# Onderzoeksrapport

## Delen van de Brouwersbuis in het stadspark van Antwerpen

Eindverslag van een toevalsvondst

Agentschap  
Onroerend  
Erfgoed

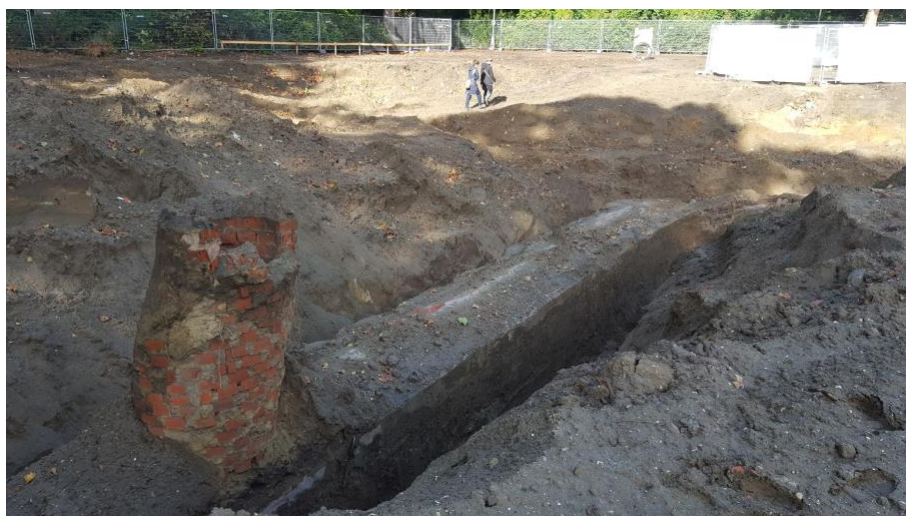
Figuur 3: Toestand op het terrein op 13/09/2017 (© atelier Broos).

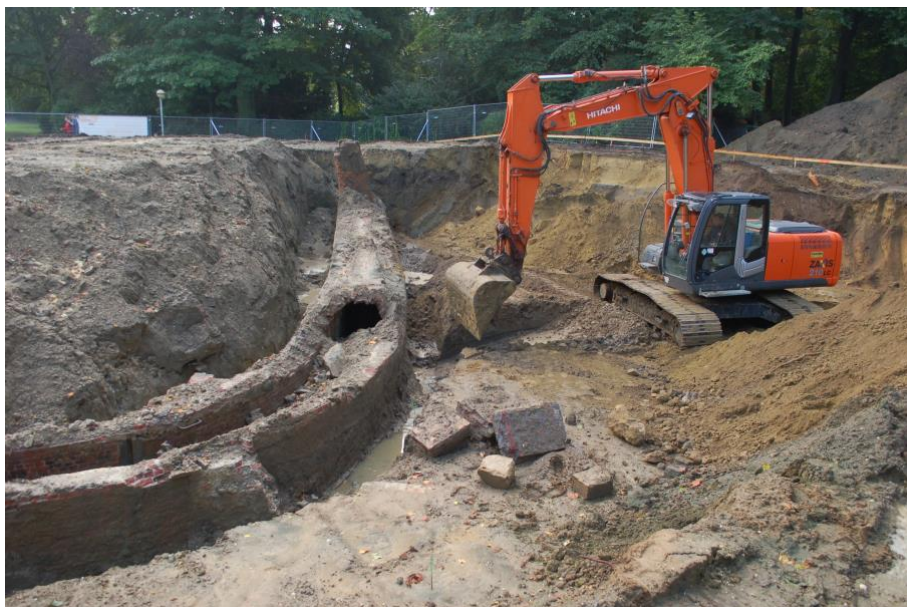
Figuur 4: De aanwezige graafmachine voerde enkele bijkomende graafwerken uit om de archeologische resten beter te kunnen bestuderen (© agentschap Onroerend Erfgoed).

De aannemer stelde het terrein ter beschikking van het onderzoek en zorgde eveneens voor een graafmachine voor de verdere uitgraving van de omgeving van de aangetroffen resten (fig. 4). Dit gebeurde onder begeleiding van de archeoloog. Hierdoor konden de resten gemakkelijker worden onderzocht. De uitgegraven grond werd door de aannemer afgevoerd. Tijdens het onderzoek konden de verdere uitgravingswerken ongestoord verder gaan.

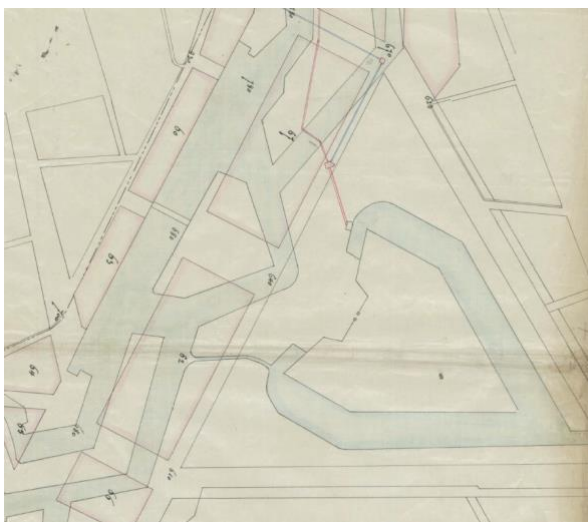
Figuur 6: Detail ter hoogte van de Lunet Herentals van een plan uit 1868 met de plaatselijke vervanging in baksteen uit 1810 van de nieuwe verbinding naar de oude Brouwersbuis (rode lijn) door een ingebuisd kanaal (blauwe lijn) daterend van de 19<sup>de</sup> eeuw (© FelixArchief nr. 697#7576).

In de 16de eeuw ontstond het idee om al de brouwerijen in de stad op één plaats te concentreren zodat de toevoer van het water verzekerd kon worden via één toevoer van vers water. 'Het Waterhuis', de pompinstallatie, werkte vanaf 1556. In geschriften uit die periode wordt de leiding die zuiver water vanaf de stadsvesten naar 'Het Waterhuis' moest brengen de 'ryole van de zuete wateren' genoemd. Vanaf 1583 wordt ze ook de 'brouwersryole' genoemd, maar later als 'Brouwersbuis' gekend die tot in de 20ste eeuw gebruikt wordt. In 1810 werd naar aanleiding van het aanleggen van de nieuwe lunet 'Herentals' een nieuwe verbinding met de lunetgracht naar de Brouwersbuis voorzien<sup>6</sup> (fig. 5). In 1868 werd een deel van de bakstenen gewelfde Brouwersbuis aan de oostzijde van de Leien vervangen door een gietijzeren brouwersbuis (fig. 6). Deze gietijzeren buis werd bij de opgraving van het Kipdorpbastion (Italiëlei) aangetroffen aan de westelijke zijde van de leien<sup>7</sup>. Op basis van de ligging van de Brouwersbuis op figuur 6 kunnen we stellen dat de aangetroffen resten waarschijnlijk toebehoren aan nieuwe verbinding uit 1810.

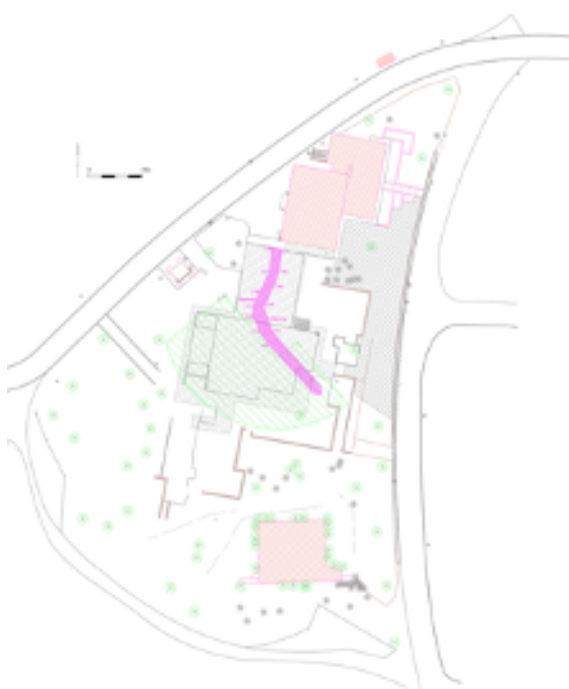
Figuur 8: De Brouwersbuis (roze) op het nieuwe ontwerpplan (© agentschap Onroerend Erfgoed op basis van plan van architect Dirk Broos).

Het aangetroffen deel van de Brouwersbuis was over een afstand van ca. 32 m zichtbaar (fig. 8 en 9). Door de terreinomstandigheden kon slechts het middendeel (8 m) ervan opgeschoond worden. De rest ervan was grotendeel opgevuld met puin. Dit beperkte onderzoek was toch voldoende om de opbouw van de 'Brouwersbuis' te bekijken en te bestuderen.

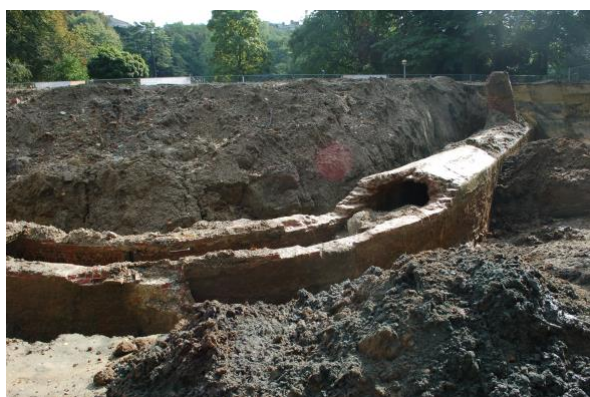
Figuur 9: Zicht op het zuidelijke deel van de aangetroffen Brouwersbuis (© agentschap Onroerend Erfgoed).

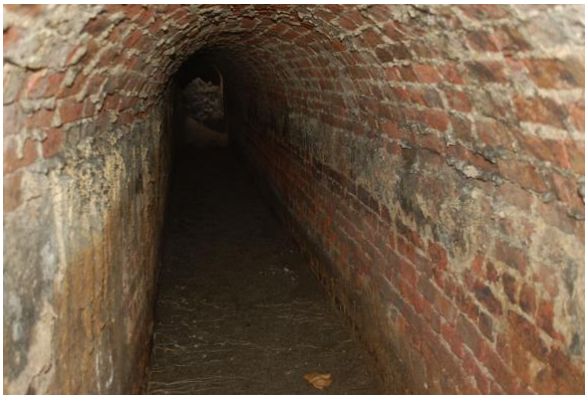
Figuur 10: Binnen aanzicht van het toegankelijke deel van de Brouwersbuis (© agentschap Onroerend Erfgoed).

De buis is opgebouwd uit bakstenen (19x9x5 cm) die gemetseld zijn met een harde grijze tot lichtgrijze kalkmortel met kalkbrokjes in en is bovenaan gesloten met een tongewelf (fig. 10). De opgaande muren zijn opgebouwd uit lagen van koppen die afwisselen met lagen van strekken (fig. 11). Van de opgaande muren is de hoogste 30 cm aan de buitenzijde ingesmeerd met een mortellaag die bovenop het tongewelf doorloopt (fig. 12). De opgaande muren hebben als fundering een rommelig geheel van bakstenen, mortel en fragmenten van houten planken waarvan geen staal kon genomen worden. Aan de binnenzijde bevindt zich geen bepleistering. De totale hoogte van de 'buis' bedraagt 210 cm en is maximaal 150 cm breed. Aan het zuidoost einde van de zichtbare Brouwersbuis staat op de koker een verticaal gemetselde buis (fig. 13) die qua metselwerk zeer onregelmatig is opgebouwd met bakstenen en een grijze cementmortel. We veronderstellen dat men via deze buis toegang kreeg tot de Brouwersbuis.

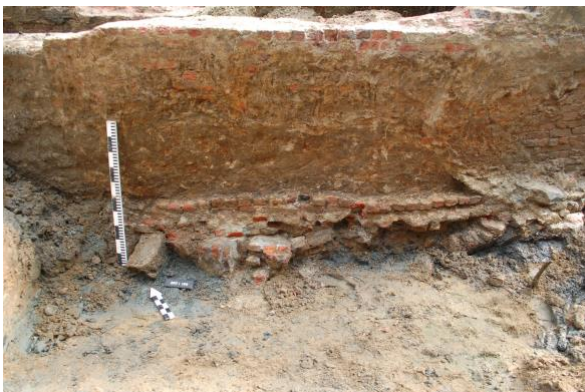
Figuur 11: Buitenaanzicht van de zuidelijke rechtopstaande muur (© agentschap Onroerend Erfgoed).

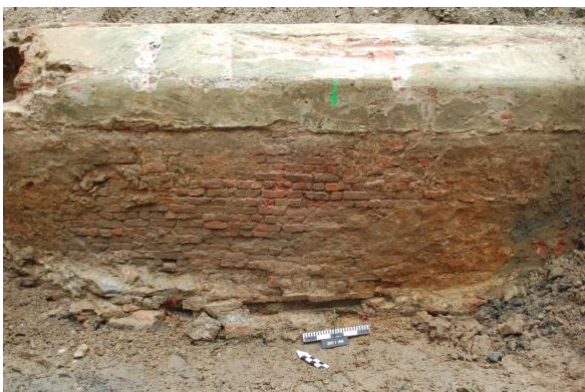
Figuur 12: Bovenzijde van de Brouwersbuis met bovenaan een uitgesmeerde mortellaag (© agentschap Onroerend Erfgoed).

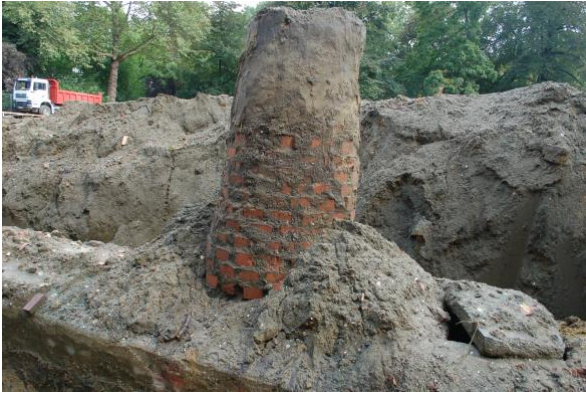
Net na de bocht richting noorden bevindt zich in beide muren een versteviging in natuursteen aan de oostzijde voorafgegaan door een metalen hengel of trap ingewerkt in de bakstenen muur. In beide natuurstenen blokken is aan de binnenzijde een gleuf aanwezig die waarschijnlijk te maken heeft met een vorm van afsluiting of sluis die hier aanwezig was (fig. 14).

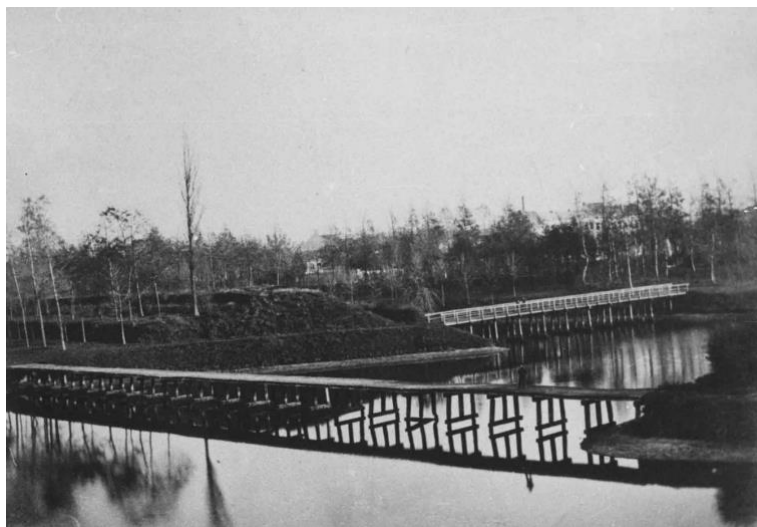
Figuur 16: De lunet Herentals in 1863 - 1864. (© foto F. Joostens in; FelixArchief 76#5).

De aangetroffen bakstenen constructie is gezien de ligging en de gebruikte bakstenen en mortel toe te schrijven aan de Brouwersbuis, meer bepaald aan de verbouwing/vernieuwing ervan die plaats vond in 1810 toen men naar aanleiding van het aanleggen van de nieuwe lunet 'Herentals' (fig. 16) een nieuwe verbinding voorzag vanuit de lunetgracht naar de oude Brouwersbuis. Op het plan van Vuillaume uit 1853-1873 en het plan van 1868 zien we duidelijk deze nieuwe bakstenen constructie uit 1810 waartoe het aangetroffen deel van de Brouwersbuis behoort. In 1868 werd dit aangetroffen stuk van de Brouwersbuis afgesloten en aan de oostzijde van de Leien vervangen door een gietijzeren buis die een ander traject volgde.(fig. 17) Deze gietijzeren buis werd eveneens bij de opgraving van het Kipdorpbastion (Italiëlei) aangetroffen aan de westelijke zijde van de leien.
