# Eindverslag

## Werfbegeleiding/Opgraving

### Gent Spitaalpoortstraat

**BAAC-Projectnummer**  
2020-0178

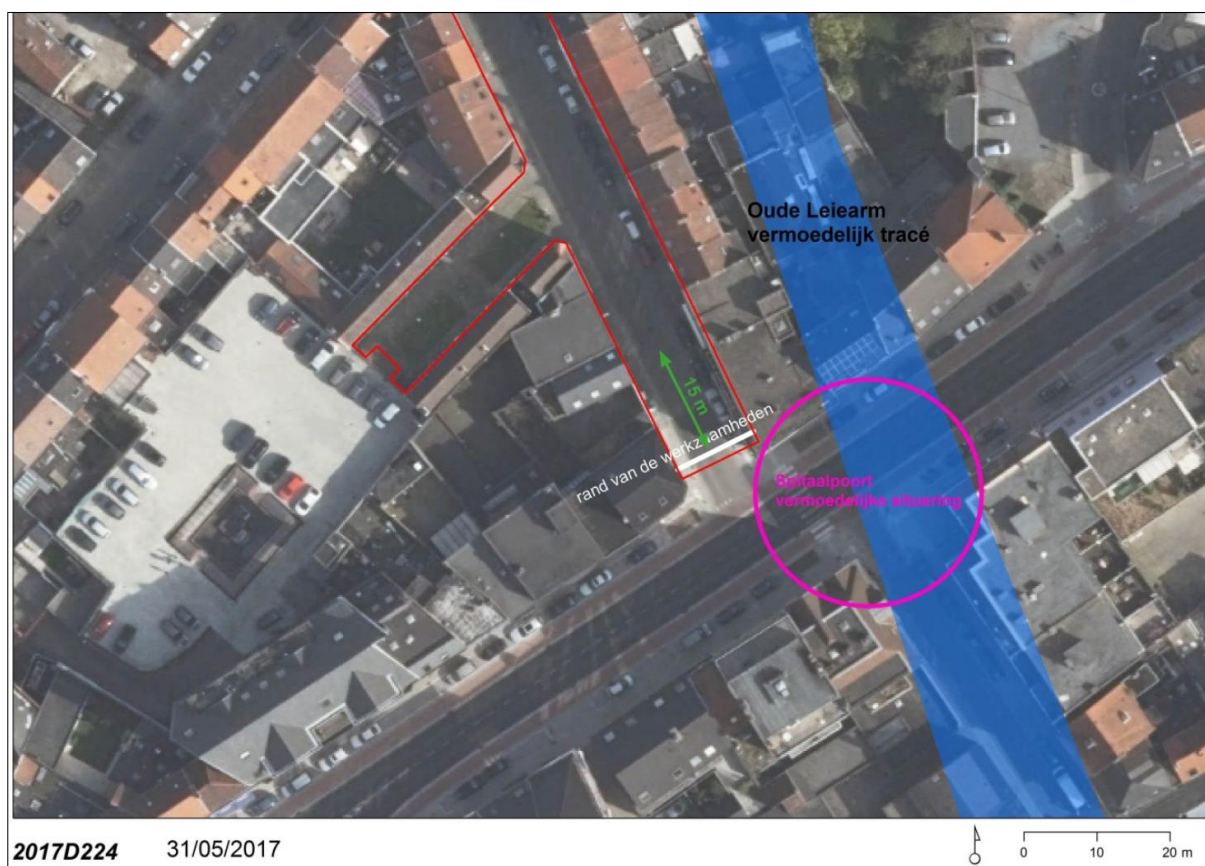
Figuur 1: Synthesepan uit de adviserende archeologienota<sup>5</sup> met localisering van de Spitaalpoort.

Op basis van het uitgevoerde bureauonderzoek kan gesteld worden dat de mogelijkheid bestaat dat in de meest zuidelijke zone van het project de 16<sup>de</sup> eeuwse Spitaalpoort aangesneden wordt. Daar dit verkeerstechnisch niet vooraf kan gebeuren stelt Stadsarcheologie Gent hier een werfbegeleiding voor. Na verwijderen van wegdek worden naast de bestaande riolering en binnen het nieuwe gabarit over een lengte van 15 m te beginnen bij de zuidelijke grens der werken, onder archeologische begeleiding, de lagen afgegraven. Alle sporen van archeologische relevantie worden gedocumenteerd zoals beschreven in de C.G.P.”

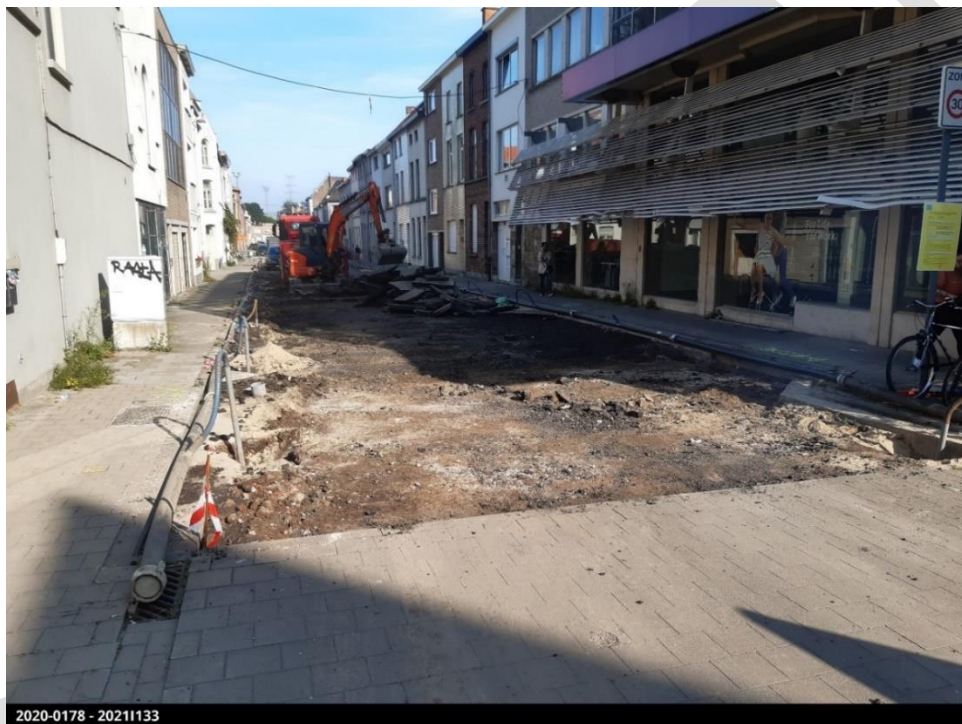
Figuur 2: Werkzone na verwijderen bestrating. Foto richting noorden.

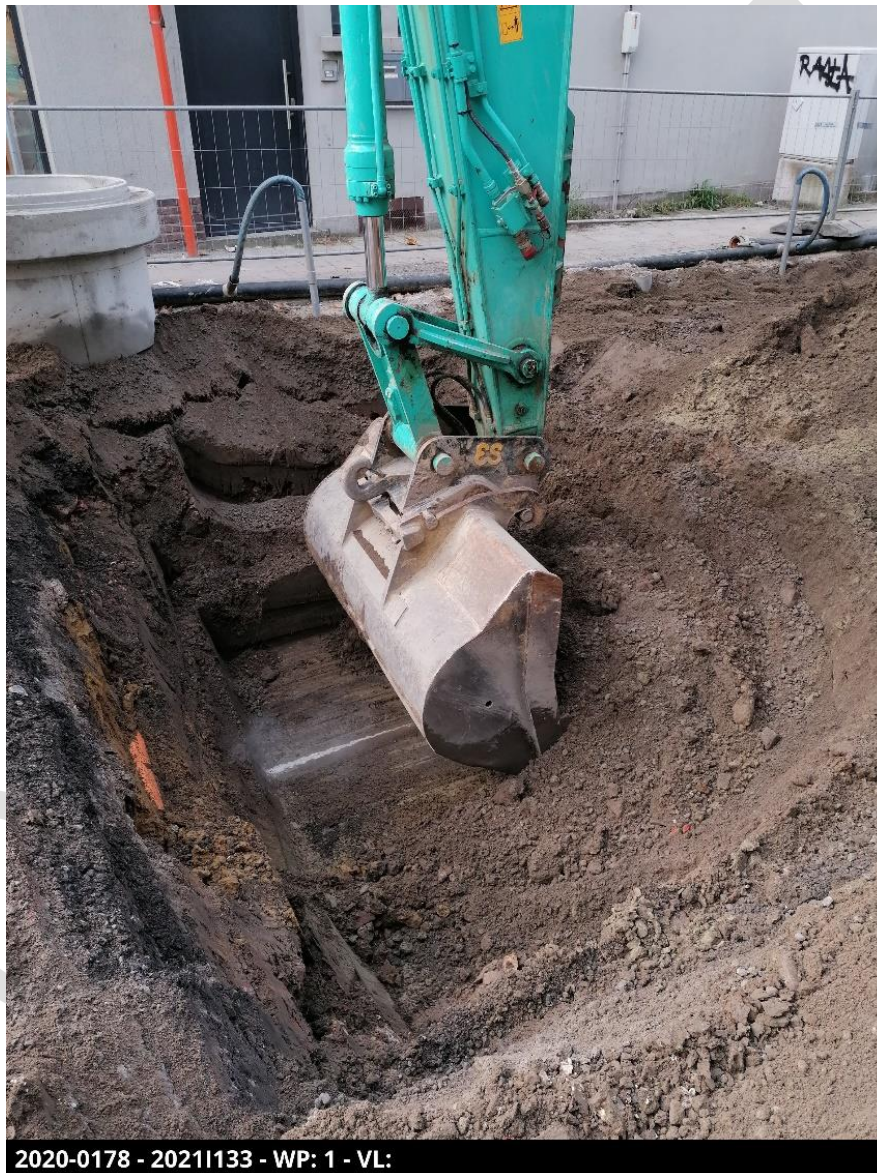
*Figuur 3: Aanleg van de werkput. De graafbak schraapt hier net over de bestaande rioolbuis.*

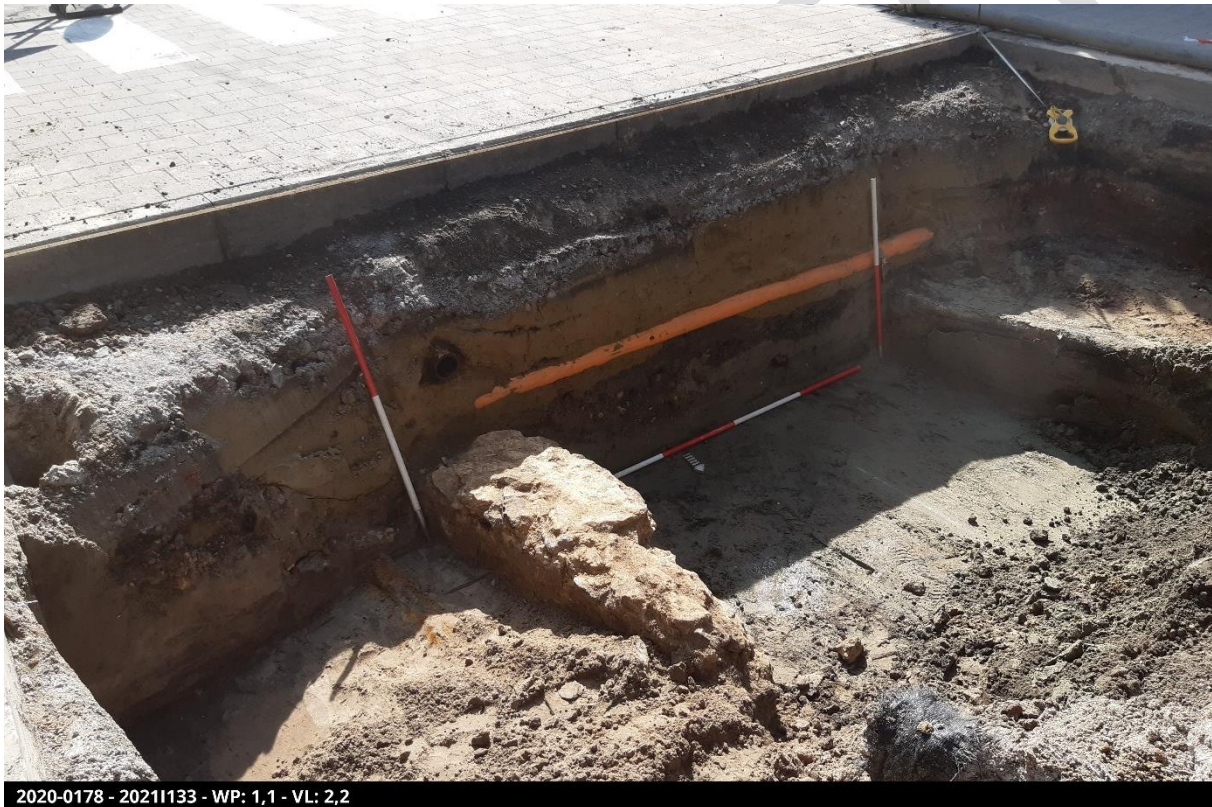
2020-0178 - 20211133 - WP: 1,1 - VL: 2,2

*Figuur 4: Profiel A, dwars over de rijweg. Foto richting zuidwesten.*

Van de afgebakende 15 meter lange onderzoekszone bleek dus al iets meer dan de helft zo goed als volledig vergraven bij de aanleg van de bestaande riolering. Enkel in de oostelijke helft van de advieszone kwamen nog archeologische sporen tevoorschijn. Dit onverstoorde deel is zichtbaar in profiel A (links in Figuur 5). Hier waren nog een paar intacte zandige lagen aanwezig die als alluviale pakketten (lagen 1-2-3) worden geïnterpreteerd. Ook kwam hier een natuurstenen fundering tevoorschijn (S1001), opgebouwd uit grijze Doornikse breuksteen, met veel zandmortel. Deze fundering liep parallel met de straat, was ca. 50cm breed en kon nog over een lengte van ca. 2,4m richting noorden worden gevolgd. Op die hoogte bleek deze alweer vergraven te zijn. De bewaarde diepte van de fundering was ca. 40cm (onderkant op 6m15 TAW) en rustte op de hoger vernoemde alluviale zandlagen.

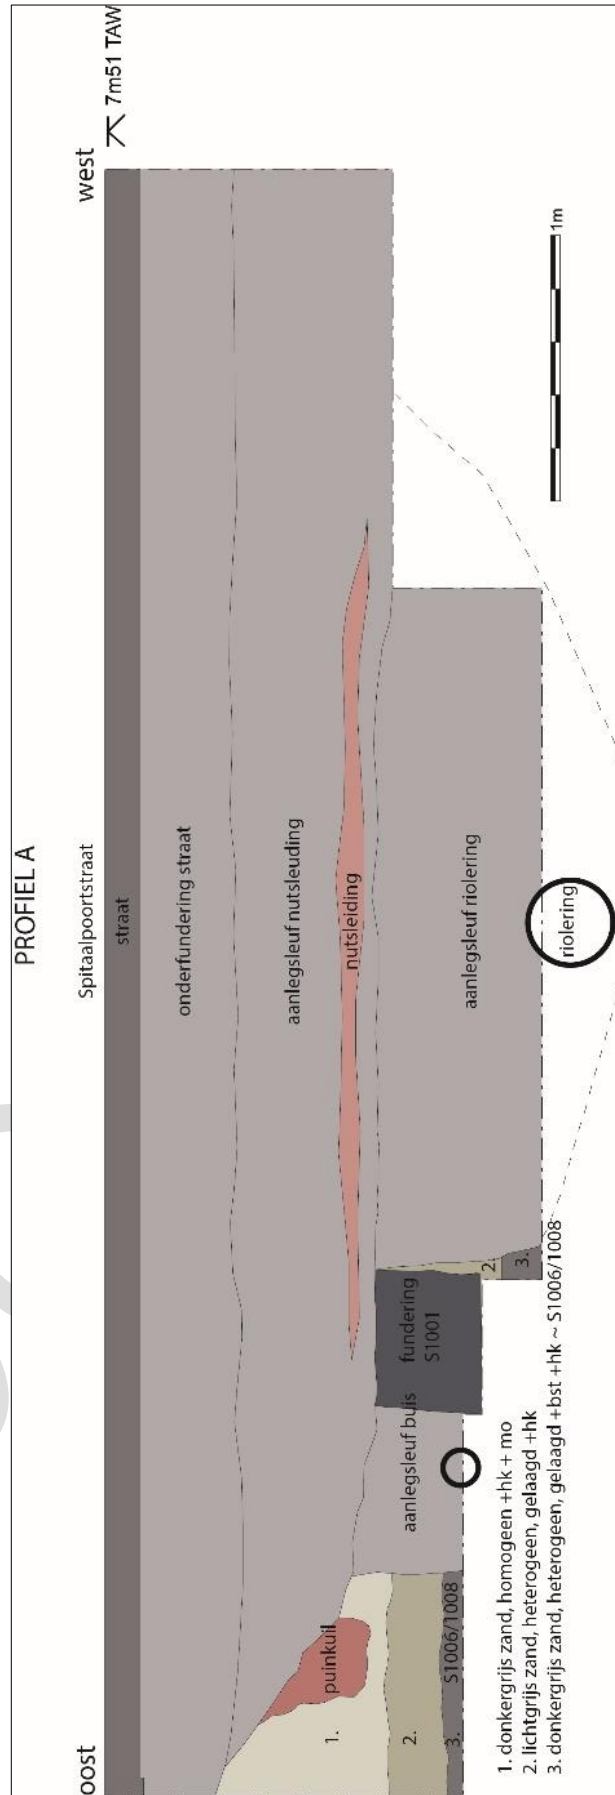
Figuur 5: Getekend profiel A.

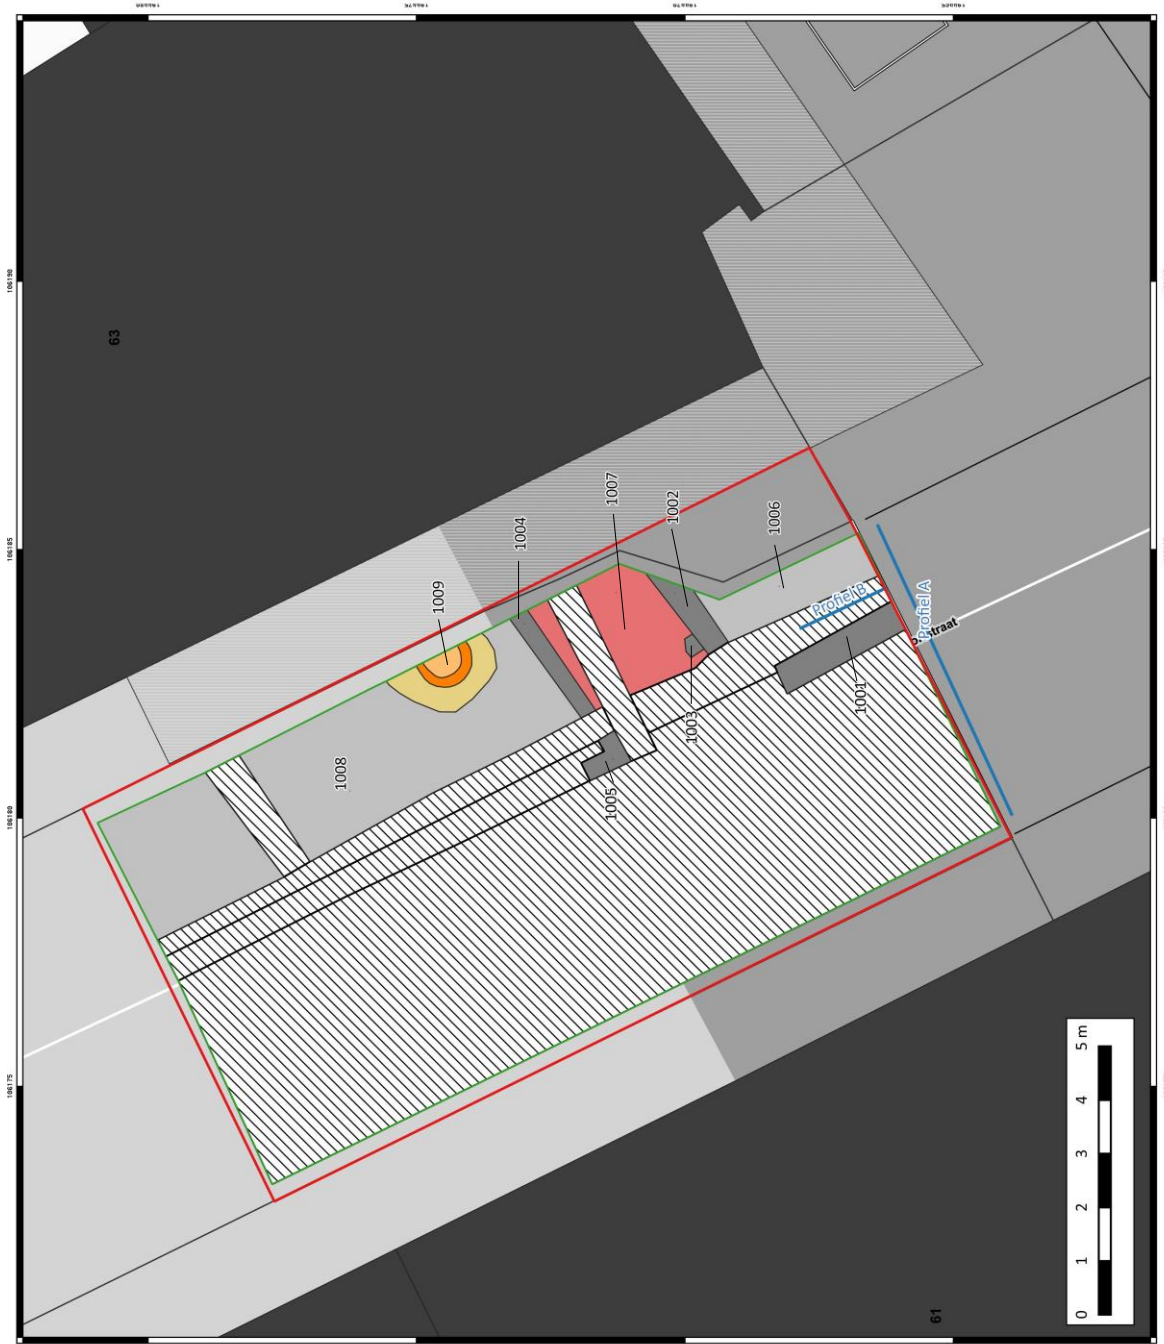
Plan 3: Alleporenkaart op de kadastrale ondergrond<sup>8</sup> (digitaal; 1:1; 22-12-2021)

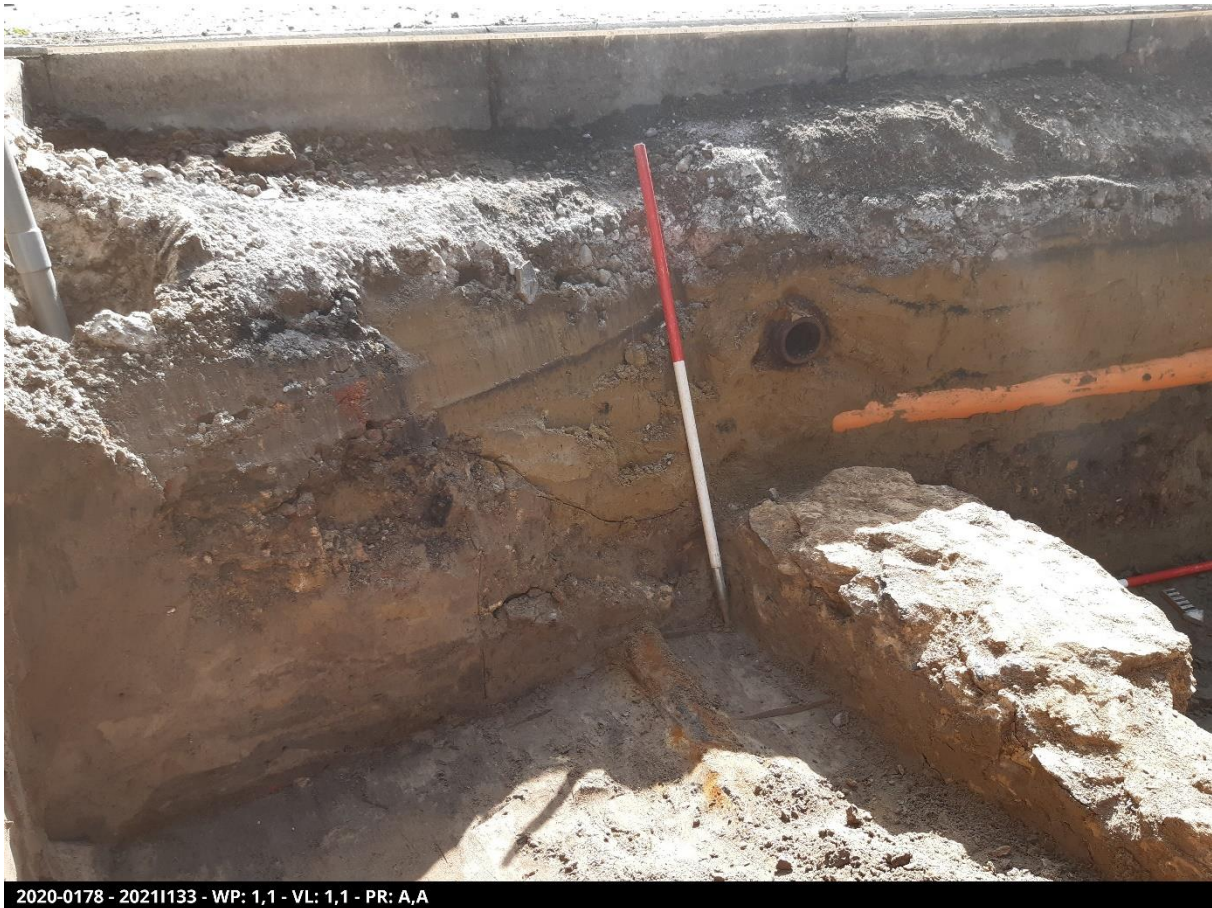
2020-0178 - 20211133 - WP: 1,1 - VL: 1,1 - PR: A,A

*Figuur 6: Detail van profiel A, met rechts in beeld de fundering S1001 en links daarvan de intacte bodemlagen.*

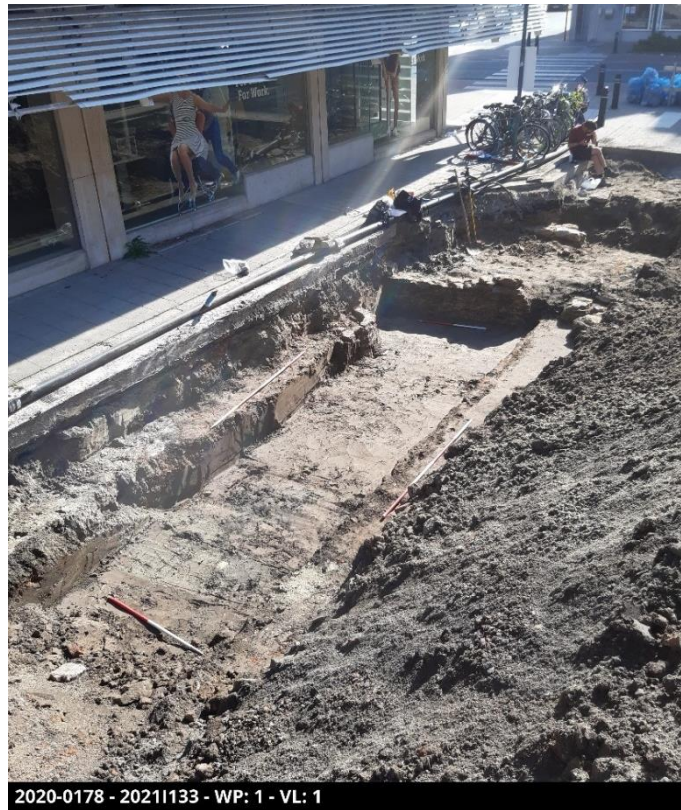
2020-0178 - 20211133 - WP: 1 - VL: 1

Figuur 7: Zicht op de het onverstoorde deel van de werkput, foto richting zuidoosten.

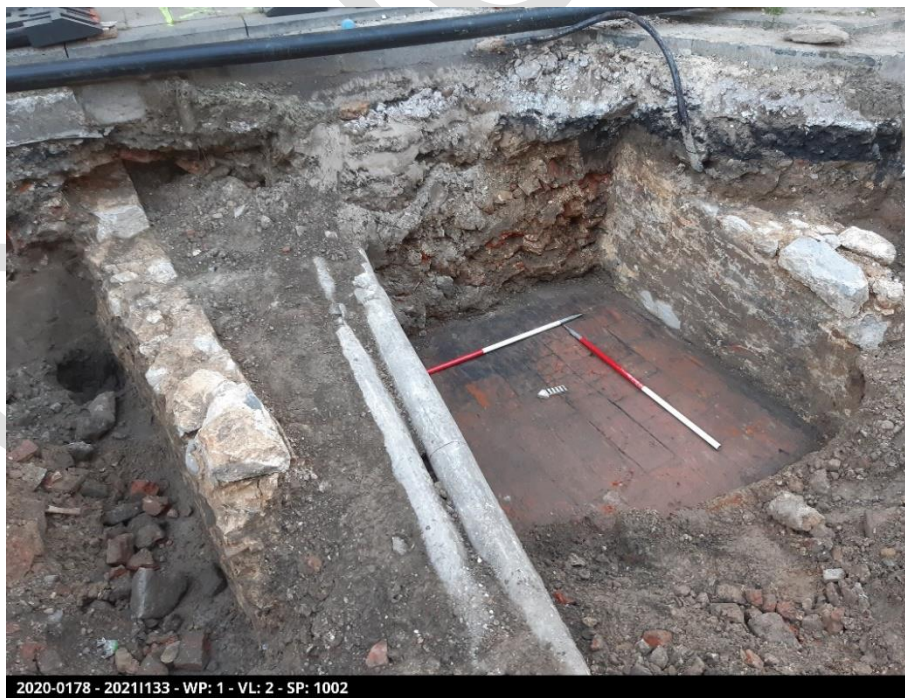
2020-0178 - 20211133 - WP: 1 - VL: 2 - SP: 1002

Figuur 8: Keldertje S1002/1004. Doorheen de kelder lopen twee asbestbuizen die door de archeologen niet werden verwijderd.

Bij deze interventie werden in de zone meer naar het noorden en in het verlengde van de eerdere fundering, S1001 nog een paar structuren in dezelfde bouwmaterialen opgegraven. Het betrof S1002 en S1004, twee muren die samen een kleine kelder vormden. De keldervloer bevond zich op +5m99 TAW en was opgebouwd uit rode plavuizen van 17,5x17,5x2,5cm. Onder het voetpad net ten oosten van deze kelder was nog een klein stukje van de kopse muur te zien.

Om deze structuur aan de stadspoort toe te wijzen, kunnen geen sluitende bewijzen aangeleverd worden. De afmetingen van de muren en funderingen lijken echter aan de kleine kant om tot een verdedigingsstructuur te behoren. Dit keldertje en de fundering S1001 vormden één structuur, hoogstwaarschijnlijk van een 'gewoon' burgerhuis, waarvan de rooilijn vroeger meer naar het zuiden lag. Op basis van oversnijdingen, gebruikte plavuizen en mortel wordt deze structuur in de postmiddeleeuwse periode gesitueerd. De gebruikte natuursteen is op die manier als reparatiemateriaal te zien. Het is niet uit te sluiten dat dit van de afgebroken Spitaalpoort afkomstig was.

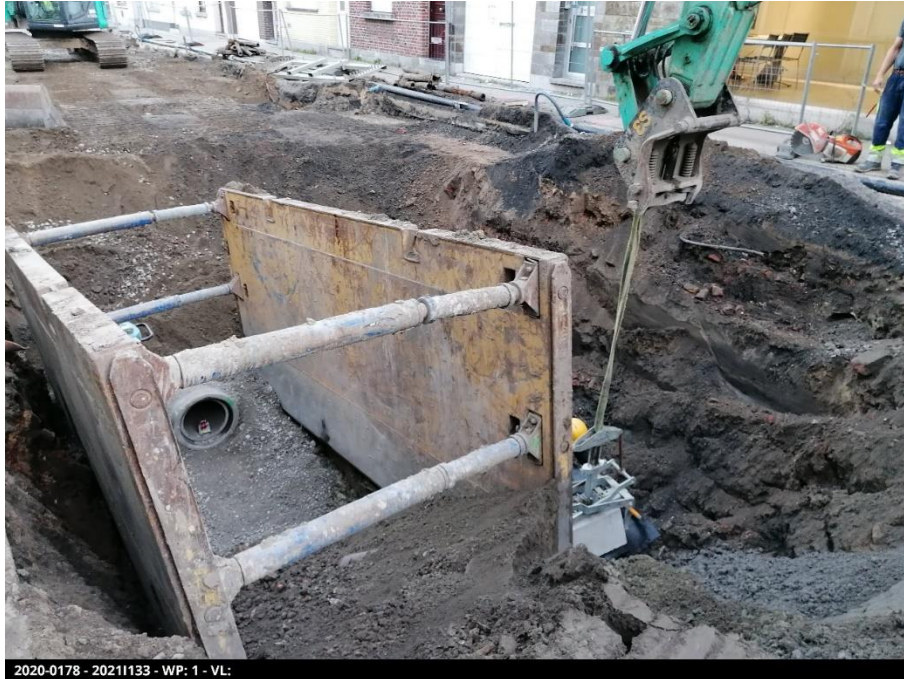
*Figuur 9: Het leggen van de nieuwe rioleringsbuizen.*

In een latere periode werd de nieuwe riolering effectief geïnstalleerd en was het dus mogelijk om de nodige registraties op een dieper niveau te doen. Echter bleek dit in de praktijk moeilijker dan aanvankelijk aangenomen, dit omwille van de vele verstoringen, aanwezige kabels, hoge grondwaterstand (ondanks de bemaling), instabiele putwanden en het gebruik van een sleuvenbak. In deze laatste fase was het quasi onmogelijk om veel relevante informatie te verzamelen.

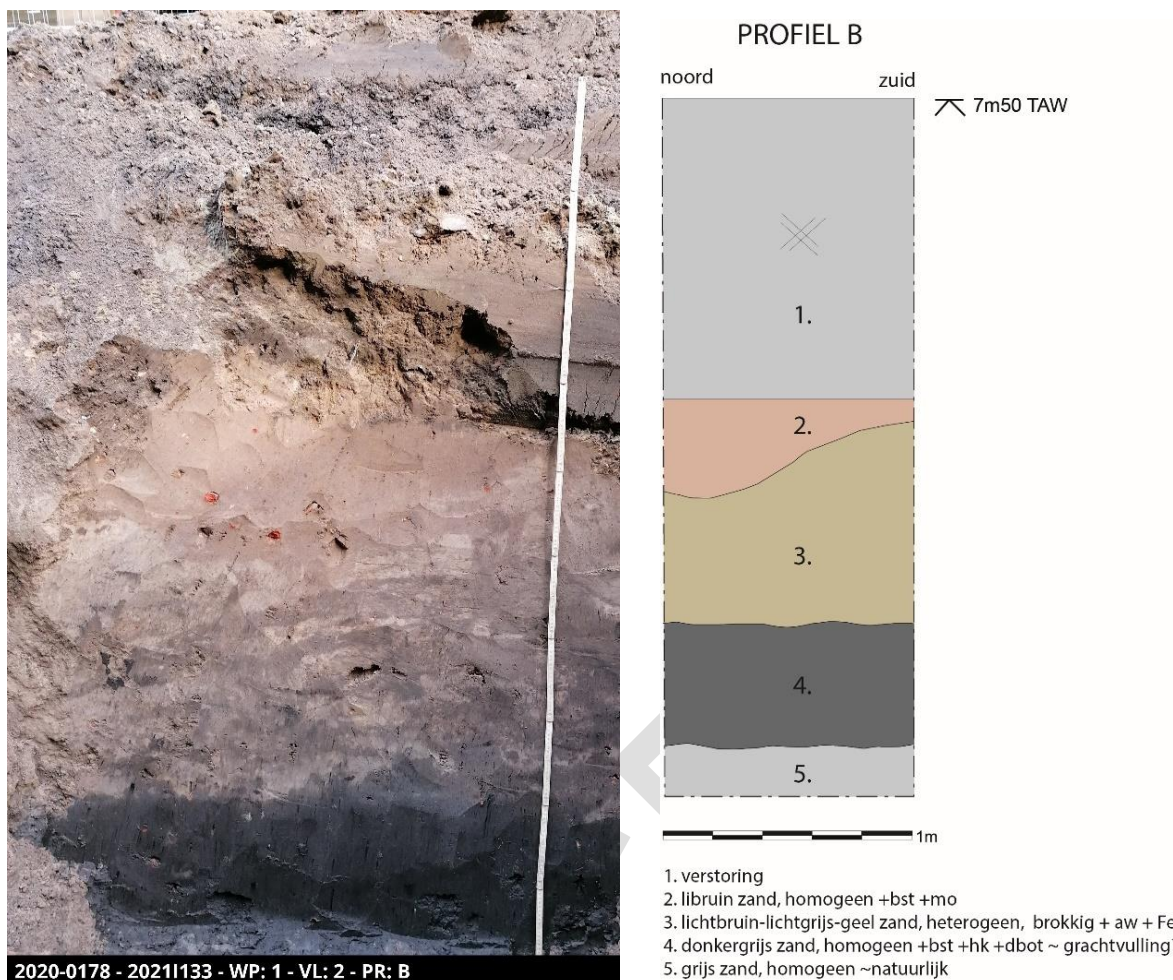
Figuur 10: Profiel B.

Toch kon nog een extra bodemprofiel worden geregistreerd, profiel B (Figuur 10). Dit situeerde zich in het zuiden van de werfzone, haaks op profiel A en onder de fundering S1001. De diepte van het bodemprofiel ging tot ca. 2m80 onder maaiveld (+4m70 TAW). Op ca. +4m50 TAW werd de top van de natuurlijke bodem opgemerkt. Deze bestond uit een egaal grijs zandpakket. Vooral de lagen direct bovenop deze moederbodem (lagen 3 en 4) bleken interessant. Laag 4, die heel humeus bleek, wordt geïnterpreteerd als een actieve grachtvulling. De laag erboven, laag 3, was heel heterogeen en brokkig en zou dan het dempingspakket van de onderliggende gracht zijn. In deze demping werden bovendien drie scherven laatmiddeleeuws grijsbakkend aardewerk gevonden (V2, zie verder).

Een tweede vondstnummer (V2) werd uitgeschreven bij de afwerking van Profiel B. In een laag (L3) die wordt geïnterpreteerd als de mogelijke demping van een oude gracht werden drie wandfragmenten grijsbakend aardewerk gevonden. Een datering in de late middeleeuwen is hierbij de meest plausibele.

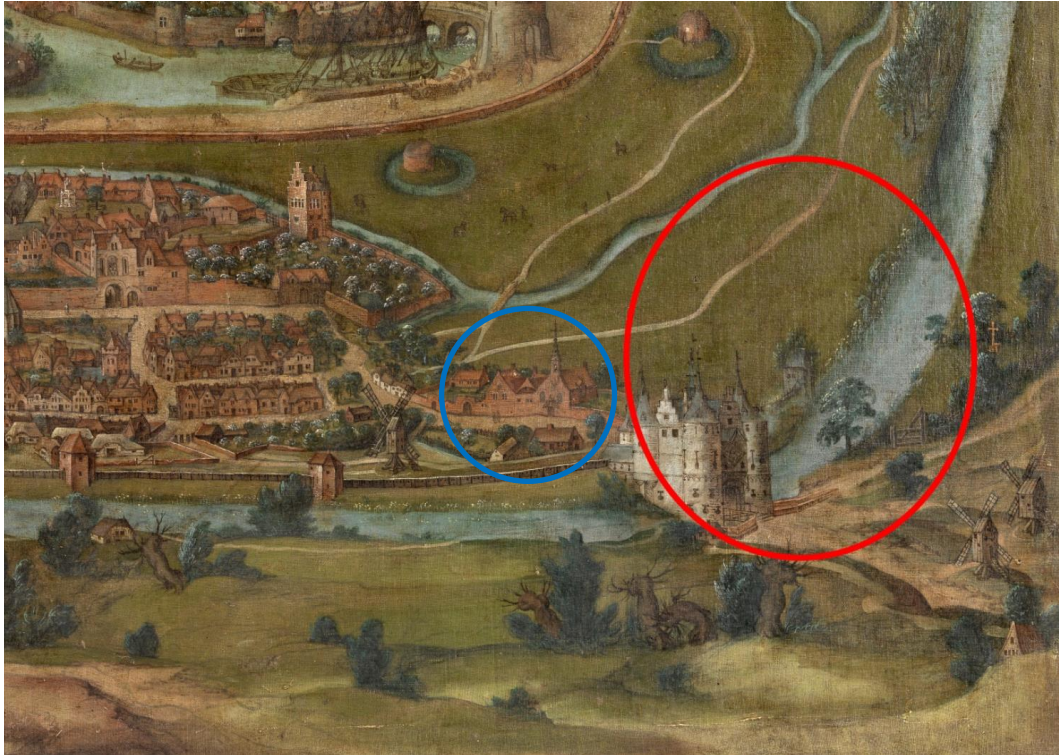
Figuur 11: Detail uit het Panoramisch Gezicht op Gent van 1534.<sup>11</sup> De onderzoekslocatie bevindt zich binnen de rode cirkel; het Sint-Annahospitaal in de blauwe cirkel. Noorden is rechts.

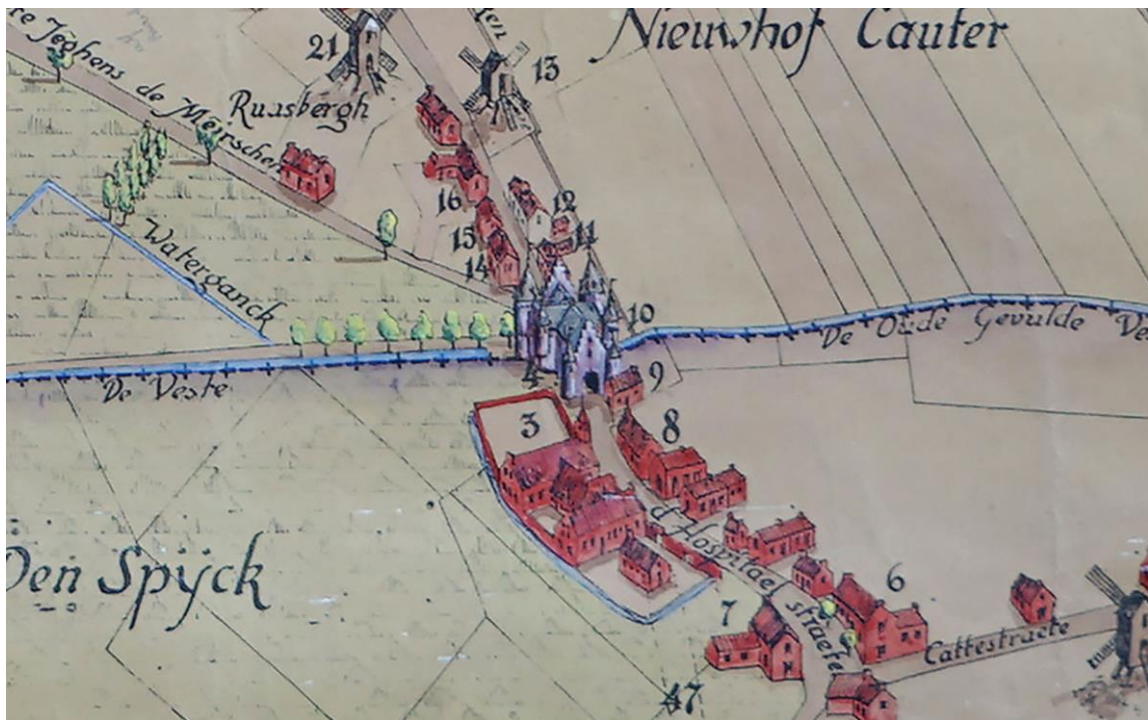
Figuur 13: Uitsnede uit 'de geschiedkundige kaart van Sint-Amandsberg' door landmeter H. De Schrijver<sup>13</sup>; met de Spitaalpoort (nr. 4) en het Sint-Anna hospitaal (nr.3). Noorden is links.

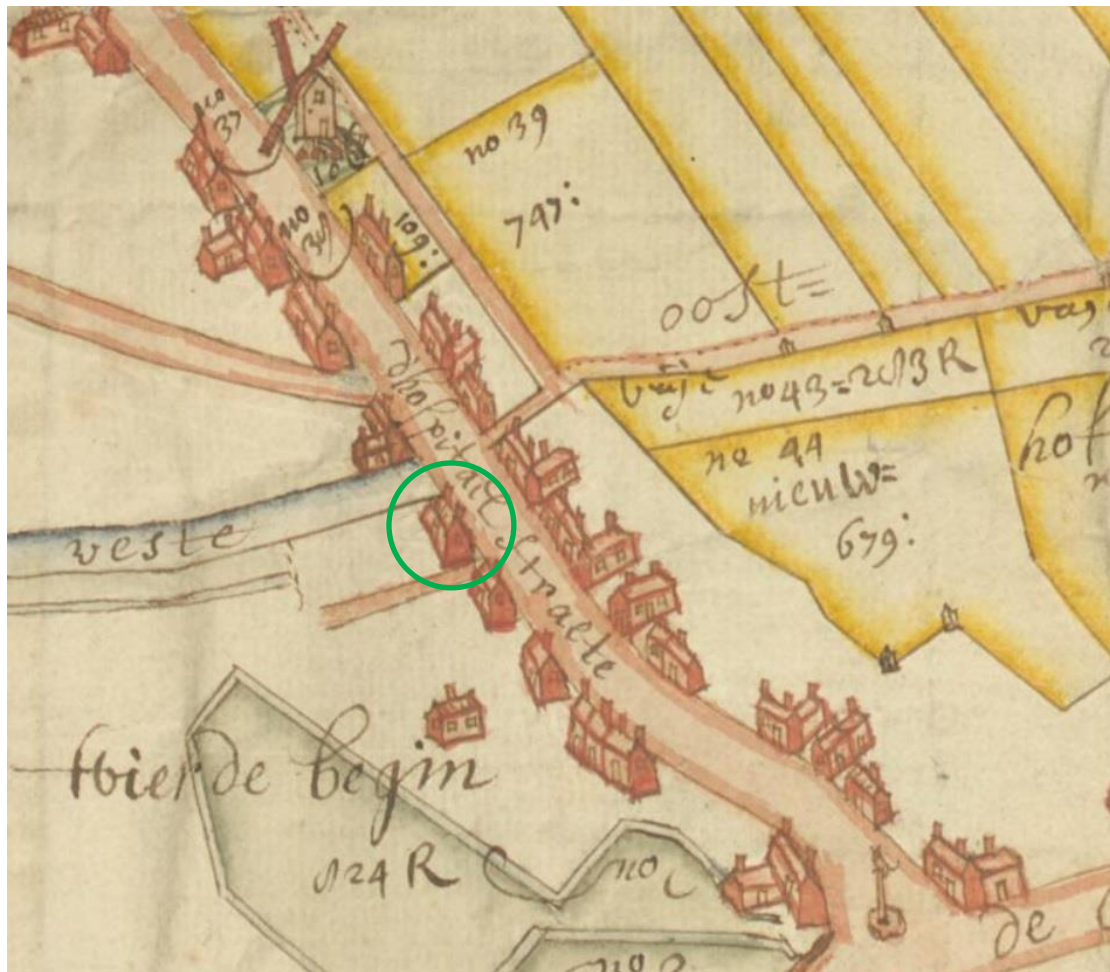
Figuur 14: Detail uit een Figuratieve kaart van Sint-Amandsberg van 1721.<sup>14</sup>

Deze bebouwing zal zeker nog doorlopen tot in de 19<sup>de</sup> eeuw. In Plan 4 wordt de onderzoekslocatie geplotted op de Atlas der Buurtwegen uit 1840 en wordt duidelijk dat het bouwblok tussen de voormalige stadgracht en het steegje nog steeds aanwezig is.

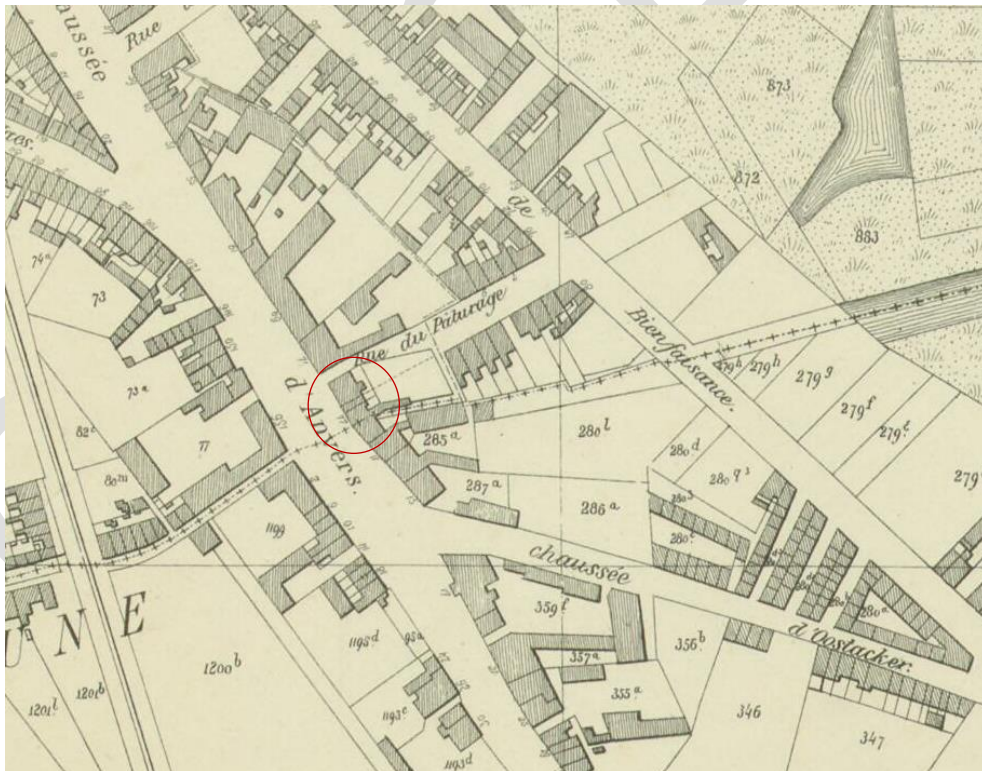
*Figuur 15: Uitnede uit het stadsplan van Gevaert en Van Impe uit 1878. Noorden is rechts.*

Een later stadplan toont een nog meer gedetailleerde situatie. In Figuur 15 wordt de situatie in het jaar 1878 getoond, ca 40 jaar later dan de vorige kaart. Ten opzichte van de vorige is deze een kwartslag gedraaid, met het noorden naar rechts. Er is nog steeds een restant van de oude stadgracht te zien, echter is deze al wat meer gedempt in het kader van de verkavelingsplannen. Het steegje waarvan hoger sprake wordt hier benoemd als *Rue du Pâturage* (Weilandstraat) en leidde inderdaad tot de achterliggende natte weilanden of meersen. De bebouwing langs de *Chaussée d'Anvers* wordt ook hier duidelijk afgebeeld. Wanneer precies dit steegje (*Rue du Pâturage*) werd verbreed tot de huidige Spitaalpoortstraat is niet duidelijk, maar wordt aan het einde van de 19<sup>de</sup> eeuw gesitueerd. Bij deze werkzaamheden zal de aanwezige bebouwing zijn verdwenen onder het wegdek, van waaronder het tijdens de uitgevoerde werfbegeleiding weer even tevoorschijn kwam en waarbij de laatste restanten werden verwijderd na archeologische registratie.

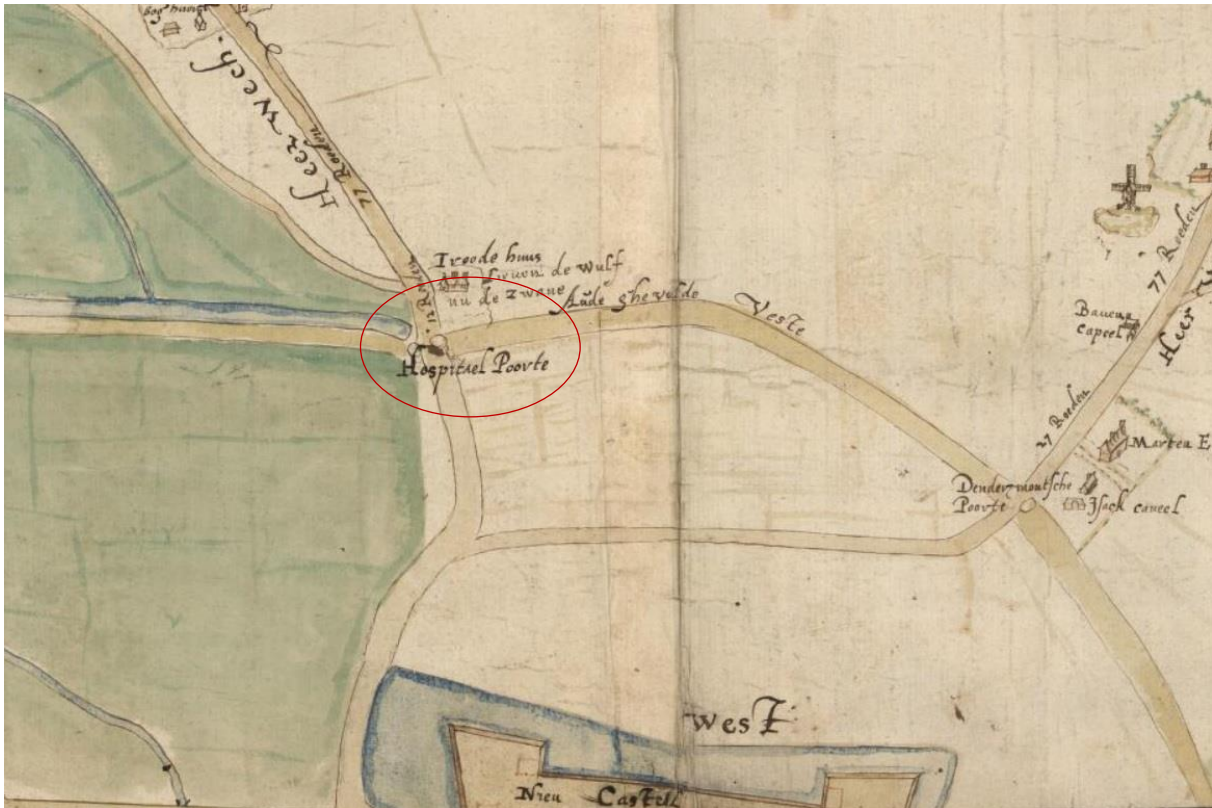
Figuur 16: Uitsnede uit een plan van 1612. De 'Hospitaal Poorte' wordt hier nog schematisch weergegeven. Links ervan de open stadsgracht, rechts ervan de 'aude ghefulde veste'.<sup>17</sup> Noorden is links.

De stadsgracht of *veste* waarvan hoger sprake en waarvan op de 19<sup>de</sup> eeuwse kaarten nog de restanten van te zien zijn, werd ook waargenomen tijdens het archeologisch onderzoek. Het aantreffen van sporen van deze gracht was echter geen verrassing. Het bestaan ervan werd namelijk op basis van de historische en cartografische bronnen verwacht en de Spitaalpoortstraat zou zijn aangelegd op Leiealluvium.<sup>16</sup> De aangetroffen gracht- en dempingslagen in profiel B zijn m.a.w. te koppelen aan deze oude gracht. Op basis van enkele aardewerkfragmenten in één van de dempingslagen blijkt wel dat deze gracht al deels werd gedempt in de late middeleeuwen. De onderzoekslocatie bevond zich dan m.a.w. ter hoogte van de westelijke oever (langs stadszijde) van de voormalige stadsgracht. De weergave van deze waterweg op latere plannen is dan die van een jongere, gekanaliseerde versie. Dat de stadgracht een oude grens vormde en nog steeds vormt is tot op de dag van vandaag behouden. De ligging van de voormalige waterweg vormt namelijk nog steeds de officiële grens tussen Gent (postcode 9000) en diens deelgemeente Sint-Amandsberg (postcode 9040). Over de exacte dimensies (breedte en diepte) van de oorspronkelijke gracht kunnen geen sluitende antwoorden worden gegeven. Ter hoogte van profiel B werd de top van het natuurlijk substraat ingemeten op +4m50 TAW, zowat 3m onder het huidige maaiveld. Echter zal dit niet het diepste punt zijn geweest van de oorspronkelijke gracht. Het uitgevoerde onderzoek was echter niet ruim genoeg om tot duidelijker reconstructies te komen. Er kan worden aangenomen dat de middeleeuwse stadgracht in oorsprong veel breder moet zijn geweest en in de late middeleeuwen werd gekanaliseerd of ingedijkt. Op deze vrijgekomen gronden werden vervolgens huizen gebouwd waarvan de hier aangetroffen bouwsporen de restanten zijn. Van de vermeende Spitaalpoort werd echter geen enkel spoor teruggevonden. Over de beoogde, eerder lage, maar toch bestaande verwachting voor het aantreffen van (delen van) deze poort kon direct worden aangegeven dat deze verwachting niet werd ingelost. Zoals ook wel van in het begin aangenomen, bevinden de eventuele resten van deze poort zich onder de drukke Antwerpsesteenweg, net ten zuiden van en direct tegen de advieszone. Het onderzoek leverde daarnaast ook slechts een weinig relevante informatie op. Zo registreerden de archeologen van dienst wel een handvol bouwrestanten die in de postmiddeleeuwse periode werden opgericht en bleven bestaan tot diep in de 19<sup>de</sup> eeuw.
