# Eindverslag Opgraving met het oog op wetenschappelijke vraagstellingen Impe Pastorie

Eindverslag. Opgraving met het oog op wetenschappelijke vraagstellingen Impe Pastorie

2020-0460

Gent, 6 december 2021

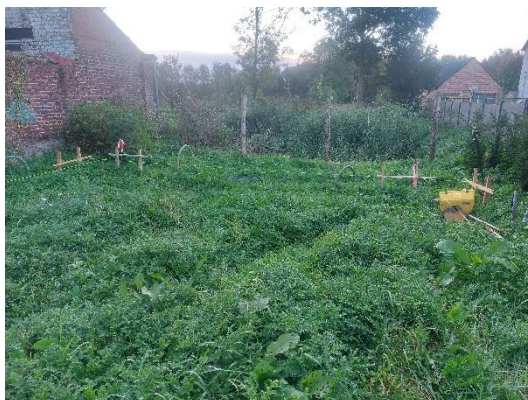
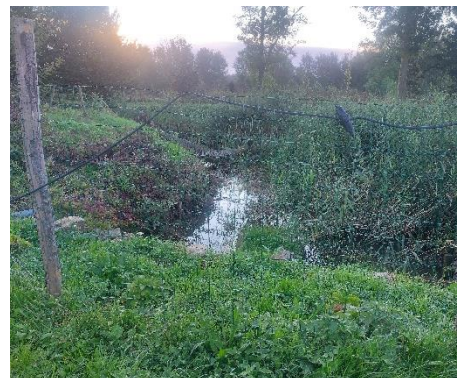
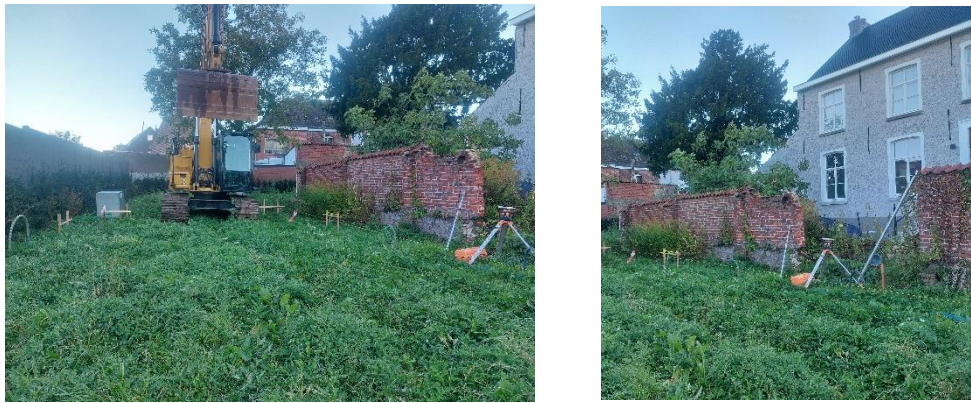
*Figuur 3: Enkele overzichtsfoto's van het terrein tijdens de opgraving*

Er werden geen sporen of structuren aangetroffen bij de uitvoering van de opgraving. De volledige uitgraving vond plaats in recent aangevoerde ophogingspakketten/puinpakketten. Deze werden gefotografeerd in het profiel (zie onder). Op de overzichtsfoto's is een restant van de gracht zichtbaar, die op een veel lager niveau nog steeds aanwezig is.

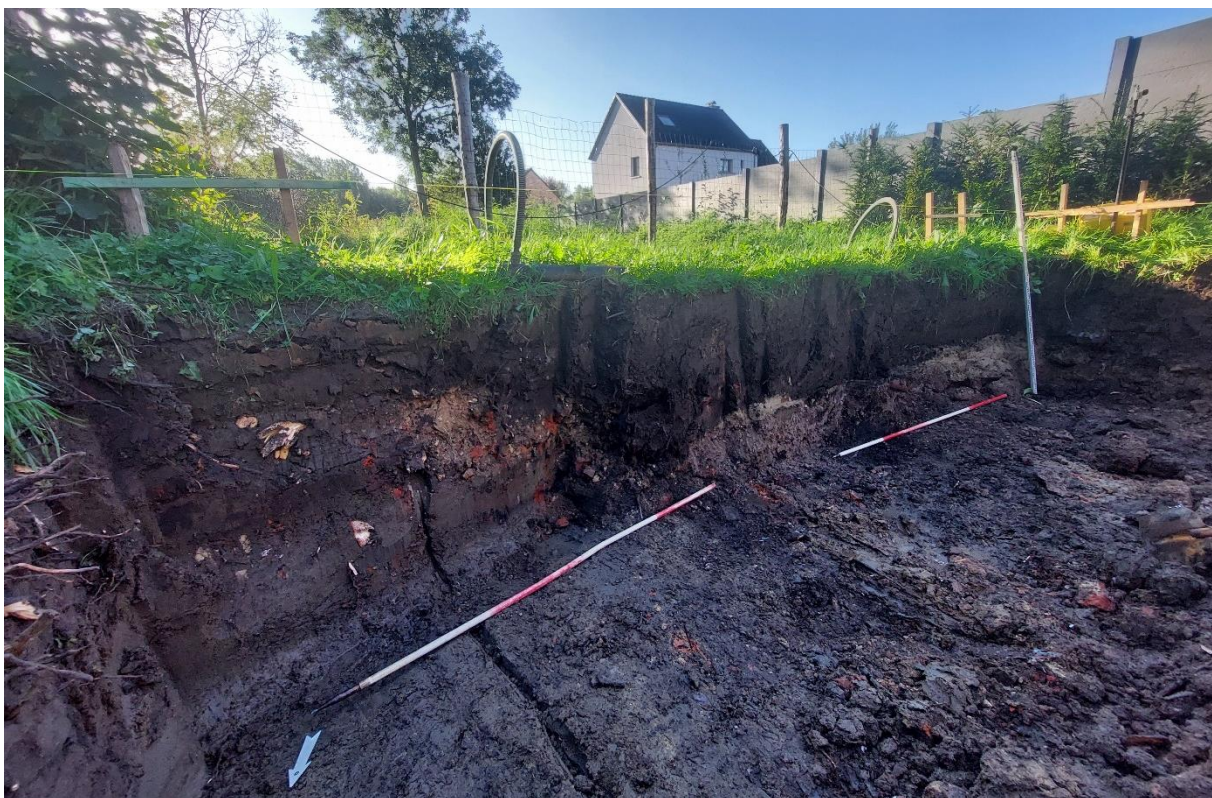
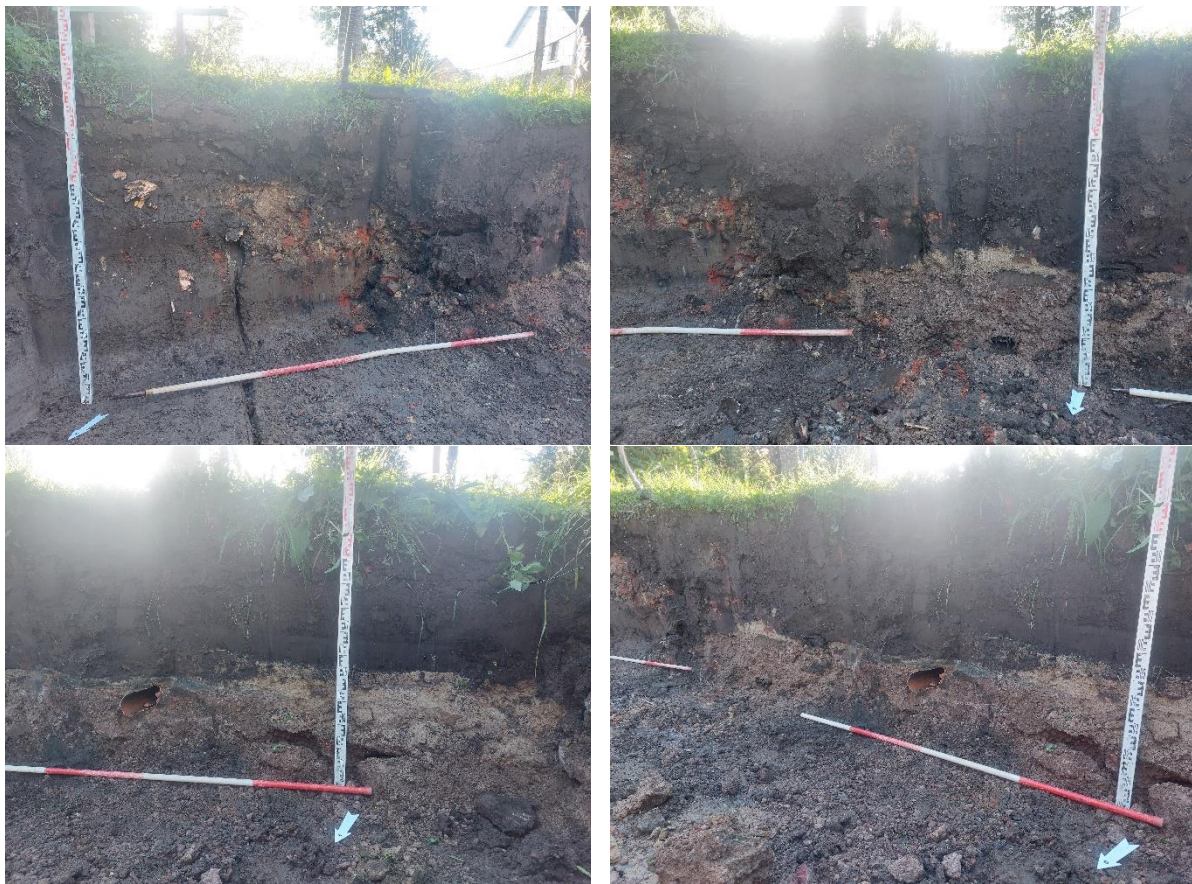
*Figuur 4: Overzichtsfoto en details van het profiel*

In het profiel dat bij de opgraving werd aangelegd, werd vastgesteld dat de volledige uitgraving voor het zwembad plaatsvindt in recent aangevoerde ophogingspakketten/puinpakketten. Deze werden door middel van enkele foto's vastgelegd. Het profiel is gezet in het zuiden van de werkput, aan de korte kant, haaks op de voormalige ligging van de gracht.

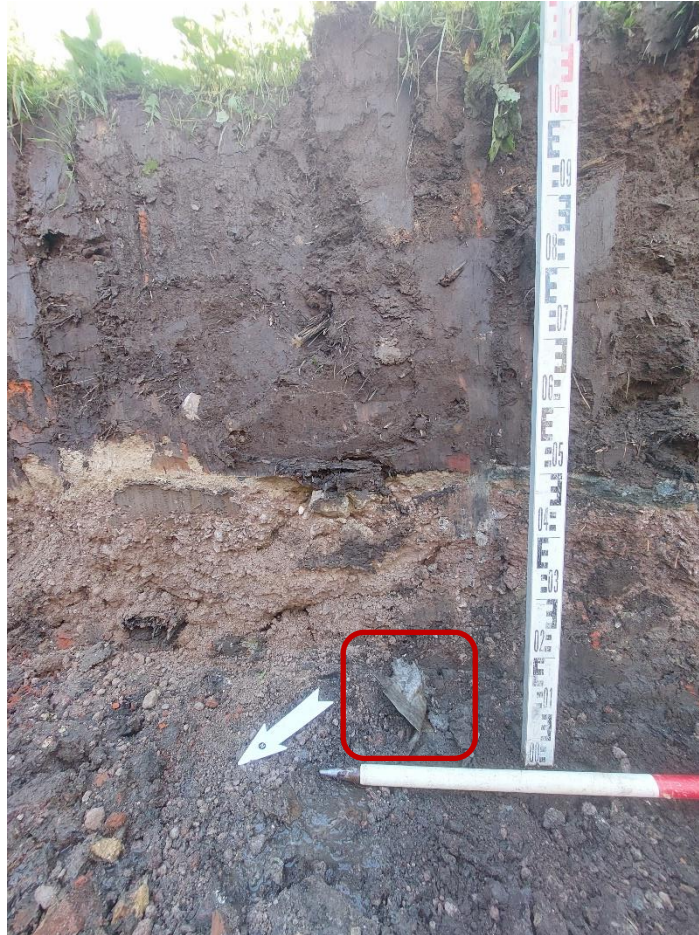
*Figuur 7: Detail van profiel met pakket stabilisé en onderliggende plastic-laag (rood) ter hoogte van / onmiddellijk onder het aangelegde vlak.*

Onmiddellijk naast boring 2 (ten westen ervan) waren nog plastic leidingen ingegraven en werd een plastic-laag onmiddellijk onder/op het aangelegde vlak aangetroffen onder een dik pakket stabilisé (zie Figuur 7).
