Archeologische werfbegeleiding Eindverslag

MENEN OUDE LEIELAAN (prov. West-Vlaanderen)

Projectcode: 2021F354

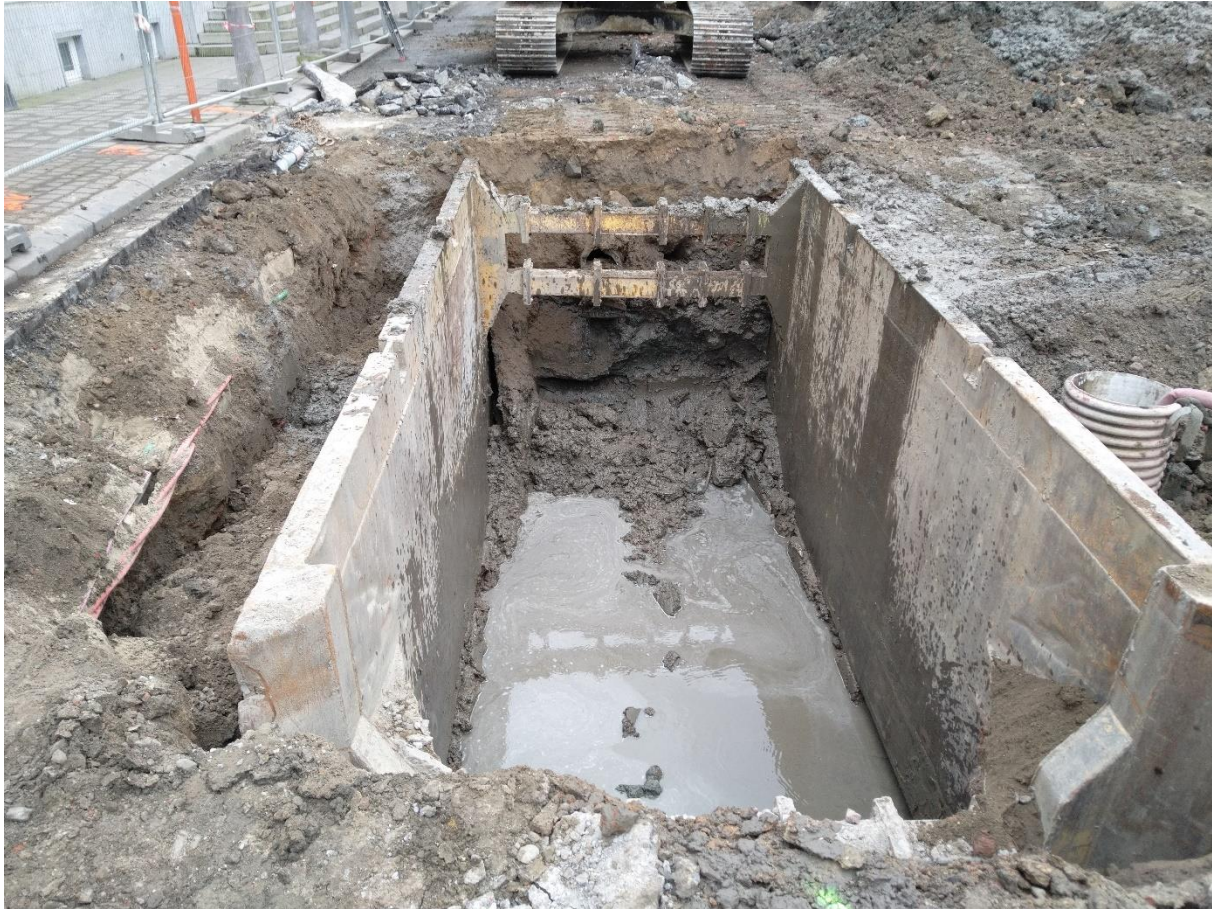
Figuur 7: Zicht op werkput 4 waar een beschoeiing met metalen *caisson* is geplaatst tegen het inkalven van de sleufwanden.

Het volledige terrein kon zoals voorzien worden onderzocht. Enkel bij werkput 4 kon om veiligheidsredenen niet alles correct onderzocht worden. (Figuur 7). De put was te diep en liep direct onder water. Er werd een metalen *caisson* geplaatst om te voorkomen dat de sleufwanden zouden inkalven. Door het plaatsen van deze beschoeiing was het niet mogelijk om de houten beschoeiingspalen in de noordwand van de werkput te bestuderen.

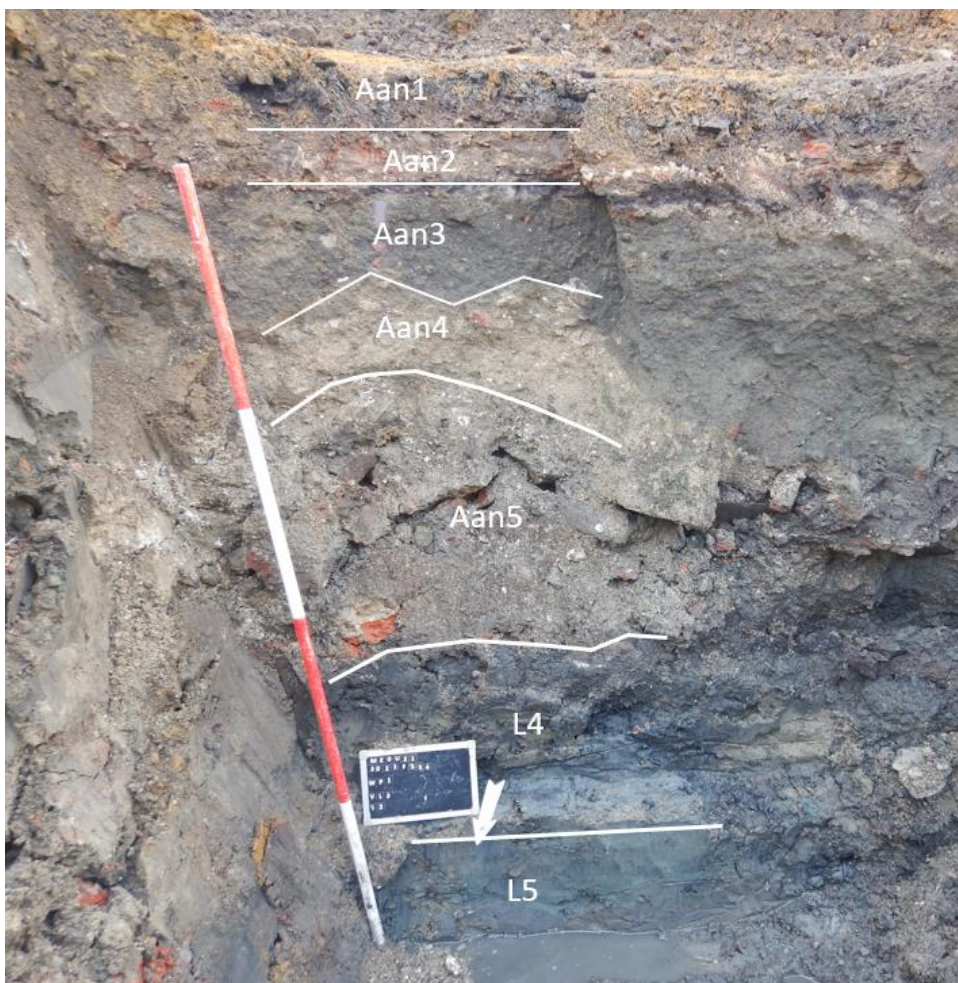
Onderaan bevindt zich laag 5. Deze laag heeft een licht groenig grijze kleur en een kleiig textuur. Het pakket bevat vrij veel houtskoolspikkels. Ook deze C2-horizont is het ontstaan door fluviaatiele oeverafzettingen.

Figuur 30: Profiel 2 op de zuidwand van werkput 1.

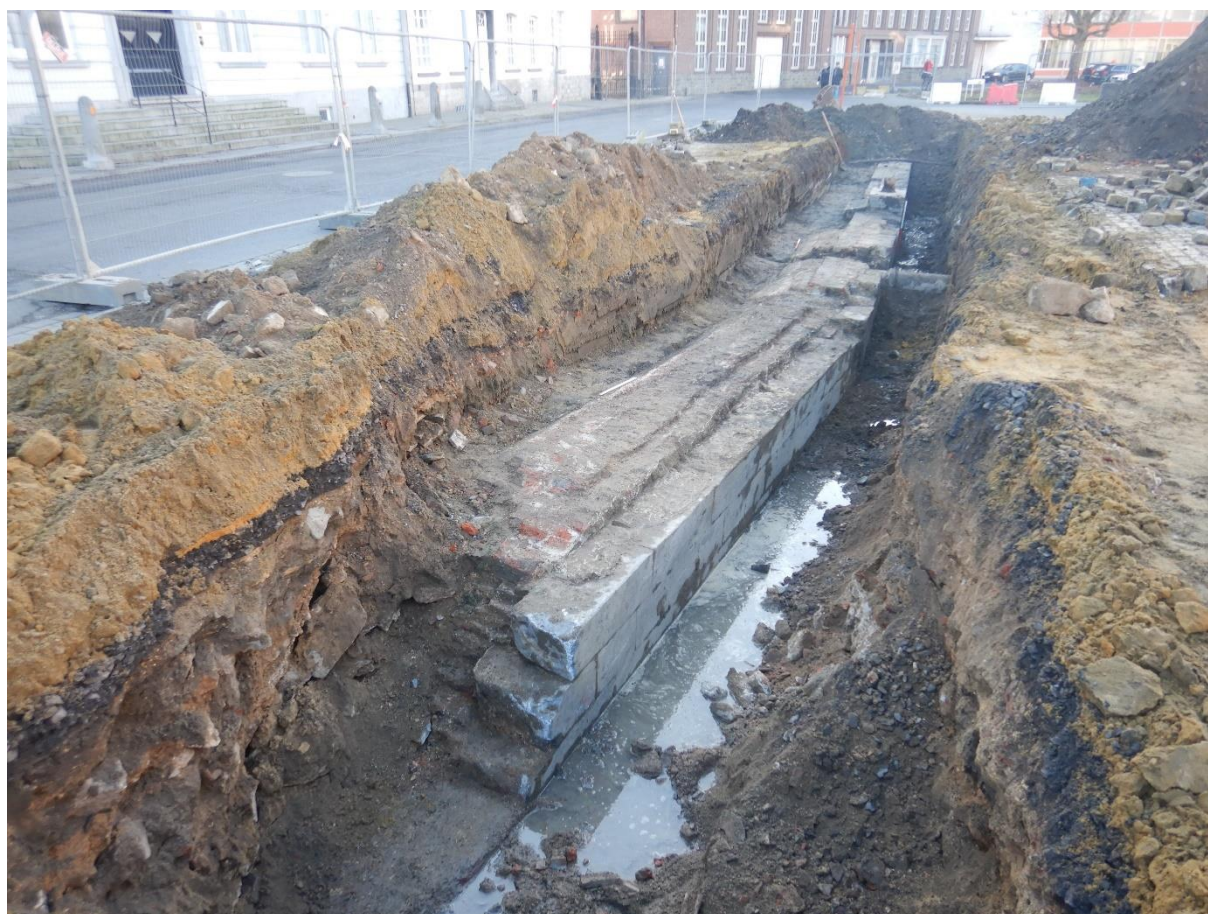
Figuur 36: Sporen 1 en 2 in werkput 1.

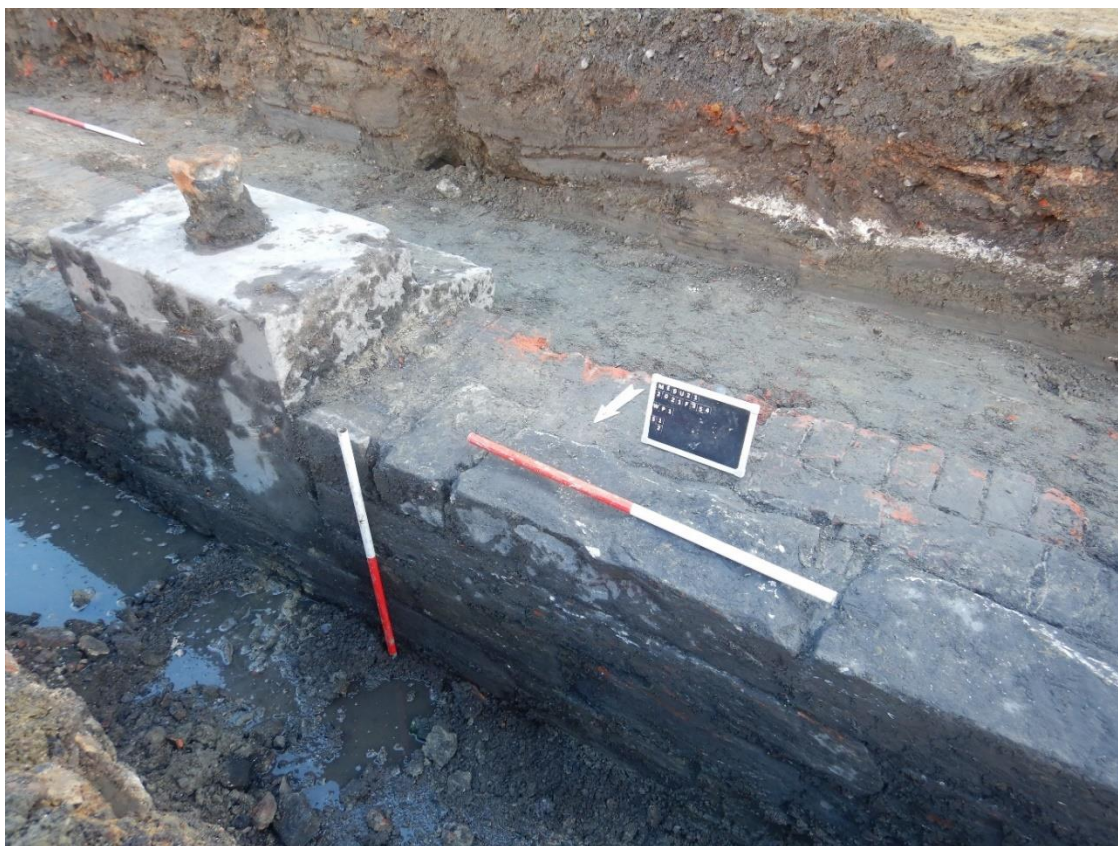
Figuur 37: Spoor 1 met bolder in werkput 1.

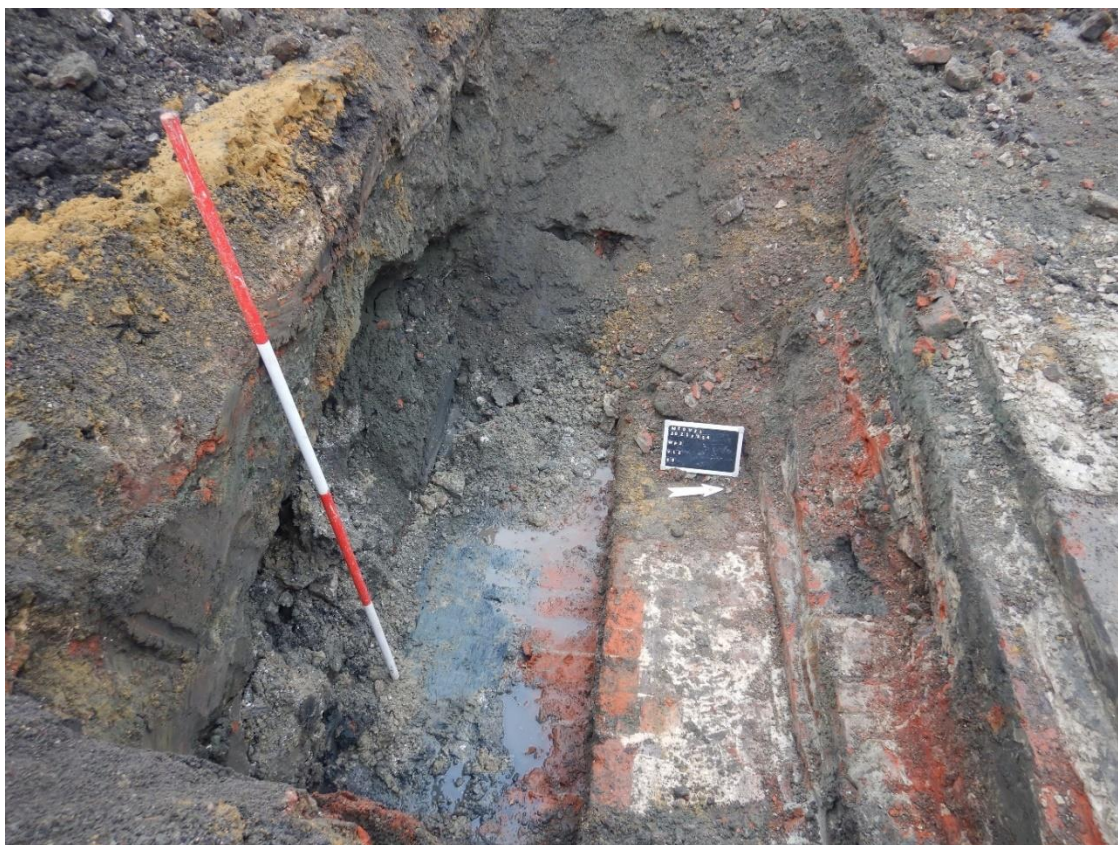
Figuur 38: Spoor 3, vlak 2, werkput 1. Links van de muur bevindt zich de gedempte Leie.

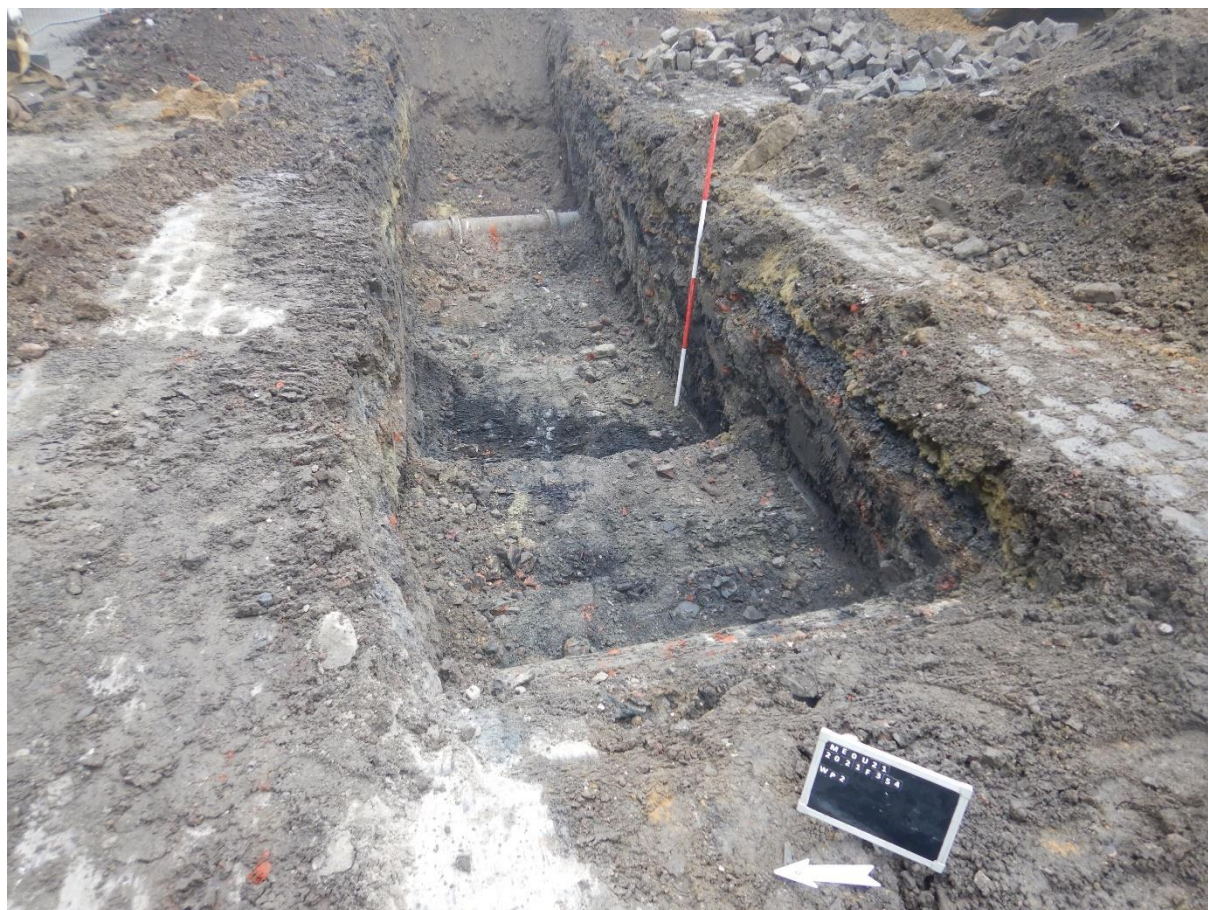
Figuur 39: Overzichtsfoto werkput 2.

Werkput 2 is 20,5m lang en ongeveer 4m breed. In deze werkput werden geen sporen waargenomen (Figuur 39). Ter hoogte van de werkput bevond zich de tot de jaren '70 van de 20^{ste} eeuw de Leie. Deze werkput werd dus aangelegd in de dempingspakketten hiervan. In deze werkput werd centraal een verstoring geregistreerd die veroorzaakt werd door een rioleringsbuis met een noord-zuid oriëntering. Deze buis werd ook in werkput 1 waargenomen.

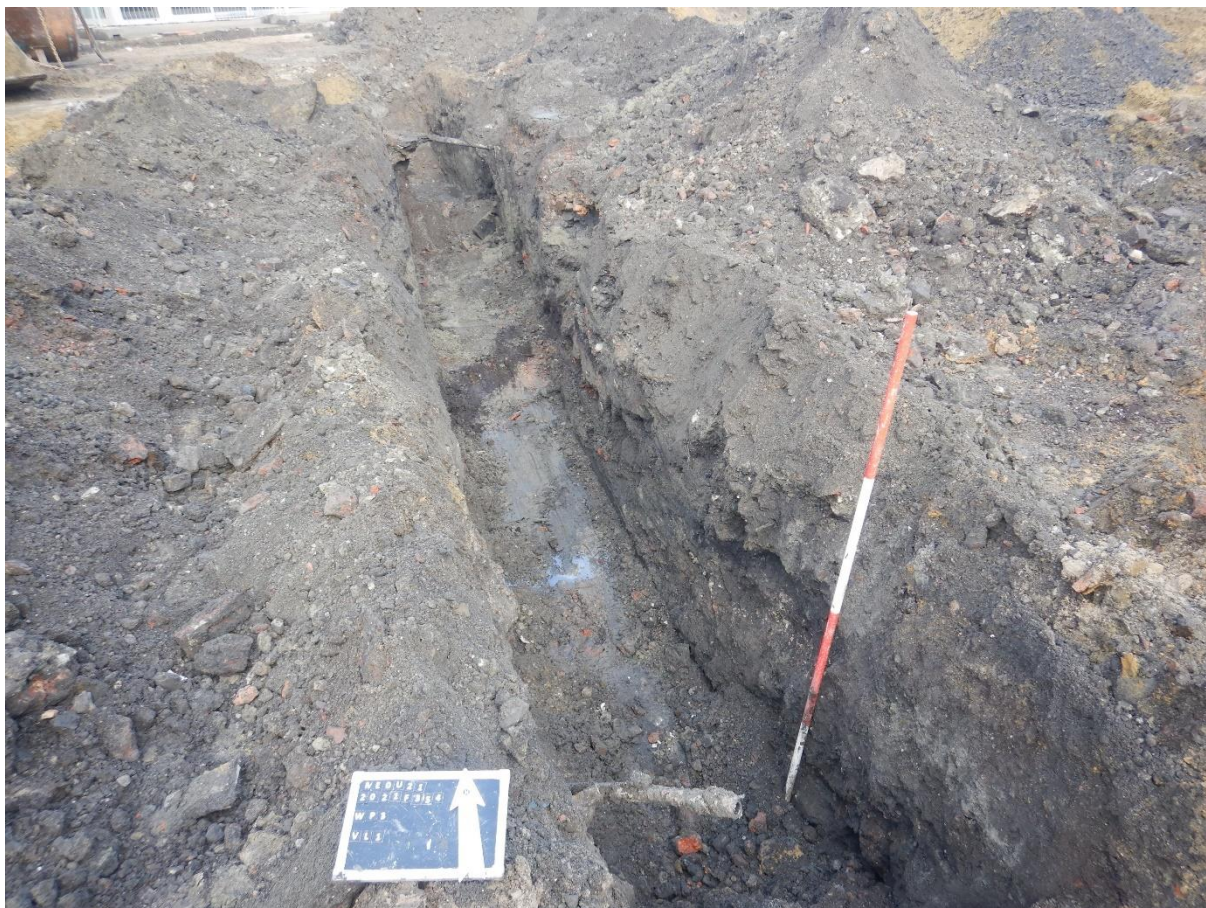
Figuur 40: Overzichtsfoto werkput 3.

Werkput 3 is 14,3m lang en ongeveer 2m breed. In deze werkput werden geen sporen waargenomen (Figuur 40). Ter hoogte van de werkput bevond zich de tot de jaren '70 van de 20^{ste} eeuw de Leie. Deze werkput werd aangelegd in de dempingspakketten hiervan.

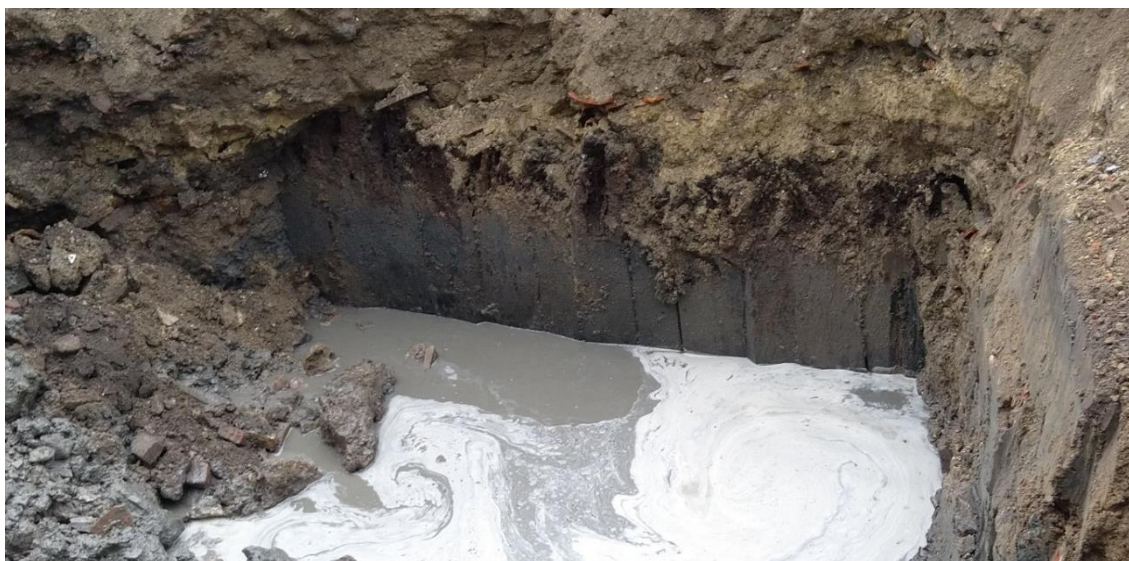
Figuur 41: Beschoeiing in de noordelijke wand van werkput 4 (spoor 10).

Deze werkput werd aangelegd in de functie van het plaatsen van de pompinstallatie. Deze werkput had een grootte van 5,5m op 6,2m. Binnen de werkput werd één spoor geregistreerd. Het betreft een houten beschoeiingswand. Deze beschoeiing bestond uit houten balken van 24cm tot 27,5cm breed en 10cm tot 10,cm dik (Figuur 41). De lengte van de balken kon door omstandigheden op het terrein niet worden vastgesteld.

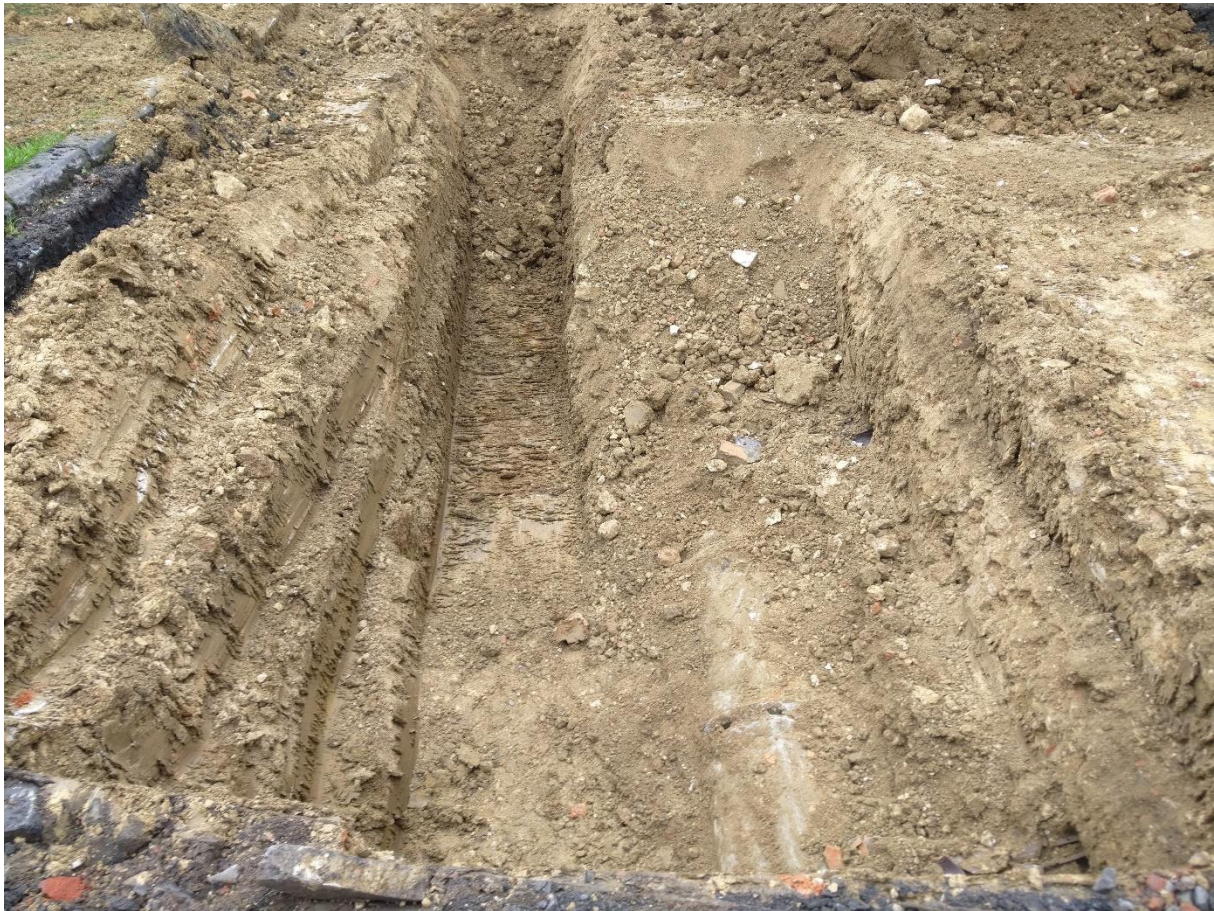
Figuur 46: Overzichtsfoto van het noordelijk deel van werkput 5.

Werkput 5 is 30m lang en 3,5m breed in het noordwestelijk deel (Figuur 45 en Figuur 46). Elders is de sleuf 1,50m breed. Deze werkput werd aangelegd ter hoogte van de Blekerijvesting. De werkput werd aangelegd op de helling van de vestiging. Hierdoor bestond de bodem uit verschillende ophogingspakketten. De natuurlijke bodem werd niet bereikt. De werkput werd aangelegd op de maximale diepte van de werken waardoor dieper gelegen sporen in situ bewaard blijven (Figuur 47).

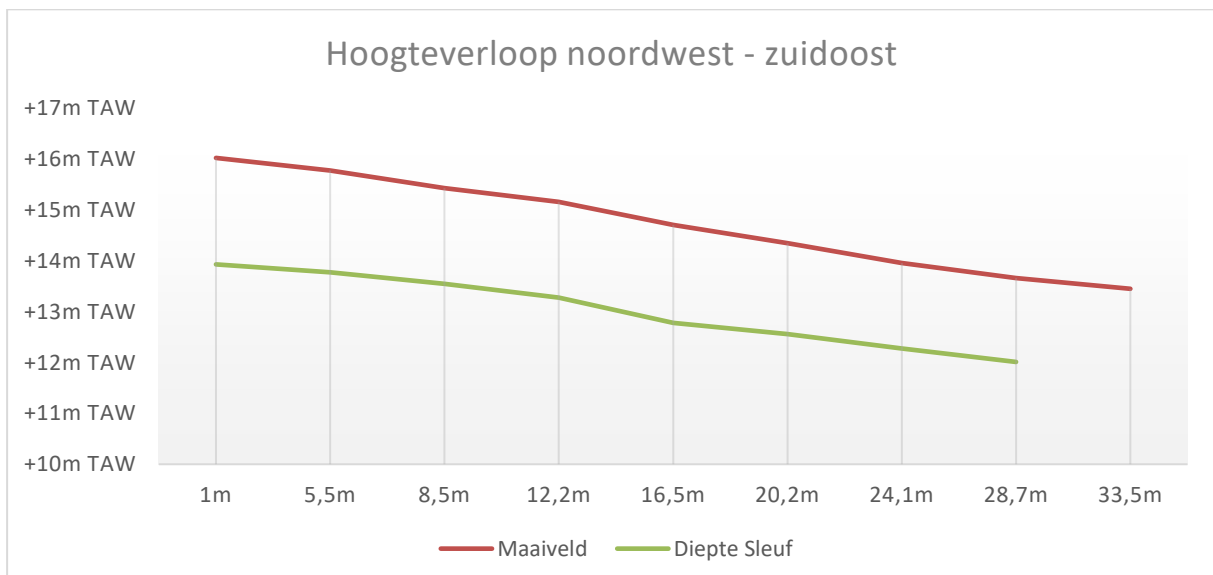
Figuur 47: Hoogteverloop van werkput 5 met de hoogte van het maaiveld en de bodem van de sleuf. (bron: eigen metingen)

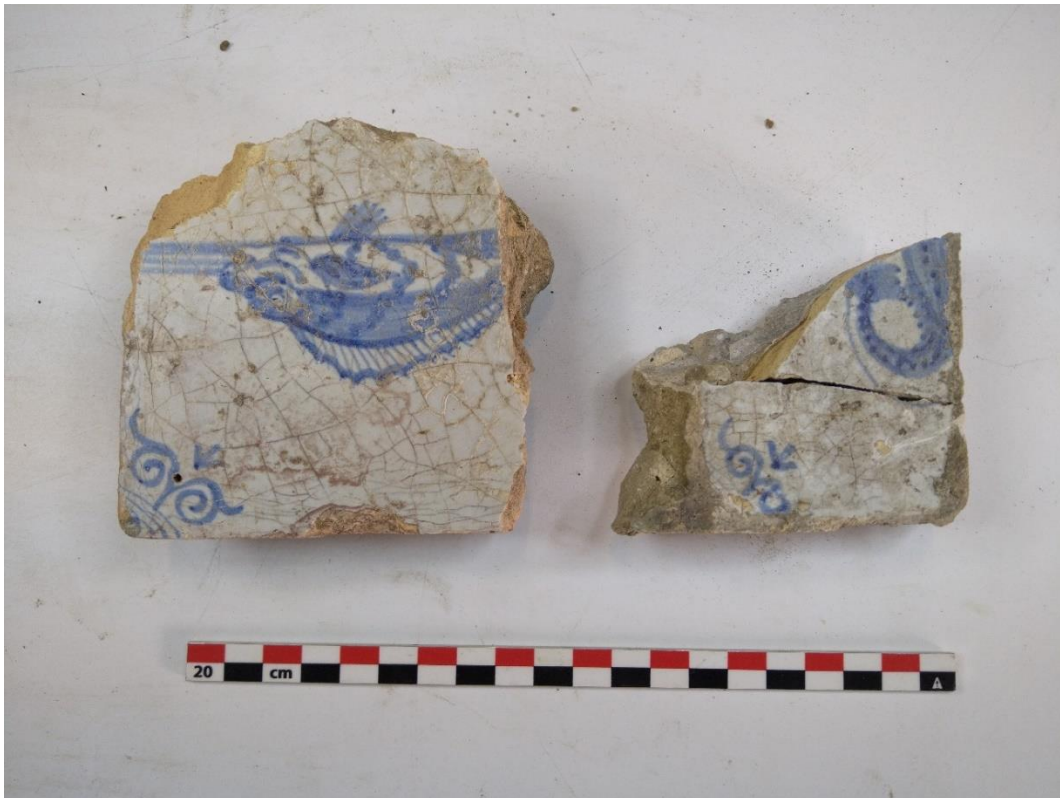
Figuur 48: Inventarisnummer 1.

INR 1 bevat twee tegelfragmenten die werden aangetroffen in de opvullingspakketten van de Leie langs de kademuur (S1) in werkput 1 (Figuur 48). Het betreft twee blauw beschilderde majolicategels. De tegel is te dateren in de Nieuwe - Nieuwste tijd.

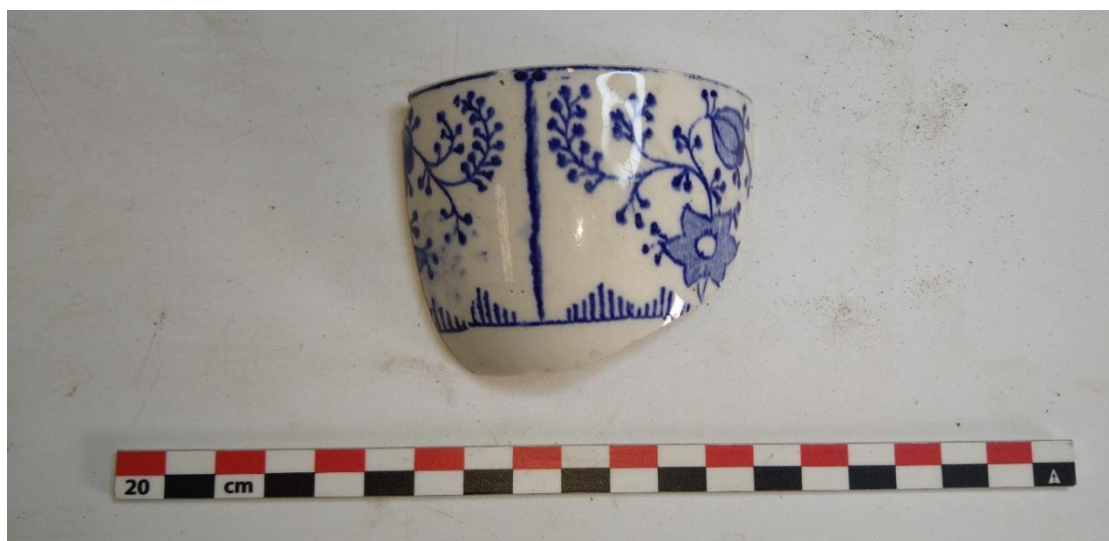
Figuur 49: Inventarisnummer 2.

INR 2 bestaat uit een randfragment industrieel wit aardewerk met blauwe beschildering (Figuur 49). Dit fragment werd aangetroffen in de vullingspakketten van de Leie langs de kademuur (S1) in werkput 1. De vondst is te dateren in de Nieuwste tijd.

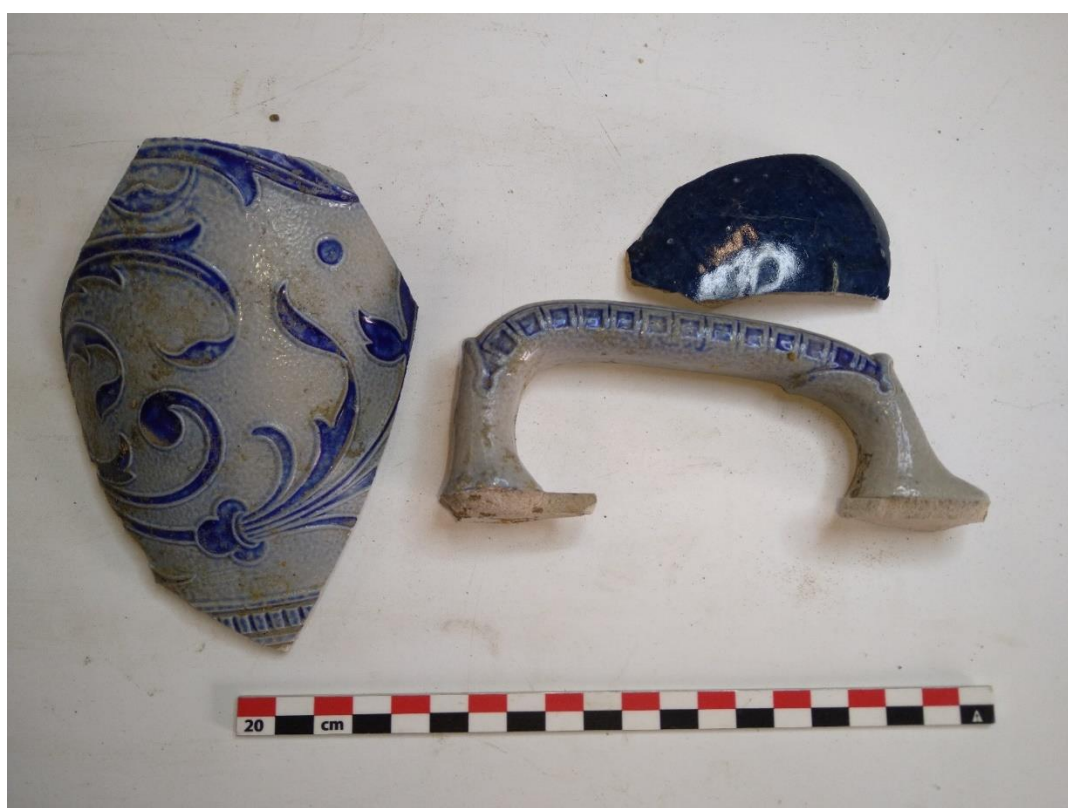
Figuur 50: Inventarisnummer 3.

INR 3 bestaat uit drie steengoed fragmenten (Figuur 50). Deze fragmenten werd aangetroffen in de vullingspakketten van de Leie langs de kademuur (S1) in werkput 1.

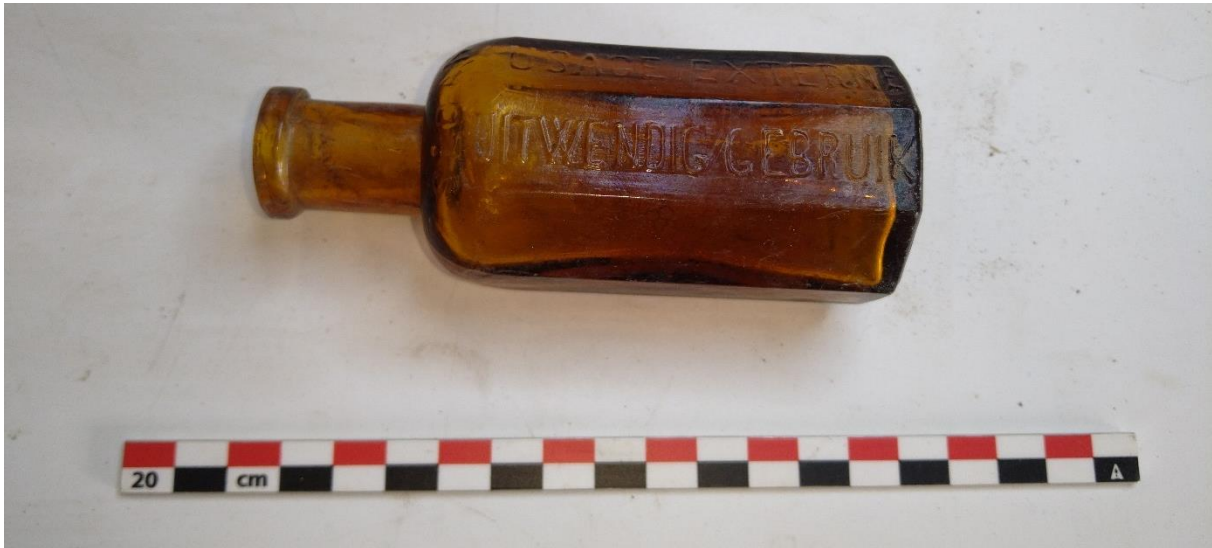
Figuur 51: Inventarisnummer 4.

Ook INR4 werd ingezameld uit de opvulling van de Leie in werkput 1 (

Figuur 51). Het betreft een flesje in bruin glas voor medicinaal gebruik. De omtrek heeft een octogonale vorm en op de zijkant staat "UITWENDIG GEBRUIK" gedrukt. Ook deze vondst is in de Nieuwste tijd te dateren.

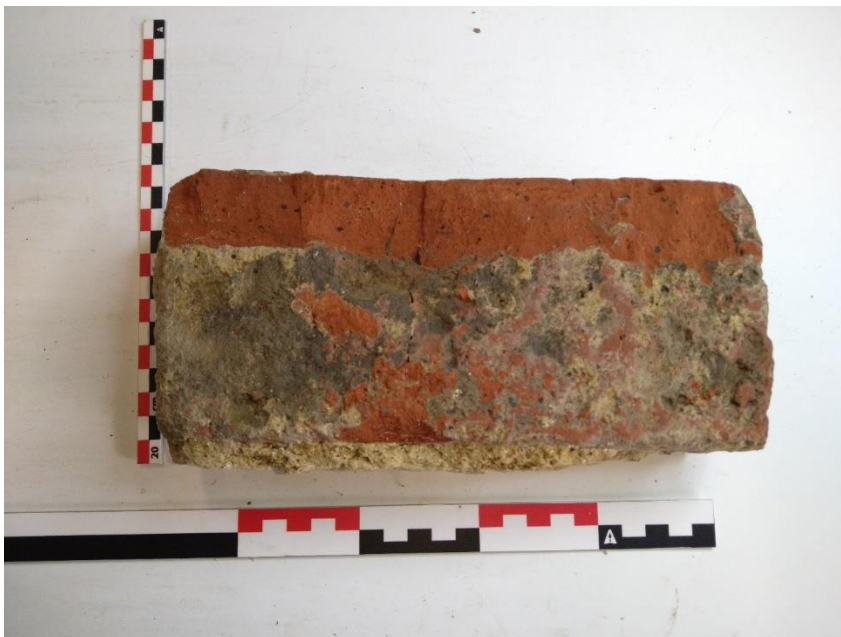
Figuur 52: Inventarisnummer 5.

INR 5 betreft een baksteenstaal van de muur (S2) (Figuur 52). De baksteen is 24cm op 12cm op 6cm groot. Aan de baksteen hangen nog fragmenten harde gelige kalkmortel. Deze vondst kan gedateerd worden in de Nieuwe of Nieuwste tijd.

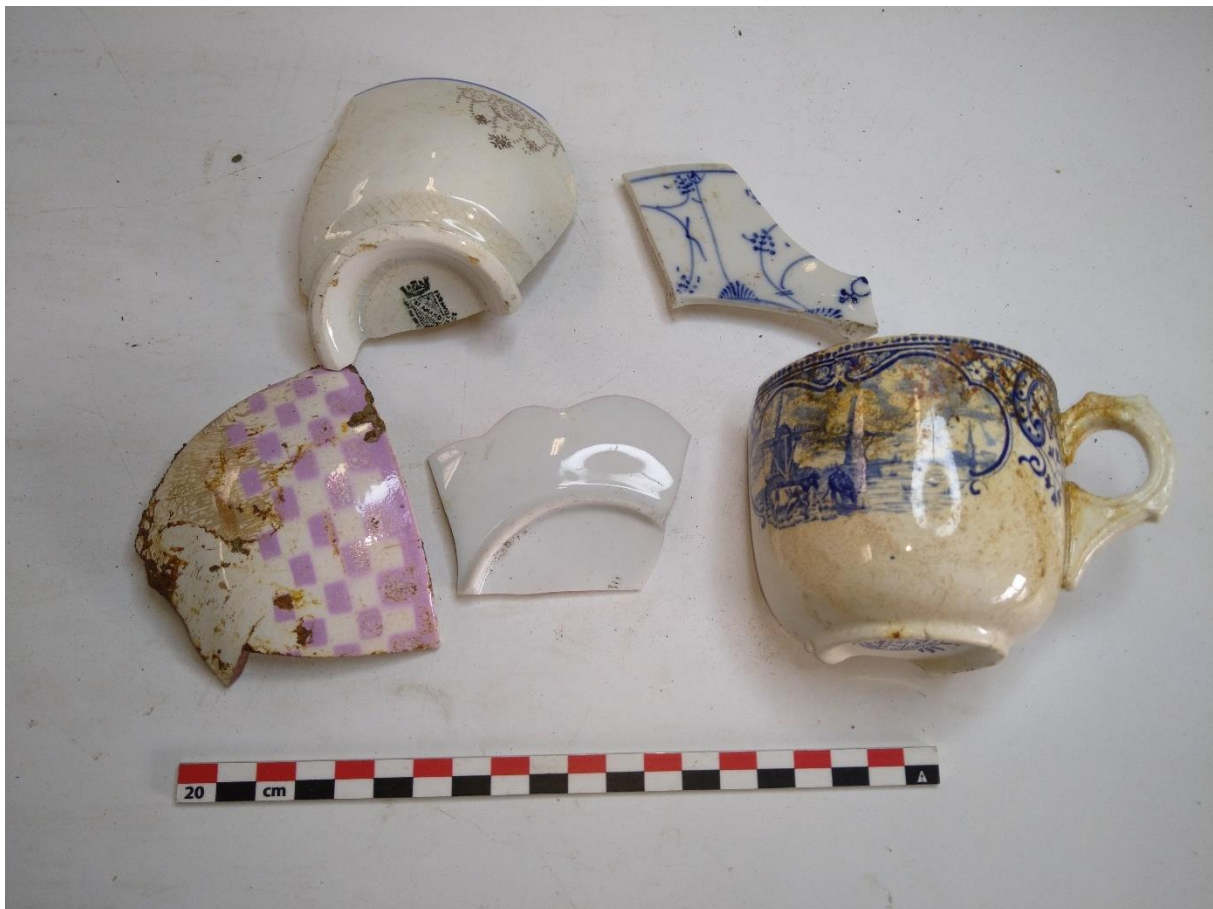
Figuur 53: Inventarisnummer 6.

INR 6 bestaat uit 5 fragmenten industrieel wit aardewerk (Figuur 53). Ook deze werden ingezameld uit de opvullingspakketten van de Leie in werkput 1. Het gaat om drie fragmenten afkomstig van kopjes en twee fragmenten afkomstig van borden. De fragmenten hebben een paarse of blauwe beschildering. Het kopje met het oor heeft een stempel op de bodem van *Boch Frères* uit La Louvière die in de tweede helft van de 19^e en de 20^e eeuw serviesgoed produceerde. De stempel op de bodem van een ander kopje betreft het opschrift *St. Amand Ceramique* en is afkomstig uit Frankrijk. Ook dit fragment is in de 19^e of 20^e eeuw te dateren.

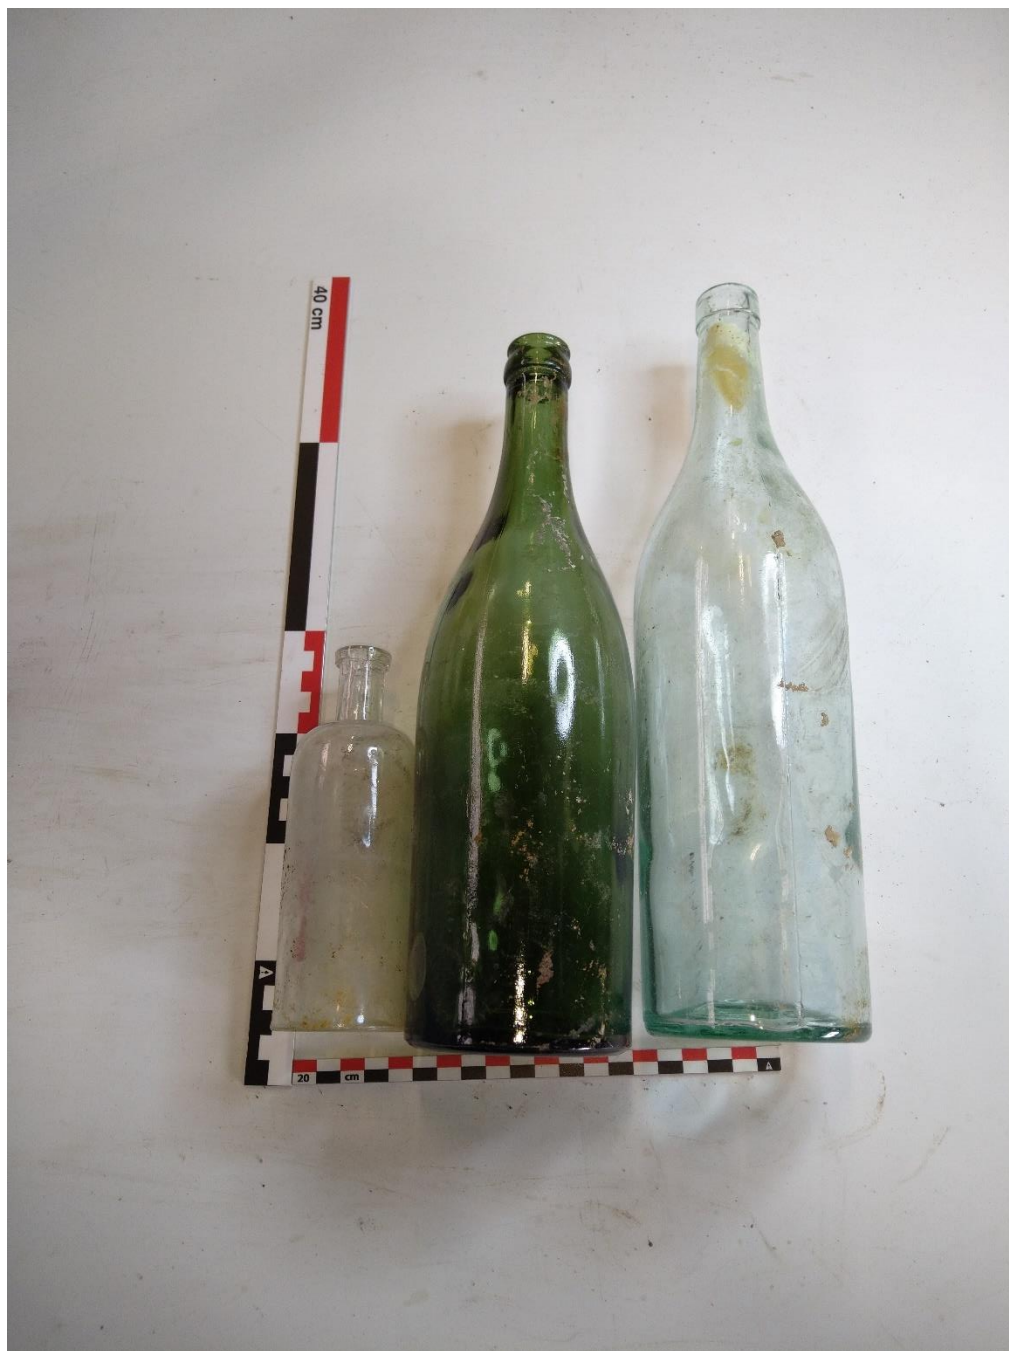
Figuur 54: Inventarisnummer 7.

INR 7 bestaat uit drie glazen flessen (Figuur 54). Deze werden eveneens ingezameld uit de opvullingspakketten van de Leie in werkput 1. Het betreft een fles in groen glas en een grote en kleine fles in wit/transparant glas. Ook deze flessen zijn te dateren in de 19^e of 20^e eeuw.

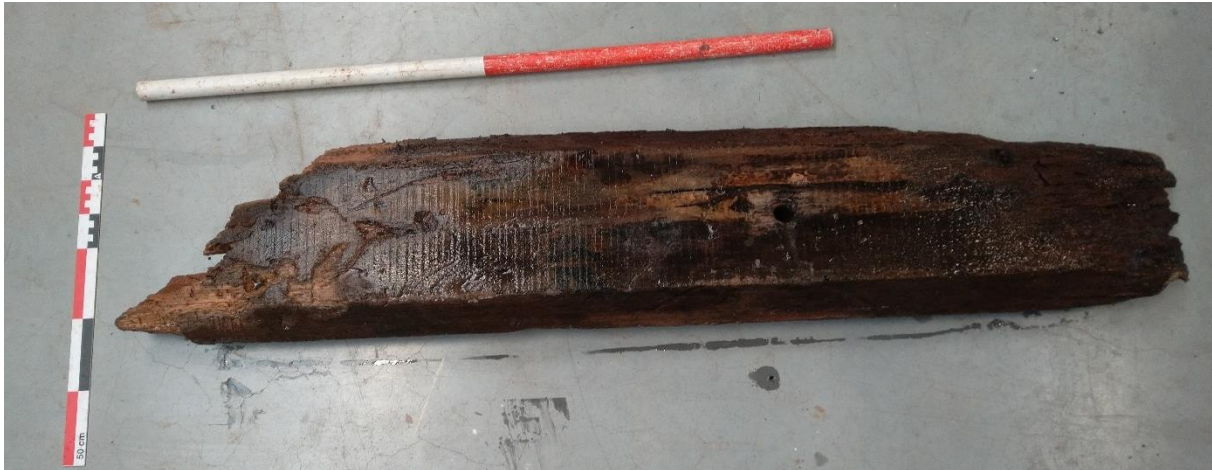
Figuur 55: Inventarisnummer 8 uit spoor 10.

INR 8 is een balk uit de houten beschoeiingswand die gevormd wordt door spoor 10 (Figuur 55). Deze wand kon niet goed in situ onderzocht worden door het ater en de onstabiliteit van de sleufwanden. De balk is 1,40m lang en langs weerszijden afgebroken. De breedte van de balk is 27,5cm en de dikte is 10,5cm. Ongeveer centraal in de balk bevindt er zich een gat met een diameter van 2cm die door de balk gaat. In doorsnede heeft de balk langs weerszijden een uitstekende hoek die in de naburige balken past (Figuur 56).

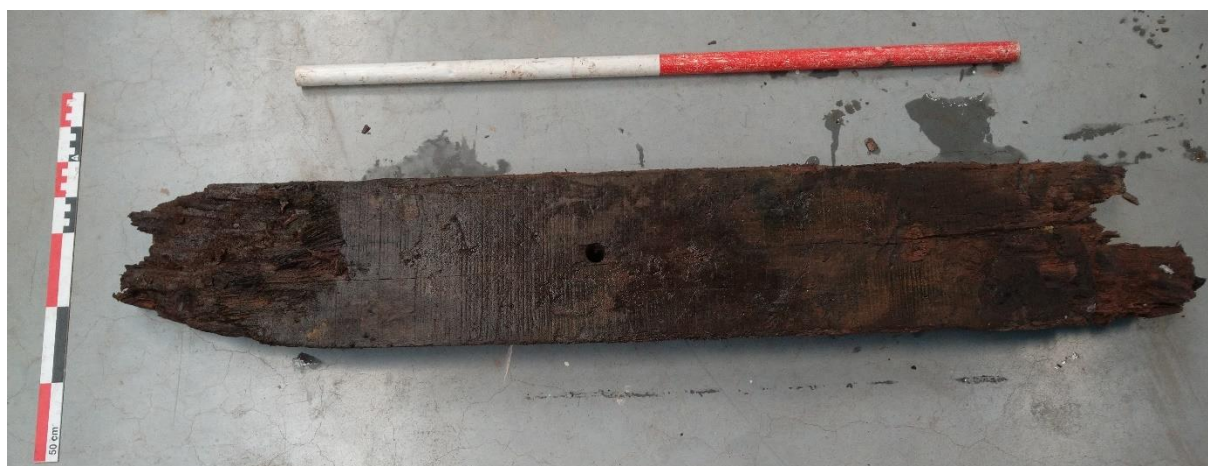
Figuur 57: Inventarisnummer 9 uit spoor 10.

INR 9 is een balk uit de houten beschoeiingswand die gevormd wordt door spoor 10 (Figuur 57). Deze wand kon niet goed in situ onderzocht worden door het ater en de onstabiliteit van de sleufwanden. De balk is 1,40m lang en langs weerszijden afgebroken. De breedte van de balk is 24cm en de dikte is 10cm. Ongeveer centraal in de balk bevindt er zich een gat met een diameter van 2cm die door de balk gaat. In doorsnede heeft de balk langs weerszijden een naar binnen gerichte hoeken waar de naburige balk inpast (Figuur 58). Door de balken van het type van INR8 af te wisselen met dit type werd een wand gecreëerd.

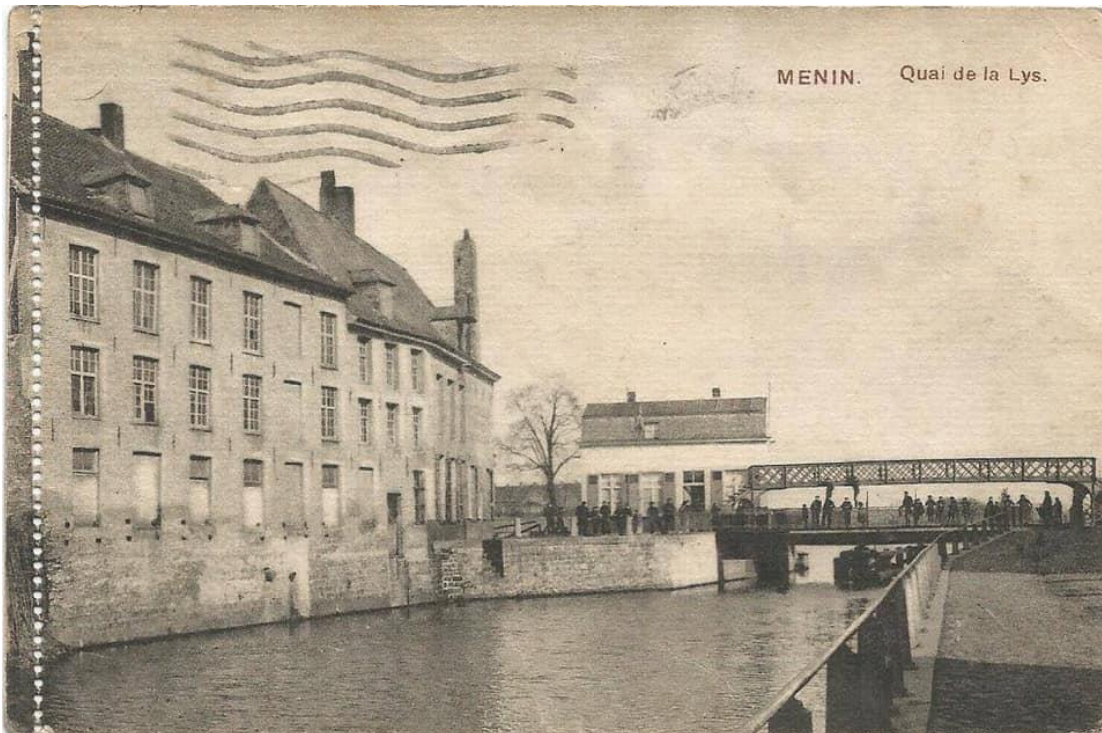
Figuur 59: Oude postkaart met rechts de kade die tijdens de werfbegeleiding werd aangetroffen. Op de achtergrond is de reeds verdwenen Leiebrug te zien. (bron: Delcampe.net)

Op oude foto's en postkaarten zijn deze kadestructuren reeds zichtbaar. De stenenkade die werd aangetroffen is gebouwd in 1881 toen de nieuwe sluis werd gebouwd¹². In 1894 overstroomde de Leie in dit gebied. De kade raakte hierbij niet beschadigd. De houten beschoeiing lijkt uit een eerdere fase te stammen en is vermoedelijk te dateren in de vroegmoderne tijd.

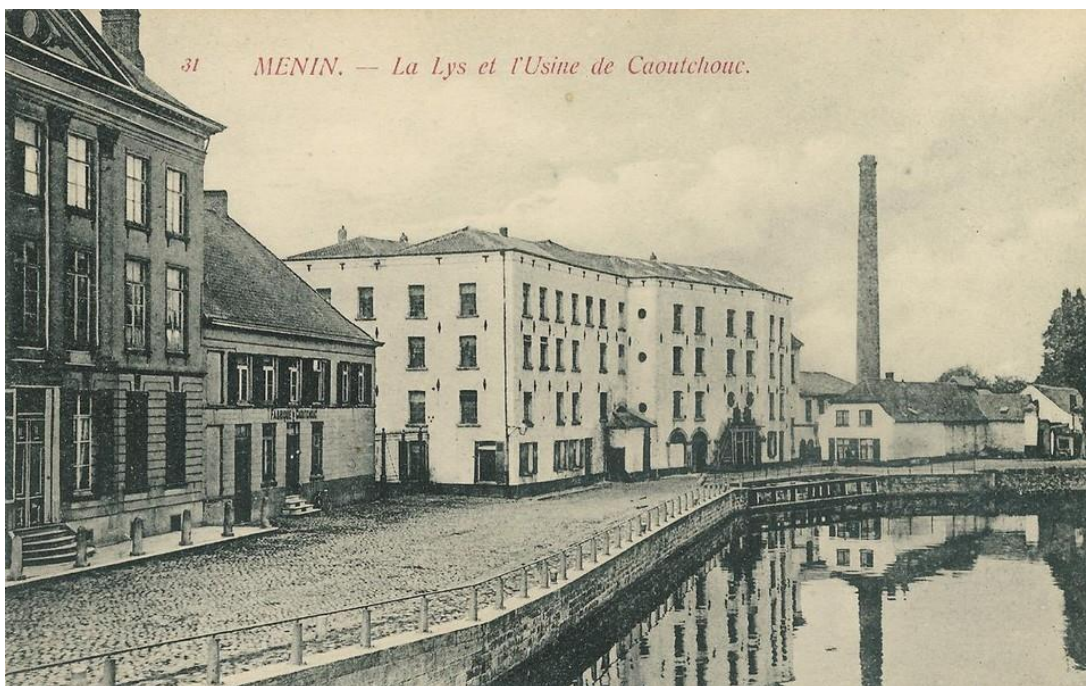
Figuur 60: Oude postkaart met centraal de aangetroffen kade. De foto werd genomen vanop de voormalige Leiebrug. Op de achtergrond is de voormalige rubberfabriek te zien die nu in gebruik is als school. (bron: Delcampe.net)

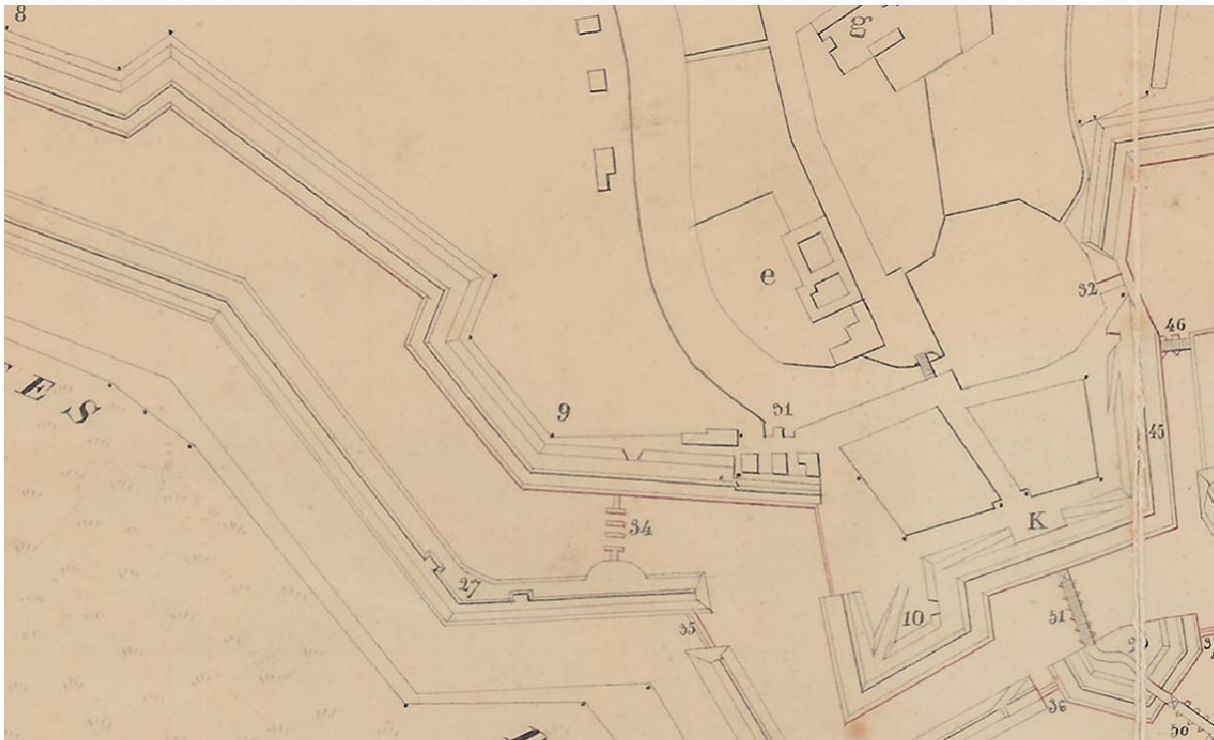
Figuur 63: Plan van de Blekerijvesting in 1842 waarop ook de oude Leie-arm te zien is. (Bron: Koninklijk Legermuseum Brussel)

Werkput 5 werd aangelegd ter hoogte van de vestingswal uit het einde van de 17^e eeuw (Vauban) en werd opgewaardeerd in de Hollandse periode tussen 1815 en 1830. Deze vesting is op verschillende historische en militaire kaarten te zien (Figuur 63 en Figuur 64). In deze werkput werden geen vondsten ingezameld. De ondergrond bestaat uit kleilig puinige ophogingspakketten waarin geen wallichaam herkend kon worden.
