## CHURCH DUGOUT (ZONNEBEKE, WEST-VLAANDEREN)

ARCHEOLOGISCH ONDERZOEK VANUIT WETENSCHAPPELIJKE  
VRAAGSTELLING.

EINDVERSLAG.

PROJECTCODE: 2017C35

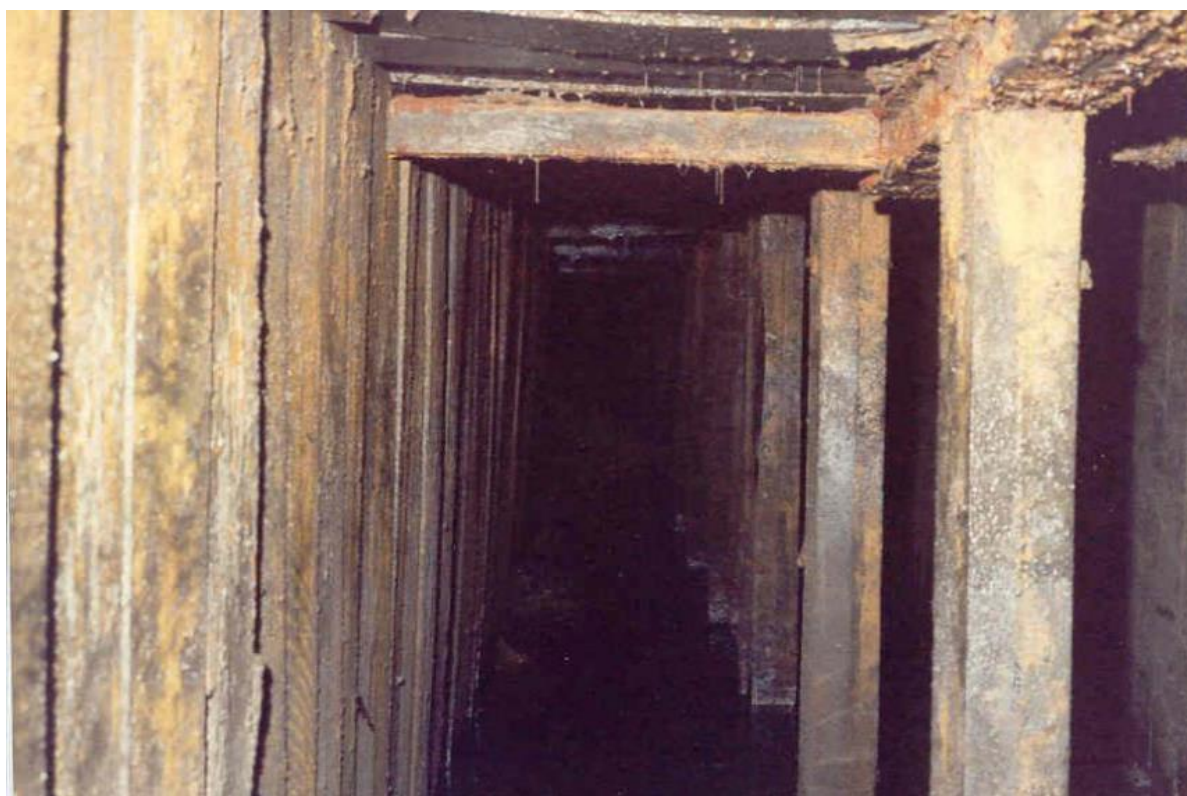
**Figuur 15.** Fotografische opname van de centrale galerij na betreden tijdens de opgravingscampagnes in de jaren '80 (© Onroerend Erfgoed)

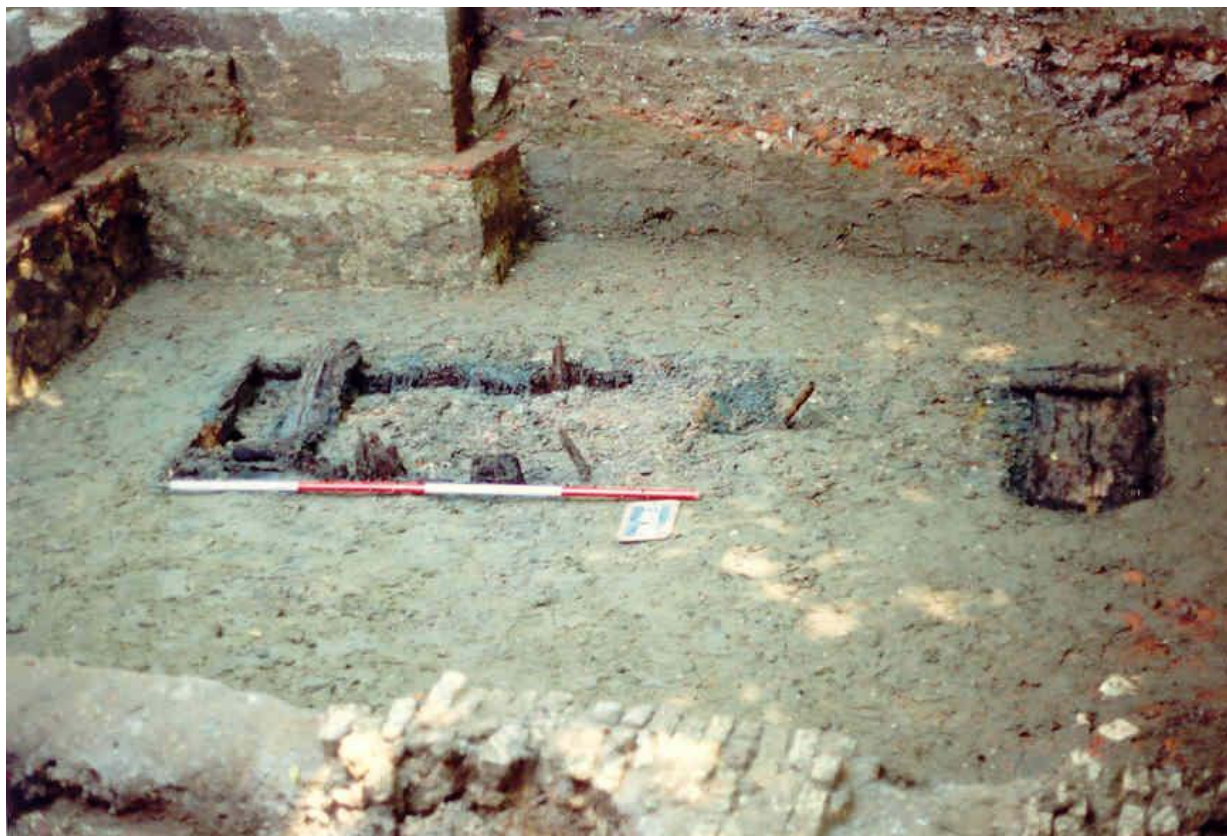
**Figuur 18.** Aantreffen van de meest oostelijke ingang van de dug-out tussen de fundering van het abdijcomplex (© Onroerend Erfgoed)

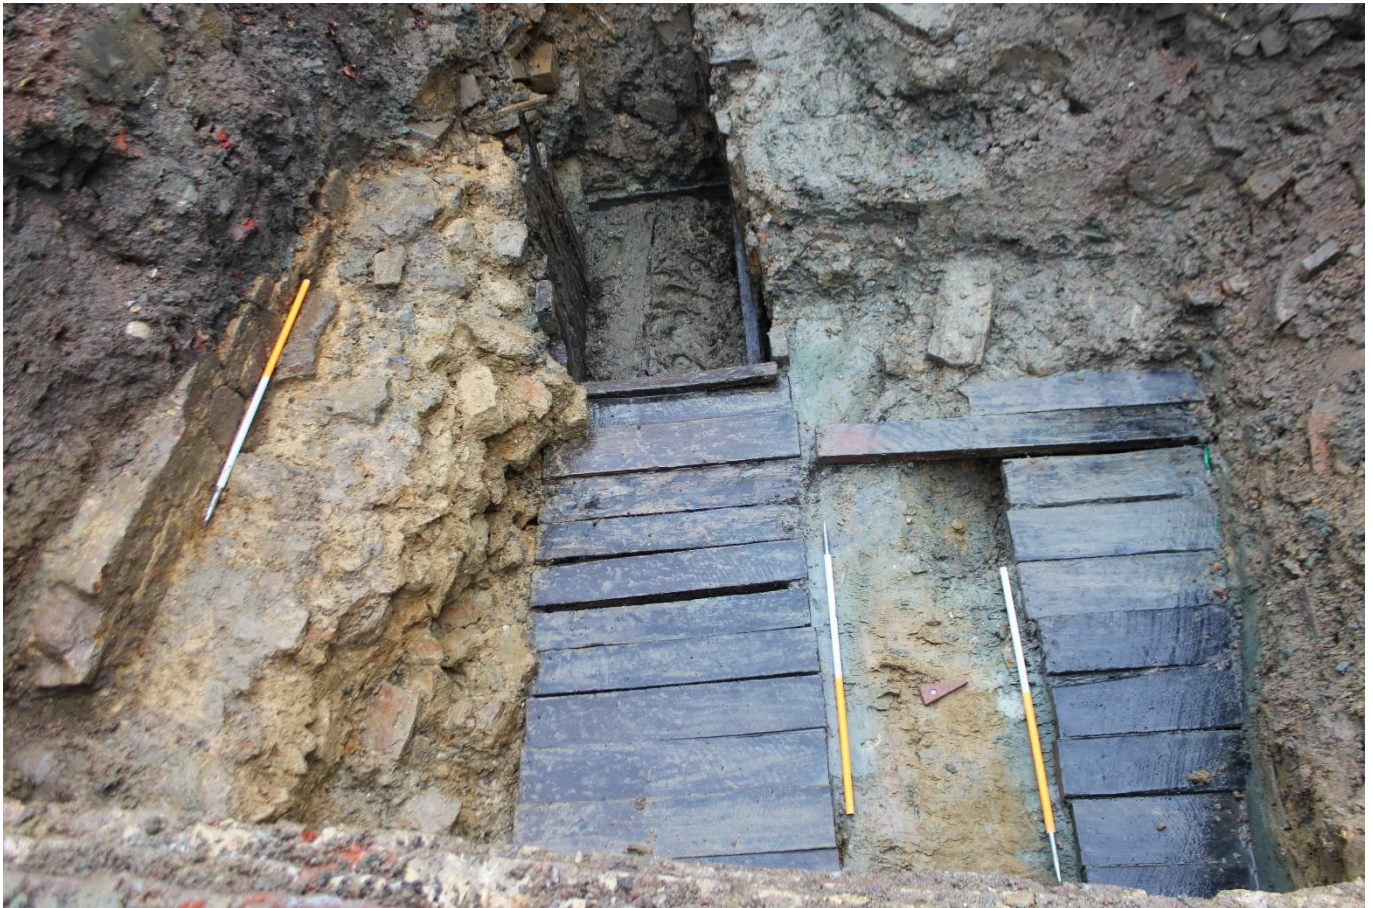
**Figuur 23.** Bovenaanzicht van de dakconstructie van de galerij (rechts) en de uitgang (links).

cm. Op basis van het vroegere onderzoek is echter geweten dat de lengte van de plafondplanken ongeveer 200 cm moet bedragen.

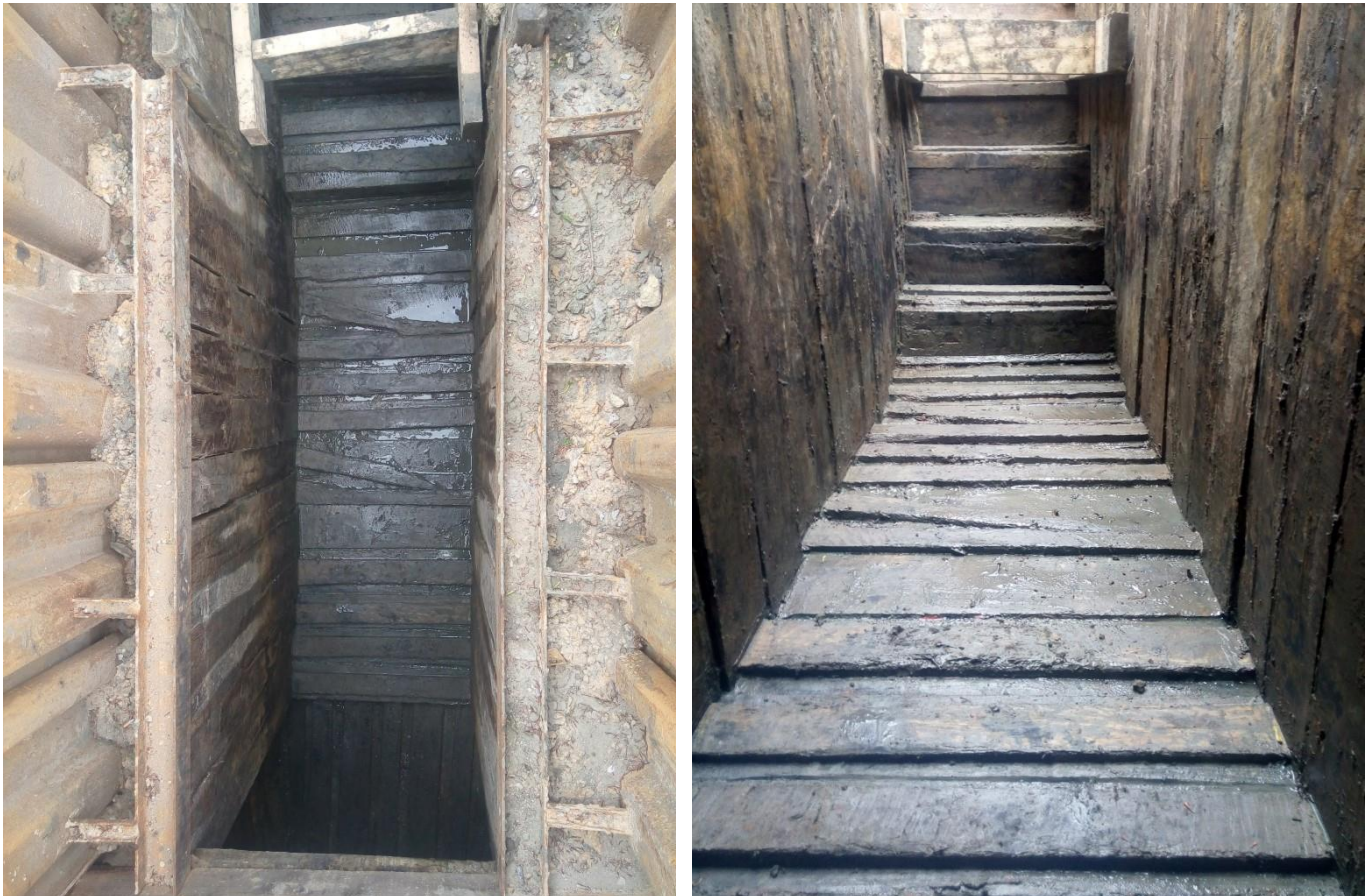
Ten zuiden en parallel aan de hoofdgalerij werd de uitgang aangetroffen. Deze constructie bevond zich wel in volledige breedte binnen het opgravingsvlak en kon dus zo volledig mogelijk gedocumenteerd worden. De uitgang lag dus parallel met de hoofdgalerij en stond ermee in verbinding via een korte gang die loodrecht op de hoofdrichting stond. Deze verbinding bevond zich vlak onder de 19<sup>de</sup>-eeuwse fundering en de westelijke uiteinden van de plafondplanken konden nog net worden waargenomen. De eigenlijke uitgang was volledig bewaard tot aan de trap. Vanaf het moment dat de constructie begint te stijgen, is het plafond niet bewaard gebleven. Uiteindelijk bleef er niks bewaard van het hoogste gedeelte van de trapconstructie.

**Figuur 24.** De vrijgemaakte uitgang in bovenaanzicht (links) en van onderuit (rechts).

De gang die leidde tot de eigenlijke trap was 100 cm breed ongeveer 220 cm lang. De constructie van de trap zelf kon binnen het vlak nog gevolgd worden over een afstand van ongeveer 230 cm maar de bewaring van het meest westelijk deel was slecht. De treden van de trap waren min of meer gelijk met een diepte van ongeveer 40 cm en een hoogte van ongeveer 25-30 cm.

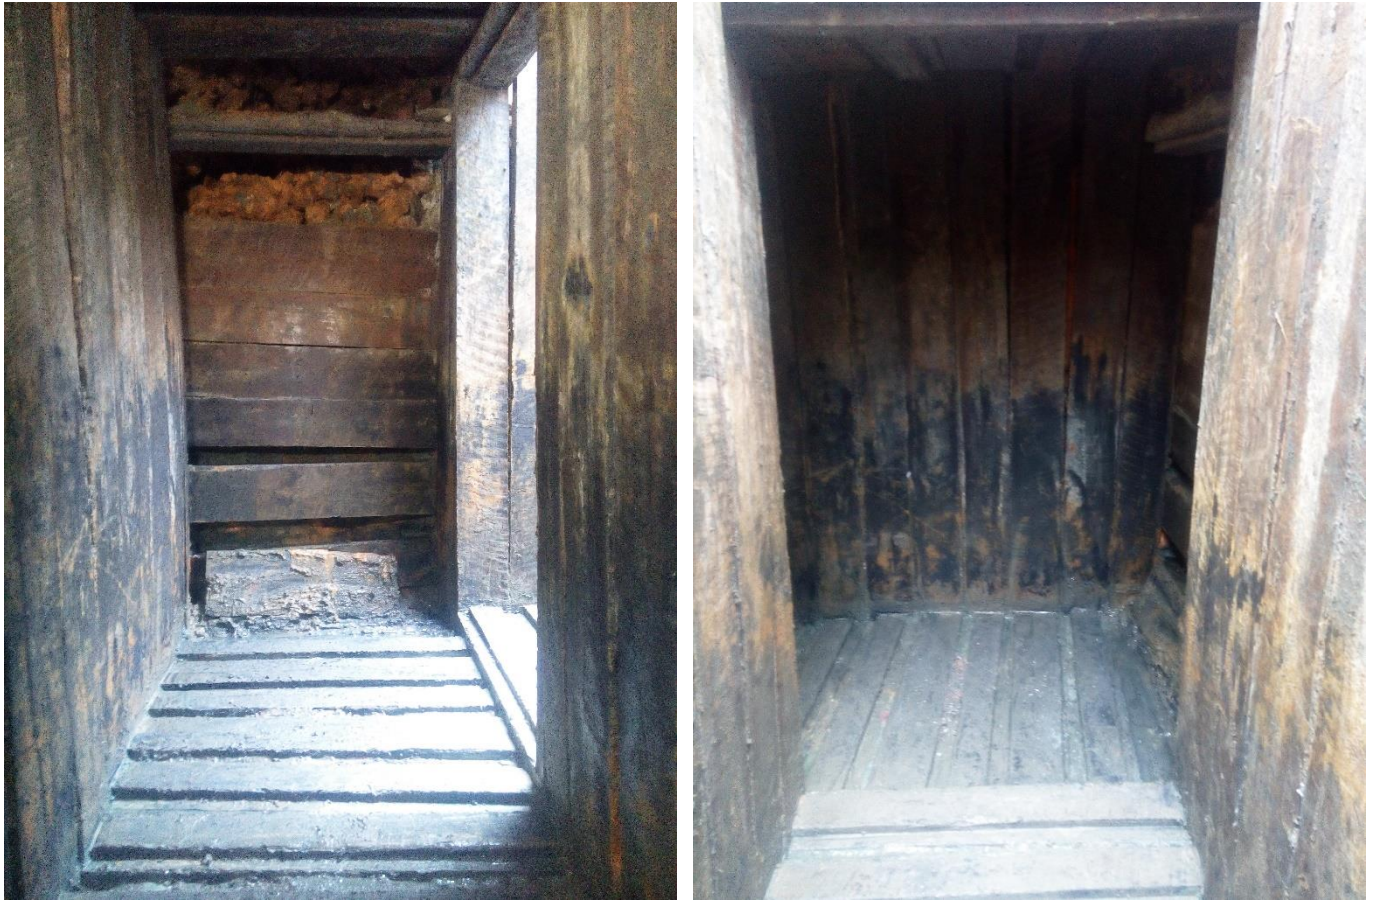
**Figuur 25.** Zicht op de toegemaakte gang waar oorspronkelijk de derde uitgang had moeten komen met rechts de aanzet van de eigenlijke toegang (linkse foto) en zicht vanuit de eigenlijke toegang naar de gang met rechts de toegemaakte wand (rechtse foto).

Niet binnen het luik van deze archeologische registratie, maar wel de moeite waard om te vermelden is het feit dat het noordelijke zuidelijke uiteinde van de verbindingsgang tussen de hoofdgalerij en de eigenlijke uitgang niet is afgewerkt zoals de andere wanden. Er werden namelijk horizontale balken geplaatst die niet op elkaar aansluiten maar enkel bedoeld waren om een bestaande opening zo goed mogelijk af te sluiten. Het lijkt er met andere woorden op dat het aanvankelijk de bedoeling was om een uitgang te voorzien zoals de andere 2 uitgangen, loodrecht op de hoofdgalerij. Dit wordt ook bevestigd door de originele ontwerpen van de tunnel, waarop een derde uitgang loodrecht op de hoofdgalerij was voorzien. Tijdens de aanleg moeten ze echter van gedachten veranderd zijn en werd de derde uitgang loodrecht op de geplande richting geplaatst. Wetende dat de fundering van de 19<sup>de</sup>-eeuwse benedenkerk

zich pal boven deze gang bevindt, zal het onmogelijk geweest zijn om de trap daar omhoog te leiden en moest een nieuwe route bepaald worden.

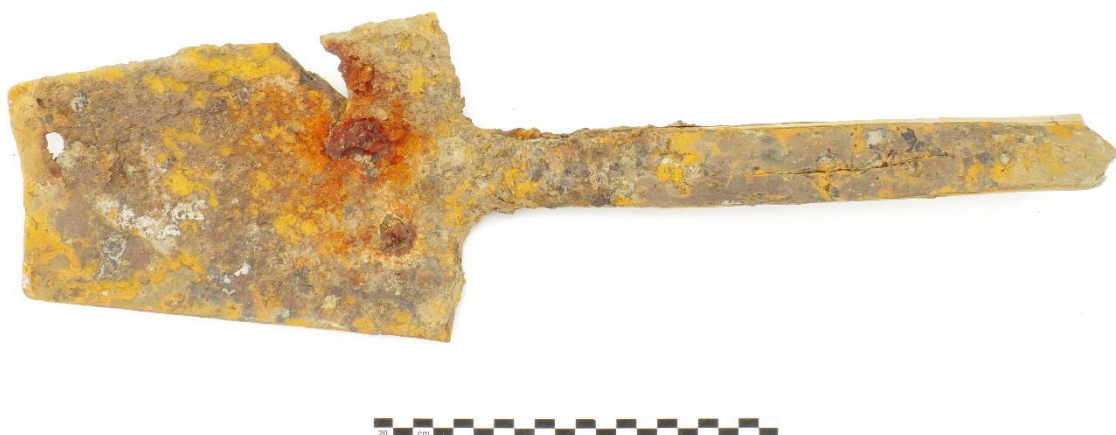
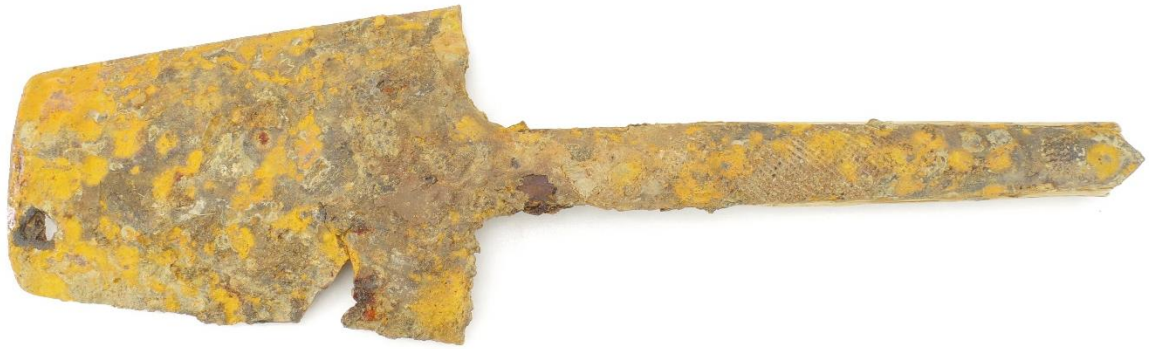
Het schopblad is mogelijk afkomstig van een *clay kicker*, een soort langwerpige spade die gebruikt werd voor het graven van tunnels in kleiige bodem. Om het graafwerk in de harde klei te optimaliseren binnen de beperkte ruimtes, werden 2 voetsteunen toegevoegd aan de steel zodat met beenkracht door de klei gestoken kon worden. Het essentiële deel van de schop om met zekerheid als *clay kicker* te identificeren ontbreekt echter. Gezien de vondstlocatie in een ondergrondse tunnel, is het uiteraard niet onwaarschijnlijk.

**Figuur 28.** Voor- en achterzijde van de mogelijke clay kicker uit de dugout.

Tijdens het verwijderen van de sliblaag in de hoofdgalerij werd door de arbeiders een schopblad aangetroffen. Deze werd overhandigd aan de archeologen maar de locatie waar deze vondst werd aangetroffen, kon niet worden meegedeeld.

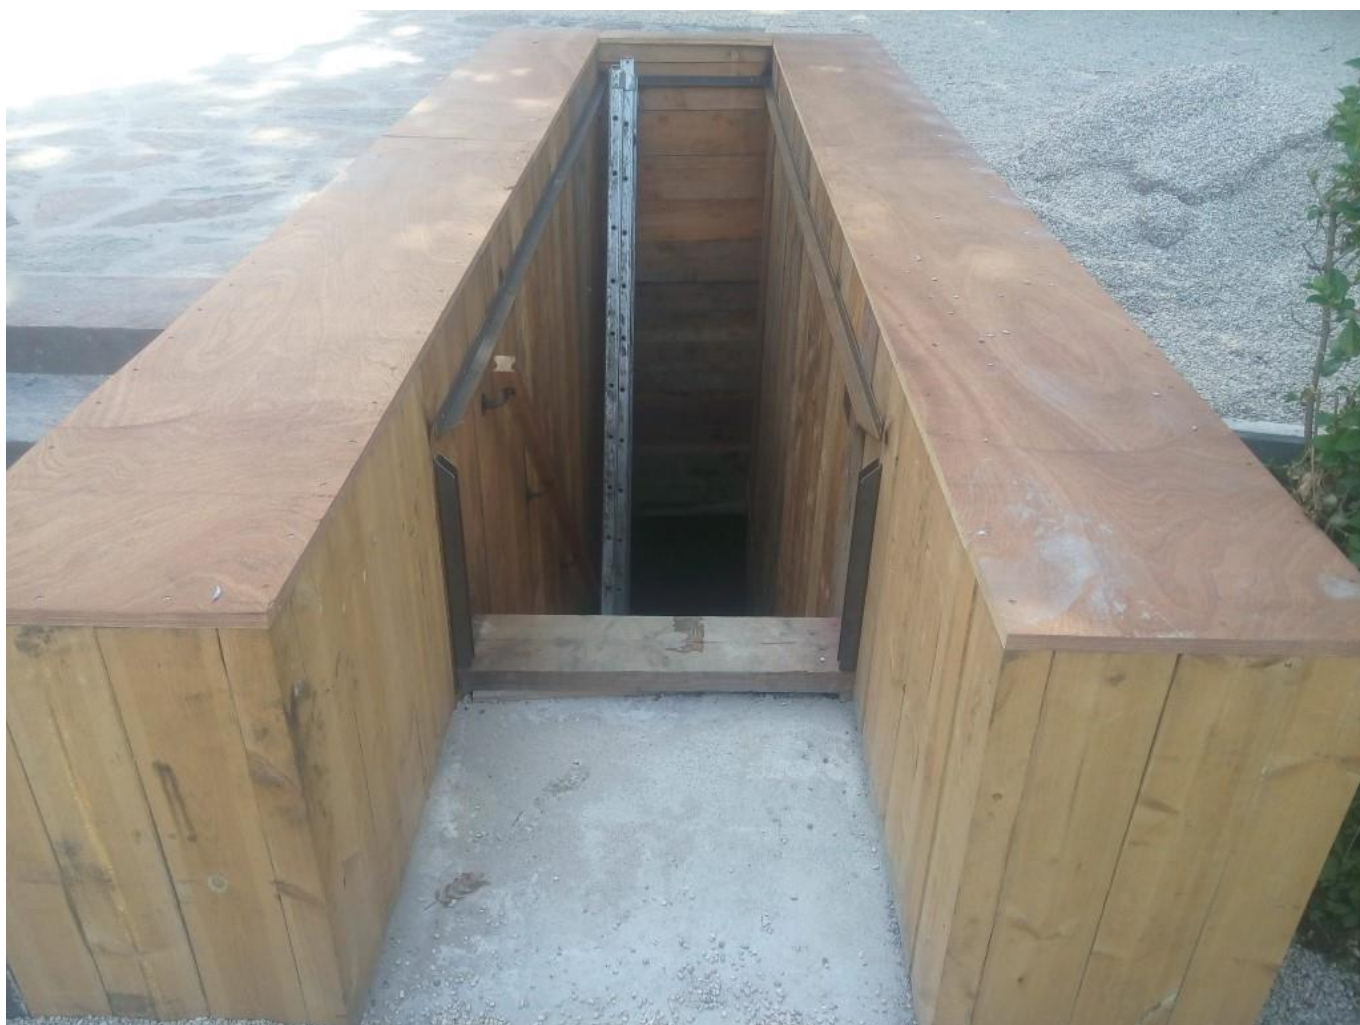
**Figuur 29.** De nieuwe constructie rond de westelijke toegang.

De dugout bestaat uit een centrale gang waarop verschillende kamers aansluiten. Er waren 3 toegangen voorzien die zich allemaal aan de zuidelijke zijde van de gang bevonden, 2 op de uiteinden en 1 centraal. De meest oostelijke en de centrale toegang werden beide aangelegd zoals gepland, de westelijke toegang werd haaks op de geplande richting aangelegd. Vermoedelijk werd de weg geblokkeerd door de funderingsmuur van de kerk. Het is deze toegang die onderwerp was van dit onderzoek.
