## KASTEEL VAN GAASBEEK (LENNIK, VLAAMS-BRABANT)

ARCHEOLOGISCH VOORONDERZOEK MET HET OOG OP WETENSCHAPPELIJKE  
VRAAGSTELLING. EINDVERSLAG.

PROJECTCODE: 2018C49

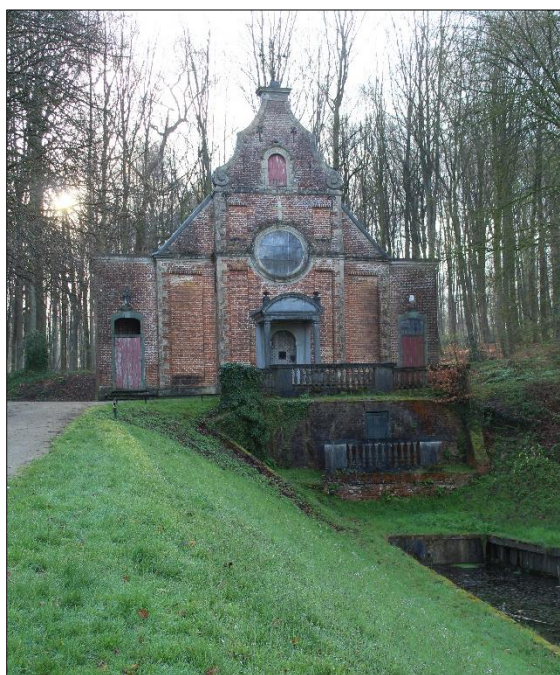
Figuur 8. Kapel van Gertrudis, westaanzicht

De kapel wordt gekenmerkt door een vrij imposante gevel in traditionele bak- en zandsteenarchitectuur. Op de hoeken van de hoofdbeuk komen witte zandstenen blokken in kettingverband voor. Centraal in de gevel komt boven een doorlopende waterlijst een groot oculus voor. Hierin bevindt zich een glasraam met de voorstelling van de heilige Sint-Gertrudis. Rond de oculus komt een zandstenen omlijsting met 2 voluten voor. Het metselwerk boven de oculus wordt gekenmerkt door de aanwezigheid van een kruis in zandsteen. Een tweede kruis, een smeedijzeren exemplaar, bekroont de gevel<sup>17</sup>. De toegang bestaat uit een rondboogportaal. Op de natuurstenen deuromlijsting komen verschillende steenhouwersmerken voor. Het is niet helemaal duidelijk of deze authentiek zijn.

De zandsteenblokken in kettingverband komen niet voor ter hoogte van de 2 toegevoegde traptorens. Boven de deuren van deze toevoegingen komt een beeldje van een biddend kindje voor. Slechts 1 beeldje is momenteel nog bewaard. Vermoedelijk zijn de beeldjes afkomstig van een grafmonument. De traptorens worden gekenmerkt door een plat dak, maar uit onderzoek is gebleken dat het hier om een aanpassing gaat. Oorspronkelijk waren de traptorens voorzien van gebogen frontons.

Met uitzondering van de ronde ramen in de apsis, worden alle ramen gekenmerkt door een natuurstenen omlijsting. Dit type van ramen maakt deel uit van de 17<sup>de</sup>-eeuwse bouwphase. De ronde ramen behoren tot een jongere aanpassing.

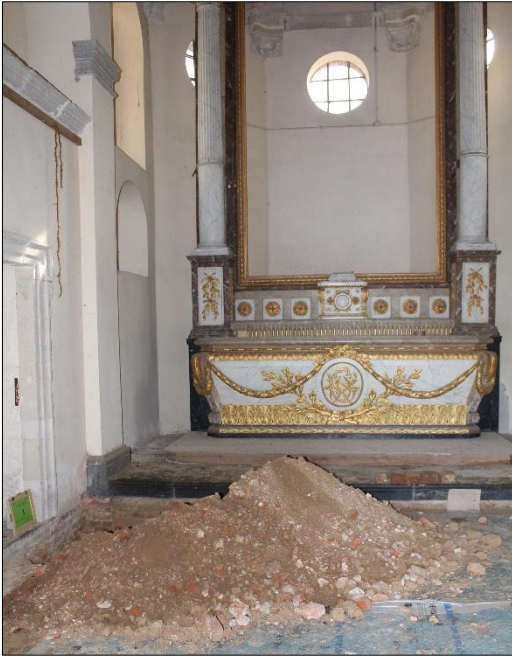
Figuur 9. Overzichtsfoto van het portiekaltaar en WP3

Het vloerniveau van de apsis situeert zich iets hoger dan in de rest van de kerk. De vloerbekleding bestond uit zwarte en witte marmeren tegels. Deze waren verwijderd bij aanvang van het archeologisch onderzoek.

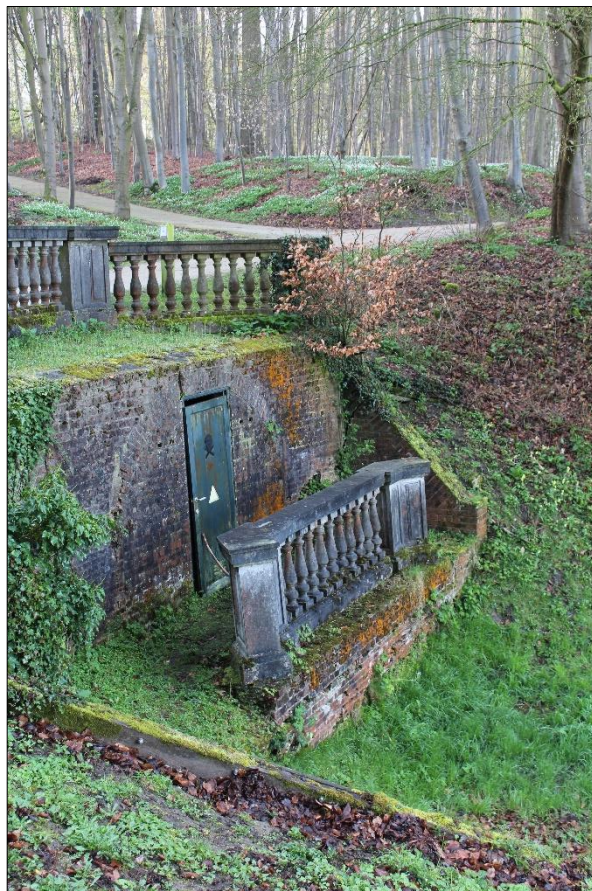
Figuur 11. Borstwering met balustrade in blauwe hardsteen

Uit het verslag van Monumentenwacht Vlaams-Brabant blijkt dat het bakstenen metselwerk ernstig instabiel is<sup>23</sup>. De verzakking en de scheuren wijzen erop dat het geheel van de heuvel afschuift en naar de vijver verzakt. Door de instabiele onderbouw zijn ook de natuurstenen balustrades instabiel. Bovendien zijn verschillende onderlinge verankeringen losgekomen. Het laagste bakstenen muurtje wordt door de gronddruk weggeduwd, waardoor de blauwe hardstenen balustrade instabiel wordt.

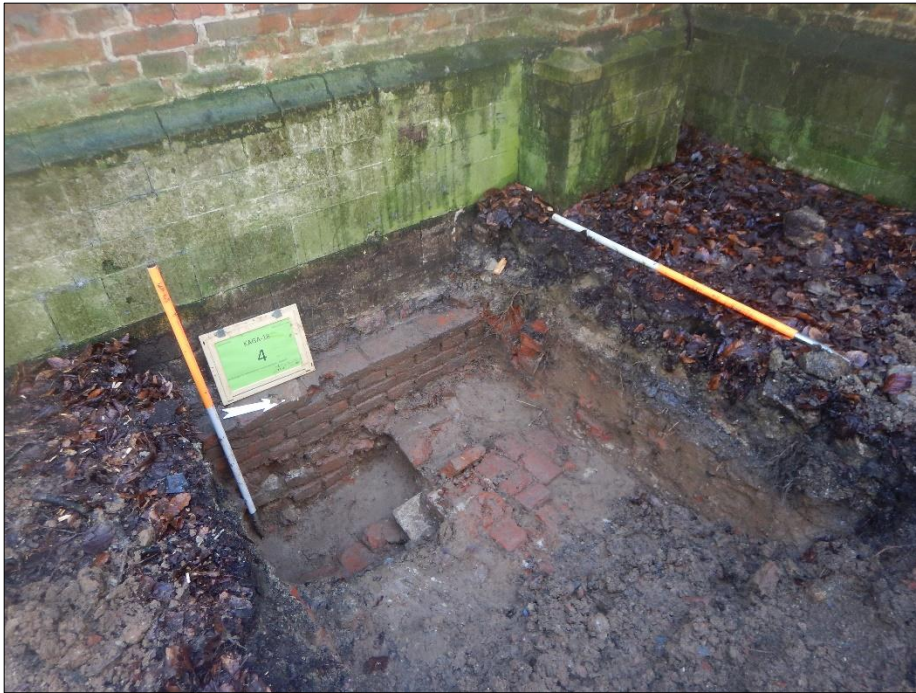
Figuur 19. Overzichtsfoto van WP1

Tijdens de aanleg van WP1 werd de kasseistrook rond de kapel aangesneden (**S8**). Deze situeert zich hier op 51,79m TAW.

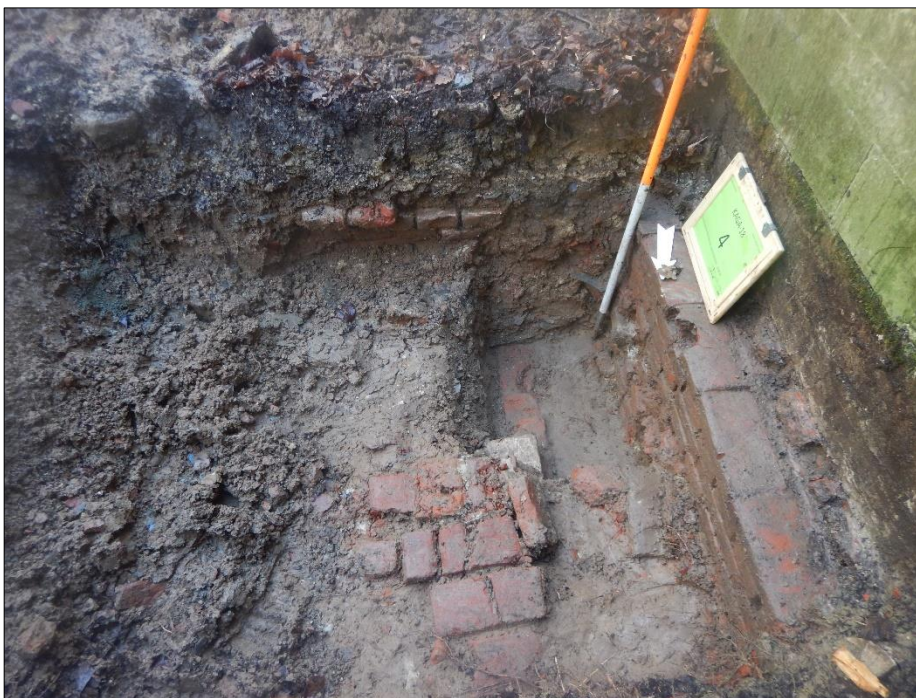
Figuur 20. Bodemopbouw ter hoogte van WP1

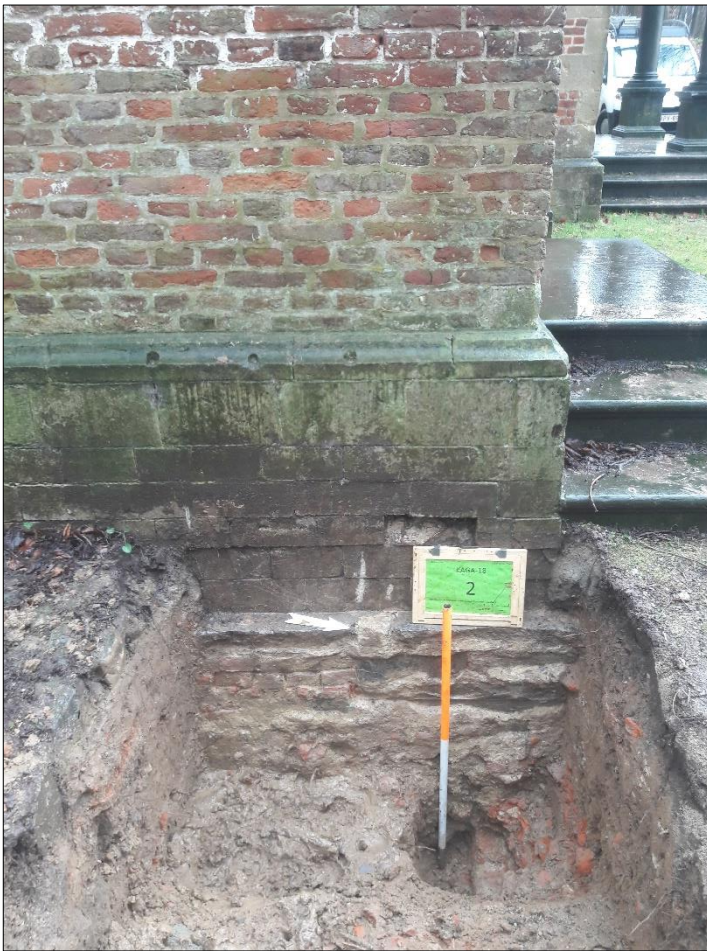
Figuur 23. WP2, algemene overzichtsfoto

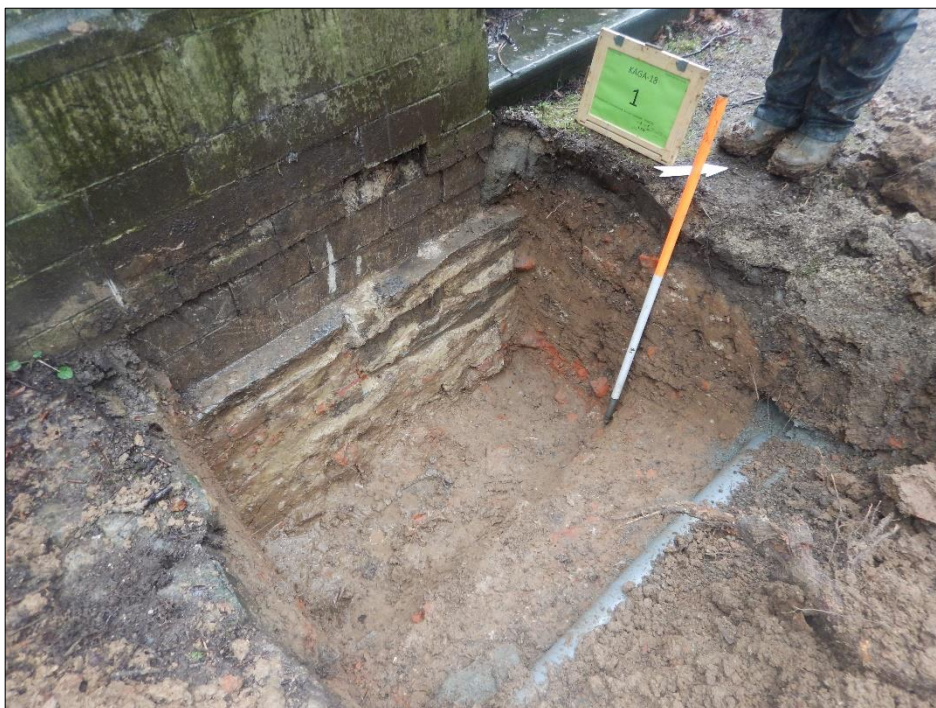
Figuur 24. WP2, overzichtsfoto -niveau 1

Tijdens de aanleg van WP 2 werd op 51,18m TAW een OW georiënteerde regenafvoer aangesneden (Figuur 24). De aanwezigheid van deze drainage bemoeilijkt de aanleg van deze proefput.

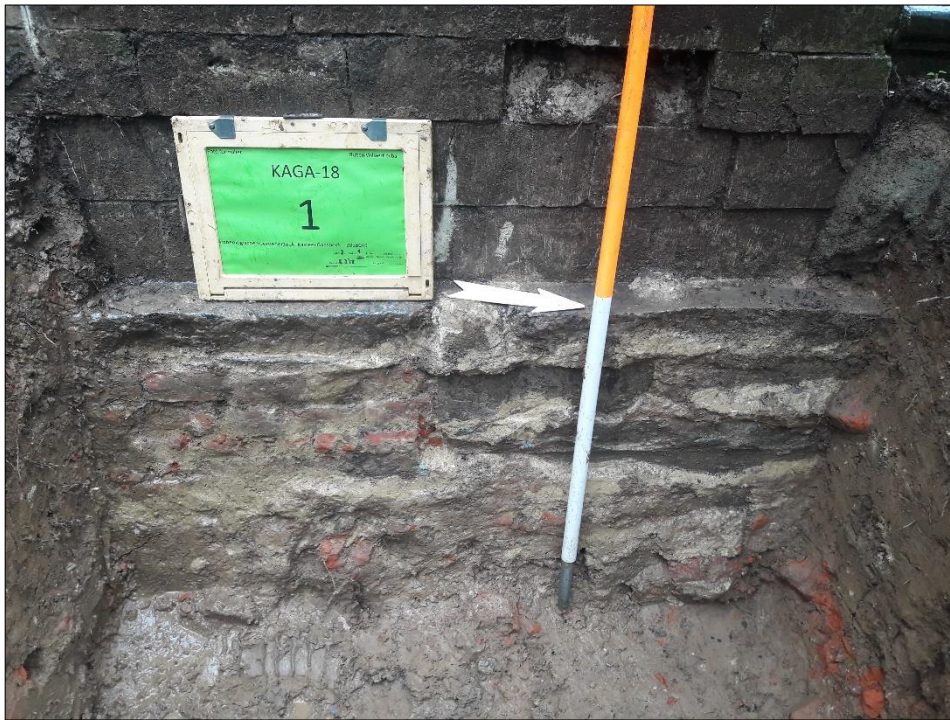
Figuur 25. WP2, detailfoto van de fundering van de noordelijke traptoren-niveau 1 (O)

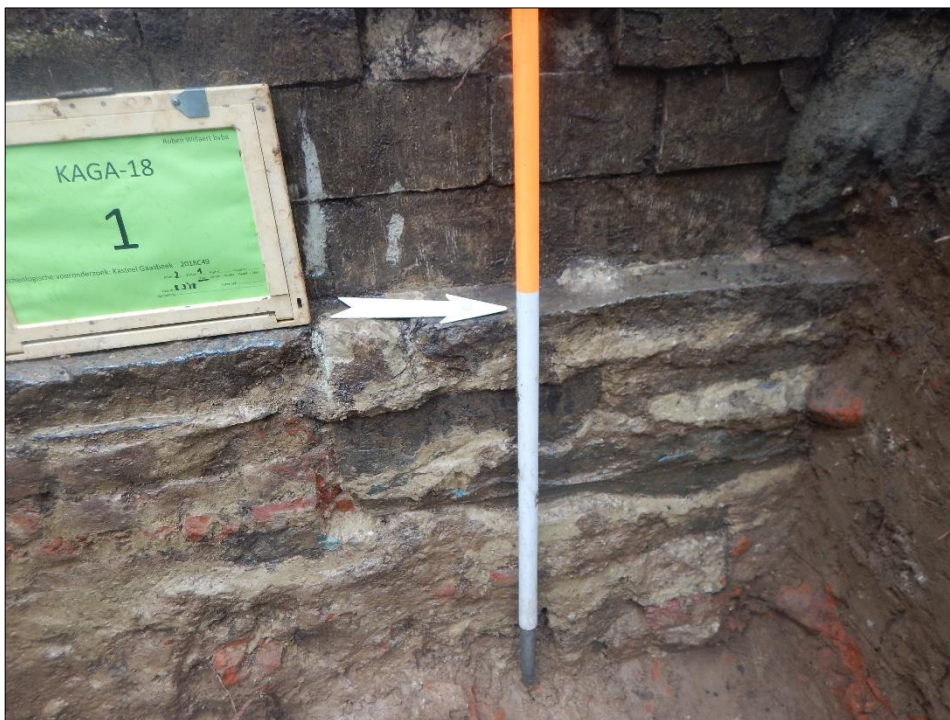
Figuur 26. WP2, detailfoto van de fundering van de noordelijke traptoren-niveau 1 (W)

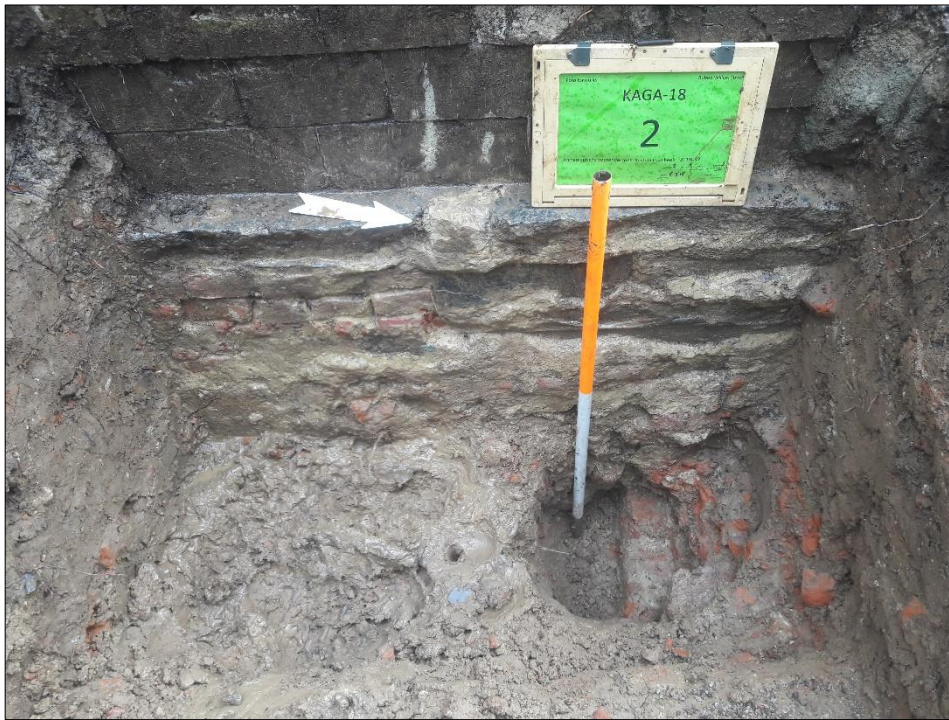
Figuur 27. WP2, S2

Bij de aanleg van WP2 kon 1 baksteenrestant geregistreerd worden, die zich haaks op de noordelijke traptoren situeerde (**S2**). Dit restant kon slechts gedeeltelijk onderzocht worden, wat de interpretatie sterk bemoeilijkt. De bovenkant van dit restant situeert zich op 50,58m TAW. Het restant bestaat minstens uit 2 baksteenlagen. Het metselwerk bestaat uit rode bakstenen; het baksteenformaat is gelijkaardig aan de formaten die vastgesteld werden in WP1. De indruk bestond dat het restant verder doorliep in de fundering van de noordelijke traptoren.

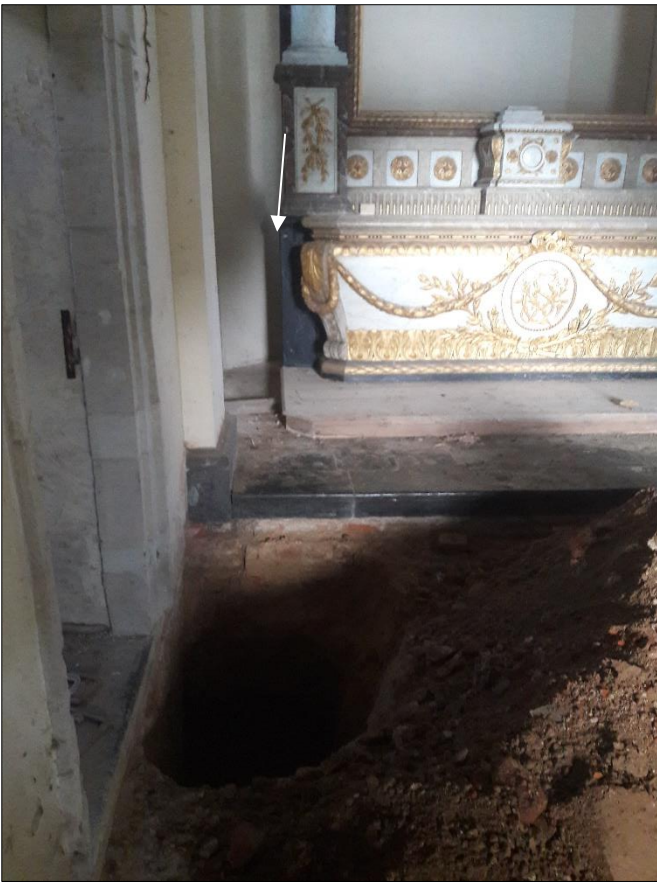
Figuur 30. Inplanting WP3

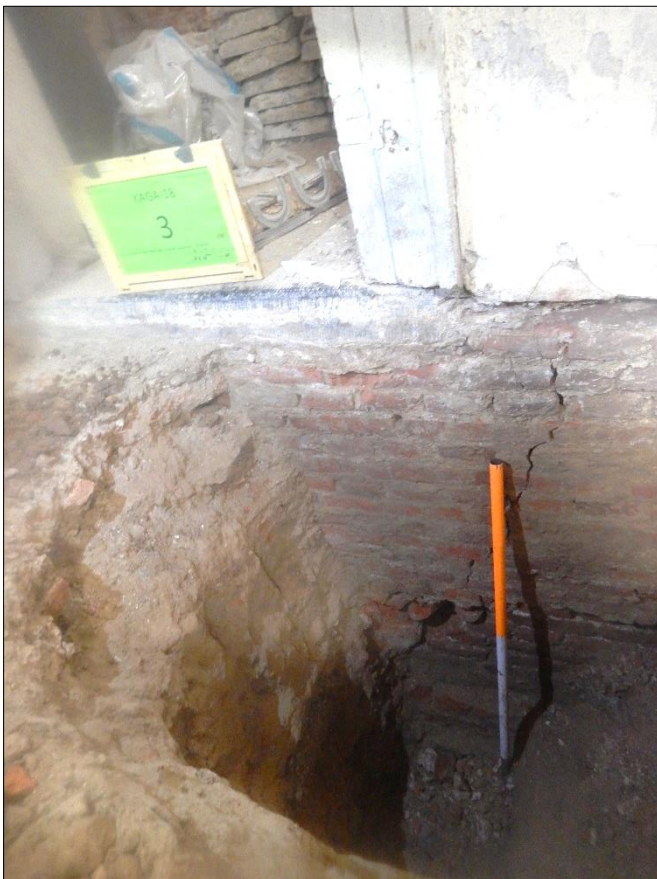
Figuur 31. Fundering van de noordmuur van de hoofdvleugel

WP 3 leverde heel wat informatie op over de noordelijke fundering van de hoofdvleugel (**S7**):

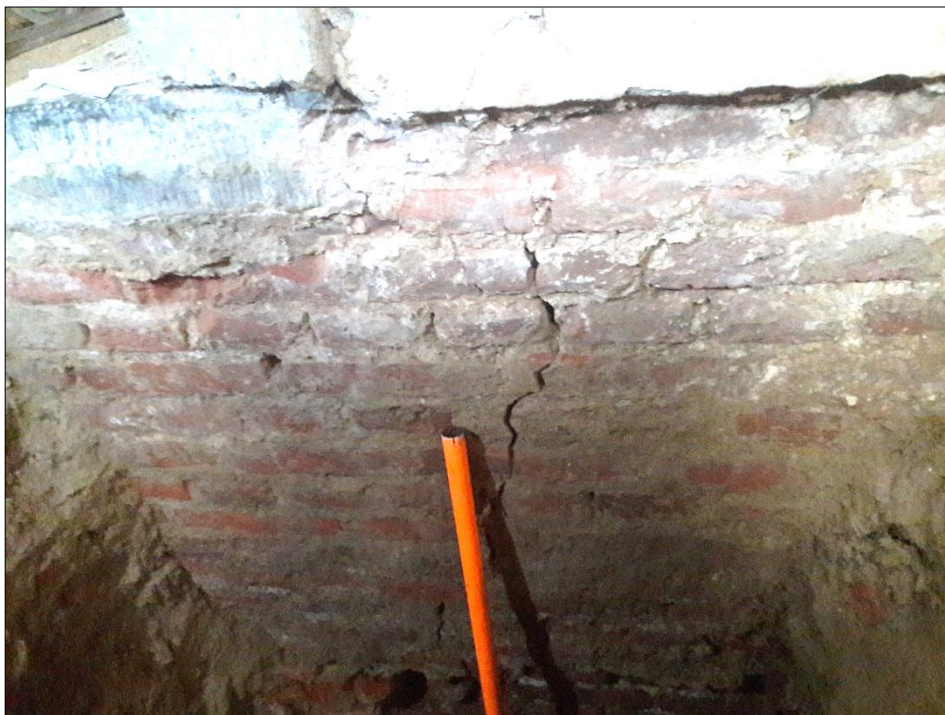
Figuur 32. Overzichtsfoto van WP3

WP3 leverde verder ook informatie over de bodemopbouw in deze zone van de kapel. Er werden geen aanwijzingen aangetroffen van oudere vloerniveaus. Evenmin werden in dit pakket menselijke resten aangetroffen, die zouden wijzen op inhumaties in of in de onmiddellijke omgeving van de Sint-Gertrudiskapel. Het vullingspakket bestaat uit losse, sterk puinrijke vulling (baksteen, kalkmortel, leisteen etc.). De geregistreerde baksteenformaten waren: 24,5x11x4,5cm; 11x5cm; 11,5x5,5cm; 17,5x4cm. Uit dit pakket werd 1 vondst gerecupereerd (V2). Het gaat wellicht om de kraag van een zuil, vervaardigd in kalkzandsteen.

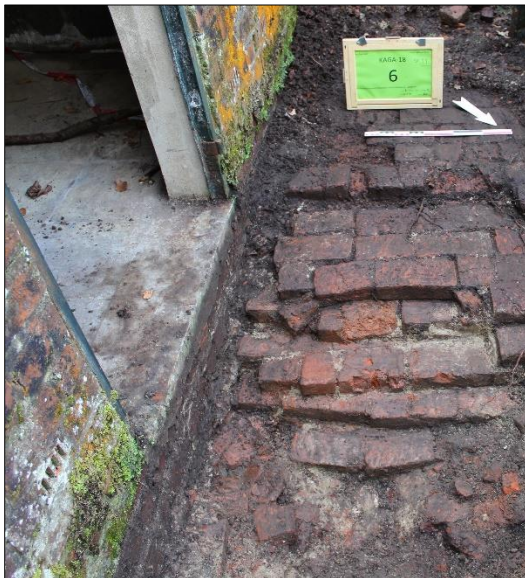
Figuur 37. WP4, fundering overwelfde ruimte

De fundering van de overwelfde structuur bestond uit 3 baksteenlagen, geregistreerd t.o.v. het vloerniveau in het interieur van de ruimte (Figuur 37). Daaronder leek cement voor te komen en tenslotte puinfundering. Het metselwerk bestaat uit koppen (8x6,5cm) en beige kalkmortel.

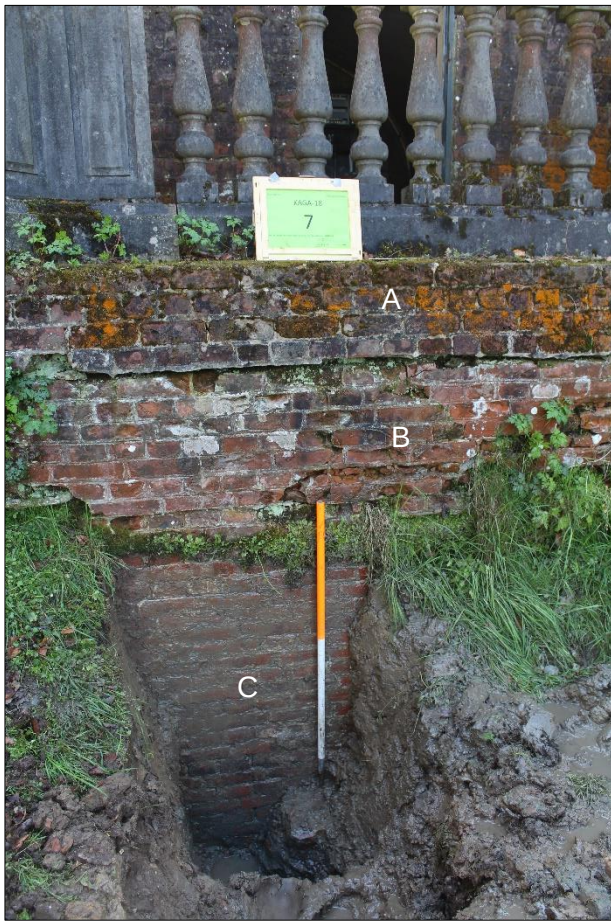
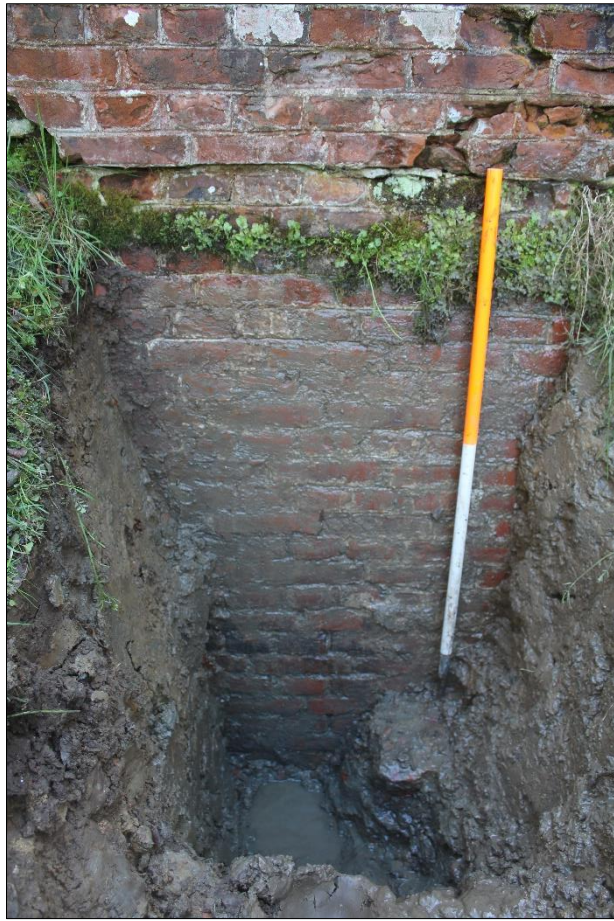
Figuur 38. WP5

WP5 werd aangelegd aan de westzijde van de onderbouw van de balustrade. De onderzochte hoogte van de bakstenen onderbouw bedraagt 2,13m, geregistreerd t.o.v. de bovenkant van metselwerk A (zie verder). 76cm van het metselwerk (A en B) situeert zich boven het maaiveld; minstens 137cm situeert zich onder het maaiveld.

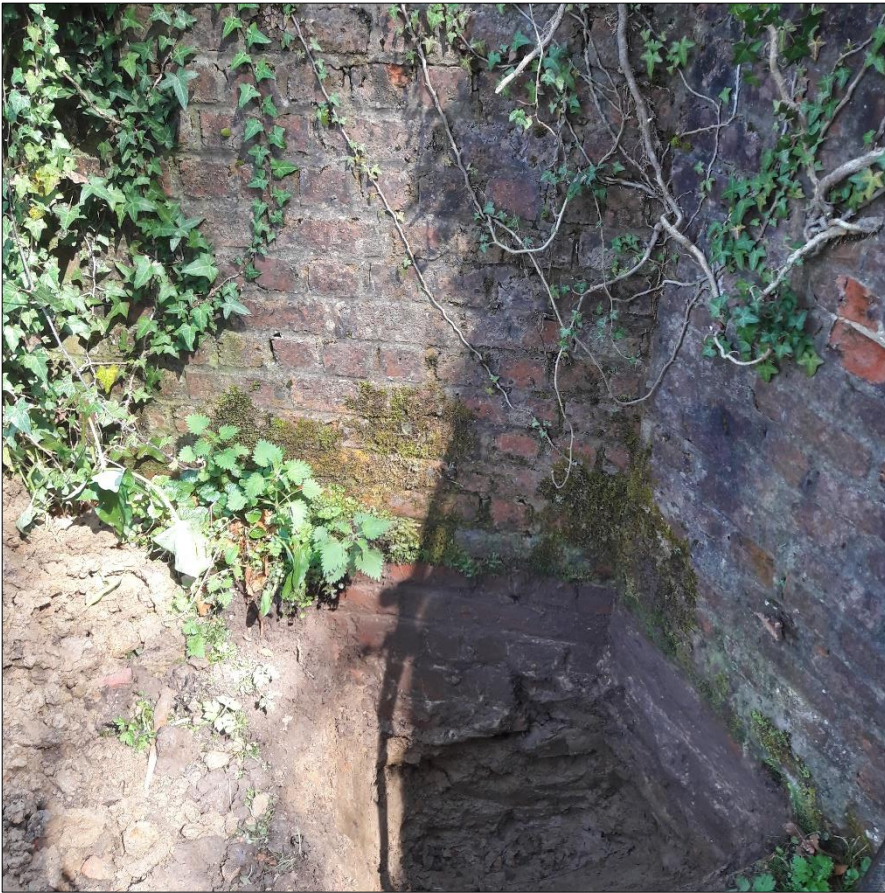
Figuur 40. Overzichtsfoto WP6

Zoals vermeld in 1.4.3. werd WP6 aangelegd ter controle van de waarnemingen in WP4. Op basis van deze proefput kon vastgesteld worden dat:
