# ARCHEOLOGISCH VOORONDERZOEK MET WETENSCHAPPELIJKE VRAAGSTELLING OP HET HOF VAN VOSSELAAR (PROV. ANTWERPEN)

## EINDVERSLAG

**ABO Archeologische Rapporten 1424**

Eindverslag archeologisch vooronderzoek op het Hof van Vosselaar (Prov. Antwerpen).

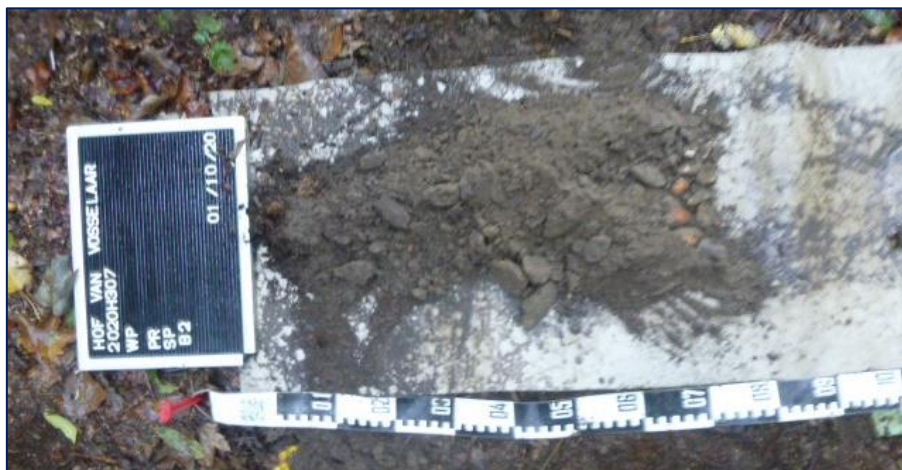
Figuur 15: Foto van controleboring 2 ter hoogte van een bakstenen muur in de zuidoostelijke zone (ABO nv 2020)

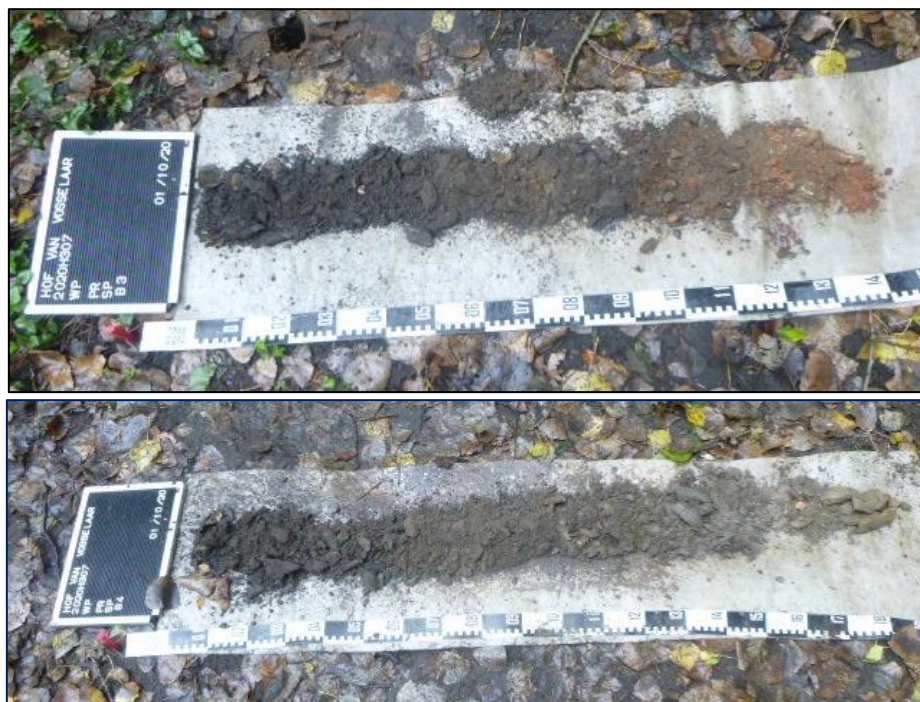
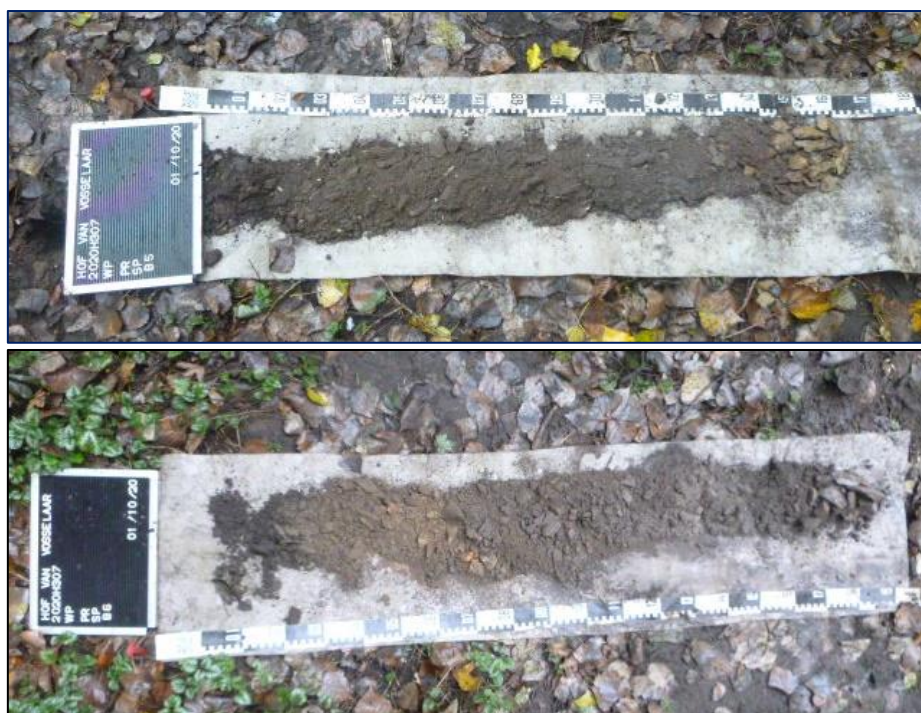
Figuur 18: Controleboring 3 (boven) tot 6 (onder) ter hoogte van de oostelijke gracht (ABO nv 2020)

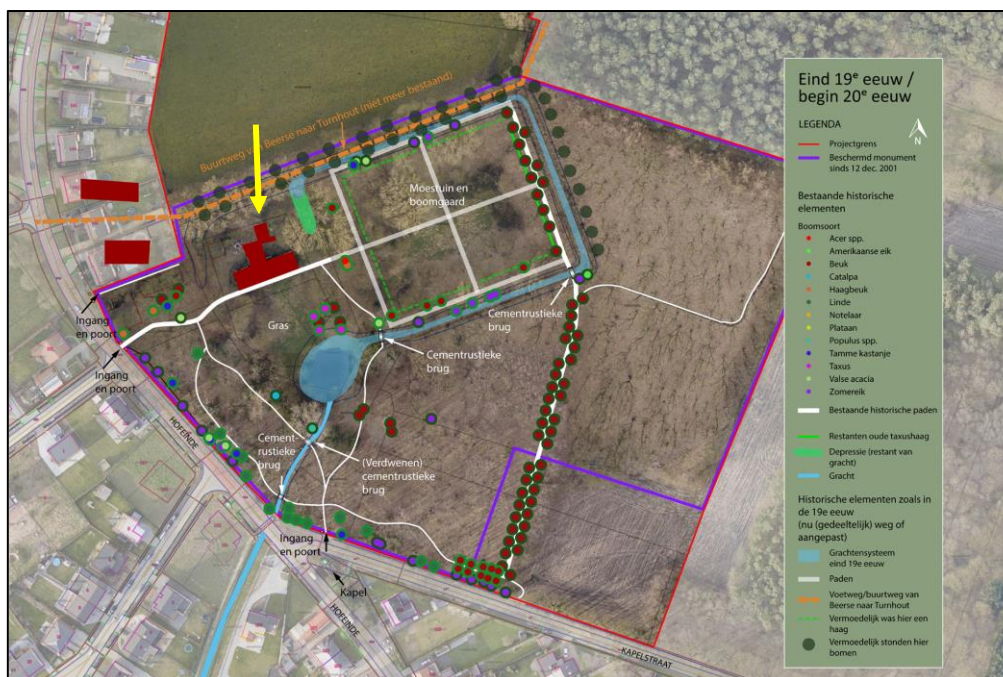
Figuur 21: Gereconstrueerd grondplan van het Hof van Vosselaar tijdens het einde van de 19de – begin 20ste eeuw. Geel: potentiële gebouwstructuur uit geofysisch onderzoek. (Erfgoed & Visie 2018)

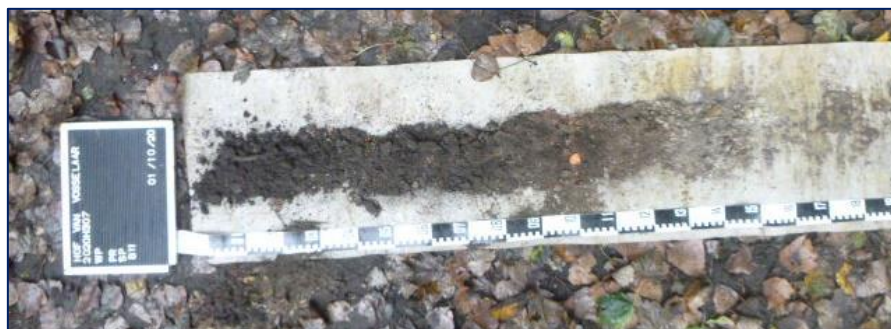
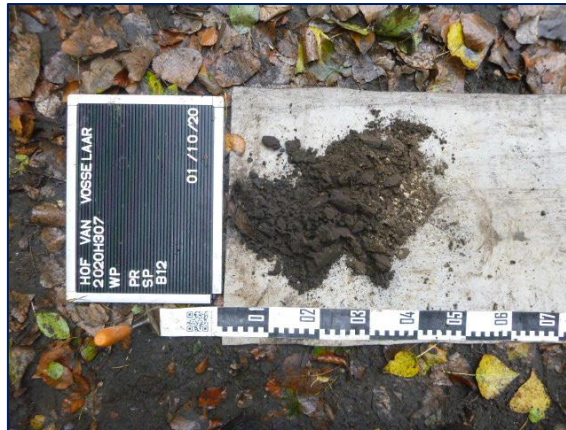
Figuur 23: Foto van boring 11 en 12 ter hoogte van de vermoedelijke noordelijke gebouwstructuur (ABO nv 2020)

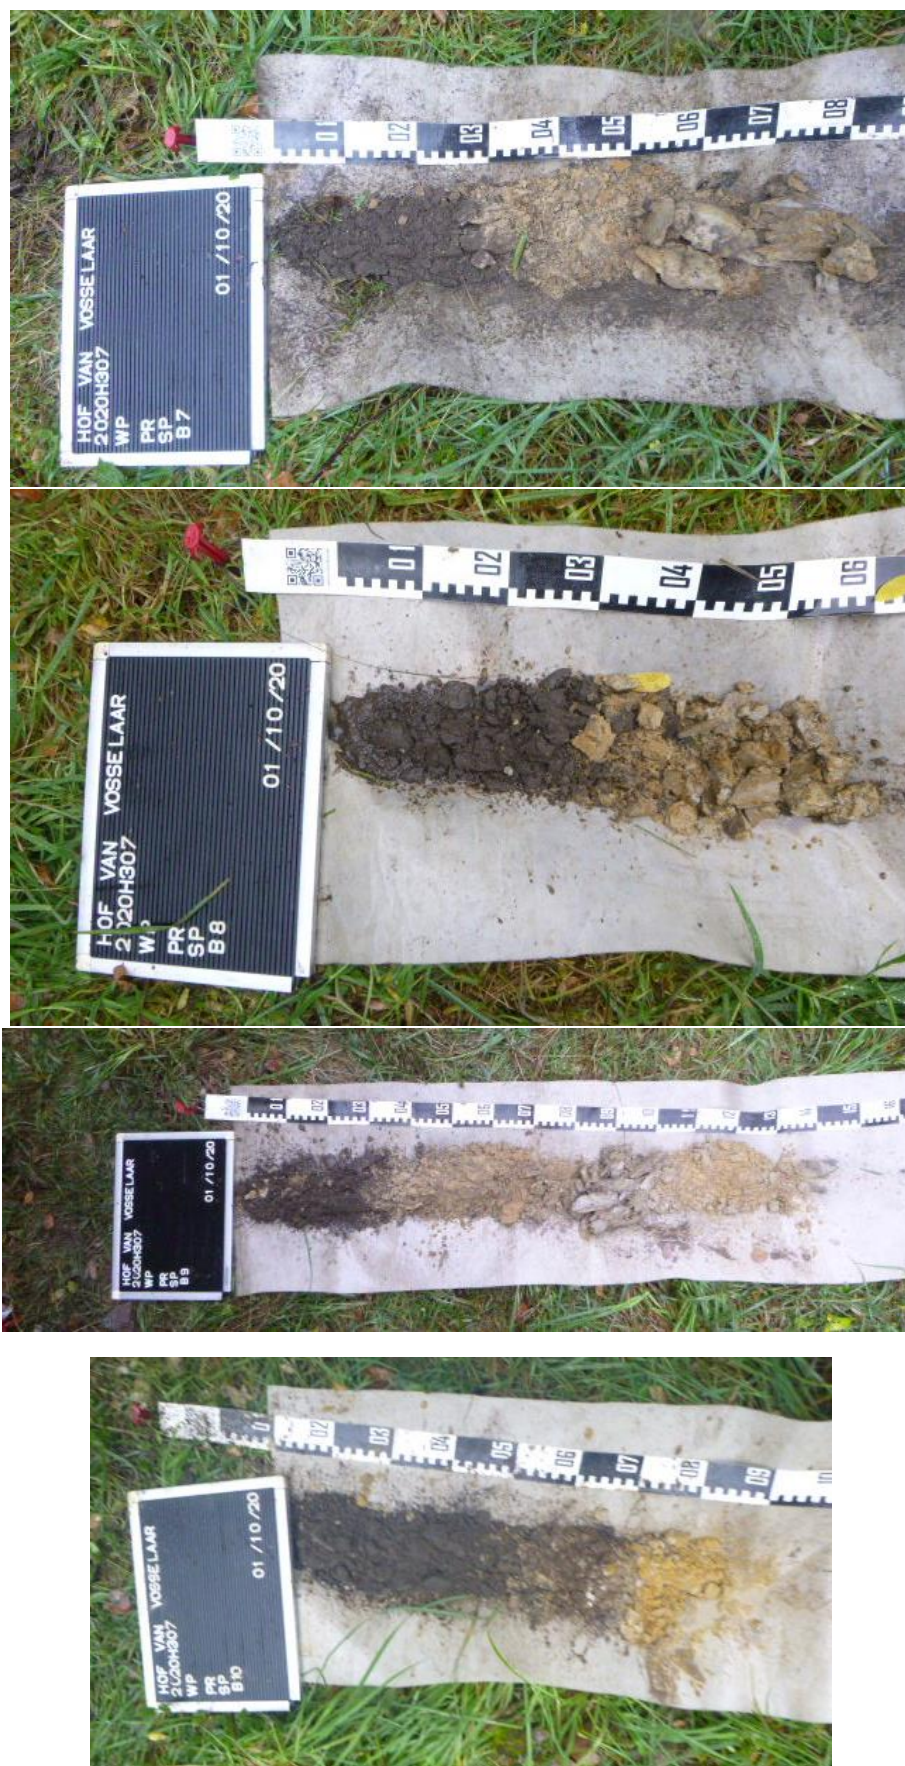
Figuur 27: Foto van boring 7-10 (ABO nv 2020)

De controleboringen werden in het zuiden geplaatst waar initieel een potentiële grachtstructuur verwacht werd. De boringen duiden echter op een A-C profiel zonder enige aanwijzing voor een grachtstructuur (Figuur 27).

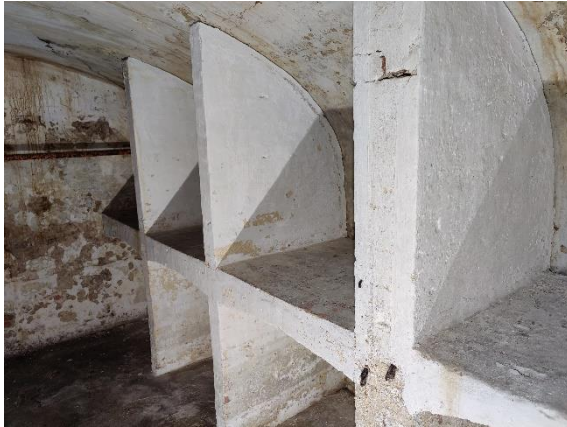
Figuur 33: zicht op opslag van muur d

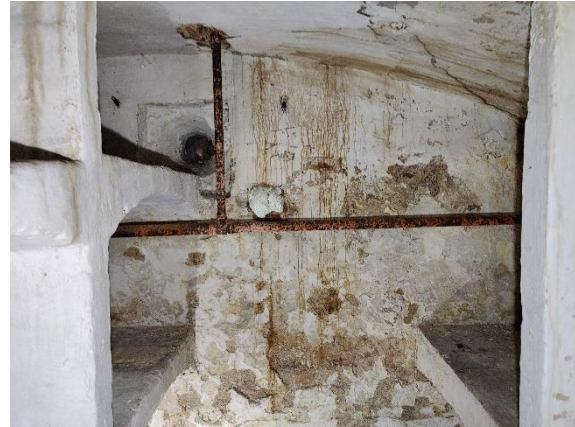
Figuur 34: zicht op ingrepen in muur c

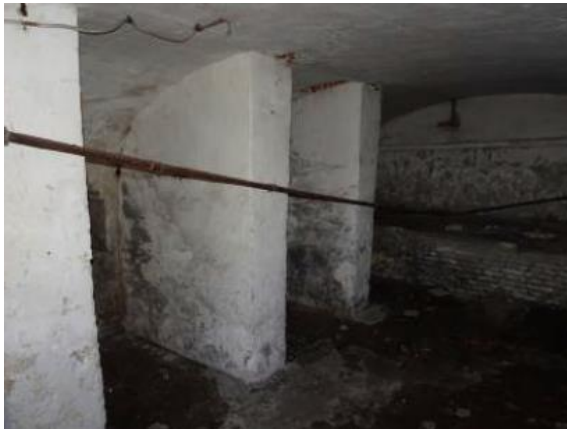
Figuur 37: Zicht op muren b en c

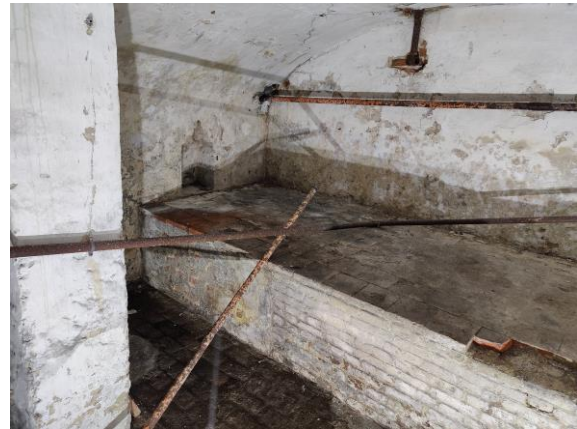
Figuur 38: Zicht op muur c met nis 4

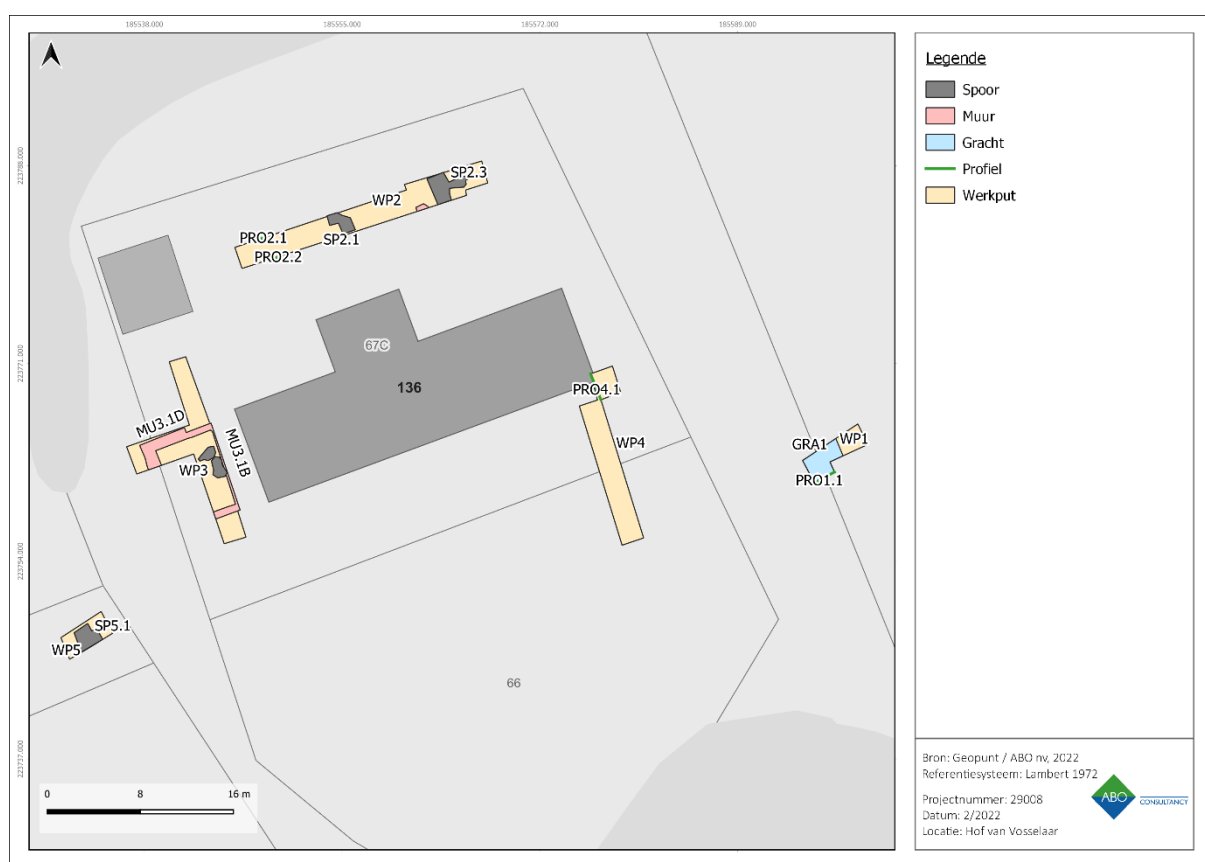
Figuur 43: Inplanting werkput 1 tot 5 geprojecteerd op GRB (Geopunt 2020 en ABO nv)

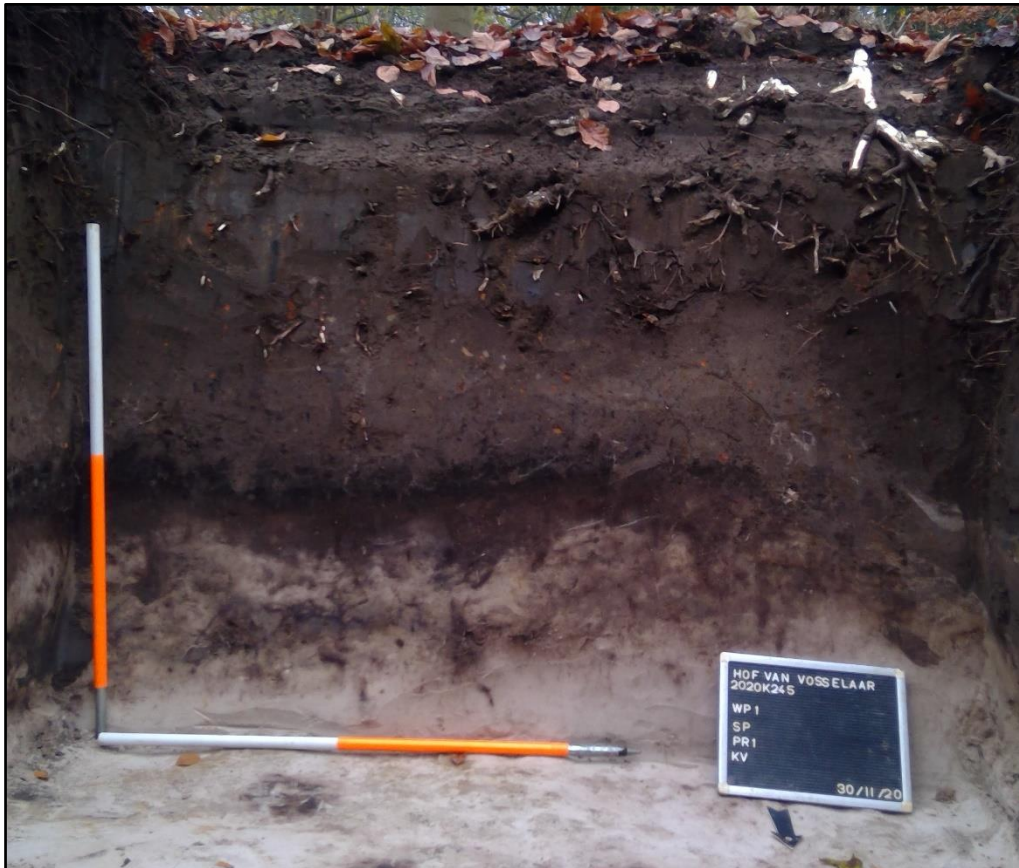
Figuur 48: Zuidprofiel in Werkput 1 (ABO nv 2020)

De aanwezigheid van een heterogeen lichtgrijs heterogeen pakket vermengd met inclusies baksteenpuin kunnen mogelijk in verband gebracht worden met de aanzet tot de aanzet van de gracht. De donkere organische aanrijkhshorizont onderaan de basis van dit pakket is het gevolg van de accumulatie van organische afval afkomstig van oevervegetatie.

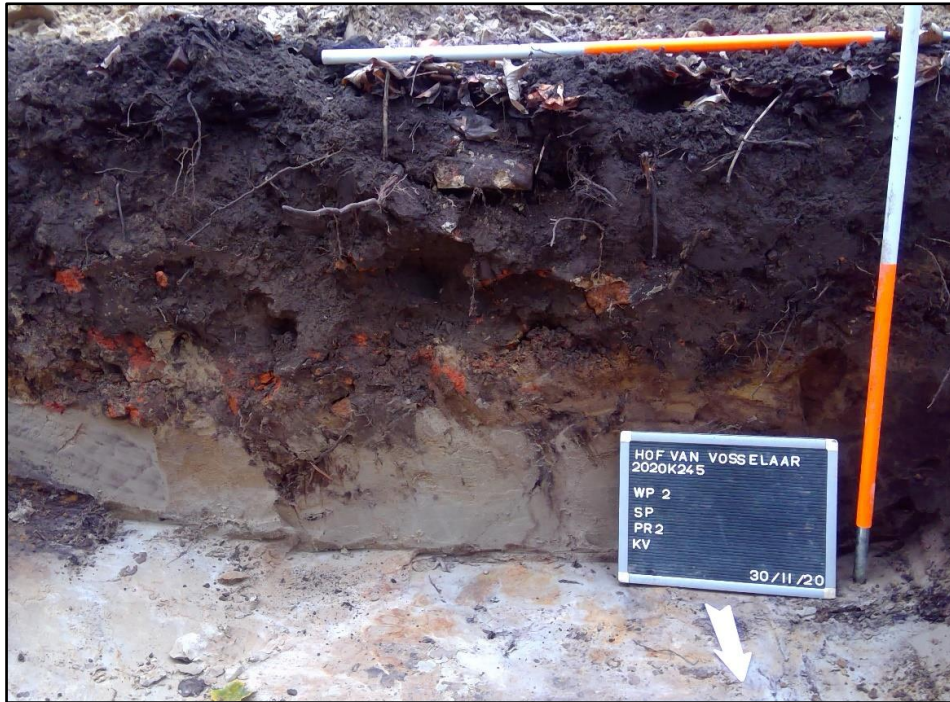
Figuur 51: Zuidprofiel in Werkput 2 (ABO nv 2020)

Ook in Werkput 2 bleek de oorspronkelijke bodemopbouw reeds aangetast en kenmerkte zich tevens door de aanwezigheid van een donkerbruin heterogeen pakket vermengd met bouwpuin rust onmiddellijk op de onderliggende zandige C-horizont (Figuur 51: Zuidprofiel in Werkput 2 (ABO nv 2020)). Plaatselijk is er de aanwezigheid van uitbraaksporen en kunnen gelinkt worden aan de verschillende bouw- en afbraakfasen van de noordelijke vleugel in de loop van de 18<sup>de</sup> tot 20<sup>ste</sup> eeuw (cf. hfst. 9.5).

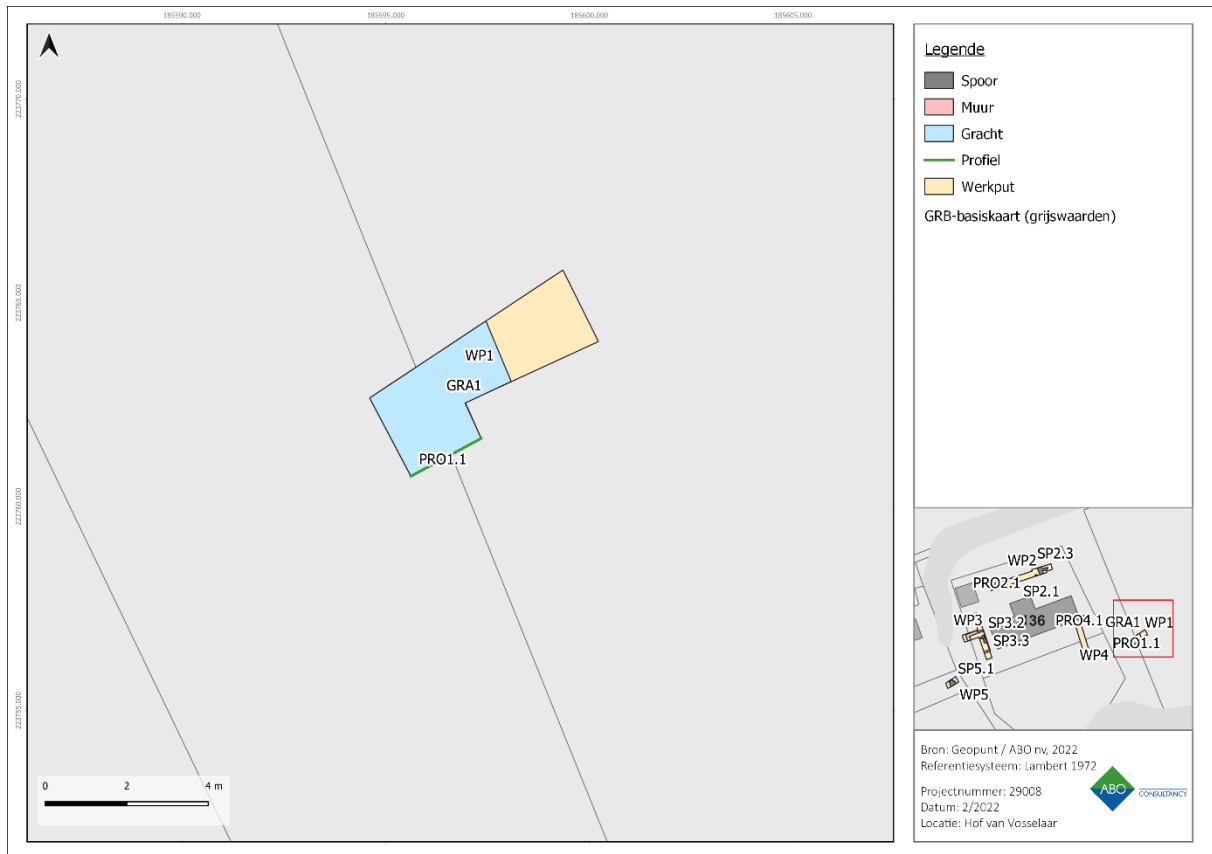
Figuur 53: Detail werkput 1

Werkput 1 werd aangelegd ter hoogte van een mogelijke constructie ten zuidoosten van de huidige pastorie (Figuur 53). Op basis van het uitgevoerde geofysische onderzoek werd een potentiële gebouwstructuur gelokaliseerd. Microtopografisch vertoonde het terrein op deze locatie tevens een opvallende verhoging met een vrij aflijning.

Tijdens de aanleg van de werkput bleek duidelijk dat er zich op deze locatie plaatselijk een accumulatie van recent afbraakpuin aanwezig was, wat de aanwezigheid van een muur tijdens het boren verklaart (cf. hfst. 4). Er werden geen sporen aangetroffen van een gebouwstructuur (Figuur 54).

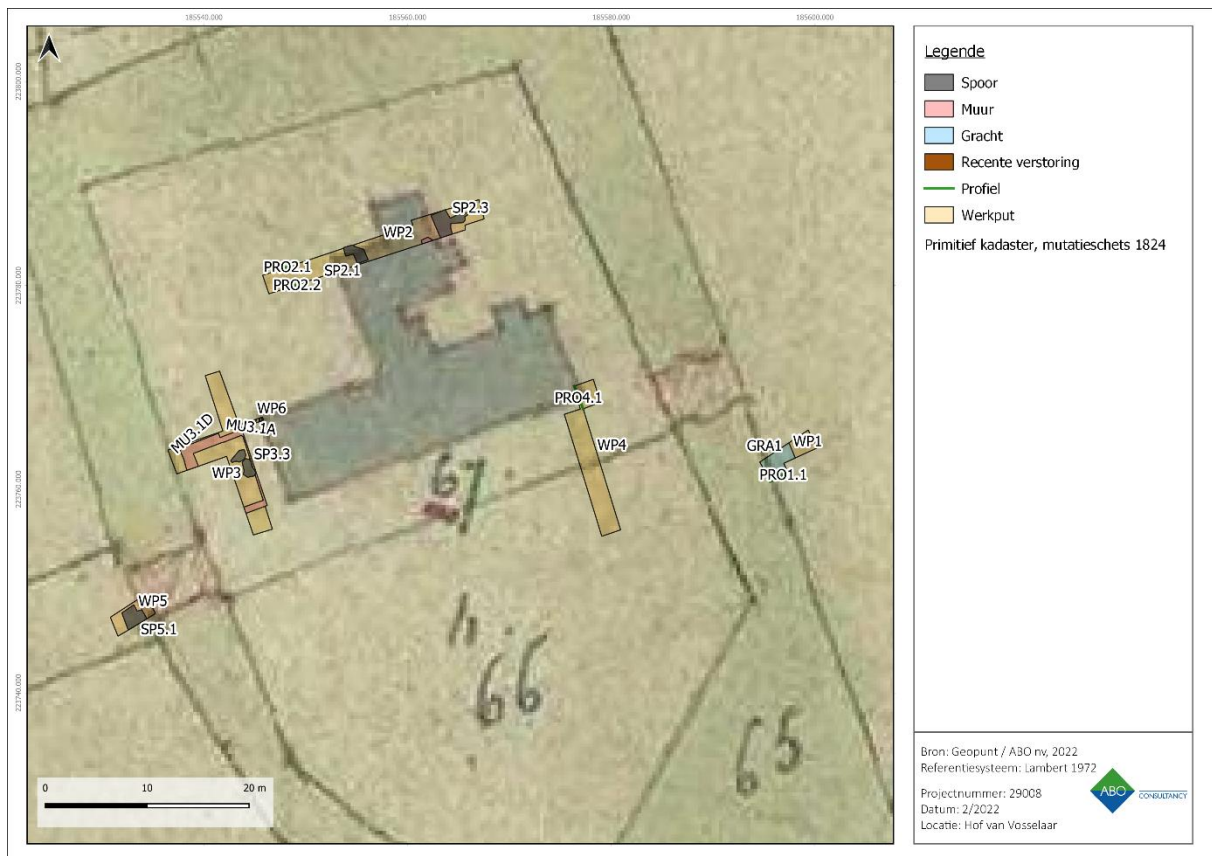
**Figuur 56: Werkput 1 geprojecteerd op het primitief kadasterplan (Geopunt 2020 en ABO nv 2020)**

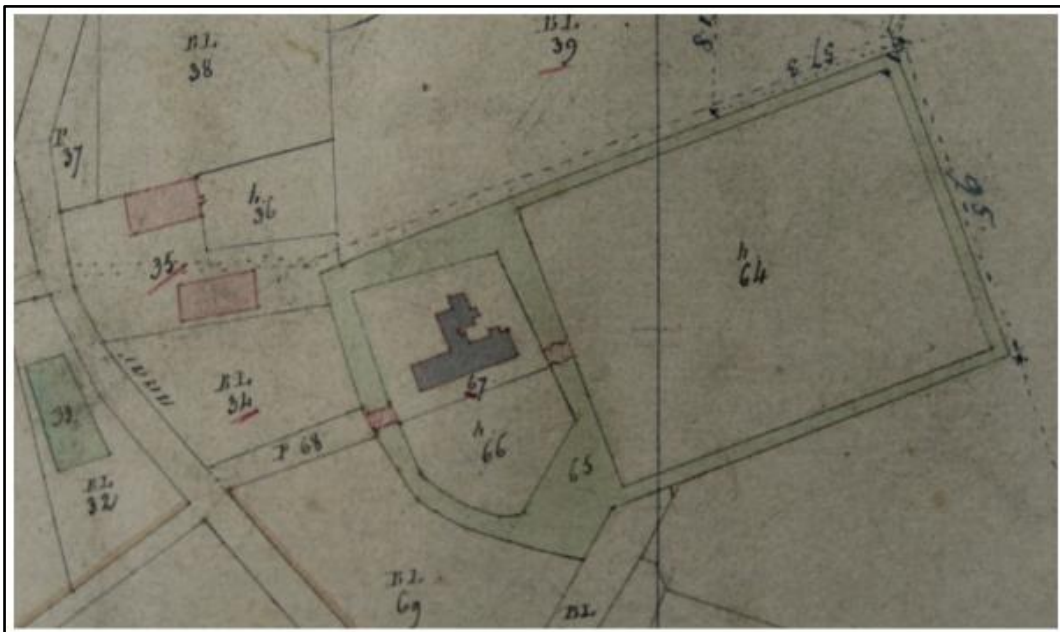
Figuur 57: Het Hof van Vosselaar met noordelijke aanbouw op het Primitief Kadaster van 1824 (Bron: Erfgoed en Visie 2018)

Op basis van de mutatieschetsen werd deze aanbouw afgebroken in 1854 en werd in opdracht van pastoor Jules De Bie een nieuwe aanbouw opgetrokken (Figuur 57; Figuur 58). Nog in 1875 werd deze noordelijke uitbouw nog verder uitgebreid (Figuur 59) en werd later, in 1936, in opdracht van eigenaar Herssens afgebroken tot het huidige volume (Figuur 60).

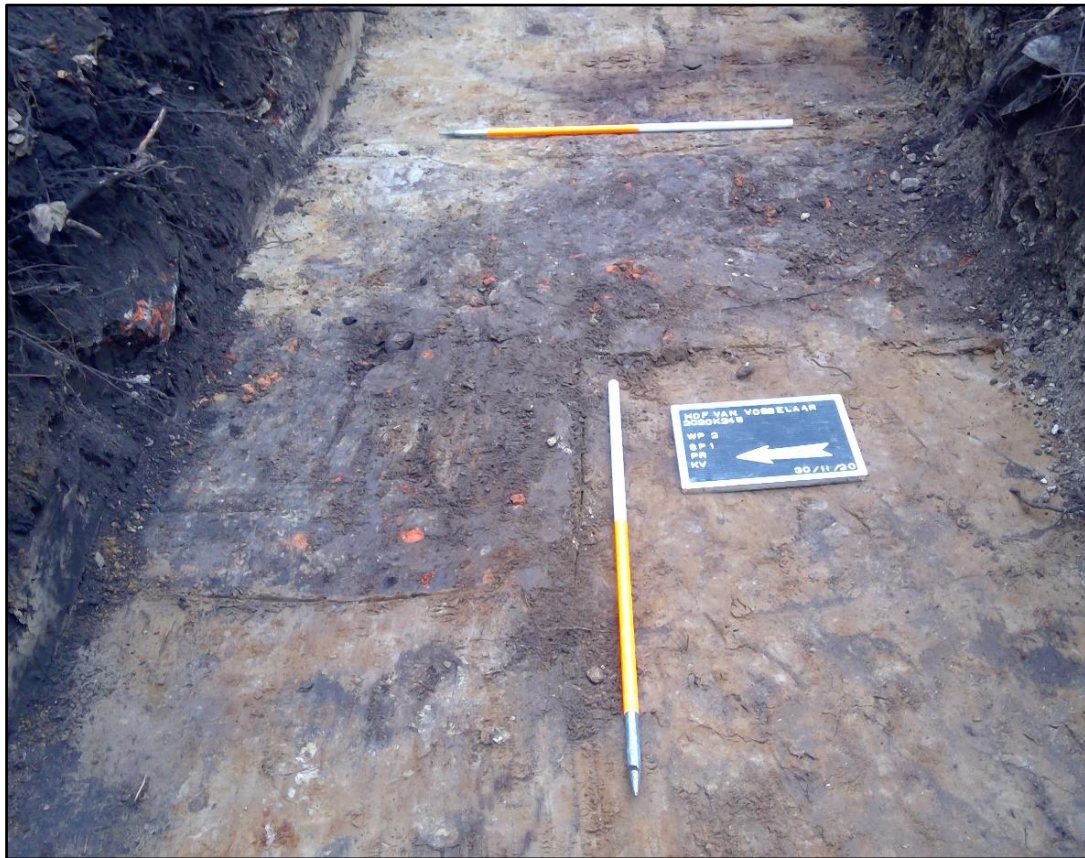
**Figuur 61: Uitbraakspoor 1 in Werkput 2 (ABO nv 2020)**

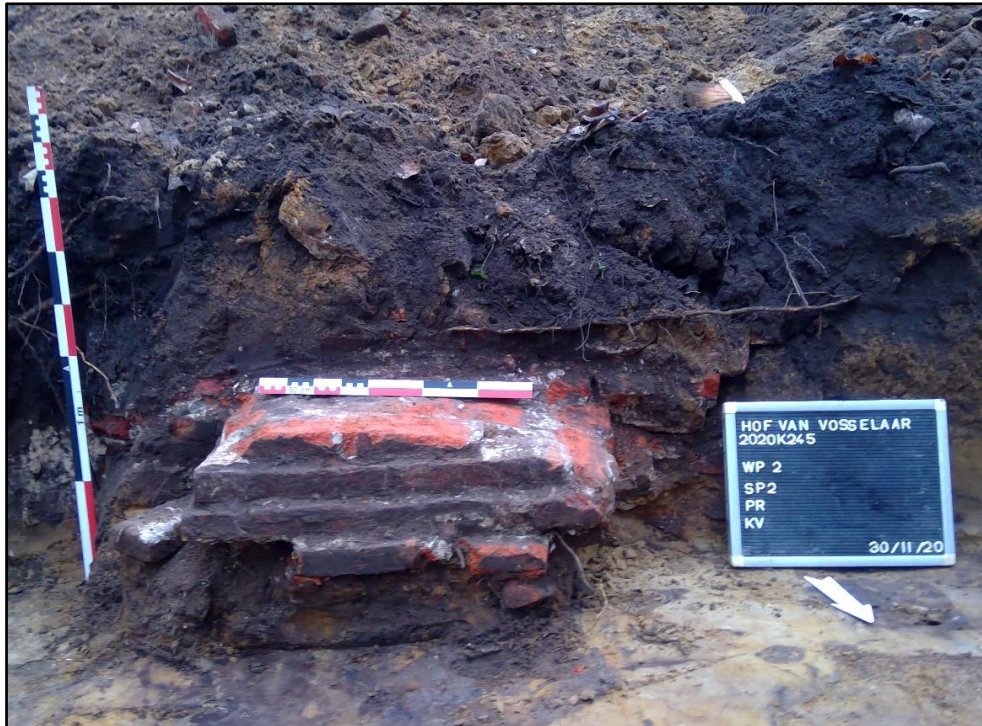
**Figuur 62: Uitbraakspoor 2 in Werkput 2 (ABO nv 2020)**

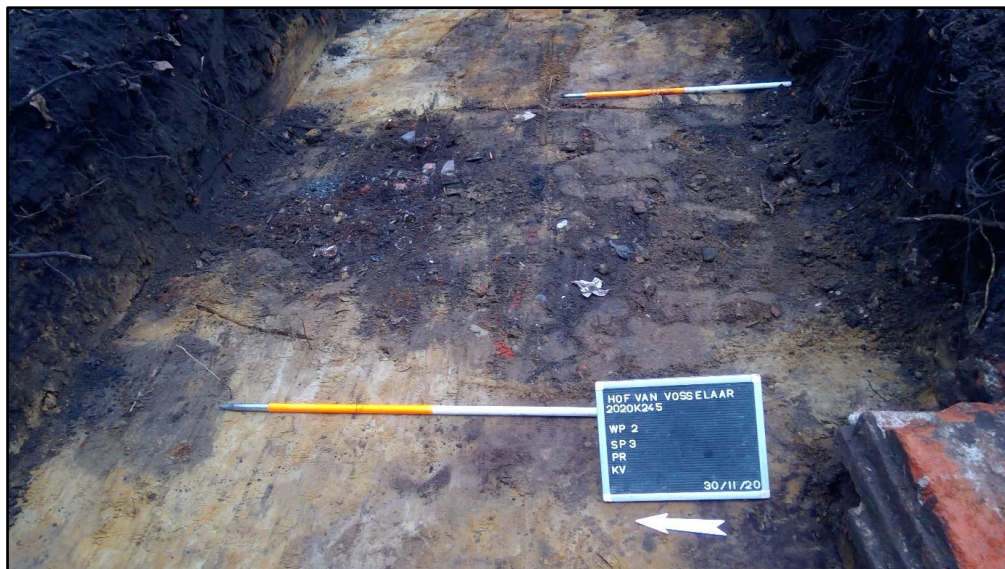
Spoor 3 betreft tevens een uitbraakspoor van een mogelijke beerput vermengd met huishoudelijk afval zoals gebruiksglas, industrieel huishoudelijk aardewerk en plastic (windmolentje) (Figuur 63).

**Figuur 63: Uitbraakspoor 3 in Werkput 2 (ABO nv 2020)**

Bovenvermelde uitbraaksporen kunnen ook gerelateerd worden aan enkele geofysische anomalieën die ten noorden van het gebouw werden gedetecteerd, ter hoogte van het oostelijke deel van de proefsleuf (SP3). Deze werden tijdens het geofysisch onderzoek eveneens geïnterpreteerd als restanten van de verdwenen noordelijke vleugel. Er konden tijdens het geofysisch onderzoek echter geen uitspraken worden gedaan over de bewaringstoestand van de potentiële archeologische resten.

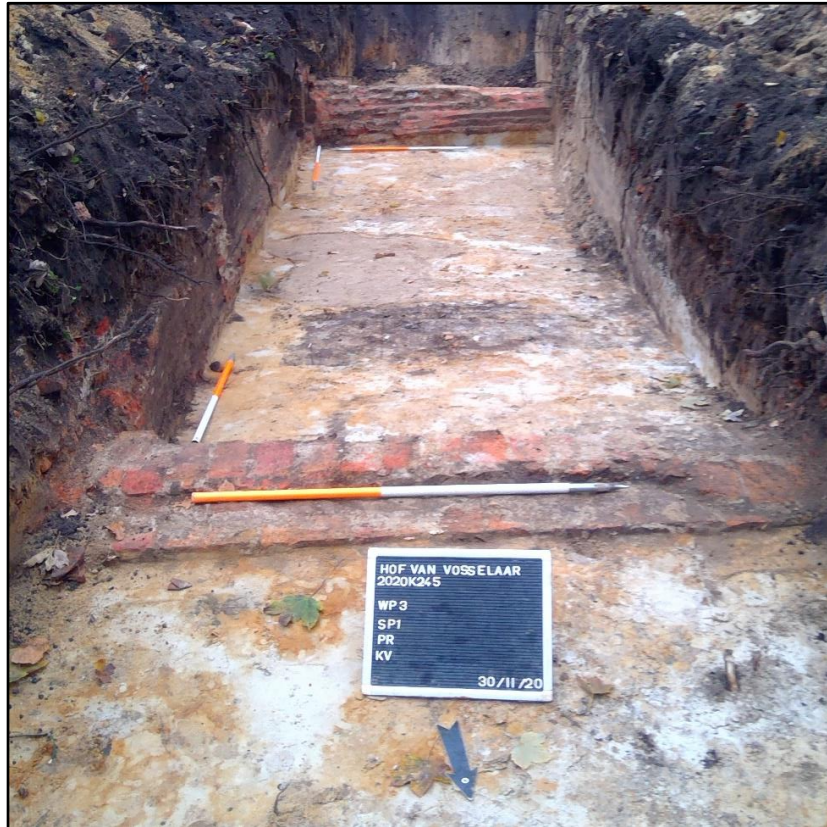
Het muurwerk heeft een breedte van 2 stenen en vertoont een vrij regelmatig kruisverband. Het metselwerk is samengesteld uit donkerrode veldovenstenen van 21-21,5x9,5-10x5cm en een beige kalkmortel.

Figuur 66: Algemeen zicht op gebouwplattegrond spoor 1 in Werkput 3 vanuit het noorden (ABO nv 2020)

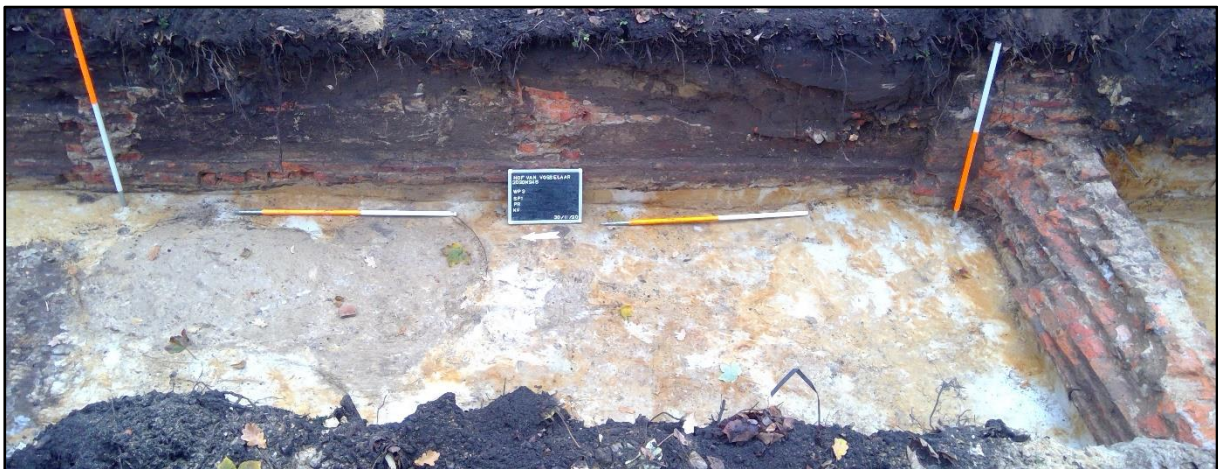
Figuur 67: Algemeen zicht op gebouwplattegrond spoor 1-3 in Werkput 3 vanuit het westen (ABO nv 2020)

Spoor 2 en 3 betreffen kuilen met een vrij duidelijke aflijning, heterogene grijze tot donkergrijze zandige vulling doorspekt met baksteenresten en moderne vlakglasresten. Op basis van de vergelijking met de vulling uit werkput 2 suggereren we eerder een datum in de 19-20ste eeuw.

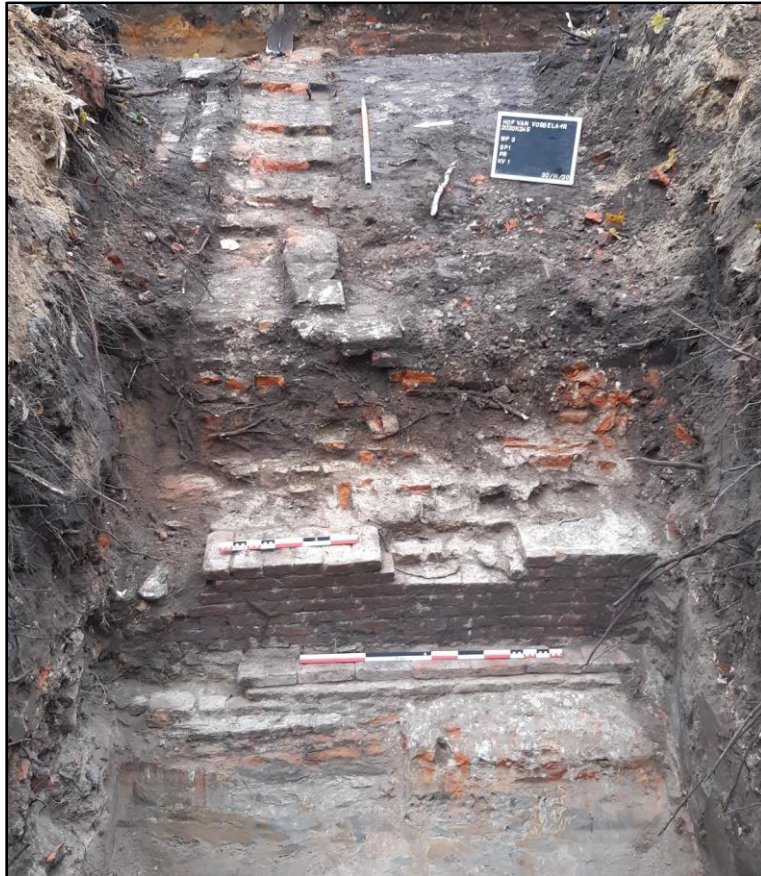
De oostelijke muur is aan de binnenzijde voorzien van de aanzet tot twee afgebroken haakse kerende muren die de structuur in drie min of meer gelijke traveeën opdeelde (Figuur 65).

**Figuur 68: Algemeen zicht op het oostelijke muurwerk (ABO nv 2020)**

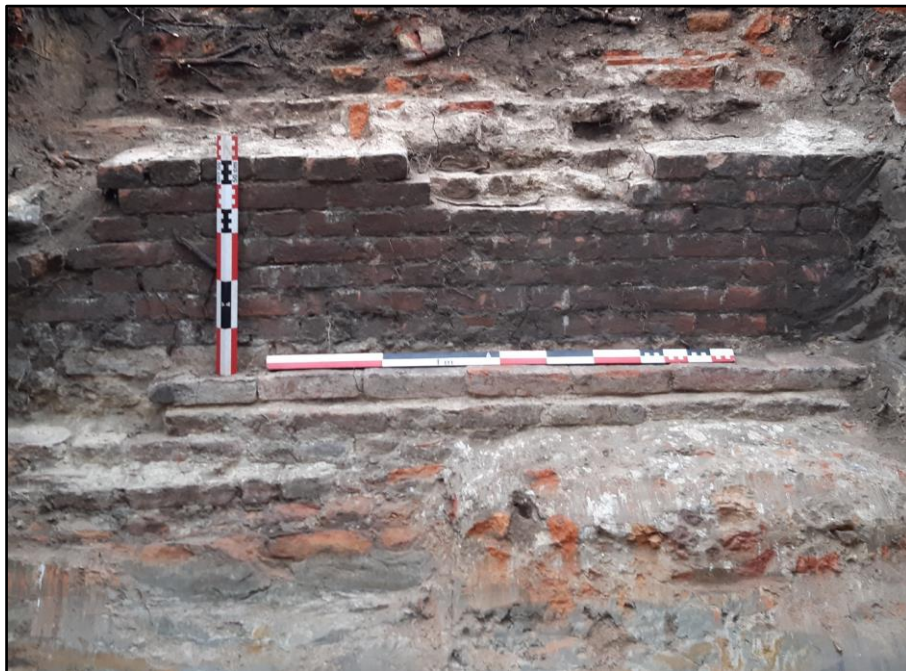
**Figuur 69: Fundering met versnijdingen en opgaand muurwerk van de oostelijke muur (ABO nv 2020)**

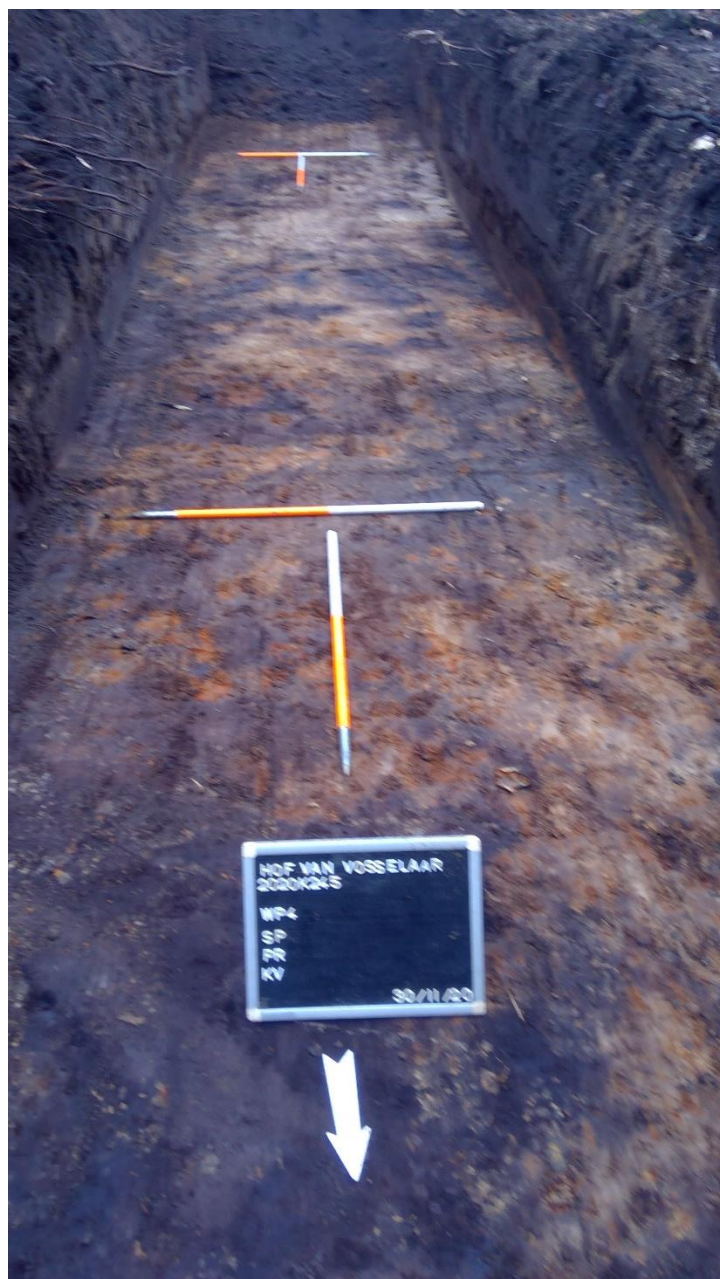
Om inzicht te verkrijgen in de funderingstechniek en –opbouw werd Werkput 4 aangelegd ter hoogte van de zuidoostelijke hoek van de huidige pastorie. Hieruit bleek duidelijk de ondiep aangelegde fundering “op staal” duidelijk bestaande uit recuperatiemateriaal van losse bakstenen en fragmenten metselwerk met grijze kalkmortel (Figuur 74).

Figuur 73: Overzichtsfoto van werkput 4 (ABO nv 2020)

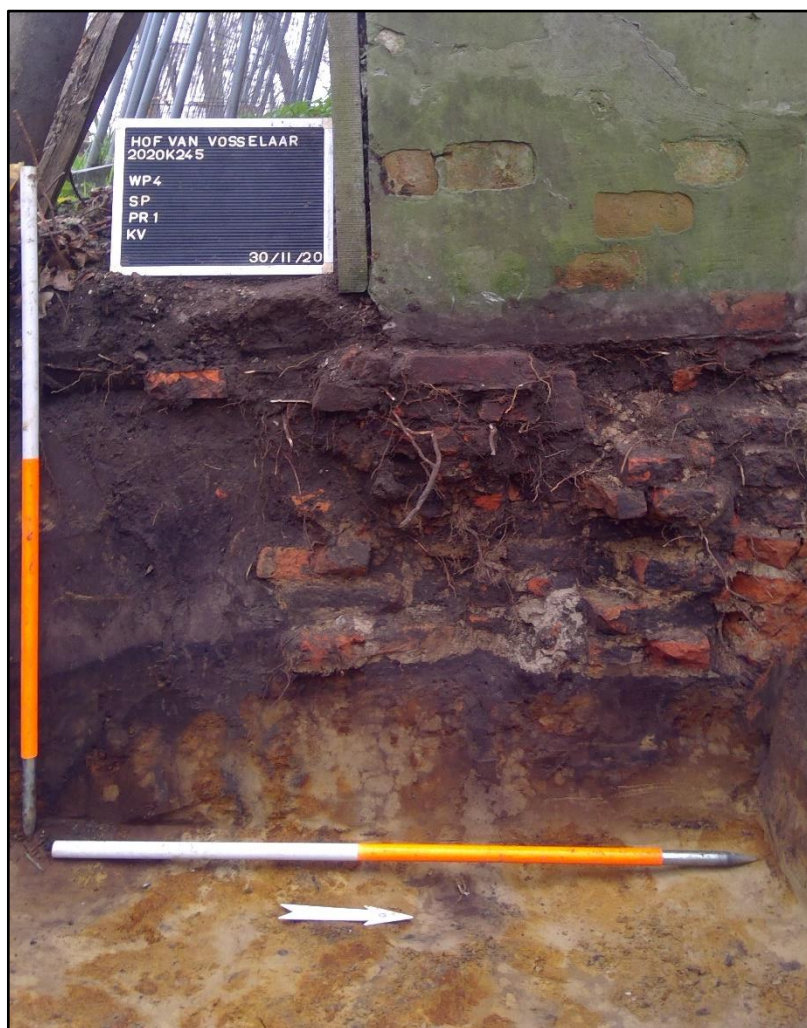
**Figuur 74: Oostprofiel van Werkput 4 (ABO nv 2020)**

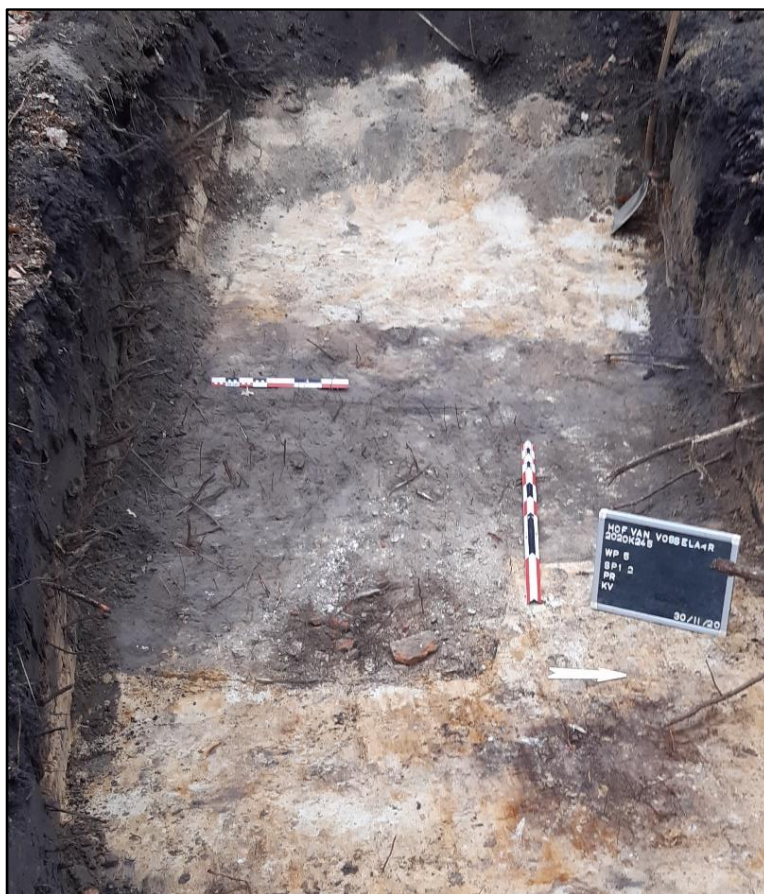
Figuur 76: Algemeen zicht op Werkput 5 (ABO nv 2020)

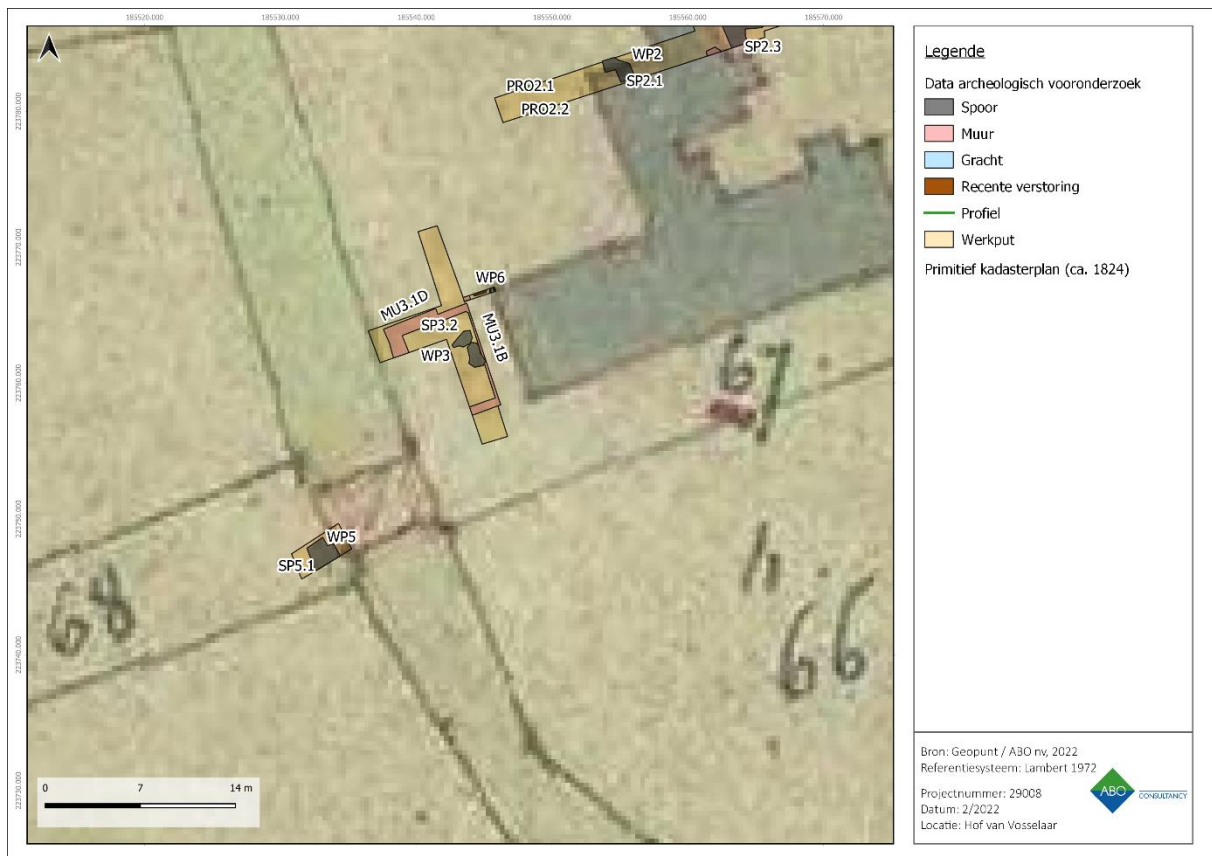
**Figuur 77: Detail werkput 5 geprojecteerd op het Primitief kadasterplan**

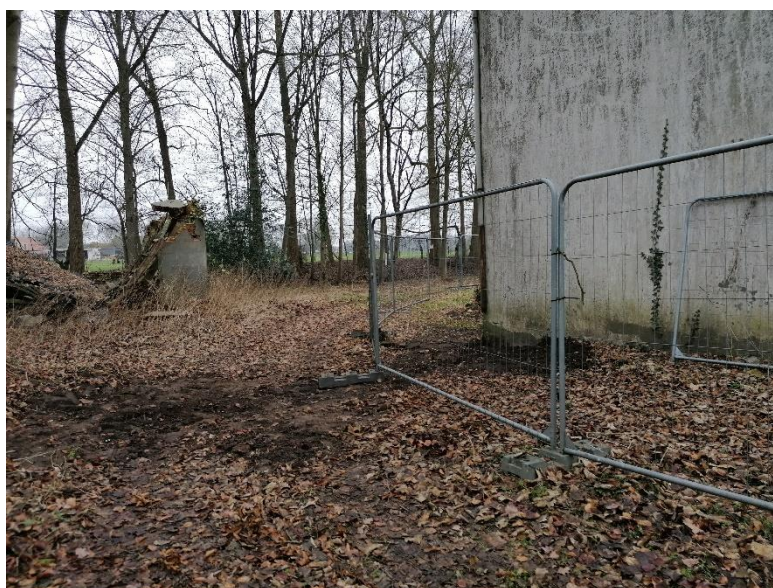
**Figuur 78: Locatie van werkput 6 (ABO nv, 19/01/2022)**

Werkput 6 werd op 19 januari 2022 handmatig uitgevoerd ter analyse van de connectie tussen de resultaten van werkput 3 en het bestaande gebouw. Tevens werd gezocht naar een plausibele aantoonbare link tussen de verdwenen westvleugel en de gedichte deuropening in kelderruimte K-1.01.

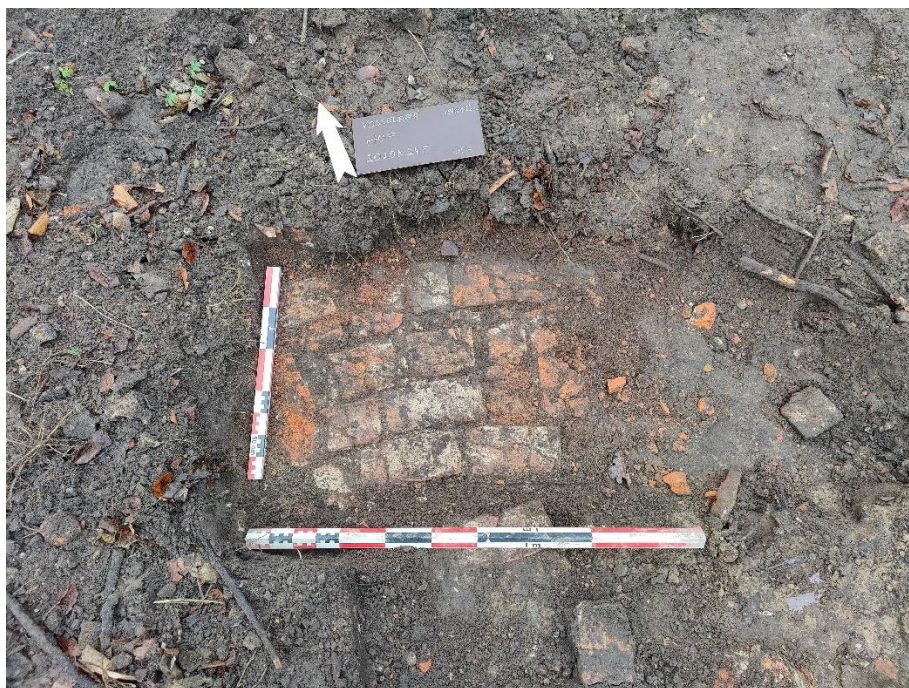
In werkput 6 werd één archeologisch spoor aangetroffen en twee elementen van recente verstoring, met name aanleggleuven voor nutsleidingen. Het spoor (MU4A) bestond uit tweelaagse bakstenen van het formaat 21/22x10,5x5/5,5cm, in 4 rijen (Figuur 80). Het gaat om handgevormde rode bakstenen in een gelige kalkmortel. De bakstenen zijn nog in verband. Het is mogelijk een gedeelte van een vloerstructuur. De bakstenen lagen diagonaal ten opzicht van de oriëntatie van de pastorie (en eveneens de westvleugel). Opvallend genoeg lag deze structuur zeer oppervlakkig (ca. 10cm-MV).

**Figuur 80: Spoor 4a in werkput 6**

Het baksteenformaat in SP4a kan herleid worden naar de in de literatuur vermelde 'Postelse forme' en linkt op deze manier met de aangetroffen bakstenen in werkput 3. Of de structuur echter niet van een latere constructiefase is, kan niet met duidelijkheid gestaafd worden. SP4a dateert van tussen de tweede helft van de 15<sup>de</sup> eeuw en ongeveer de eerste helft van de 19<sup>de</sup> eeuw (afbraak van de westvleugel). De kans dat het om een herbruik of *spolia* gaat is groot.

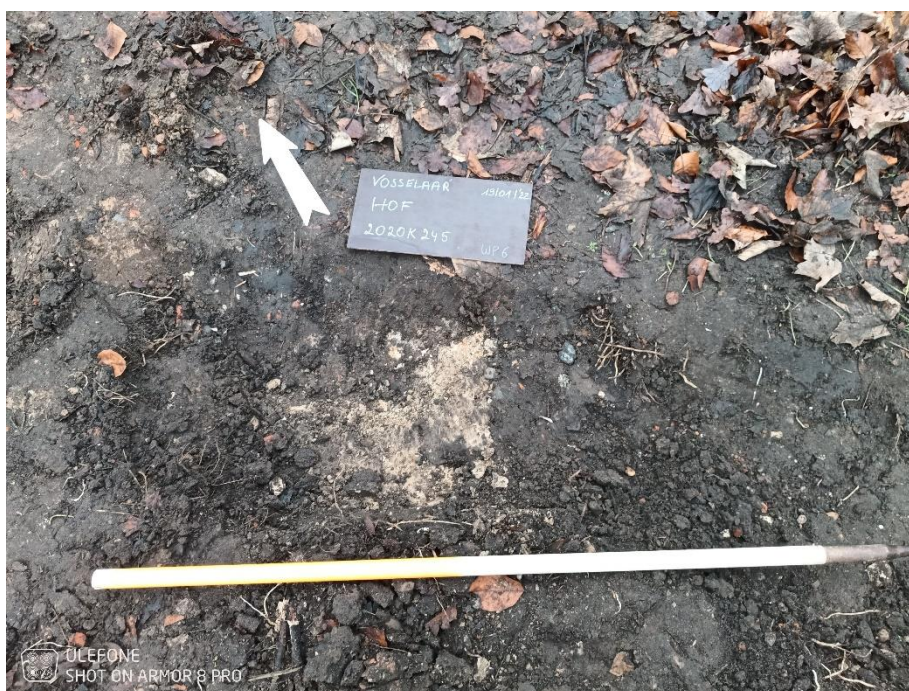
Tussen het spoor en de westgevel van de pastorie, zijn twee recentere verstoringen zichtbaar, tevens zeer oppervlakkig. Het gaat om een uitbraakspoor (centraal) en een aanlegspoor voor nutsleidingen (Figuur 81).

**Figuur 81: Uitbraakspoor in werkput 6**
