# ARCHEOLOGISCH VOORONDERZOEK MET WETENSCHAPPELIJKE VRAAGSTELLING OP HET HOF VAN VOSSELAAR (PROV. ANTWERPEN)

## EINDVERSLAG

**ABO Archeologische Rapporten 1424**

Eindverslag archeologisch vooronderzoek op het Hof van Vosselaar (Prov. Antwerpen).

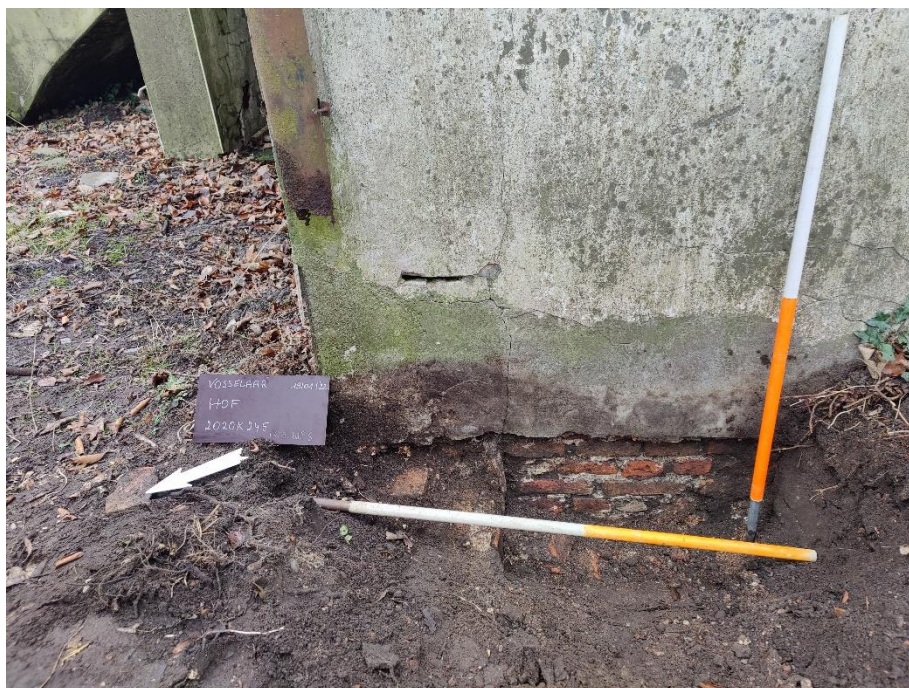
Aan de westgevel werd een handmatig profiel aangelegd. Er werd in totaal een profiel aangelegd van 1m breed en 25cm diep. De noordelijke sectie van het profiel bestaat uit enkele natuurstenen zonder duidelijke functie of in verband. De zuidelijke sectie van het profiel toont een 5-laagse muur van rode bakstenen van 19x9x4,5cm met grijze cement (Figuur 83). Ten zuiden van deze muur, gaat het verband verder. Eenzelfde baksteenformaat werd geanalyseerd op de locatie waar voorheen de gedenkplaat van pastoor Laurijssens in de cementlaag werd ingewerkt. Het manueel aanleggen werd na deze vijf lagen gestaakt op een laag baksteenpuin. Er kon aan de hand van dit profiel niet nagegaan worden in hoeverre er een connectie was tussen de gedichte deuropening in de kelder en werkput 3. Hiervoor is uitgebreider machinaal archeologisch onderzoek nodig.

Figuur 82: Profiel in werkput 6, overzicht

Het baksteenformaat dat aangetroffen werd in het profiel van werkput 6, is een handgevormde baksteen. Het is mogelijk een variatie op het gestandaardiseerd formaat dat vastgelegd werd voor het

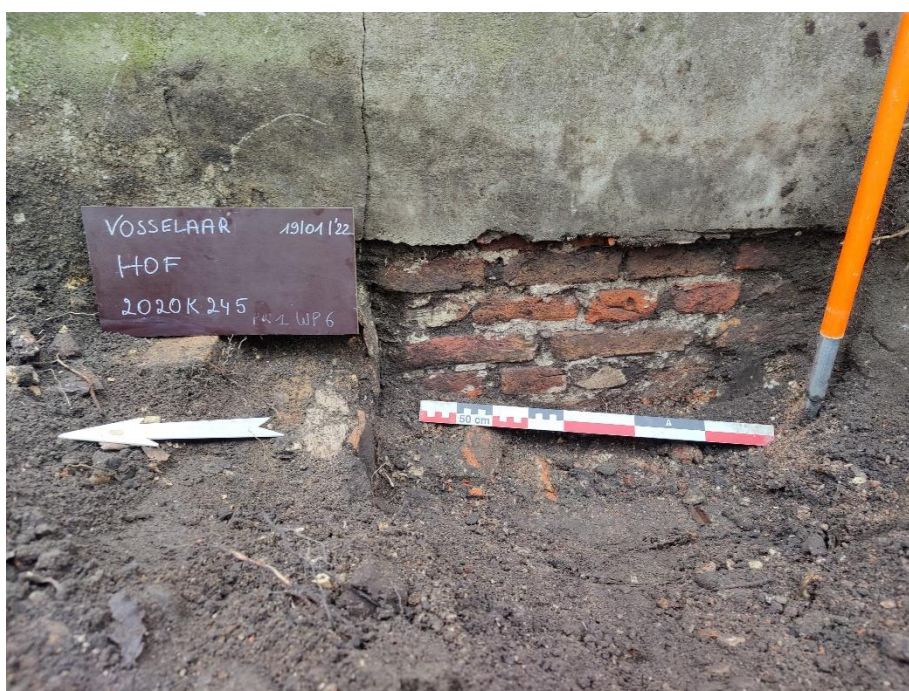
Figuur 83: Profiel in werkput 6, detail

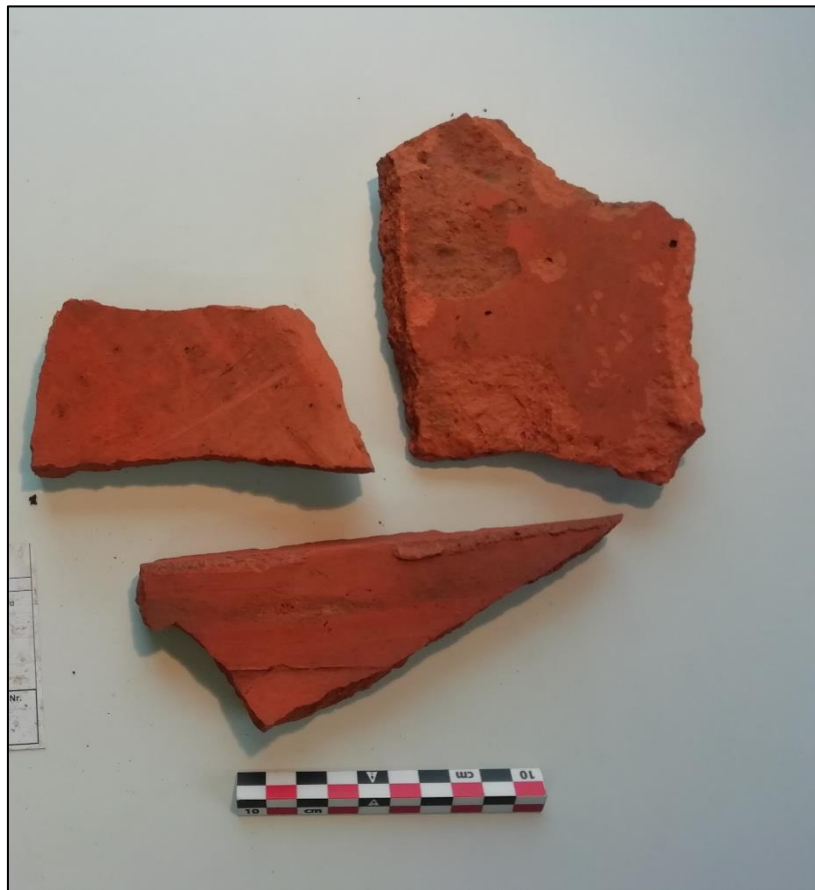
Figuur 84: Foto's van vondsten uit spoor 1.1 (ABO nv 2020)

De vondsten zijn afkomstig uit de opvulling van de gedempte walgracht en dateren uit de 19<sup>de</sup> en/of eerste helft van de 20<sup>ste</sup> eeuw en kunnen gelinkt worden met de opgave van de oostelijke en westelijke gracht tijdens de omvorming van het domein tot landschapspark tussen 1861 en 1875 door De Massez.

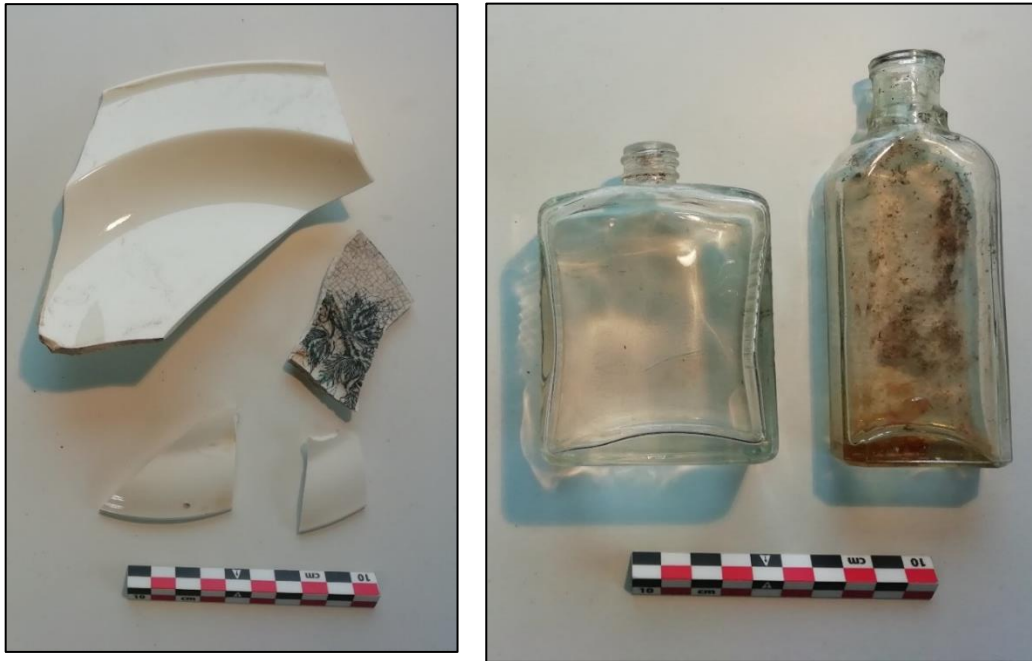
Figuur 85: Foto's van de vondsten uit spoor 2.3 (ABO nv 2020)

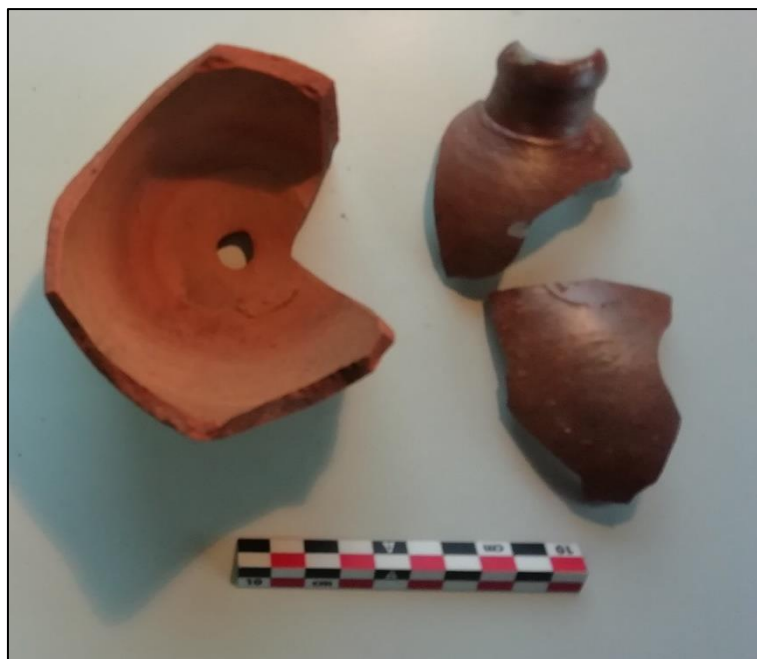
Figuur 86: Foto's van vondsten uit spoor 3.1 (ABO nv 2020)

Ook de enkele vondsten uit werkput 3 dateren eerder uit de 19<sup>de</sup> eeuw.
