# Archeologische opgraving Eindverslag

Mechelen – Frederik de  
Merodestraat 41-43  
(prov. Antwerpen)

Auteur: Vanhoutte Christof  
Projectcode: 2021F343

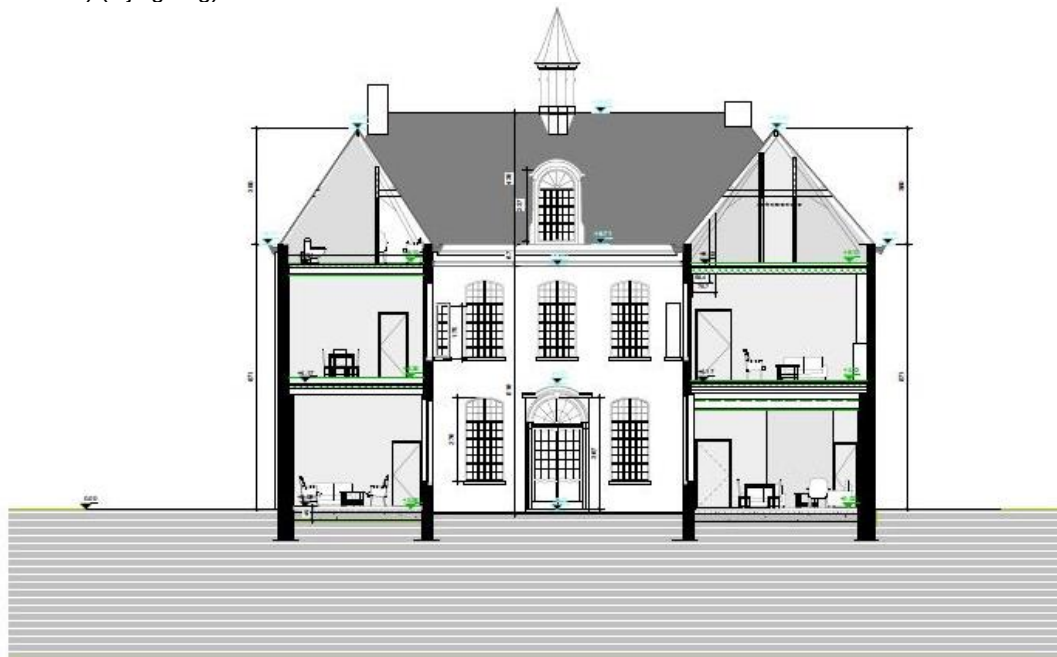
Figuur 10 Snede CC op het noordwestelijke deel van het gebouw ter hoogte van nr. 41, van zuidwest naar noordoost, met zicht uit het zuidoosten (bron: architect initiatiefnemer) (bijlage 4h).

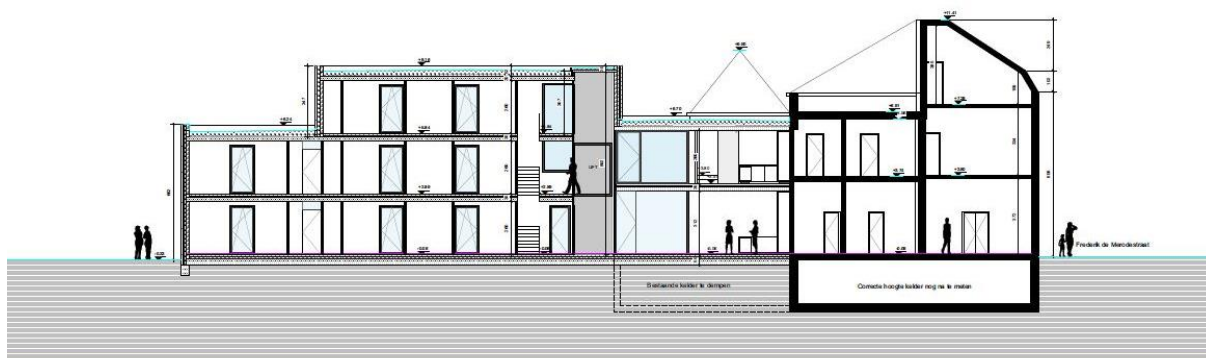
Figuur 11 Snede EE op de gedeeltelijke nieuwbouw, van noordwest naar zuidoost, met zicht uit het zuidwesten (bron: architect initiatiefnemer) (bijlage 4i).

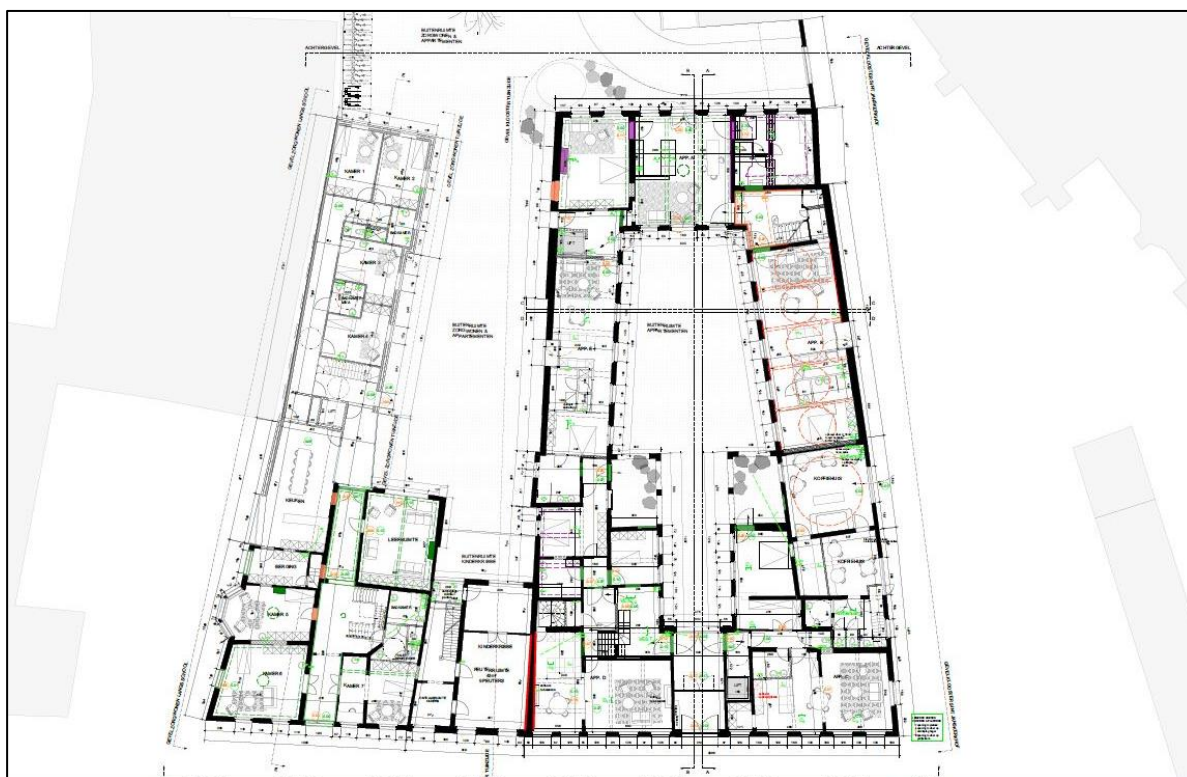
Figuur 12 Geplande nieuwe toestand van het gebouw met aanduiding van de locaties van de sneden (bron: architect initiatiefnemer) (bijlage 4e).

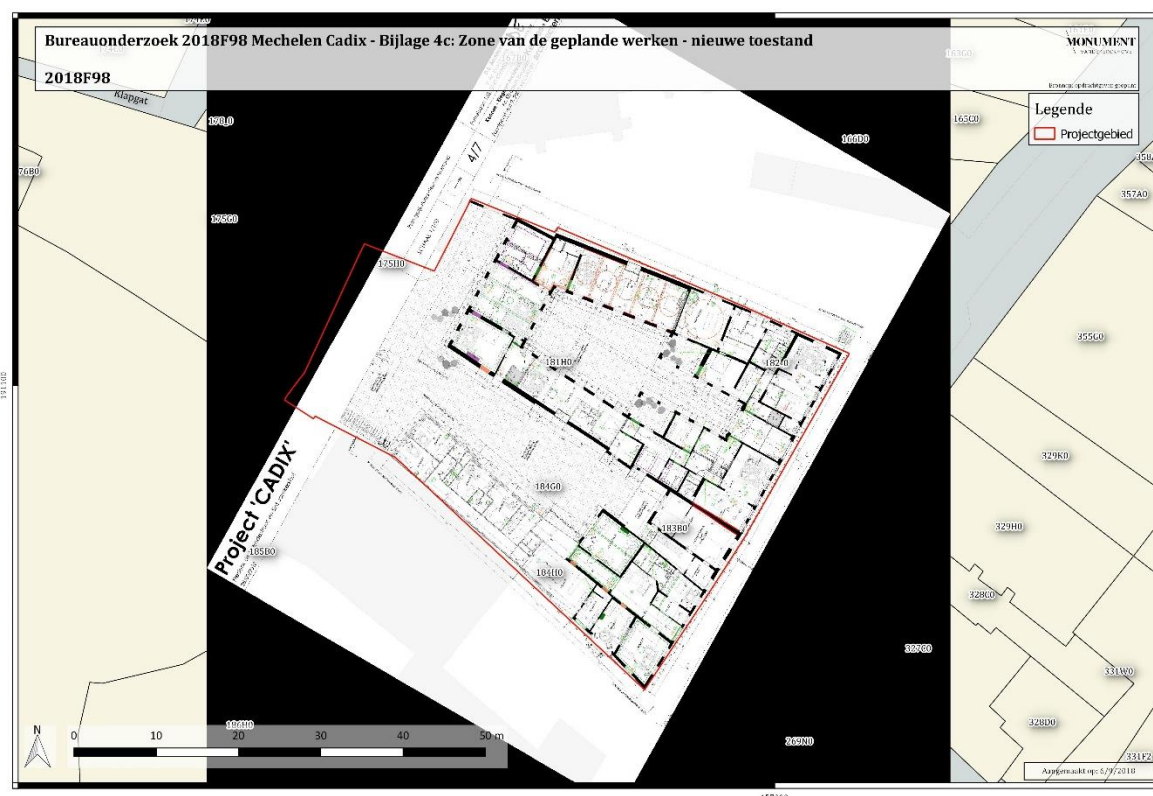
Figuur 13 Geplande nieuwe toestand van het gebouw geprojecteerd op het GRB met aanduiding van het projectgebied (bron: architect initiatiefnemer en geopunt.be) (bijlage 4c).

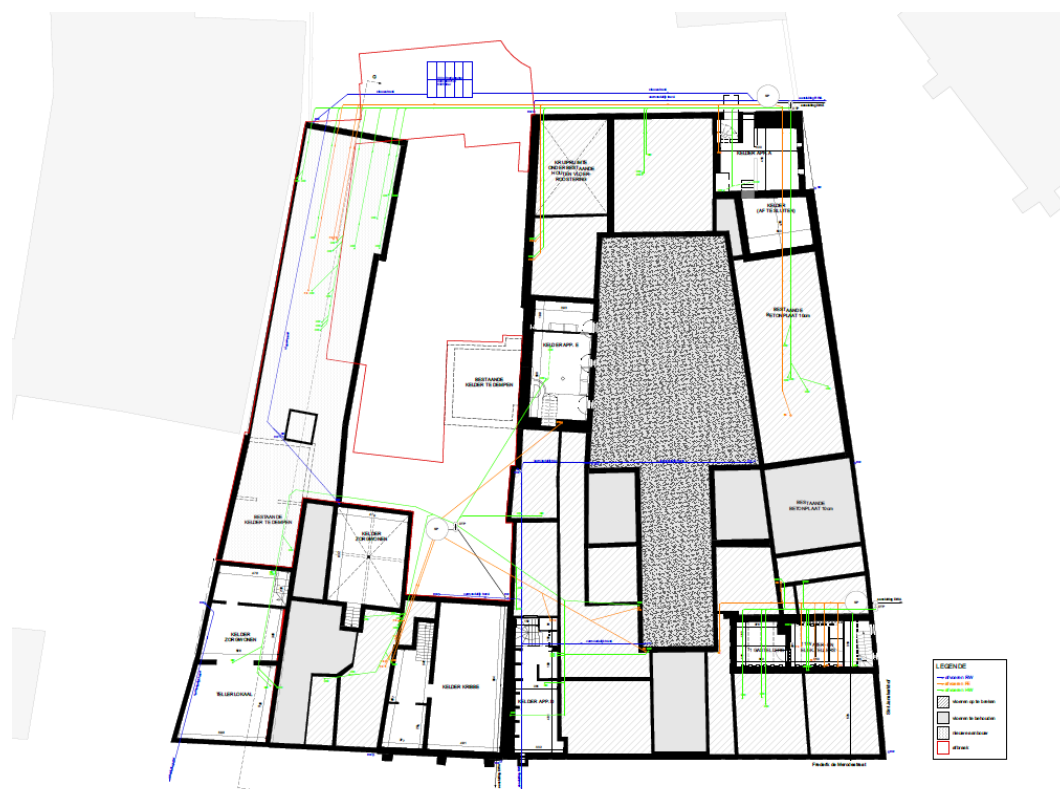
Figuur 14 Kelder- en rioleringsplan van de nieuwe toestand in het projectgebied (bron: initiatiefnemer) (bijlage 4f).

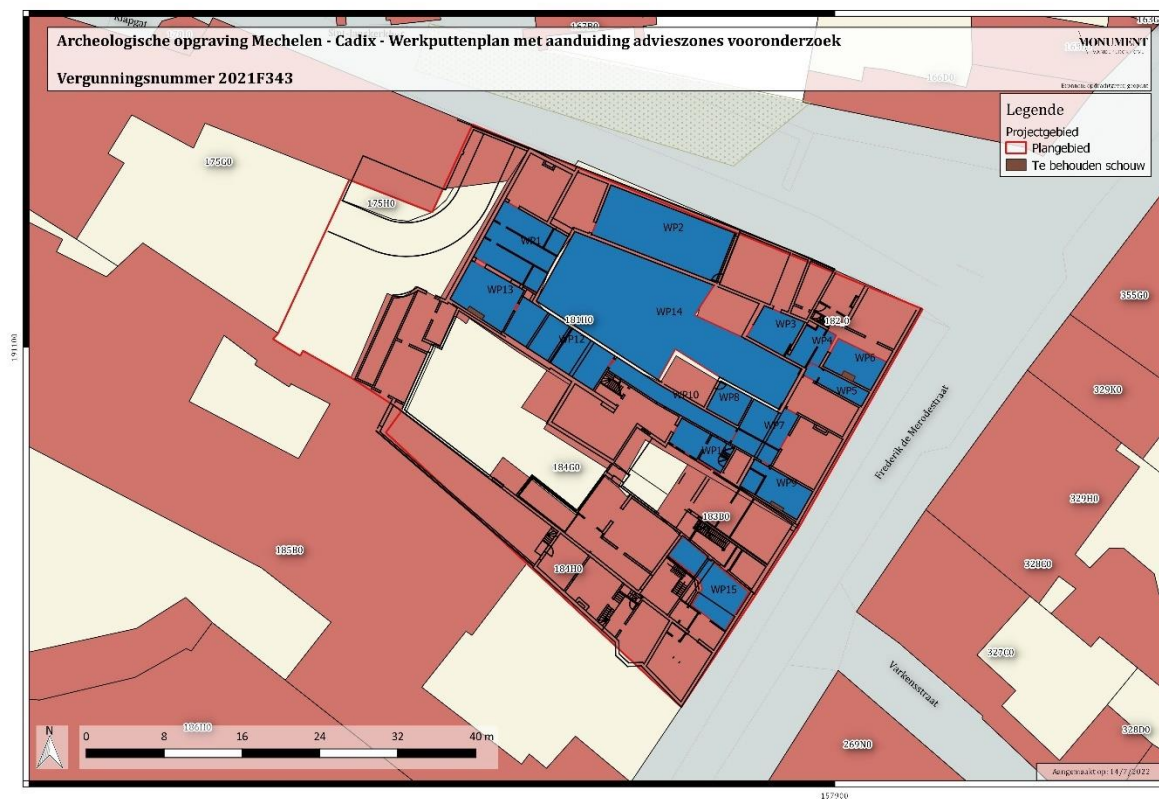
Figuur 16: Werkputtenplan, archeologische registratie tot op ca. 40cm -mv.

Elke binnenruimte/zone werd tijdens het onderzoek voorzien van een werkputnummer (zie Figuur 16). Zoals voorzien in het programma van maatregelen diende 40cm afgegraven te worden. Hierbij werden vanaf dit niveau ook nog de uitgravingen voor de riolering (tot ca. 70cm -mv) begeleid samen met de uitgravingen van de twee liftputten (tot ca. 120cm -mv) en een collector op de binnenkoer (tot ca. 100cm-mv). Deze laatste was niet voorzien in het programma van maatregelen maar werd mee opgenomen in de archeologische opgraving gezien de geplande versterking.

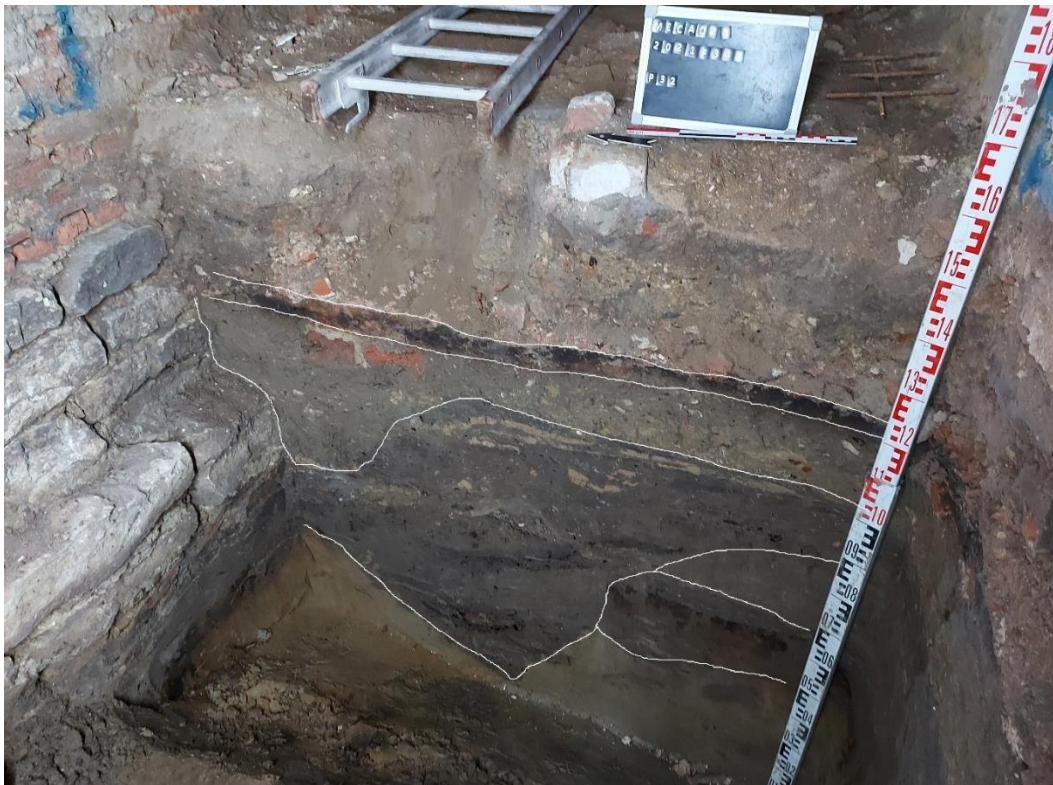
Figuur 28: Zicht op de bodemopbouw ter hoogte van de lifput (profiel 32).

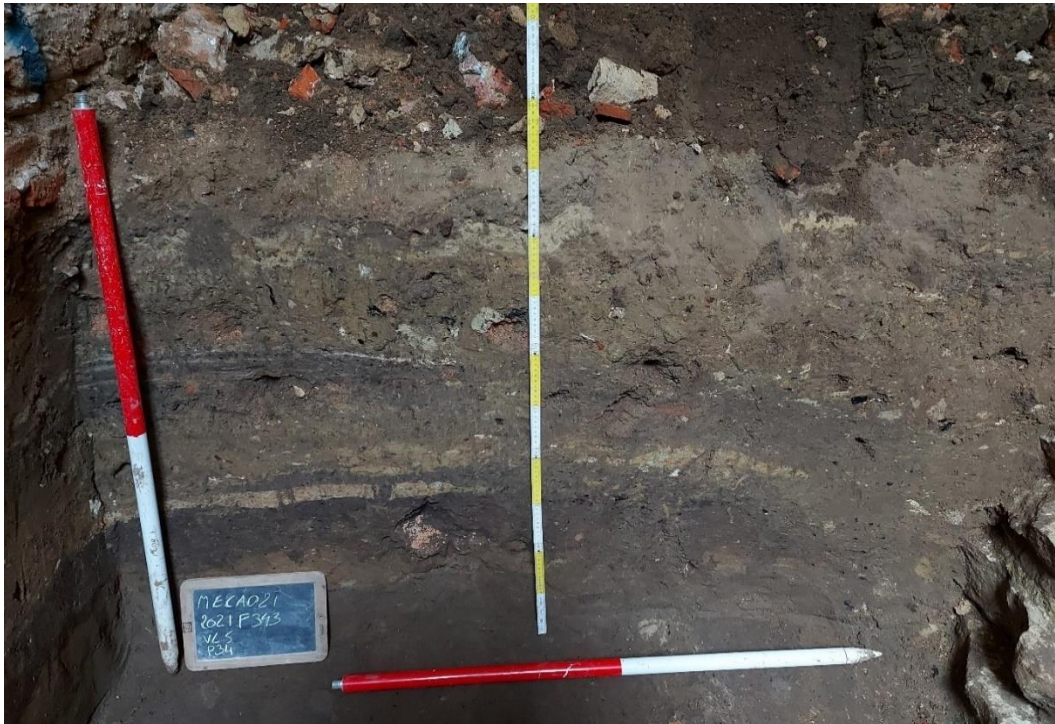
Figuur 29: Zicht op de bodemopbouw ter hoogte van de lifput (profiel 34)

profiel P34 geplaatst aan de overliggende zijde van de lifput (zie Figuur 29). De totale dikte van dit pakket bedraagt ca. 40cm. Mogelijks betreft het hier de oude bouwvoor/stratigrafie voorafgaand aan de oprichting van de wooneenheden langsheen de Frederik de Merodestraat vooraleer deze zijn samengevoegd tot één entiteit wooneenheid. Centraal op het profiel duikt dit pakket ca.40cm dieper, mogelijk gaat het hier om een archeologisch grondspoor (kuil) die helaas door de beperkte omvang van de put niet verder gedefinieerd kon worden.

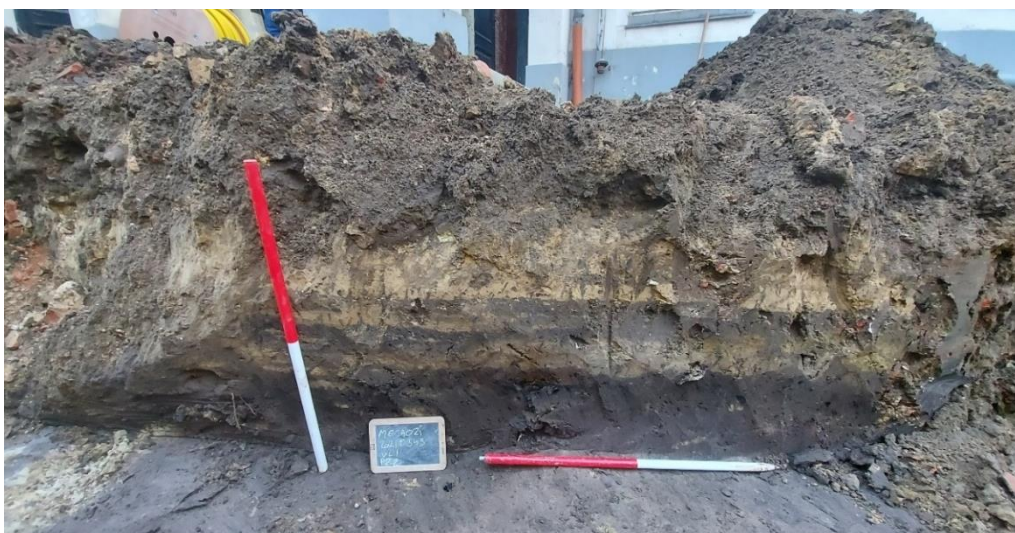
Figuur 30: ook profiel 22 bevindt zich op de binnenkoer en toont duidelijk een ophogingspakket bovenop een afwisseling van enkele loopniveaus met daaronder een voormalig organische A(p) horizont.

Ter hoogte van de binnenkoer kon een gelijkaardige bodemopbouw geregistreerd worden. Hier konden onder de aanwezige kasseien een afwisseling van loop- en ophogingspakketten worden vastgesteld. De dikte van deze sequentie bedraagt ca. 50cm (zie Figuur 30 profiel 22). Direct hieronder bevond zich een donkergrijs zandig organisch rijk pakket (A(p) horizont, oude cultuurlaag) met een dikte van ca. 20-25cm bovenop een uitgeloopte horizont (B-horizont) worden waargenomen met eenzelfde dikte. Het zandige moedermateriaal bevindt zich hier op ca. 1,40m onder het maaiveld en heeft een grijsgroene kleur. Het geheel aan sedimenten wordt doorsneden door jonger muurwerk. (zie Figuur 31 profiel 17).

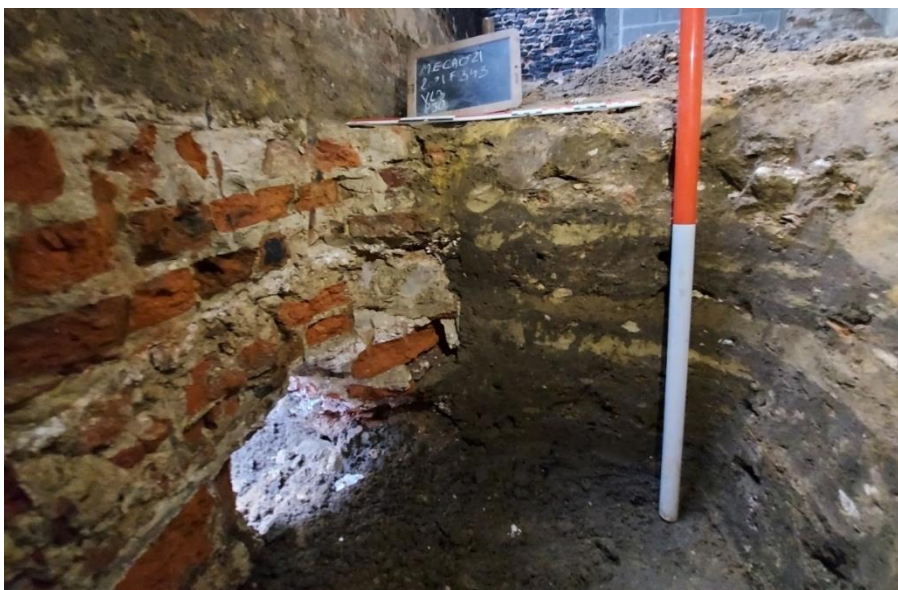
Figuur 32: Zicht op de bodemopbouw ter hoogte van werkput 8 (profiel P30). Let op de afwisseling van verschillende loopniveaus boven een voormalige cultuurlaag.

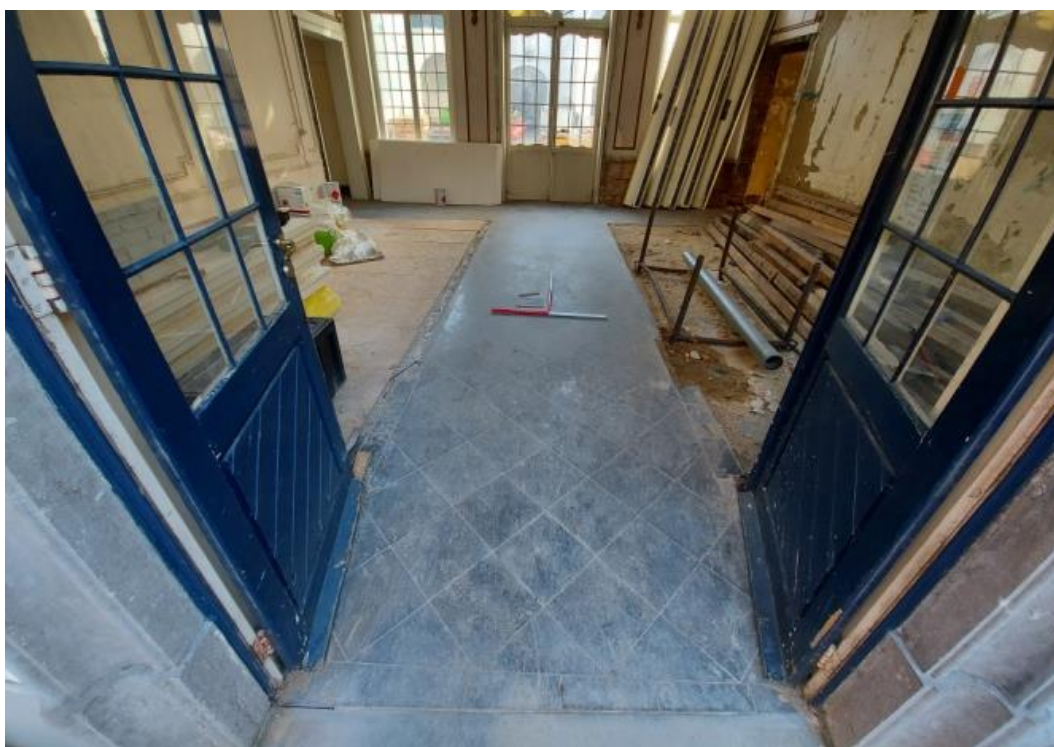
Figuur 35: Zicht op de natuurstenen vloer in de centrale hal ( vlak 1). De zijruimtes waren voorzien van een verhoogde houten vloer die bij de aanvang van het onderzoek reeds verwijderd waren.

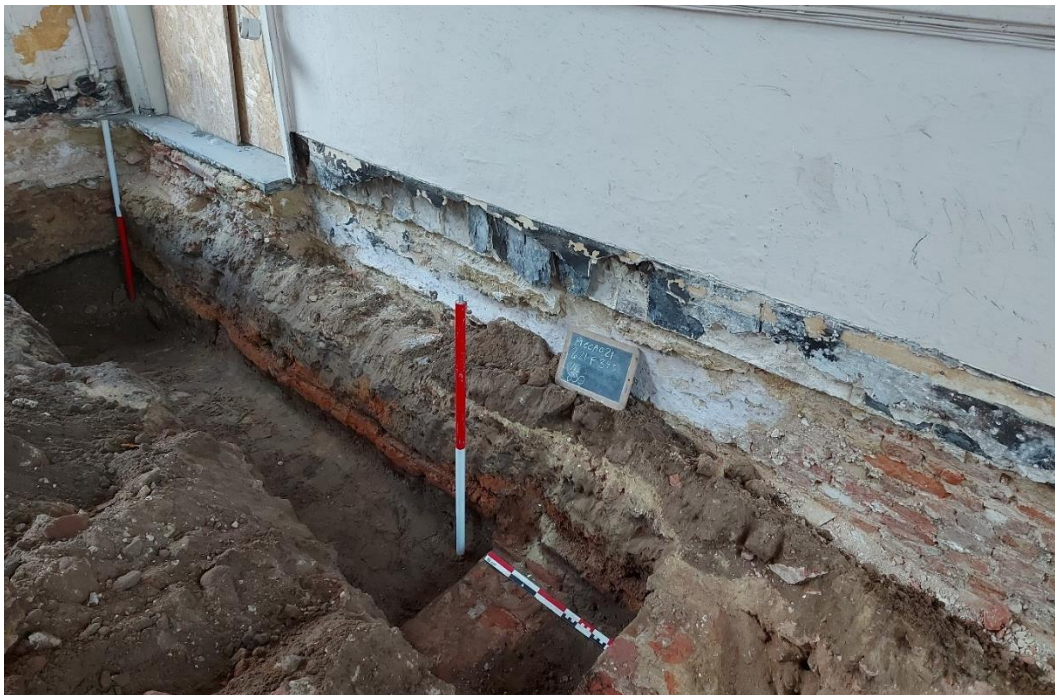
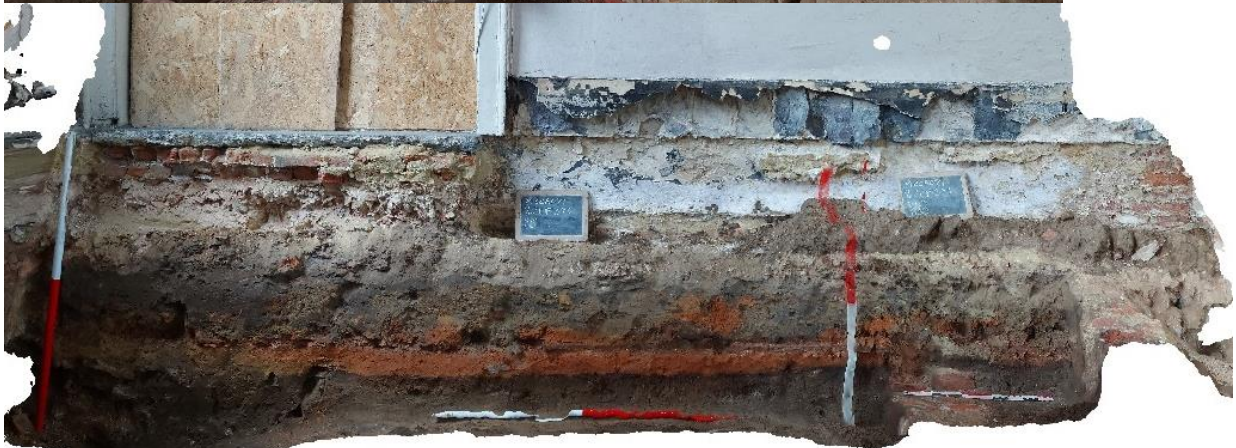
Figuur 38: Werkput 1 profiel P5 (rioleringssleuf) met zicht op de aanwezige brandlaag.

Daarnaast kon ter hoogte van werkput 1 profiel 5 nog een brandlaag aangetroffen worden. Het is moeilijk om deze laag te linken aan een bepaalde historische periode/gebeurtenis gezien het gebrek aan diagnostisch materiaal. Desalniettemin dient deze brandlaag tevens binnen de 15<sup>de</sup> – 17<sup>de</sup> eeuw gedateerd te worden op basis van de stratigrafische gegevens. Mogelijk staat deze in verband met de Spaanse furie van 1572?

Daarnaast kon ter hoogte van werkput 1 profiel 5 nog een brandlaag aangetroffen worden. Het is moeilijk om deze laag te linken aan een bepaalde historische periode/gebeurtenis gezien het gebrek aan diagnostisch materiaal. Desalniettemin dient deze brandlaag tevens binnen de

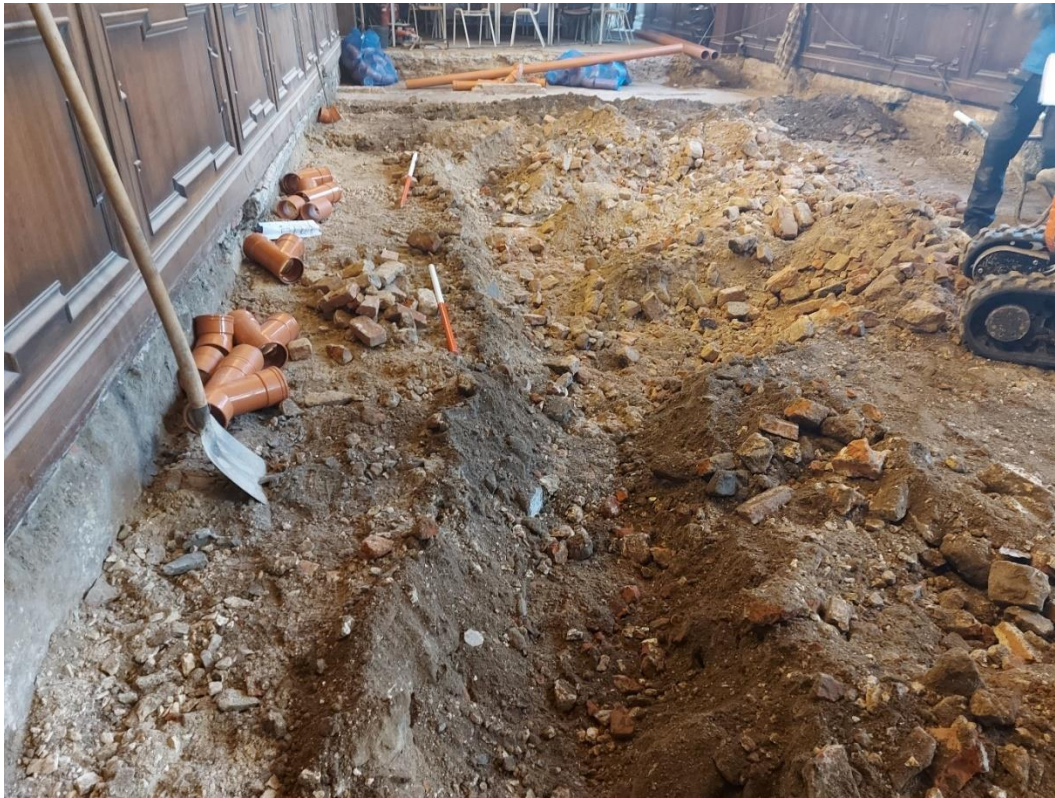
Figuur 41: Zicht op het lokaal verdiepen van werkput 2 vlak 2 naar 3 voor de aanleg van de rioleringsseuf. Hierbij werd slechts een los recent puinig pakket vastgesteld.

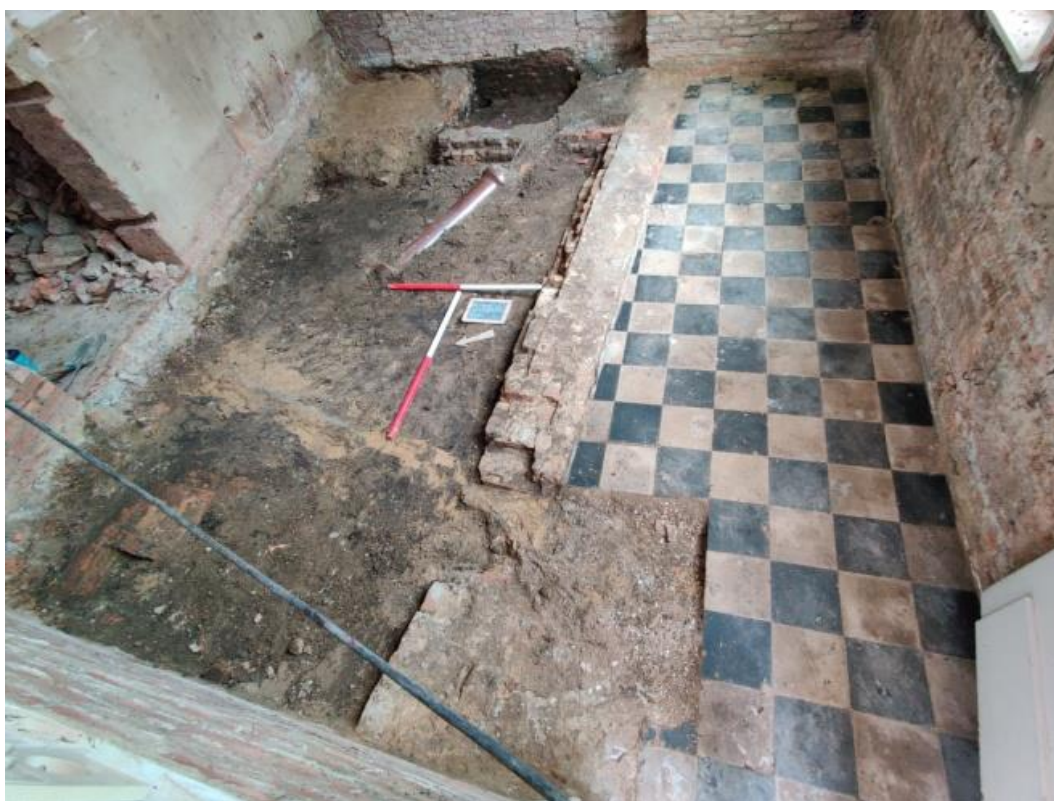
Figuur 44: Zicht op vloer S41 en muur S42 doorheen ophogingspakket L43. In het meest oostelijke zone bevindt zich een oude beerput.

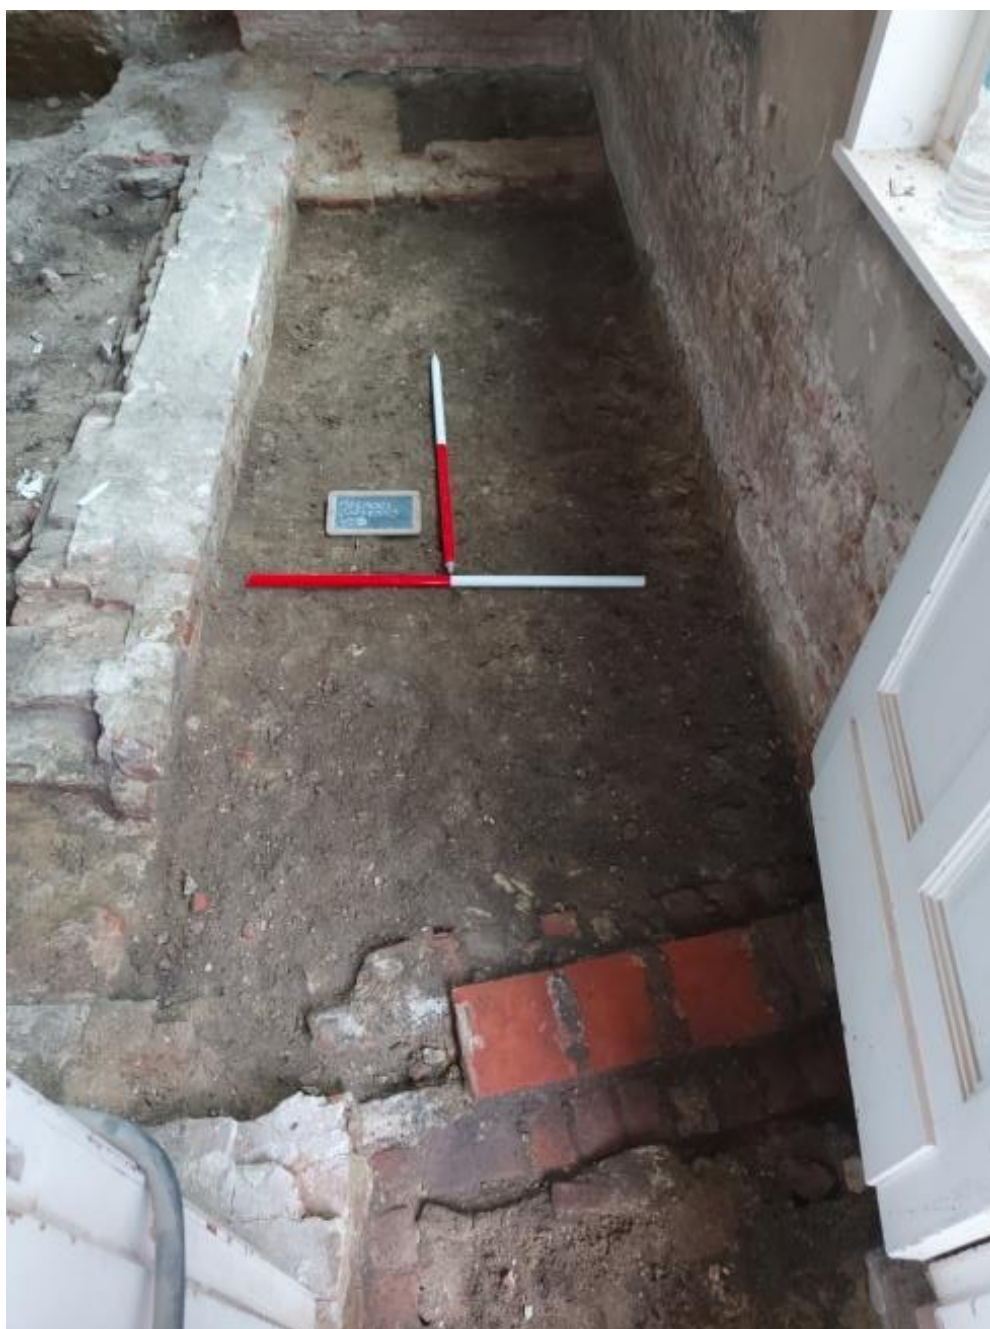
Figuur 45: Zicht op het gootje S78 na het weghalen van vloer S41 in vlak 2. Let ook op de oudere dorpel/opstap in rode ceramische tegels ter hoogte van de deuropening en de oudere muur S79 op de achtergrond..

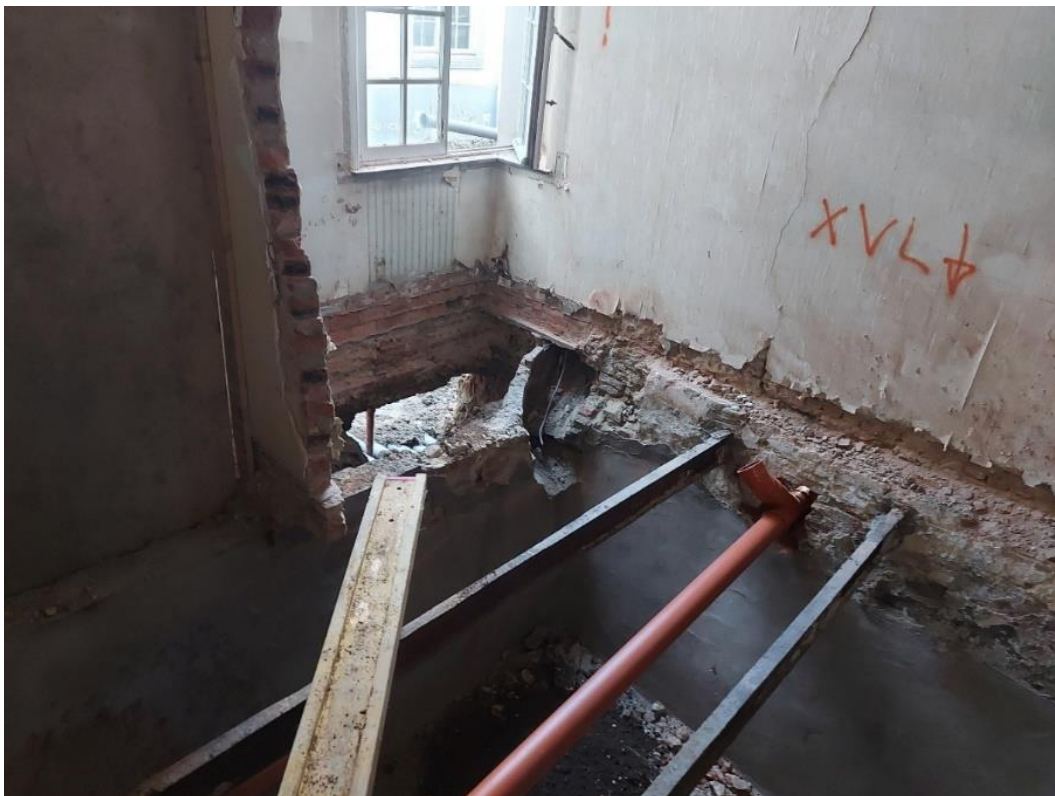
Figuur 47: Zicht op keldergewelf S46 na het opbraak.

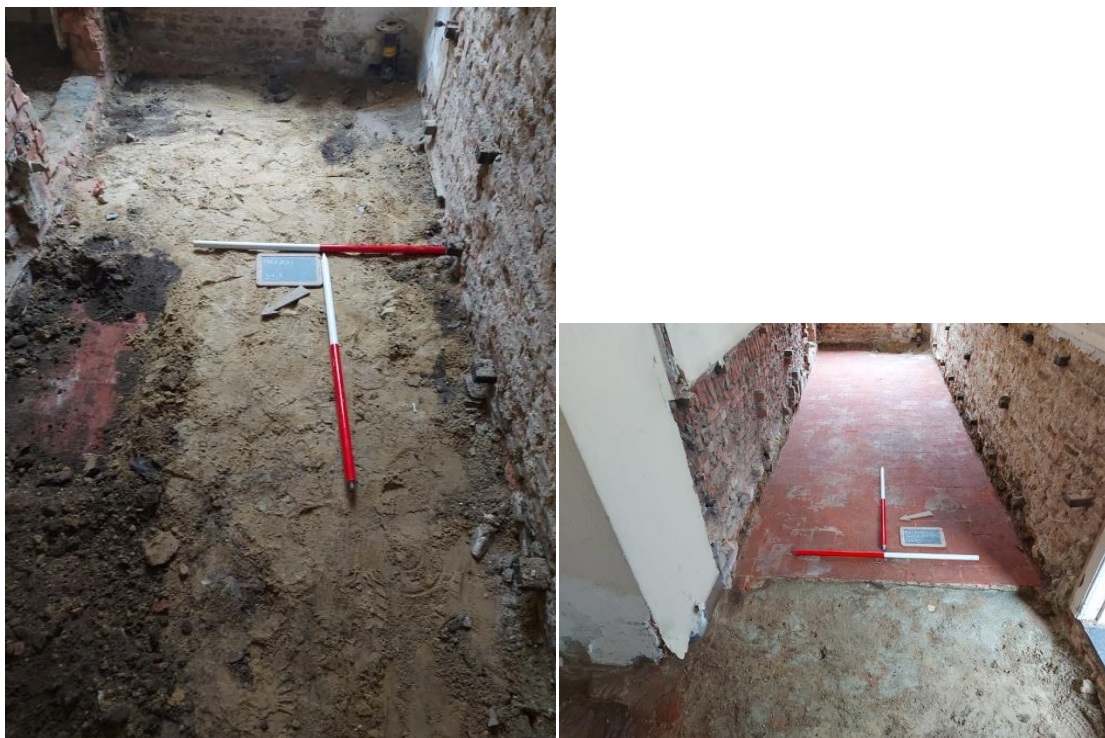
Figuur 51: Zicht op het zavelbed met daaronder de rode ceramische tegelvloer S106 met afmetingen 10cm bij 10cm.

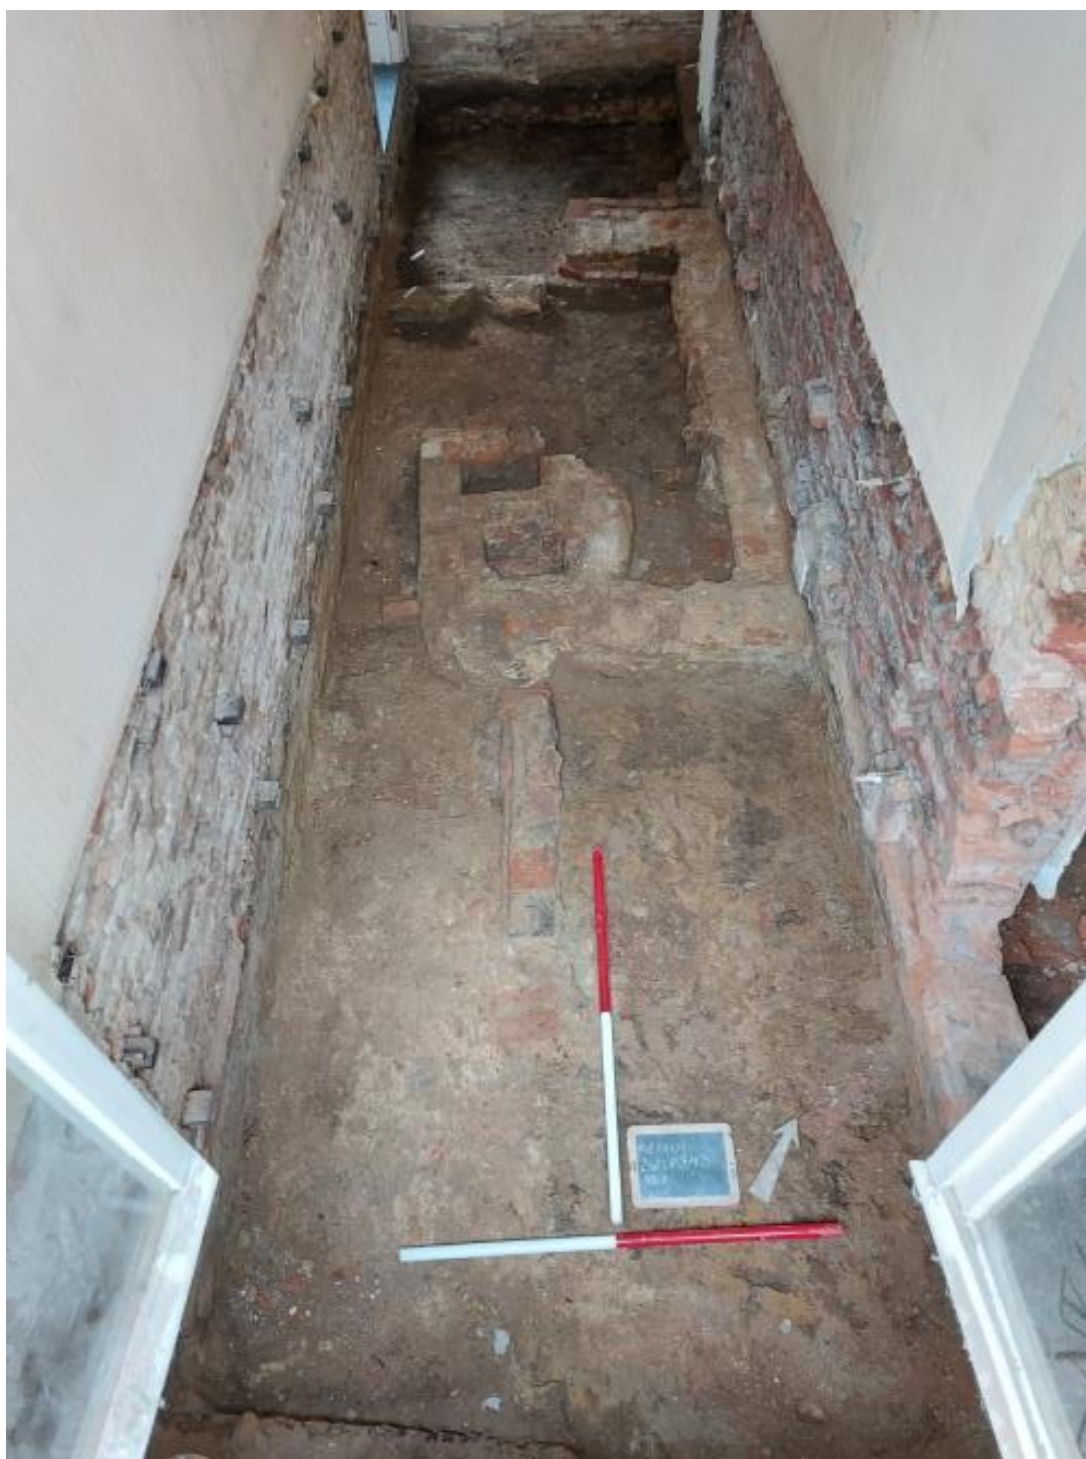
Figuur 52: Zicht op werkput 5 vlak 2 na verdiepen met zicht op de oudere muurresten onder de verwijderde 17<sup>de</sup>-18<sup>de</sup> eeuwse vloer.

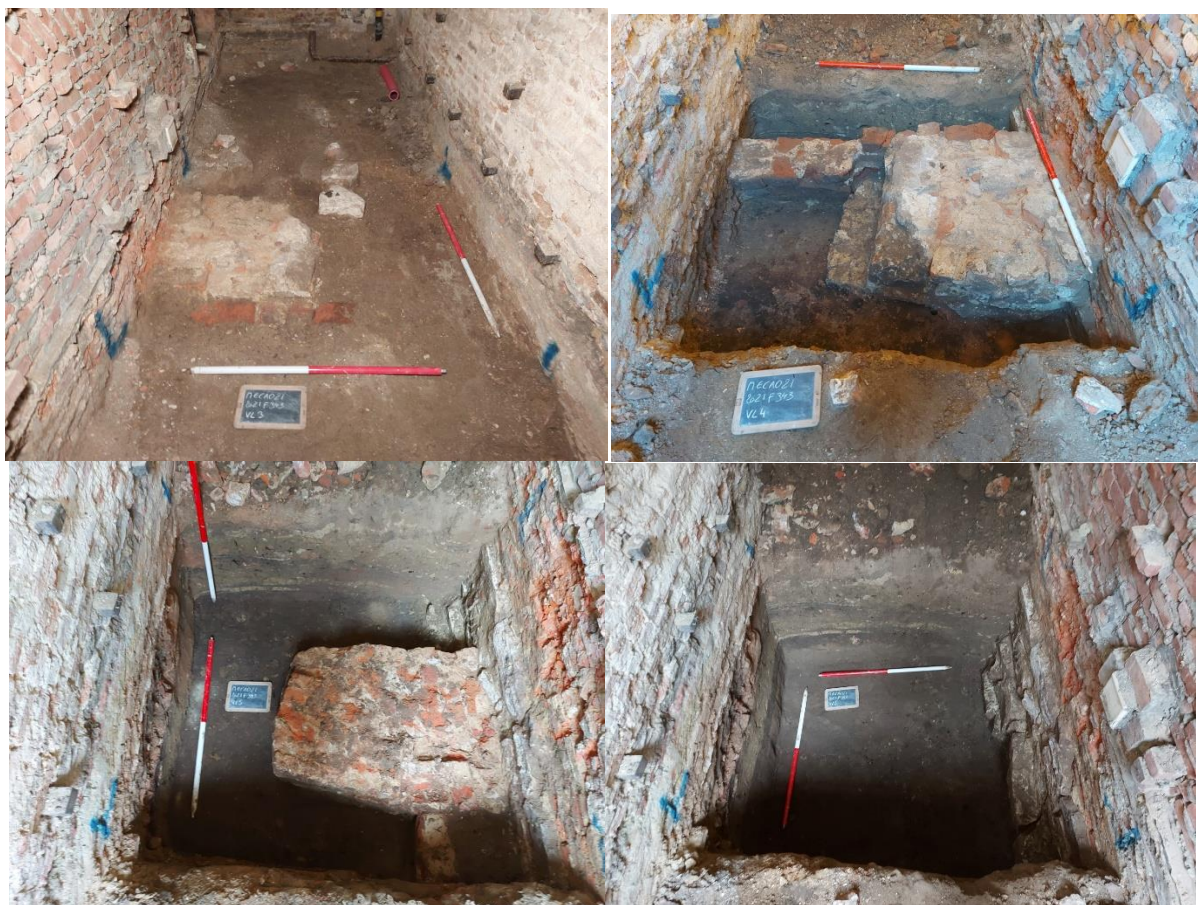
Figuur 53: Zicht op het verdiepen van de liftput ter hoogte van het massief metselwerk in werkput 5. Let op de aanbouw van dit metselwerk tegen de natuursteenfundering, die even diep werd uitgebouwd als de natuursteenfundering. Mogelijk behoren deze elementen toe aan eenzelfde bouwfase.

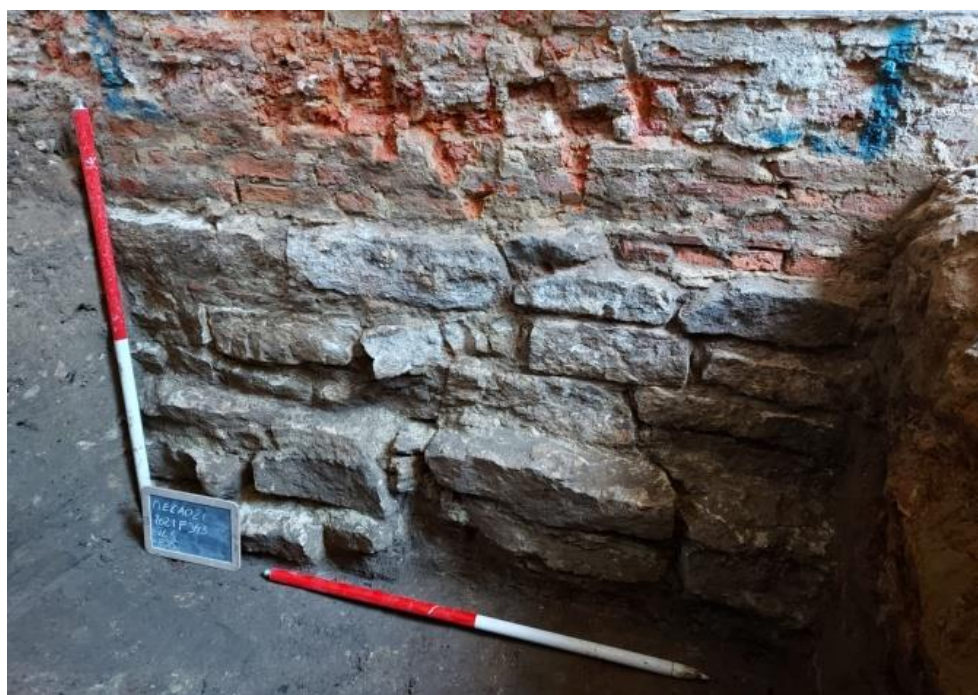
Figuur 54: Zicht op profiel 35 natuursteenfundering S104 met daarbovenop de 20<sup>ste</sup> eeuwse binnenmuur.

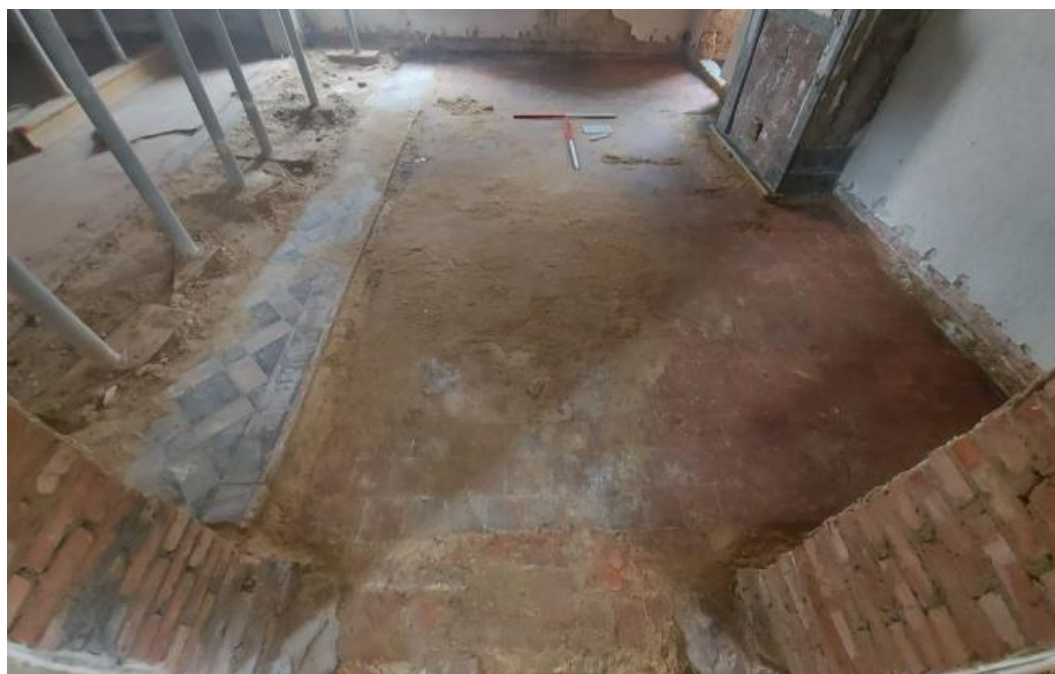
Figuur 57: Werkput 6 vlak 2 met zicht op de twee aanwezige vloeren.

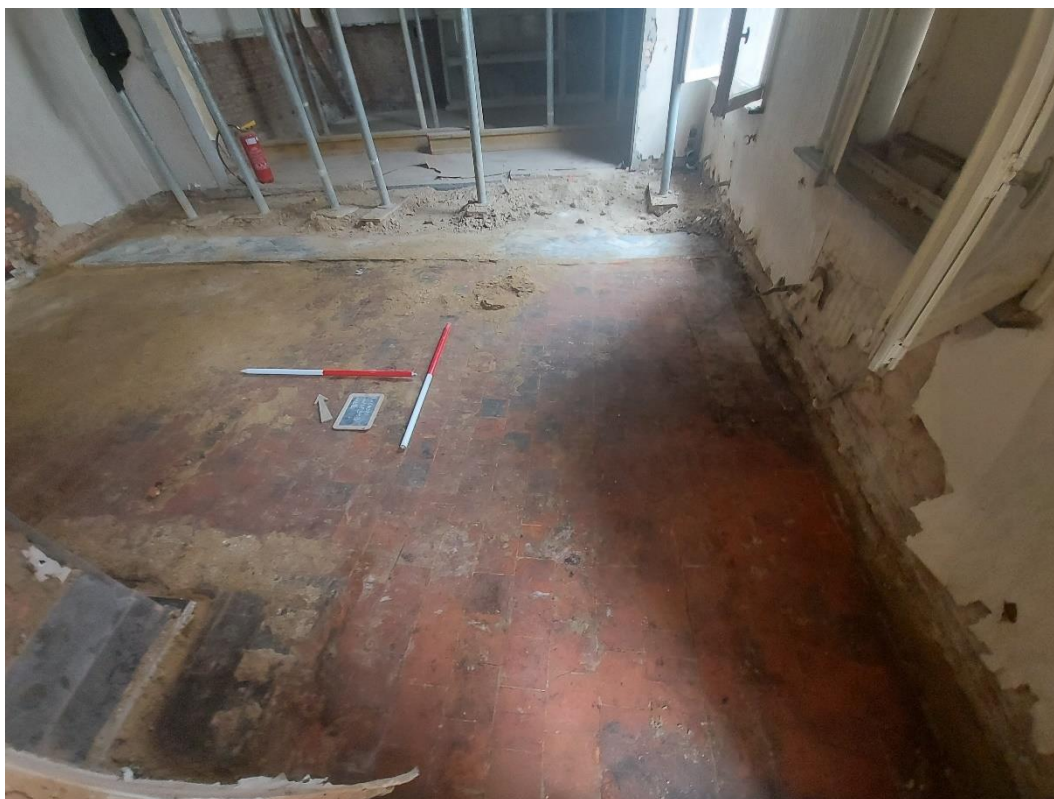
Figuur 58: Werkput 6 vlak 2 met zicht op de twee aanwezige vloeren.

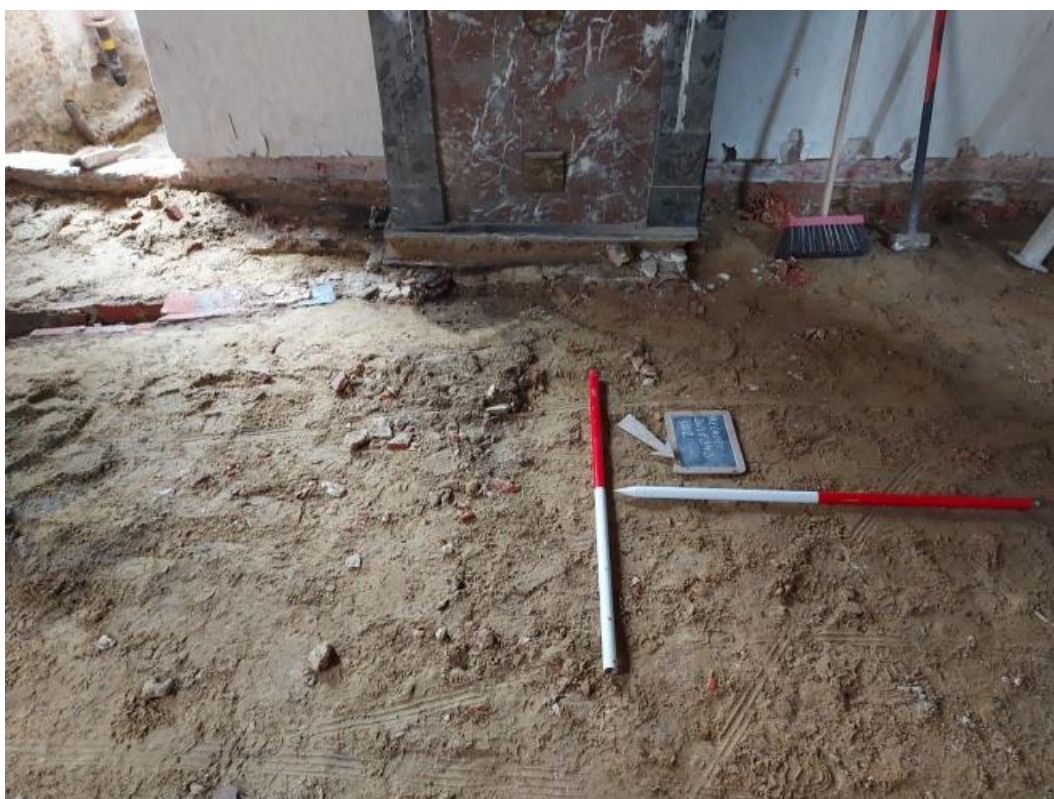
Figuur 59: Werkput 6 vlak 3 met zicht op laag L71 met muur S74 langsheen de bestaande 19<sup>de</sup> eeuwse schouw. Naast de schouw is gootje S1 te zien.

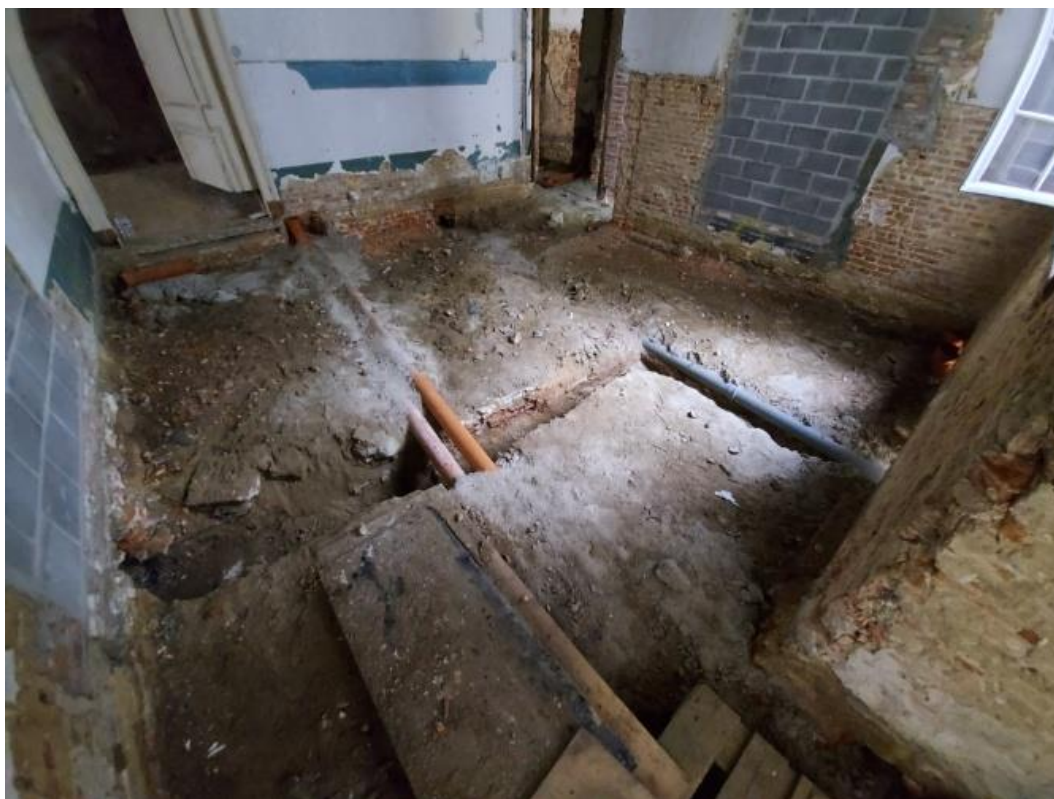
Figuur 65: Zicht op werkput 7 na de aanleg van de riolering (vlak 3). Er konden geen bijkomende archeologische resten waargenomen worden.

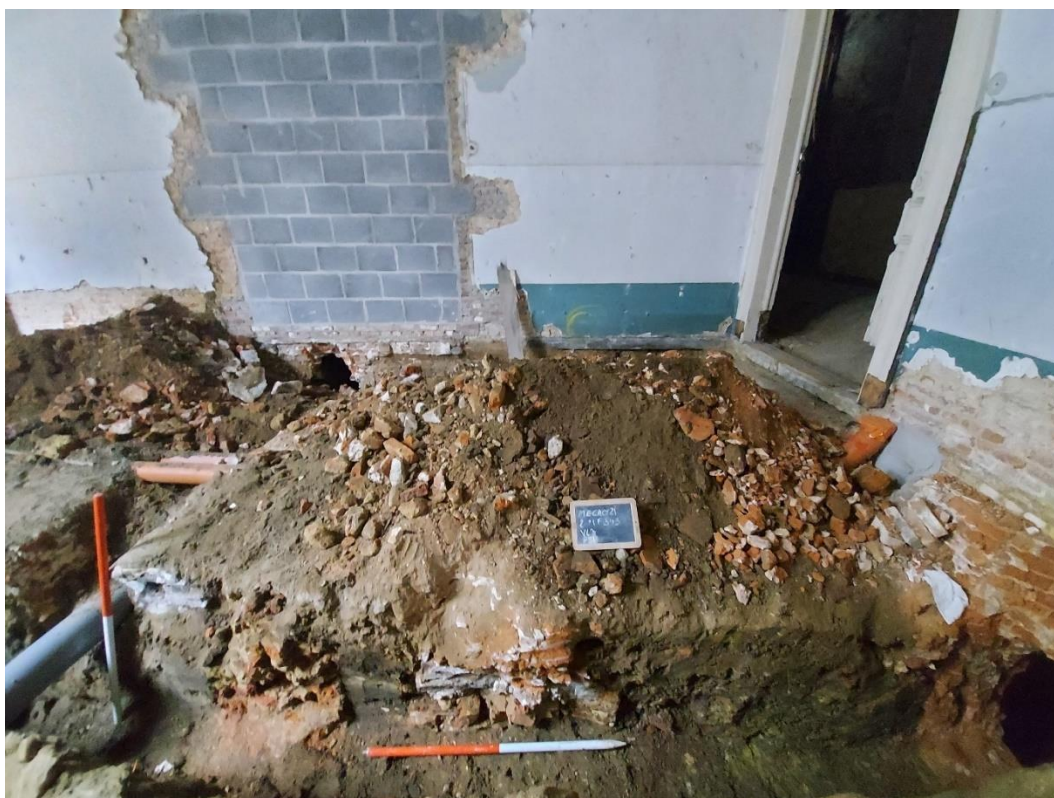
Figuur 66: Zicht op werkput 7 profiel P31 aangelegd ter hoogte van de rioleringsleuf waarbij duidelijk het ophogingspakket zichtbaar is.
