# Archeologische opgraving Eindverslag

Mechelen – Frederik de  
Merodestraat 41-43  
(prov. Antwerpen)

Auteur: Vanhoutte Christof  
Projectcode: 2021F343

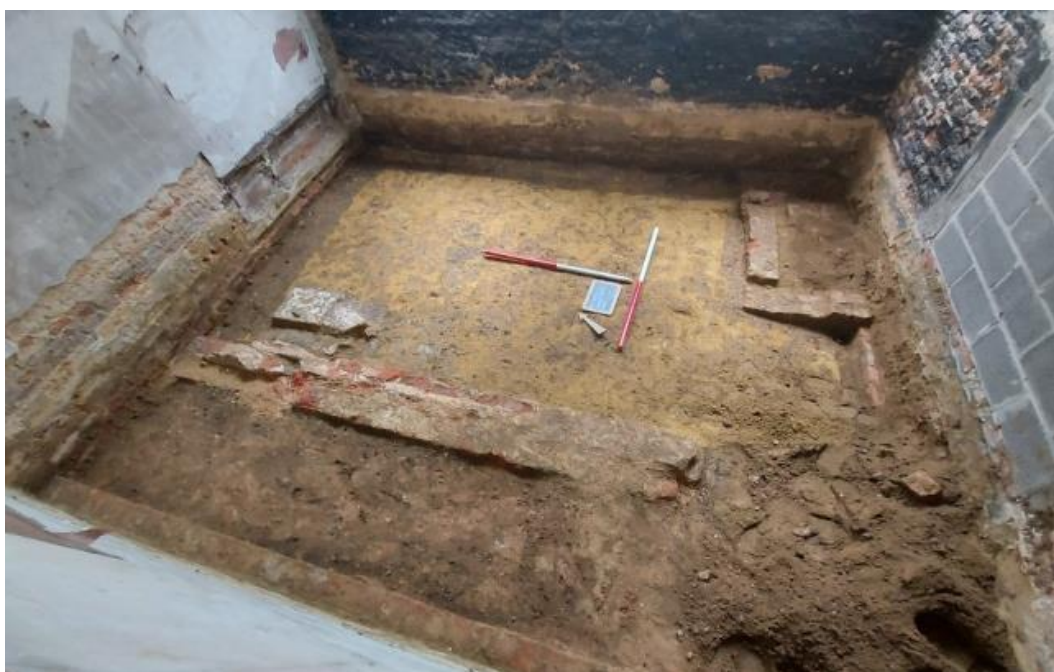
Figuur 69: zicht op werkput 8 vlak 2 met zicht op oudere muren (S5) en de baksteenfundering (S10) van een haard.

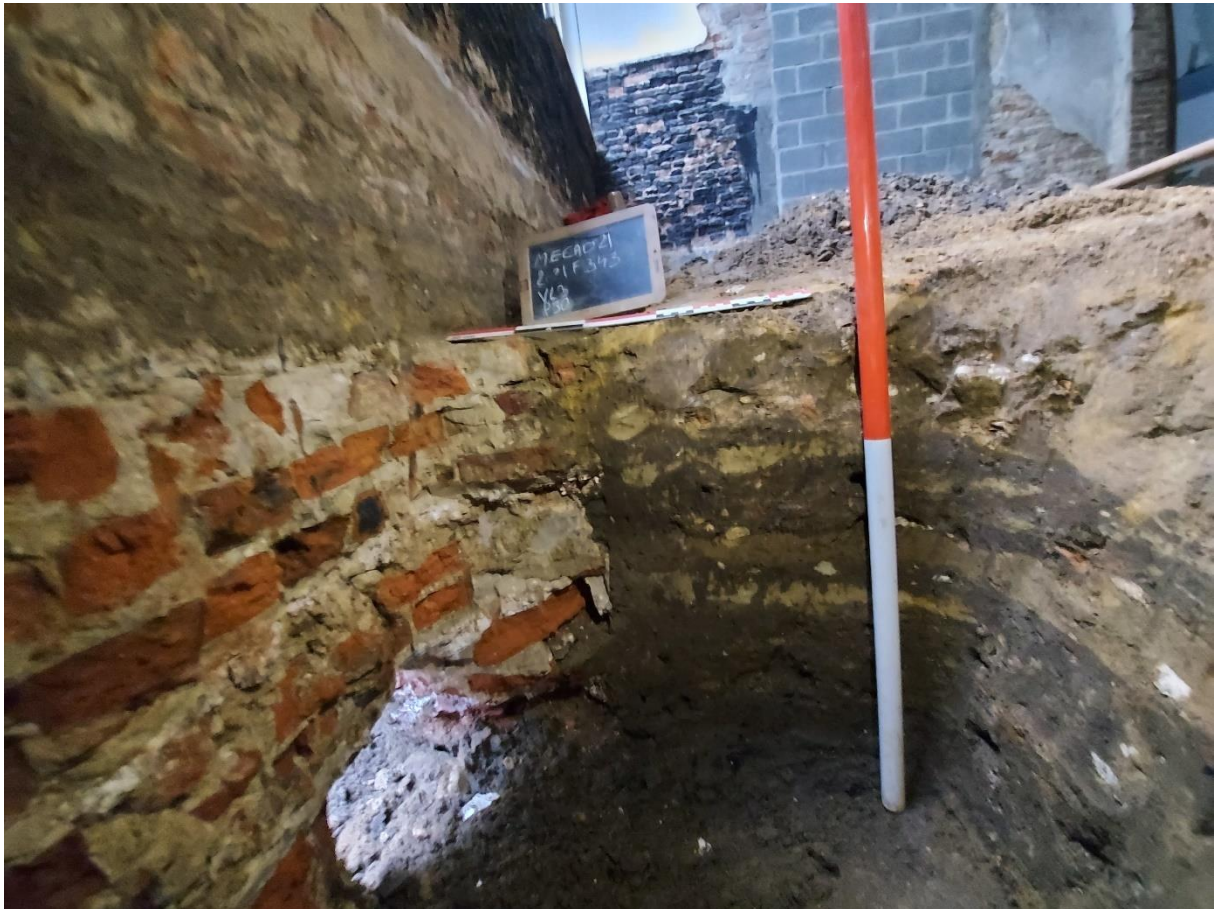
Figuur 70: Zicht op werkput 8 profiel 30 waarbij duidelijk de opeenvolging van looppniveaus en ophogingspakketten zichtbaar is boven een oude cultuurlaag. Direct aanpalend (links op de foto) bevindt zich de binnenkoer waar eenzelfde gelijkaardige bodemopbouw werd waargenomen (zie ook profiel P17 werkput 14).

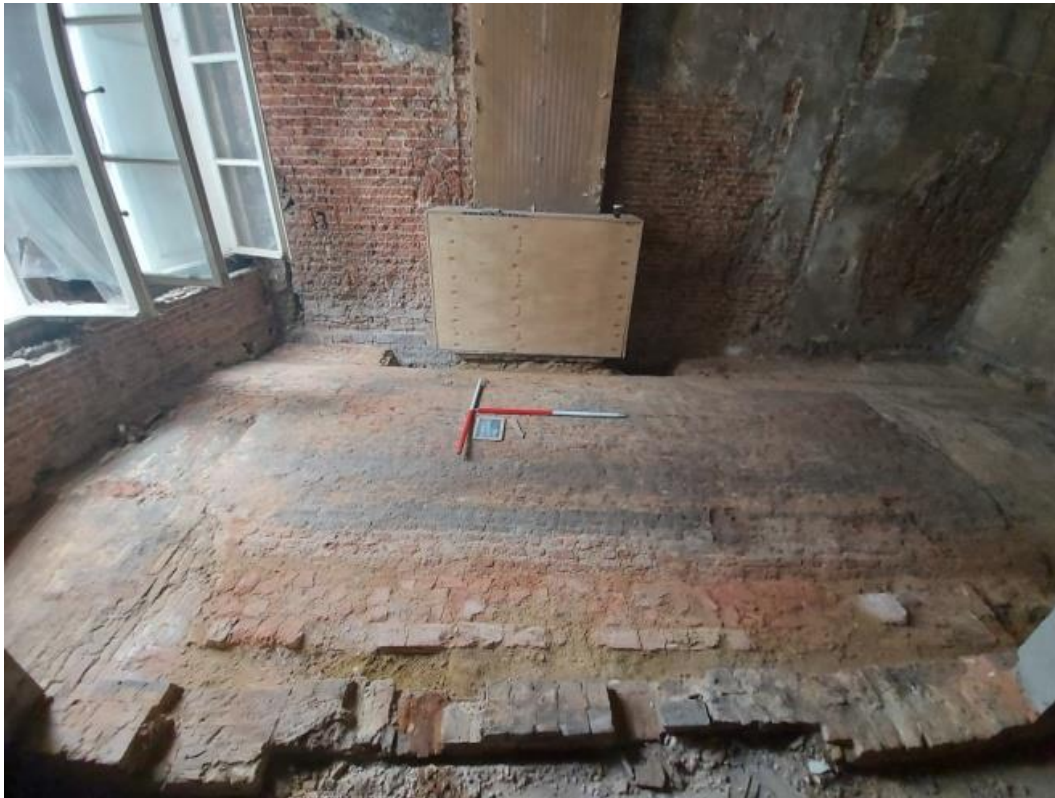
Figuur 73: Zicht op werkput 9 vlak 1 met centraal op de foto het bakstenen keldergewelf.

Werkput 9 werd aangelegd in de noordoostelijke hoek van het pand. Onder de bestaande vloer konden twee haaks op elkaar georiënteerde bakstenen keldergewelven opgemeten worden (S75). Naast de bestaande 19<sup>de</sup> -20<sup>ste</sup> eeuwse haard kon langs beide zijden nog een muur in rode baksteen (S74) geregistreerd worden.

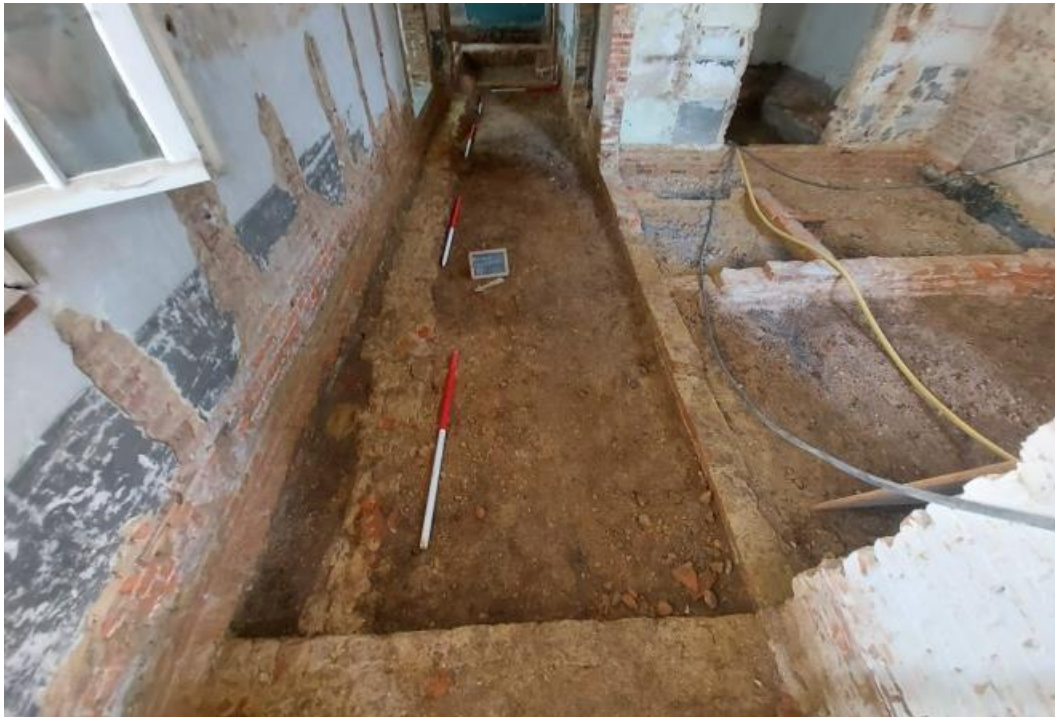
Figuur 76: Zicht op werkput 10 vlak 1 met centraal op de foto de NO – ZW georiënteerde muur.

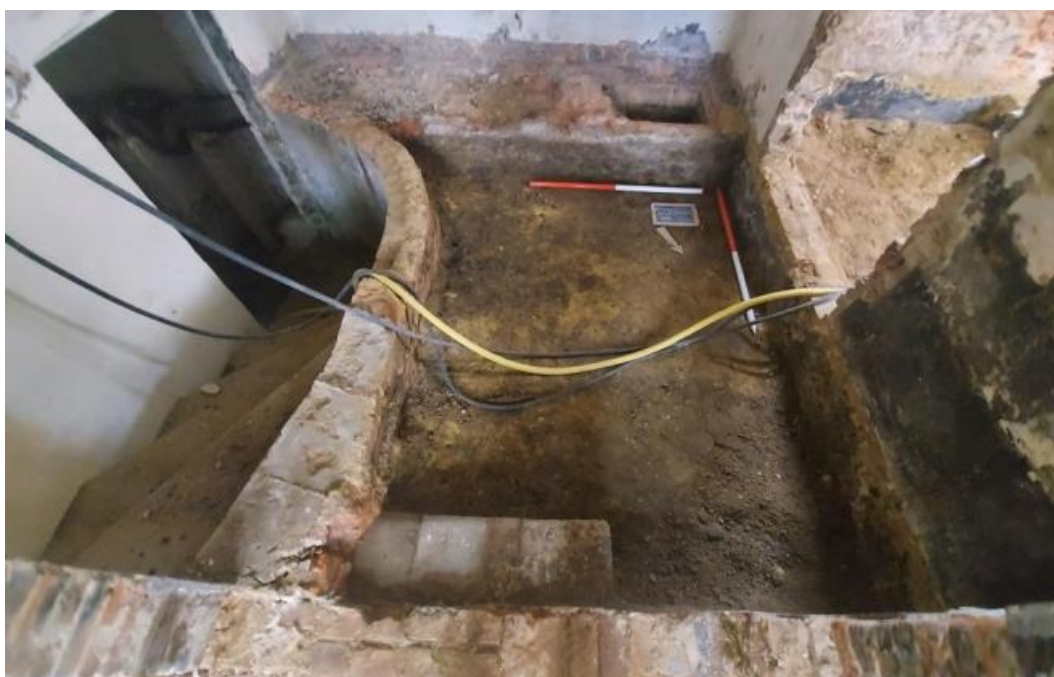
Figuur 77: Zicht op werkput 11 vlak 1 met op de achtergrond de recente goot en de keldermuur.

Werkput 11 werd aangelegd ten zuiden van werkput 10 ter hoogte van de voormalige bijkeuken en het kolenhok en is in de noordoostelijke hoek verstoord door de aanwezigheid van een (kelder)trap. Ook hier konden na het verwijderen van de bestaande vloer en zavelbed enkele oudere muurresten worden waargenomen waarbij S13 een oudere interne indeling betreft. Hiertegenaan lijkt een extra binnenruimte te zijn aangebouwd. Deze baksteenconstructie vormt een structuur van ca. 1m bij 1m. De betekenis van deze resten is op heden nog onduidelijk (opslagruimte?). Buiten deze muurresten kon nog een jongere goot/riolering geregistreerd worden binnen een ouder ophogingspakket.

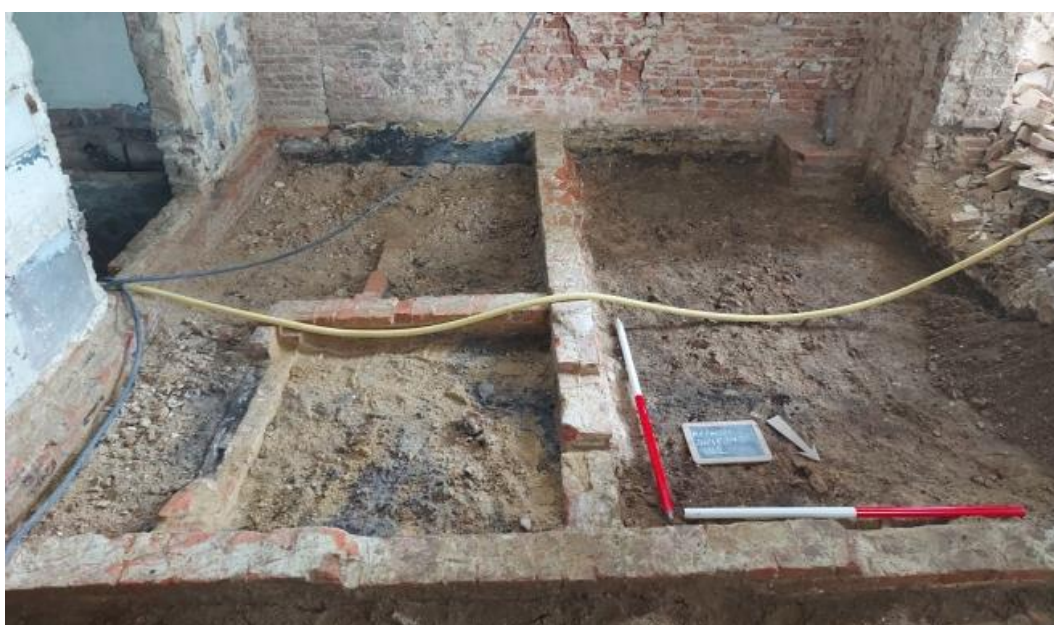
Figuur 78: Zicht op werkput 11 met centraal op de foto muurwerk uit een oudere bouwfase. Voorin op de foto is het restant van een opengewerkte muur tijdens de werkzaamheden te vinden.

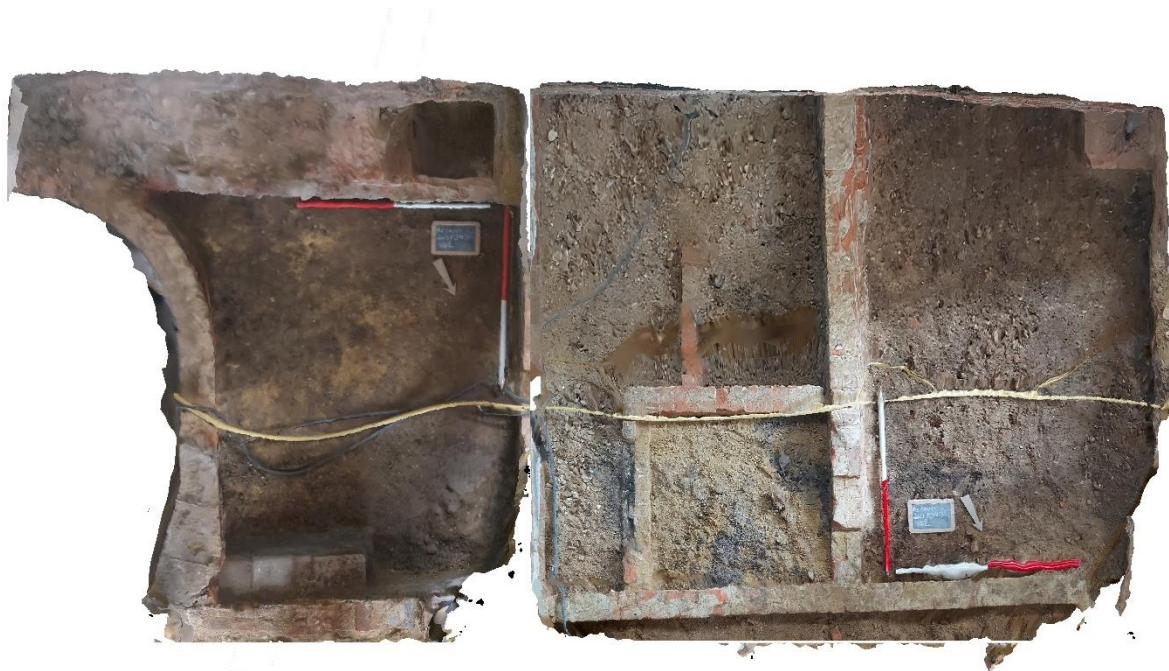
Figuur 79: Orthobeeld van de aangetroffen archeologische resten binnen werkput 11..

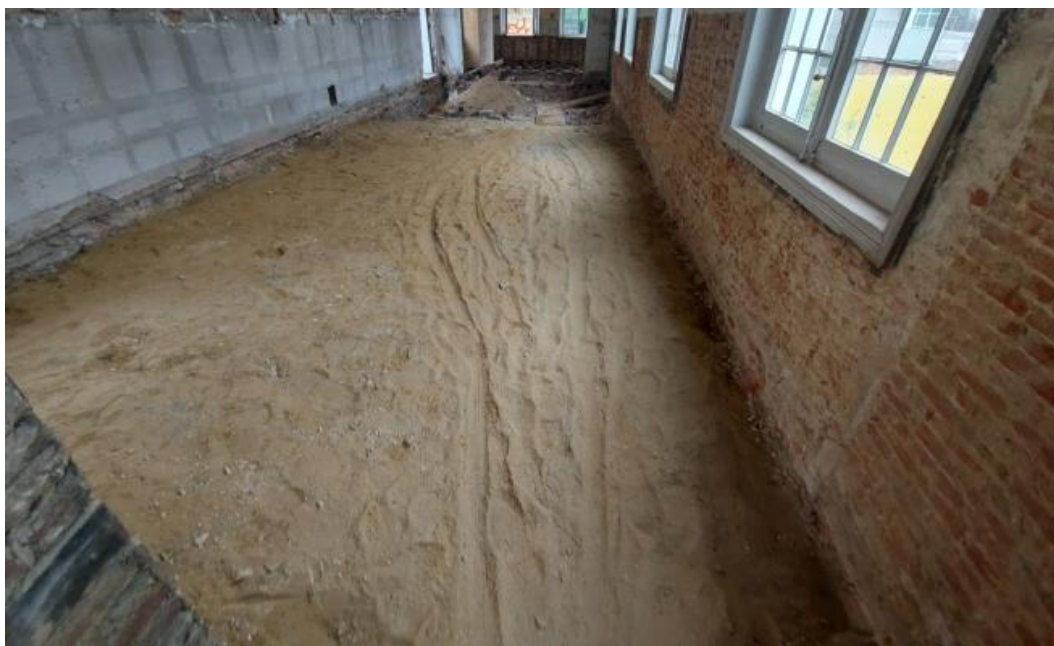
Figuur 82: Zicht op het zandbed in werkput 12 na het verwijderen van de bestaande vloer.

Werkput 12 werd geregistreerd ten zuidwesten van de binnenkoer ter hoogte van de voormalige refter. De bestaande vloer bestond hier uit betontegels bovenop een zandbed, in de meest westelijke hoek was deze opgebouwd uit een houten opbouwvloer. Na het verwijderen van de bestaande vloer kwam direct onder de betontegelvloer een keldergewelf tevoorschijn. In de meest westelijke hoek, op de rand van de overgang van de betonvloer en de voormalige houten vloer, kwam de fundering van een oude kachel aan het licht.

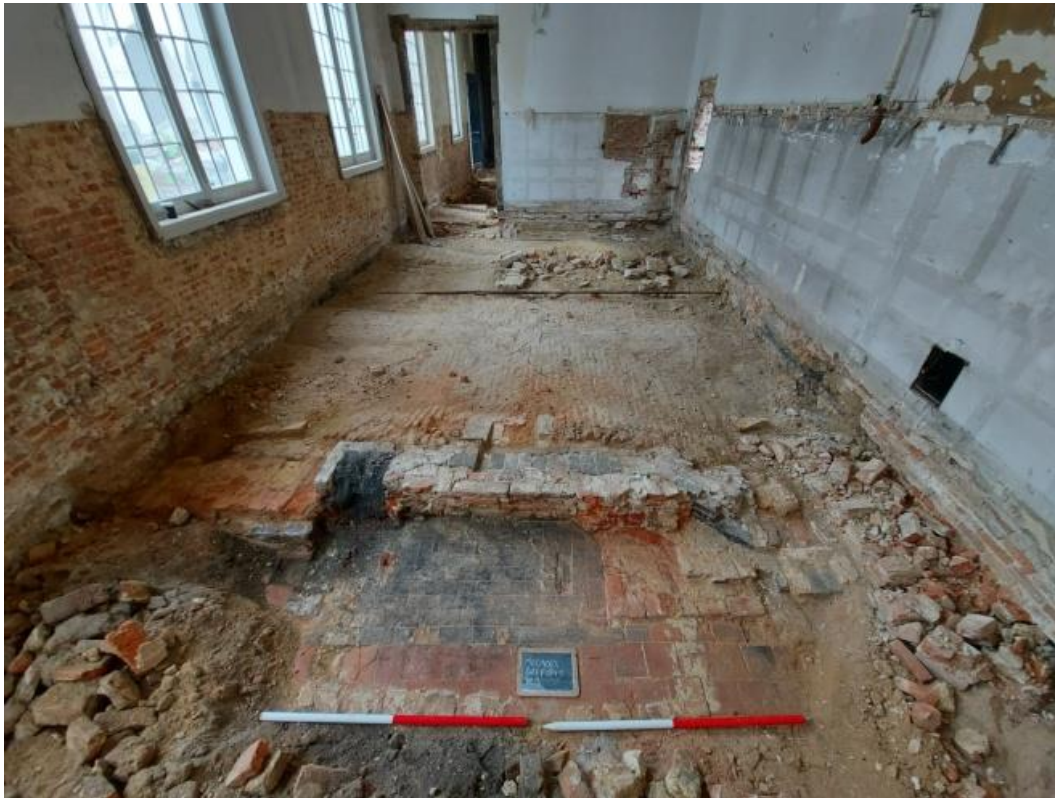
Figuur 84: Zicht op werkput 12 vlak 2 na lokaal verdiepen. let op de verbrande vloer horende bij een kachelstructuur (zwarte tegels) op de voorgrond en het afvoerkanaal (links op de foto, roetsporen). Achterin de foto bevindt zich het bakstenen keldergewelf.

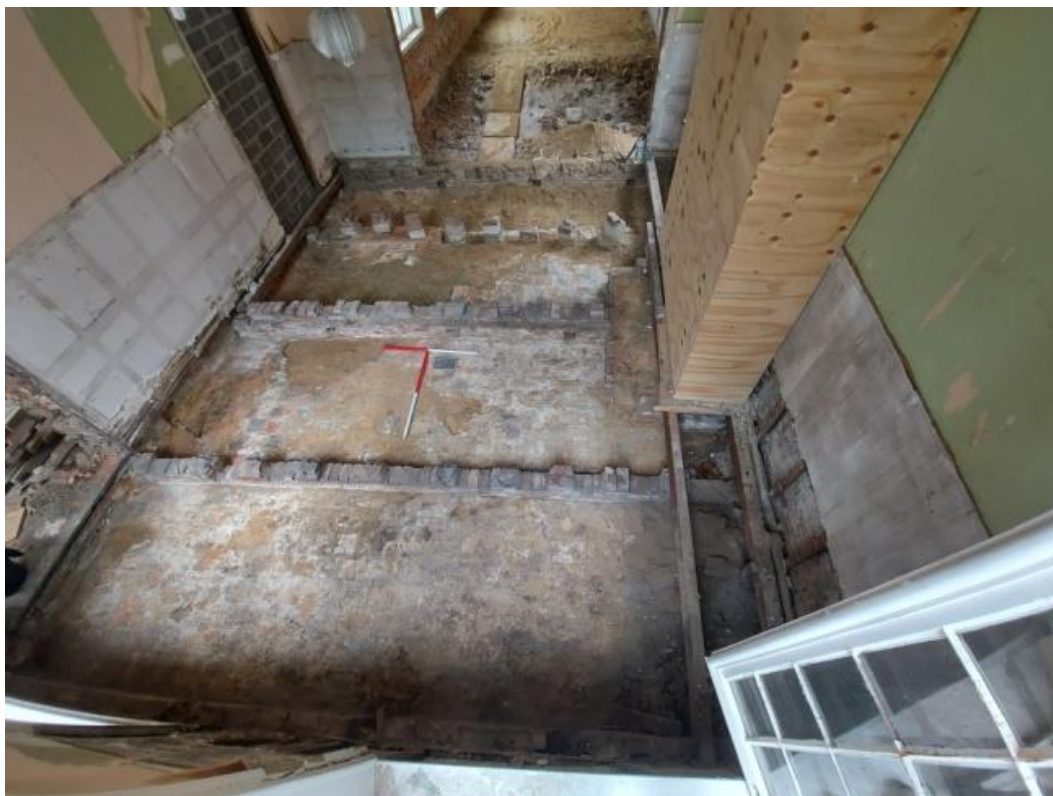
Figuur 86: Zicht op werkput 13 vlak 1. Let op de baksteenrijen ter ondersteuning van een reeds verwijderde houten opbouwvloer bovenop een oudere ceramische vloer met afwisselend rode en zwarte tegels.

Werkput 13 werd uitgegraven in de meest zuidwestelijke hoek van huis Cadix. Direct onder de reeds verwijderde houten vloer (vlak 1) kwam een ouder vloerniveau (S36) aan het licht. Het gaat om een afwisseling van rode en zwarte ceramische tegels van ca. 15cm bij 15cm, vermoedelijk daterende uit de 18<sup>de</sup> – 19<sup>de</sup> eeuw. Op een tweede vlak werd in de meest noordoostelijke hoek van de werkput nog een baksteenmuur S39 met haaks daarop een andere muur S40 opgemeten. Verdere archeologische resten werden gezien de beperkte verstoringsdiepte niet waargenomen.

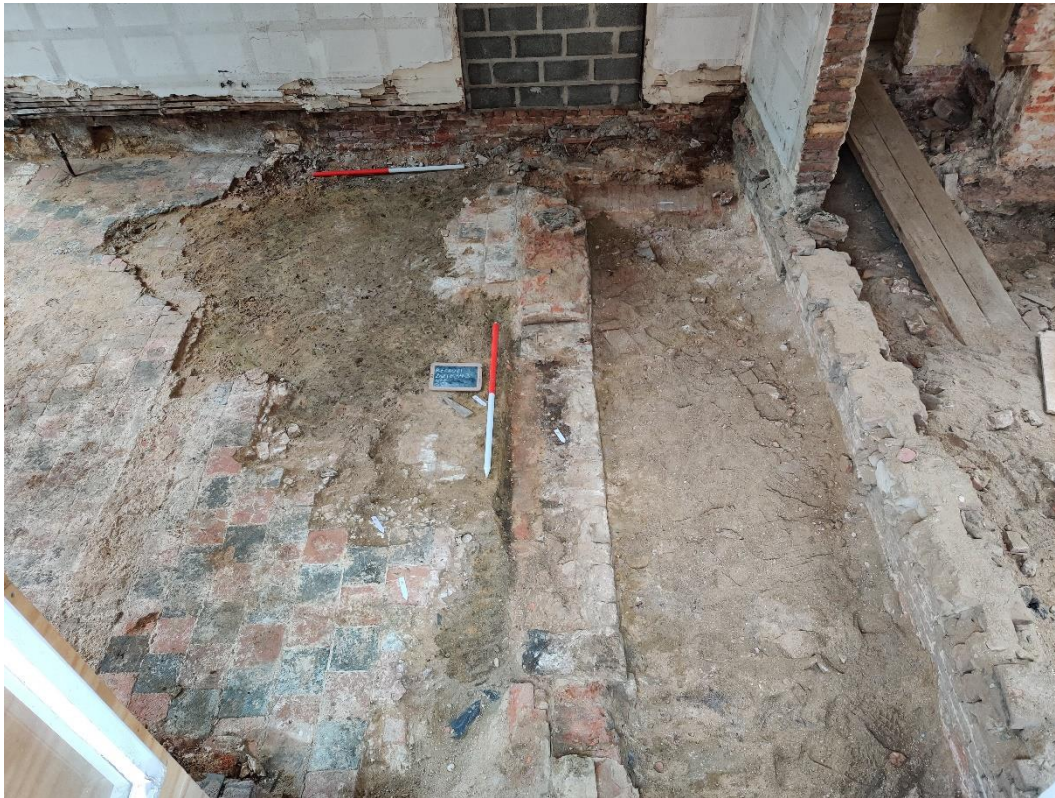
Figuur 87: Werkput 13 vlak 2 met zicht op muur S39 met haaks daarop S40.

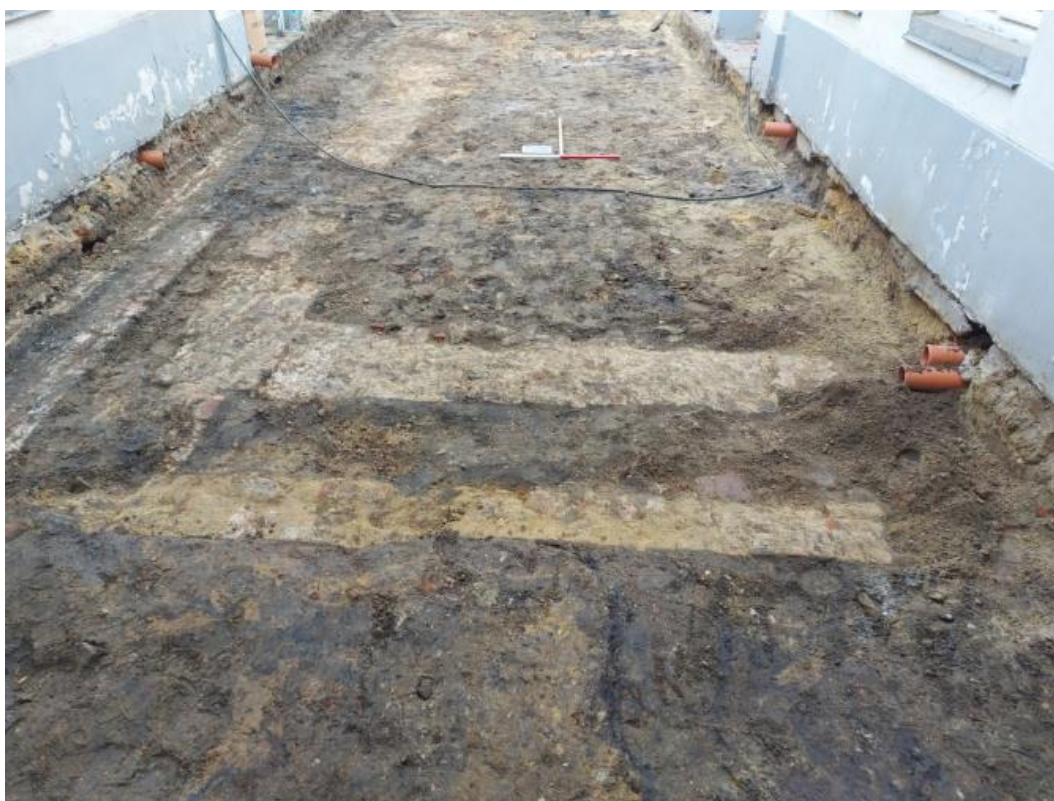
Figuur 91: Zicht op werkput 14 vlak 2 met muren S99 en S100.

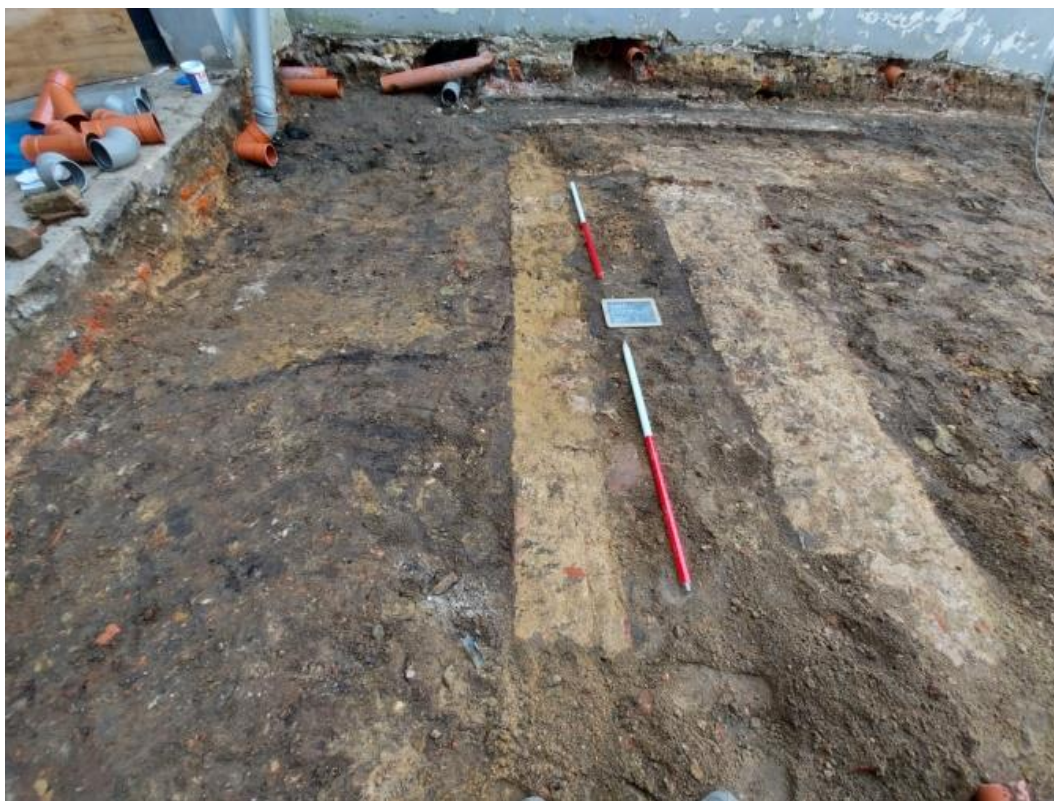
Figuur 92: Zicht op werkput 14 vlak 2 met muren S99 en S100.

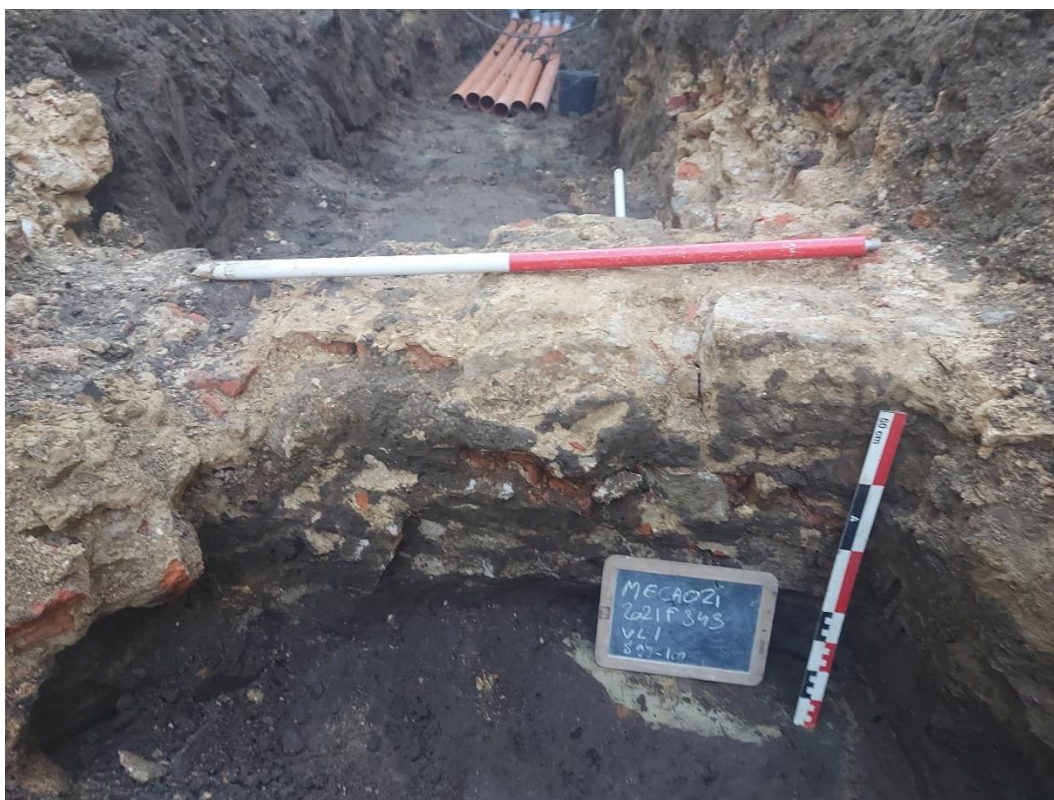
Figuur 93: S99 en 100 op de binnenkoer (vlak 3).

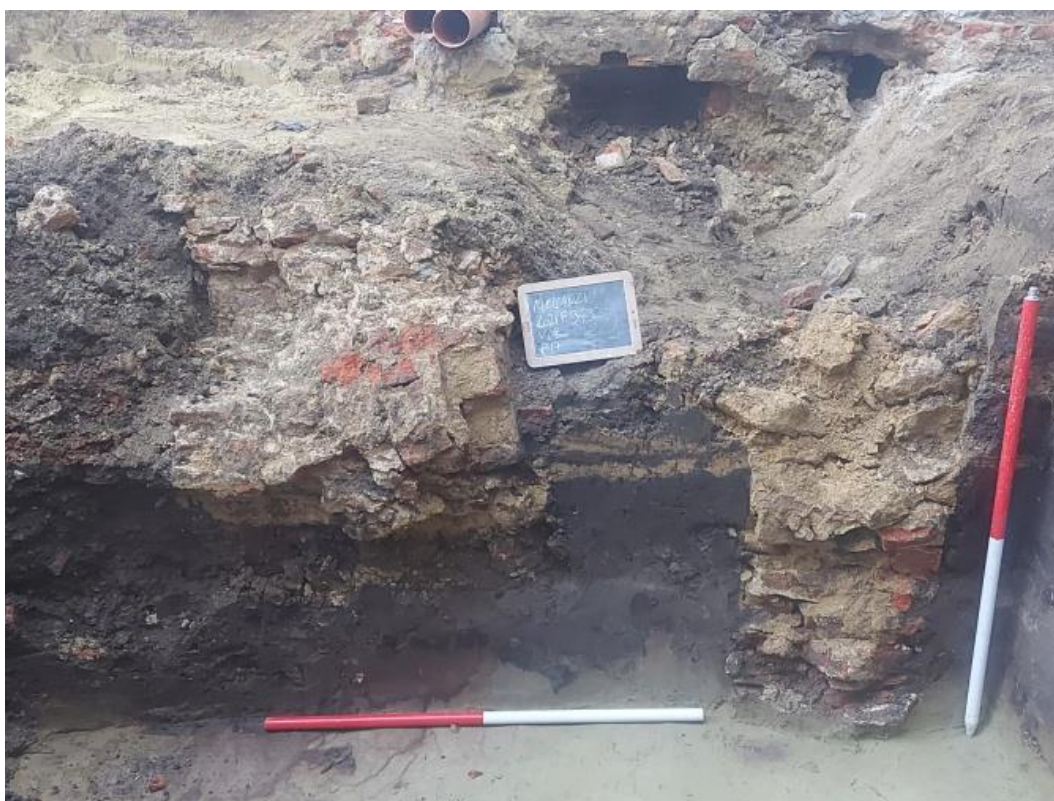
Figuur 94: Zicht op profiel 17 met links muur S99 en rechts muur S100.

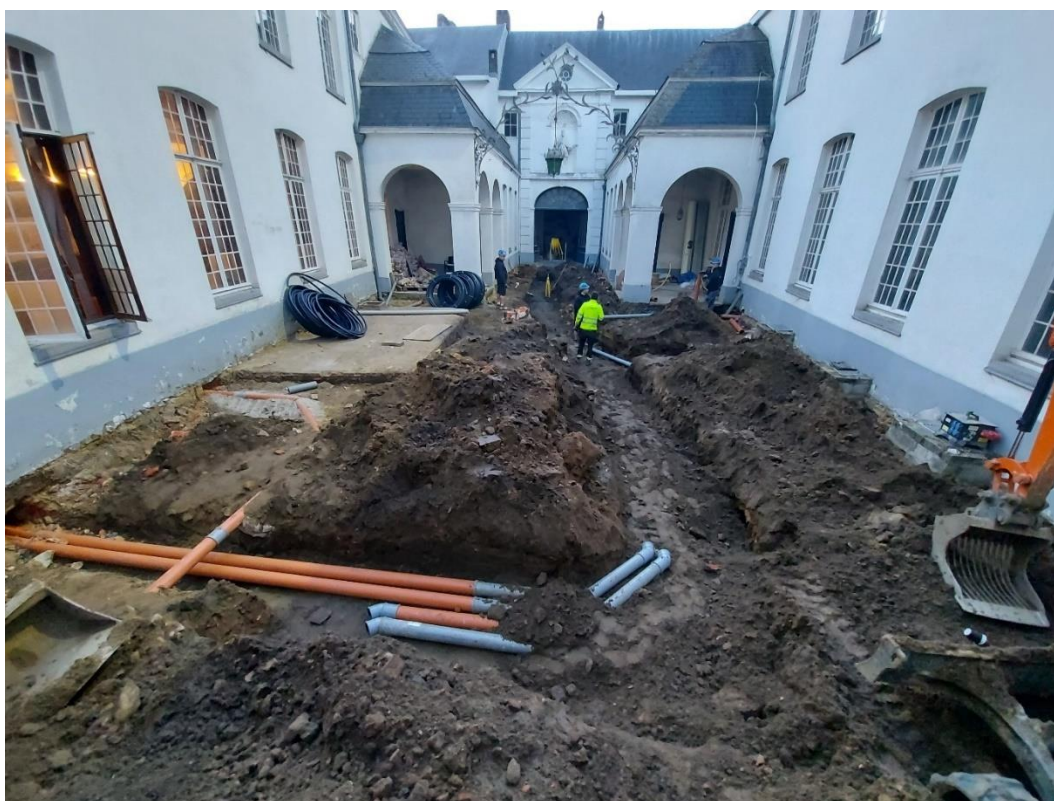
Figuur 95: zicht op de uitgegraven sleuf op de binnenkoer in functie van de rioleringsaanleg (vlak 3). Hierbij werden geen archeologische sporen aangetroffen met uitzondering van het verdere verloop van S99 en S100.

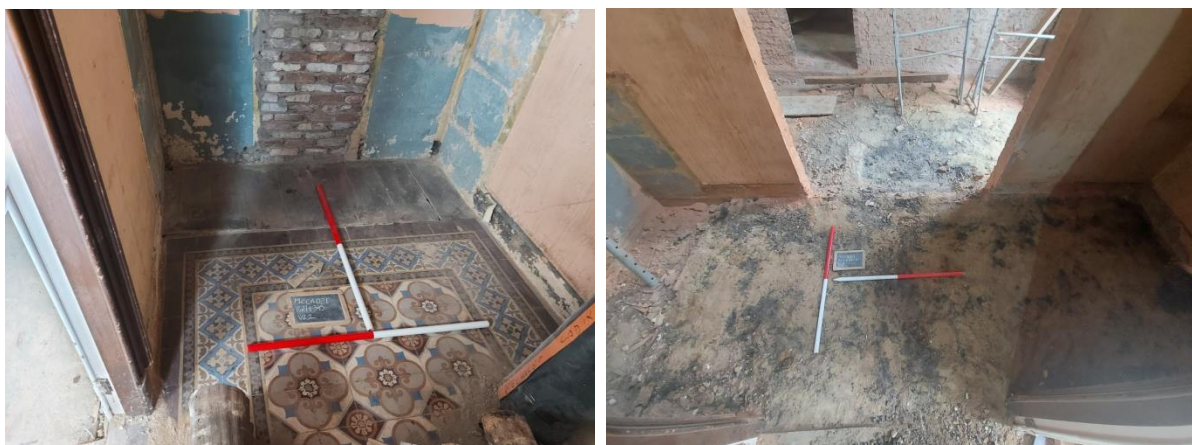
Figuur 97: Zicht op werkput 15 vlak 1 en vlak 2.

Werkput 15 tot slot werd uitgegraven ter hoogte van huisnummer 37-39. Na het verwijderen van de 19<sup>de</sup> eeuwse vloer kon onder een zavelbed een oudere vloer in rode ceramische tegels (ca. 17<sup>de</sup> -18<sup>de</sup> eeuw) opgemeten worden naast een natuursteenvloer. Onder deze vloer bevond zich een ca. 60cm dik ophogingspakket waaronder twee rioleringen werden aangetroffen. Een datering voor deze structuren is voorlopig niet voorhanden.

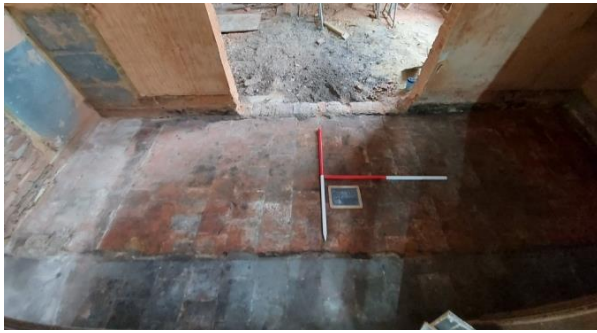
Figuur 98: Zicht op werkput 15 vlak 3. Hier is duidelijk een tweeledige riolering te zien onder een ca. 60cm dik ophogingspakket.

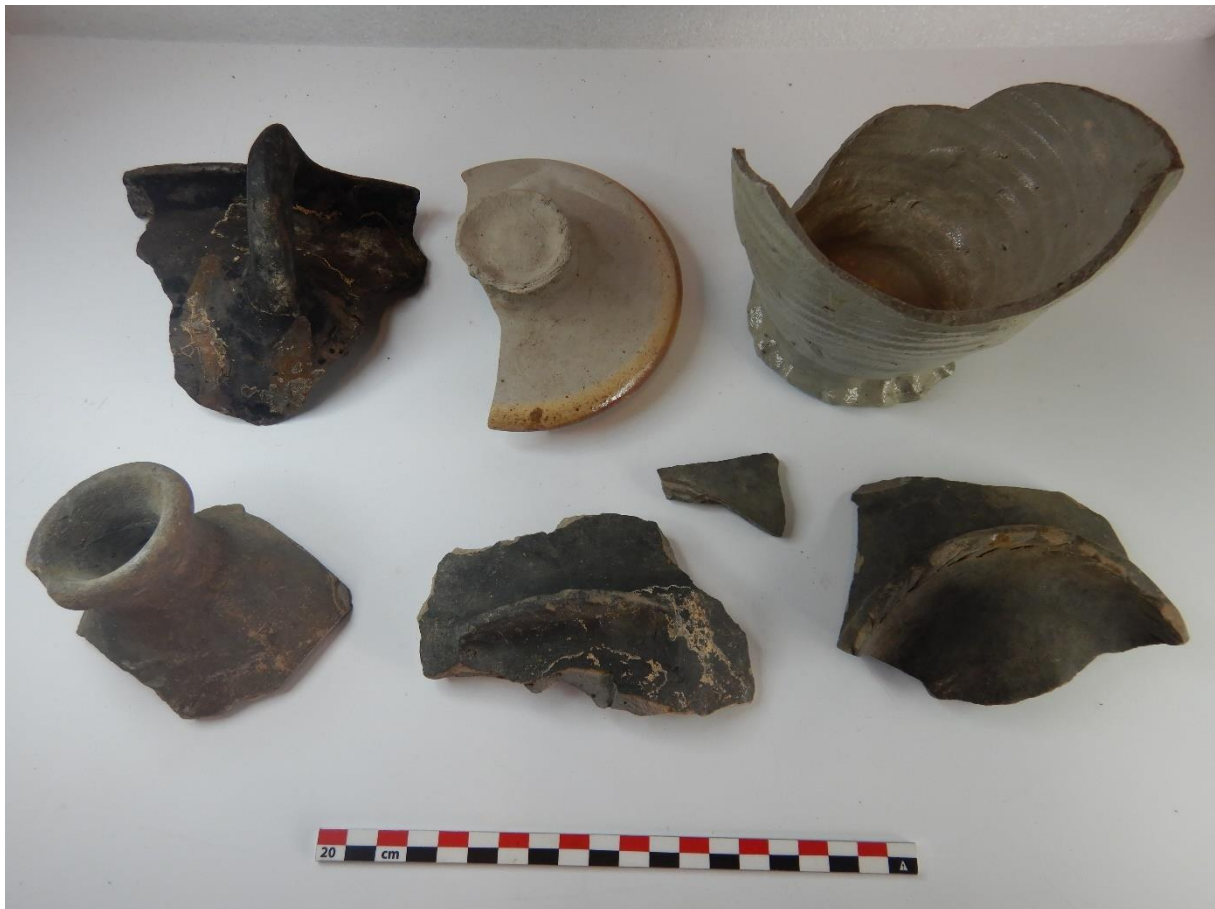
Figuur 99: uit P19.

Ter hoogte van profiel P19 konden bij het plaatsen van de sceptische put enkele aardewerken vondsten geregistreerd worden. Het gaat hierbij om een randfragment van een kom in roodgeglazuurd aardewerk, een oor van een pan in grijs aardewerk, twee bodemfragmenten in grijs aardewerk, een volledig profiel van een drinknap in Siegburg steengoed en een bodemfragment met standvinnen in Rijnlands steengoed. Daarnaast werd ook nog een wijnfles in groen glas en een transparant glazen recipient ingezameld. Het geheel van dit ensemble wordt voorlopig grofweg gedateerd in de late Middeleeuwen – Nieuwe Tijden.

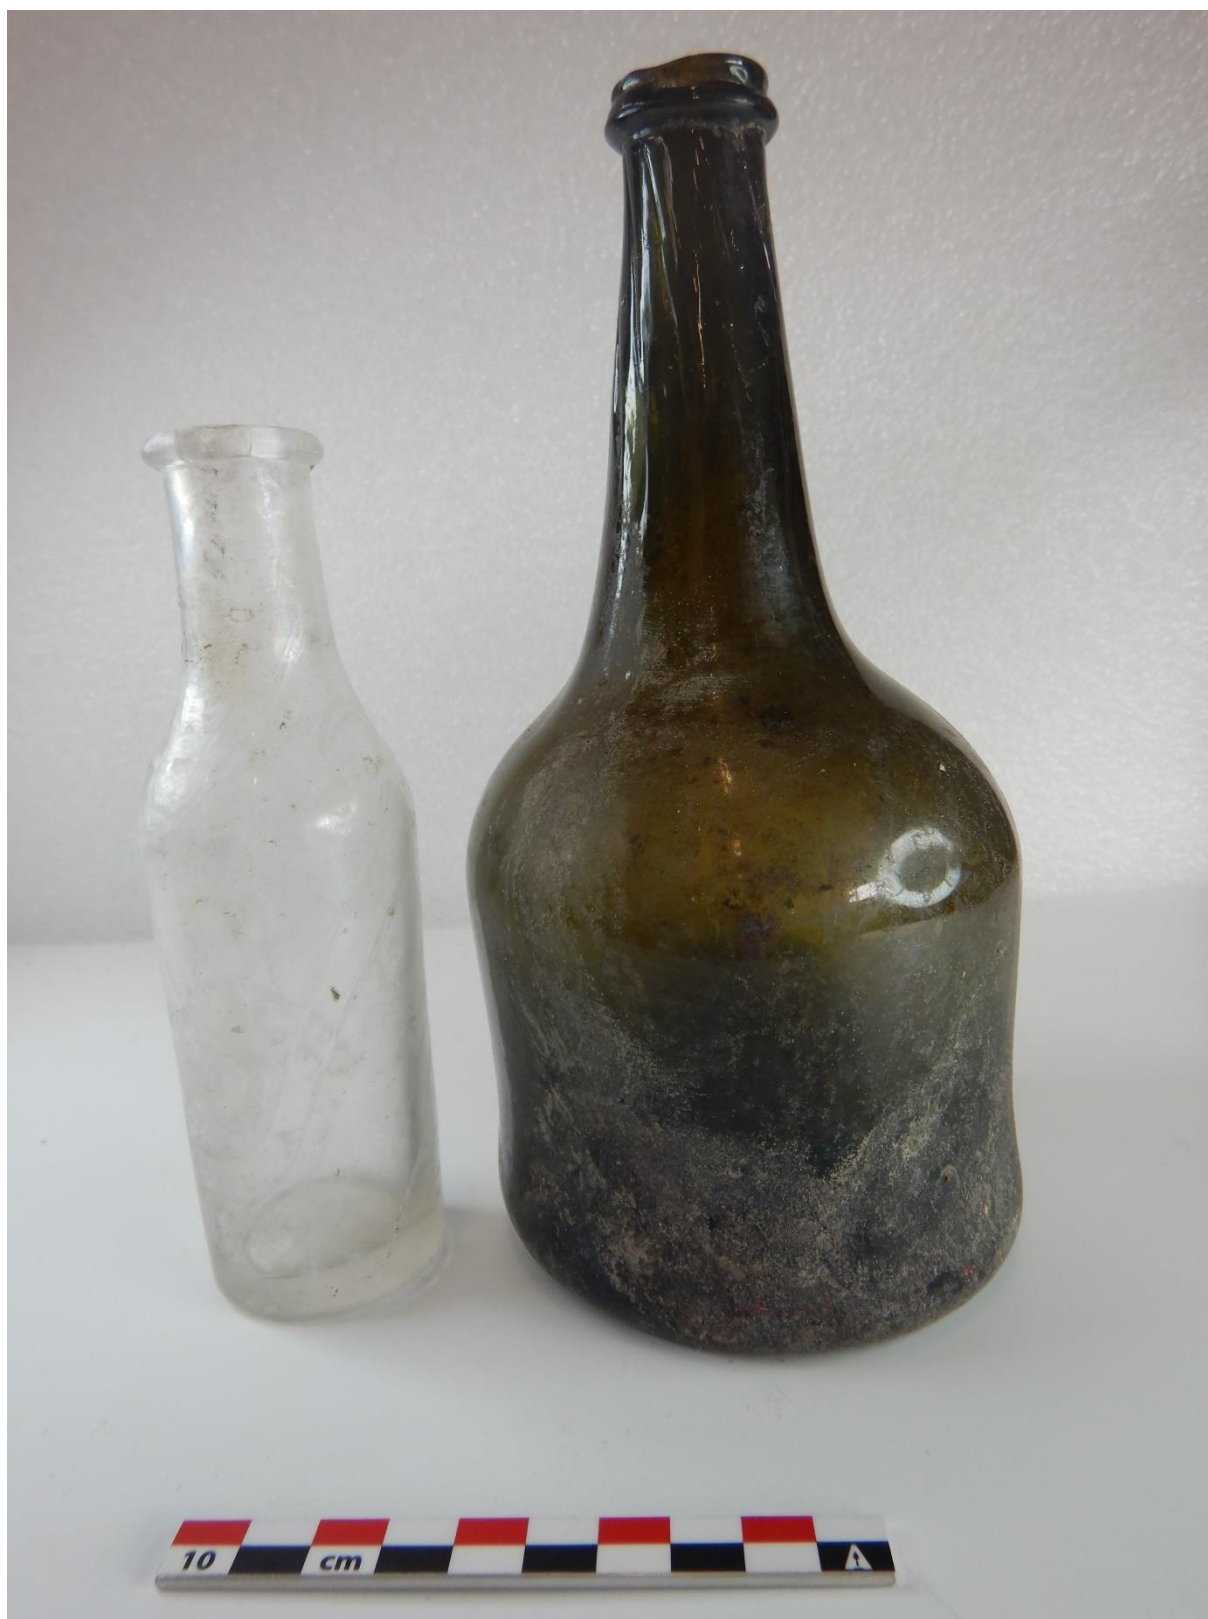
Figuur 100:Aangetroffen 18de -19de eeuwse wijnfles rechts uit P19.

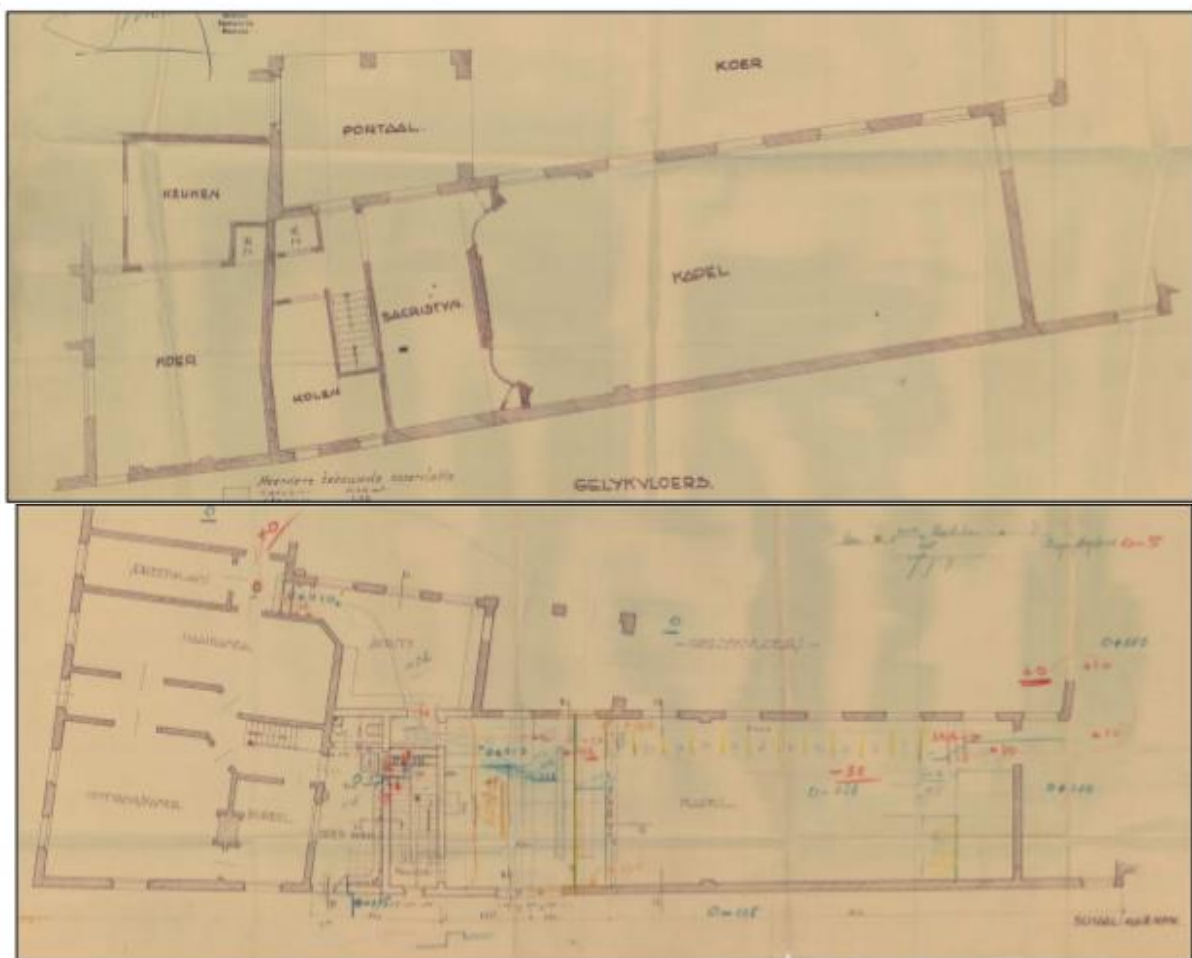
Figuur 104: Zicht op de verbouwing ter hoogte van werkput 8 (voormalige kapel) voor en na 1931-1934.

De jongste verbouwingssporen tot slot werden aangetroffen in de kapel en kunnen gedateerd worden in de periode 1931 - 1934. Het gaat hierbij om een bewaard gebleven bakstenen vloer met de fundering van een binnenmuur ter hoogte van de voormalige sacristie.
