# Eindverslag

## Archeologische werfbegeleiding Sigmaproject Demervallei, Vinkenbergh

**BAAC-Projectnummer**  
2019-0242

**Reeks en nummer**  
BAAC Vlaanderen Archeologierapport 2050  
ISSN 2033-6896

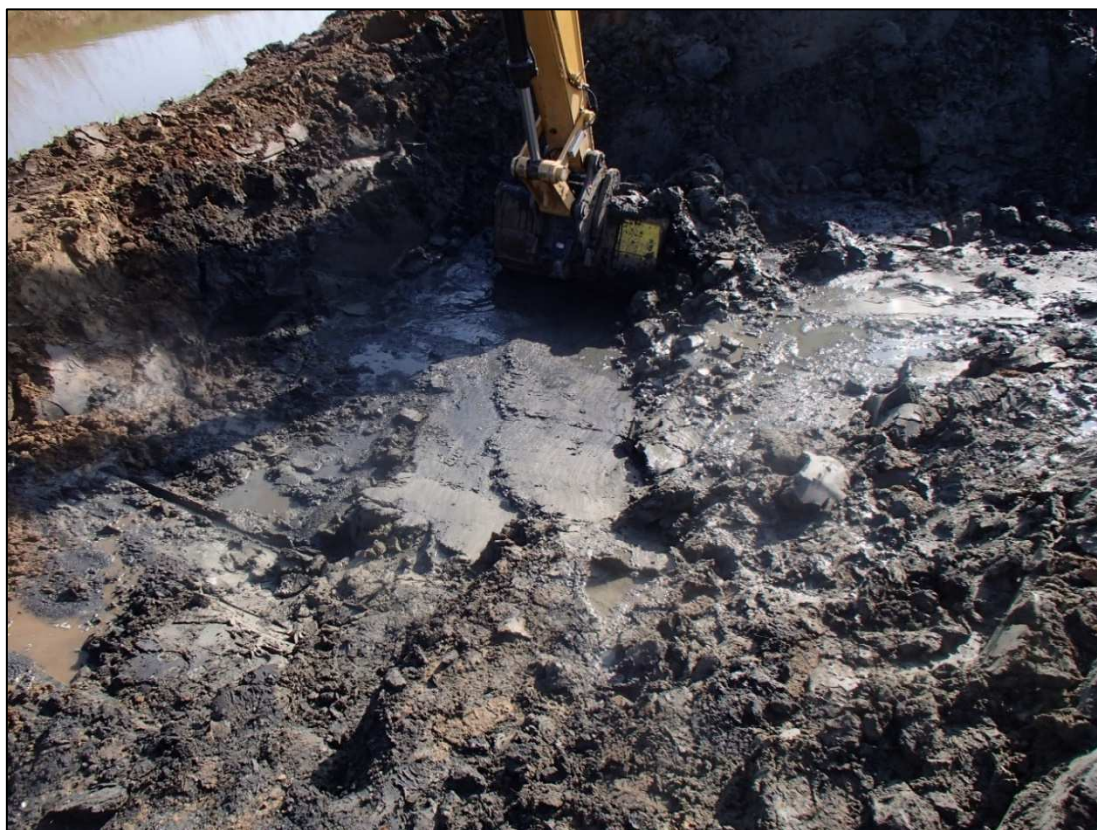
*Figuur 3: Het niveau waarop het betreden van het archeologisch vlak niet meer veilig werd geacht door de veldwerkleider.*

Hier wordt kort de technische uitvoeringswijze besproken, omdat deze van invloed was op de in het veld genomen beslissingen. Eerst diende de westelijke aansluiting gegraven te worden. Aangezien de reikwijdte van de kraan niet lang genoeg was, diende de graafwerkzaamheden in twee delen te gebeuren. Het behouden van een volume grond als dam tussen de huidige Demer en de aan te sluiten historische meander zorgde ervoor dat het water van de Demer tijdens de graafwerkzaamheden niet in de uit te graven put stroomde. Op een bepaalde diepte werd het betreden van de werkput niet meer veilig geacht door de projectleider (Figuur 3). Het (water)niveaueverschil tussen de onderzoekzone en de waterstand van de Demer werd te groot en bijgevolg ook de kans op het doorbreken van de dam. Bovendien werd de onderzoekzone zeer nat waardoor een snelle evacuatie niet mogelijk zou zijn en de kans om vast te geraken in de modder des te groter. Vanaf dit kritisch niveau werd er alleen vanaf de zijkant toegekeken. De dam werd als laatste, aan het einde van het onderzoek, weggegraven (Figuur 4).

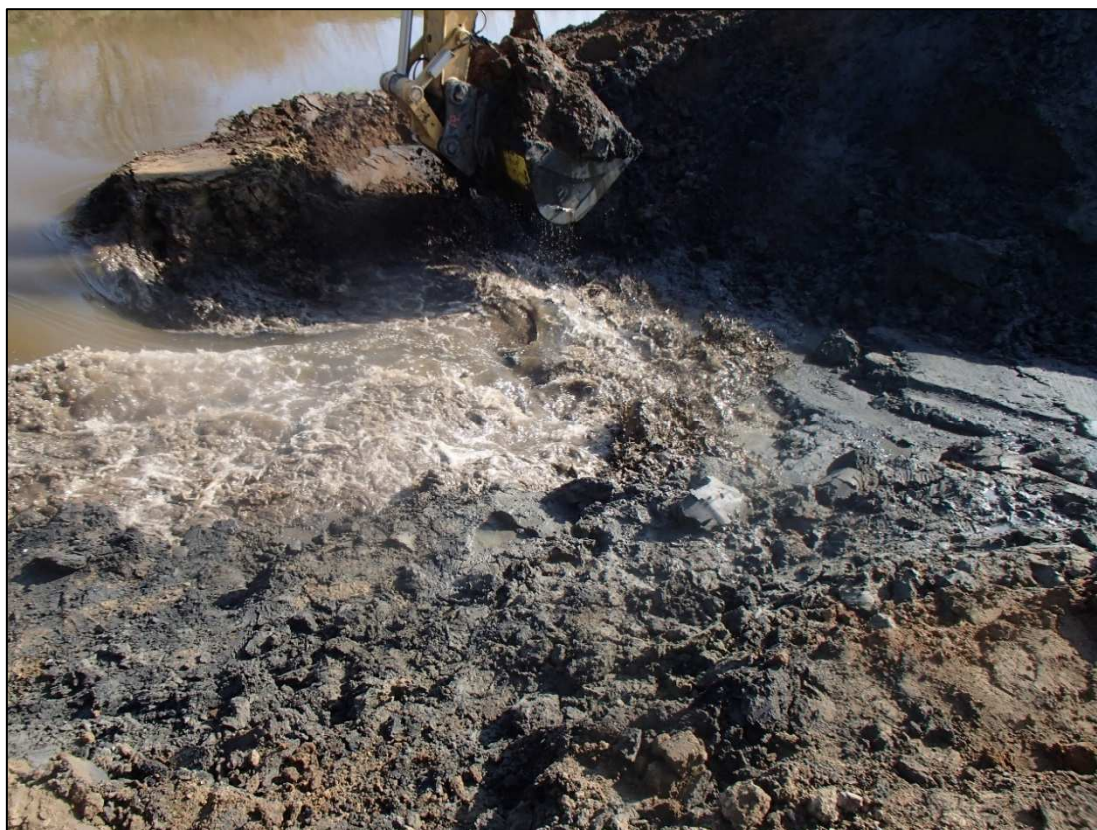
*Figuur 4: Weggraven van de dam.*

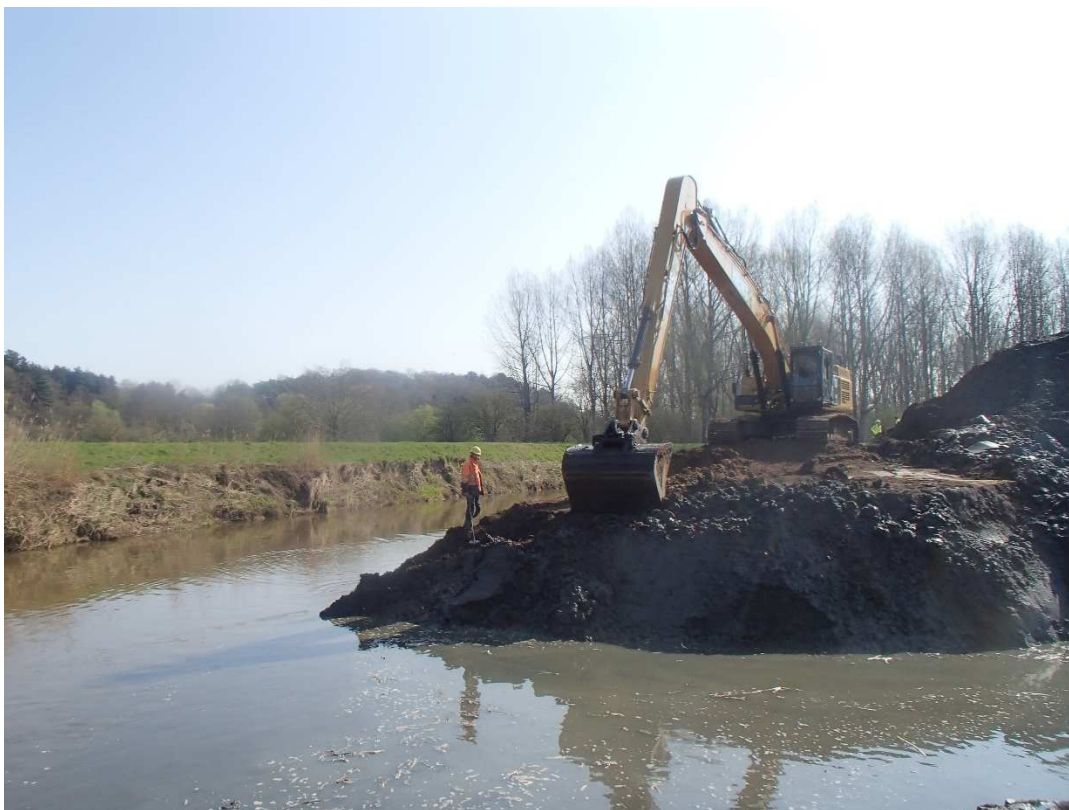
*Figuur 5: Opstelling van de graafmachine aan de binnenkant van de historische meander.*

Voor de uitgraving van het tweede deel van de westelijke aansluiting werd de graafmachine opgesteld aan de binnenkant van de historische meander (Figuur 5). Ook in deze fase bleven er kleine dammen staan die het water moesten tegenhouden (Figuur 6).

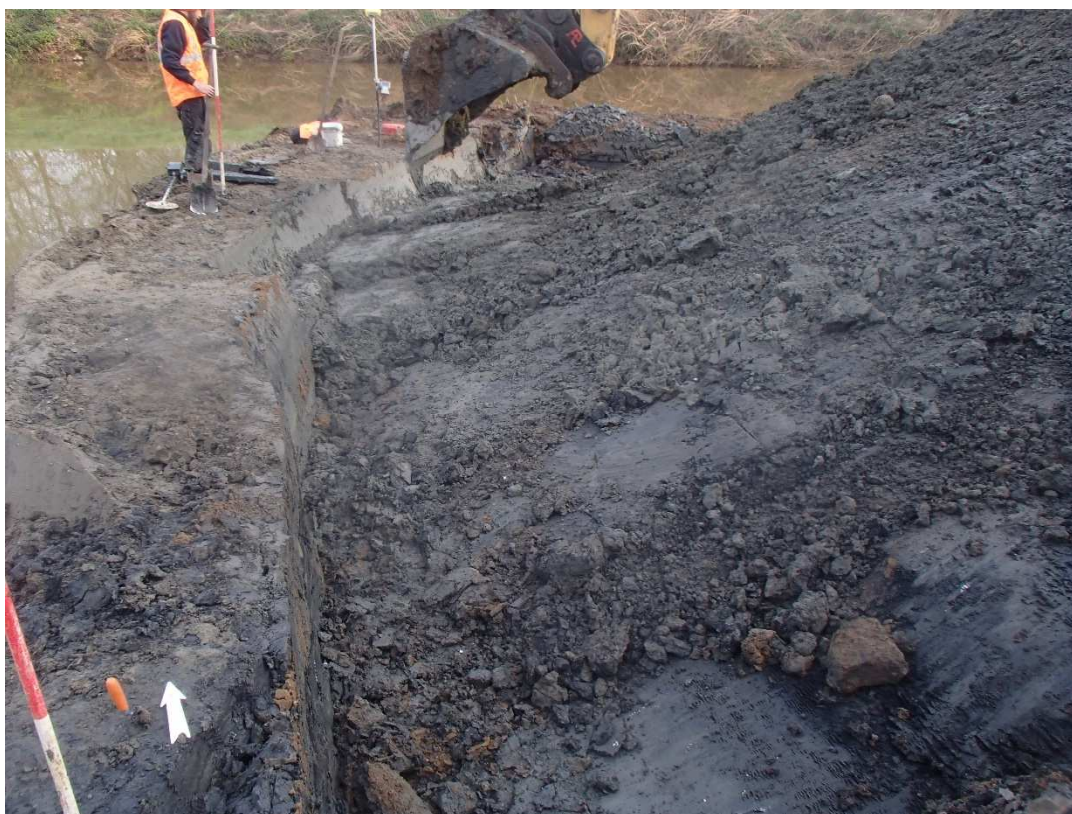
*Figuur 6: Kleine dammen, die ervoor zorgen dat er veilig gewerkt kan worden.*

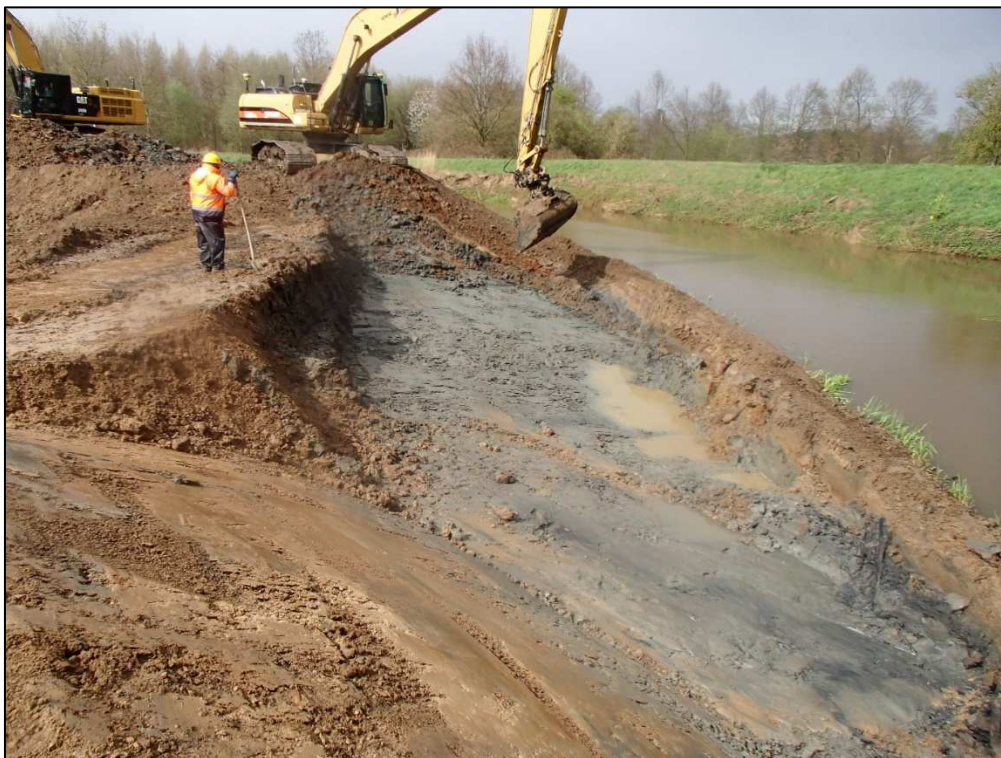
*Figuur 7: Het gefaseerd uitgraven van de oostelijke meander. De zijde langs de huidige Demer is reeds op de juiste diepte uitgegraven met uitzondering van een kleine dam. Aan de zuidzijde (linkerzijde van de foto) is nog een talud aanwezig zodat de graafmachines nog weg kunnen.*

Bij het maken van de tweede verbinding (oostelijk) tussen de huidige Demer en de historische meander is er - na evaluatie van de werkwijze van de eerste verbinding (WP1) - een andere methode toegepast. Bij WP1 werd de onderzoekzone in twee delen aangelegd, waarbij alleen in het tweede deel een profiel werd aangelegd. Bij de tweede verbinding werd eerst over de gehele breedte van de historische meander, parallel met de huidige Demer, een archeologisch vlak aangelegd (Figuur 15). Daarna werden twee gerichte profielen gezet om een beter inzicht te verkrijgen in de laagopbouw. Zo konden de verschillende vondsten tijdens het verder uitgraven van de meander betrouwbaarder aan een bepaalde bodemlaag toegewezen worden. Het profiel werd in twee fasen aangelegd (2.1 en 2.2) opdat de graafmachines nog vrij konden manoeuvreren. Na het documenteren van profiel 2.1 werd de profielsleuf weer gedicht, zodat de graafmachine weer bij de meest oostelijk gelegen onderzoekzone kon geraken (Figuur 7).

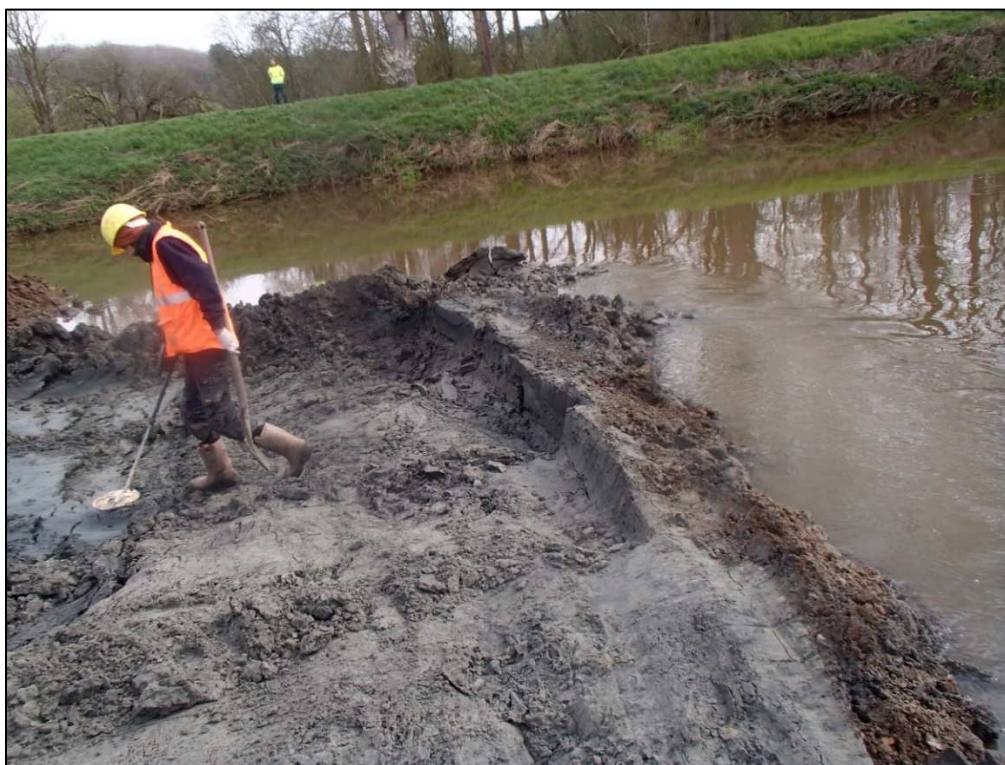
*Figuur 8: Het uitgraven van het laatste deel. De meander staat nu weer in verbinding met de Demer. Een kleine dam voorkomt het instromen van water.*

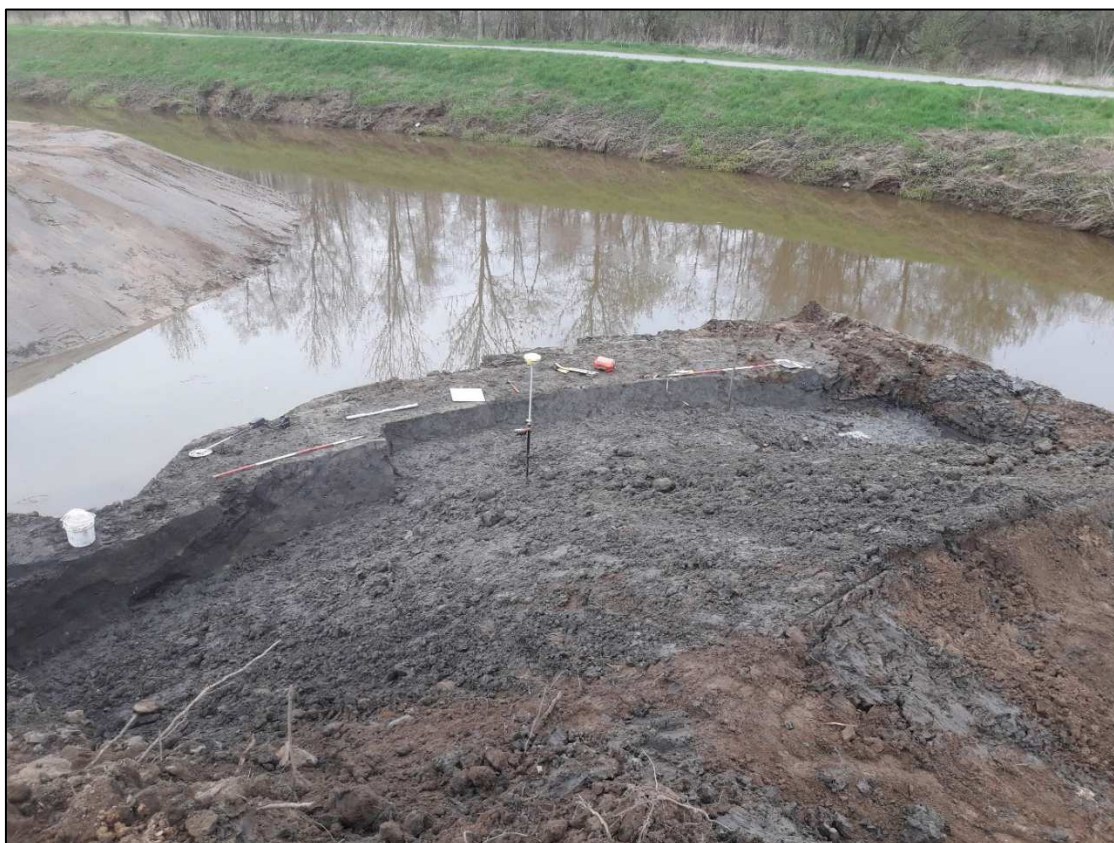
*Figuur 11: Werkfoto met daarop het volledige profiel in WP1. Ter hoogte van het profiel is reeds de uit te graven diepte bereikt.*

Na het aantreffen van beschoeiingsresten werd er een profiel gezet (profiel 1.2) (Figuur 11). Centraal is duidelijk de dempingslaag uit de tijd van de rechtekking aanwezig (laag 5). Het gaat om een heterogene laag bestaande uit zandige klei, met een lichtblauwbruine kleur met donkerbruine brokjes. In het pakket is geen fijne gelaagdheid aanwezig. Aan de zuidzijde is een afzetting aanwezig die vlak na de rechtekking en dus afsluiting van de meander afgezet moet zijn. In de laag (laag 4), bestaande uit matig siltige klei (Ks2) en meerdere zandlaagjes zijn veel schelpen waargenomen. Boven deze laag situeert laag 3, die ook uit siltige klei bestaat en aan de bovenzijde zeer veel plantenresten bevat (Figuur 12).

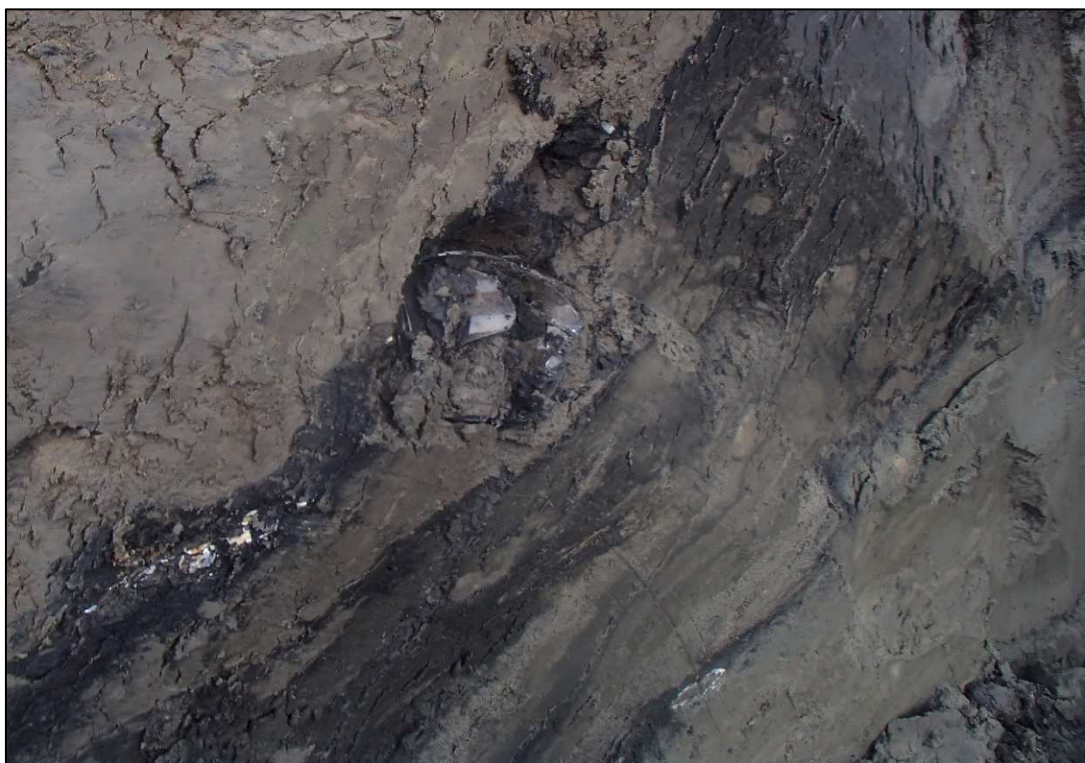
*Figuur 12: Detail van lagen 3 en 4 in profiel 1.2. In de bovenzijde van laag 3 is een glazen potje met schroefdop aanwezig.*

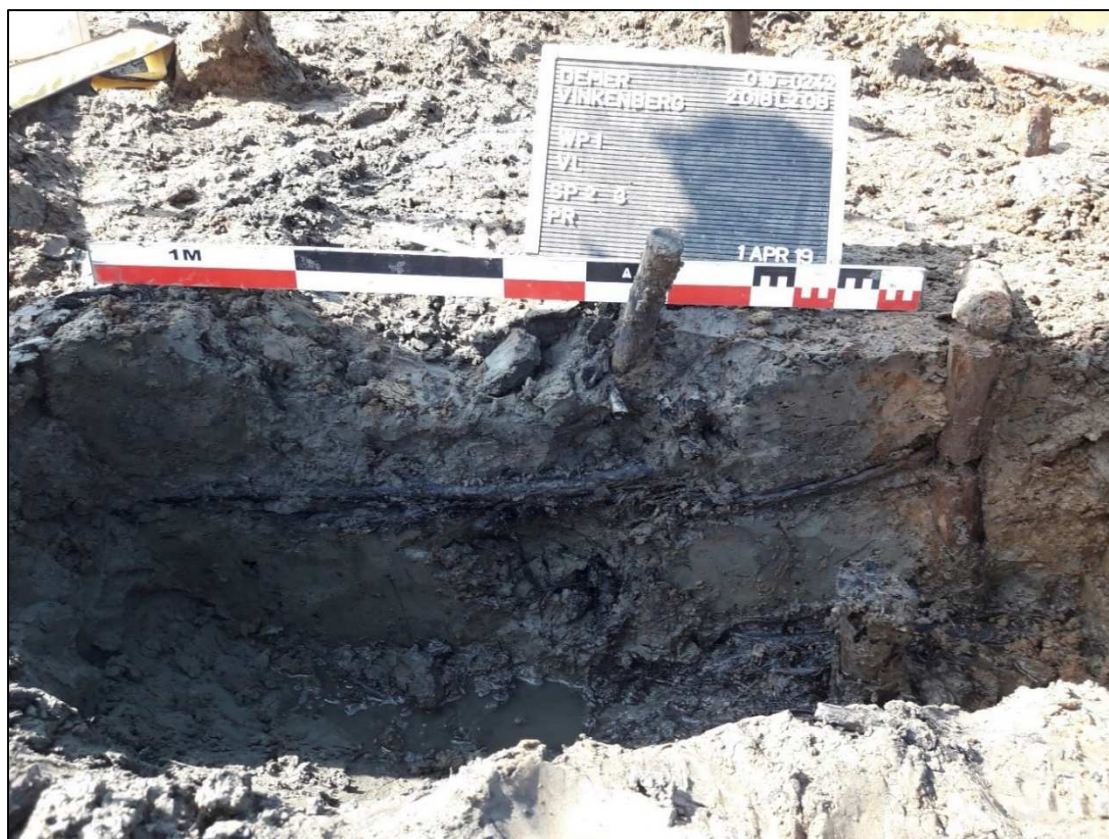
*Figuur 13: Coupe op beschoeiing bestaande uit houten paaltjes (S2 en S3) met haaks daarop bundeltjes met fijn naaldhout.*

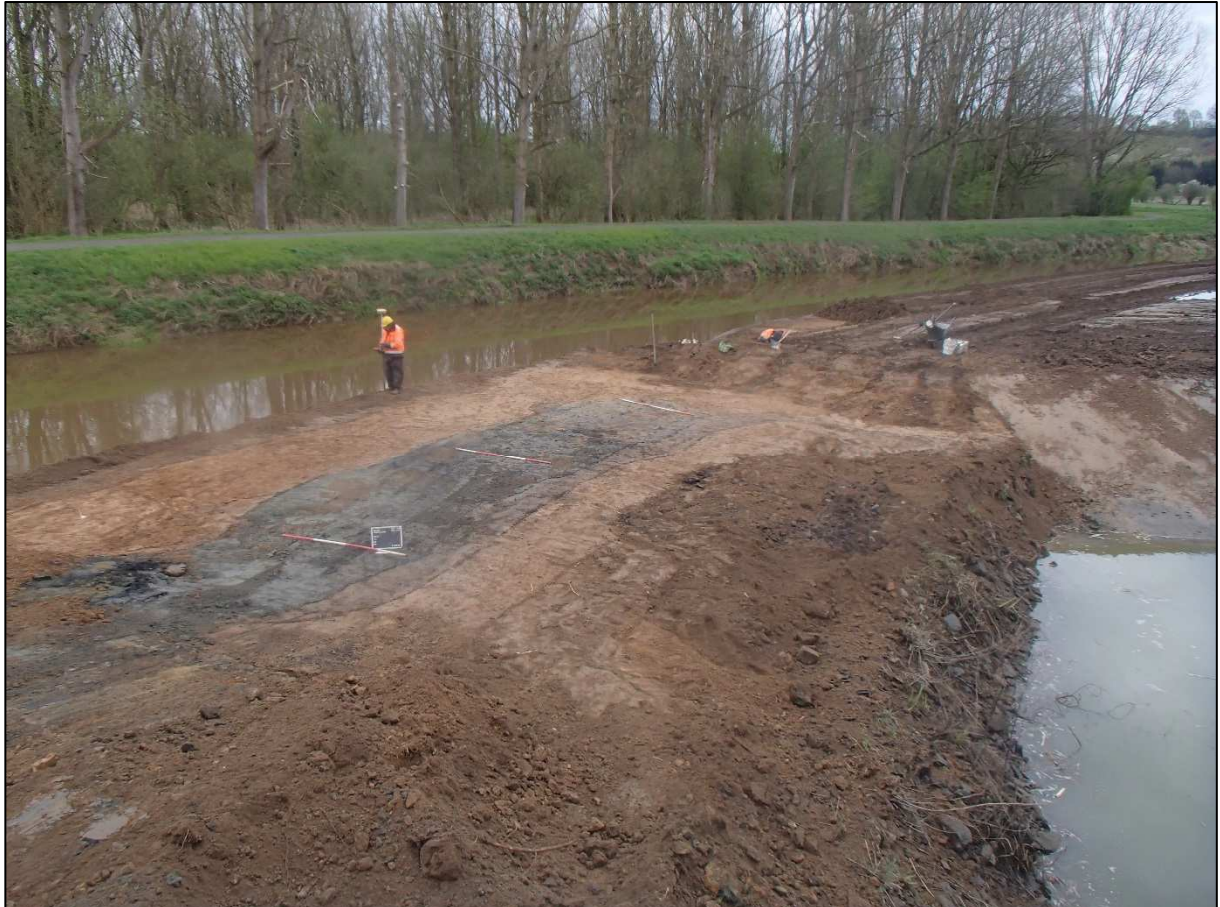
*Figuur 15: Archeologisch vlak ter hoogte van de oostelijke meander. Centraal is de locatie van het jaagpad zichtbaar (door verstikkingsverschijnselen blauw gekleurde strook).*

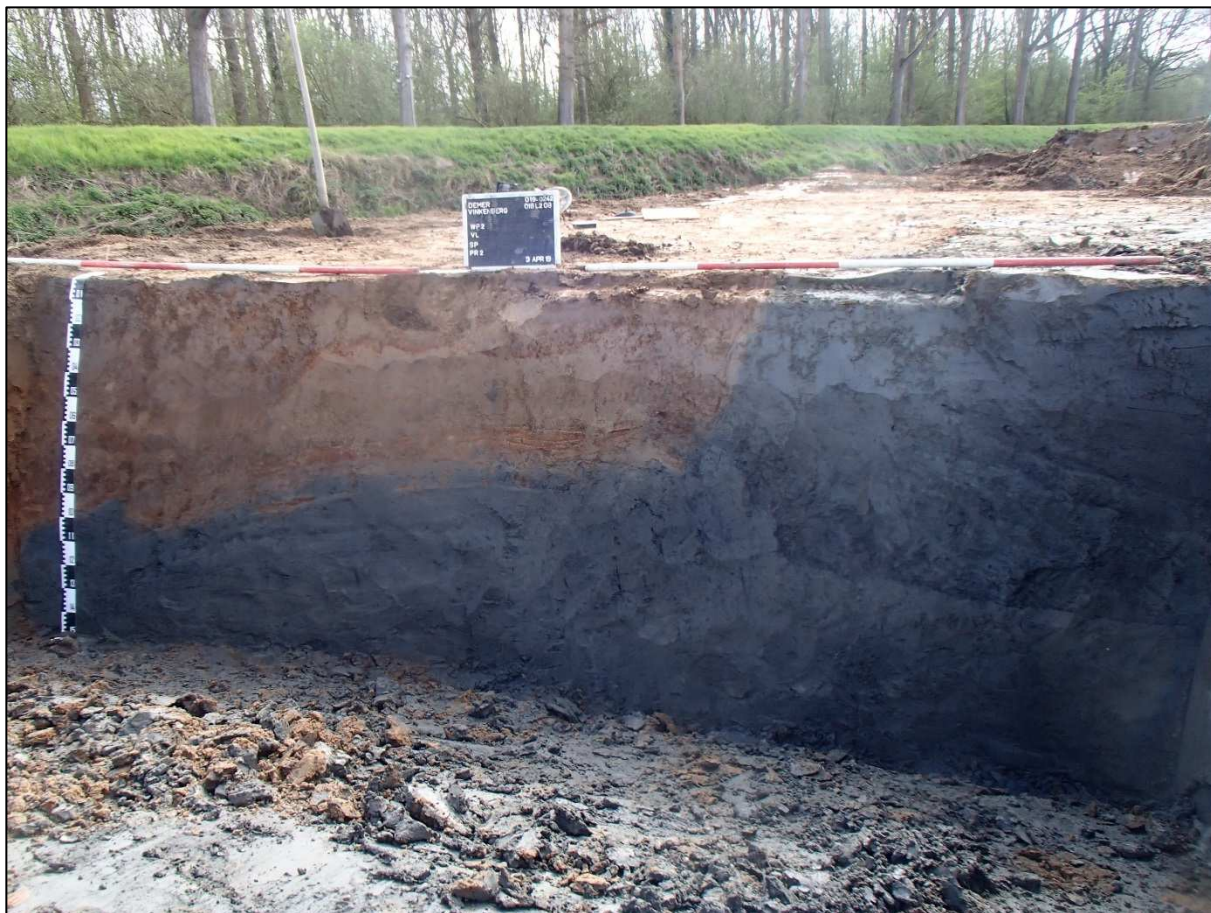
*Figuur 16: Foto van een deel van het profiel met daarop de overgang van het colluvium met de alluviale afzettingen.*

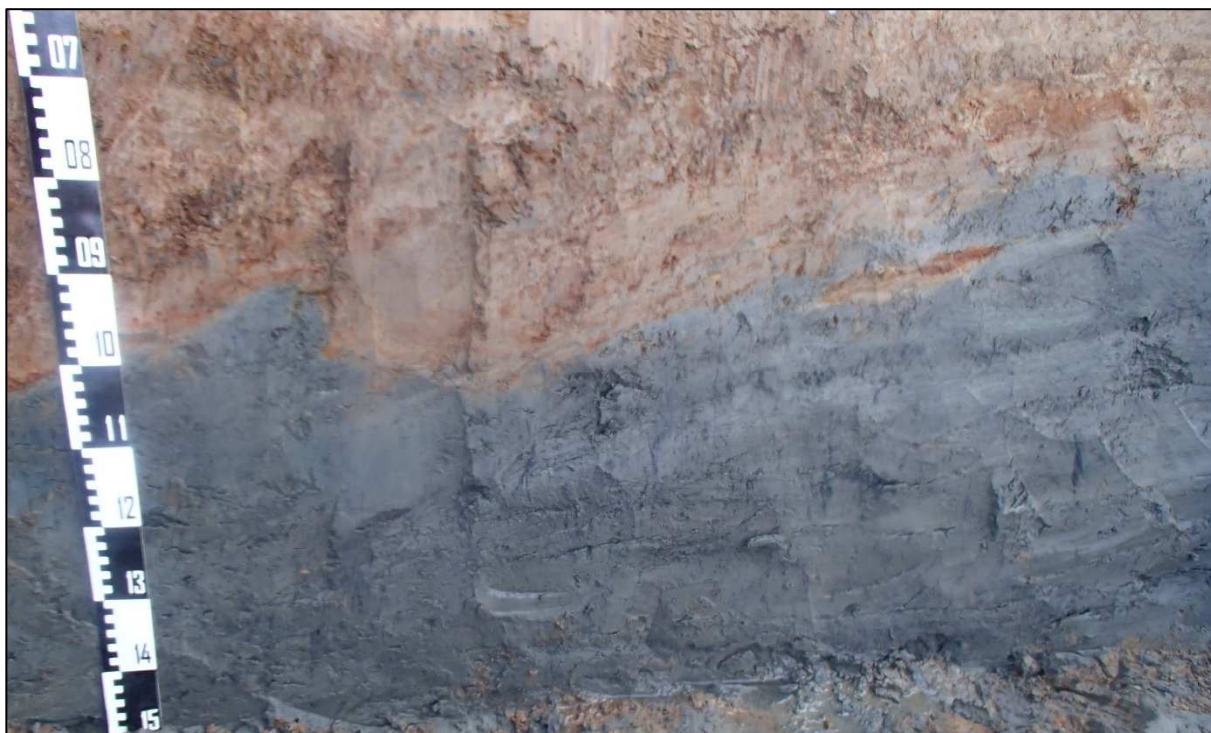
*Figuur 17: Detail van profiel 2.2. Overgang tussen de gereduceerde en geoxideerde lagen.*

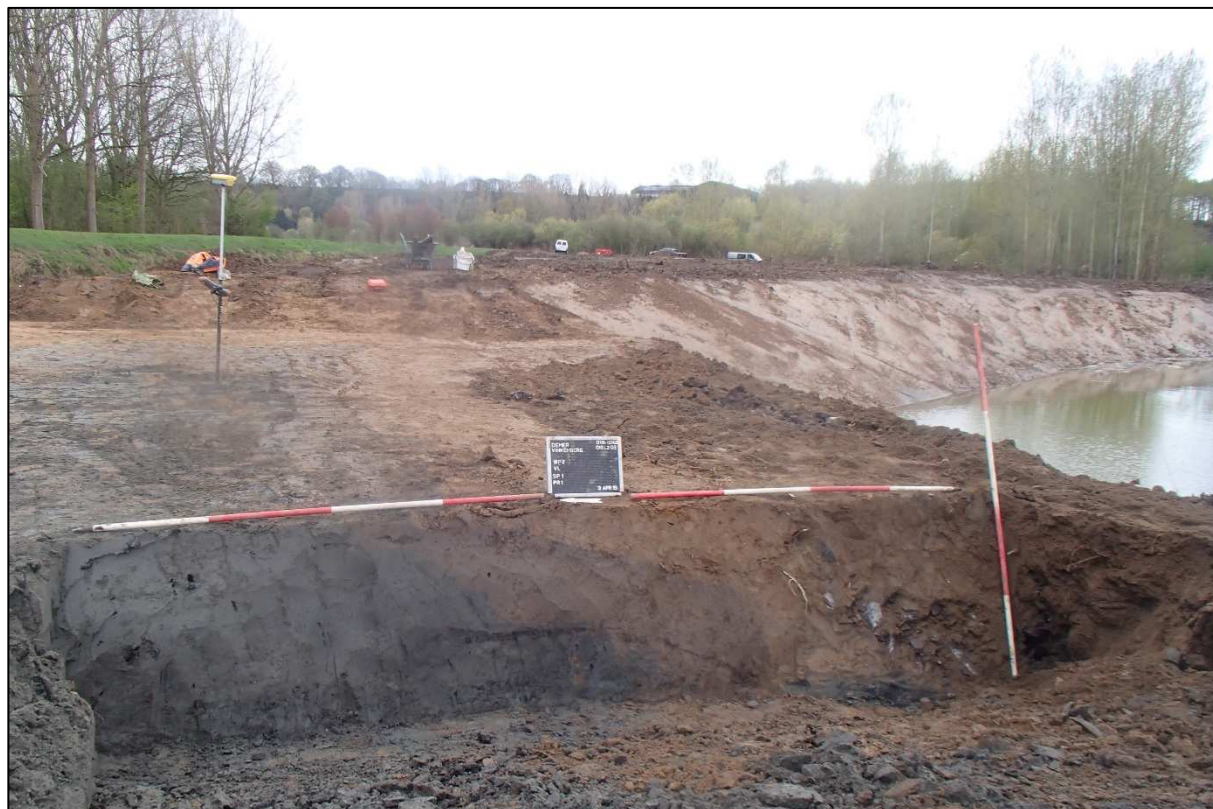
*Figuur 19: Foto van profiel 2.1. De zichtbare natuurstenen behoren tot de laatste fase van oeeverversteving.*

In de tweede helft van de 20<sup>e</sup> eeuw werd de oever versterkt met natuurstenen (Doornikse zandsteen en enkele stukken ijzerzandsteen (laag 1 en 6) (Figuur 19). Deze werkzaamheden zijn waarschijnlijk machinaal gebeurd. Een groot deel van de beschoeiing bestaande uit houten paaltjes (S4) is hierbij verdwenen.

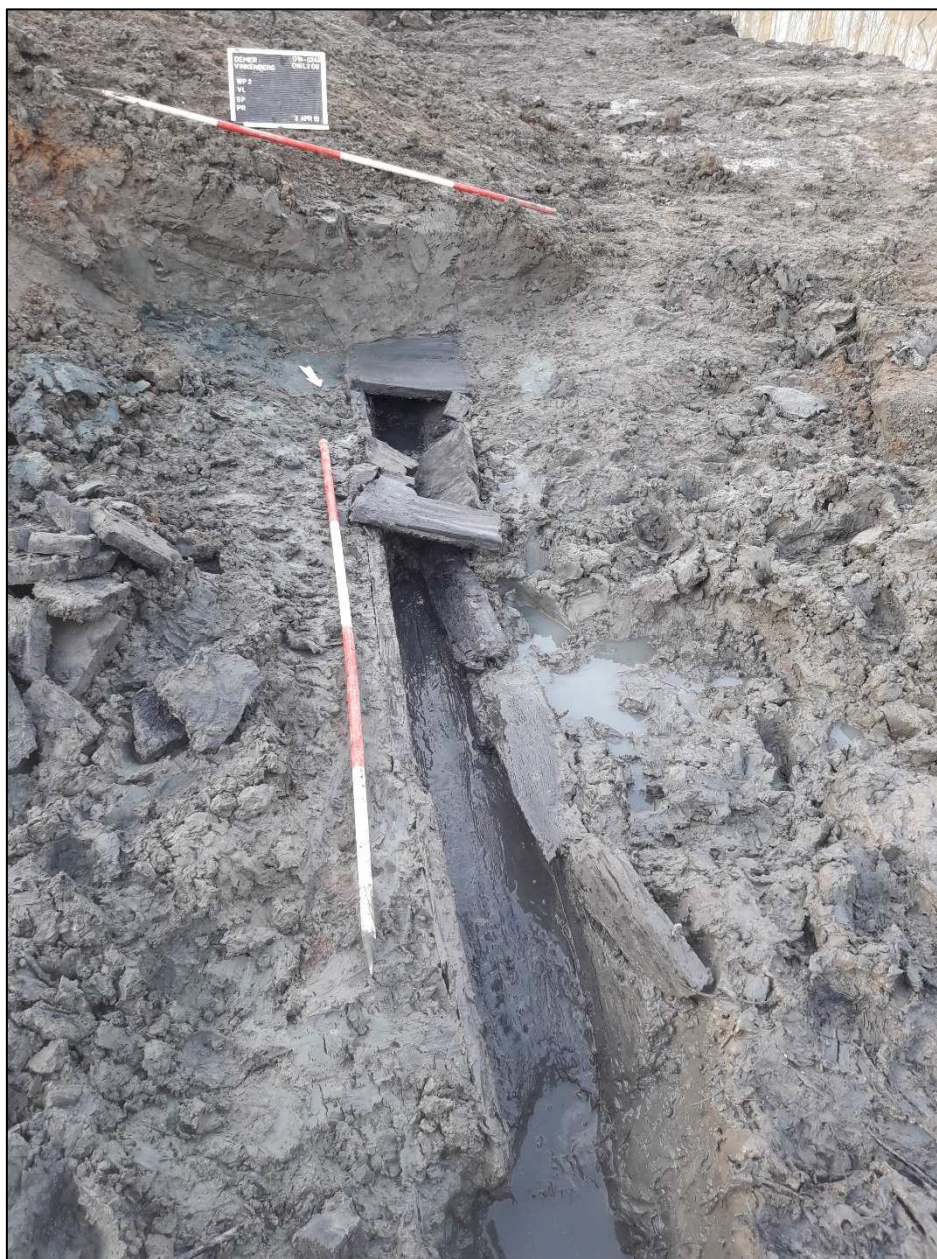
*Figuur 20: De aangetroffen duiker.*

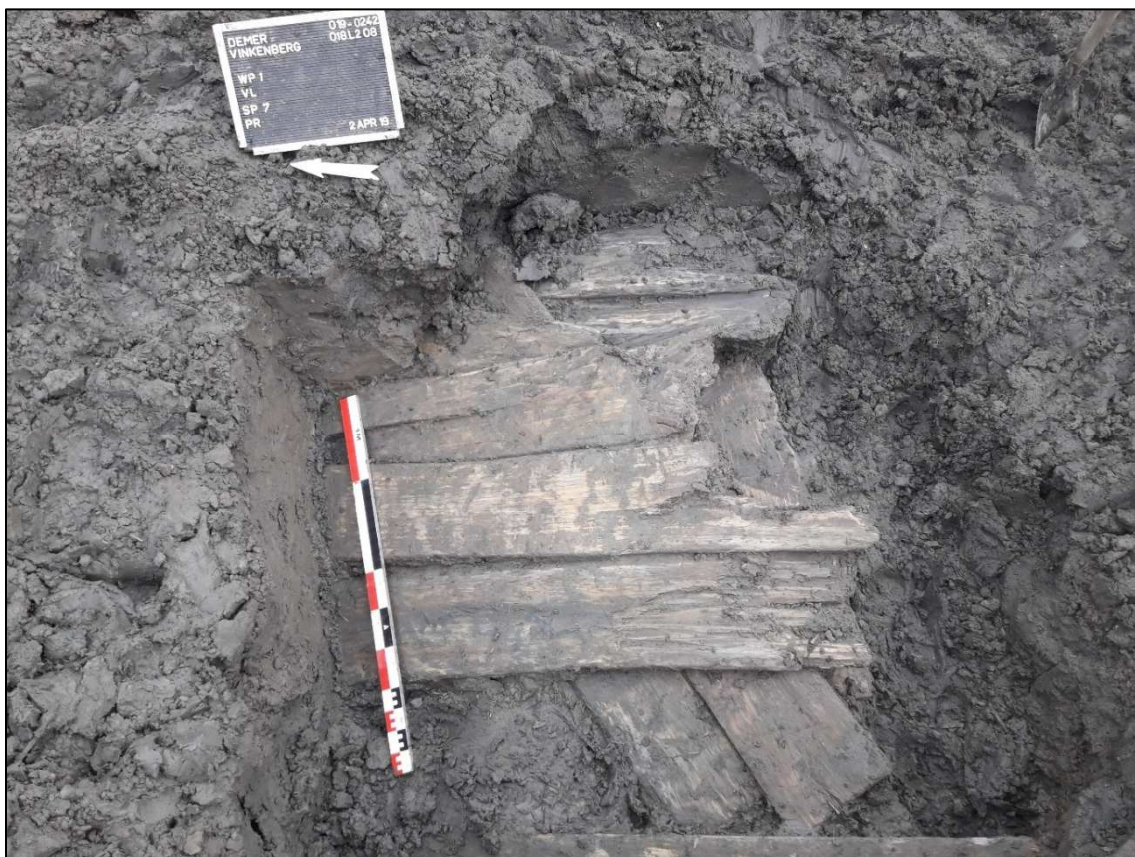
*Figuur 21: Concentratie planken.*

Op ongeveer 7 meter afstand van de duiker is een concentratie hout aangetroffen (Figuur 21). Eerst werd gedacht aan mogelijk scheepshout. Het laten zinken van kleine schepen kon immers toegepast zijn bij het dichten van een stuk Demer. Na vrijleggen van een stuk van 2,25 x 2,25 m bleek het echter te gaan om een concentratie (steiger)planken. Deze planken zijn zeer waarschijnlijk gebruikt bij het dempen van een deel van de Demer. Te denken valt aan planken die gebruikt werden om met de kruitwagens over te rijden. De planken werden achtergelaten op de randzone van de demping (Figuur 22).

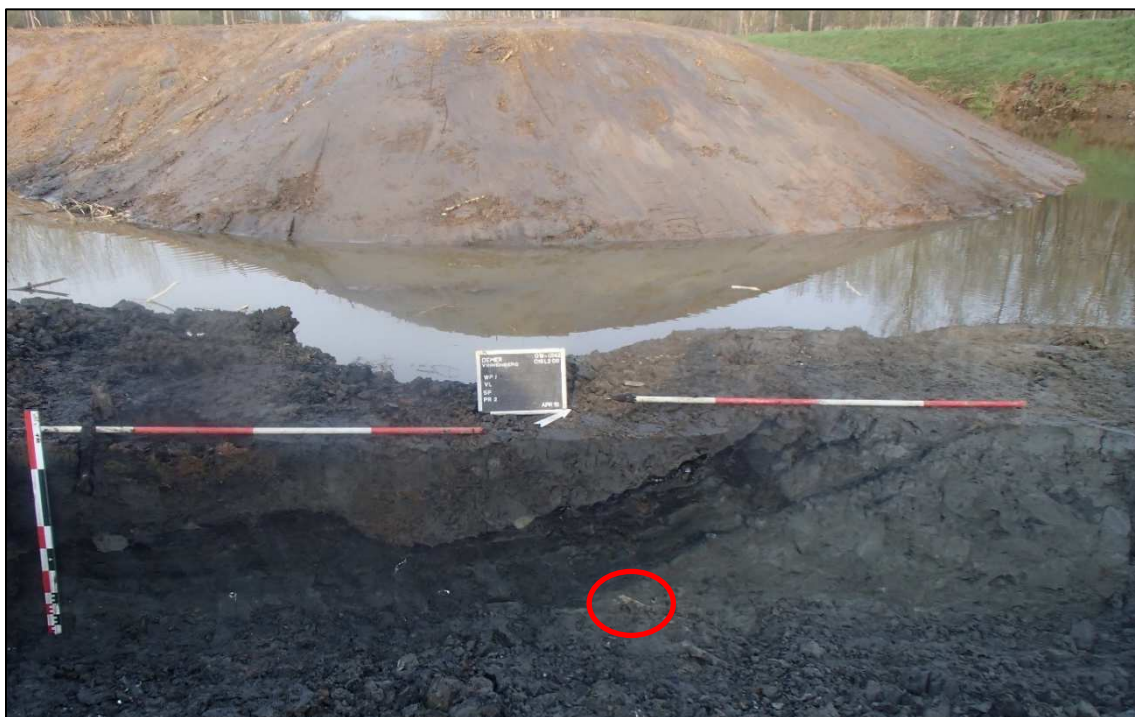
*Figuur 22: Profiel. Rechts is de dempingslaag zichtbaar. De donkere lagen zijn afzettingen die gevormd zijn na het rechtekken van de Demer. Bij de rode cirkel is nog net een stukje hout zichtbaar, dat behoort tot de concentratie planken.*

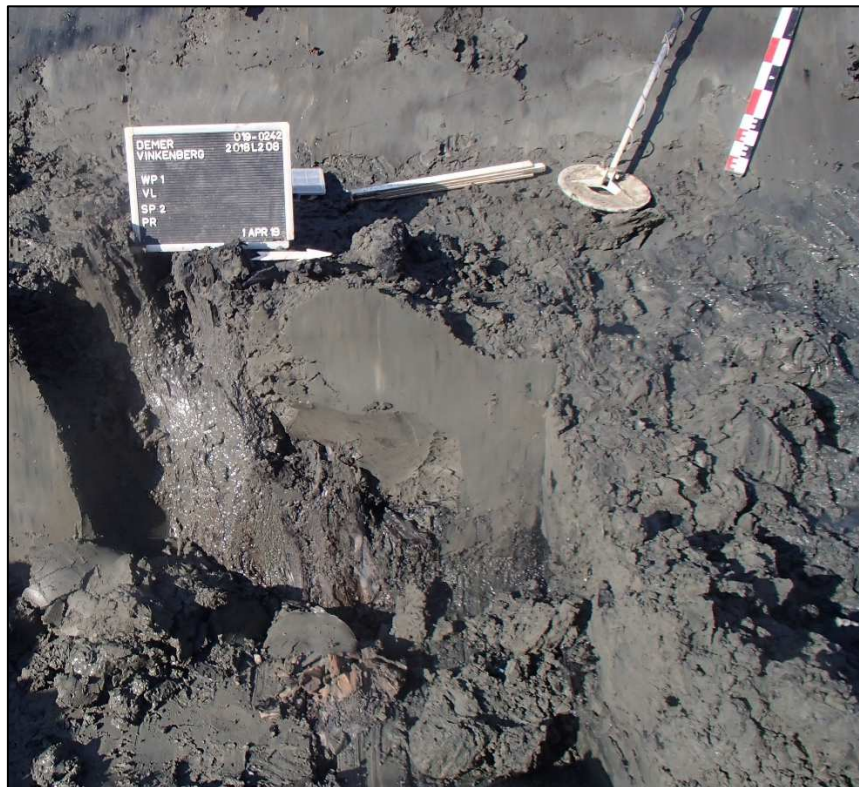
*Figuur 23: Machinale coupe op S1.2. Het gaat om een boomstronk.*

In het westelijk deel van werkput 1 werden op een diep niveau nog enkele Demerafzettingen aangesneden. In deze afzettingen werd een stuk bewerkt hout aangetroffen (zie hoofdstuk 4.9). Het gaat om een stuk van een constructie dat niet meer in primaire positie aanwezig was. Vlakbij het stuk hout werd een boomstronk aangetroffen (S1.2), wat erop wijst dat het stuk hout ooit langs de oever heeft gelegen (Figuur 23).

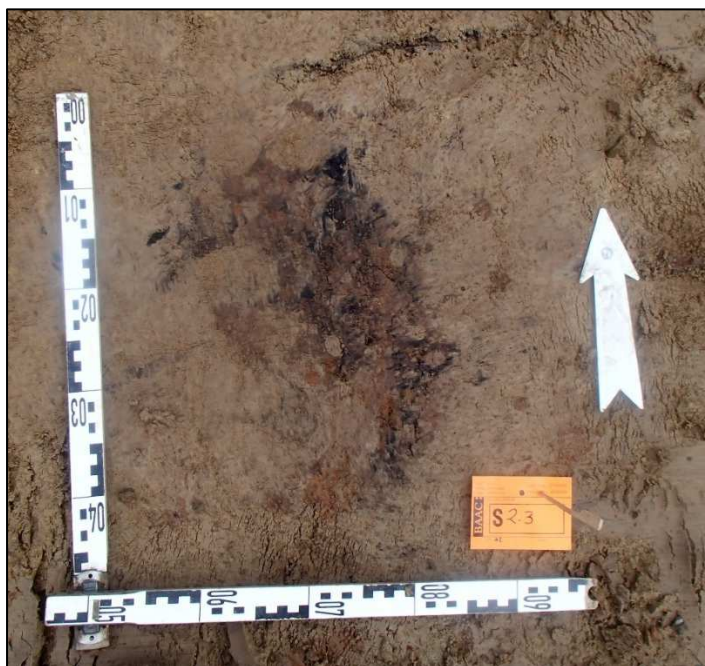
*Figuur 24: Kleine concentratie van houtskool en verbrande leem in het colluvium (Spoor 2.3).*

Tenslotte is er bij de oostelijke verbinding in de laag die geïnterpreteerd is als colluvium een kleine concentratie van houtskool en verbrande leem aangetroffen (S2.3) (Figuur 24). Mogelijk gaat het om de resten van een geërodeerd haardje.

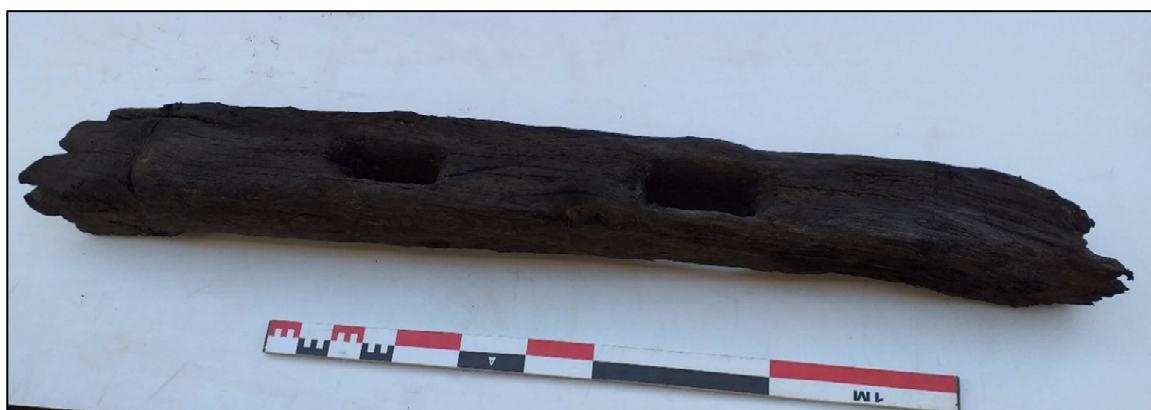
*Figuur 33: Bewerkt hout. Vnr. 2.*

In werkput 1 is er in een Demerafzetting een stuk bewerkt hout aangetroffen (Vnr. 2). Het gaat om een stuk van een constructie dat niet meer in primaire positie aanwezig was (Figuur 33). In de balk zijn twee rechthoekige gaten aanwezig (Figuur 34). Het is niet duidelijk tot wat voor constructie het stuk heeft behoord. Het gaat in ieder geval niet om een stuk scheepshout.<sup>24</sup> Bij de begeleiding van de heraanleg van de Demer in het centrum van Diest zijn er palen gevonden met inkepingen voor het bevestigen van balken. Op deze manier kon er een stevig constructiekader gevormd worden.<sup>25</sup> Mogelijk gaat het dus om een deel van een oeverversteving.
