# ARCHEOLOGISCHE EVALUATIE VAN HET BODEMARCHIEF TE DEURNE, WIM SAERENSPLEIN (ANTWERPEN)

## EINDVERSLAG

### ABO Archeologische Rapporten 757

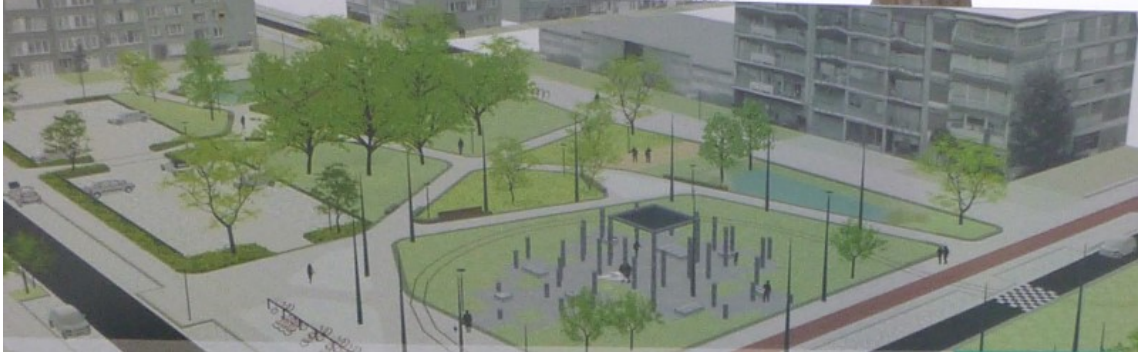
Figuur 3: Zicht op nieuwe toestand Wim Saerensplein (Stad Antwerpen, 2018)

Het ontwerp voor het nieuwe plein kadert in de totaalvisie voor de buurten Wim Saerens en Ertbrugge. Het nieuwe plein wil als centrumplein voor de omliggende buurten het kloppend hart van Deurne-Oost zijn.

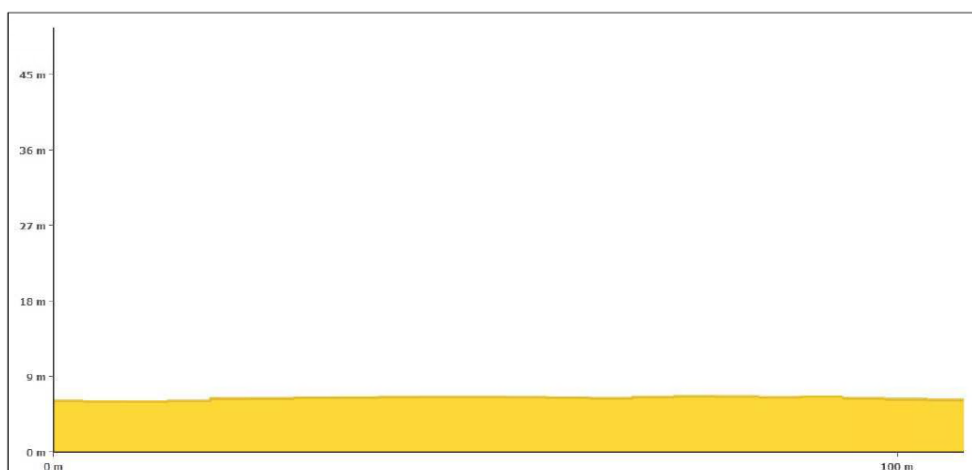
**Figuur 8: West-Oost hoogteverloop ter hoogte van het studiegebied (Stad Antwerpen, 2016)**

De hoogtewaarden van het plangebied variëren tussen 6,10m en 6,50m TAW. In de nabije omgeving van het Wim Saerensplein zijn grote hoogteverschillen waarneembaar. Wanneer de omgeving in een ruimer kader bekeken wordt, wordt duidelijk dat Deurne zowel hoger als lager gelegen zones kent. Het gebied van het Rivierenhof bijvoorbeeld (regio grote Schijn) ligt lager (3 à 3,5m TAW). De zone Ruggeveld is dan weer veel hoger gelegen (9 à 10m TAW). Op de hillshadekaart heeft het onderzoeksgebied een licht bolverloop en is verder vooral de insnijding van het wegennet te zien.

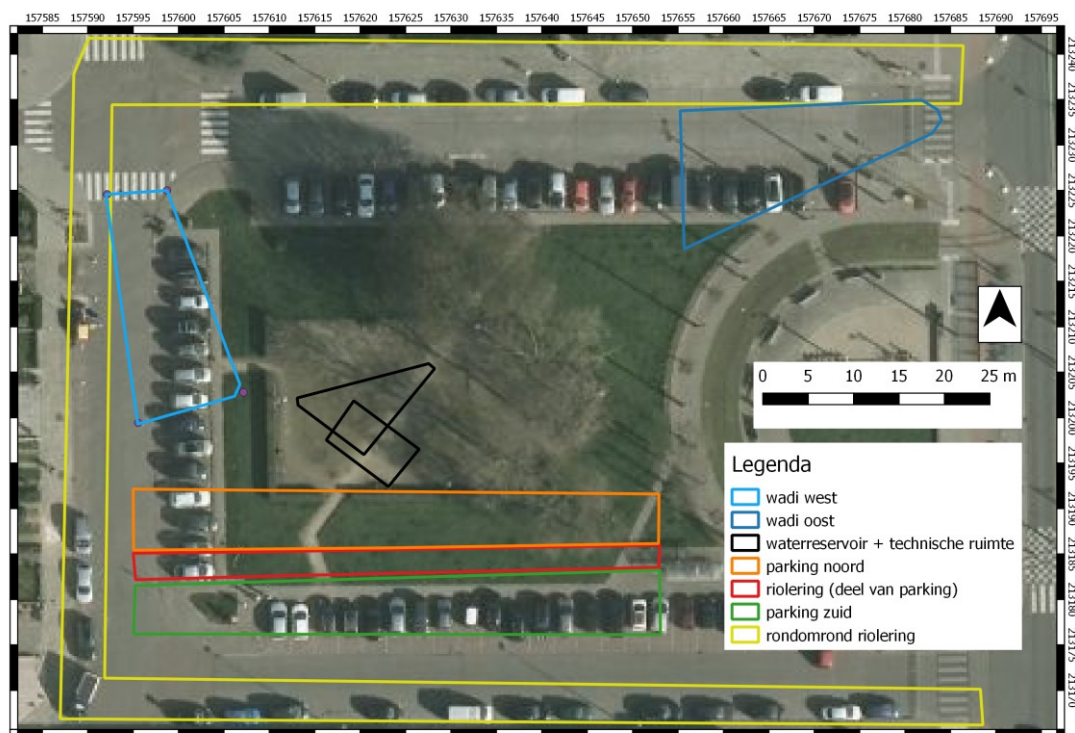
Figuur 44: Overzichtsplan met situering van de zones op GRB kaart (ABO 2017)

- Zone 1 en 2: niet van toepassing
- Zone 3: parking (opgedeeld in een centrale zone waar een riolering in werd aangelegd en een noordelijk en zuidelijk deel). Hierin werden werkputten 1, 2 en 7 aangelegd (zie verder).
- Zone 4: technische zone met waterreservoir. Overeenkomend met werkput 8.
- Zone 5: wadi's (opgedeeld in wadi oost en wadi west). Respectievelijk overeenkomend met werkputten 3 en 4 (oost) en 5, 6 en 9 (west).
- Zone 6: Riolering rondom rond. Niet onderzocht.

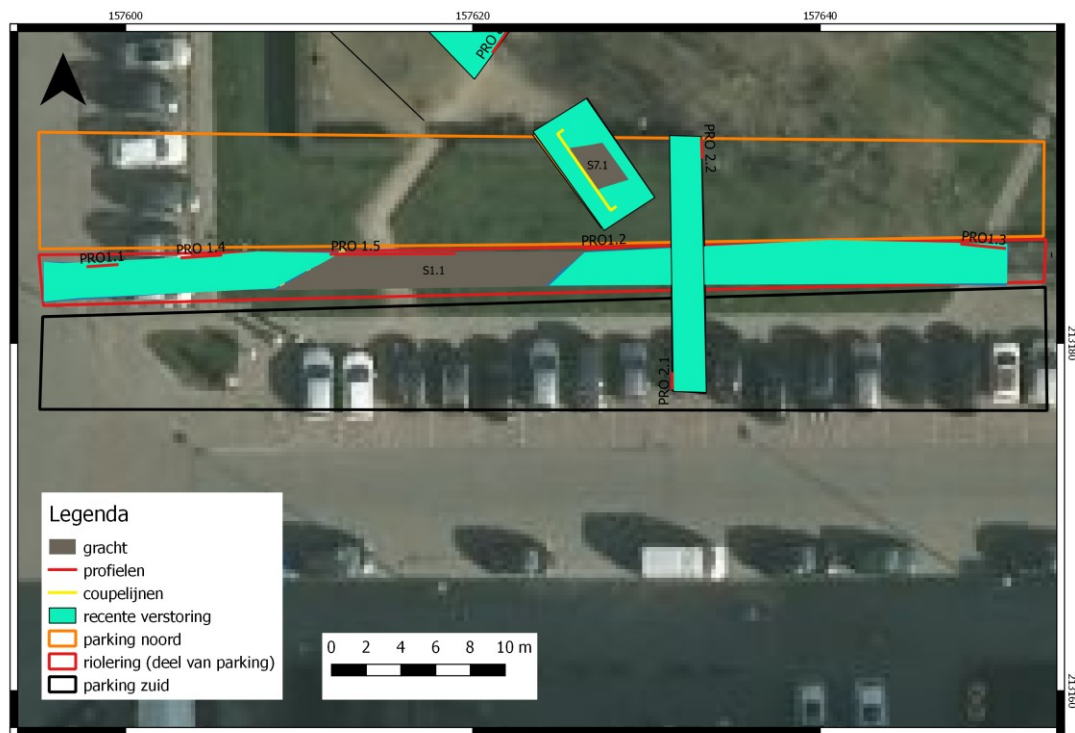
Figuur 20: Overzicht van werkputten 1, 2 en 7 (Abo nv, 2018)

Werkput 1 betreft de rioleringssleuf die centraal ter hoogte van de toekomstige parking werd geplaatst en van west naar oost werd aangelegd. Er werd telkens ongeveer 4m lengte opengelegd, waarna een rioleringsegment van 4m werd geplaatst.

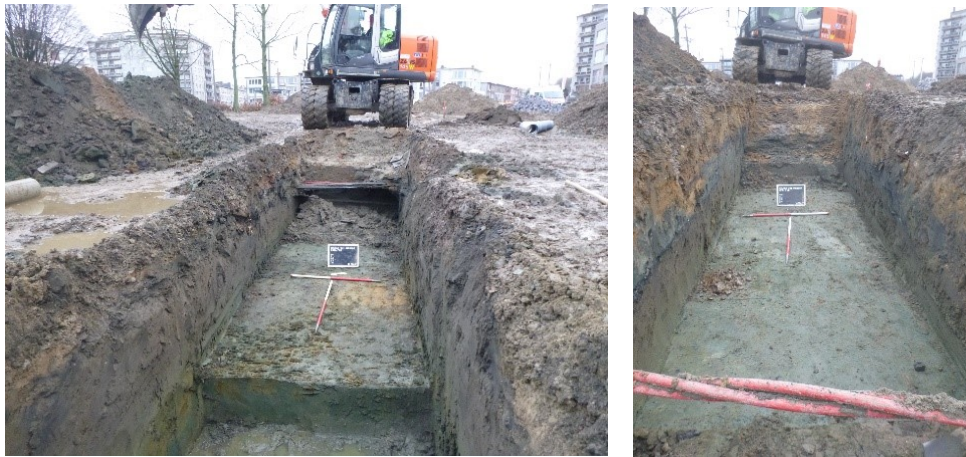
Figuur 25: Zicht op vermengde moederbodem (west) (Abo nv, 2018)

Achtereenvolgens worden van west naar oost alle overzichtsfoto's weergegeven. In het westelijke deel werd het vlak aangelegd op een diepte van ca -1,20m MV. Eens voorbij de gracht werd het vlak verder aangelegd op ongeveer -0,80m MV. Dit gezien er in het programma van maatregelen aangegeven stond dat er diende aangelegd te worden tot op het archeologisch niveau, maar de toekomstige verstoringdiepte in feite slechts 80cm bedroeg. Dit verklaart de 3 fenomenen zichtbaar in het vlak: vermengde moederbodem (west), grachtvulling (halverwege), verstoring (oost). Gezien de gracht er bij de aanleg van deze rioleringsleuf niet haaks werd aangesneden, werd er nog gewacht met het plaatsen van een coupe op deze gracht (zie verder hoofdstuk 2.2.7).

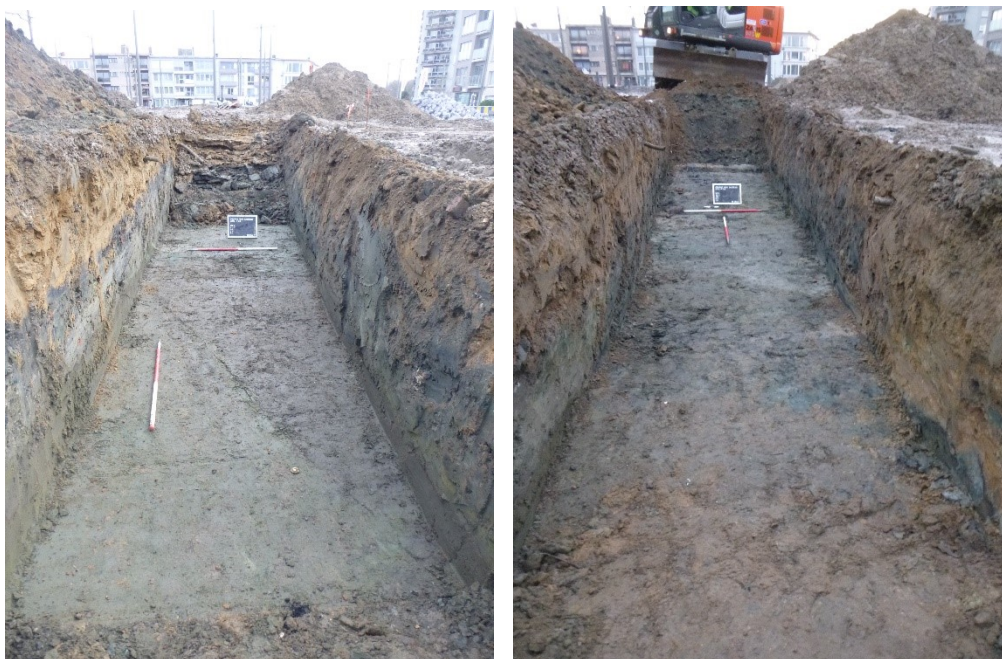
Figuur 26: Zicht op begin en einde van gracht (S1.1) (Abo, 2018)

Het enige spoor dat in werkput 1 kon worden aangetroffen was het lineaire tracé van de gracht (S1.1). Het gaat om een heterogeen, bruin, lineair, zandig spoor met baksteenfragmenten en sporadisch ook een fragment aardewerk, natuursteen en glas (V2). Aan de westzijde bedroeg de TAW-waarde +4,82m TAW, aan de oostzijde +4,54m TAW.

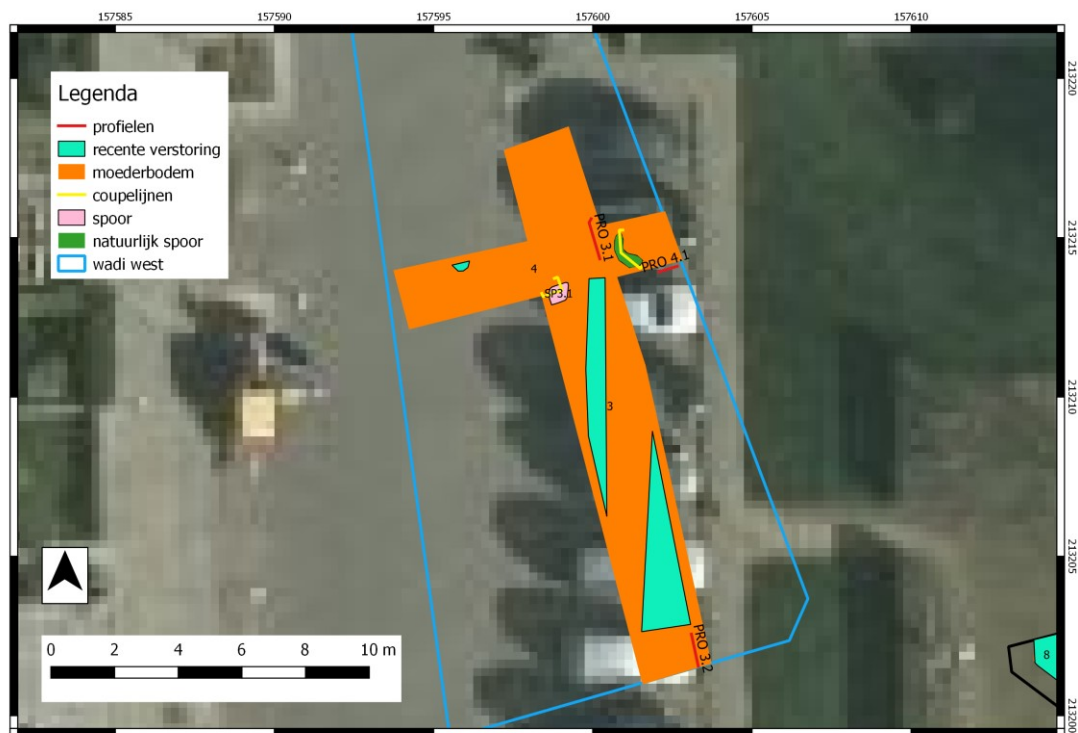
Figuur 30: Zicht op werkput 3 en 4 (Abo nv, 2018)

Werkput 3 werd van noord naar zuid aangelegd, werkput 4 van west naar oost. Het uiterste noorden van de wadi was reeds verstoord door een tijdelijke afwateringsgracht die gegraven was voor de afwatering van overtollig water op de werf. Hierom werd iets zuidelijker gestart.

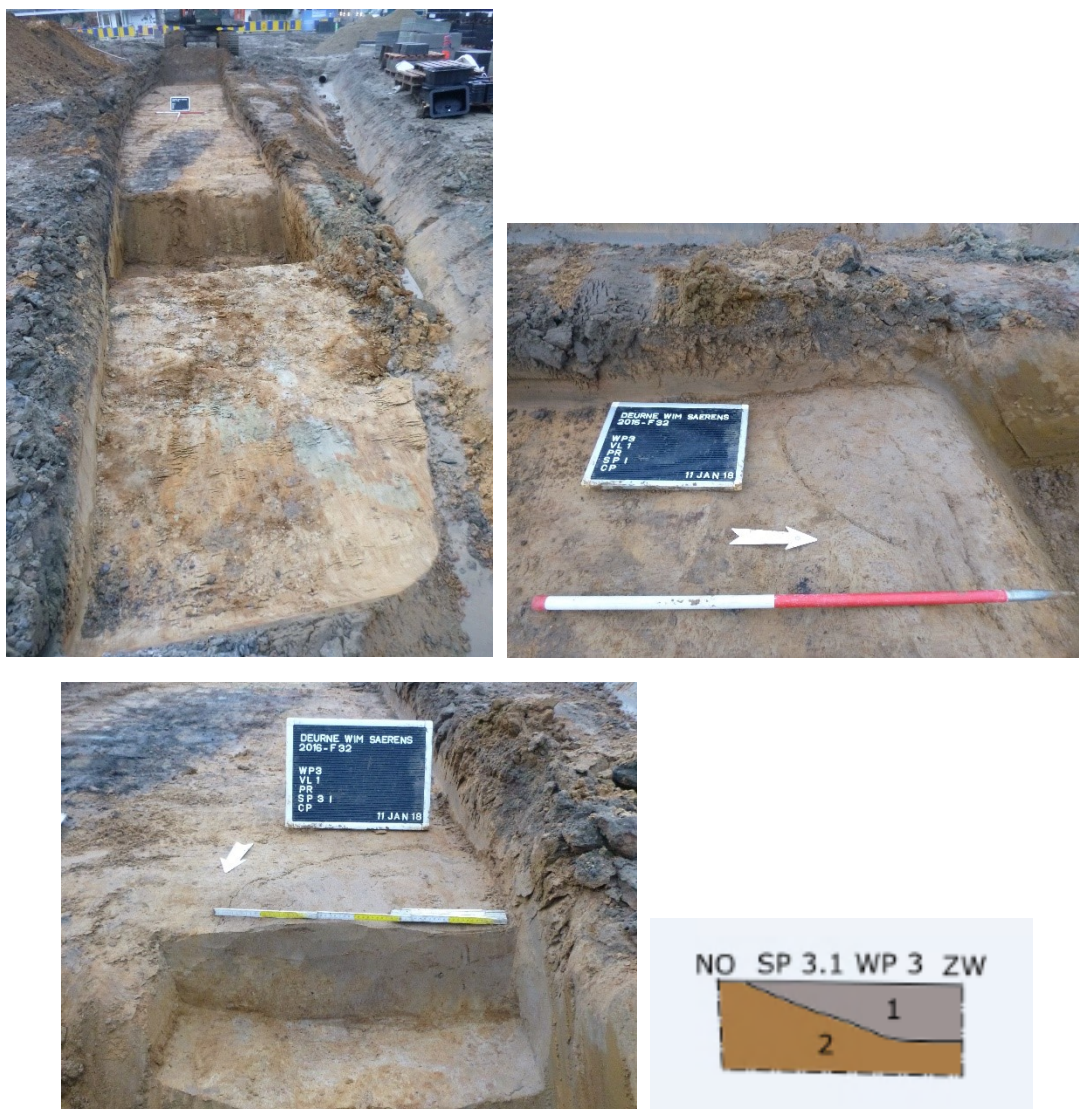
Figuur 32: Vlak in WP3 en detail- en coupefoto van S3.1 (Abo nv, 2018)

In het vlak werden nog een aantal antropogene verstoringen aangetroffen. In de meest zuidelijke lineaire verstoring werd een fragment glas (V3) dat waarschijnlijk afkomstig is van een apothekersfles aangetroffen. Daarnaast werd ook een homogeen, grijsbruinig rond spoor (S3.1) dat deels in de wand zat aangetroffen. In de coupe vertoonde het spoor een komvorm met het diepste punt op 18cm diepte. Er werd geen materiaal in aangetroffen. De ouderdom kon niet bepaald worden, maar het leek in eerste instantie geen recent spoor.

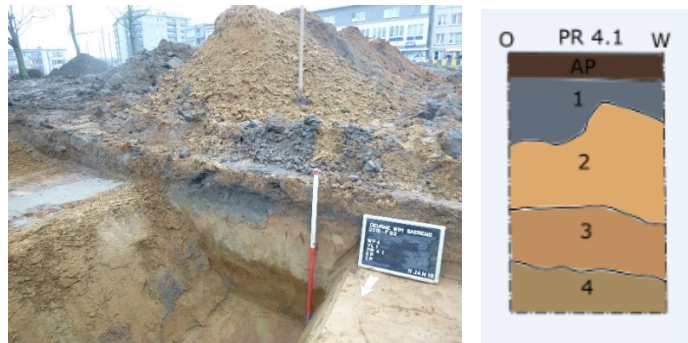
Figuur 33: Profiel 4.1 (Abo nv, 2018)

Profiel 4.1 bestaat bovenin uit een verstoringslaag (1) gelinkt aan de aanleg en insteek van een kabel die links op de foto in beeld werd gebracht. Eronder komt een homogene beige laag met houtskoolspikkels (2), een homogene oranje ijzerrijke laag (3) en een grijs-oranje laagje (4) voor.

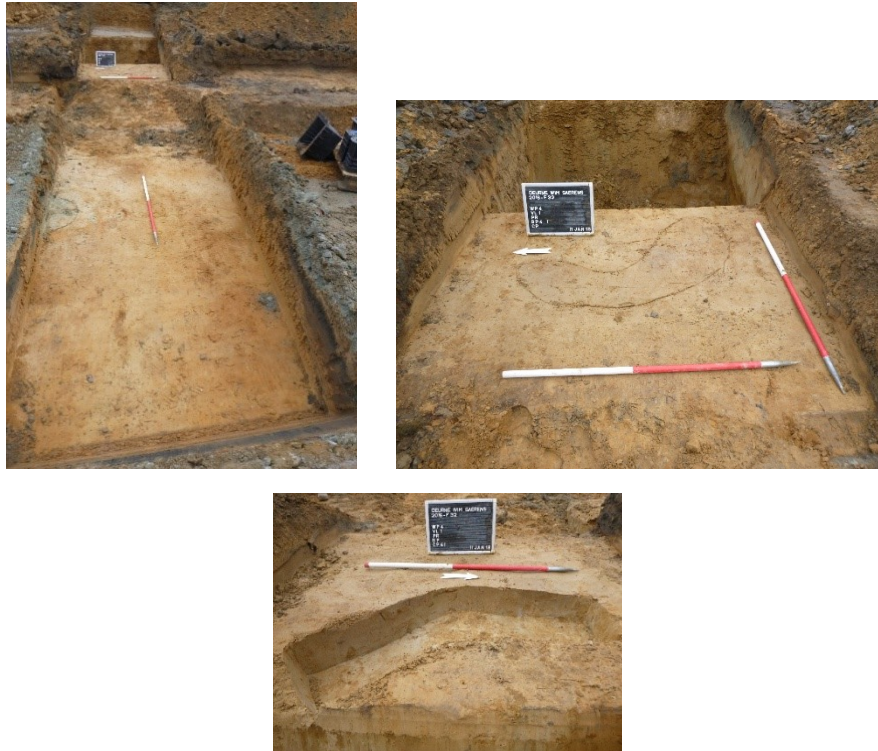
Figuur 34: Vlak in WP4 en detail-en coupefoto van S4.1 (Abo nv, 2018)

Er werden geen sporen aangetroffen in werkput. Wel werd recente versterking en een bij nader inzien natuurlijk spoor (aanvankelijk aangeduid als S4.1) blootgelegd.

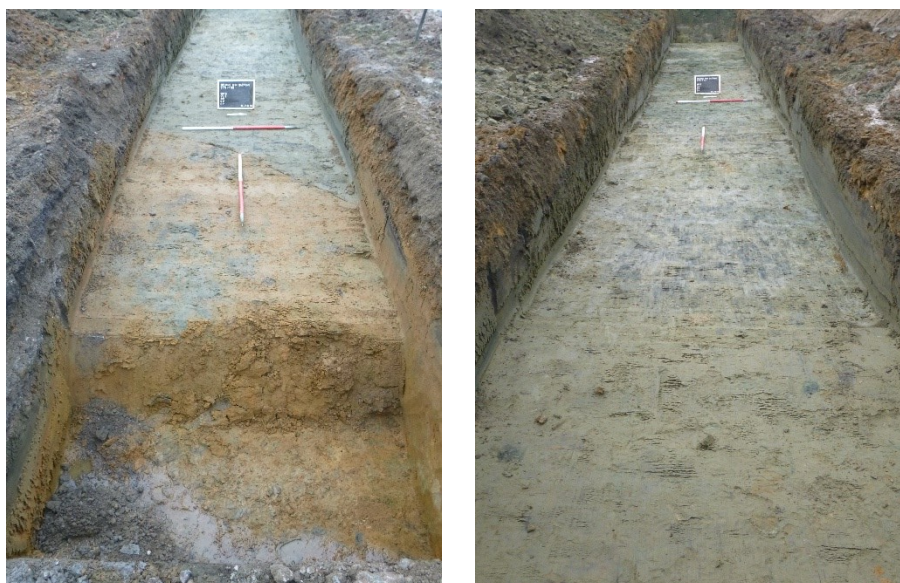
Figuur 37: Oostelijke en westelijke helft van WP5 (Abo nv, 2018)

De volledige werkput is verstoord. Zowel het grijzige als het geel-beige pakket betreffen verstoringslagen. Ze kunnen waarschijnlijk in verband gebracht worden met de voormalige verharding.

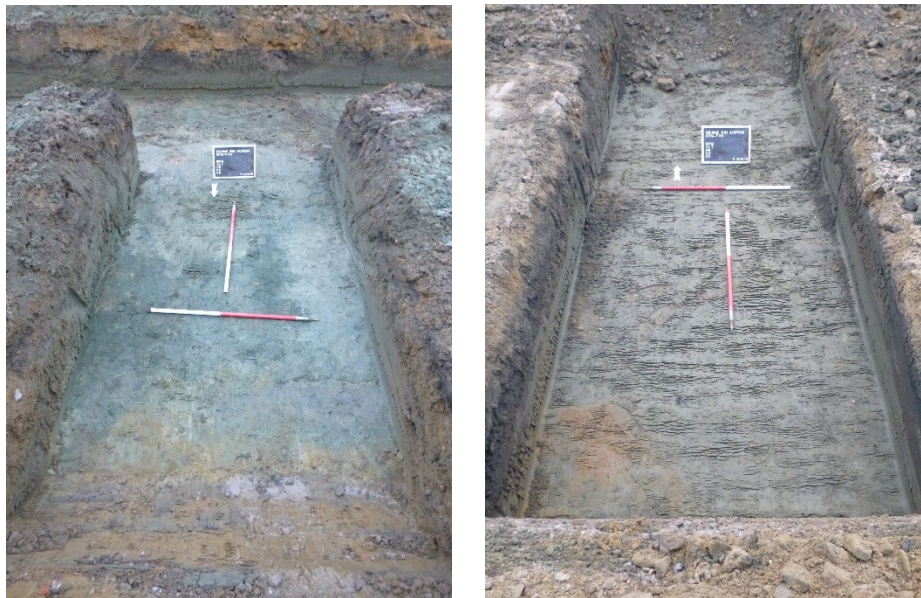
Figuur 38: Vlakfoto WP6 noord (links) en zuid (rechts) (Abo nv, 2018)

Ook in werkput 6 was de ondergrond verstoord tot op de toekomstige verstoringsdiepte.

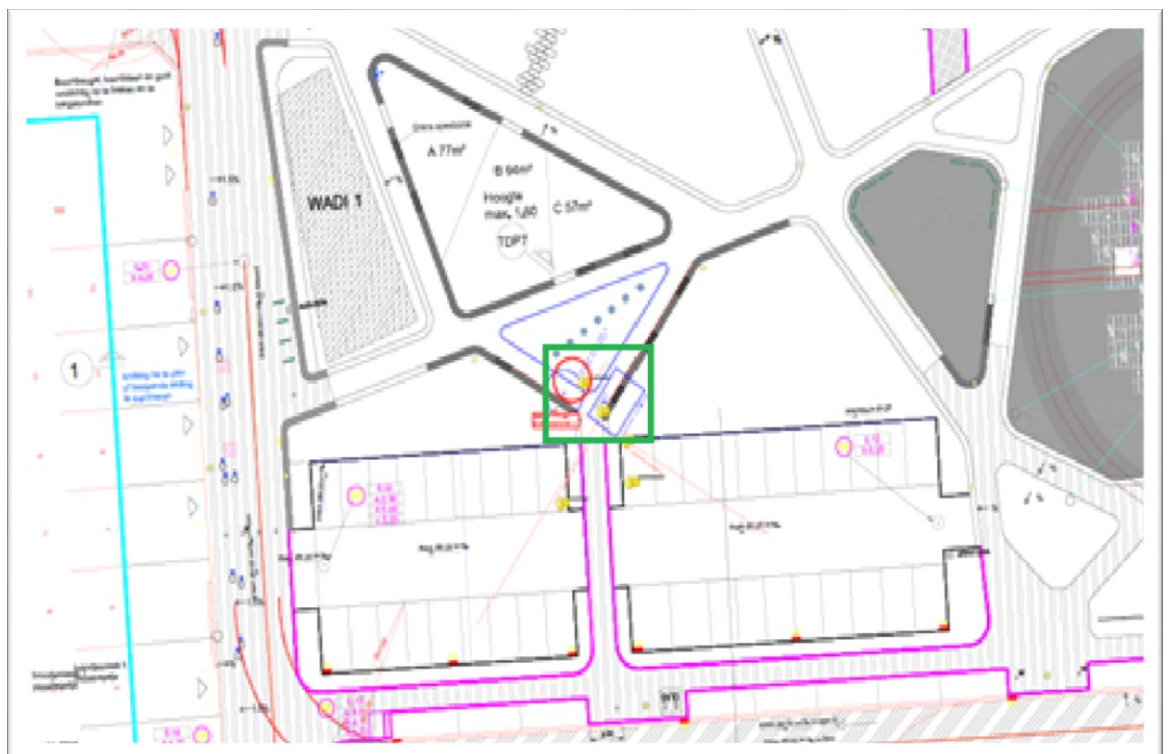
- Het begeleiden door een erkend archeoloog van het uitgraven van een rechthoekige zone die dient om het waterreservoir (rode cirkel) en een technische ruimte (blauwe rechthoek) in onder te brengen. Deze bodemingreep was ten tijde van de bureaustudie in 2016 nog niet gekend. Gezien hiervoor beschoeiing moest worden aangebracht kon deze zone niet op de klassieke manier uitgegraven worden (zie ook Figuur 44). Er werden achtereenvolgens 6 platen van ca 2m hoog geleidelijk aan in de bodem ingebracht, waarbij intussen verdiept werd om dit proces te vergemakkelijken. Vervolgens werden hierbovenop nog 6 platen van ca 1m hoog aangebracht. De 3m hoge beschoeiing bevond zich aan het einde van deze ingreep ongeveer gelijk met het maaiveld. Vervolgens werd de ondergrond uitgegraven tot ca 3,5 à 4m diepte. Het aanbrengen van beschoeiing en uitgraven gebeurde in 2 delen.

**Figuur 40:** Bouwplan met aanduiding van werkput 8 bestaande uit enerzijds opengelegde zone (blauwe driehoek) en anderzijds beschoeide zone (groene rechthoek) (Initiatiefnemer 2018)

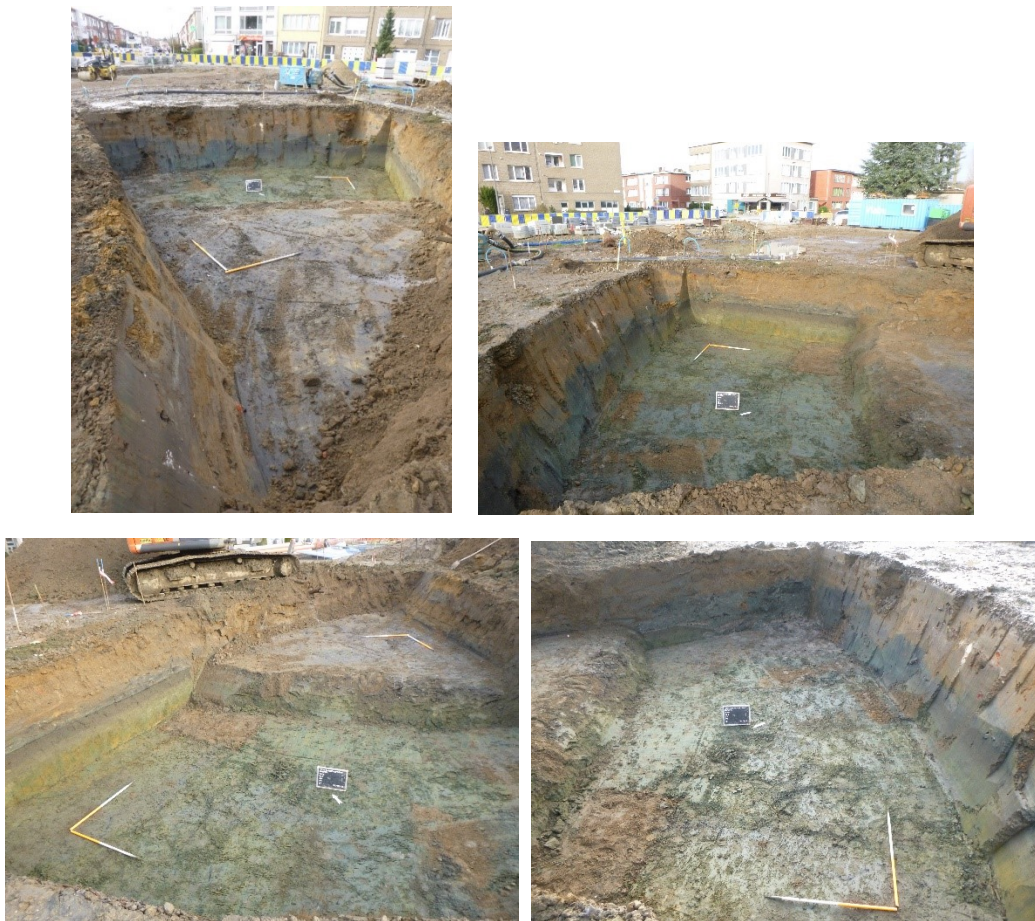
**Figuur 43: Vlakfoto's van de driehoekige zone in werkput 8 (Abo nv, 2018)**

Bij het uitgraven van het noordelijke deel tot 1m diep (wordt niet dieper verstoord in de toekomst) en het zuidelijke deel tot op de moederbodem werd geen enkel spoor aangetroffen. Gezien aan de westzijde van deze werkput de moederbodem werd aangetroffen, werd besloten op dit niveau aan te leggen. Een kleine strook moederbodem werd aan de westzijde ook in het vlak bemerkt maar deze werd op haar beurt oversneden door een rechthoekige lichtbruine recente verstoring. In ieder geval kan gesteld worden dat ook in deze zone geen archeologie wordt geraakt gezien de diepgaande verstoring.

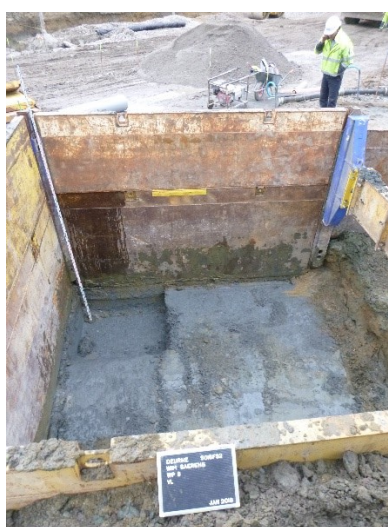
**Figuur 45: Vlak op niveau van diepste uitgraving (Abo nv, 2018)**

Ter hoogte van de beschoeide uitgraving van werkput 8 werd het aanbrengen van beschoeiing en tegelijkertijd geleidelijk aan uitgraven van de ondergrond begeleid door een erkend archeoloog. Er bevonden zich geen archeologische sporen of vondsten tussen het maaiveld en het gereduceerde tertiair substraat. Wel bevond er zich tussen beide niveau's een enigszins donkere, humeuze vlek die gekoppeld kon worden aan een verrotte boomstam.

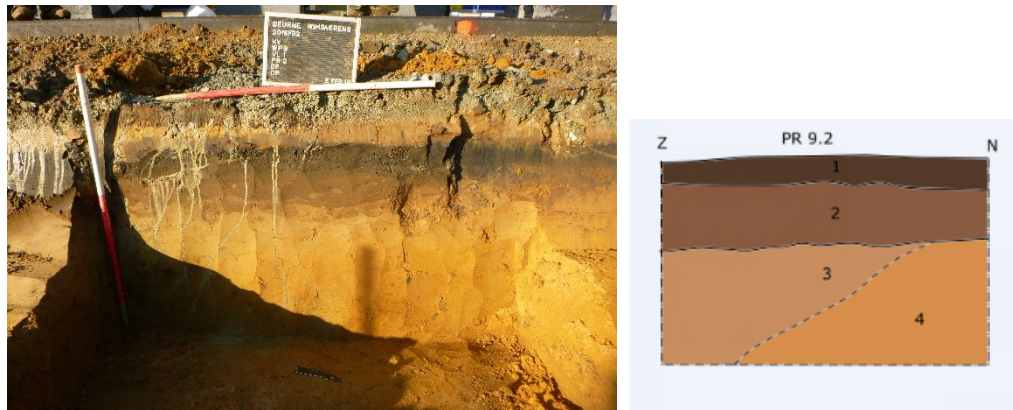
**Figuur 48: Profiel 9.2 (Abo nv, 2018)**

In profiel 9.2 komt onder de steenslag een homogene zwarte laag (1) voor die ook kan gekoppeld worden aan de fundering van het wegtracé. Deze bevindt zich op een homogenen donkerbruine zandige laag met baksteen- en houtskoolpartikels (2), die wellicht een restant is van de in sommige andere profielen ook voorkomende ploeglaag. Laag 3 is een vage beige laag (3) die moeilijk kon onderscheiden worden van de heterogene oranje C-horizont (4), maar die waarschijnlijk overeenkomt met de natuurlijke vlek in het vlak in de zuidwestelijke hoek van werkput 9.

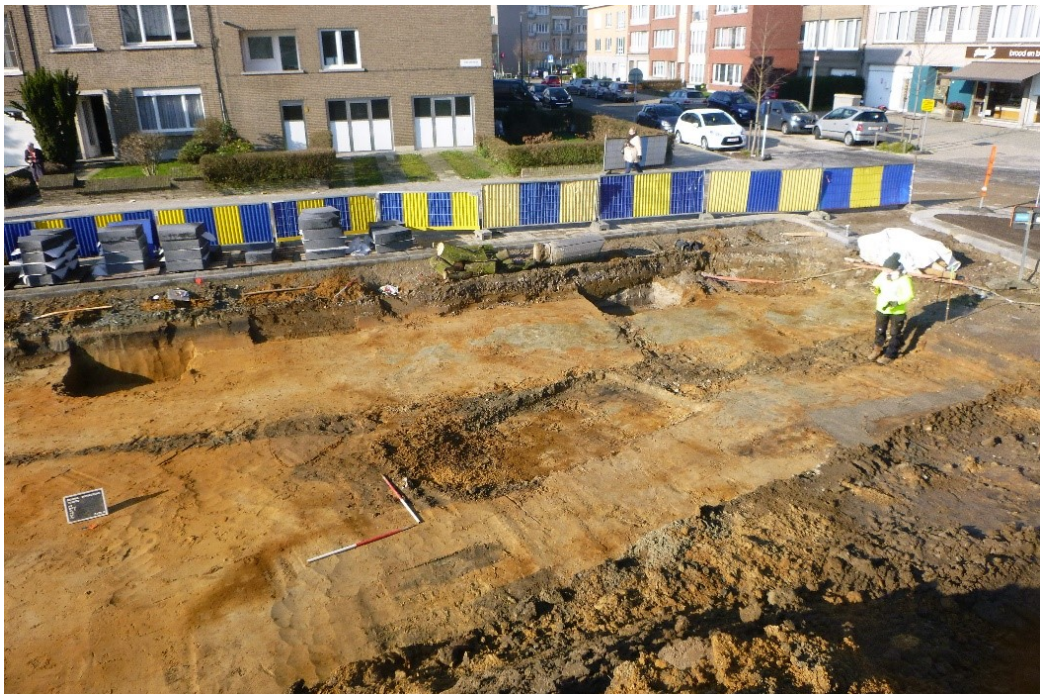
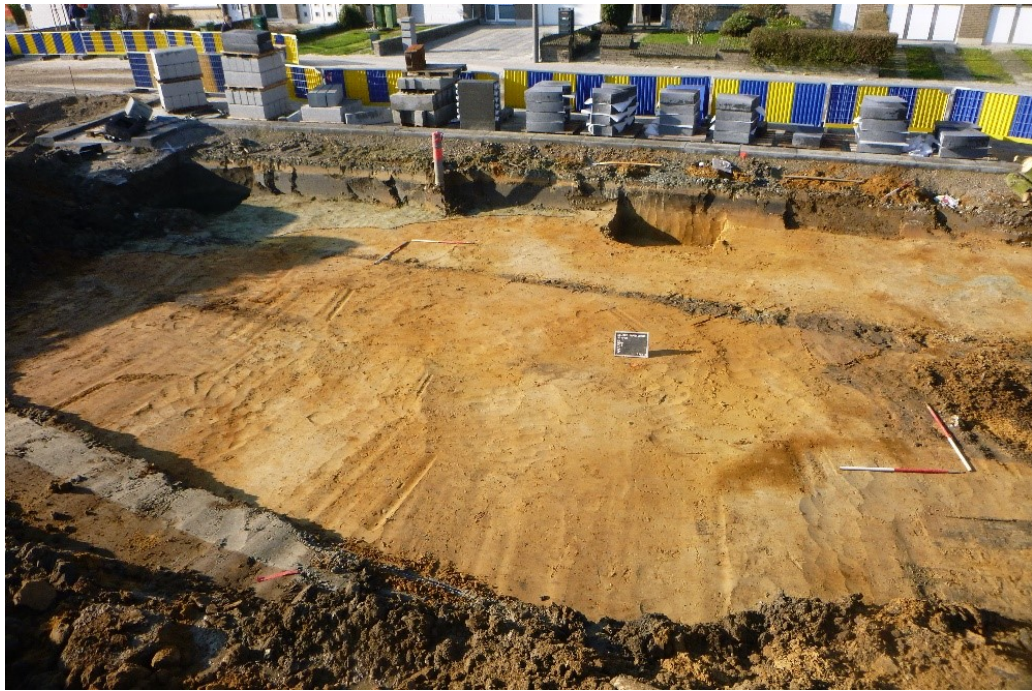
In werkput 9 komen vooral sporen afkomstig van recente verstoring en centraal één archeologisch bruingrijs ovaal spoor (S9.1) voor. Het spoor raakt aan het eerder aangetroffen spoor (S3.1) in werkput 3 en vormt waarschijnlijk samen één en hetzelfde spoor. De van west naar oost lopende donkerbruine verstoring is afkomstig van de in de kader van de werfwerken aangelegde gracht. Deze doorsnijdt S9.1. Spoor 9.1 werd gecoupeerd, geregistreerd en afgewerkt maar er werd geen materiaal in aangetroffen. De functie of interpretatie ervan is onduidelijk. Alle sporen worden op een detail van de Allesporenkaart weergegeven in Figuur 63.

Figuur 50: Vlakfoto noordelijke zijde werkput 9 (Abo nv, 2018)

**Figuur 51: Vlakfoto zuidelijke zijde werkput 9 (Abo nv, 2018)**

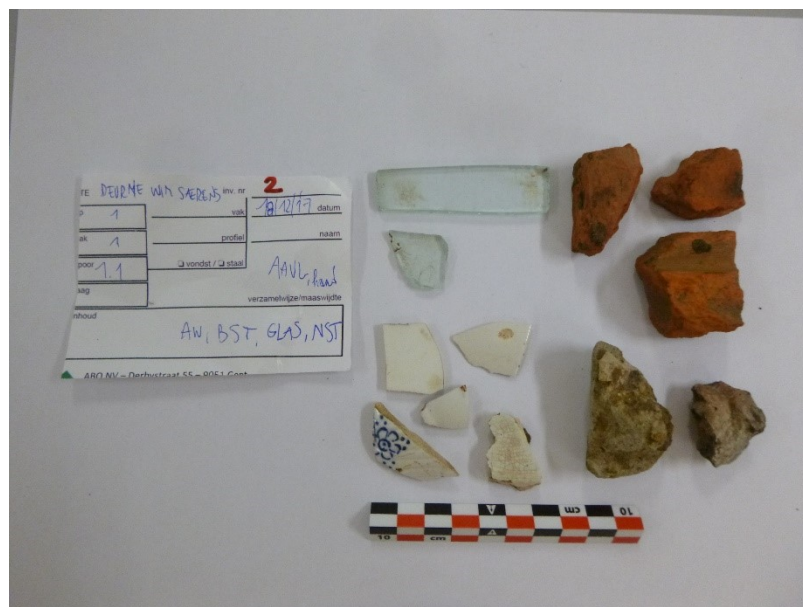
Figuur 56: Vondst 2: glas, bouwkeramiek, aardewerk (imitatie Delfts blauw) en natuursteen (Abo nv, 2018)

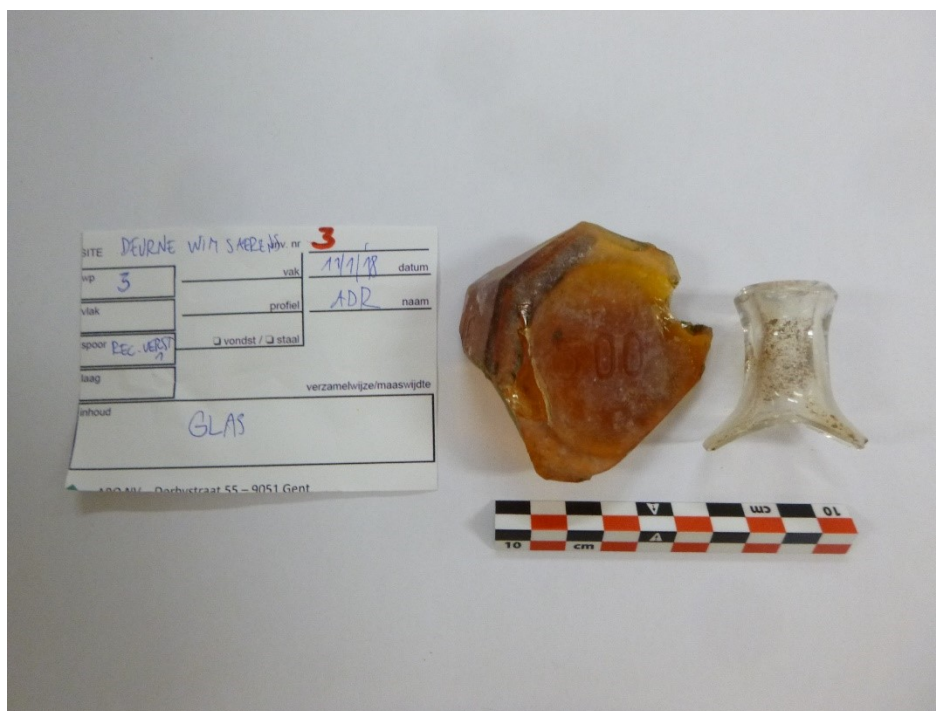
Figuur 57: Vondst 3: glas met o.a fragment van hexagonale apothekersfles (Abo nv, 2018)

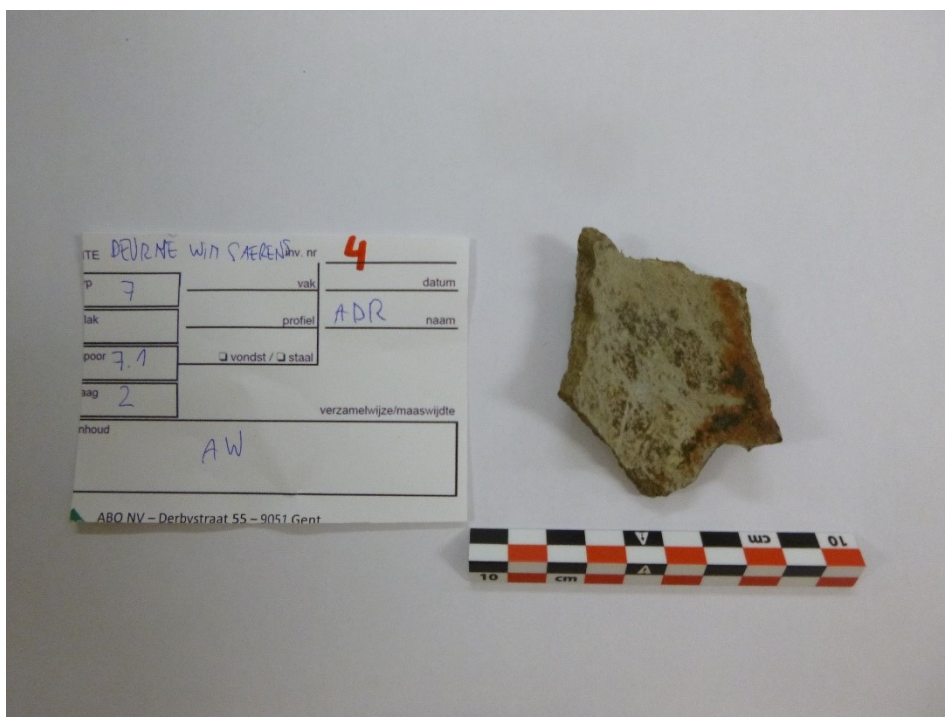
Figuur 58: Vondst 4: recent aardewerk (Abo nv, 2018)

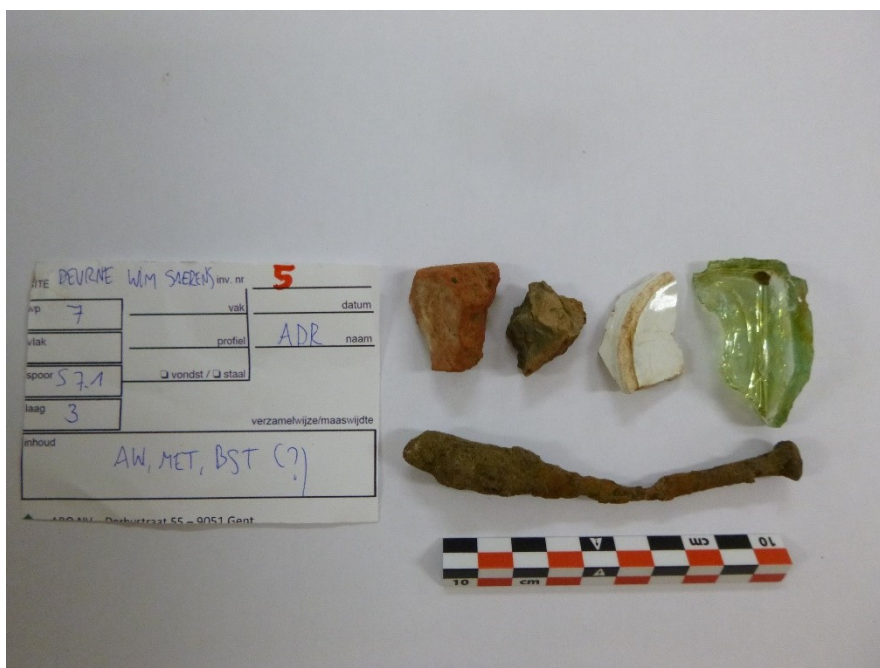
Figuur 59: Vondst 5: Aardewerk (industrieel wit), metaal (nagel), bouwkeramiek (tegelfragment), natuursteen en glas (vierkant flesje) (Abo nv, 2018)
