## Torhoutbaan 2 (Herberg den Engel) (Ichtegem, West-Vlaanderen)

Projectcode:2022G179  
Augustus – September 2022

RAPPORTERING OPGRAVING  
DEEL 2: VERSLAG VAN RESULTATEN VAN DE OPGRAVING

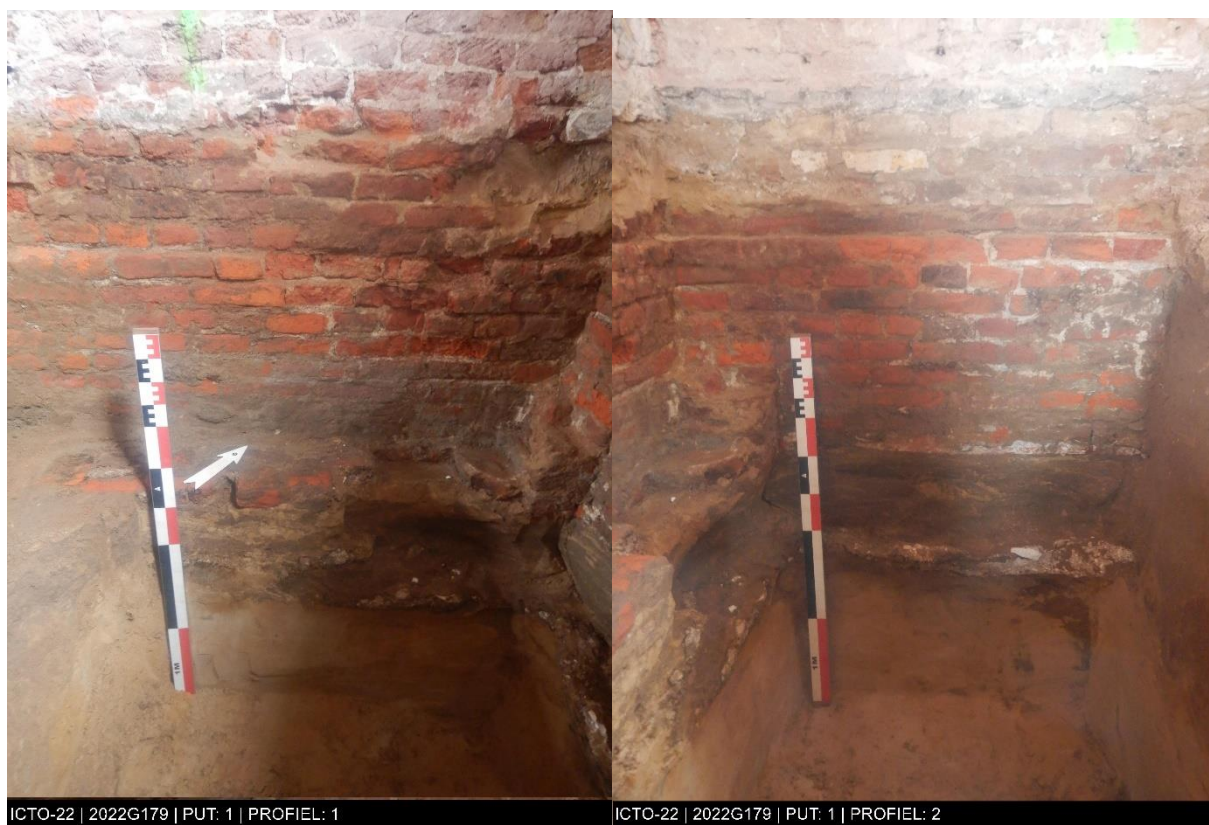
**Figuur 11: Profiel 1 met S1 (links) en Profiel 2 met S2 (rechts).**

Deze werkput was gelegen aan de straatzijde in het deel dat enkel bestond uit het gelijkvloers. S1 (baksteenformaat: 20 x 10,5 x 4 cm) betrof een binnenmuur met oost-west oriëntatie. In deze muur waren twee uitsprongen zichtbaar, als onderdeel van de fundering. De onderste uitsprong is iets rommeliger opgemetst en er is veel meer mortel zichtbaar. S2 bevond zich eveneens in Werkput 1, hier betrof het een muur met noordwest-zuidoost oriëntatie (baksteenformaat: 22 x 10 x 5 cm). Net zoals bij S1 zijn 2 uitsprongen zichtbaar, gelijkaardig zoals bij S1. Nog in Werkput 1 kon een laag, S3, herkend worden. Ze bestond uit homogeen, donker bruin tot grijs zand waarbij onderaan bioturbatie zichtbaar was, mogelijk betrof het hier een A-horizont.

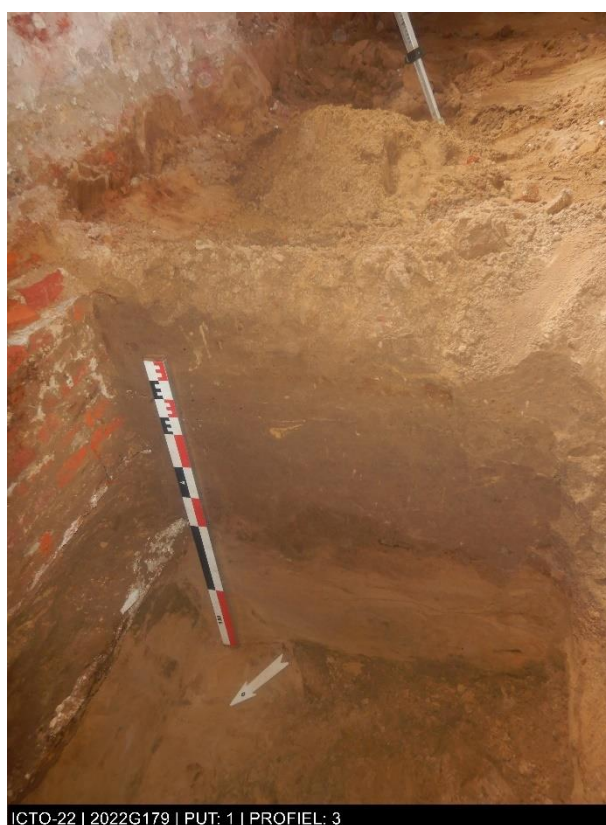
**Figuur 12: Profiel 3 met S3.**

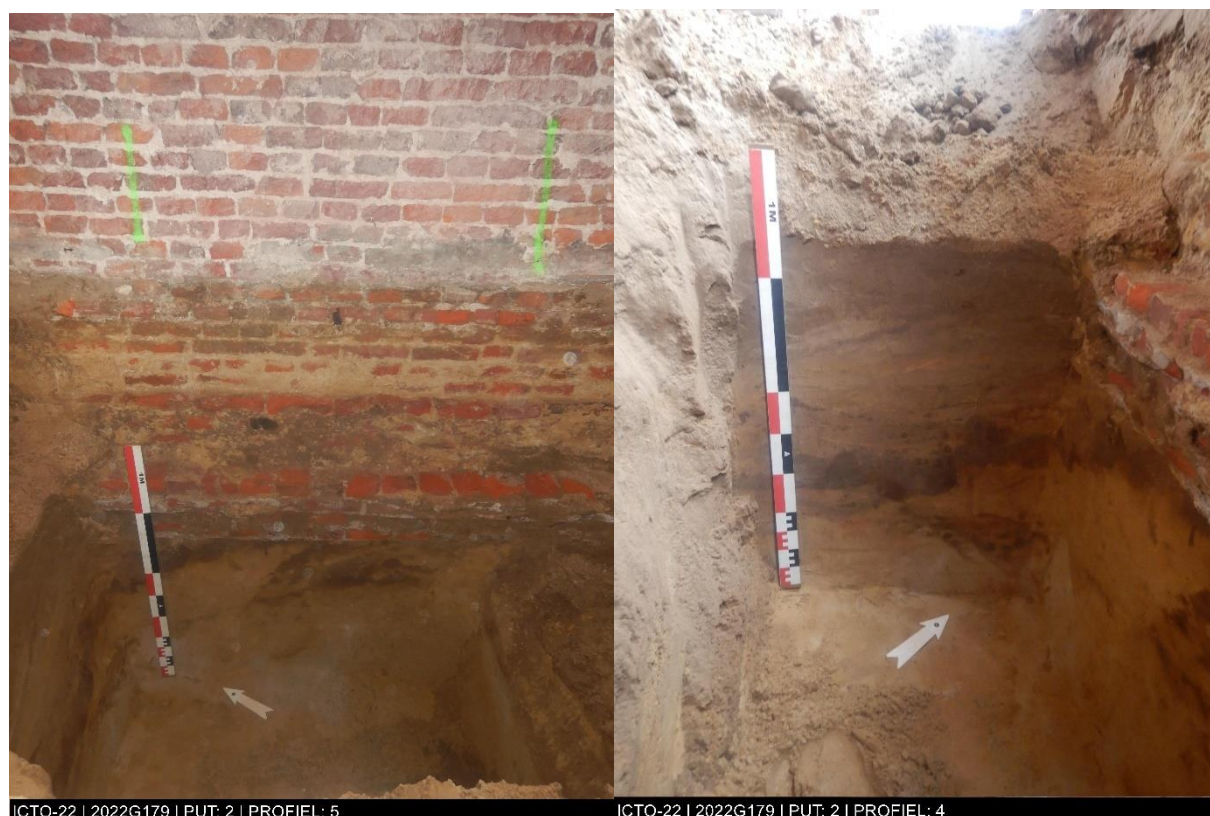
**Figuur 13: Profiel 5 (links) met S5 en Profiel 4 (rechts).**

Deze tweede Werkput bevond zich in het gedeelte van het gebouw met het hogere volume. Deze put was gelegen aan de straatzijde. Hier kon opnieuw een muur met noordwest-zuidoost oriëntatie herkend worden, S5. Het gaat om dezelfde muur als S2. Voorts kon opnieuw een gelijkaardige laag (S4) als S3 herkend worden, waarbij kan verondersteld worden dat het een A-horizont betreft. Hierin was tevens duidelijk bodemontwikkeling waar te nemen.

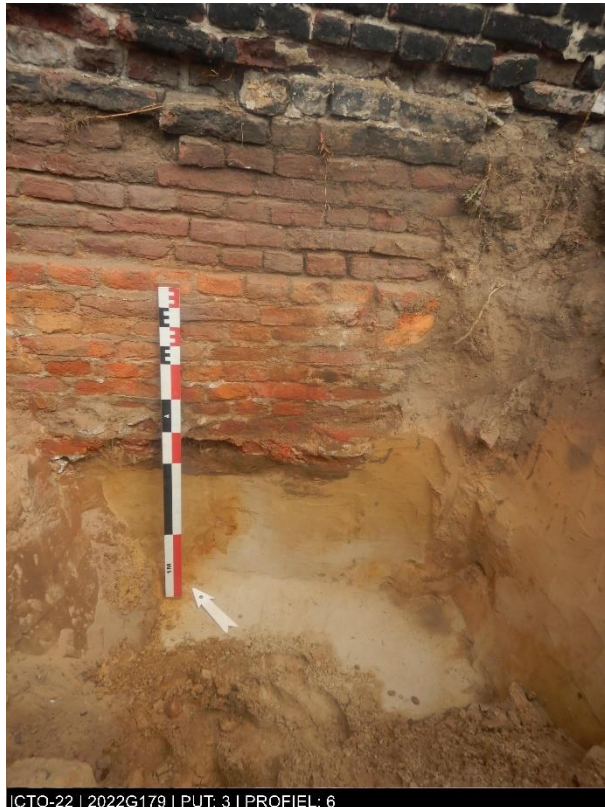
**Figuur 14: Profiel 6 met zicht op S6.**

Een derde Werkput werd buiten het gebouw aangelegd. Het betrof een put die werd aangelegd om de fundering van de zuidelijke buitenmuur te achterhalen, dit is S6. Hier is 1 uitsprong in zichtbaar (baksteenformaat: 21 x 10 x 4 cm). Ook hier kon eveneens opnieuw een A-horizont herkend worden (S7) in Profiel 7.

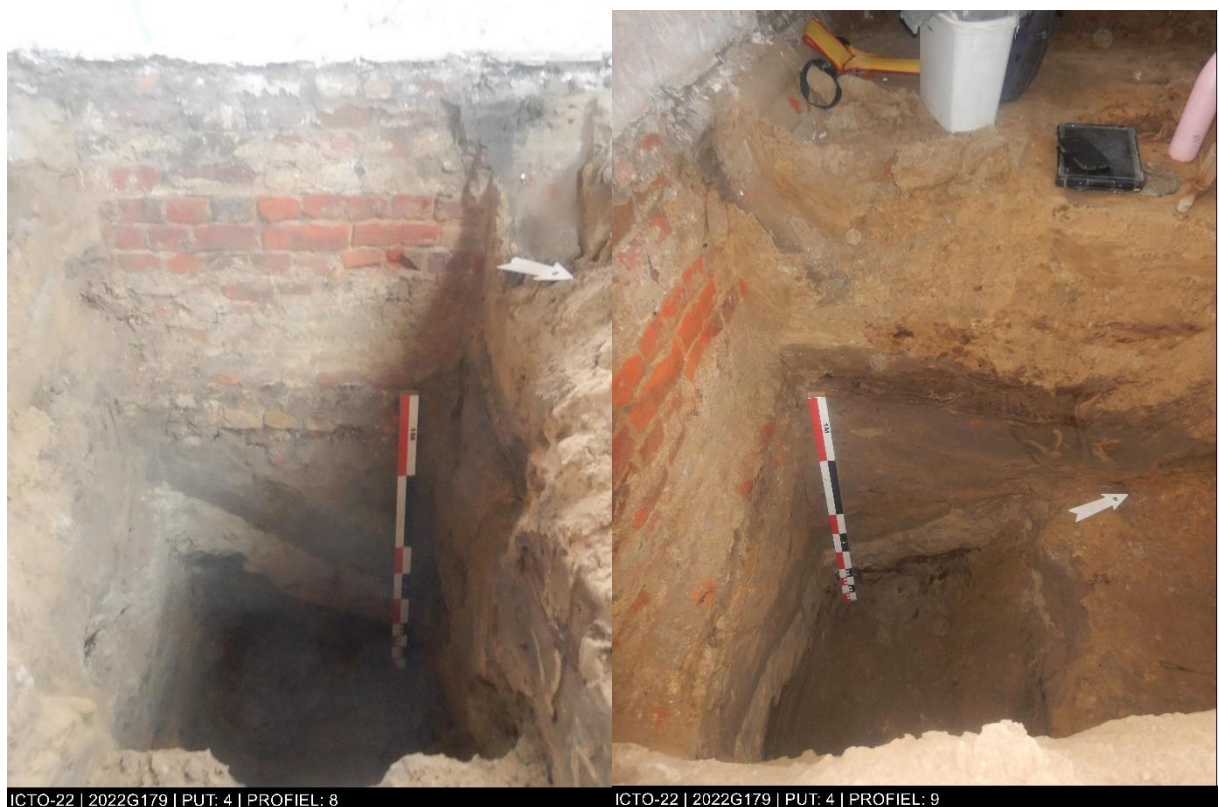
**Figuur 15: Zicht op Profiel 8 (links) en Profiel 9 (rechts).**

Deze werkput bevond zich aan dezelfde muur als S7, maar werd aan de binnenzijde van het gebouw uitgegraven. De muur (S10) heeft hetzelfde uitzicht als S7. Opmerkelijk hier is echter dat een mogelijk antropogeen spoor kan worden herkend. Gezien de beperkte oppervlakte van de put blijft een duidelijke identificatie echter wel uit. Het betrof S11, dat mogelijk kan geïnterpreteerd worden als gracht/greppel of kuil. De vulling van het spoor bestond uit:

- S11L1: homogeen, donkerbruin zand
- S11L2: homogeen, licht geel tot wit zand met weinig baksteenbrokken
- S11L3: homogeen, donkergrijs zand

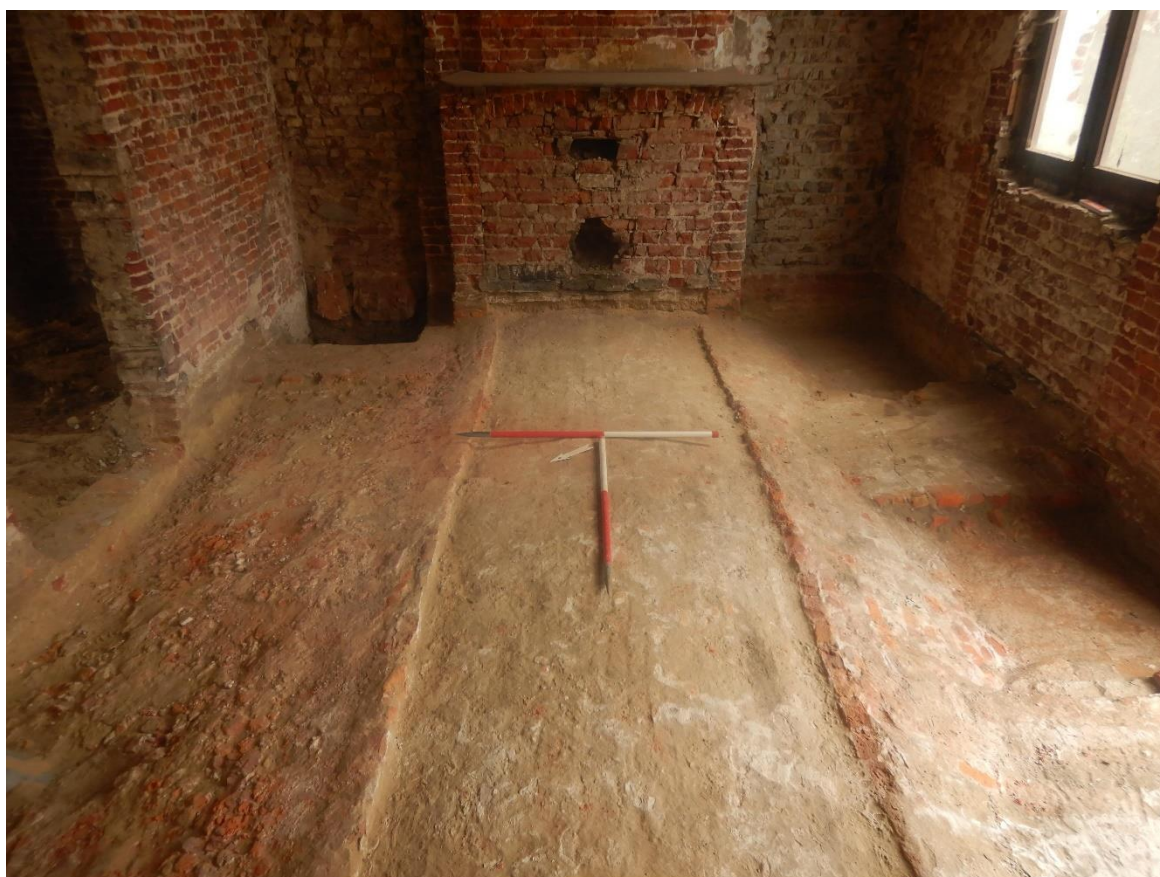
ICTO-22 | 2022G179 | PUT: 5 | SPOOR: 8

Figuur 16: Zicht op S8 vanuit het noordwesten.

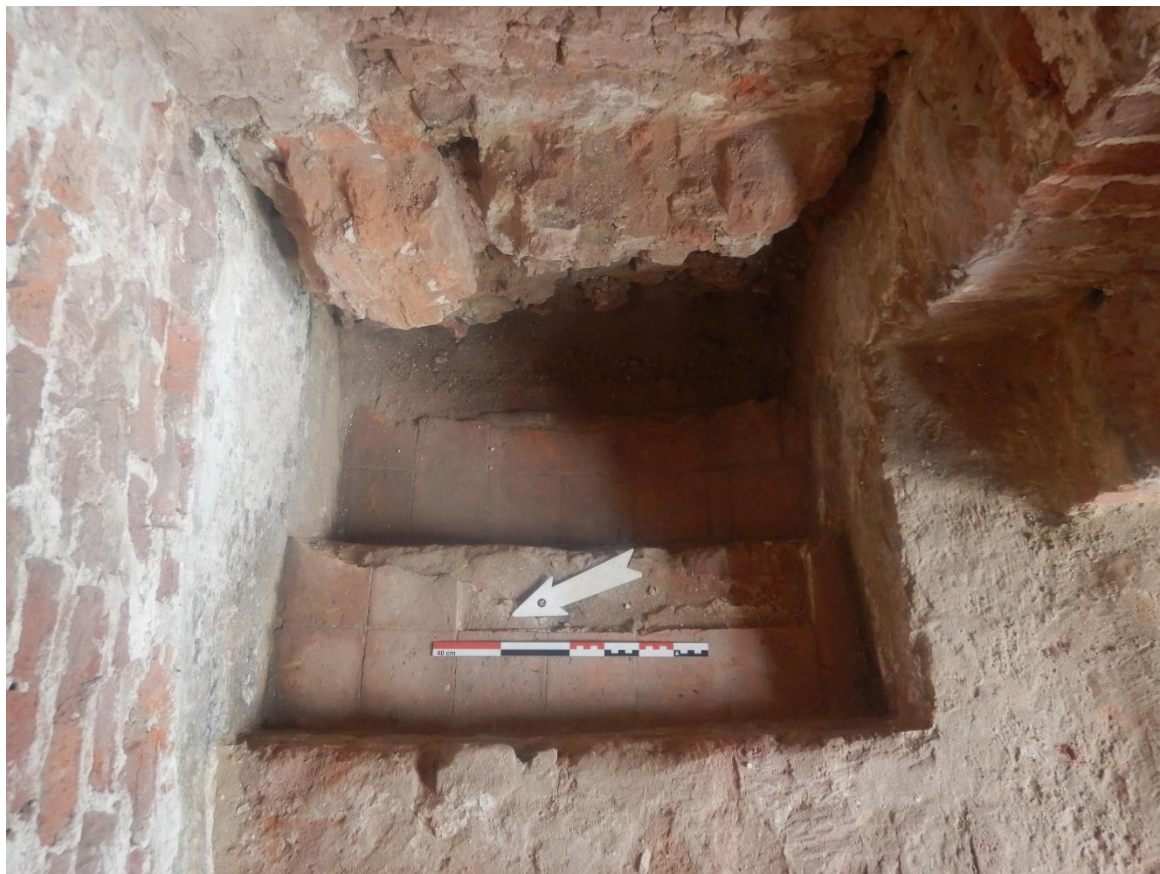
ICTO-22 | 2022G179 | PUT: 5 | SPOOR: 9

Figuur 17: Zicht op S9 vanuit het noordwesten.

De trap, S9, bevindt zich in de noordoostelijke hoek van de ruimte. Er moet bijgevolg vroeger een doorgaan geweest zijn naar het aanpalende gebouw (waar zich nu de loods bevindt). Er is in het opgaand muurwerk tevens nog een dichtgemetste opening waar te nemen. De trap zelf is opgebouwd uit tegels (13 x 13 cm). Er konden 2 treden worden waargenomen. Een derde werd helaas niet teruggevonden.

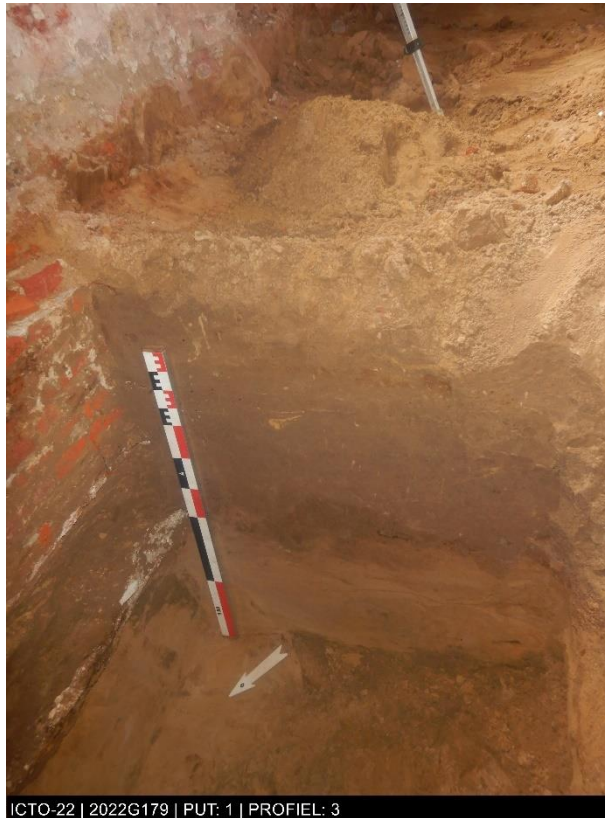
ICTO-22 | 2022G179 | PUT: 1 | PROFIEL: 3

**Figuur 24: Profiel 3 uit Werkput 1.**

Er werden 9 profielen aangelegd, waarvan er 4 relevante bodemkundige informatie opleverden. In het algemeen kan gesteld worden dat het bodemtype **Zcg** herkend kon worden. Hierbij is grijze pakket duidelijk te herkennen in Werkputten 1 tot en met 4.
