## Predikherenlei 13 (Gent, Oost-Vlaanderen)

**Projectcode: 2021B26**  
Oktober 2022

### **EINDRAPPORT**

- RESULTATEN VAN DE ARCHEOLOGISCHE OPGRAVING

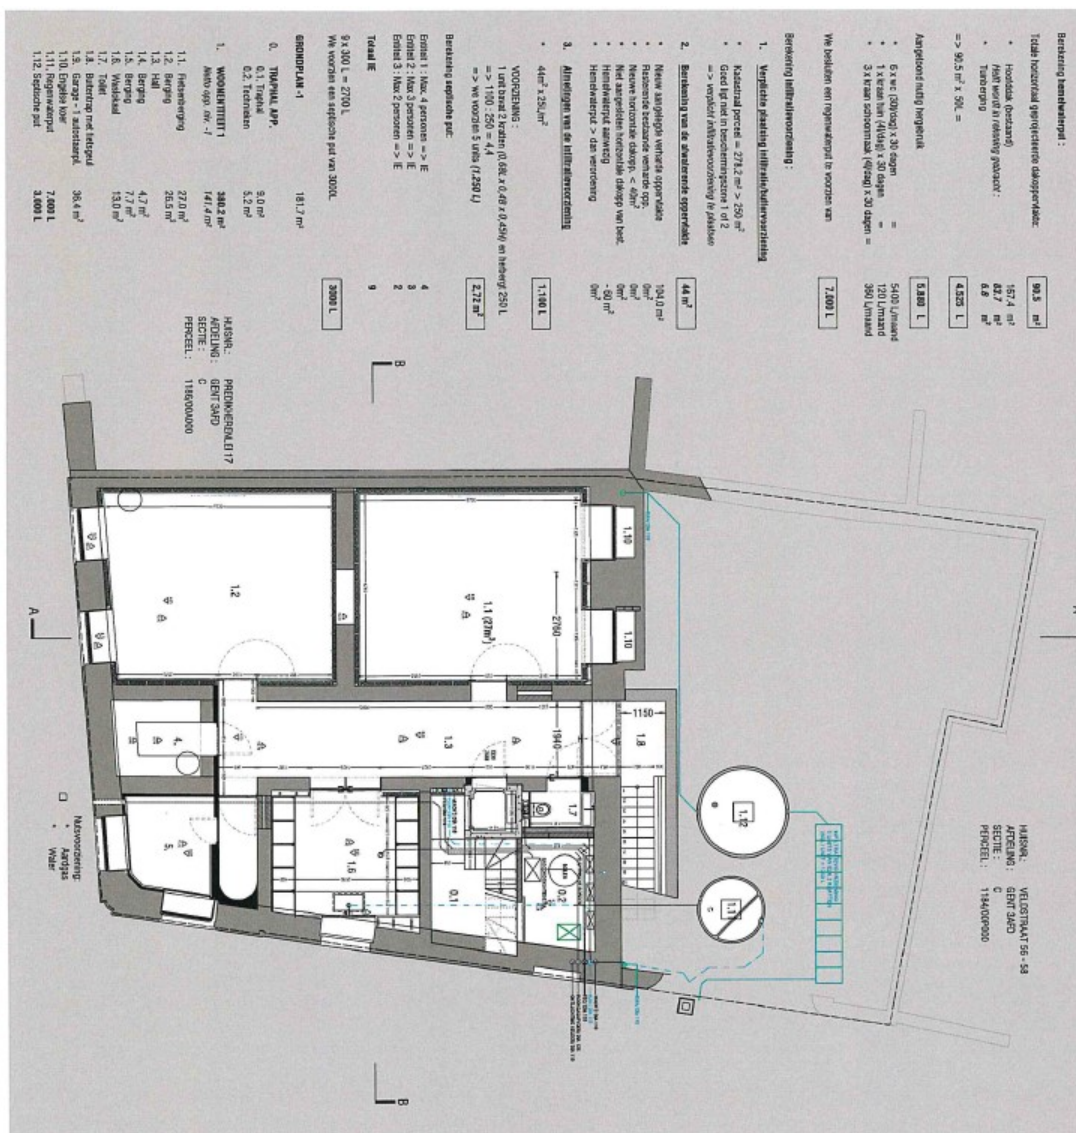
Fig. 4: Geplande werken.

1. Het vloerniveau in alle kelders wordt verlaagd met 70 cm t.o.v. de bestaande keldervloer.
2. De liftput wordt 83,2 cm uitgegraven t.o.v. de bestaande keldervloer.
3. De onderkant van de regenwaterput, ten oosten van de bestaande bebouwing, wordt aangelegd op 2,62 m onder het maaiveld.
4. De onderkant van de septische put, eveneens ten oosten van de bestaande bebouwing, wordt aangelegd op 2,24 m onder het maaiveld.
5. Ten oosten van de bestaande bebouwing worden infiltratiekratten aangelegd op een diepte van 80 cm onder het maaiveld.

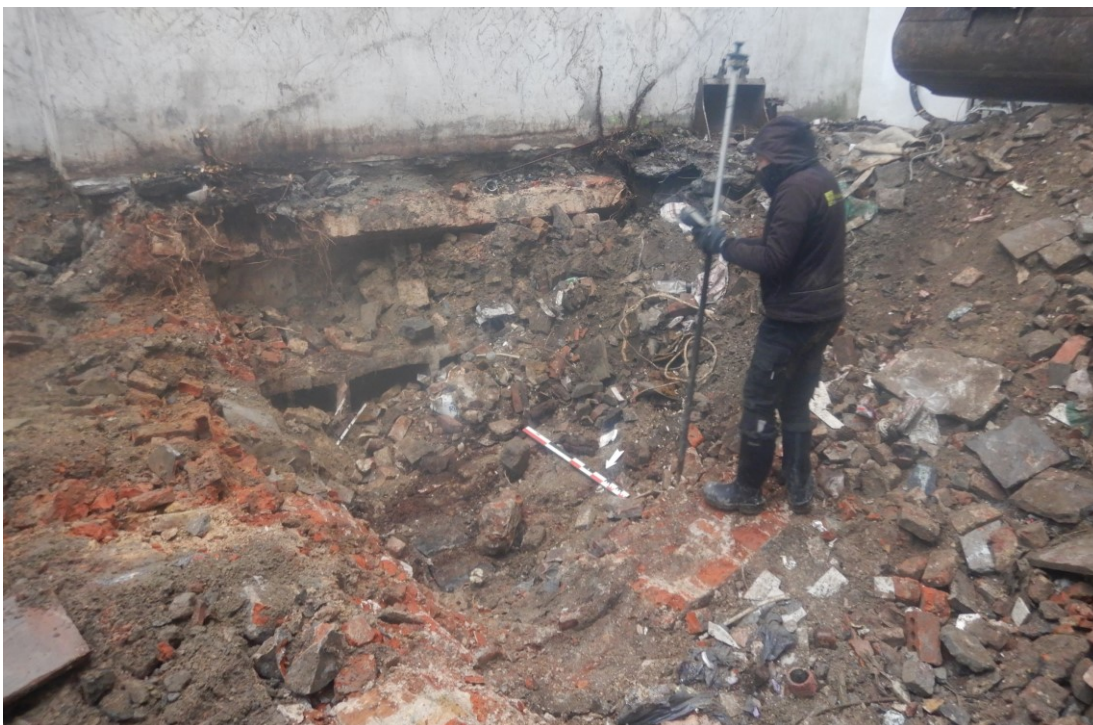
*Fig. 5: De opgravingsomstandigheden waren niet evident.*

Put 2 betreft de overige oppervlakte van de binnenkoer, namelijk het oostelijk deel. De verwachting was dat hier ergens nog een kelderloze zone zou zijn maar dit bleek niet het geval. De kelderruimtes werden machinaal uitgegraven en ingemeten. Ook hier werd weer veel last ondervonden van de gewapende betonplaat die eerst uitgebroken moest worden.

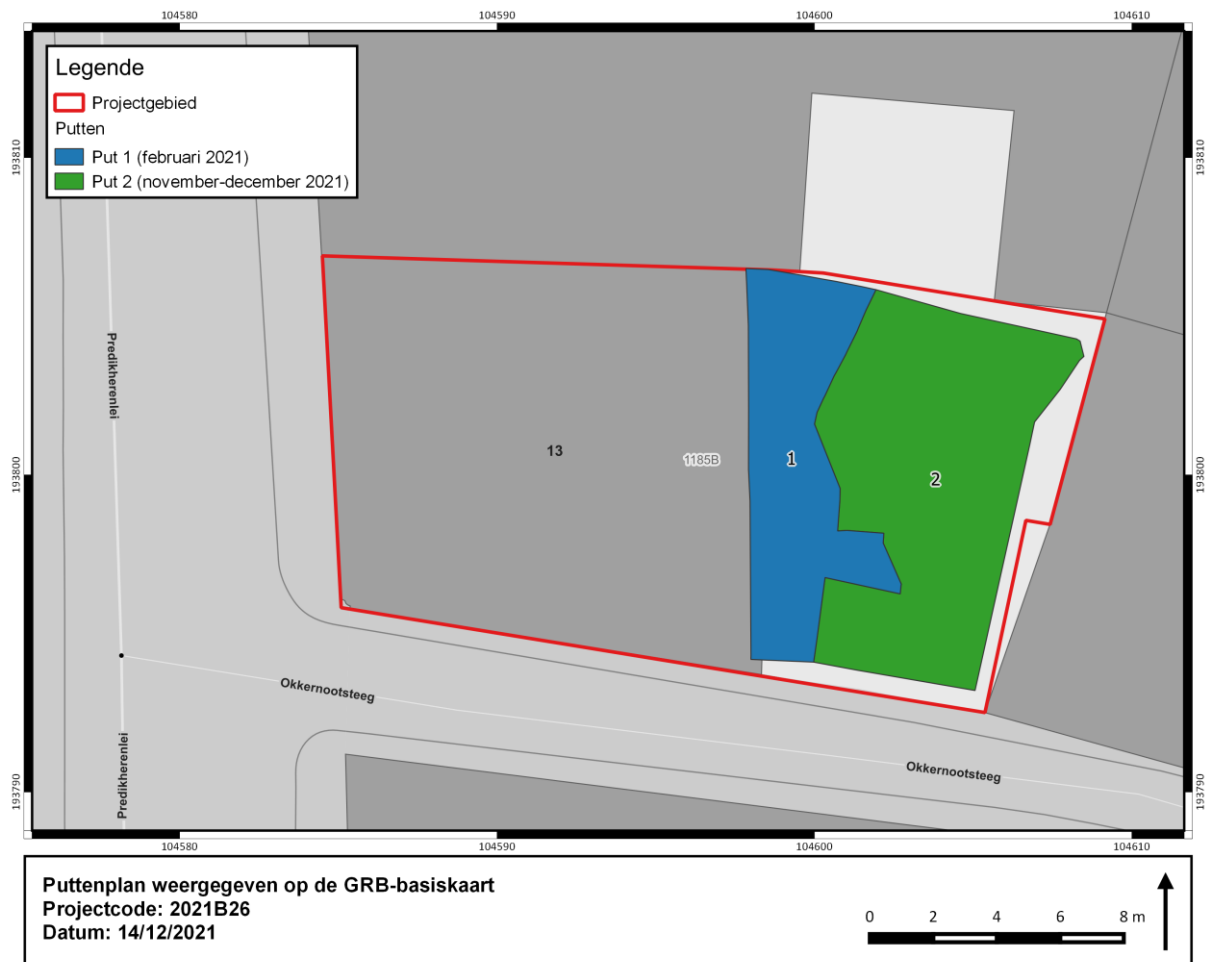
Fig. 6: Puttenplan van de archeologische opgraving.

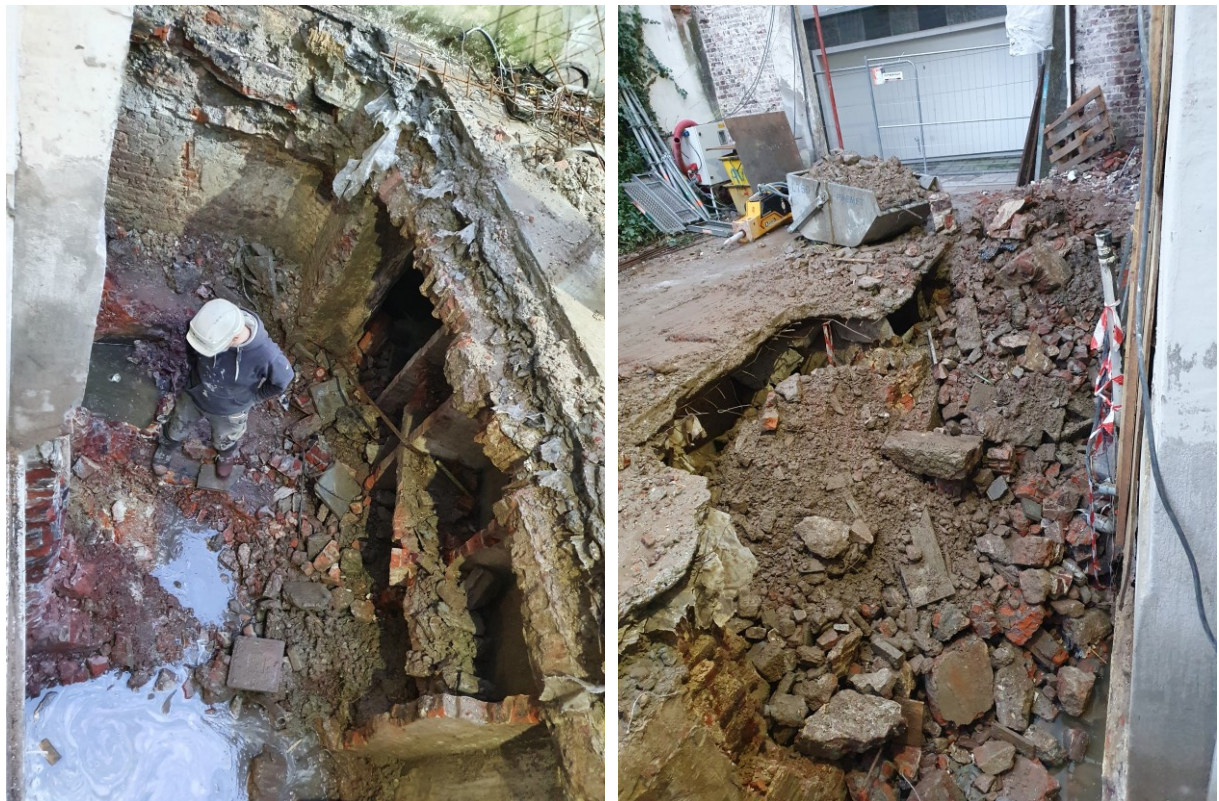
Fig. 7: Toestand van put 1 bij aanvang van het archeologisch onderzoek.

Ook was men reeds begonnen om de kelders uit te breken op de binnenkoer, zie figuur 7 en 8. Dit had als gevolg dat veel muurwerk bij aanvang van het onderzoek reeds verstoord of verdwenen was.

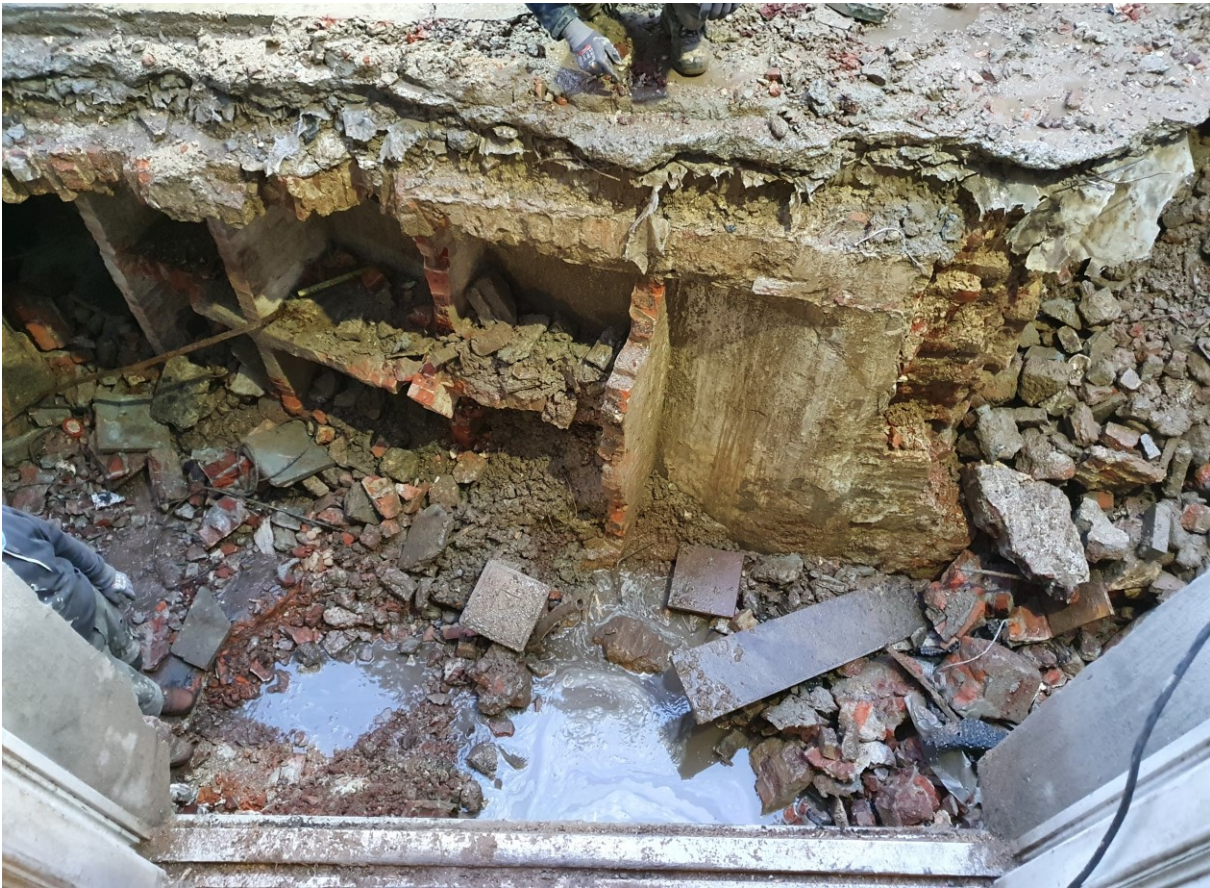
*Fig. 8: Toestand van put 1 bij aanvang van het archeologisch onderzoek.*

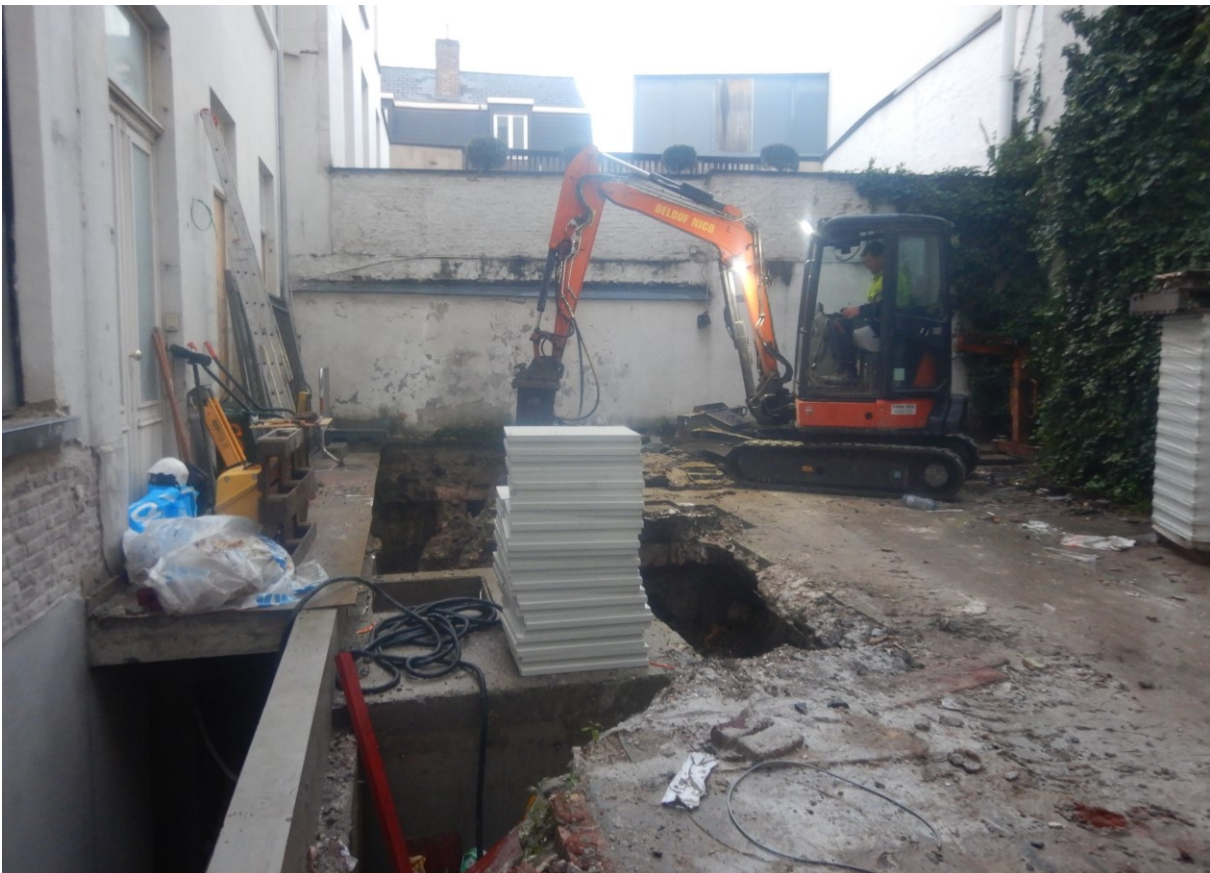
*Fig. 9: Toestand van put 2 bij aanvang van het archeologisch onderzoek (fase 2).*

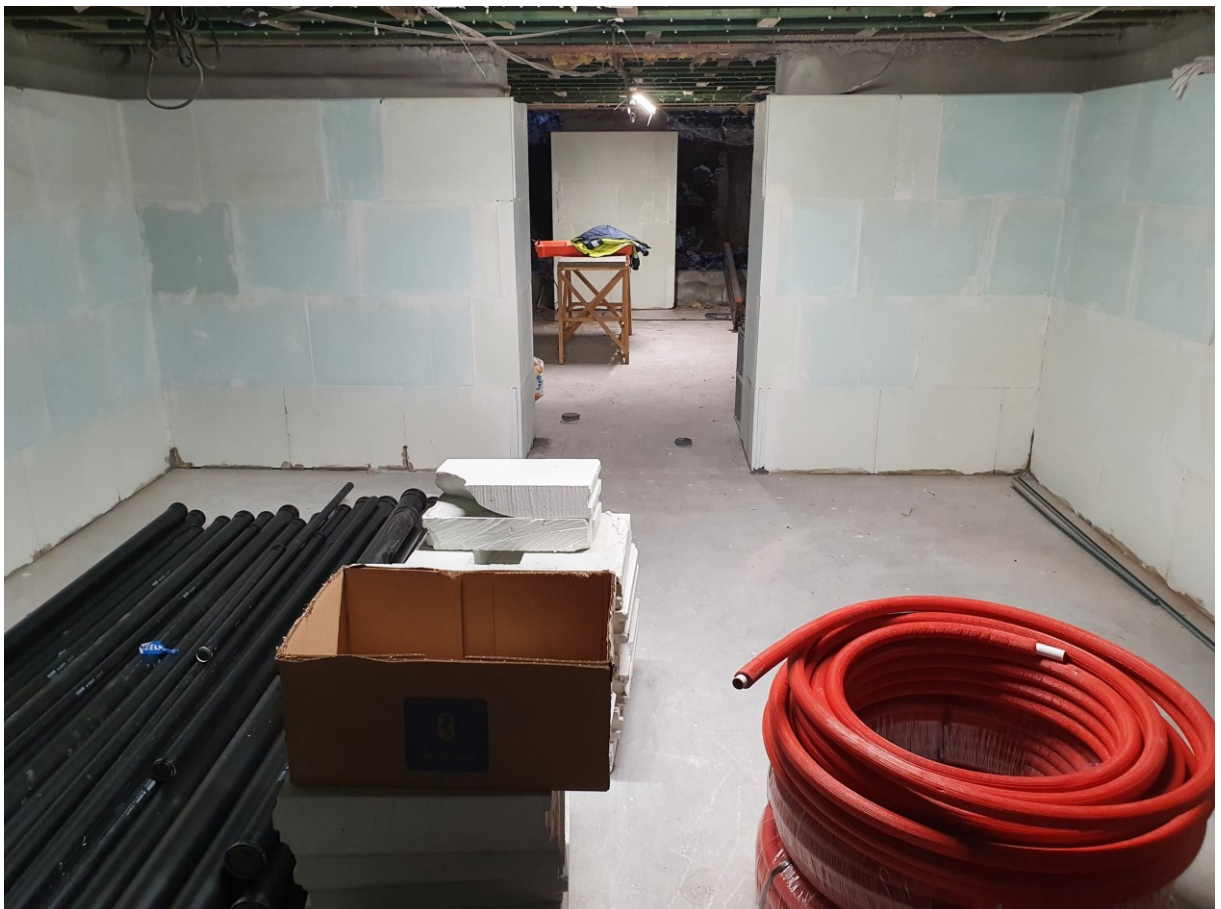
*Fig. 10: Toestand van de inpandige kelderverdieping, zoals werd vastgesteld op 04/02/2021.*

Bij de start van het onderzoek op 4 februari 2021 (fase 1) werd door de ter plaatse komende archeologen vastgesteld dat in alle kelderruimtes van de inpandige kelderverdieping reeds een nieuwe betonvloer aanwezig was en de liftput al was aangelegd. Deze uitgraafwerken zijn uitgevoerd zonder verwittiging en begeleiding van Ruben Willaert nv en dus zonder opgraving en registratie van de aanwezige archeologische sporen. De erfgoedconsulent Inge Zeebroek werd ingelicht en is 05/02/2021 ter plaatse gekomen om eveneens dezelfde vaststelling te doen.

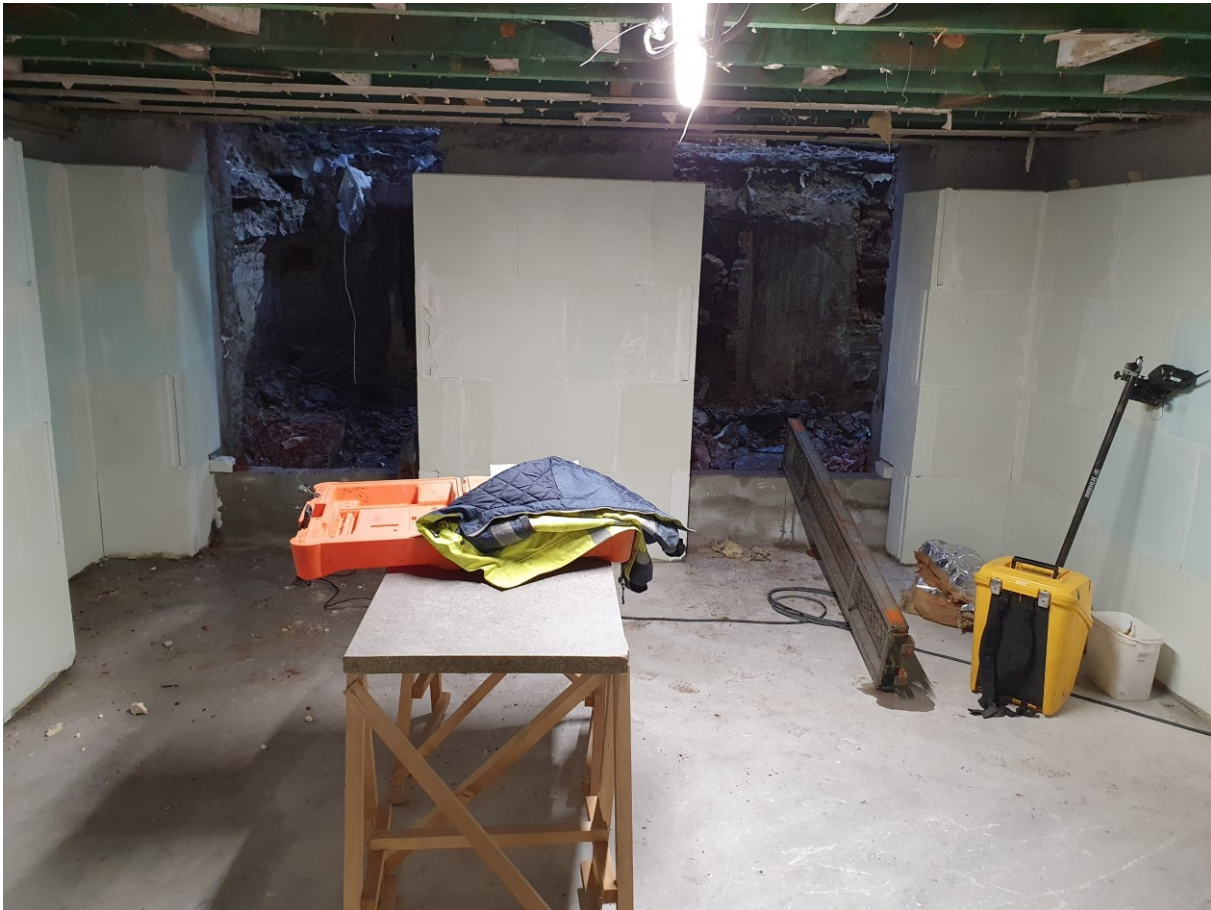
Fig. 11: Toestand van de inpandige kelderverdieping, zoals werd vastgesteld op 04/02/2021.

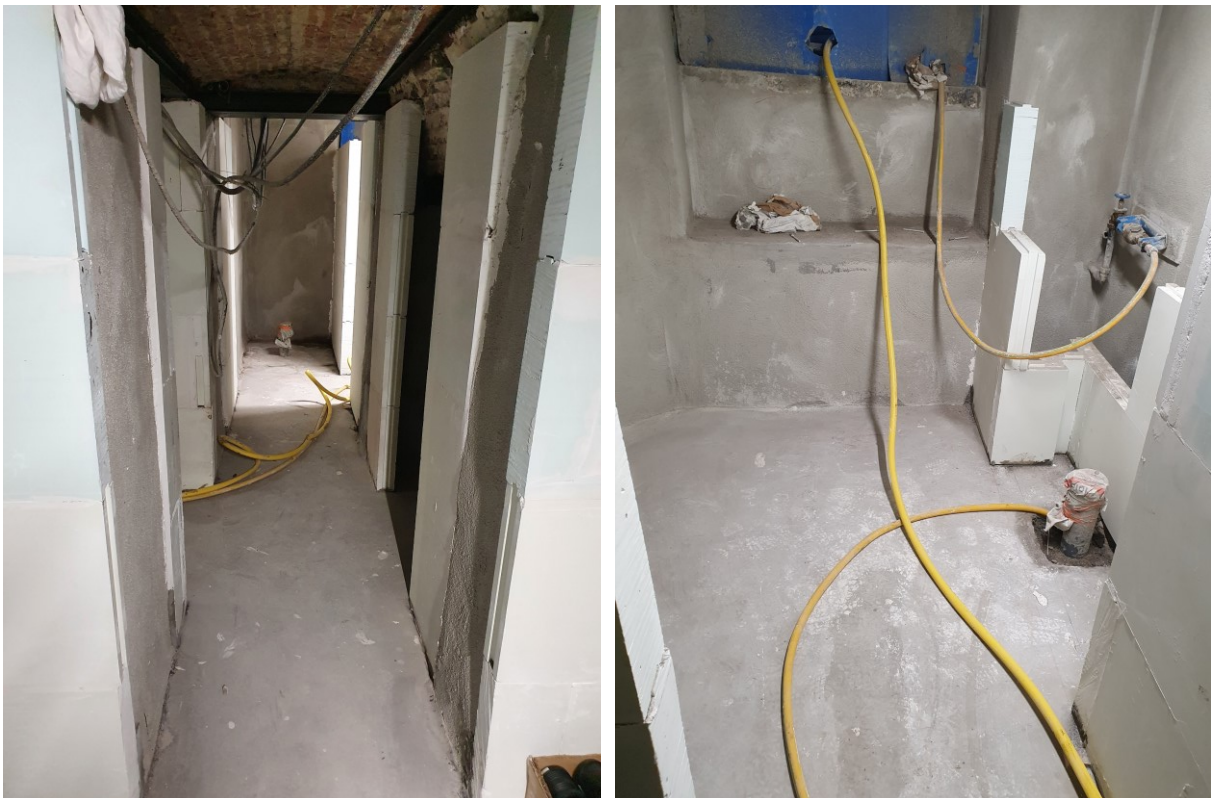
Fig. 12: Toestand van de inpandige kelderverdieping, zoals werd vastgesteld op 04/02/2021.

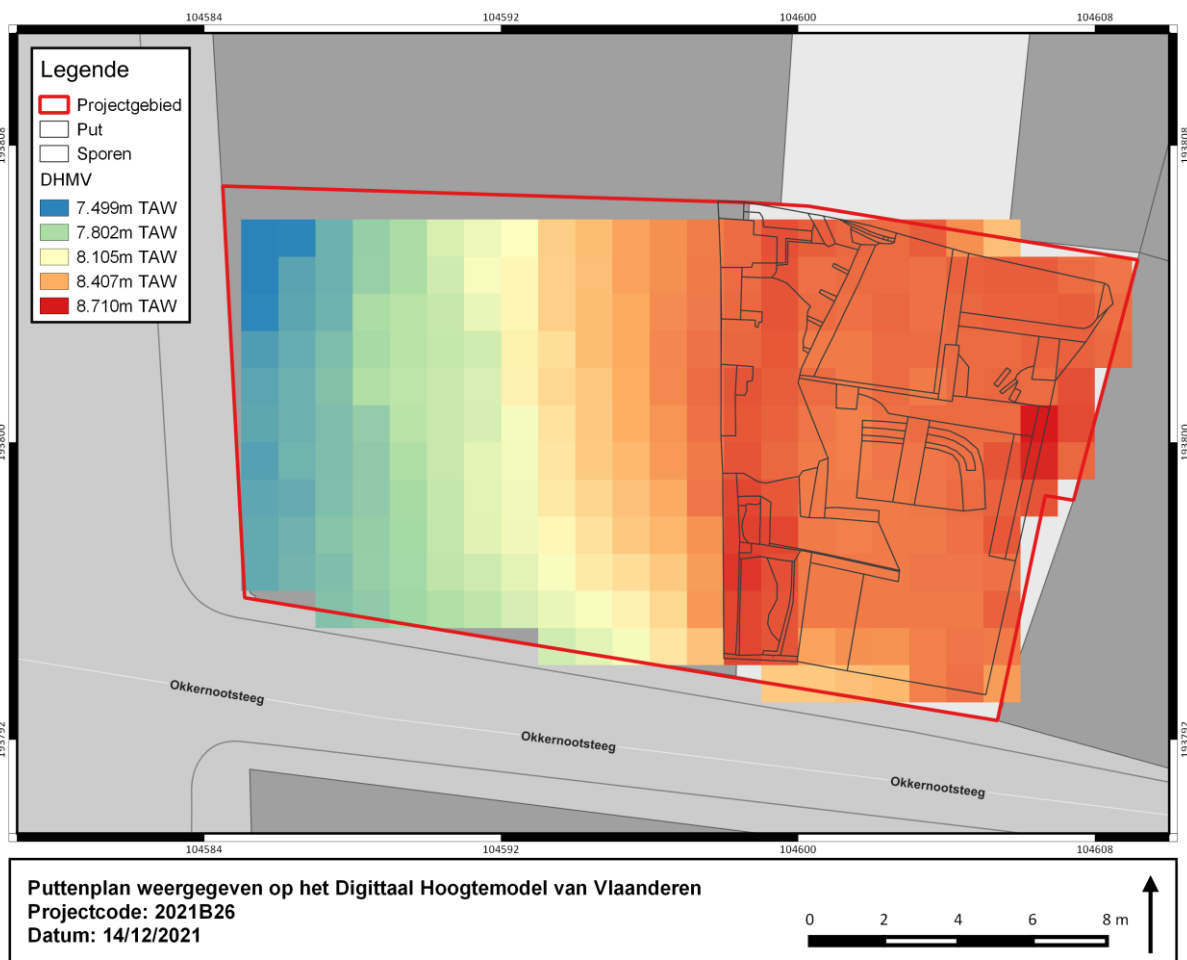
Fig. 13: Sporenplan weergegeven op het DHM.

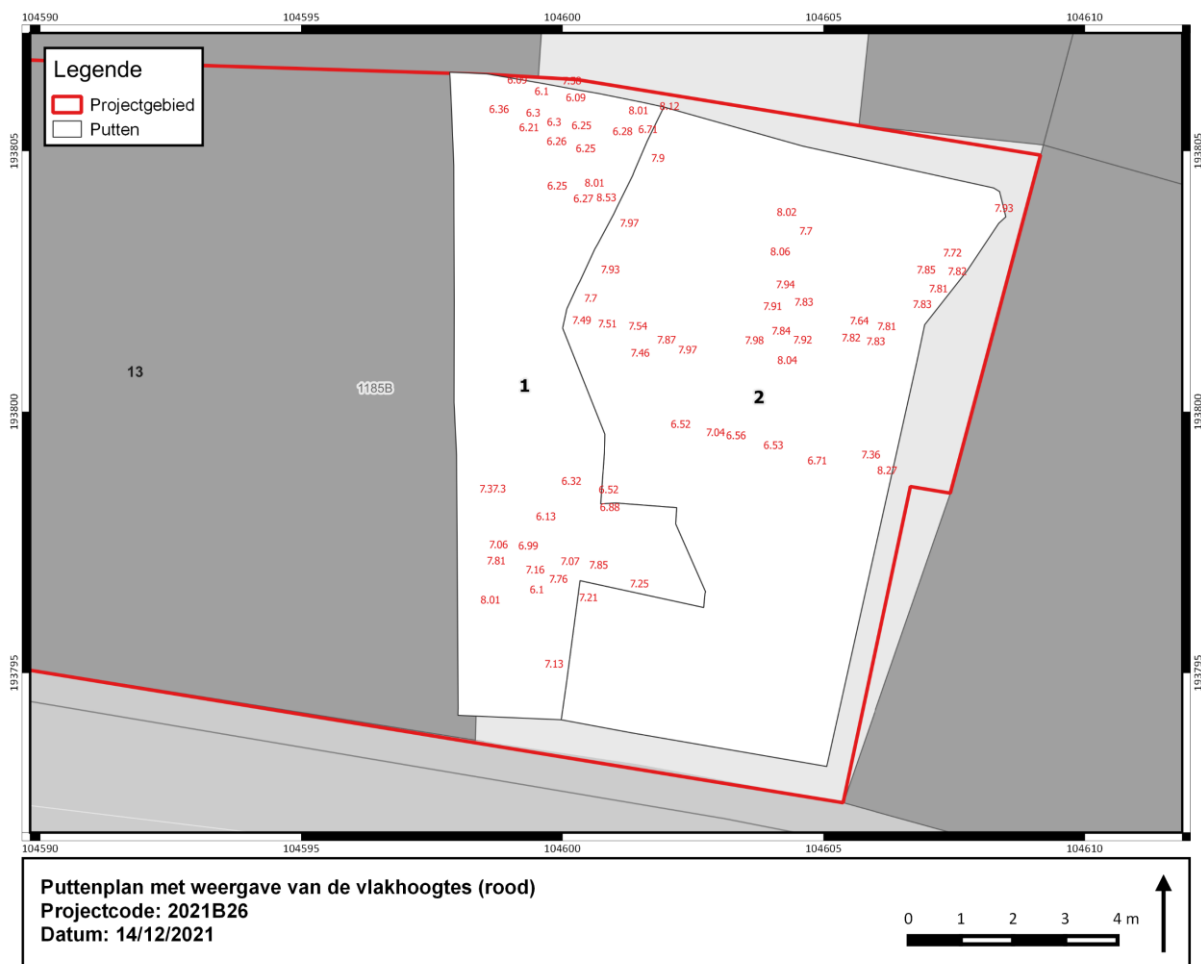
Fig. 14: Puttenplan met weergave van de vlakhoogtes.

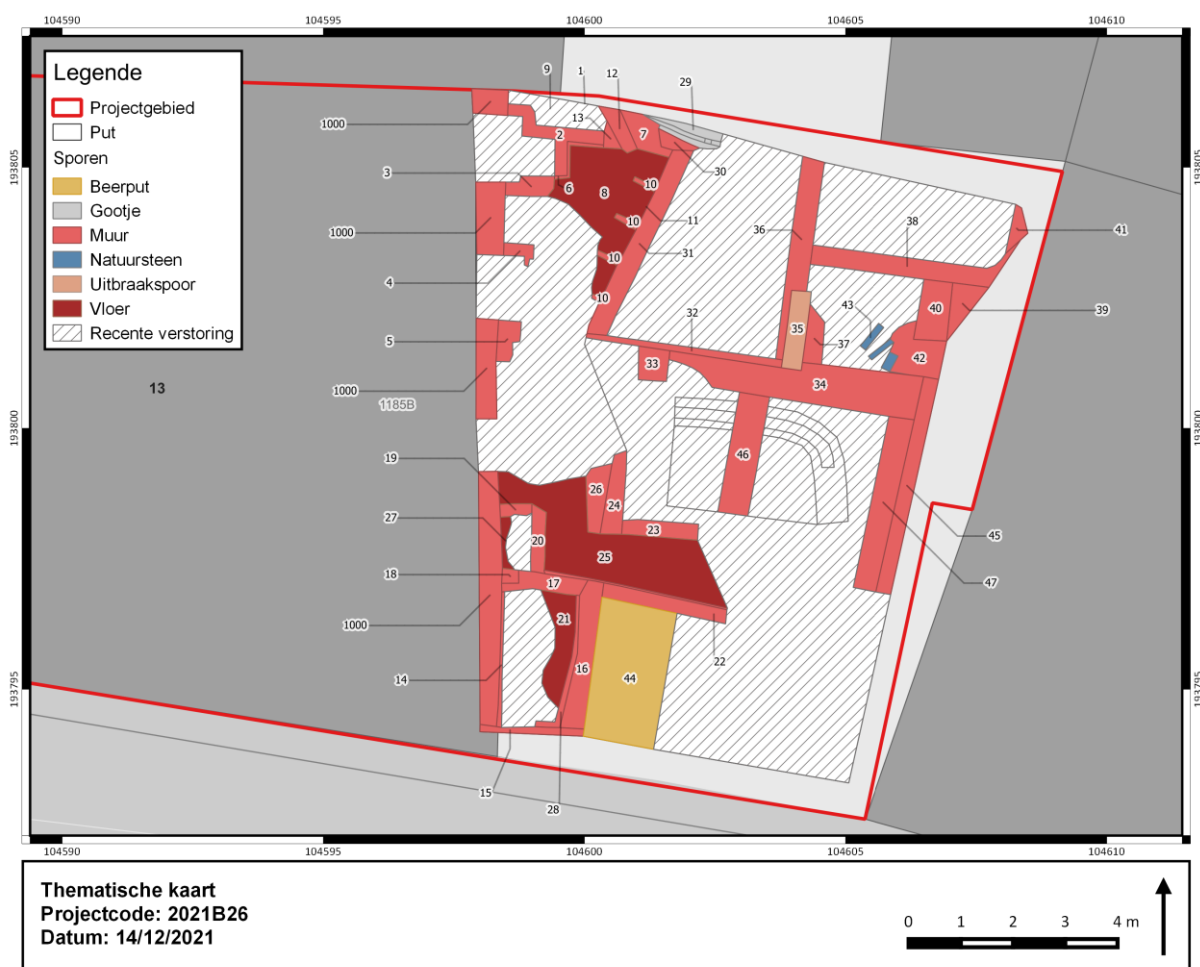
Fig. 15: Thematische allesporenkaart met aanduiding van de spoornummers.

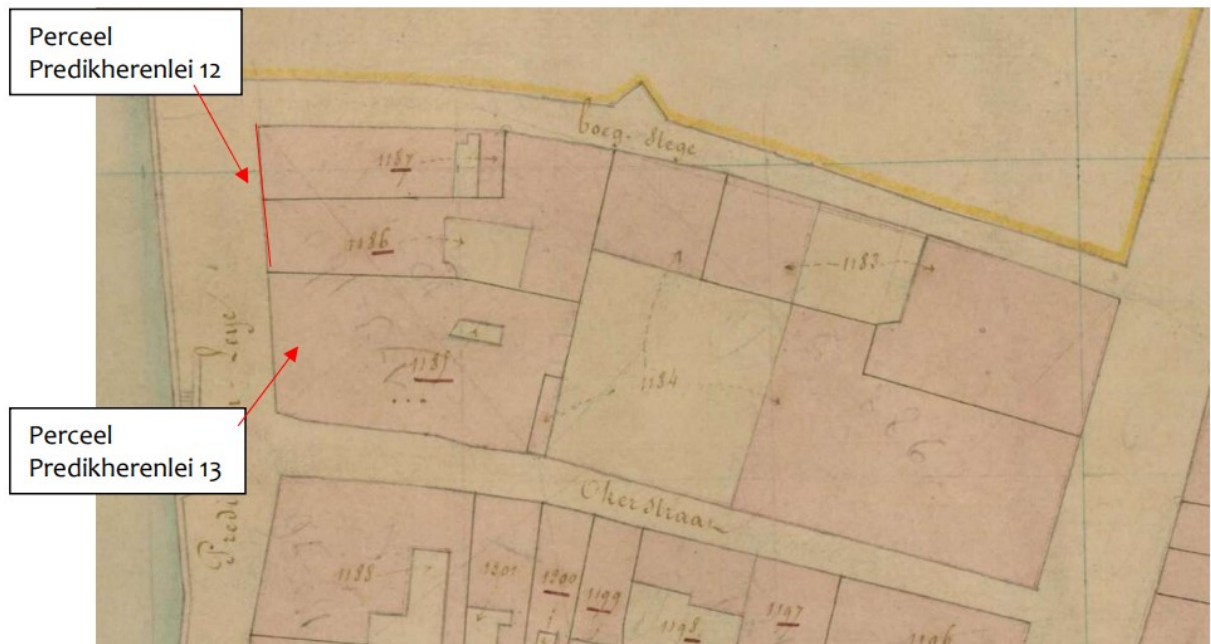
Fig. 16: Primitief kadasterplan uit ca. 1835 (Kadasterarchief Gent), uit Cassiman 2018.

Uit het onderzoek is gebleken dat de volledige binnenkoer uit ondergrondse bakstenen kelders bestaat. Het huidige pand aan de Predikherenlei is opgetrokken in 1878, waarbij eveneens de binnenkoer ontstaan is. Voor 1878 was de huidige binnenkoer namelijk volledig bebouwd. De kelderruimtes kunnen daarom gekoppeld worden aan de in 1824 deels herbouwde woning die in 1878 volledig gesloopt is. Aangenomen kan worden dat er in betreffende woning wel oudere elementen aanwezig waren die pré-1824 dateren.

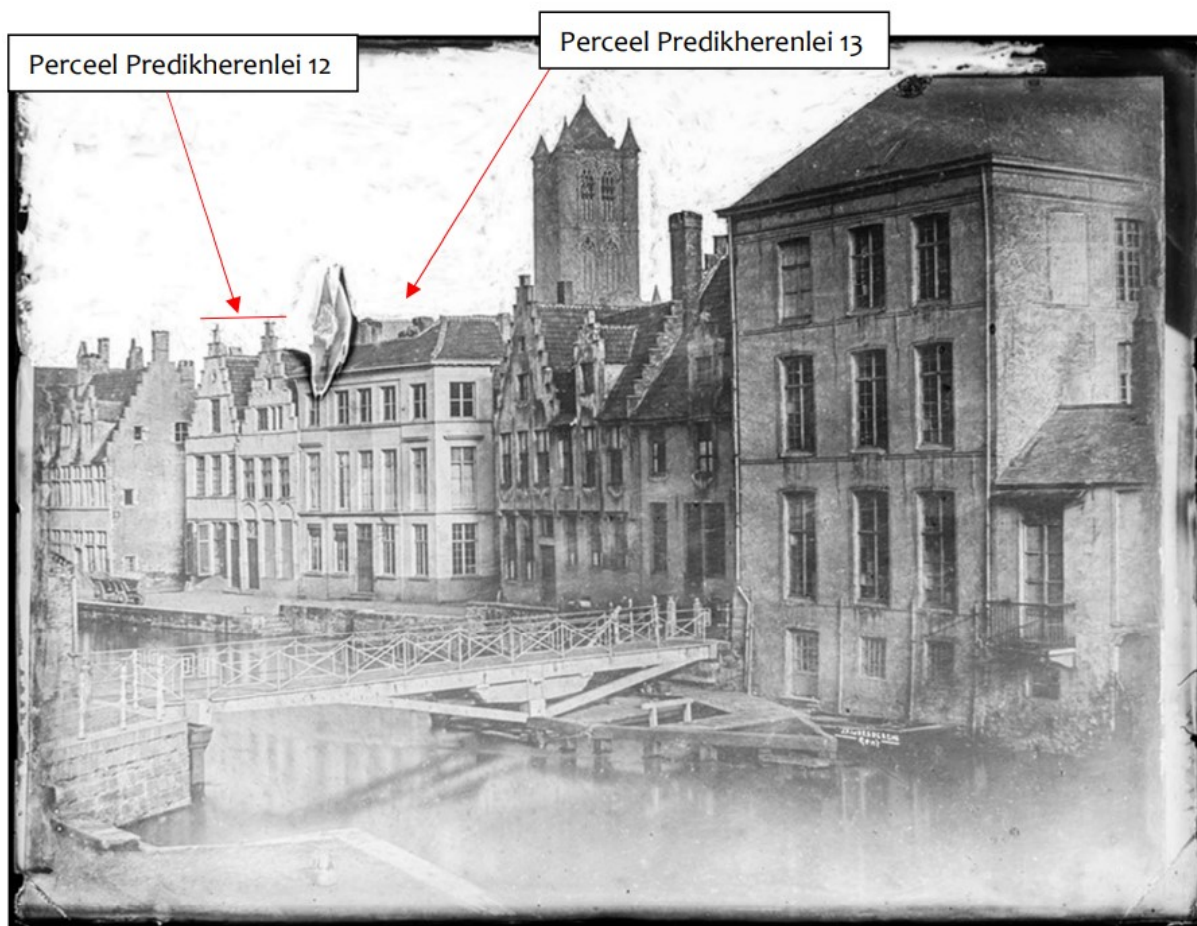
Fig. 17: Zicht op het bouwblok Predikherenlei 12-13 in het tweede kwart van de 19de eeuw (KIK, B025851, Van Waesberghe sd), overgenomen uit Cassiman 2018.

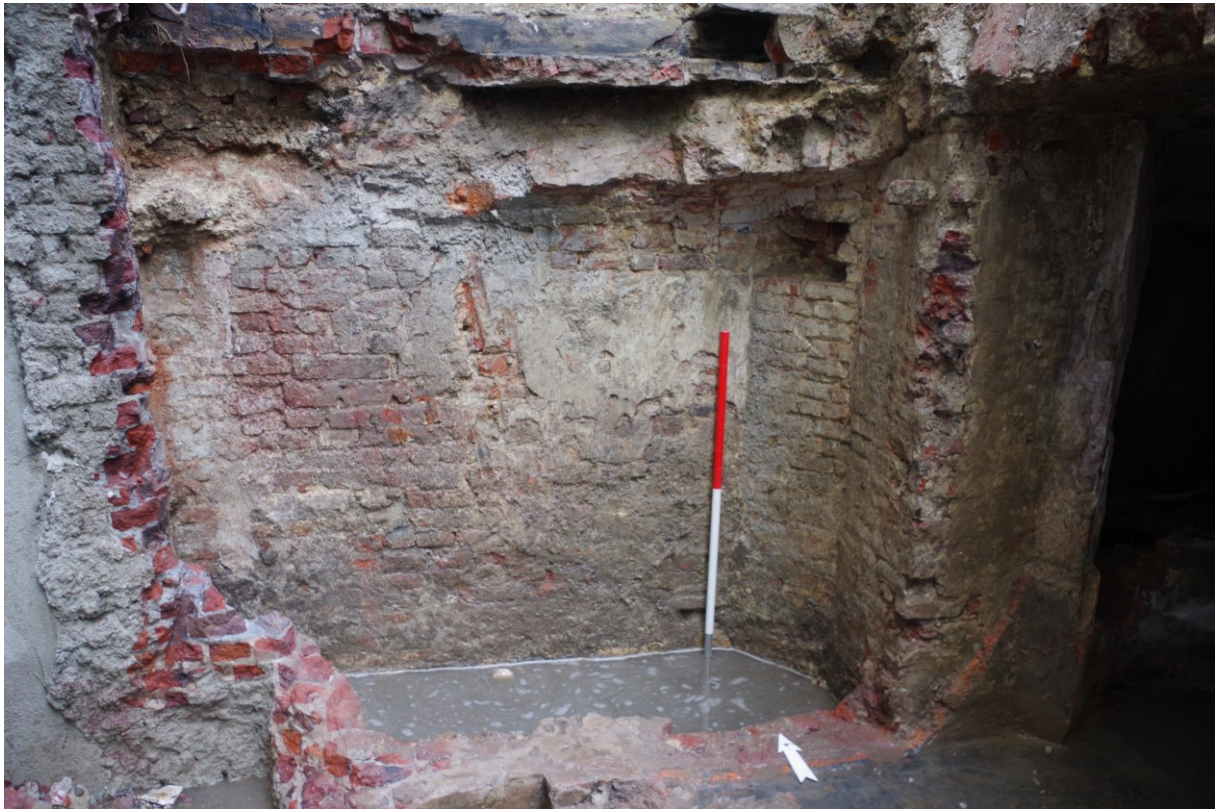
Keldermuur S1 bevindt zich op de scheiding tussen de percelen Predikherenlei 12 en 13. Het baksteenformaat is 27 x ? x 7 cm en 24 x ? x 5 cm. Samen met haaks hierop ingeplante muur S11 (baksteenformaat 24 x 11,5 x 4,5 cm en 21,5 x 10 x 5,5 cm vormt dit een overwelfde kelderruimte. Midden of eind 19<sup>de</sup> eeuw werd een bakstenen vakverdeling tegen S11 aangebouwd. Het gewelf heeft een maximale interne hoogte van 1,74 m.

*Fig. 18: Muur S1.*

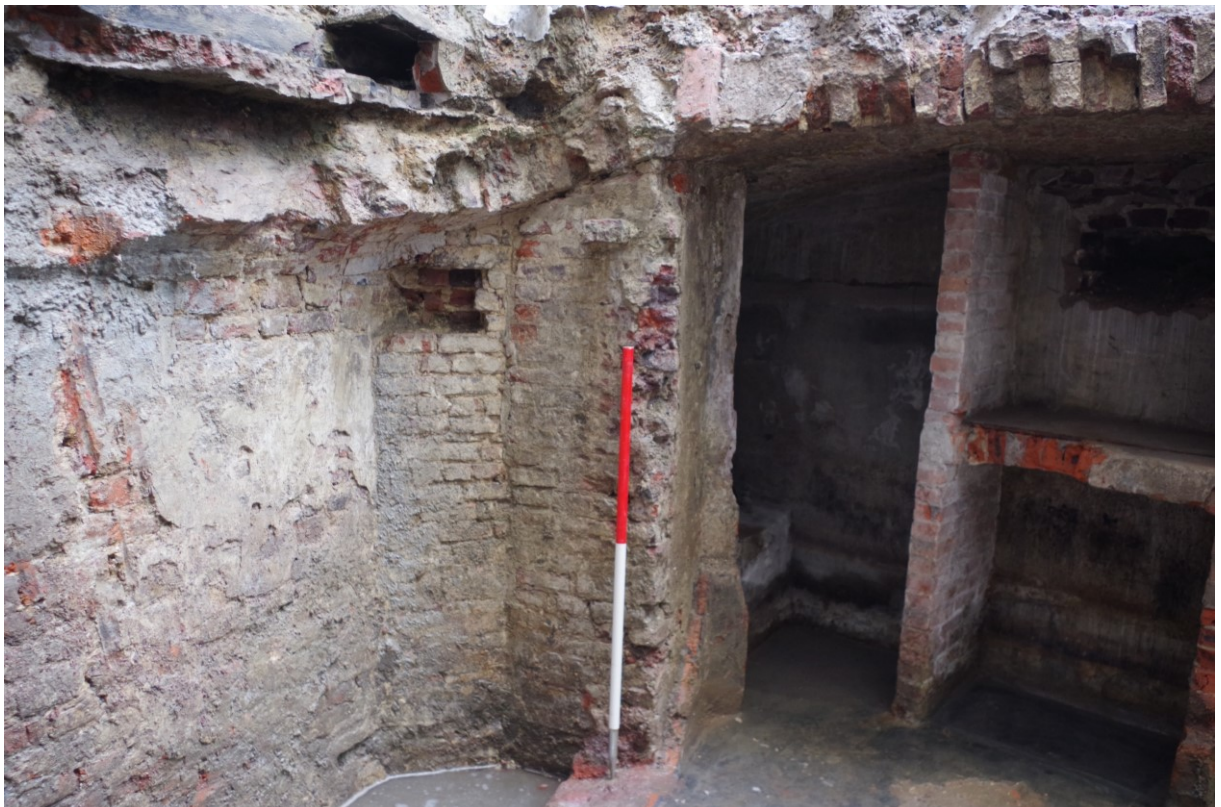
*Fig. 19: Links muur S1, rechts S11/S10. Tegen S1 en onder het gewelf werd later (gezien de bouwnaad) S12 en S13 opgemetseld (achter de jalon).*

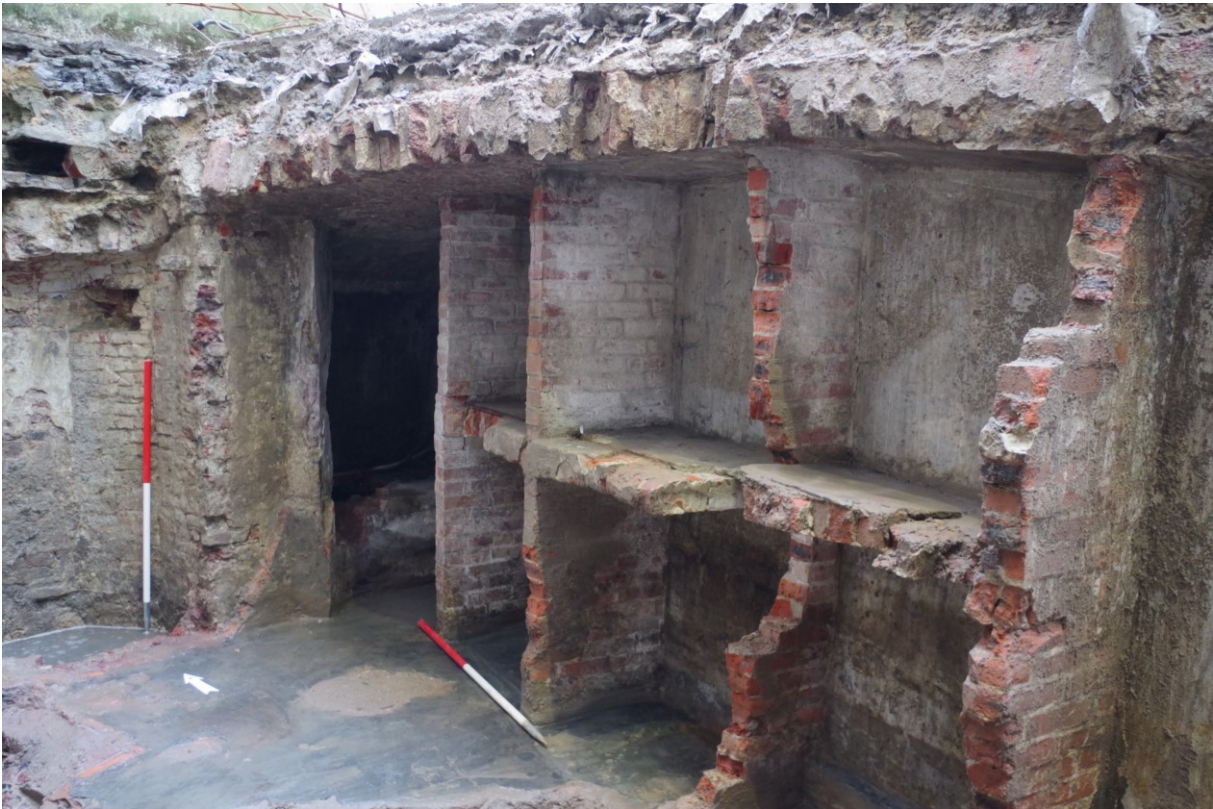
Fig. 20: Eind 19<sup>de</sup>/begin 20<sup>ste</sup> eeuwse vakverdeling ten behoeve van wijn (S10) tegen een oudere muur S11 en gewelf. Achter de jalon S12 en S13.

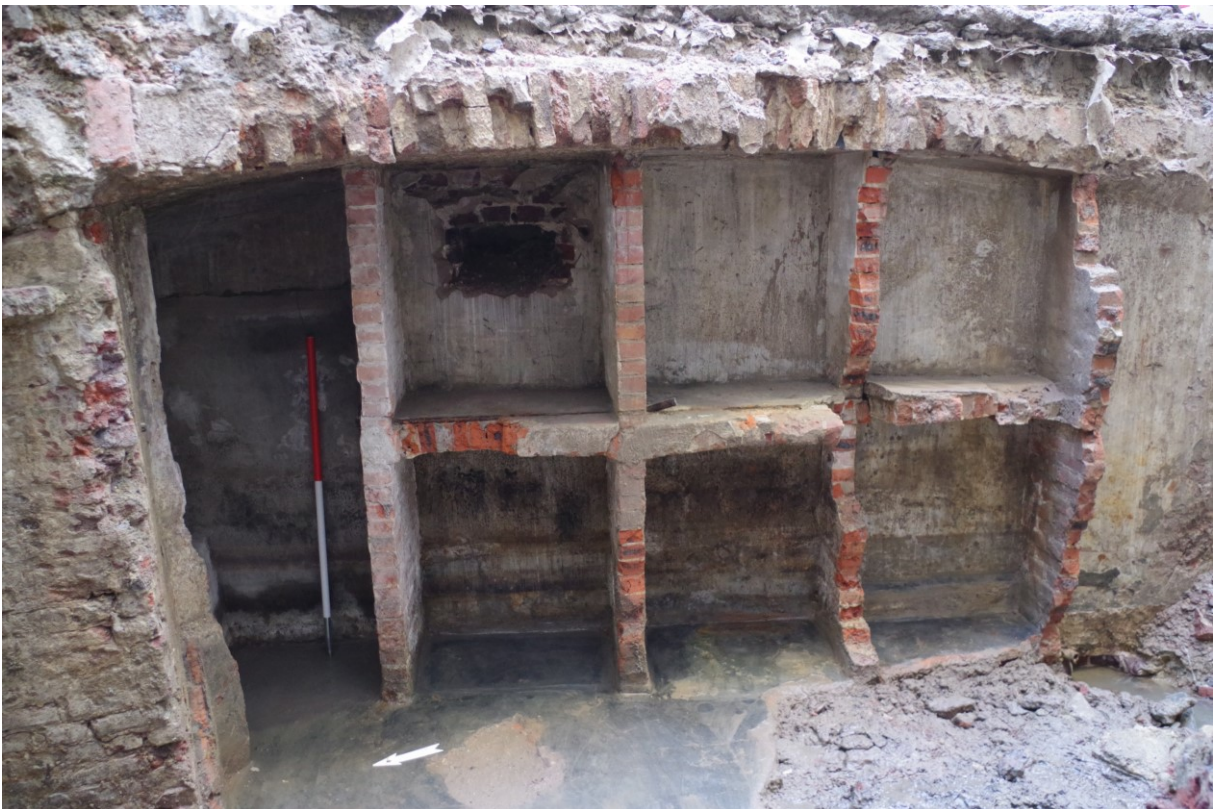
Fig. 21: Eind 19<sup>de</sup>/begin 20<sup>ste</sup> eeuwse vakverdeling ten behoeve van wijn (S10) tegen een oudere muur en gewelf (S11).

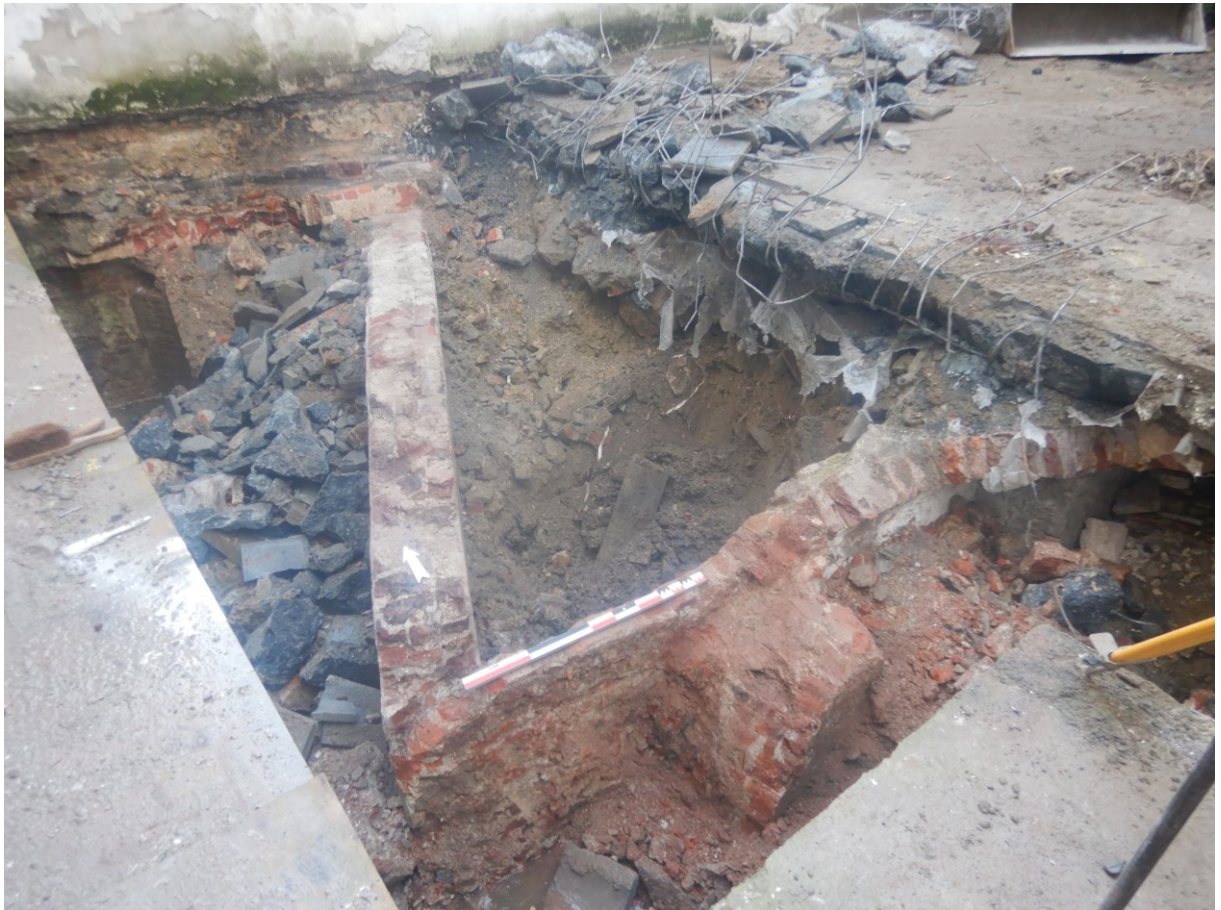
*Fig. 22: Muur S11 (onder de noordpijl) na afbraak van het gewelf en bovenliggende betonplaat. Onder de maatbalk situeert zich S32.*

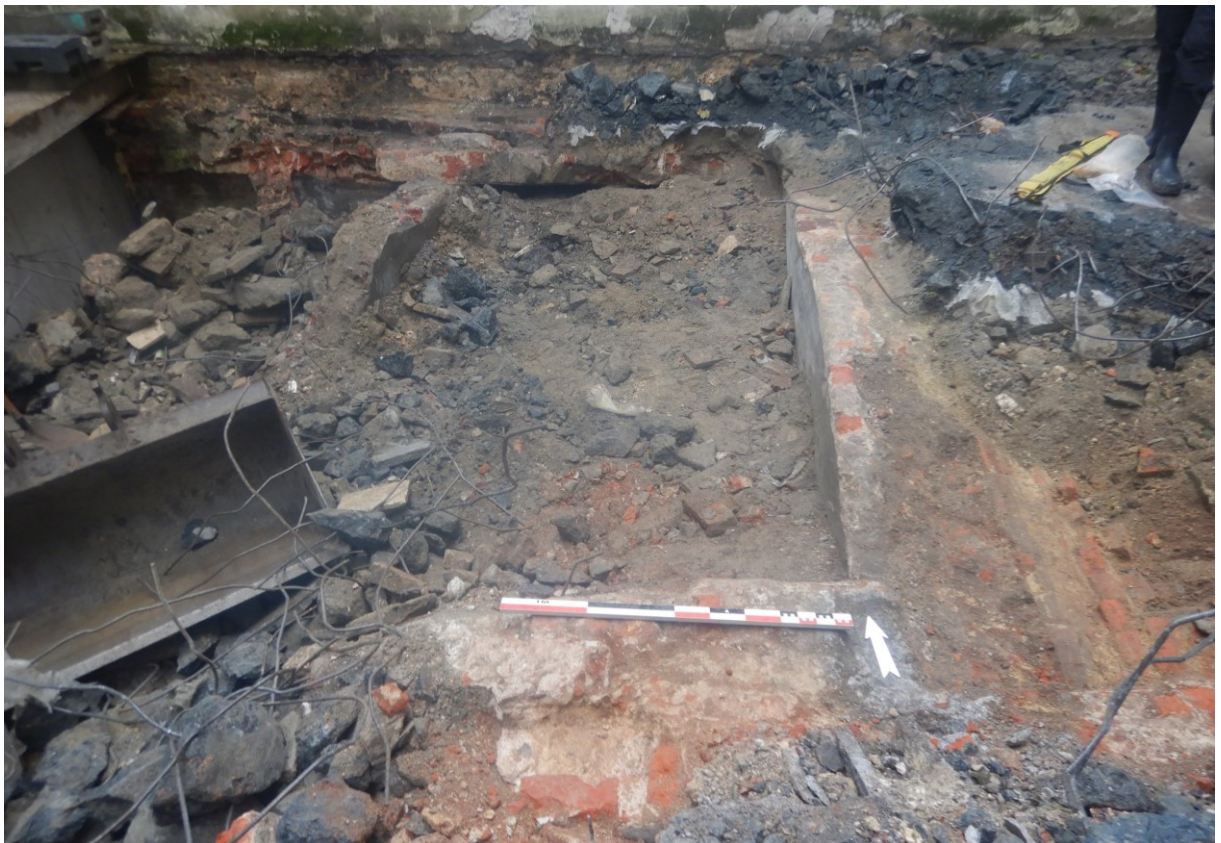
*Fig. 23: Kelderruimte S11-S32-S36.*

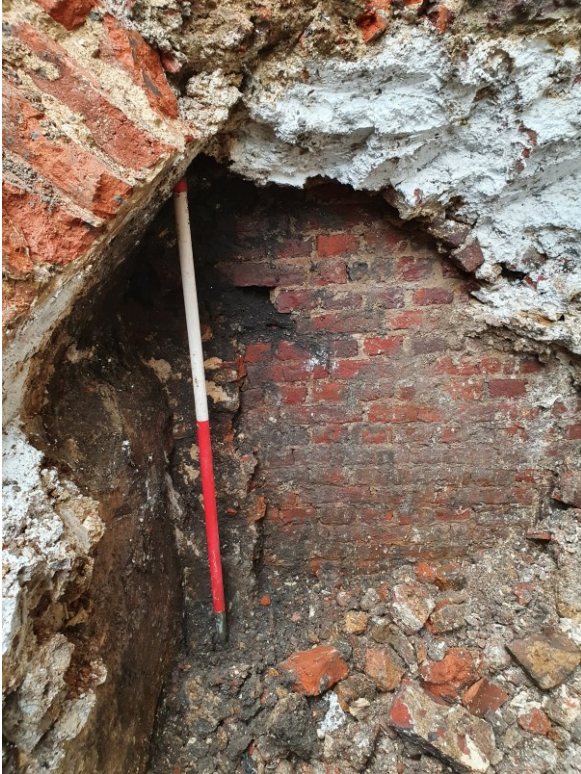
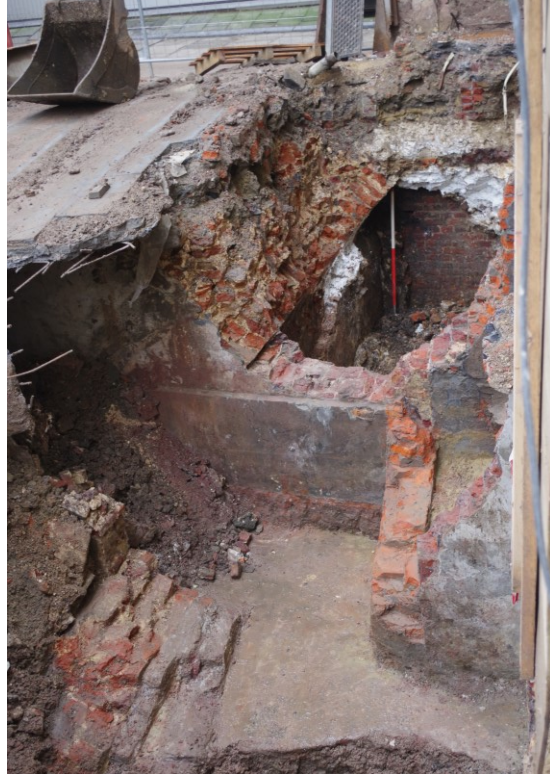
Muur S16 vormt samen met S14, S15, S17 en vloer S21 een kleine, overwelfde rechthoekige ruimte die te interpreteren is als beerput. Vanwege een witte zeepachtige substantie alsmede een sterke mazoutgeur kon deze ruimte niet goed onderzocht worden. Het baksteenformaat van S16 is 24,5 x 12 x 6 cm.

Fig. 24: Muur S16.
