## Predikherenlei 13 (Gent, Oost-Vlaanderen)

**Projectcode: 2021B26**  
Oktober 2022

### **EINDRAPPORT**

- RESULTATEN VAN DE ARCHEOLOGISCHE OPGRAVING

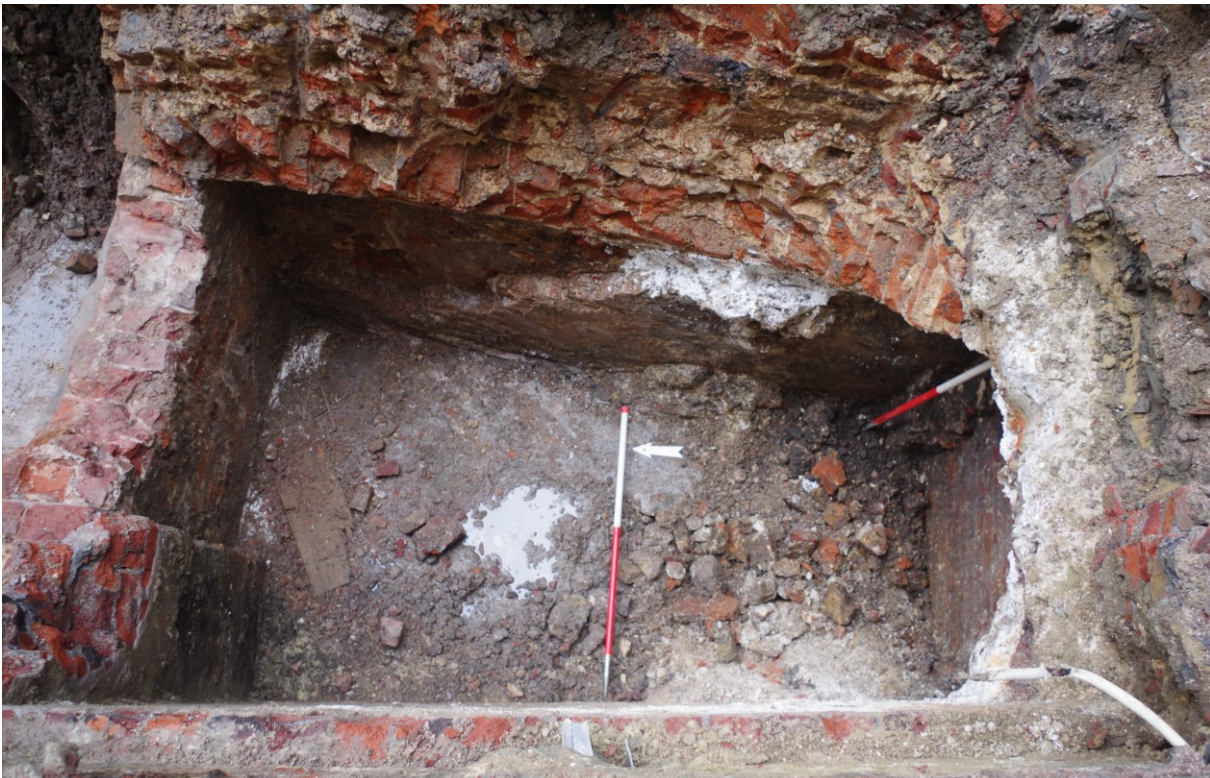
Fig. 25: Ruimte S14-15-16-17.

Muur S16 vormt samen met S14, S15, S17 en vloer S21 een kleine, overwelfde rechthoekige ruimte die te interpreteren is als beerput. Vanwege een witte zeepachtige substantie alsmede een sterke mazoutgeur kon deze ruimte niet goed onderzocht worden. Het baksteenformaat van S16 is 24,5 x 12 x 6 cm.

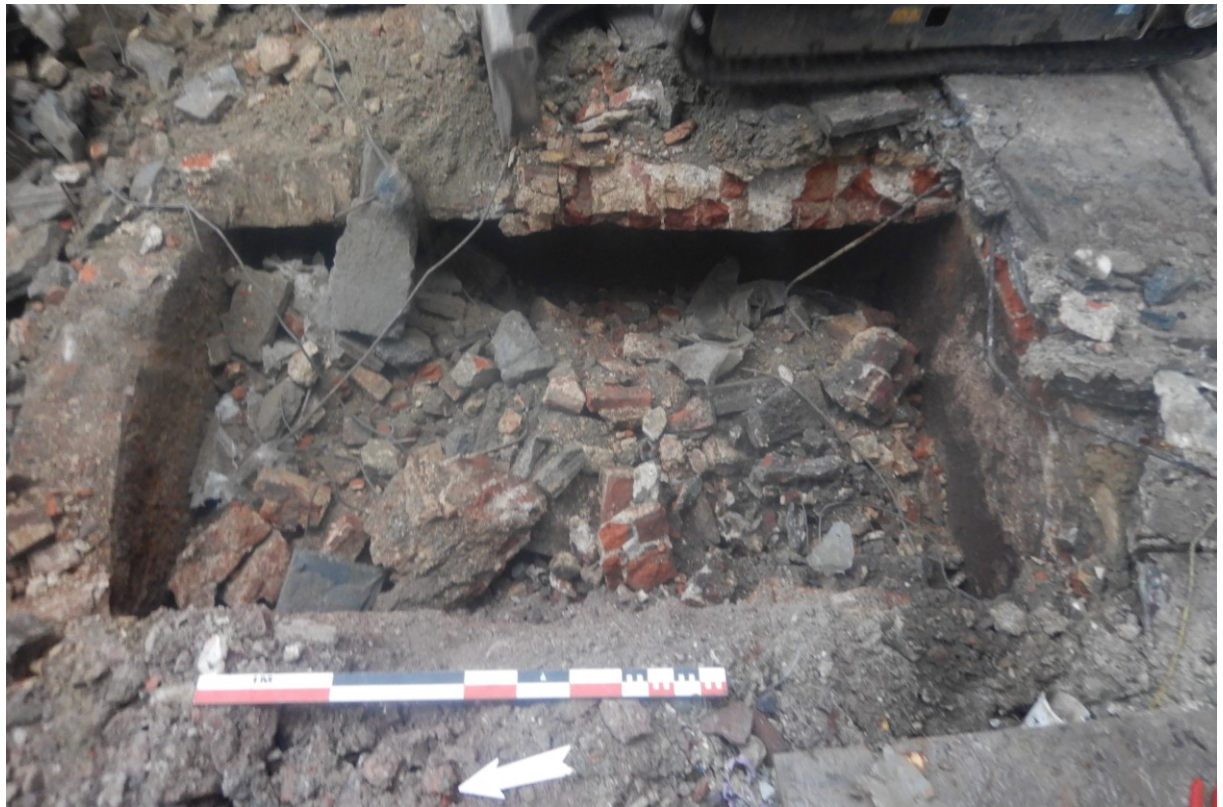
Direct tegen de oostelijke zijde van S16 werd een eveneens rechthoekige beerput aangetroffen (S44).

Fig. 26: Beerput S44.

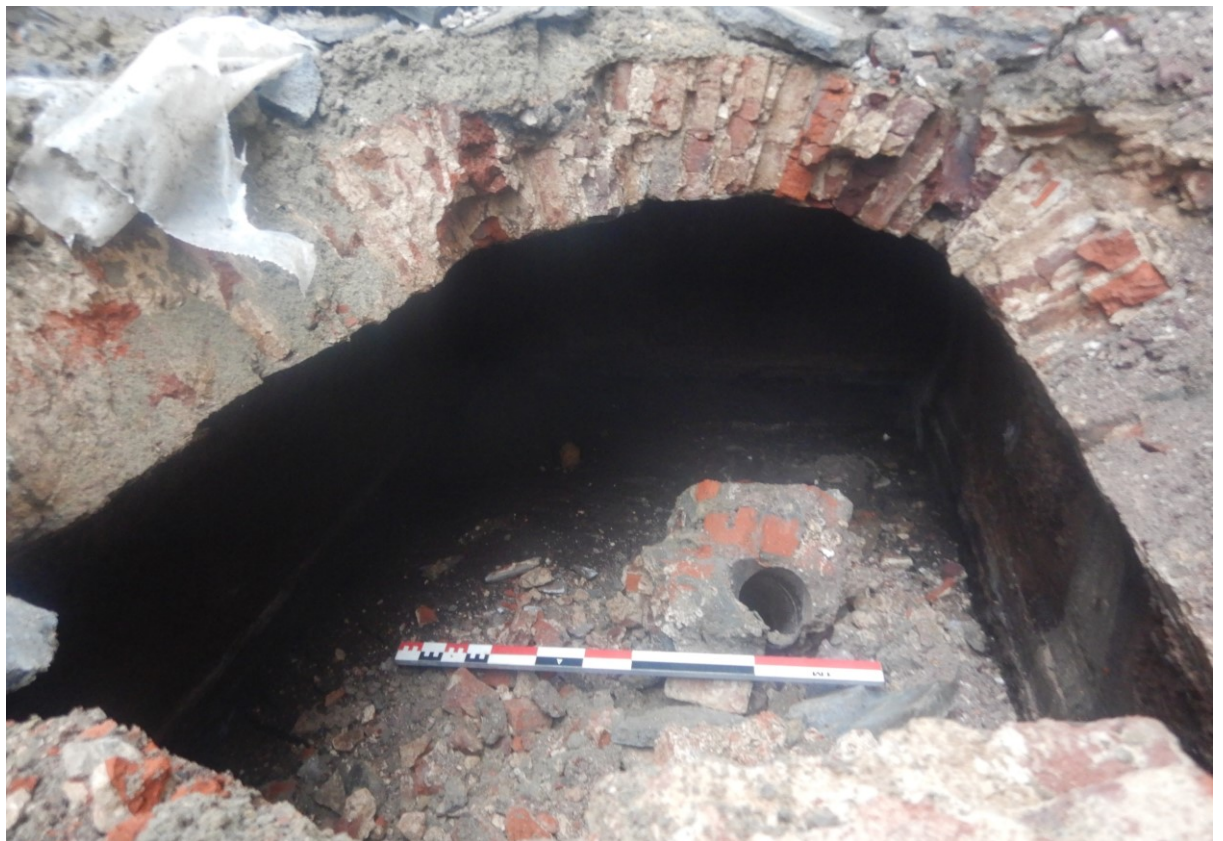
Fig. 27: Beerput S44.

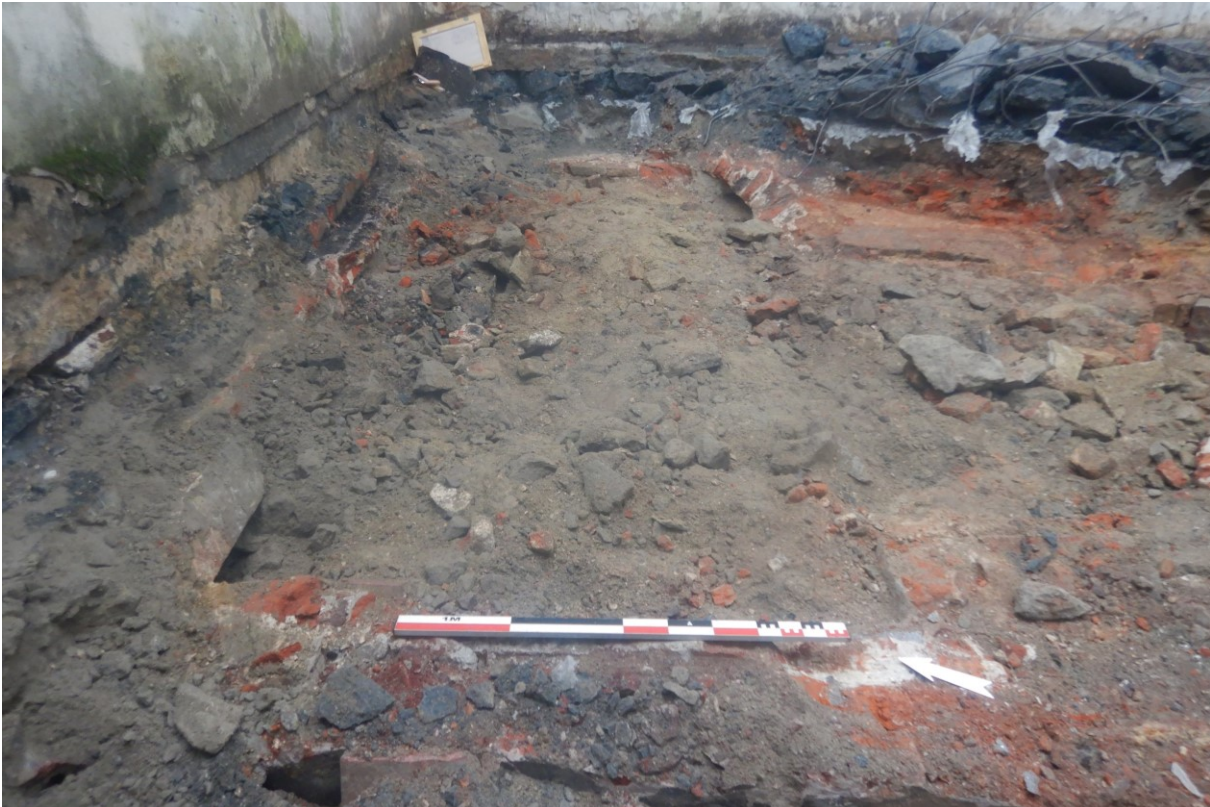
In de noordoostelijke hoek van de binnenkoer was een rechthoekige kelderruimte aanwezig, gevormd door S36, S38 en S41.

*Fig. 28: Kelderruimte S36, S38, S41 in de NO-hoek van de binnenkoer, na verwijdering bovenliggende betonplaat.*

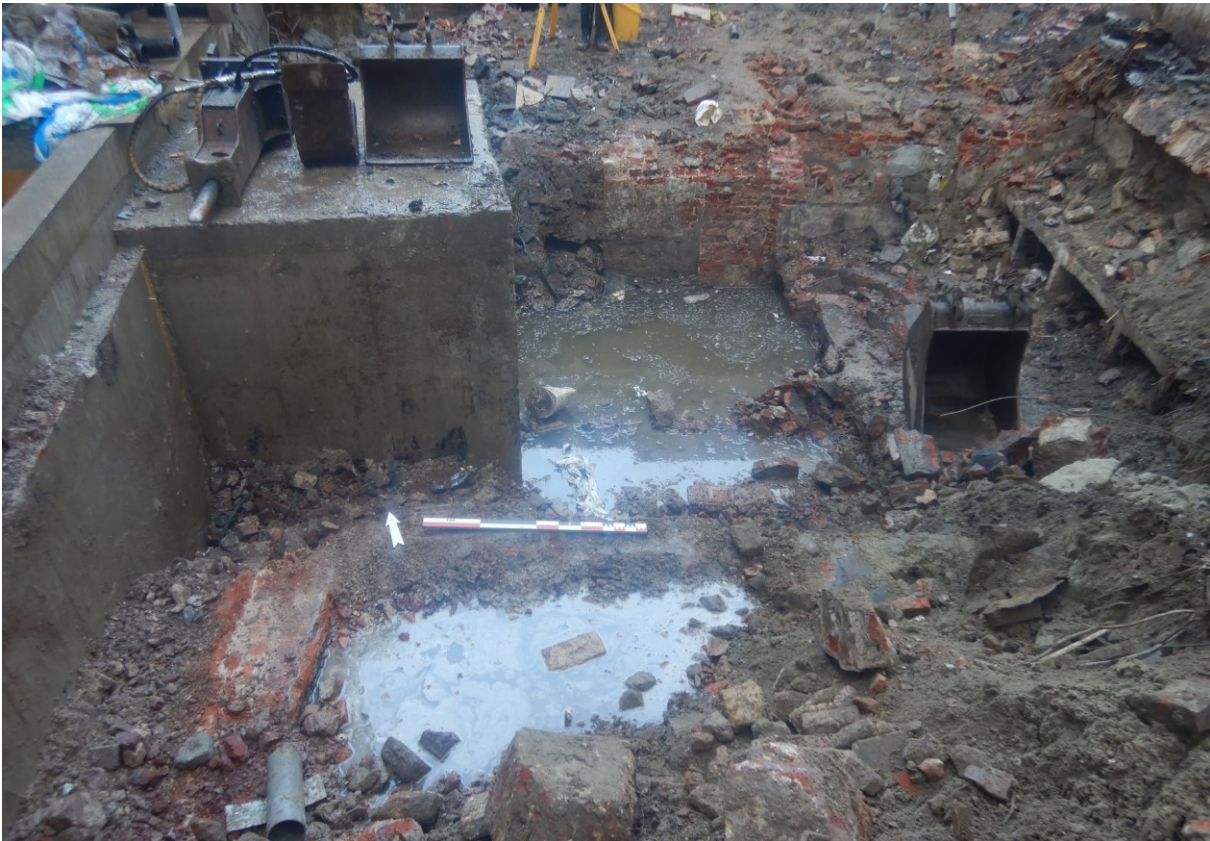
*Fig. 29: Put 2, maximale uitgraafdiepte.*
