# Leuven Mariapark - proefputtenonderzoek

Eindverslag

**Johan Claeys**

2022

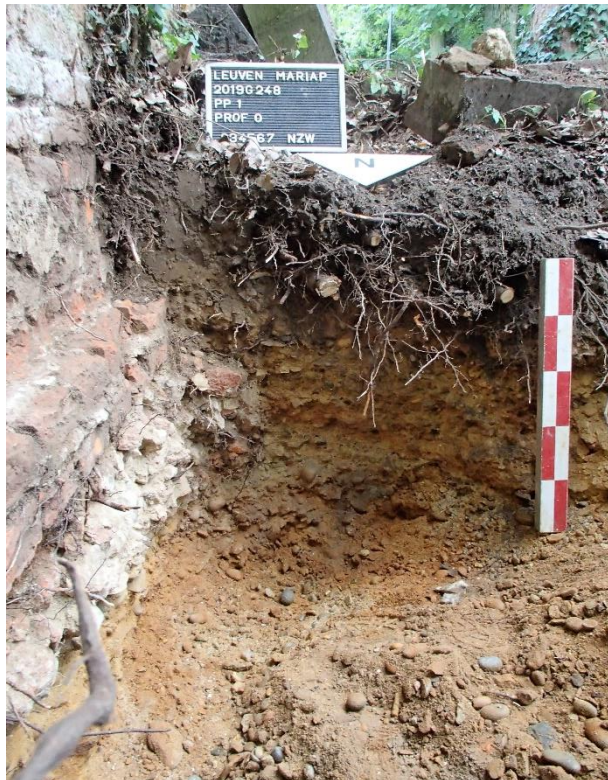
*Figuur 13. Profielput PP1, O-profiel.*

Het uitgevoerde veldwerk had niet als oogmerk om een volwaardig landschappelijk bodemonderzoek uit te voeren. Bij het documenteren van de profielen van de werkputten konden er echter wel verschillende relevante observaties worden gemaakt. De profielen van de 7 werkputten zijn weergegeven in [Figuur 11-Figuur 16](#) en [Figuur 19](#).

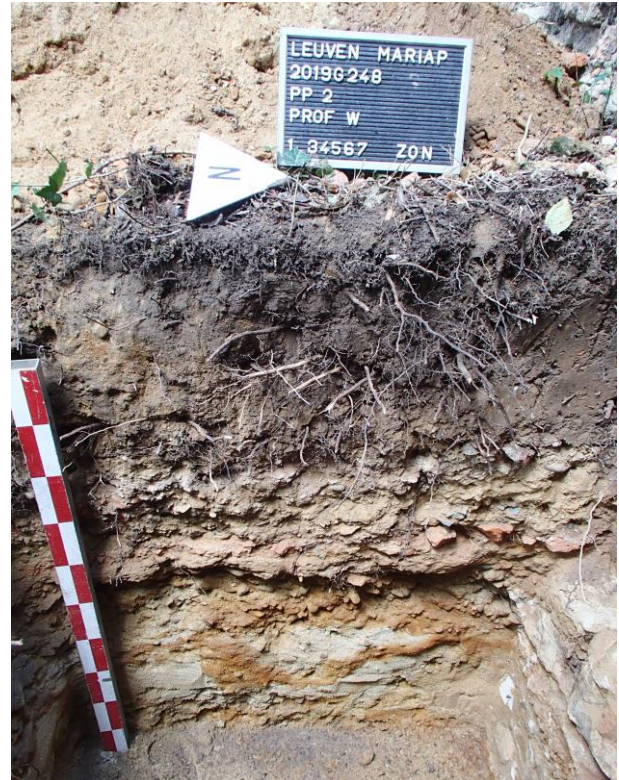
*Figuur 14. Profielput PP2, W-profiel.*

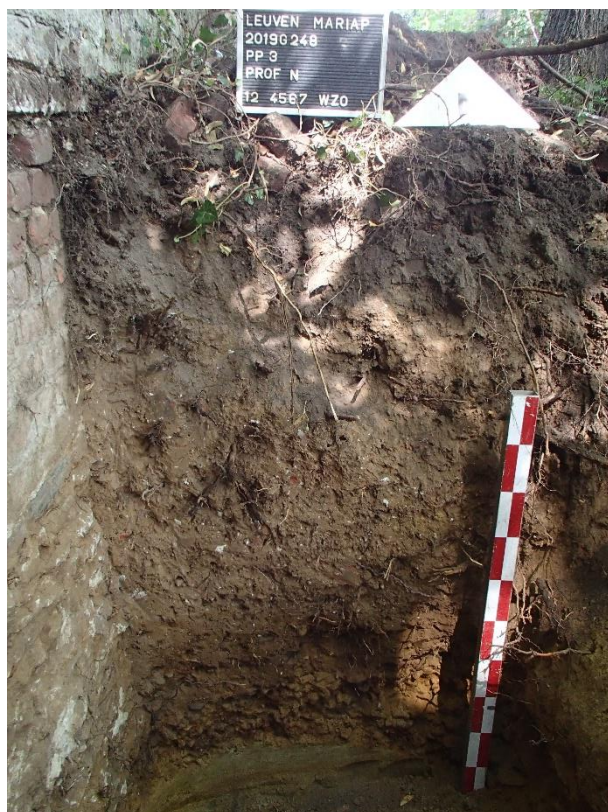
*Figuur 15. Profielput PP3, N-profiel.*

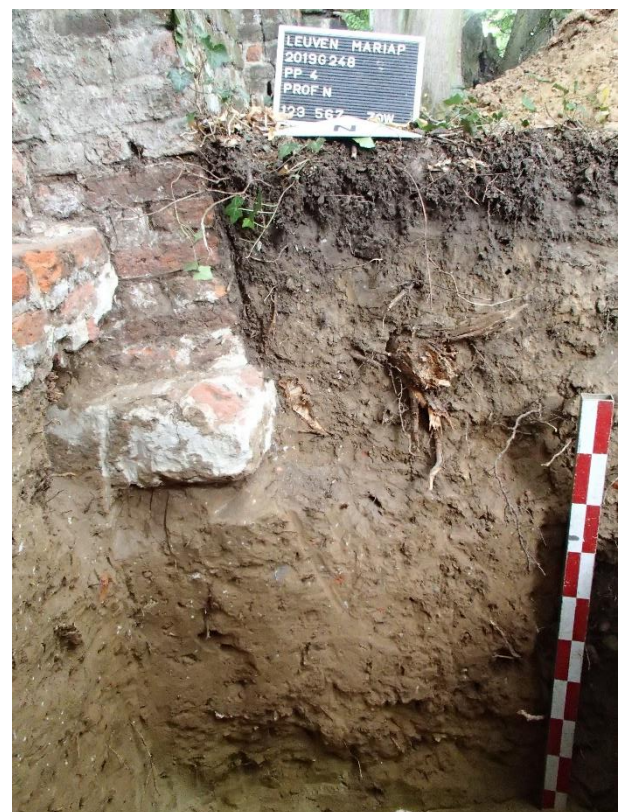
*Figuur 16. Profielput PP4, N-profiel.*

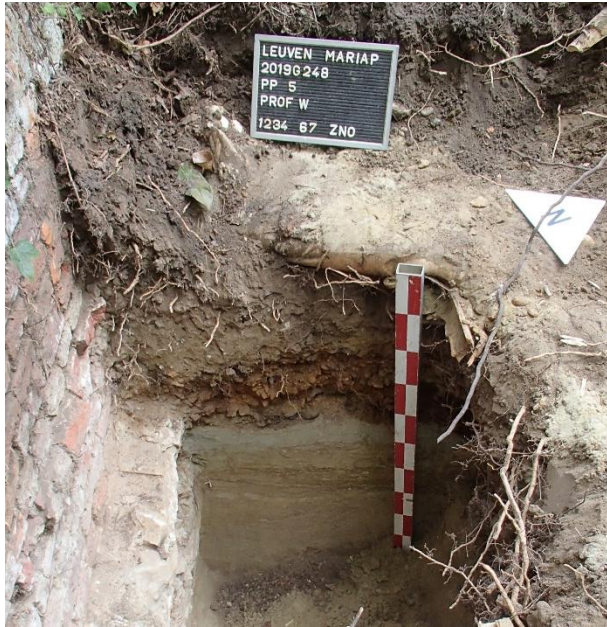
*Figuur 17. Profielput PP5, W-profiel.*

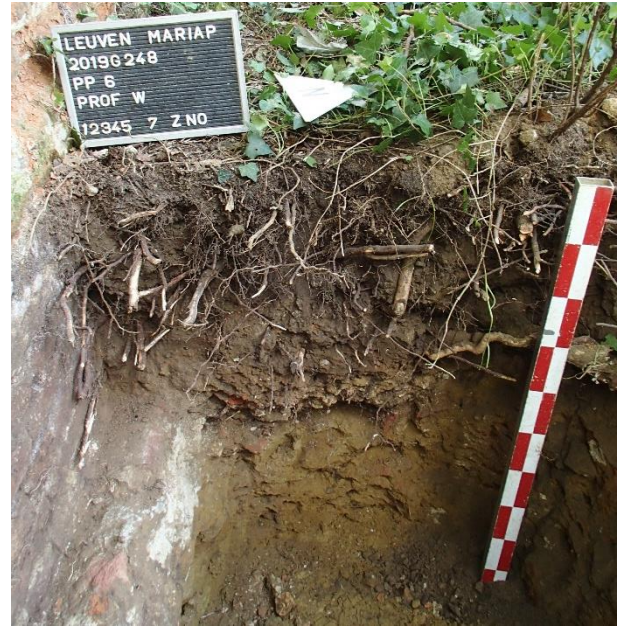
*Figuur 18. Profielput PP6, W-profiel.*

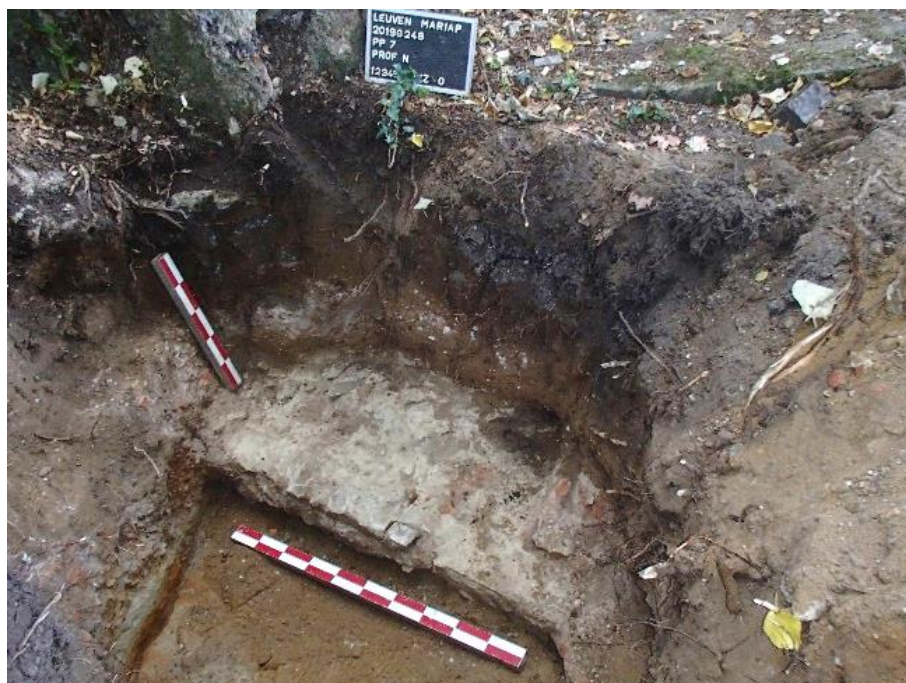
*Figuur 21. Profielpit PP7 aan Mariagrot. Onderin zien we net de uitsprong voor de fundering van een steunbeer, zoals die ook op de plattegrond uit 1783 was ingetekend.*

Bij het veldwerk werden geen vondsten aangetroffen. Wel leverde de studie van de profielen en het muurwerk wat bijkomende inzichten op. Zo werd ter hoogte van proefput PP7 duidelijk dat er van de kluizen in het westelijke deel van het park nog restanten aanwezig zijn in de ondergrond. Hoewel de overige zes proefputten werden aangelegd binnen wat ooit de kloostergang was, zijn er geen sporen aangetroffen van begravingen of van bewaarde vloerniveaus. Binnen proefput PP2 kon er een aangestampt, horizontaal leemlaagje herkend worden op een diepte van ca. 50-60 cm onder het huidige maaiveld. Dit kan een mogelijke aanwijzing zijn voor waar de (bedding van de) oorspronkelijke vloer zich bevond.

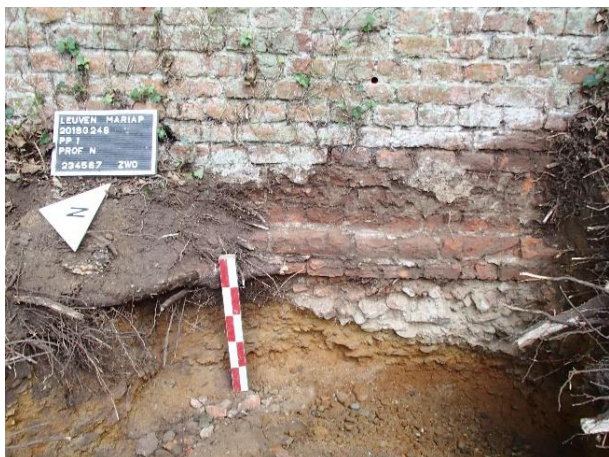
*Figuur 23. Profielput PP1, zicht op noordmuur.*

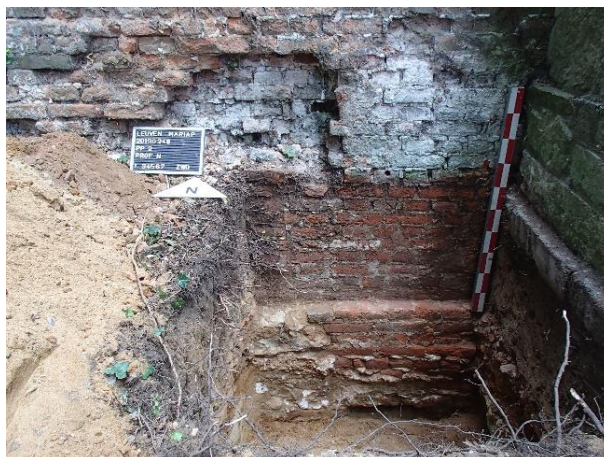
*Figuur 24. Profielput PP2, zicht op noordmuur, ten westen van Statie VI (rechts op foto).*

Spoornummers S1-S2 zijn uitgedeeld aan respectievelijk het monument van Statie VI (van de kruisweg) en zijn fundering, ter hoogte van PP2. Dit monument is in grote mate opgetrokken in regelmatige blokken kalkzandsteen, wellicht in de vroege 20<sup>e</sup> eeuw. Sporen S3-17 betreffen het opstaande muurwerk rondom het Mariapark, inclusief funderingen en steunberen. Het gaat hier in principe om een beperkt aantal bouw- en restauratiefasen van dezelfde muur. Bij proefputten PP1-5 kon worden vastgesteld dat de funderingen (S4, S6, S8, S10 en S15), de steunberen (S11 en S12) en de onderzijde van het opstaande muurwerk (S3, S5, S7, S9, S13 en S14) wellicht de originele bouwfase betreffen, met een consistent gebruik van baksteenformaat 25 x 12 x 5,5 cm. Alleen ter hoogte van PP6 is dit duidelijk niet het geval. Daar zijn bakstenen met formaat 20 x 10 x 5 cm gebruikt in het opstaande muurwerk S16, tot tegenaan het niveau van de vooruitspringende fundering S17, die is opgetrokken uit gemortelde fragmenten natuursteen en baksteen. In PP7 is S18 de fundering van de volledig in beton opgetrokken Mariagrot en S19 een met stenen gevulde sleuf onder deze fundering, die mogelijk tegelijk met de aanleg van de Mariagrot is opgevuld (cementmortel is tussen de stenen gedrupt).

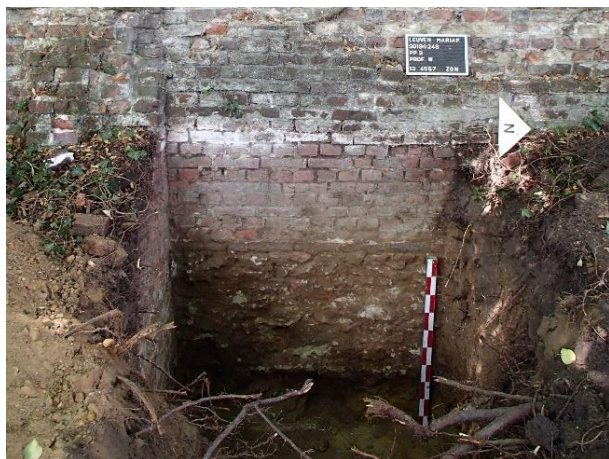
*Figuur 25. Profielput PP3, zicht op westmuur, grenzend aan steunbeer.*

De westmuur van het park komt overeen met de toenmalige achtermuur van de kluizen/tuinen. Deze muur is als enige uitgerust met een groot aantal steunberen aan de parkzijde, aangezien het looppniveau zich ten westen van de muur drie meter hoger bevindt. Deze muur doet dus dienst als een keermuur voor de massa grond die zich erachter bevindt. Een aantal van die steunberen behoren tot de oorspronkelijke bouwphase(n), andere zijn later toegevoegd. PP3 bevindt zich dan binnen de tuin van één van de kluizen en PP4 in een niet-ingerichte zone voorzien voor kluizen.

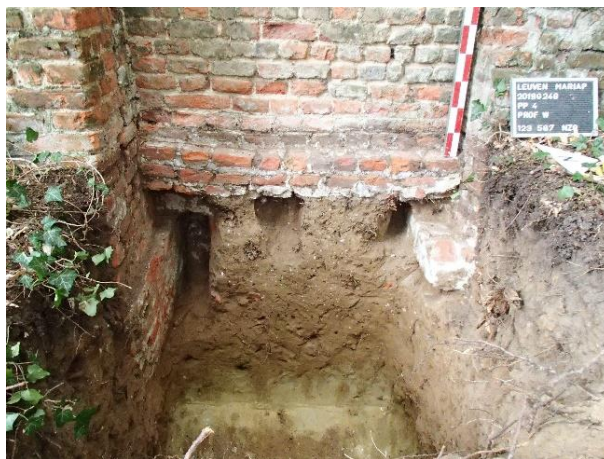
*Figuur 26. Profielput PP4, zicht op westmuur, gegraven tussen 2 steunberen.*

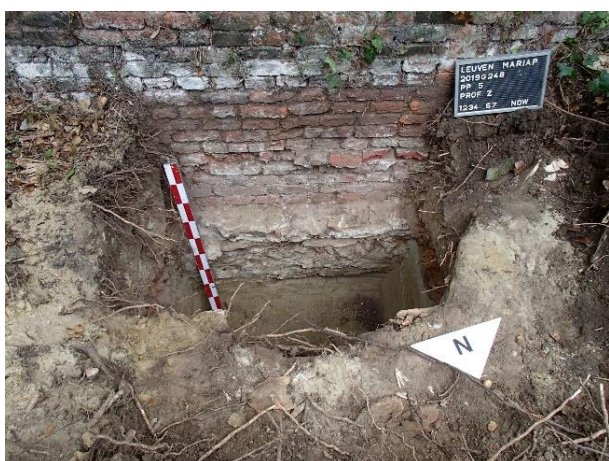
*Figuur 27. Profielput PP5, zicht op zuidmuur.*

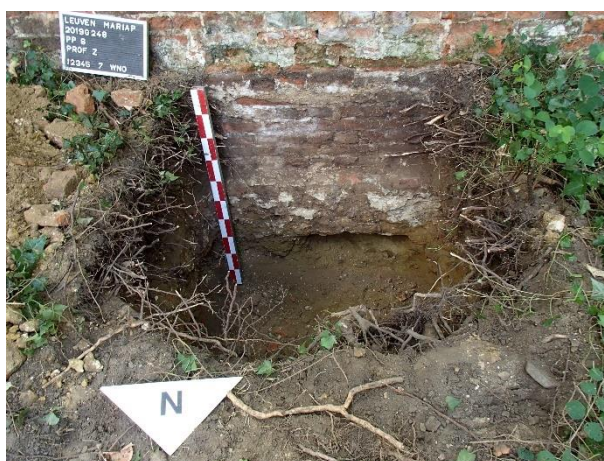
*Figuur 28. Profielput PP, zicht op de zuidmuur.*
