# Archeologische opgraving Eindverslag

## ANTWERPEN BRIALMONT PARK (prov. Antwerpen)

Projectcode: 2022A196

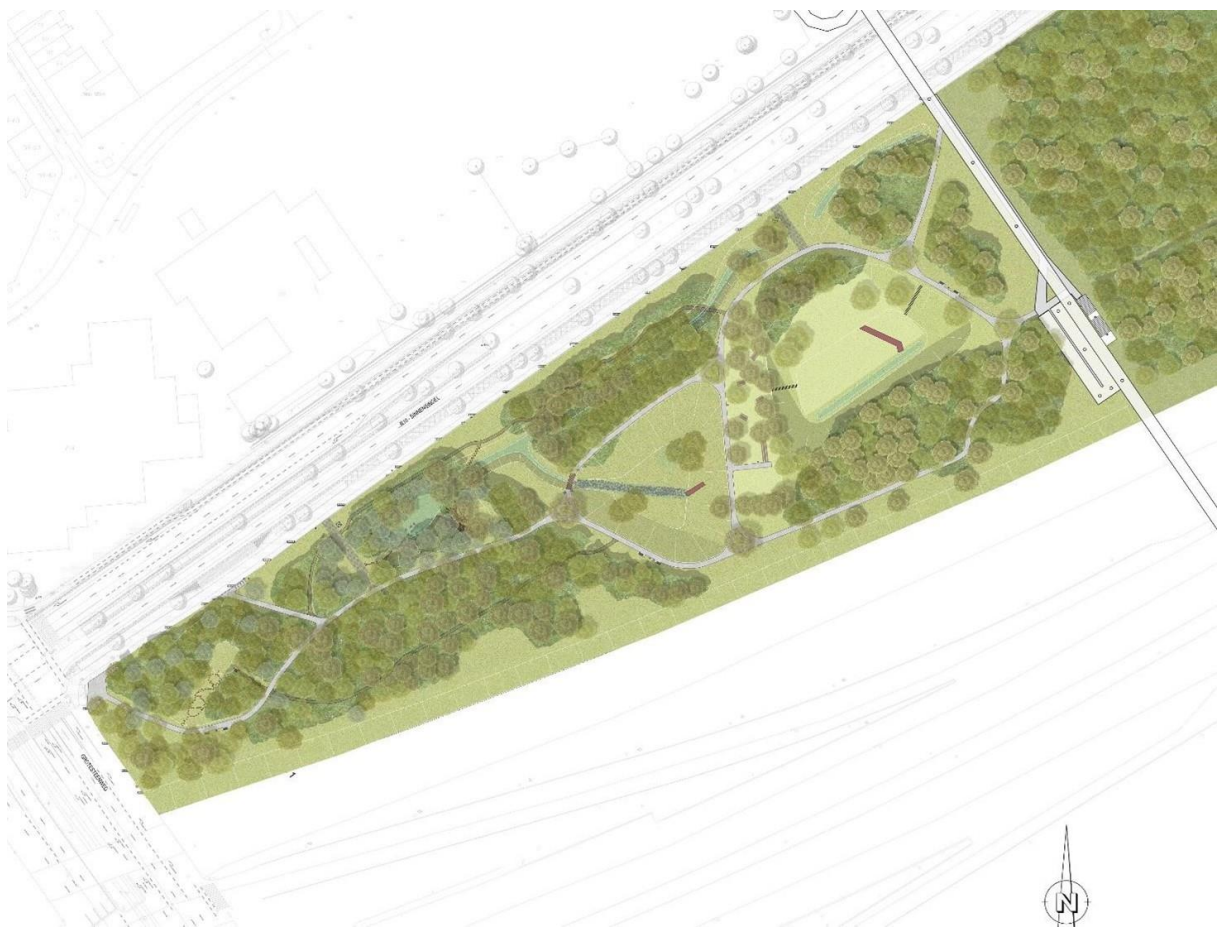
Figuur 4: Definitieve ontwerpplan voor wolvenberg bis

*De hoofdentree van de Wolvenberg/Wolvenberg Bis bevindt zich aan de Singel-oversteek met verkeerslichten. Vanaf de entree kan men via de vlonderpaden de Wolvenberg betreden of via de onverharde paden richting Wolvenberg Bis en het Brilschanspark. Daarnaast komt er een tweede toegang tot het park aan de kruising Singel-Grottesteenweg. Het geheel wordt omgevormd tot een grillige rand, met in breedte wisselende natte laagtes, bos en losse bomen. Zo wordt een interessant afwisselend landschap langsheen de Singel gecreëerd (Figuur 4).*

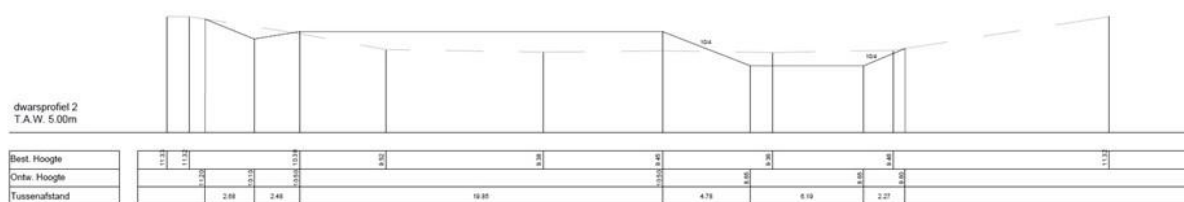
Figuur 5: Dwarsprofiel 2 © SWECO

Ten oosten van de grindbasis wordt de bestaande wadi met 20 cm (-mv) verdiept. De bodem van de wadi zal zich na afloop op 8.65 m +TAW bevinden (Figuur 5).

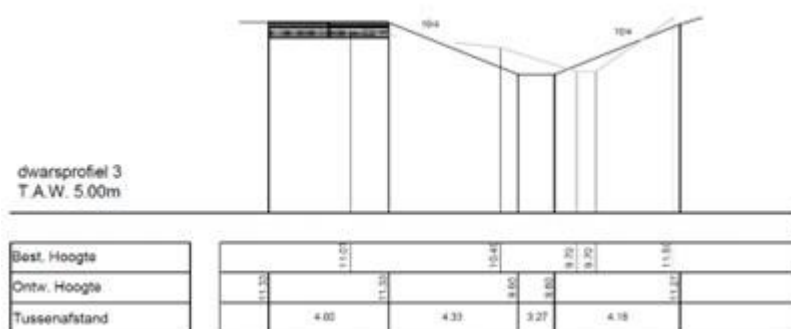
Figuur 6: Dwarsprofiel 3 © SWECO

Naar het noordwesten toe zal het huidige reliëf verbreed en verdiept worden. De oostelijke zijde zal hier gedeeltelijk gedempt worden. Centraal en in het westen zal de er een verdieping plaatsvinden tot 9.60 m +TAW. Dit betekent een maximale verstoring van 89 cm -mv. Ten westen van deze strook zal er een onderhoudsstrook aangelegd worden van ca. 4 m breed. Deze laatste wordt opgebouwd in grasbeton en blauwe hardsteen. Deze elementen worden in opbouw geplaatst waardoor het nieuwe loopvlak ca. 26 cm hoger zal liggen dan het huidige maaiveld. De fundering van de strook zal een vrij beperkte bodemverstoring met zich meebrengen (Figuur 7).

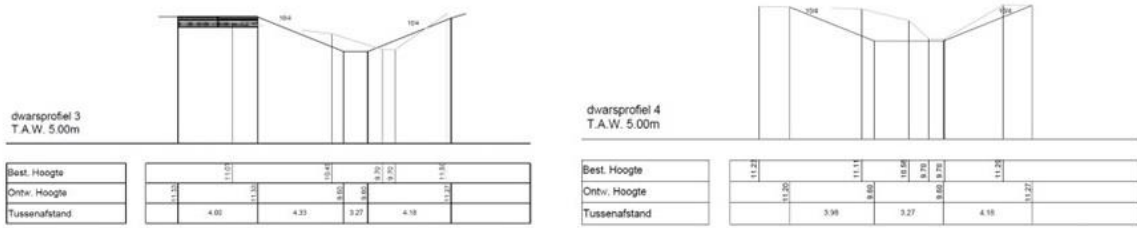
Figuur 7: Dwarsprofiel 3 en 4 © SWECO

De onderhoudsstrook loopt verder naar het noorden van het plangebied. De nieuwe reliëfwijziging draait af naar het oosten toe en loopt vervolgens parallel aan de Singel. Ook hier zal het huidige reliëf verdiept worden tot 9.60 m +TAW. Waardoor er plaatselijk tot 1.50 m -mv verdiept zal worden. (Figuur 7, Figuur 8, Figuur 9)

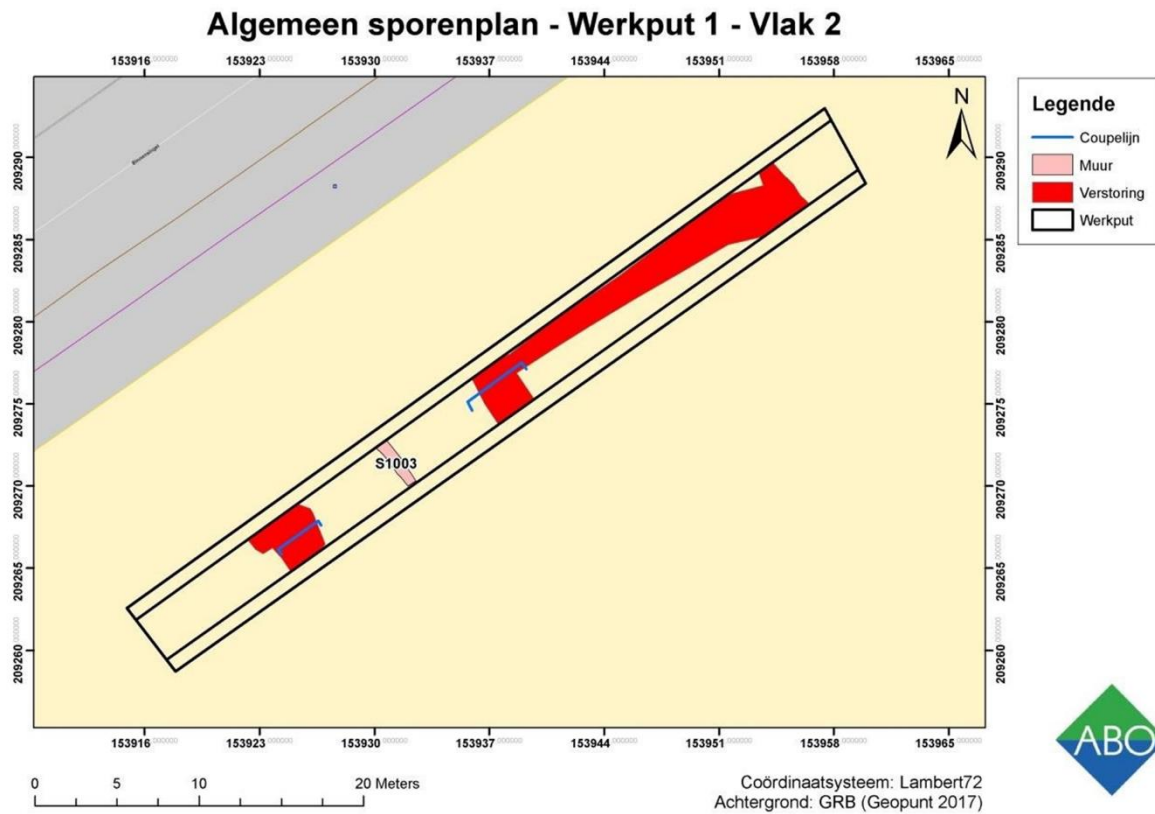
Op dit niveau is 1 restant van baksteenmetselwerk aangetroffen met een bewaarde hoogte van circa 28cm (S 1003). Het metselwerk is NWZO georiënteerd, loopt verder in beide putwanden en is opgebouwd rode bakstenen (formaat 19 X 9 (X 5cm) met harde, lichtgrijze kalkmortel. Waarschijnlijk betreft het een smal muurtje dat ondiep gefundeerd is in de moederbodem. De top van het muurtje ligt op ca. 10m TAW.

Bovenaan bestaat het baksteenverband uit vier rijen strekken, langs beide zijden afgezoomd met een rij koppen. Het vrij ordelijke metselwerk vormt waarschijnlijk de aanzet van de opstaande muur. De lagere delen zijn erg verbrokken en lijken niet in verband te zijn gemetst, wat typisch is voor funderingen. Er is 3,20 m onderzocht van deze structuur in de proefsleuf (Figuur 11; Figuur 14).

Figuur 11: Algemeen Sporenplan werkput 1 – Vlak 2

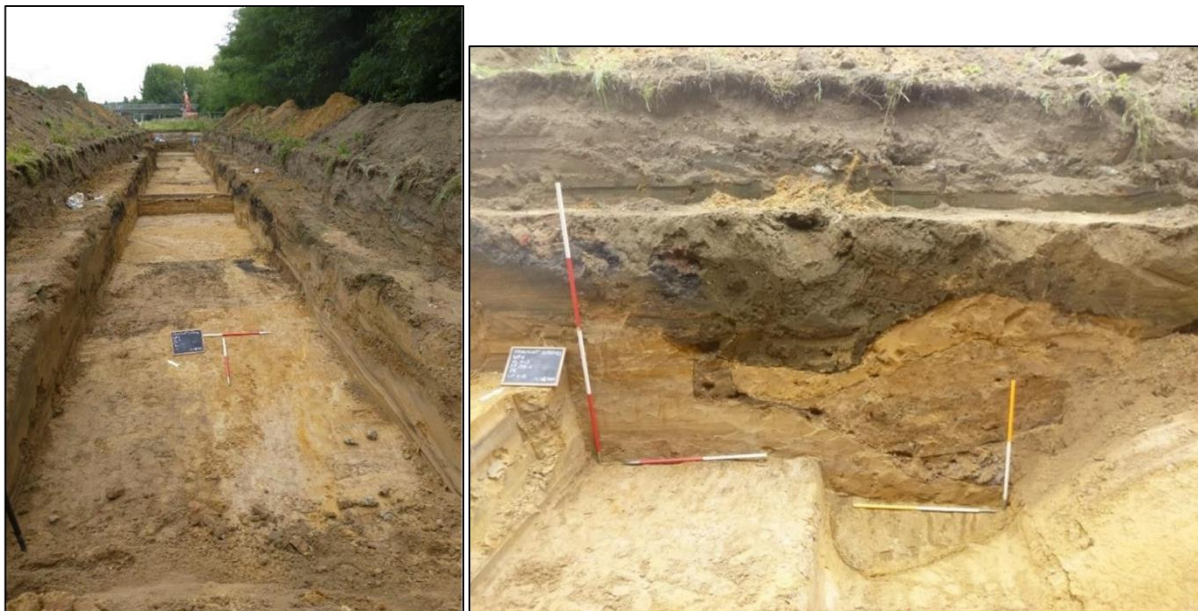
Verder zijn aan weerszijden van S 1003 grote, scherp afgelijnde sporen in de moederbodem te zien (Figuur 15). Beide grote sporen nemen het grootste deel van de westelijk helft van de sleuf in beslag aan weerszijde van het metselwerk. De sporen zijn door middel van een coupe onderzocht en gedetermineerd als uitbraaksporen. Waarschijnlijk betreft het structuren van de Brialmontomwalling die volledig zijn uitgebroken. Het bovenste vullingspakket van deze sporen bestaat uit hetzelfde materiaal als de bovenliggende opgebrachte laag. Daaronder liggen nog vullingslagen waarin ook materiaal uit de moederbodem voorkomt. De onderste vulling bevat veel puin met baksteengruis en (vooral) brokken mortel. Uit de coupes blijkt tenslotte dat dicht onder de uitbraaksporen verspoeld tertiair materiaal voorkomt dat bestaat uit bruingroen, schelpenrijk kleiig zand.

Figuur 12: (links) Overzicht werkput 1, vlak 2 met centraal het metselwerk, geflankeerd door beide uitbraaksporen. (rechts) Coupe van het uitbraakspoor in de wand van werkput 1 (noordoostelijke coupe). Op de bodem van de uitgraving is verspoeld tertiair materiaal te zien. (Bron: ABO nv)

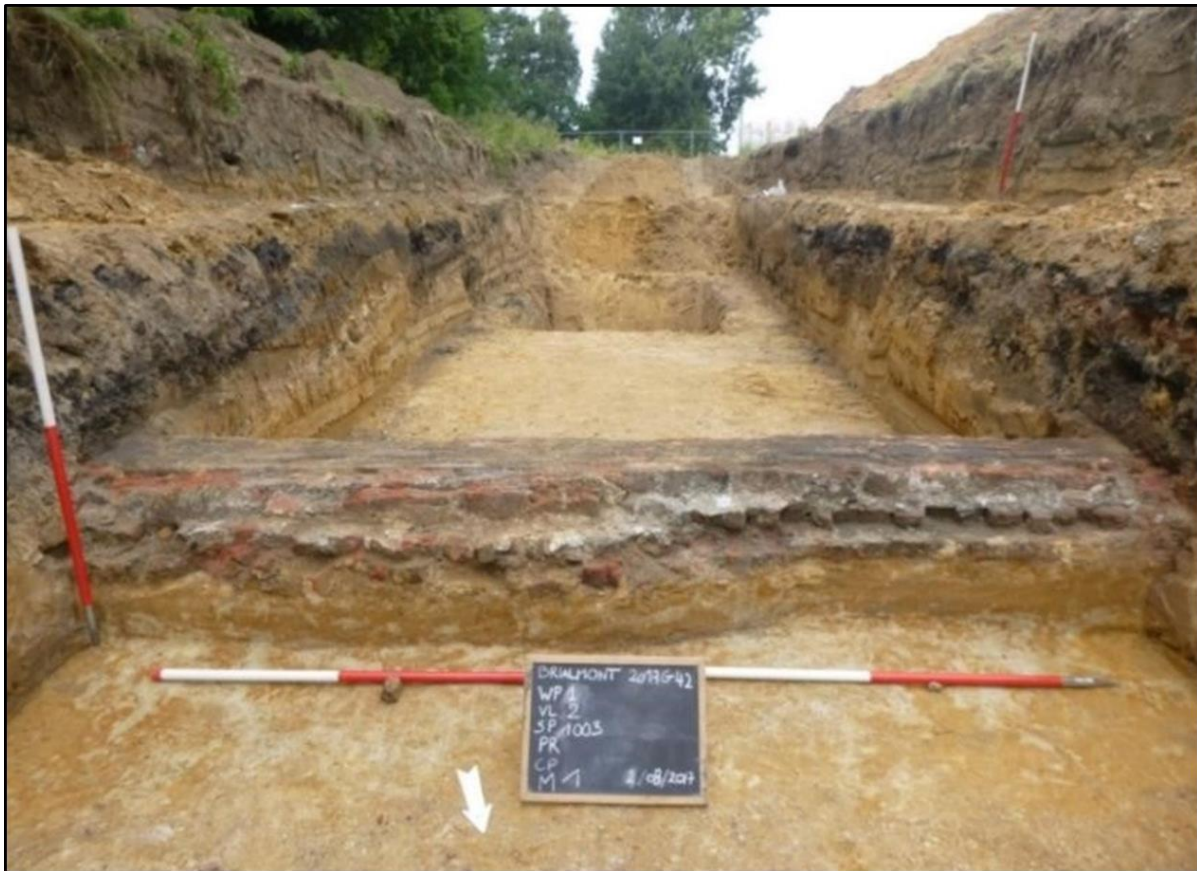
Figuur 13: Bakstenen muurtje met NW/ZO –oriëntatie in werkput 1 vlak 2 (roze)rode bakstenen (formaat 19 X 9 (Bron: ABO nv X 5cm) met harde, lichtgrijze kalkmortel.)

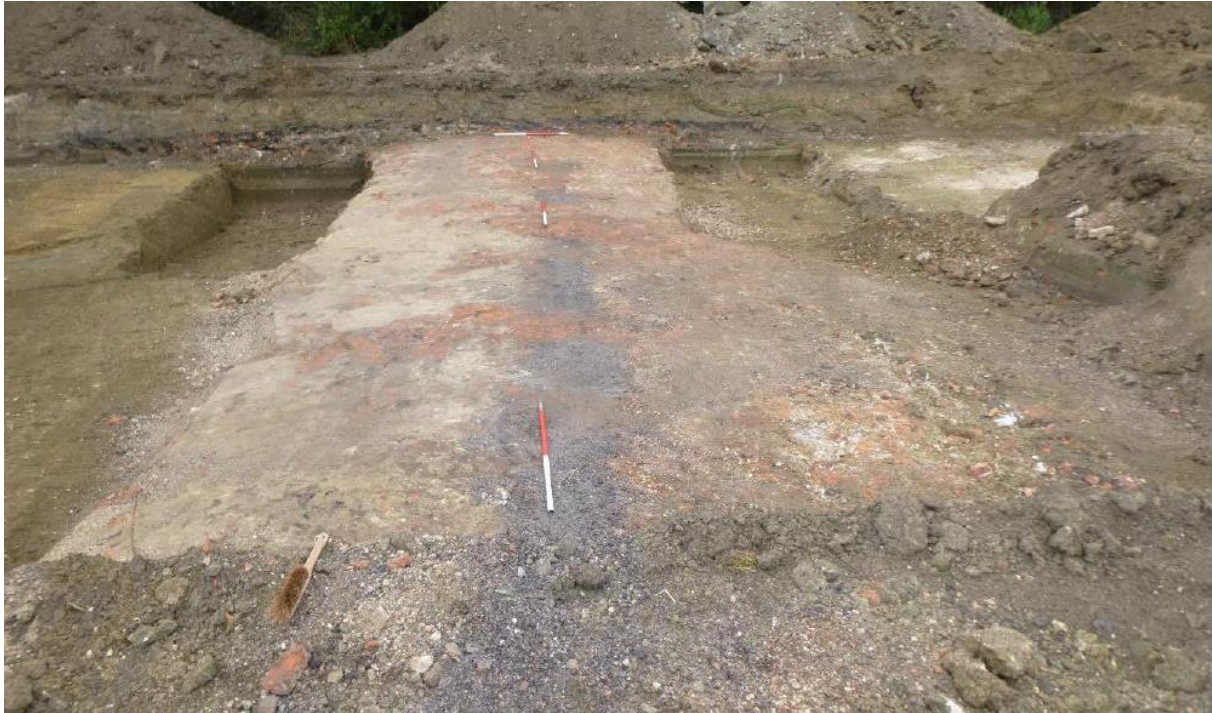
Figuur 15: Ondiep bakstenen niveau aangetroffen in werkput 2, vlak 1 onder een dunne asfaltlaag (© ABO-nv)

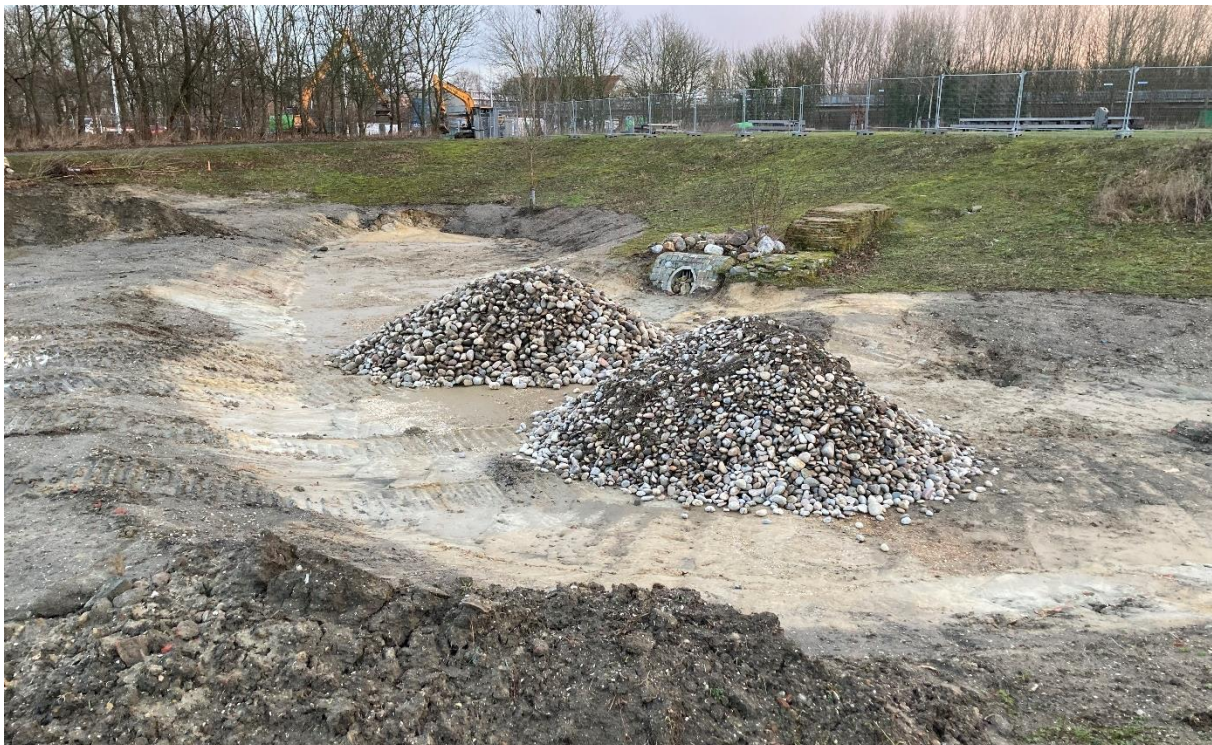
Tijdens het archeologisch onderzoek werden verspreid over het terrein geen sporen geregistreerd. De begeleiding verliep vlot en er was een goede samenwerking met de kraanman. In een eerste fase werden de graafwerken helaas niet begeleid door een misverstand van de bouwheer. Een deel van het terrein werd al vergraven, maar er kon vastgesteld worden dat er daarbij naar alle waarschijnlijkheid geen archeologie werd verstoord. Bijna alle graafwerken vonden plaats tot op een niveau waar de moederbodem niet werd bereikt of waar al jarenlang een waterpoel aanwezig is geweest. Archeoloog Raf Trommelmans is kort nadien en samen met de kraanman die het terrein had aangelegd, ter plaatse geweest om te bespreken wat er werd vergraven en of er eventueel resten waren die onopgemerkt waren gebleven. Het lijkt vrijwel zeker dat de grote hoeveelheid natuursteen die op het terrein werd opgestapeld, afkomstig waren van een reeds aanwezige recentere constructie die een aflijning vormde voor een historisch relict. Er werden dus geen aanwezige archeologische sporen vernietigd.

Figuur 16: zicht op de algemene uitgravingen in de centrale zone van het onderzoeksgebied

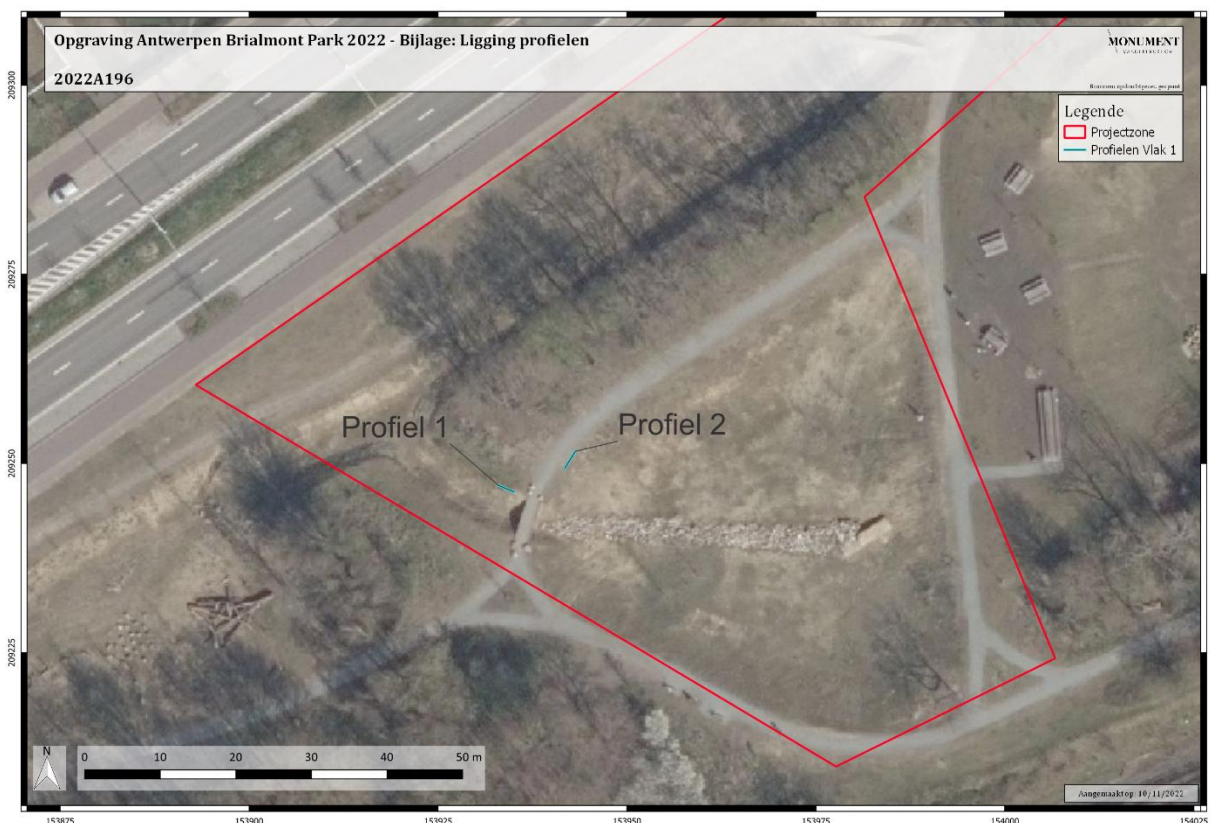
Twee profielen werden geplaatst waar de helling van de uitgravingen het toeliet. Ze geven beide een gelijkaardig beeld. (Figuur 17, Figuur 18, Figuur 19) Idealiter hadden ze meer uit elkaar gelegen, maar de uitgravingen lieten dat niet toe. Er kan wel gesteld worden dat het bodemprofiel dat naar voor komt, over het hele terrein gelijkaardig was.

Figuur 17: liggingsplan profielen 1 en 2.

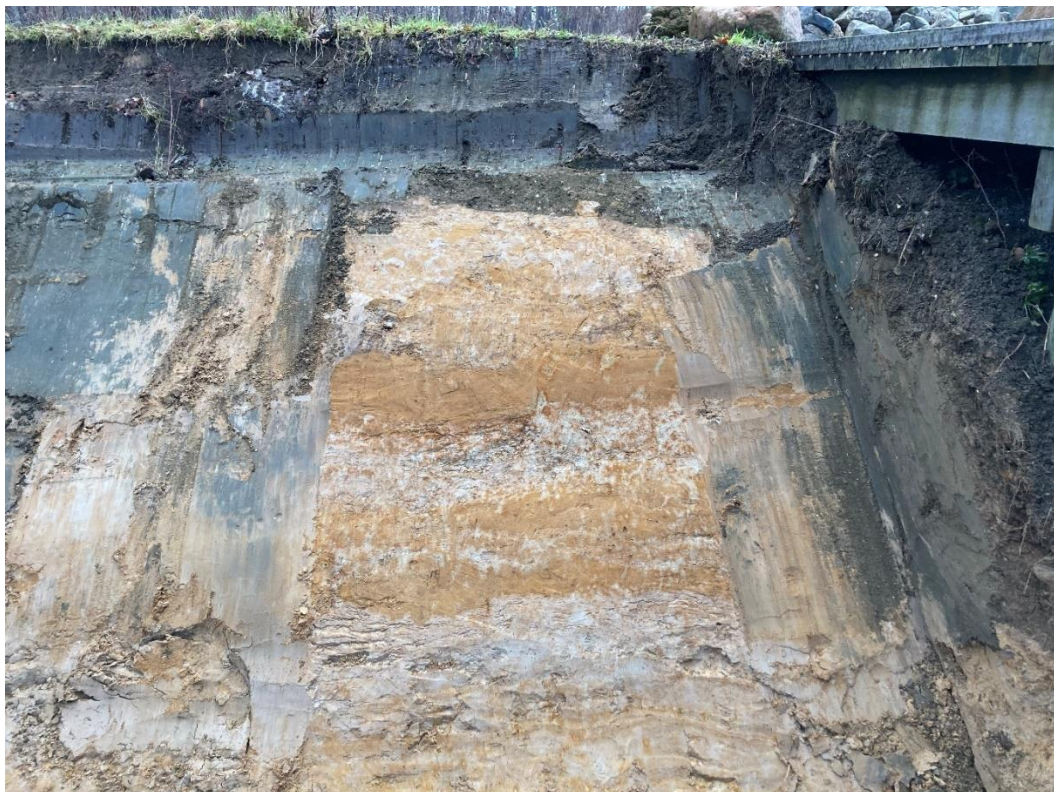
Figuur 18: Profiel 1.

Beide profielen tonen een bovenste A horizont die recht overgaat in een C Horizont. Er zijn nergens restanten te zien van een B wat duidt op serieuze aftopping van het terrein. Dit bodemprofiel sluit aan bij het gebrek aan sporen in de bodem.

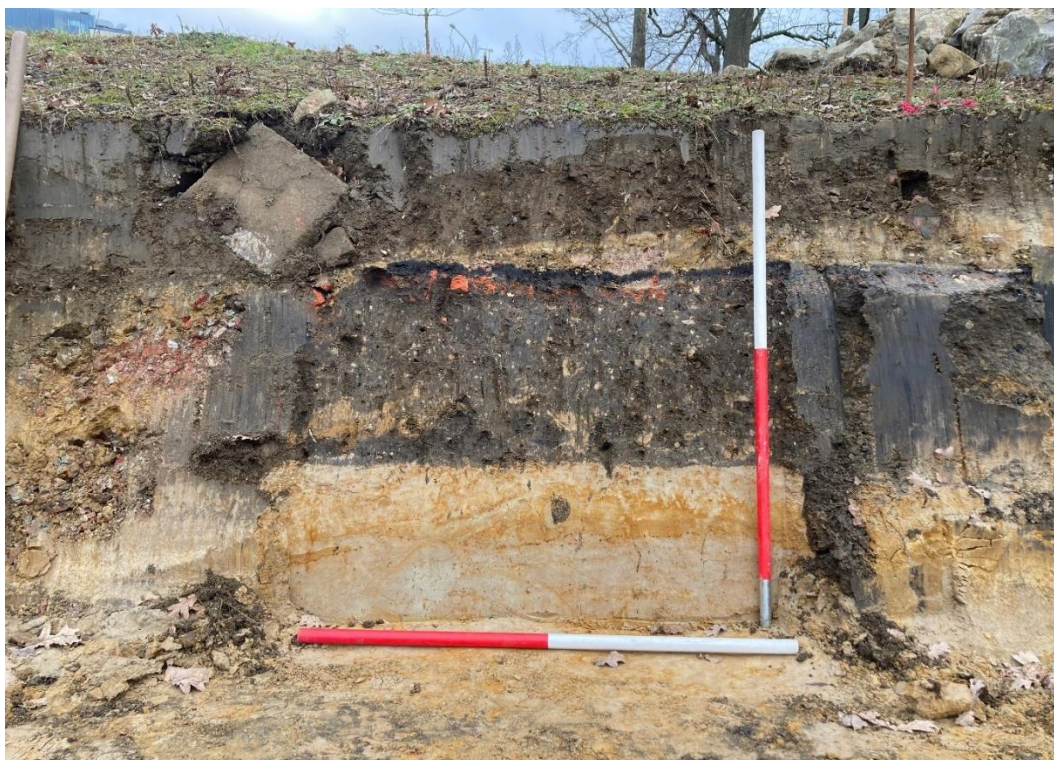
Figuur 19: Profiel 2.
