ONDERZOEK DOOR  
HEMBYSE ARCHEOLOGIE :  
Varsenare, Hoeve Ter Scotelaere

| Eindrapport | <input checked="" type="checkbox"/> |

**Maximaal in situ behoud**

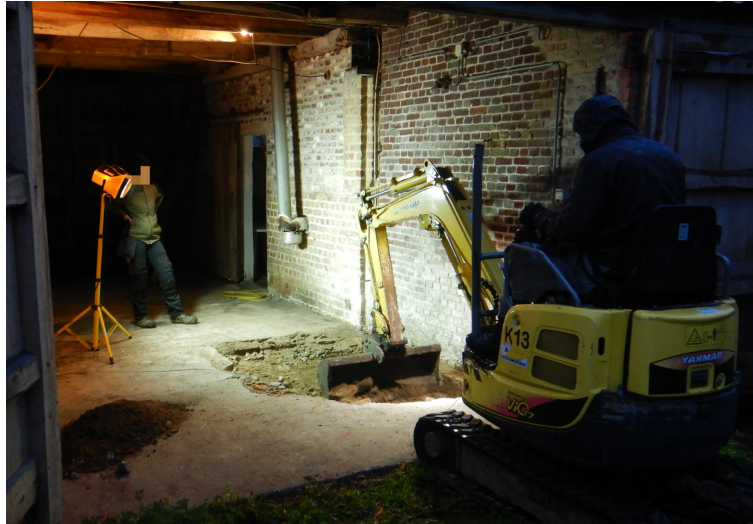
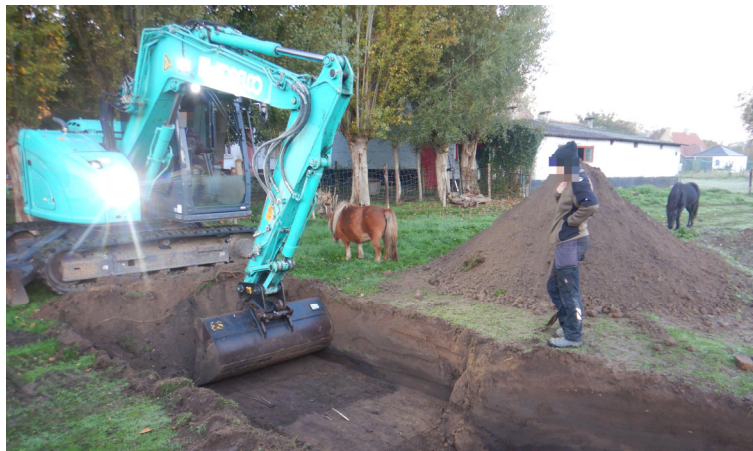
*Figuur 4. Inzet van verschillende graafmachines voor het onderzoek op beperkte oppervlakte.*

Indien noodzakelijk werd uitbreiding mogelijk geacht, zolang dit de stabiliteit van de gebouwen en de beschikbare ruimte binnen de gebouwen niet in gedrang bracht. De verschillende vertrekken in zowel de stal, de woning als de schuur waren beperkt in omvang en toegankelijkheid. Voor het werken in deze vertrekken werd een minigraver 1t ingezet, voor de sleuven buiten de gebouwen werd een “binnendraaier” 5t ingezet.

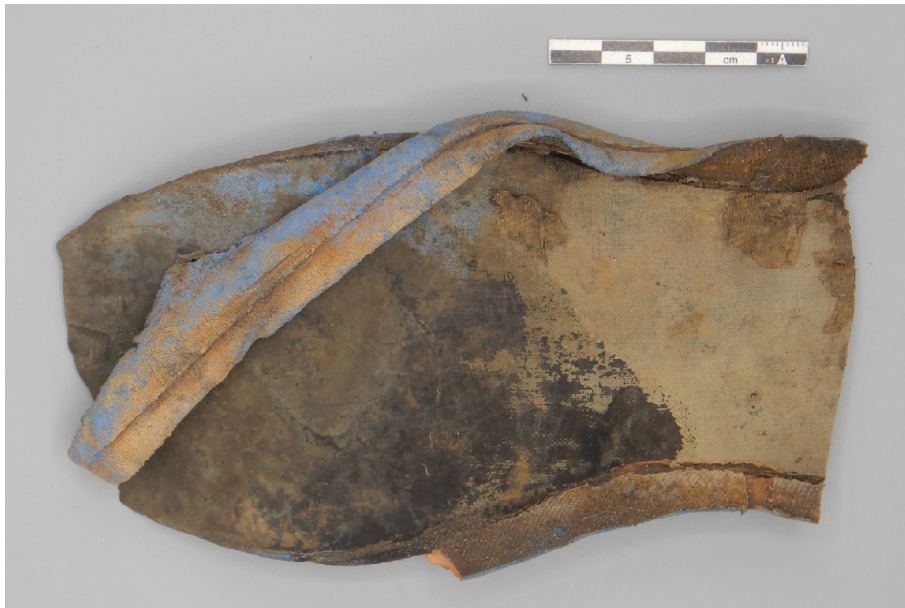
De eerste schoenzool is een deel van een rubberen rechterschoen met resten van een blauwe kleur. Het gaat waarschijnlijk om een kleine laars of klomp.

*Figuur 13. Rubberen schoenzool uit de demping, laag 3.*

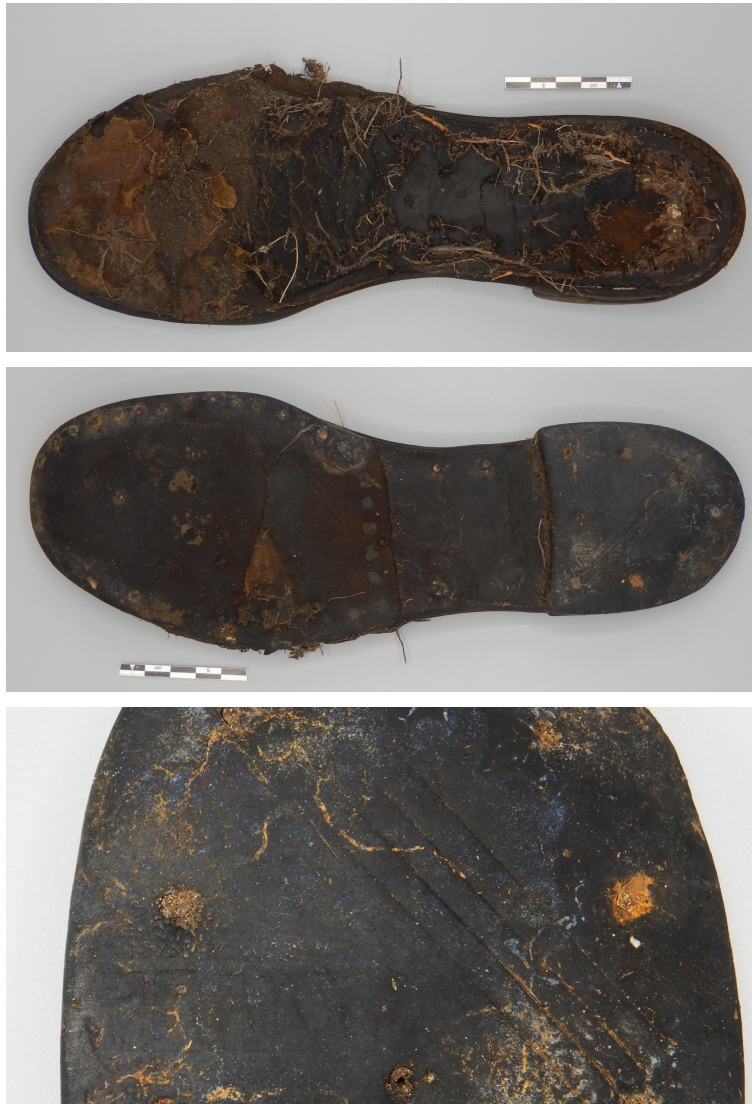
De tweede schoenzool is een bijna volledige lederen zool van een rechterschoen met een lengte van 27 centimeter, bijeen gehouden door schoenspijkertjes. Opvallend is de toevoeging van een (sterk afgesleten) rubberen hak, waarin een merkteken omega (moeilijk zichtbaar op de foto) en een merknaam [PRAKTI].

*Figuur 14. Lederen schoenzool uit de damping, laag 3.*

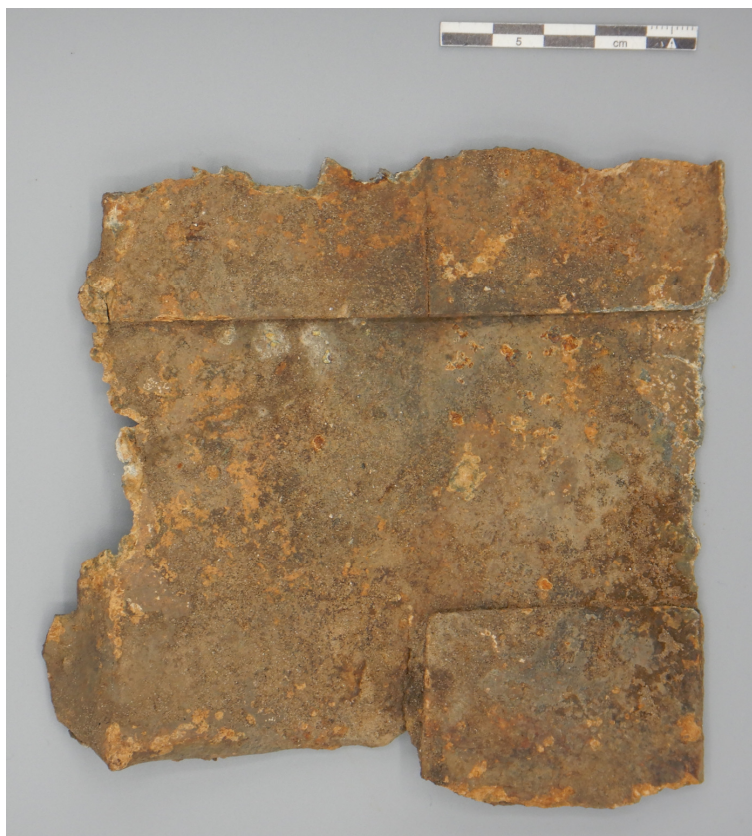
Het fragment dakzink werd aangetroffen middels metaaldetectie van de stort en betreft een plat fragment van 13 x 13 cm, met verschillende sporen van gesoldeerde herstellingen. Er is sprake van een gesoldeerde hoek en resten van ouder daklood. Het gaat om een fragment dat bij herstelling van een dak wordt weggegooid.

*Figuur 15. Dakzink uit de demping, laag 3.*

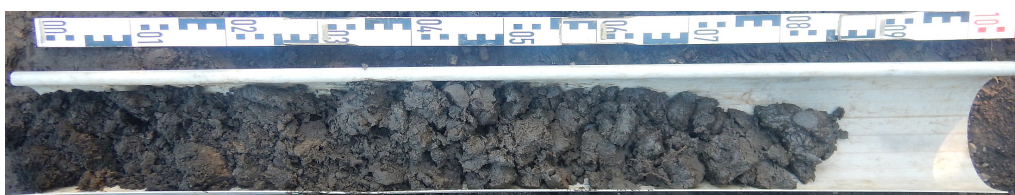
*Figuur 18. Boring in spoor 2, werkput 5.*

Deze vondsten wijzen op een datering van de demping na de Tweede Wereldoorlog. De onderliggende lagen waren volledig vondstarm. Omwille van de stabiliteit (het sediment in de gracht was vochtig en vrij slap, en de uiteindelijke geplande werken zijn nog niet gekend) werd gekozen voor een boring in de grachtvulling, in plaats van een mechanisch aangelegde diepe profielput. Het doel was het peilen van de diepte van de gracht en gezien de zachte komvormige insteek werd vermoed dat de bodem/insteek kon worden aangeboord. Er werd een boorprofiel betracht met een manuele gutsboor, maar het sediment bleek te compact. Er werd daarna gekozen voor een edelmanboor van 12 centimeter diameter (ook met het oog op inzamelen van aardewerk). Er kon tot 80 centimeter onder het archeologisch vlak worden geboord; dieper werd het grondwater aangeboord en het sediment viel uit de boorkop.

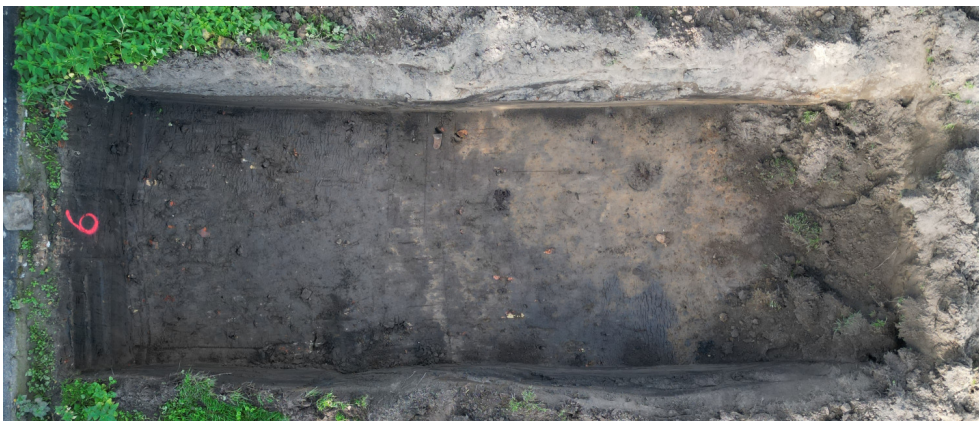
*Figuur 21. Werkput 6 in het vlak.*

Uit het belendende proefsleuvenonderzoek was immers gekend dat de gracht daar eindigde. Het volledige vlak en profiel van proefsleuf 6 bestond echter uit grachtvulling; de insteek werd nergens aangesneden en waarschijnlijk bevindt deze zich onder de berging.

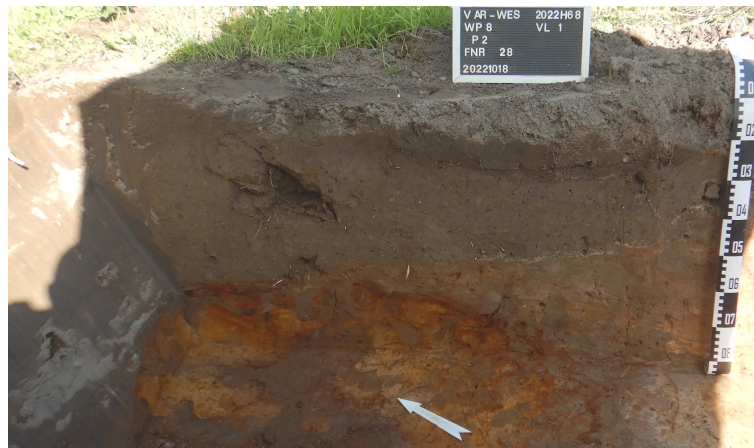
De insteek van de gracht in werkput 8 kon in een putwandprofiel worden geregistreerd. Er is in het profiel sprake van een recente aanvulling van circa 50 centimeter, dit kan te maken hebben met de aanwezigheid van een toegang/verharding.

*Figuur 26. Insteek van spoor 2 in werkput 8.*

Onder deze aanvulling is de grachtinsteek herkenbaar als een zeer zachte komvormige insnijding in het Pleistoceen sediment, met een vulling van gevlekt bruingrijs zand met ijzerconcreties. Dit doet denken aan de vulling en bodemvorming in werkput 5 en wijst mogelijk op een wisselende grondwatertafel en vegetatie op de oever van de gracht.

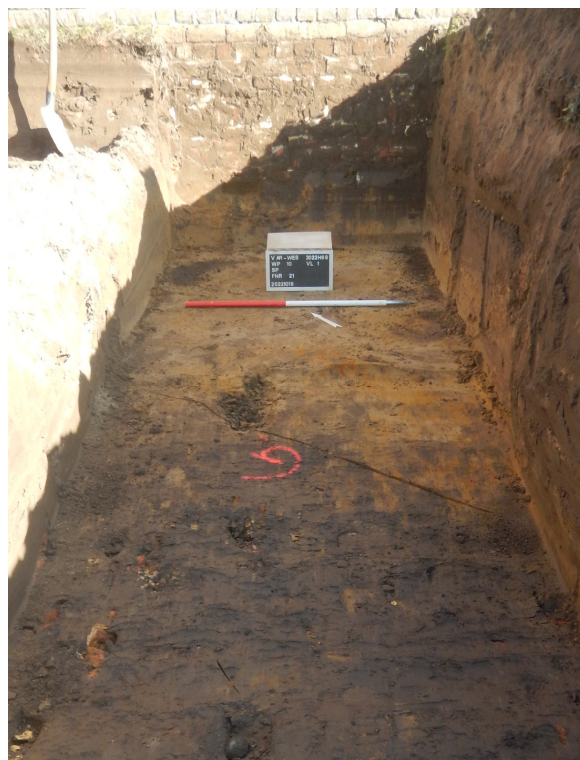
Figuur 30. Werkput 10 in het vlak.

Heel opvallend werd in deze proefsleuf wel de insteek van de walgracht aangesneden. Het ging net als in werkputten 5 en 8 om een zeer zachte komvormige insteek in het Pleistoceen sediment. In het aangelegde vlak vertoonde de insteek een lichte curve, maar waarschijnlijk is dit te wijten aan subtiele verschillen in de hoogte van het aangelegde vlak – bij schaven veranderde de insteek snel en op basis van de gegevens uit het putwandprofiel werd de insteek vrij recht op het grondplan opgetekend. Gezien de diepte van het aangelegde vlak is het dus ook duidelijk dat het hoogste punt van de binnenste grachtinsteek zich onder de schuur bevindt.

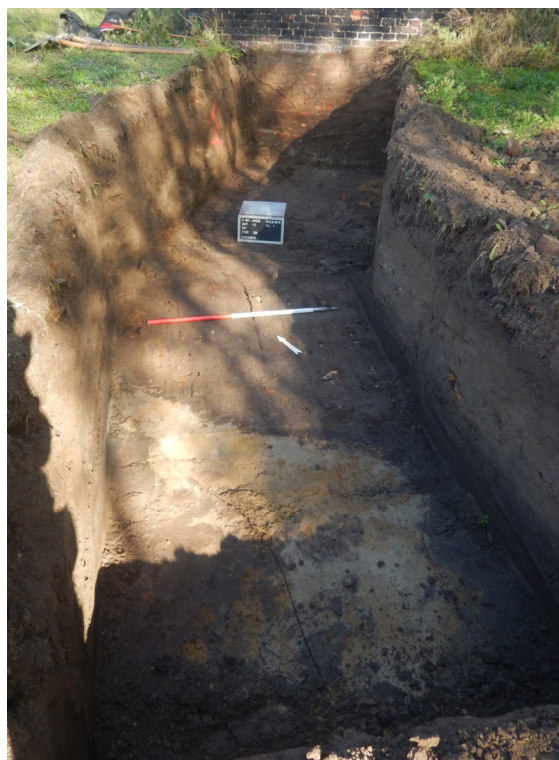
Figuur 33. Werkput 12 in het vlak.

In eerste instantie werden verschillende grondsporen (sporen 3 en 4) aangetroffen die het Pleistoceen sediment doorsneden, maar die omwille van de grillige vorm niet direct aan de walgracht zelf konden worden verbonden. Het lijkt eerder te gaan om grote kuilen of uitgravingen annex aan de binnenste insteek van de walgracht.

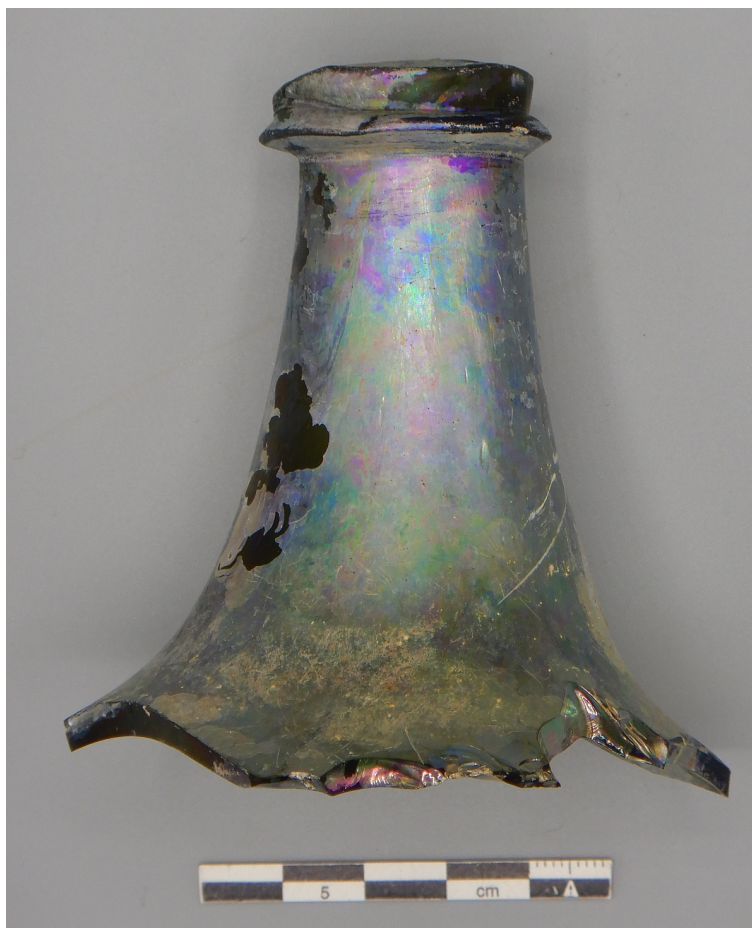
*Figuur 37. Halsfragment van een fles uit werkput 11.*

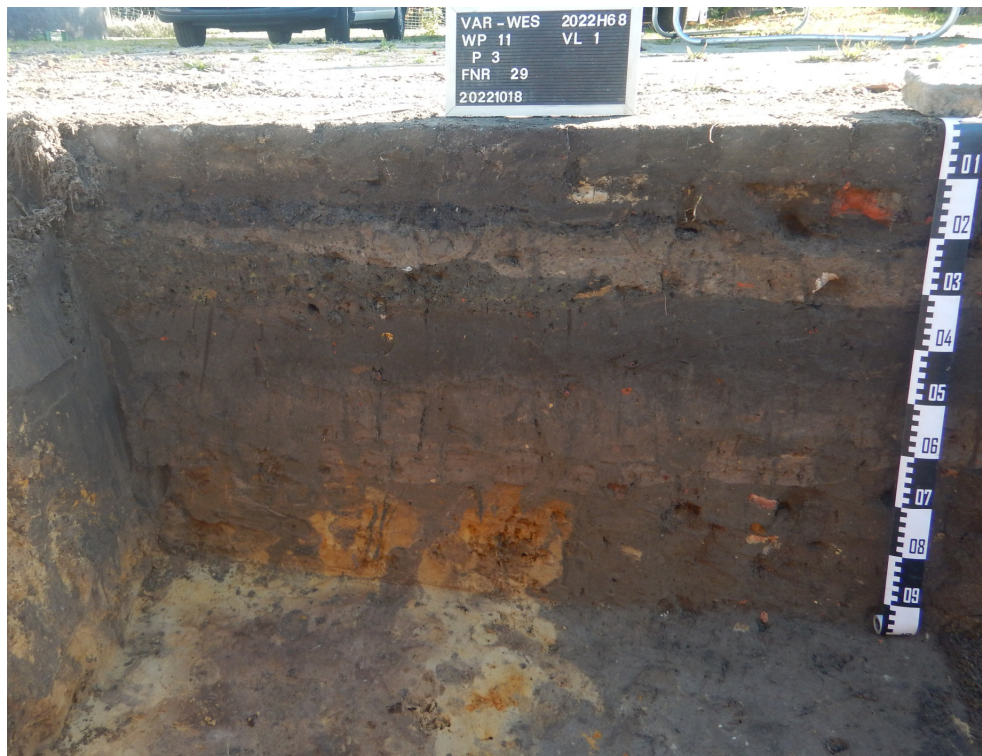
Een opvallend gegeven in het putwandprofiel was dus dat er op circa 70 centimeter diepte sprake was van een zeer scherpe horizontale insteek zowel doorheen het Pleistoceen sediment als doorheen de grachtvulling, wat doet denken aan een nivellering. De vulling (laag 3) op deze insteek is een vaalgrijs zand met een bijmenging van baksteenpuin en kalkmortel. Deze laag is in geen van de andere werkputten vastgesteld. Deze laag wijst dus op een opgave van de toegang van de site en kan op basis van het beschikbare historisch kaartmateriaal tussen 1939 en 1969 worden gedateerd. Op de oudste van deze twee kaarten is de toegang nog gekarteerd, terwijl op de jongste van deze twee kaarten de gracht nagenoeg volledig gedempt is. Enkel het zuidelijke deel bleef behouden, zoals dat heden nog steeds het geval is. Er konden geen kaarten of luchtfoto's uit de tussenliggende periode worden teruggevonden.

Opvallend is dat er over deze laag een zeer donkere, organische laag (laag 2) zand (circa 30 – 50 cm diep) aanwezig is, van waaruit een verwerking/bodemvorming is begonnen. Het gaat dus om een stabiele situatie, waarbij men kan denken aan een teelaarde of leeflaag.

*Figuur 38. Grachtinsteek in werkput 11.*

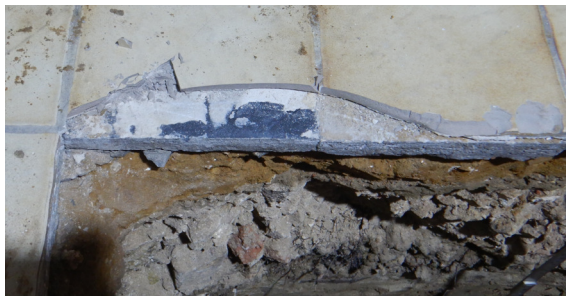
Het profiel van deze proefput bestond in eerste instantie uit vrij recente vloeren en aanvullingspakketten. Er was sprake van een vloer uit de jaren 1980-1990, rechtstreeks gelegd op een vloer met betontegels, daterend uit de jaren 1940-1950. Dit is dezelfde vloer zoals nog aanwezig in de belendende gang en bureau.

*Figuur 40. Profiel van werkput 4 tot 90cm diepte.*

Deze vloer lag op een zandige vlijlaag (laag 2) tot circa 20cm diepte, waarna een compact kalkrijk puinpakket werd aangesneden. In dit puinpakket werden verschillende soorten baksteen aangetroffen, waaronder één baksteen met een breedte van 13,5 cm en een hoogte van 6,5 à 7 cm. Deze afmetingen zouden wijzen op een baksteen met een lengte van 27 cm (met een halve centimeter speling in beide richtingen), een formaat dat voorkomt vanaf 1275, maar gedurende lange tijd in gebruik was. Er kan evenzeer sprake zijn van recuperatiestenen die pas in de 18<sup>e</sup> eeuw op de site gebruikt zijn. De baksteenformaten kunnen dus enkel als aanwijzingen worden gebruikt, niet als datering.

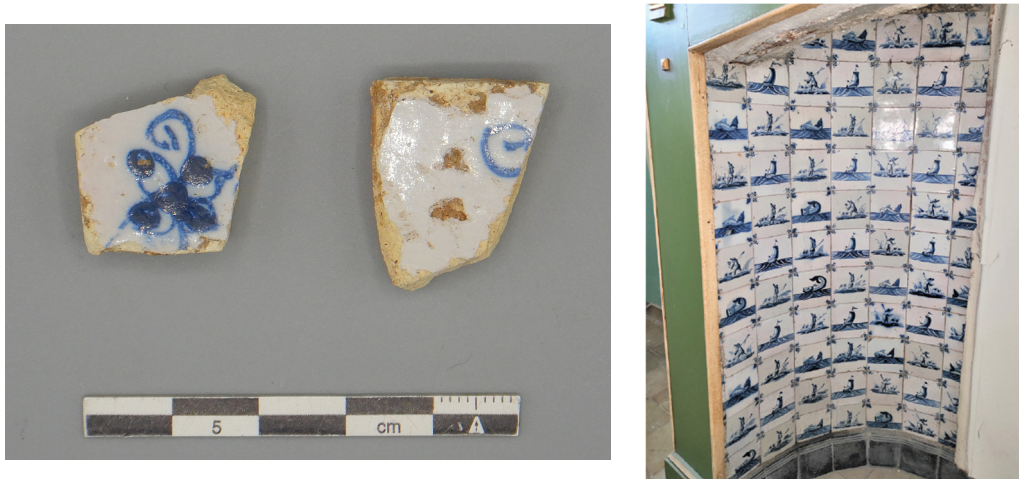
Er was ook sprake van twee kleine fragmenten gleywerk: het gaat om twee hoekfragmenten van een haardtegel, waarbij op één fragment de spinnenkop nog duidelijk herkenbaar is.

*Figuur 41. Gleywerk uit laag 3 in werkput 4. Rechts: de tegels in de haard<sup>12</sup>.*

Het gaat stilistisch om dezelfde tegels als de hergebruikte tegels in de bestaande haard: voornamelijk bucolische en nautische taferelen, landschappen en zeewezens, op basis waarvan deze mogelijk als Brugs kunnen worden geïnterpreteerd. Dit alles duidt op de aanwezigheid van een tegeltableau uit de 18<sup>e</sup> eeuw, op basis van de nog bestaande tegels in de haard daterend uit dezelfde fase als de bouw van de huidige woning, maar uitgebroken en gedeeltelijk gerecupereerd in de jaren 1940 -1950. Laag 3 dateert dus in deze naoorlogse periode.

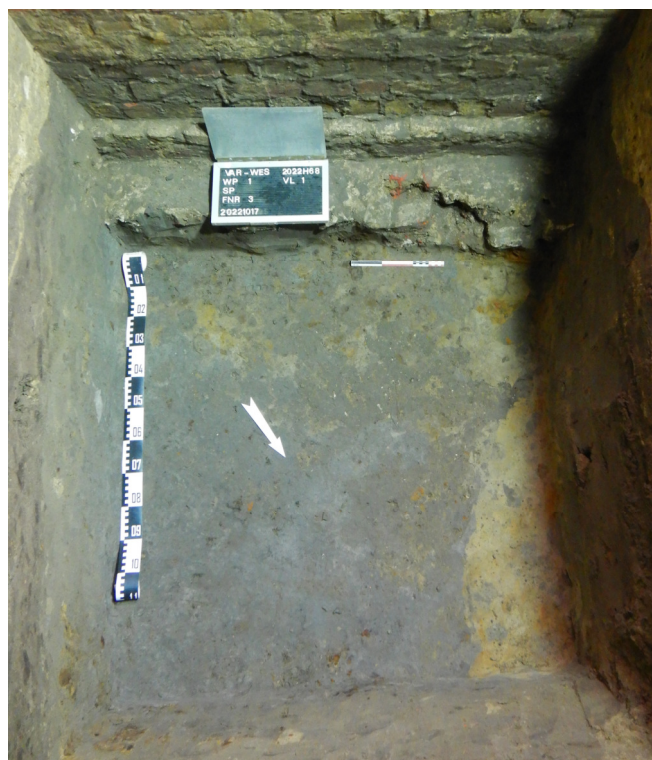
Figuur 45. Werkput 1 in het vlak, met sporen 5 en 6.

Muur 5 doorsnijdt spoor 6, maar door het gebrek aan archeologisch materiaal uit de vulling van spoor 6 kan geen relatieve datering worden opgemaakt. Spoor 6 zelf tekende zich in het vlak af als een donkergrijs grondspoor met een duidelijke insteek in het Pleistoceen zand, met een zandige, humeuze vulling en weinig bodemvorming.

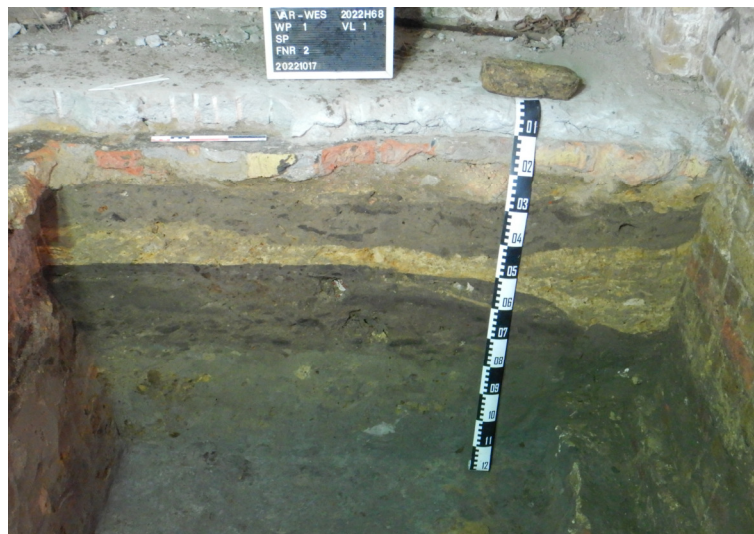
*Figuur 46. Zuidprofiel in WP1.*

In het profiel was zichtbaar dat dit grondspoor werd afgedekt door meer recente ophogingspakketten (laag 3), die aan de bouw van de schuur kunnen worden verbonden.

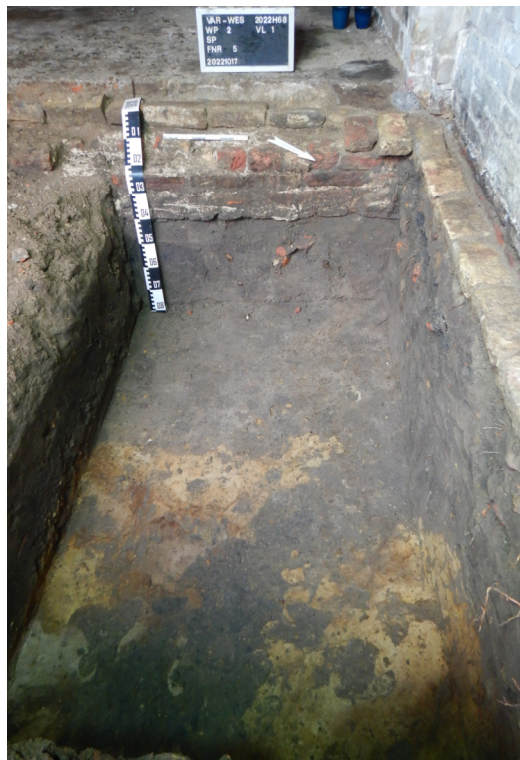
*Figuur 49. Werkput 2 in het vlak, met sporen 7, 8 en 9.*

In het vlak werden drie archeologische sporen aangetroffen: het gaat om muurwerk (spoor 7) en twee grondsporen (sporen 8 en 9).

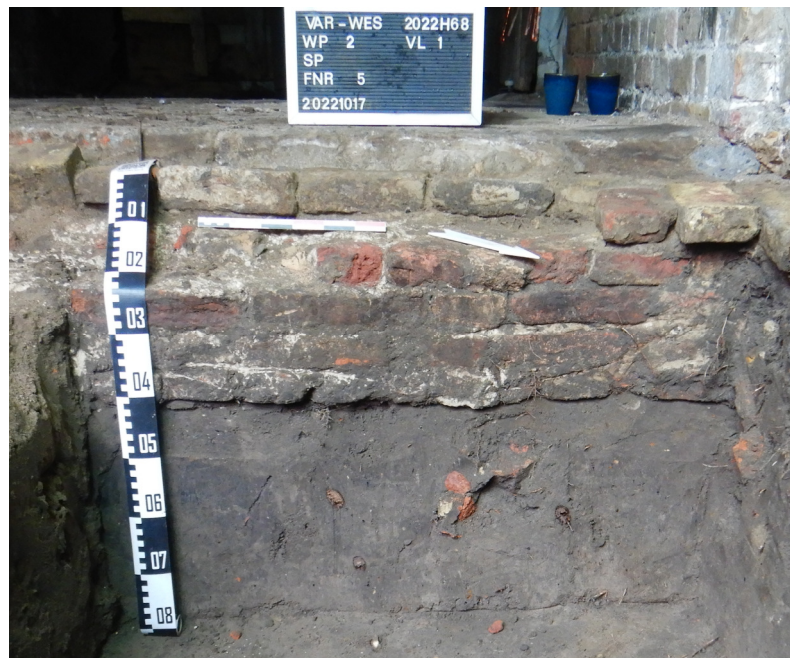
Figuur 50. Spoor 7 in het profiel.

bijmenging, dit lijkt eerder een snelle aanvulling dan een fundering - muur 7 heeft naar alle waarschijnlijkheid geen dragende functie gehad.

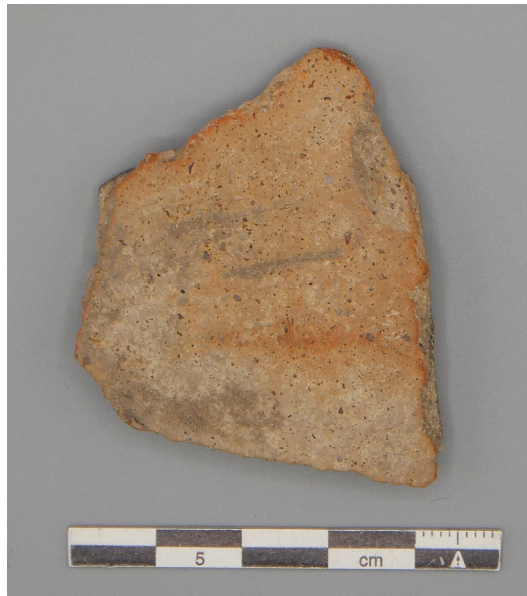
Spoor 8 was -wat betreft insteek en vulling- goed vergelijkbaar met spoor 6, al was in werkput 2 meer bodemvorming herkenbaar (ook omwille van de diepte). Er moet worden benadrukt dat de aan- of afwezigheid van bodemvorming in deze niet mag vergeleken worden met de bodemvorming in een landelijke site, aangezien de bodemvorming binnen de gebouwen (schuur, woning, stal) gestopt of althans vertraagd is. De bodemvorming binnen de gebouwen is dus indicatief voor een oudere fase, maar zegt weinig over de relatieve datering van de sporen. In de vulling van dit spoor werd een bodemfragment kogelpotaardewerk aangetroffen. Het gaat om een oxiderend en zeer zandig baksel (het lijkt te gaan om handgevormd bijgedraaid aardewerk) met een duidelijke knik van een lensbodem in het potprofiel. Dit wijst op de identificatie als een kogelpot,

kom of pan met lensbodem. Aan de binnenzijde is nog aankoeksel van voeding herkenbaar.

*Figuur 52. Kogelpotaardewerk uit spoor 8.*

Aardewerkvormen (vooral kogelpotten) met een lensbodem worden in De Groote 2008 vanaf de 10<sup>e</sup> eeuw gedateerd, lopend tot de 13<sup>e</sup> eeuw.<sup>14</sup>

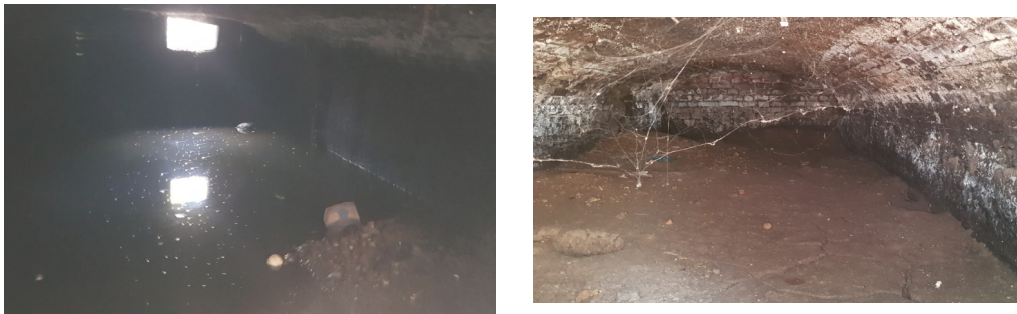
In de stalling werd één centrale proefput voorzien om de stratigrafie van de bodem vast te stellen, en tevens om na te gaan wat de impact van de bestaande gebouwen en de aanwezige ondergrondse mestvaalten hierop en op het archeologisch erfgoed is. Dit was een aanpassing van het oorspronkelijke proefsleuven- en -puttenplan, aangezien zowel het noordoostelijke als het zuidwestelijke deel van de stalling onderkelderd bleken te zijn.<sup>15</sup>

*Figuur 53. Foto van de mestvaalten/kelders onder de stalling, respectievelijk de zuidelijke en de noordelijke kelder/mestvaalt (© opdrachtgever).*

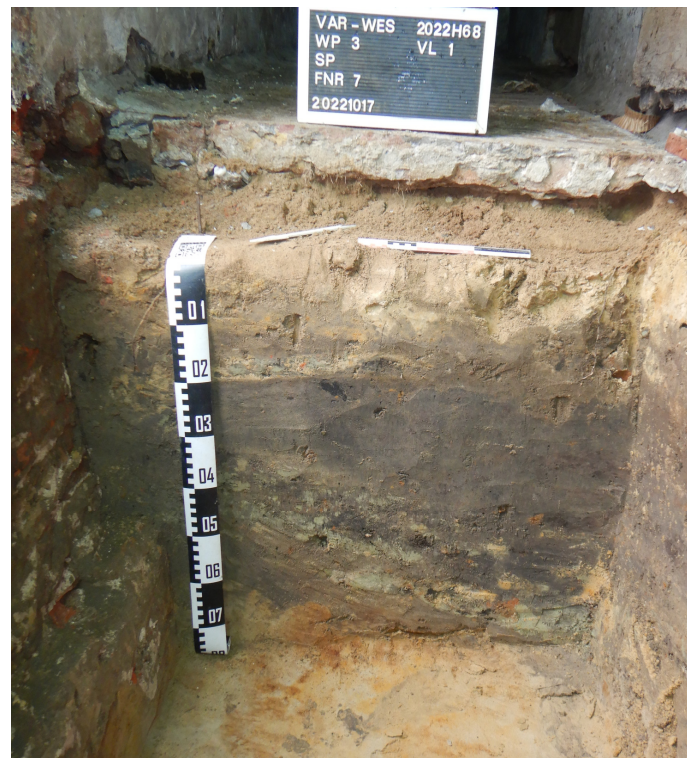
Het oostprofiel was minder eenduidig, met een diepe insnijding en aanvulling zonder enige bodemvorming of verwerking van de insteek. Het

sediment in deze aanvulling is zeer heterogeen, met een snelle gelaagdheid van zand en brokken klei, met baksteenpuin in de bijmenging.
