# EINDVERSLAG

## Damse Vaart West 5

## Damme

**ADEDE Archeologisch Rapport 709**

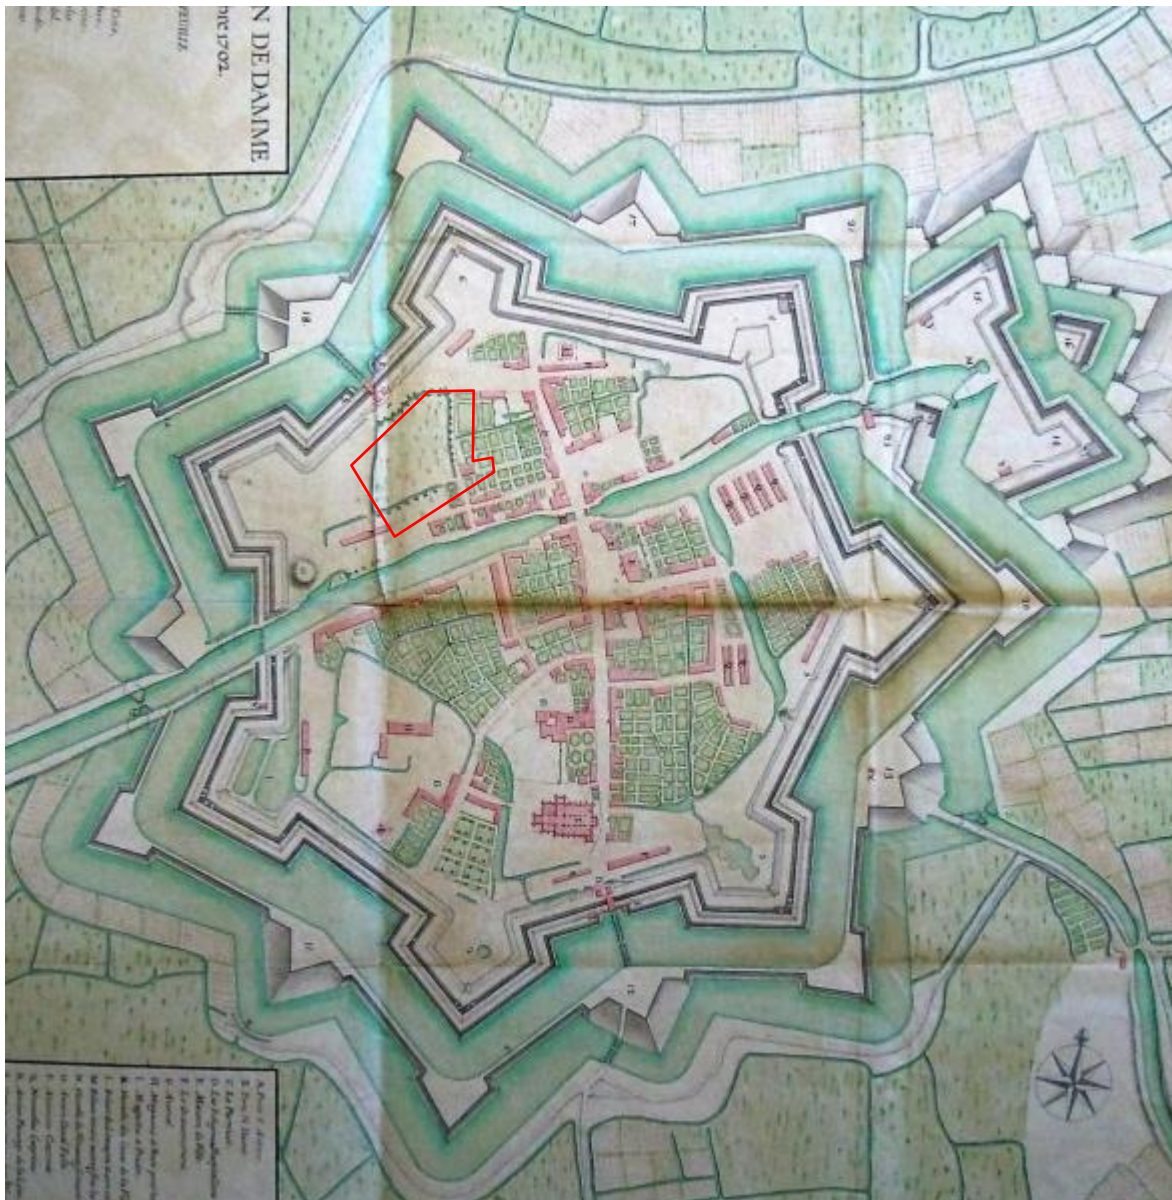
Figuur 10. Projectgebied weergegeven op het basisplan van de vesting Damme, 1702 (Parijs, Vincennes, Service Historique de l'Armée de Terre, Archives de l'inspection du Génie, SHAT).

Het oorspronkelijke verloop van de Damse Vaart, voor deze in 1810 rechtgetrokken werd (zie infra) is zichtbaar op onderstaande kaart van de vestiging van Damme uit 1702. Op deze kaart is binnen de aanduiding van het projectgebied bebouwing aanwezig. Het is mogelijk dat dit gebouw overeenstemt met het oostelijke stalgebouw binnen het projectgebied.

Figuur 10). Op deze kaart is een L-vormig gebouw aanwezig dat loodrecht georiënteerd is op de voormalig aanwezige Werfstraat. De inplanting van dit gebouw stemt goed overeen met het oostelijke stalgebouw. Op een eerdere kaart uit 1649 (Figuur 9) is op de locatie enkel een kleine structuur waar te nemen. Op basis van het verschil tussen deze twee kaarten kan dus gesteld worden dat het oostelijke stalgebouw waarschijnlijk opgetrokken werd in de tweede helft van de 17<sup>de</sup> eeuw (tussen 1649 en 1702). Het laatmiddeleeuws aardewerk dat boven de vloer aangetroffen werd kan hier ook secundair beland zijn, het gaat namelijk om zeer kleine aantallen aardewerk.

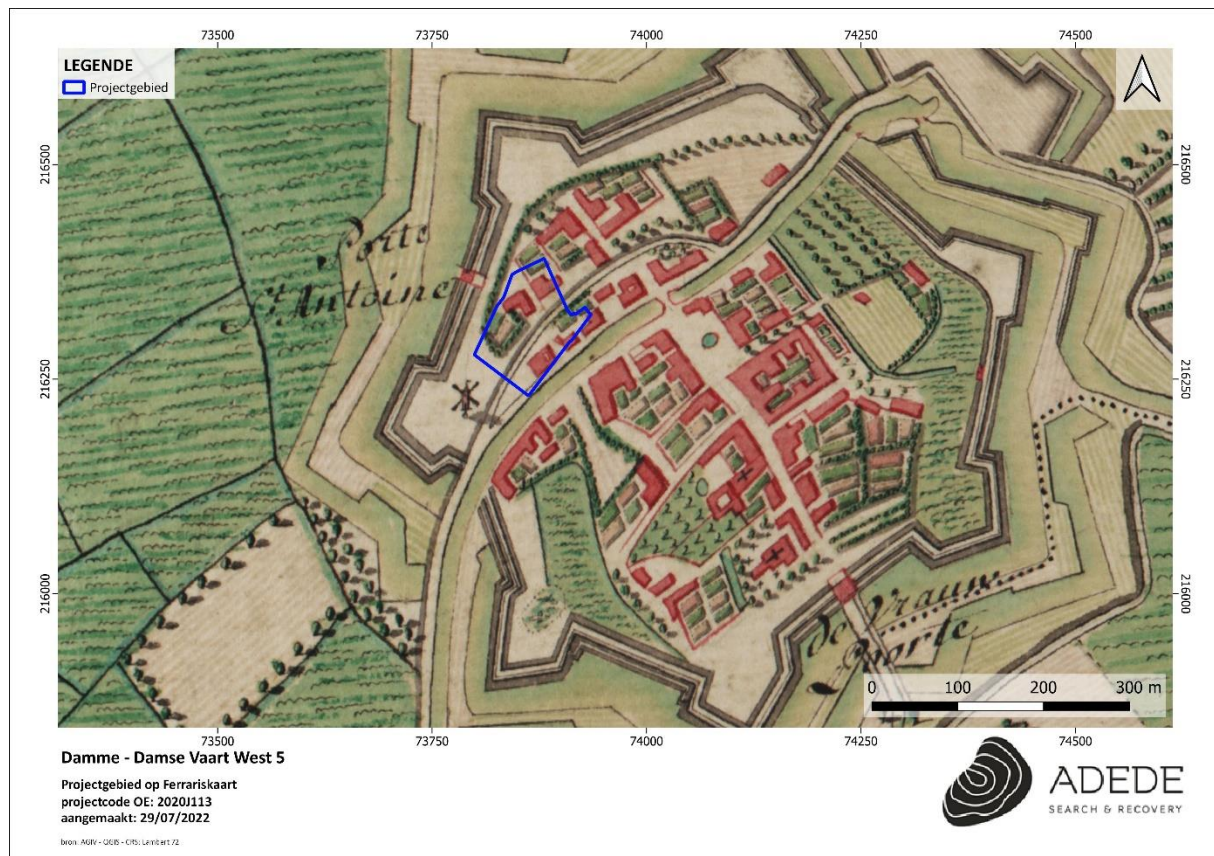
Figuur 11: Locatie projectgebied op Ferrariskaart, 1777 (bron: Geopunt)

De kaart van Ferraris is minder gedetailleerd, maar toont eveneens bebouwing binnen het projectgebied.

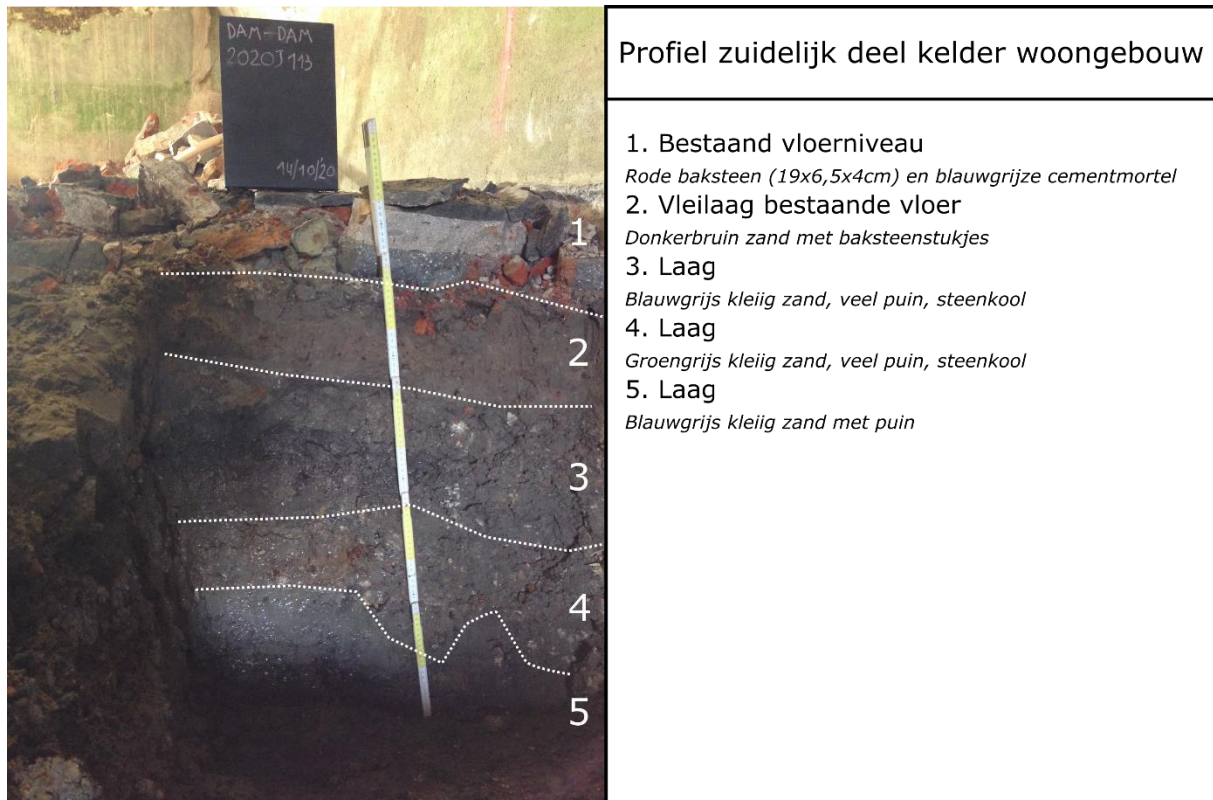
Figuur 14: Profiel zuidelijk deel van de kelder

De aanwezigheid van enkel puinrijke lagen komt sterk overeen met wat reeds gekend was voor de onmiddellijke omgeving. Ook tijdens het proefsleuvenonderzoek werden in proefsleuven 1 en 2, gelegen vlakbij het woongebouw, enkel dergelijke lagen aangetroffen. In proefsleuf 2 waren deze lagen tot minstens 140cm onder het maaiveld aanwezig. Op ongeveer 160cm bleek er een afvallaag aanwezig te zijn en op 200cm diepte kon de moederbodem herkend worden. Onder de kelder konden geen van deze lagen herkend worden, terwijl deze diepte wel bereikt werd. Er kan derhalve besloten worden dat de originele bodem hier reeds sterk verstoord werd, vermoedelijk bij de bouw van het gebouw en dus bij de aanleg van de kelder.

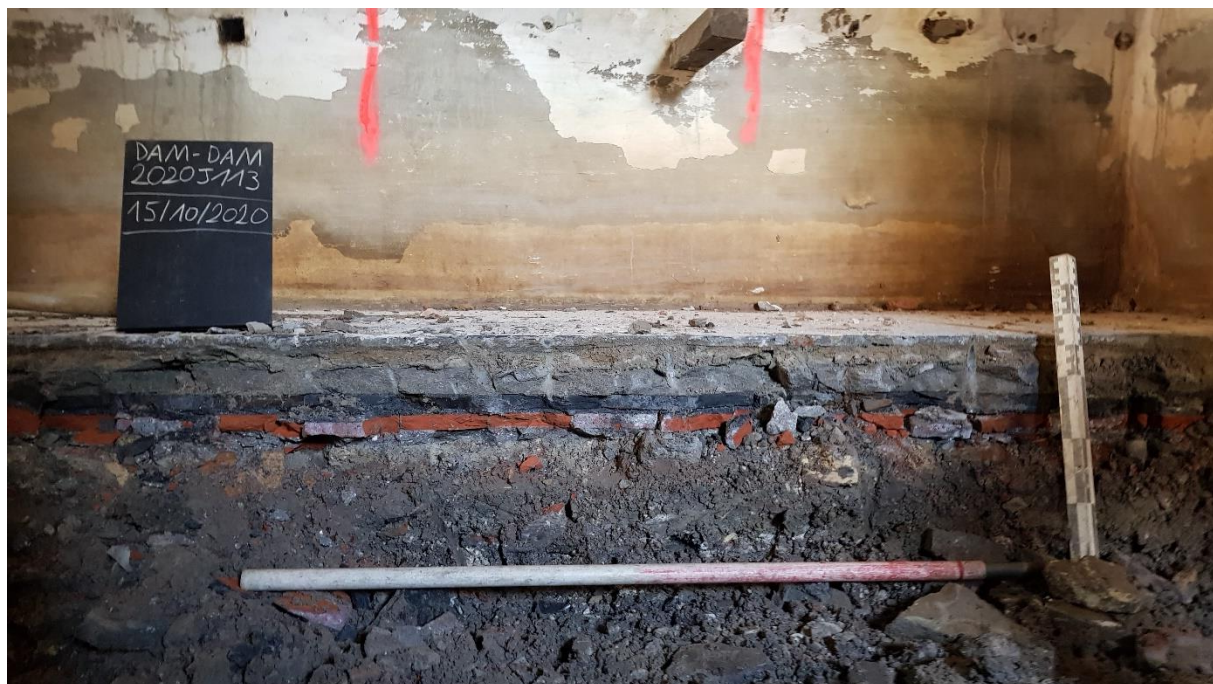
Figuur 15: Profiel noordelijk deel kelder woongebouw

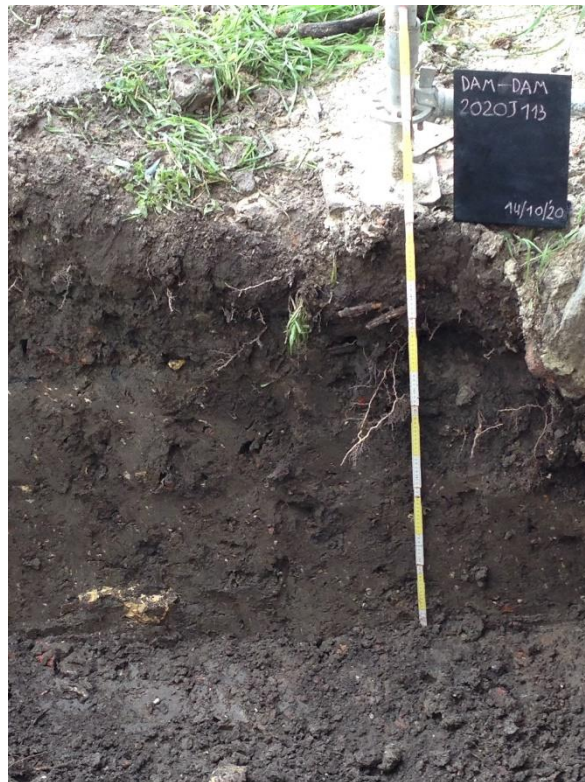
Figuur 16: Profiel naast westelijke trappenrij

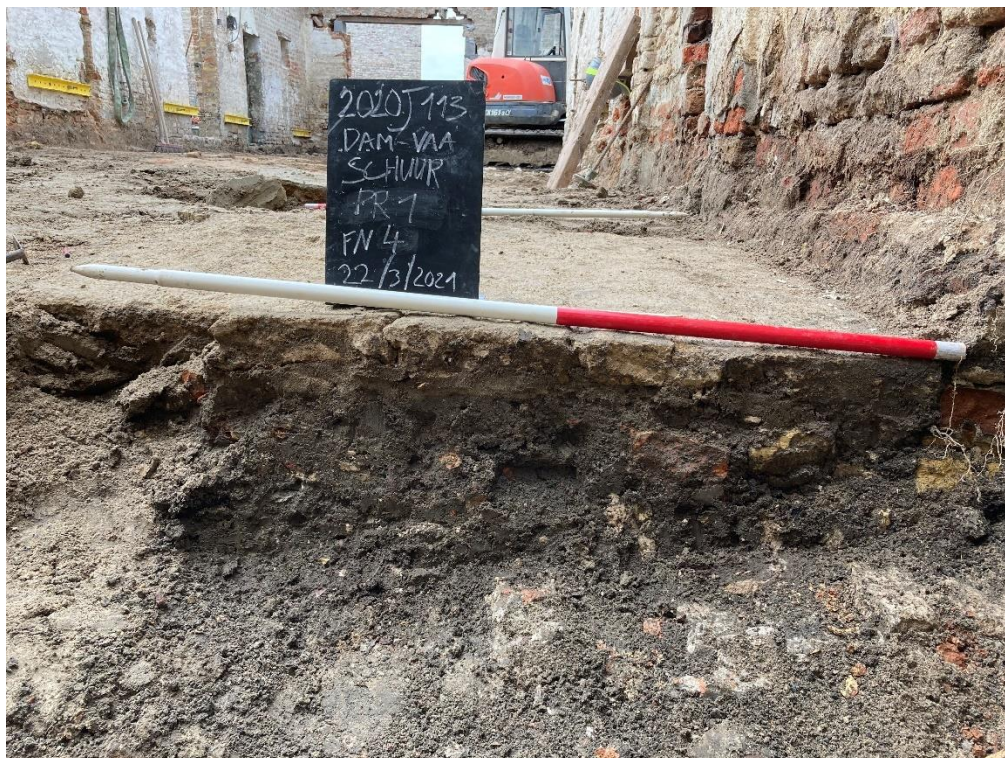
Figuur 17: Klein profiel onder vloerniveau spoor 6

In het oostelijke stalgebouw kon slechts een klein profiel van ongeveer 20cm onder het archeologische vlak aangelegd worden. Onder de vloerniveaus in het eerste archeologische vlak werden geen andere relevante archeologische sporen aangetroffen. Hier bleken enkel puinrijke pakketten, vermoedelijk ophogingslagen, aanwezig te zijn. In het vlak werden deze geregistreerd onder het spoornummer 11.

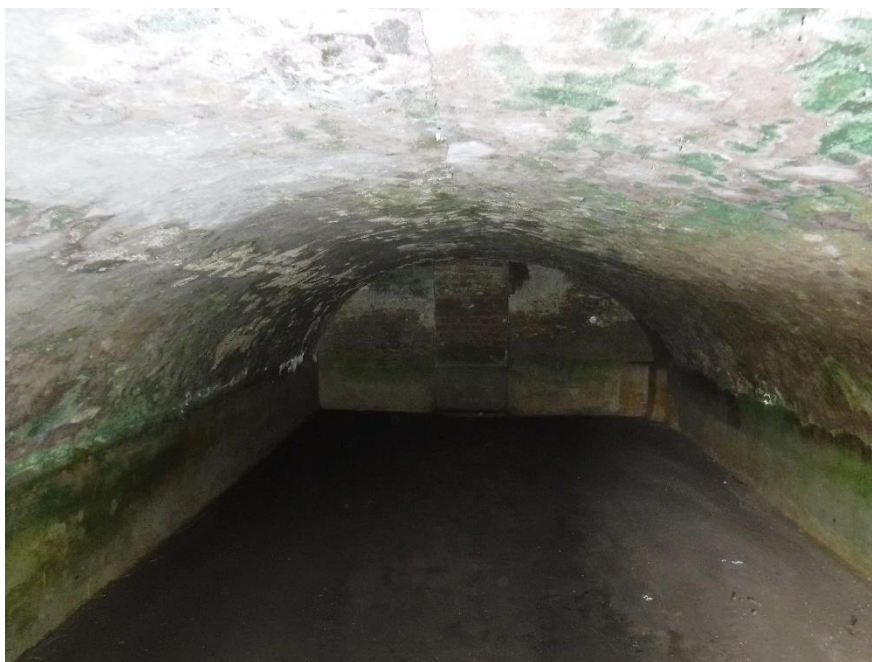
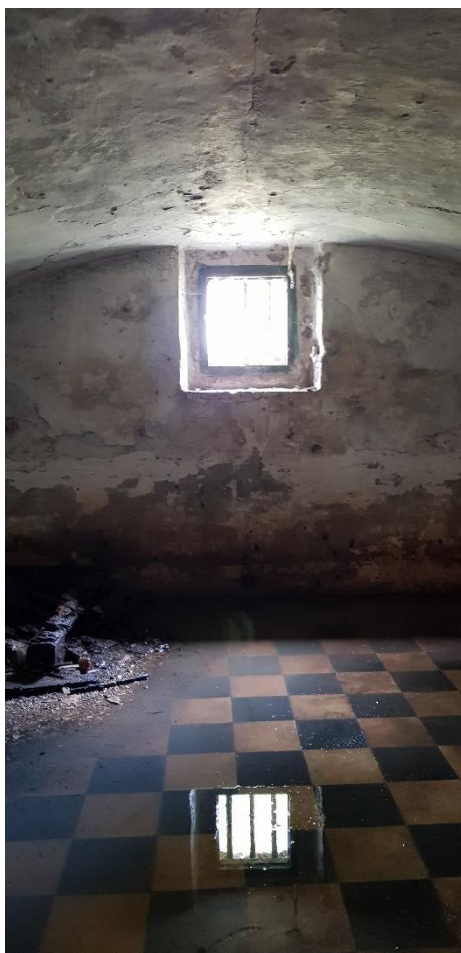
Figuur 19: Foto's van zuidelijk kelderdeel (boven) en noordelijk kelderdeel (onder) van het woongebouw

Er bleken geen relevante archeologische sporen aanwezig te zijn onder het vloerniveau van het hoofdgebouw. Er werden daar dan ook geen spoornummers uitgedeeld. Er werden onder de bestaande vloerniveaus enkel subrecente ophogingslagen aangetroffen, deze werden reeds beschreven in hoofdstuk 3.2.

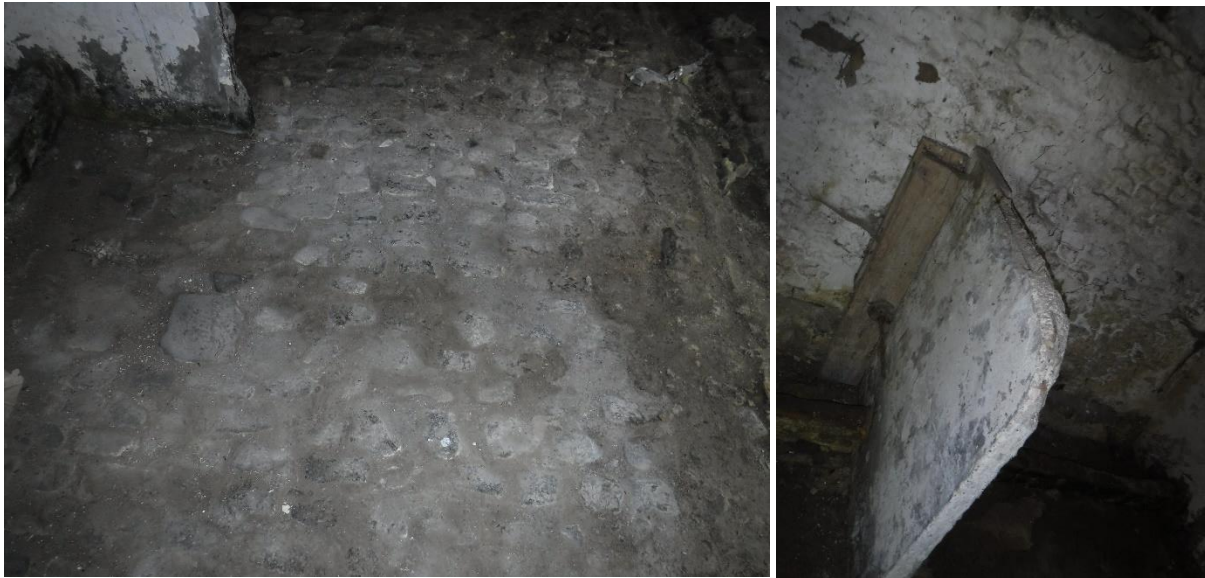
Figuur 20: Deel van de kasseivloer in het stalgebouw (links) en opdeling voor vee (rechts)

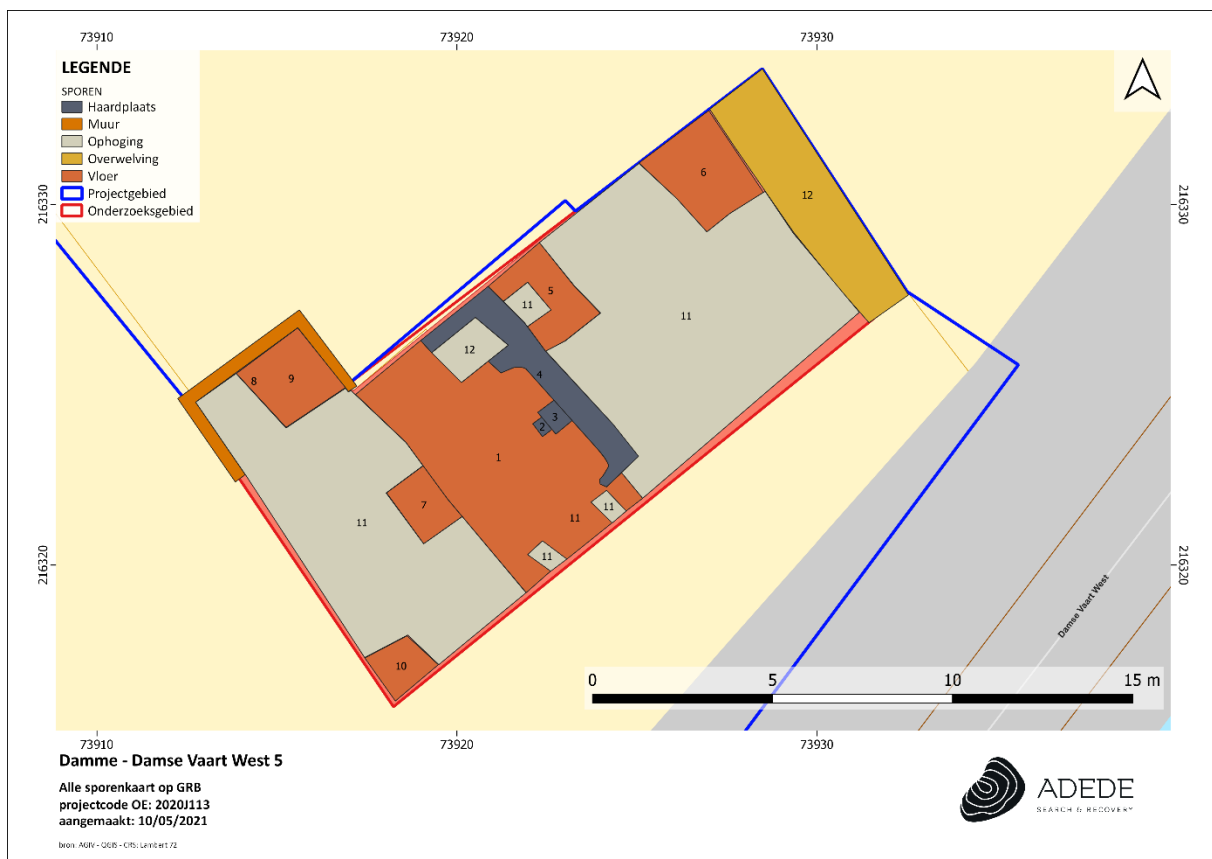
Op dit niveau bleken er verschillende archeologisch relevante sporen aanwezig te zijn. Het gaat in de meeste gevallen om oudere vloerniveaus maar ook de restant van een haardplaats werd teruggevonden. Dit geeft ten minste aan dat het gebouw niet altijd een functie als stal had, maar dus in het verleden gebruikt werd als woongebouw.

## Haardplaats

Een open haardplaats was centraal in het oostelijke stalgebouw gelegen. De haardplaats verdeelde het gebouw in twee ruimtes. De enkele, gotische, open haard werd gebouwd met hergebruikte bakstenen. Er waren bijna uitsluitend halve, driekwart of brokken baksteen gebruikt. Gehele stenen leken bijna niet aanwezig te zijn. De wanden van de haard bleken niet bewaard te zijn. Wel was op de vuurplaats zelf nog een afbakening met zwartgeblakerde bakstenen met rode kern (14 x 6 x 3,5cm) aanwezig, deze waren zowel vlak als op de kant gelegd. Ook was een vlakke zwartblauwe natuursteen van 49 bij 42cm in het zuidwesten voor de haard gelegen.

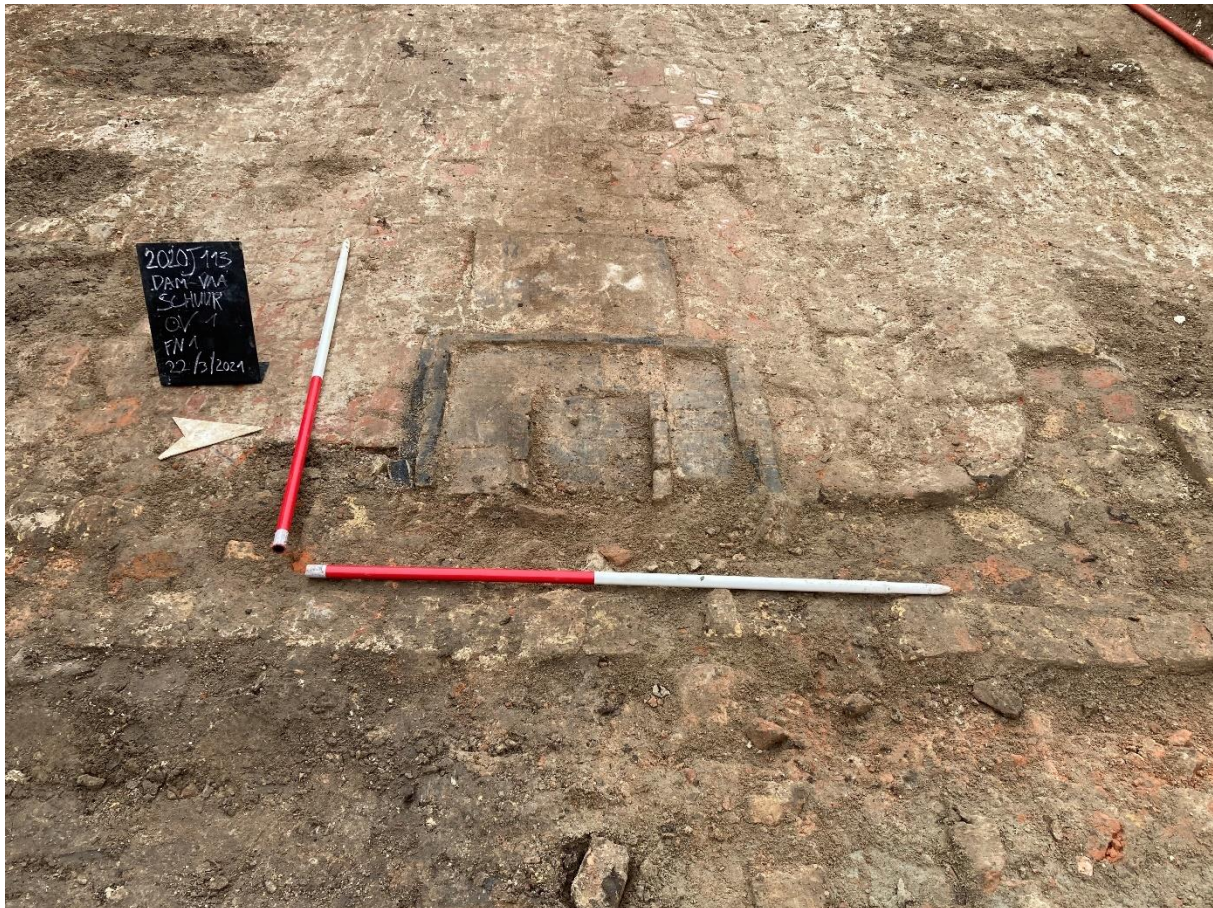
Figuur 21: Zicht op de haardplaats

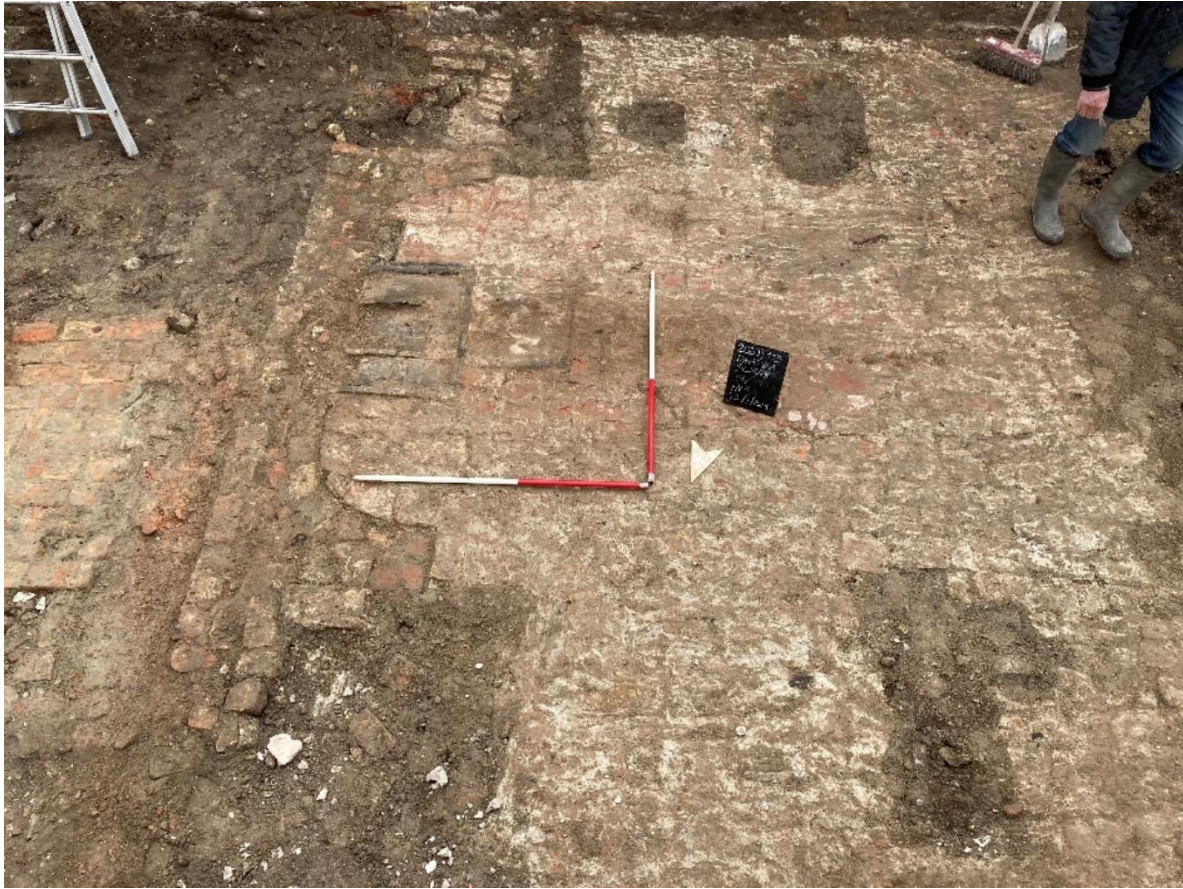
Figuur 22: Zicht op de haard en op de vloer spoor 1

kalkmortel, blootgelegd. Bovenop de vloer was op een later moment een witte kalkmortellaag aangebracht.

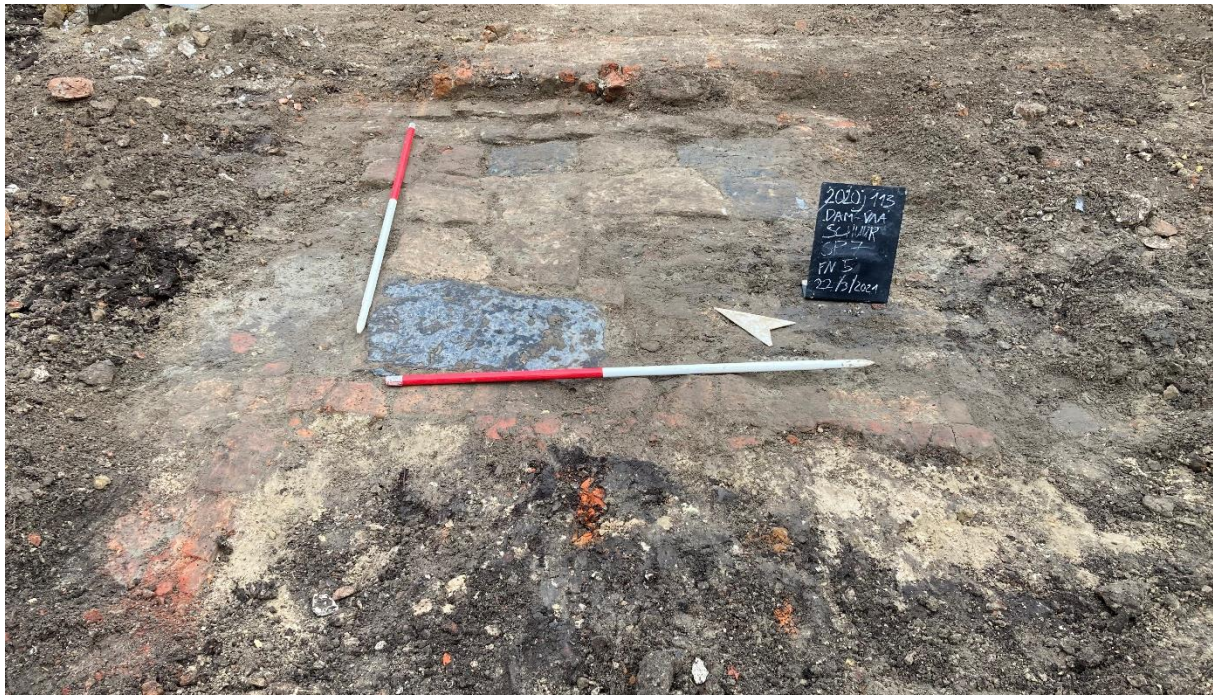
Figuur 23: Zicht op spoor 7

Tegen dit spoor 1 aan lag spoor 7, een vloerfragment dat deels uit dezelfde plavuizen bestond, maar waarin ook kalksteen en een arduinen blok (30 bij 60cm) waren verwerkt.

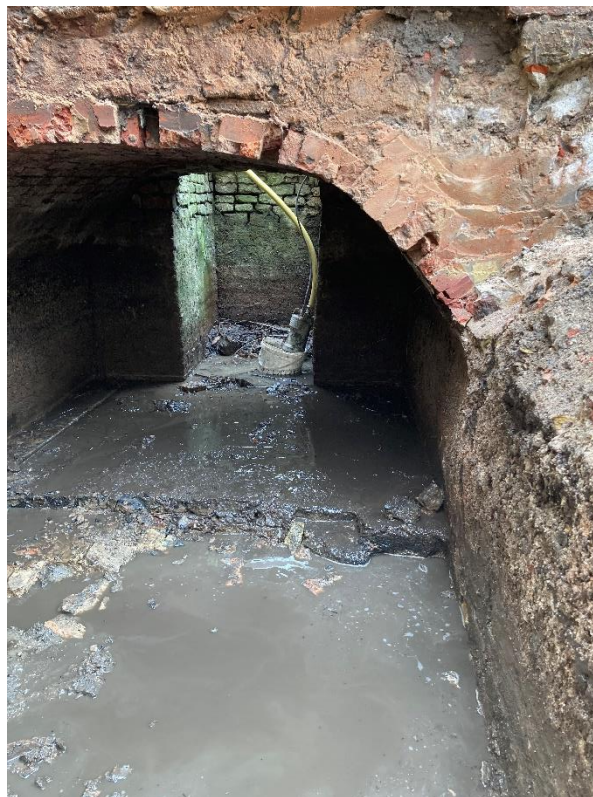
Figuur 24: Overzicht over recente kelder met tongewelf

In het uiterste zuiden van het stalgebouw bleek een kelderruimte aanwezig te zijn, die vermoedelijk eerder later werd toegevoegd (spoor 12). Deze ruimte, bestaande uit tongewelf, vloer en muren, was volledig opgebouwd uit oranje en gele bakstenen van formaat 21x10x4,5cm en een harde, grijze cementmortel. De binnenzijde van deze kelder was gecementeerd. Het gaat hier vermoedelijk om een laat 19<sup>e</sup>-20<sup>ste</sup>-eeuwse bouwphase. Het gebruik van cement kent namelijk pas zijn opkomst in de 19<sup>de</sup> eeuw.<sup>38</sup> Na het afbreken van het gewelf en een deel van de vloer diende deze dieperliggende kelder opgevuld te worden om de geplande werken te kunnen realiseren.

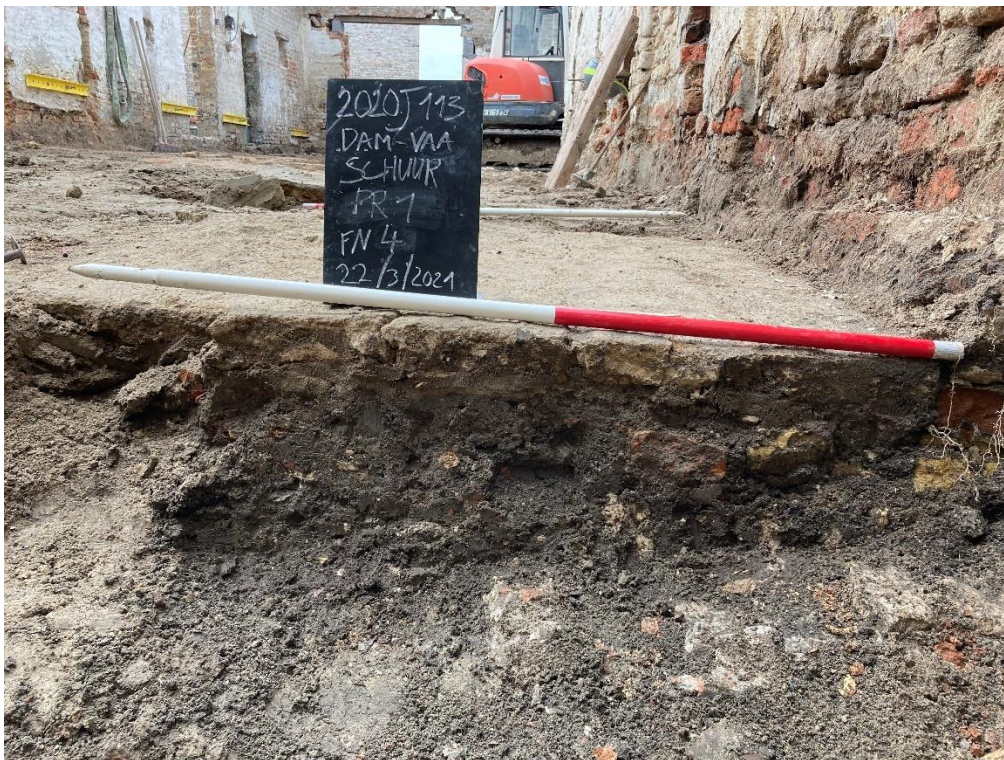
Figuur 25: Klein profiel onder vloerniveau spoor 6

Onder de vloerniveaus in het oostelijke stalgebouw werden geen andere relevante archeologische sporen aangetroffen. Hier bleken enkel puinrijke pakketten, vermoedelijk ophogingslagen, aanwezig te zijn. In het vlak werden deze geregistreerd onder het spoornummer 11.

Dit ophogingspakket was nog dieper aanwezig onder de 40cm diep gelegen vloer, minstens tot 20cm eronder.

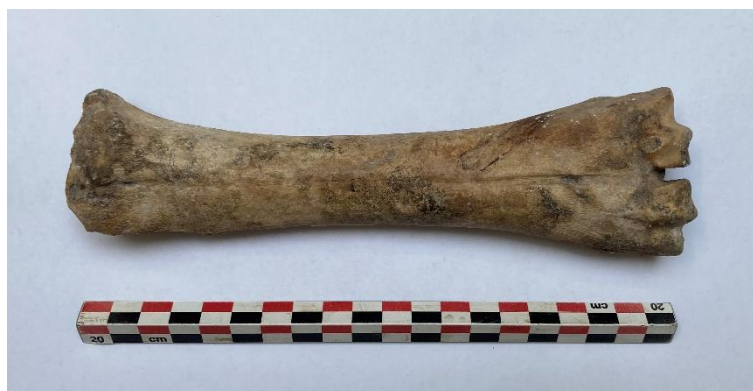
**Figuur 26: Vondst 2**

De tweede vondst is een metapodium van een rund. Deze bevond zich in een van de ophogingspakketten.

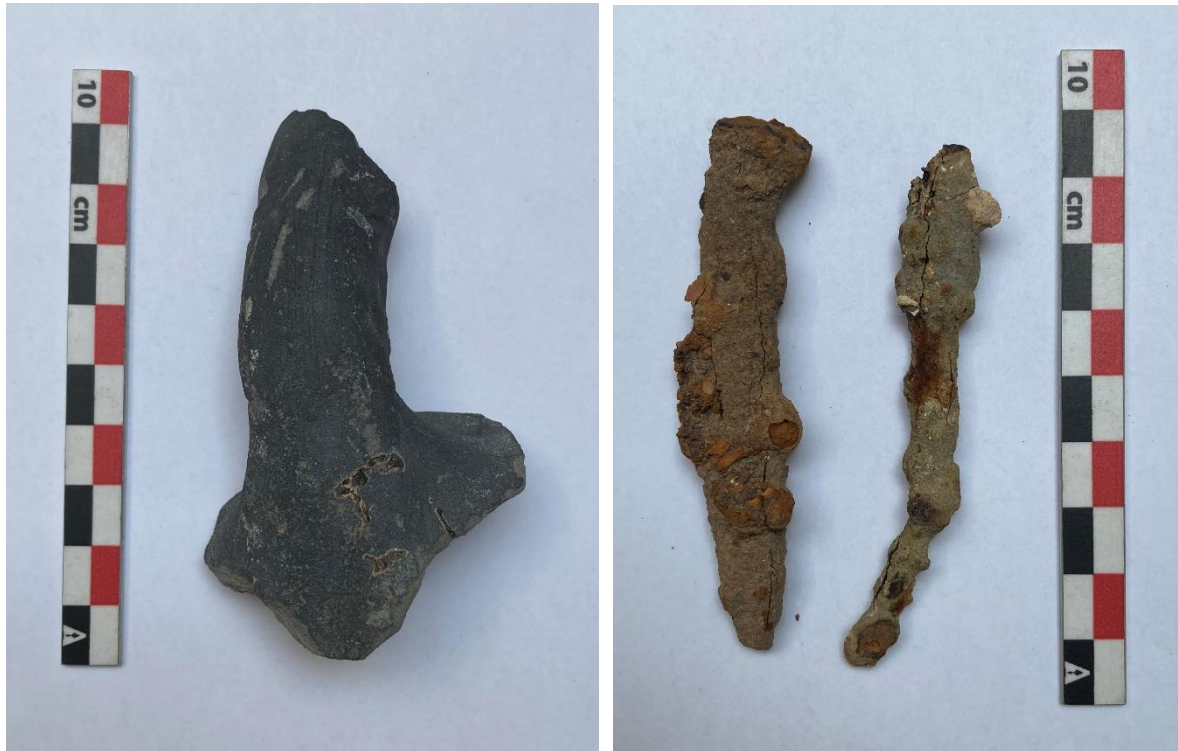
Figuur 27: Vondst 3 (links) en vondst 4 (rechts)

Vondst 3 is de aanzet van een oor in (fijn) grijs, gedraaid aardewerk. Het fragment heeft een lichtgrijs baksel en een donkergrijs oppervlak. Gedraaid fijn grijs komt voor vanaf de 12<sup>de</sup> eeuw.<sup>40</sup>

Vondst 4 bevond zich niet in relatie tot een spoor en omvat twee nagels. Vondst 5, dat op spoor 1 gelegen was, bevat twee glasscherven. Een is afkomstig van een groene fles en het andere is doorzichtig vensterglas.

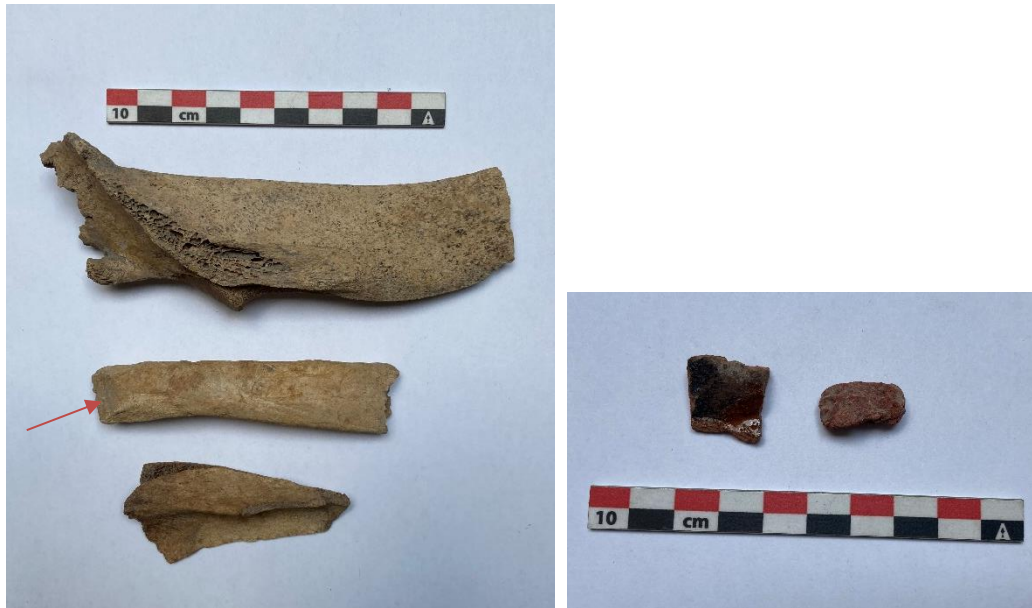
Figuur 28: Vondst 6 (links) en vondst 7 (rechts)

Vondst 7 werd eveneens boven spoor 10 gevonden. Het gaat om een klein baksteenfragment en een oxiderend gebakken scherf met geglaazuurde binnenkant en verbrandde buitenkant. De verdikte vorm bovenaan in vergelijking tot onderaan doet vermoeden dat het om een rand gaat, de top is echter afgebroken, waardoor het niet mogelijk is de randtypologie te bepalen. Het is dan ook moeilijk deze vondst te dateren.
