Archeo-rapport 561

Eindverslag: De archeologische begeleiding van de werken aan de Sint-Jozefhoeve te Boortmeerbeek

Hoofdstuk 1 Beschrijving van de uitgevoerde werken

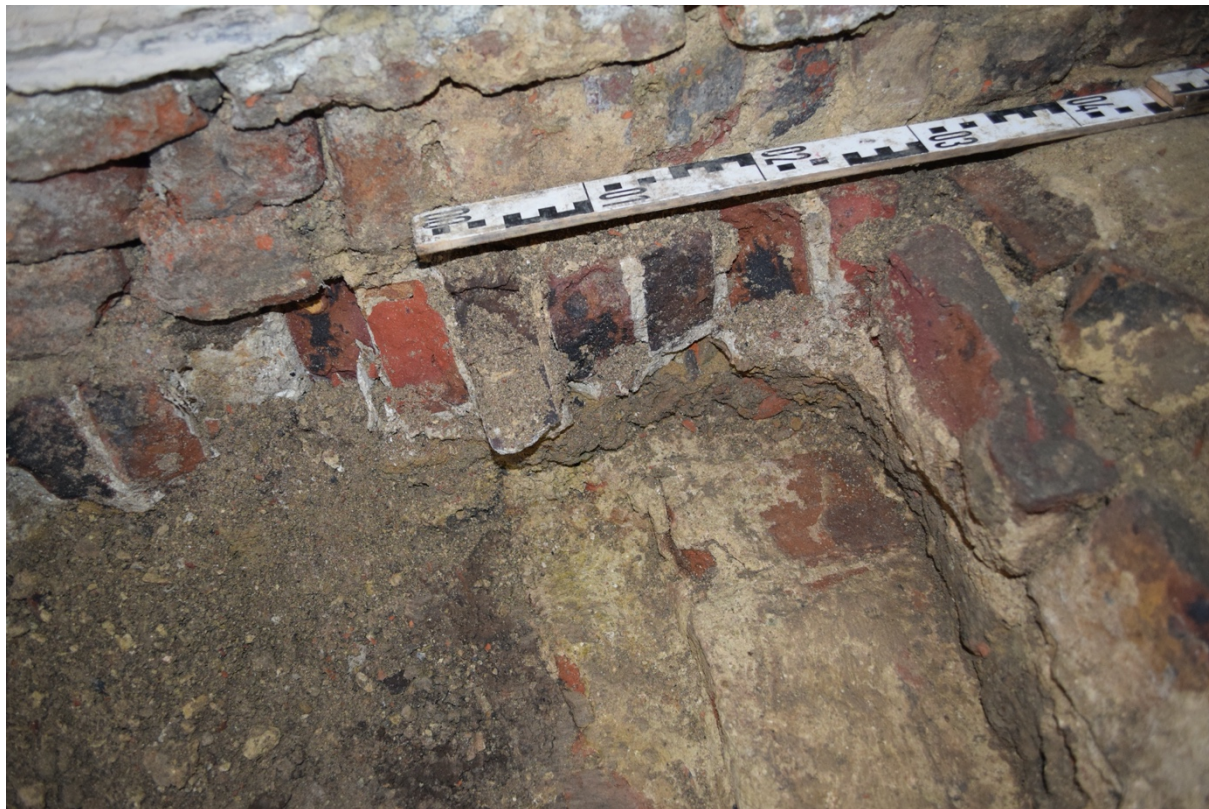
Fig. 3.9: S30 dat onder de muur tussen de oostelijke en centrale ruimte loopt.

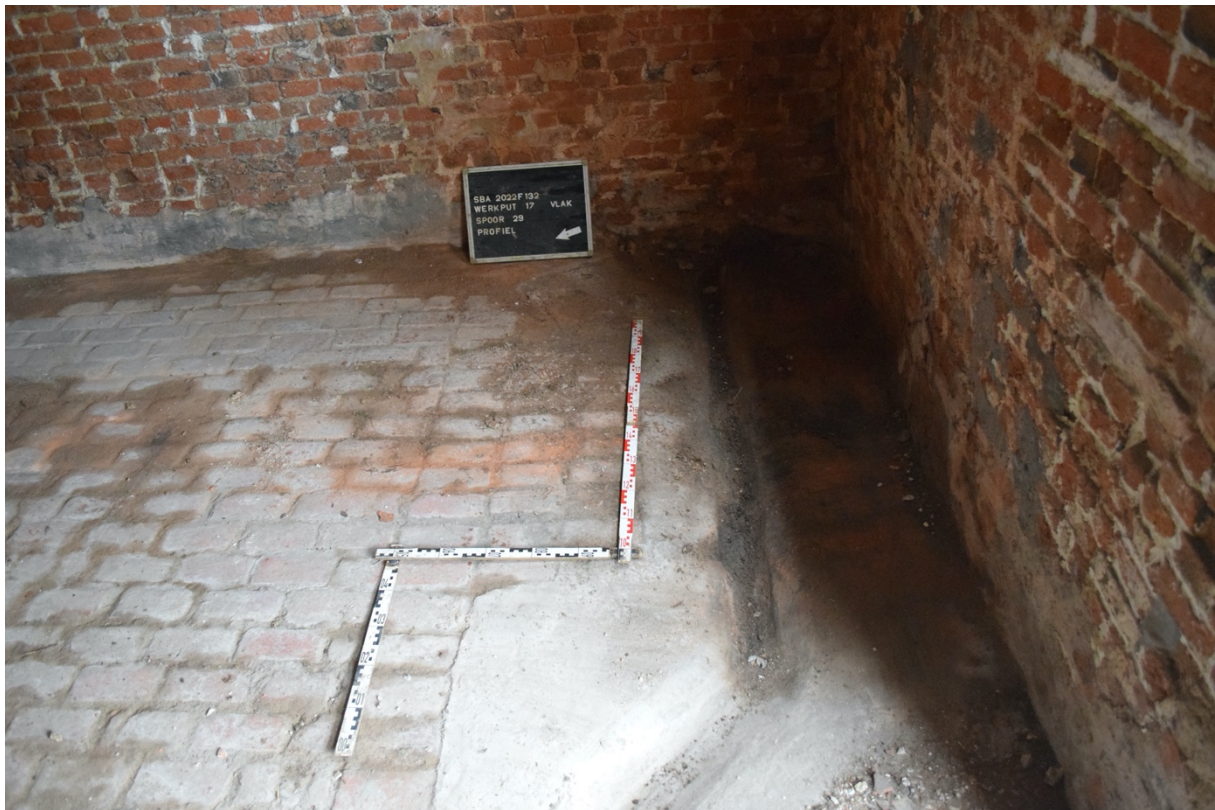
Fig. 3.11: S29 met halfsteens verband (links), dambordverband (midden) en goot (rechts).

De geplande werken bleven beperkt tot het ca. 30 cm diep uitgraven van de westelijke en centrale ruimte. In de oostelijke ruimte (WP 17) was de vloer (S29) nog in goede staat. Deze zal behouden blijven. De vloer (S29) was opgebouwd uit oranje-rode bakstenen (17 x 8 cm) en harde lichtgrijze cementmortel. Op bepaalde delen was ook een betonlaagje aangebracht, mogelijk voor de afwatering richting een gootje tegen de zuidgevel. De bakstenen waren in een halfsteensverband geplaatst. Enkel ter hoogte van de goot werd gebruik gemaakt van een dambordverband.

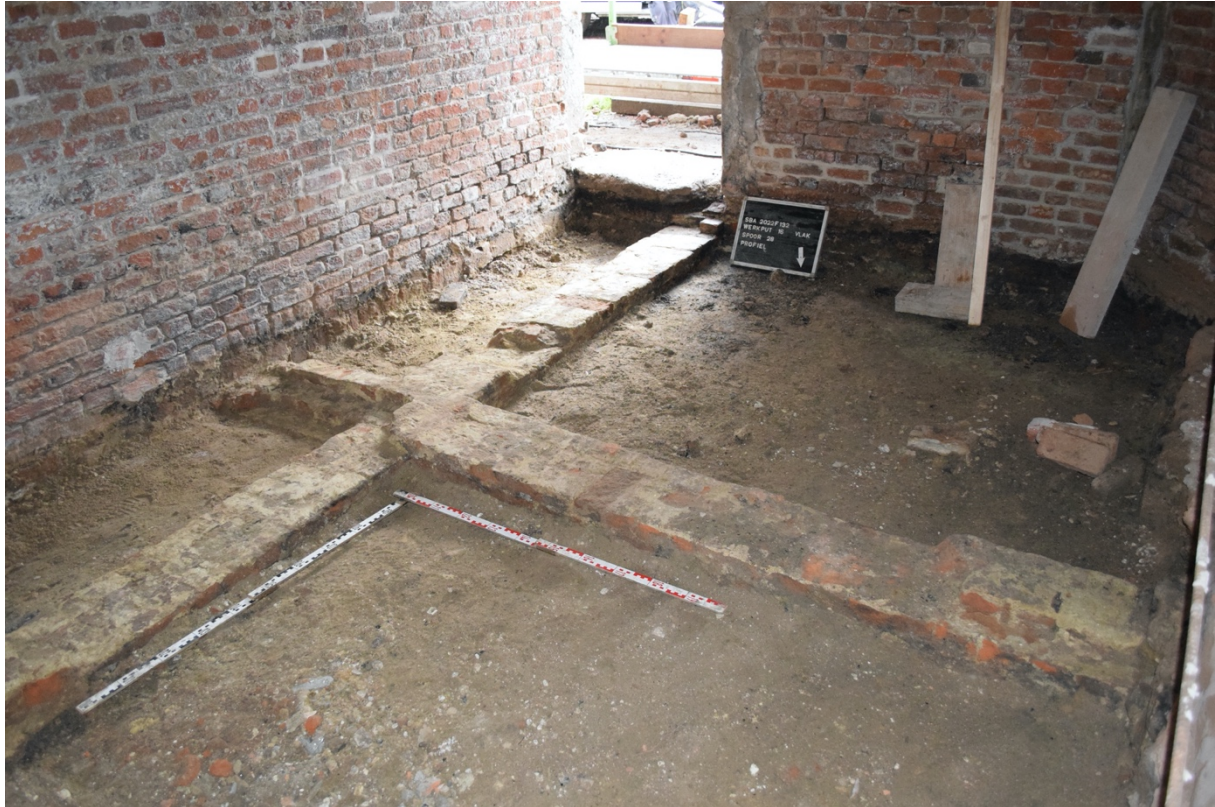
Fig. 3.12: Overzichtsfoto S28.

In de westelijke ruimte (WP 19) werd een kruisvormig restant van een oudere funderingsmuur (S28) aangetroffen. De muur loopt van oost naar west en van zuid naar noord. Aan de kruising zijn de bakstenen in verband gemetseld, wat erop wijst dat de hele constructie op hetzelfde moment werd gebouwd. De muur was ca. 10-15 cm in opstand vrijgelegd, waardoor het verband van het metselwerk niet zichtbaar was. Vermits de uitgravingsdiepte van de geplande werken beperkt bleef, was het niet mogelijk om de volledige hoogte van de muur te achterhalen. Er werd gebruik gemaakt van oranje-rode bakstenen (19 x 9 x 5 cm) en een harde lichtgeelbruine kalkmortel. Het was niet zichtbaar of S28 in verband gemetseld was met de buitenmuren, omdat op de aansluiting met de buitenmuren redelijk veel mortel was aangebracht.

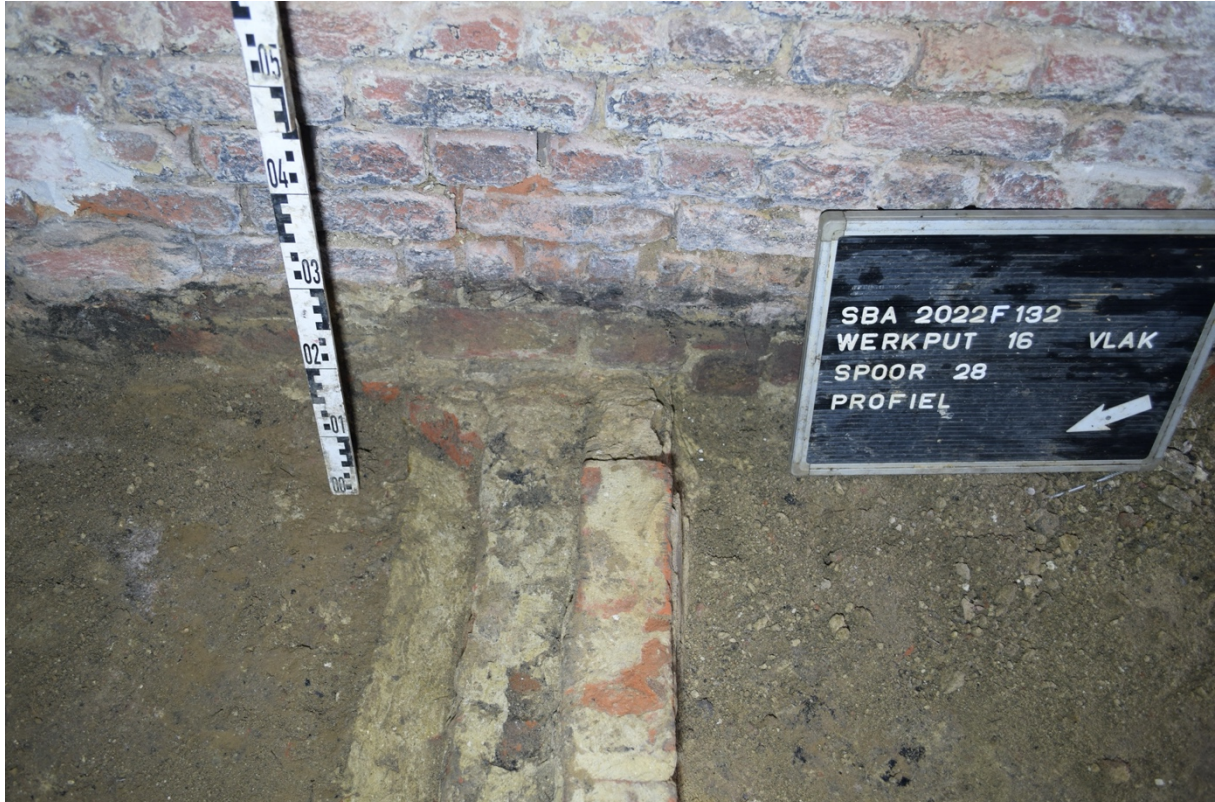
Fig. 3.13: S28 loopt onder de binnenmuur door naar de centrale ruimte.

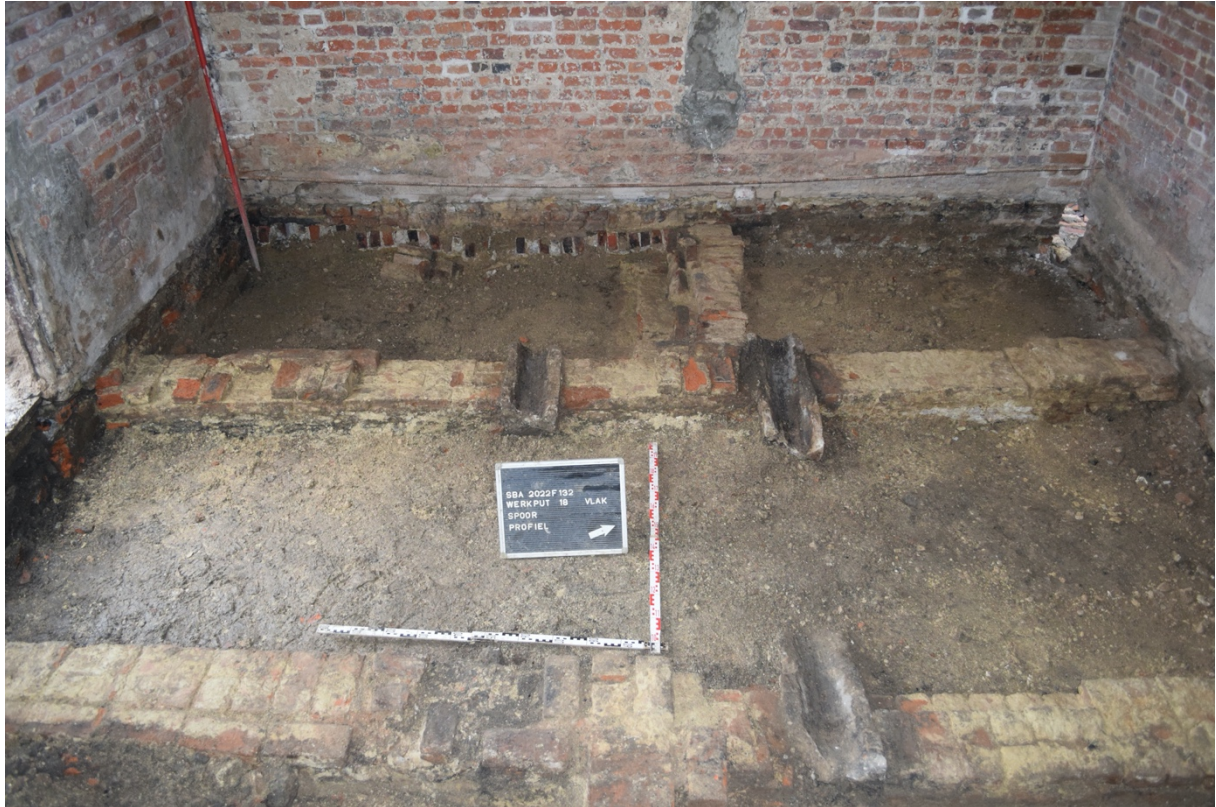
Fig. 3.14: S30 (bovenaan) en S31 (onderaan).

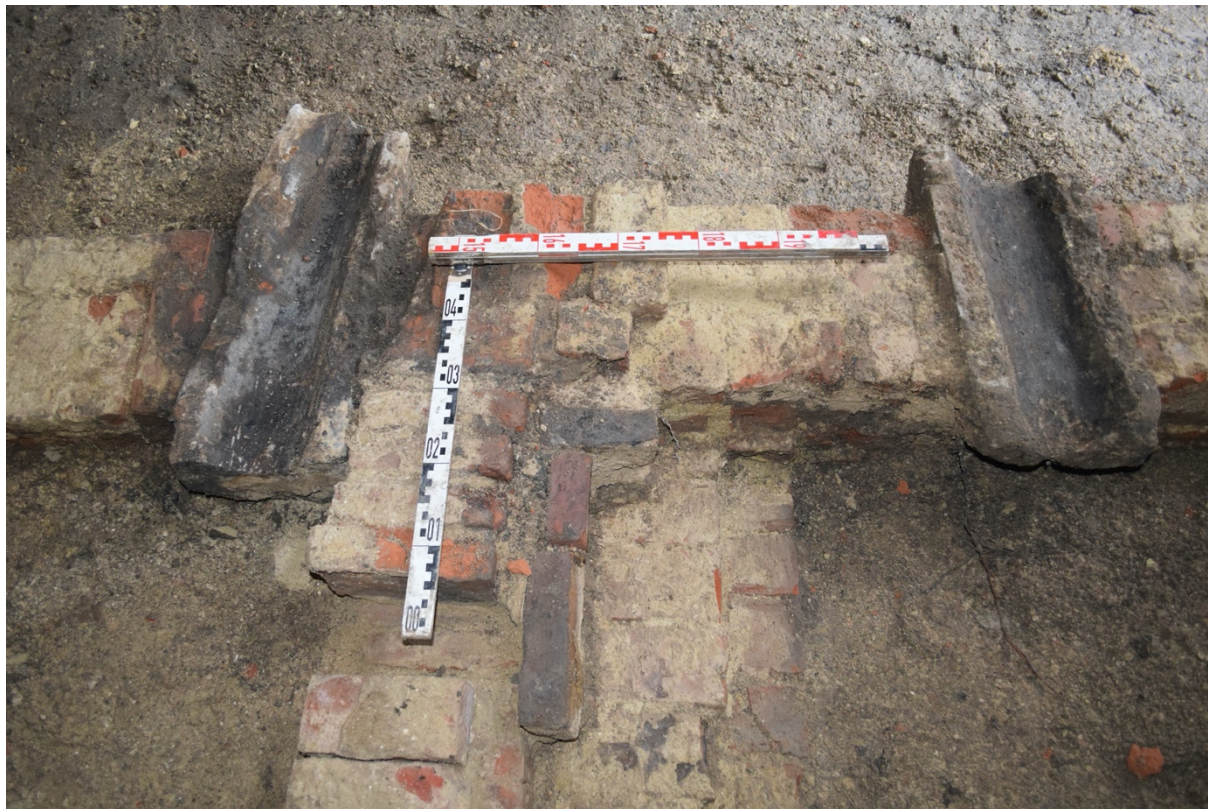
Fig. 3.16: Aanpassingen rond de goten van S30.

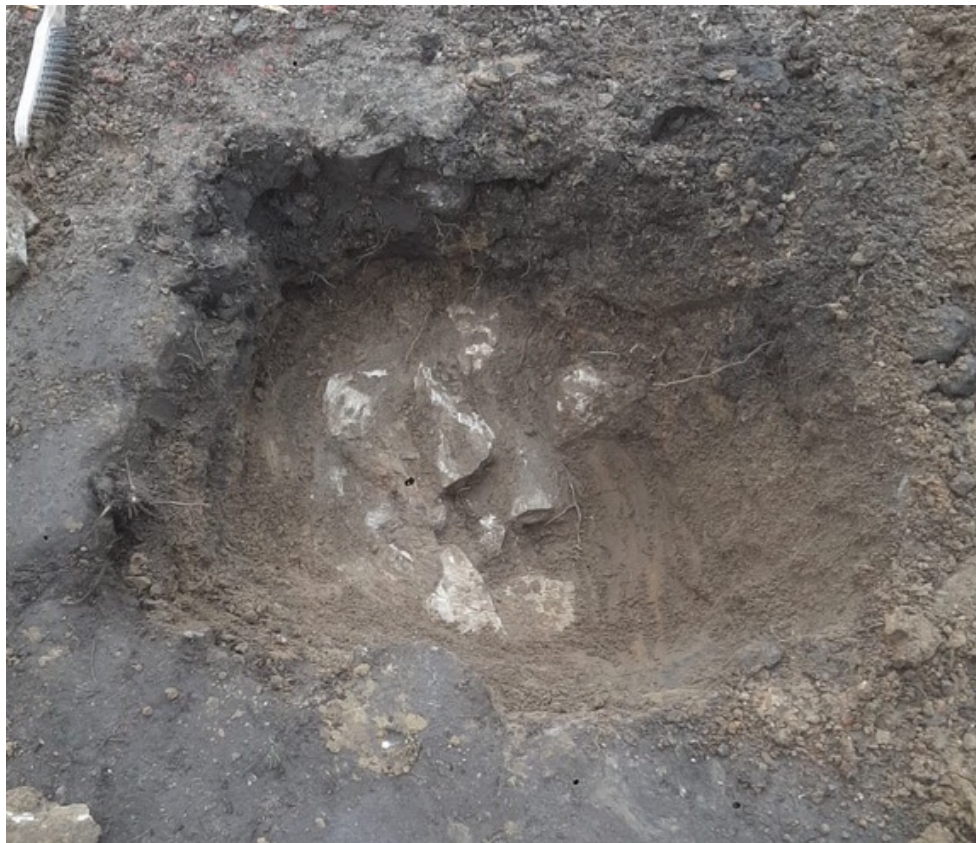
Fig. 3.17: Natuurstenen brokken onder de kasseiverharding (©Foto Renotec).

Langs de noordgevel van het poortgebouw werd getracht een proefput (WP 16) aan te leggen om de funderingen in kaart te brengen. Deze liep echter onmiddellijk volledig onder water. Gezien de grote stabiliteitsproblemen aan het poortgebouw werd deze niet leeggepompt en werd er ook niet geprobeerd om een andere put te graven. Wel succesvol was de aanleg van twee putjes (WP 14 en 15) aan de weerszijden van de brug. In beide putten was de fundering van de brug zichtbaar. Aangezien deze hetzelfde was langs beide kanten van de brug, kreeg deze in elke werkput hetzelfde spoornummer (S23). De brug was langs buiten bekleed met bakstenen (18,5 x 9 x 4 cm, S23L1). Er lijkt niet echt een verband in het metselwerk aanwezig te zijn. Het gebruik van cement wijst bovendien op een recentere datering van het metselwerk. Een testputje bovenop de brug toonde aan dat de brug onder de kasseien is opgebouwd uit onregelmatige brokken natuursteen. Onder het bakstenen metselwerk zit een laag regelmatig gekapte en gepolijste blokken natuursteen. De zonet besproken lagen bevinden zich boven het wateroppervlak. Onder het wateroppervlak is eveneens natuursteen gebruikt, maar de blokken zijn hier veel onregelmatiger en ongepolijst. Ze zijn redelijk los op elkaar gestapeld en er werd veel zandmortel gebruikt om alles bij elkaar te houden. Deze blokken rusten op houten blokken (S23, L3). De natuurstenen fundering en de houten blokken hadden in totaal een hoogte van ca. 105 cm.

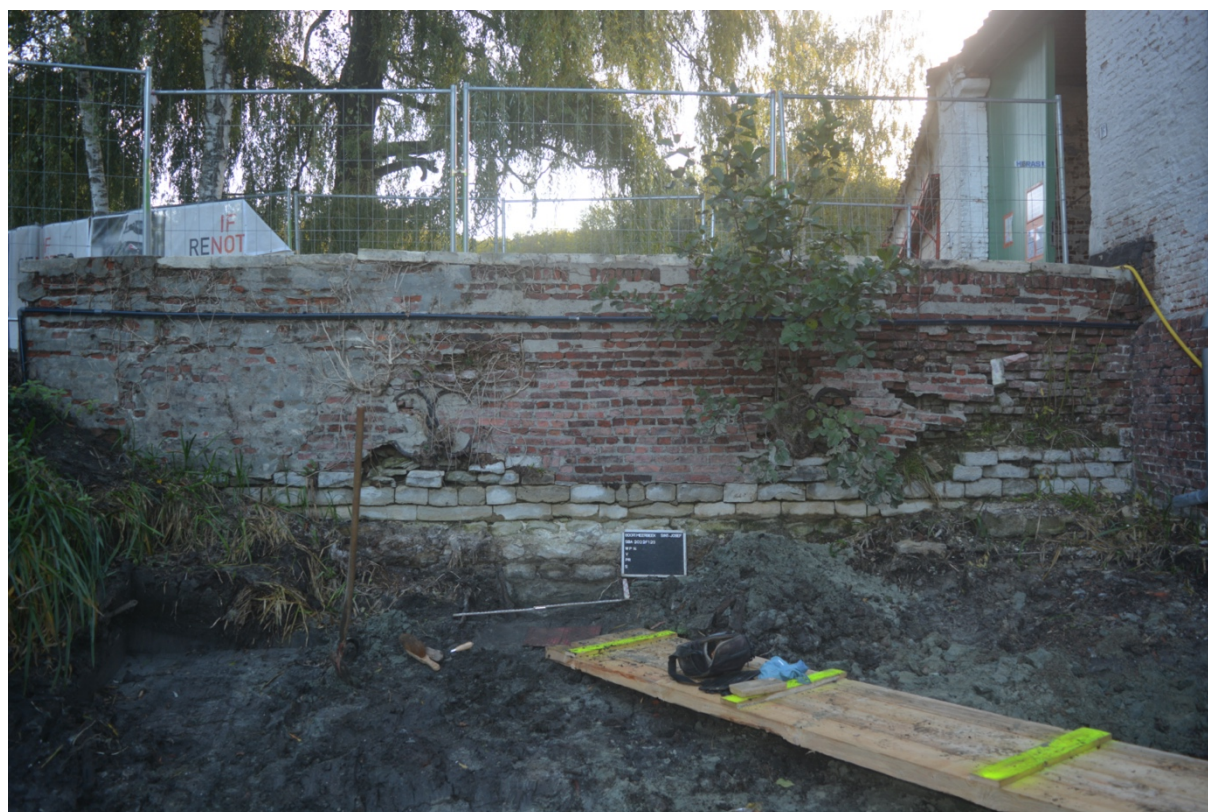
Fig. 3.18: Opbouw van de brug boven het wateroppervlak.

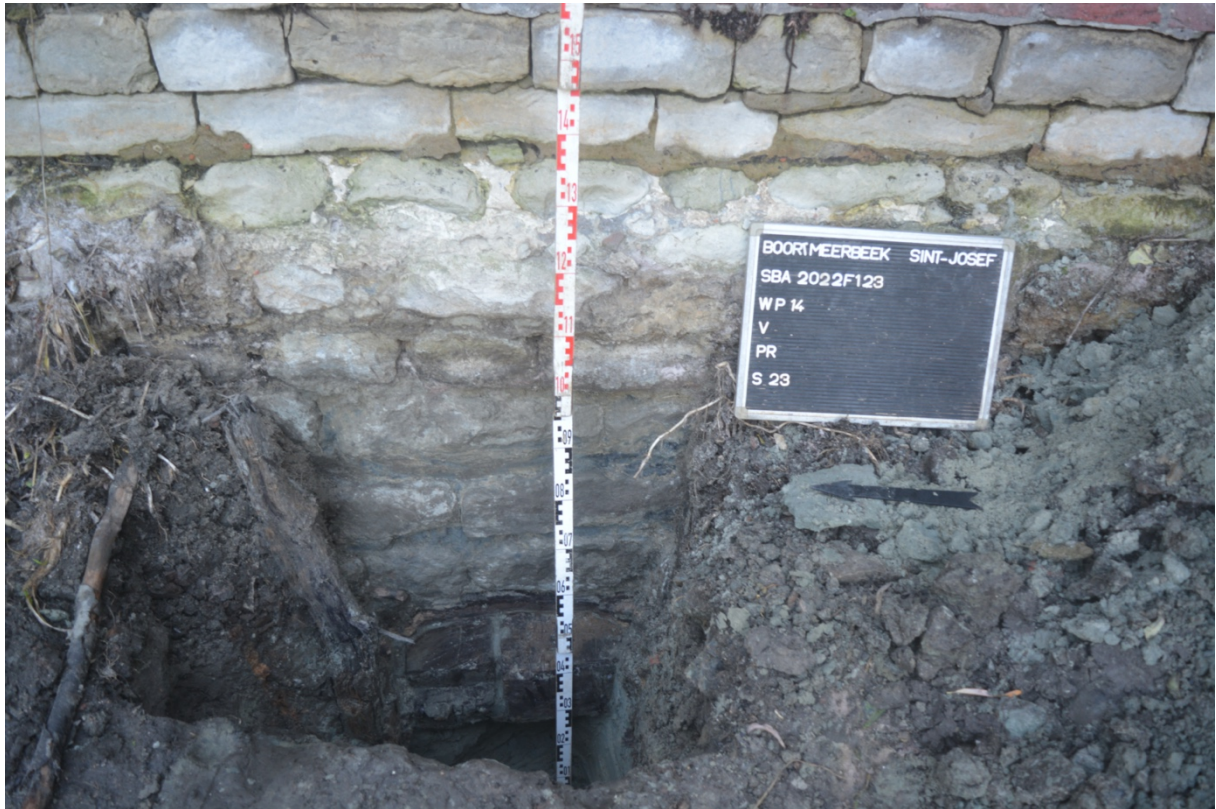
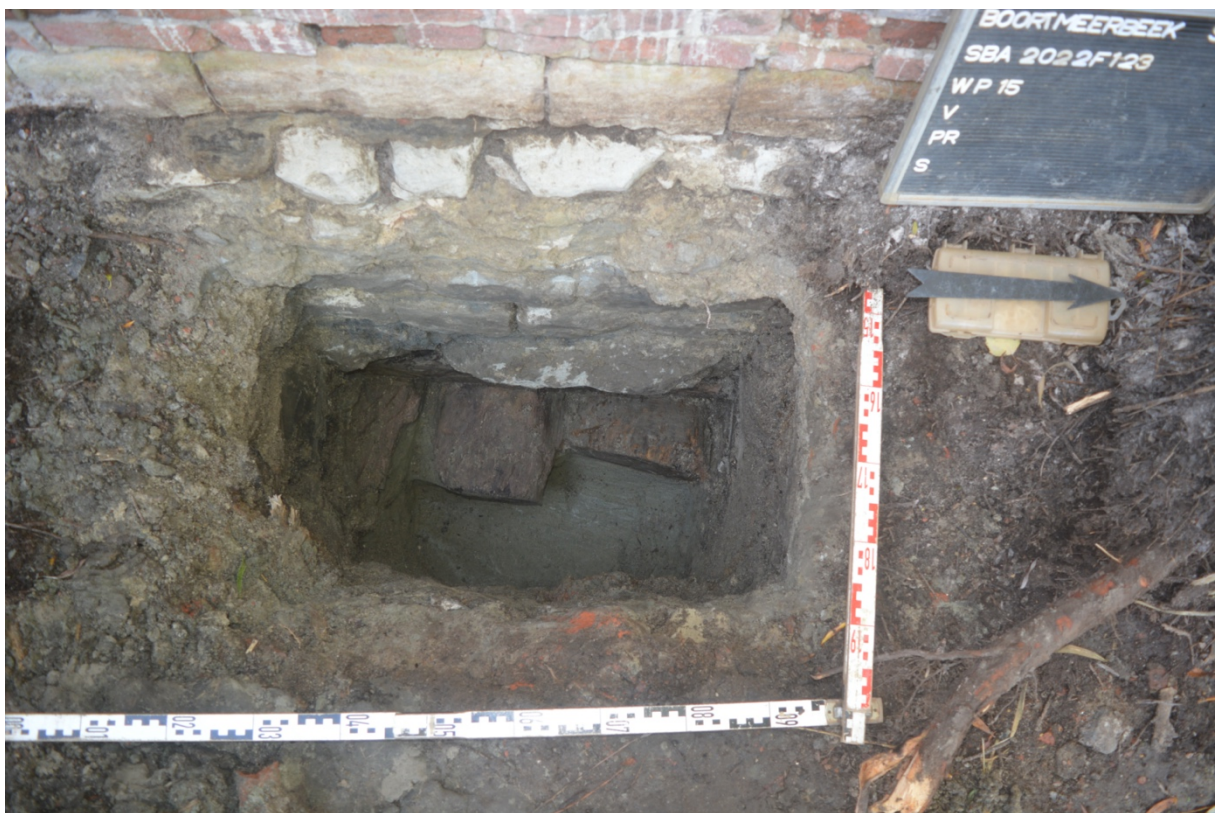
Fig. 3.19: Opbouw van de funderingen onder het wateroppervlak.

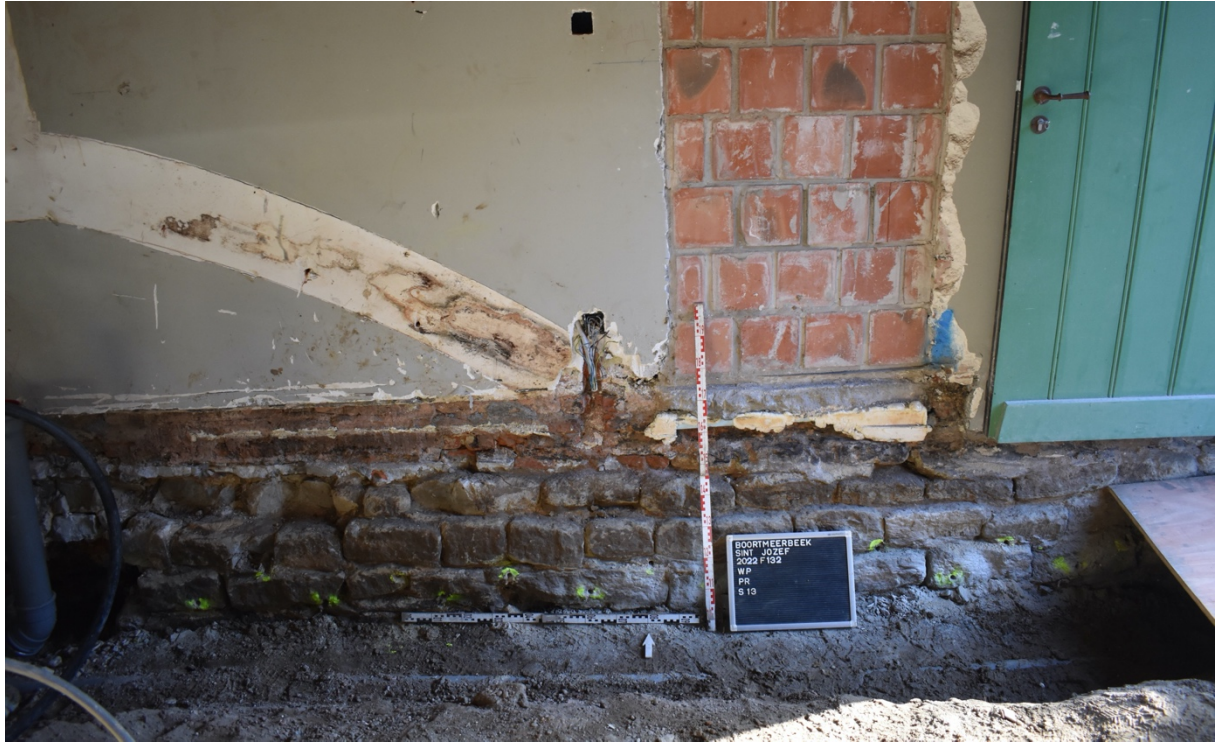
Fig. 3.26: Natuurstenen fundering (S13) onder de scheidingsmuur hal-woning.

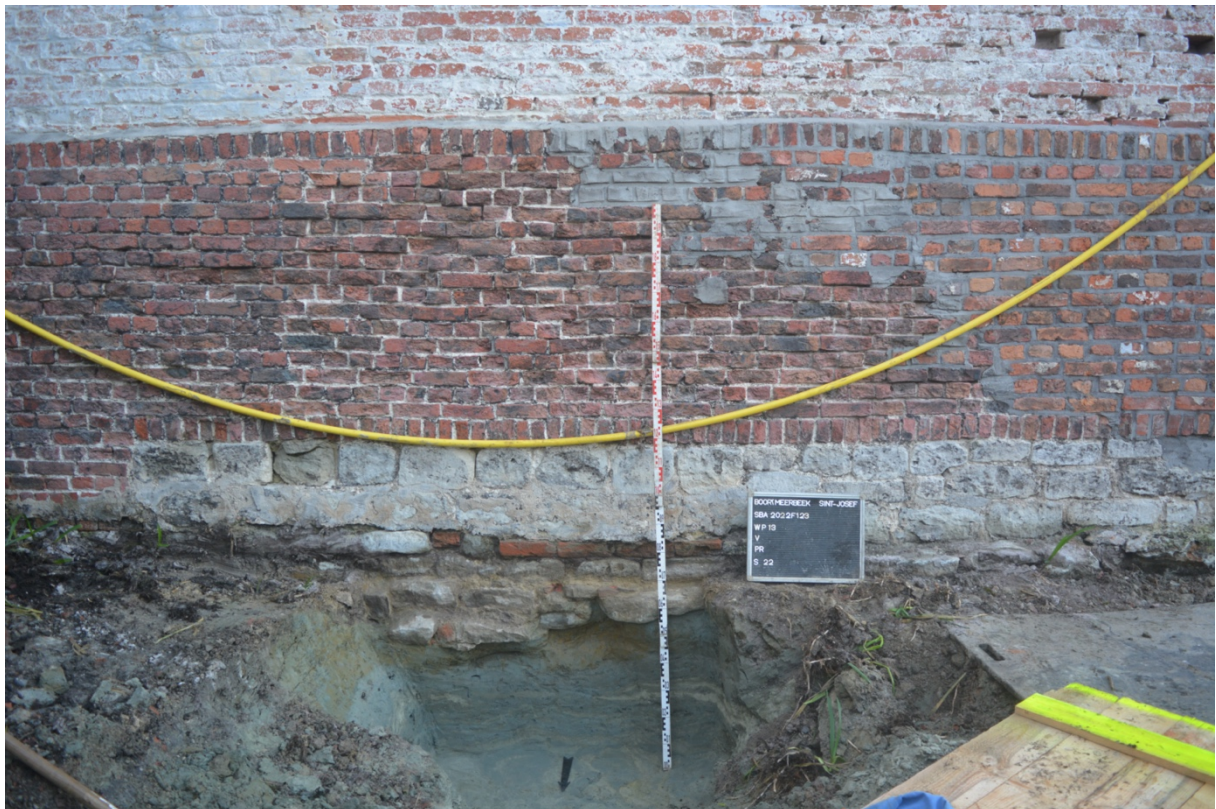
Fig. 3.27: Funderingsopbouw ter hoogte van werkput 13.

Langs de buitengevel werd, na het leegpompen van de ringgracht, een kleine testput gegraven (WP 13). De funderingen (S22) kwamen hierbij bloot te liggen. De bovenste laag (=de zijgevel, S22L1) was opgebouwd uit bakstenen (19 x 9 x 4,5 cm) en een harde bleke kalkmortel. Hieronder zat een ca. 34 cm dikke fundering bestaande uit bewerkte natuurstenen blokken (S22L2). Ook hierbij was er gebruik gemaakt van kalkmortel. De natuurstenen blokken rusten op een laag bakstenen (S22L3), die op hun platte kant werden geplaatst. Hieronder was nog een 30 cm hoge laag natuurstenen blokken (S22L4) aanwezig.

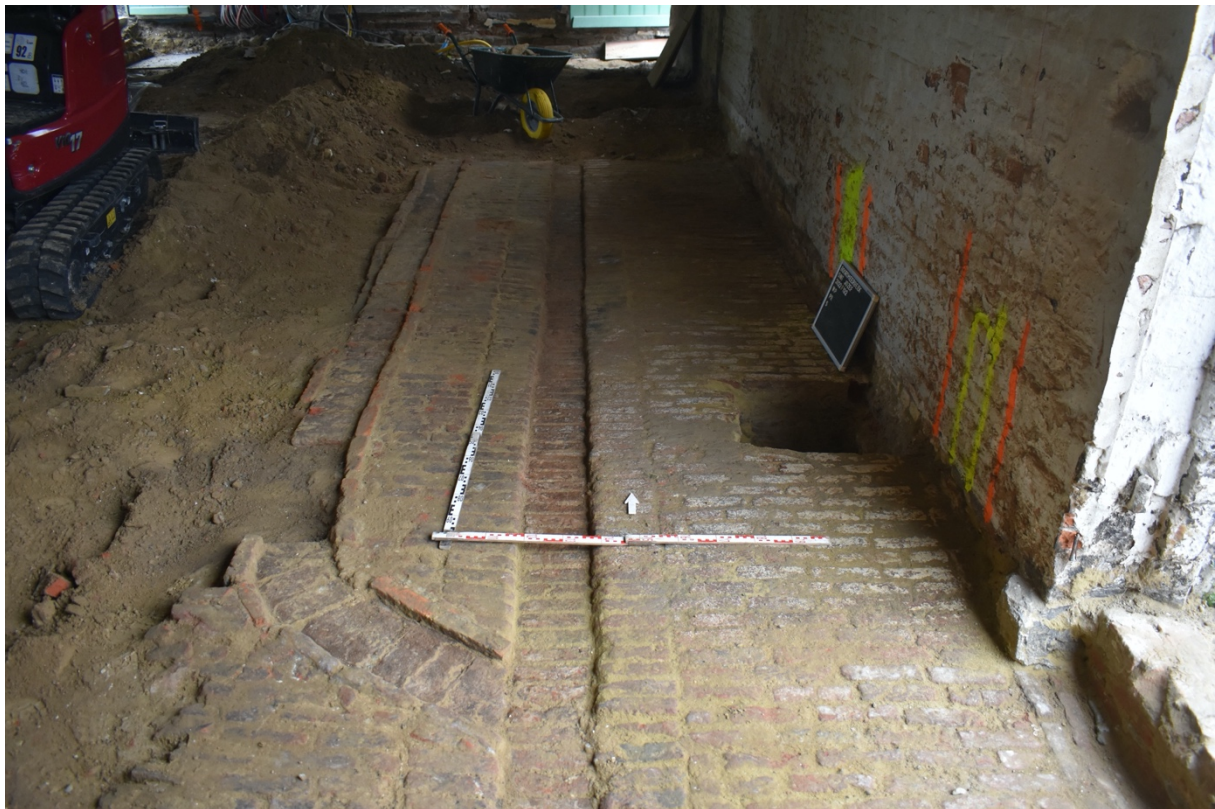
Fig. 3.31: Overzichtsfoto's gootjes S19 (links) en S15 (rechts).

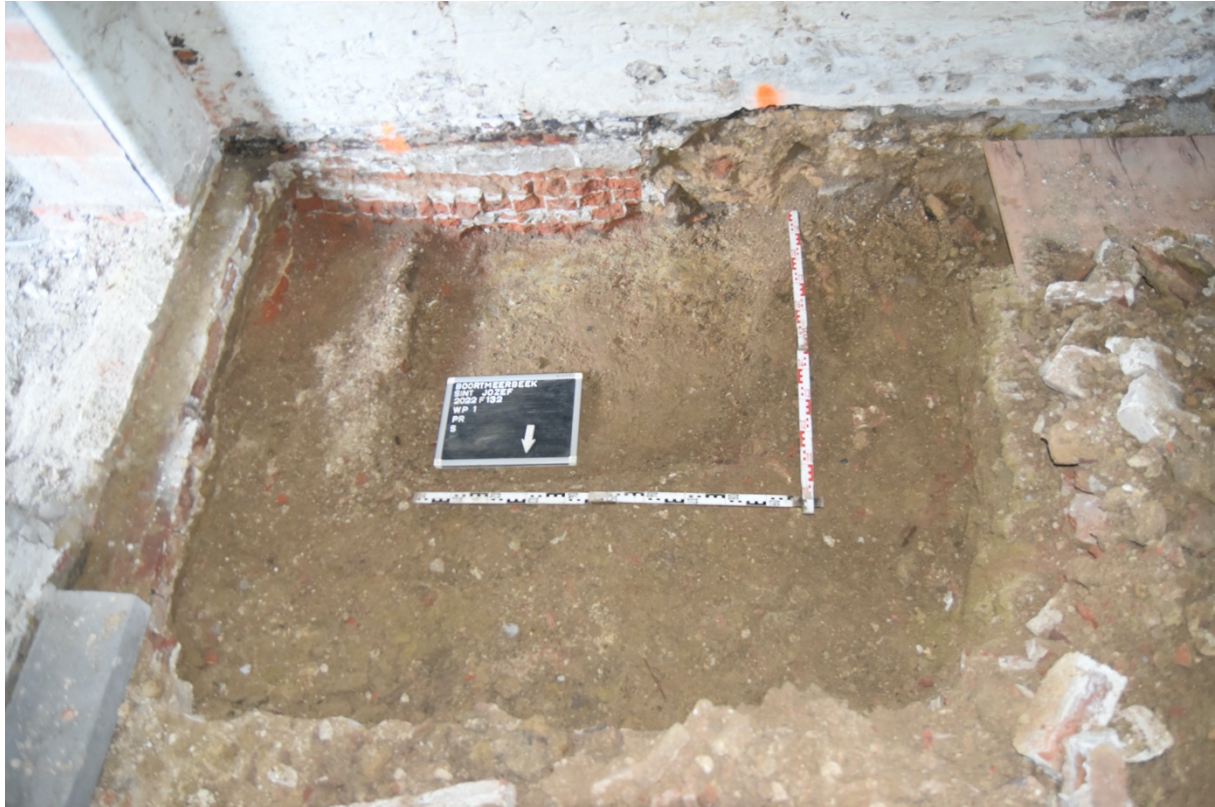
Fig. 3.32: Overzicht werkput 1.

Werkput 1 leverde geen archeologisch relevante sporen op. De fundering van de schuur kon hier tot op een diepte van ca. 45 cm onder het vloerniveau worden gevolgd. Lokaal was er onder de vloer een laag grijze, gekapte, natuurstenen blokken aanwezig. Hieronder werd gebruik gemaakt van rode bakstenen en cement, wat op een recente datering (recente herstelling?) wijst.

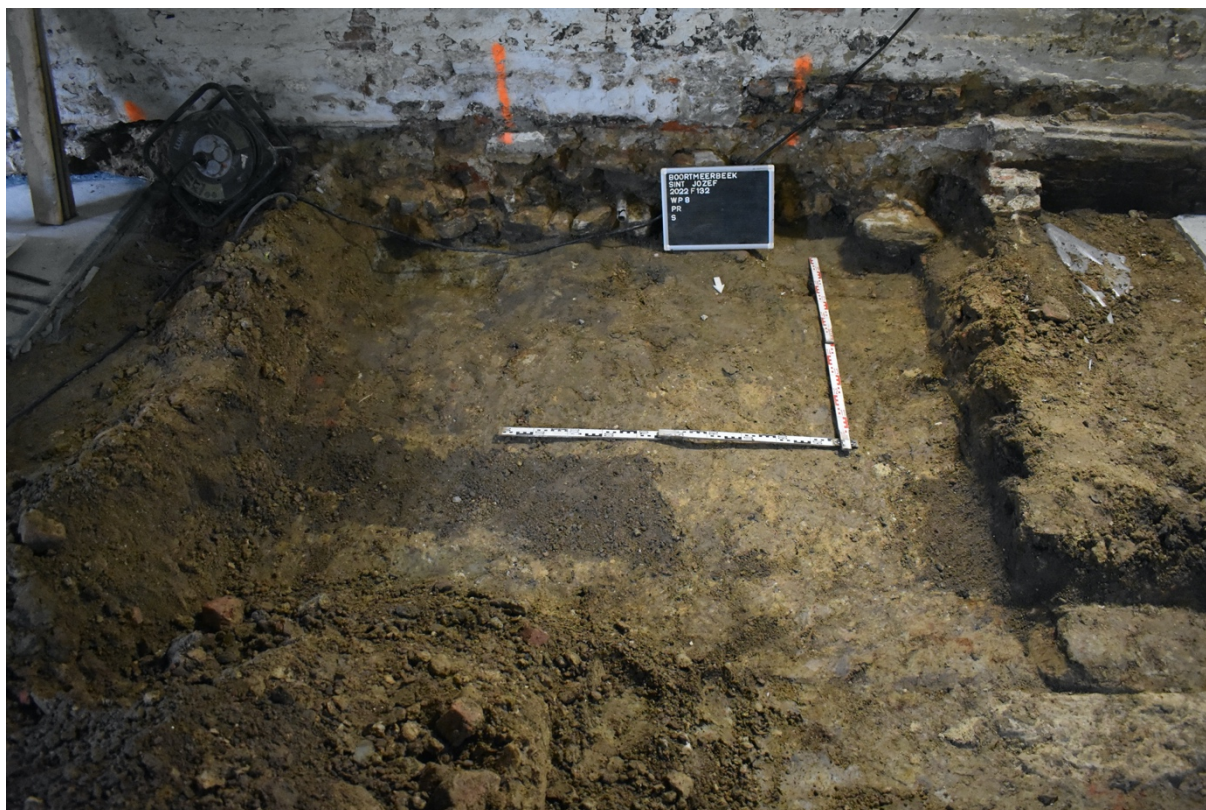
Fig. 3.33: Overzicht werkput 8. Links van het bordje zit S10, rechts in de hoek van de werkput S9.

In werkput 8 werden twee muurresten geregistreerd (S9 en S10). S9 was opgebouwd uit onbewerkte blokken kalkzandsteen en was beperkt in afmetingen (? X 30 x 10 cm). Het is niet helemaal duidelijk hoe de blokken zich verhouden tot de buitengevel. Mogelijk maakt S9 deel uit van S10, een funderingsmuurtje. S10 was eveneens gebouwd met onbewerkte kalkzandsteenblokken. De fundering liep niet overal door onder de huidige zuidgevel. Het stabiliteitsonderzoek had de aanwezigheid van natuursteen vastgesteld ter hoogte van de westgevel. Mogelijk is S10 een slecht bewaard gedeelte van de funderingen of een gedeeltelijk gerecupereerde oudere fundering.

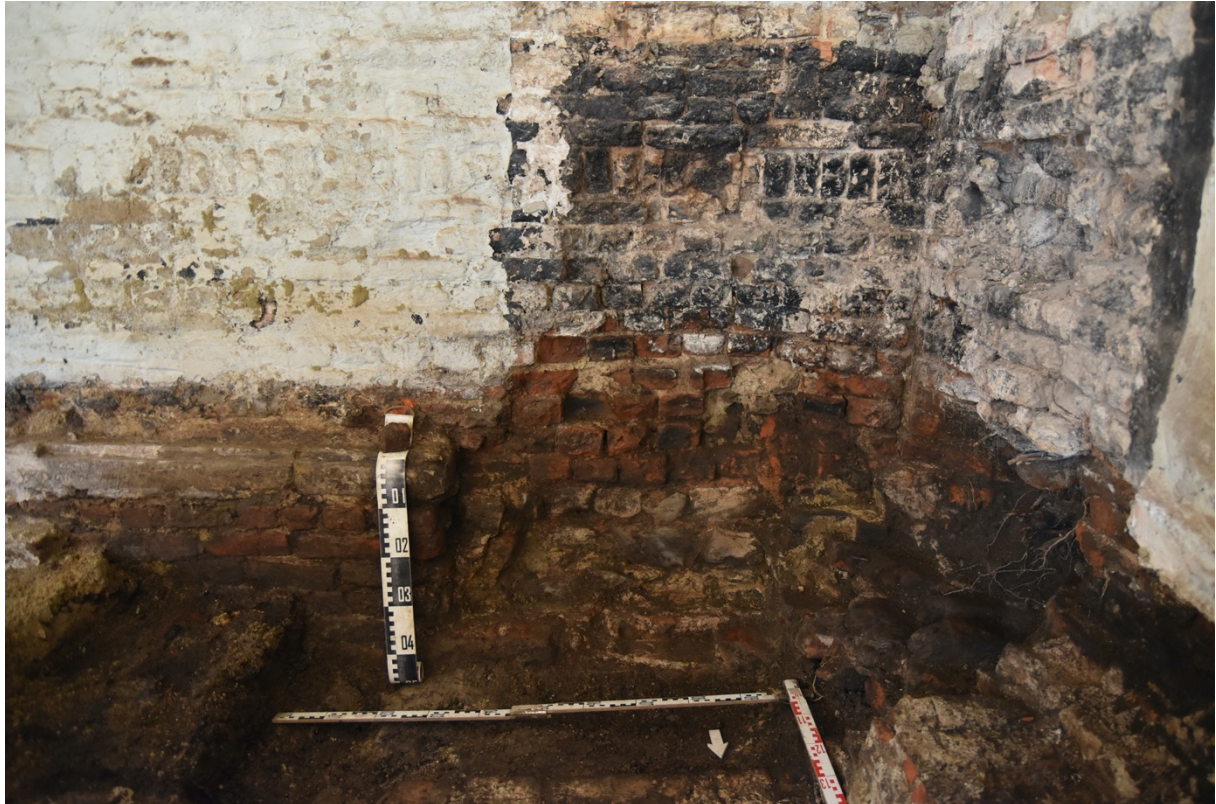
Fig. 3.35: Fundering ter hoogte van werkput 2.

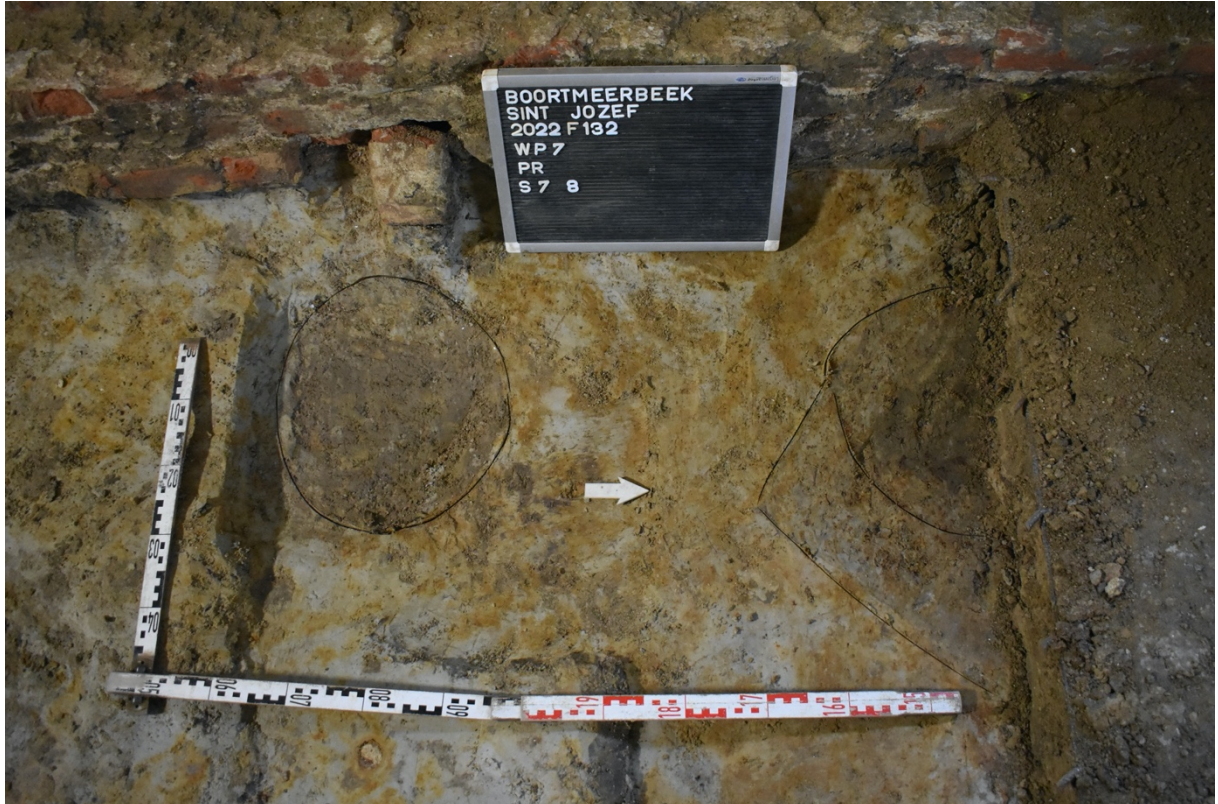
Fig. 3.38: S7 en S8 in het vlak.

Interessant is het voorkomen van 2 paalkuilen in werkput 7 (S7 en 8). Ook in andere werkputten werden dergelijke paalkuilen vastgesteld. Beide sporen hadden een donkere bruingrijze kleur en een scherpe aflijning. De sporen waren vrij groot (resp. 40 x 35 cm en 35 x +25 cm). S7 werd gecoupeerd en bleek maar liefst 35 cm diep te zijn. De paalkuilen bevinden zich zowel parallel aan de westelijke muur als dwars erop. In 1891 werd het plafond van de stallingen verbouwd tot troggewelfjes op ijzeren liggers, die ondersteund werden door gietijzeren zuiltjes.²⁰ De paalkuilen zijn mogelijk restanten van een oudere ondersteuning van de bovenverdieping en de dakstructuur.

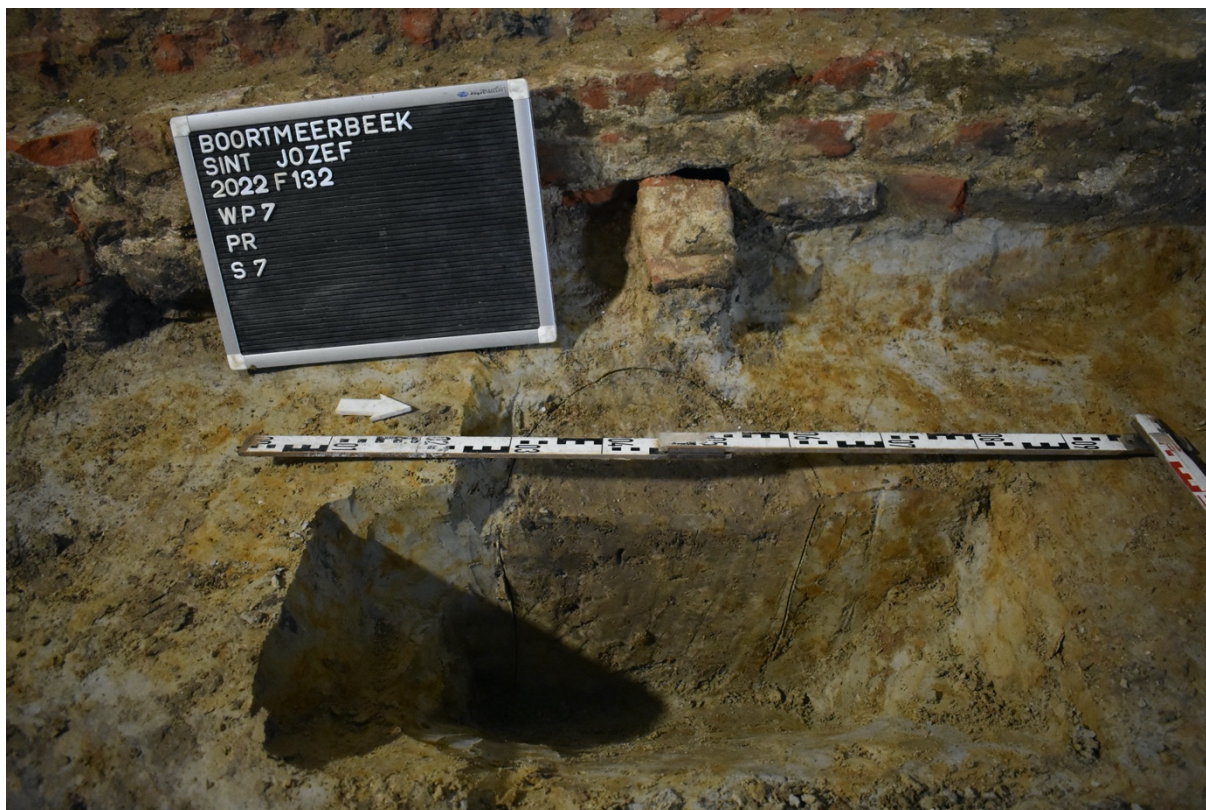
Fig. 3.39: Coupe op S7.

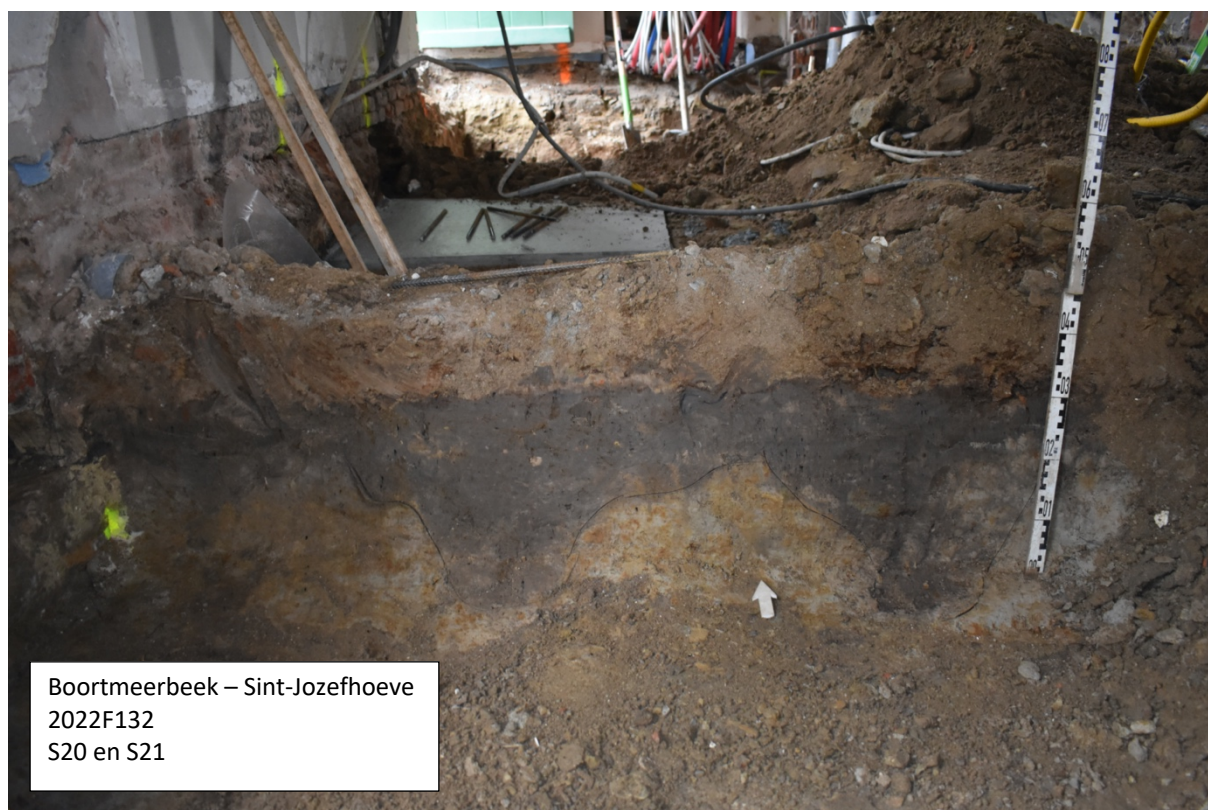
Boortmeerbeek – Sint-Jozefhoeve
2022F132
S20 en S21

Fig. 3.45: S21 en S22 in coupe.

Net zoals in werkputten 3 en 7 waren er in werkput 10 paalkuilen bewaard. De twee sporen (S20 en S21) bevonden zich in het profiel van de werkput en konden daarom in coupe opgemeten worden. Ook deze kuilen waren ca. 35 cm diep en donkerbruin van vulling. Dit wijst erop dat ze gelijktijdig zijn aan S2, 3, 7 en 8. De sporen staan dwars op de buitenmuur en bevinden zich ter hoogte van de scheidingsmuur met het woongedeelte.

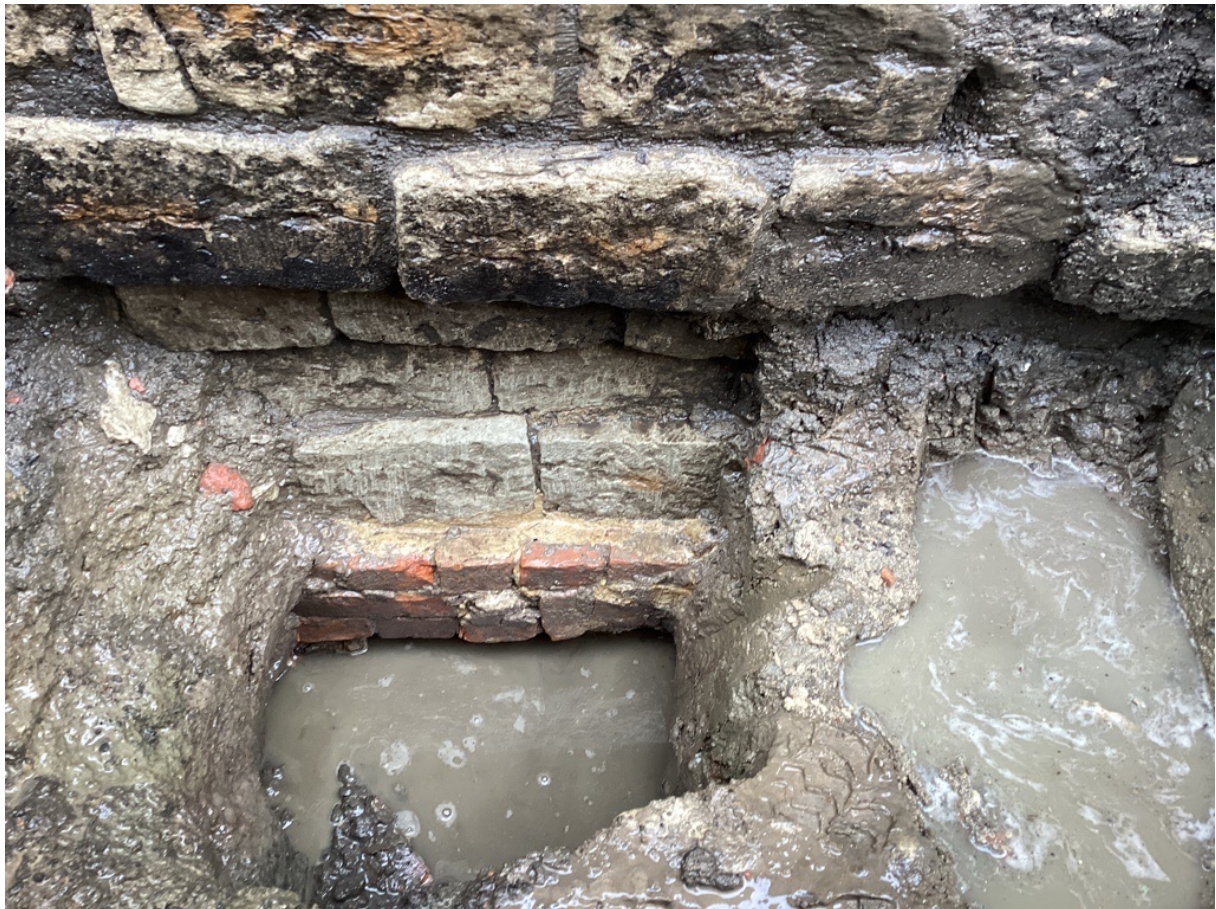
Fig. 3.46: Fundering schuur (©Foto Renotec).

De schuur werd op dit moment nog niet intern gerenoveerd. De begeleiding van de werken beperkte zich dan ook tot de registratie van twee putten langs de westgevel. Voordien waren er trouwens al enkele putten gegraven in functie van het stabiliteitsonderzoek. Tijdens het stabiliteitsonderzoek werd vastgesteld dat de funderingen zijn opgebouwd uit een combinatie van natuursteen- en baksteenmetselwerk. De putten die tijdens de werfbegeleiding werden geïnspecteerd bevestigen de gegevens uit het stabiliteitsonderzoek.
