Werfbegeleiding aan de Zelemsebaan te Meldert

Archeologierapport

Rapportnummer: LAReS-rapport 733
Bekrachtigde nota: ID 13727

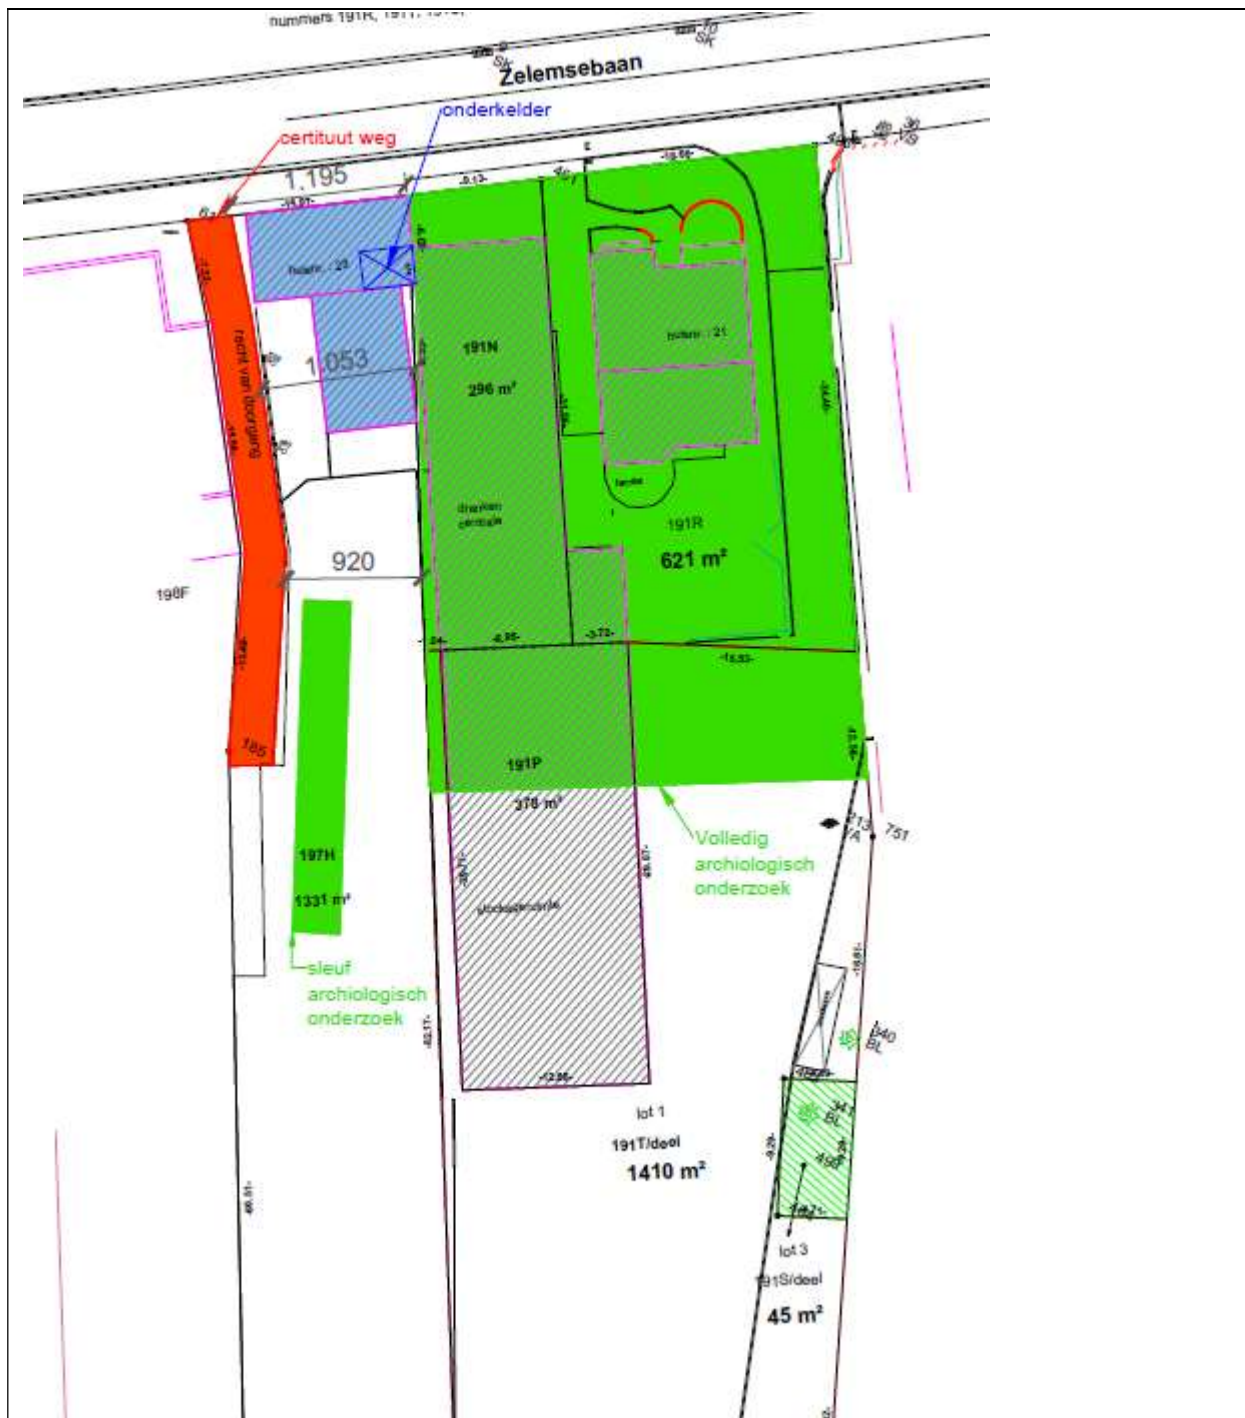
Figuur 1b. Aanduiding van de geplande sloopwerken in het blauw (locatie van de kelder aangegeven op het plan) en de contouren van het archeologisch vooronderzoek (proefsleuf) en opgraving (621 m²) in het groen. ©BOUWHEER

Ter hoogte van de Zelemsebaan 25 wordt een gebouw afgebroken (fig. 1b). Voor deze zone is een werfbegeleiding geadviseerd (fase 2). Een deel van het terrein blijft onveranderd en is hier behoud in situ mogelijk.²

Onderhavig archeologierapport is de weerslag van de werfbegeleiding op het noordelijke deel van het terrein (zie figuur 1a: fase 2, en figuur 1b waar het te slopen gebouw in het blauw is aangeduid).

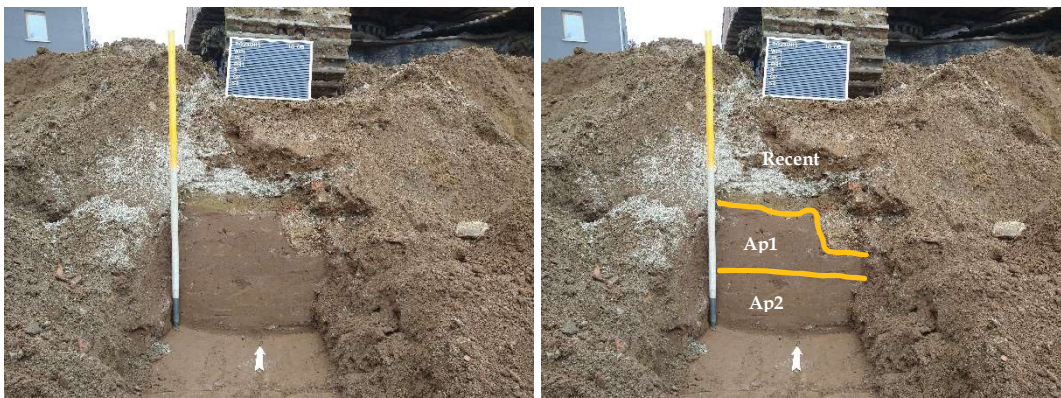
Een eerste profiel (P1) (fig. 5) situeert zich centraal in het plangebied. De eerste 50 cm bestaat uit een ophogingspakket gerelateerd aan de bouw van de woning. Hieronder is een eerste Ap-horizont te herkennen. Het heeft een homogeen donker bruinrode vulling en is 28 cm dik. Deze dekt een tweede Ap-horizont af, dat een homogeen bruinrode vulling heeft en minstens 22 cm dik is.

Figuur 5. Profiel 1. ©LARES

horizont	diepte (cm)	beschrijving	interpretatie
REC (1)	0-50	verrommeld pakket met baksteenfragmenten	ophogingslaag
Ap1	50-78	donker bruinrood, homogeen, zand	A-horizont
Ap2	78-100	bruinrood, homogeen, zand	oudere A-horizont

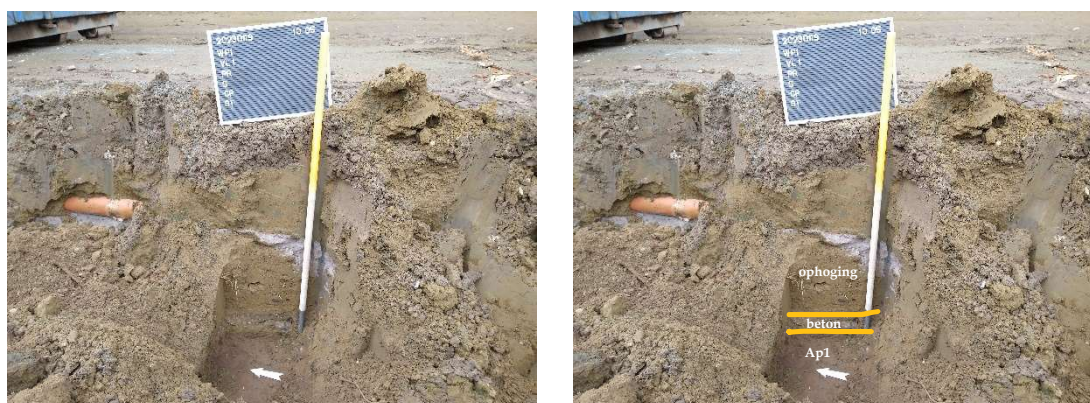
Een tweede profiel (fig. 6) situeert zich in het zuiden, langs de noordoostelijke putwand van het plangebied en bevindt zich ter hoogte van de weggehaalde funderingen. De eerste 80 cm bestaat uit een ophogingspakket gerelateerd aan de bouw van de woning. Hieronder is een betonlaag te herkennen van 10 cm dik. Deze dekt een Ap-horizont af, dat een homogeen donker bruinrode vulling heeft en minstens 10 cm dik is. Ter hoogte van deze Ap-horizont zijn nog funderingsresten van het gesloopte gebouw aangetroffen.

Figuur 6. Profiel 2. ©LARES

horizont	diepte (cm)	beschrijving	interpretatie
REC (1)	0-90	verrommeld pakket met betonlaag	ophogingslaag
Ap1	90-100	donker bruinrood, homogeen, zand	A-horizont

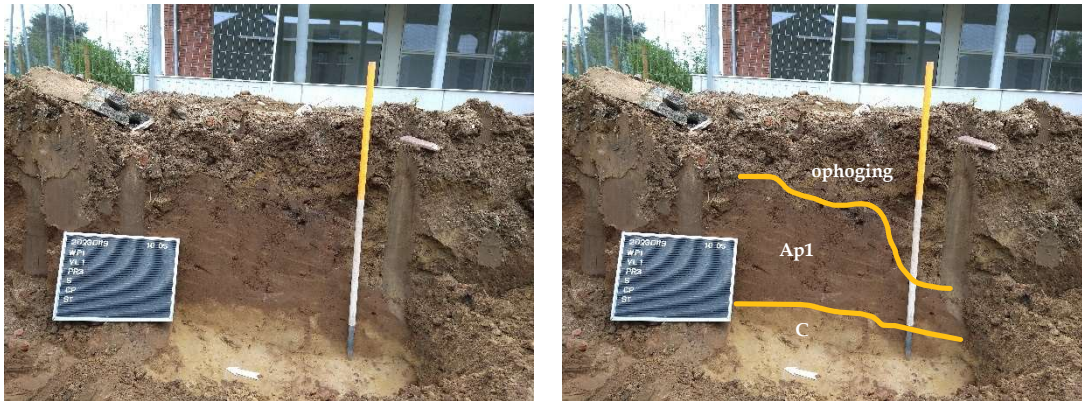
Een derde profiel (fig. 7) situeert zich in het noorden langs de noordoostelijke putwand van het plangebied en situeert zich ter hoogte van de weggehaalde funderingen. De eerste 50 cm bestaat uit een ophogingspakket gerelateerd aan de bouw van de woning. Hieronder is een eerste Ap-horizont te herkennen. Het heeft een homogeen donker bruinrode vulling en is 35 cm dik. Deze dekt een gele C-horizont af.

Figuur 7. Profiel 3. ©LARES

horizont	diepte (cm)	beschrijving	interpretatie
REC (1)	0-50	verrommeld pakket met baksteenfragmenten	ophogingslaag
Ap1	50-85	donker bruinrood, homogeen, zand	A-horizont
C	85-100	geel, homogeen, zand	C-horizont

Deze bodemprofielen tonen aan dat de geplande werken het archeologische niveau niet bereiken. Enkel in profiel P3 is de C-horizont bereikt, dit is waar de funderingen in een geheel zijn verwijderd. De C-horizont situeert zich hier op 85 cm diepte. Uit de andere profielen is echter gebleken dat op deze diepte nog een Ap-horizont aanwezig is.

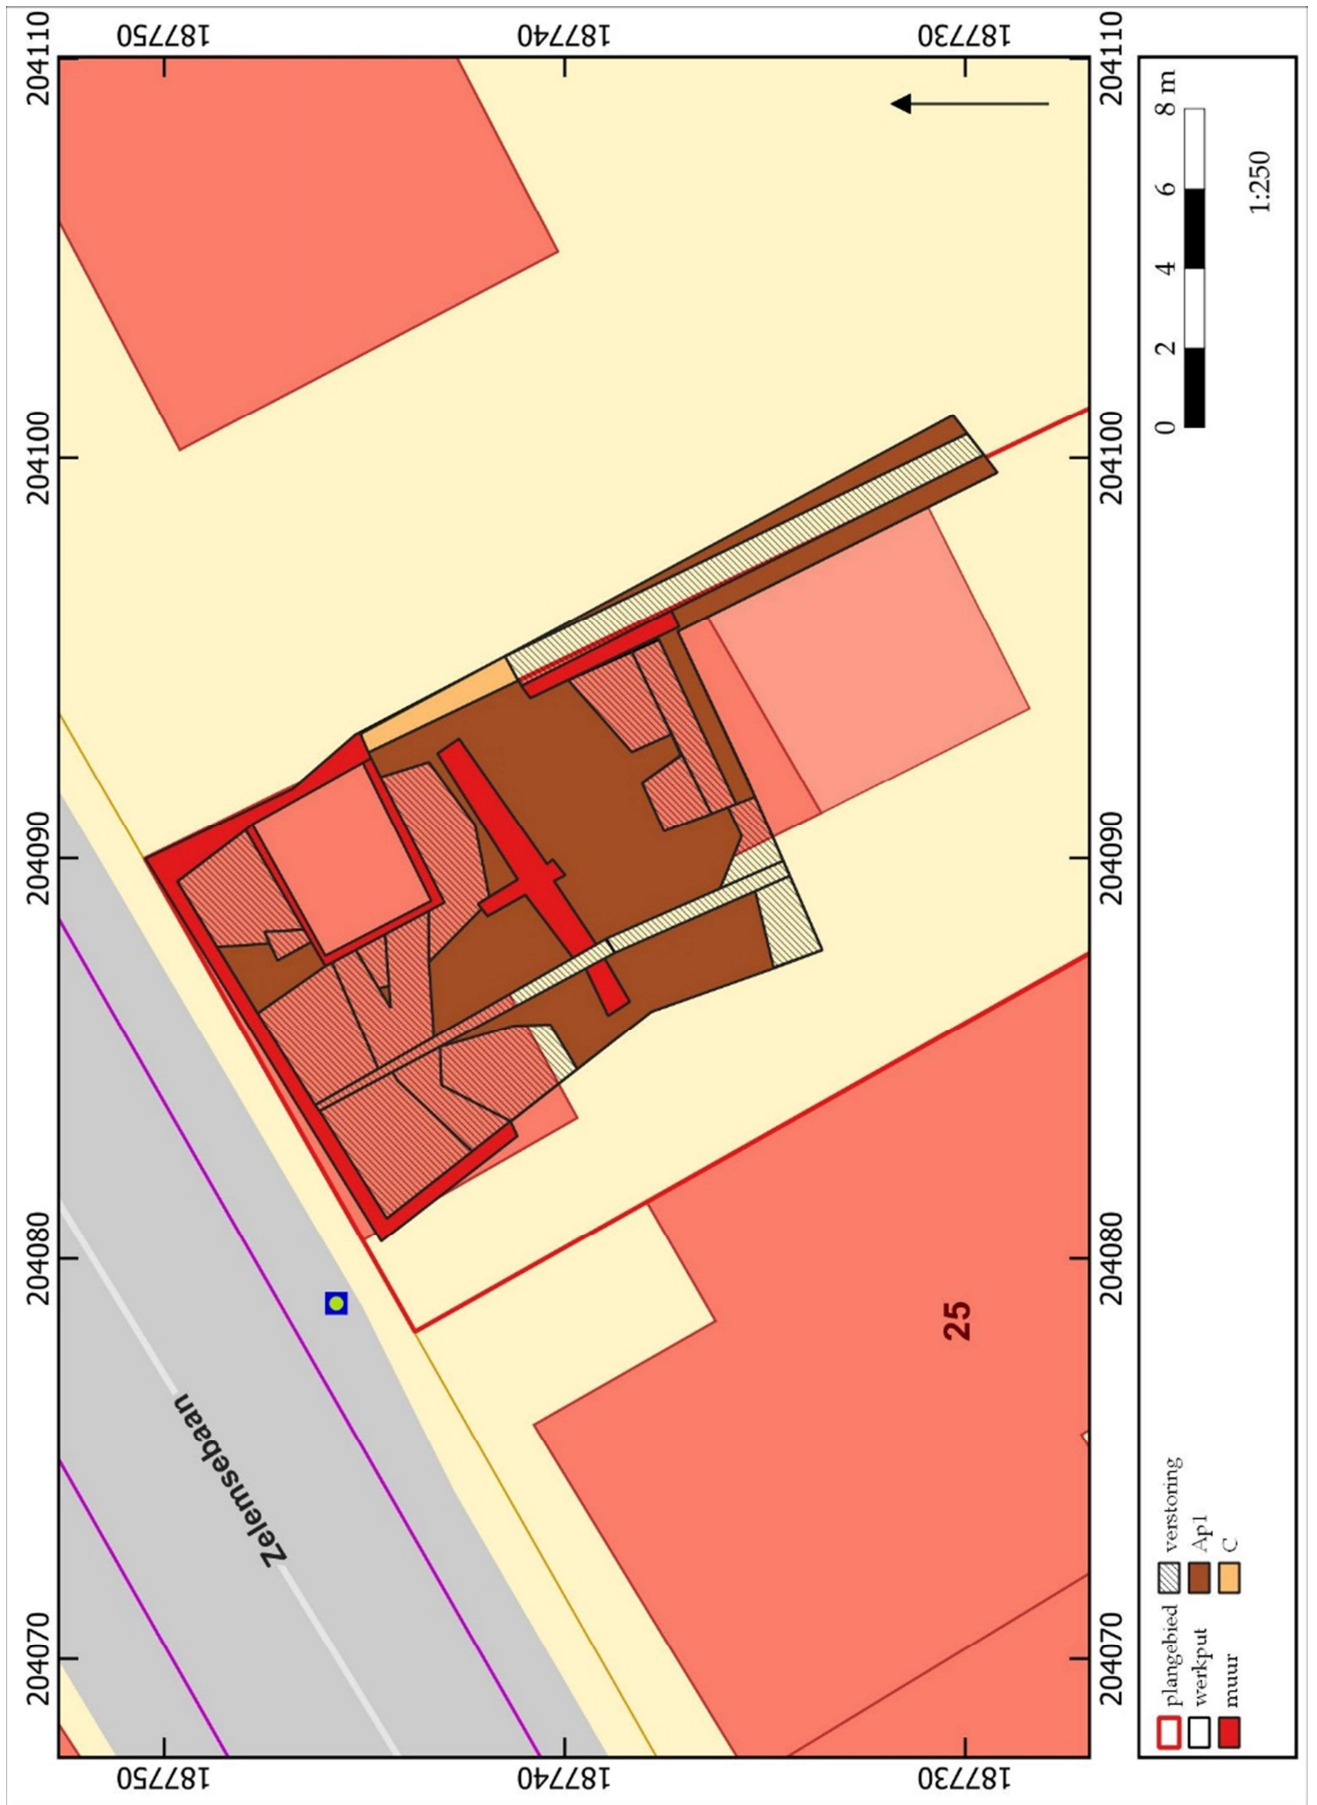
Tijdens de werfbegeleiding zijn geen spoornummers uitgedeeld omdat er enkel sprake is van verstoringen (uitbraaksporen, muurresten, leidingen, riolering en puinkuilen) die zich aftekenen in de Ap-horizont (fig. 8 en 9).

Figuur 8. Allesporenkaart. ©LARES

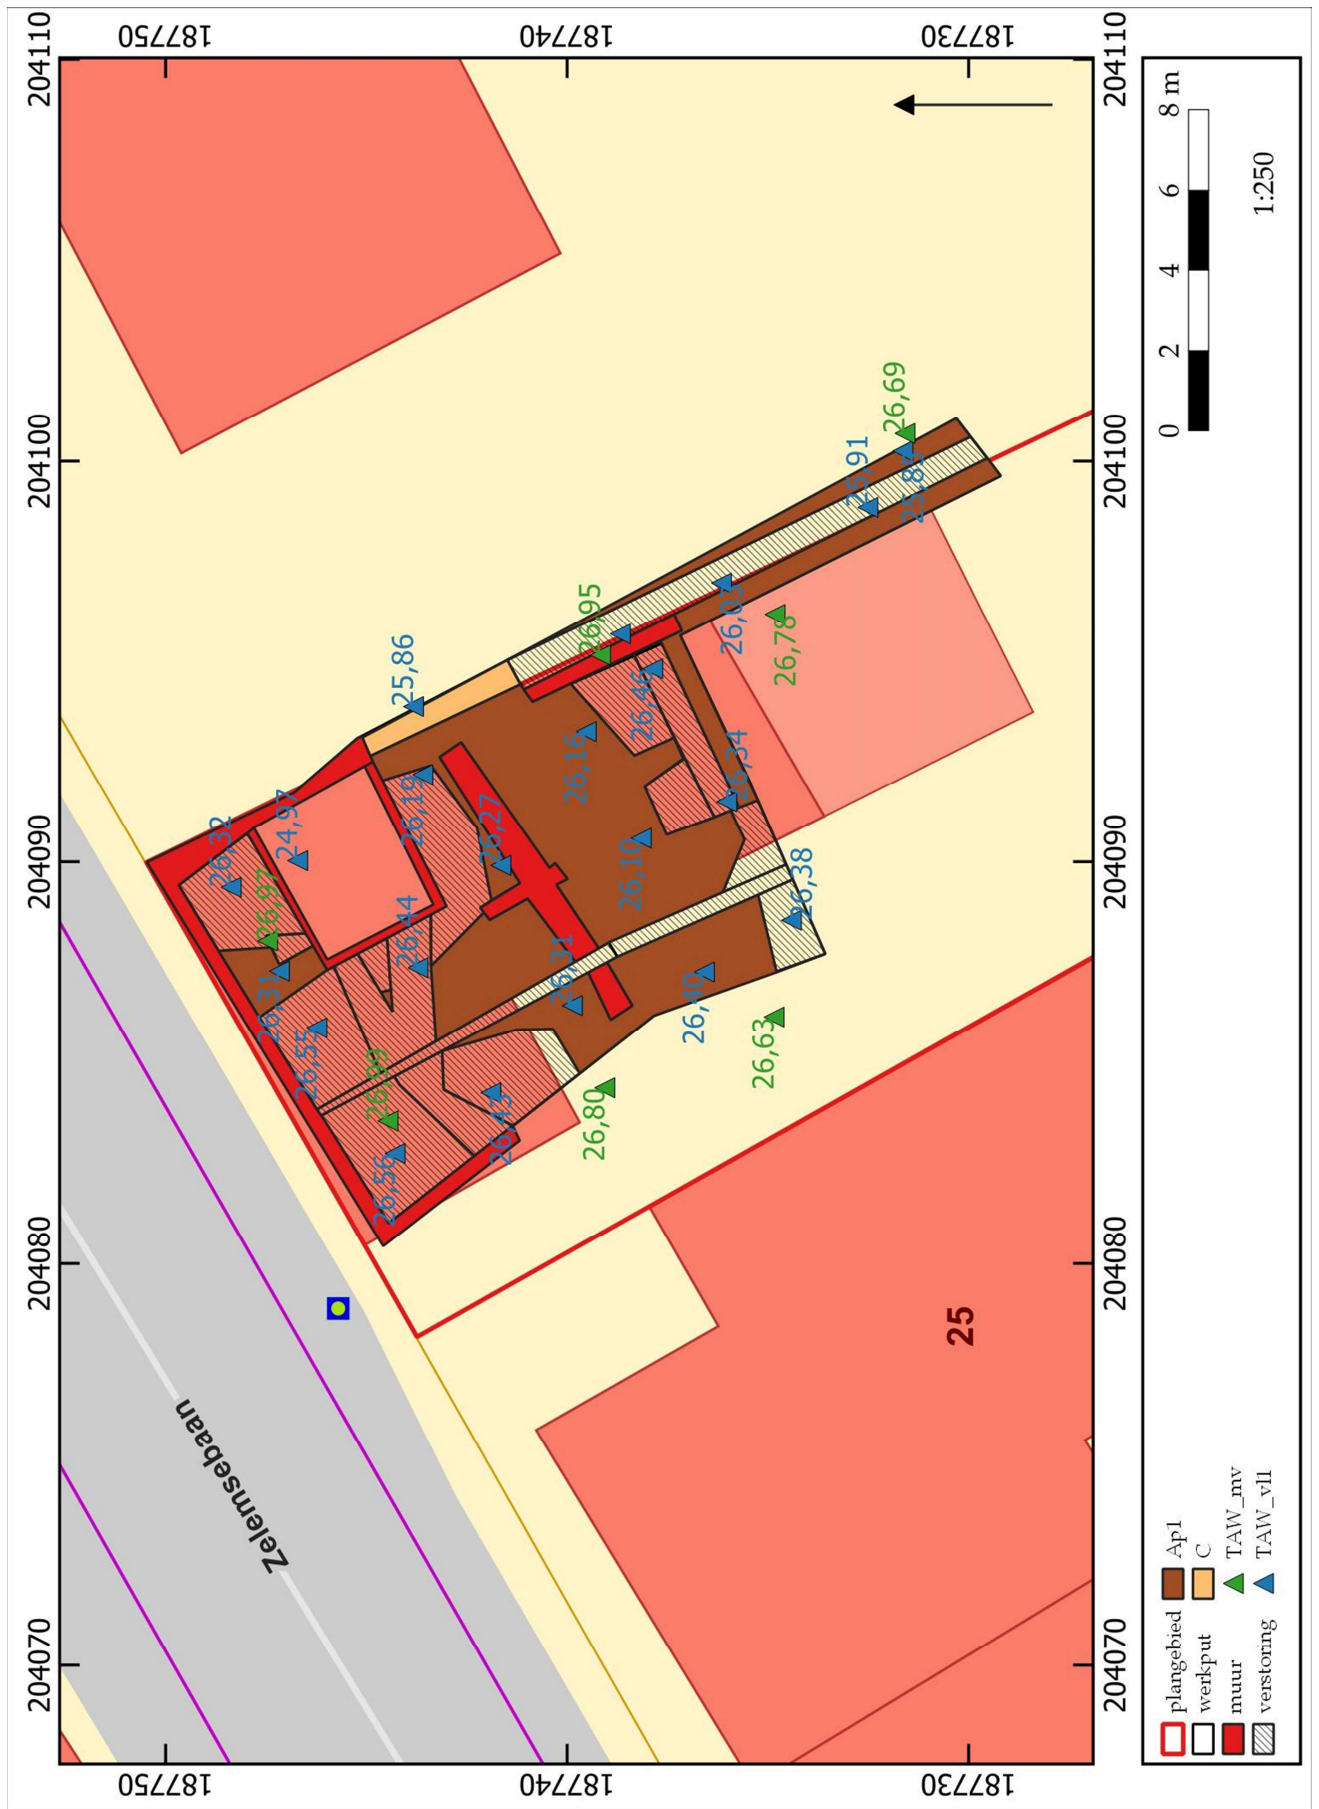
Figuur 9. Allesporenkaart met TAW.

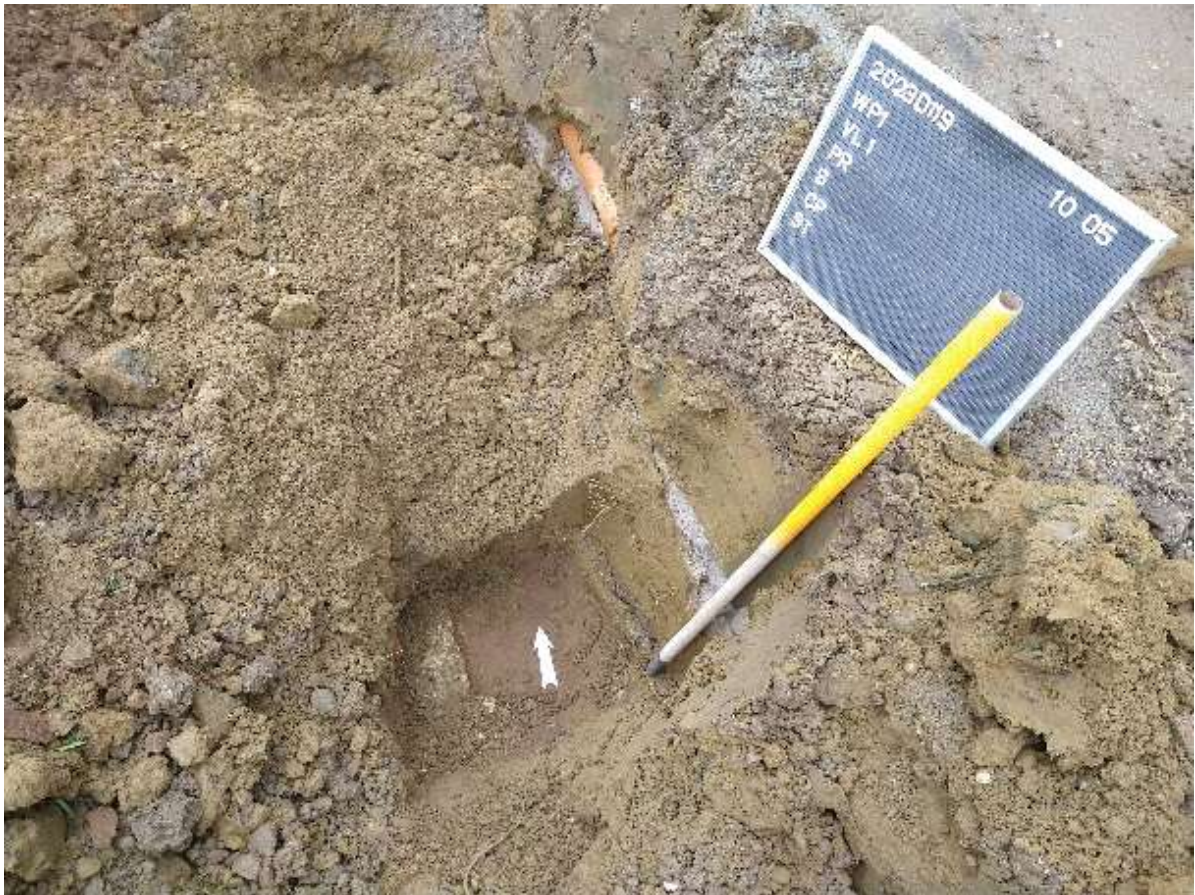
Resten van funderingen van de gesloopte woning zijn nog aangetroffen in de oostelijke helft en komen voor op 25,95 m +TAW in de Ap1-horizont (fig. 10).

Figuur 10. Fundering. ©LARES

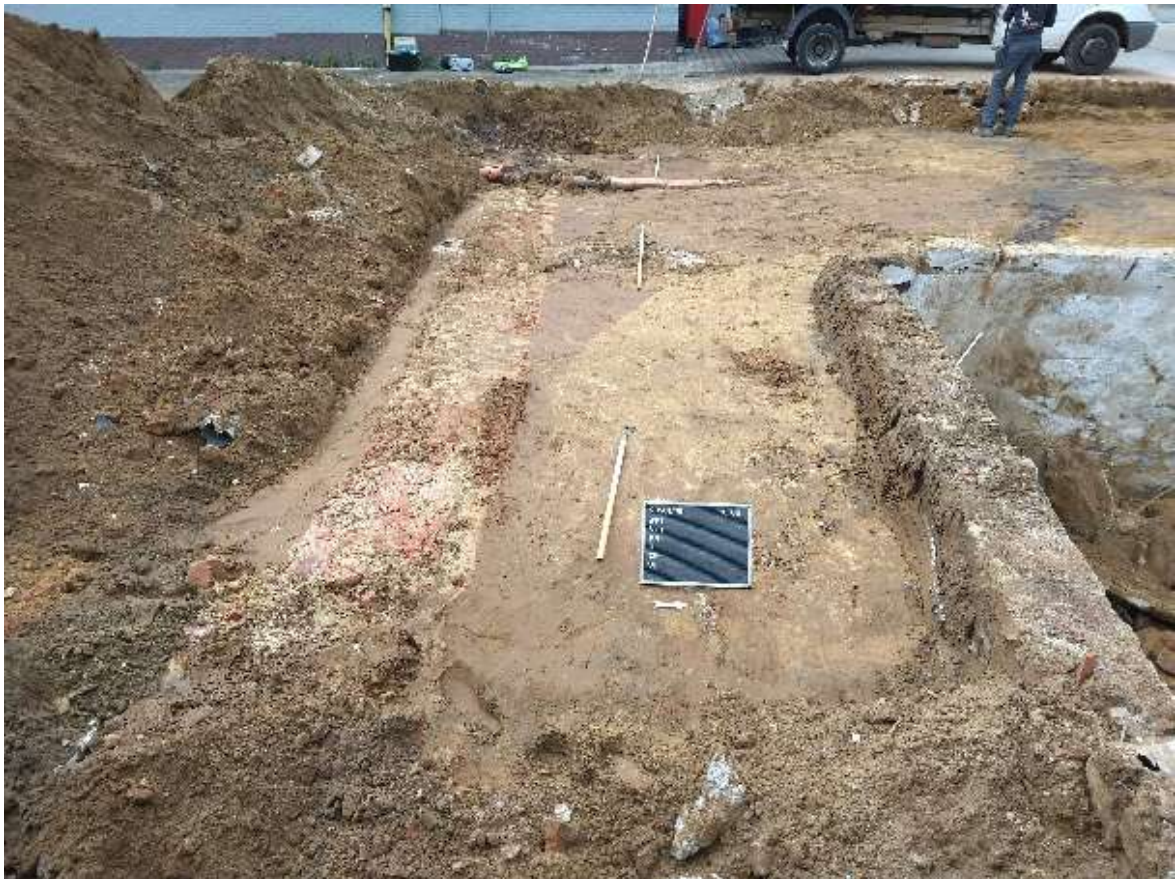
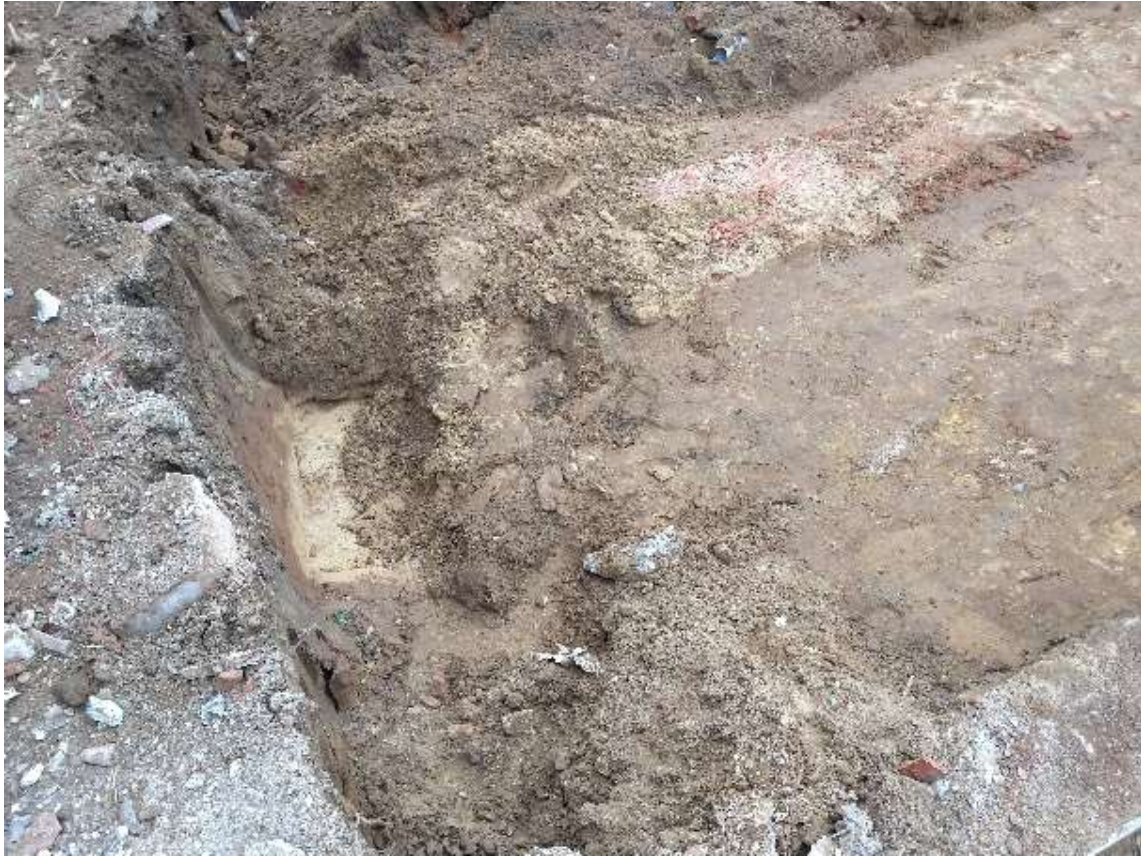
Verschillende uitbraaksporen van muren komen voor in het noordelijk deel van het plangebied. Deze zijn gelegen op 26,27 m +TAW in de Ap1-horizont en komen met andere woorden op 43 cm diepte voor (fig. 11).

Figuur 11. Uitbraaksporen van muren. ©LARES

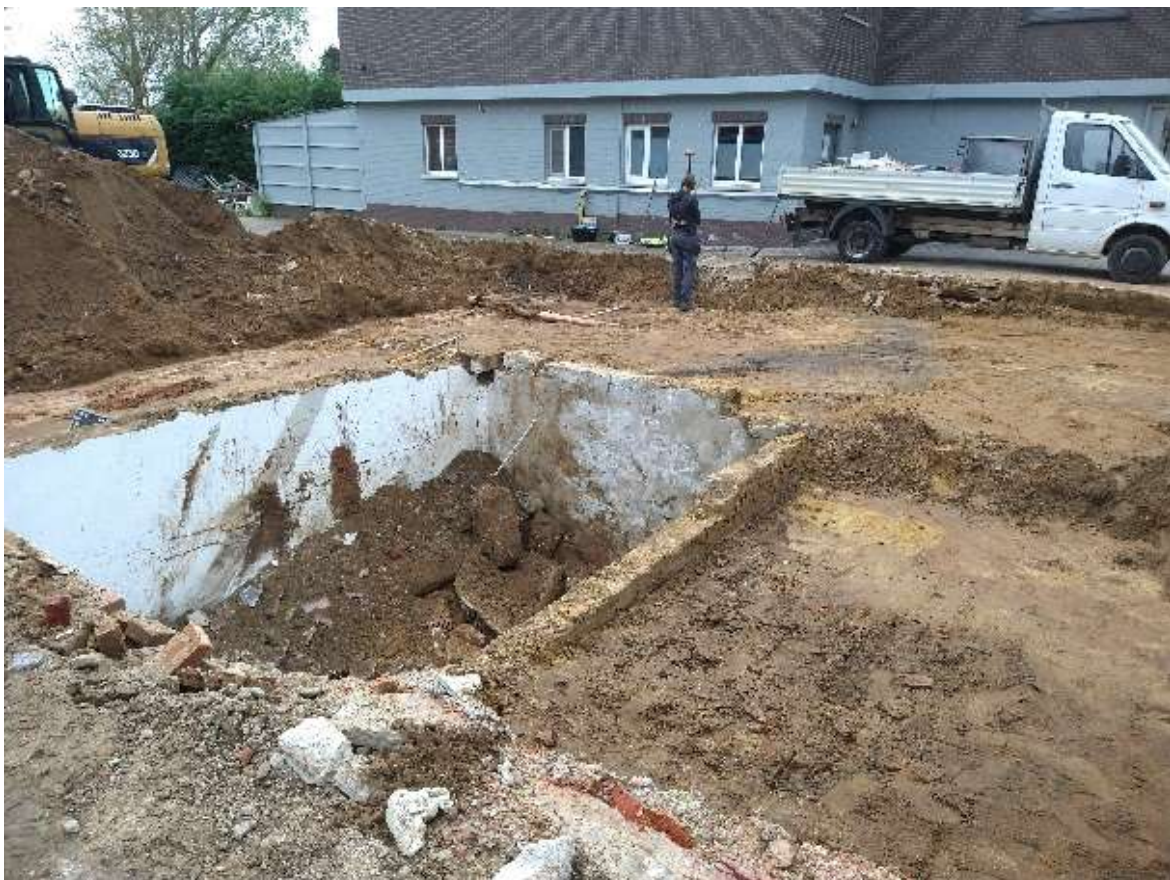
De vloerplaat van de kelder (fig. 12) is gelegen op 24,97 m +TAW. De muren van deze kelder worden deels afgebroken (afgetopt), waarna de kelder opgevuld wordt met grond.

Figuur 12. Zicht op de kelder. ©LARES

De sloopwerken gaan niet dieper dan nodig, wat inhoudt dat er tot ca. 40 cm onder het maaiveld is gesloopt. Alleen de kleine kelder zat dieper en op die locatie is dan ook dieper gesloopt. Hierbij zijn geen archeologisch relevante resten waargenomen.

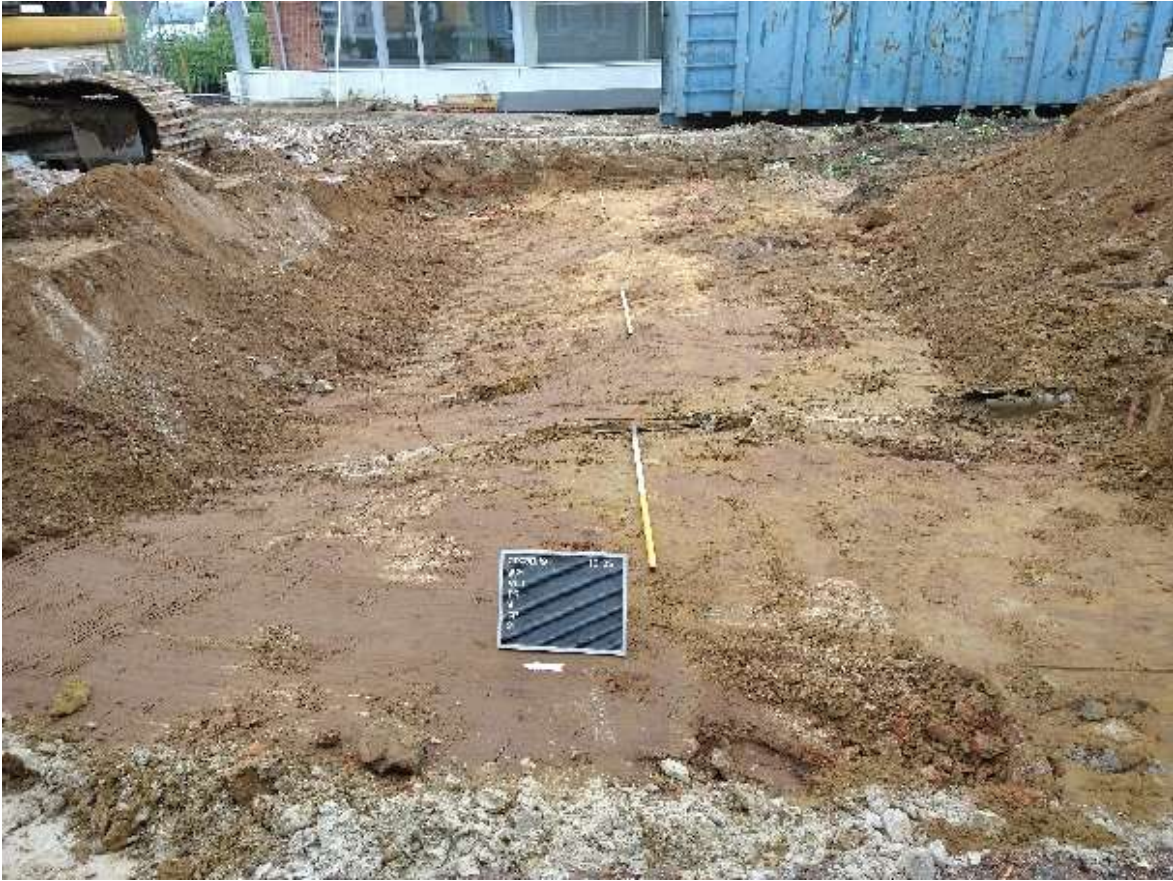
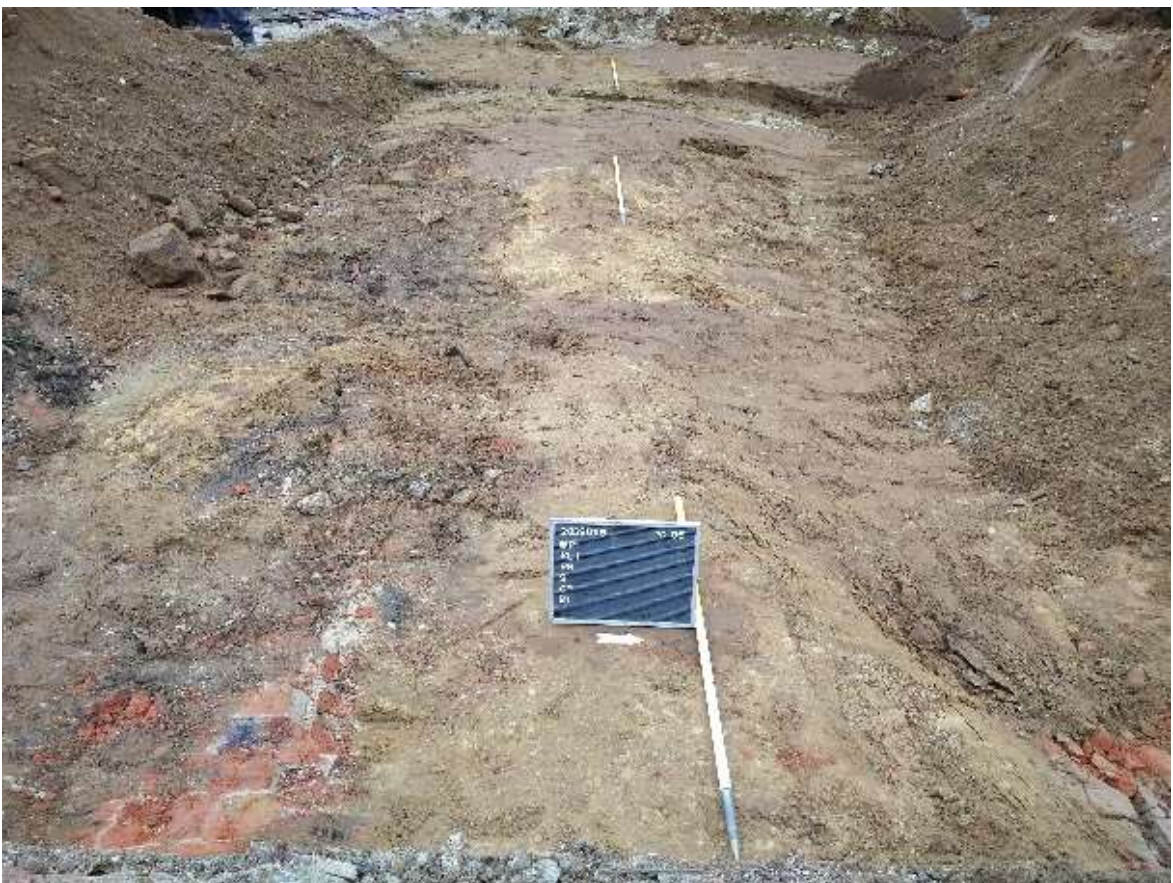
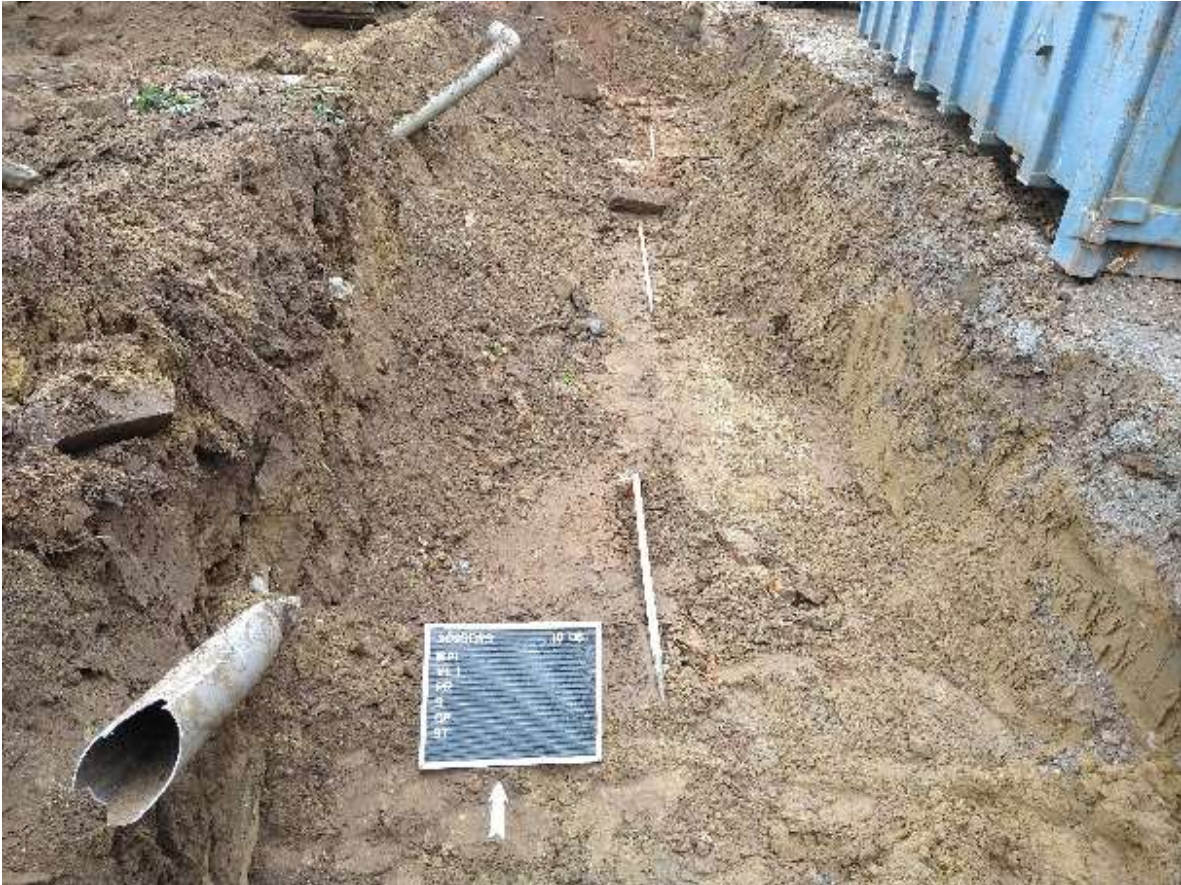
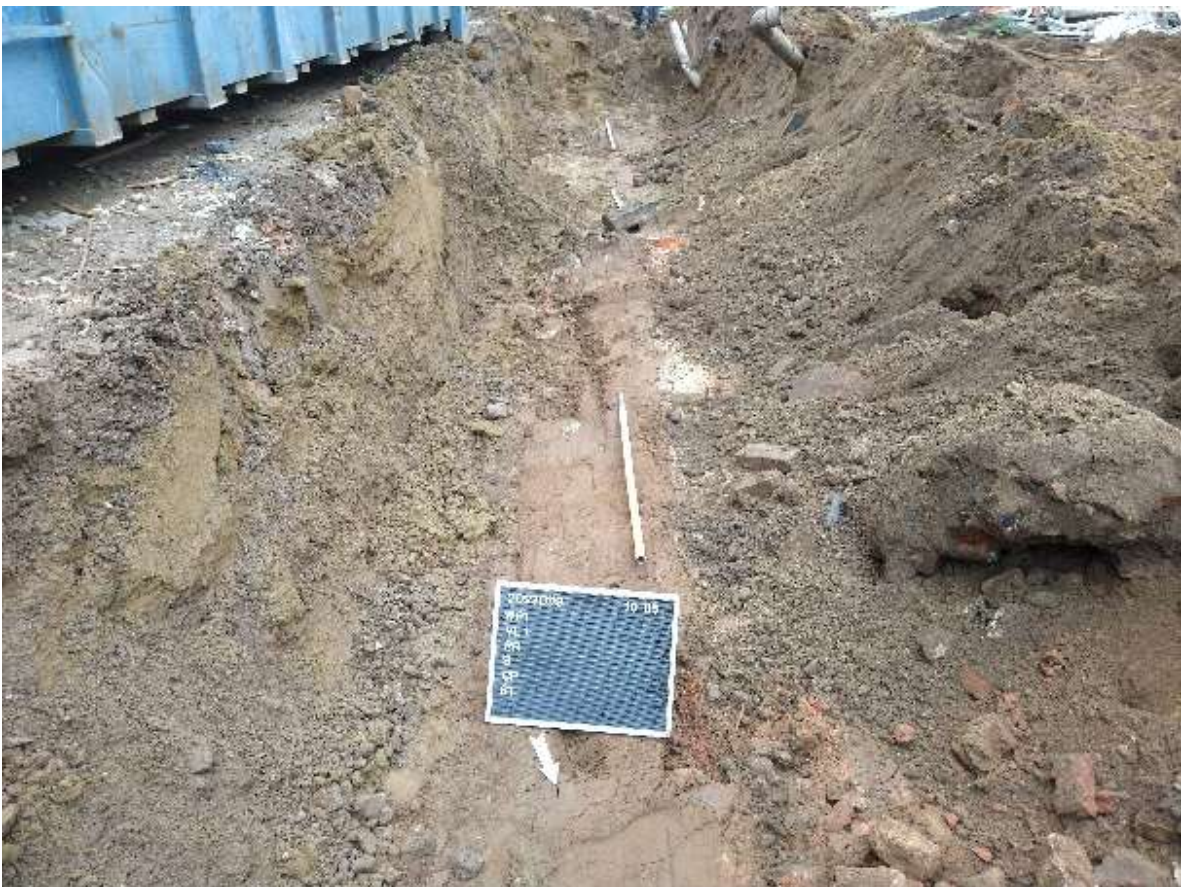
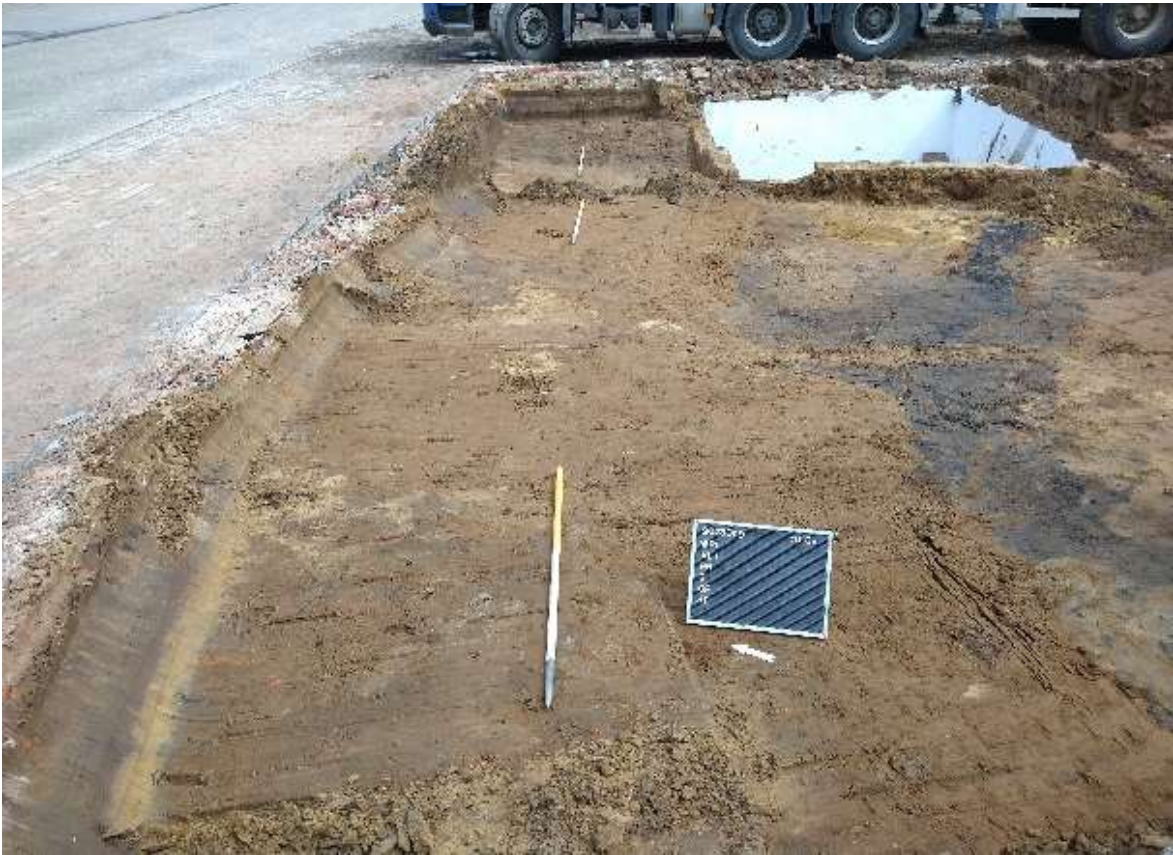
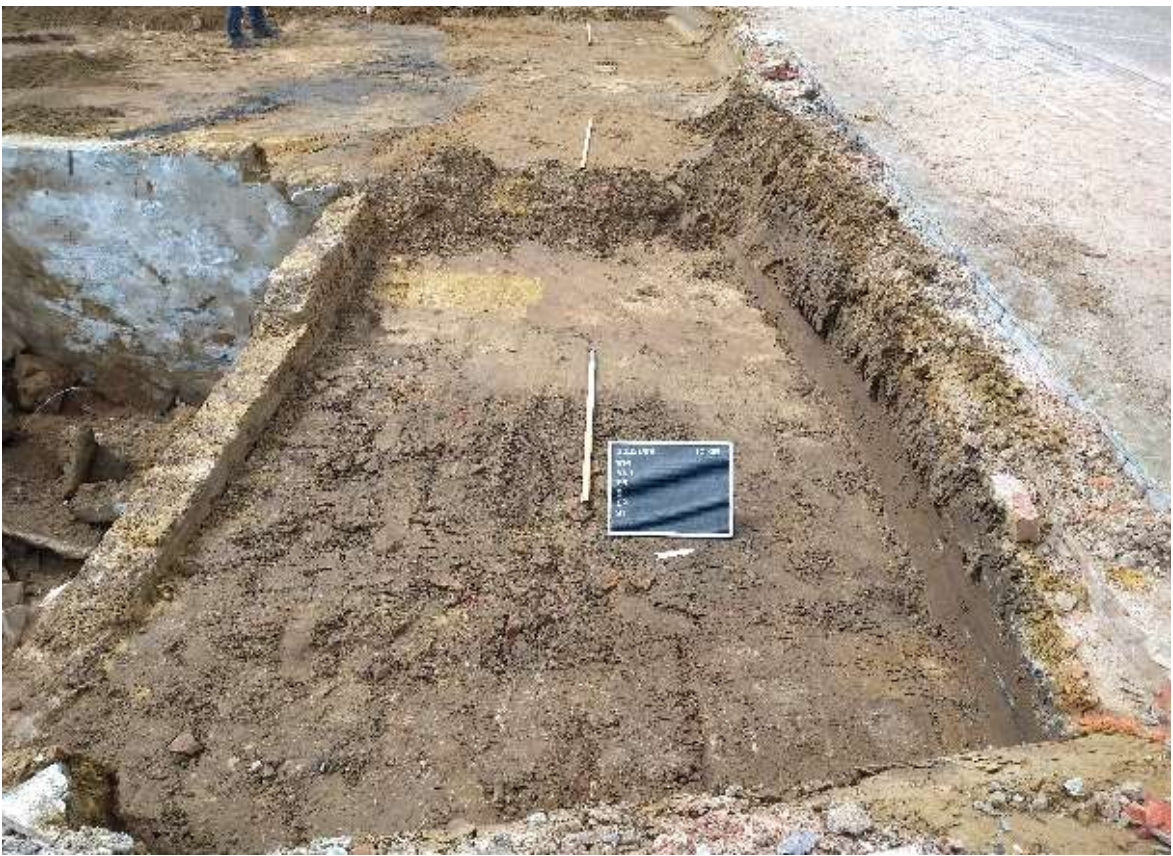
Tot slot zijn er nog enkele verstoringen waar te nemen die gerelateerd worden aan het gesloopt gebouw (fig. 13), waaronder de riolering en leidingen. Deze zijn in de Ap1-horizont gelegen en komen voor tussen 26,19 m +TAW en 26,55 m +TAW. Algemeen komt dit overeen met een diepte tussen 40-90 cm.

Figuur 13. Zicht op de verstoringen van het gesloopt gebouw. ©LARES

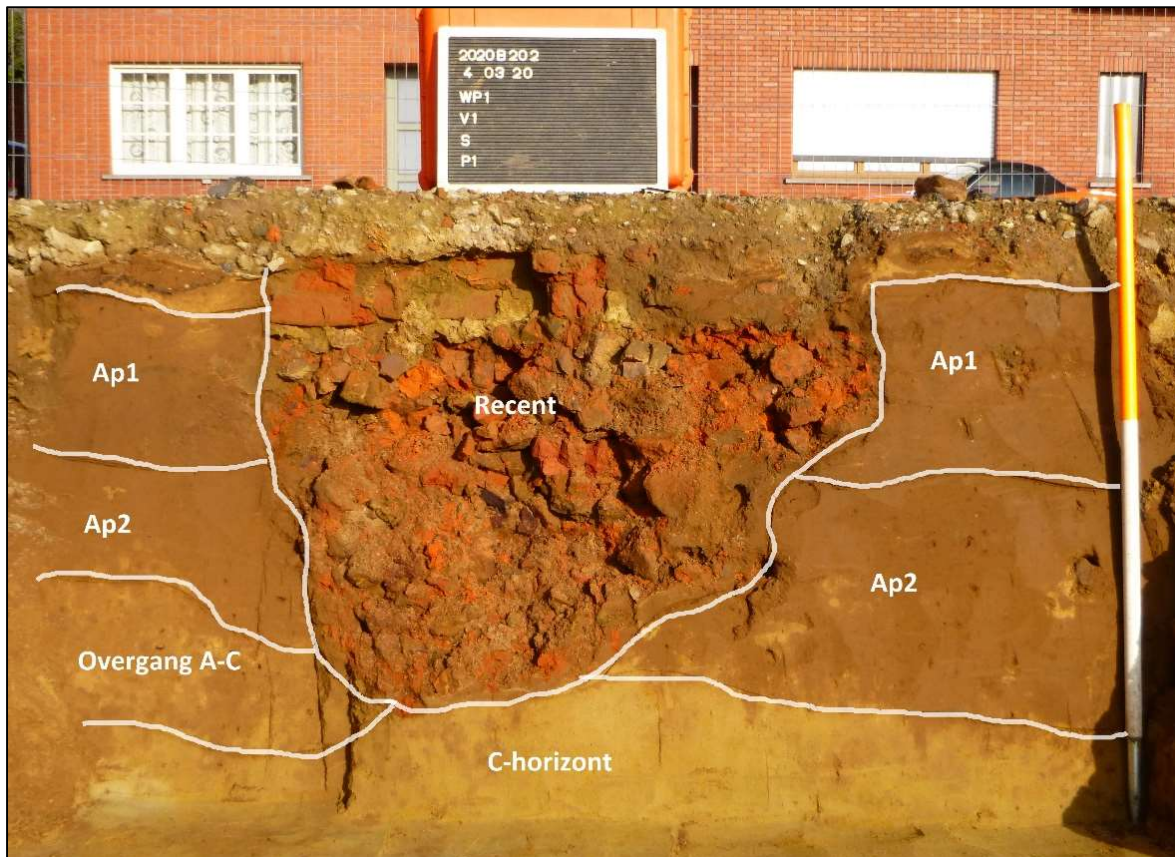
Tijdens de werfbegeleiding zijn drie profielen opgekuist en geregistreerd. Op die manier was het mogelijk om de informatie uit deze begeleiding te koppelen aan de informatie die reeds was ingewonnen tijdens de opgraving op het aangrenzende perceel. Aan de noordwestelijke rand van dat opgravingsterrein is profiel Pr1 geregistreerd (fig. 14-15).⁸ Hierin kunnen twee verschillende horizonten, naast de recente kuil, in het plaggendek onderscheiden worden. Ap1 is (midden)bruin gekleurd en Ap2 heeft eveneens een (midden)bruine kleur maar is net iets lichter dan Ap1. Ap1 bevat overigens houtskoolspikkels, baksteenfragmenten en heeft een vrij homogene samenstelling. Ap2 bevat enkele houtskoolspikkels. De textuur van beide horizonten is (lemig) zand. Het plaggendek is hier in totaal 70 tot 85 cm dik. Onder de plag is een overgangshorizont van ca. 20 cm op te merken, die omschreven kan worden als een midden- tot lichtbruin gevlekte bodemlaag. Hieronder is de C-horizont zichtbaar.

Figuur 14. Profiel 1 op het aangrenzende opgravingsterrein, met aanduiding van de horizonten. ©LARES
