Onderzoeksrapport

Turnhout Begijnhof

Eindverslag van een toevalsvondst

Onderzoeksrapporten agentschap Onroerend Erfgoed nr. 288

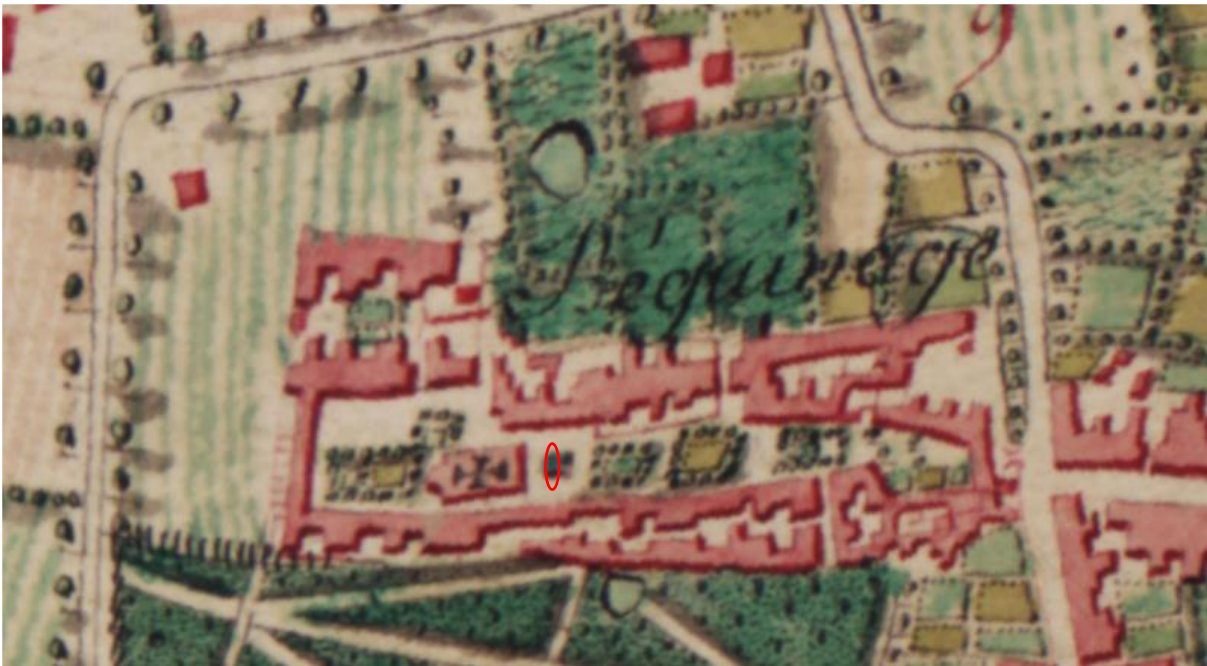
Figuur 5: Het begijnhof op de Ferrariskaart uit 1777 (© KBR). De locatie van de ondergrondse structuur is in rood omcirkeld.

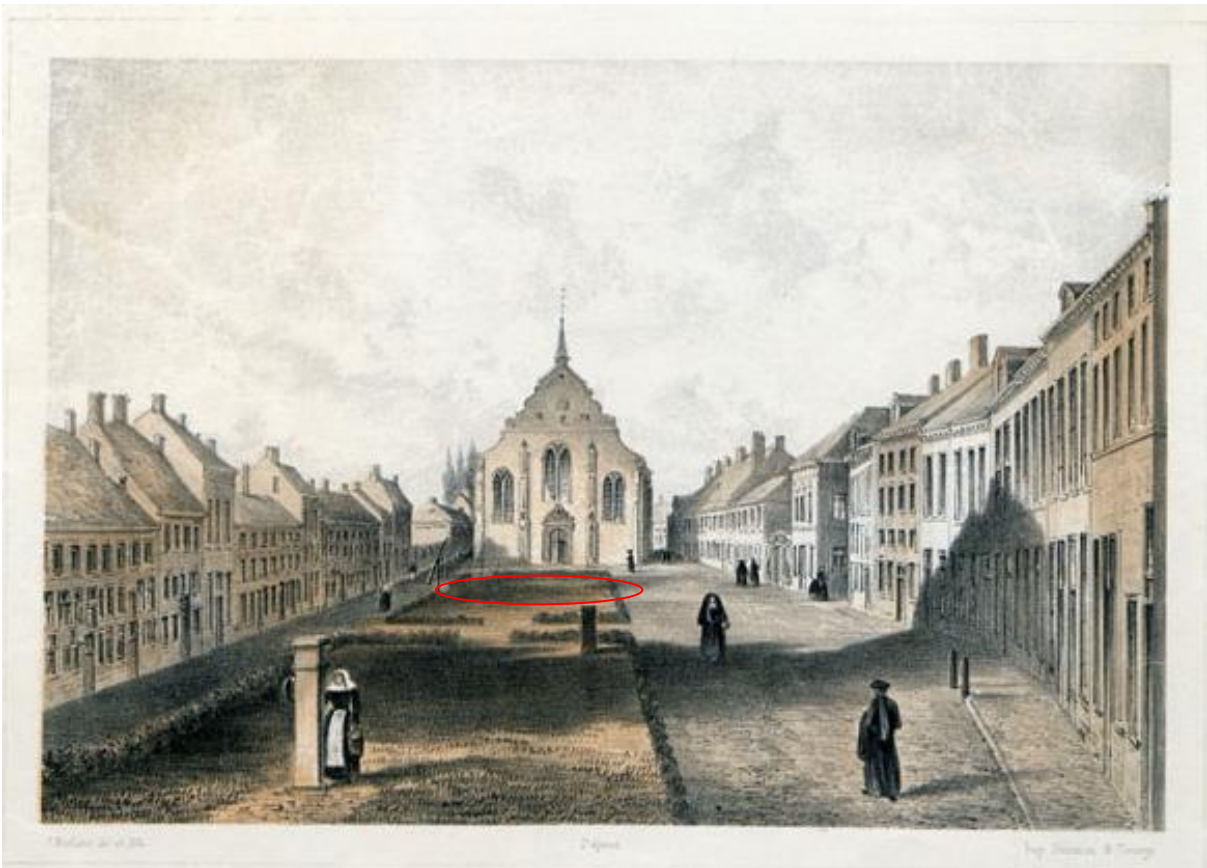
Figuur 6: Zicht in het begijnhof vanuit het oosten naar de kerk, omstreeks 1865 op een litho van Hoolans (Stadsarchief Turnhout). De locatie van de ondergrondse structuur is in rood omcirkeld. Aan de linkerzijde (zuiden) daarvan is een sjadoef-achtige structuur zichtbaar.

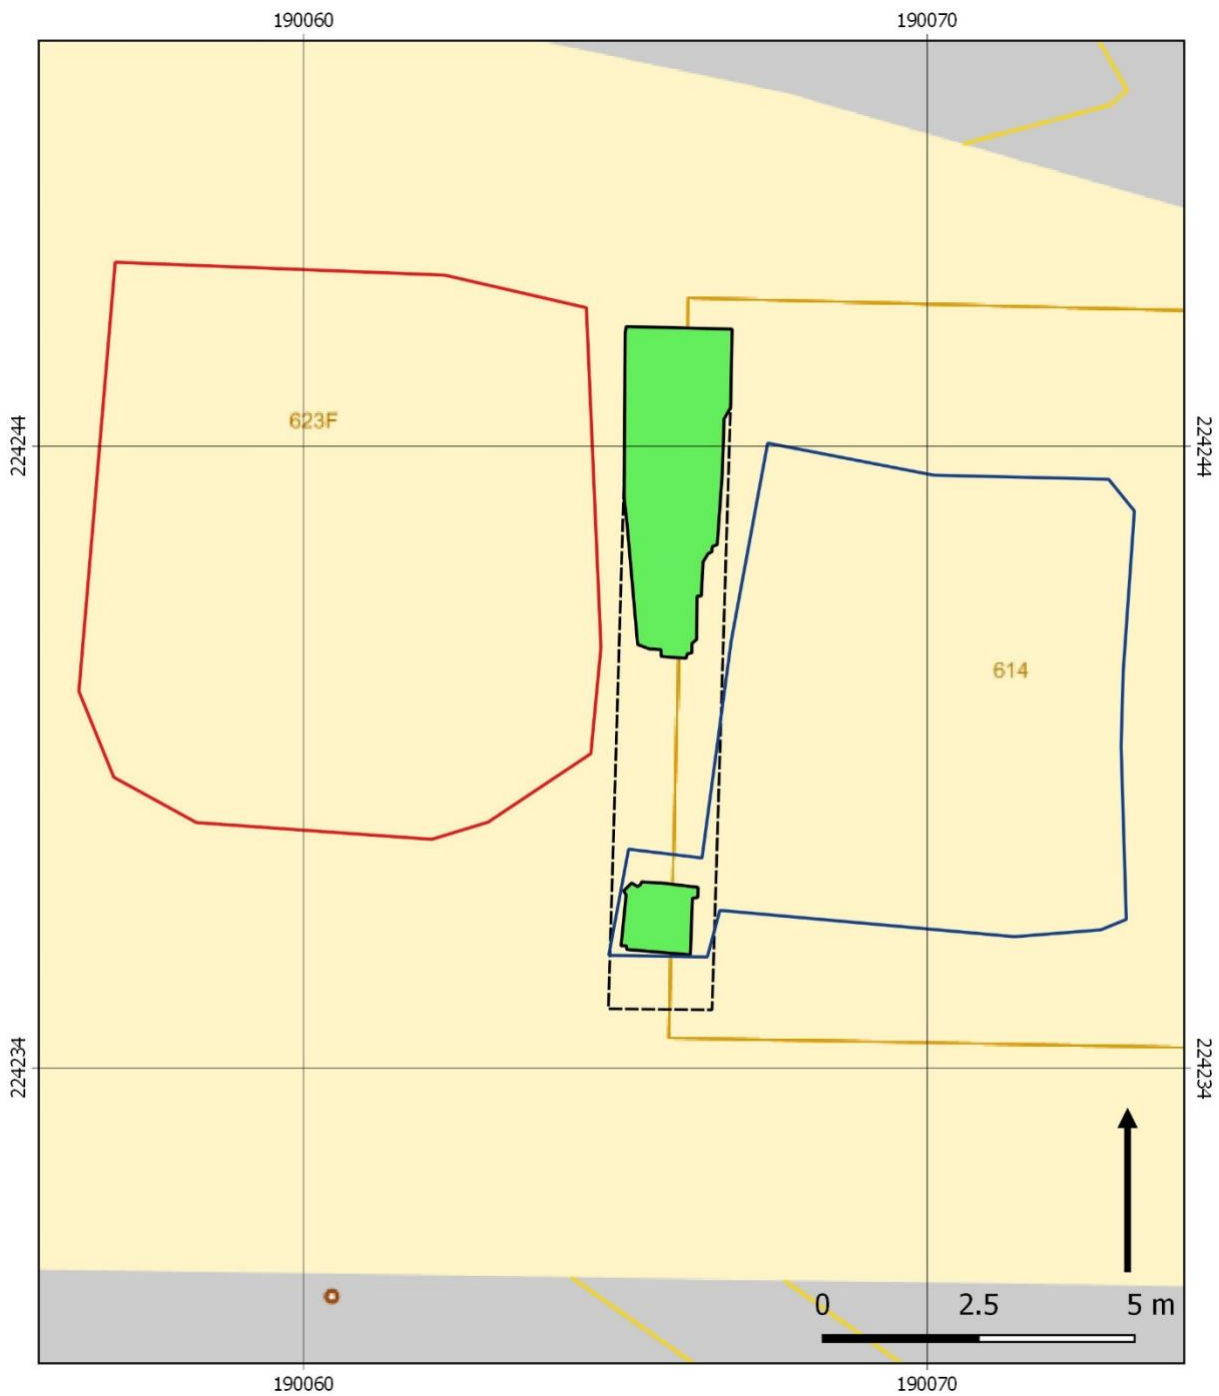
De structuur is 1,7 m breed en ongeveer 10 m lang en vormde een ondergrondse ruimte. Ze is noord-zuid georiënteerd, haaks op de lengterichting van het begijnhof en parallel met de voorgevel van de kerk (fig. 9 en 10).

Figuur 8: Contouren van de ondergrondse structuur, zoals ingemeten met Robotic Total Station (RTS) en GPS-RTK toestel in Lambert 72, geprojecteerd op het GRB (bruineel: perceelsgrenzen; grijs: wegen; © AGIV). De blootgelegde delen van de ondergrondse ruimte zijn in het groen ingekleurd (ingestorte deel in het noorden, toegangspunt in het zuiden), terwijl een streepjeslijn het vermoedelijke verdere verloop aangeeft. De blauwe lijn bakent een ondiepe afgraving voor de aanleg van een waterpartij af, en de rode lijn duidt een diepe put voor de ondergrondse installatie van een regenwaterput en technische ruimte aan.
