# MULLEM CENTRUM

EINDVERSLAG – 2022B323

SOLVA ARCHEOLOGIE RAPPORT 259

Mullem Centrum (eindverslag)

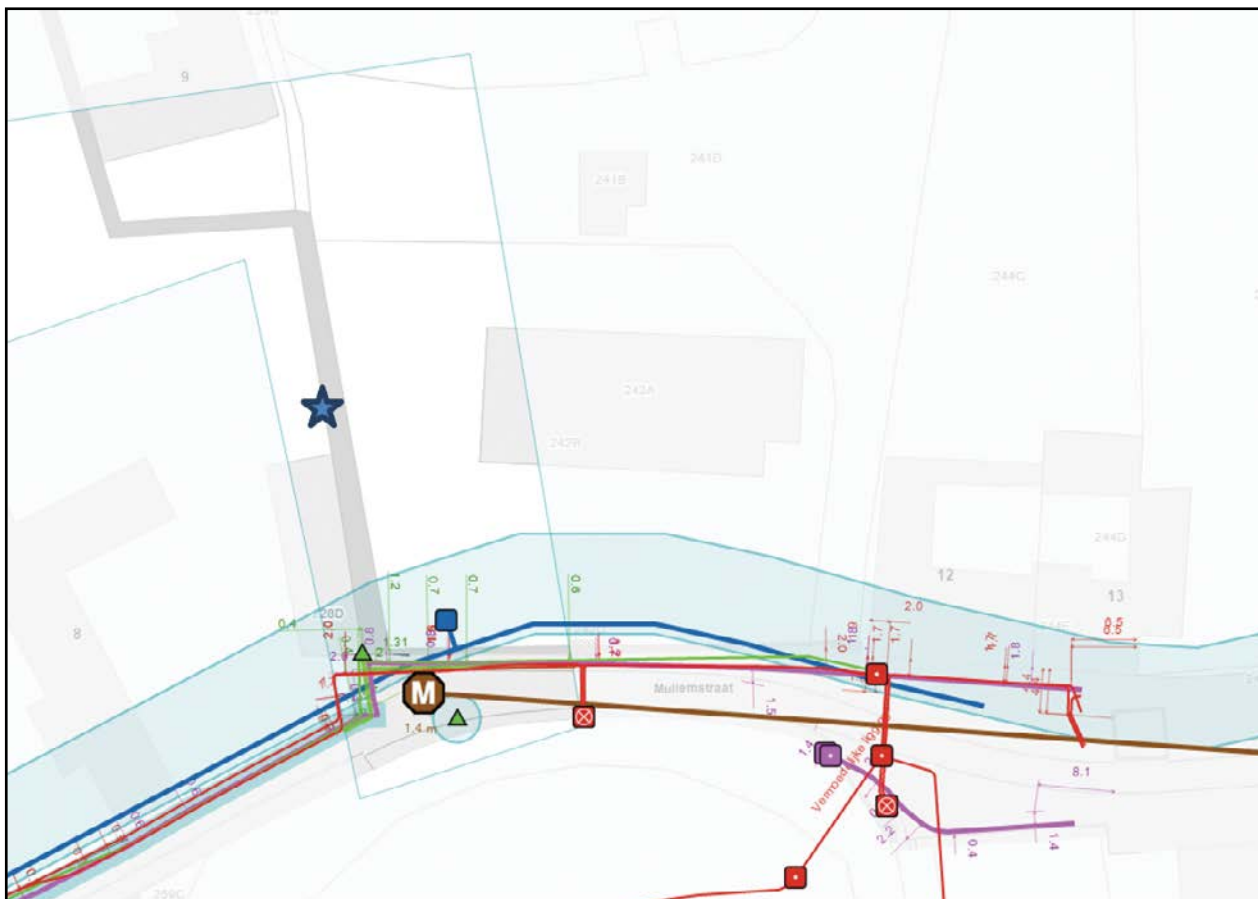
Fig. 11. Bestaande toestand (KLIP). Er staan geen leidingen gekarteerd ter hoogte van het pad langs het kerkhof (met ster aangegeven) (plan aangevraagd op 07-02-2017).

Volgens de KLIP-plannen liggen er geen nutsleidingen in de zone van de werken. Echter, het terreinbezoek toonde aan dat er zich **minstens één leiding op de plaats bevindt (water)**.

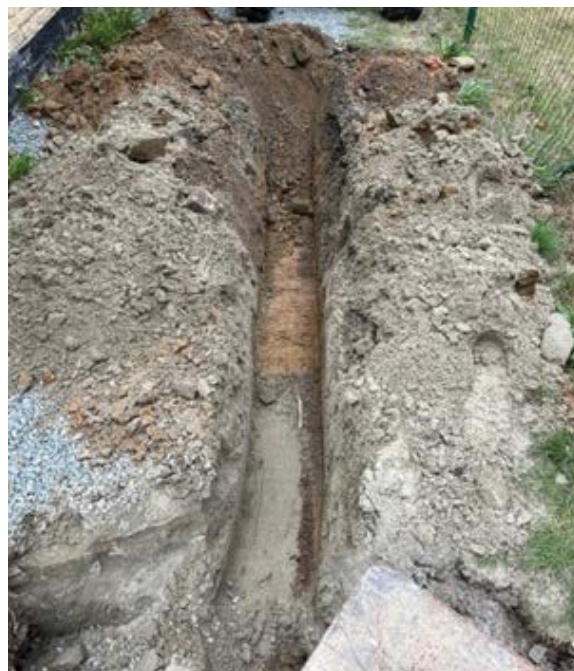
Afb. 5. Zicht op het zuidelijke uiteinde van de sleuf in Zone II. Onderaan grijsgroen zand van een recente verstoring, in het midden de onverstoorde moederbodem en bovenaan (verstoorde) kerkhofgrond.

Onder de huidige steenslagverharding is in het overgrote deel van de sleuf een heterogeen donkerbruin, puinig pakket aanwezig dat gezien de locatie en de historisch-cartografische context (zie 3.1.2.3) vermoedelijk te interpreteren is als verstoorde kerkhofgrond. Enkel aan het zuidelijke uiteinde van de sleuf, net voor de aansluiting op de Mullemstraat, is het donkerbruine pakket minder dik en is er daardoor een klein stukje van een homogeen bruine, zandlemige laag zichtbaar dat vermoedelijk als de natuurlijke moederbodem te interpreteren is.

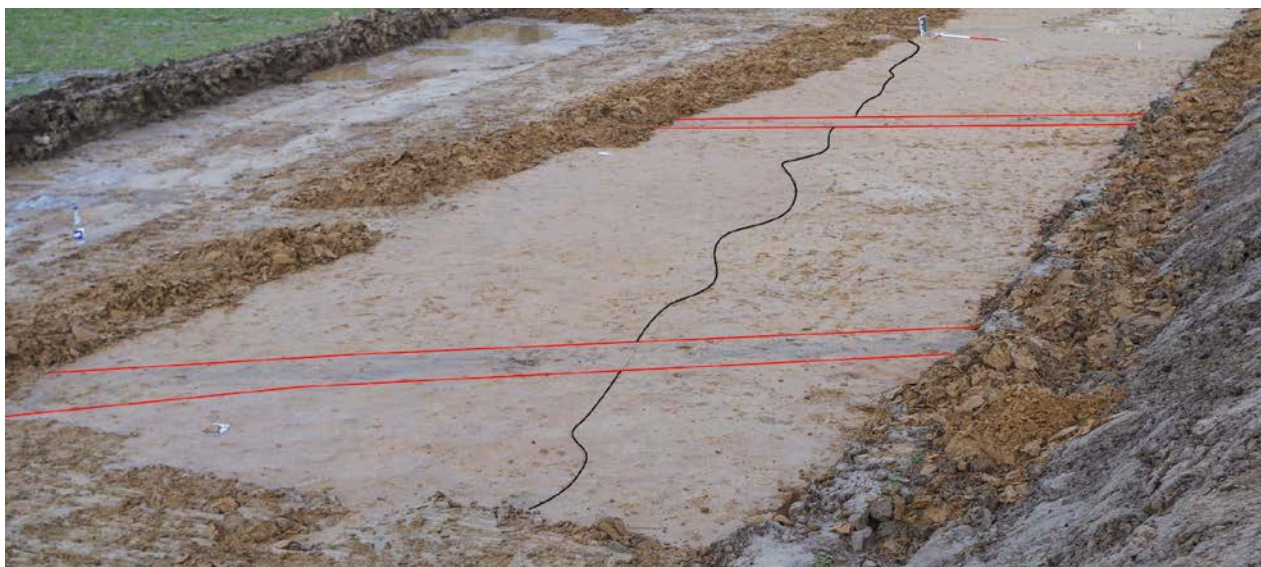
Afb. 6. Zicht vanuit het zuiden op de noordelijke helft van de werkput. Het archeologisch leesbare niveau werd met de hand aangelegd. In rood recente verstoringen (drainagebuizen) en in zwart de grens van C. I-3 met rechts van de lijn de onverstoorte moederbodem.

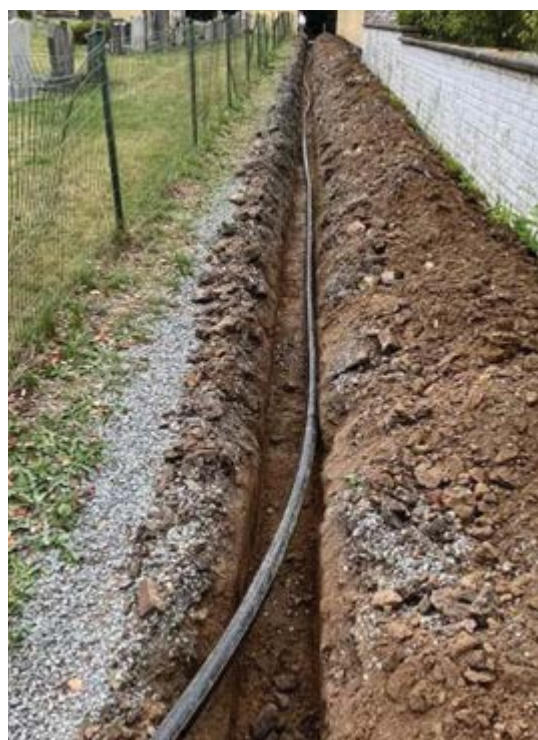
Afb. 15. Zicht vanuit het noorden op de aangelegde leidingsleuf in Zone II. Links onderaan het losse deksel dat in 2017 nog in gebruik was (zie Foto 1).
