Archeo-rapport 569

Eindverslag: Het archeologisch onderzoek in de Sint-Jan in de Oliekerk te Vremde (gem. Boechout)

Tienen, 2023
Studiebureau Archeologie bv

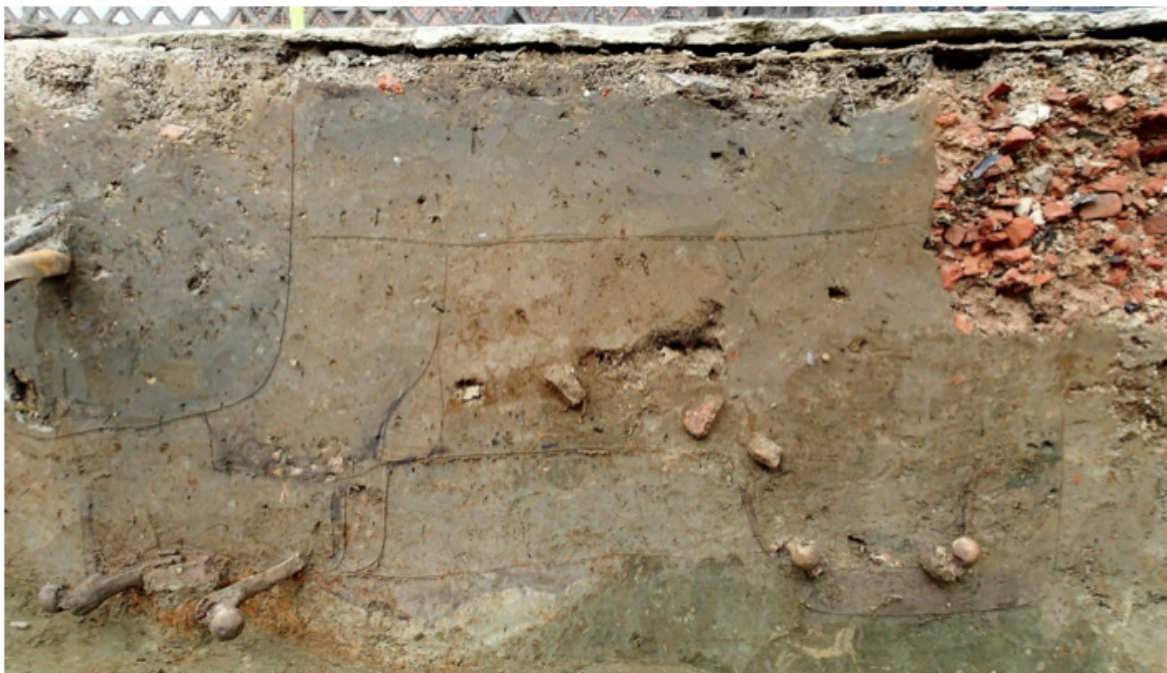
Fig. 1.4: Grafkuilen in het profiel van werkput 5 (©Ryssaert e.a. 2016, 109).

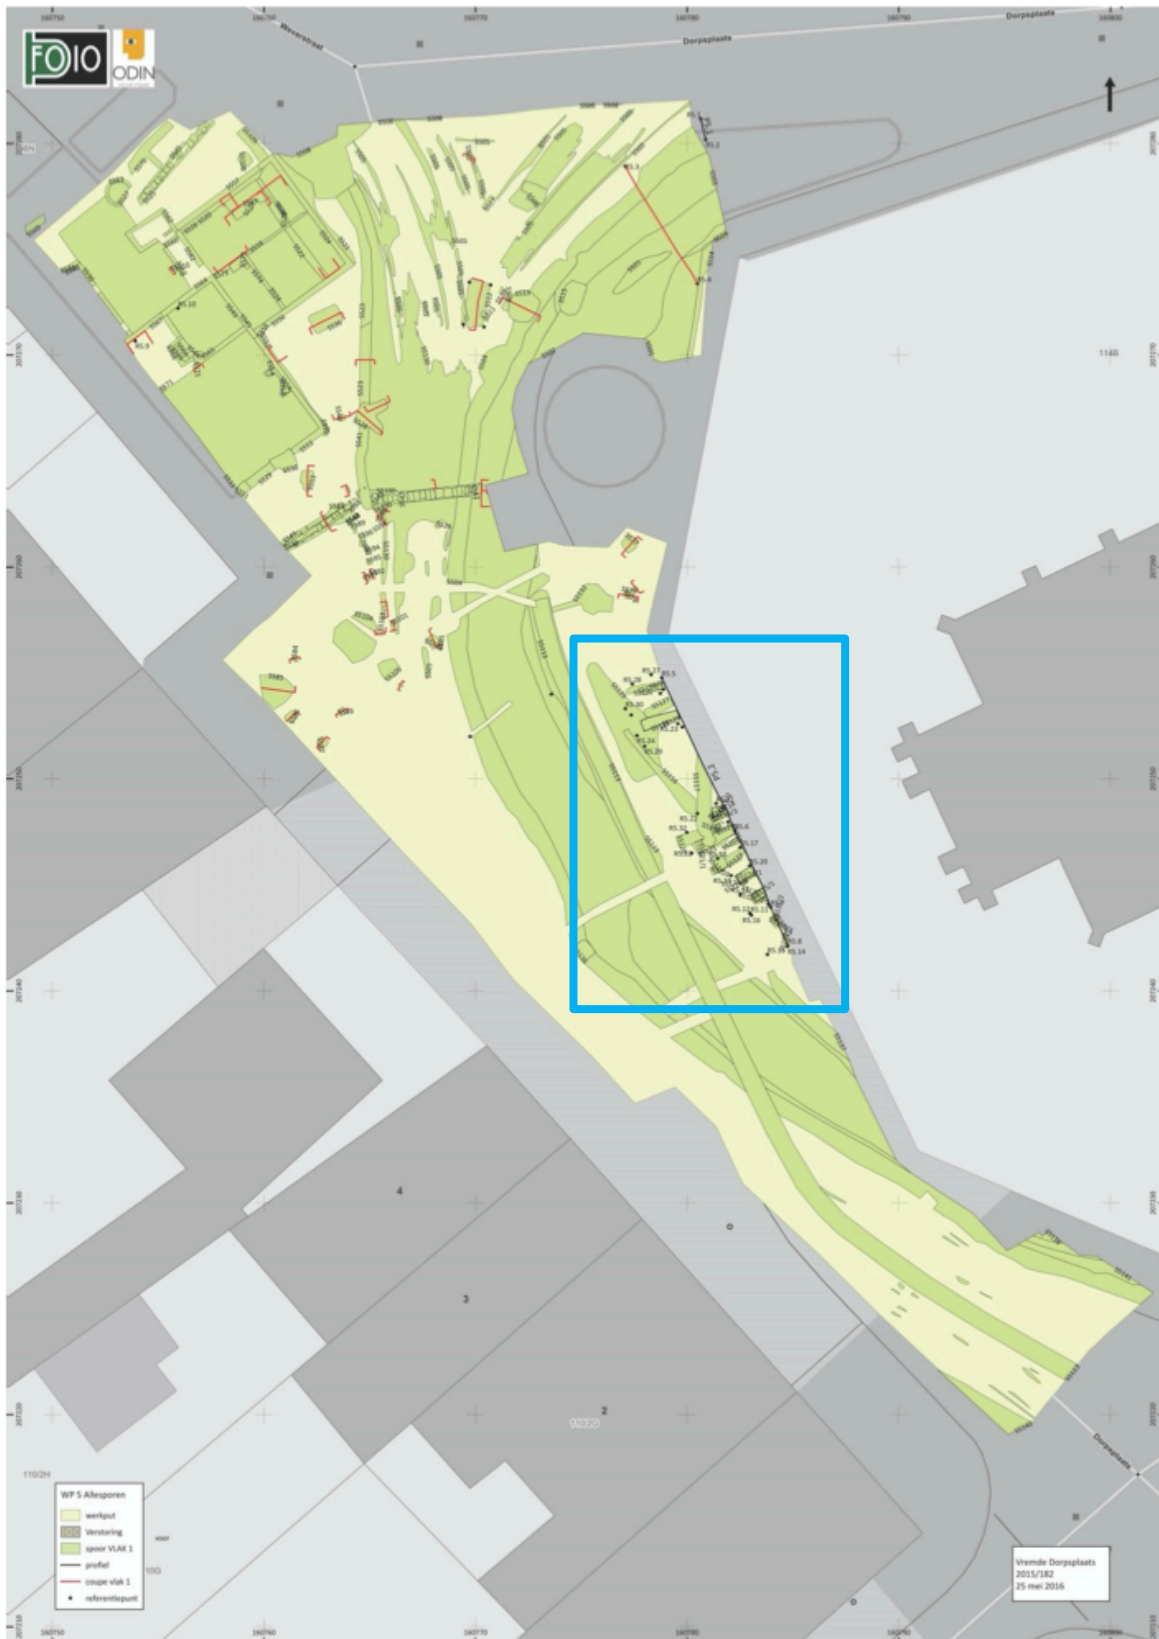
Fig. 1.5: Allesporenplan werkput 5 opgraving 2015 (©Ryssaert e.a. 2016, 93). Binnen de blauwe kader zijn verschillende inhumaties aangetroffen.

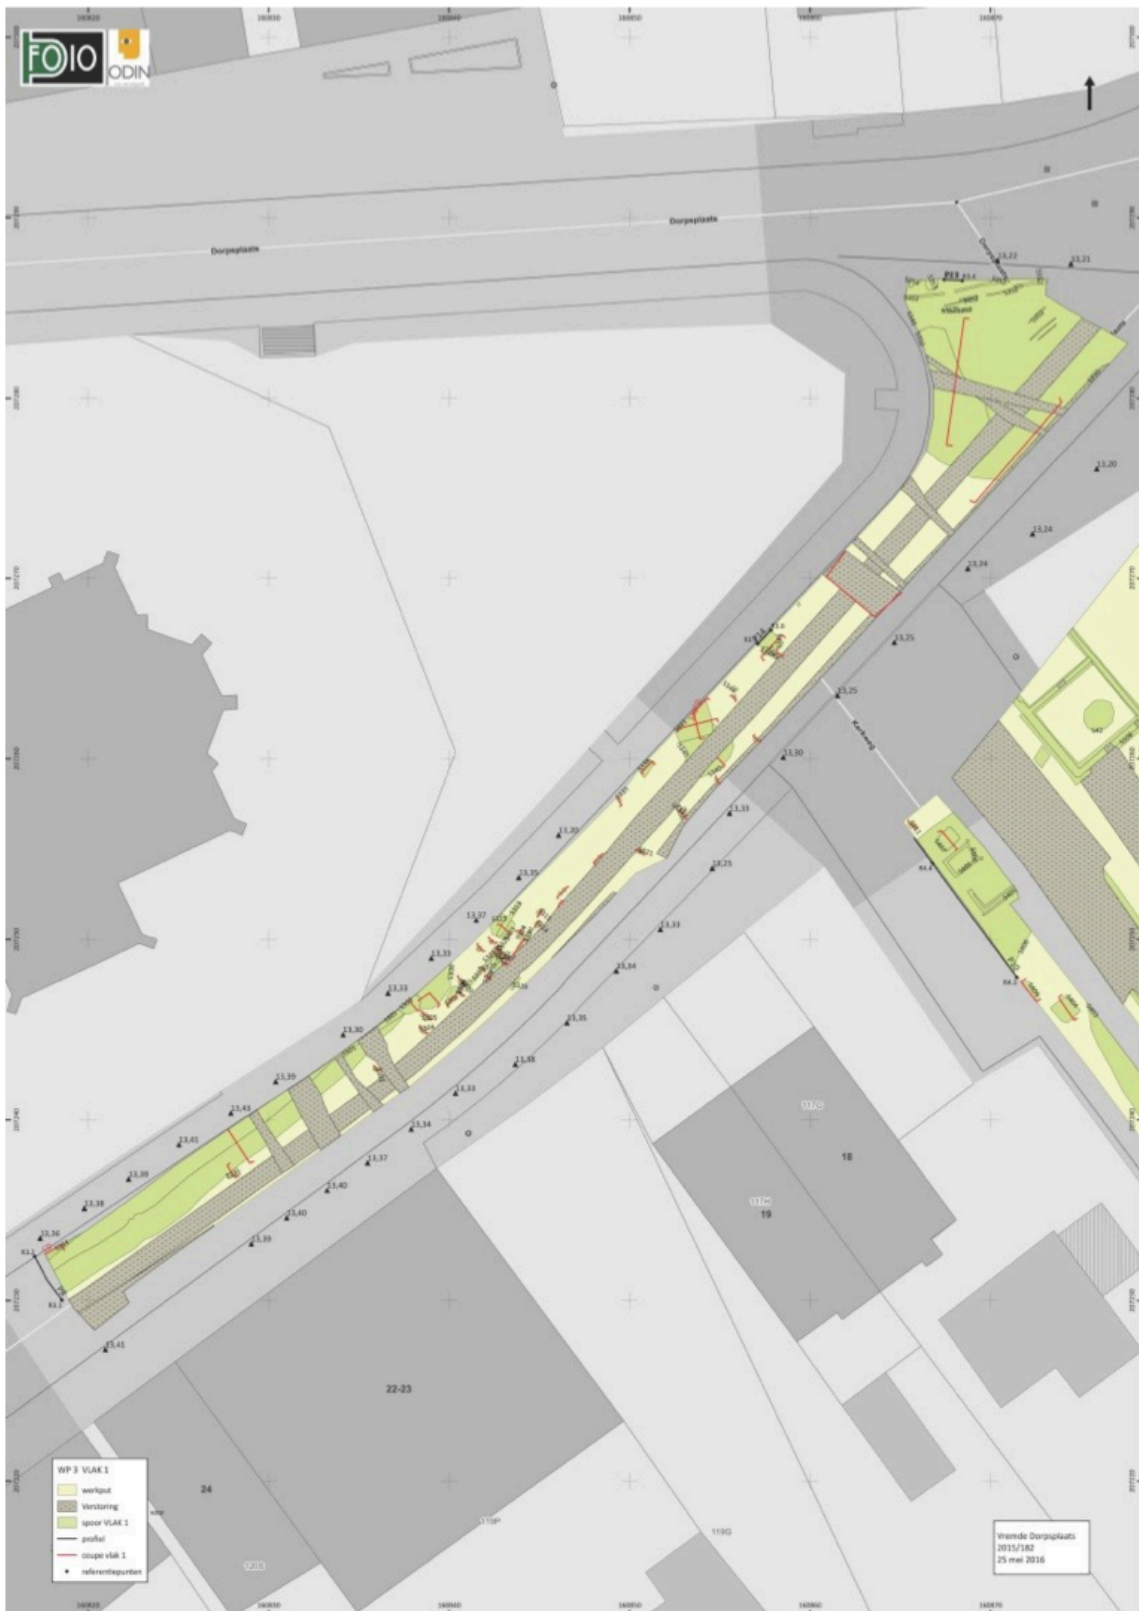
Fig. 1.6: Allesporenplan werkput 3 opgraving 2015 (©Ryssaert e.a. 2016, 82). In het zuidwesten van de werkput is de 17^{de}-eeuwse kerkhofgracht aangesneden.

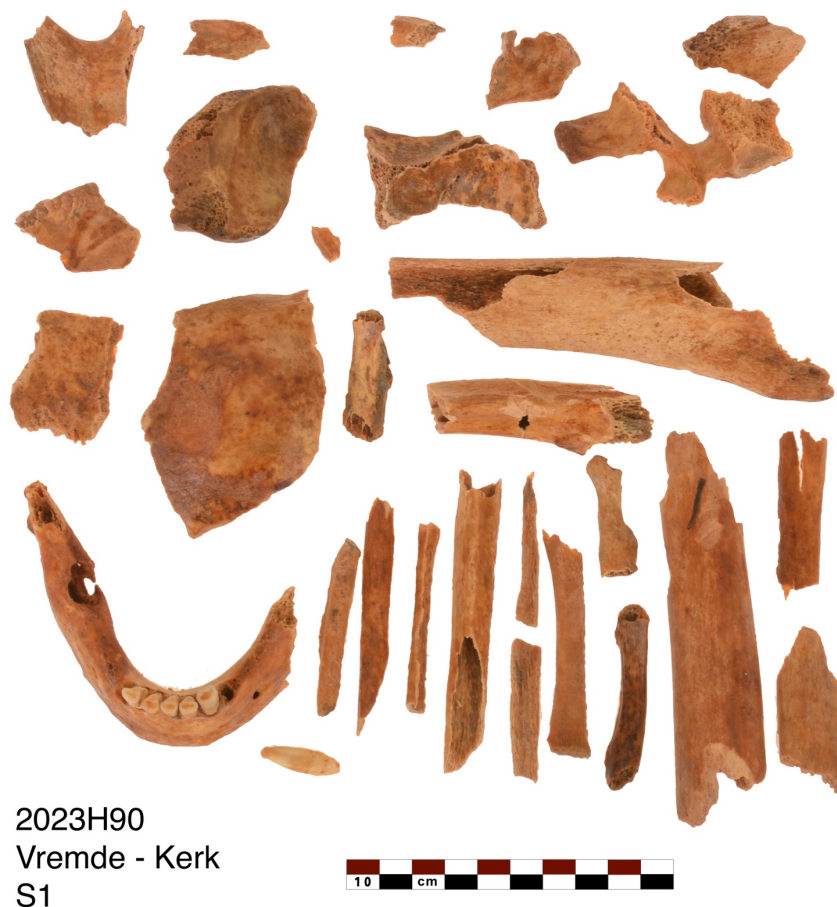
De vondsten bleven beperkt tot enkele fragmenten los menselijk botmateriaal (n=29; 294 g) in S1. Er kunnen delen van een schedel (onderkaak), ruggenwervels, platte botten (heup) en lange beenderen (zoals de bovenarm) onderscheiden worden. In de onderkaak zijn nog maar enkele tanden aanwezig. Aangezien de holtes in het bot reeds dichtgegroeid zijn, kan van *antemortem* tandverlies worden uitgegaan. Verdere uitwerking van het botmateriaal is weinig zinvol. Het betreft geen in situ begravingen en het botmateriaal is sterk gefragmenteerd.

Fig. 2.1: Botmateriaal uit S1.

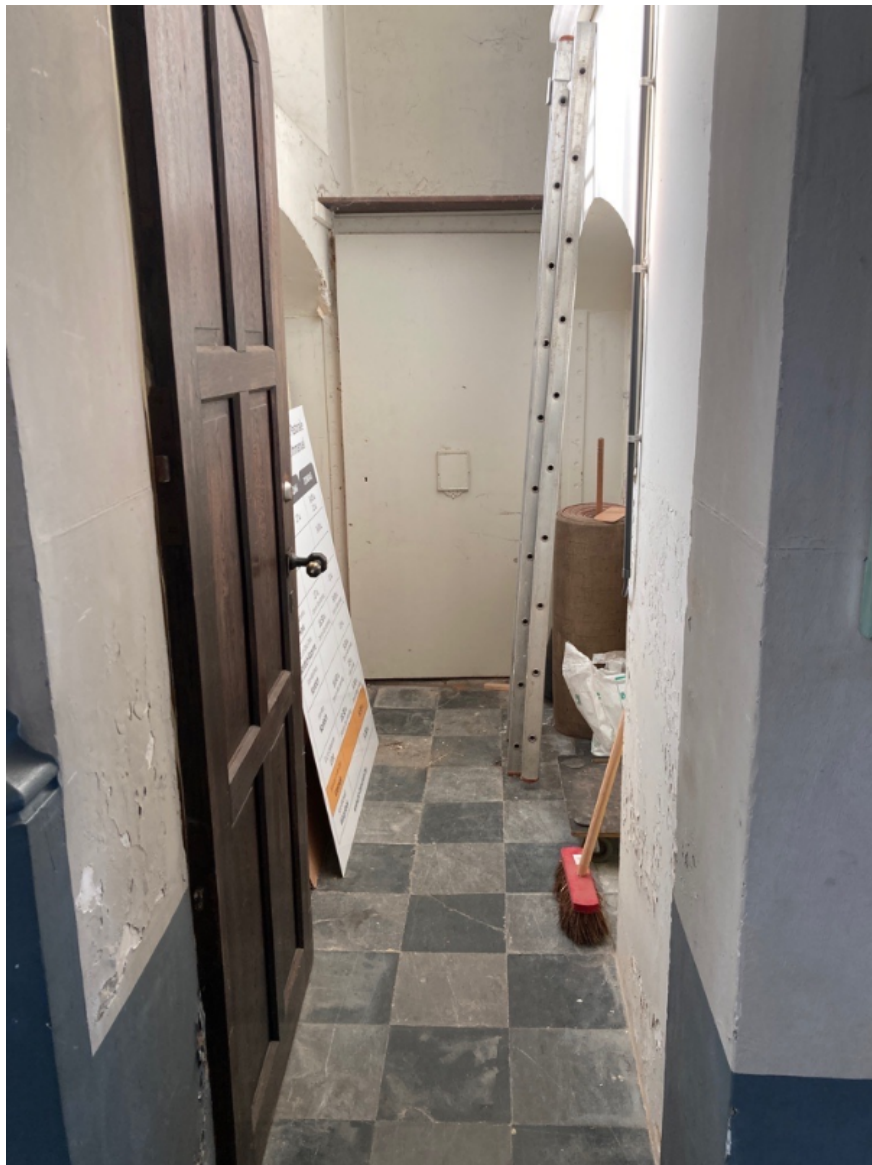
Er werden slechts twee spoornummers uitgereikt tijdens het onderzoek. Onder de recente tegelvloer zat een ca. 20 cm dikke laag gestabiliseerd zand. Vermits dit zand van recente oorsprong is, kreeg het geen nummer. Onder dit pakket was een donker bruingrijs lemig opvullingspakket (S1) aanwezig. Gezien de beperkte uitgravingsdiepte is het niet duidelijk hoe dik dit pakket is. In de vulling waren stukjes bouwceramiek, leisteen en kalkmortel zichtbaar.

Fig. 2.2: De tegelvloer in de bergruimte voor aanvang van het onderzoek (©aannemer).

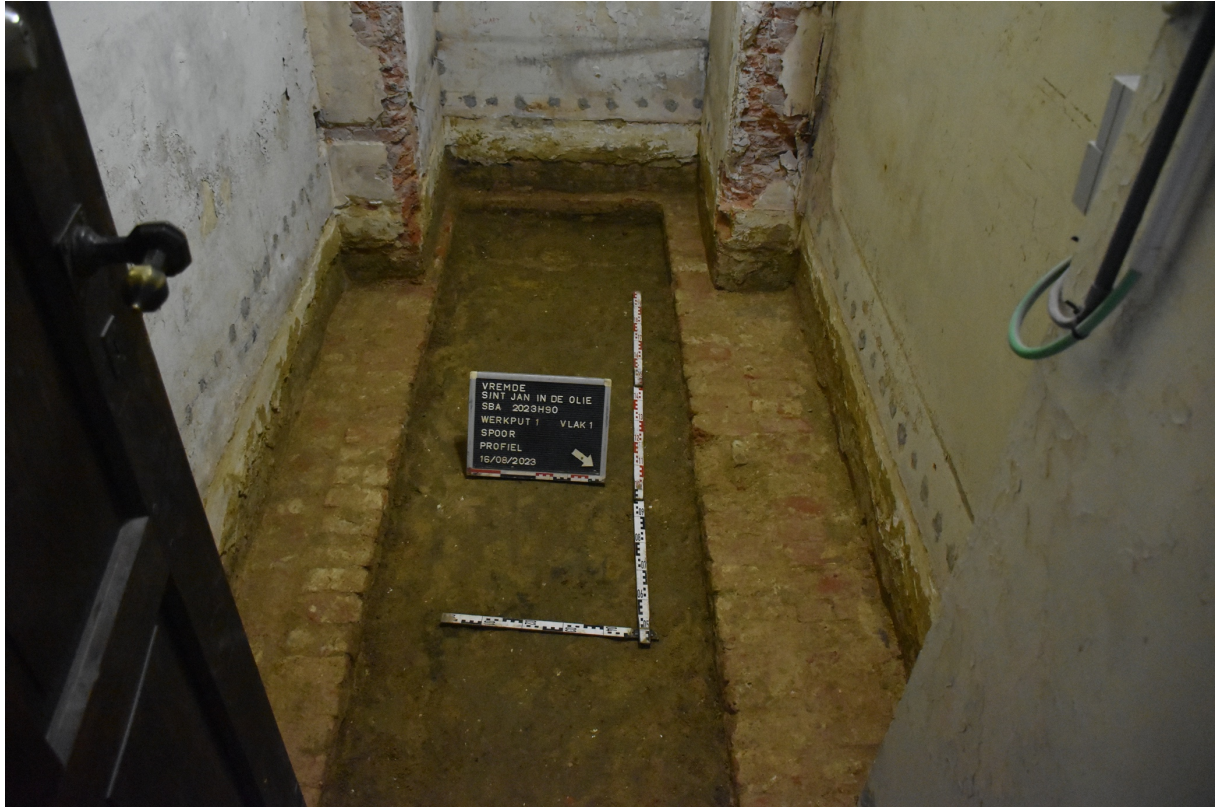
S2 was een bakstenen funderingsmuur die langs alle zijden van de ruimte liep. Het verstek begon op ca. 33 cm onder de uitgebroken tegelvloer. De bakstenen waren ca. 16,5 x 7 x 3,5 cm tot 18 x 9 x 5 cm groot. Het geheel was gemetseld met een harde lichtgrijze kalkmortel met kalkspikkels. Ook hiervan is de volledige diepte niet gekend.

Fig. 2.3: Overzicht werkput 1.

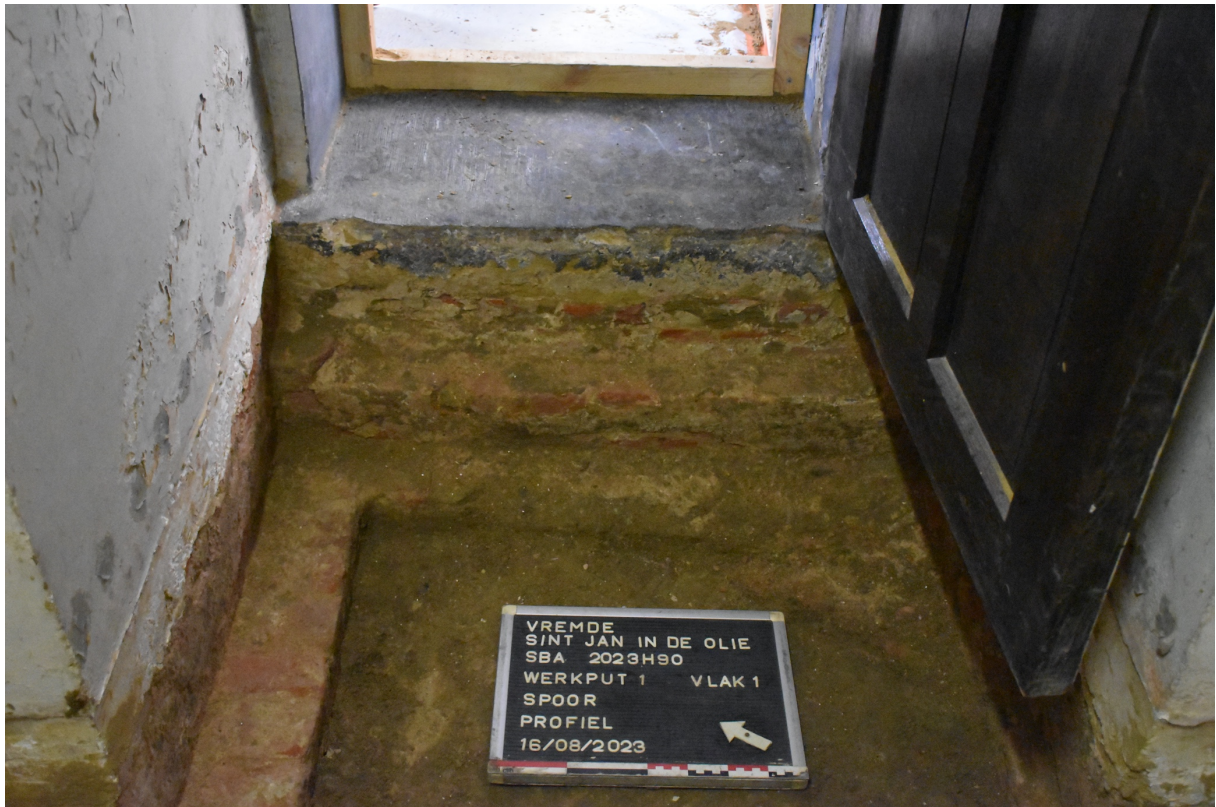
Fig. 2.4: Verstek onder de deur.

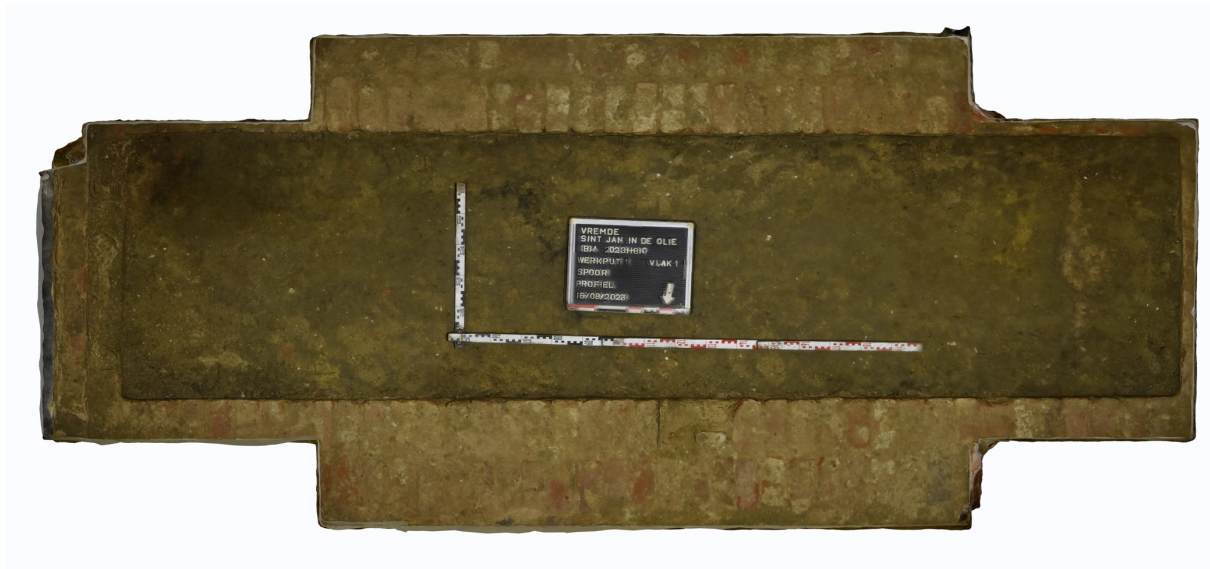
De opgraving leverde door de beperkte ruimte en uitgravingsdiepte zeer weinig resultaat op. Er kunnen op dit moment dan ook geen uitspraken gedaan worden over de bouwgeschiedenis van de kerk. Er werd een kleine hoeveelheid menselijk botmateriaal als losse vondst aangetroffen in het opvullingspakket onder de recente kerkvloer, maar geen in situ begravingen. De meeste onderzoeksvragen kunnen bijgevolg ook niet beantwoord worden.

Fig. 2.5: Overzicht van de onderzoekszone.

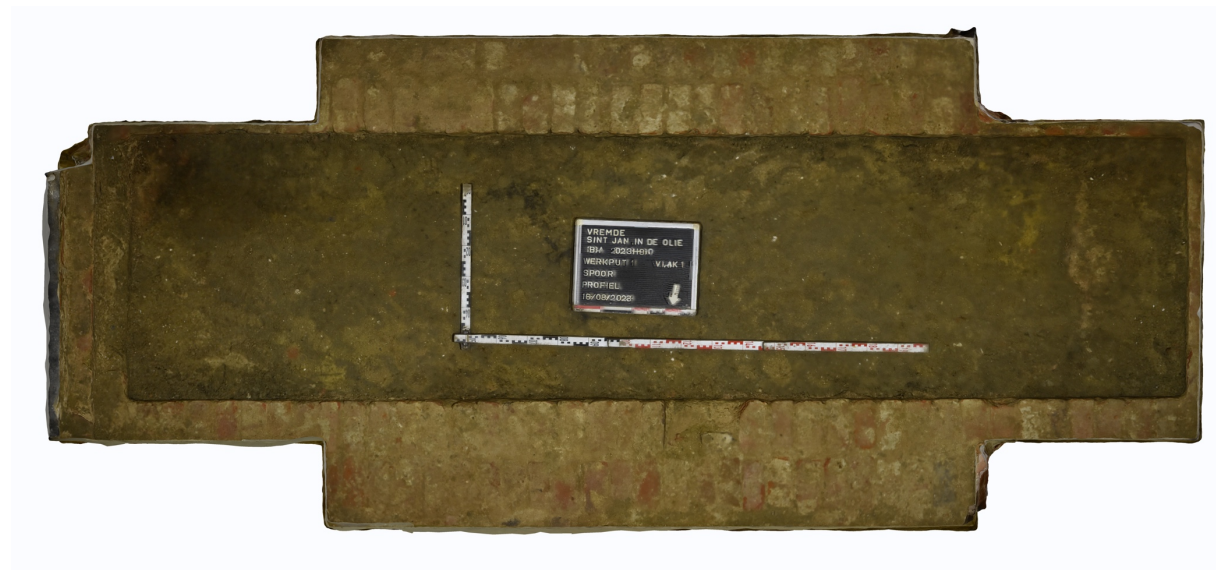
Tijdens het onderzoek werd slechts een klein deel van de kerk onderzocht. Het ging om een uitgraving van 40 cm in een bergruimte van ca. 5 m² aan de westtoren. Gezien de locatie konden restanten van oudere voorgangers van de kerk of begravingen verwacht worden. Tijdens het onderzoek werd echter enkel in een vermoedelijk 19^{de}-eeuws opvullingspakket gegraven. Hierin was wel nog een kleine hoeveelheid menselijk botmateriaal, waarschijnlijk afkomstig van het oudere kerkhof, aanwezig. Langs de zijkanten van de ruimte werd op ca. 33 cm onder de tegelvoer bakstenen funderingen aangetroffen, die eveneens aan de 19^{de}-eeuwse kerk gelinkt zijn.

Fig. 3.1: Overzicht opgraving.
