Archeologische opgraving

Eindverslag

Leuven Handbooghof
(prov. Vlaams-Brabant)

Projectcode: 2020I276

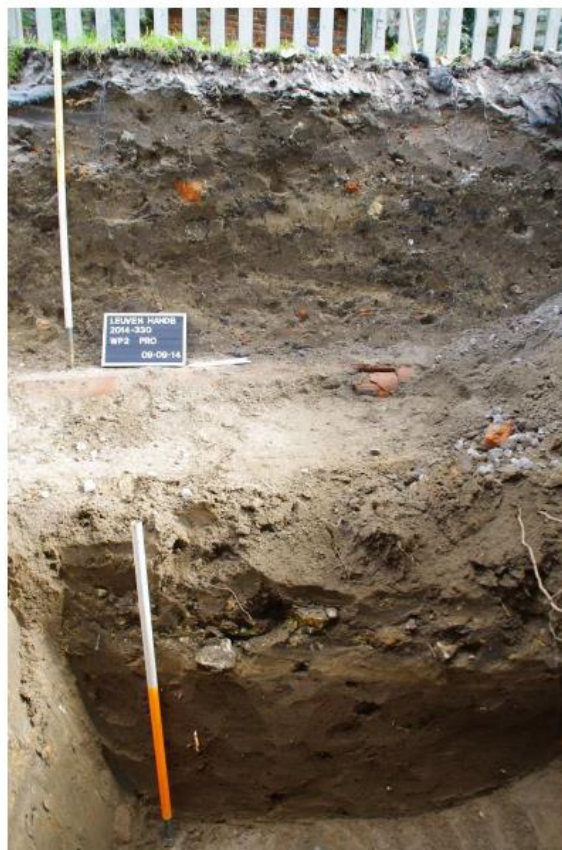
Figuur 6: Bodemprofiel van het archeologisch onderzoek in het Handbooghof (bron: Devroe en Claesen 2014).

Bodemkundig is het studiegebied op de grens van de zandleem- en leemstreek gelegen. Op de bodemkaart staan het terrein gekarteerd als OB (bebouwde zone). Een bodemprofiel uit eerder archeologisch onderzoek op het terrein kon al aantonen dat er tot +18,69m TAW (2m onder het maaiveld) ophogingslagen te vinden waren. De moederbodem werd slechts op +17,94m TAW aangetroffen. Deze bestond uit kleiige en zandige alluviale afzettingen. De invloed van de Dijle is dus duidelijk te zien in de natuurlijke afzettingen (Figuur 6).⁷

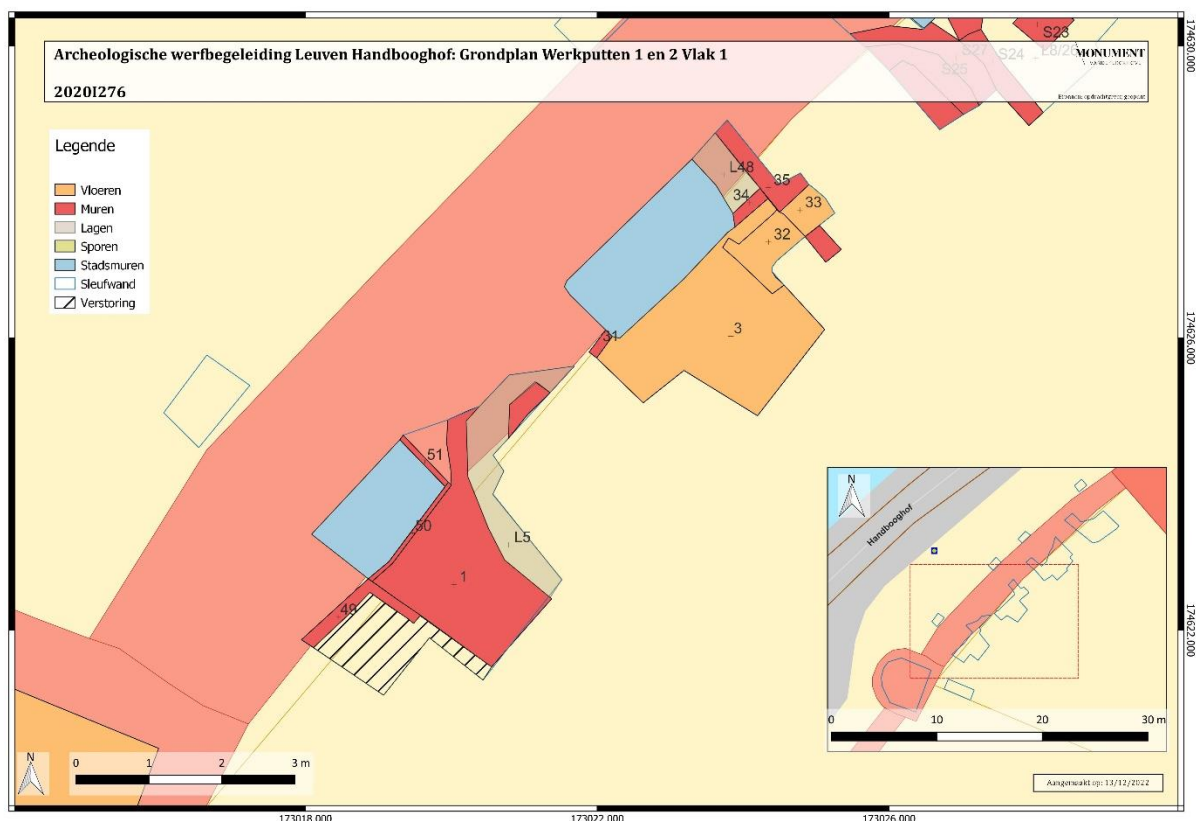
Figuur 14: Sporenplan werkput 1 en 2, vlak 1.

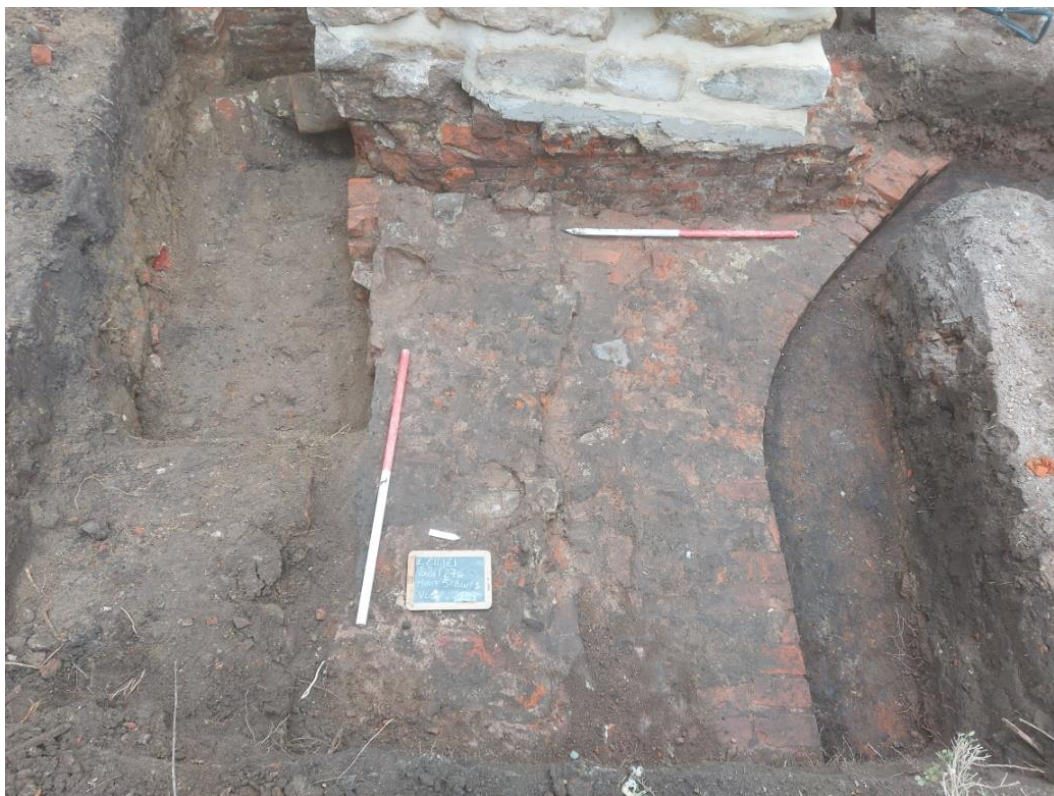
Figuur 15: Bakstenen massief (M1).

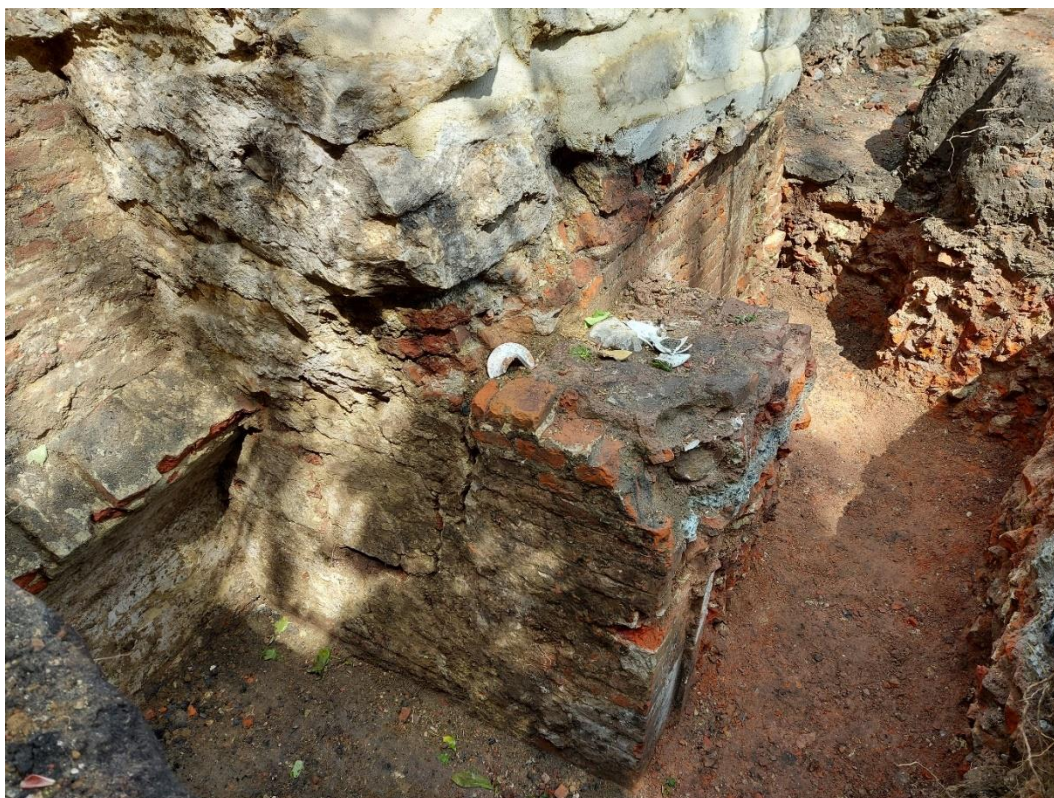
Figuur 16: Zicht op binnenkant van kelder M49 waarvan de binnenkant grotendeels is uitgehaald, zicht uit het zuidwesten.

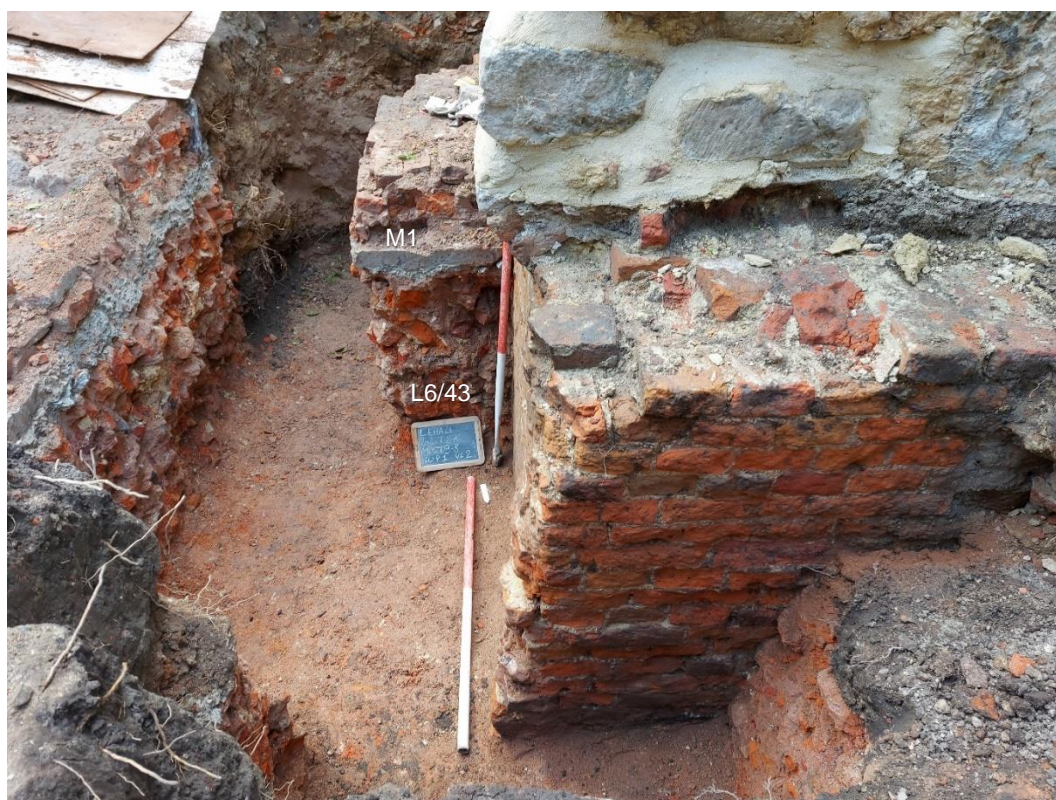
Figuur 17: Binnenkant van kelder M49 met een doorsnede van muur M1 met daaronder de betonplaat en puinpakket L6. De kelder lijkt ook in noordelijke richting verder te lopen.

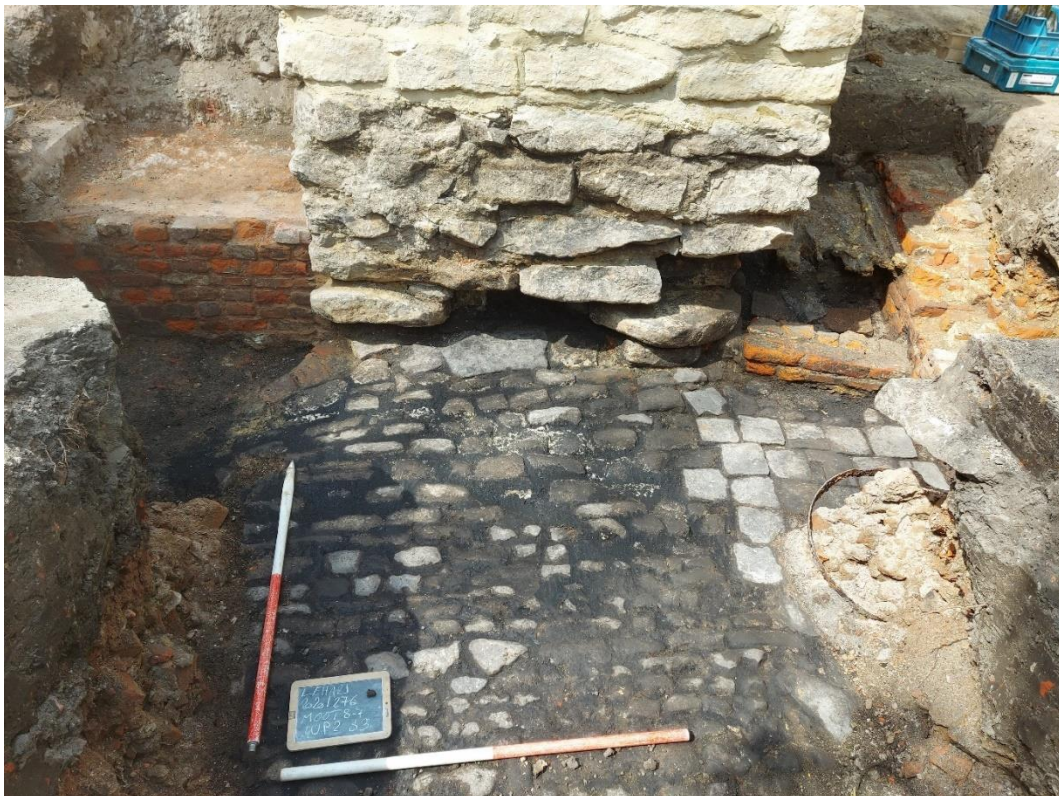
Figuur 18: Kasseiniveau V3 (midden) met rechts vloerniveau V32, zicht uit het oosten.

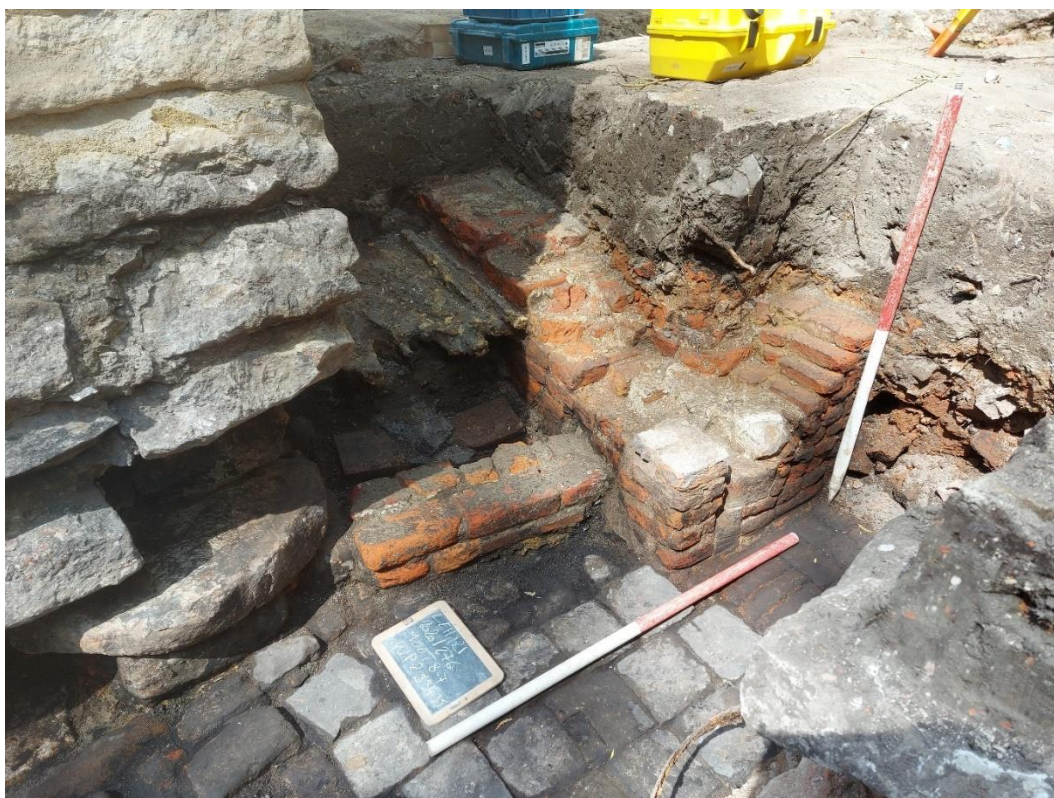
Figuur 19: Zicht op de mogelijke kolenput gevormd door muren M34 en M35, rechts is de aanzet zichtbaar naar het stookkanaal van oven (M25/27).

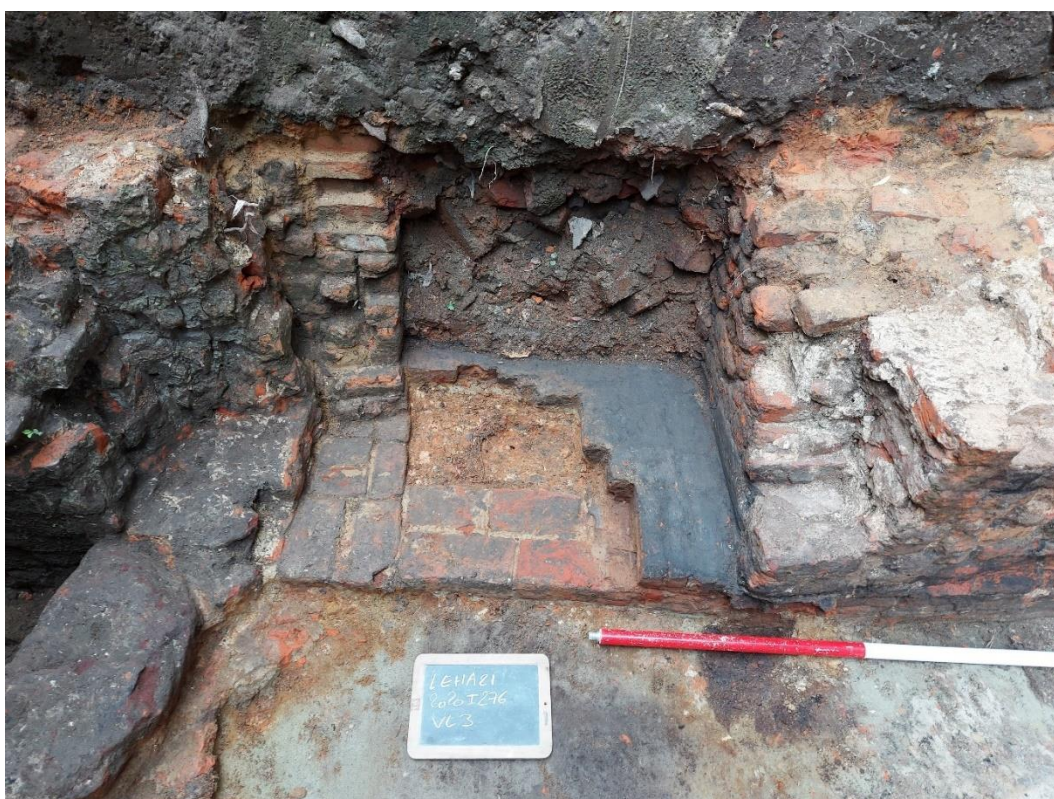
Figuur 20: V33 na verdiepen. De muren vormen een mogelijk stookkanaal van oven M25/27 aangetroffen in WP3.

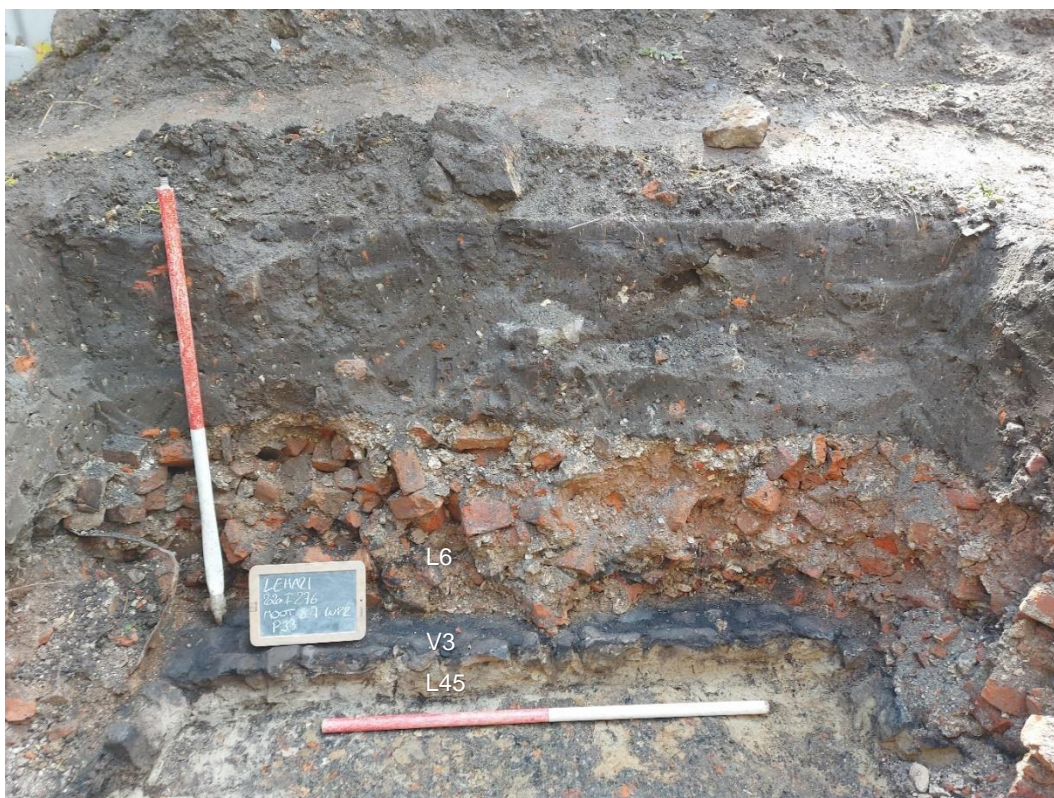
Figuur 21: P33 met zicht op volledige stratigrafische sequentie van werkput 2 met de kasseilaag (V3) en het zandbed van het wegdek (L45). Boven de kasseiweg werd later een puinpakket gedumpt (L6).

De kasseiweg (V3) lijkt oostwaarts in de richting van de Dijle te lopen. Mogelijk vormde deze de toegangsweg tot de hier aanwezige brouwerij. Bij het verwijderen van de kasseien werd een zandpakket aangetroffen dat als bed diende voor de stenen (L45) (Figuur 21).

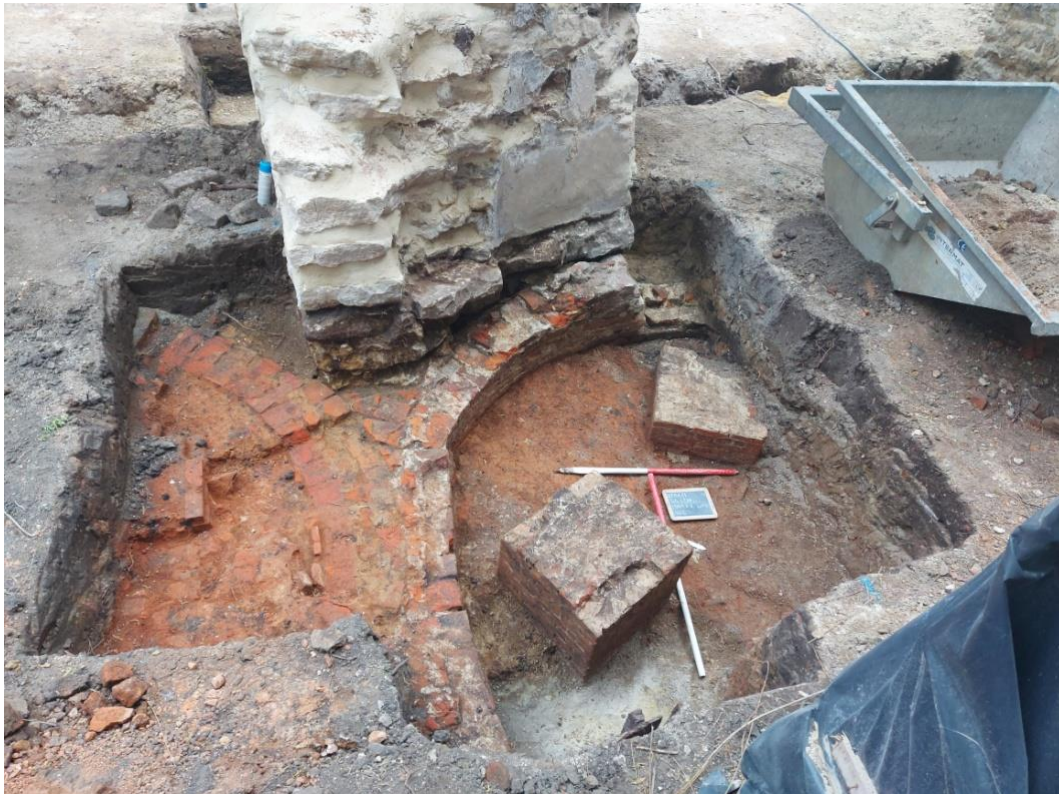
Figuur 23: Zicht op vlak 1 van werkput 3 met rechts structuur (M7/24) en links structuur M25/M27.

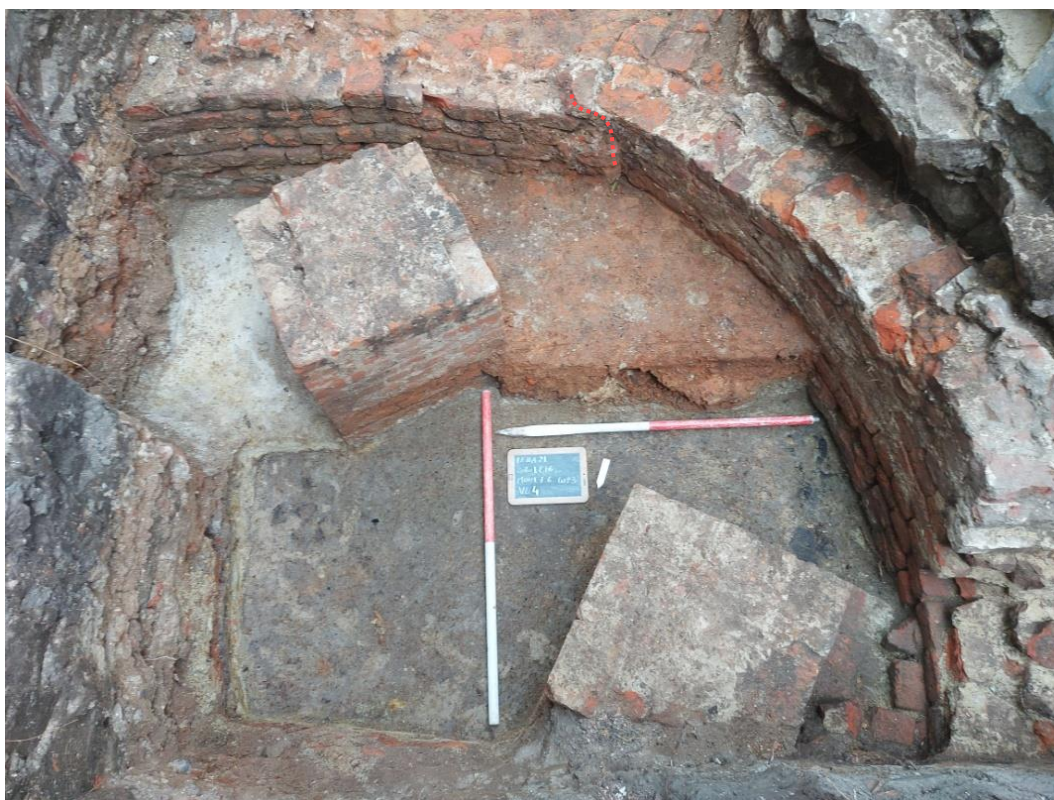
Figuur 24: Coupe op de vulling van structuur M7/24 met aanduiding (rood) van een bouwnaad waarbij de rechtse muur (M7) een recentere aanvulling is.

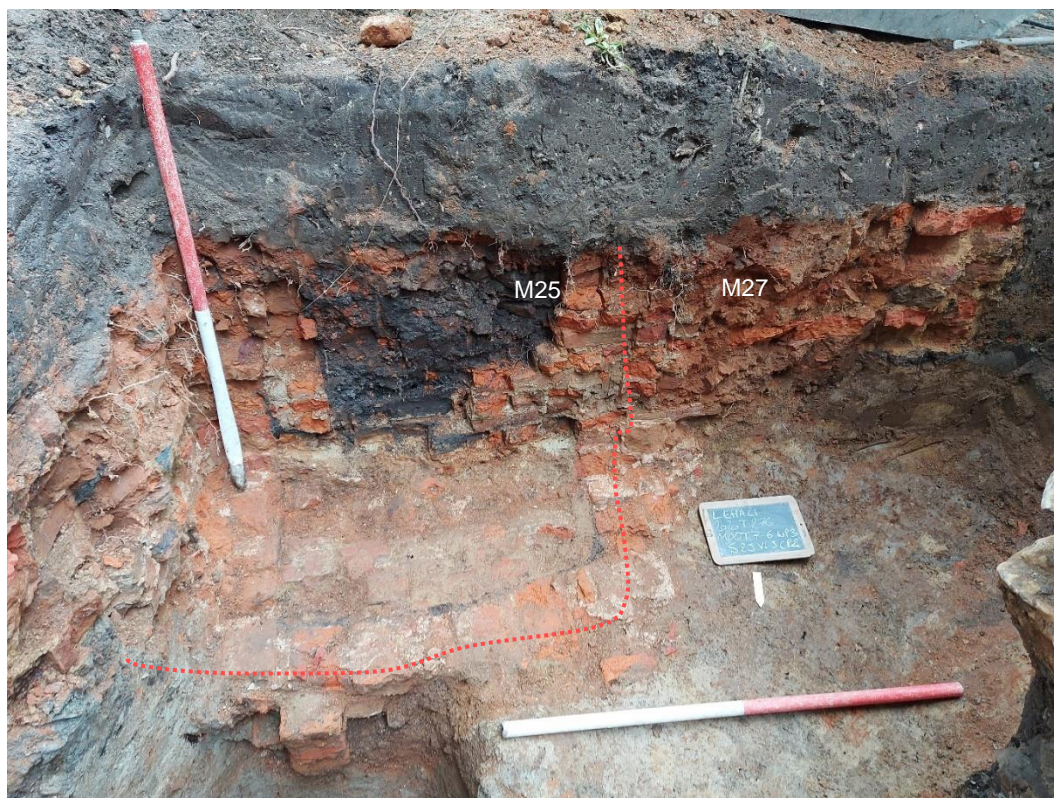
Figuur 25: Coupe op Structuur S25/27.

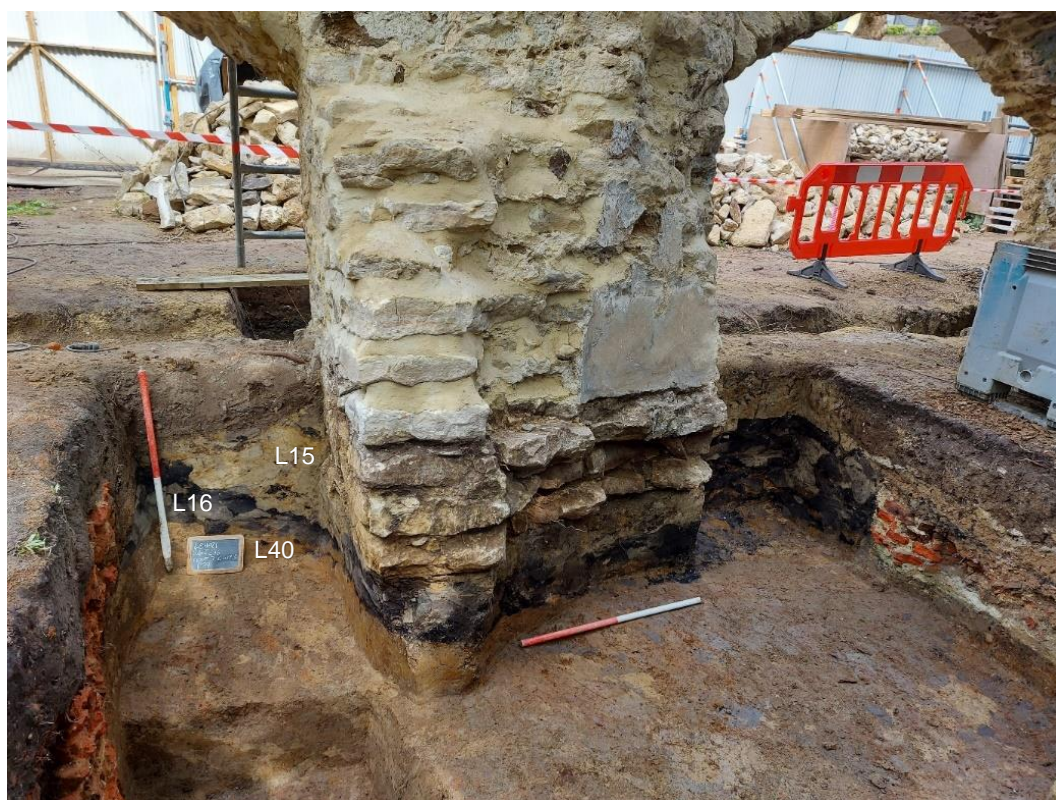
Figuur 26: Profiel P27 in werkput WP3 met zwarte laag L38/16.

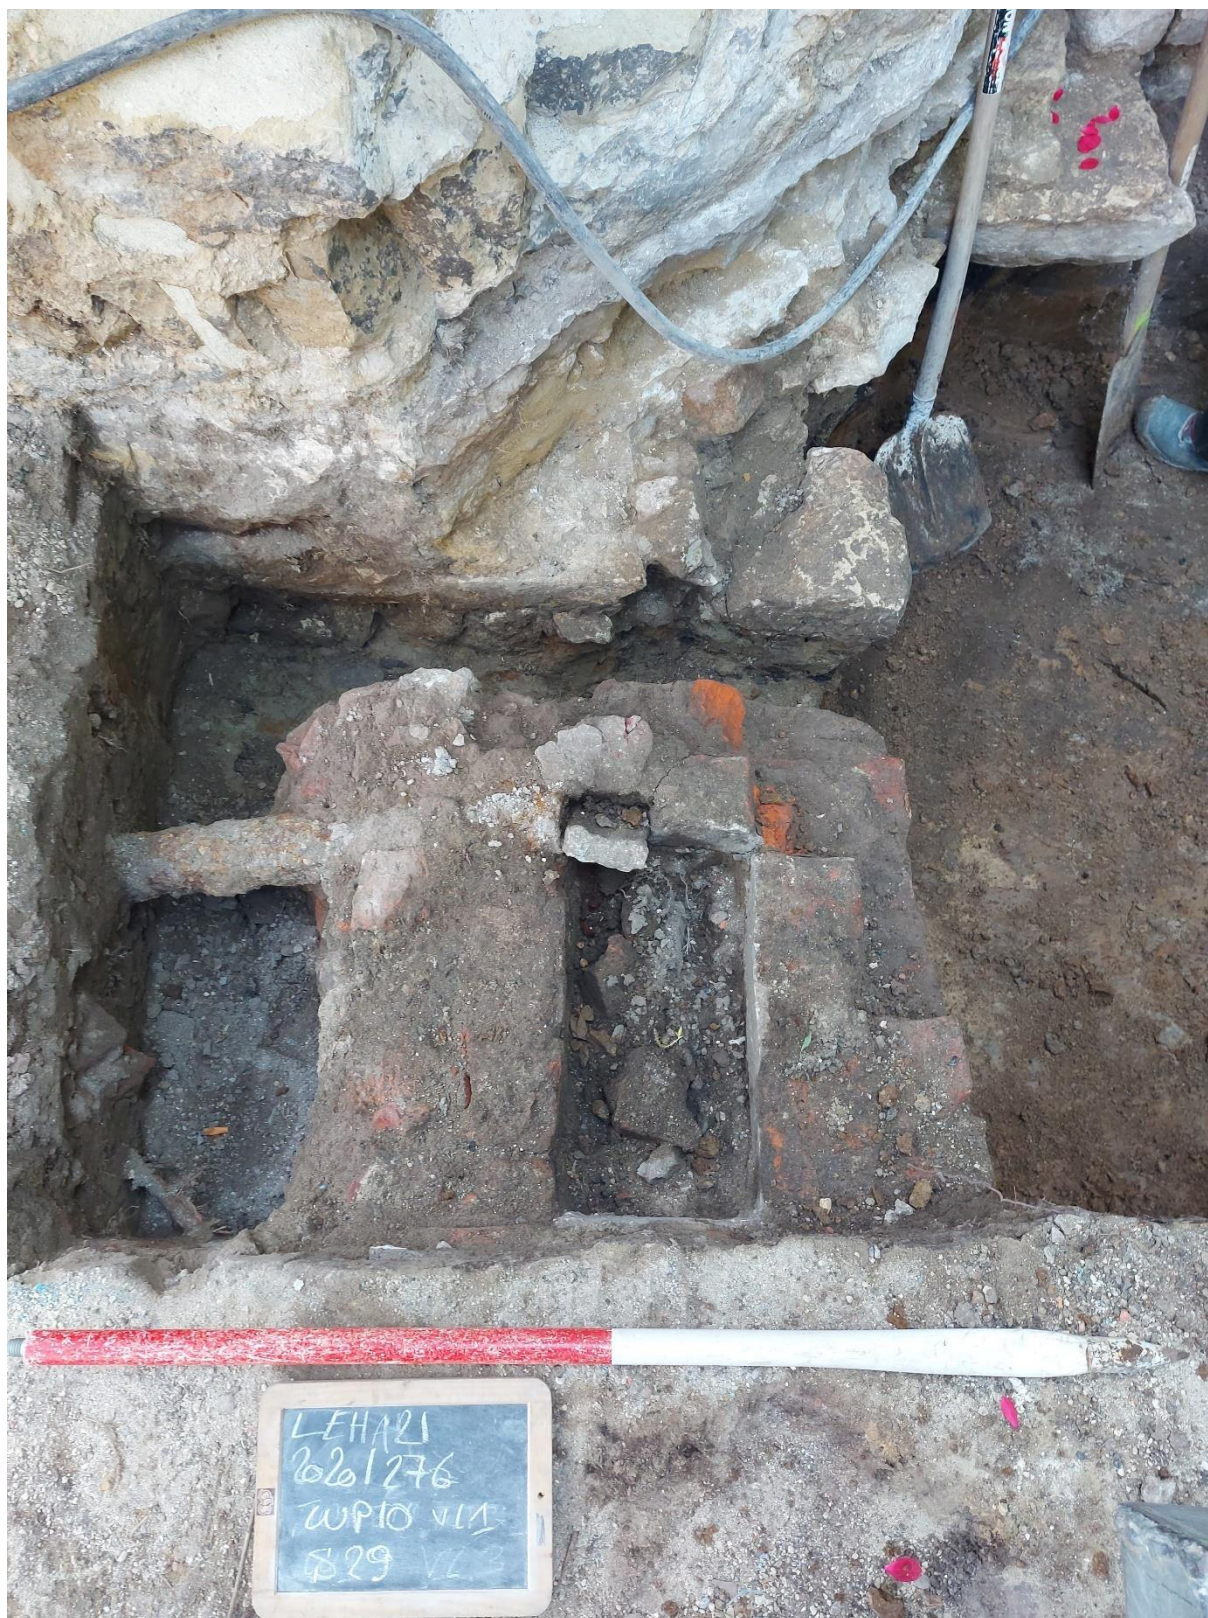
Figuur 28: S28 en S29 in werkput 10, zicht uit het zuiden.

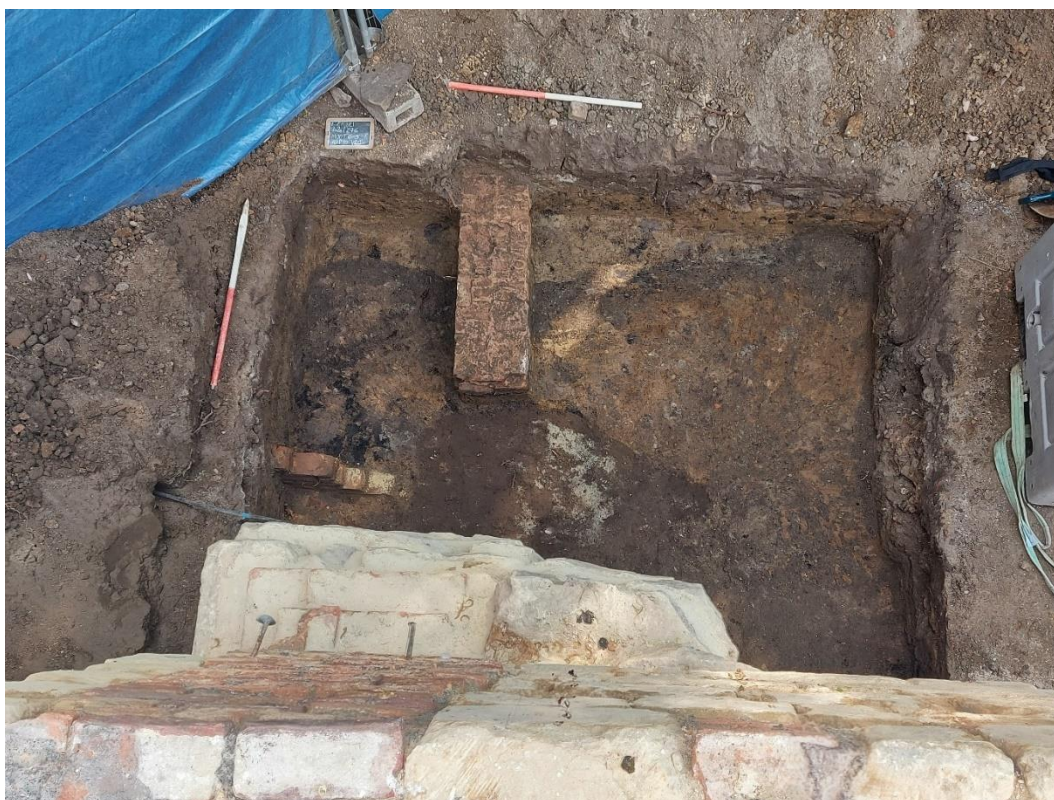
Figuur 29: Vlakfoto van werkput 10 met bovenaan links de twee muren (M30). S29 is reeds verwijderd.

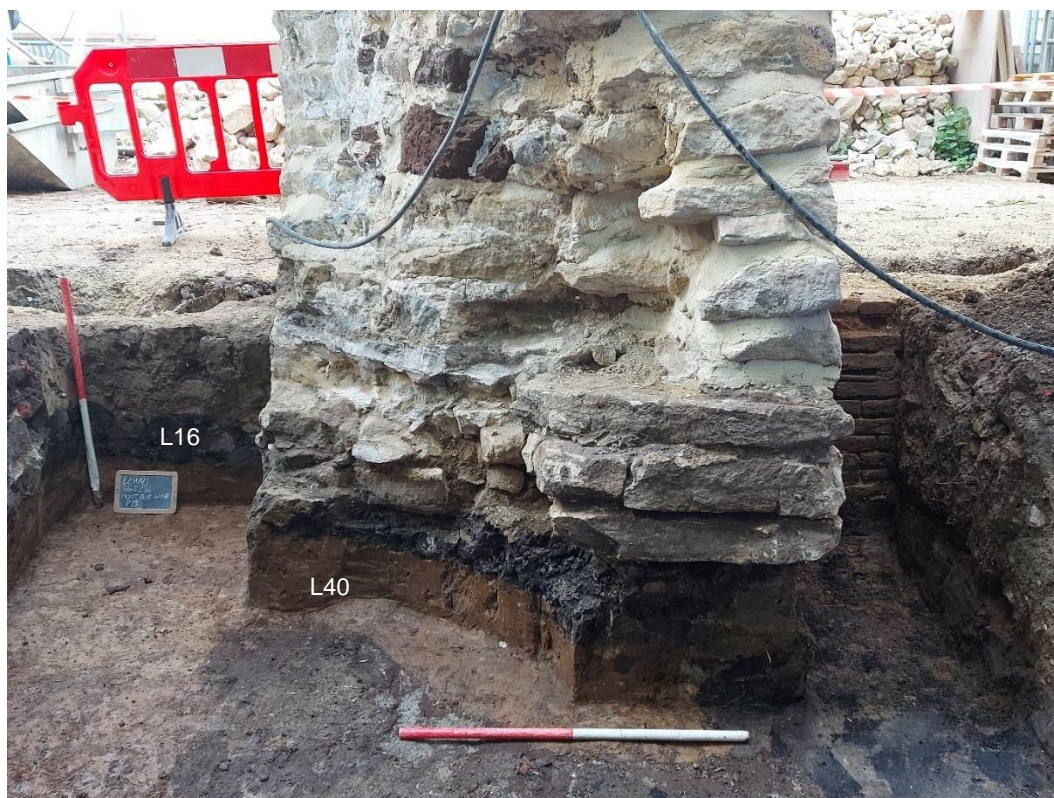
Figuur 30: Profiel 29 aan de westzijde van werkput 10 met zwarte laag L16/38 en L40.

Het grondvlak bestond uit twee lagen. De zuidzijde bestond uit een geelbruine lemige kleiige laag (L40). Boven laag L40 bevond zich een gevlekt kleiig pakket L16/38 waarvan de bovenkant zich op +20.35 m TAW bevindt. Uit profiel P12 blijkt dat zowel L40 als L16/38 onder de stiep van de middeleeuwse stadsmuur doorlopen en bijgevolg ouder zijn. L16/36 komt bovendien ook voor onder de stiep, aangetroffen in WP3 (Figuur 30).

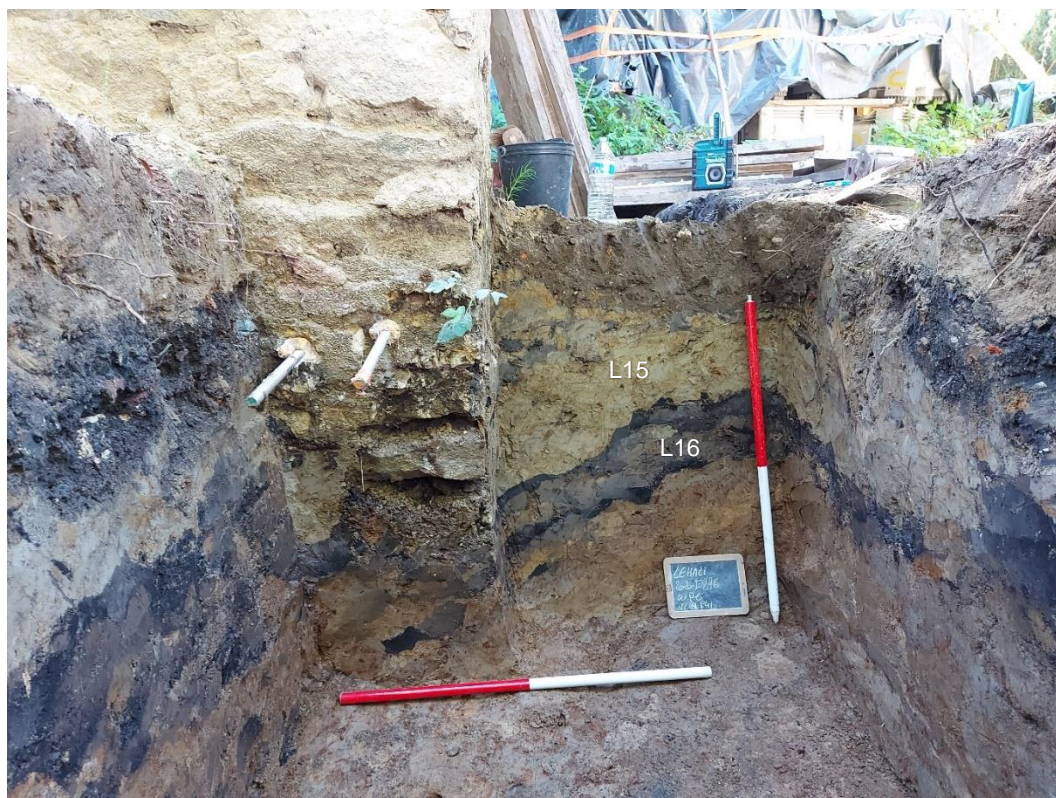
Figuur 32: Werkput 6 Profiel 40.

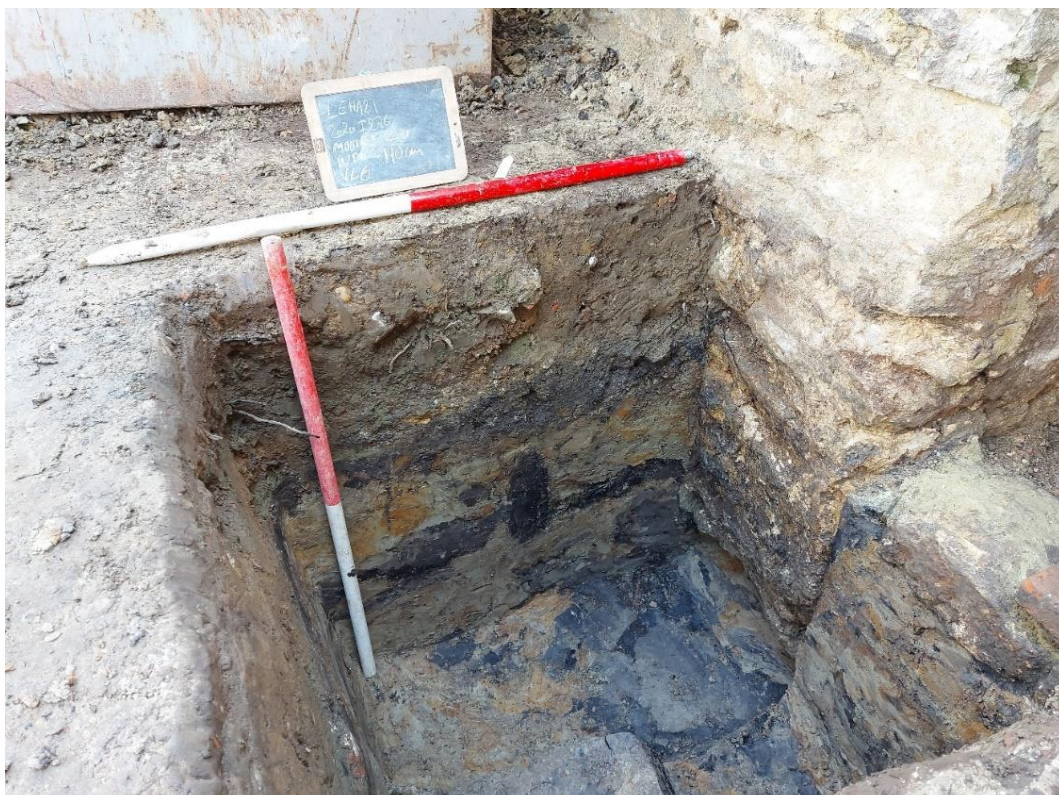
Figuur 35: Profiel 1, werkput 4 de opeenvolging van lagen L14-16 is hier niet zo duidelijk aanwezig als in de meer noordoostelijk gelegen werkputten 5 en 6.

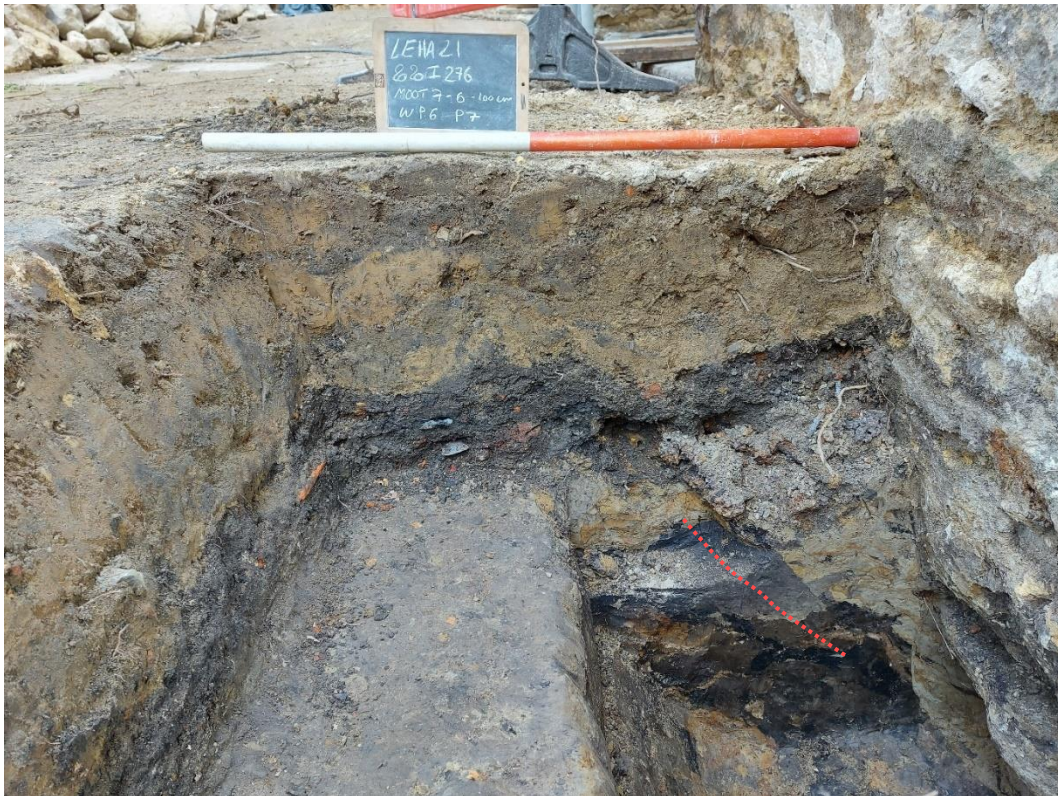
Figuur 36: Werkput 6, Profiel 7. Ook hier is een, weliswaar dunne, bleke laag te zien waaronder een donkerdere laag aanwezig is. Opmerkelijk is de scherpe insteek richting de onderkant van de stadsmuur.

Profiel 7 in werkput WP6 vertoont een scherp afgelijnde insteek richting de onderkant van de stadsmuur. De vulling van deze insteek is identiek aan de bovenliggende bleke lemige tot kleiige pakketten. Deze insteek werd gelinkt aan een constructiefase of herstelling van de muur. Door de helling, scherpte en curve van de aflijning lijkt dit moeilijk aanneembaar. Waarschijnlijk gaat het om een deel van het ophogingspakket dat in zijn geheel is verplaatst bij het verzakken van dit deel van de muur. Dit langs de licht gebogen 'insteek'.

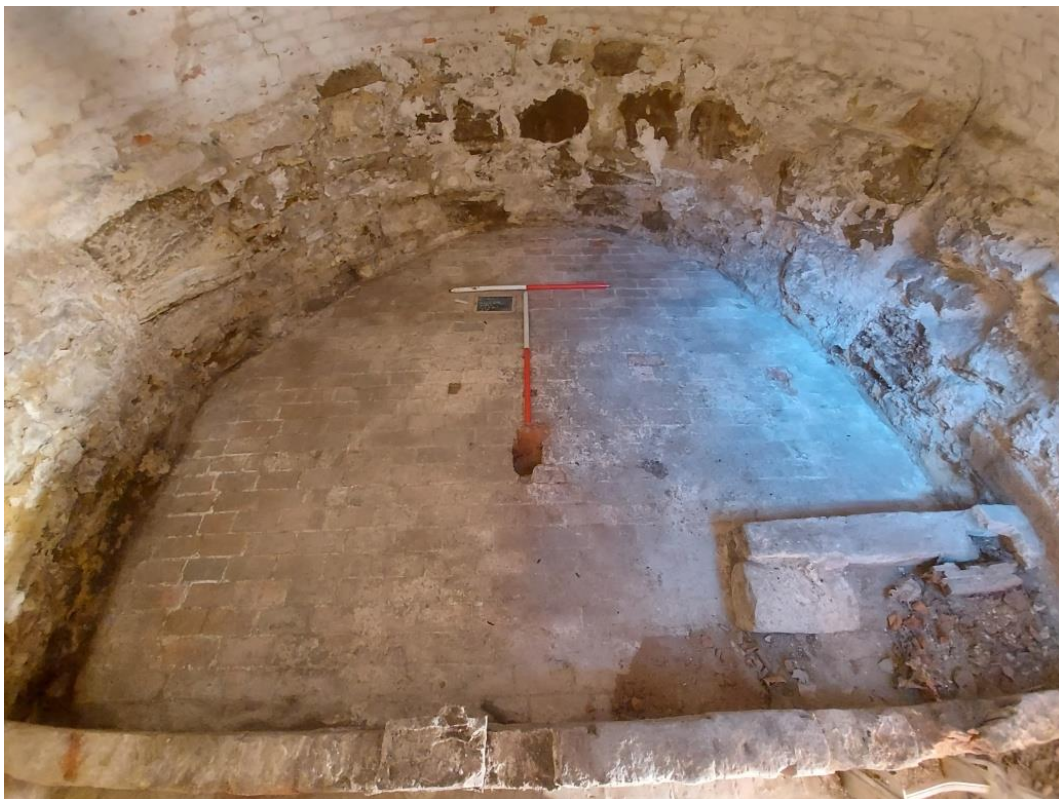
Figuur 37: Vloerniveau V18 binnen de verdedigingstoren.

De torenruimte was betegeld (Figuur 37). De tegels waren direct op een los puinig zandbed gelegd met een dikte van ca. 10cm. Hieronder bevond zich een zeer hard leempakket van 30cm dikte. Hieronder bevond zich op zijn beurt een heterogeen leempakket. De diepte van de bovenkant van dit laatste pakket komt overeen met onderkant van de fundering van de toren (Figuur 38). Niet toevallig lijkt deze afzetting naar structuur kleur en textuur sterk op de donkere ophogingspakketten die werden vastgesteld rond en onder de stiepen van de stadsmuur (L15). Mogelijk gaat het hier dus om dezelfde laag die onder de gehele stadsmuur van het Handbooghof aanwezig is.

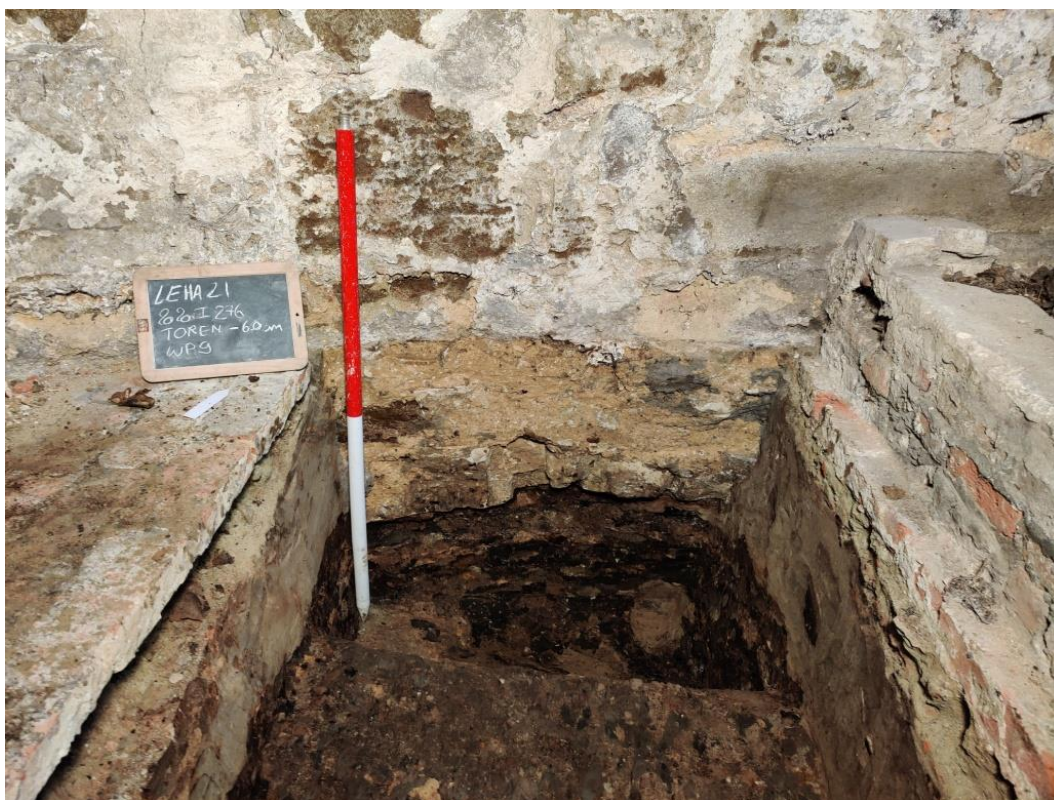
Figuur 38: Proefput binnen de verdedigingstoren door vloer V18.

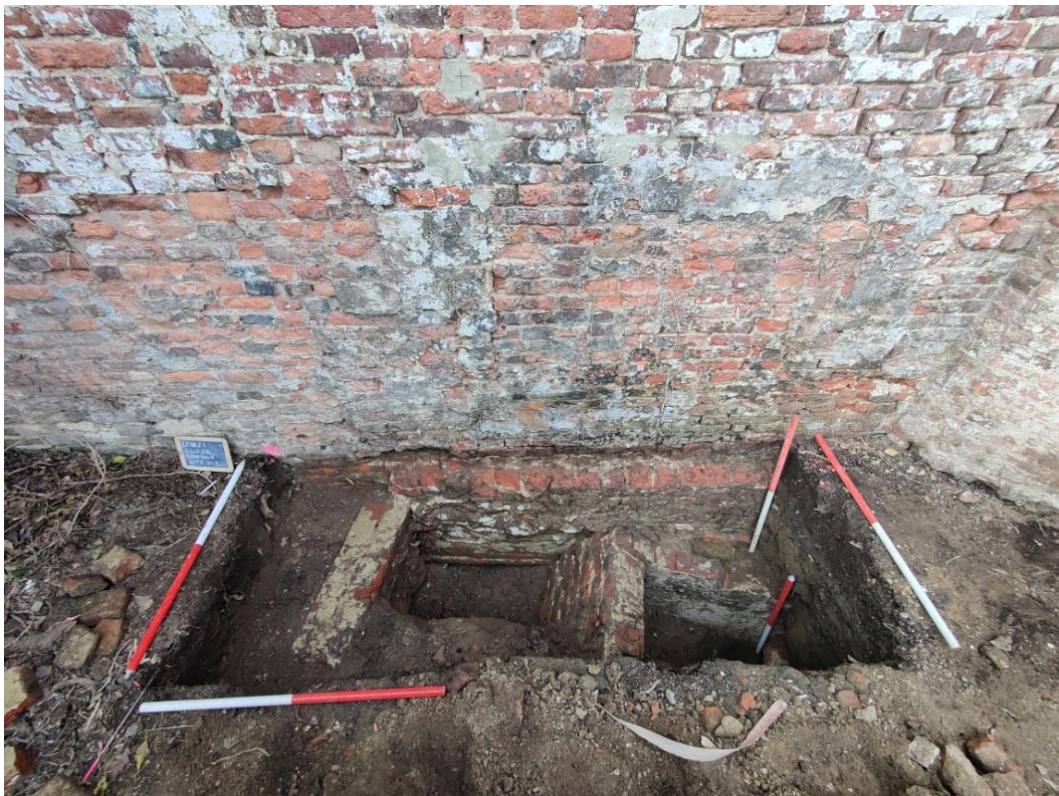
Figuur 39: Werkput 8 met aangetroffen muurstructuren, zicht uit het noorden.

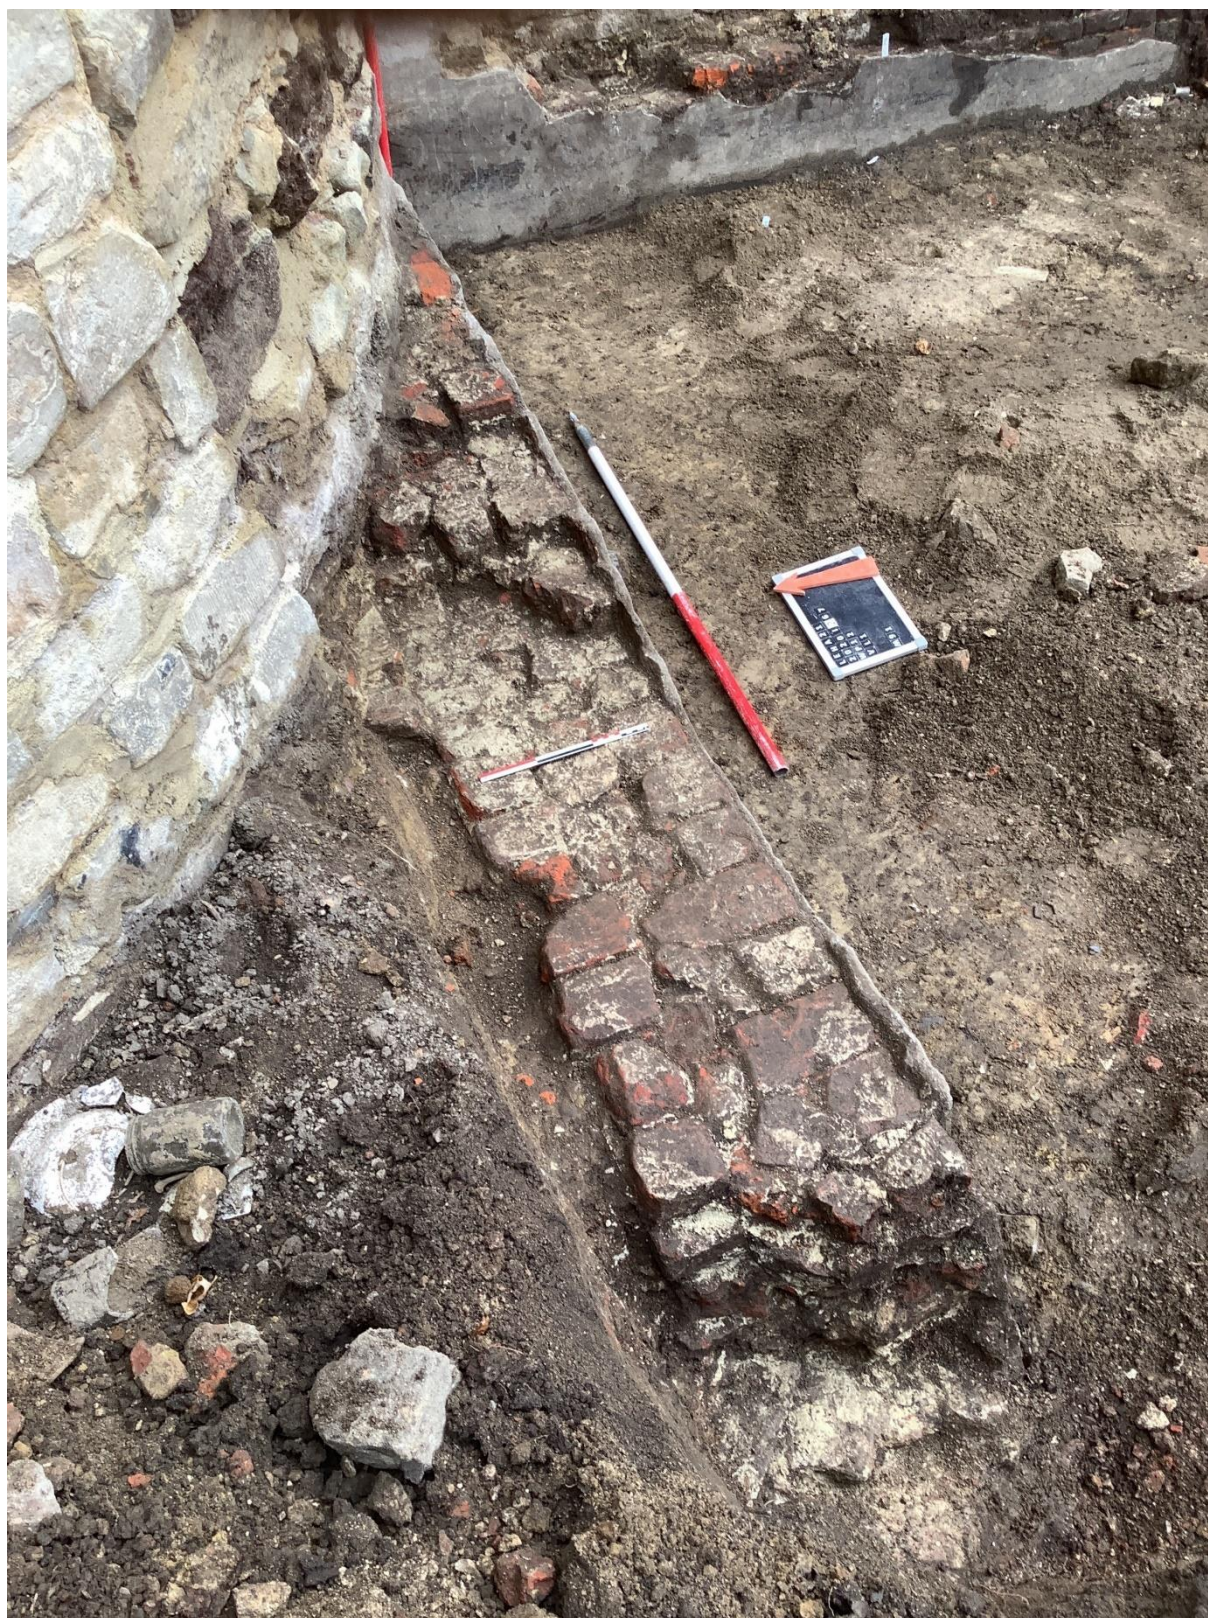
Figuur 43: Noordmuur van het Gildehuis (M91).
