Archeologische opgraving

Eindverslag

Leuven Handbooghof
(prov. Vlaams-Brabant)

Projectcode: 2020I276

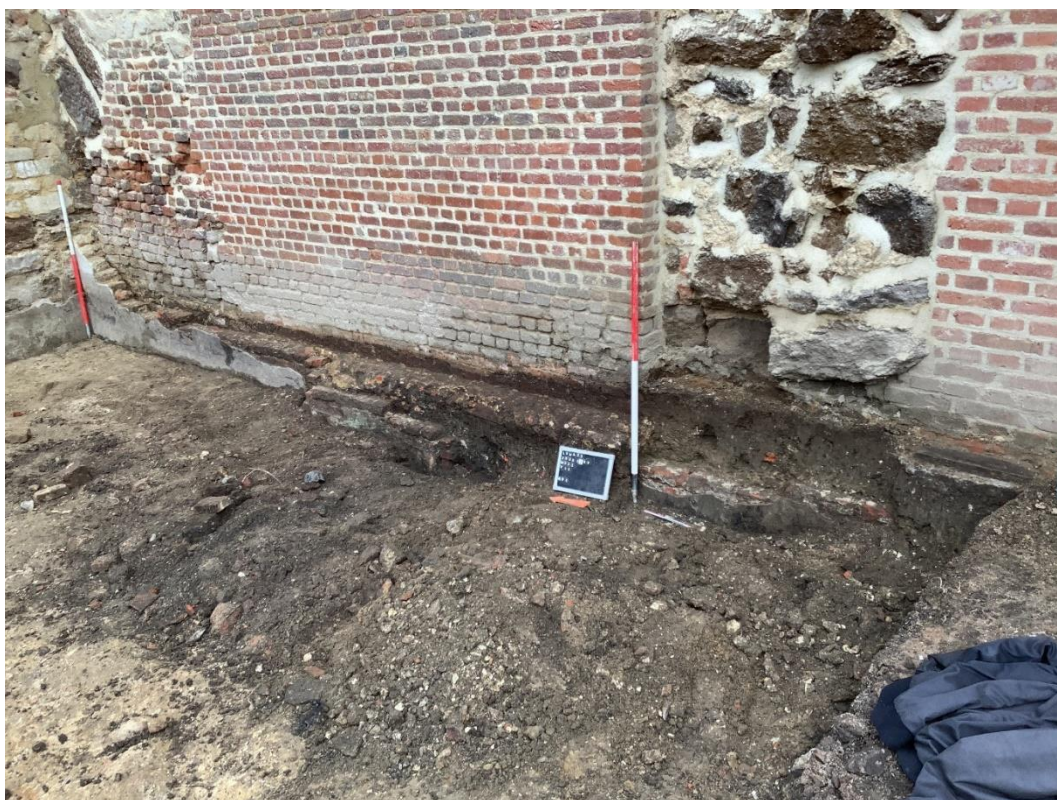
Figuur 44: Oostelijke muur van het Gildehuis (M92) parallel aan de stadsmuur.

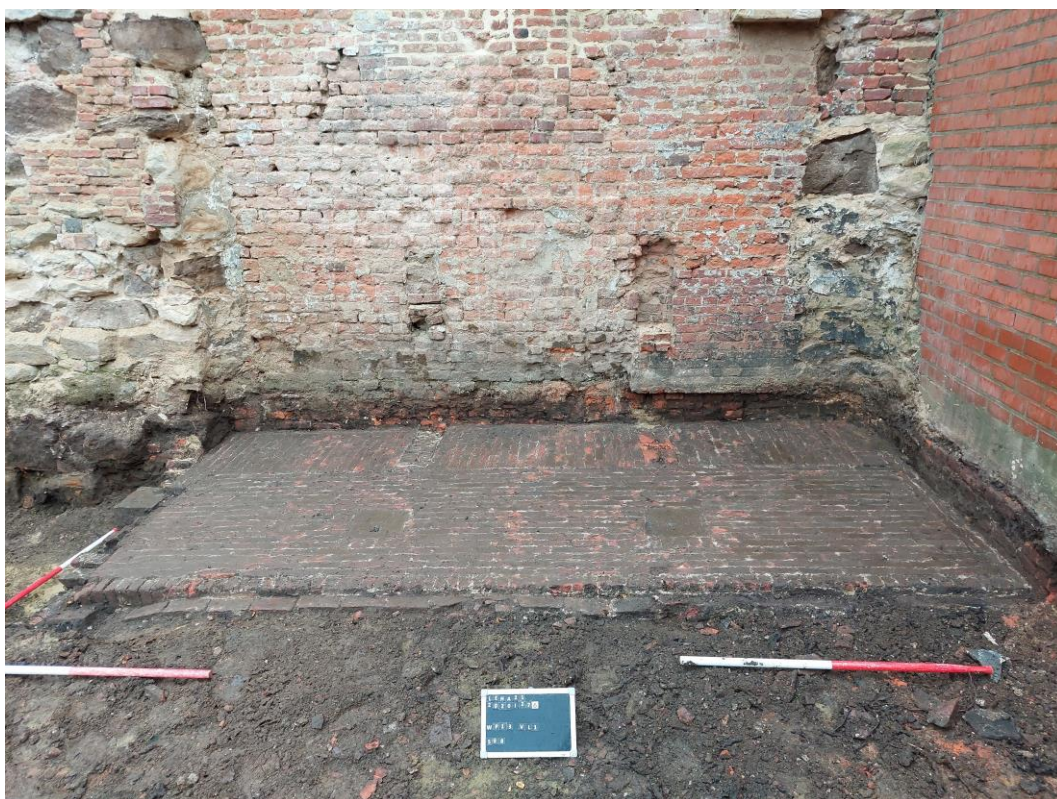
Figuur 45: Vloertje V98.

Op het maaiveld in het zuiden van werkput WP11 werd een vloertje gevonden in baksteen (17*8*4cm) (V98) van 1,5m op 4m. Het vloertje is tegen de stadsmuur aangebouwd (Figuur 45).

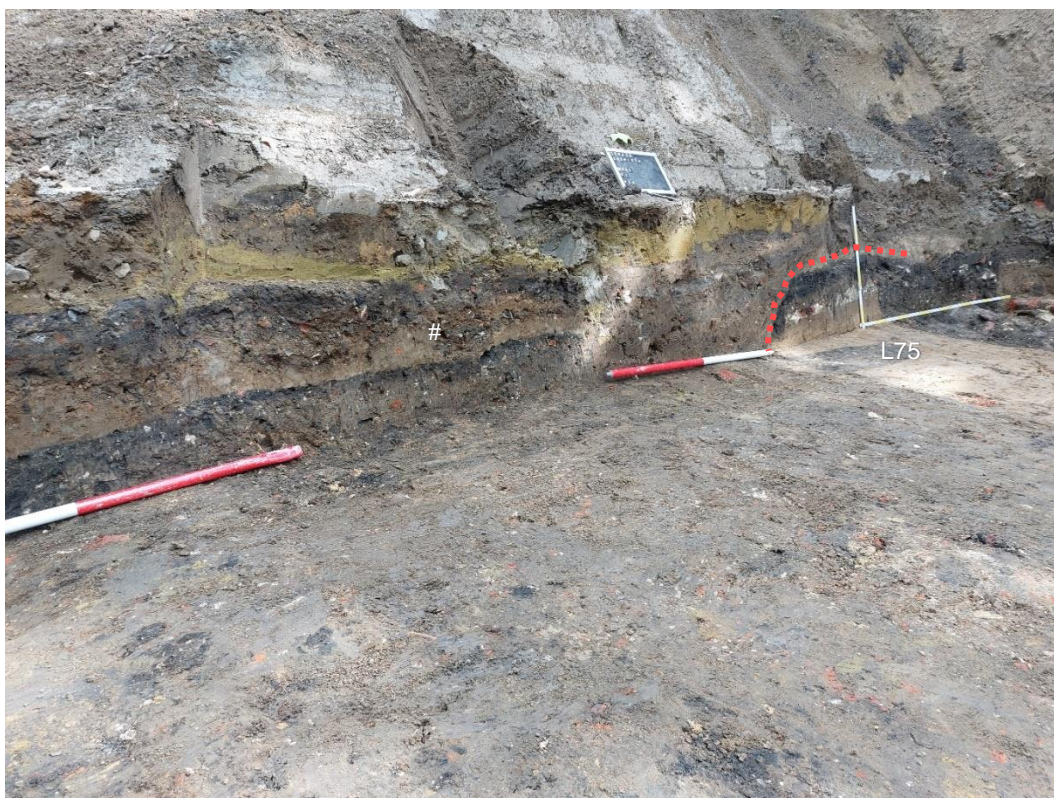
Figuur 47: Profiel P56 met rechts laag L75 die worden doorsneden door recente lagen (#).

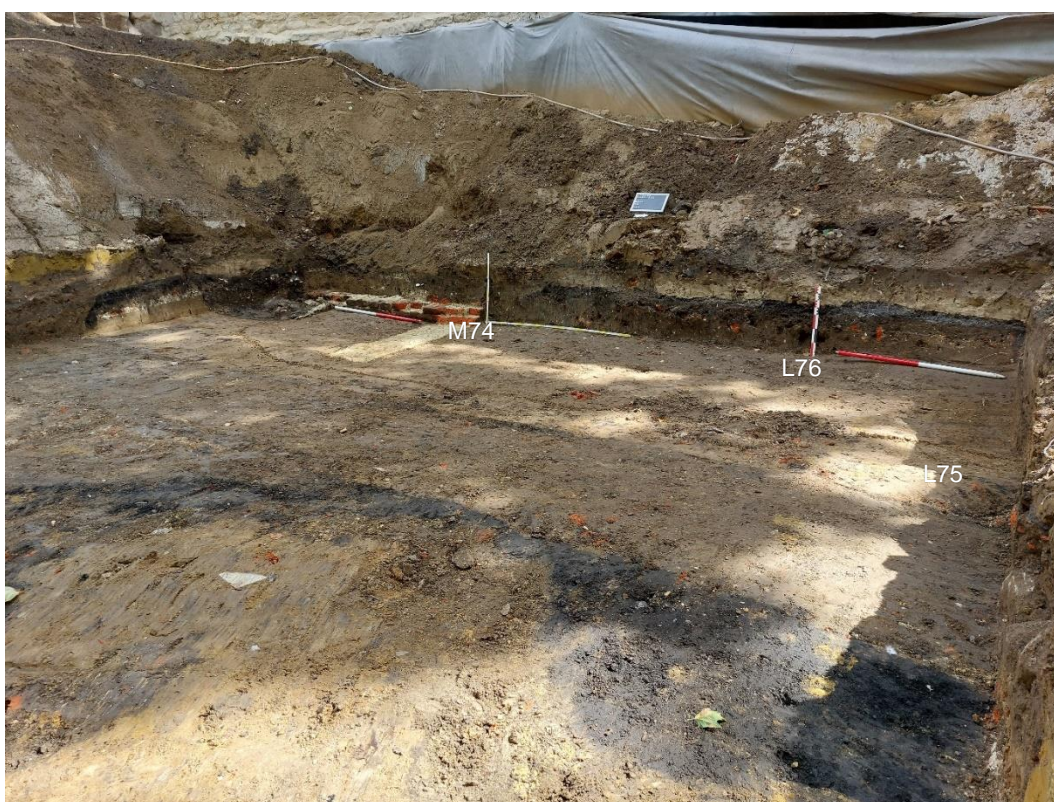
Figuur 48: Zicht op muur M74 en lagen L75 en L76zicht vanuit de veldzijde van de stadsmuur.

Aan de oostgrens van de werkput en deels parallel met de stadsmuur werd een muur aangetroffen (M74). De muur kon worden gevolgd vanaf de noordoostelijke hoek van de werkput waar deze parallel loopt met de stadsmuur. Na 1,8m maakt de muur een hoek in noordwestelijke richting waar deze door de recente verstoringen wordt afgesneden. De muur is opgebouwd uit baksteen (24,5*12*6cm), samengehouden met een bruingele zeer zandige mortel. De muur was gebouwd op een uitspringende fundering die bestond uit baksteenbrokken (Figuur 48, Figuur 49). Aan de binnenkant van de muur kon een mogelijke insteek worden gezien. Ten westen van de muren komen nog twee lagen voor die bestaan uit vrij compacte zandleem met baksteen- en mortelbrokjes als inclusies (L75 en L76). In profiel P56 (Figuur 47) is relatief veel bioturbatie te zien in laag L75 die wordt onderbroken door bovenliggende lagen. Dit wijst erop dat deze laag toch enige tijd deel moet hebben uitgemaakt van een biologisch actieve bodem.

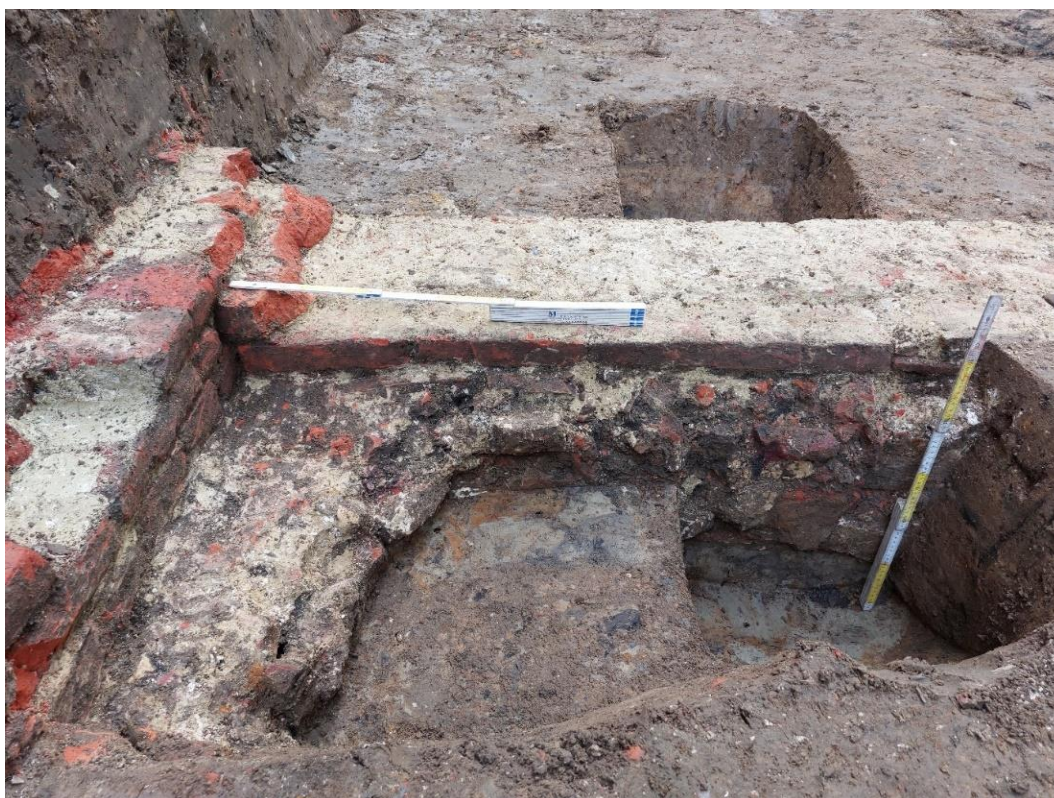
Figuur 49: Zicht op de vrijgelegde fundering van muur M74.

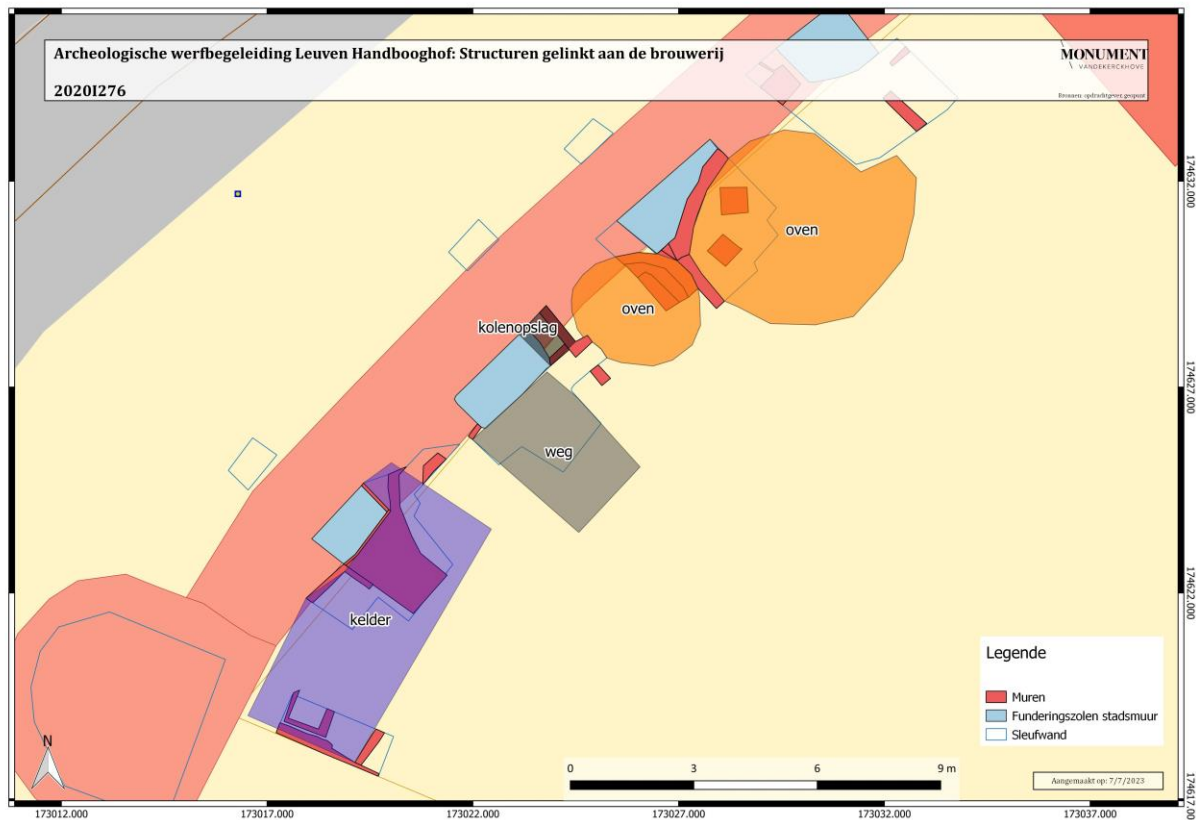
Figuur 53: Structuren gelinkt aan de brouwerij.

De volgende stap in het bierbrouwproces is des te relevanter voor dit onderzoek. Na bemalen, her bevochtigen en filteren van de mout wordt wort geproduceerd. De vloeistof wordt aan de kook gebracht. Dit gebeurde in grote koperen ketels die boven een ovenstructuur werden gezet. Deze ovenstructuur had een ronde vorm met een stookkanaal. Er moest toegang zijn tot de ketel voor het roeren. We kunnen bijgevolg verwachten dat de structuur deels gesloten was. Als brandstof werden eerst hout en turf gebruikt. Vanaf de 2^{de} helft van de 16^{de} eeuw kwam steenkolen in zwang.¹⁹ Dit verklaart ook de vondst van steenkoolgruis in een vierkante structuur vlak bij het stookkanaal van de zuidelijkst gelegen oven (zie: Figuur 53, 'kolenopslag').

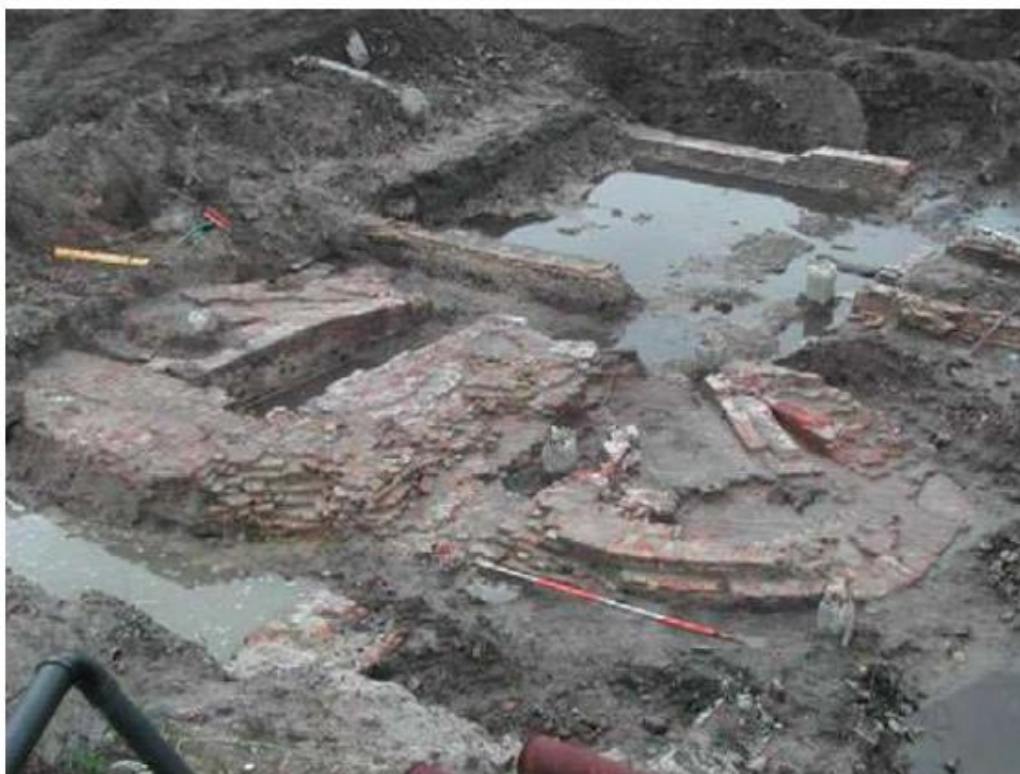
Figuur 55: Ronde oven met stookkanaal (17^{de}-18^{de} eeuw) opgegraven in Alkmaar-Schelphoek (bron: Houkes et al. 2011).

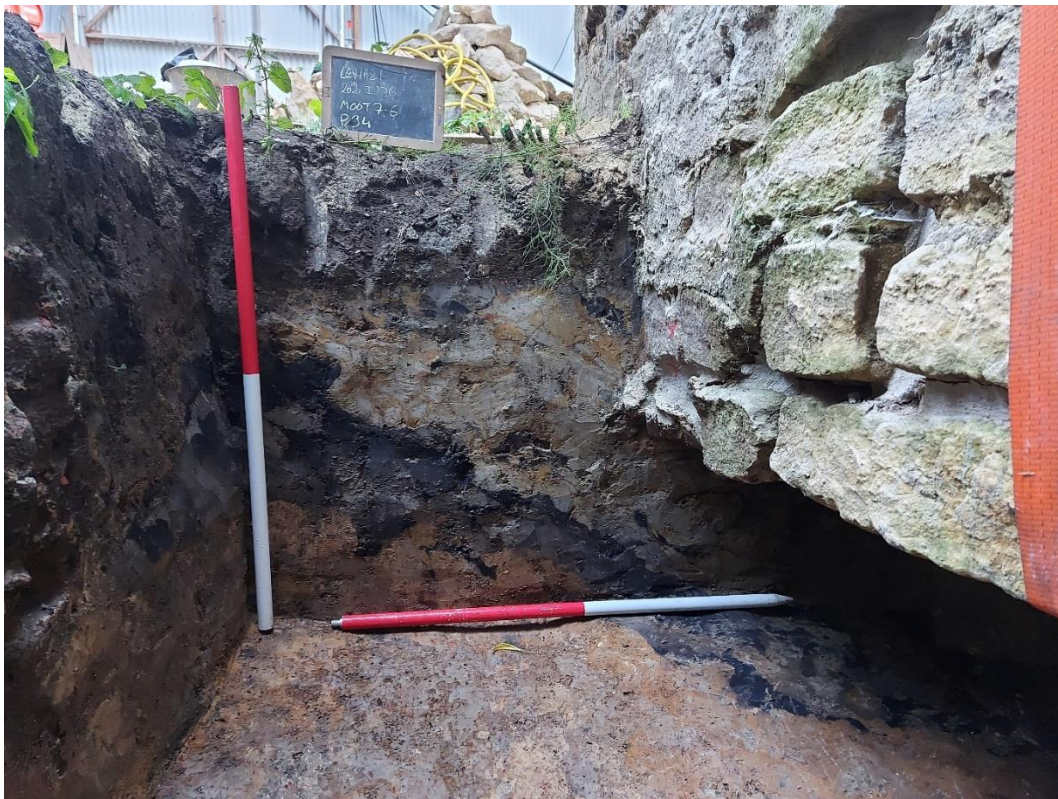
Figuur 61: Profiel P34 met donkere laag L16 en lichte laag L15 die beiden onder de fundering door duiken.

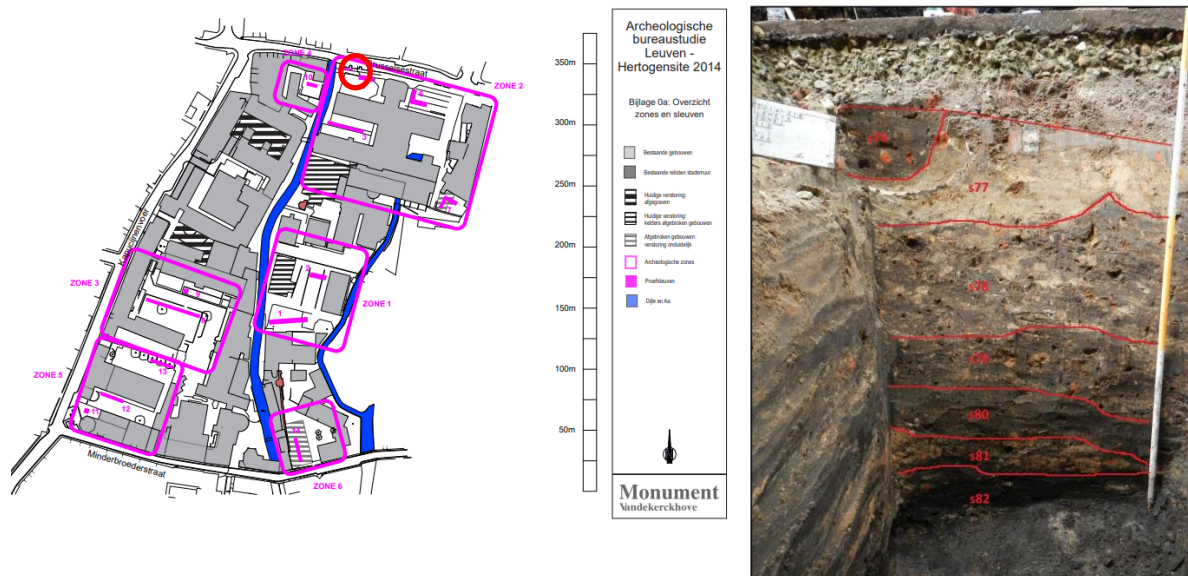
Figuur 62: Profiel P6 van het proefsleuvenonderzoek aan de Hertogensite (werkput 5): locatie (links, rood) en bodemprofiel met lagen (rechts) (bron: LINTEN S. et al. 2015).
