## BRECHT, SINT-THEOBALDUSKAPEL

Eindrapport van een archeologisch onderzoek met oog op wetenschappelijke vraagstelling ter hoogte van de Sint-Theobalduskapel te Brecht.

RAPPORT NR. 1320

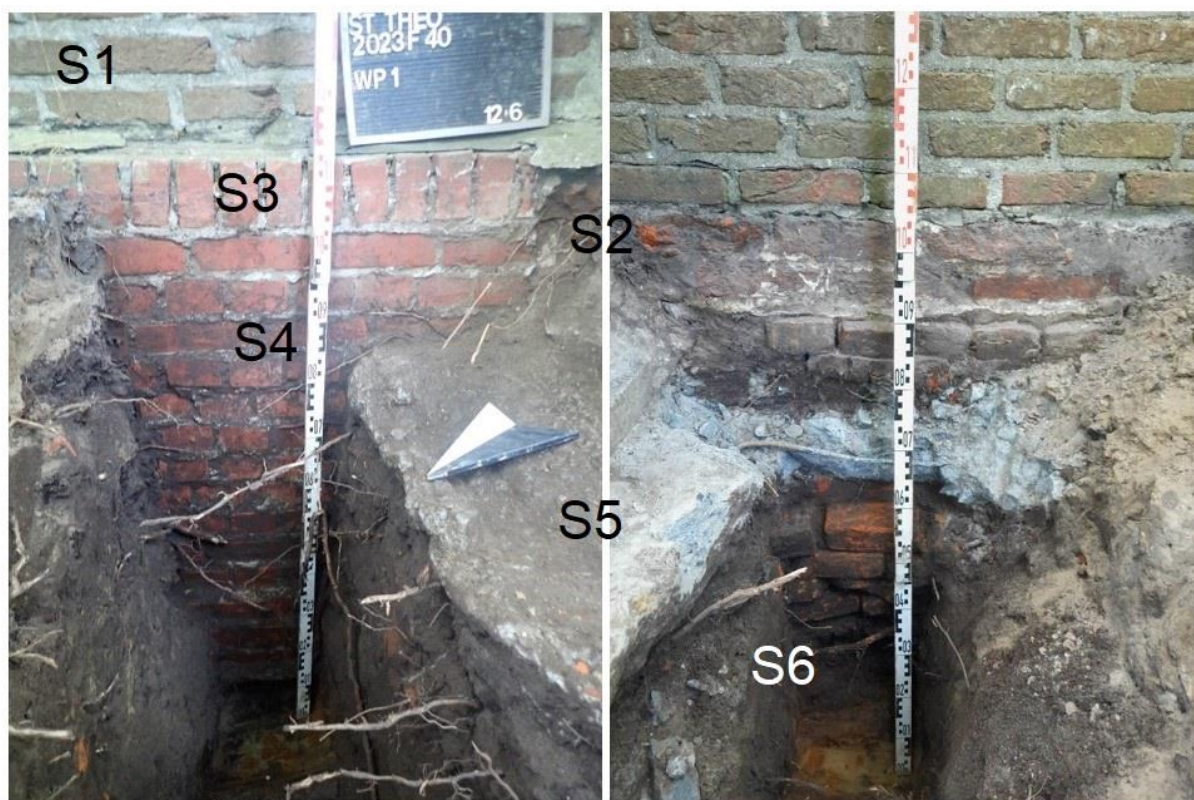
Figuur 5: Werkput 1 met links de herstelling uit 1981-1984 en rechts de originele fundering

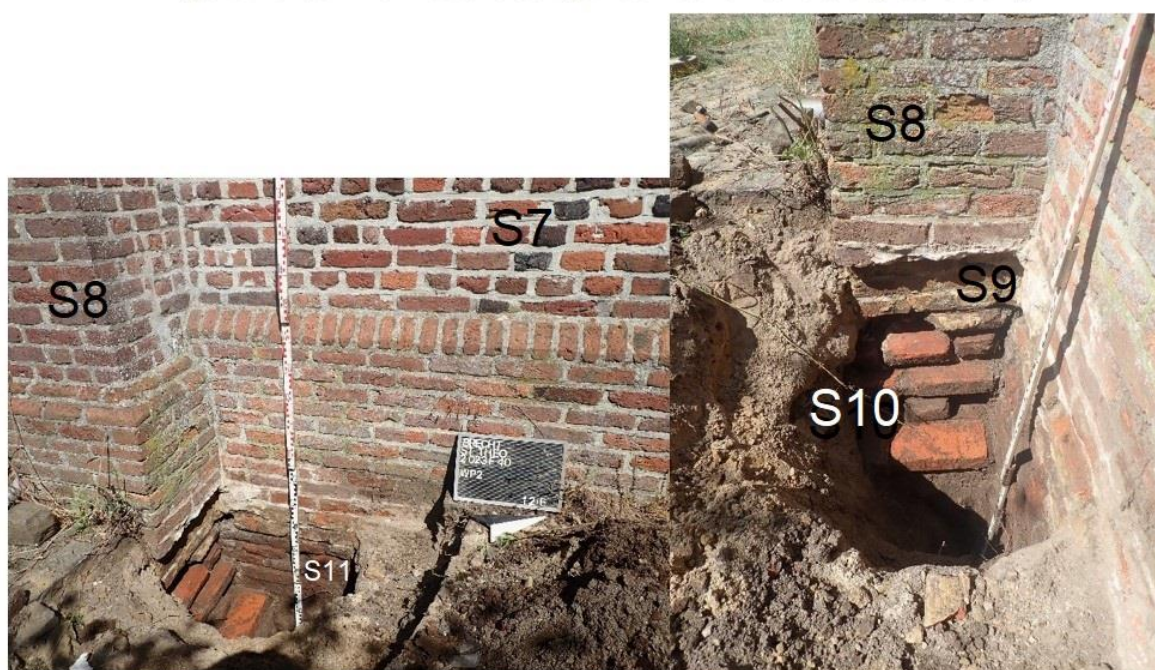
Figuur 6: Werkput 2 met zicht op de fundering van de zuidelijke zijgevel en de fundering onder de steunbeer.

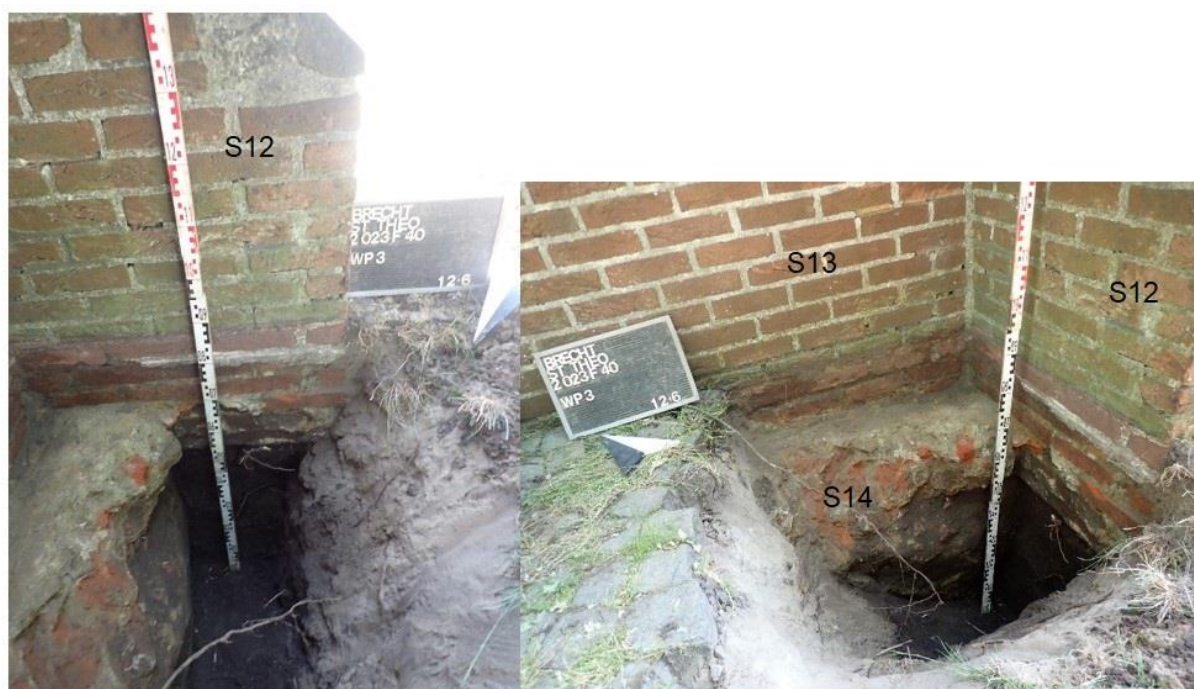
Figuur 7: Werkput 3 met zicht op ontbreken fundering onder steunbeer (L) en zicht op laag met kalkmortel en baksteen (R)

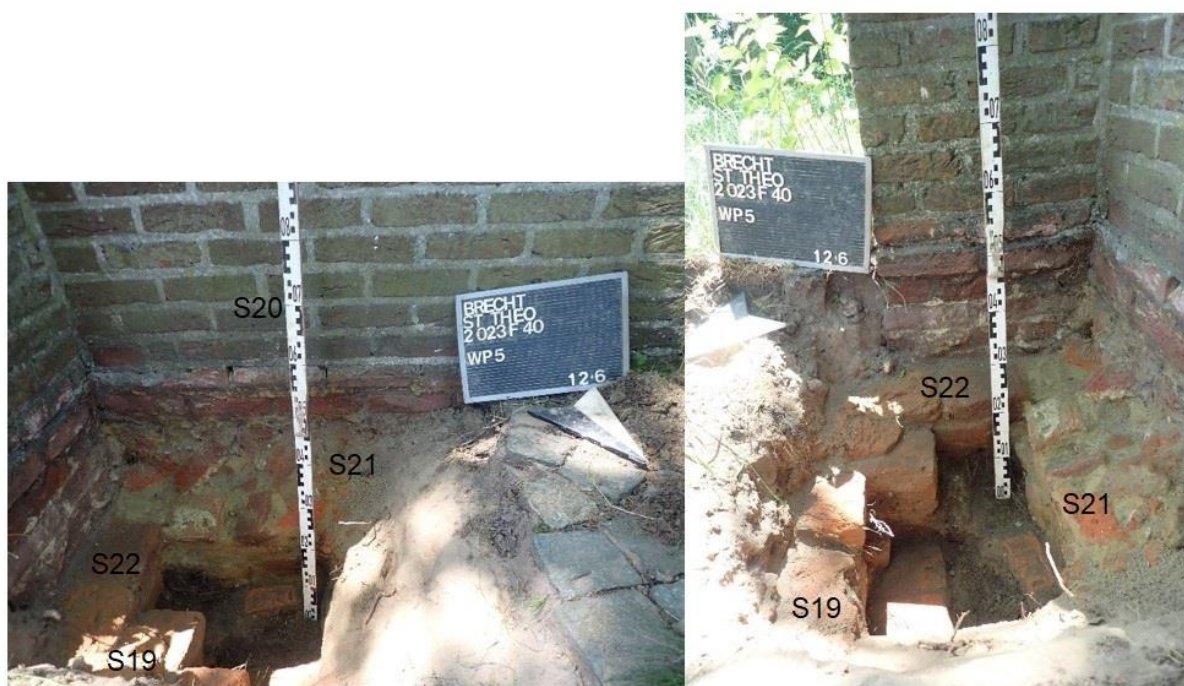
Figuur 8: Werkput 5 met zicht op de puinfundering onder de kopse gevel en de muur parallel aan de kopse gevel.
