**Eindverslag archeologische opgraving  
Opwijk – Oude Pastoredreef 32  
Oude Pastorie**

Jordi Bruggeman

Bornem  
2023

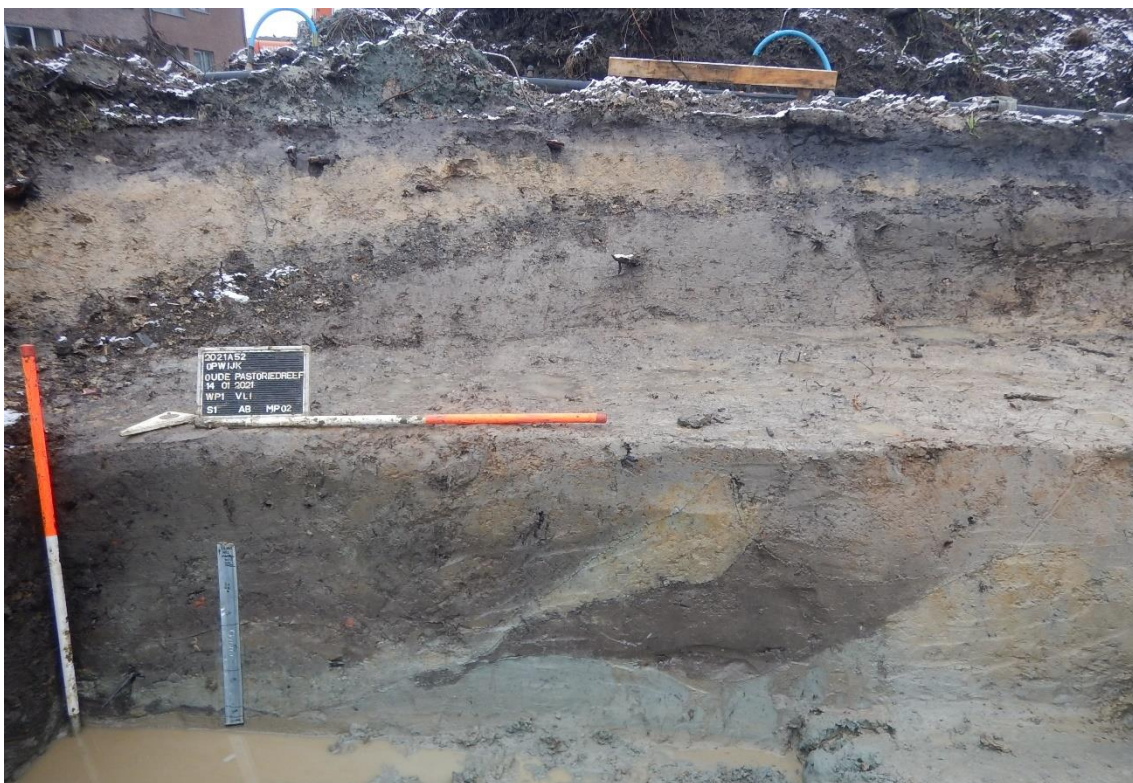
Figuur 22: Coupe doorheen de gracht aan de zuidzijde van de opgravingsput (AB) met pollenprofiel MP02

Een belangrijk spoor in functie van eventueel natuurwetenschappelijk onderzoek is de gracht die het terrein van de pastorie omsluit (S1). Bij het maken van twee doorsneden tekenden zich duidelijk twee fasen af (+ de huidige fase). Onder de opvullingspakketten van fase 2, ter hoogte van de zuidelijke coupe, werd een sliblaag geattesteerd. Het gaat om een dun restant van fase 1 (laag o). Onderzoek hiervan kan interessant zijn om inzicht te krijgen in het landschap en het grondgebruik in de omgeving op het moment dat deze laag werd gevormd. Voor de gebruikslaag uit fase 1 (laag o) is er een pollenprofiel beschikbaar, maar zijn er geen botanische macroresten. Om het zinvol te maken om archeobotanisch onderzoek uit te voeren op deze laag, is het noodzakelijk dat de laag eng kan gedateerd worden om te weten over welke periode de resultaten iets zeggen.

Er werden twee coupes gemaakt op de gracht. Uit deze coupes blijkt de gracht minimaal twee grote fasen te kennen. De huidige gracht ten zuidoosten van de werkput kan als een derde fase beschouwd worden. Eén van de coupes doorheen de gracht werd geplaatst ter hoogte van een in het vlak aangeduide ovale kuil (S14). Uit de coupe blijkt de kuil echter deel uit te maken van de grachtvulling (S1c) en gewoon een zone te zijn met een sterkere puinconcentratie. Onderaan de opvullingspakketten van fase 2, ter hoogte van de zuidelijke coupe, werden sliblagen aangetroffen die mogelijk macroresten en pollen bevatten. Ze kunnen inzicht verschaffen in de het landschap in de omgeving op het moment dat deze lagen werden gevormd, maar bij het assessment van stalen werd geoordeeld dat natuurwetenschappelijk onderzoek ervan niet zinvol is (zie 2.4.3.1).

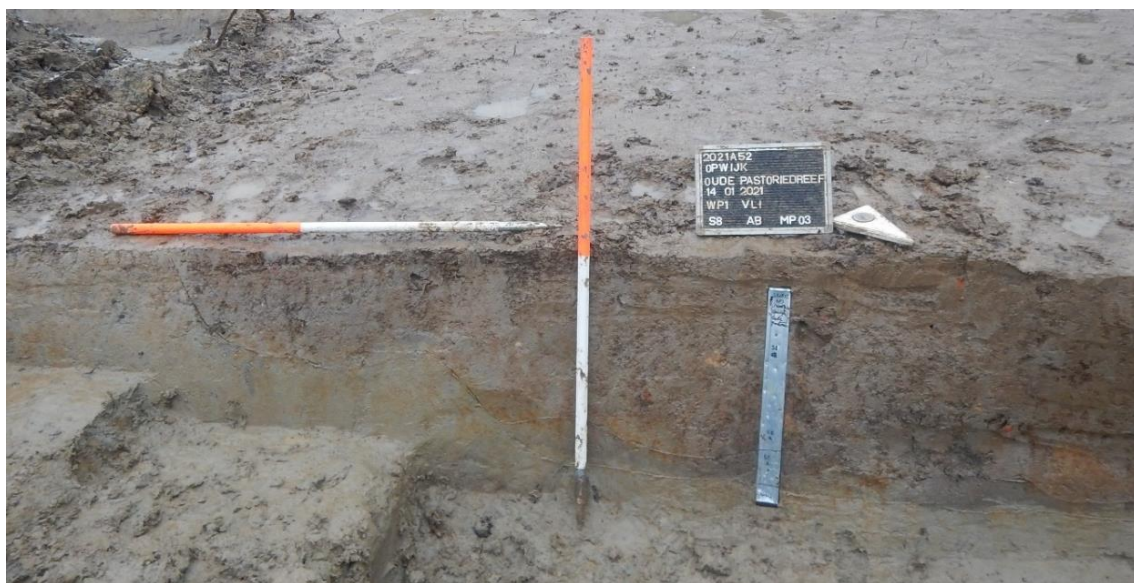
Figuur 23: Detail van de coupe door leemwinningskuil S8 (AB) met pollenprofiel MP03

Een ander spoor dat interessant kan zijn voor natuurwetenschappelijk onderzoek is een leemwinningskuil, die initieel als poel of vijver werd geïnterpreteerd (S8). Ter hoogte van de diepste delen is een grijs pakket aanwezig (laag b) dat als slibafzetting geïnterpreteerd wordt. Het in het spoor aangetroffen vondstmateriaal is schaars, maar lijkt voornamelijk thuis te horen in de nieuwe tijd. De duidelijke aanwezigheid van steenkool pleit echter eerder voor een 19<sup>de</sup>-eeuwse of latere datering van de kuil.

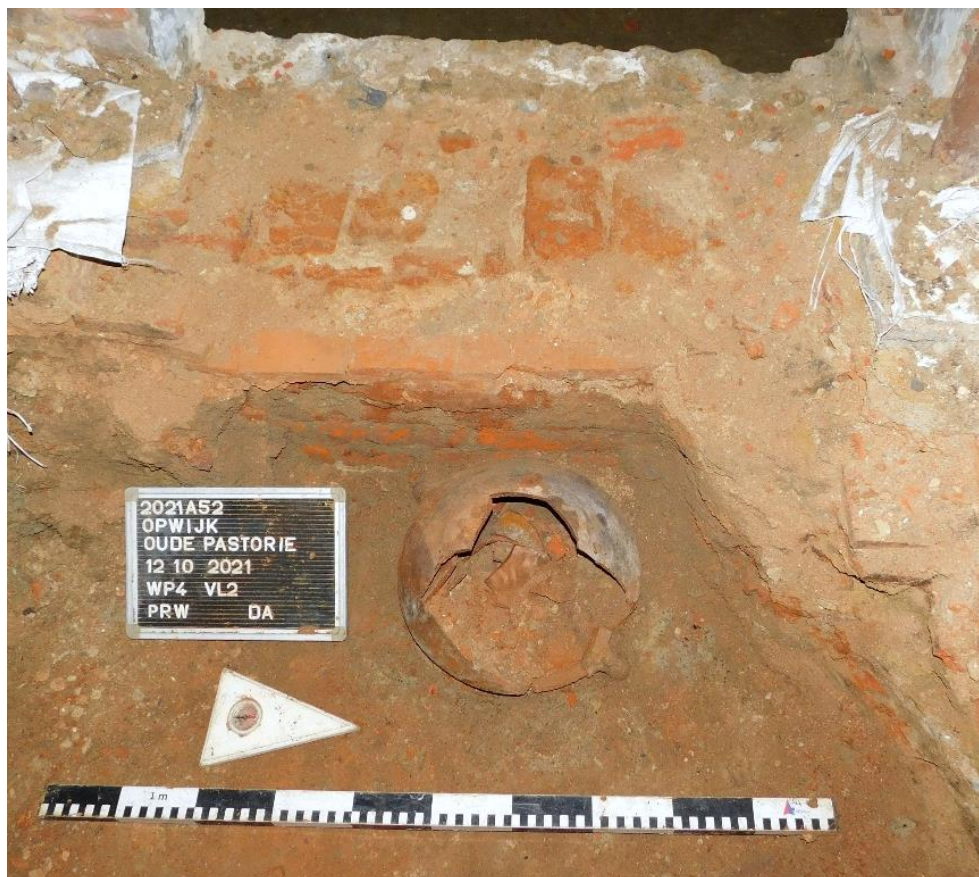
Figuur 24: Ondersteboven geplaatste grape in rood aardewerk in het opgebrachte pakket in het westen van de gang/inkom (werkput 4, vlak 2, PRW (DA))

Er werd wel een grotendeels bewaarde grape gevonden (L27 – V49). Deze is gefragmenteerd, maar op zich kent het aardewerk een goede bewaringstoestand. Het is dus niet noodzakelijk om de grape te conserveren of te restaureren. Om ze te kunnen tentoonstellen – indien dat beoogd wordt, bijvoorbeeld in de gerestaureerde pastorie -, is conservatie en/of restauratie mogelijk wel aangewezen.

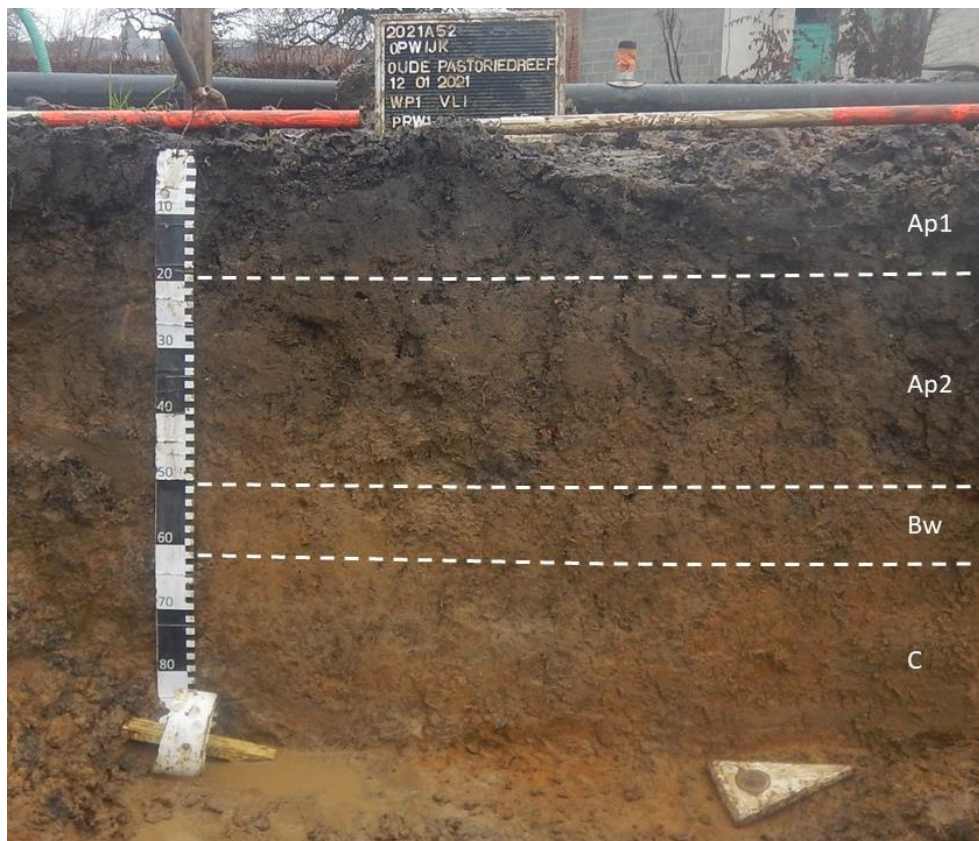
Figuur 26: Werkput 1, profiel W1

Ter hoogte van profiel W1 is bovenaan een ca. 20 cm dikke donkergrijze Ap-horizont (Ap1) aanwezig. Ze wordt gevolgd door een tweede donkerbruine Ap-horizont (Ap2). Hieronder bevindt zich een ongeveer 10 cm dikke Bw-horizont die op de oranje C-horizont ligt.

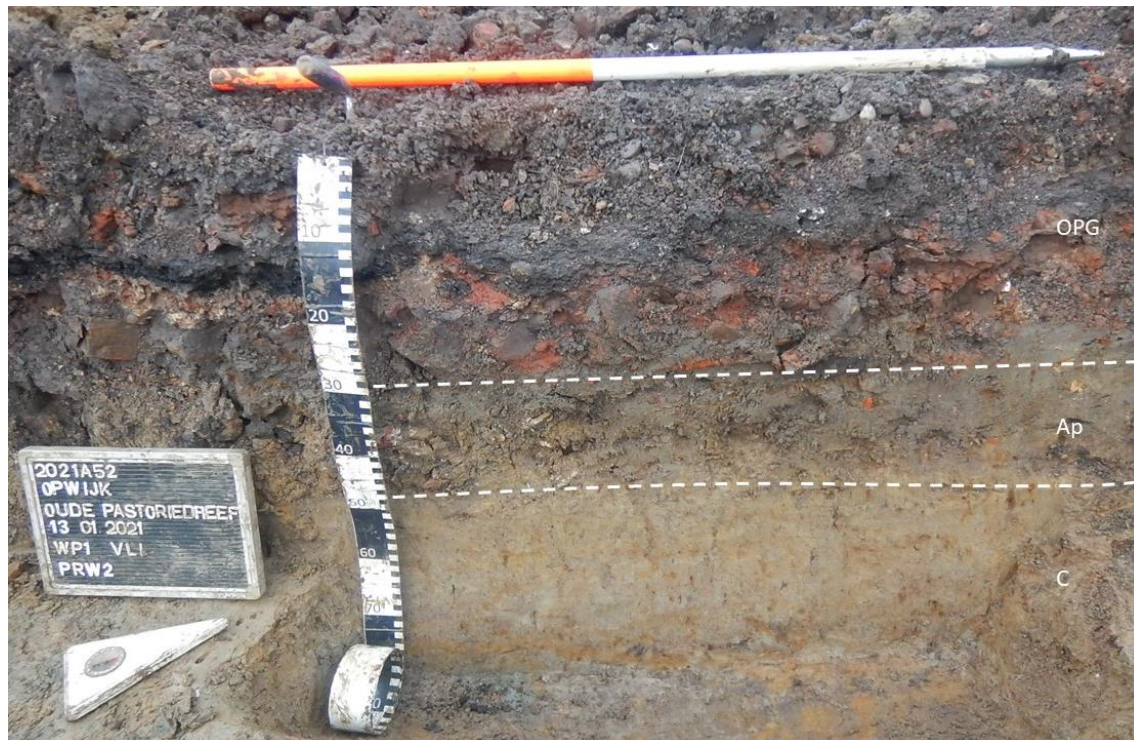
Figuur 27: Werkput 1, profiel W2

In profiel W2 is er bovenaan een donkergrijze puinrijke opgebrachte laag aanwezig (OPG). Deze is bijna 30 cm dik en ligt op een Ap-horizont die tot ongeveer 50 cm onder het maaiveld reikt. In tegenstelling tot het andere geregistreerde bodemprofiel is hier geen Bw-horizont te onderscheiden. De Ap-horizont ligt er rechtstreeks op de C-horizont.

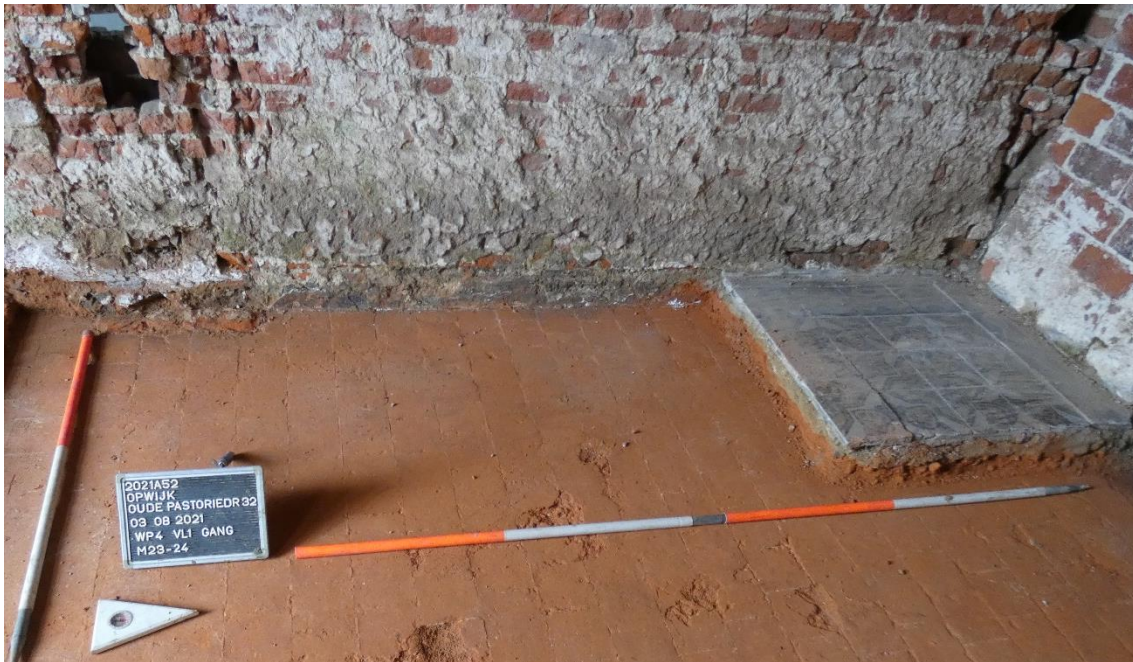
**Figuur 28: Werkput 4, vlak 1, met rechts de profielbank**

De stratigrafie binnen de verschillende ruimtes van de pastorie werd reeds systematisch besproken in de nota van het uitgevoerde proefputtenonderzoek.<sup>20</sup> Omwille van het stratigrafisch inzicht bij het proefputtenonderzoek werden er niet opnieuw bodemprofielen binnen de pastorie geregistreerd, tenzij dit noodzakelijk was omwille van afwijkende vaststellingen of om tot een beter begrip te komen van de site. In de gang/inkomhal (werkput 4) werd tijdens het proefputtenonderzoek geen proefput gemaakt. Daarom werd hier tussentijds een profielbank behouden om de stratigrafische opbouw te registreren.

In werkput 4 (gang/inkomhal) werd onder de huidige vloer van cementtegels een mortelbed en een zandbed vastgesteld, boven een puinrijke ophogingslaag. Ongeveer 15 cm onder het huidige vloerniveau werd een oudere vloer vastgesteld met keramische tegels. Onder deze vloer is opnieuw een mortelbed, een zandbed en een opgebrachte laag aanwezig (L20-22). Onder de opgebrachte laag situeert zich opnieuw een zandbed vanaf een diepte van 42 cm onder het huidige vloerniveau (L23). Dit geeft aan dat er nog een oudere vloer aanwezig geweest is. Hieronder situeert zich opnieuw een opgebrachte laag die dieper dan de geplande verstoringsdiepte reikt (L24).

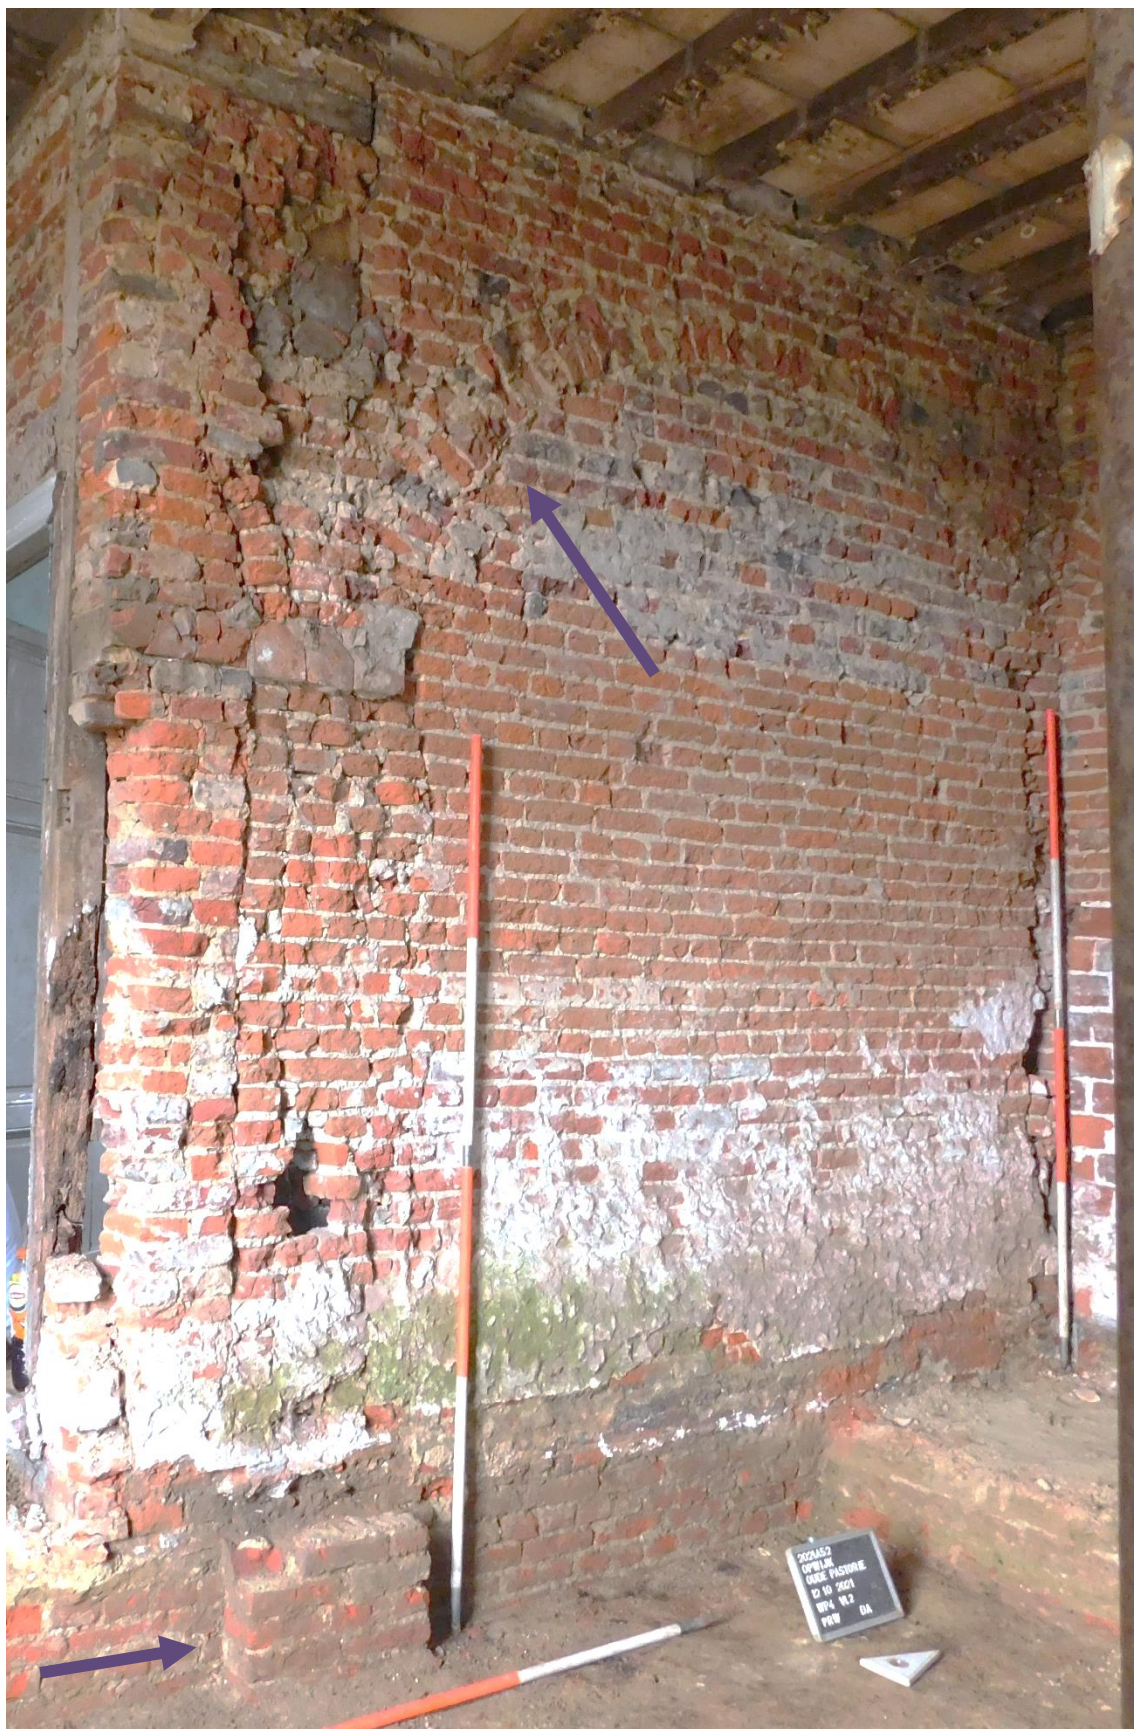
**Figuur 30: Werkput 4, profiel W met aanduiding van het restant van een graatgewelf (bovenaan) dat grotendeels weggebroken is voor de verhoging van de pastorie met onderaan een verbreding ter hoogte van de fundering waar de kracht van het gewelf naar beneden werd overgebracht**

Om de archeologische vaststellingen te kunnen koppelen aan de bovengrondse delen en zo een beter inzicht te krijgen in de bouw- en gebruiksgeschiedenis van het gebouw, werden de wanden van de ruimtes, wanneer de maximale uitgraafdieptes bereikt waren, gefotografeerd en ingetekend. Een voorbeeld is profiel W in werkput 4 (gang), waarin het restant van een grotendeels weggebroken graatgewelf aanwezig is. Het werd verwijderd voor de verhoging van de pastorie, vermoedelijk omstreeks 1766 (zie 2.4.6.3). Onderaan is een verbreding van de muur aanwezig ter hoogte van de fundering waar de kracht van het gewelf naar beneden werd overgebracht.

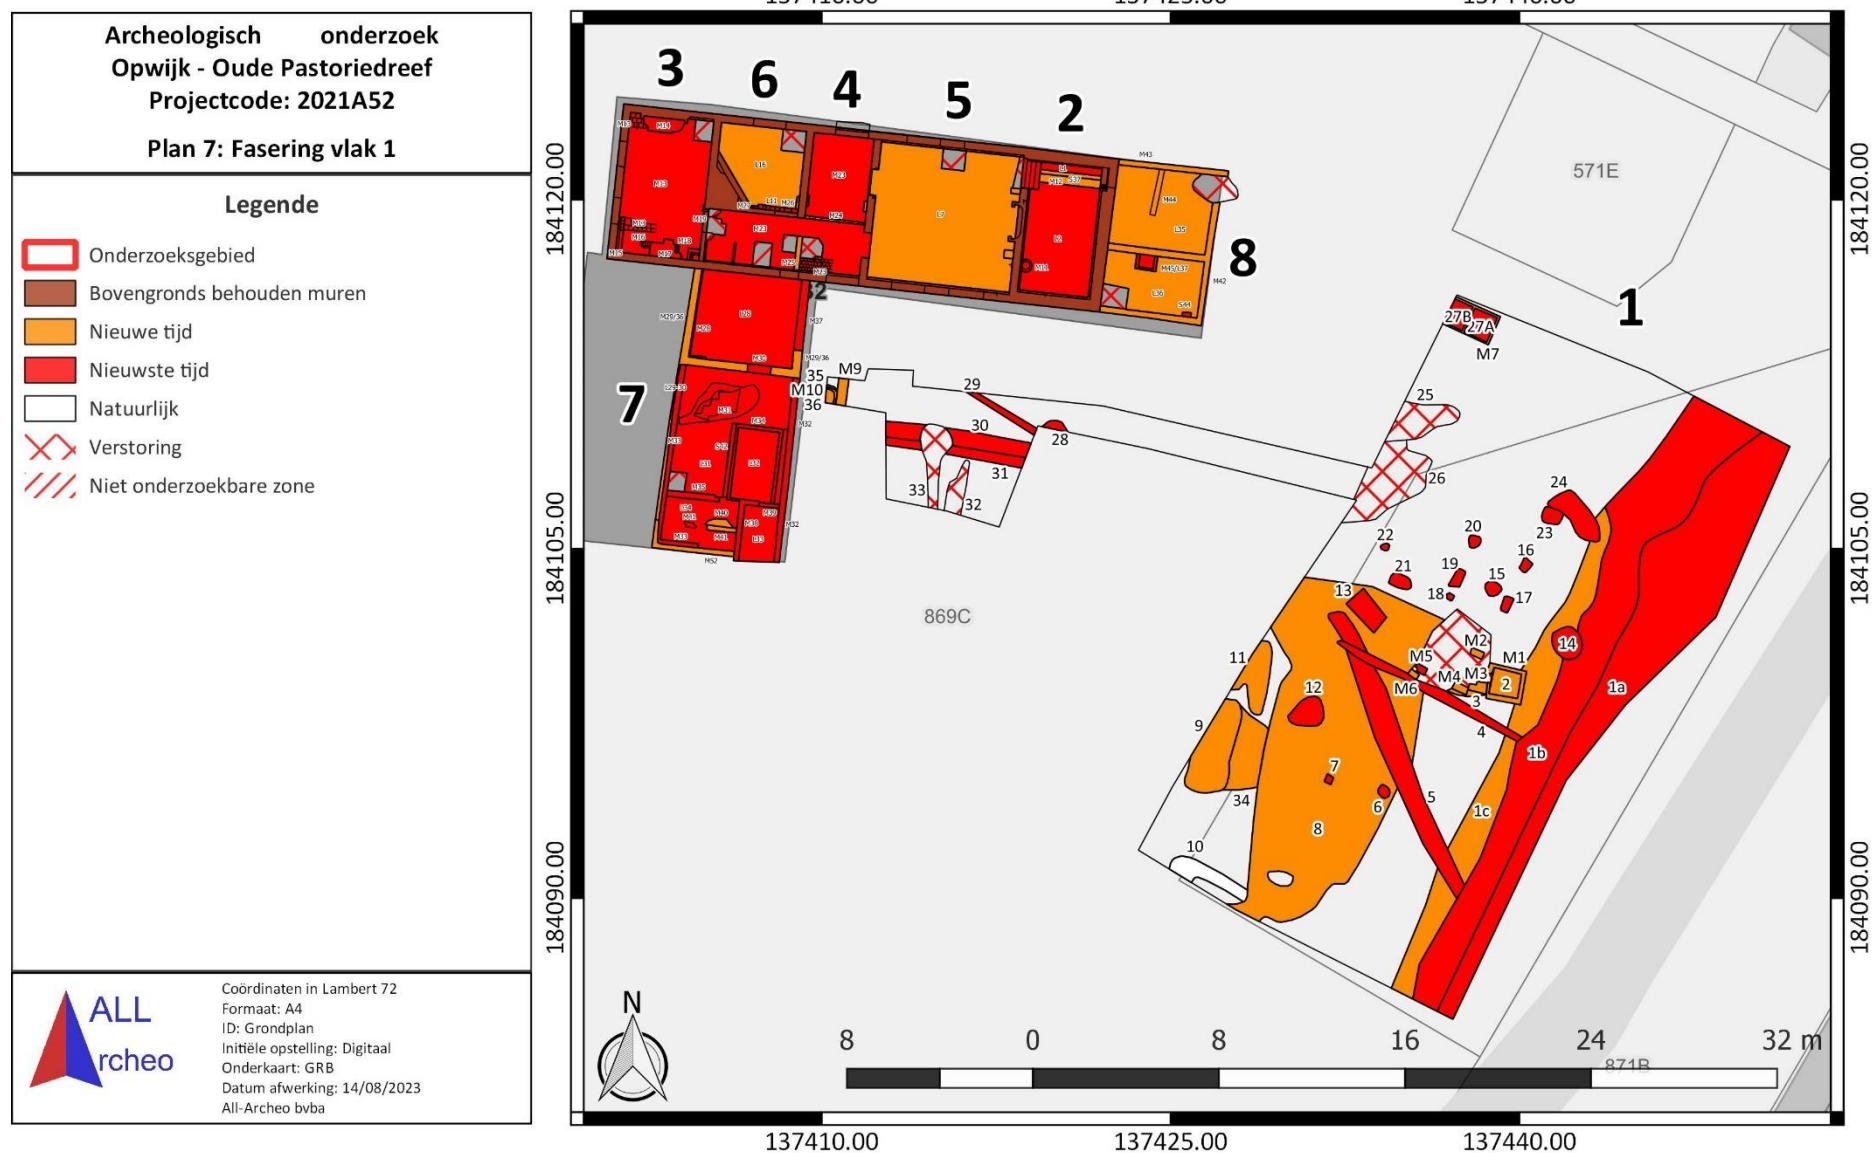
Figuur 40: Fasering van de sporen op vlak 1, weergegeven op het GRB ([www.geopunt.be](http://www.geopunt.be))

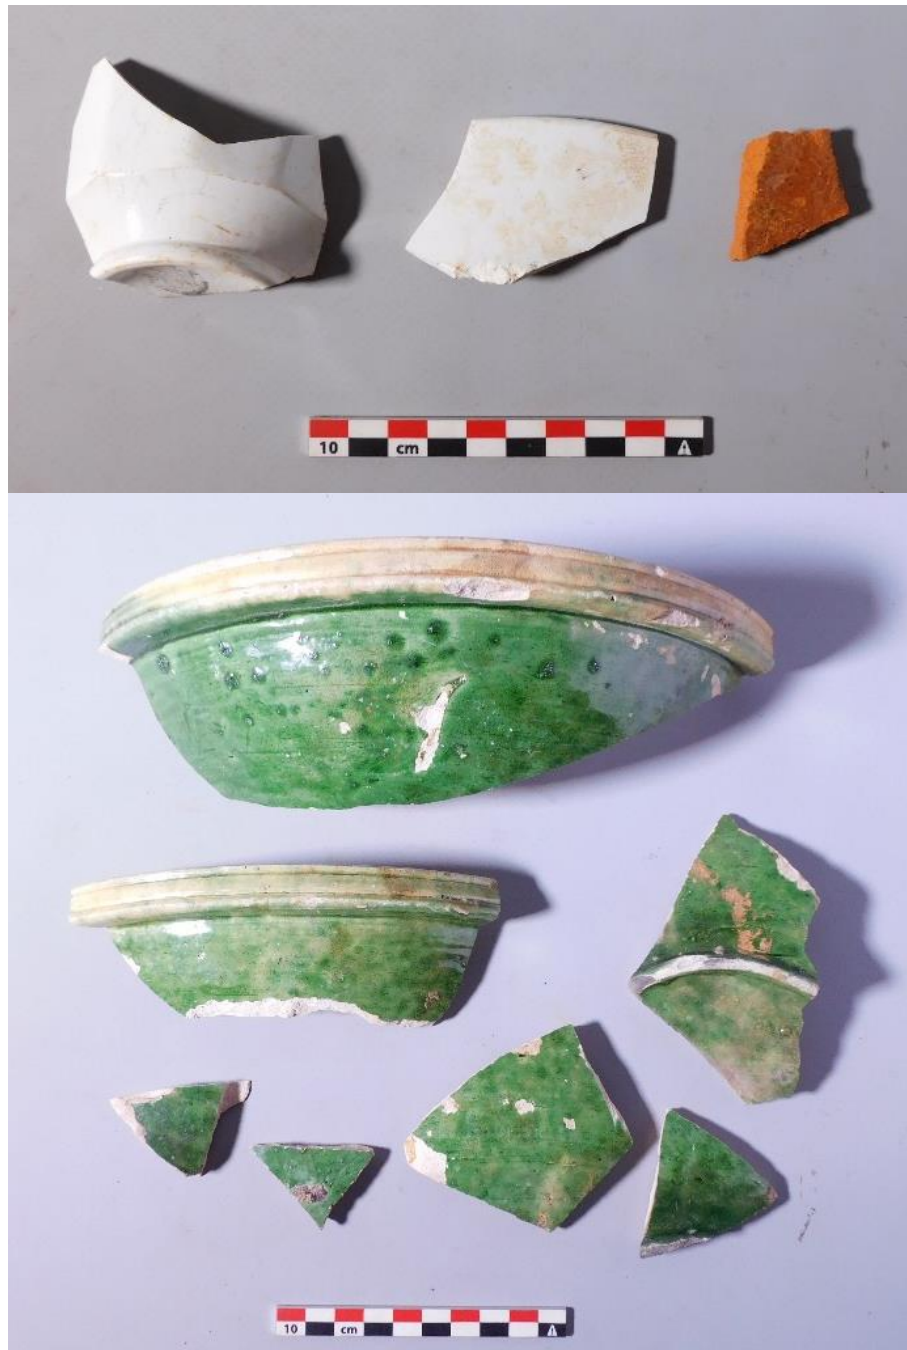
Figuur 48: Aardewerkvondsten uit laag b in gracht S1 (V04 (boven) en V05 (onder))

Specifiek uit laag b komen een rand van een bord en een bodem van een kom in industrieel wit aardewerk, een wandfragment geglaazuurd rood aardewerk (V04) en verschillende fragmenten groen geglaazuurd witbakkend aardewerk (V05). Deze vondsten plaatsen de recentste dempingsfasen (fase 2) van de gracht in de 19<sup>de</sup> eeuw of later.

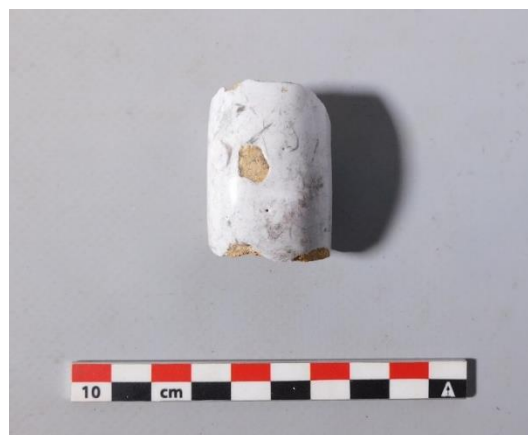
**Figuur 52: Oorfragment in faience uit de eerste fase van de gracht (S1g - V06)**

Bij het maken van coupes door de gracht werden ook vondsten aangetroffen uit de eerste grachtfase. Laag o leverde een tegel in rood aardewerk op (V08). Deze vondst draagt niet bij tot het bekomen van een goede datering. Uit lagen g en j van de eerste grachtfase, werden respectievelijk een oorfragment in faience (V06), uit de latere 17<sup>de</sup> eeuw of de 18<sup>de</sup> eeuw, en een wandfragment steengoed uit Raeren (V07) aangetroffen. Het vondstmateriaal laat niet toe om de datering van de eerste grachtfase nauwkeurig te dateren. Een datering in de nieuwe tijd is aannemelijk. De andere lagen uit deze fase leverden geen vondsten op. In laag p is een kleine hoeveelheid steenkool aanwezig. Deze laag bevindt zich op de overgang tussen fase 1 en fase 2 en is op basis daarvan eerder in de 19<sup>de</sup> eeuw of jonger te dateren.

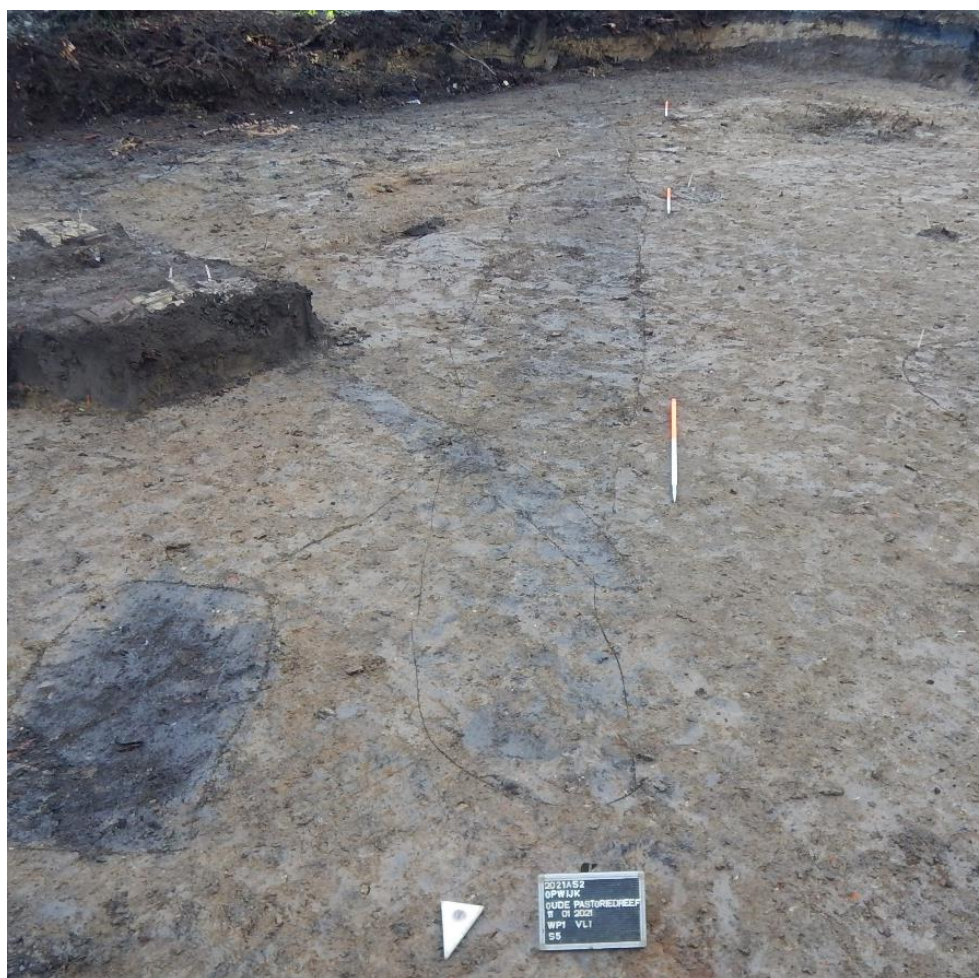
Figuur 56: Greppel S5

Twee greppels met een grijze vulling met lichtgrijze vlekken waterden af naar de gracht. De oudste greppel (S5), kon gevolgd worden over een lengte van 13,2 m en heeft een noordnoordwest-zuidzuidoost oriëntatie. De greppel met een komvormige doorsnede met uitstaande wanden heeft een breedte van ca. 1,15 m en een bewaarde diepte van 12 cm.

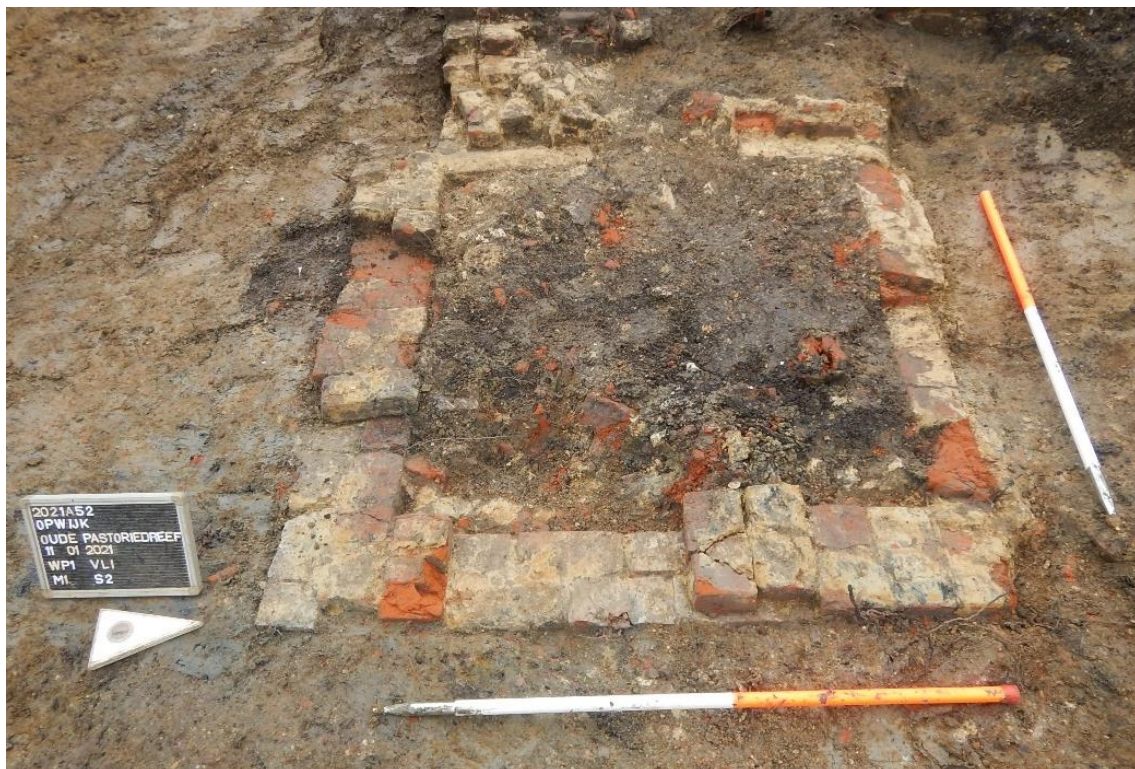
Figuur 60: Bak M1 met vulling S2

In het oosten van de opgravingszone werden enkele muurresten vastgesteld die reeds aanvangen op een hoger niveau. Aansluitend bij de gracht werd een vierkante bakstenen structuur (M1) gevonden met een westnoordwest-oostzuidoost oriëntatie. De structuur heeft zijden van 1,50 m (buitenwerks). De muren zijn opgebouwd uit bakstenen van 24x12x5 cm, gemetst in een vrij zachte lichtbruine kalkmortel met kalkstippen. De structuur bevatte een puinrijk opvullingspakket (S2). Uit dit pakket werd een wandfragment van een faience bord gerecupereerd (V09) dat dateert uit de 18<sup>de</sup> eeuw. Binnen de structuur bleek 30 cm onder de bewaarde bovenzijde van de muren een vloer aanwezig (M8) in recuperatiebakstenen zonder mortel en geplaatst in een zandbed. De functie van de bakstenen structuur is onduidelijk. Een aanslag die kan wijzen op een gebruik als beerput ontbreekt.

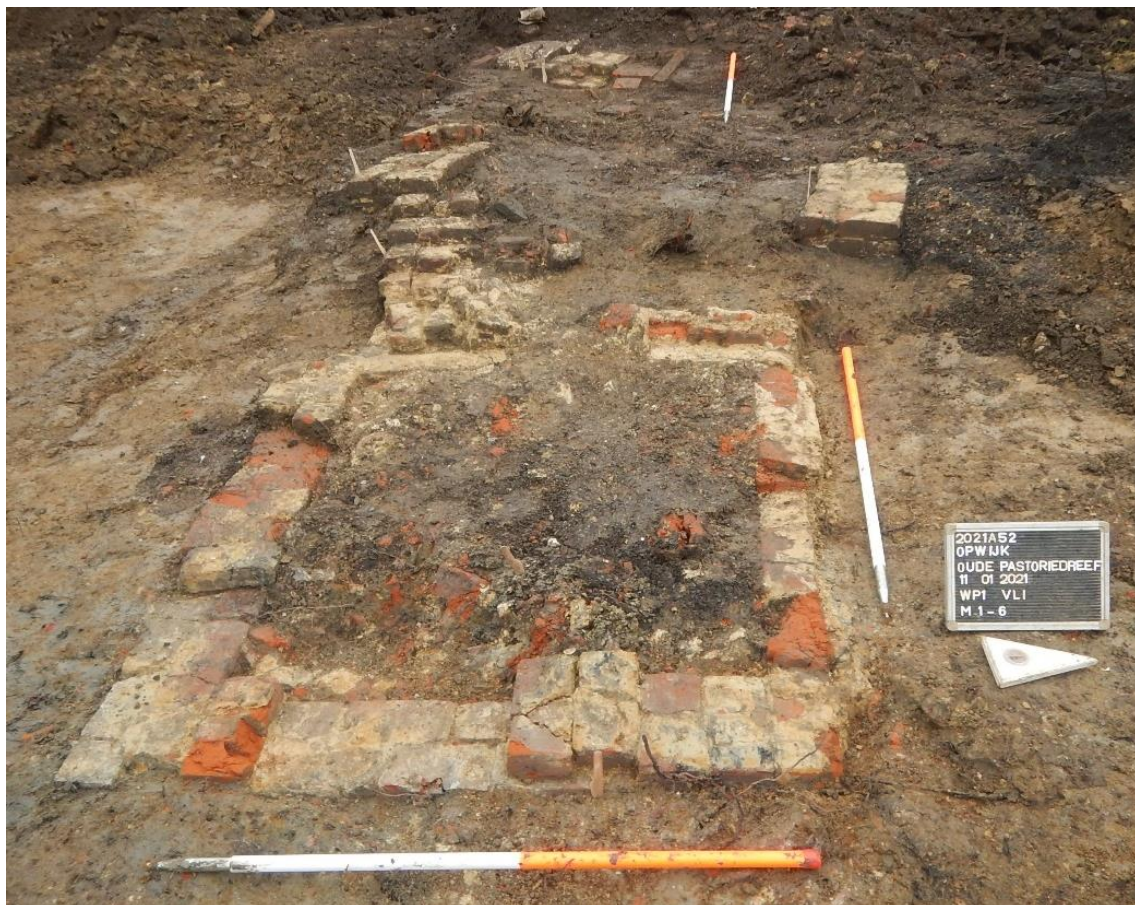
Figuur 65: Muurresten centraal in de opgravingsput

Door de muurresten ten noordwesten van de vierkante bakstenen structuur (M2-M6) gaat een verstoring. Mogelijk is hierdoor een deel van het muurwerk verdwenen, wat de interpretatie bemoeilijkt. De muren zijn opgebouwd uit bakstenen van 20x10x5/6 cm en zijn gemetst in een donkergele kalkmortel met kalkstippen. Het gaat om funderingspijlers. De bewaarde diepte varieert van 25 tot 35 cm. Muur M3 is gemetst tegen de vierkante bakstenen structuur (M1) en is dus jonger, zoals vermoedelijk ook het andere muurwerk ten westen van de vierkante bakstenen structuur. Langs twee muren (M3 en M4) kon een insteek herkend worden (S3), die een bruinigrijze puinrijke vulling heeft.

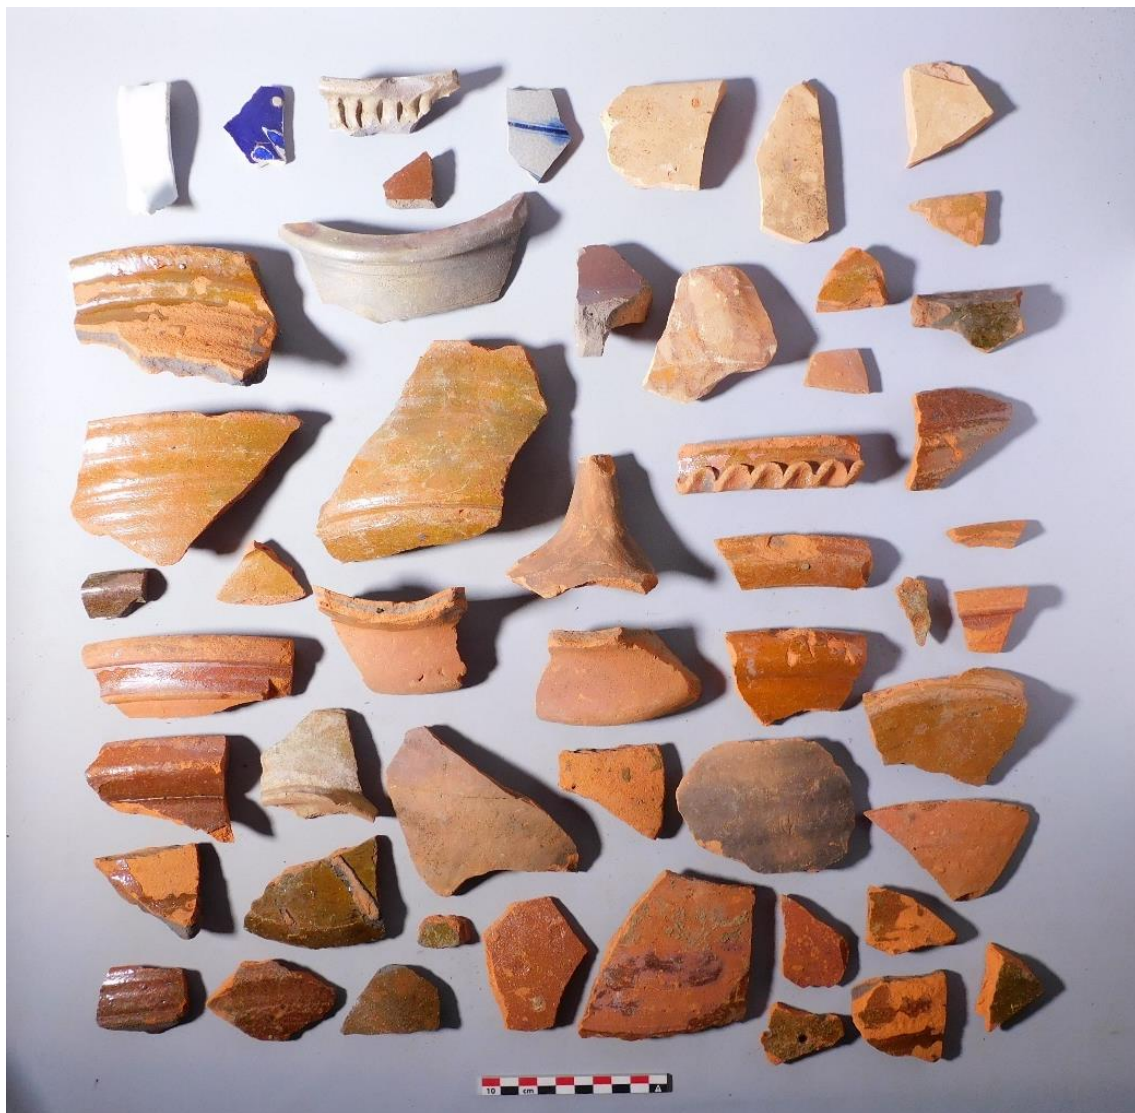
Figuur 68: Aardewerkvondsten uit het eerste compartiment van beerput S27 (S27A – V30)

De ingezamelde vondsten uit het eerste compartiment (S27A – V30) bestaan uit 26 wandfragmenten en vier bodemfragmenten rood geglazuurd aardewerk die niet aan een vorm kunnen toegewezen worden. Een aantal andere scherven in rood geglazuurd aardewerk kan wel toegewezen worden aan een vorm. Twee randfragmenten behoren tot een vetvanger, een ander randfragment is van een bord, drie randfragmenten zijn van een kom of pan, een oorfragment is ook van een pan, drie randfragmenten behoren tot een kookpot, een randfragment is van een teil en twee randfragmenten zijn afkomstig van een grape. Twee randfragmenten industrieel steengoed zijn van een (kamer)pot.

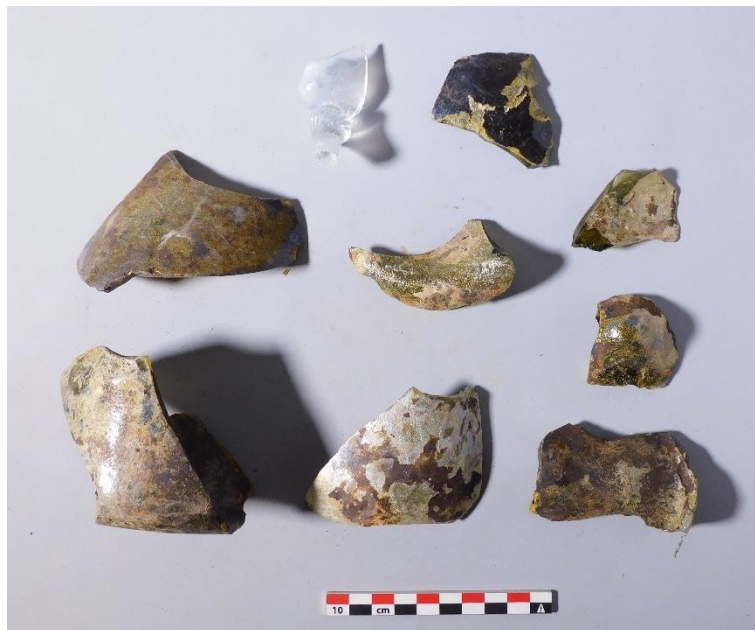
Figuur 69: Glasvondsten uit het eerste compartiment van beerput S27 (S27A – V30)

Verder zijn een wandfragment rood aardewerk, twee wandfragmenten industrieel steengoed, een wandfragment steengoed uit Westerwald, een wandfragment industrieel wit aardewerk en een oorfragment faience niet aan een vorm toe te wijzen. Er komen ook glasvondsten uit dit compartiment. Het gaat om vier wand- en vier bodemfragmenten van een fles in groen glas en een kleurloos stamfragment van een drinkglas. Er werden uit dit compartiment verder nog twee dakpanfragmenten ingezameld.

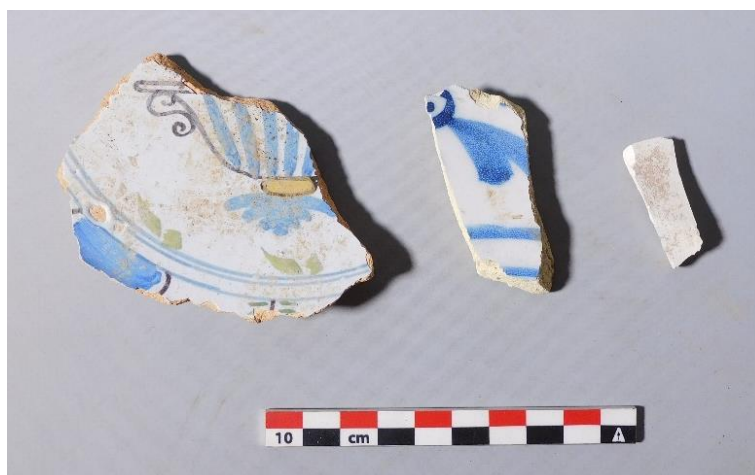
Figuur 70: Aardewerkvondsten uit het tweede compartiment van beerput S27 (S27B – V31)

Uit het andere compartiment van de beerput werden minder vondsten ingezameld (S27B – V31). Het gaat om een bodemfragment van een bord in faience, een wandfragment van een bord in majolica en een niet op vormsoort te determineren wandfragment industrieel wit aardewerk. Twee rand-, vier wand- en een bodemfragment in groen glas behoren toe aan minstens twee flessen.

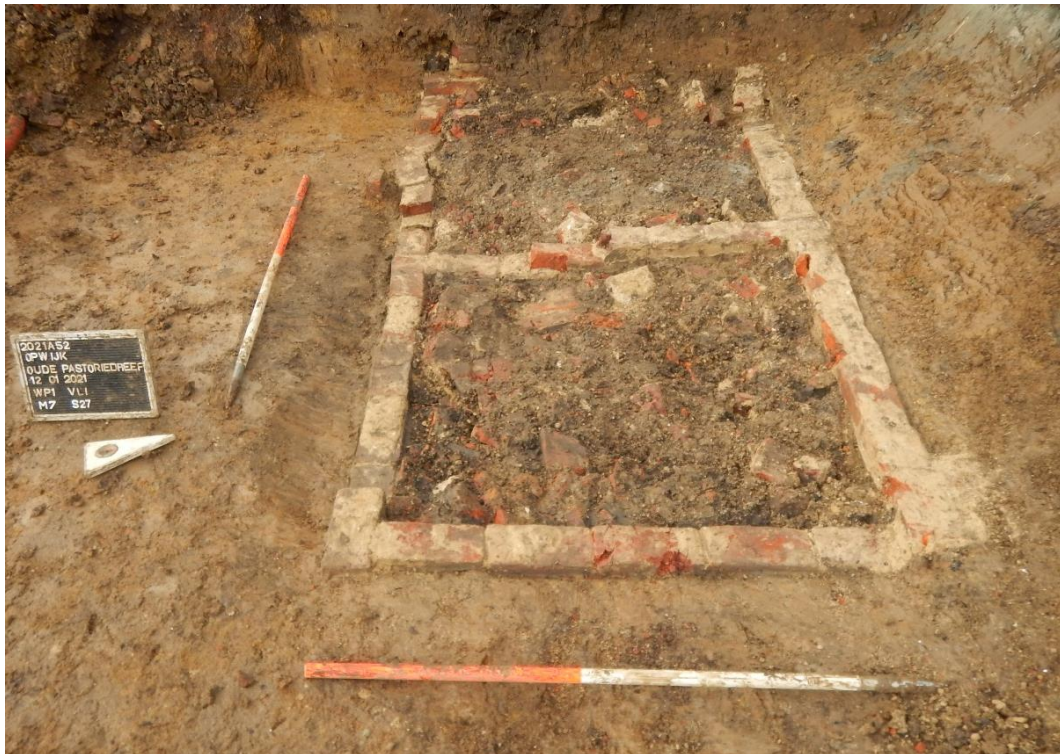
Figuur 72: Beerput M7 met vullingen M27A (vooraan) en M27B (achteraan)

In het uiterste noorden van de vrijgelegde zone werd een noordwest-zuidoost georiënteerde beerput vastgesteld (M7). De structuur is 1,35 m breed (buitenwerks). In de lengte werd hij niet volledig vrijgelegd. De vrijgelegde lengte bedraagt 2,15 m. De beerput bestaat (vermoedelijk) uit twee vierkante compartimenten (S27A en S27B). Aan het vlak werden verschillende vondsten ingezameld. De vondsten dateren de (recentste) vulling in de 19<sup>de</sup> eeuw. De beerput leek zich te bevinden ter hoogte van het tot voor kort aanwezige karrenhuis. Hier zal ook een (buiten)toilet aanwezig geweest zijn.

De structuur is gemetst in een halfsteensverband met bakstenen (22 x 10 x 5 cm) die gezet zijn in een vrij zachte lichtbruine kalkmortel met kalkstippen. Het vrij grote baksteenformaat lijkt er op te wijzen dat de constructie ouder is dan de datering van het (bovenste) opvullingspakket. Het baksteenformaat sluit aan bij dat van de oudste fase van de in het begin van de 17<sup>de</sup> eeuw opgerichte pastorie.<sup>21</sup>

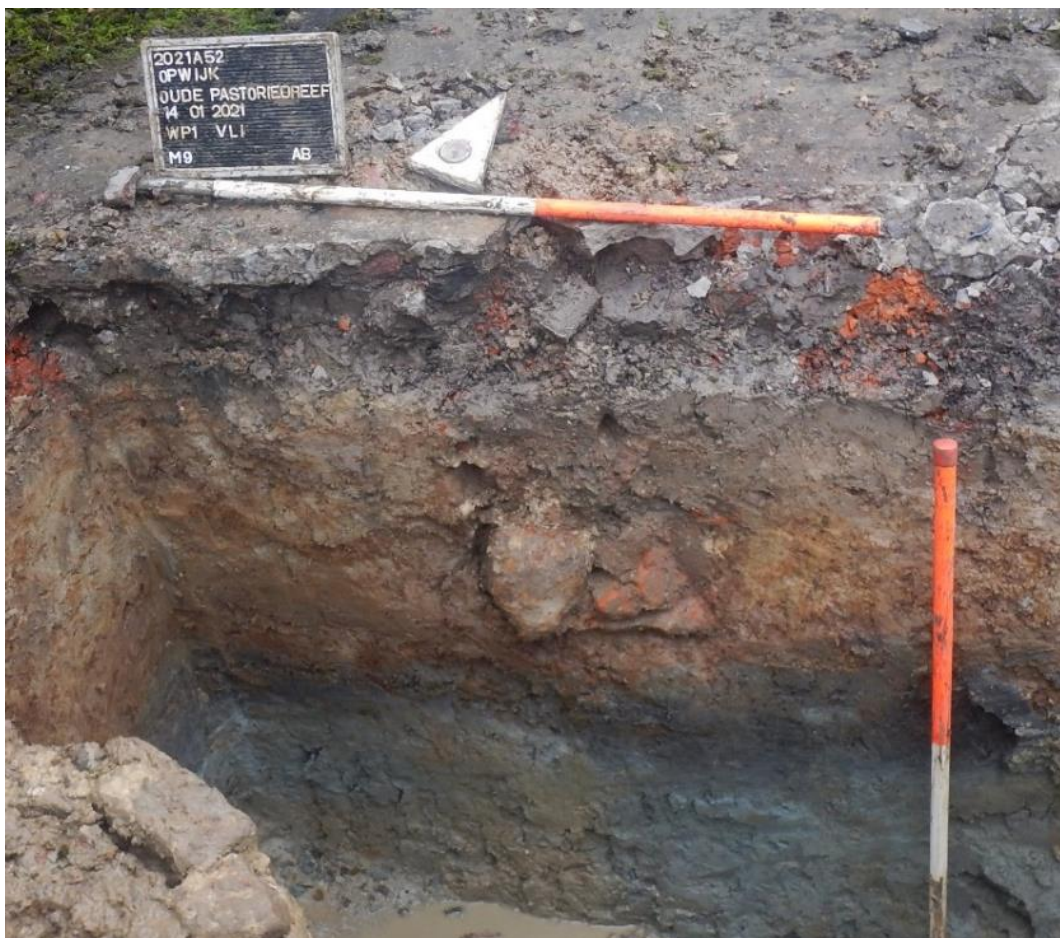
Figuur 73: Noordelijke putwand ter hoogte van puinfundering M9

In het noordwesten van de opgegraven zone werd een noordnoordoost-zuidzuidwest georiënteerde 40 cm brede puinfundering vastgesteld (M9). Ze ligt parallel aan het stalgedeelte van de pastorie. Ter hoogte van de opgeschoonde putwand aan de noordzijde werd nog een bovenliggend uitbraakspoor (M9a) herkend. Samen met het uitbraakspoor is het spoor te volgen over een hoogte van 40 cm.

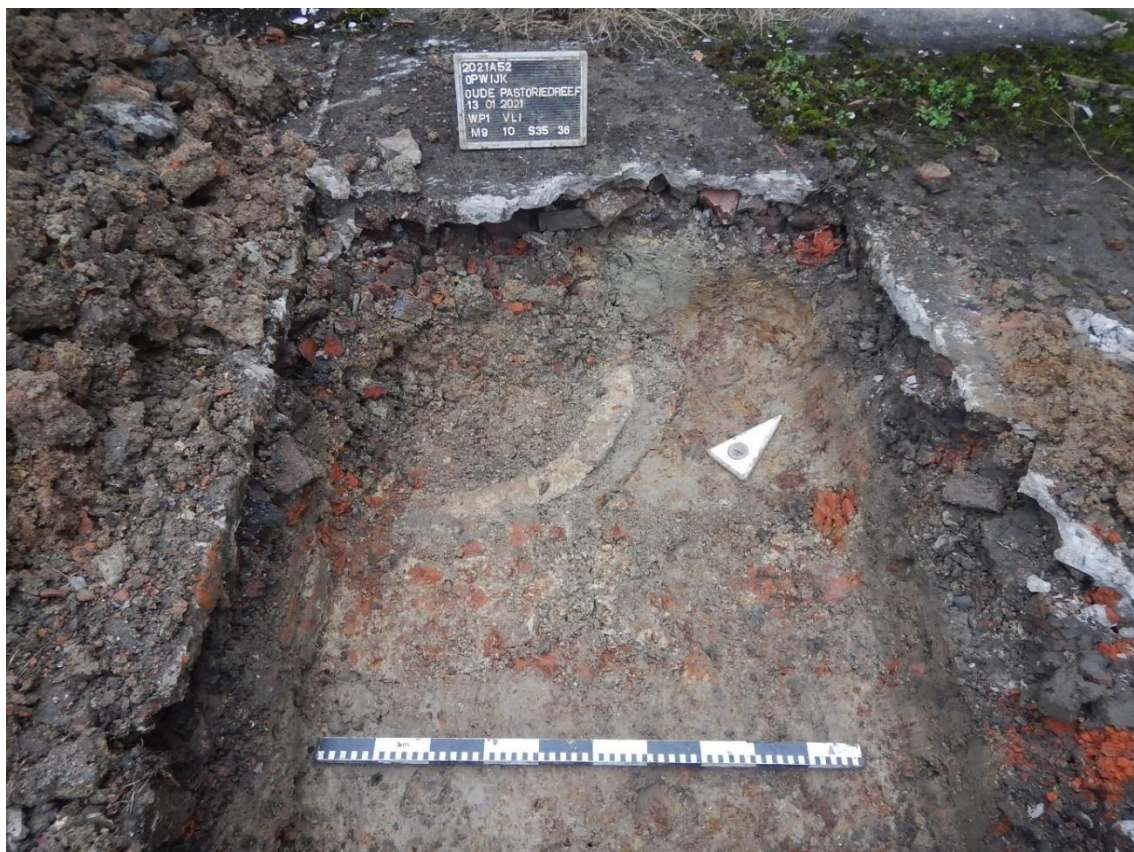
Figuur 74: Funderingsmuur (M9) en waterput (M10)

Zoals toegelicht bij de werkwijze werd de waterput opgegraven tot een diepte van 1,20 m onder het maaiveld. Tot deze diepte bevindt zich een donkergrijze puinvulling met bruine vlekken in de waterput (S36). De vulling leverde drie wandfragmenten rood geglaazuurd aardewerk en vijf wandfragmenten bruin verweerd vensterglas op (V34-35).

In de coupe konden ook twee lagen onderscheiden worden in de insteek. Bovenaan gaat het om een homogeen grijs pakket (S35a), daaronder om een donkergrijs puinpakket (S35b).

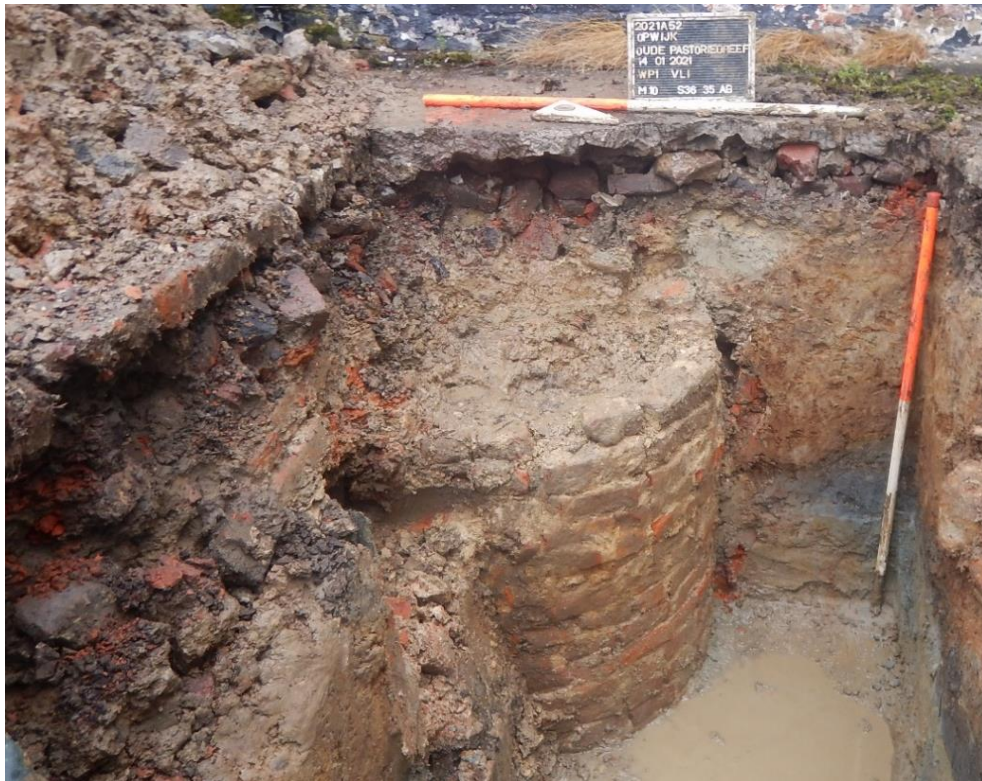
Figuur 75: Opgeschoonde profielwand ter hoogte van waterput M10

De ten westen van de fundering gesitueerde waterput (M10) heeft een diameter van ongeveer 1,0 m. Een 10 cm brede insteek (S35) werd herkend. In de bakstenen waterputbeschoeiing werden twee fasen onderscheiden. De recentste fase van de beschoeiing (M10a) is 42 cm hoog bewaard. Ze is opgebouwd uit gebogen bakstenen met een lengte van 22 cm, een breedte van 9 cm en een hoogte van 6 cm. Ze zijn gemetst in een lichtbruine vrij zachte kalkmortel met kalkstippen. Het onderliggende metselwerk (M10b) bestaat uit bakstenen met afmetingen van 16x8x5 cm, geplaatst in een vrij zachte bruinoranje kalkmortel met kalkstippen.
