**Eindverslag archeologische opgraving  
Opwijk – Oude Pastoredreef 32  
Oude Pastorie**

Jordi Bruggeman

Bornem  
2023

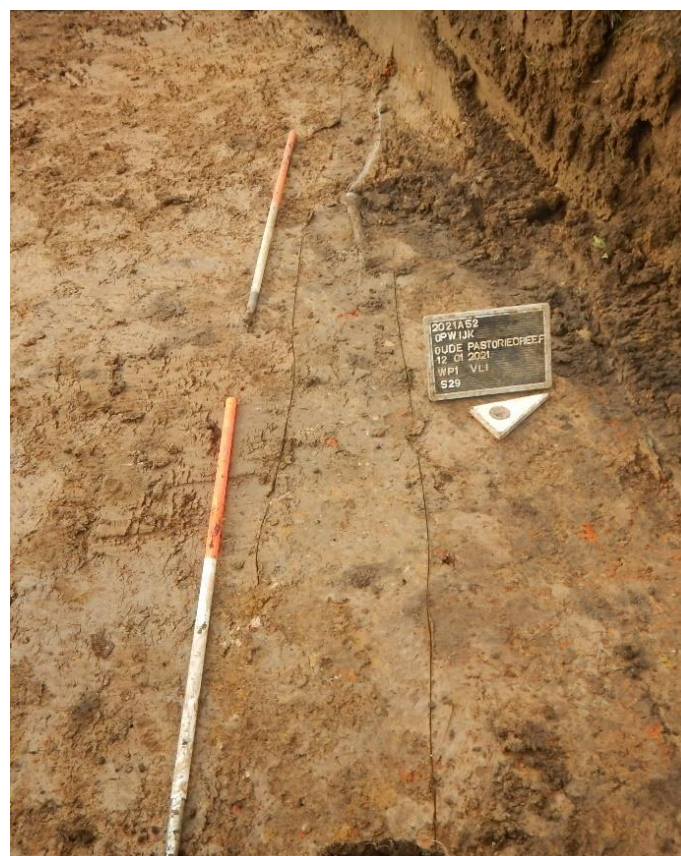
Figuur 78: Leidingsleuf S29

Langs de waterput met betonnen opstand die aansluit op de opgegraven sleuf waar de nutsleidingen komen en waarvan de insteek voor een deel werd aangesneden (S28), zijn een noordwest-zuidoost georiënteerd (S29) en twee oost-west georiënteerde (S30-31) langwerpige sporen aanwezig met een donkerbruine tot donkergrijze vulling. In één van deze sporen bevindt zich nog een loden buis. De sporen worden geïnterpreteerd als de opge vulde aanleg sleuven voor een waterleiding. De twee naast elkaar gelegen oost-west georiënteerde sporen blijken elkaar op basis van de coupe, niet te oversnijden.

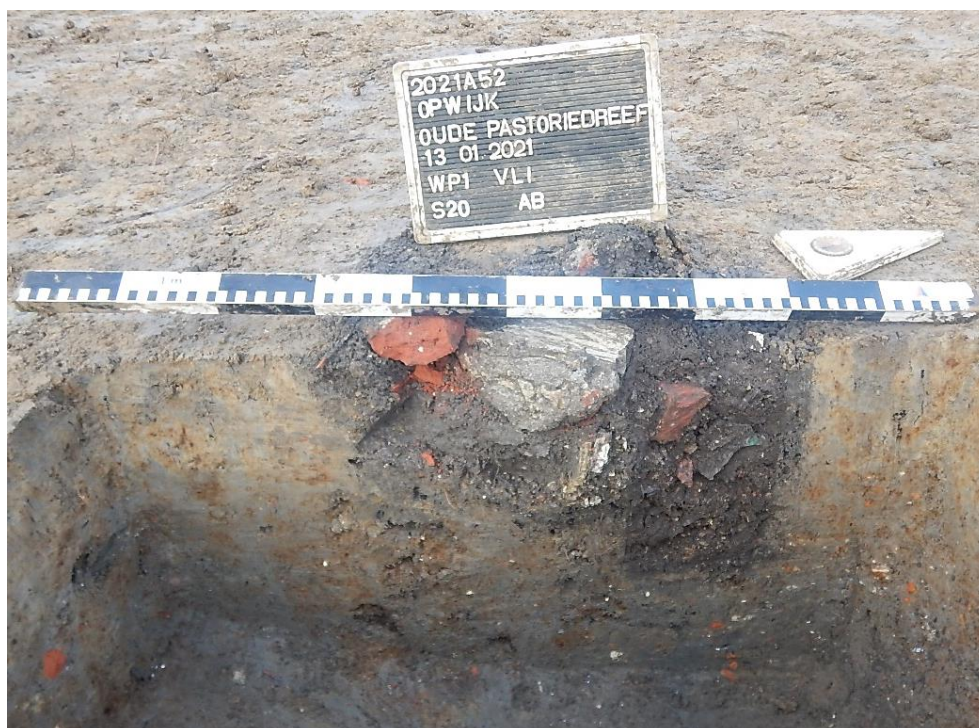
Figuur 80: Coupe paalspoor S20

De sporen met een komvormige doorsnede zijn bewaard tot een diepte van 38 cm. In twee van de paalsporen (S16 en S20) werd bij het couperen een paalkern herkend met een diameter van ca. 20 cm. In één van de paalsporen (S17) is een betonnen paal aanwezig die op een herstelling lijkt te wijzen, maar die ook duidelijk maakt dat het gebouwtje tot vrij recent in gebruik was. Een ondiep bewaard paalspoor (S18) ten zuidwesten van paalspoor S19 is ook te beschouwen als het restant van een herstelling.

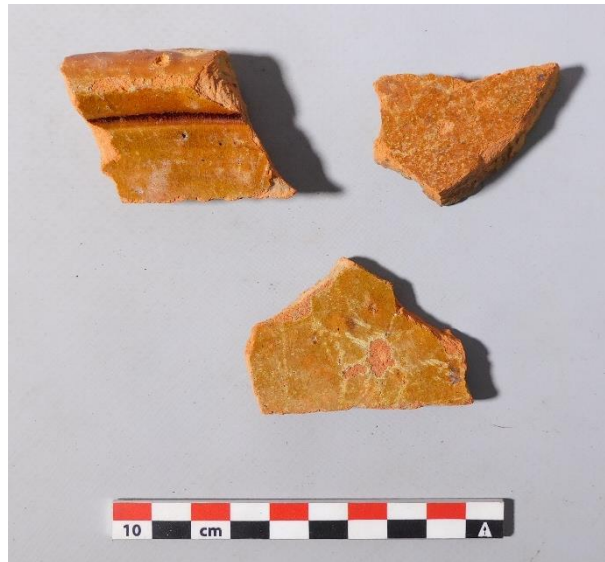
Verschillende vondsten werden gerecupereerd uit de vulling van de paalsporen. Paalspoor S16 (laag b) leverde een bodemfragment wit geglaazuurd aardewerk en een wandfragment groen glas op, mogelijk van een fles (V21). Uit paalspoor S17 komen een rand- en twee wandfragmenten van een bord in geglaazuurd rood aardewerk en twee fragmenten glas, waarvan er één behoort tot een bokaal (V22). Paalspoor S19 bevatte betonfragment, een kalksteen en twee wandfragmenten rood geglaazuurd aardewerk (V24). Ook uit paalspoor S20 komt een betonfragment, naast een wandfragment industrieel wit aardewerk en een wandfragment industrieel vensterglas (V25-26). Het ondiep bewaard paalspoor S18 bevatte nog twee randfragmenten van een bord in industrieel wit aardewerk (V23).

**Figuur 82: Geglazuurd rood aardewerk uit paalspoor S17 (V22)**

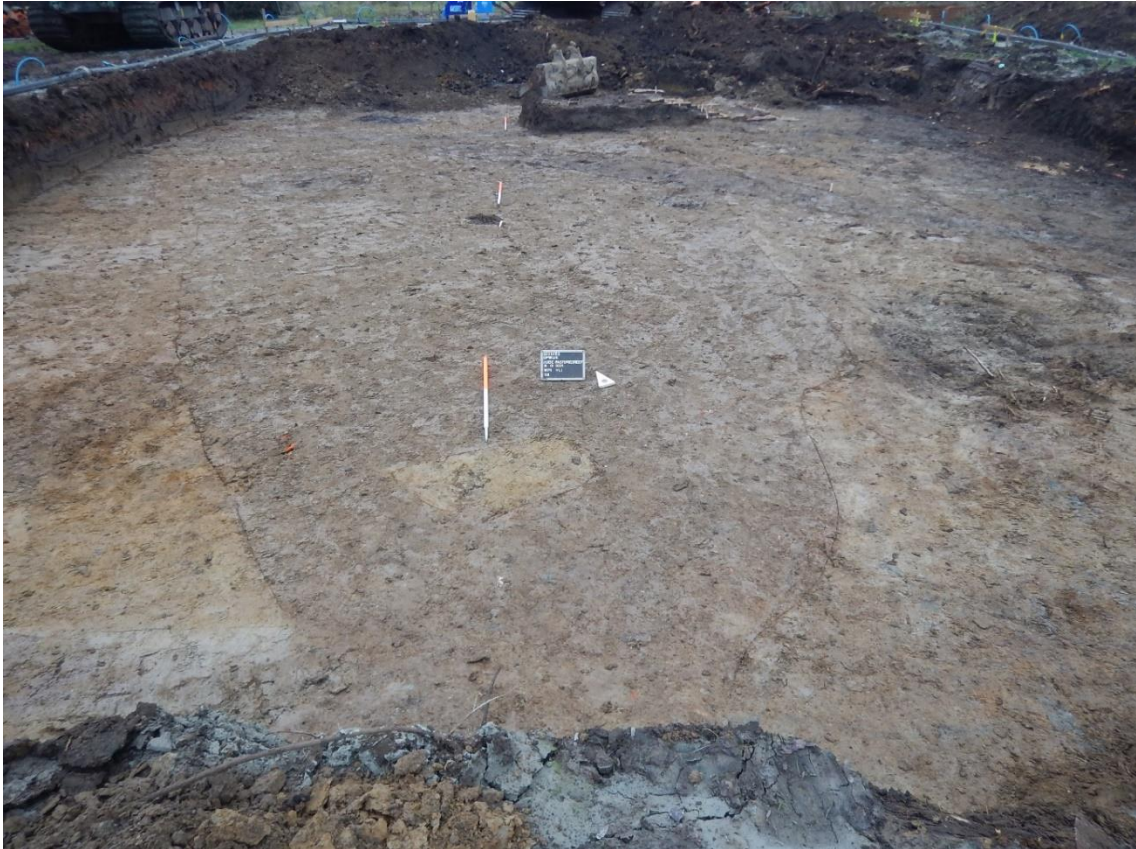
Figuur 84: Leemwinningskuil S8

Min of meer parallel aan de gracht aan de zuidoostzijde van de onderzochte zone werd een langwerpig groot spoor vastgesteld (S8) dat we eerst als een poel interpreterden, maar dat misschien eerder een restant van leemwinning is. De leem zou gebruikt kunnen zijn voor lemen wanden of vloeren, mogelijk voor de pastorie zelf. Het spoor met een donkergrijze vulling en bruine vlekken heeft afmetingen van 15,0 bij 6,55 m en bevat een kleine hoeveelheid mortelspikkels en baksteenbrokjes. In de coupe vertoont de bodem een eerder onregelmatig verloop. De bewaarde diepte van het spoor varieert van 34 cm tot 65 cm.

Ter hoogte van de diepste delen van het spoor is een grijs pakket aanwezig dat als slibafzetting geïnterpreteerd wordt. Dit wijst er op dat de kuil even heeft opengelegen alvorens ze gedempt werd. De slibafzetting werd bemonsterd. Aan de noordwestzijde heeft het spoor een steile wand, maar aan de zuidoostzijde heeft het een getrapt profiel. De leemwinningskuil oversnijdt kuil S9/S34 (zie verder).

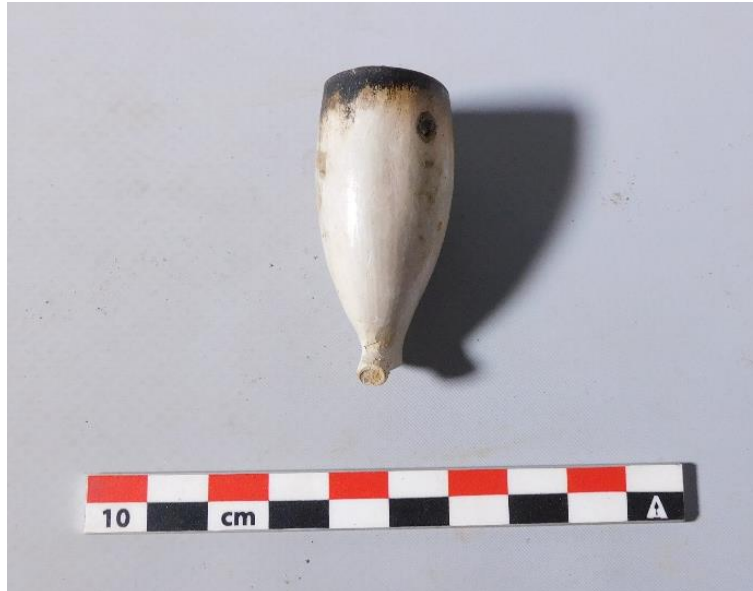
Figuur 86: Pijpenkop in pijpaaarde uit leemwinningskuil S8 (laag 8b - V36)

Het zeefresidu van het bulkstaal dat genomen werd uit laag b bevat duidelijk steenkool, wat eerder pleit voor een 19<sup>de</sup>-eeuwse of latere datering van de leemwinningskuil. Uit dit bulkstaal komt ook nog een pijpenkop in pijpaaarde (V36).

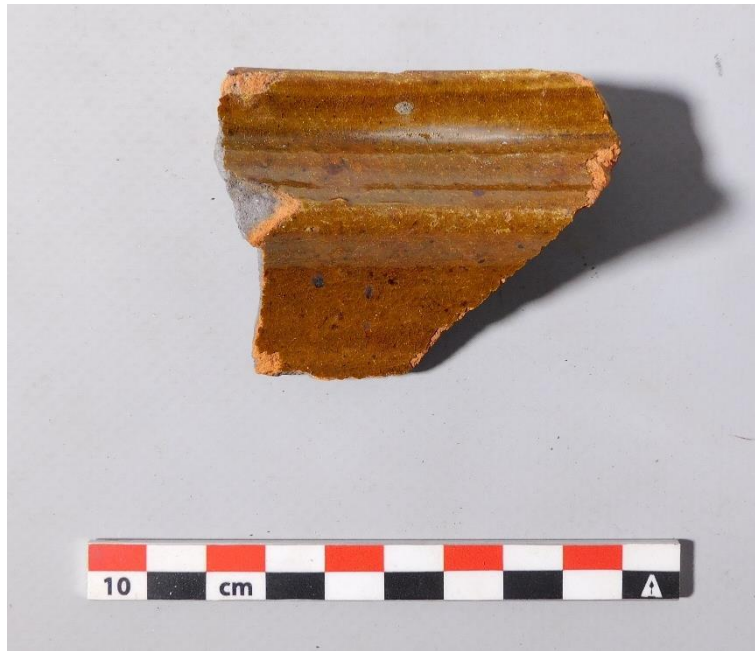
De lengte van de kuil bedraagt 4,20 m, de breedte minimaal 2,95 m. De kuil heeft een vlakke bodem, steile wanden en sterk uitwaaiierende randen ter hoogte van opvullingslaag S9, die mogelijk als een afzonderlijke kuil dient beschouwd te worden. Opvullingslaag S34a leverde een rand van een kookpot in geglaazuurd rood aardewerk op (V33). Het fragment kan slechts breed gedateerd worden in de nieuwe tot de nieuwste tijd.

**Figuur 87: Randfragment van een kookpot in geglazuurd rood aardewerk uit kuil S34 (laag S34a – V33)**

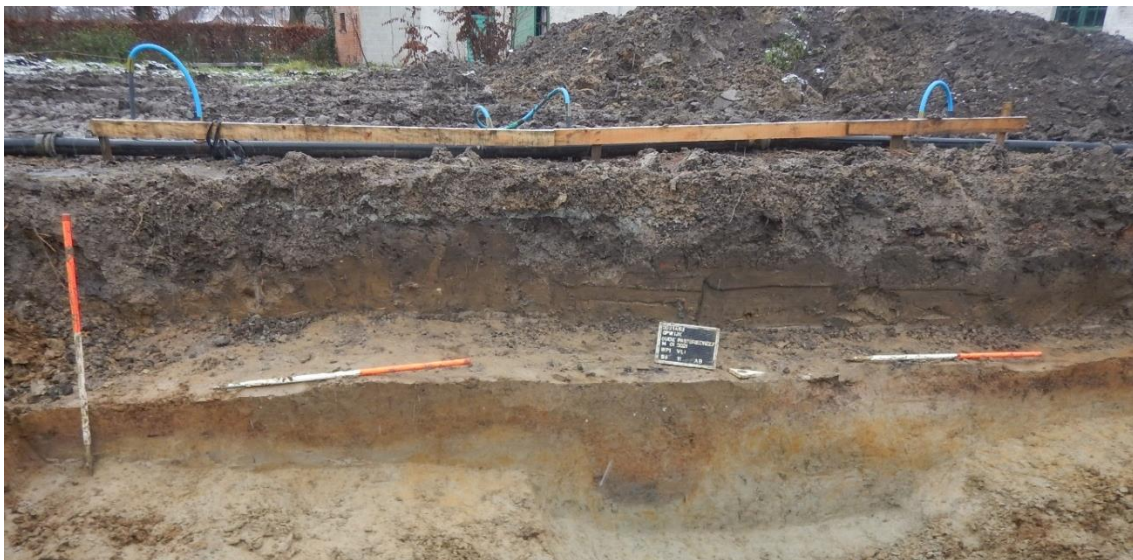
**Figuur 88: Coupe op kuil S9/S34 (AB)**

Tegen de noordwestelijke putwand zijn twee kuilen aanwezig (S9/S34 en S11). De eerste kuil wordt oversneden door de hoger besproken leemwinningskuil. Opvullingslaag S9 van de eerste kuil heeft een grijze vulling met een kleine hoeveelheid baksteenspikkels. De onderliggende opvullingspakketen zijn respectievelijk bruin met oranje vlekken (S34a), lichtgrijs met oranje vlekken (S34b) en donkergrijs (S34c). Het onderste pakket is vrij organisch en werd bemonsterd.

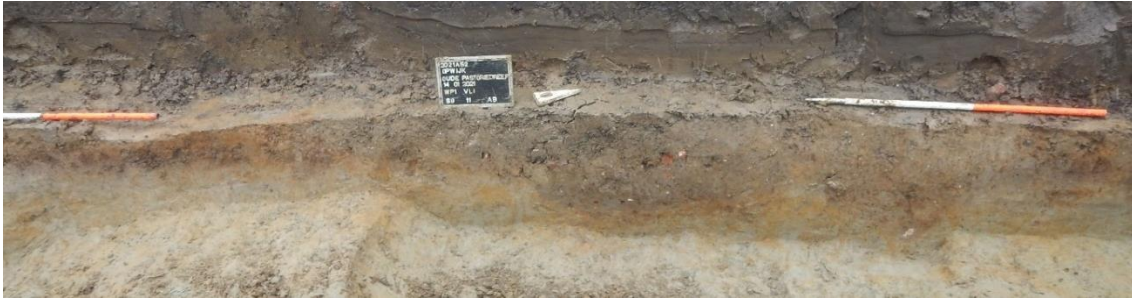
Figuur 89: Kuיל S11

De tweede kuil (S11), die zich iets verder naar het noordoosten bevindt, heeft aan het vlak een onregelmatige vorm. De lengte bedraagt 3,20 m, de breedte minimaal 1,65 m. In de coupe van het maximaal 50 cm diep bewaarde spoor zijn drie opvullingspakketten te onderscheiden. Bovenaan gaat het om een donker grijsbruin pakket met vrij weinig baksteenspikkels. De andere twee lagen zijn donkergrijs met zeer weinig baksteenspikkels. Wat de functie was van de kuilen is niet duidelijk, al bestaat de mogelijkheid dat het om leemwinningskuilen gaat.

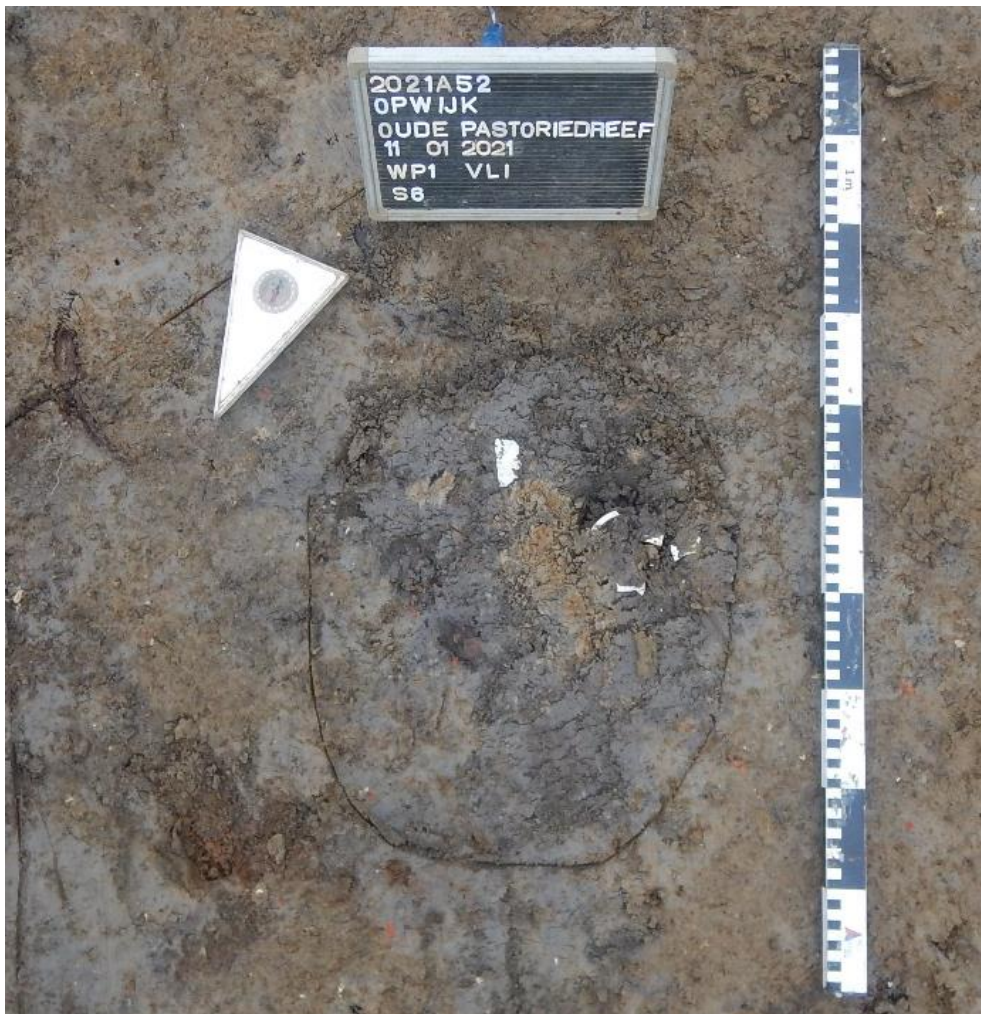
Figuur 90: Paalspoor S6

Enkele sporen doorsnijden de leemwinningskuיל (S8). Ze zijn dus jonger. Een eerste is een donkergrijs, rond paalspoor (S6) met een diameter van 55 cm. Het spoor met komvormige doorsnede en steile wanden is 18 cm diep bewaard. Een tweede paalspoor (S22) met gelijkaardige afmetingen bevindt zich ten noorden van de leemwinningskuיל. In de buurt van paalspoor S6 is een klein (diameter van ca. 30 cm) vierkant afvalkuiltje met een donkerbruine losse vulling aanwezig dat dierlijke botresten opleverde (S7). Het botmateriaal omvat kaakfragmenten, tanden, een schouderblad (?), lange beenderen en kootjes (V16). Het afvalkuiltje leverde verder nog twee wandfragmenten industrieel wit aardewerk, een wandfragment majolica en een randfragment industrieel steengoed van een (kamer)pot op. De resten bevonden zich niet in anatomisch verband. Het gaat vermoedelijk om de skeletresten van een huisdier.

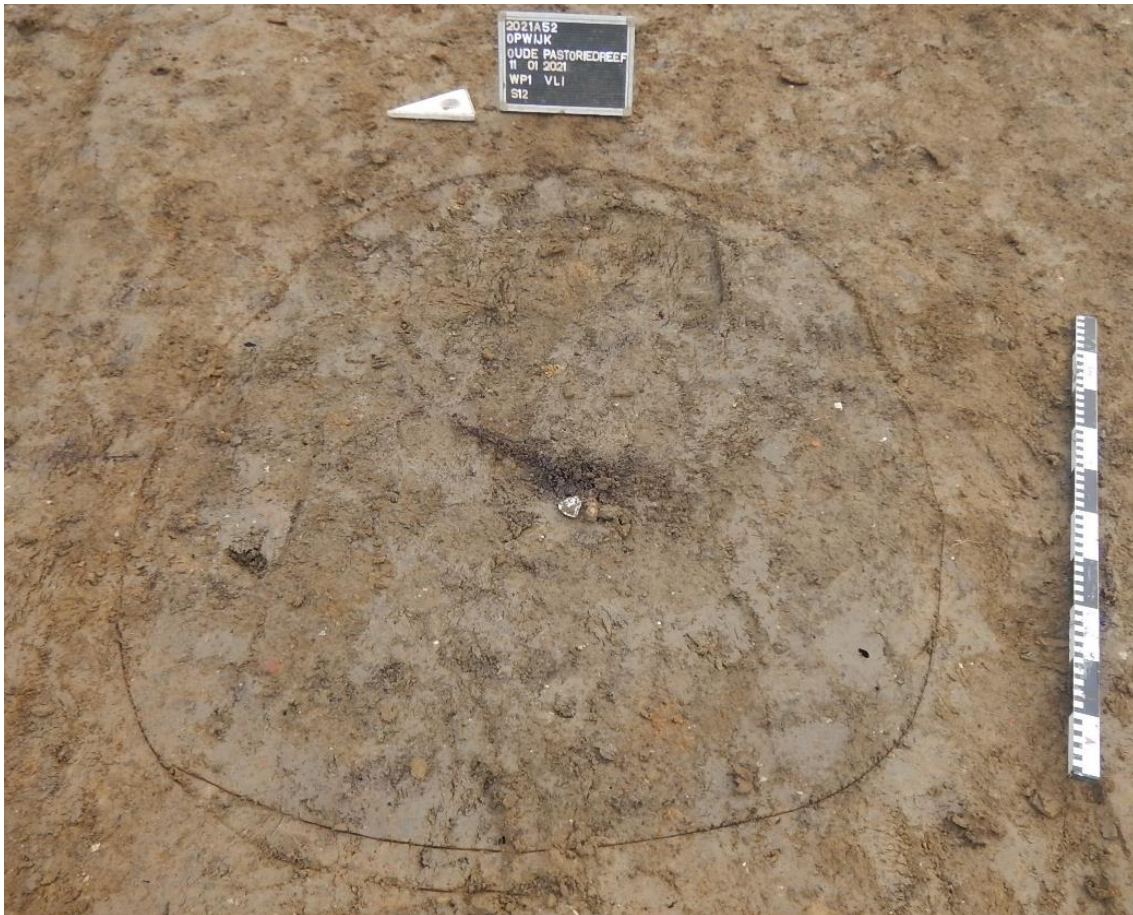
**Figuur 92: Kuil S12**

Ook twee kuilen (S12 en S13) doorsnijden de leemwinningskuil. Ze zijn respectievelijk ovaal en rechthoekig en hebben een maximale diameter van 1,55 m. De donkergrijze kuilen bevatten een kleine hoeveelheid baksteen. Kuil S12 is 14 cm diep bewaard. In coupe is ze komvormig met sterk uitstaande wanden. Uit kuil S12 komt een randfragment van een kom in rood geglaazuurd aardewerk, een wandfragment steengoed uit Raeren en een oesterschelp (V19-20).

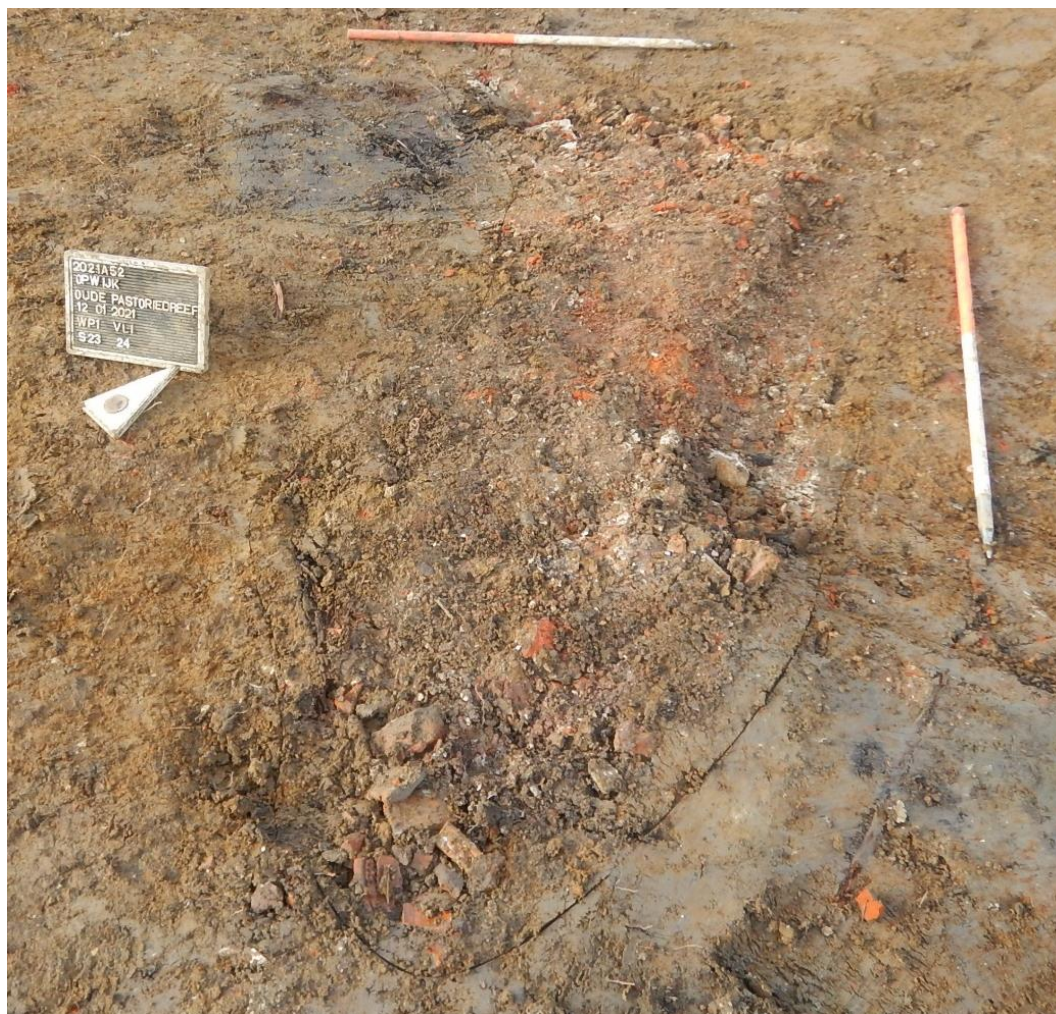
Figuur 94: Puinkuil S24

Een onregelmatige kuil met een donkergrijze puinvulling en bruine vlekken (S24) bevindt zich in het oosten van de opgravingszone en oversnijdt het hoger besproken paalspoor S23, maar ook laag c van de gracht (S1). De kuil heeft afmetingen van 2,7 m bij 0,75 m en leverde een bepleisterd fragment kalkzandsteen op (V29).

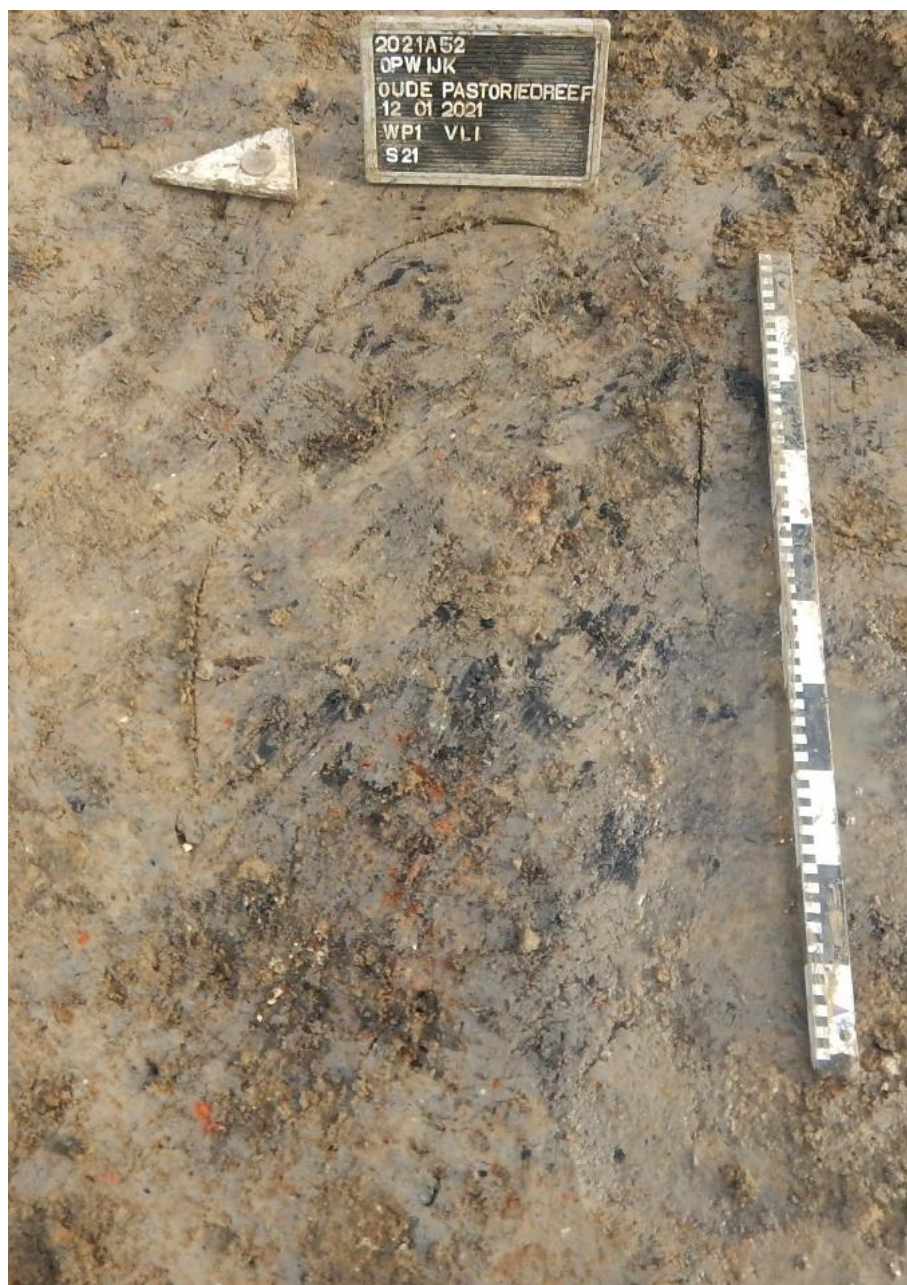
Figuur 97: Kuil S21

Een ondiep bewaarde ovale vlek met vrij veel houtskoolbrokken (S21) bevindt zich ten noorden van de leemwinningskuil (S8). De 8 cm diep bewaarde kuil met komvormige doorsnede en sterk uitstaande wanden heeft afmetingen van 1,0 bij 0,6 m. De functie van de kuil is niet duidelijk.

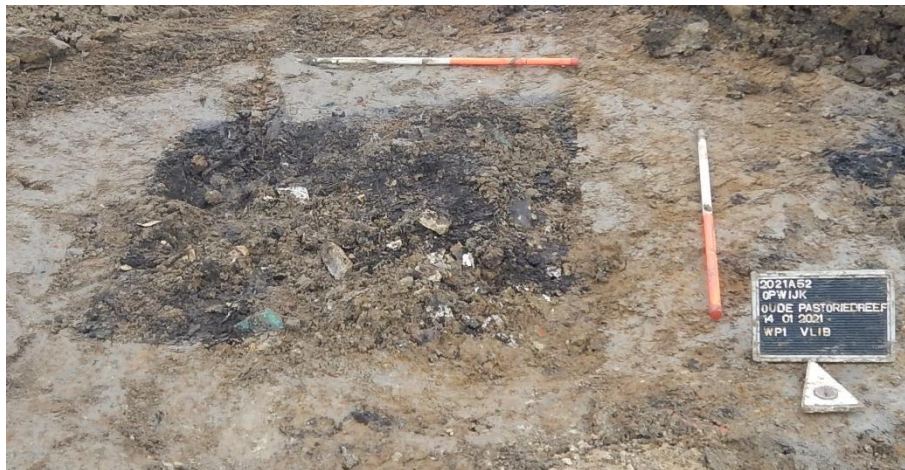
Figuur 99: Verstoring onder de muurresten op vlak 2B

Tot slot werden in de opgravingszone van de nieuwbouw ook nog enkele verstoringen vastgesteld. Een eerste verstoring kwam hoger reeds aan bod en heeft een deel van de muurresten verstoord. Bij het weggraven van de muurresten en de aanleg van het vlak op de vaste ongeroerde bodem tekende de verstoring zich vierkant af. Twee onregelmatige sporen (S25 en S26) in het noorden met een blauwe tot donkergrijze vulling en vrij veel baksteenbrokjes zijn het resultaat van compactie en kunnen dus als verstoring beschouwd worden. Ze bevinden zich ter hoogte van de oprit. In het westen, in de uitbreiding op de sleuf voor de leidingen en waar de beerput van de pastorie zal komen, werden ook twee verstoringen vastgesteld (S32-33). Ze hebben een bruine tot donkerbruine losse vulling. Het lijkt te gaan om rijsporen. Uit S33 werd een oorfragment in Westerwald steengoed ingezameld (V32).

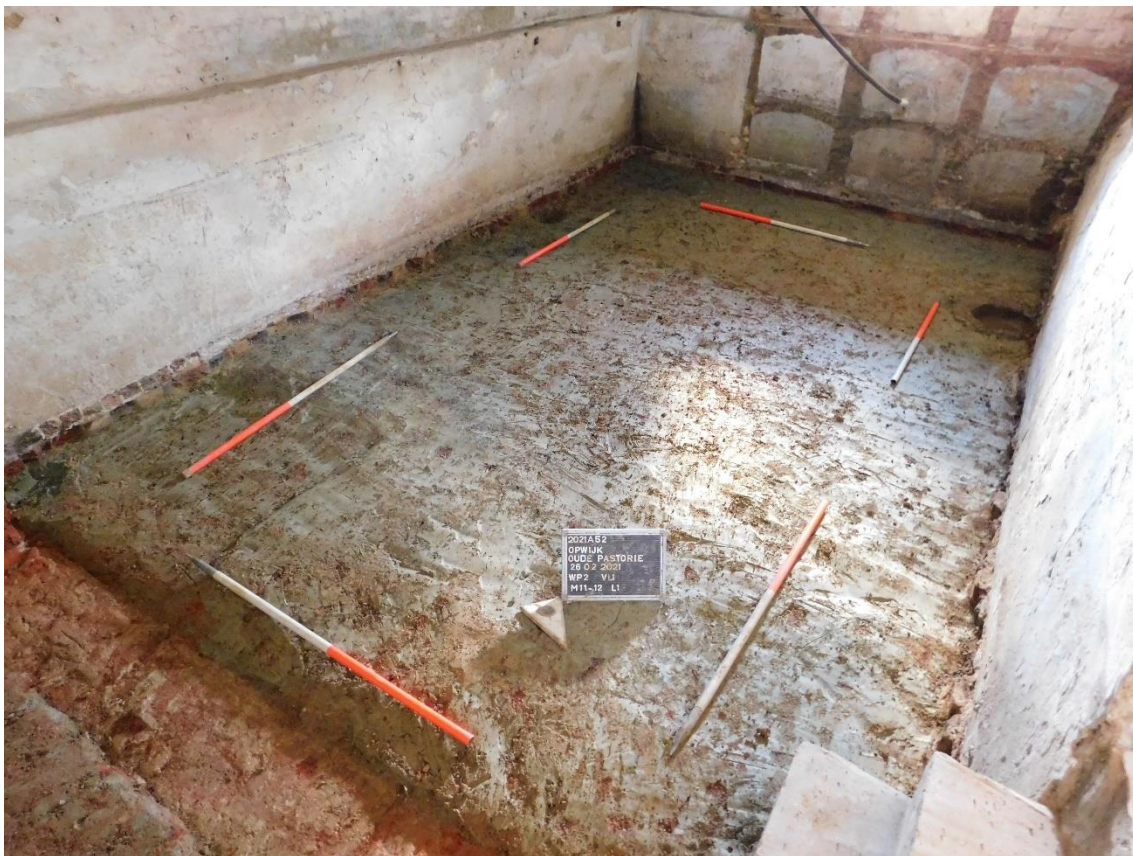
Figuur 103: Werkput 2, vlak 1, kleilaag L2 met vooraan muur M12

In het programma van maatregelen van de nota werd bepaald dat de huidige vloeren zonder archeoloog verwijderd mochten worden. Voor de kelder werd gecommuniceerd dat de betonvloer en het onderliggende losliggende split verwijderd konden worden. De opdrachtgever had dit echter fout geïnterpreteerd en had al de vloeren in de kelder verwijderd tot op een onderliggende kleilaag. Er is echter slechts een beperkt informatieverlies, omdat de opeenvolging van de vloeren reeds werd gedocumenteerd bij het proefputtenonderzoek.

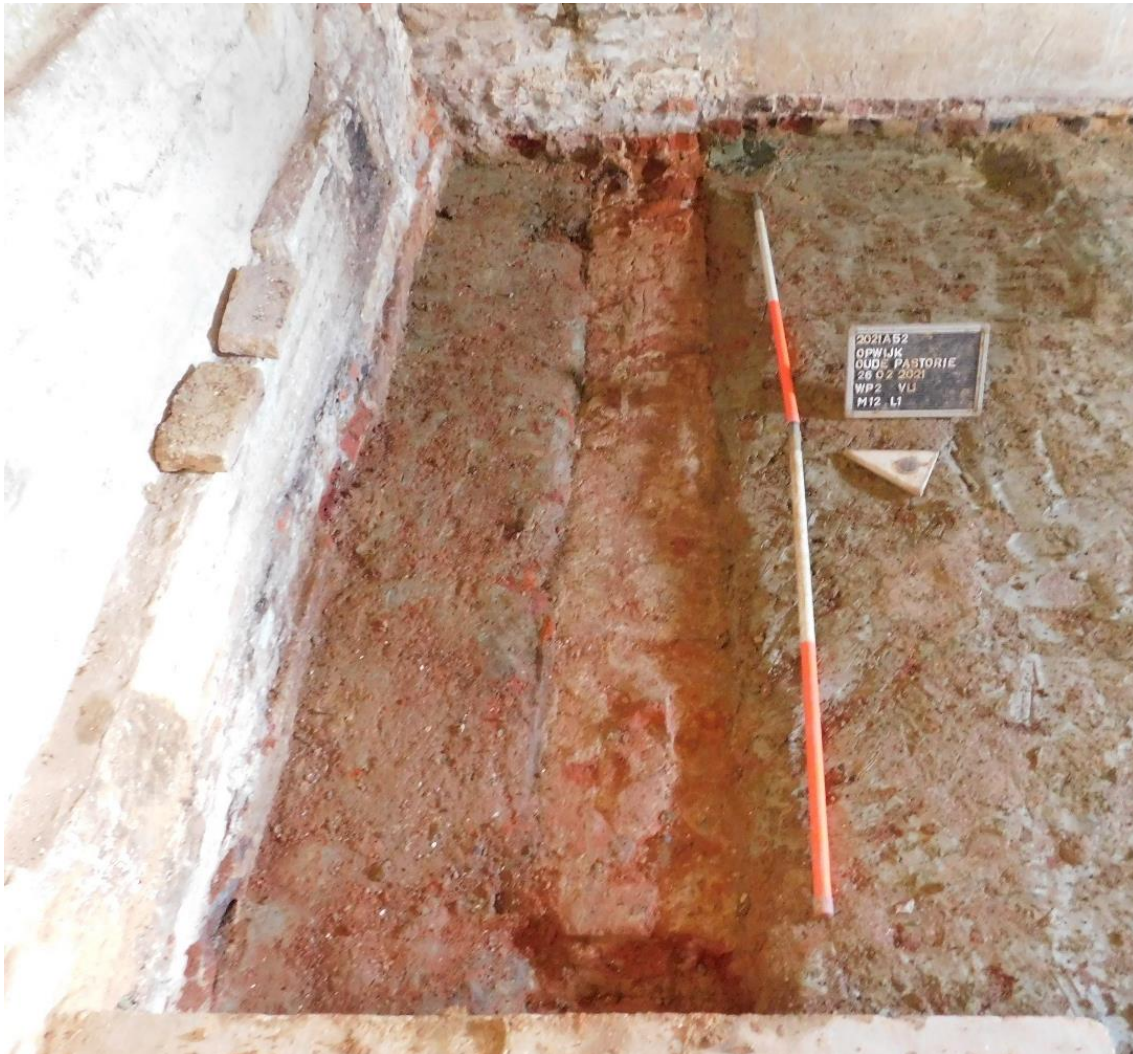
Figuur 104: Werkput 2, vlak 1, muur M12

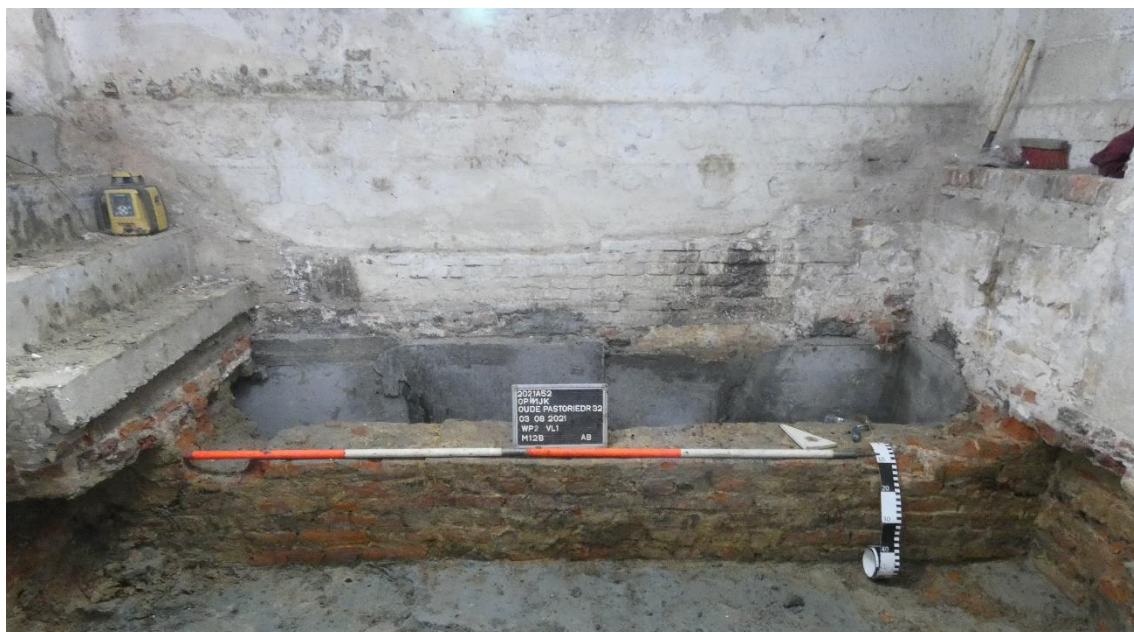
Figuur 105: Werkput 2, vlak 1, muur M12, aanzicht AB

De in de kelder vastgestelde muur (M12) zal bij de vergrotingswerken van de kelder afgebroken zijn tot op het huidige niveau, waarbij ook de kleilaag is aangebracht met bovenliggende baksteenvloer. Deze vergroting is ook op te merken in de gewelven boven de kelder. Het oorspronkelijke noord-zuid georiënteerde tongewelf reikt in het noorden tot aan de vastgestelde muur M12. Het noordelijke deel

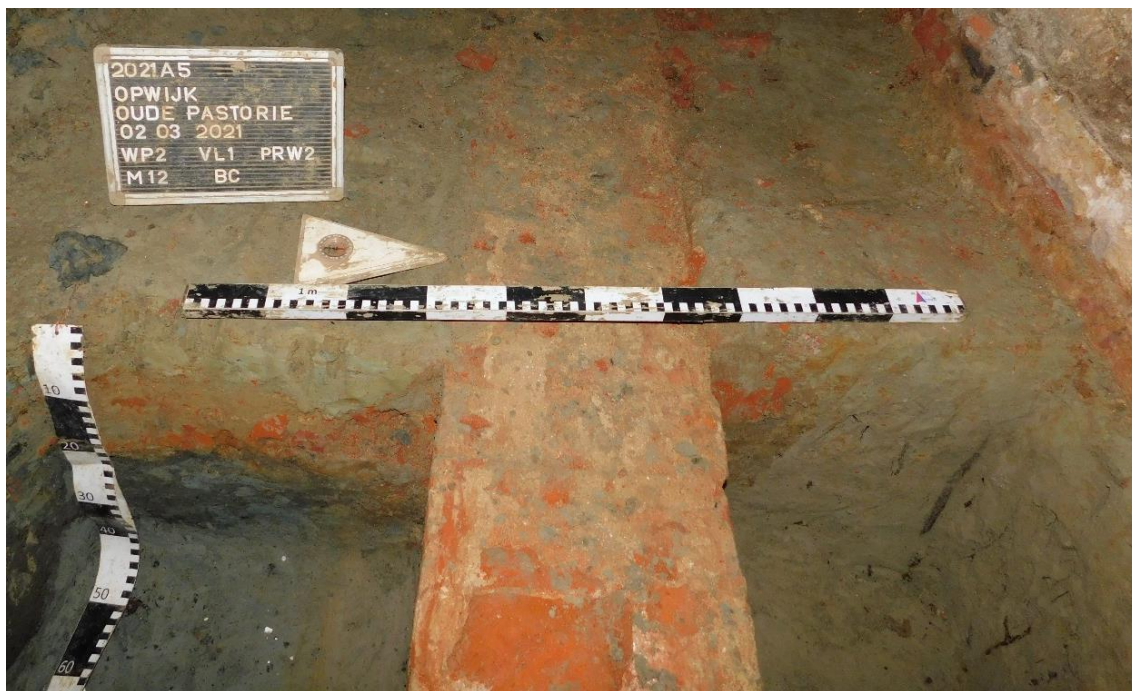
Figuur 107: Werkput 2, vlak 1, muur M12, profiel W2, aanzicht BC, met rechts duidelijk de insteek van de muur (S37)

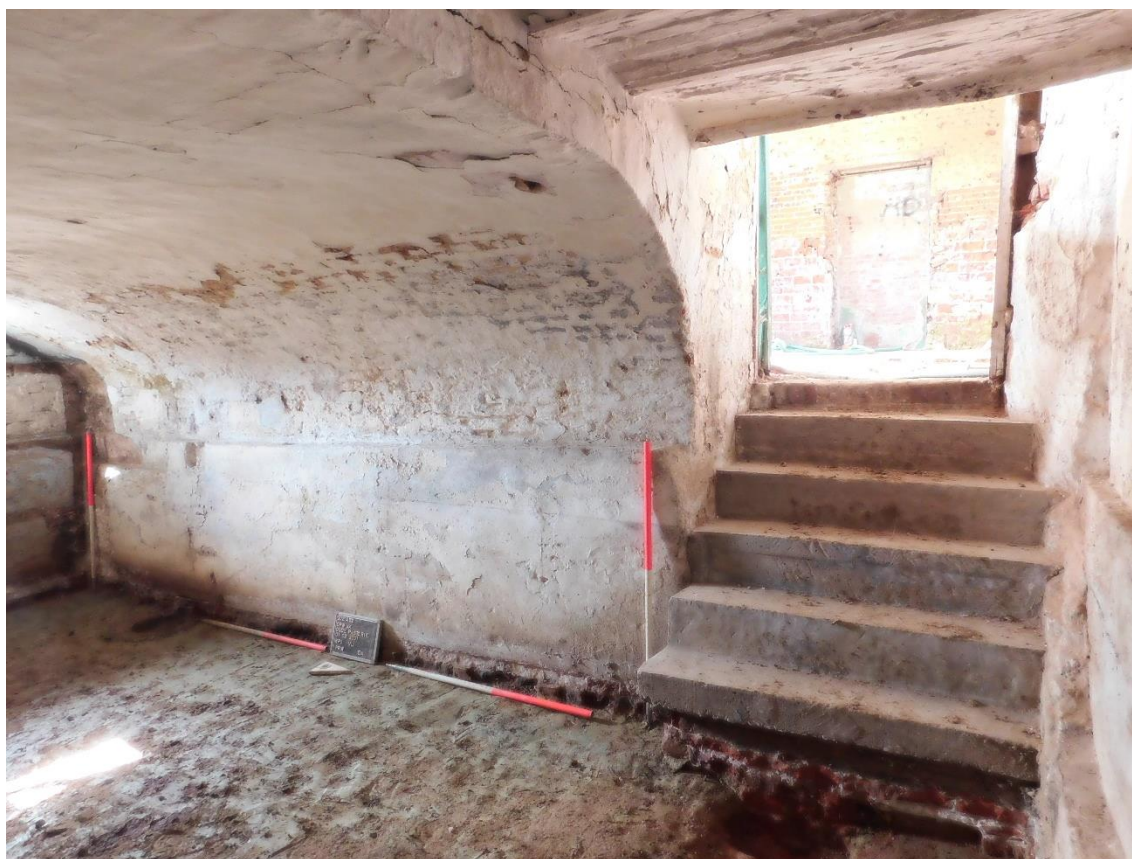
Figuur 108: Overgang tussen het oorspronkelijk tongewelf (links) en de troggewelven (rechts) in de kelder (werkput 2)

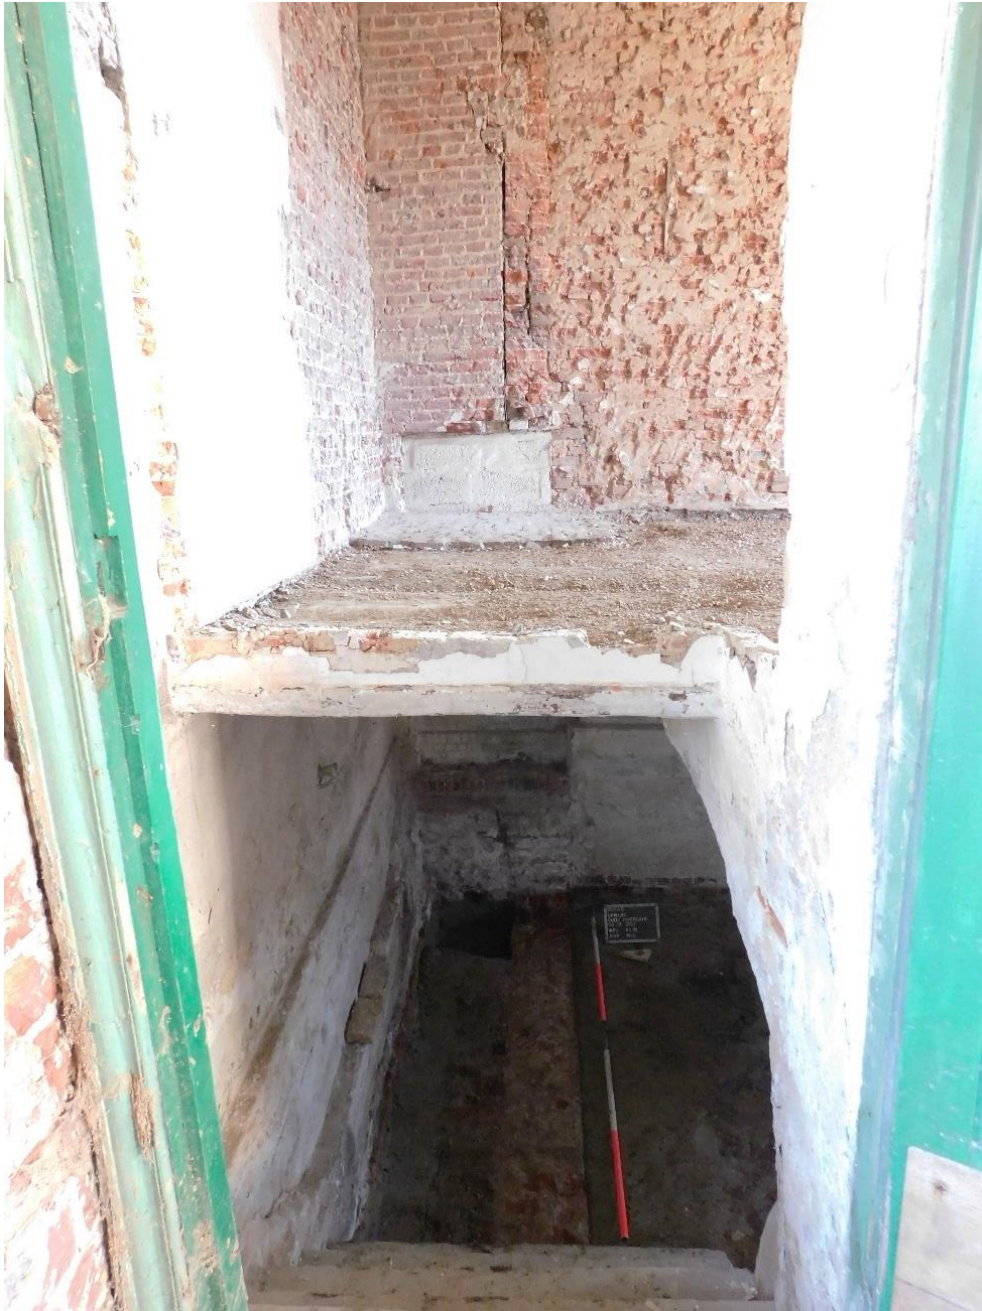
**Figuur 109:** Foto van de toegang tot de kelder en de bovenliggende bovenkamer met tussenliggende troggewelven. De bouwnaad ter hoogte van de bovenkamer komt overeen met de locatie van muur M12 in de kelder

van de kelder is voorzien van troggewelven. Tegen de binnenzijde van de oorspronkelijke muren van de kelder staat een halfsteense muur (M20), die opgebouwd is vanaf deze kleilaag. De achterliggende oorspronkelijke muur is van dezelfde originele fase als muur M12. Het metselwerk loopt door. Er is geen bouwnaad tussen beide.

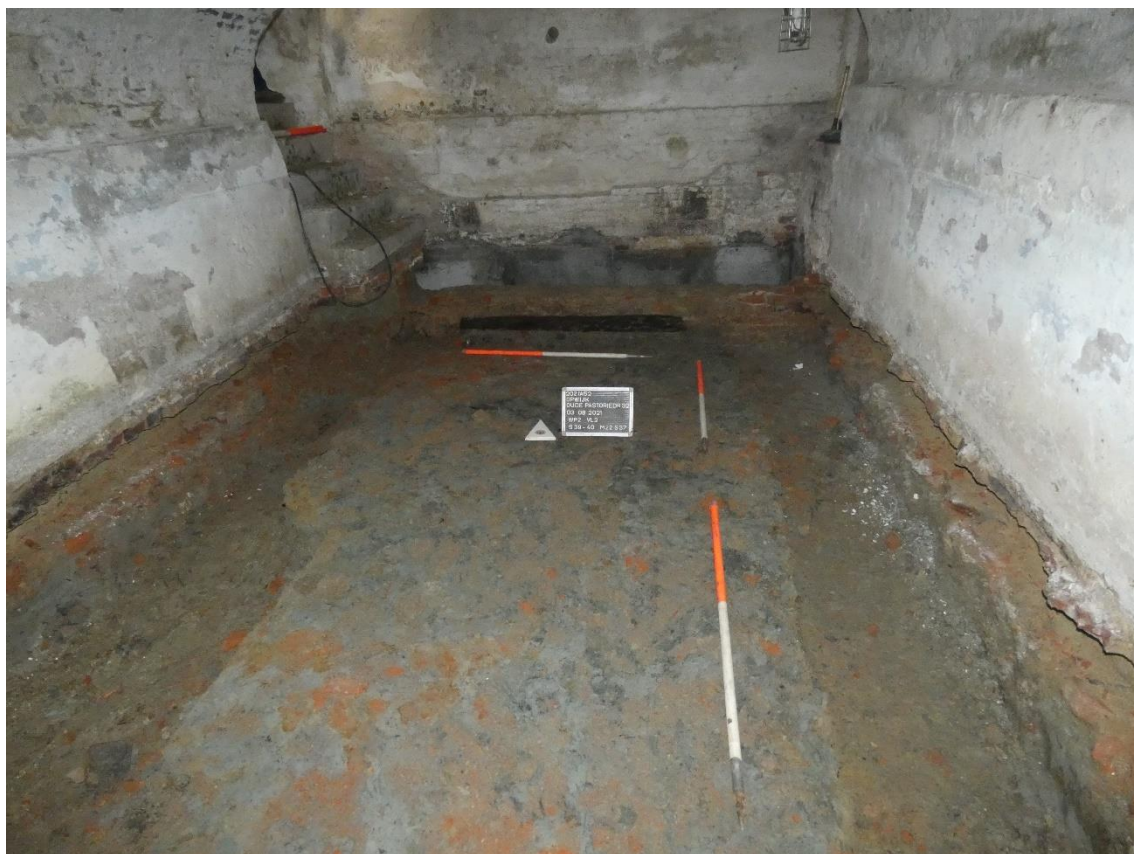
Figuur 110: Werkput 2, vlak 2 aan bovenzijde S39

Er blijkt onder de ca. 10 cm dikke kleilaag bouwpuin aanwezig (L3). Een onderliggend humeus pakket (S39), waar vlak 2 op werd aangelegd, werd initieel geïnterpreteerd als een mogelijk restant van een gracht, maar blijkt niet zo diep bewaard. Wellicht is het een opgebracht pakket dat werd aangebracht bij de realisatie van de kelder. Het pakket werd bemonsterd. Het bevindt zich rechtstreeks op de vaste ongeroerde bodem, waar vlak 3 op werd aangelegd, die plaatselijk sporen van vertrappeling vertoont (benoemd als L4). De vastgestelde muur (M12) gaat tot net iets onder dit niveau (ca. 70 cm onder de bovenzijde van de betonvloer). Het humeuze pakket leverde een randfragment van een teil in rood geglaazuurd aardewerk, een randfragment van een faiencebord en kalksteenfragment op (laag b – V38-39). Uit een bulkstaal genomen in de profielwand werden uit deze laag nog drie wandfragmenten grijs aardewerk, vijf baksteenfragmenten, drie kalksteenfragmenten en een fragment leisteen ingezameld (laag b – V50).

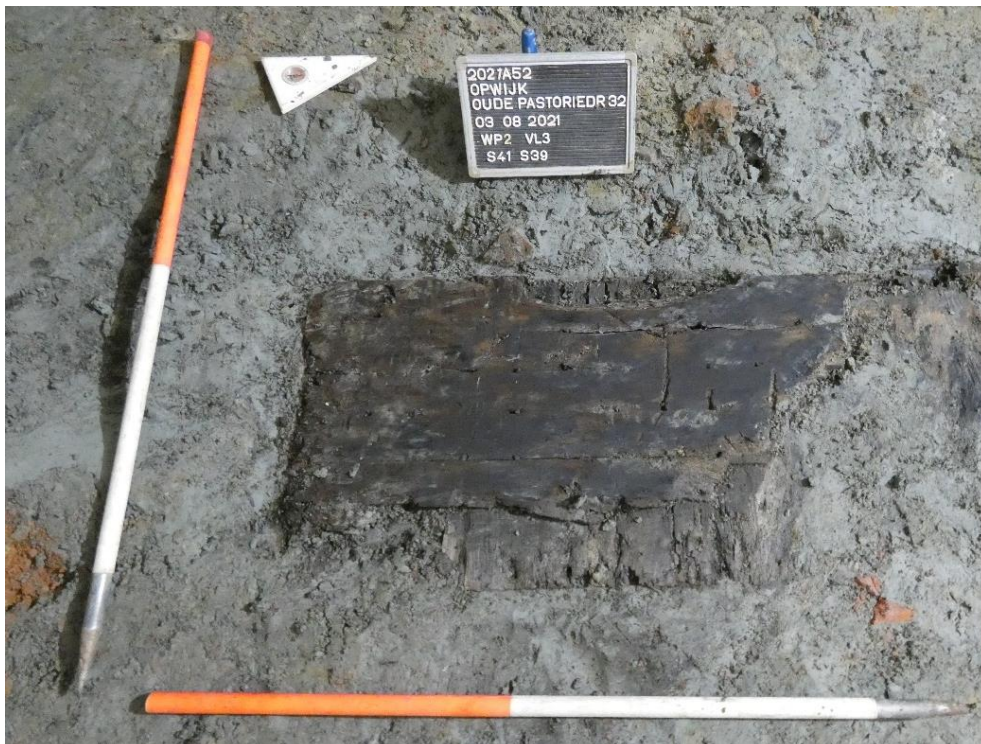
Figuur 113: Werkput 2, vlak 3, houten plaat S41

Centraal in de kelder werd een houten plaat gevonden, opgebouwd uit planken (S41), die mogelijk gediend heeft om op te staan bij het realiseren van de kelder, om niet weg te zakken in de natte ondergrond. De plaat bleek slecht bewaard en kon slechts in kleine fragmenten gerecupereerd worden. Aan de noordzijde werd dan weer een houten balk vastgesteld (S40). Ook verschillende nagels werden ingezameld uit S41 (V40-43).

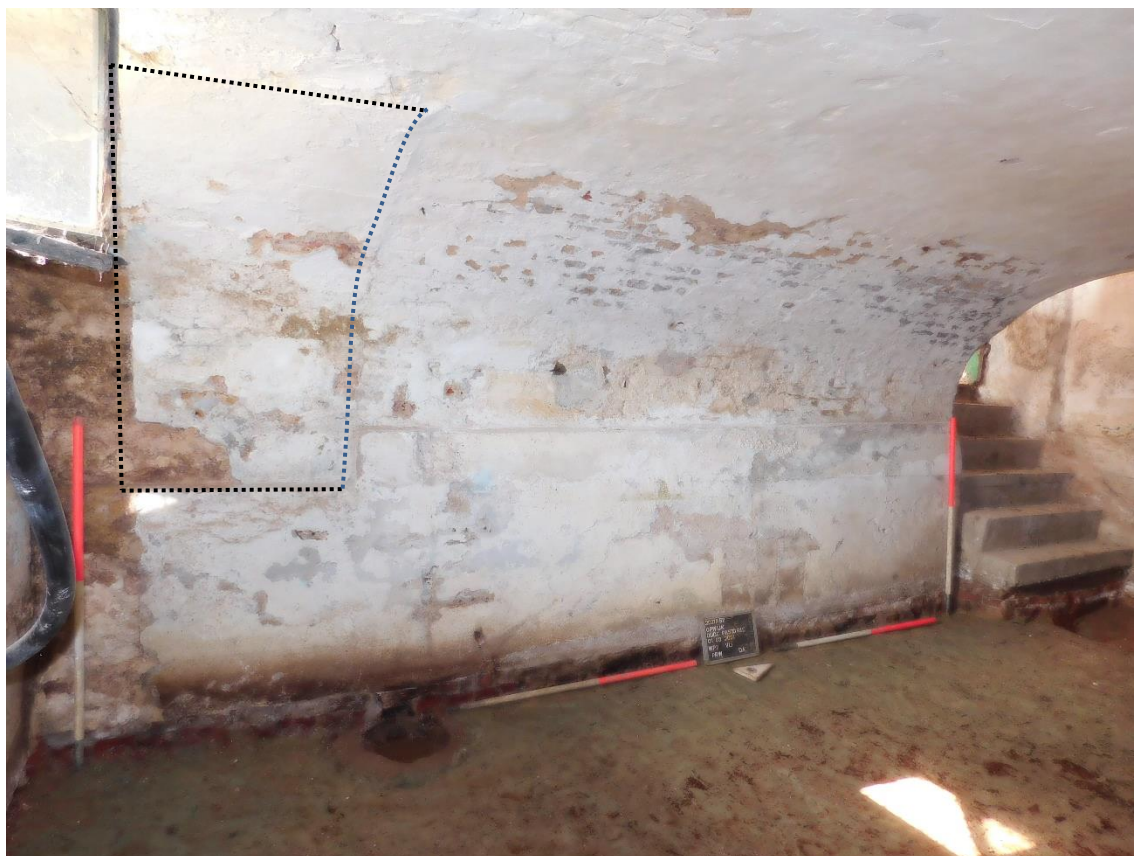
Figuur 115: Dichtgemetselde kelderopening in westelijke wand kelder

Er lijkt ook in het noorden nog een trap tot de kelder aanwezig geweest te zijn, die behoort tot de originele fase. Een aanwijzing hiervoor is een dichtgemetseld deel in de muur die in het noorden van de kelder werd vastgesteld (M12A is dichtgemetseld deel, M12B is resterend deel muur).

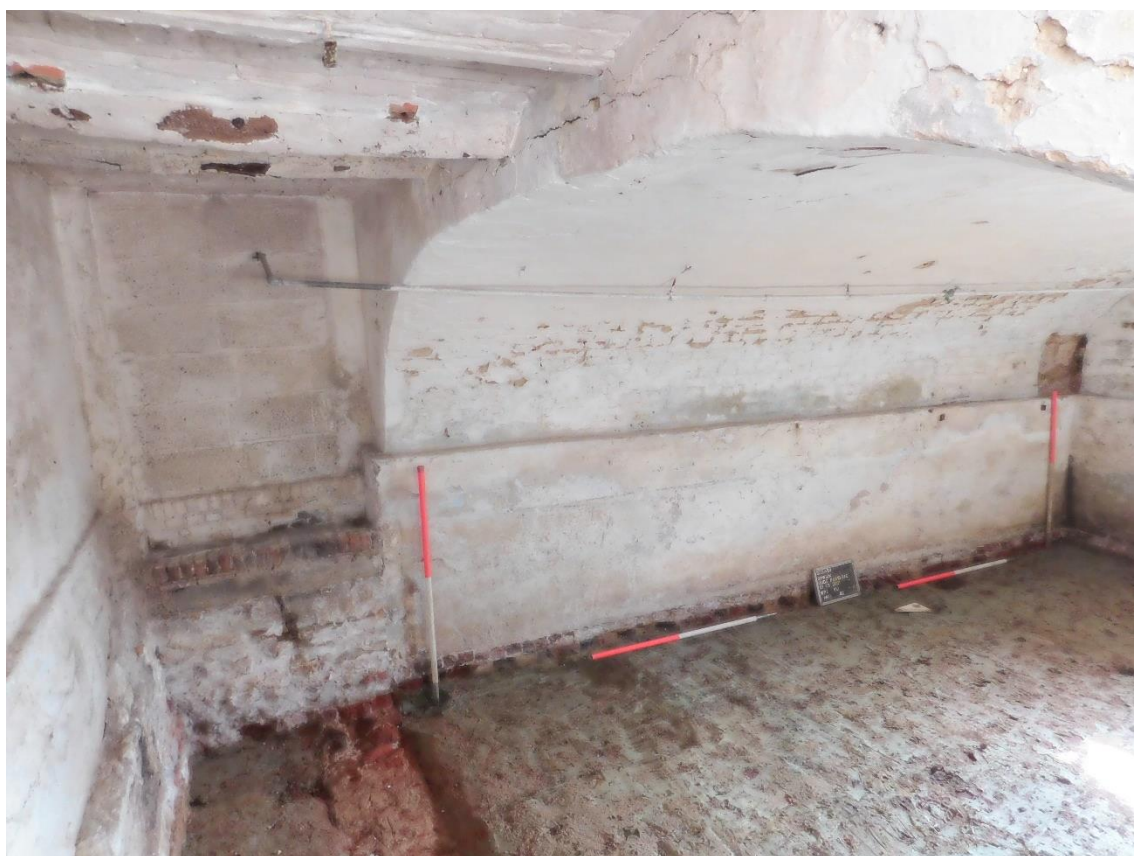
Figuur 116: Dichtgemetselde kelderopening (M21) ter hoogte van trap in het noordoosten

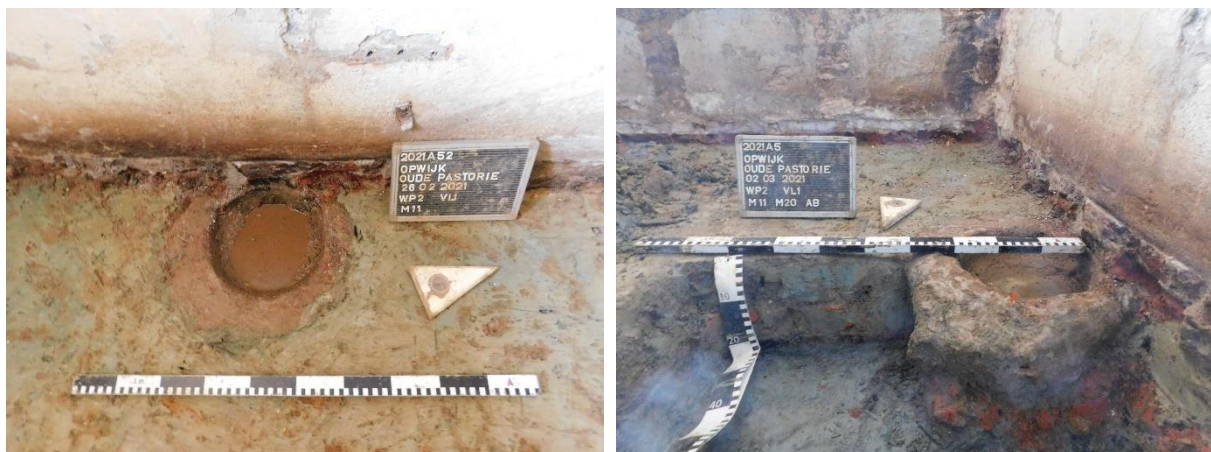
In het westen werd vanaf de bovenzijde van de aangebrachte kleilaag (L2) een komvormig metselwerk vastgesteld, opgebouwd uit bakstenen en cementmortel (M11). De structuur werd gebruikt om een pomp in te plaatsen. De pomp was nog aanwezig bij de start van onderzoek.

Figuur 118: Werkput 2, vlak 1, structuur voor pomp (M11) met rechts coupe langs deze structuur
