**Eindverslag archeologische opgraving  
Opwijk – Oude Pastoredreef 32  
Oude Pastorie**

Jordi Bruggeman

Bornem  
2023

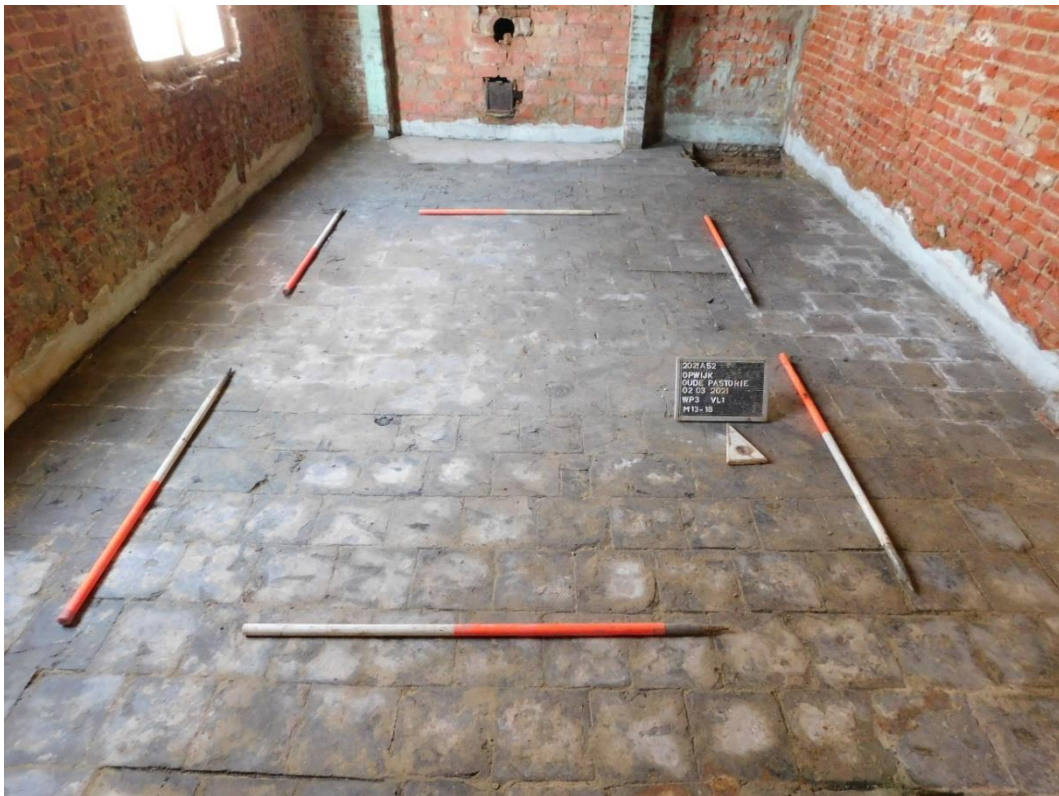
Het eerste vlak in de keuken (WP3), die een latere aanbouw vormt, werd aangelegd aan de bovenzijde van een oudere vloer. Het gaat over het algemeen om een vloer met grijze keramiektegels van 20x20x2 cm in een vrij harde geelwitte kalkmortel met kalkstippen (M13) en gelegd in een halfsteensverband. Ter hoogte van de haard in het noorden bevindt zich een zone waar de vloer verhard is met een zeer harde grijze cementmortel (M14). In het zuiden zijn er wel wat aanpassingen aan de vloer gebeurd, wat afgeleid wordt van de verschillende vloerdelen die er aanwezig zijn (M15-18). Het gaat onder meer om een zone waarin de vloer verhard is met een zeer harde grijze cementmortel (M17). Op de

Figuur 119: Werkput 3, vlak 1 in noordelijke richting met vloer M13

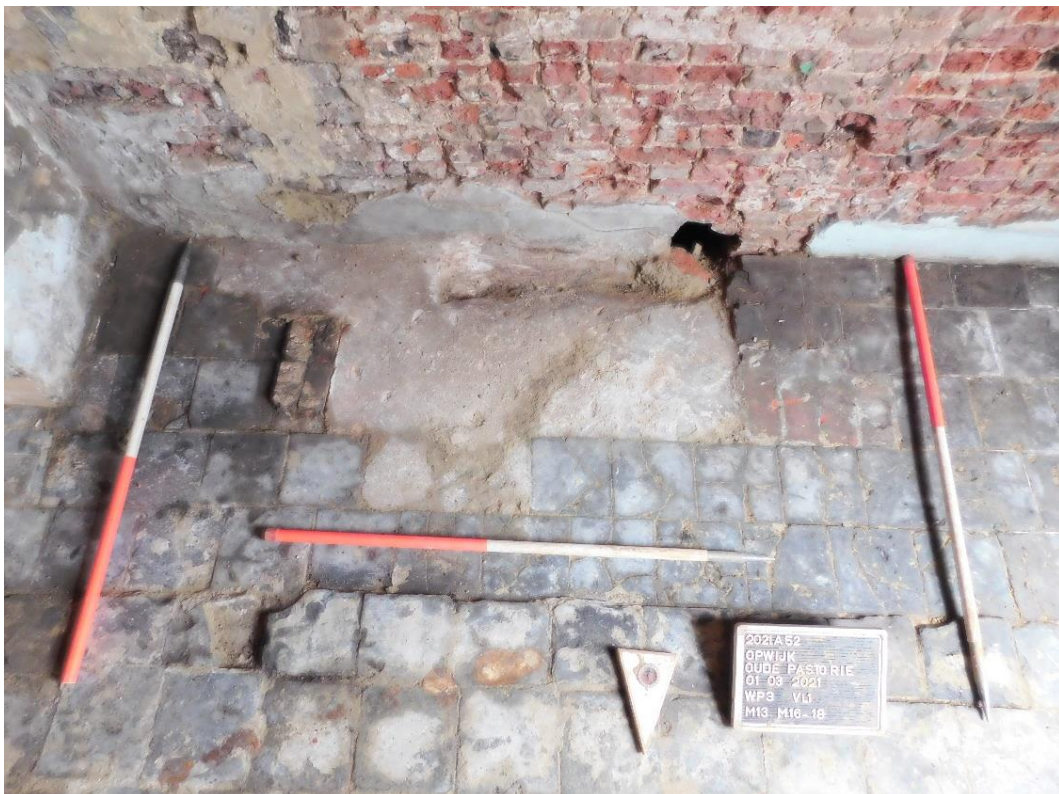
Figuur 120: Werkput 3, vlak 1, zuidelijk deel met vloeren M13 en M16-18

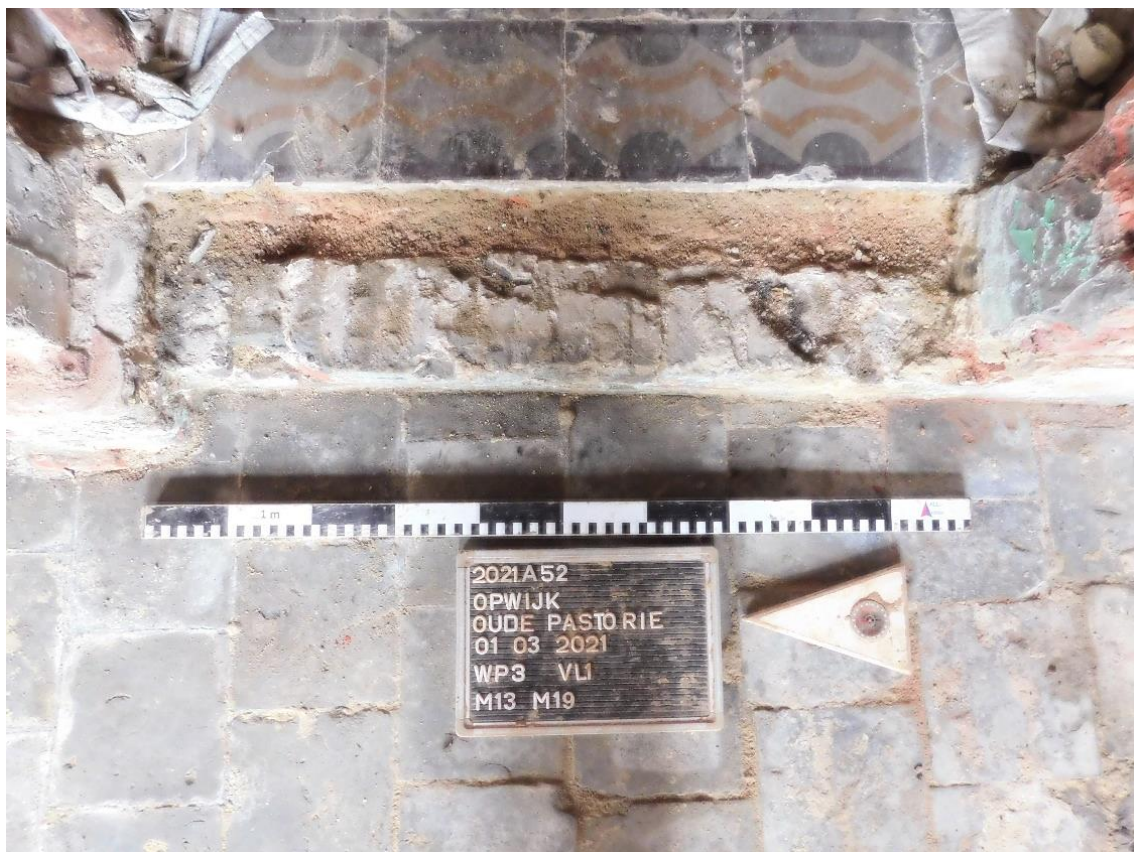
overgang tussen de keuken en de inkomhal/gang is een bakstenen gemetste dorpel of trede aanwezig (M19).

Figuur 121: Werkput 3, vlak 1, dorpel of trede M19

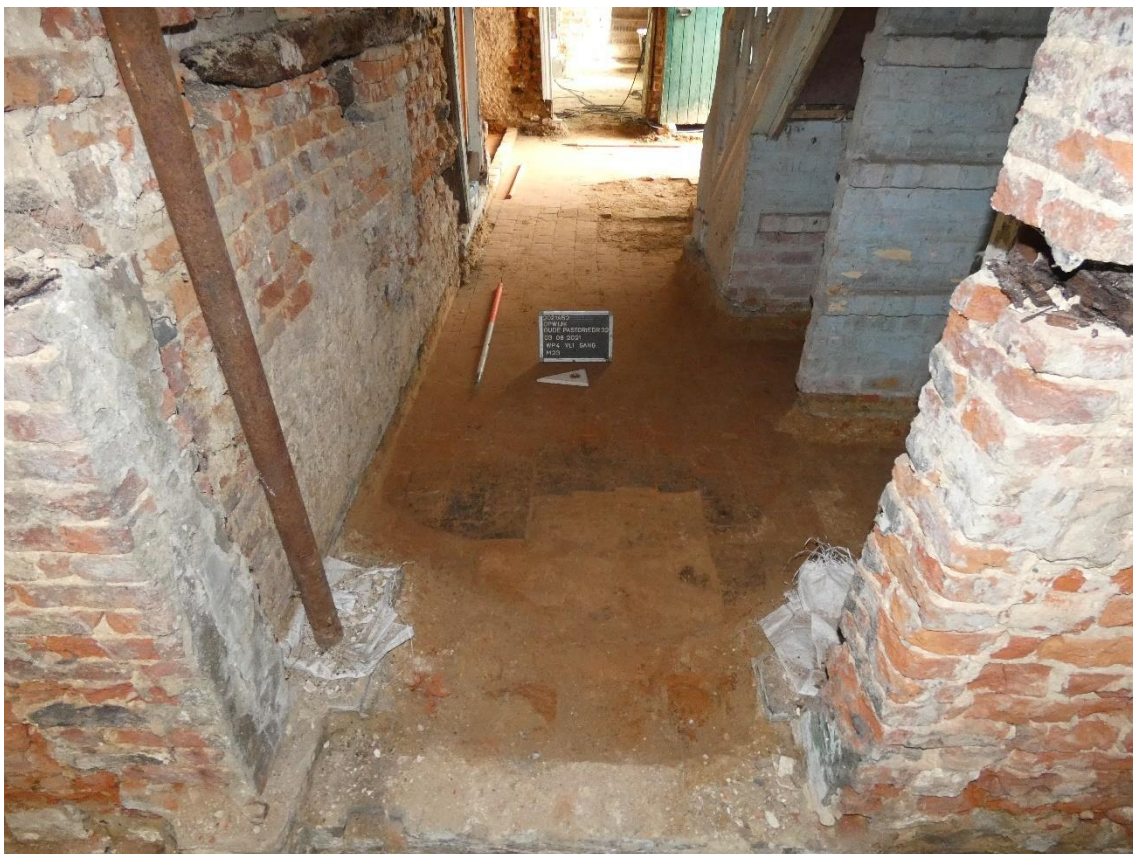
In de gang/inkomhal werd onder de huidige vloer een ouder vloerniveau vastgesteld, waarbij de eigenlijke vloer grotendeels bewaard bleef (M23). De vloer bestaat uit keramiektégels met afmetingen van 13x13x2 cm en een vrij harde geelwitte kalkmortel, geplaatst in een halfsteensverband. Op de vloer staat een oost-west georiënteerd halfsteens muurtje (M24) dat de inkom/gang in twee opdeelde. Een indeling van de ruimte in een oudere fase werd door een noord-zuid georiënteerde muur gevormd (M25), die grotendeels werd gesloopt tot net onder het vastgestelde vloerniveau.

Figuur 123: Werkput 4, vlak 1, vloer M23, gefotografeerd vanuit de keuken

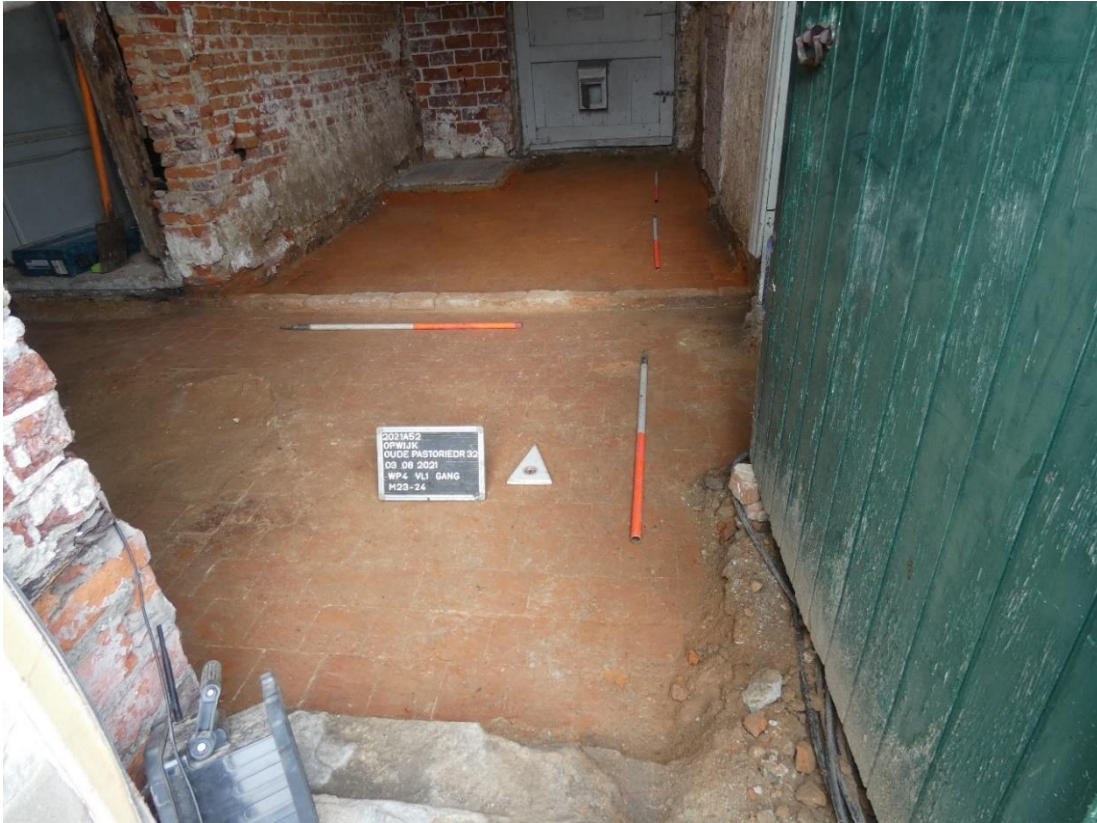
Figuur 124: Werkput 4, vlak 1, vloer M23, gefotografeerd in noordelijke richting, met centraal het halfsteense muurtje (M24)

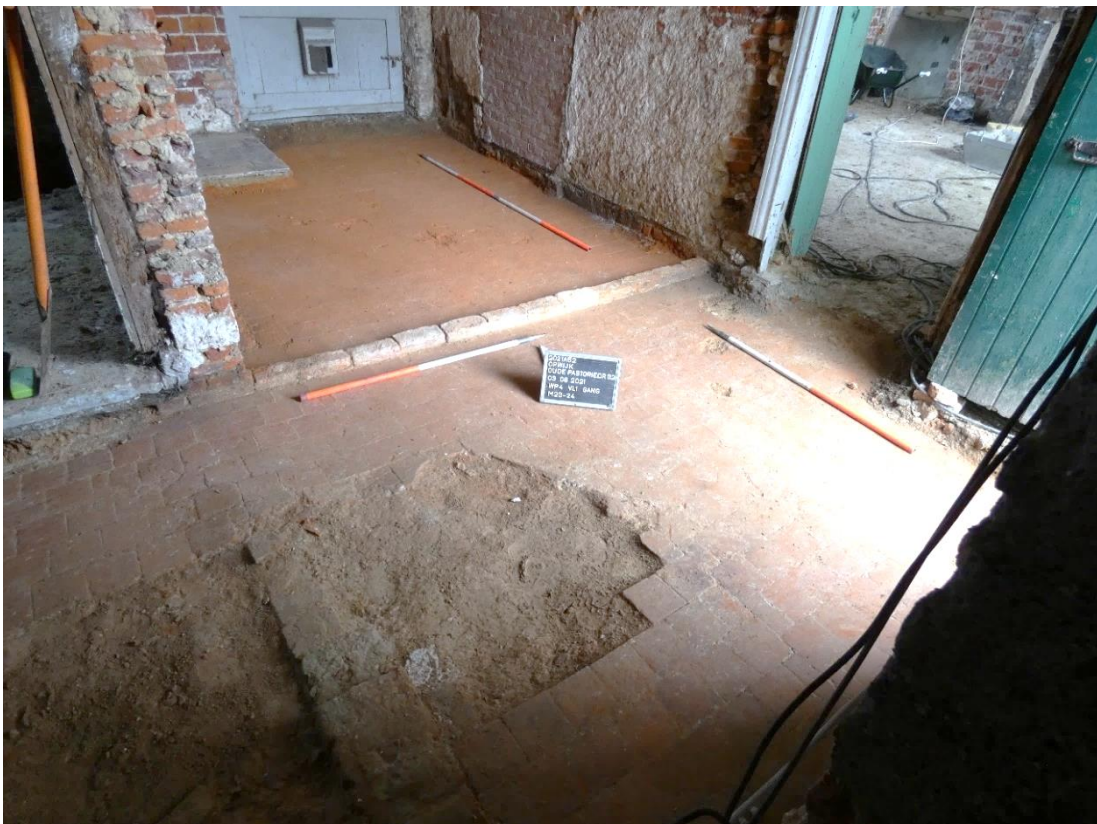
Een gedeelte in het zuiden werd niet gesloopt, aangezien de vloer er niet op ligt, maar er tegen ligt. De bakstenen hebben afmetingen van 22x10x6 cm en zijn geplaatst in een vrij harde geelwitte kalkmortel. Ze bevindt zich in het verlengde van de oostelijke muur die werkput 6 (eetkamer) begrenst en maakte deel uit van deze muur. De oost-west georiënteerde muur tussen de gang/inkom en werkput 6 (eetkamer) was oorspronkelijk niet aanwezig. De oorspronkelijke gang/inkom bestond enkel uit het oostelijke deel (de kant van de woonkamer, tussen de voor- en de achterdeur). Het westelijke deel (kant van de keuken) vormde, samen met de huidige eetkamer, één ruimte (zie ook werkput 6).

Figuur 125: Werkput 4, vlak 1, vloer M23, gefotografeerd in noordoostelijke richting, waarbij de vloer zich gedeeltelijk boven een oudere muur bevindt (M25) die zich in het verlengde van de oostelijke muur van werkput 6 (eetkamer) bevindt

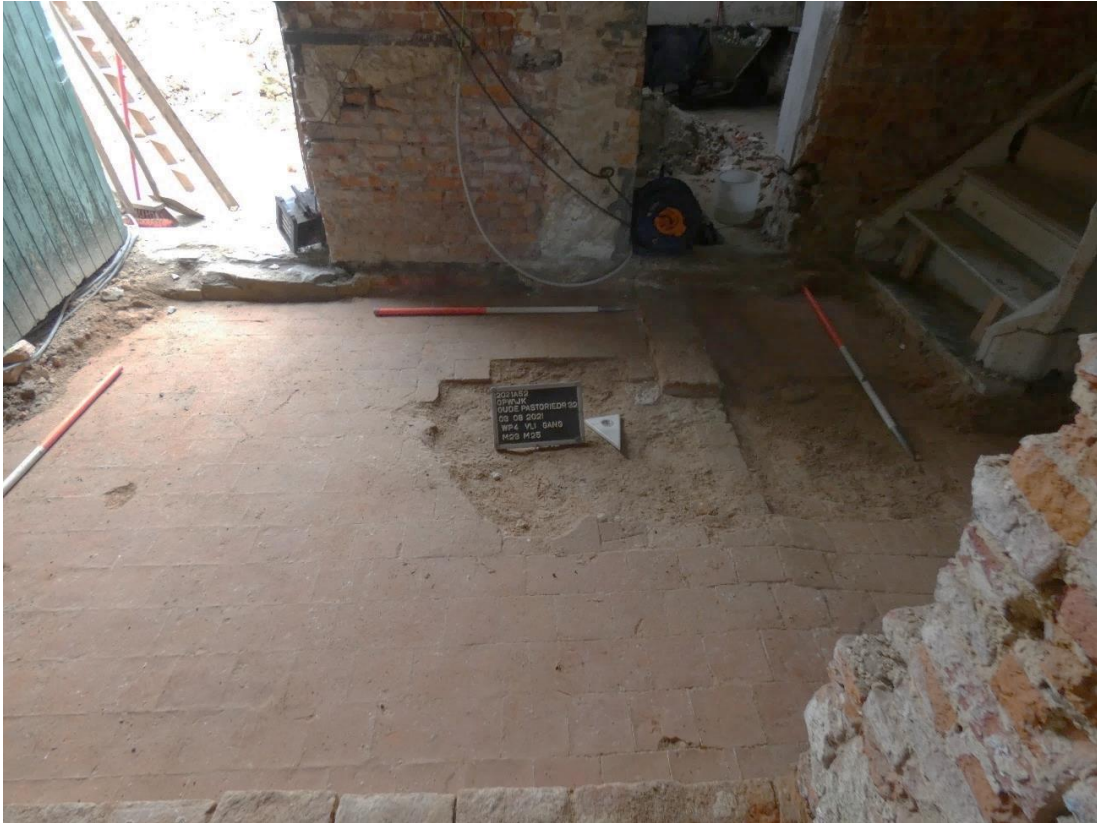
Figuur 126: Werkput 4, vlak 1, vloer M23, gefotografeerd in zuidelijke richting, waarbij de vloer zich gedeeltelijk boven een oudere muur bevindt (M25)

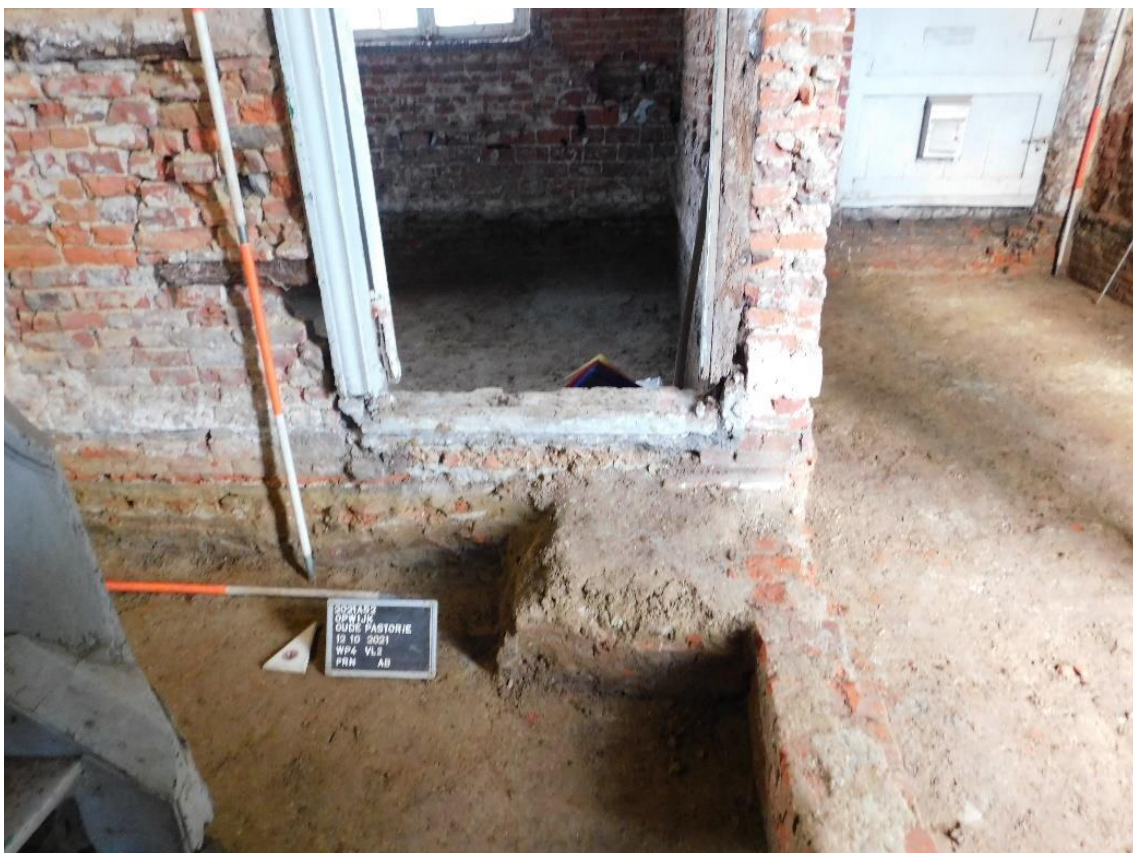
Figuur 127: Foto met een gedeelte van het aanzicht aan de noordzijde van werkput 4, waarbij kan gezien worden dat de opgebrachte lagen onder de linkse muur doorlopen

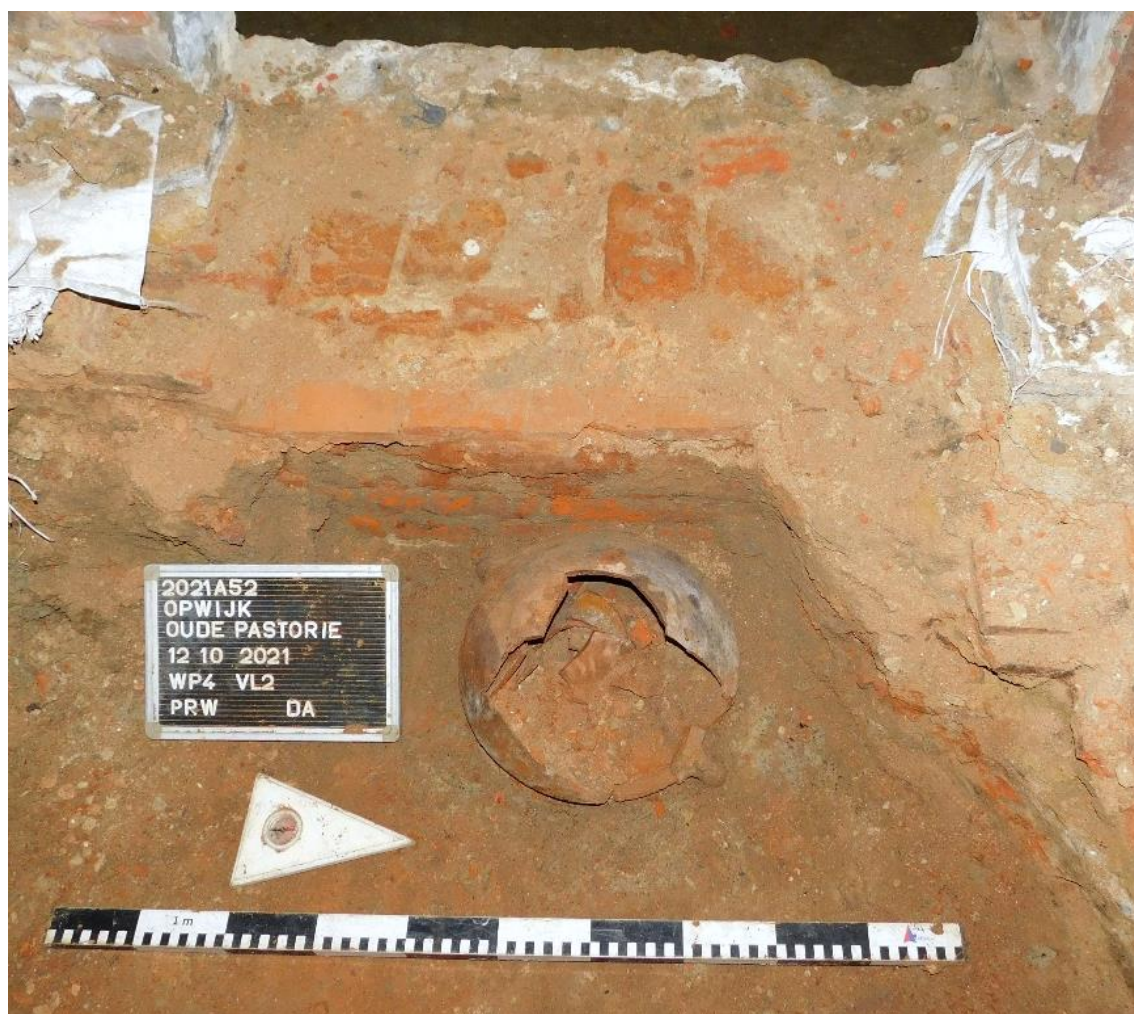
Figuur 130: Ondersteboven geplaatste grape in rood aardewerk in het opgebrachte pakket in het westen van de gang/inkom (werkput 4, vlak 2, PRW (DA))

Onder de op vlak 1 geregistreerde vloeren werden er geen bijkomende vloeren vastgesteld en eindigde de uitgraving (vlak 2) in een opgebracht pakket. Een ondersteboven geplaatste grape in rood aardewerk werd gevonden in het opgebrachte pakket in het westen van de gang/inkom. Plaatselijk werd een diepere uitgraving gerealiseerd waar een leiding aangelegd wordt. Deze uitgraving bevindt zich nog steeds binnen het opgebrachte pakket.

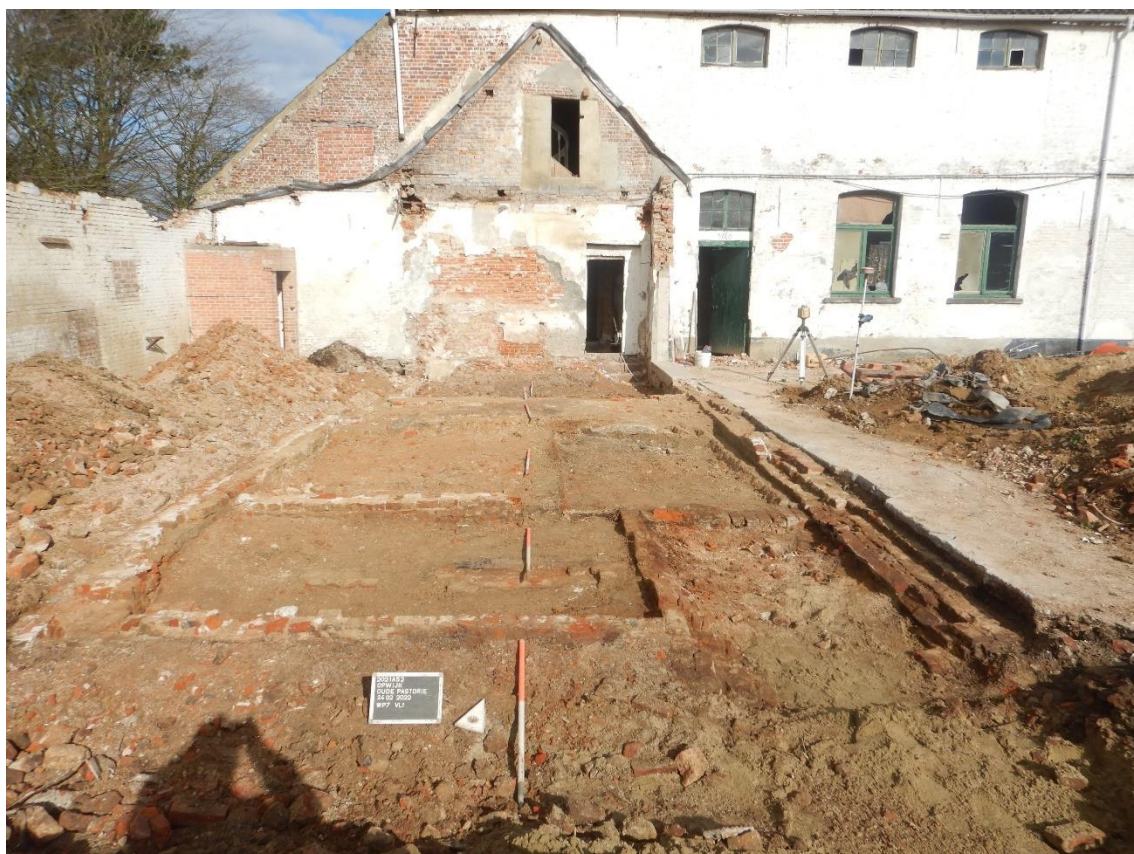
Ter hoogte van de schuur werd opgegraven in twee en plaatselijk drie opgravingsvlakken. Het onderzoek ter hoogte van de schuur leverde bouwhistorische inzichten op. Er vonden verschillende verbouwingen plaats ter hoogte van de schuur. De oorspronkelijke fase van het bouwvolume ter hoogte van de schuur (M29/36, bakstenen 23x10,5x5 cm en een vrij zachte geelwitte kalkmortel) werd iets uitgebreid naar het zuiden (M52) en een groot deel van de oostelijke muur (M32B) blijkt dan ook vernieuwd geweest (bakstenen 20x10,5x5 cm, vrij zachte geelbeige kalkmortel). Bij deze vernieuwing werd ook een bijkomende binnen indeling gemaakt (M35).

Figuur 136: Overzicht werkput 7, vlak 1

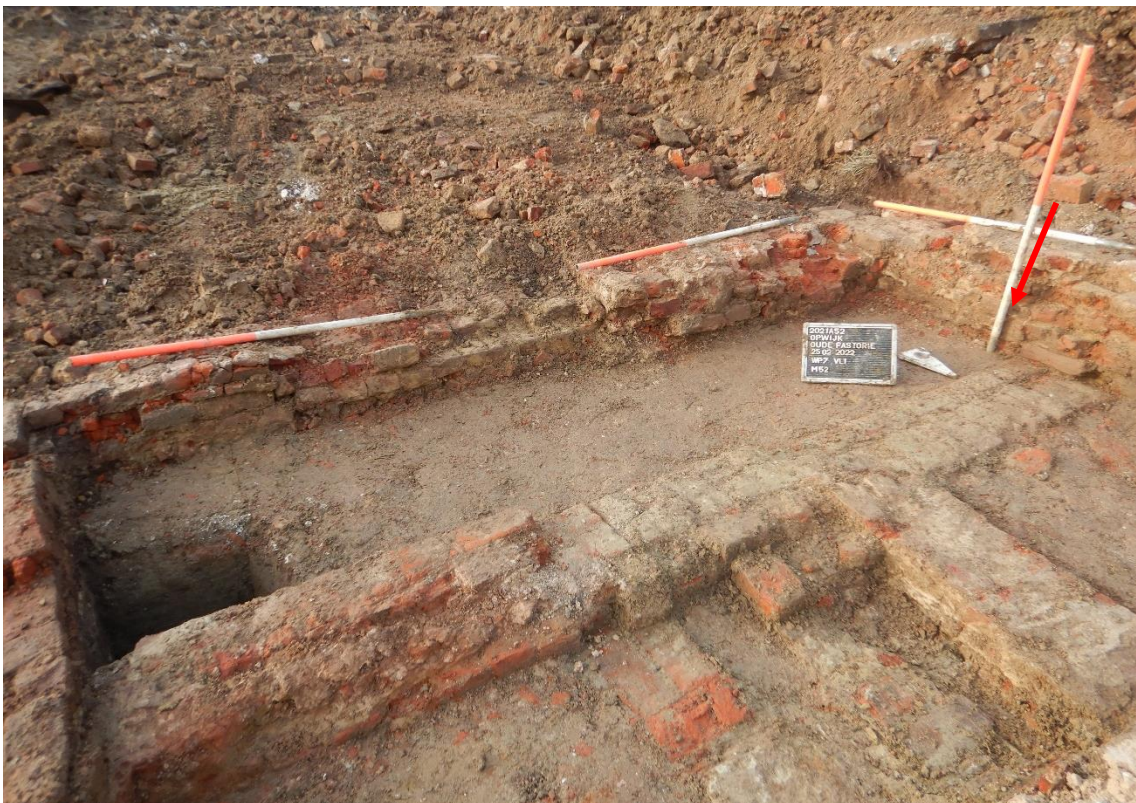
Figuur 138: Werkput 7, vlak 2, met zicht op het muurwerk in het zuiden met aanduiding van de grens tussen de originele muur (M29) en de latere uitbreiding (M52)

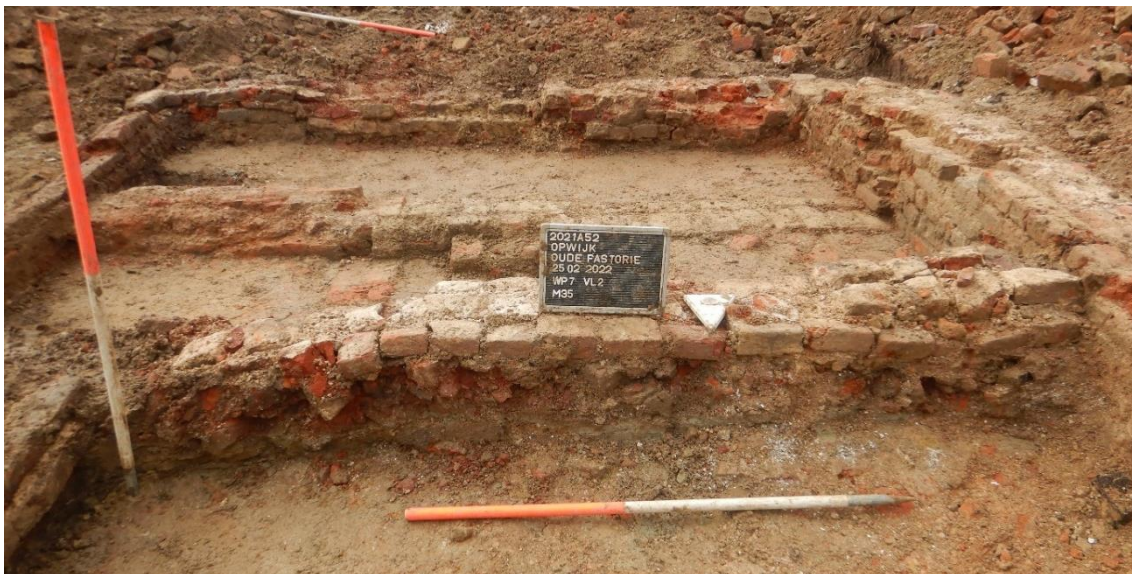
**Figuur 139: Werkput 7, vlak 2, binnenmuur M35 (vooraan), die voor een binnenindeling zorgde na de uitbreiding naar het zuiden**

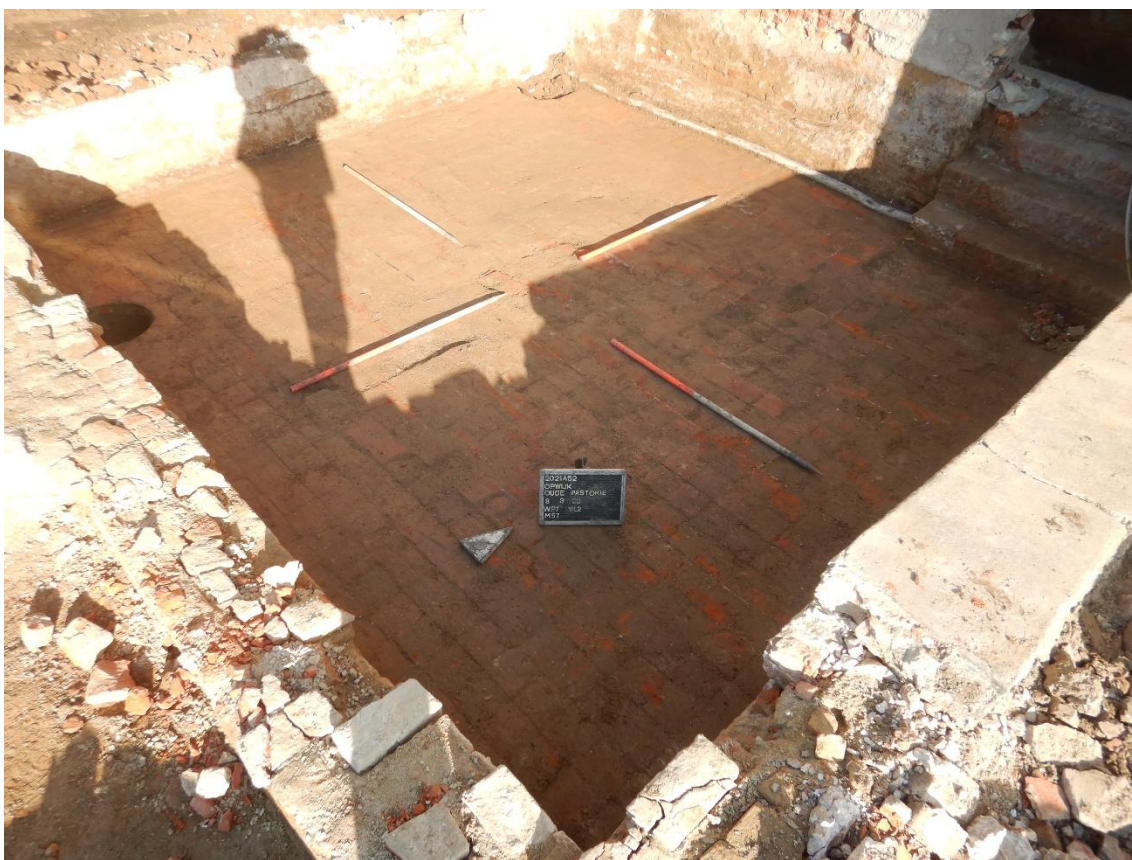
Aan de noordzijde is een met puin opgevulde benedenkamer aanwezig met vloer M57. In het zuiden is een veegpot aanwezig in de vloer. De vloer is aangelegd in blokverband. De keramiektégels hebben afmetingen van 13x13x2 cm en zijn geplaatst in een zeer harde lichte grijswitte kalkmortel.

**Figuur 140: Werkput 7, vlak 2, benedenkamer aan de noordzijde met vloer M57**

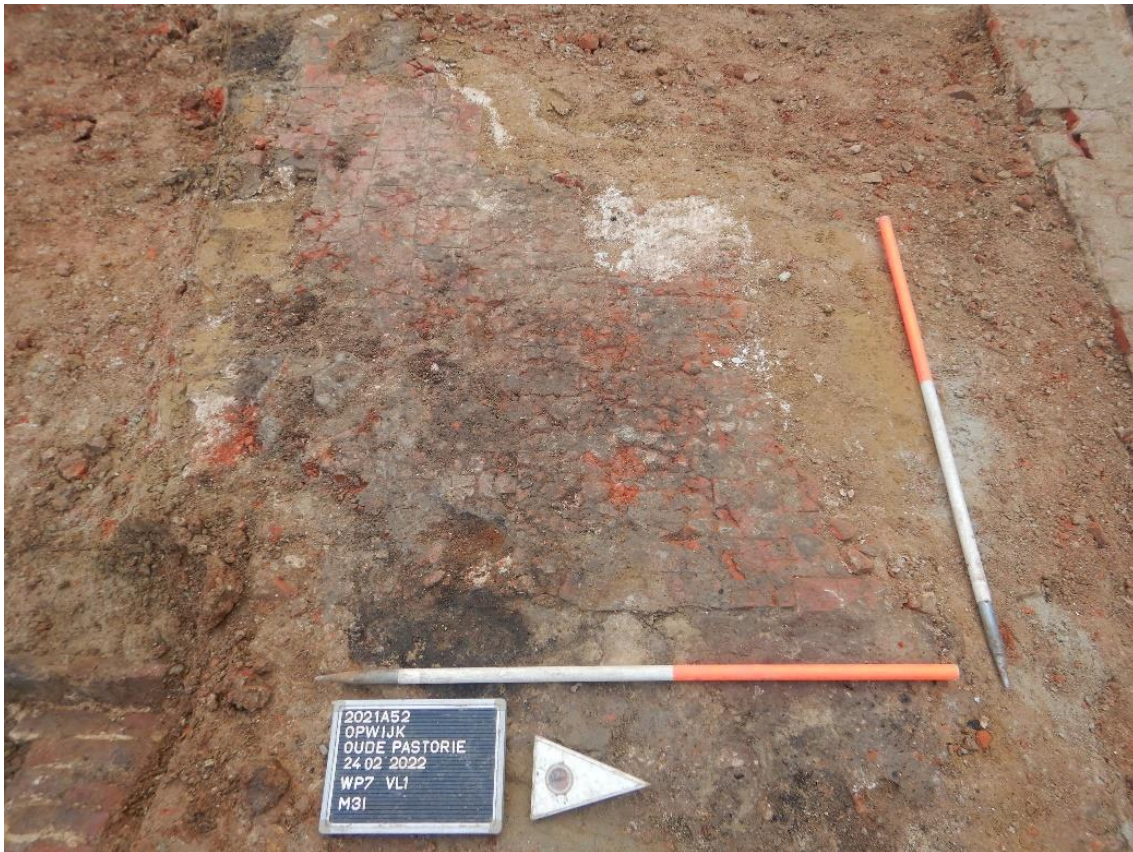
Ten zuiden ervan blijkt er nog een tweede met puin opgevulde ruimte aanwezig. Hierboven is plaatselijk een tegelvloer bewaard (M31). De keramiektégels hebben afmetingen van 13x13x2 cm en zijn geplaatst in een vrij zachte geelwitte kalkmortel. Net als de vloer van de benedenkamer zijn de tegels in blokverband gelegd. Een eerste vlak werd boven de puinlaag en tegelvloer aangelegd. Een coupe werd ter hoogte van de plaatselijk bewaarde tegelvloer gemaakt over de volledige breedte tot de verstoringsdiepte binnen de ruimte ten zuiden van de kelder. Onder de puinlaag (L31) en een onderliggende ophogingslaag (L41) bevindt zich een fragmentair bewaard mortelbed (L41), gerelateerd aan een fragmentair bewaarde vloer (M46) die ook bij het vooronderzoek in een proefput werd vastgesteld ter hoogte van de schuur (werkput 11, M27).

Figuur 142: Werkput 7, vlak 1, fragmentair bewaarde vloer M31

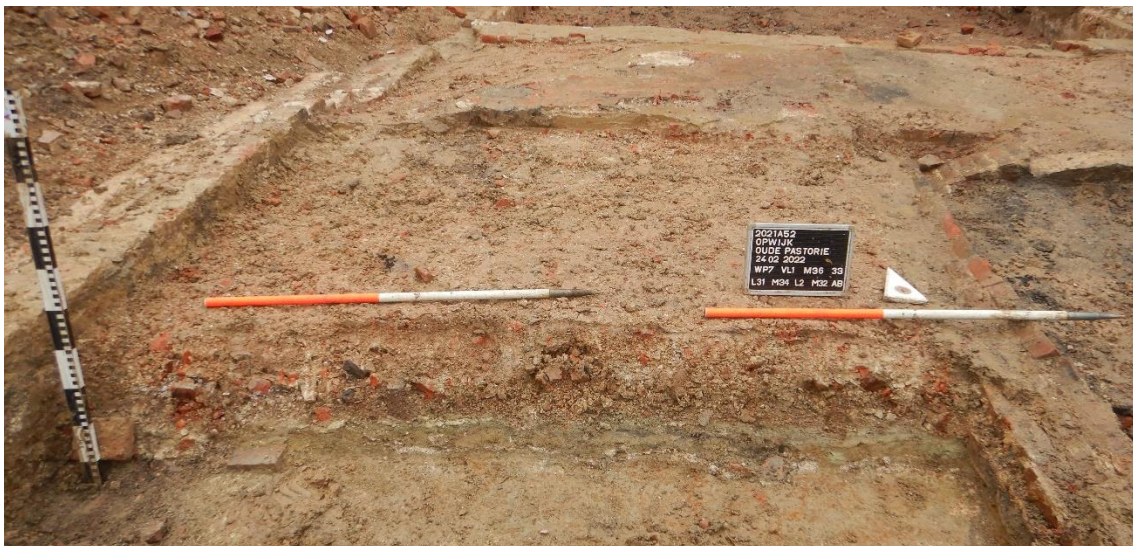
Figuur 143: Coupe door tegelvloer M31 (achteraan), het onderliggend puinpakket (L31), het opgebracht pakket (L40), een fragmentair bewaard mortelbed (L41) met links vloerrestant (M46)

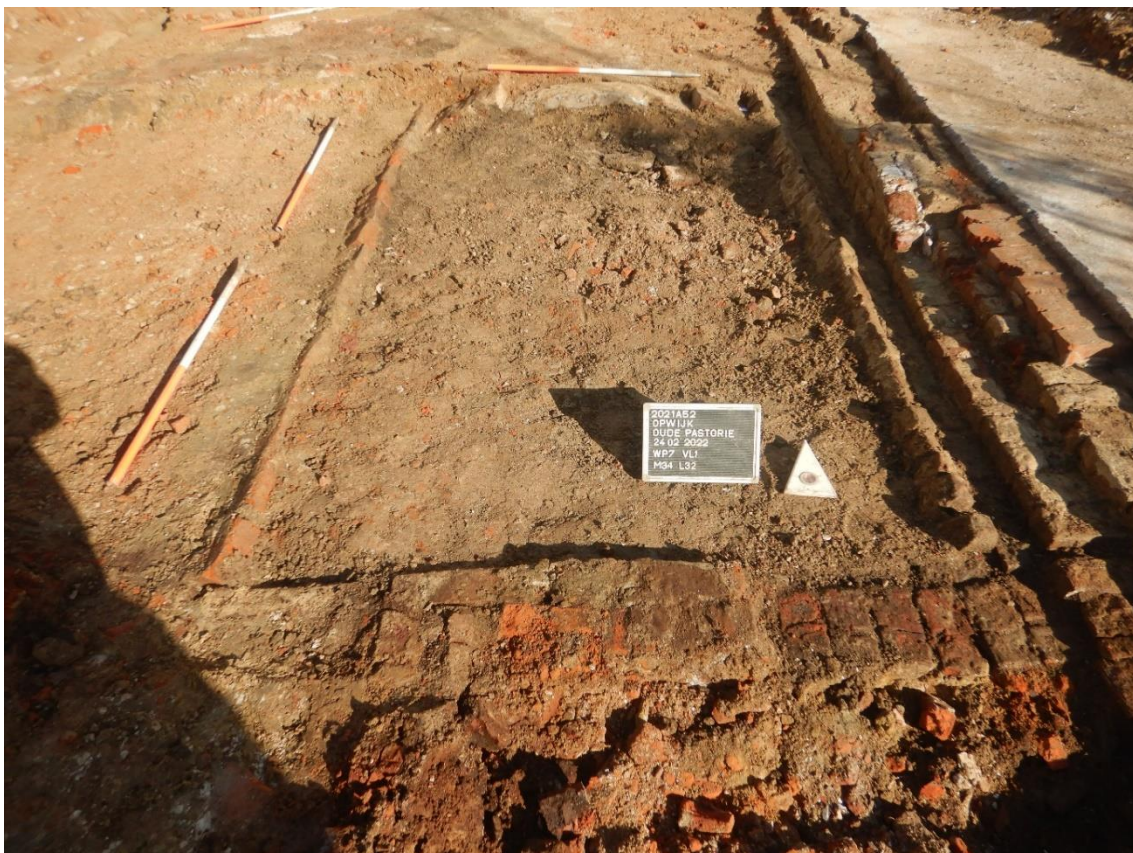
In het westen bevinden zich twee beerputten (M34 en M38). Ze hebben binnen afmetingen van respectievelijk 1,7 m bij 3,0 m en 1,50 bij 2,55 m. Ze zijn duidelijk recenter dan de buitenmuren van de schuur. De zuidelijke beerput (M38, bakstenen 20,5x9,5x5 cm in vrij zachte geelwitte kalkmortel) is pas opgevuld (L33) bij de bovengrondse sloopwerken en bevatte alleen puin. Hij sluit in het zuiden aan op een grotere beerput buiten het gebouw. De andere beerput (M34, bakstenen 19x9x6 cm in een in vrij zachte geelwitte kalkmortel) bevatte ook enkel een puinvulling (L34) en geen beerlaag meer. Uit deze puinlaag komen een wandfragment geglazuurd rood aardewerk en een wandfragment Westerwald steengoed (V52-53). Ze zijn slechts algemeen te dateren in de nieuwe tot de nieuwste tijd.

Figuur 145: Werkput 7, vlak 1, beerput M34 met vulling L32

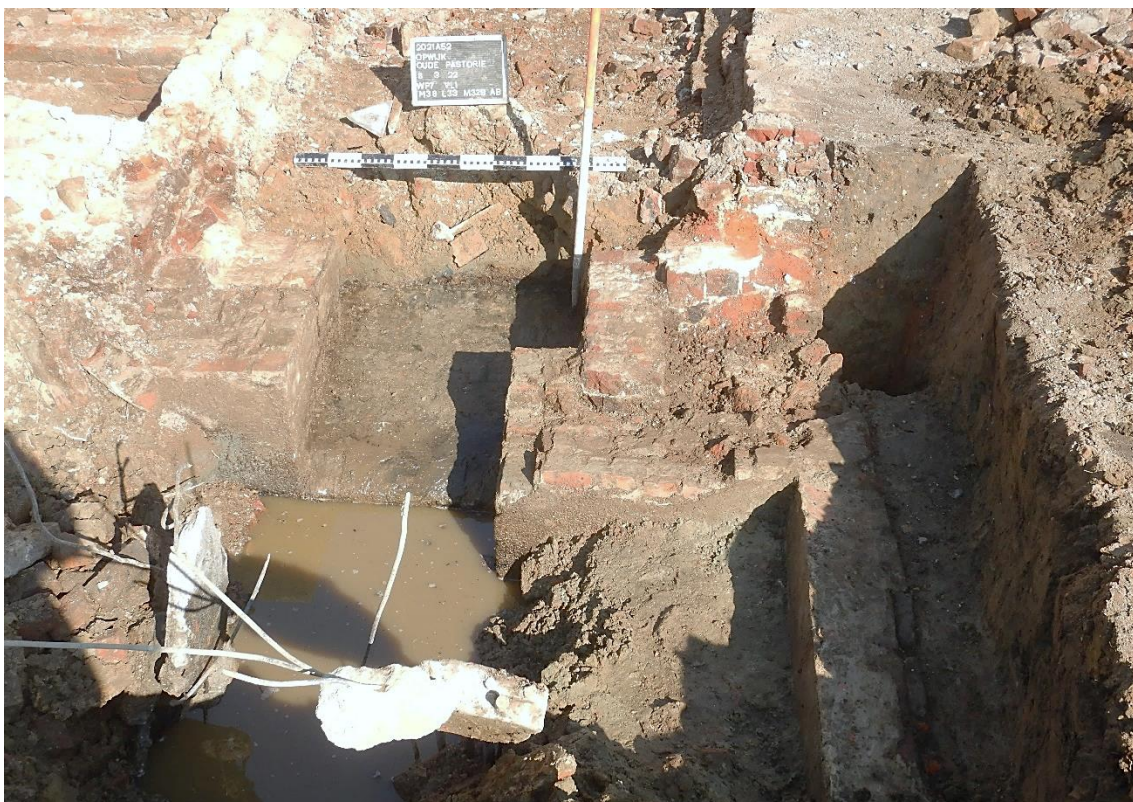
Figuur 149: Werkput 7, vlak 1, beerput M38 met coupe door vulling L33. Onderaan een grotere beerput buiten het gebouw die er op aansluit

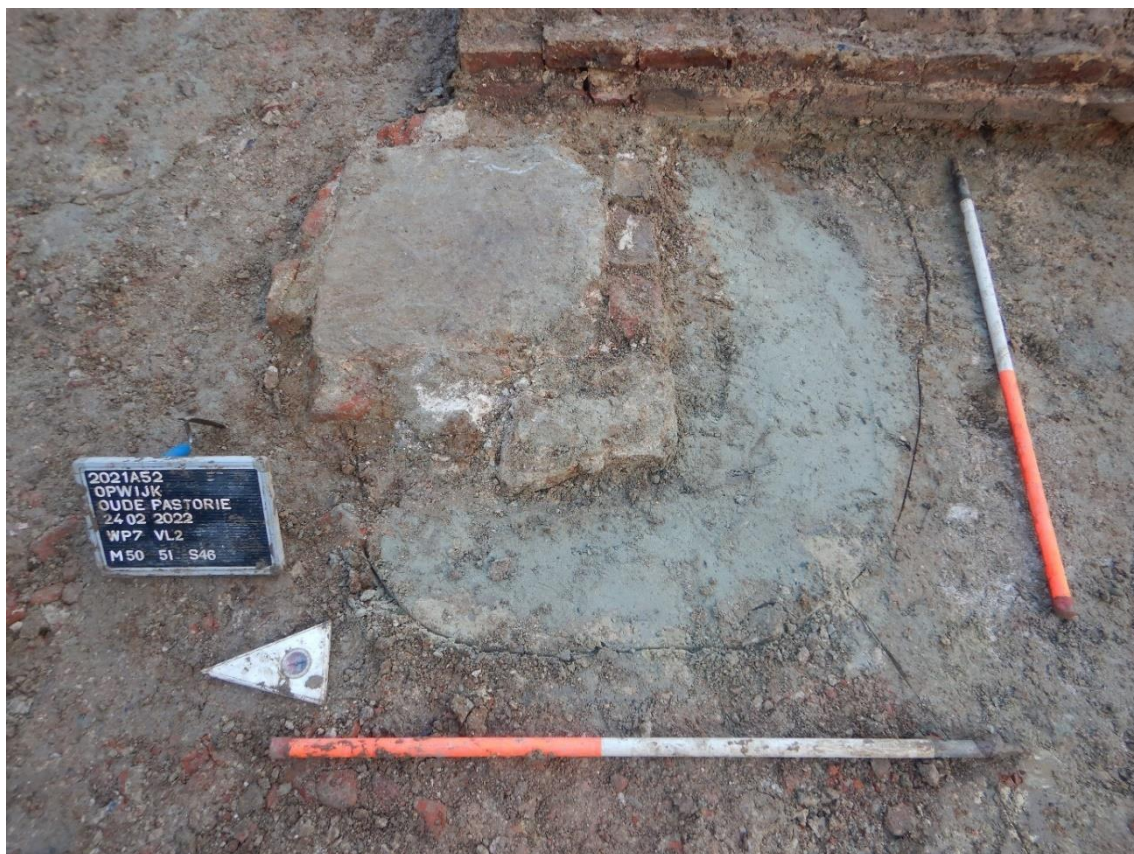
Centraal in werkput 7 werd op vlak 2 een vierkante deksteen gevonden die een waterput afdekte (M50/M51). De waterput bleek niet (volledig) opgevuld te zijn. Een deel van een cirkelvormige structuur werd ook in het zuidwesten aangetroffen (M54). Deze werd reeds vastgesteld tijdens het proefputtenonderzoek, waar aan de hand van een coupe vastgesteld werd dat deze slechts ondiep bewaard is. Verder naar het noorden (M48) is ook een cirkelvormige bakstenen structuur aanwezig, die gedeeltelijk onder de originele buitenmuur van de zuidelijke vleugel van de pastorie gelegen is.

Figuur 151: Werkput 7, vlak 2, deksteen M51 van waterput M50

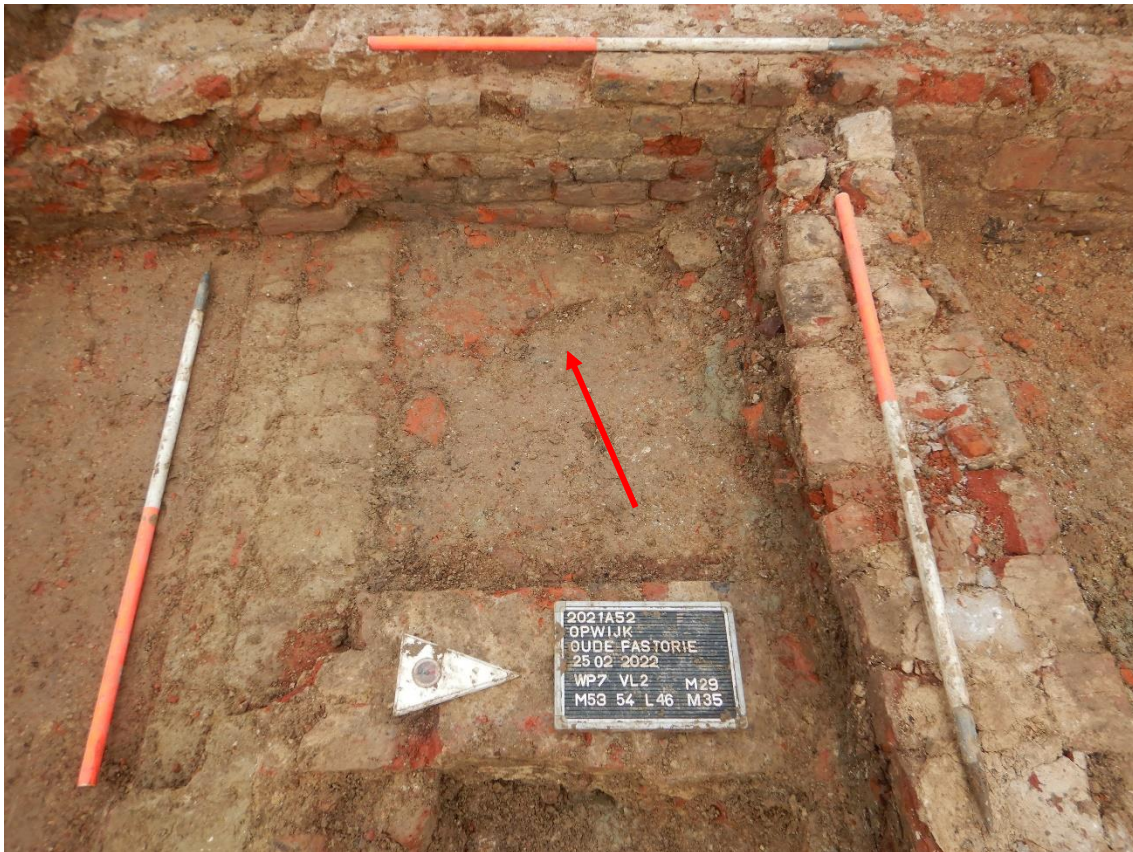
Figuur 153: Werkput 7, vlak 2, cirkelvormige bakstenen structuur M54

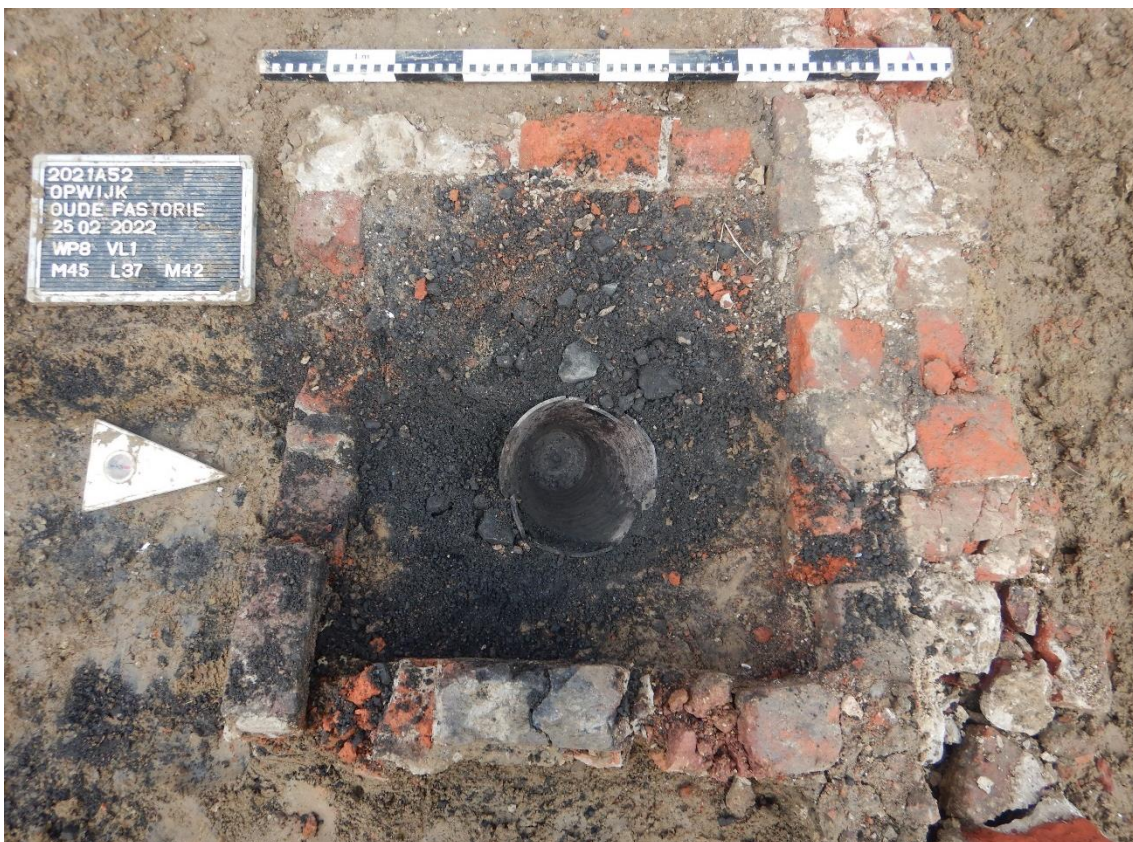
Daar waar aan de oostzijde van de pastorie de aanbouw werd gesloopt, werden twee vlakken aangelegd (werkput 8), net onder de vloer en op de maximale uitgraafdiepte. Deze vlakken situeren zich beide nog in opgebrachte lagen. Centraal is een haard aanwezig (M45/M56), tegen een oost-west georiënteerde scheidingsmuur tussen de twee ruimtes van de aanbouw. De haard heeft intern zijden van ca. 60 cm. De vloer bevindt zich ca. 40 cm onder het eerste vlak. Ter hoogte van de haard werd in vullingslaag L37 bovenaan het onderste deel van een steengoed pot aangetroffen (L37a – V57). Op de vloer werden nog twee wandfragmenten en een bodemfragment industrieel wit aardewerk gevonden (L37c - V56). In de noordelijke ruimte werd een ondiep ingezette dwarsmuur (nog één steen hoog bewaard) vastgesteld (M44).

Figuur 157: Werkput 8, vlak 1, haard M45

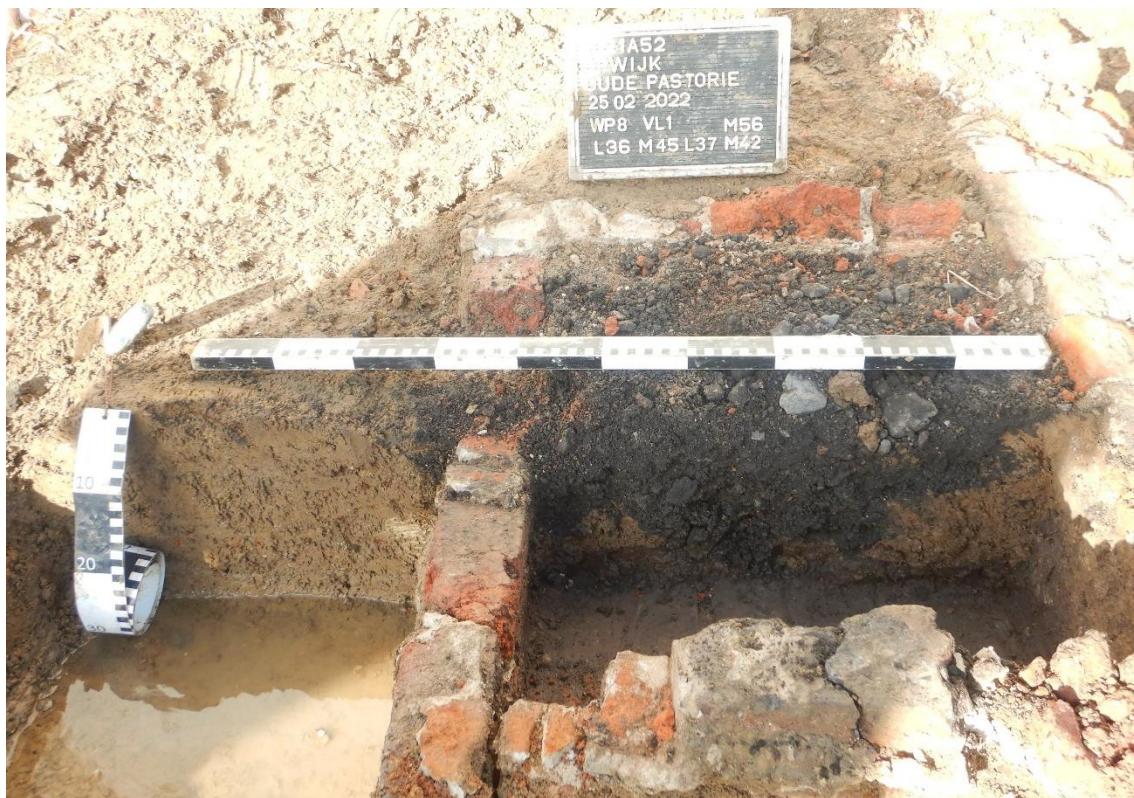
Figuur 158: Werkput 8, vlak 1, coupe door vulling L36 van haard M45 (AB)

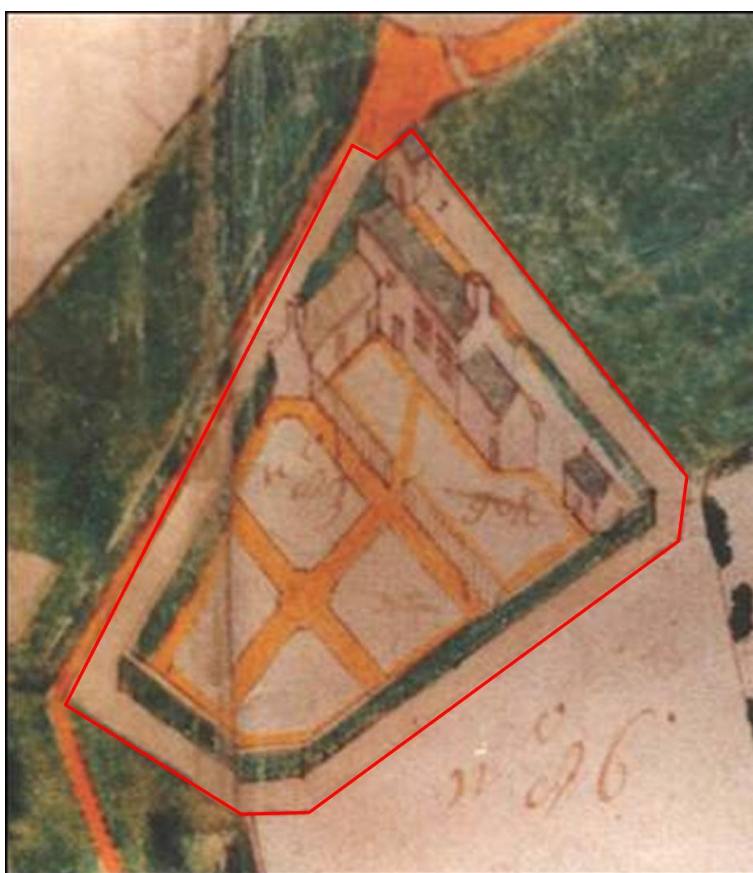
**Figuur 162:** De Oude Pastorie met de tuin in Franse stijl volgens het kaartboek 1725-26 (perceel nr. 83) (noorden rechtsboven, overgenomen uit Sevenants/Magerman 2019, 31, figuur 29)

De oudste kaart waar de pastorie op te zien is, komt uit het “Lantboek der parochie van Opwijck” en dateert uit 1725-1726 (Figuur 162).<sup>28</sup> De pastorie is weergegeven als een omgracht goed met een oost-west georiënteerd hoofdgebouw, met ten zuiden een aansluitend bijgebouw. Aan de noordwestzijde van het hoofdvolume sluit een noord-zuid georiënteerd bouwvolume aan. Aan de oostzijde van het hoofdgebouw is ook een aanbouw weergegeven. Deze aanbouw lijkt (deels) overeen te komen met de plaats van de bergplaats (WP8). Twee kleinere, vrijstaande gebouwtjes zijn ook aanwezig en bevinden zich respectievelijk in het noordoosten en in het zuidwesten. De tuin is ingericht in Franse stijl en is afgescheiden van de rest van het perceel door een afsluiting.

Ter hoogte van de opgravingszone nieuwbouw werd het gedempte gedeelte van de gracht die rond het pastorijsdomein loopt, aangesneden. De oudste vastgestelde dempingsfase is wel jonger dan de vervaardigingsdatum van de kaart. Er werden geen restanten van de Franse tuin gevonden. Het bijgebouw dat ten oosten aansluit op het hoofdvolume komt mogelijk reeds overeen met de tot voor kort aanwezige aanbouw (gesloopt in, functie van de restauratie).
