# Zuienkerke Nieuwe Steenweg (Zuienkerke, West-Vlaanderen)

**Projectcode: 2023I149**

ARCHEOLOGISCH ONDERZOEK MET WETENSCHAPPELIJKE VRAAGSTELLINGEN  
Eindverslag

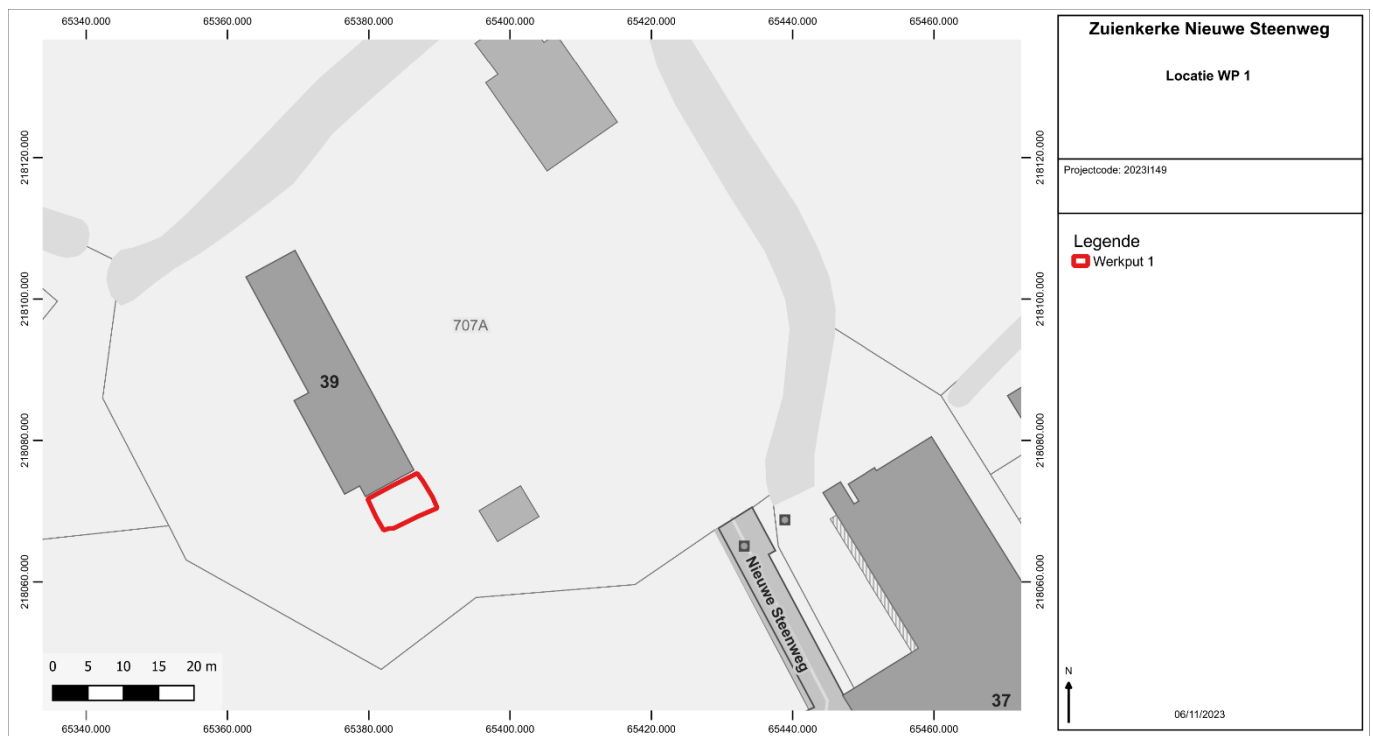
Figuur 8. Lokalisering werkput

De werkput situeert zich ten oosten van het zuidelijke woonhuis (Figuur 8) en heeft een afmeting van 7,9m op 5,5m. Het recente opvullingspakket binnenin de kelder, die in de jaren '60 werd opgegeven, was bij aanvang van de werfbegeleiding reeds gedeeltelijk uitgegraven (Figuur 9).

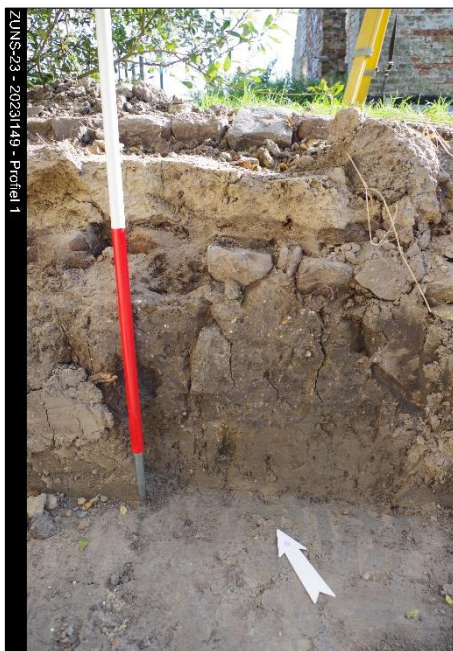
Figuur 11. Profiel 1, overzichtsfoto

De stratigrafie is bestudeerd door middel van 1 profiel, aan noordzijde van de werkput. Dit profiel werd schoongemaakt, gefotografeerd, getekend en beschreven tot op een diepte van 92cm.

In functie van de analyse van de stratigrafie werd 1 profiel geregistreerd, aan noordzijde van de werkput. Het profiel wordt gelokaliseerd op Figuur 15.

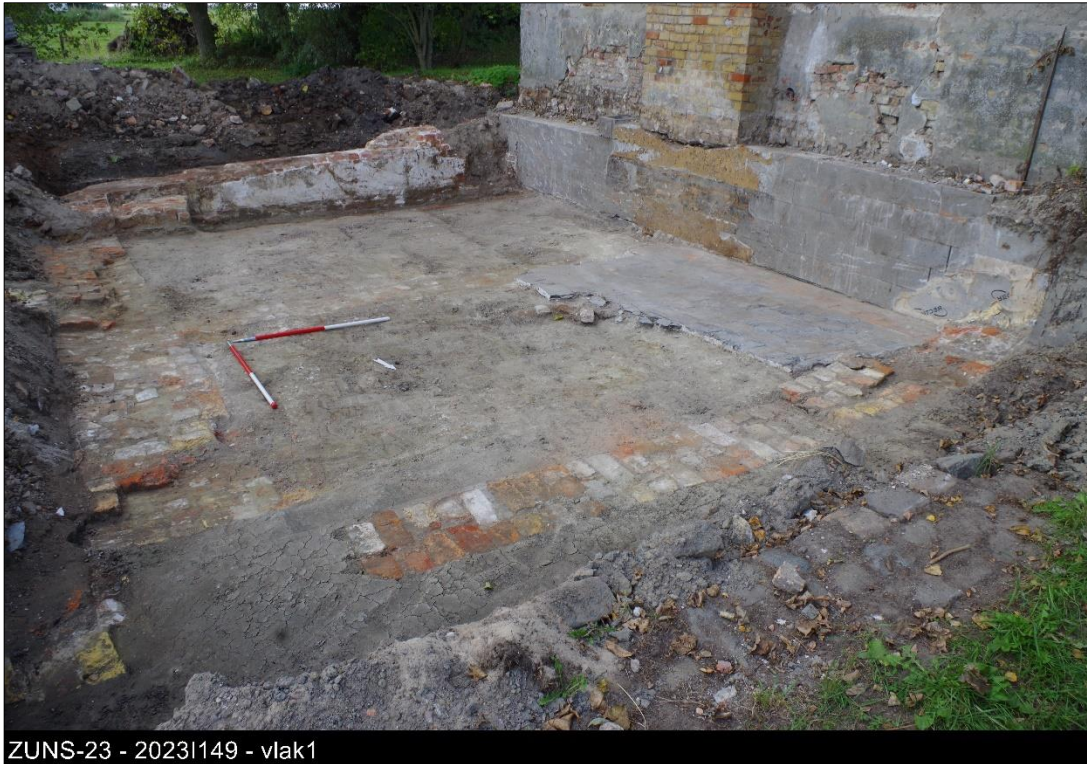
In totaal werden op het te onderzoeken terrein 13 spoornummers uitgeschreven. Waargenomen sporen betreffen muren, een vloer, een kalkmortelniveau en een veegputje. Eén relict in het opgaand metselwerk werd eveneens aangeduid met een spoornummer. Voor een totaaloverzicht van de sporen wordt verwezen naar de sporenlijst achteraan dit rapport.

**Figuur 13. Overzichtsfoto van vlak 1, gezien vanaf het noorden**

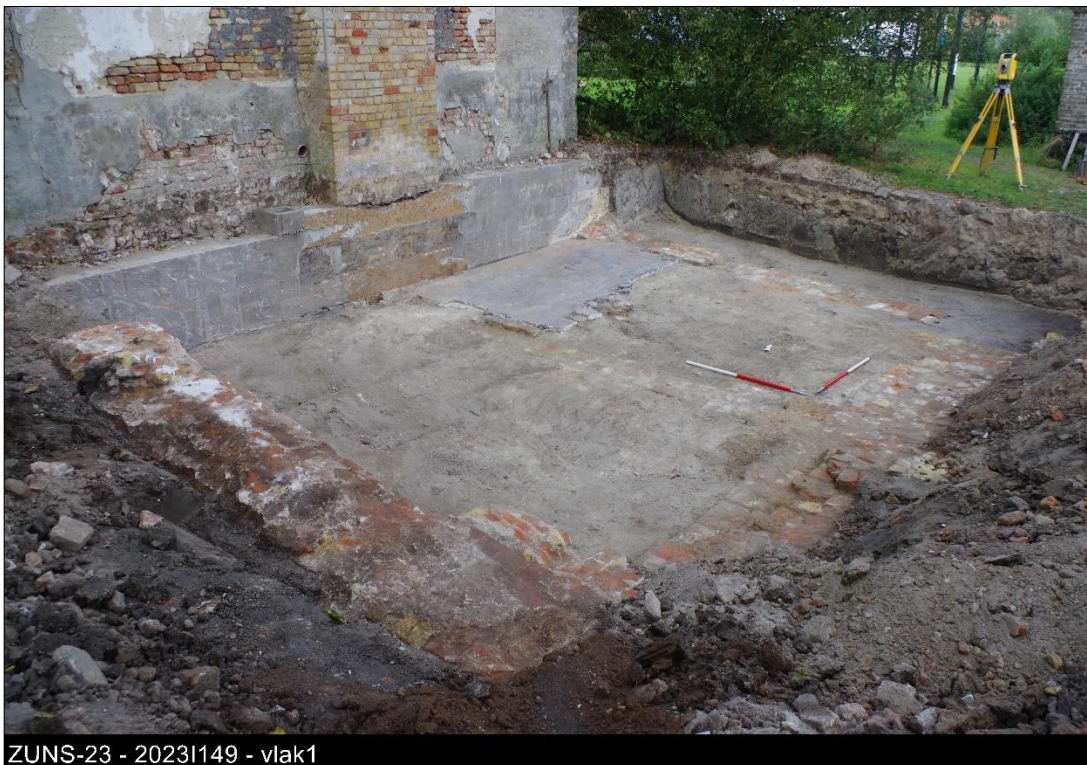
**Figuur 14. Overzichtsfoto van vlak 1, gezien vanaf het zuiden**

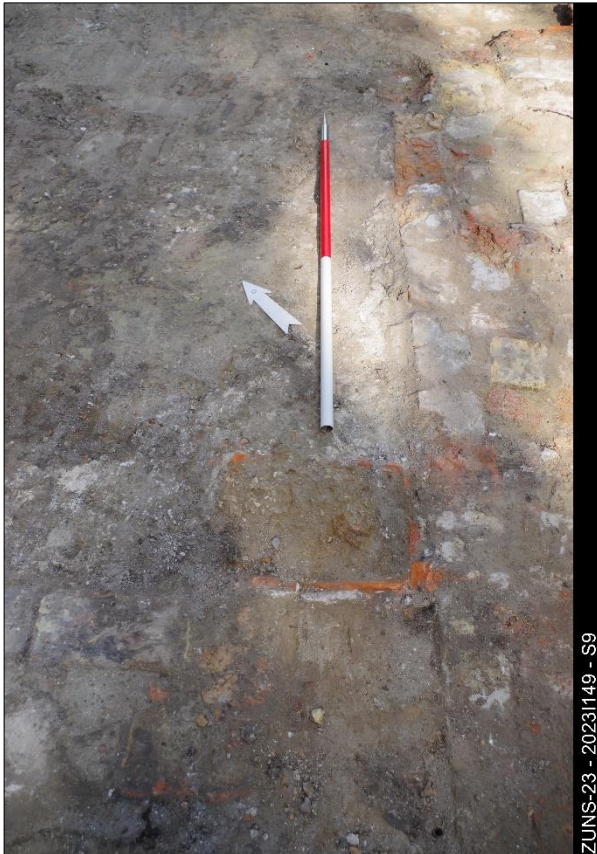
Aan noordzijde van deze muur kwam een veegputje (S9) voor, die mooi aansloot op S2 en S4 en mogelijk gelijktijdig zijn. Het veegputje, met bewaarde bovenkant op 3,20m TAW, was opgebouwd uit (dak)tegels en had binnenwerks een breedte van 21cm en een lengte van 35cm. De tegels die het veegputje begrensd hadden een dikte van 3cm. Rond het veegputje kwam een mortelpakket voor (S12), dat een andere samenstelling had dan het mortelpakket onder vloer S10 en bijgevolg met een oudere vloer geassocieerd lijkt.

Figuur 17. Veegputje S9

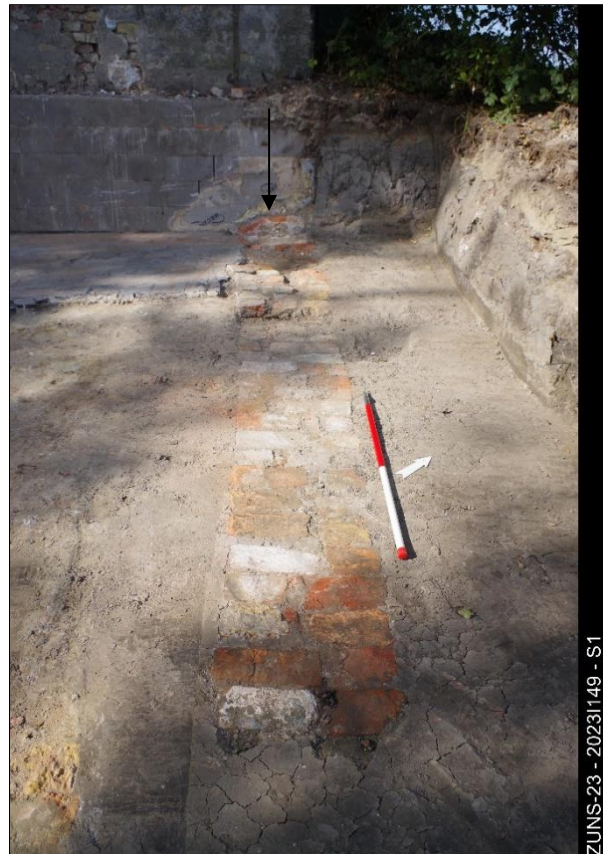
Figuur 16. Muur S1, met aanduiding van de jongere bouwfase

Parallel met S2, op een afstand van 3,5m, kwam S1 voor. De breedte van deze muur bedroeg 50cm. In totaal konden 2 baksteenlagen onderzocht worden. De bovenste laag bestond enkel uit baksteenfragmenten. De laag daaronder bestond uit enkele volledige bakstenen (28,5x13,5cm; 29x12,5cm; 28,5x10,5cm; 27,5x12cm) en baksteenfragmenten. Er kon geen duidelijk bindmiddel geregistreerd worden.

Het muurwerk boven S1, dat bij aanvang van de werfbegeleiding reeds was uitgebroken, is de tegenhanger van S3 (Figuur 16). De breedte (binnenwerks) van de kelder bedroeg in deze periode 6,2m.

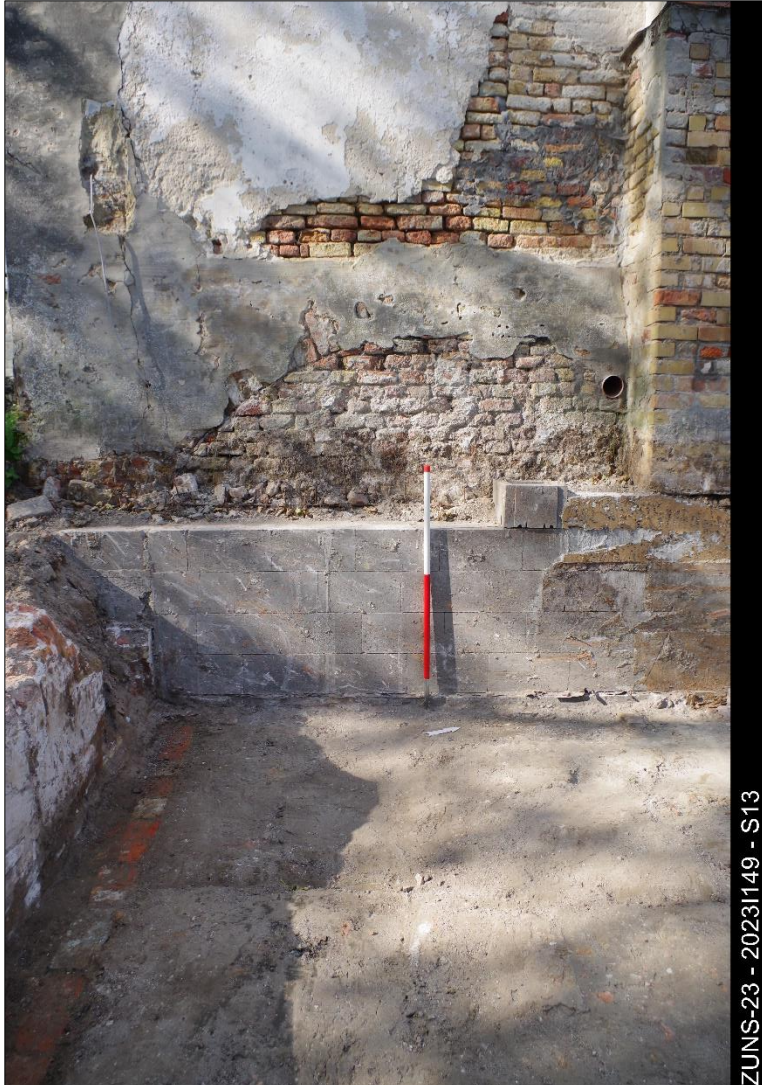
In de achtergevel van de huidige zuidelijke woning kon in het opgaand metselwerk het restant van een gewelf (S13) geregistreerd worden (Figuur 18). Het gewelf bestaat uit 1 laag volledige bakstenen (24,5cm; de dikte kon niet bepaald worden). Het gewelf liep oorspronkelijk verder in oostelijke richting en werd wellicht in de jaren '60 doorbroken na afbraak van de twee linker traveeën van de opkamer (met kelder). De top van het gewelf situeert zich op 5,23m TAW. Slechts op enkele plaatsen konden baksteenformaten genomen worden in het gewelf: Als bindmiddel werd witte kalkmortel gebruikt, zoals bij S3. Het opvulmetselwerk bestaat uit recuperatiemateriaal (19x6cm, 20,5x5cm).

**Figuur 18.** Aanduiding van het gewelf in de achtergevel van de huidige zuidelijke woning
