## RAPPORT 1389

### Eindverslag Diepenbeek Sapittelmolen

### Restauratie en herinrichting van de Sapittelmolen

### **DIEPENBEEK, SAPITTELMOLEN: RESTAURATIE EN HERINRICHTING VAN DE SAPITTELMOLEN**

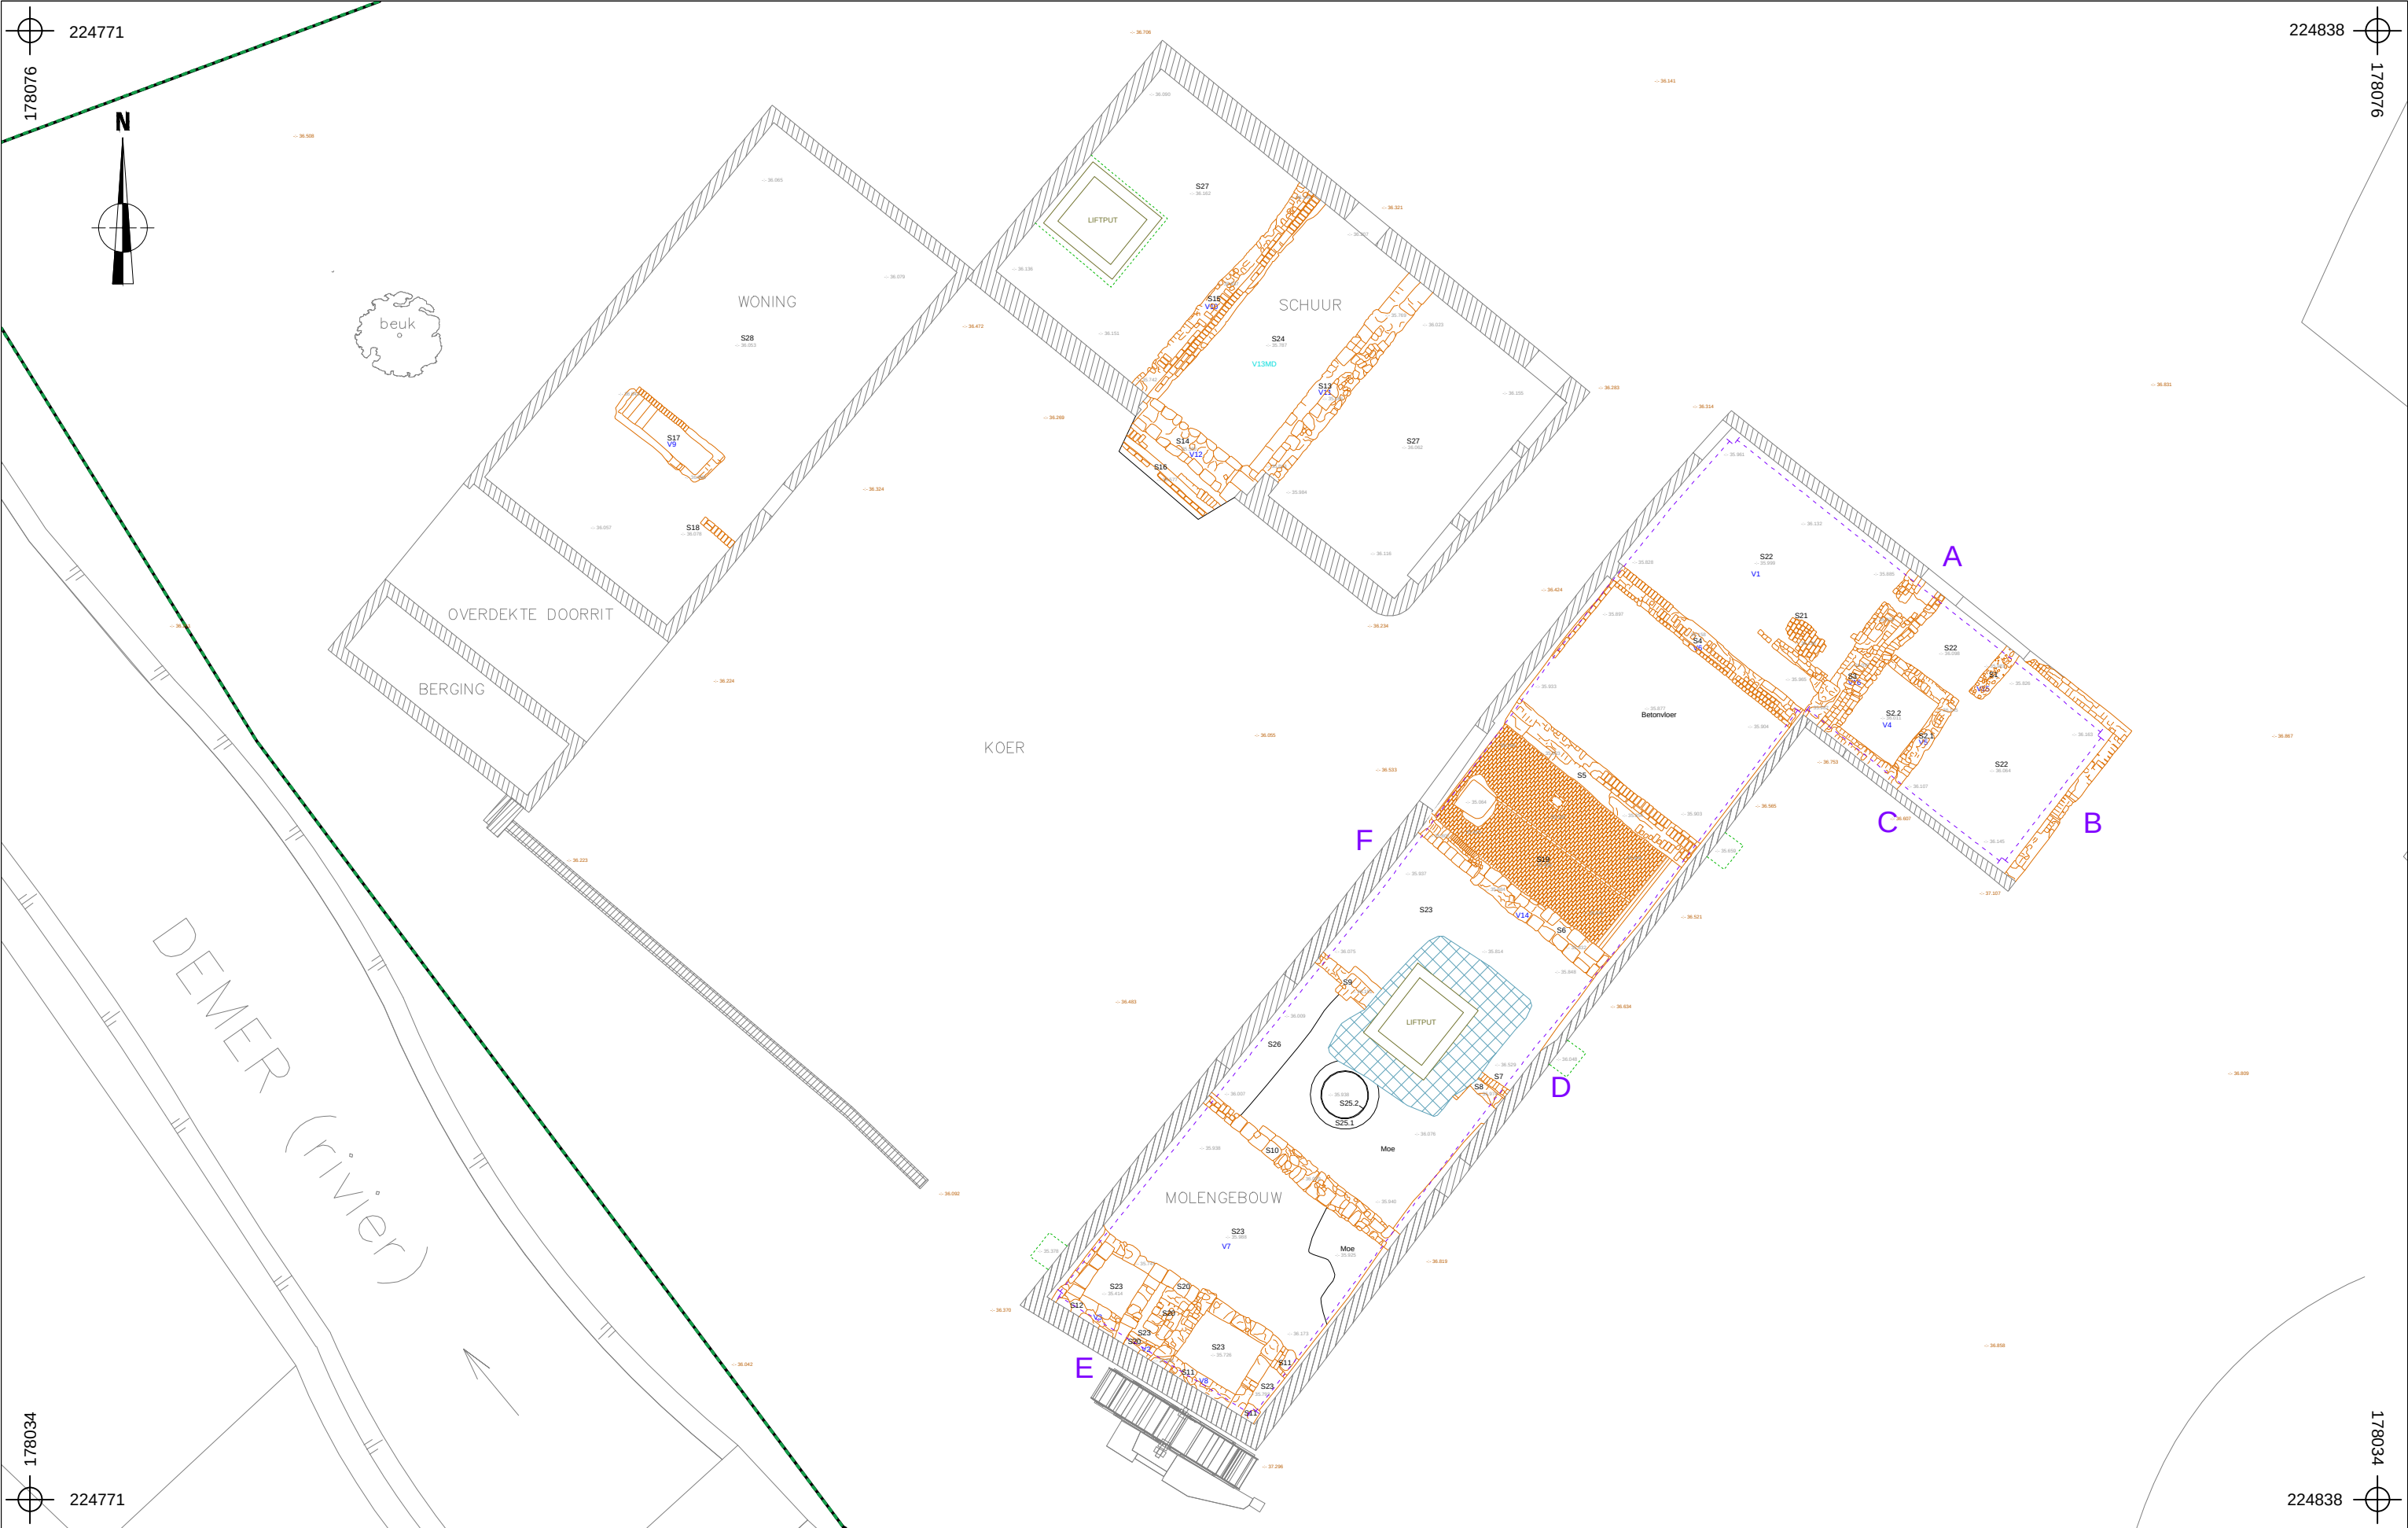
| | Diepenbeek - Sappitelmolen | Overzichtsplan op bestaande toestand | Januari 2024 | Projectgebied | S1 | Spoornummer | Verstoring | Verdiepingen | |

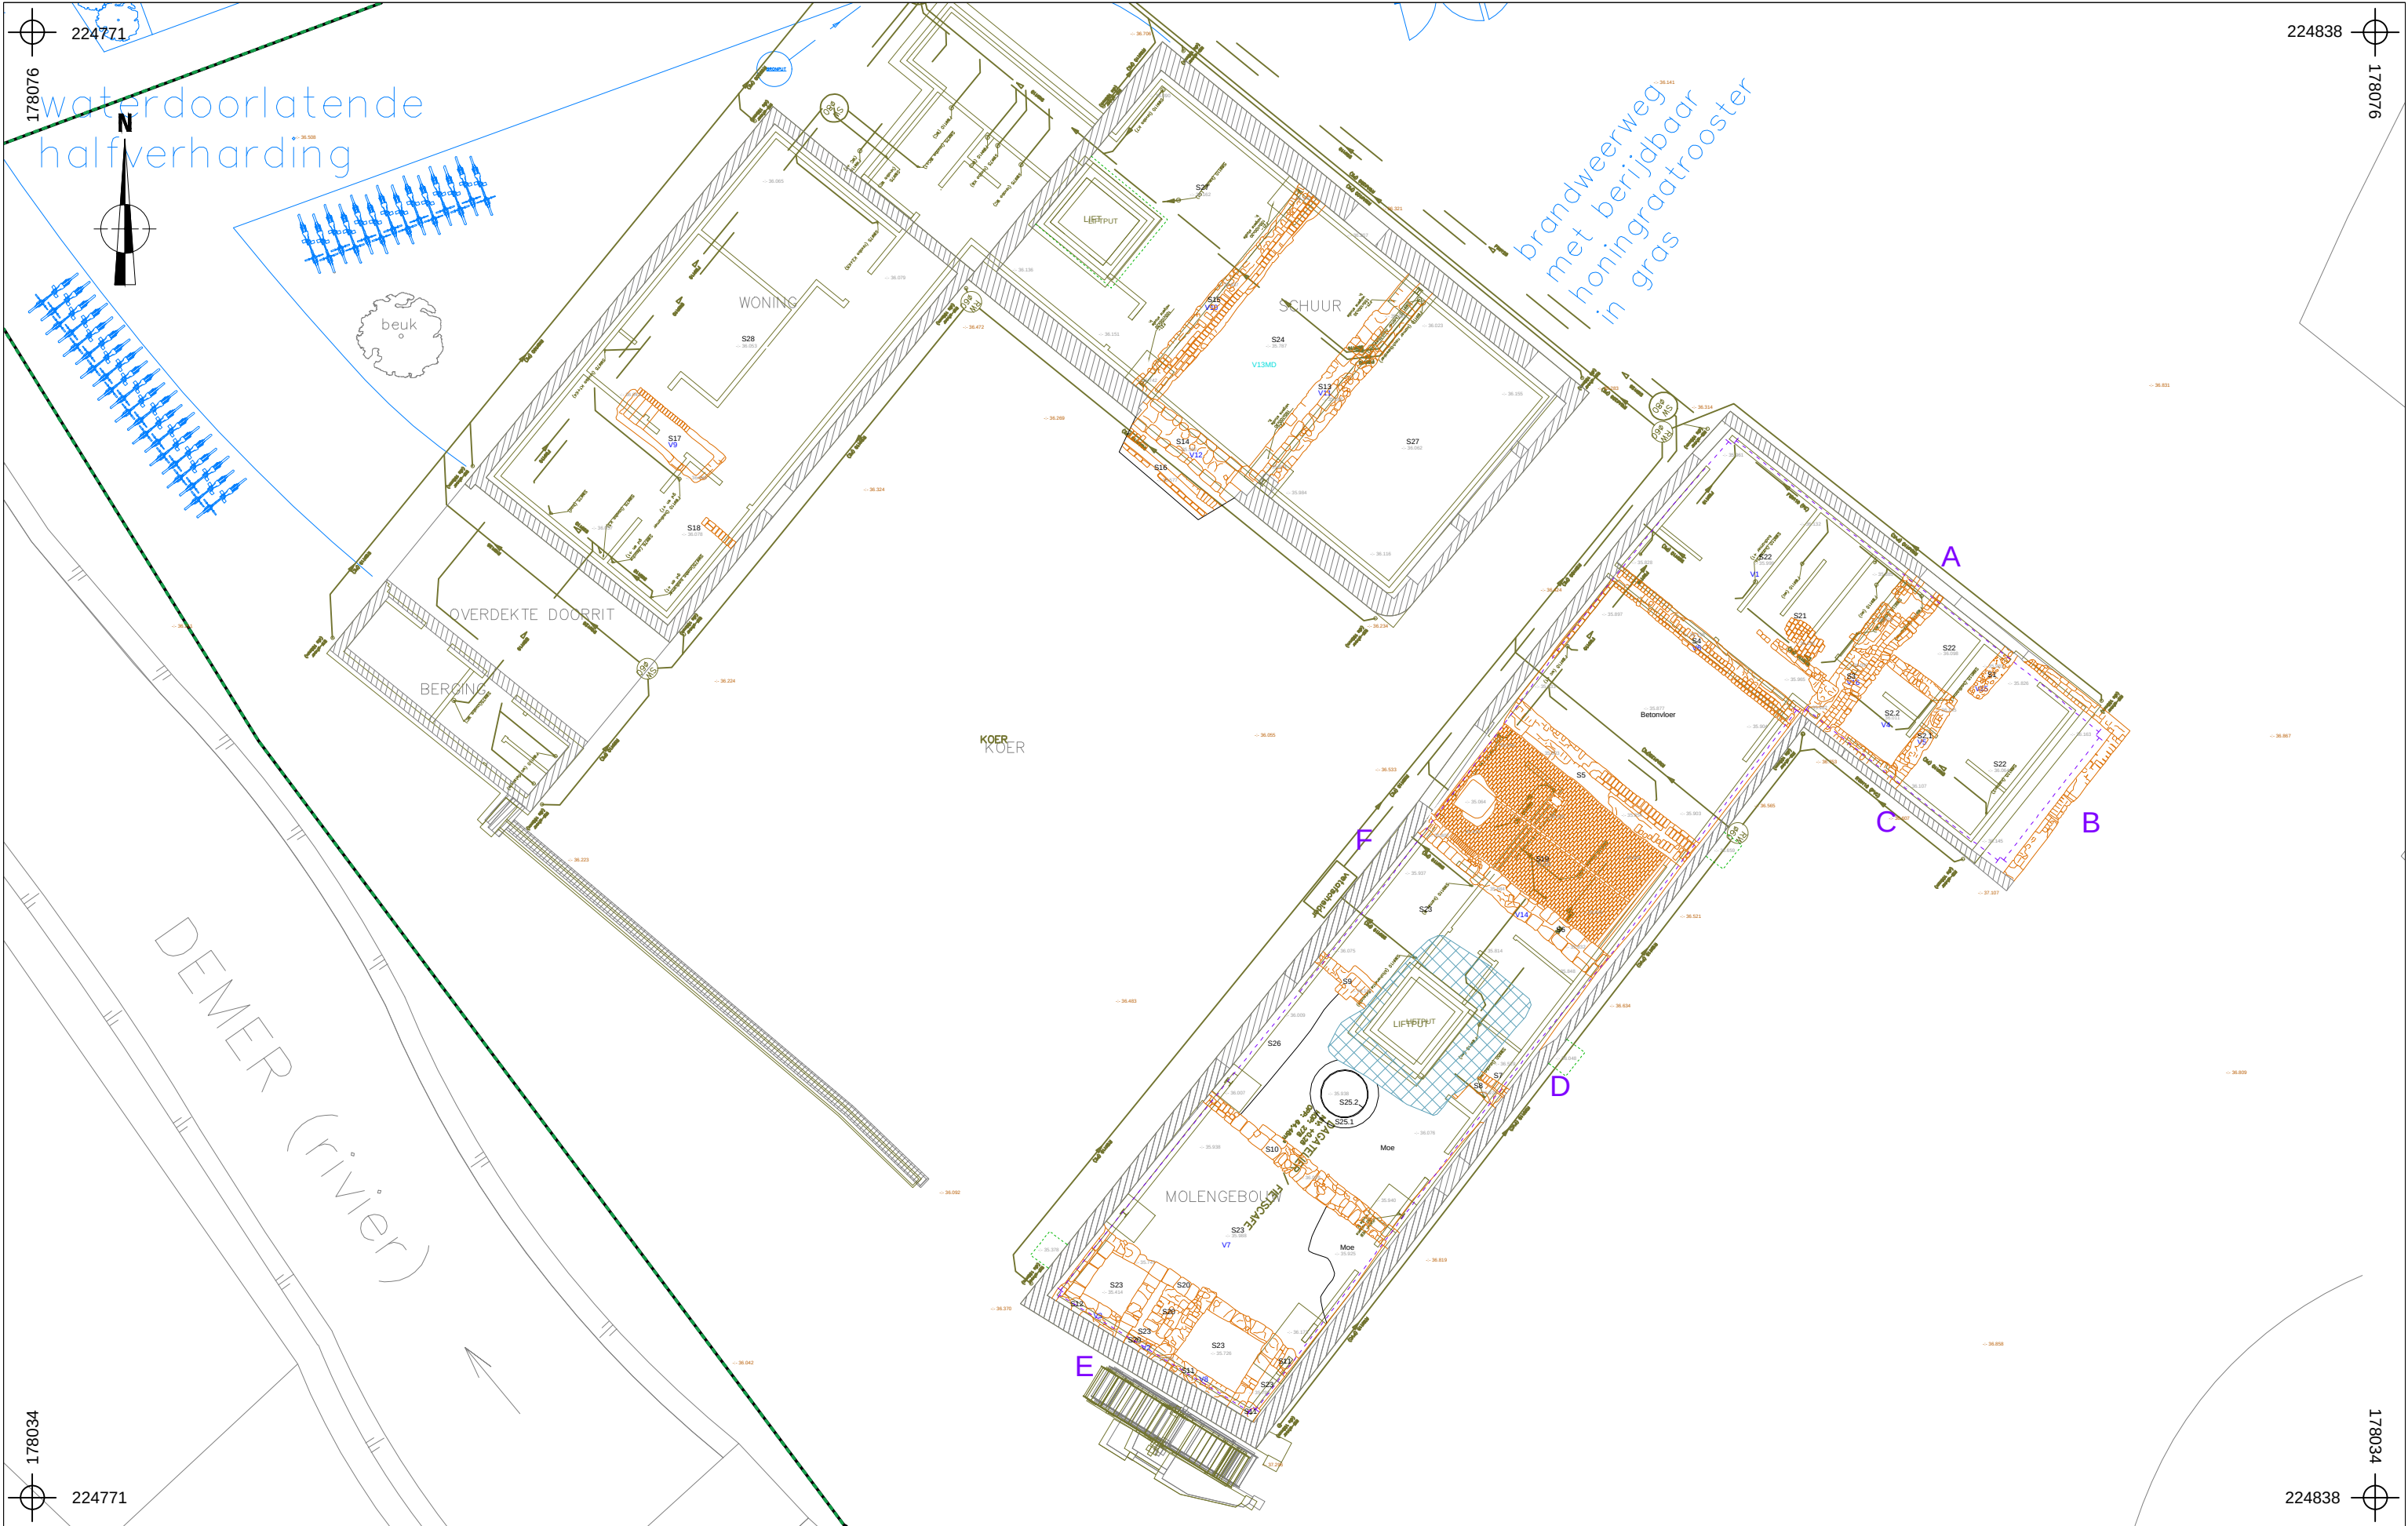
| | Diepenbeek - Sappitmolen | Overzichtsplan op ontworpen toestand | Januari 2024 | Projectgebied | S1 | Spoornummer | Verstoring | V1 | Vondstnummer |

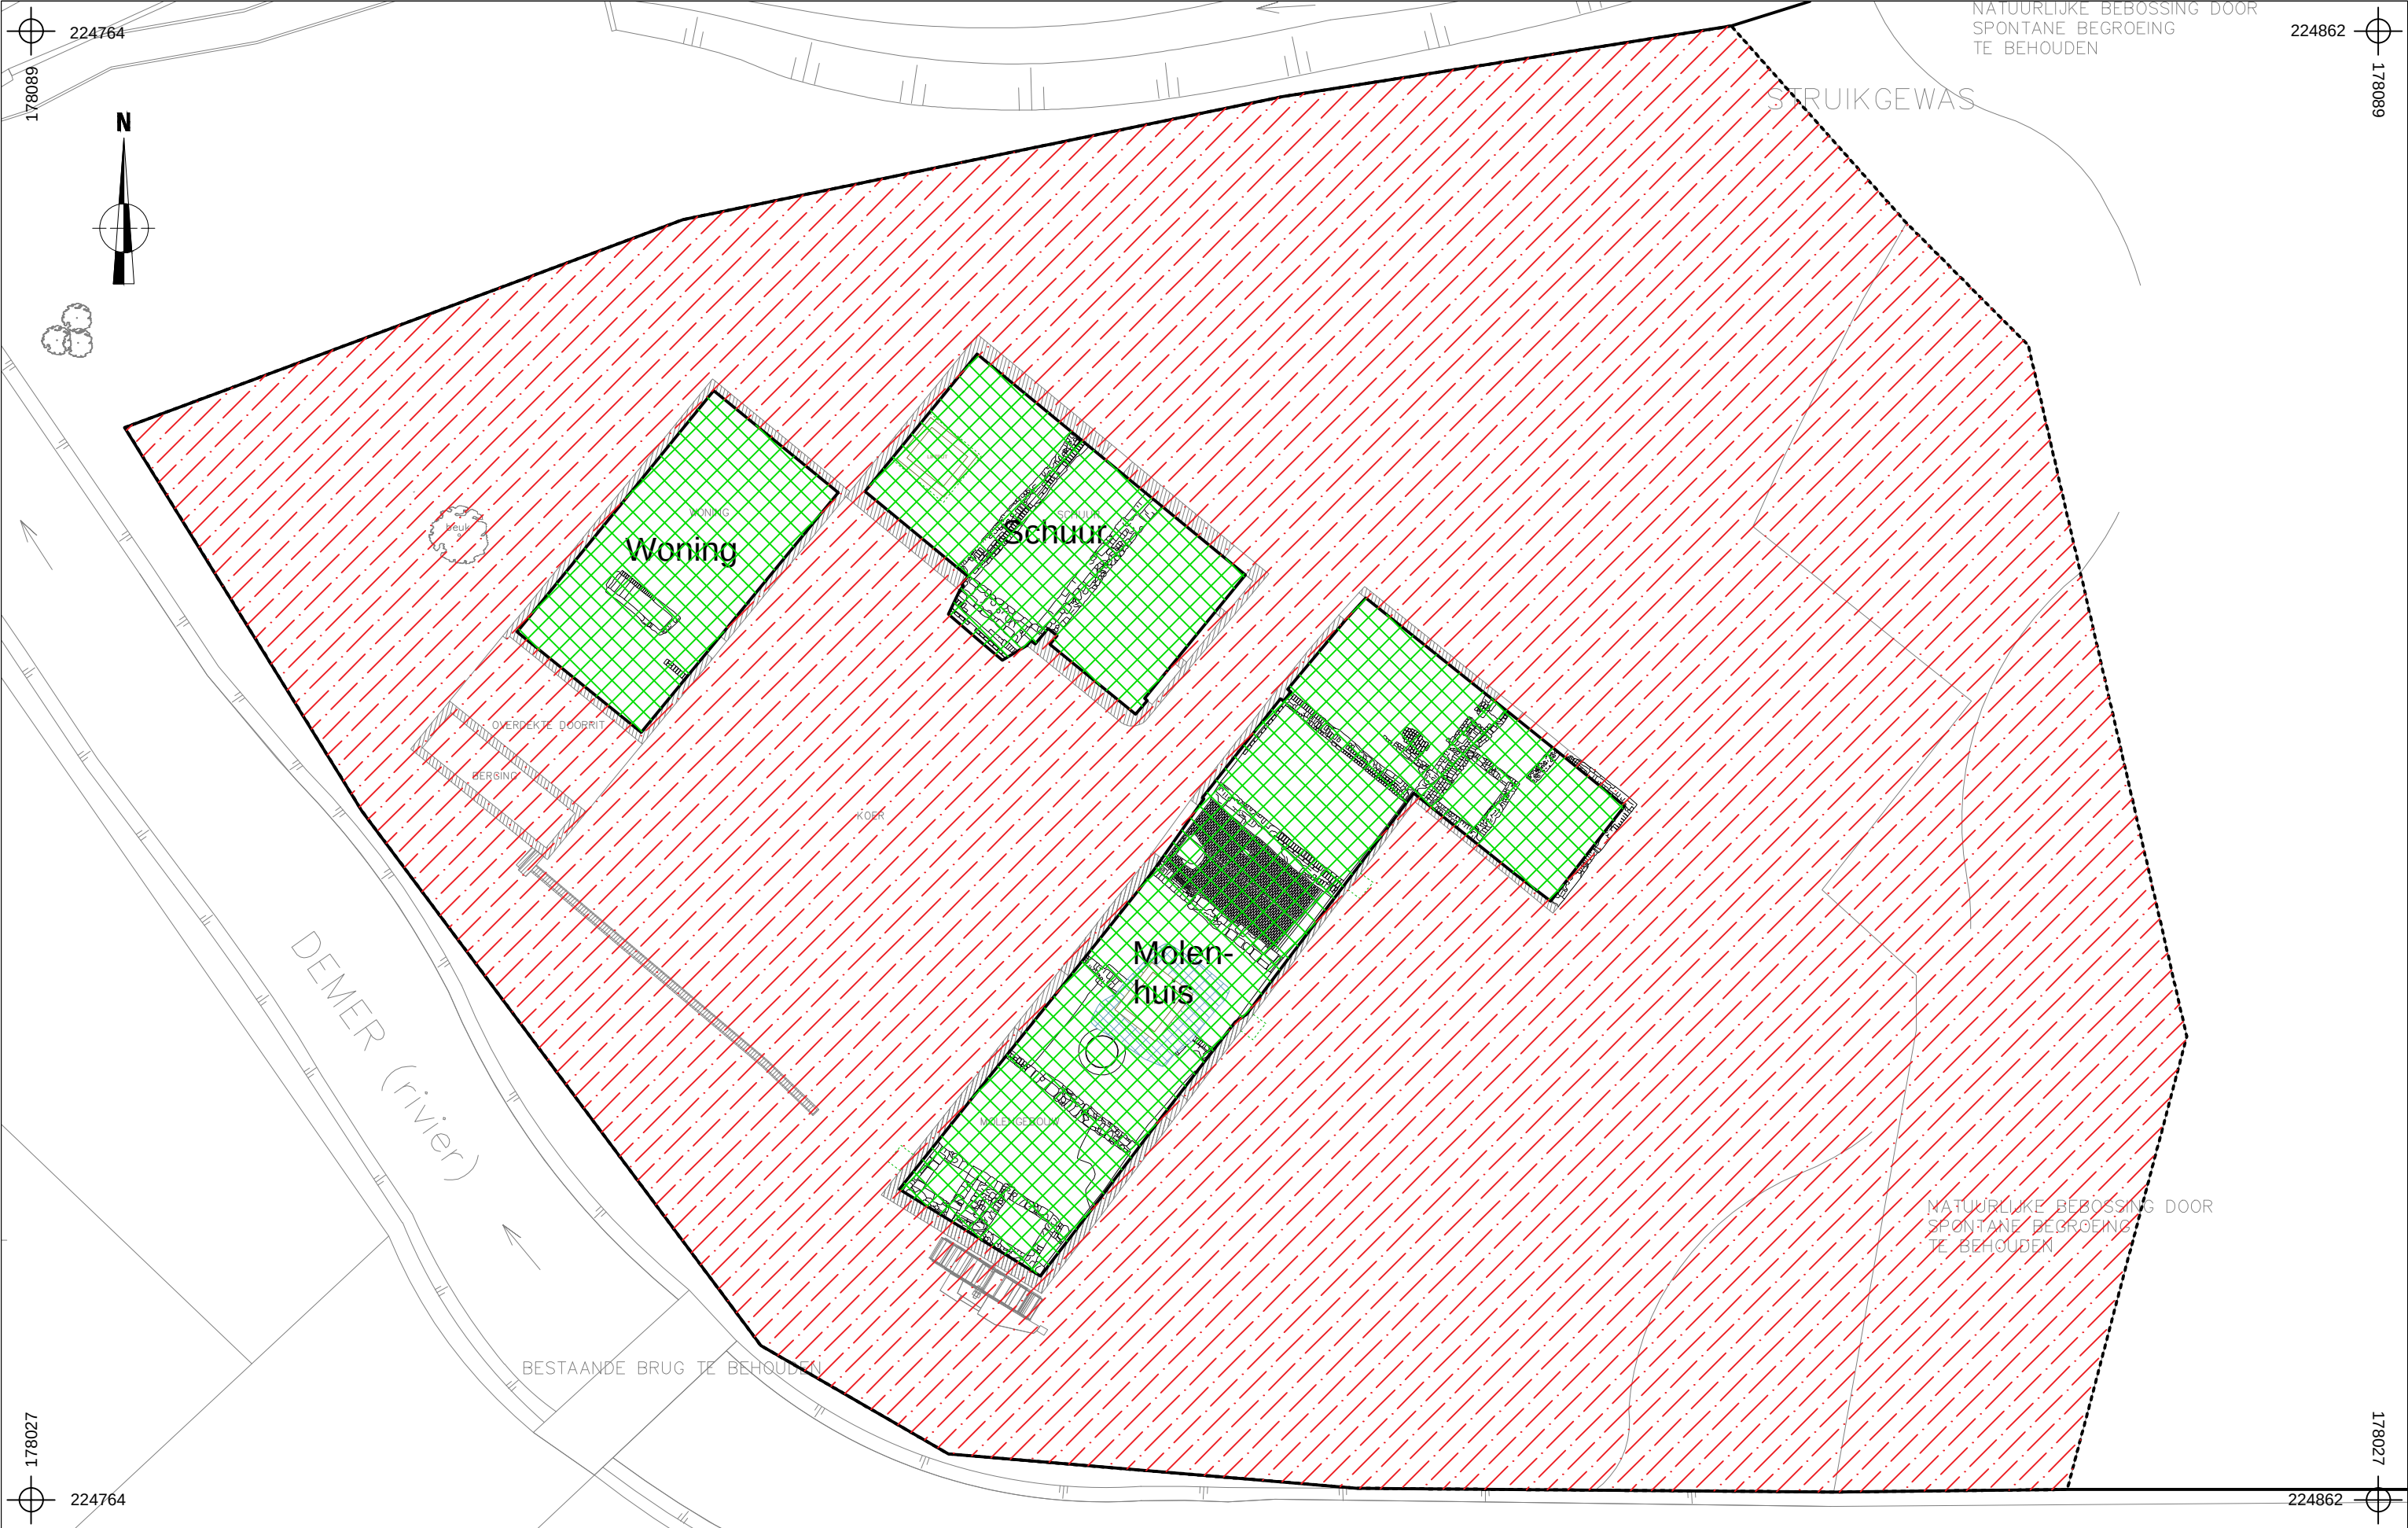
| | Diepenbeek - Sappitmolen | | Overzichtsplan behoud in situ op bestaande toestand | | Januari 2024 | | | | | |

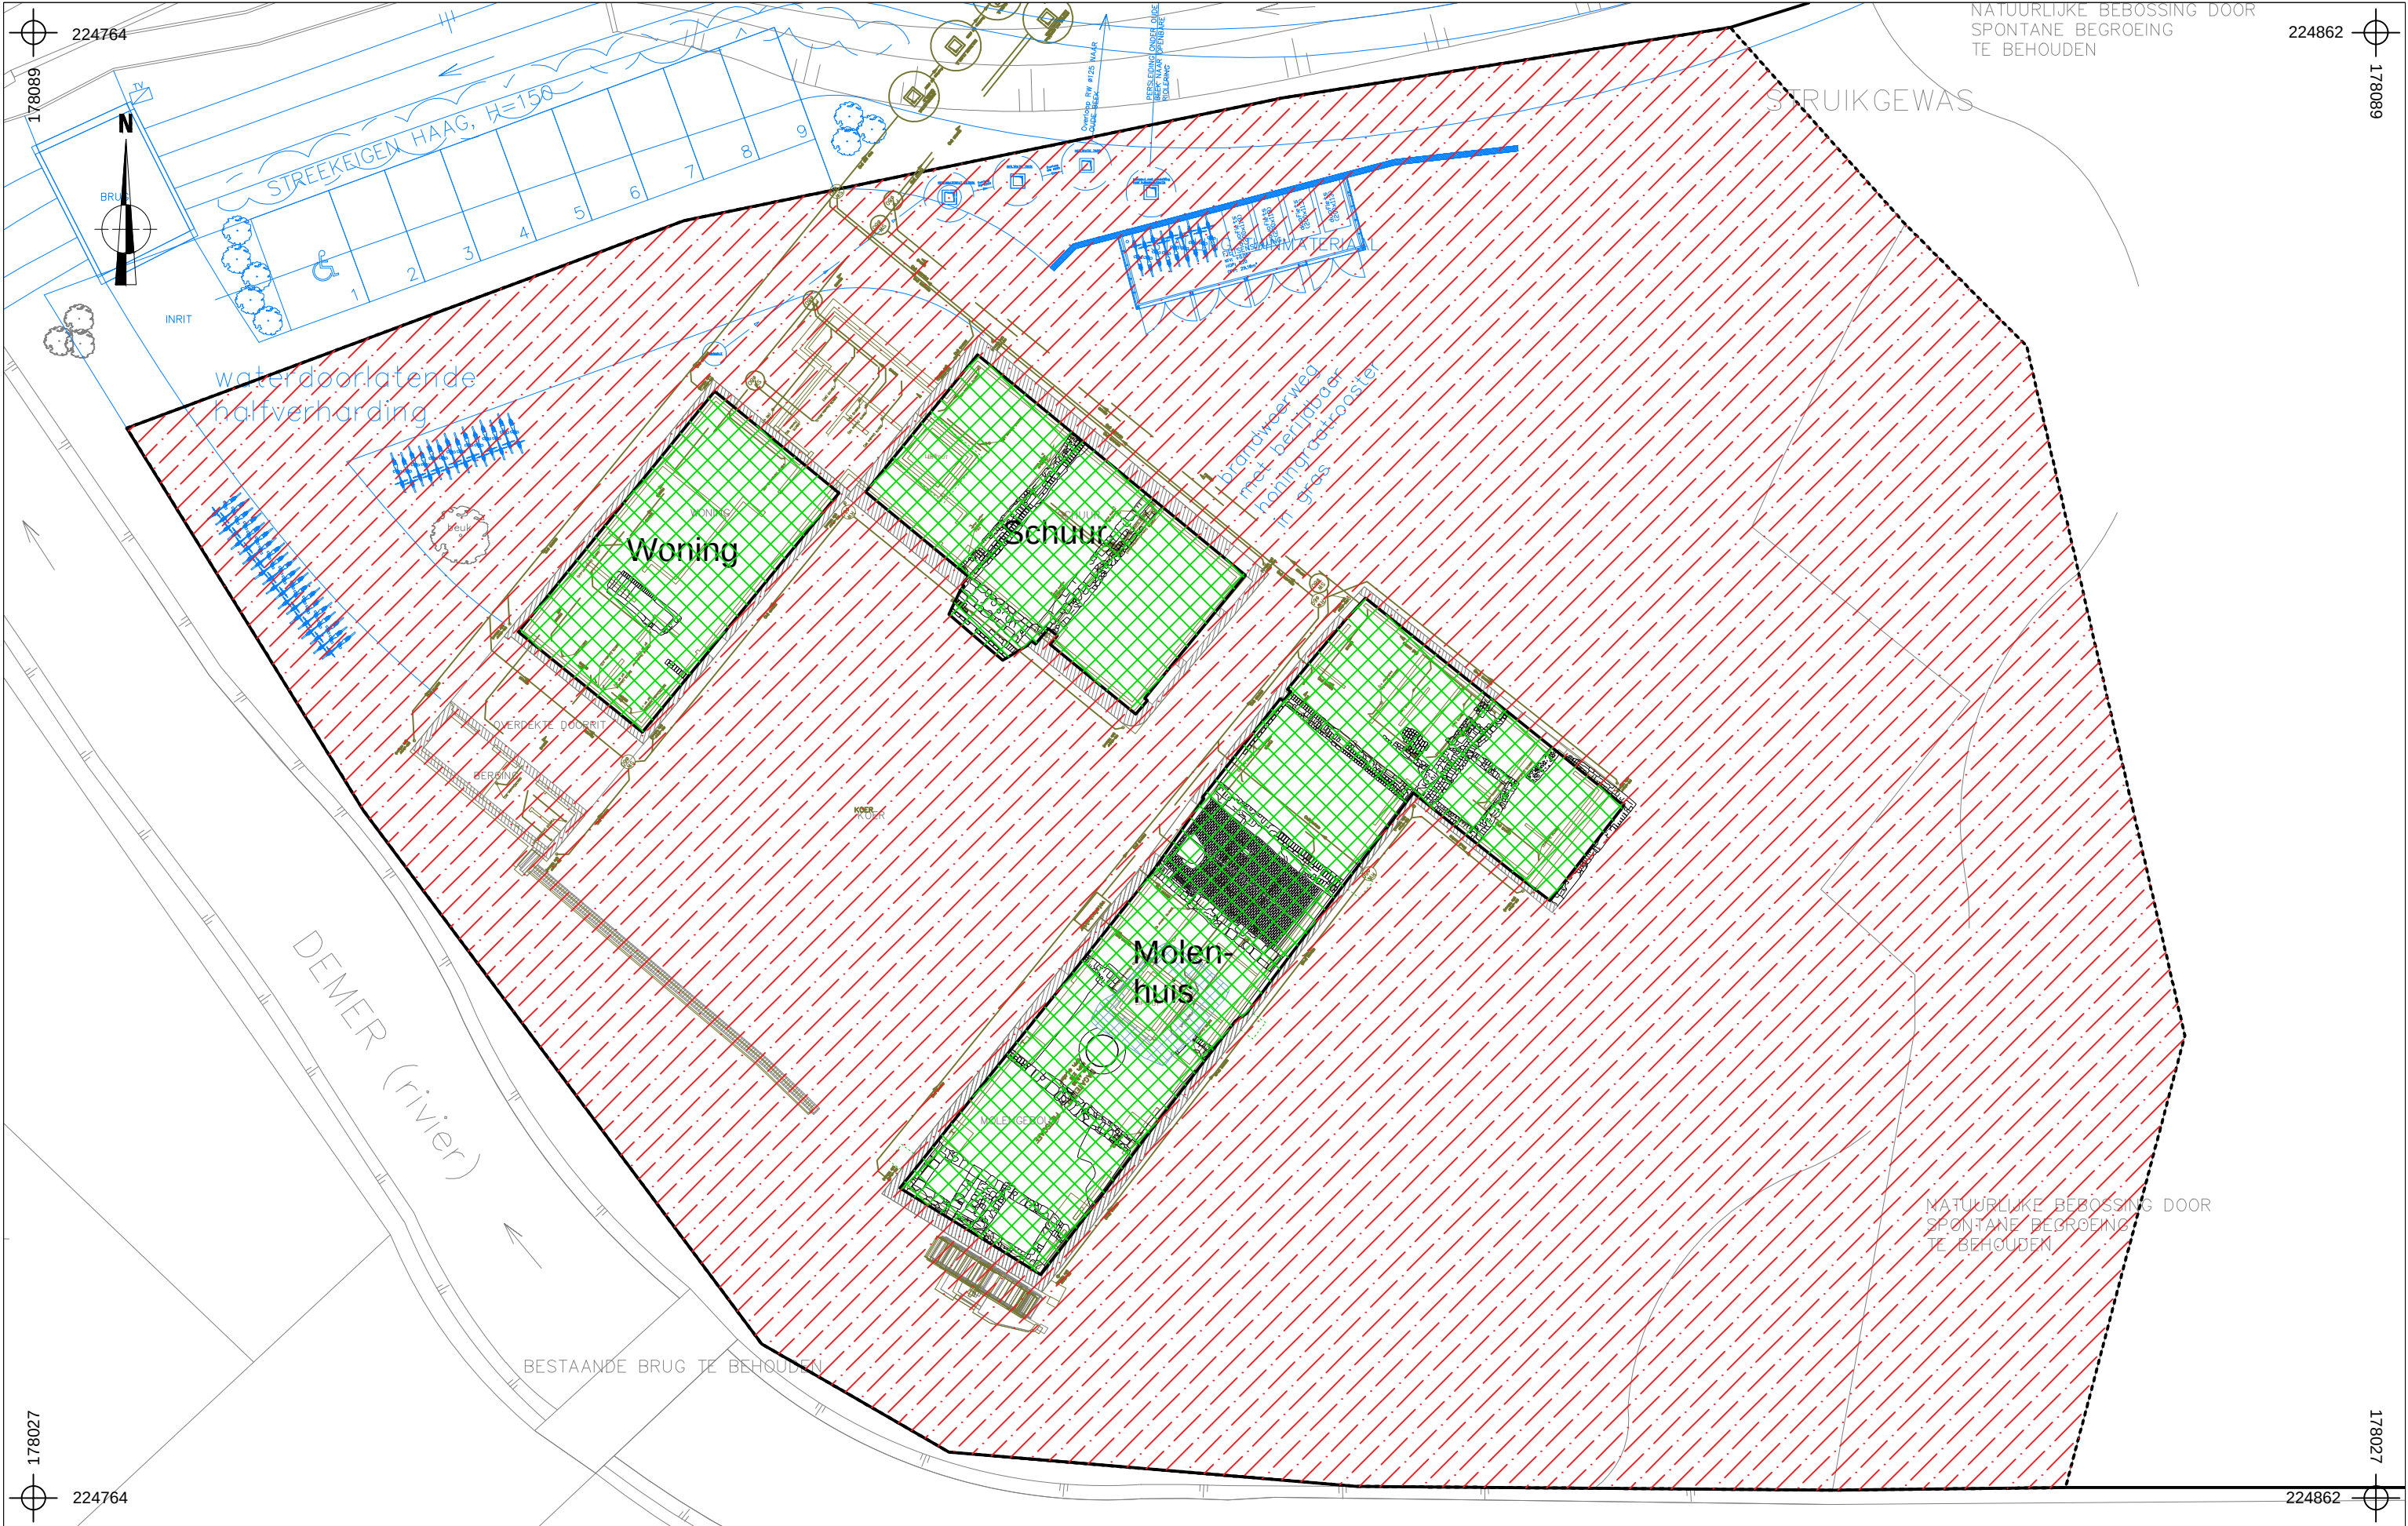
| | | Overzichtsplan behoud in situ op ontworpen toestand | Januari 2024 | Rand werkput | Ontwerp - Riolering/fundering | | |
