# Eindverslag Opgraving Aartselaar, Oeyvaersbosch

**Auteurs**  
Peter Hazen  
Alice-Jan Hellinx

**BAAC-Projectnummer**  
2023-0739

**Plaats en datum**  
Evergem, 6 februari 2024

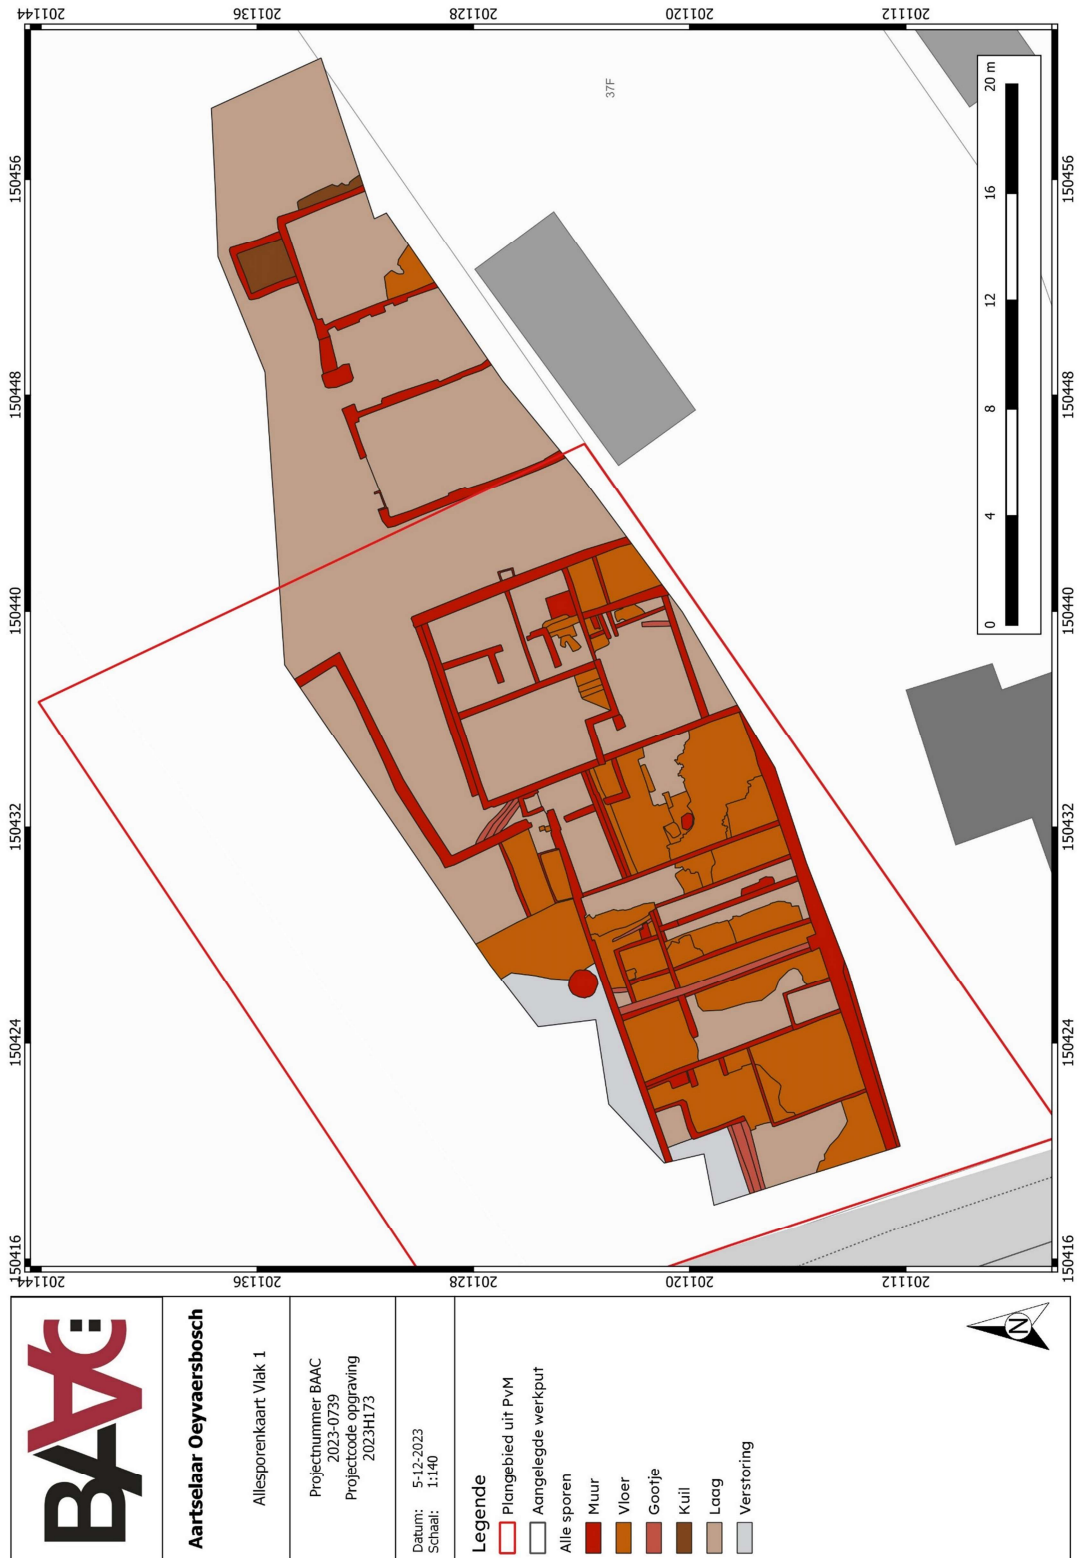
*Plan 3: Plangebied uit Programma van Maatregelen<sup>6</sup> met projectie van de aangetroffen sporen op het eerste vlak, weergegeven op het GRB (digitaal; 1:250; 05/12/2023).*

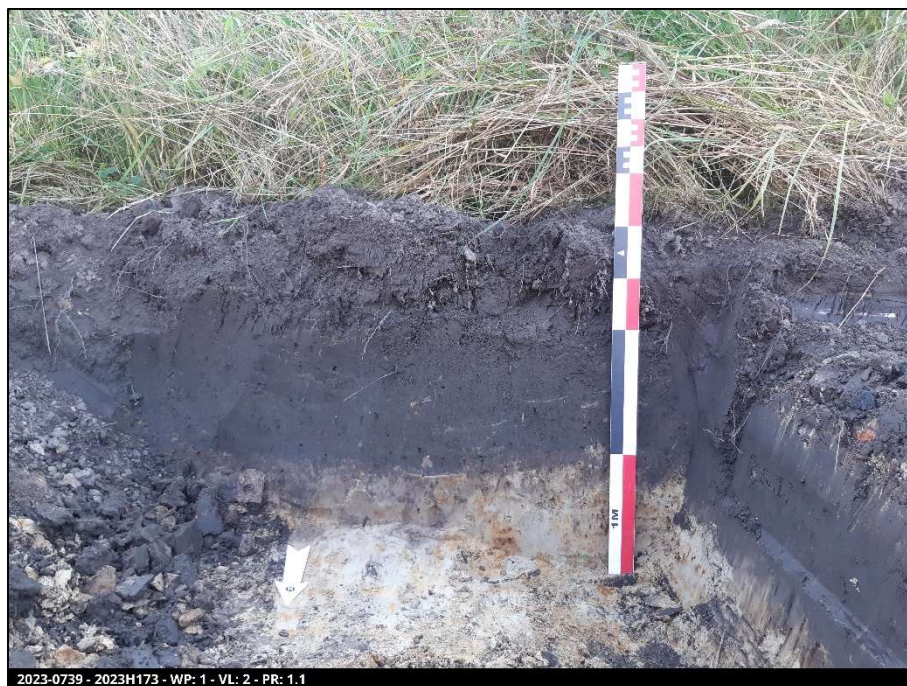
*Figuur 2: Profiel 1.1 aan de noordelijke rand van werkput 1.*

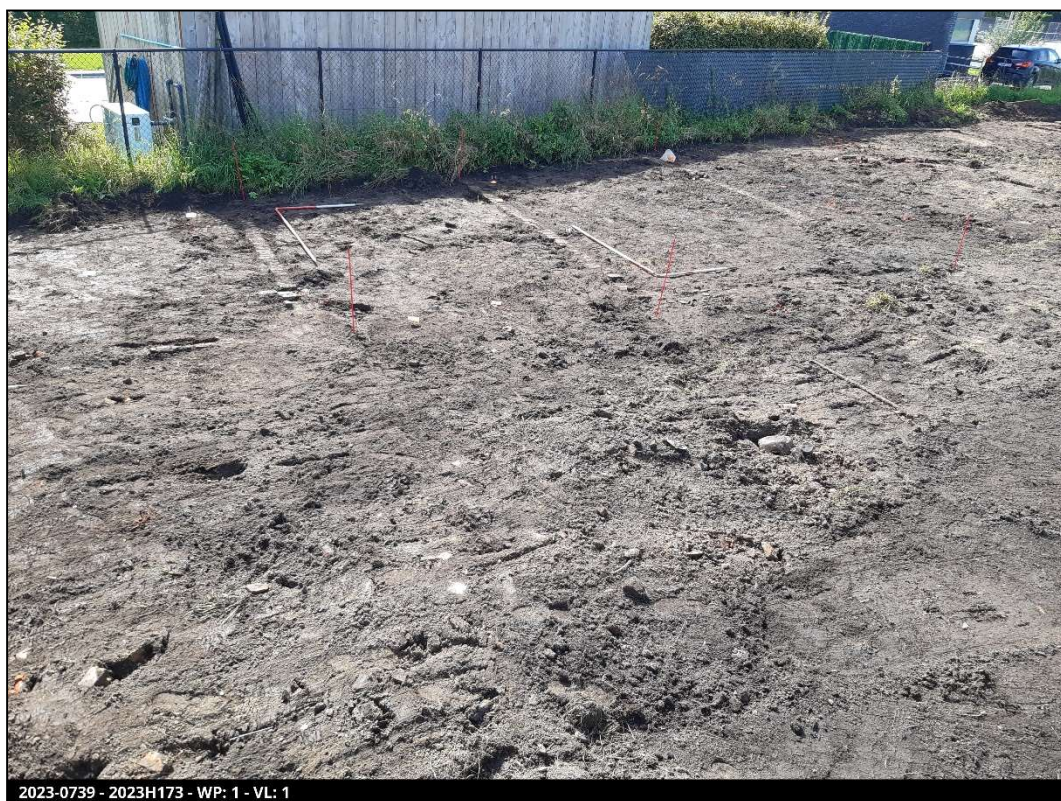
*Figuur 3: Overzicht werkput, aanleg vlak net onder het maaiveld waar de bovenzijde van de muren duidelijk werd.*

Er werden geen sporen, structuren of archeologische ensembles aangetroffen aan het oppervlak van het onderzoeksterrein. De bovenzijde van het muurwerk situeerde zich wel direct onder de graszonden, of soms zelfs nog in de Ap-horizont (Figuur 3).

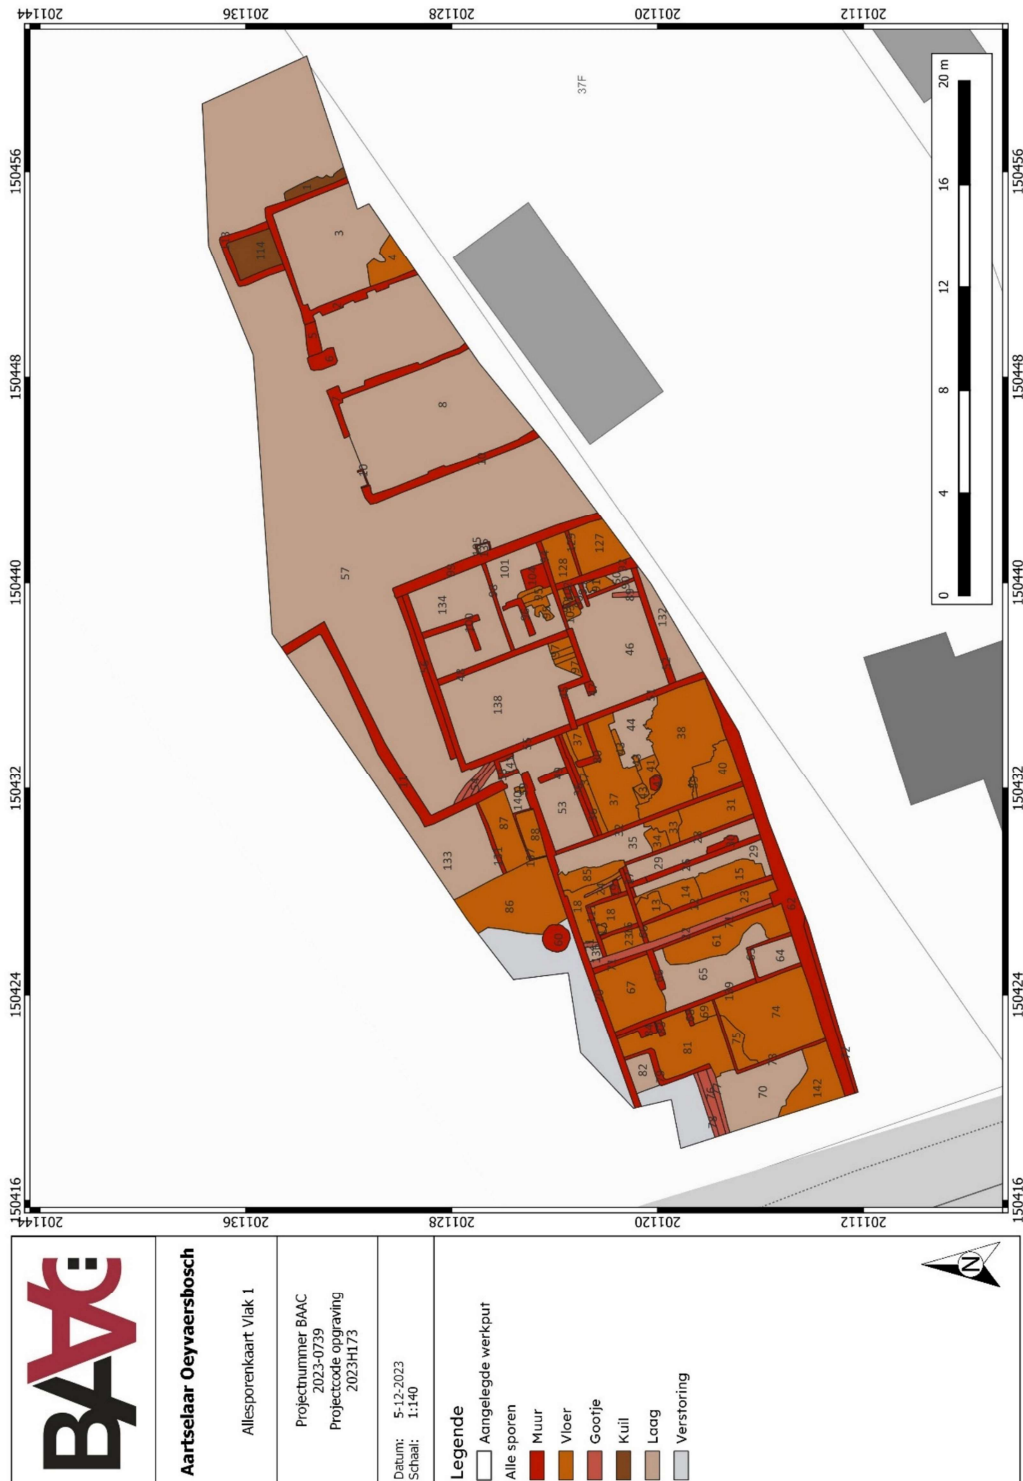
Plan 5: Allesporenkaart vlak 1 met spoornummers, weergegeven op het GRB (digitaal; 1:250; 05/12/2023).

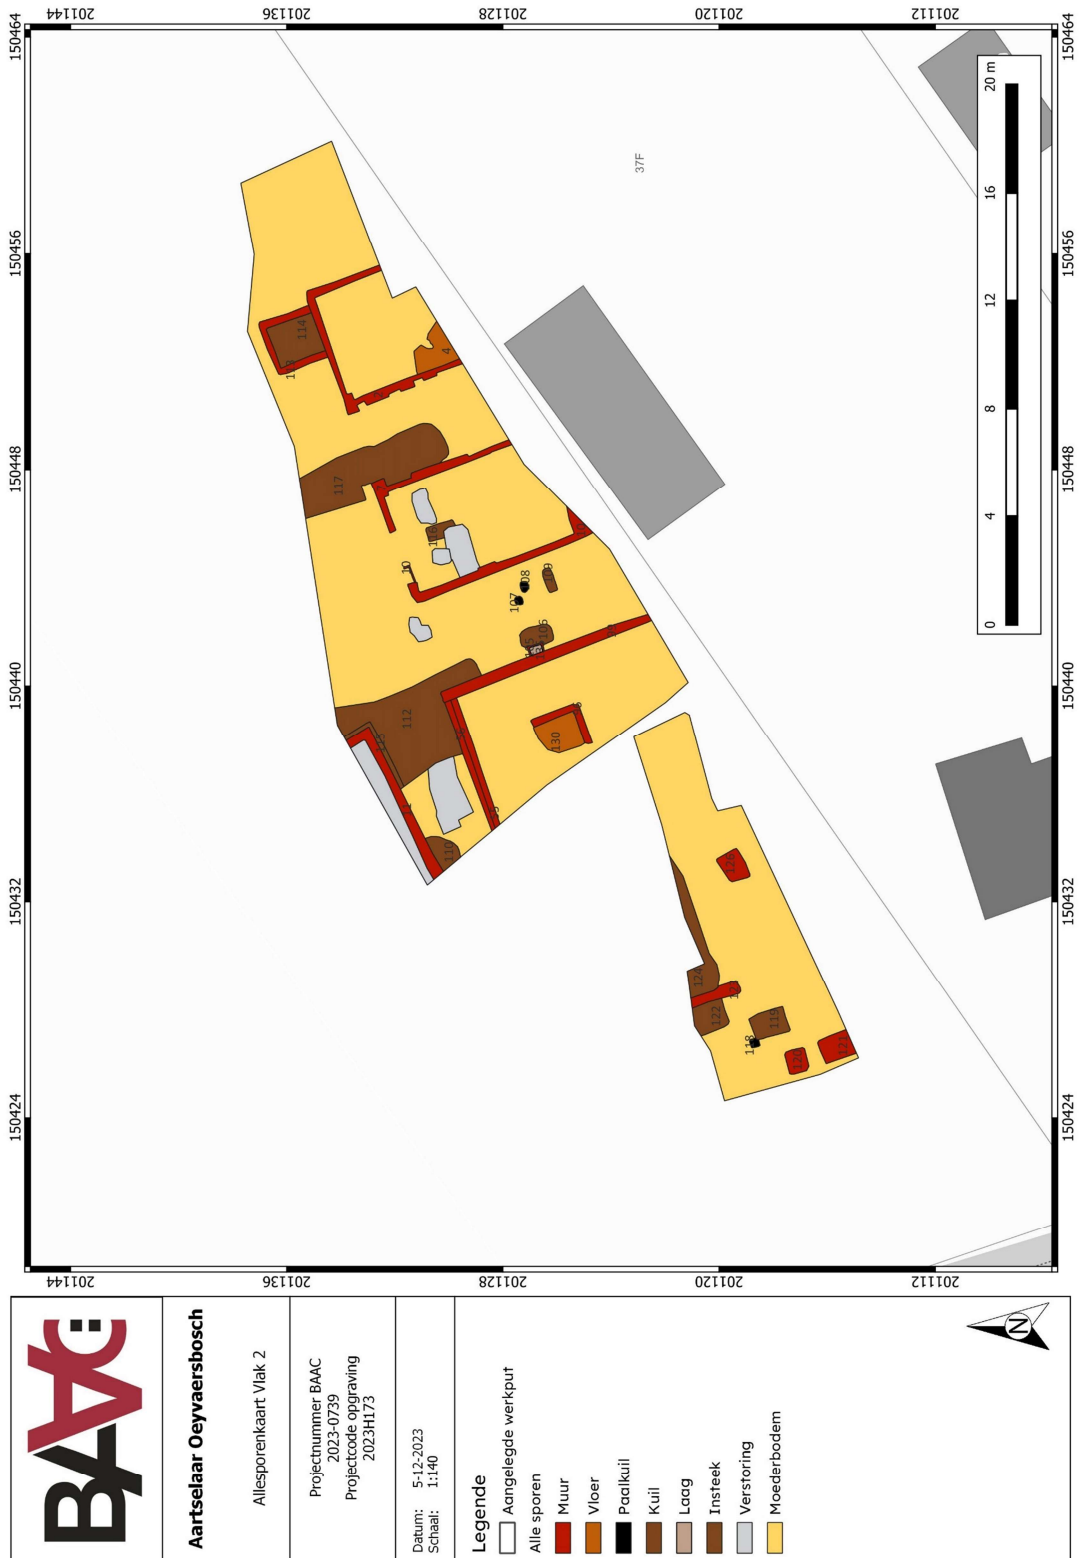
Plan 6: Allesporenkaart vlak 2 met spoornummers, weergegeven op het GRB (digitaal; 1:250; 05/12/2023).

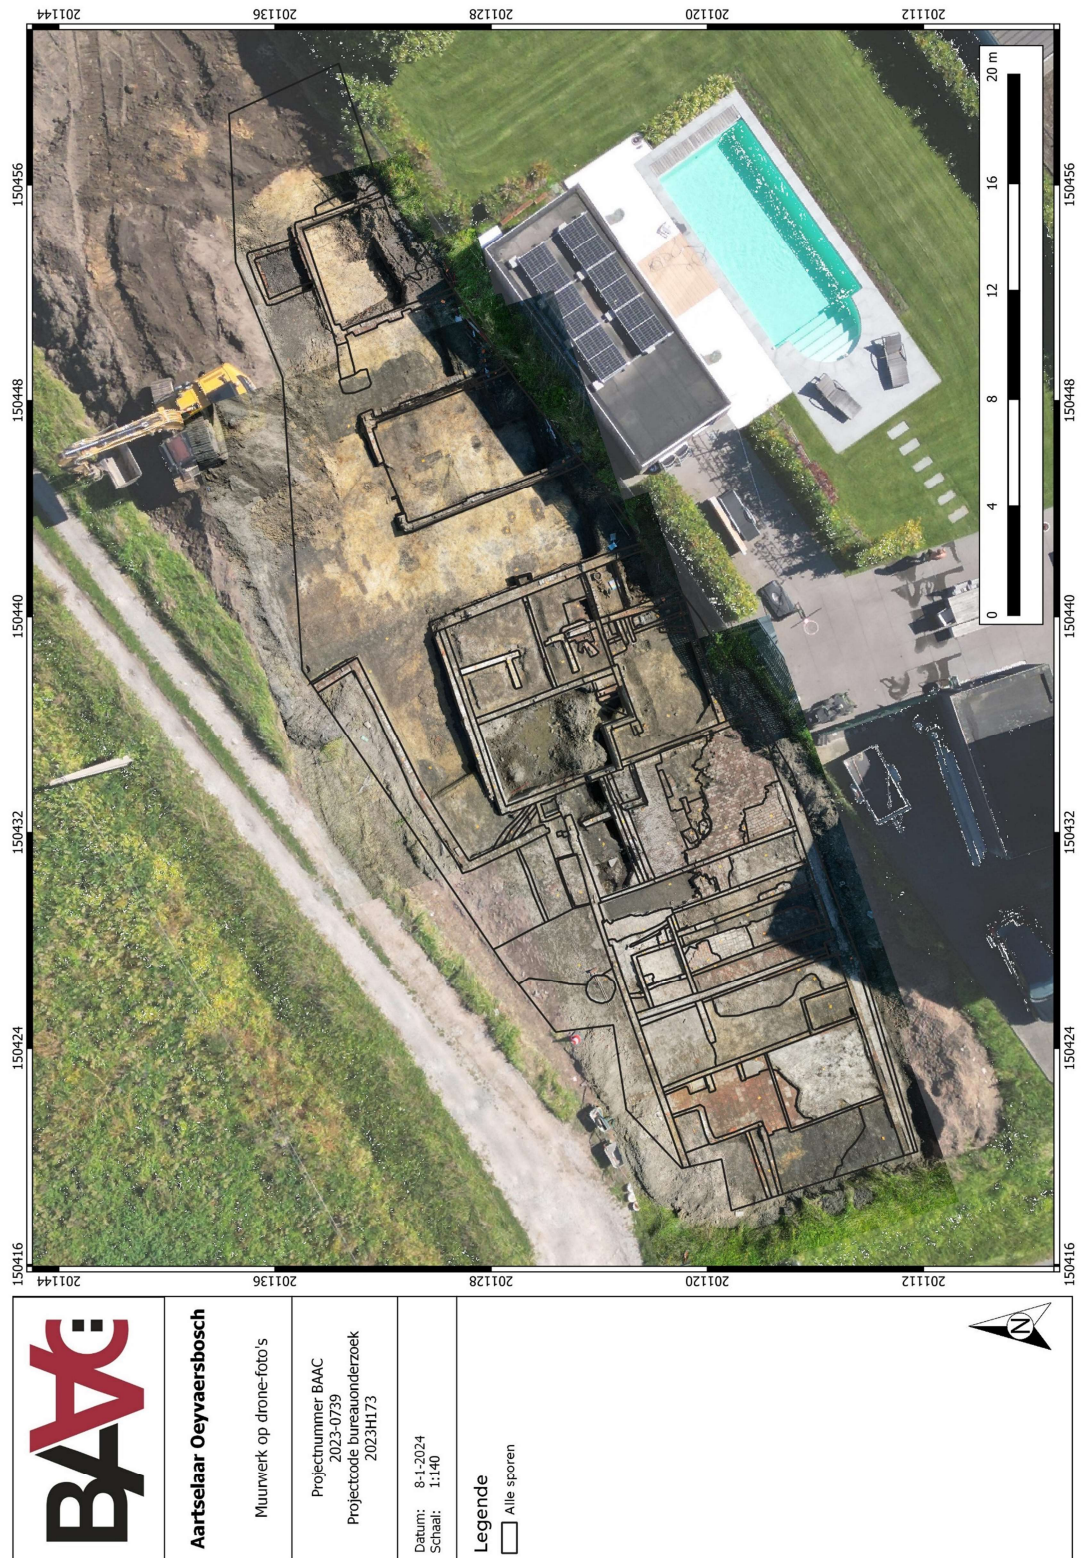
*Plan 8: Alle sporen op het eerste vlak geplot op een overzichtsfoto, opgebouwd uit verschillende afzonderlijke drone-foto's.*

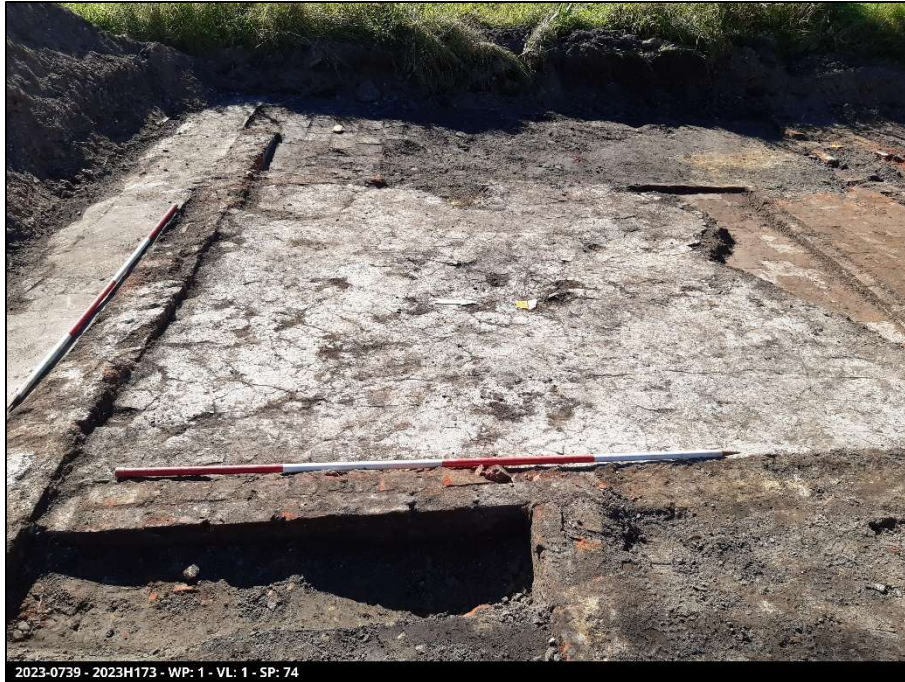
*Figuur 4: Buitenmuur 62 (links), muur 139 (vooraan) en muur 73 (rechts) met centraal de mortelvloer 74 bovenop tegelvloer 75.*

De meest westelijke ruimte bleek bijna volledig bedekt met vloeren. Zo bestond vloer 142 in het zuidwesten van het gebouw uit kleine rechthoekige grijze tegels, die oorspronkelijk laag 70 waarschijnlijk volledig afdekten. De ruimte ernaast werd afgebakend door de smalle L-vormige muur 73 (Plan 9). Binnen de afbakening liggen de rode tegels (20x20x2 cm) van vloer 75 in een kruisverband. Zowel muur 73 als het zuidelijke deel van muur 139 zijn langs de binnenzijde bepleisterd. Het betreft dus een afgewerkte kamer in een woongedeelte, verdere aanwijzingen ontbreken maar omwille van de afmetingen kan het mogelijk gaan om een slaapruijnte. Het is opmerkelijk dat de vloer hier een tiental centimeter lager ligt dan de omringende vloeren. In een latere fase werden zowel vloer 75 als de afgebroken muur 73 afgedekt door een laag harde lichtgrijze kalkmortel (vloer 74), deze kwam dan op gelijke hoogte met de andere omliggende vloeren. Mogelijk wou men de ruimte op deze manier verhogen en vergroten (Figuur 4).

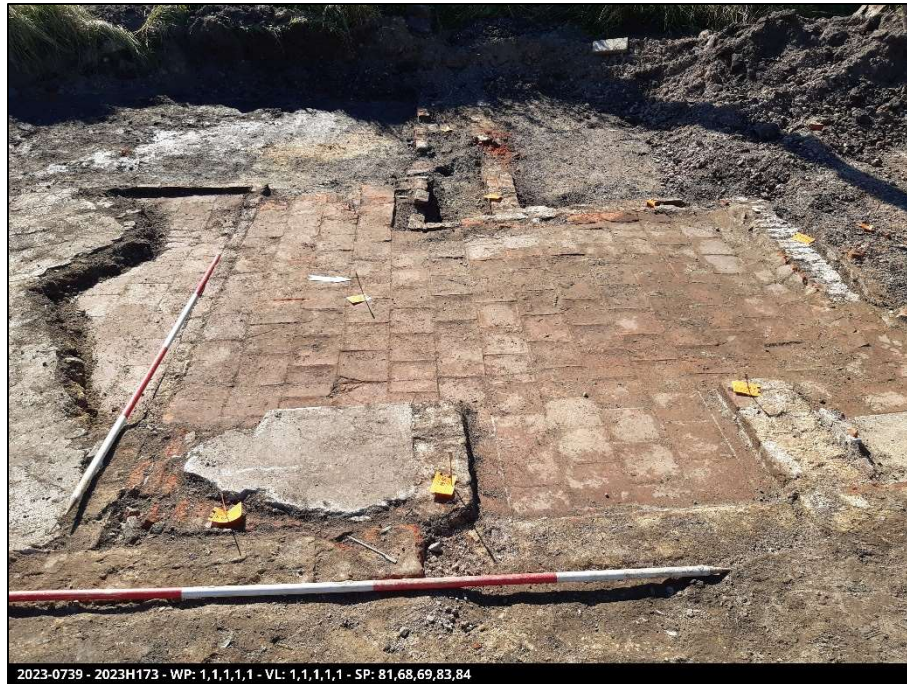
*Figuur 5: Centraal vloer 81, met vooraan de vermoedelijke doorgang met muren 68 en 83.*

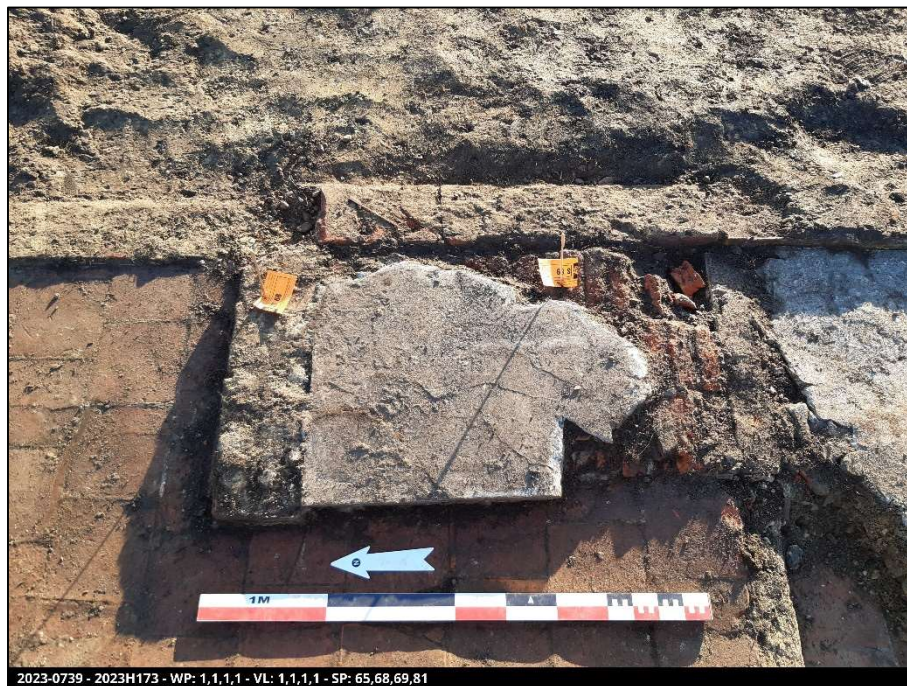
*Figuur 6: Centraal verhoogde vloer 69, tussen muren 68, 139 en 73 (benoemd van links naar rechts).*

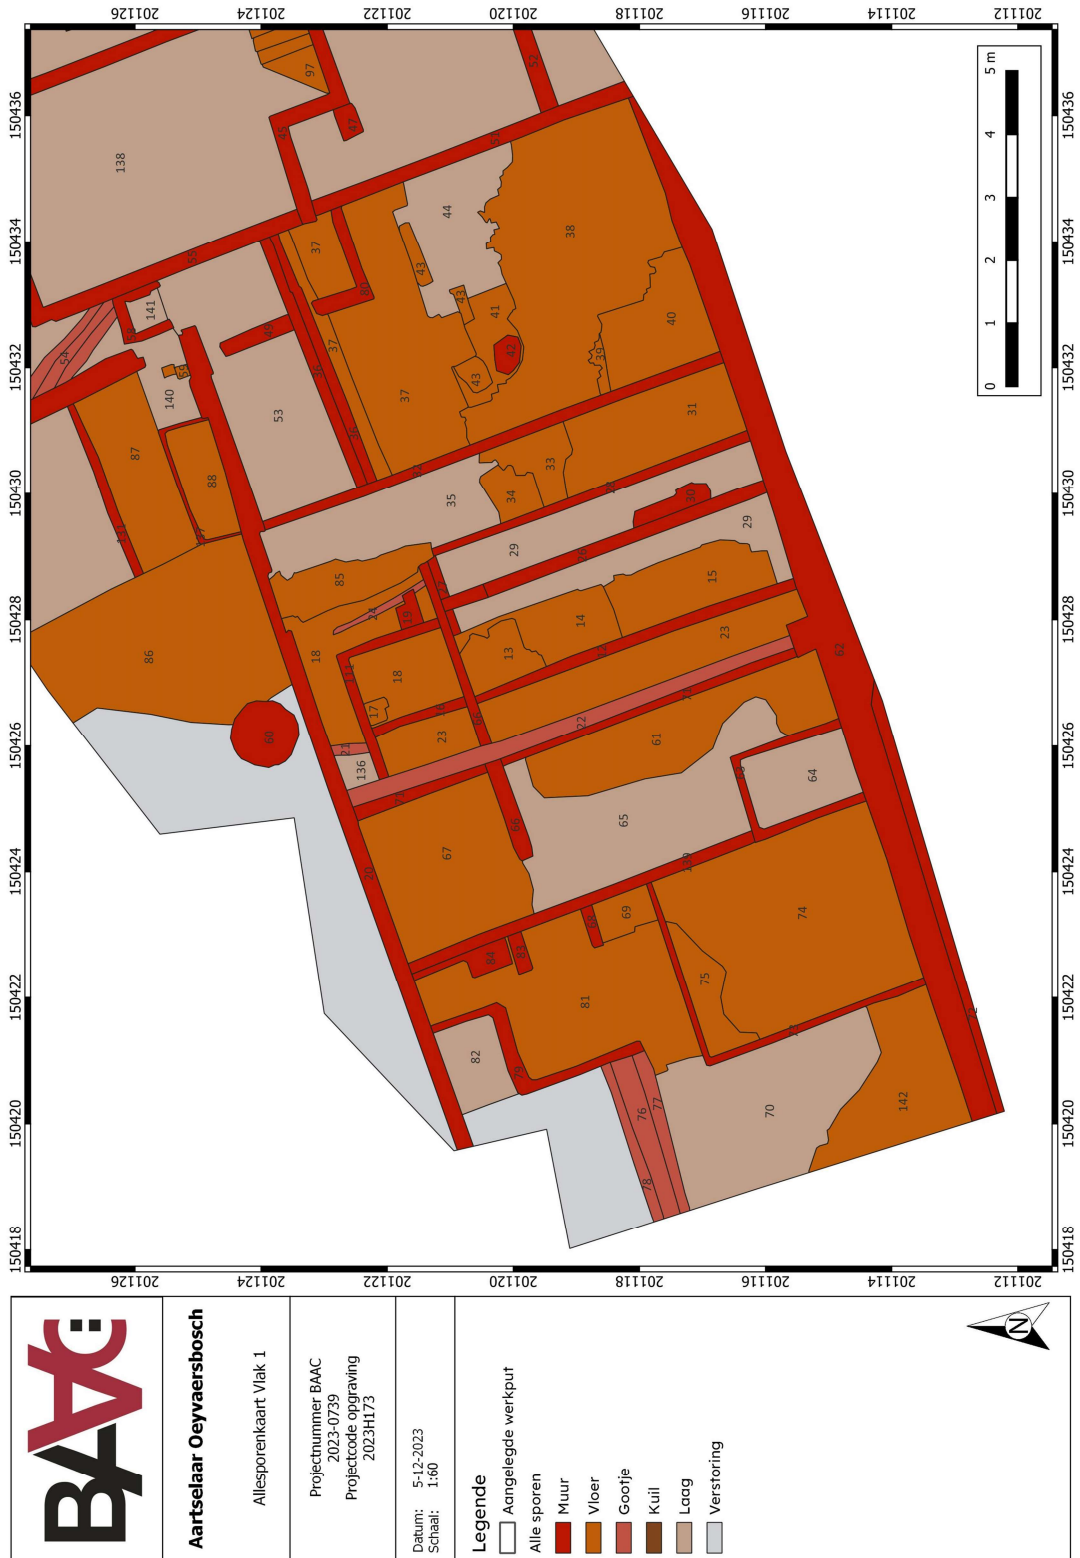
*Plan 9: Allesporenkaart vlak 1 met spoornummers, weergave hoofdgebouw (digitaal; 1:160; 05/12/2023).*

Ten oosten van muur 28 werden vloeren 33 en 34 aangetroffen (Plan 9), ze werden vermoedelijk gelijktijdig met deze muur aangelegd. Beide bestaan uit rode bakstenen (17x8x5 cm) in een min of meer recht verband. Vloer 34 lag verzakt, maar het ging om dezelfde vloer. Daarnaast verscheen vloer 31, deze bestond uit een mortellaag met enkele brokken baksteen. Dit was eerder een soort fundering of stabilisering voor beide andere vloeren (Figuur 10).

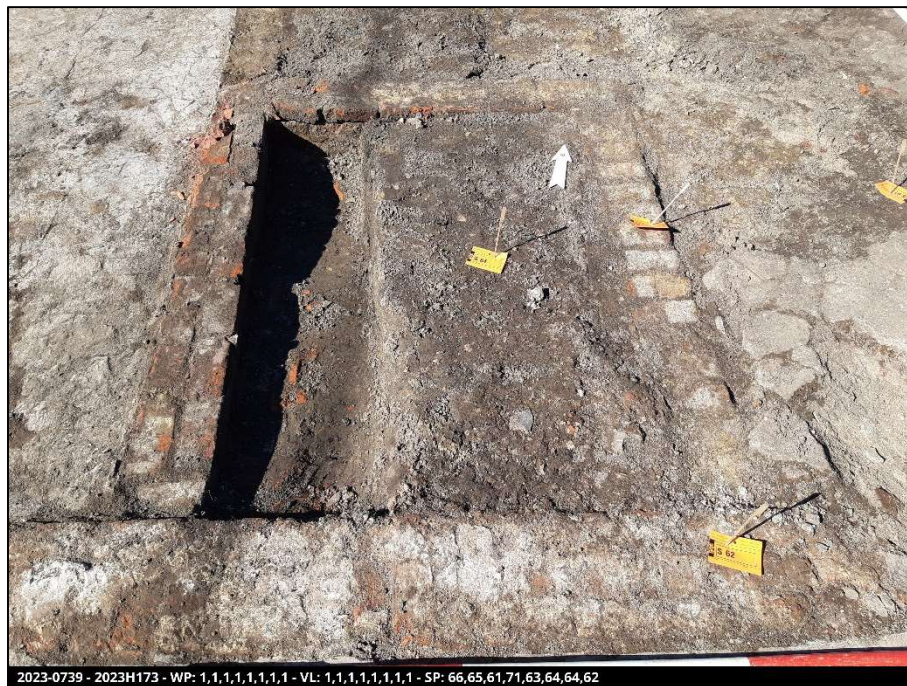
*Figuur 7: U-vormige muur 63 tegen buitenmuur 62 (vooraan) met vulling 64.*

Het volgende afgebakende deel in het gebouw bleek één ruimte te omvatten, hier bevonden zich twee vloeren. De eerste (61) bestond uit een mortellaag die bovenop een puinlaag aangelegd was. Deze vloer werd deels begrensd door muur 66, die vanuit de oostelijk aanpalende ruimte nog doorloopt. Ook vloer 67 was opgebouwd uit een mortellaag bovenop een bakstenen ondervloer. Waarschijnlijk vormden beide delen oorspronkelijk een aaneensluitende vloer die doorliep over laag 65. De begrenzing door middel van de muur werd mogelijk pas in een latere fase geplaatst. In het zuiden werd een U-vormige muur (63) vastgesteld met een donkere vulling (64), deze structuur sloot aan tegen de buitenmuur 62. De wand is opgebouwd met rode bakstenen (18x9x5 cm) in een streks verband, samengehouden door een zachte lichtbruine kalkmortel. De functie van deze kleine ruimte kon niet bepaald worden (Figuur 7).

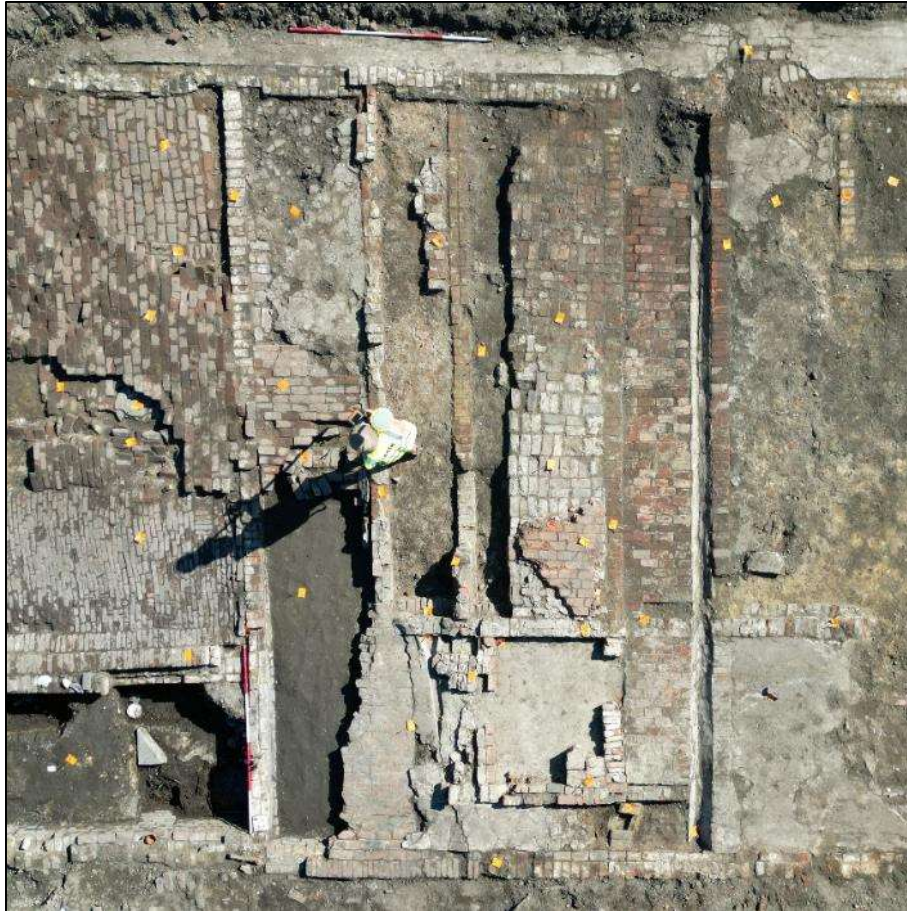
*Figuur 8: Drone-foto met centraal de smalle ruimtes gecreëerd door muren 12, 26 en 28.*

De centrale zone, tussen muren 71 en 32, werd nog verder opgedeeld in lange smalle ruimtes door middel van drie scheidingsmuren (12, 26 en 28) die in het noorden begrensd werden door muur 66 (Plan 9). Deze laatste betrof een robuuste muur die uit twee rijen kopse bakstenen (18x8x4 cm) en een harde kalkmortel opgebouwd was. De bakstenen van muur 27 varieerden in formaat. Op basis van de kenmerken en opbouw, ging het mogelijk om een fundering of versterking van muur 66. Daarnaast kon vastgesteld worden dat muur 26 waarschijnlijk gelijktijdig gebouwd werd. In een latere fase werden muren 12 en 28 toegevoegd, hiervan bleek de eerste langs beide zijden bepleisterd. Bovenop de oudere muur 26 werd een restant van een recentere structuur, met een hardere mortel, aangetroffen. Het betrof vermoedelijk een herstelling die gelijktijdig met beide andere scheidingsmuren geplaatst werd. Op basis van de vorm en breedtes, deden deze ruimtes vermoedelijk dienst als (door)gangen (Figuur 8).

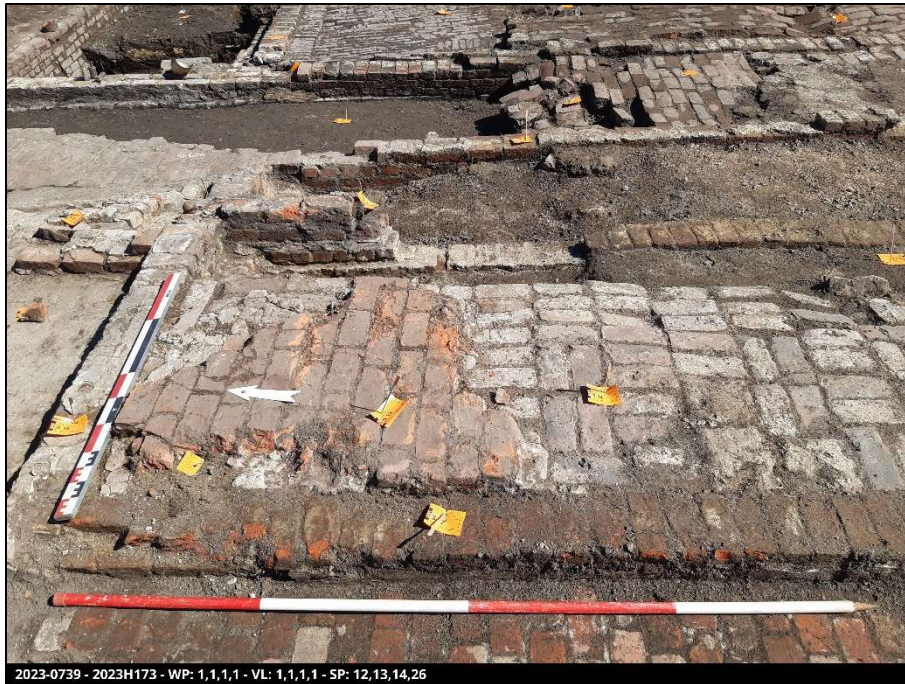
*Figuur 9: Muur 12 (vooraan) met vloer 14 en daarop vloer 13.*

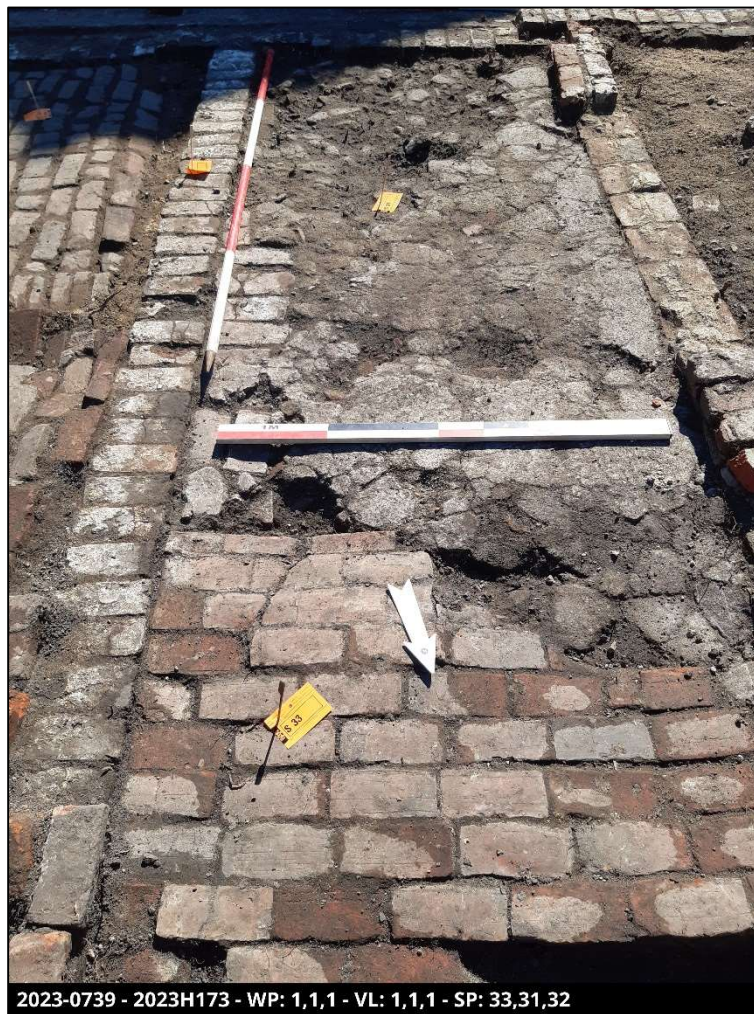
*Figuur 10: Vloer 33 vooraan, mortellaag 31 achteraan tussen muren 32 en 28.*

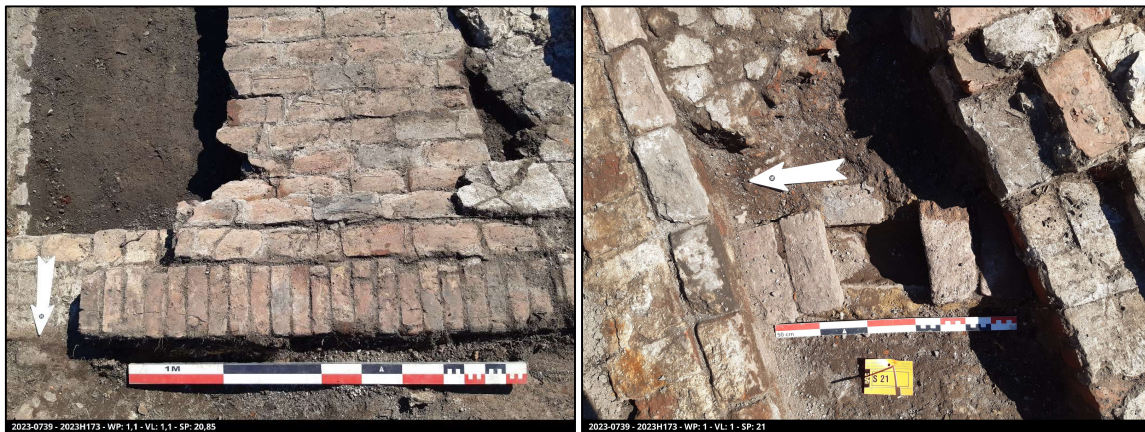
*Figuur 11: Buitenmuur 20 ter hoogte van vloer 85, met vermoedelijke drempel (links) en gootje muur 21 (rechts).*

Naar het noorden toe lag vloer 85, deze kende een iets groter baksteenformaat (18x7x5 cm). Muur 28 bleek deels afgebroken voor de aanleg van deze vloer. Verder werd hier nog iets anders opmerkelijk vastgesteld, buitenmuur 20 was namelijk plaatselijk afgewerkt met stenen liggend op de smalle zijde. De vloer was tot hertegen aangelegd. Dit betrof vermoedelijk de drempel van een (zij)ingang (Figuur 11 links). Dit vermoeden wordt versterkt door de aanwezigheid van een waterput (muur 60) iets buiten de structuur, maar vlakbij deze toegang (Plan 9). De bovenzijde van de put leek hersteld of afgewerkt in een zeer harde mortel en de vulling bestond uit puin. Verschillende gootjes leidden door het gebouw hiernaartoe. Het ging bijvoorbeeld om structuren 21, 22 en 24. Hiervan is de eerste opgebouwd in baksteen (21x8x5 cm; Figuur 11 rechts), de andere zijn afgewerkt in mortel. De gootjes lopen onder verschillende andere muren en vloeren door, ze leken weggewerkt.

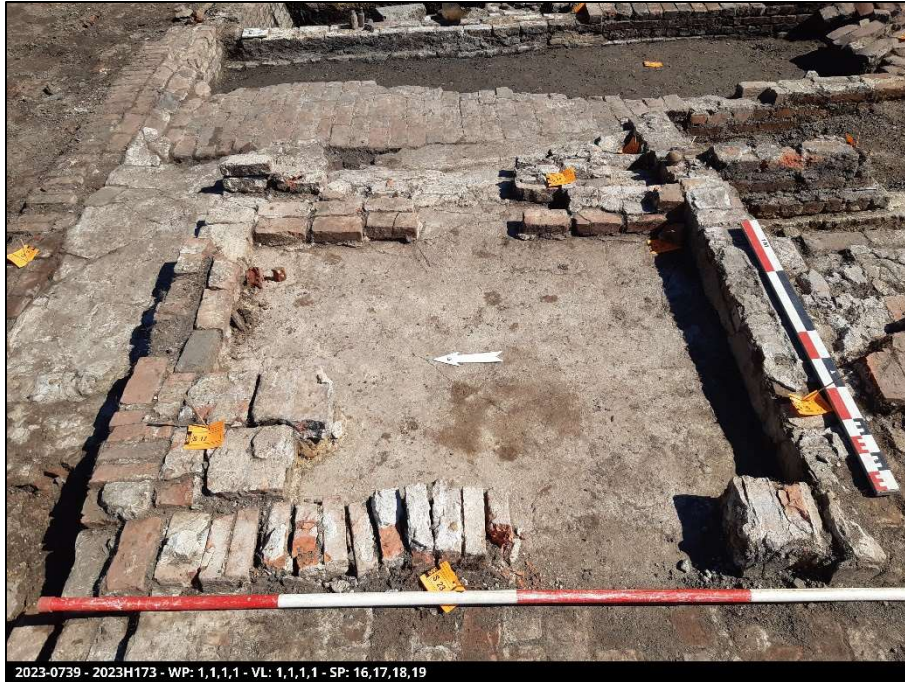
2023-0739 - 2023H173 - WP: 1,1,1,1 - VL: 1,1,1,1 - SP: 16,17,18,19

*Figuur 12: Muren 16 (vooraan) en 111 tegen muur 66 (rechts), met tegelvloer 17 bovenop mortelvloer 18.*

Dichtbij muur 66 werd een mortelvloer (18) aangetroffen, deze werd waarschijnlijk gelijktijdig aangelegd. In een latere fase werd er centraal bovenop een bakje, bestaande uit muren 16 en 111 gebouwd. De vloer strekte zich nog ten noorden en oosten uit, de ruimte werd dus door de aanleg ervan opgedeeld. Muur 111 bestond uit rode bakstenen (17x7x4 cm) in een streks verband, de stenen in muur 16 lagen eerder vrij los en op de smalle zijde. De binnenzijde van deze constructie was bepleisterd. In een hoek lagen nog enkele resterende tegels (17x17x2 cm) bovenop een zandige laag en brokken kalkmortel. Vermoedelijk vormde deze vloer 17 het verhoogde vloerniveau binnen het bakje (Figuur 12).

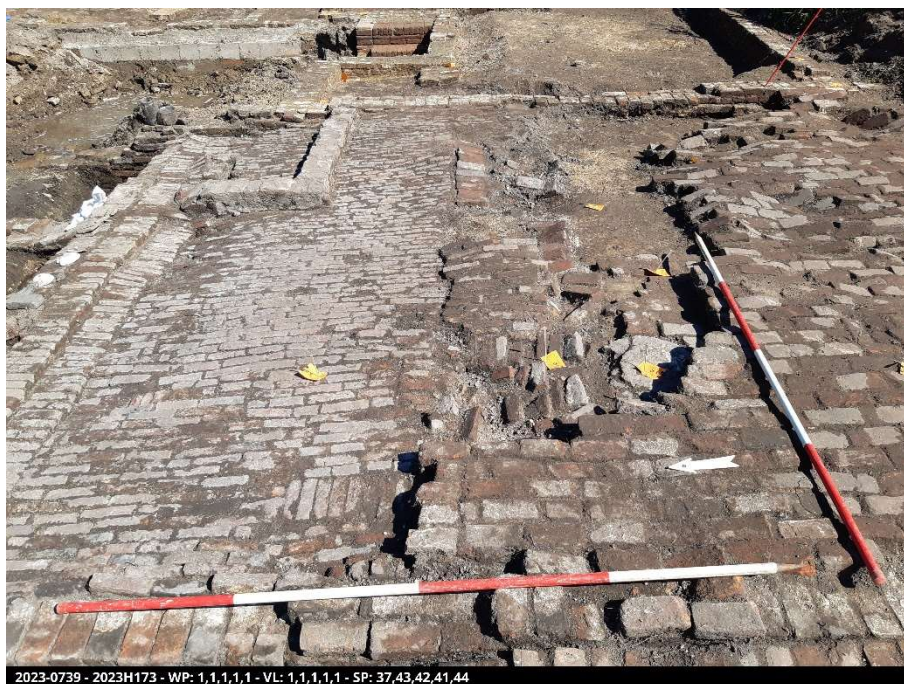
2023-0739 - 2023H173 - WP: 1,1,1,1,1 - VL: 1,1,1,1,1 - SP: 37,43,42,41,44

*Figuur 13: Vloeren 37 (links), 41, 43 (centraal) en 38 (rechts) met achteraan links muur 80.*

Bovenop deze vloeren strekte zich vloer 38 uit. Deze lag minstens gedeeltelijk bovenop vloeren 37, 40 en 41 en vertegenwoordigden dus duidelijk een jongere fase. Centraal bevond zich een poer in cement (42) die de vloeren doorbrak, mogelijk gaat het om een funderingselement van een jongere structuur (Figuur 14 rechts). Bovenop vloer 37 werd nog de L-vormige muur 80 aangetroffen. Deze is opgebouwd uit bakstenen (18x7x5) en een harde lichtgrijze kalkmortel, maar de functie ervan is onduidelijk (Figuur 13).

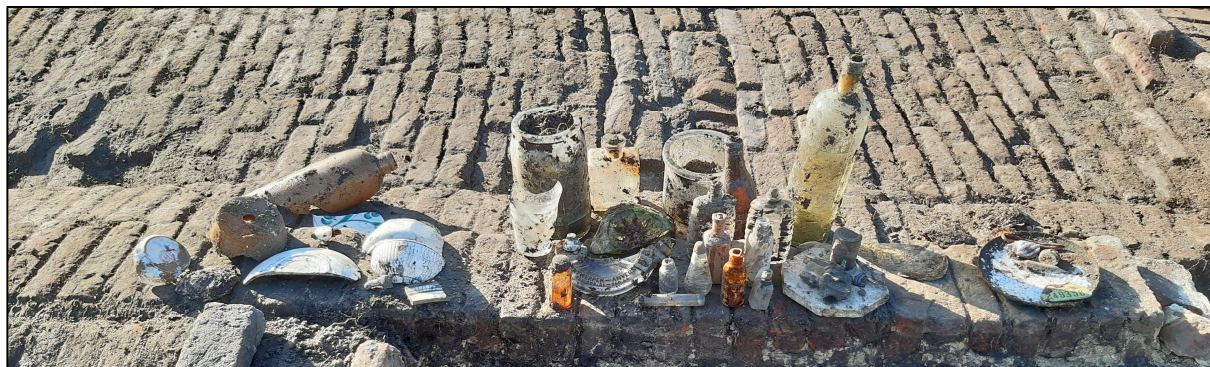
*Figuur 15: Overzicht vondstmateriaal uit de keldervulling (laag 53).*

Ten noorden van deze grote ruimte bakenden muren 32 en 36 een kelder (met vulling 53) af (Figuur 16 en Plan 9). De binnenzijde van deze kelder was bepleisterd. Beide muren leken gelijktijdig gebouwd, ze hadden immers dezelfde bakstenen (18x8x5 cm) en een vrij harde lichtgekleurde kalkmortel. Waarschijnlijk ging het om een van de oudere structuren. Muur 36 was opgebouwd uit twee rijen stenen naast elkaar in een kops streks verband. De muur werd onderaan gefundeerd op dakpannen die op hun zijkant lagen (Figuur 17). In de vulling van de kelder werden verschillende vondsten aangetroffen (Figuur 15). Het gaat onder andere om flessen en delen van servies. Algemeen dateerde het materiaal omstreeks het midden van de 20ste eeuw, het stond eerder in verband met de afbraak.

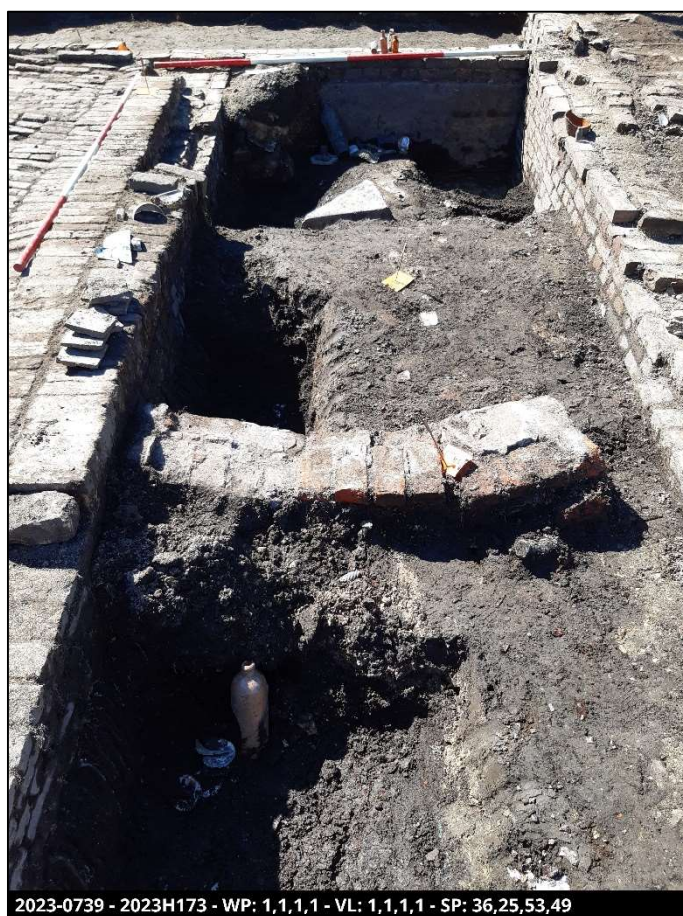
2023-0739 - 2023H173 - WP: 1,1,1,1 - VL: 1,1,1,1 - SP: 36,25,53,49

*Figuur 16: Kleine kelderruimte opgebouwd uit muren 32 (achteraan), 36 (links) en centraal 49.*

Muur 49 sneed de kelder doormidden, maar was duidelijk recenter en minder diep gefundeerd. De functie ervan bleef onduidelijk. In de noordoostelijk hoek van de kelder werd muur 58 aangetroffen, deze vormde een uitsprong. De gebruikte bakstenen kenden hetzelfde formaat als de nabijgelegen muur 49. Het ging vermoedelijk om een later toegevoegde stortkoker.

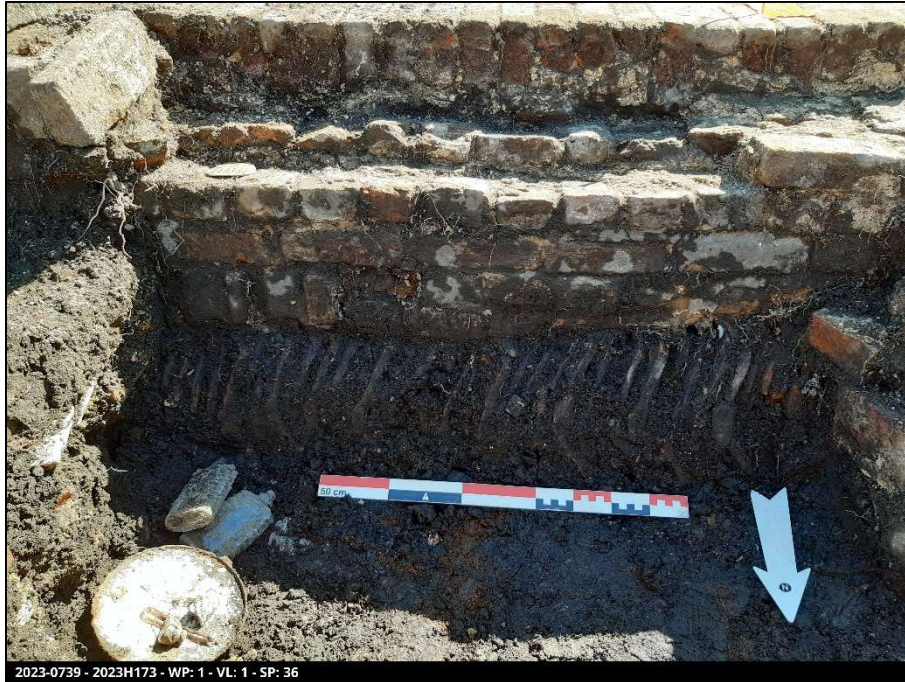
*Figuur 17: Detail van de fundering van muur 36, op de schuingeplaatste dakpannen.*

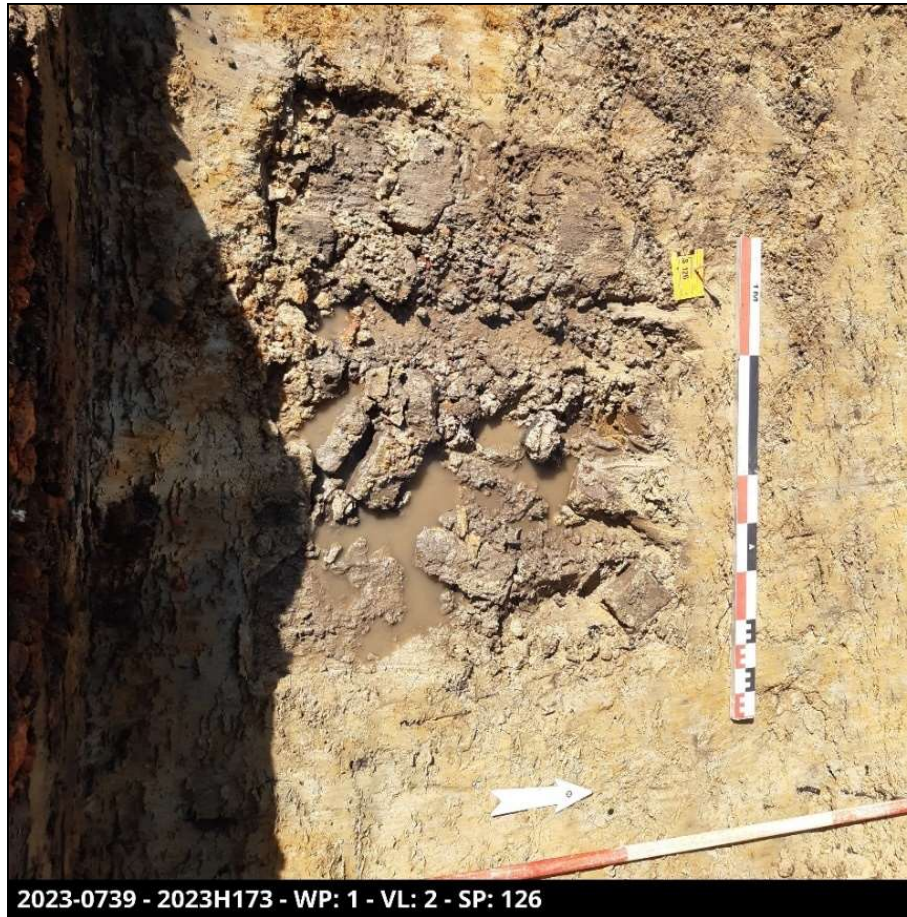
*Figuur 18: Spoor 126 in het vlak, mogelijk een restant van een afgebroken oudere fundering.*

Op het tweede vlak werden centraal onder de rechthoekige basisstructuur de restanten van muren 120, 121 en 126 aangetroffen (Plan 10). Dit waren min of meer vierkantige tot rechthoekige poeren, opgevuld uit baksteenbrokken en puin. Ze maten ongeveer 1 m in doorsnede, de bewaarde diepte werd niet vastgesteld (Figuur 18). Vermoedelijk gaat het om funderingsresten van een ouder gebouw. Daarnaast werden twee donkergekleurde kuilen (sporen 119 en 122) en een paalkuil (spoor 118) aangetroffen (Figuur 19). In de coupe reikten paalkuil 118 en kuil 119 nog respectievelijk 16 cm en 45 cm diep (Figuur 20). De vulling van beide sporen was zeer gevlekt, ze stonden waarschijnlijk in relatie tot de constructie van het gebouw.

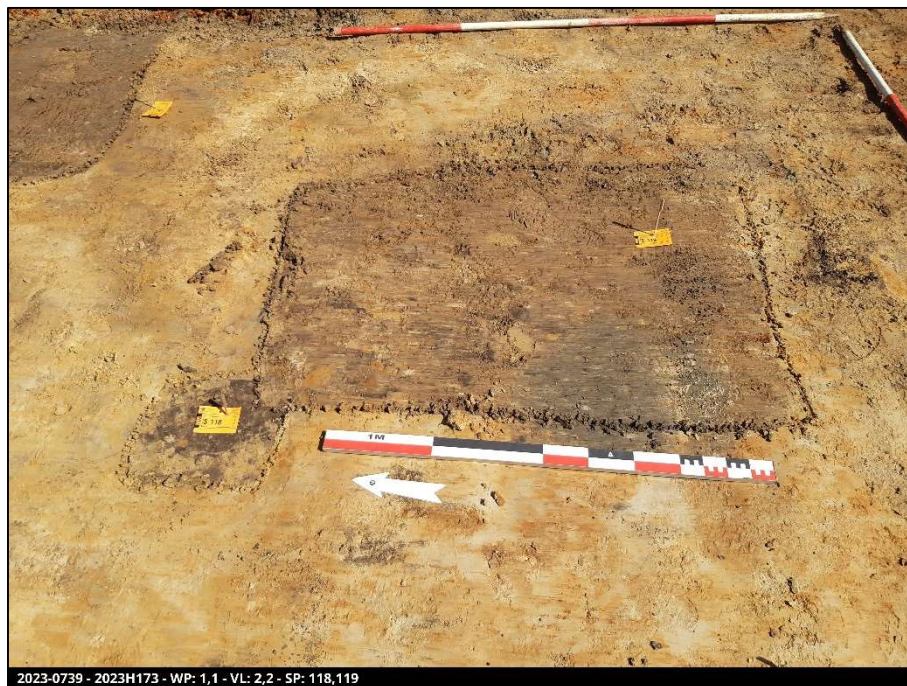
*Figuur 19: Kuil 119 en paalkuil 118 op het tweede vlak.*

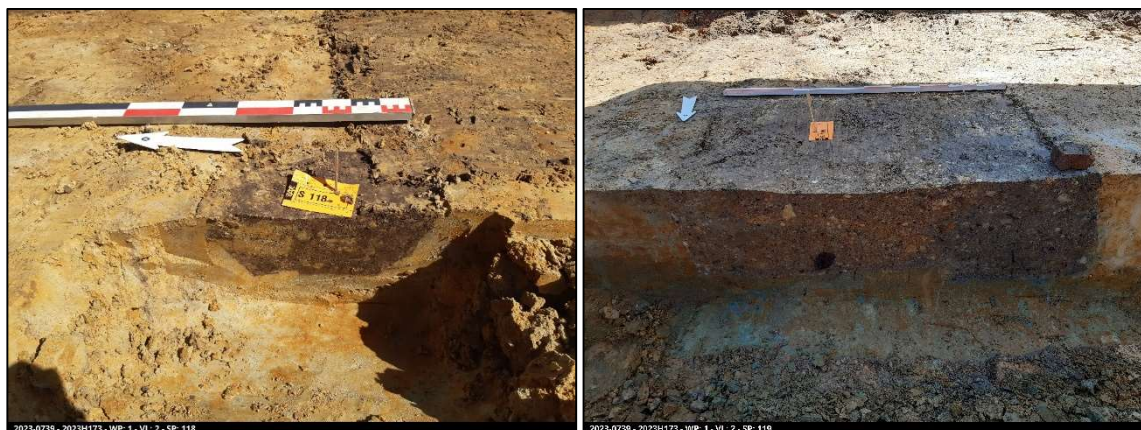
*Figuur 20: Paalkuil 118 in coupe (links) en kuil 119 in coupe (rechts).*
