# Eindverslag Opgraving Aartselaar, Oeyvaersbosch

**Auteurs**  
Peter Hazen  
Alice-Jan Hellinx

**BAAC-Projectnummer**  
2023-0739

**Plaats en datum**  
Evergem, 6 februari 2024

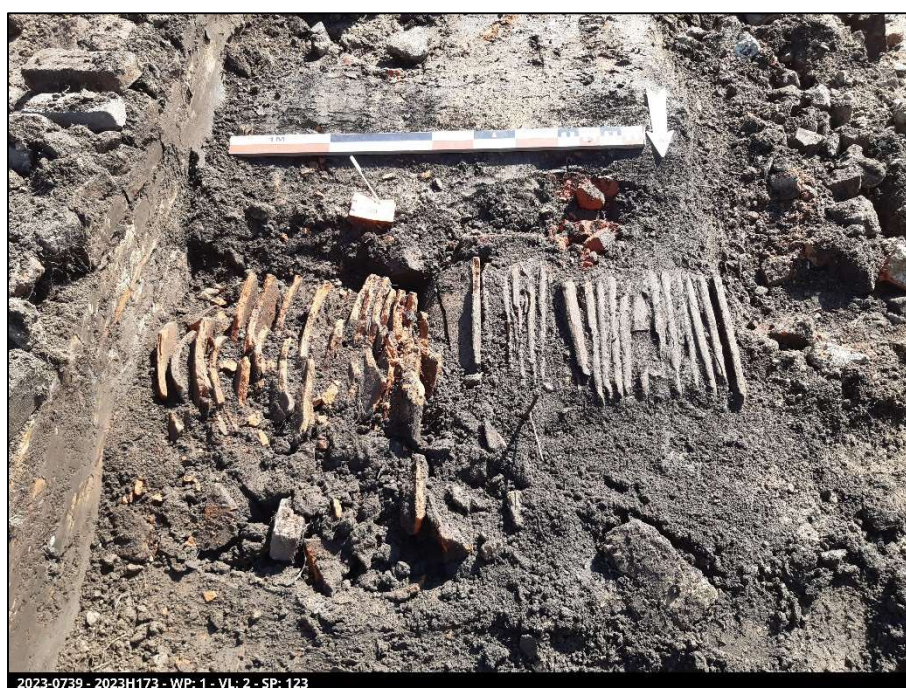
*Figuur 21: Muur 123 op het tweede vlak;  
fundering bestaande uit zijdelings geplaatste dakpannen.*

Verder werd op dit tweede vlak nog de aanzet tot een grote kelderruimte onder het gebouw opgetekend. Deze was in het westen afgewerkt met een fundering opgebouwd uit zijdelings gelegde dakpannen (muur 123; Figuur 21 en Plan 10). Deze fundering vertoonde gelijkenissen met muur 36, waar de bouwmaterialen op gelijkaardige wijze gebruikt werden (zie hoger). Binnen en rond deze kelder lag een omvangrijk, sterk humeus spoor (spoor 124), dat niet volledig onderzocht kon worden. De enkele vondsten die in de vulling aangetroffen werden, wezen op een datering in de 18de eeuw. Ook deze keldermuur (muur 36 en 123) kon bijgevolg tot de oudste fase gerekend worden.

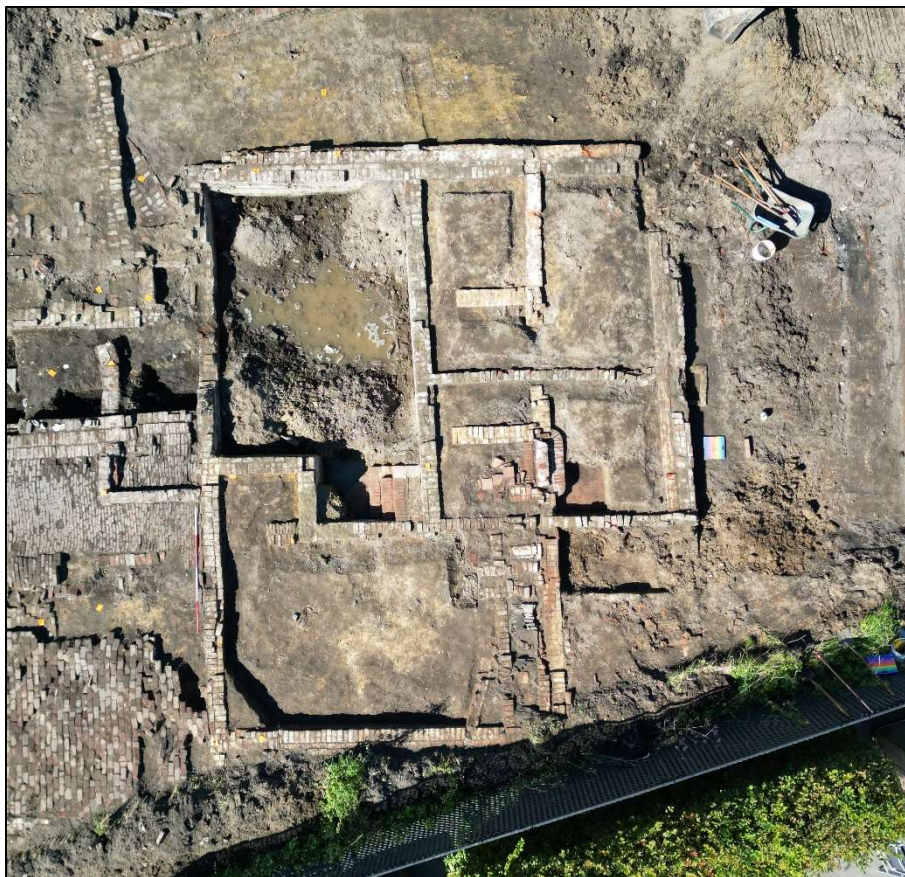
*Figuur 22: Drone-foto met zicht op de oostelijke aanbouw, met linksboven de grote kelderruimte.*

Muren 45, 48 en 55 sluiten aan op de buitenmuur 51 van de basisstructuur en bakenden een grote kelderruimte af. Deze was gevuld met zand en puin (laag 138). De dikte van de drie muren was ongeveer 25 cm (of anderhalf steens). Als bouw materiaal werd gebruik gemaakt van rode bakstenen van 17x7x5 cm, samengehouden met een vrij harde lichtgrijze kalkmortel. De bouwmaterialen en constructiewijze waren identiek aan de buitenmuren van de hierboven beschreven rechthoekige basisstructuur (muren 20, 62 en 51). Vermoedelijk zijn beide bouwblokken gelijktijdig opgericht. Ook muur 52, een scheidingsmuur, kon op basis van de gelijkende kenmerken tot deze fase gerekend worden.

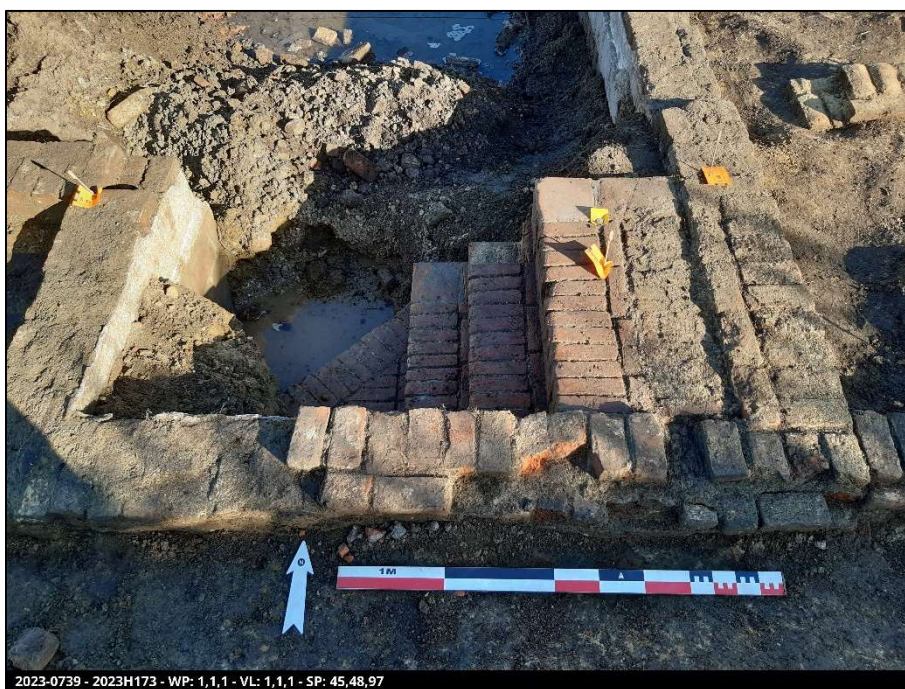
*Figuur 23: Muur 45 vooraan en trap 97 die naar de grote kelderruimte leidde.*

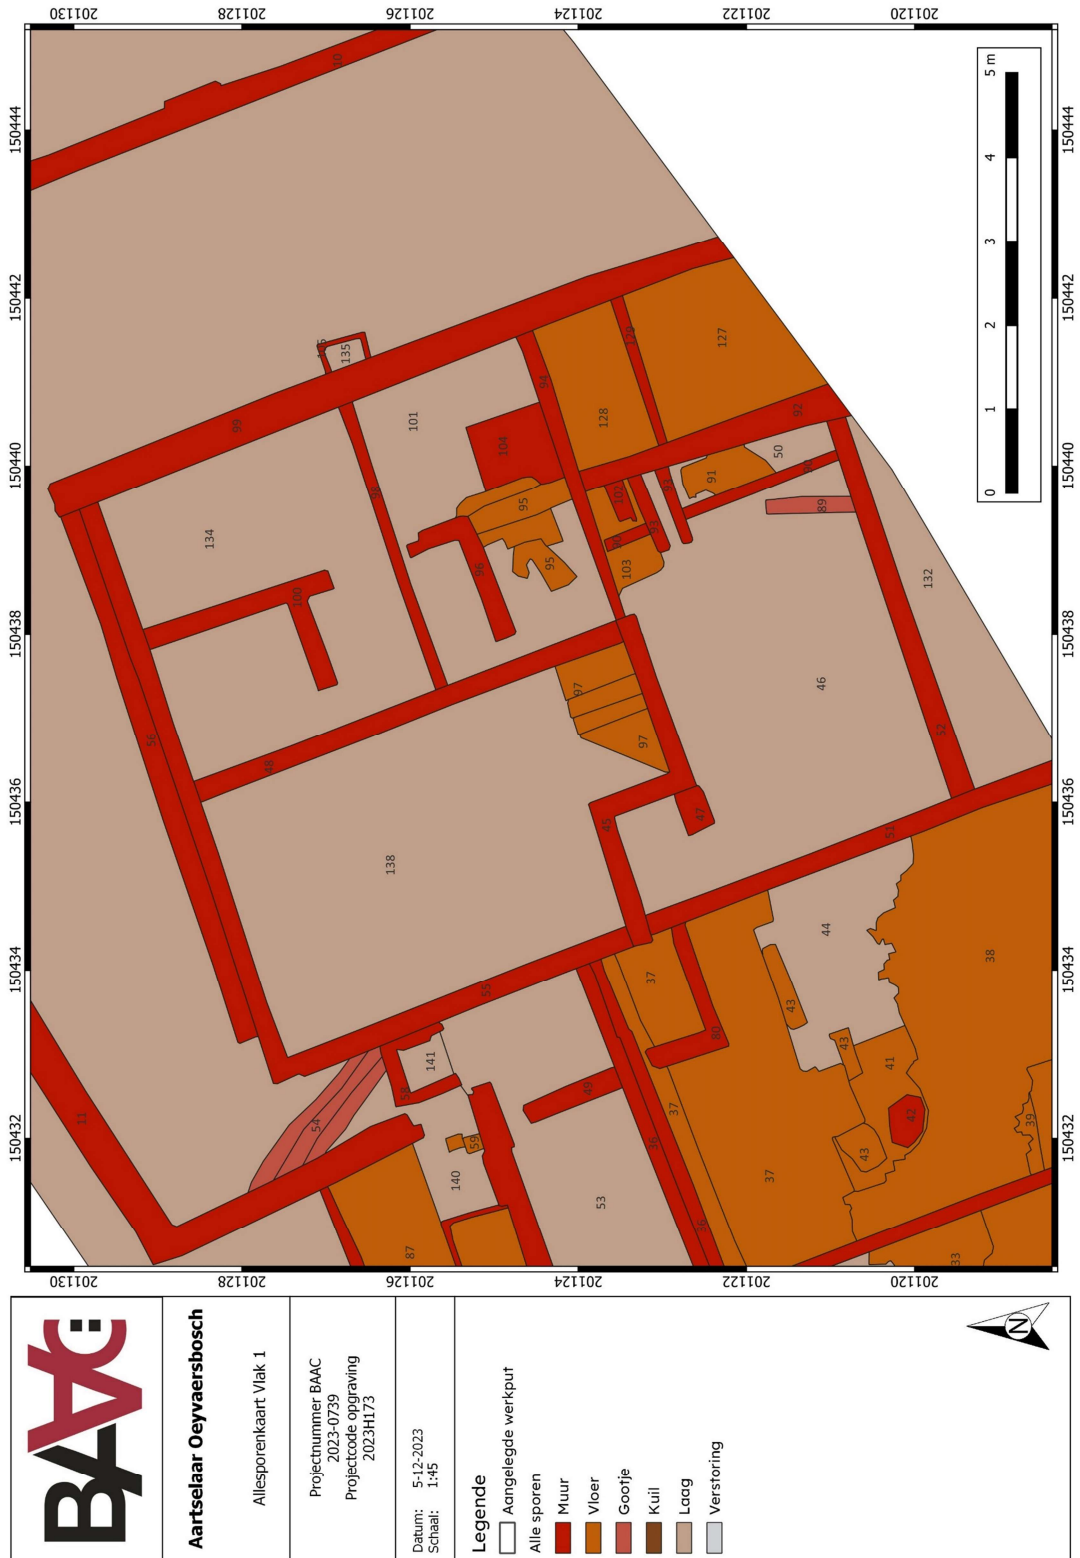
*Plan 11: Allesporenkaart vlak 1 met spoornummers, oostelijke aanbouw (digitaal; 1:1; 05/12/2023).*

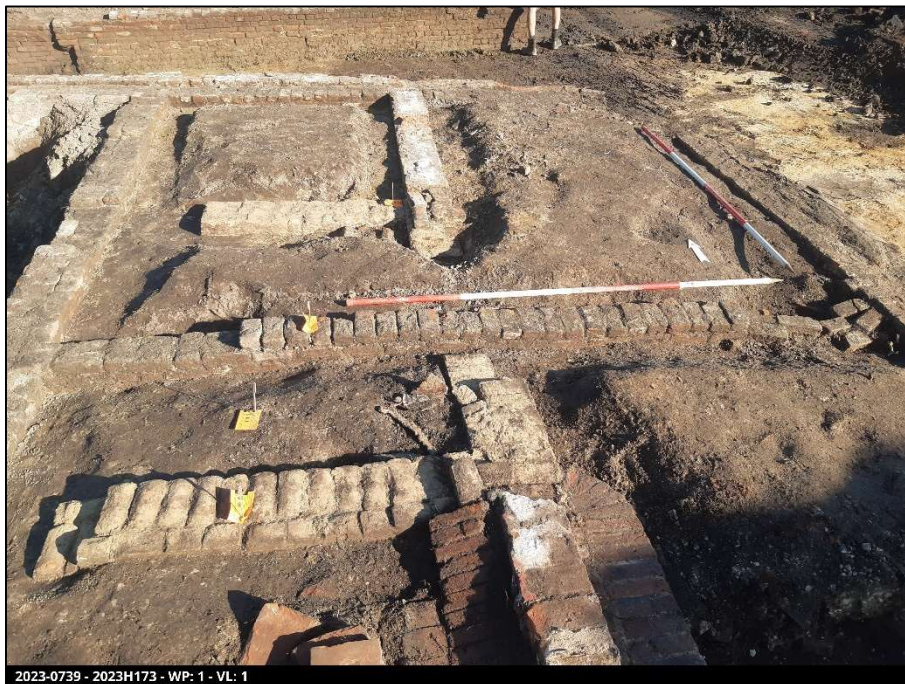
*Figuur 24: Muur 100 (achteraan), in het verlengde lag muur 96 (vooraan), onderbroken door muur 98 centraal.*

Muren 96 en 100, beide anderhalf steens breed, konden niet meteen aan aangrenzende muren gelinkt worden. Op het tweede vlak aangrenzend aan de meest zuidelijke muur (96) is een bijhorende vloer (130), opgebouwd met bakstenen in een streks verband, aangetroffen (Figuur 25). Centraal leken de muren onderbroken voor de aanleg van de jongere muur 98 (Figuur 24). Wanneer gekeken werd naar het bouw materiaal, vielen de overeenkomsten met muren 32 en 36 op. Er werd een vrij zachte lichtbruine mortel gebruikt om de vrij grote bakstenen van 18x8x5 cm op te metsen. Bovendien ligt muur 96 in het verlengde van muur 36, ze leken samen een structuur te vormen. Ook van deze constructies werd vermoed dat ze tot de oudste fase horen.

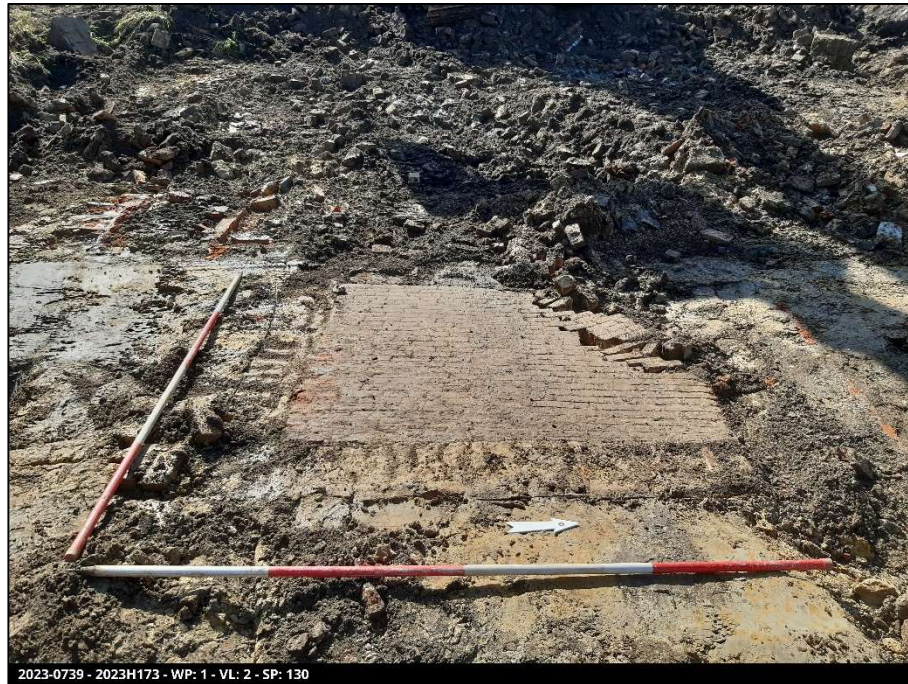
*Figuur 25: Muur 96 met bijhorende vloer 130 op het tweede vlak.*

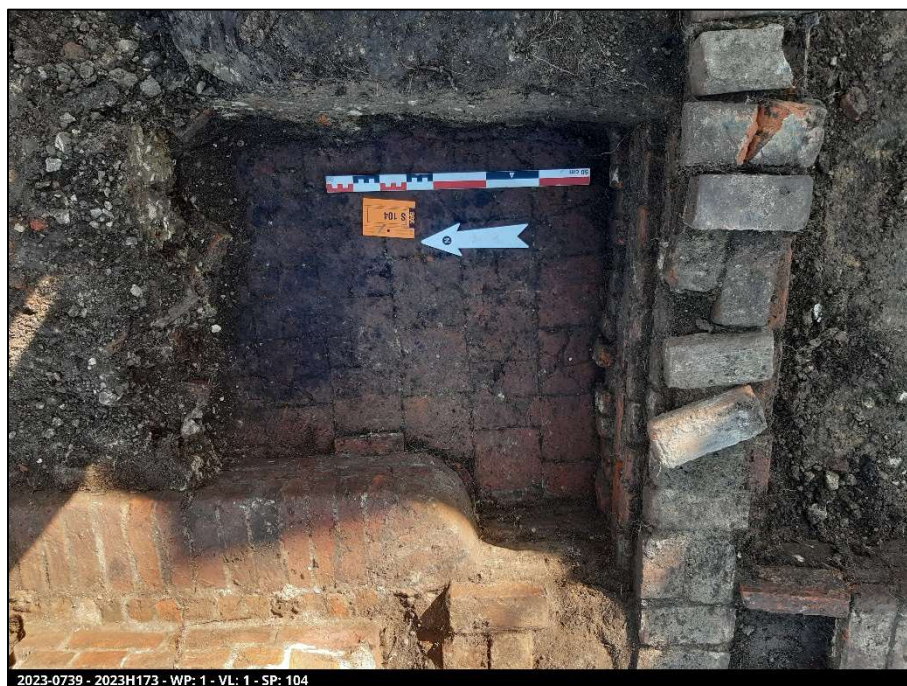
*Figuur 26: Vloer 104 met onderaan muur 94, vermoedelijk een drempel.*

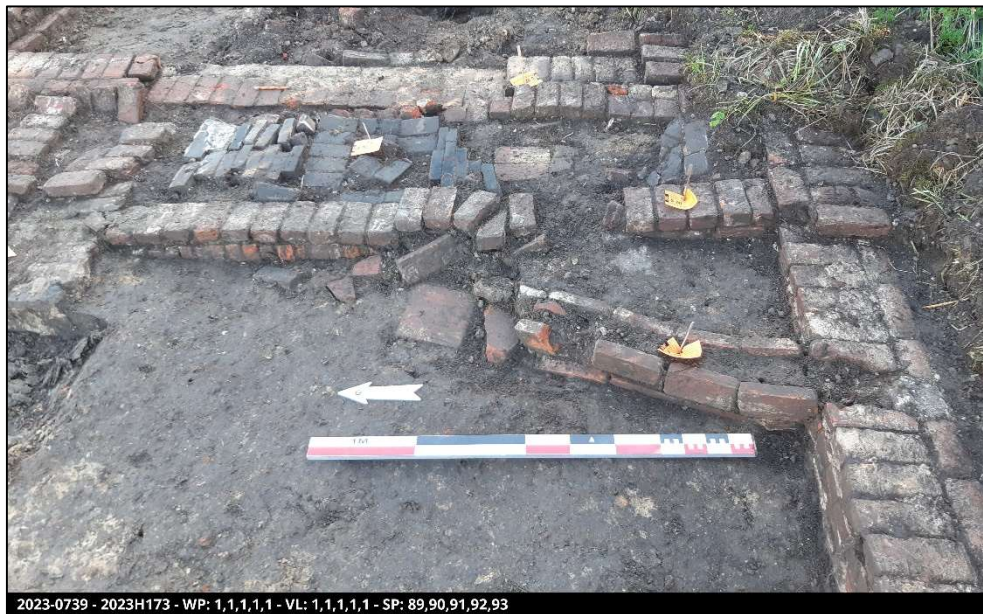
*Figuur 27: Zicht op de kleinere opslagruimtes in het oostelijke deel van de woning, met vooraan gootje 89 en centraal muur 90 met vloer 91.*

Muur 94 scheidde dit redelijk open deel van een aantal afgebakende kleine hokjes in het zuiden. De muur kon gelinkt worden aan een andere scheidingsmuur (muur 92) en de twee tussenmuren 90 en 93. De vier muren kenden een gelijkaardige opbouw met een harde mortel en de gebruikte bakstenen waren relatief klein (15x7x5 cm). Vermoedelijk vormden deze ruimtes één van de jongere fasen van het gebouw. Tussen de muren werden enkele resten van vloeren aangetroffen, zo onder andere vloer 103. Gootje 89 leidde vanaf een bakje, opgebouwd door muur 93, naar de buitenmuur. Opnieuw betrof het redelijk kleine bakstenen, die op de smalle kant waren neergelegd. Muur 90 bakende vloer 91 af, bovenop een donkerbruine laag (50). De vloer was afgewerkt met reducerend gebakken bakstenen (13x7x4 cm). Deze ruimte kan wellicht gezien worden als oven, onder de stenen waren duidelijk sporen van verhitting aanwezig (Figuur 27).

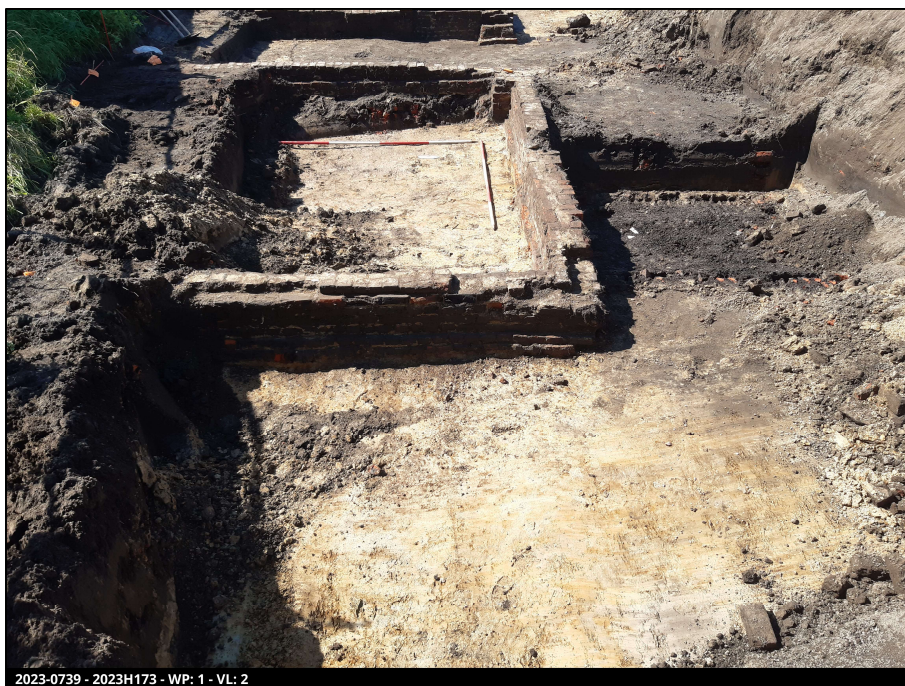
*Figuur 28: Afvalkuil of beerput spoor 114 met muur 113 op vlak 2 (rechts) tegen de meest oostelijke stal (muur 2 centraal).*

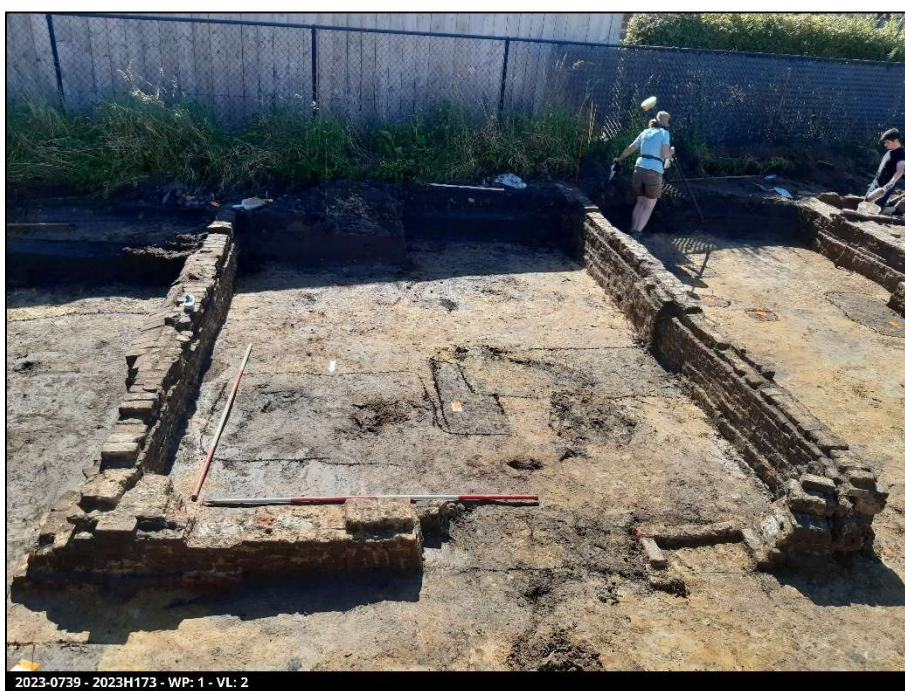
*Figuur 29: Zicht op de meest westelijke stal (muren 7 en 10 op vlak 2) in het oosten van het plangebied.*

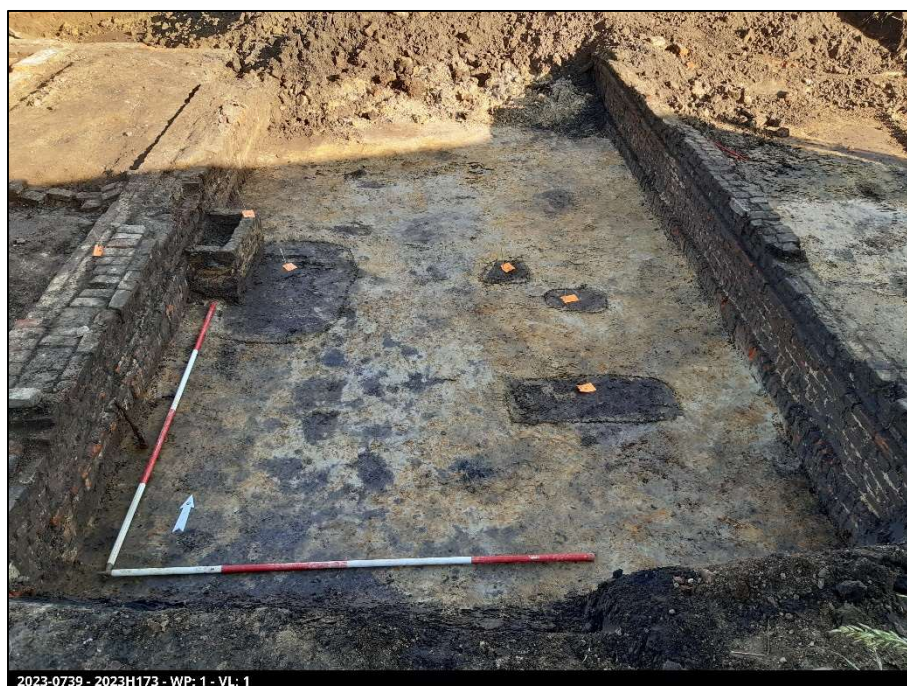
*Figuur 30: Zicht op vlak 2 tussen de woning links en de stallen rechts, met verschillende kuilen en paalkuilen.*

Bij het verdiepen werden in en rondom de stallen een aantal kuilen (sporen 1, 106, 109, 110, 112, 116 en 117) en twee paalkuilen (sporen 107 en 108) aangetroffen (Figuur 30 en Plan 13). De kuilen hadden allemaal een donkergrijze, scherp afgelijnde zandige vulling en verschillende afmetingen. De grootste sporen maten tot 5,6 lang en 3 m breed. De paalkuilen hadden een gelijkaardige vulling. Ze bleken echter veel kleiner, ze waren maximaal 30 cm in doorsnede. Niet alle sporen zijn gecoupeerd, de meesten waren nog slechts een tiental centimeter diep bewaard (Figuur 31 en Figuur 32). Er werden geen vondsten aangetroffen en er waren verder geen structuren in de sporen te herkennen. Vermoedelijk stonden ze allemaal in verband met de activiteiten in het tuin- en stalgedeelte van de bewoning.

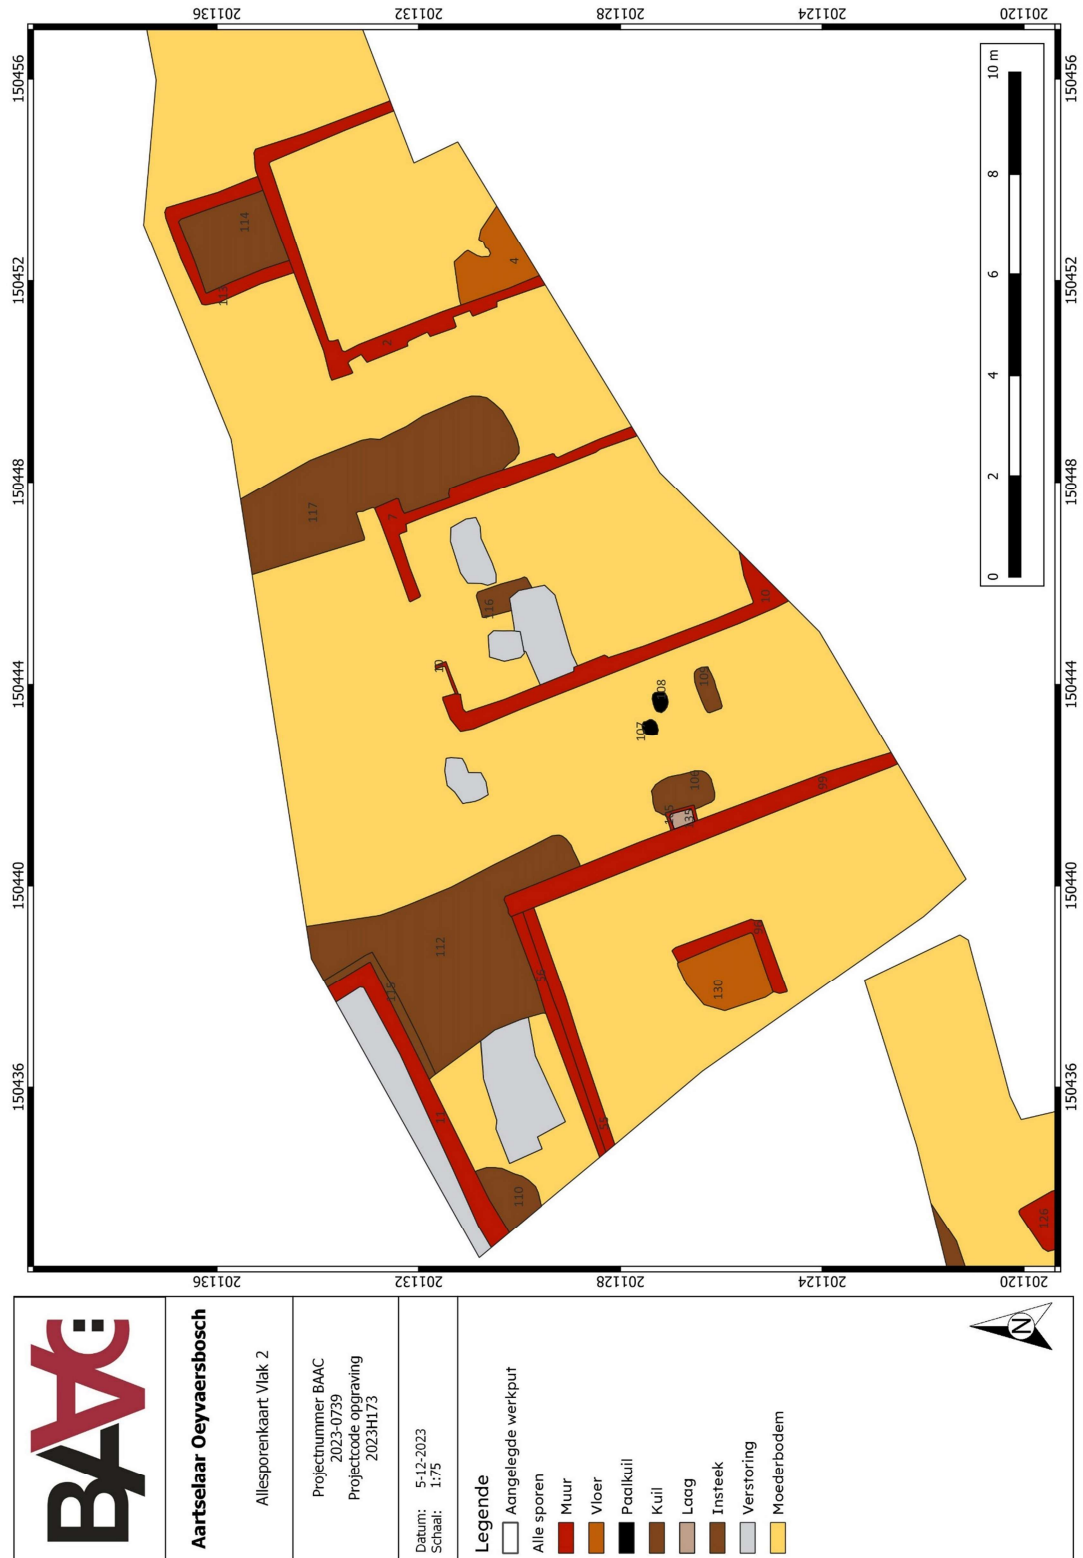
Plan 13: Allesporenkaart vlak 2 met spoornummers, stallen (digitaal; 1:1; 05/12/2023).

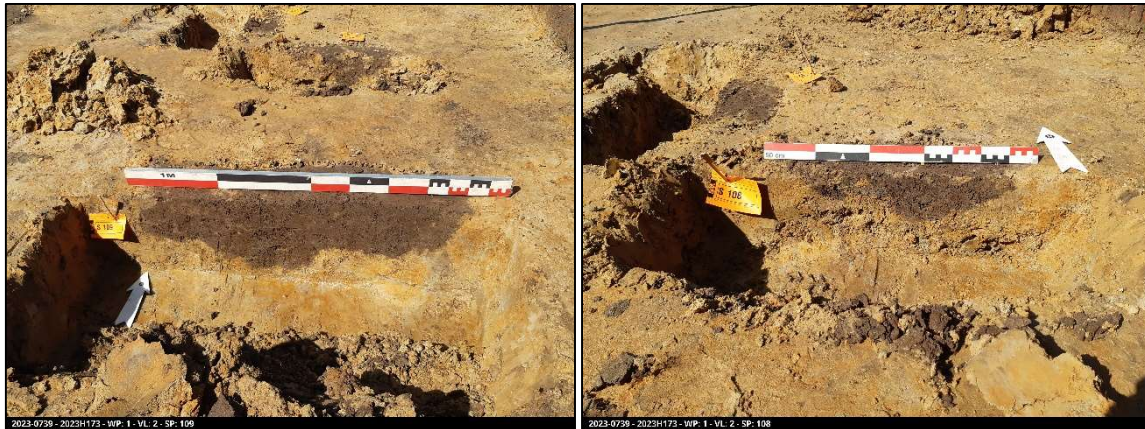
*Figuur 31: Coupe op kuil 109 (links) en paalkuil 108 (rechts).*

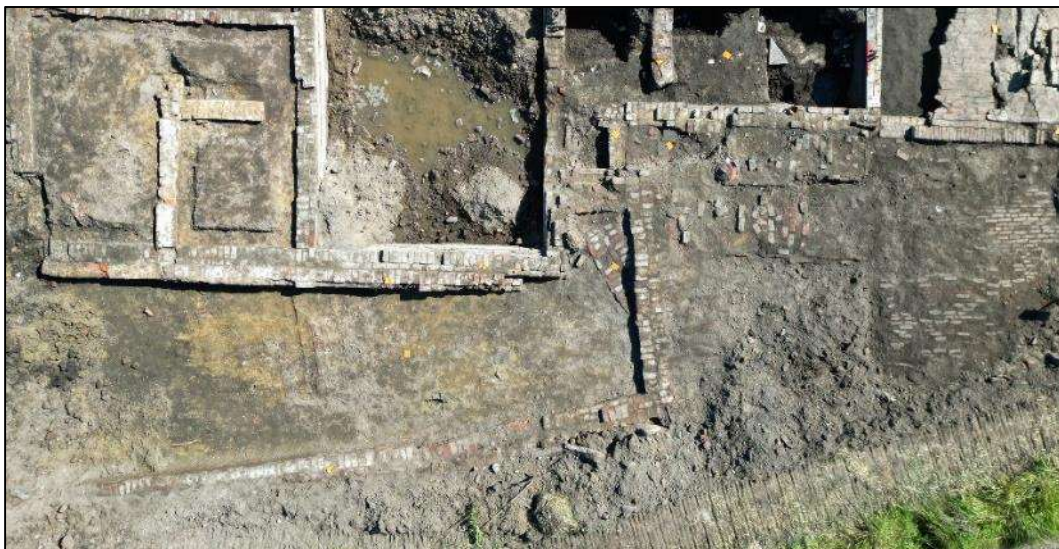
*Figuur 33: Zicht op de structuren ten noorden van het woongebouw.*

Ter hoogte van de vermoedelijke toegang in muur 20 werden naast een waterput (muur 60) ook verschillende vloeren waargenomen (Figuur 33). Het waren restanten van vloeren, enerzijds opgebouwd in bakstenen van verschillende formaten (vloeren 86, 87 en 88), anderzijds bestaande uit donkere tegels (vloer 59). Ze werden gescheiden door muren 131 en 137. In het geval van vloer 86 gaat het mogelijk om een pad dat tot aan de deur leidde. De andere resten vormden mogelijk een soort terras of koer.

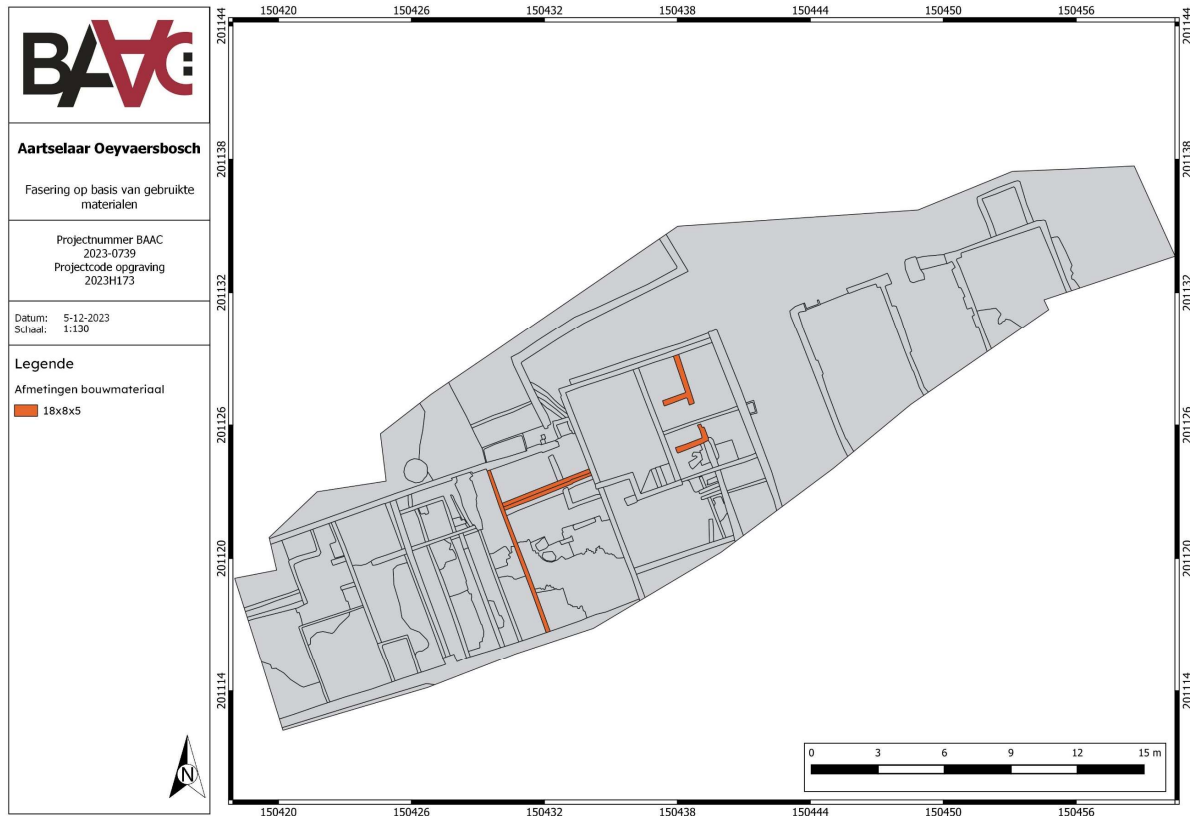
*Plan 14: Fasering van het sporenbestand op basis van de gebruikte bouwmaterialen; oudste muren (fase 1) in oranje (digitaal; 1:1; 05/12/2023).*

Het hierboven beschreven muurwerk wees op de aanwezigheid en vermoedelijke afbraak van een ouder gebouw. Bovendien kon in de ligging van de muren een rechthoekige structuur met een noordwest-zuidoost oriëntatie gezien worden. De oudste muren (fase 1) waren te linken met de hoeve afgebeeld op de Ferrariskaart (Plan 15). Resten uit het T-vormige gebouw of van oudere voorgangers werden tijdens de opgraving niet aangetroffen. De constructie werd waarschijnlijk rond het einde van de 18de of het begin van de 19de eeuw (gedeeltelijk) afgebroken, minstens de noordelijk gelegen kelder bleef hierna nog in gebruik.

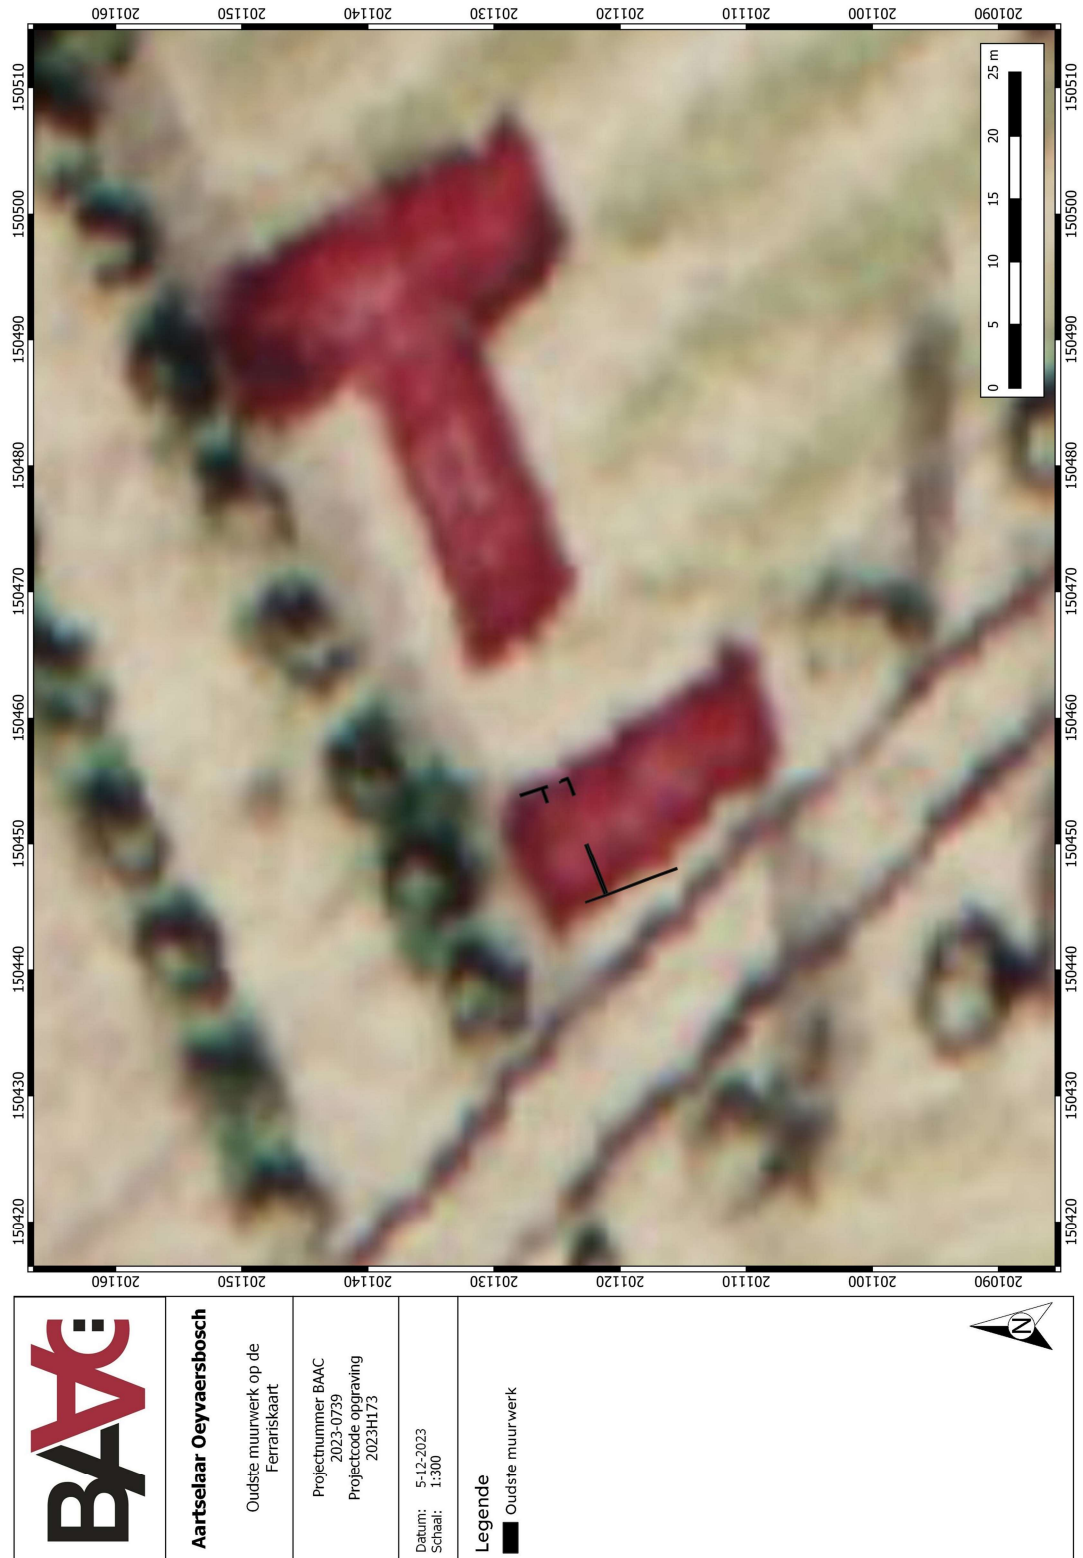
*Plan 15: Vermoedelijk oudste muurwerk (fase 1) weergegeven op de georeferendeerde Ferrariskaart (analoog; 1:25.000; 05/12/2023).*

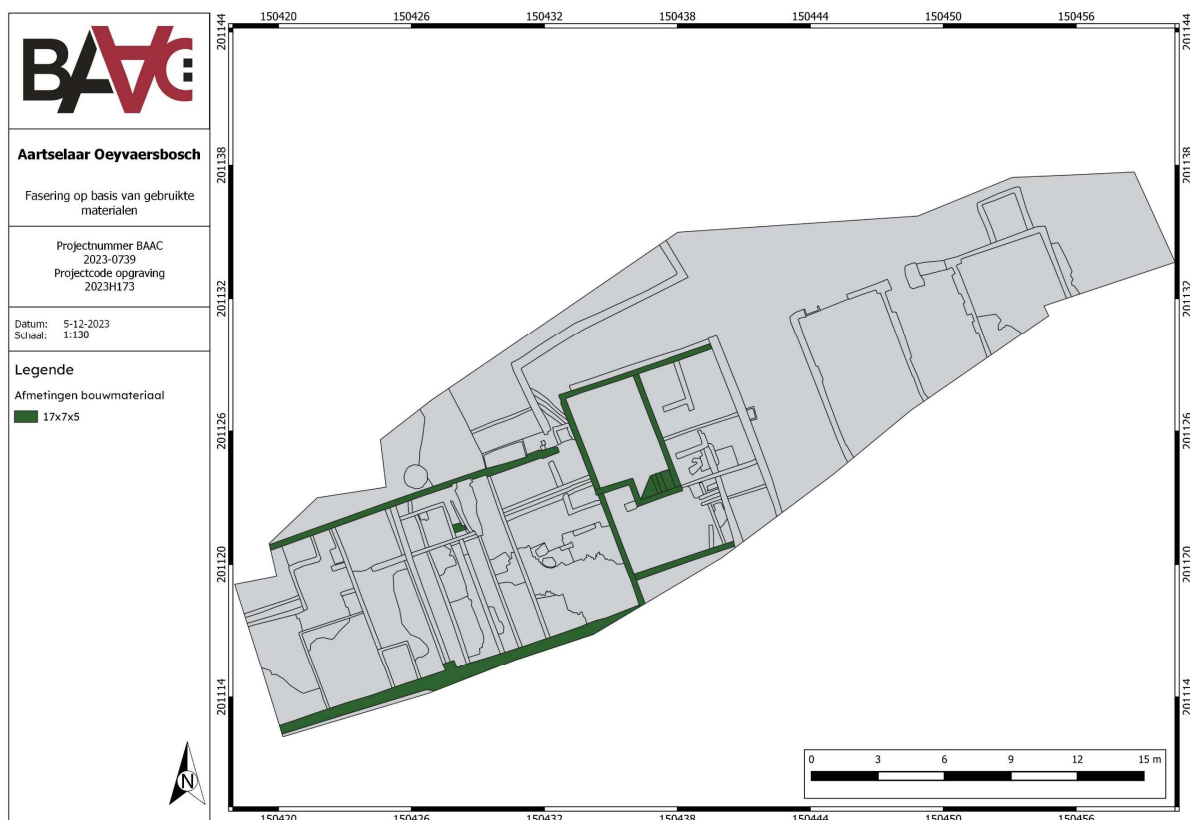
*Plan 16: Fasering van het sporenbestand op basis van de gebruikte bouwmaterialen; opbouw bouwblokken (fase 2) in het groen (digitaal; 1:1; 05/12/2023).*

In het oosten was tegen deze plattegrond nog een uitbouw met een grote kelder aanwezig. Hier leek de bebouwing zich iets te verbreden. Zowel de muren van de grote kelder (45, 48, 55 en 97) als de scheidingsmuur 52 werden gelijktijdig opgericht met het hoofdgebouw. Hieruit kon geconcludeerd worden dat het de westelijke constructie en minstens een groot deel van de aanbouw in dezelfde periode gebouwd werden (met name fase 2; Plan 16).

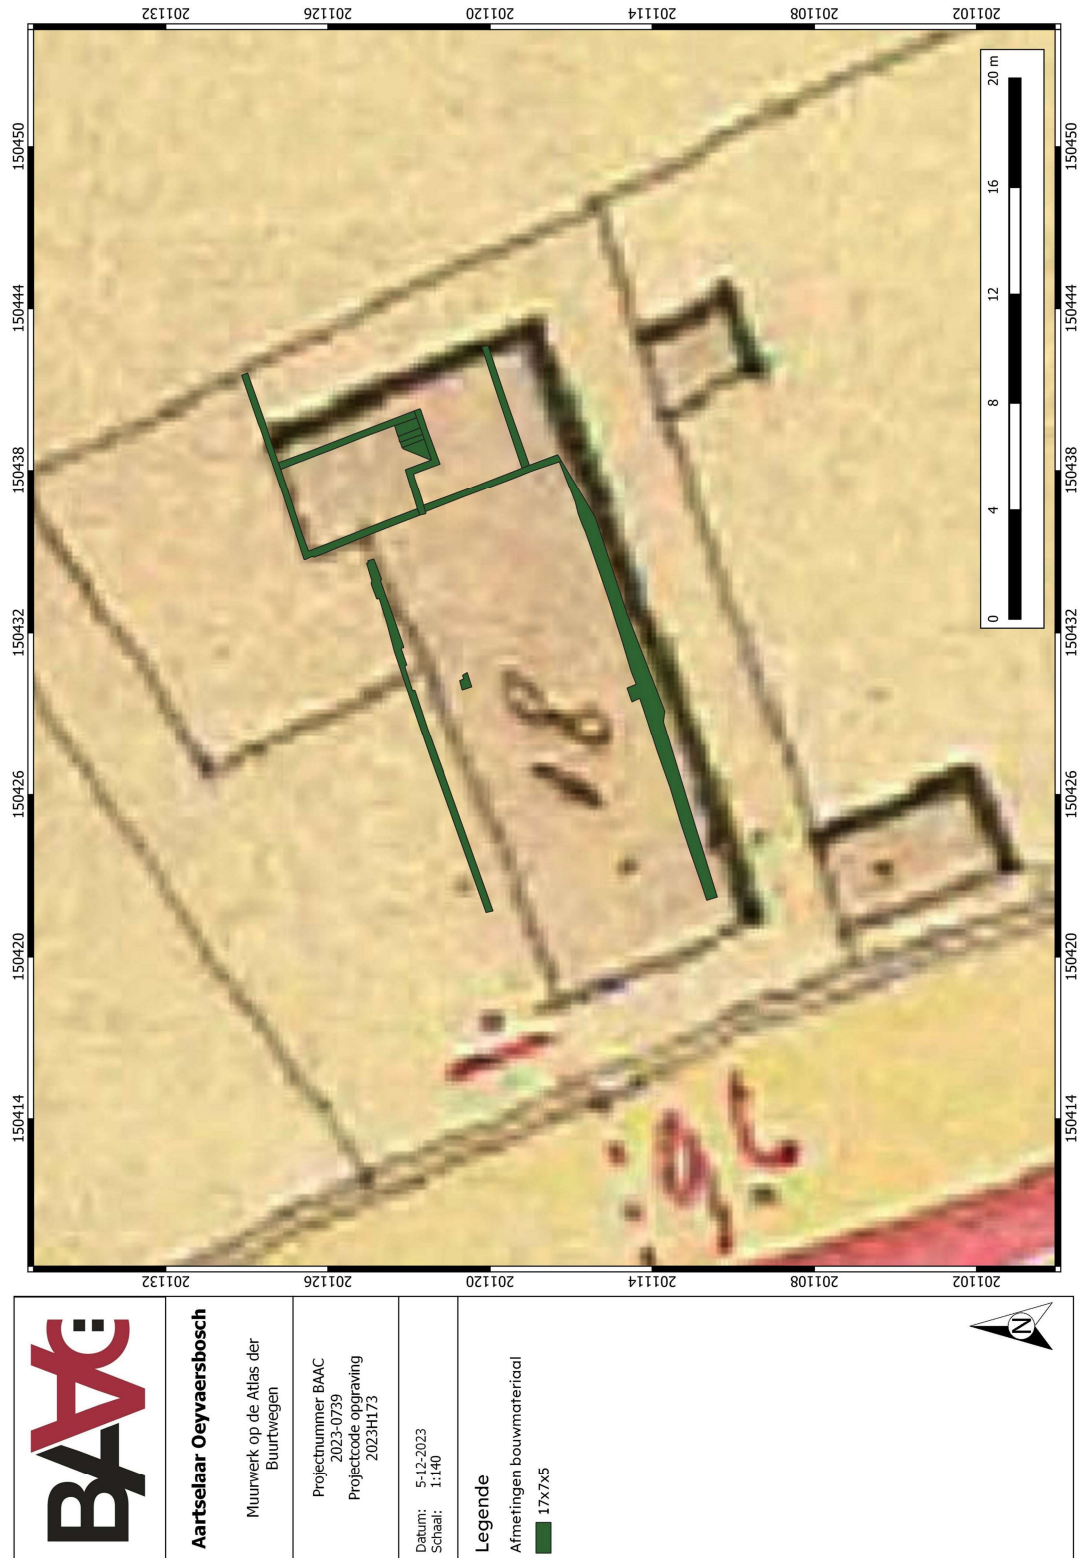
*Plan 19: Gelijktijdige buitenmuren van de bouwblokken weergegeven op de Atlas der Buurtwegen (digitaal; 1:2.500; 05/12/2023).*

De beschreven plattegronden van het hoofdgebouw en de oostelijke aanbouw kwamen vrij goed overeen met het getekende gebouw op de kaarten uit de 19de eeuw, waaronder de Atlas der Buurwegen omstreeks 1843-1846 (Plan 19). Binnen deze tweede bewoningsfase was het duidelijk dat niet alle muren en vloeren tegelijk opgetrokken werden. Over het algemeen was het gebouw lang in gebruik en aan veel veranderingen onderhevig geweest. Op basis van de opgravingsgegevens kon het beeld van de historische kaarten bevestigd worden. Er leek zich omstreeks de eeuwwisseling van de 18de naar de 19de eeuw effectief een grootschalige verbouwing voorgedaan te hebben.
