## EINDVERSLAG TONGEREN – OUDE KERKHOFWEG

### VERSLAG VAN RESULTATEN

Eindverslag Tongeren – Oude Kerkhofweg

2019B256

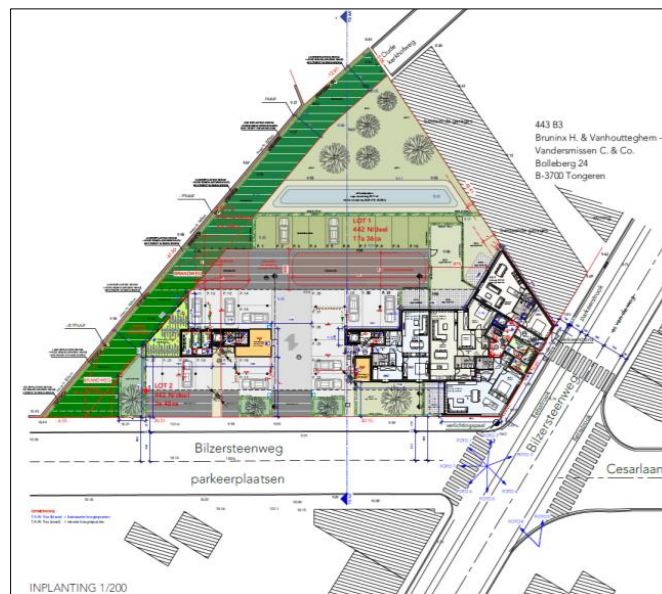
De opdrachtgever plant de constructie van een blok met 26 appartementen op een perceel aan de Bilzersteenweg te Tongeren, op de hoek met de weg naar het oude kerkhof. Het projectgebied heeft een oppervlakte van circa 2304,24 m<sup>2</sup>. Het gebouw zal een oppervlakte van circa 955,72 m<sup>2</sup> hebben en wordt langsheen de Bilzersteenweg en de weg naar het kerkhof opgetrokken. Het telt 4 bovengrondse niveaus met parkeerruimte, fietsenstalling, lift-/trapkokers, bergingen en technische vertrekken op het gelijkvloers. Achter het bouwblok wordt het terrein ingericht als parkeerzone en groenzone met infiltratiebekken.

Figuur 24: Het inplantingsplan van het projectgebied (© d&d architecten, 2017).

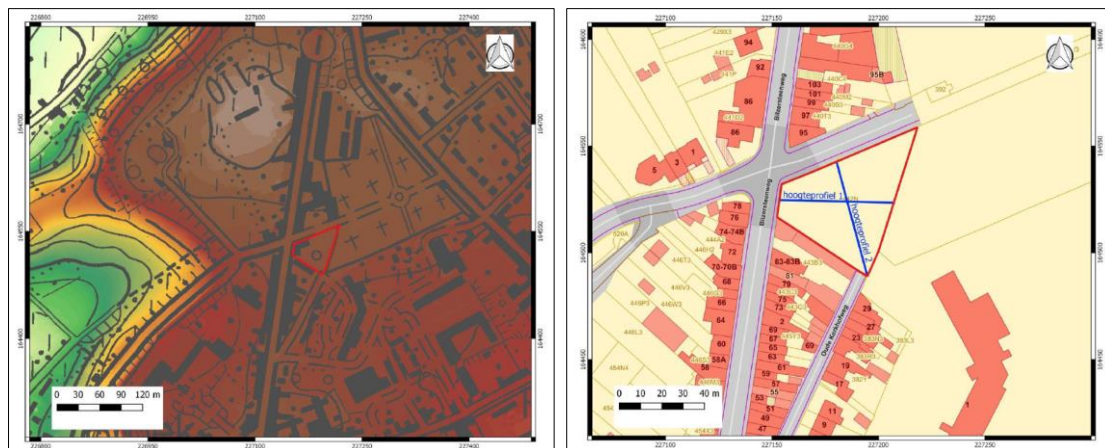
De profiellijnen 1 en 2 kruisen het projectgebied en verlopen resp. W-O (hoogteprofiel 1) en NW-ZO (hoogteprofiel 2). Hoogteprofiel 1 (54 m lang) lijkt een erg geaccidenteerd terrein weer tegen maar de hoogteverschillen liggen alle binnen een vork van 50 cm (104,9 m – 105,4 m TAW). De piek aan de oostzijde is waarschijnlijk in verband te brengen met de kerkhofmuur. Het NW-ZO hoogteprofiel 2 (55 m lang) toont een geleidelijk zuidwaarts afhellend terrein (van 105,6 m naar 104,2 m TAW). Het terreinreliëf is in realiteit natuurlijk veel minder hoekiger en grilliger dan uit de hoogteprofiellijnen blijkt. De kleine pieken en dalen hebben geen verband met de uitgevoerde proefsleuven maar zijn waarschijnlijk te koppelen aan de machinale activiteiten i.f.v. het bouwrijp maken van het terrein.

Figuur 40: Detail uit het digitaal hoogtemodel Vlaanderen II met aanduiding van het projectgebied in het rood (Bron: QGIS/Geopunt, dd 15/06/2017, digitaal plan, aanmaakschaal 1.3000) (links); Detail van het GRB met aanduiding van de ligging van de hoogteprofielen in het projectgebied (blauw). (QGIS/Geopunt, digitaal plan, aanmaakschaal 1.1000, 15/06/2017) (rechts).

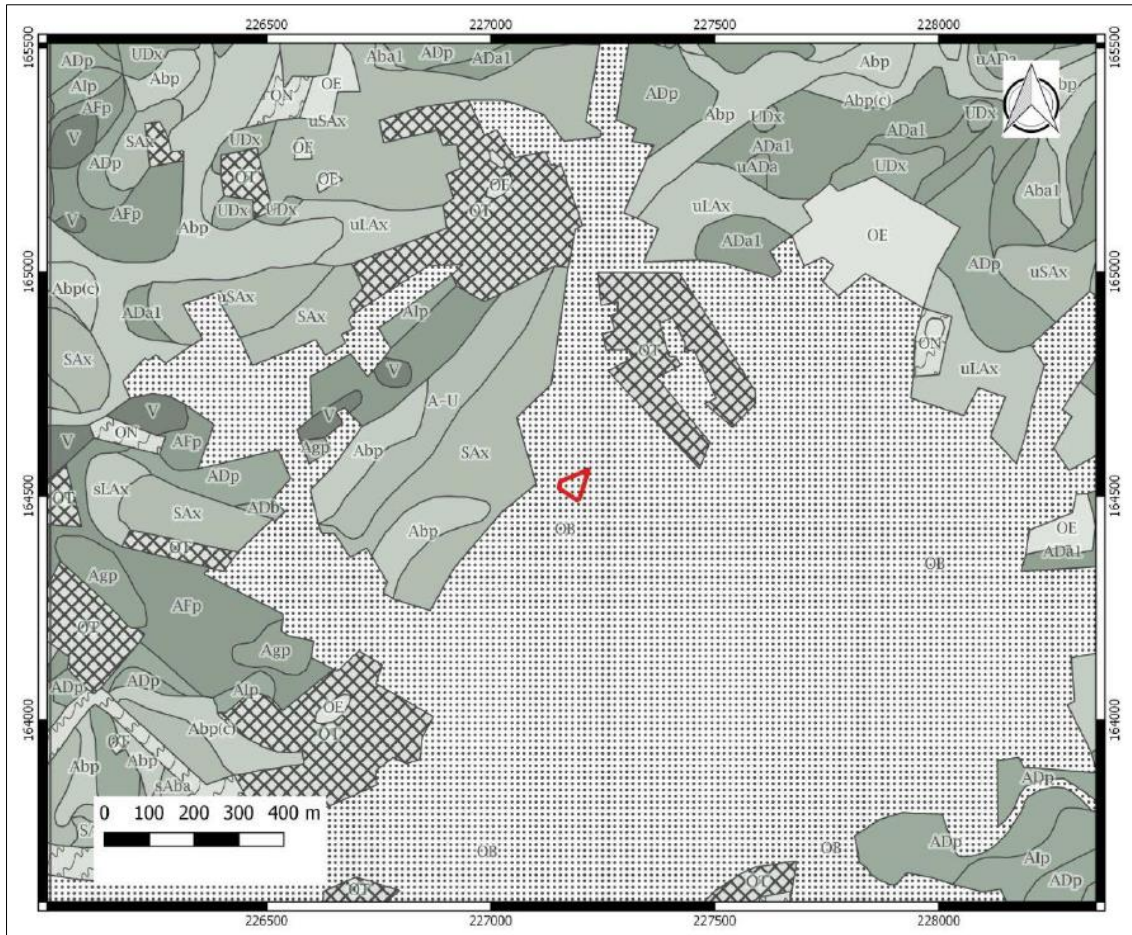
De bodemkaart geeft voor het projectgebied OB-gronden weer, dit zijn antropogeen gewijzigde - in dit geval bebouwde - gronden. Extrapolatie met de gekarteerde bodemtypes in de onmiddellijke nabijheid van het projectgebied laat veronderstellen dat het terrein oorspronkelijk gekenmerkt werd door het bodemtype SAx. Dit type vertegenwoordigt een zeer droge tot matig natte lemig zandbodem met onbepaald profiel (het oorspronkelijke podzolachtige profiel is door menselijk ingrijpen verwerkt). Deze lemige zandgrond is een Tertiaire afzetting die thuishoort in het Bolderiaan of Tongeriaan en voorkomt op plaatsen met sterke erosie.

Figuur 45: Detail uit de Bodemkaart met aanduiding van het projectgebied in het rood (Bron: QGis/Geopunt, dd 15/06/2017, digitaal plan, aanmaatschaal 1.10000).

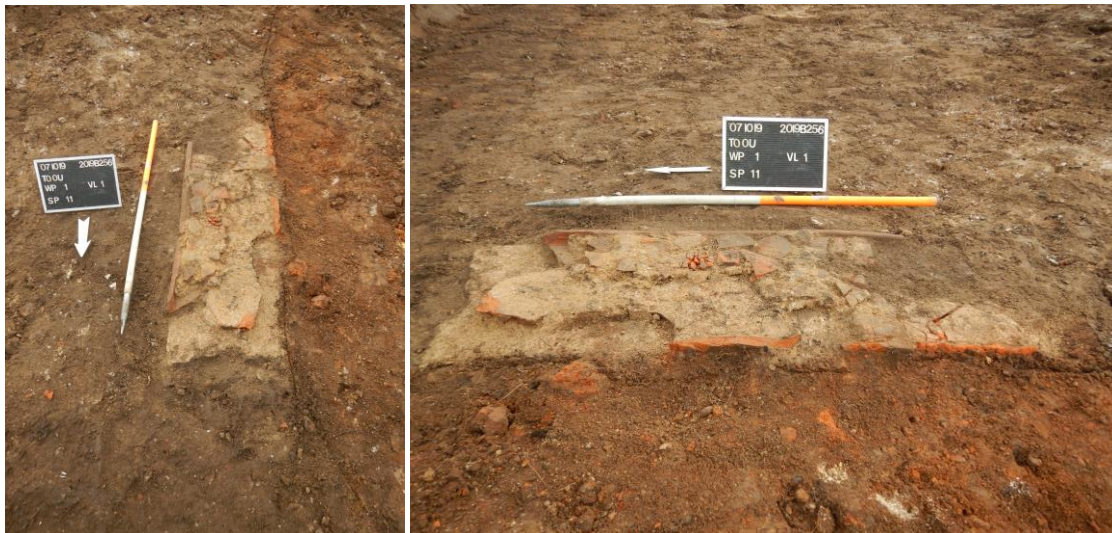
Figuur 52: Foto's spoor 11 (© ARCHEBO bvba, 2021).

De sporen uit het eerste vlak betreffen muurresten (SP11) met daarlangs een puinpakket (SP10). De muurresten bevatten een laag Romeinse dakpannen met aan weerszijden mortel. Hieronder bevindt zich een laag kleine gekapte natuurstenen (silex). De dakpannen zijn mogelijks gebruikt als een soort waterkering tegen opstijgend vocht in de muur. Het is mogelijk dat bovenop de dakpannen eveneens kleine gekapte natuurstenen stonden en dat deze eventueel later werden gerecupereerd. Dergelijke gekapte silexen stenen zijn immers van een hoge kwaliteit en dus kostbaar.

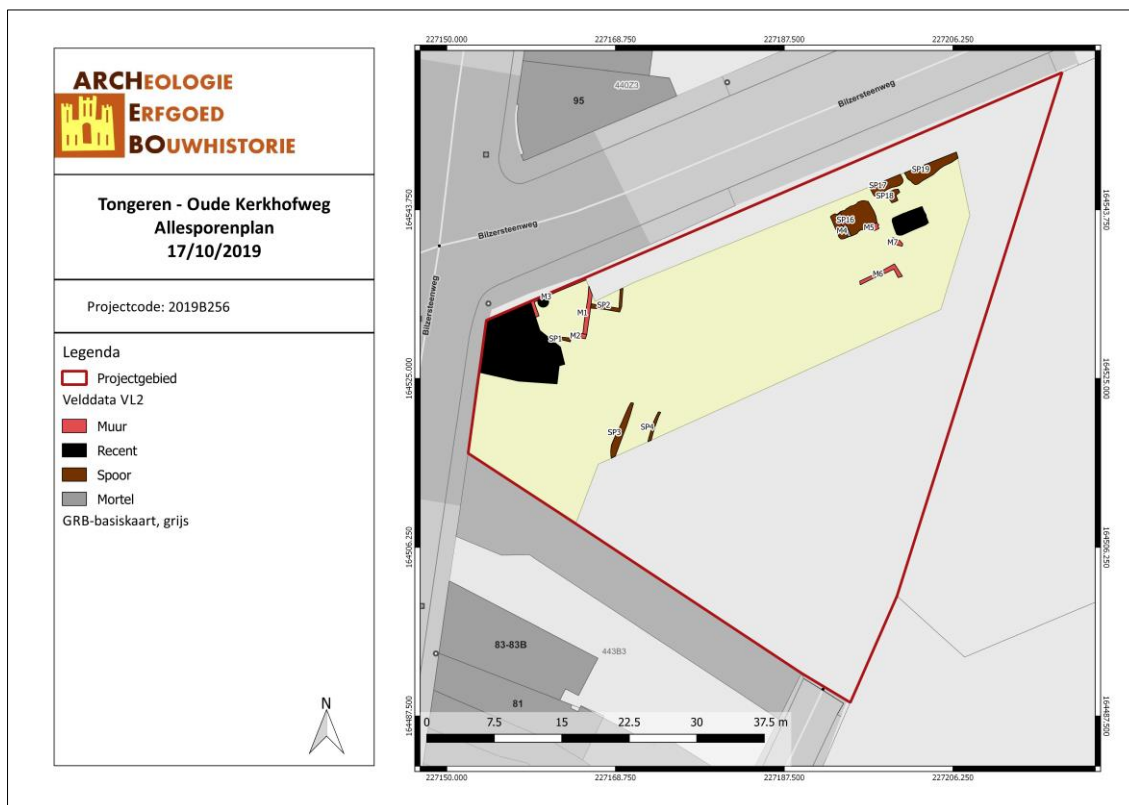
Figuur 55: Allesporenplan vlak 2 (© ARCHEBO bvba, 2019).

Het tweede vlak kende zowel sporen in het noordwesten als in het noordoosten van het onderzoeksgebied. Het archeologisch bodemarchief was echter, net als in het eerste vlak, beter bewaard/leesbaar in het oosten.

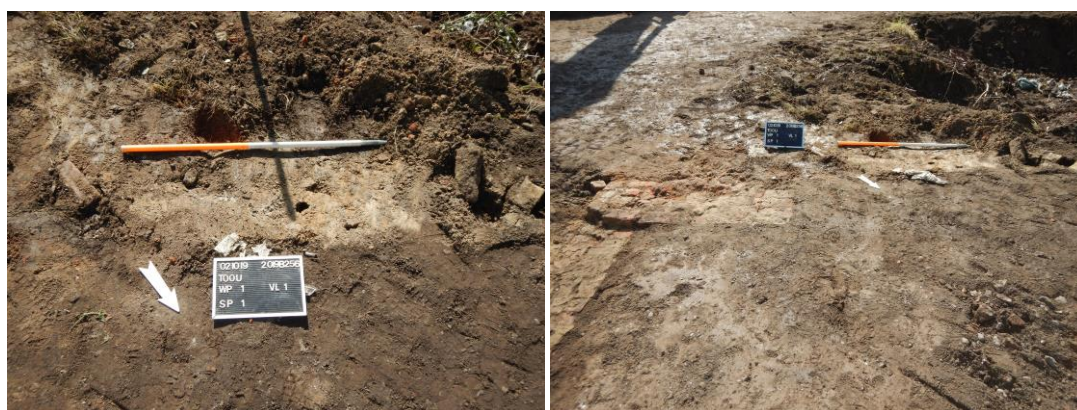
Figuur 56: Spoor 1 (© ARCHEBO bvba, 2021).

Spoor 1 betreft een recent muurrestant. Waarschijnlijk staat dit spoor in verband met het in 2007 afgebroken huis (Figuur 56). Ook spoor 2 betreft een recent muurrestant (Figuur 57). Het vormt een hoek en staat loodrecht op Muur 1. Mogelijks stond deze muur in relatie met Muur 1, maar dan in los verband. De voormalige muur lijkt niet ingemetseld in Muur 1 maar er later tegenaan gebouwd.

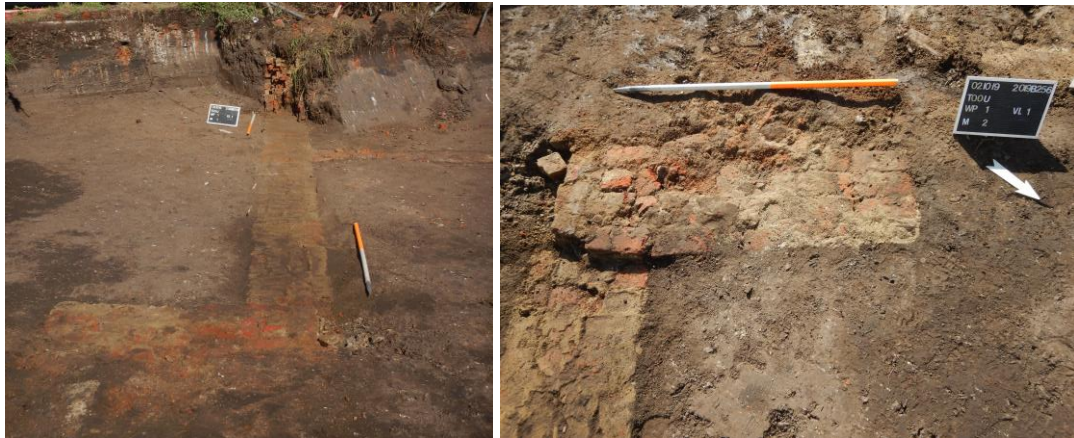
Figuur 59: Muren 1 & 2 (© ARCHEBO bvba, 2021).

Muren 1, 2 en 3 zijn roodbakstenen muren opgetrokken met geelgroene mortel (*Figuur 59-Figuur 60*). Deze drie muren staan haaks op elkaar en lijken overeen te komen met de achterbouw van de woning zoals die te zien is vanaf de Topografische kaart van 1969 (*Figuur 61*).

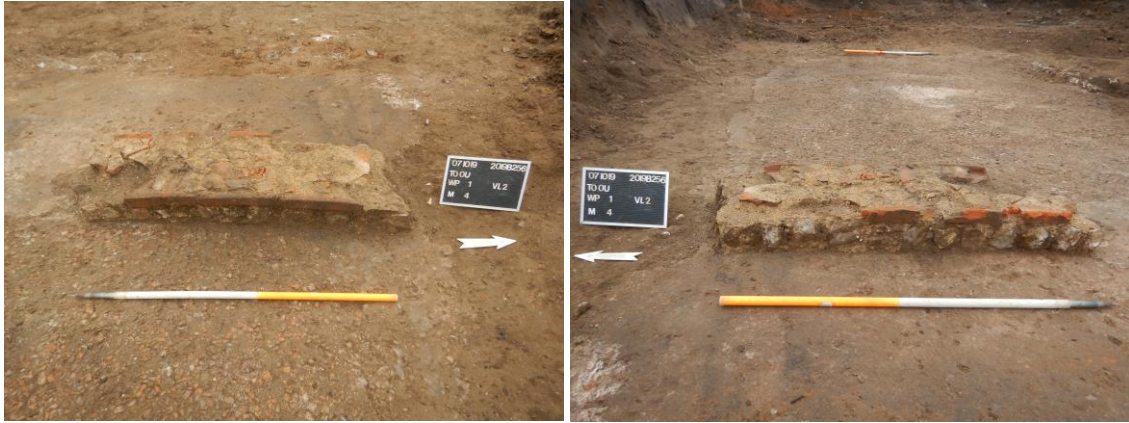
Figuur 62: Muur 4 (© ARCHEBO bvba, 2021).

Spoor 11 uit vlak 1 werd in het tweede vlak als een volwaardige muur (M4) opgenomen. Het betreft een Romeinse muur met bovenaan een laag Romeinse dakpannen. Hieronder bevinden zich klein gekapte silexbrokken. Na afbraak van de muur bleek deze op de mortelvloer (SP16) gezet te zijn. Tevens zijn mortelresten in het verlengde van de muur op de vloer zichtbaar. De muur werd hier in het verleden klaarblijkelijk volledig afgebroken, mogelijks om als recuperatiemateriaal te dienen. Aan de noordkant wordt de muur doorsneden door een recenter spoor.

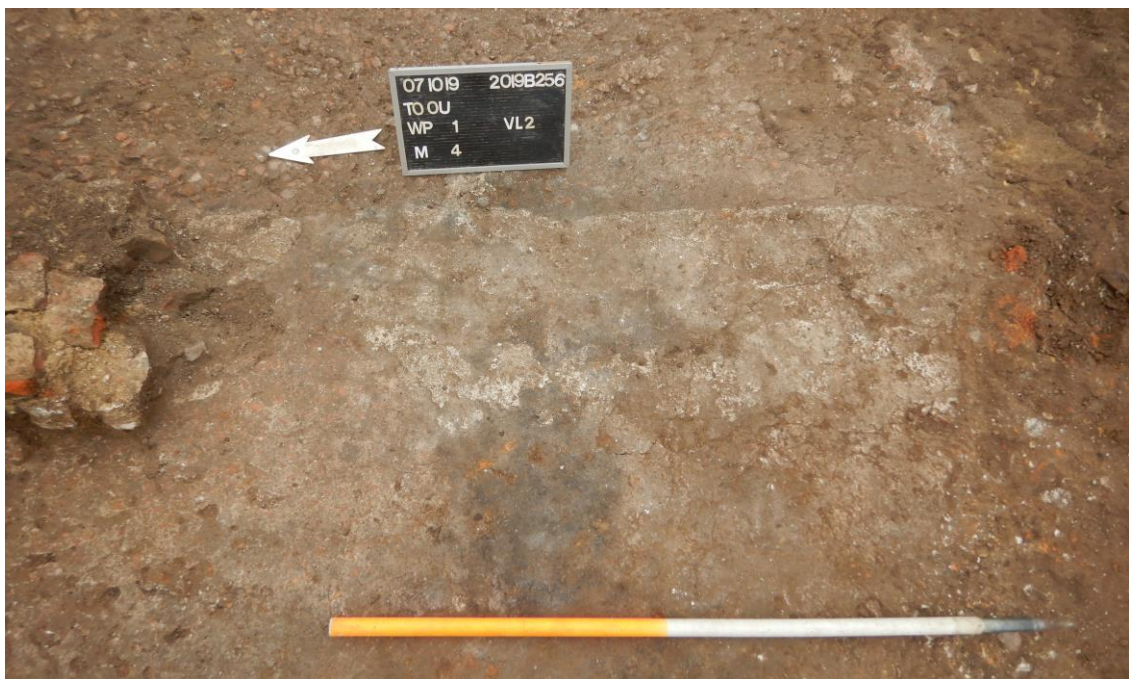
Figuur 63: Op bovenstaande foto is duidelijk te zien dat de muur (M4) over de mortelvloer (SP16) doorliep (© ARCHEBO bvba, 2021).

Zoals eerder bleek uit de coupe van Spoor 10 en Spoor 11 in Vlak 1 stond Muur 4 op een Romeinse mortelvloer (SP16). Boven de vloer werden puinpakketten aangetroffen met overvloedig veel resten van Romeinse dakpannen erin. Ook ander Romeins materiaal was hierin overvloedig aanwezig waaronder een mes.

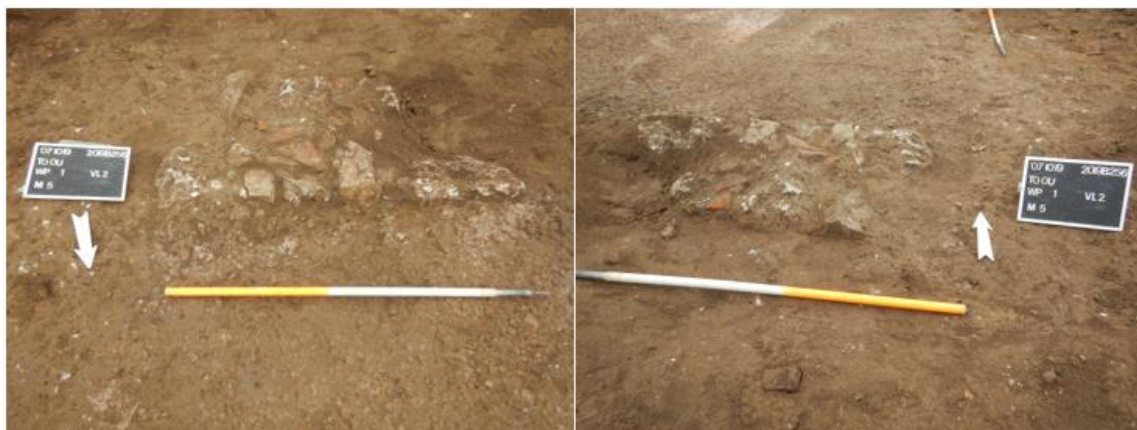
Figuur 65: Muur 5 (© ARCHEBO bvba, 2021).

In tegenstelling tot Muur 4 – die zich op de mortelvloer bevond – situeerde Muur 5 zich naast de mortelvloer (SP16). De muur is opgebouwd uit silex blokken die niet al te fijn gekapt zijn, wederom in tegenstelling tot Muur 4. Dit doet vermoeden dat het eerder om een fundering of om een kern van een muur ging. Het is mogelijk dat het parament met fijner gekapte stenen als recuperatiemateriaal in het verleden werd verwijderd. Een andere optie is dat het een recentere muur betreft die door de mortelvloer werd aangelegd. In dat geval zou het gaan om een fundering van een muur. Doordat de opgraving op haar maximale diepte zat kon niet worden vastgesteld welke van de twee mogelijkheden het hier nu juist betreft.

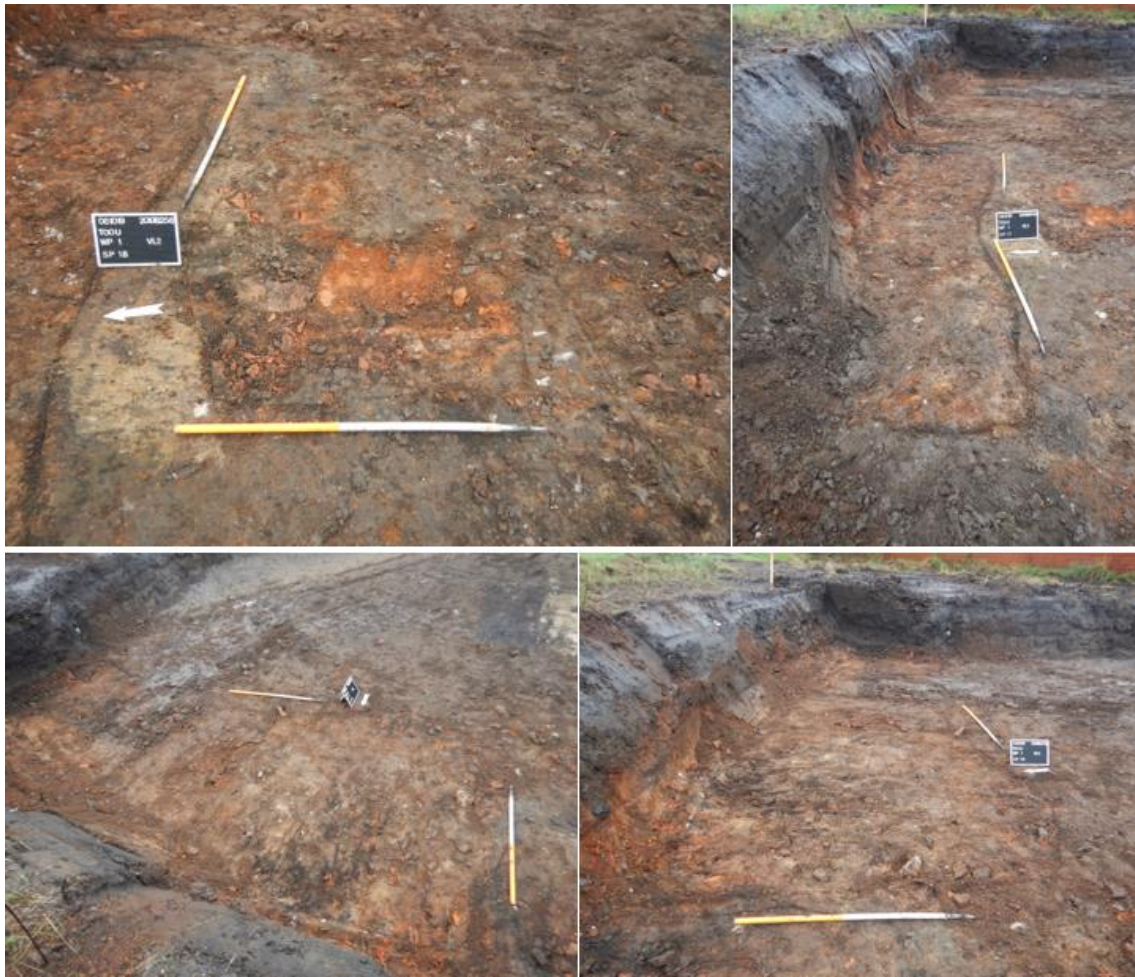
Figuur 66: Sporen 17, 18 & 19 (© ARCHEBO bvba, 2021).

Sporen 17, 18 en 19 kunnen geïnterpreteerd worden als puinpakketen zoals Sporen 10, 12 en 13 uit het vorige vlak. Ze bevatten veel fragmenten Romeinse dakpannen en mogelijk bevinden zich onder deze sporen nog vloerresten. De maximum toegelaten opgravingsdiepte van 103,60m TAW werd echter bereikt waardoor een *in situ*-bewaring mogelijk is.

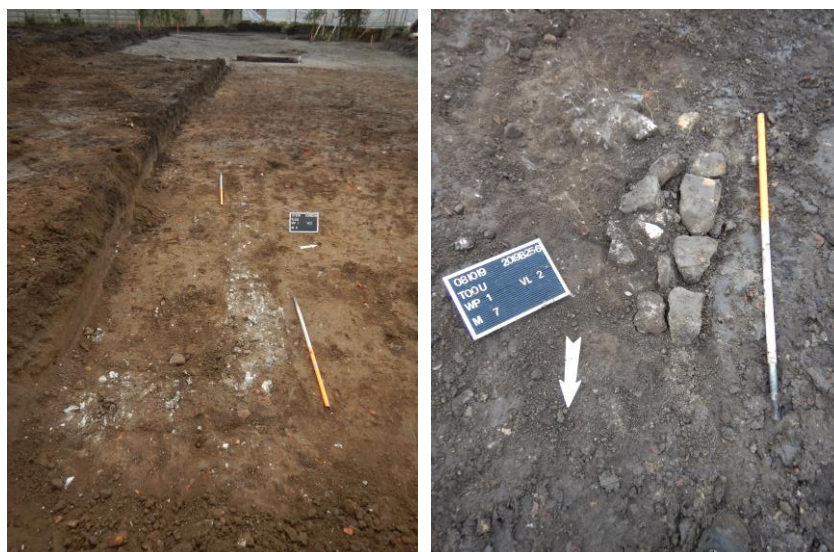
Figuur 67: Links vlakfoto Muur 6; rechts vlakfoto Muur 7 (© ARCHEBO bvba, 2021).

Muur 6 tekende zich in het vlak af als een braakspoor, maar bij het uithalen van de derde liftput (PP3) werd duidelijk dat er nog een deel van deze muur in opstand bewaard is gebleven. Het betreft eveneens een silex muur waar een duidelijke haakse hoek in zit. Ook Muur 7 kan een muurrest in silex betreffen, al tekende laatstgenoemde muur zich minder goed af in het vlak dan Muur 6. De stenen lijken ook minder goed in verband te liggen, waardoor het mogelijk is dat het slechts om een restant van een nabijgelegen muur gaat.

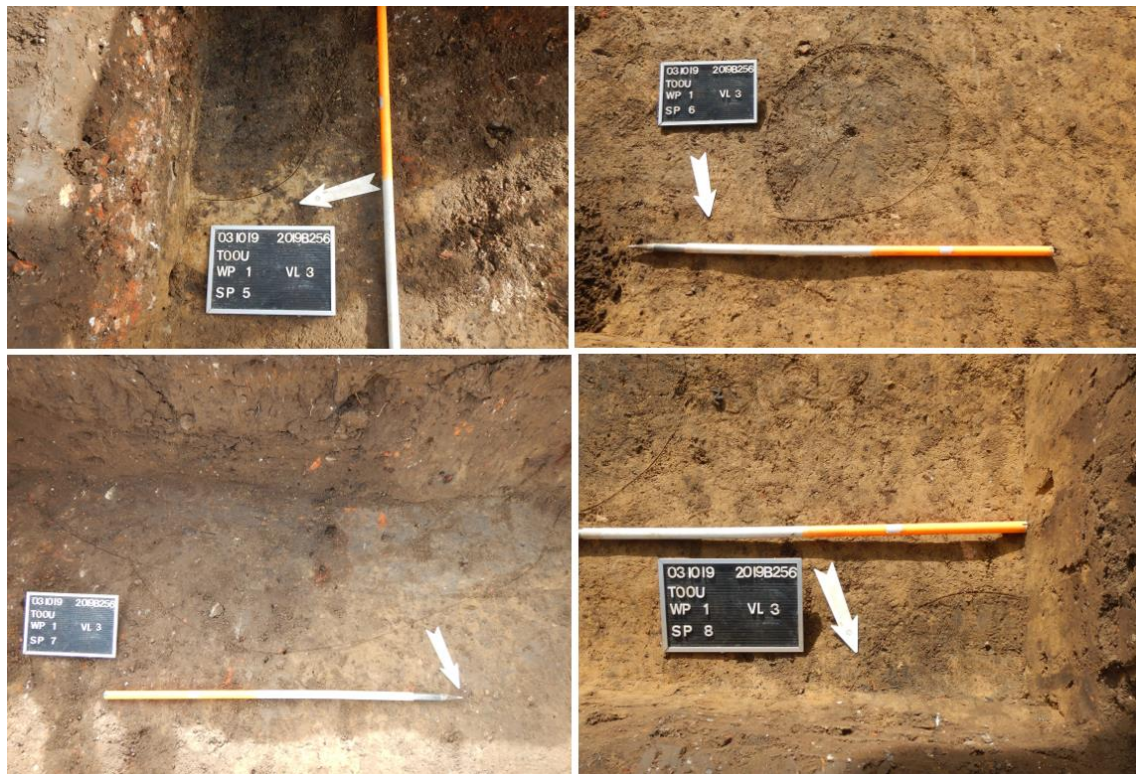
Figuur 70: Sporen 5 t.e.m. 8 (© ARCHEBO bvba, 2021).

In vlak 3 werden in totaal 4 sporen aangeduid (SP5 t.e.m. 8). Enkel spoor 6 werd gecoupeerd, daar de overige sporen zich deels in de profielwanden bevonden en bij het verdiepen in coupe zichtbaar zouden zijn. Alle sporen bleken afkomstig van een onderliggende laag die reeds in dit vlak zichtbaar was.

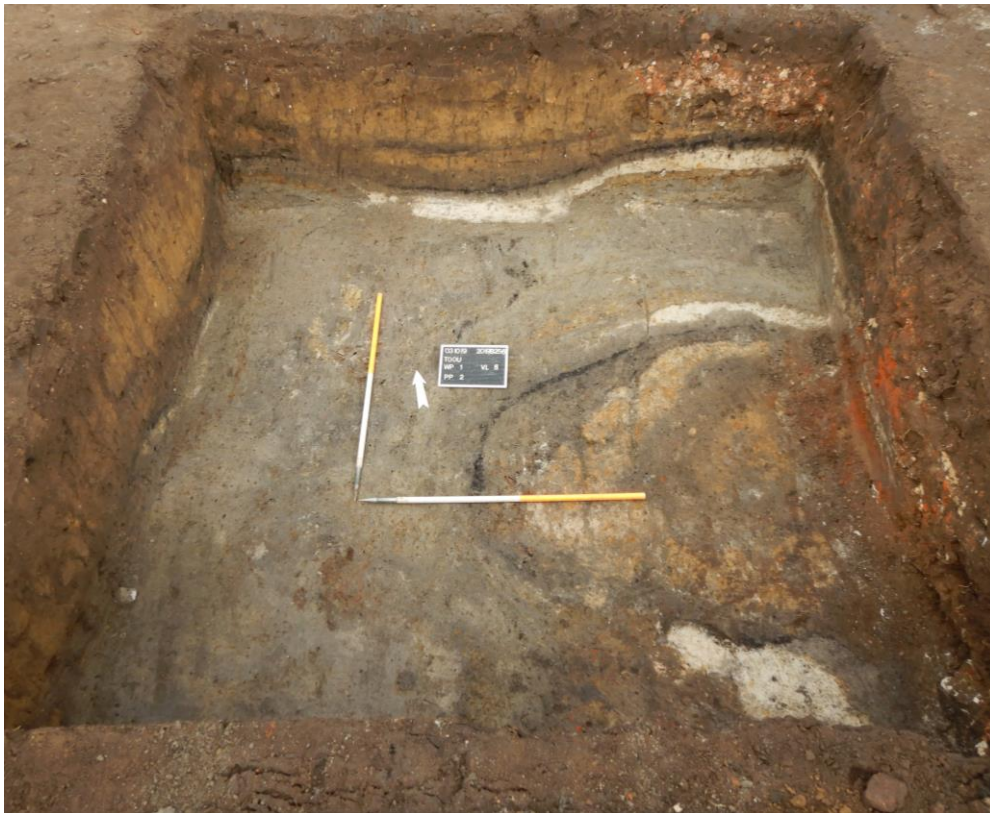
Figuur 74: Vlak 6 in PP 2 (© ARCHEBO bvba, 2021).

In Vlak 6 werd één groot spoor (SP9) aangetroffen, waarvan de lagen reeds zichtbaar zijn in de profielwanden. In het midden van het spoor bevindt zich verbrande leem met daarrond een houtskoolrijke band en een laagje wit zand. De exacte functie van dit spoor blijft onduidelijk.

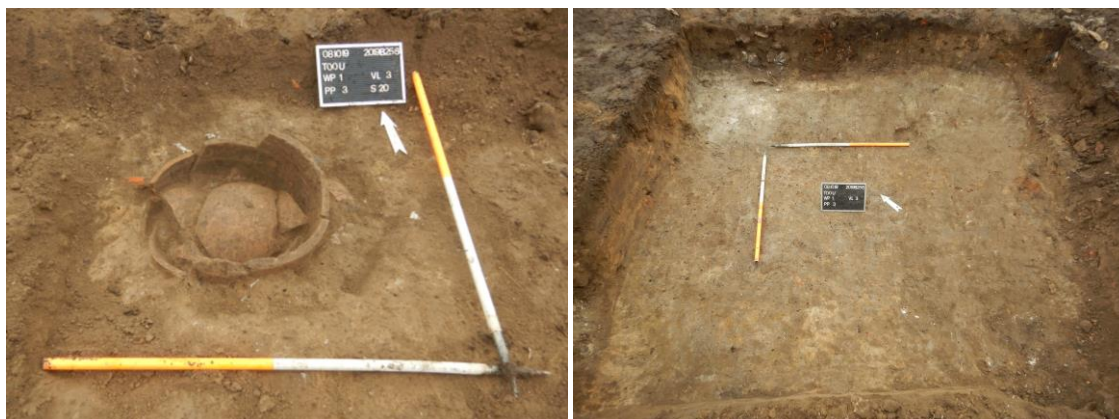
Figuur 77: Links spoor 20, rechts overzichtsfoto vlak 3 in PP3 (© ARCHEBO bvba, 2021).

De derde proefput (PP3) werd opgegraven in 4 vlakken. Een eerste vlak (VL3) werd aangelegd op een diepte van 50cm onder vlak 2 wat neerkomt op een TAW hoogte van 104m, het vierde archeologisch niveau waargenomen in het vooronderzoek. Bij het aanleggen van dit vlak werd spoor 20 waargenomen. Het betreft een ingegraven dolium. Spoor 21 betreft daarentegen een homogeen lichtgrijs tot wit spoor dat zich in de profielwand bevond. Laatstgenoemd spoor bevat redelijk veel aardewerk en kan eveneens in de Romeinse periode geplaatst worden. In de profielwand konden tevens 2 silexmuren waargenomen worden; muren 6 en 8.

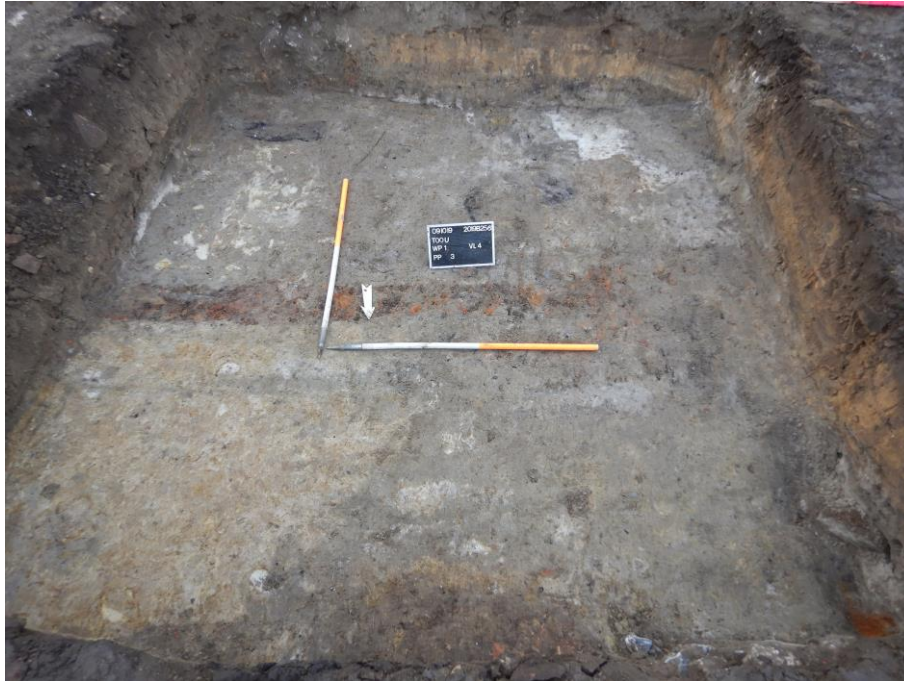
Figuur 80: Overzichtsfoto vlak 4 PP3 (© ARCHEBO bvba, 2021).

Ook in Vlak 4 is Spoor 21 zichtbaar in het vlak. Verder tekent er zich nog een spoor af dwars door de proefput (SP22), hierbij is een kern van verbrande leem goed zichtbaar. De interpretatie van dit spoor is voornamelijk nog onduidelijk. In het zuidelijk deel zijn er nog twee sporen (SP23 en 24) zichtbaar die opvallend veel houtskool bevatten. Het betreft hier mogelijk eerder laagjes die rijker zijn aan houtskool dan echte sporen.

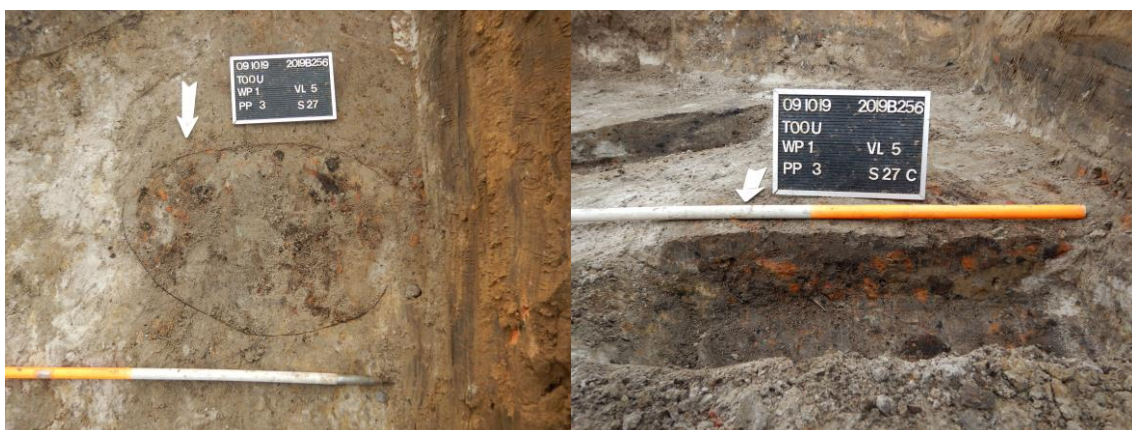
Figuur 89: Overzichtsfoto en coupefoto Spoor 27 (© ARCHEBO bvba, 2021).

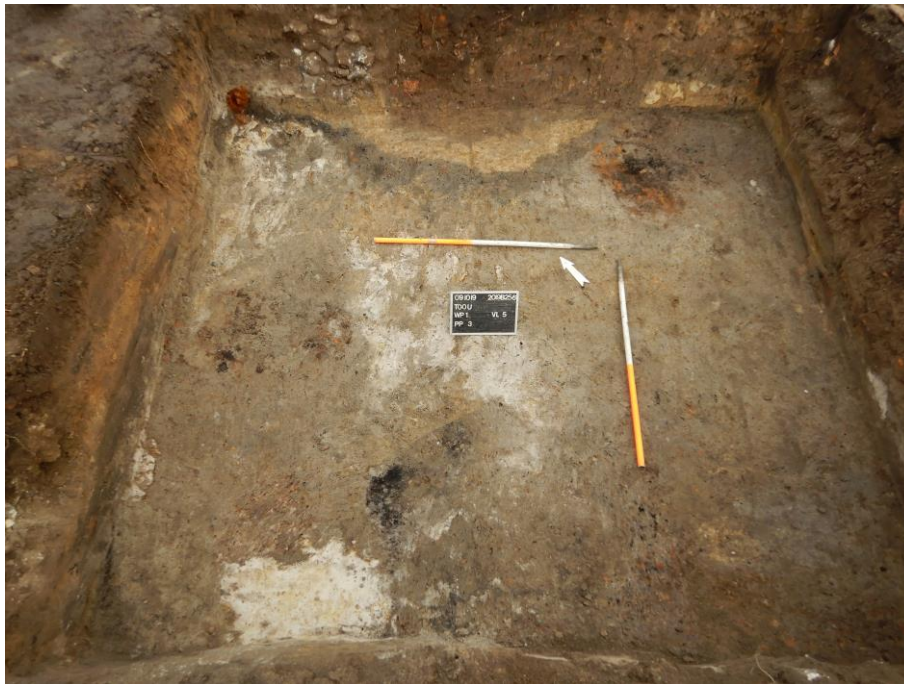
Figuur 90: Overzichtsfoto vlak 5 PP3 (© ARCHEBO bvba, 2021).

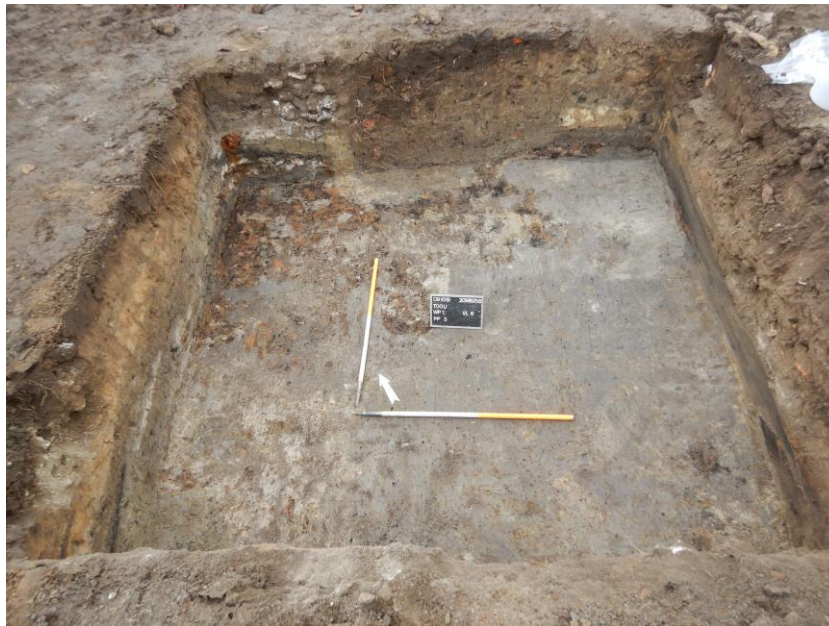
Figuur 92: Overzichtsfoto vlak 6 PP3 (© ARCHEBO bvba, 2021).

In het zesde vlak (VL6) tekende spoor 21 zich nog steeds af. In het vlak tekenen zich verder nog twee nieuwe sporen af (SP28 en 29). Spoor 28 betreft allicht een kuil, terwijl spoor 29 wederom een verbrande leemlaag vormt.

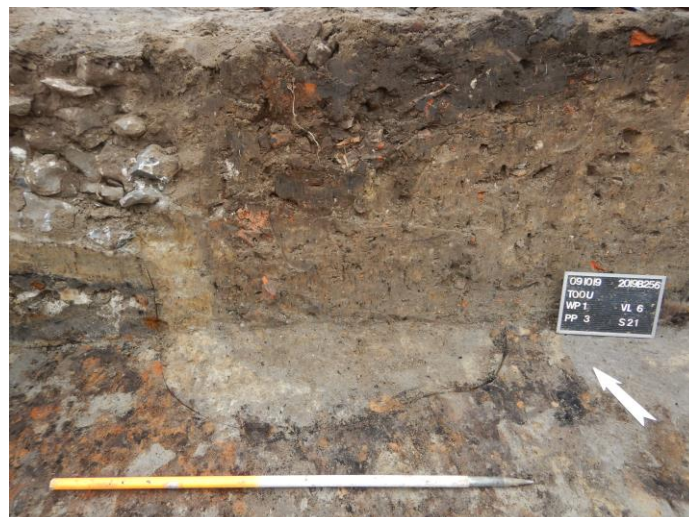
Figuur 93: Overzichtsfoto Spoor 21 Vlak 6 (© ARCHEBO bvba, 2021).

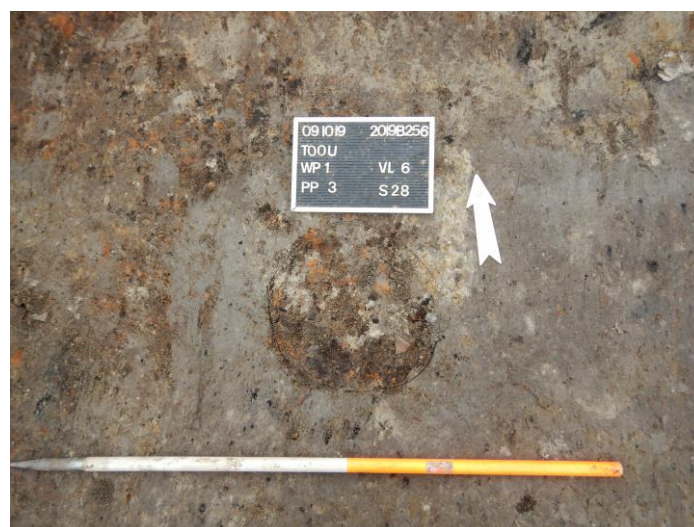
Figuur 94: Overzichtsfoto Spoor 28 (© ARCHEBO bvba, 2021).

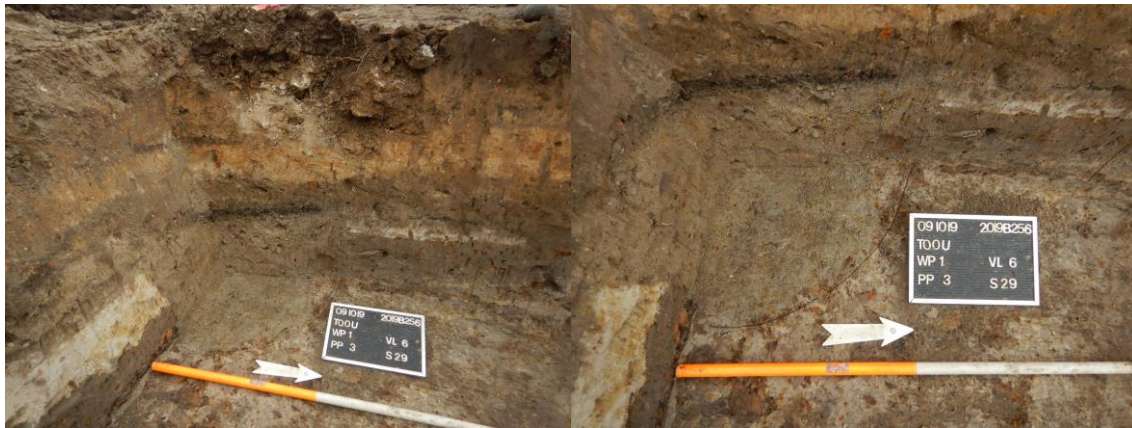
Figuur 95: Overzichtsfoto Spoor 29 (© ARCHEBO bvba, 2021).

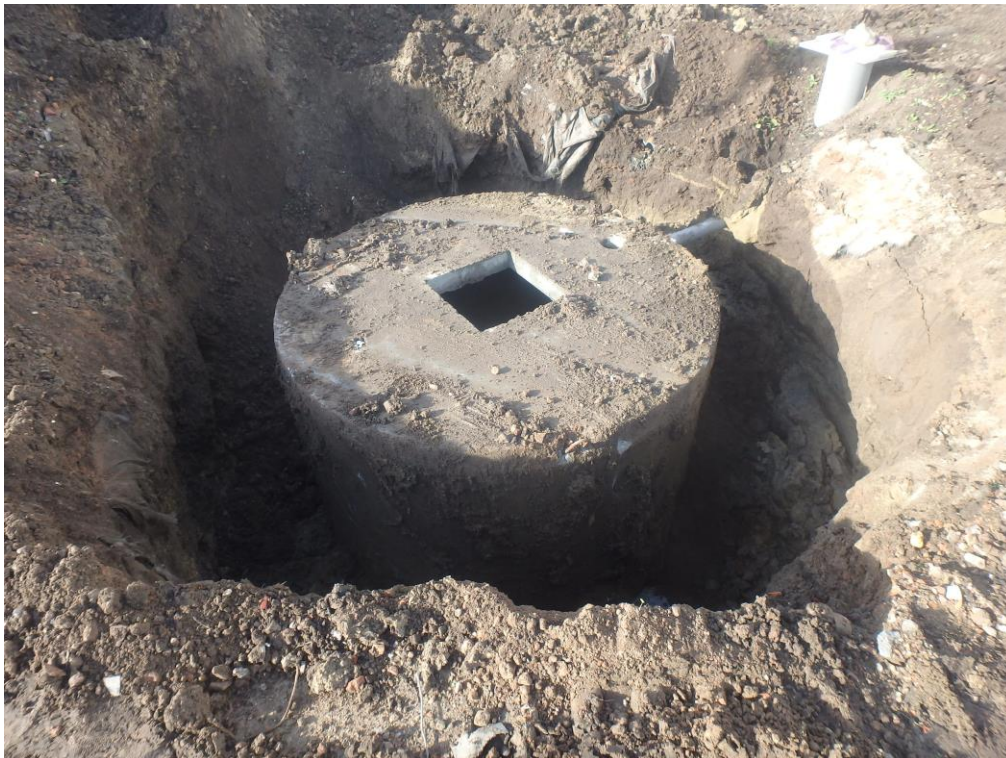
Figuur 96: Zicht op de blootgelegde regenwaterput en vrijgekomen wanden (© ARCHEBO, 2021).

De zone waar de regenwaterput voorzien werd kon pas onderzocht worden na het verwijderen van de bouwkraan. Na verwijdering van de bouwkraan, vergat de uitvoerder ARCHEBO bvba te verwittigen, zodoende de regenwaterput geplaatst werd zonder voorafgaand archeologisch onderzoek. De dienst Erfgoed van de stad Tongeren deelde ARCHEBO bvba mee dat de uitvoerder de archeologische opgraving voor het plaatsen van de regenwaterput vergeten was. Er vond een vergadering plaats met het agentschap Onroerend Erfgoed, de dienst Erfgoed van de stad Tongeren, de uitvoerder, opdrachtgever en ARCHEBO bvba. Op deze vergadering werd beslist dat de vrijgekomen profielwanden geregistreerd dienden te worden.

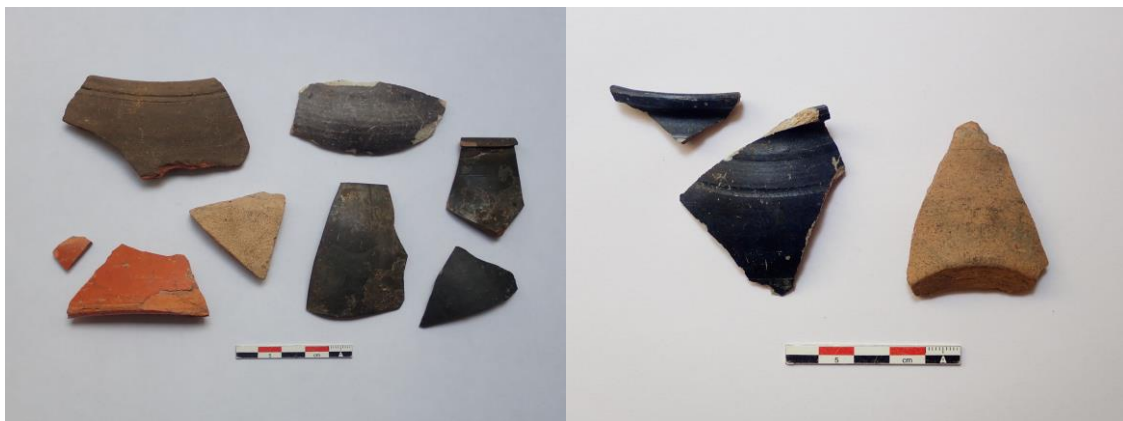
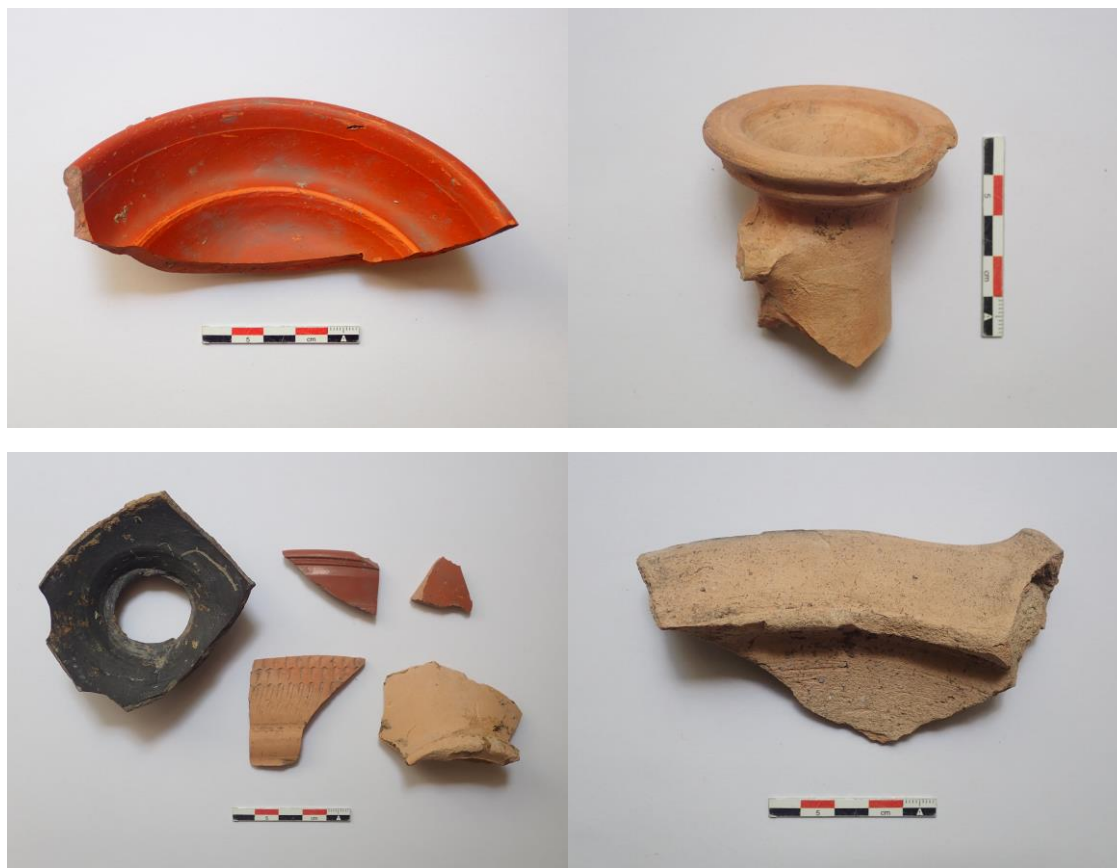
Figuur 102: Foto's selectie Romeins aardewerk (© ARCHEBO bv, 2024).

Tijdens het onderzoek werden in totaal 111 scherven ingezameld. Deze zijn allen te dateren in de Romeinse periode. Het gaat daarbij onder meer om terra sigillata, Belgische waar, geverfd aardewerk, ruwwandig aardewerk, gladwandig aardewerk, reducerend en oxiderend gebakken Lowlands Ware, blauwgrijs-aardewerk, mortaria, dolia en kruikwaar.

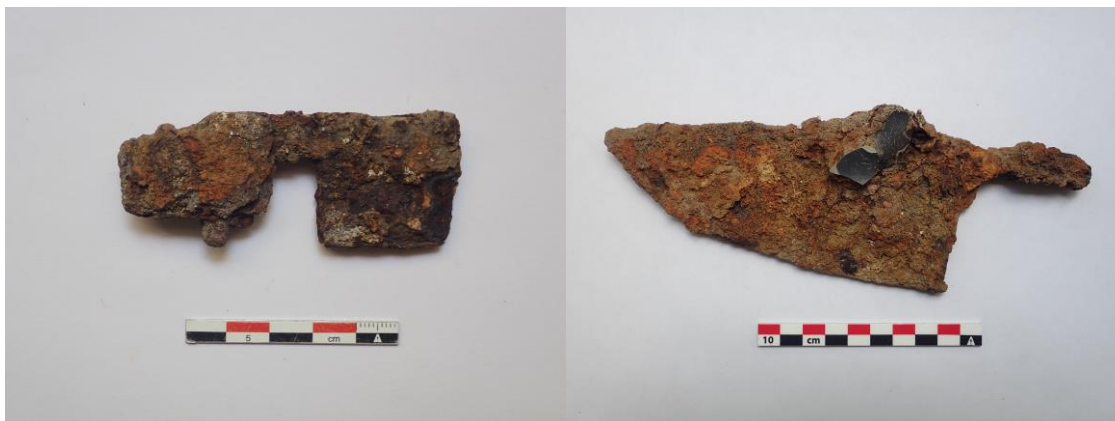
Figuur 107: Sleutel; V7 (L) en mes; V8 (R) (© ARCHEBO bv, 2024).

Naast de metaaldetectievondsten die als puntvondsten zijn ingemeten werden nog eens 25 metalen objecten ingezameld bij de aanleg van de werkputten en in de sporen. Het gaat daarbij o.a. om een sleutel, een mes, enkele munten, ijzeren nagels, een loden netverzwaring,... Tijdens het opschonen van de mortelvloer (SP16) werden enkele metalen artefacten aangetroffen. Het betreft onder meer een ijzeren mes. Ook in twee andere sporen (SP6 & 20) werden metalen artefacten aangetroffen. In deze gevallen betreft het uitsluitend handgesmede ijzeren spijkers.

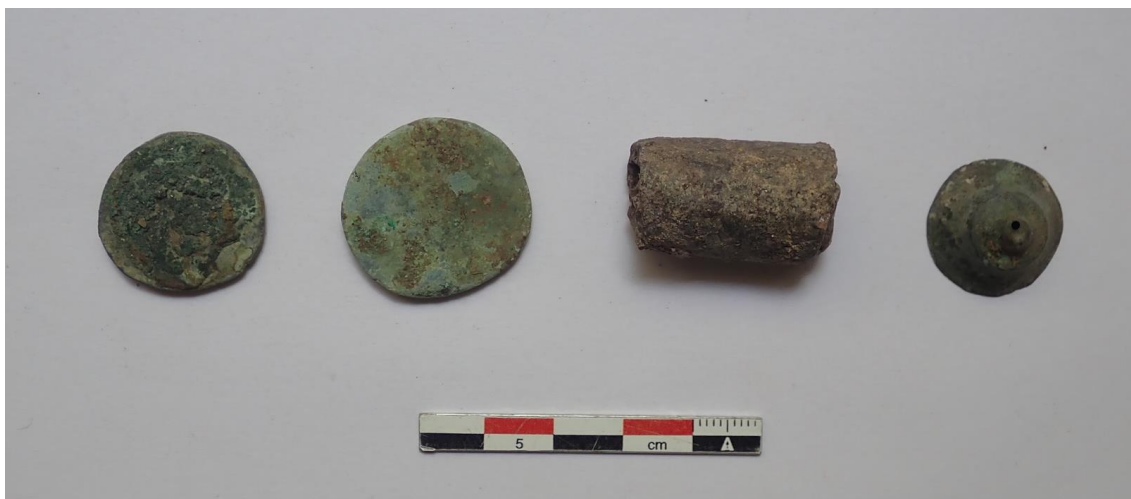
Figuur 108: Selectie metaalvondsten V9 (© ARCHEBO bv, 2024).

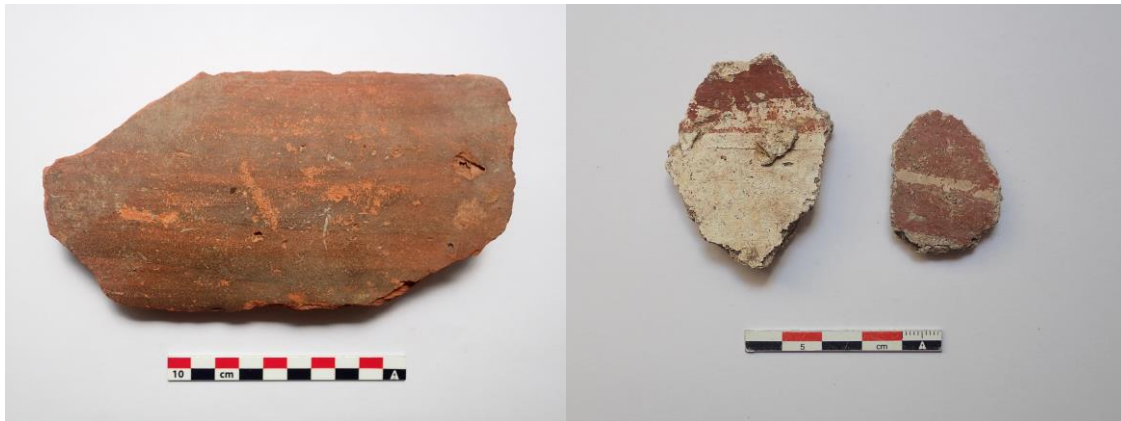
Figuur 109: Een imbrex; V3 (L) en twee fragmentjes rood beschilderde fresco; V10 (R) (© ARCHEBO bv, 2024).

Uit de sporen en van de muren werden in totaal 16 fragmenten Romeins bouwkeramiek gerecupereerd. Het gaat daarbij om bakstenen, maar ook om dakpannen (*tegulae* en *imbreces*). In SP16 werden ook twee fragmentjes van rood beschilderde muurfresco's aangetroffen en ingezameld (V10).

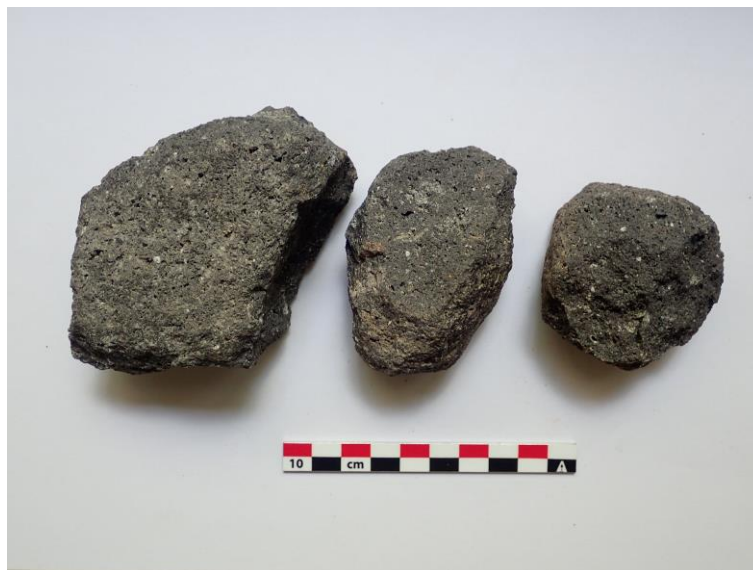
Figuur 110: Drie stuks tefriet; V16 (© ARCHEBO bv, 2024).

Ook werden er zeven natuurstenen ingezameld uit de sporen en van de muurresten (SP12, SP20 en M6). Het betreft daarbij silex dat gebruikt is als bouw materiaal, maar ook enkele stuks tefriet dat aangewend is als maalsteen (V16).

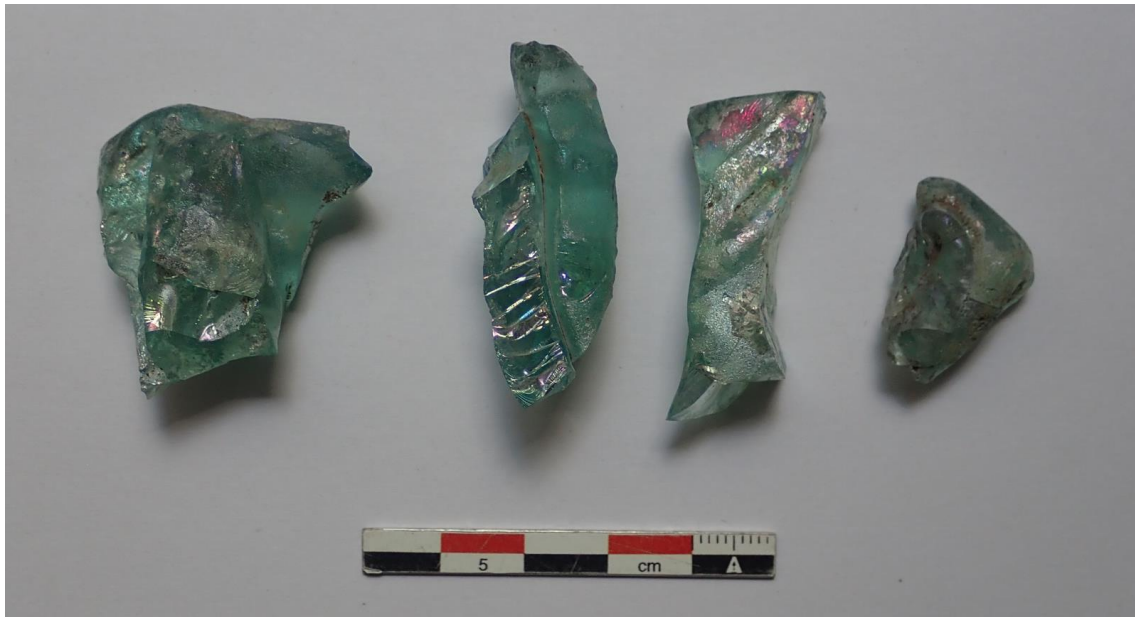
Figuur 111: Glas; V5 (© ARCHEBO bv, 2024).

Ter hoogte van vloer SP16 werden vier glasfragmentjes ingezameld (V5). Het betreft hier geen duidelijke stukjes, maar deze zijn vermoedelijk afkomstig van het productieproces van glas.
