# Archeologische opgraving met wetenschappelijke vraagstelling Eindverslag

## HOUTEM SINT-ANTONIUS ABT (prov. Vlaams-Brabant)

Projectcode: 2018H148

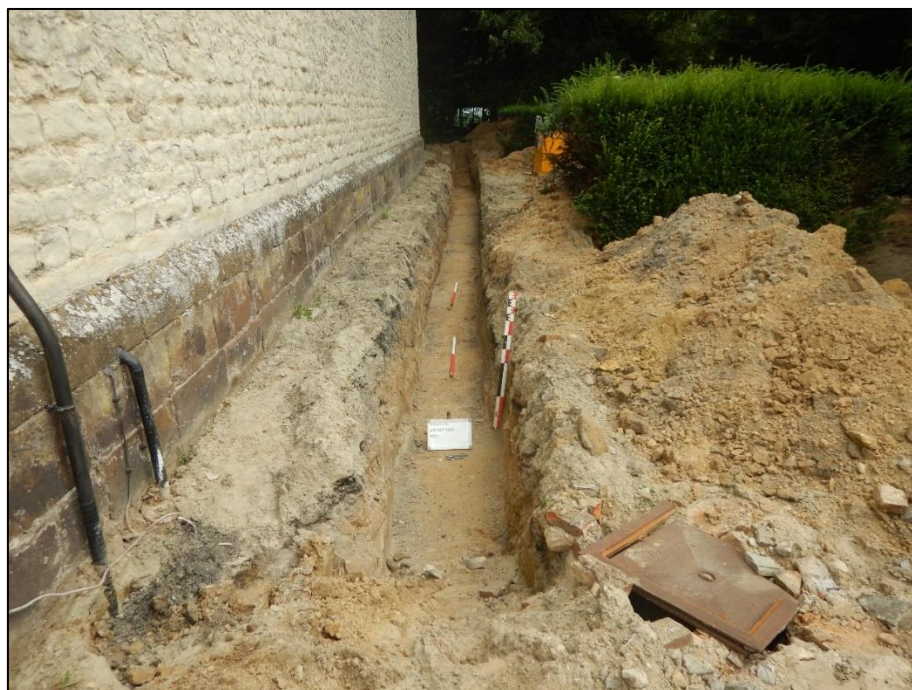
**Figuur 5** Foto van sleuf 1 (zone 1) met zicht vanuit het westen.

De eerste sleuf (1) (zie Figuur 5) die werd aangelegd langs de zuidwand buiten de kerk, vertrok net ten oosten van de kerk in noord-zuidoriëntatie om dan bij de zuidoosthoek te draaien in oost-westoriëntatie. De sleuf was 80 à 90cm breed en ca. 70cm diep. De kleine sleuven voor de convectoren werden haaks daarop geplaatst, richting de kerkwand, met een breedte van 50cm. Deze sleuf werd doorgetrokken tot de straat en verbreedde ter hoogte van de zuidwestelijke hoek van de kerk, waar de collector voor de leidingen geplaatst werd.

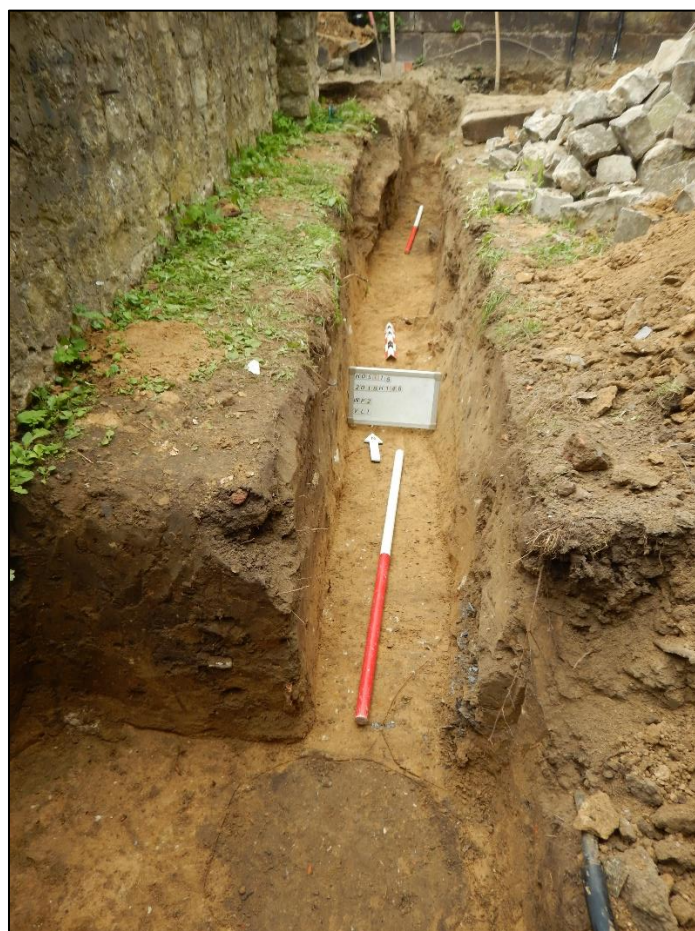
**Figuur 6** Foto van sleuf 2 (zone 1) met zicht vanuit het westen.

Dwars op sleuf 1, ter hoogte van de zuidwesthoek, werd een 40cm brede noord-zuidgeoriënteerde sleuf (2) (zie Figuur 6) geplaatst, parallel met de muur langs de straatkant. Deze was ook ca. 70cm diep en eindigde in het zuiden met een put van 1m x 1m voor de gasaansluiting.

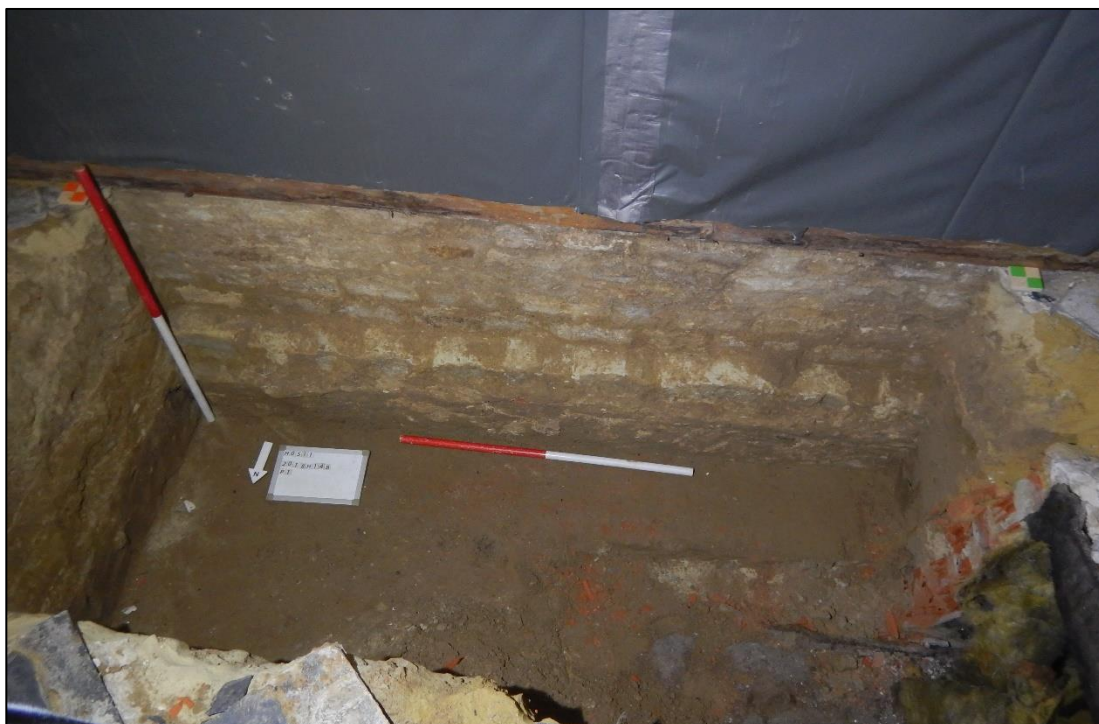
**Figuur 7 Foto van werkput 1 (zone 2) met zicht vanuit het noordwesten.**

Zoals reeds vermeld, werden er binnen drie putten (1, 2 en 3, respectievelijk Figuur 7, Figuur 8 en Figuur 9) voor convectoren voorzien tegen de zuidwand van de kerk. Nr. 1 is daarbij de meest westelijke en 3 de meest noordelijke. De afmetingen van deze putten waren telkens 2,55m lang, 1m breed en 90cm diep. Boven de putten werd eerst de vinylvloer verwijderd, waarna zorgvuldig de natuurstenen werden uitgehaald en opzijgelegd voor herstel. Er werd telkens een putwandprofiel geregistreerd en de fundering van de kerk (S19). Verder waren er geen archeologische sporen aanwezig in de werkputten. In werkput 1 bevond zich een recente verstoring in de vorm van een tunnel naar de CV-ruimte.

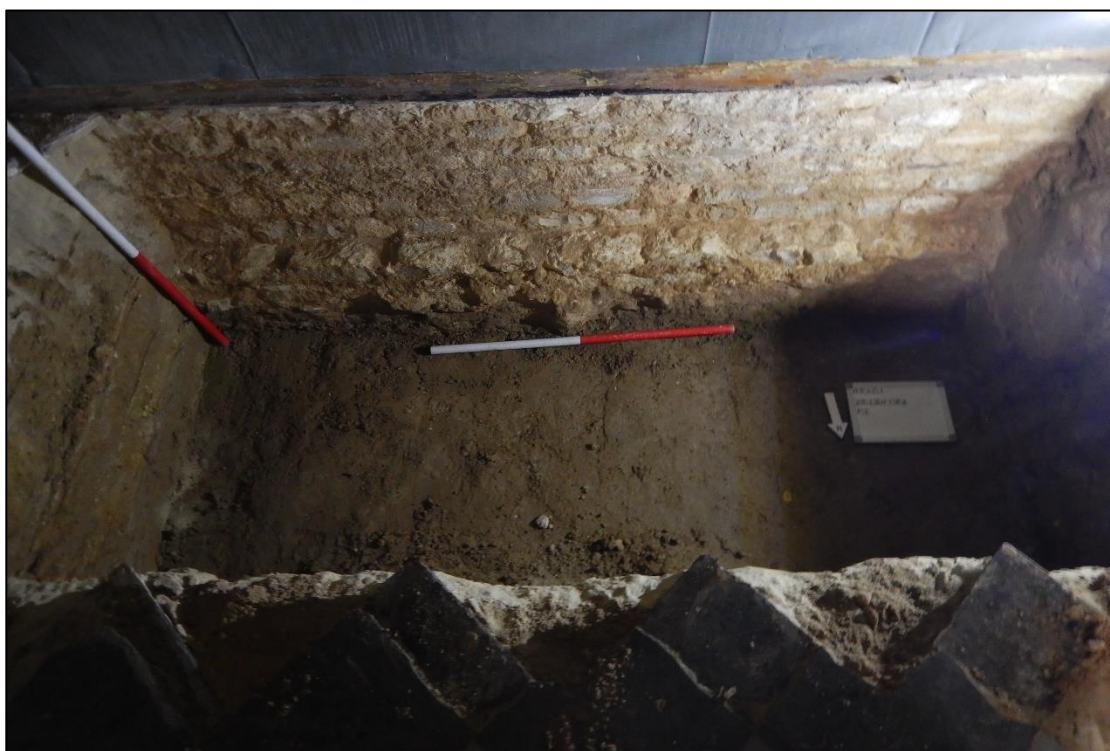
**Figuur 8 Foto van werkput 2 (zone 2) met zicht vanuit het noorden.**

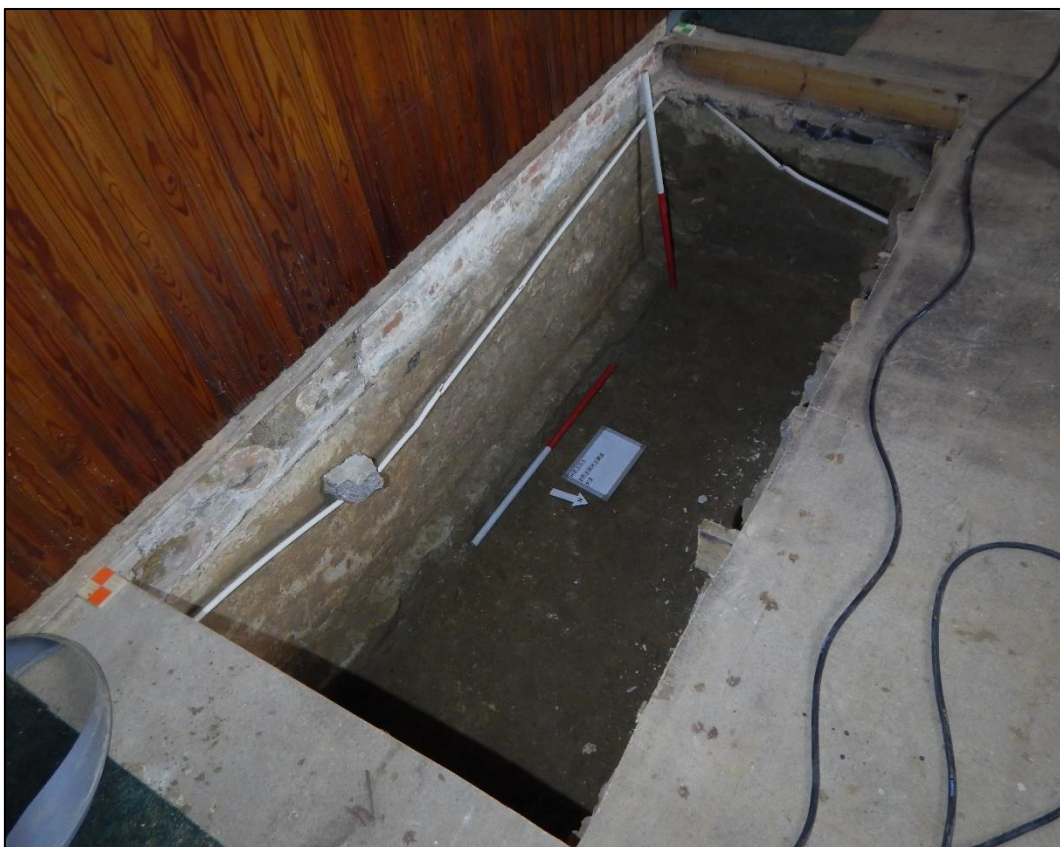
Figuur 9 Foto van werkput 3 (zone 2) met zicht vanuit het noordoosten.

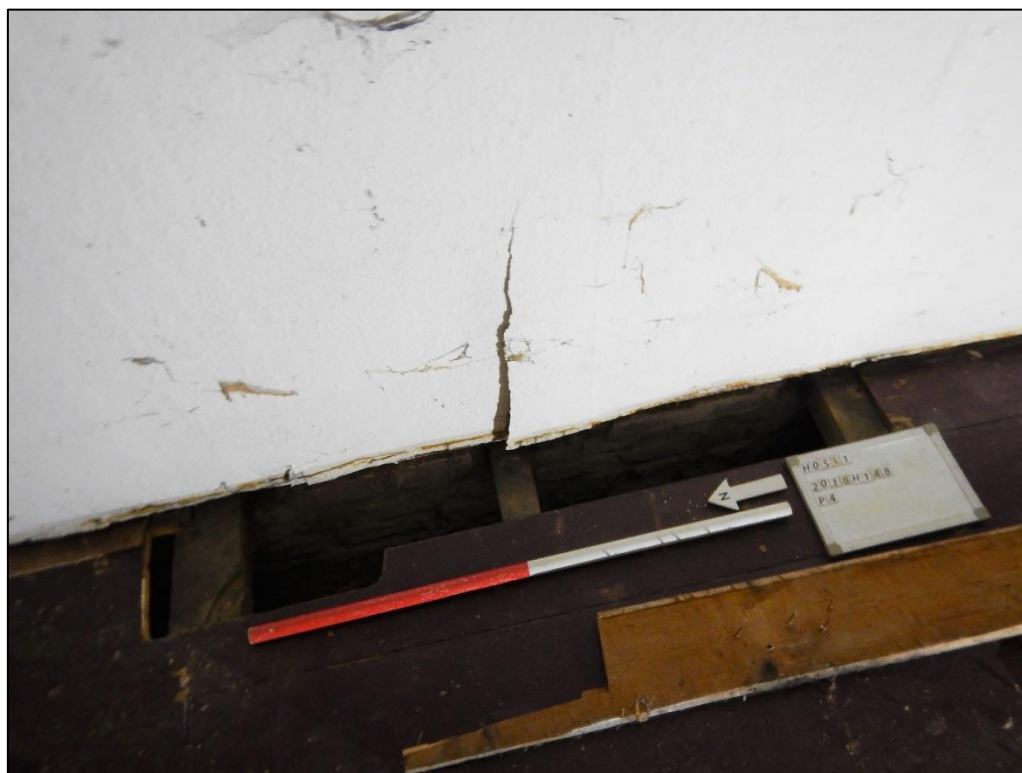
Figuur 10 Foto van werkput 4 (zone 2) met zicht vanuit het westen.

In het oosten van de kerk, in de sacristie, werd ook nog een put (4) (zie Figuur 10) gemaakt voor de nieuw te plaatsen radiator. Deze was 120cm lang en 50cm breed. De diepte bedroeg 30cm, maar hiervoor moest enkel een vinylvloer verwijderd.

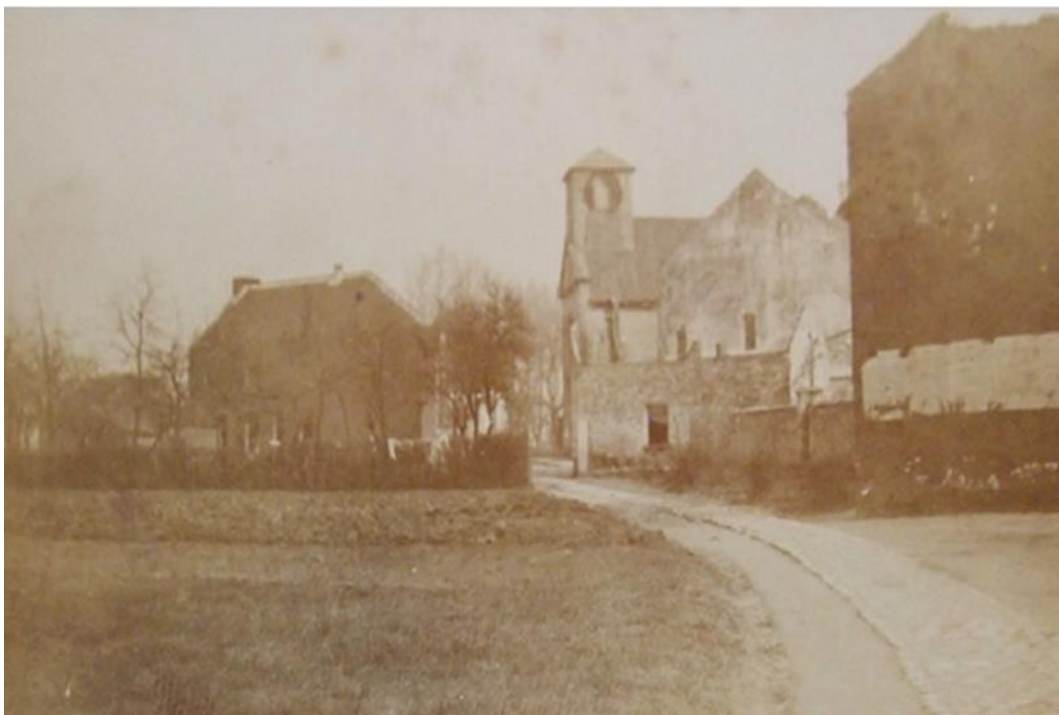
**Figuur 23** Foto die de tijdelijke herstelling van de toren van de kerk toont na de beschadigingen van WOI (bron: APERS T. & DEMEULEMEESTER L. 2018 naar S.N. 2016).

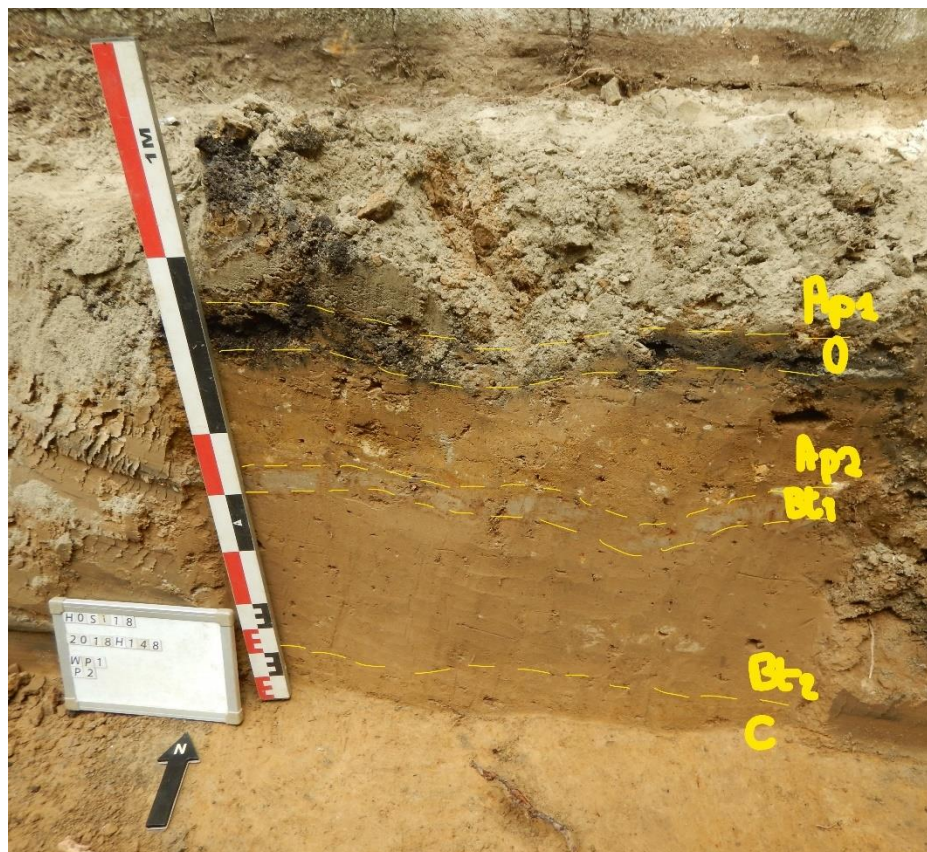
Figuur 29 Referentieprofiel P2 in zone 1 met een Ap1-O-Ap2-Bt1-Bt2-C structuur.

Het referentieprofiel P2 (zie Figuur 29) is centraal gelegen in de noordwand van sleuf 1. Het kan onderverdeeld worden in zes aardkundige eenheden en vertoont een Ap1-O-Ap2-Bt1-Bt2-C structuur. Bovenaan bestaat de bodem uit een afgetopte licht gelig grijze Ap-horizont van ca. 20cm die bewerkt werd door het plaatsen van kasseien voor het pad en andere vormen van tuinaanleg. Daaronder bevindt zich een donker bruingrijs O-pakket van 5cm, opgevolgd door een tweede bruingrijze Ap-horizont van ca. 11 cm met vrij tot zeer weinig mortel-, houtskool -en baksteeninclusies. Onderliggend bevindt zich een eerste lichtgrijze Bt-horizont met oranje roestvlekken van ca. 6cm waarbij er sprake is van kleiaanrijking. Een tweede, dikker (28cm) bruingrijs met licht gelig grijs Bt-pakket bevindt zich op zijn beurt onder bovenvermelde horizont. Onderaan (vanaf ca. 70cm onder het maaiveld) bevindt zich het moedermateriaal, dat maar net bereikt werd. De C-horizont is zandlemig en heeft een gevlekte gelig oranje kleur.

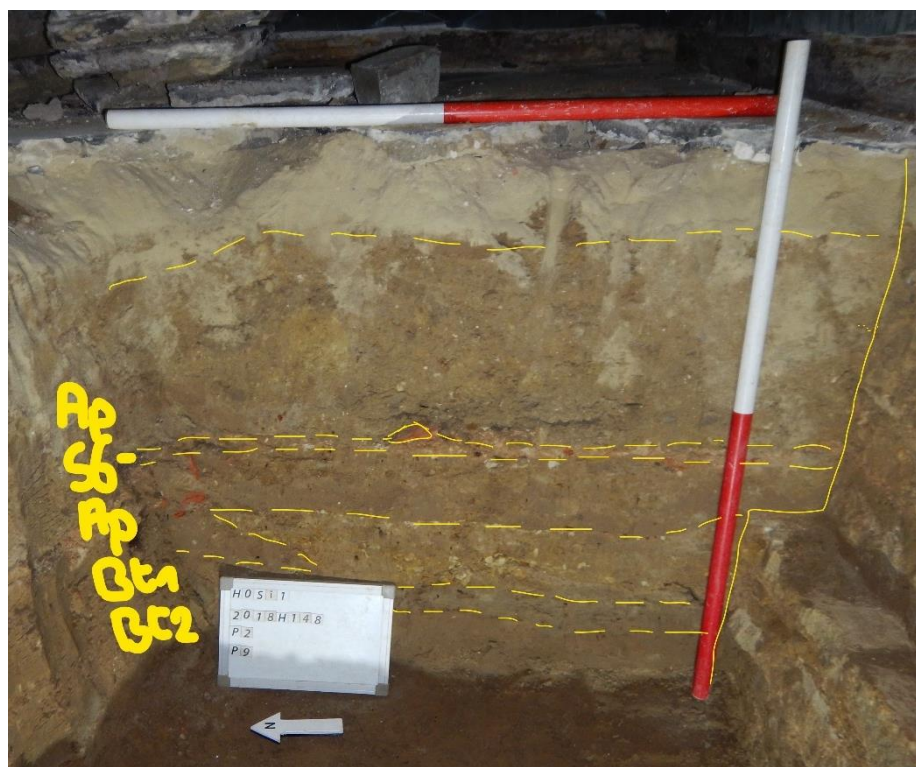
Figuur 30 Putwandprofiel P9 in zone 2 ter referentie van de hele zone met een structuur.

Het putwandprofiel P9 (zie Figuur 30) in zone 2 dat geselecteerd werd ter referentie van de werkputten is gelegen in het oosten van werkput 2 en is dus centraal gelegen tegen de zuidwand van de kerk. Daarbij werd een opeenvolging van Ap-horizonten vastgesteld, zij het in 4 verschillende eenheden en een vermoed vloer -of werkniveau (S6), om dan over te gaan in een gelijkaardige Bt1-Bt2 structuur die ook aanwezig was in het referentieprofiel buiten de kerk. Het bovenste pakket, onder natuurstenen vloer S20 (ca. 2cm), is ca. 12cm dik en bestaat uit lichtgrijs stabilisatiezand. Dit wordt opgevolgd door een eerste grijsbruine, groenig gevlekte Ap-horizont van 45 à 50cm met vrij veel kalkzandmortelspikkels en vrij weinig houtskoolspikkels. Onder dit pakket bevindt zich de laag die werd aangeduid als S6, dat vermoedelijk een tijdelijk vloer- of werkniveau betreft. Deze is slechts 1,5 à 2cm dik, heeft een rozig rode kleur en bestaat voornamelijk uit baksteengruis. Onderliggend situeert zich een tweede grijsbruine Ap-horizont met lichtgrijze vlekken. Er bevinden zich houtskoolspikkels in en zeer weinig baksteenfragmenten. Het pakket is gemiddeld 10cm dik en loopt in het noorden op tot 18cm. Binnen het niveau van dit niveau bevindt zich het eerste Ap-pakket weer dat doorsneden werd door Ap2 en S6. Onderaan is de lichtgrijze Bt1-horizont van 6 à 8cm aanwezig, opgevolgd door de bruingrijze Bt2-horizont met licht gelig grijze vlekken. Daarvan werd de ondergrens niet bereikt. Ook het moedermateriaal werd binnen het kader van deze werken niet aangesneden in de werkputten binnen de kerk.

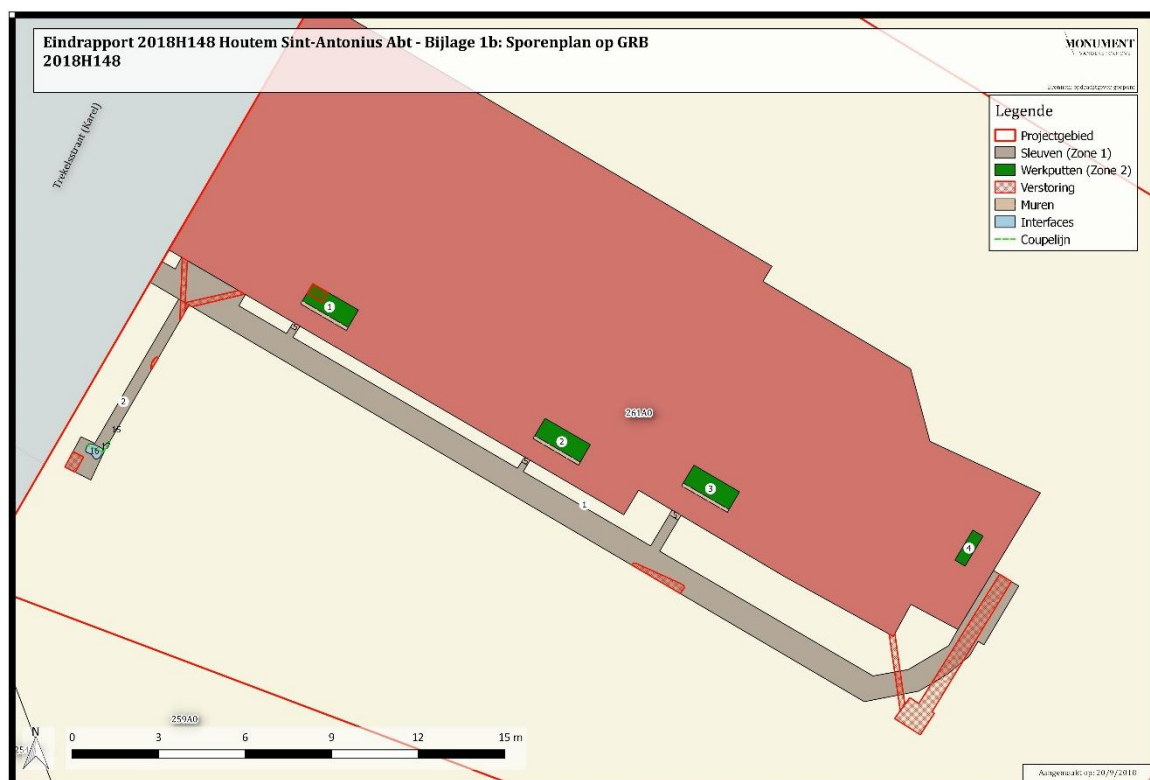
Figuur 31 Sporenplan met aanduiding van sporen, coupelijnen en verstoringen op het GRB, bijlage 1b (bron: geopunt.be).

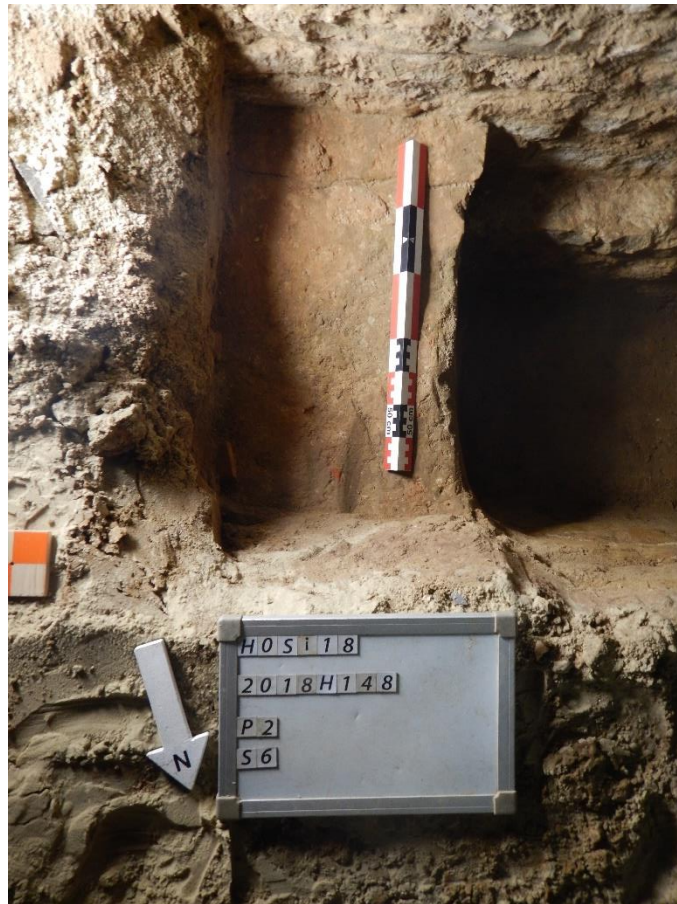
Figuur 32 Foto van (vloer)laag S6 gedeeltelijk in het vlak geregistreerd van WP2 – tussentijdse registratiefoto. Zicht vanuit het noorden.

In zone 2 werd binnen de werkputten 1,2 en 3 op regelmatige basis een laag (S6) aangetroffen die zich steeds bevond op ca. -58cm ten opzichte van natuurstenen vloer S20. De laag is 1,5 à 2cm dik, rozig van kleur en bestaat voornamelijk uit baksteengruis, met zeer weinig baksteentegelfragmenten. Zowel boven als onder deze laag bevindt zich een Ap-horizont. Deze werd tijdens het uitgraven van de put ook gedeeltelijk in vlak geregistreerd (zie Figuur 32 en Figuur 33). Daar er toch enkele bakstenen tegelfragmenten naar boven kwamen, zou het mogelijks om zeer slecht bewaard vloerniveau kunnen gaan dat slechts zeer kortstondig in gebruik was. Dit doet vermoeden dat het gaat om een werkniveau van tijdens de bouw van de kerk. Het spoor in profiel kan geraadpleegd worden in een voorgaand hoofdstuk 6.1.

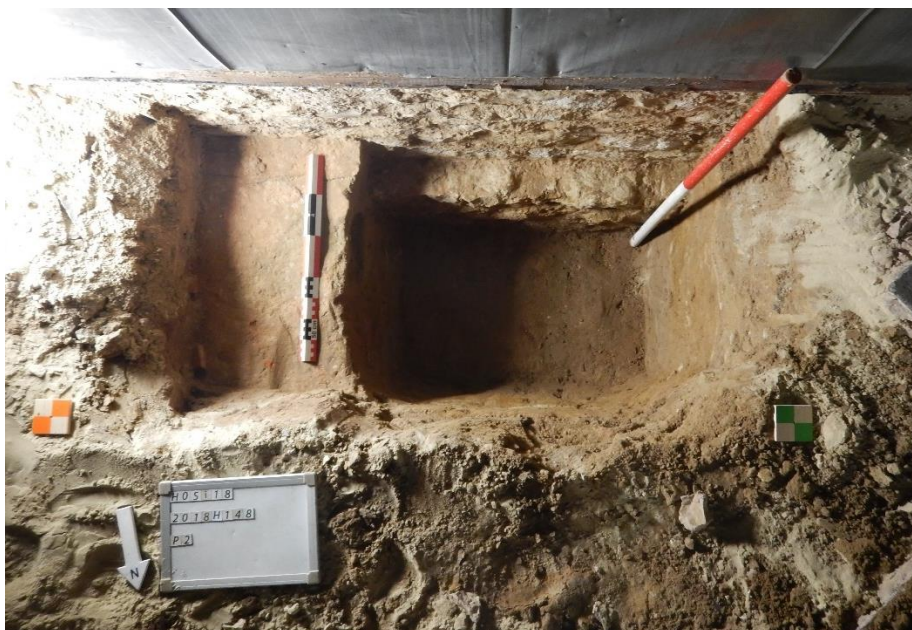
Figuur 33 Foto van (vloer)laag S6 gedeeltelijk in het vlak geregistreerd van WP2 ten opzichte van kerkfundering S19 – tussentijdse registratiefoto. Zicht vanuit het noorden.

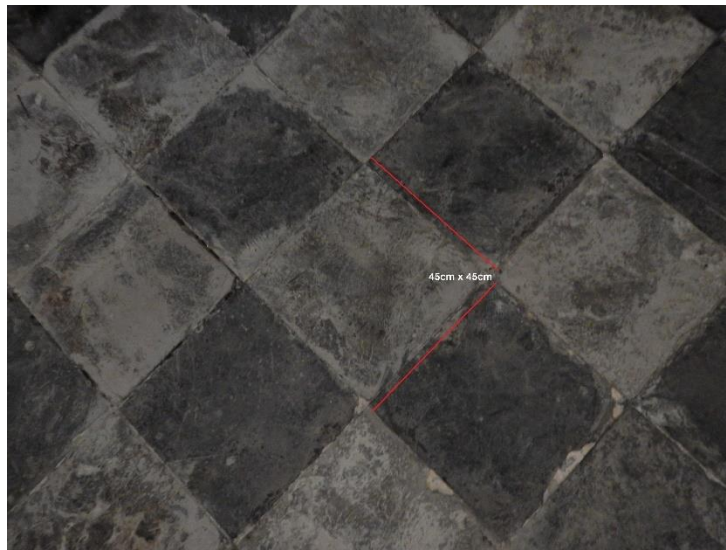
**Figuur 34** Foto van de natuurstenen vloer met tegels van die zich onder de vinyltegels bevindt in de kerk.

Vooraleer de werkputten binnen de kerk verdiept konden worden, werden de recentere vinyltegels ter hoogte van werkputten 1 en 2 verwijderd. Boven werkput 3 ging het hier om een vrij recente planken vloer met daaronder houten draagbalken en een betonplaat. Onder de uit te breken recente niveaus bevond zich natuurstenen vloer S20 (zie Figuur 34), waarvan reeds gekend was dat deze zich daar bevond. Het gaat om natuurstenen van ca. 2cm dik en 45cm x 45cm groot. Deze werden alternerend in een donkergrijze en lichtgrijze kleur geplaatst. Naar alle waarschijnlijkheid is dit een eerste vloerniveau dat gebruikt werd nadat de kerk tot stand kwam.

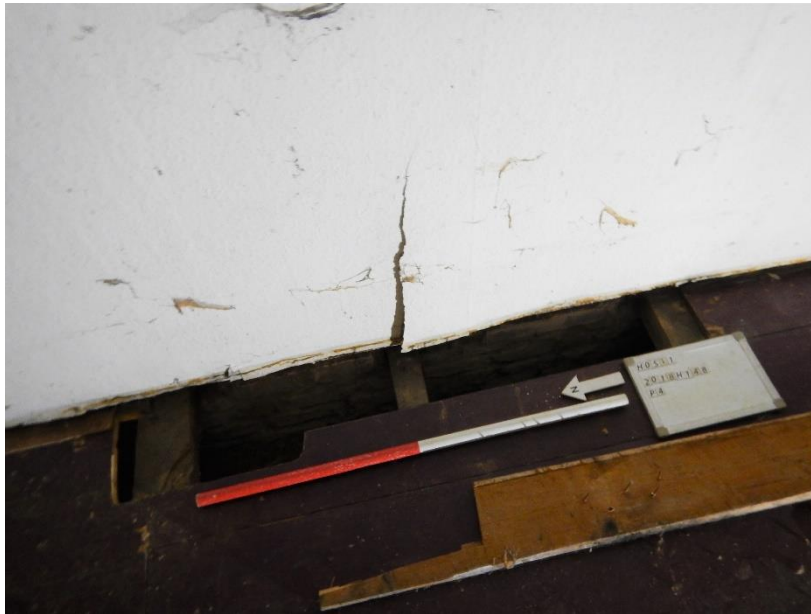
**Figuur 35** Foto van werkput 4 in zone 2 waar plaats gemaakt werd voor een radiator met zicht uit het noordwesten.

Zoals al eerder vermeld werd, gebeurde ter hoogte van werkput 4 in zone 2 (zie Figuur 35) maar een zeer beperkte ingreep, waarbij de recente planken vloer in de sacristie verwijderd werd. Daaronder bevonden zich 10 à 20cm brede houten steunbalken. Het gaat hier om een vrij recente vloer en steunbalken uit de 20<sup>ste</sup> eeuw. Aangezien de lege ruimte tussen de balken volstond voor het aanbrengen van de radiator, werd er geen bijkomende ingreep in het bodemarchief uitgevoerd.

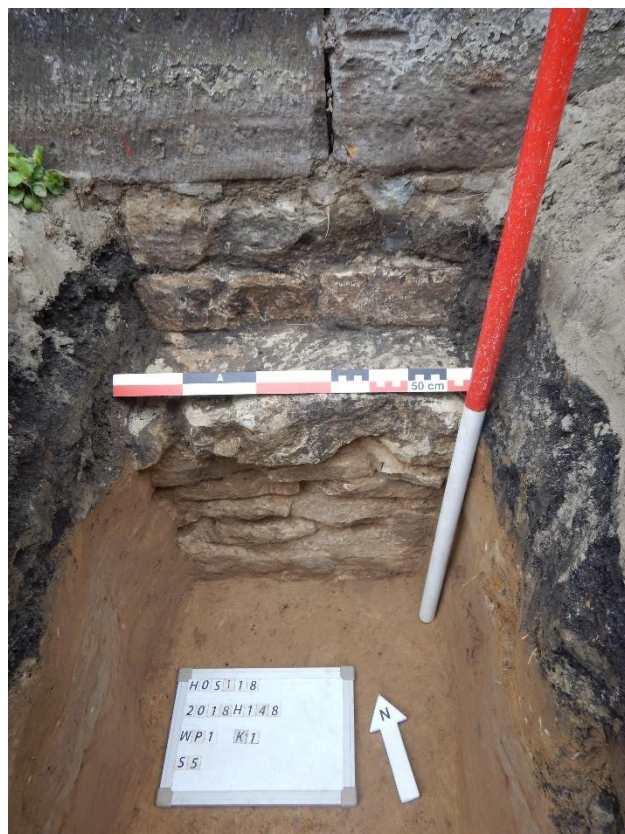
Figuur 36 Foto van muurfundering S5 in K1 met zicht vanuit het zuiden

Voor de kerkfundering buiten werd onder het maaiveld eerst een deel van de ijzerzandstenen afwerking waargenomen, waaronder er zich rijen witte zandstenen bevonden. Tot op ca. 25cm onder het maaiveld bevonden er zich zo twee rijen van gemiddeld 12cm dik met een kalkzandmortel ertussen. De grootte van de zandstenen varieerde, maar liep bij enkele exemplaren op tot een lengte van 40cm. Over het algemeen ging het daarbij om vrij regelmatig gevormde zandstenen (afgerond rechthoekig). Op ca. -25cm maakte de muur een verspringing van ca. 20cm in het vlak. De overige 55cm die geregistreerd werd bestond uit één rij vrij gelijkvormige zandsteenfragmenten, waaronder zich nog een zestal rijen bevonden met onregelmatig gevormde witte zandstenen, waartussen zich baksteenfragmenten bevonden. Deze bleven in dikte ook vaak beperkt tot 6 à 10cm. De kerkfundering langs de buitenzijde kon in K1, K2 en K3 (zie respectievelijk Figuur 36, Figuur 37 en Figuur 38) geregistreerd worden.

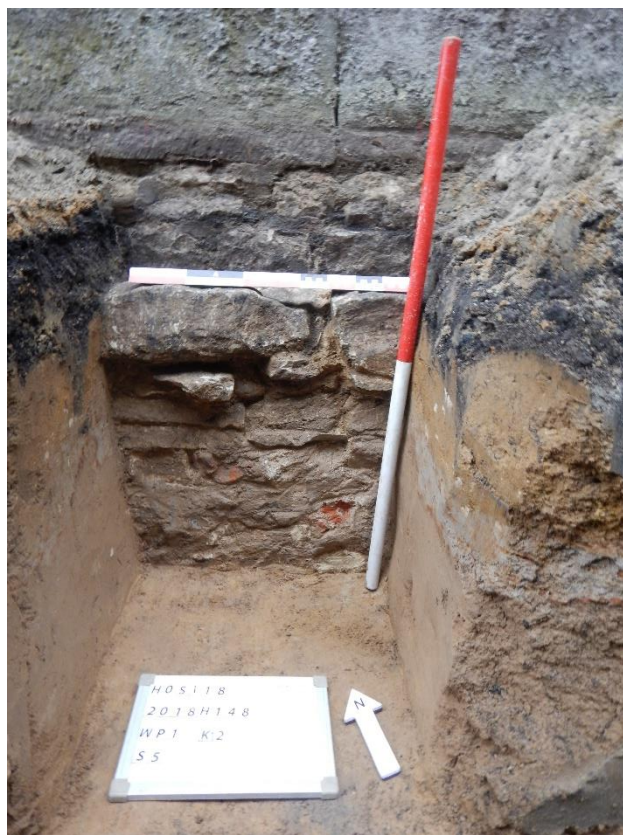
Figuur 37 Foto van muurfundering S5 in K2 met zicht vanuit het zuiden.

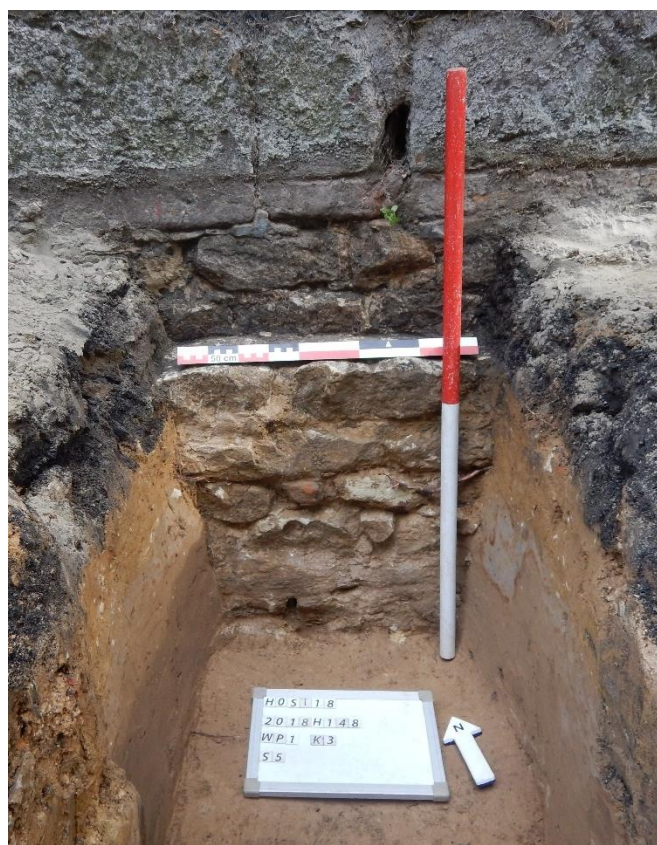
Figuur 38 Foto van muurfundering S5 in K3 met zicht vanuit het zuiden.

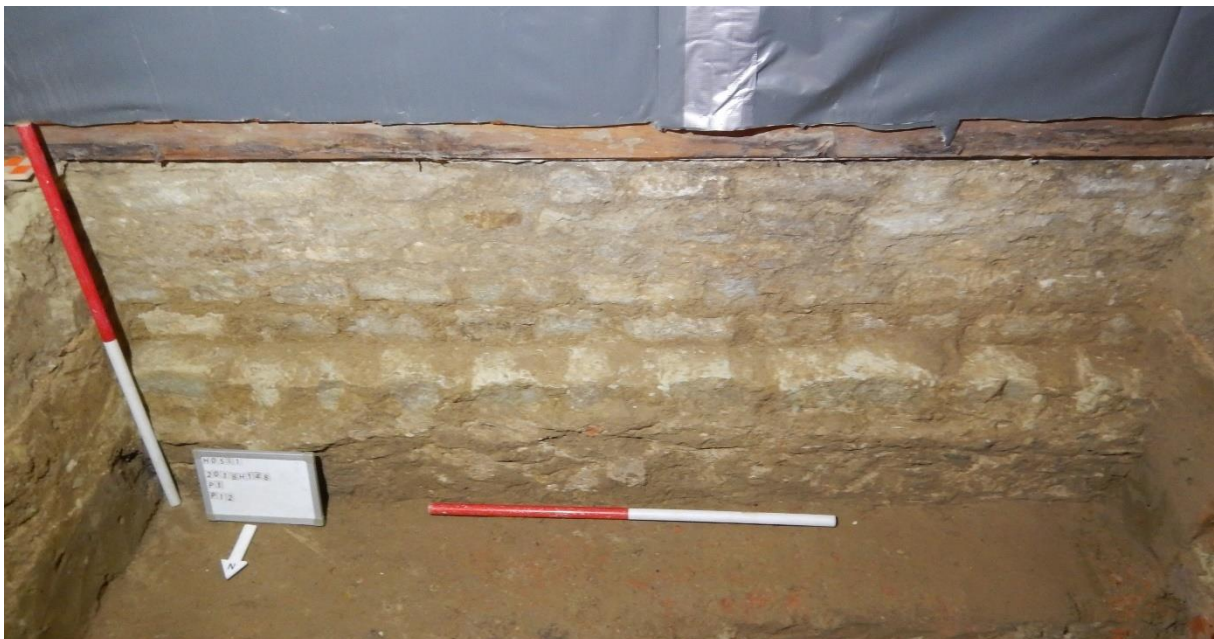
Figuur 39 Foto van muurfundering S19 in WP1 met zicht vanuit het noorden.

Langs de binnenzijde van de kerk, kon de fundering van de zuidwand geregistreerd worden aan de zuidzijde van werkputten 1,2 en 3 (zie respectievelijk Figuur 39, Figuur 40 en Figuur 41). In werkputten 1 en 2 bevond zich onder de natuurstenen vloer S20 de muurfundering van de kerk, waarvan 95cm onder S20 werd geregistreerd. Daarbij omvatte de bovenste 50cm een vijftal rijen regelmatig gevormde witte zandsteen, waarvan de bovenste drie rijen elk een dikte van 6 à 10cm en de onderste twee rijen elk ca. 12cm. De breedte van de zandstenen varieerde, maar bedroeg gemiddeld 24cm. Op ca. -55cm maakte de fundering een trap van ongeveer 12cm in het vlak. Gelijkaardig aan S5, was de bovenste rij daarvan regelmatig gevormd met een dikte van ca. 12cm. De onderste 2 à 3 rijen daarentegen, waren onregelmatig qua vorm met diktes die wederom verschilden van 6 tot 10cm. De voegen bestaan uit een kalkzandmortel. De witte zandsteenfundering gaat terug tot de bouw van de kerk. Voor werkput 3 bevindt zich boven S19 nog een bepleisterde bakstenen muur (S21) van vier rijen in staand metselverband met een baksteenformaat van ca. 21cm x 7cm x 4,5cm. Door de aanwezigheid van het pleisterwerk, kon het mortelmateriaal niet achterhaald worden. Deze werkput bevindt zich immers ter hoogte van het verhoogde koor dat bestaat uit houten planken, waaronder er zo'n 30cm lege ruimte was met vrij recente houten steunbalken die zich nog bovenop natuurstenen vloer S20 bevinden. Deze zijn geplaatst binnen het kader van S21. Dit doet vermoeden dat het gaat om een vrij recente bouwphase waarbij er een podium werd voorzien voor het altaar.

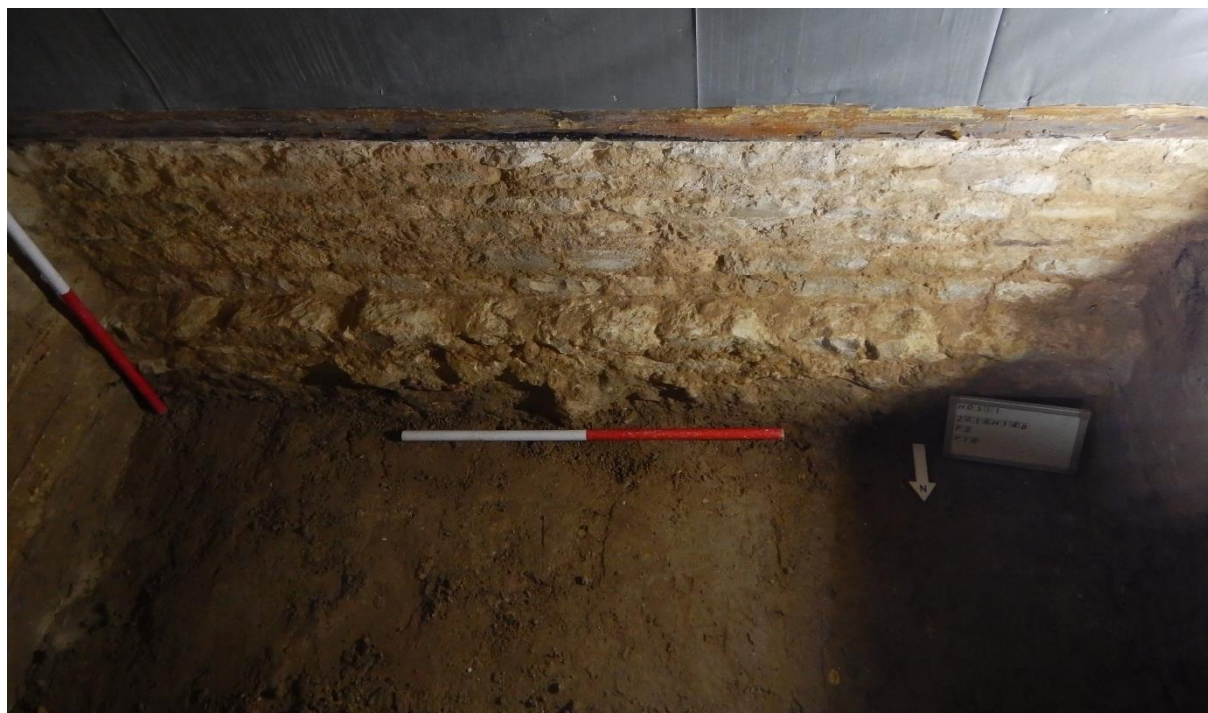
**Figuur 40** Foto van muurfundering S19 in WP2 met zicht vanuit het noorden.

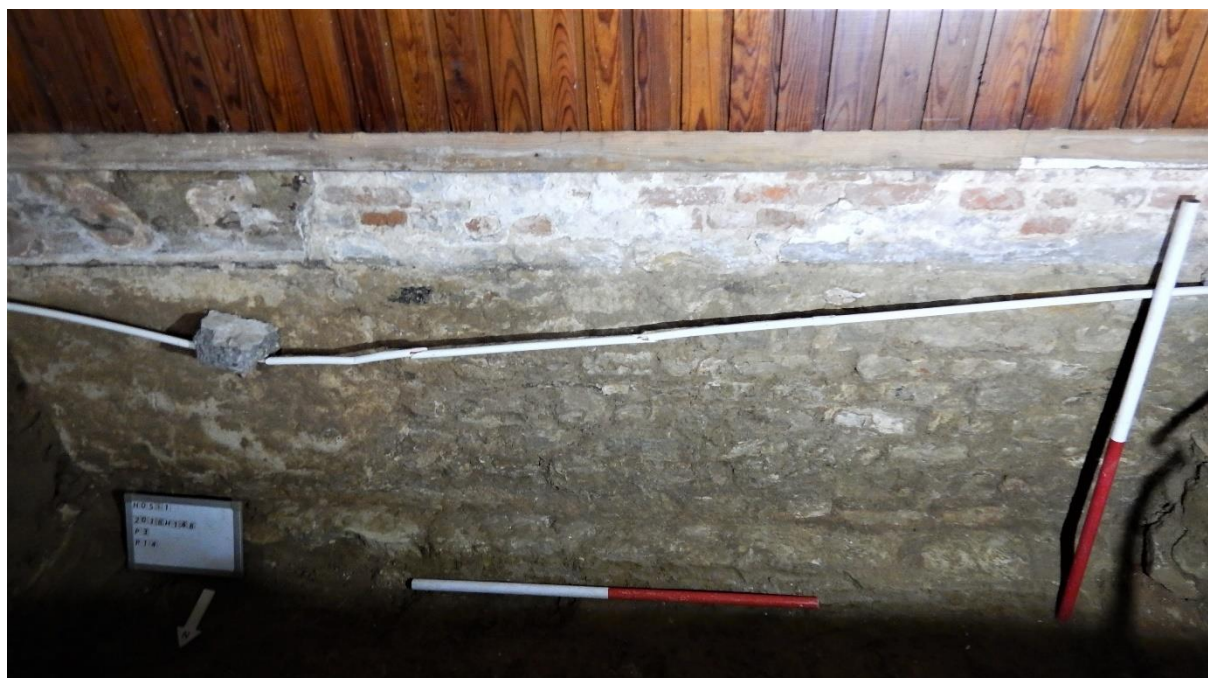
**Figuur 41** Foto van muurfundering S19 met daarboven S21 in WP3 met zicht vanuit het noorden.

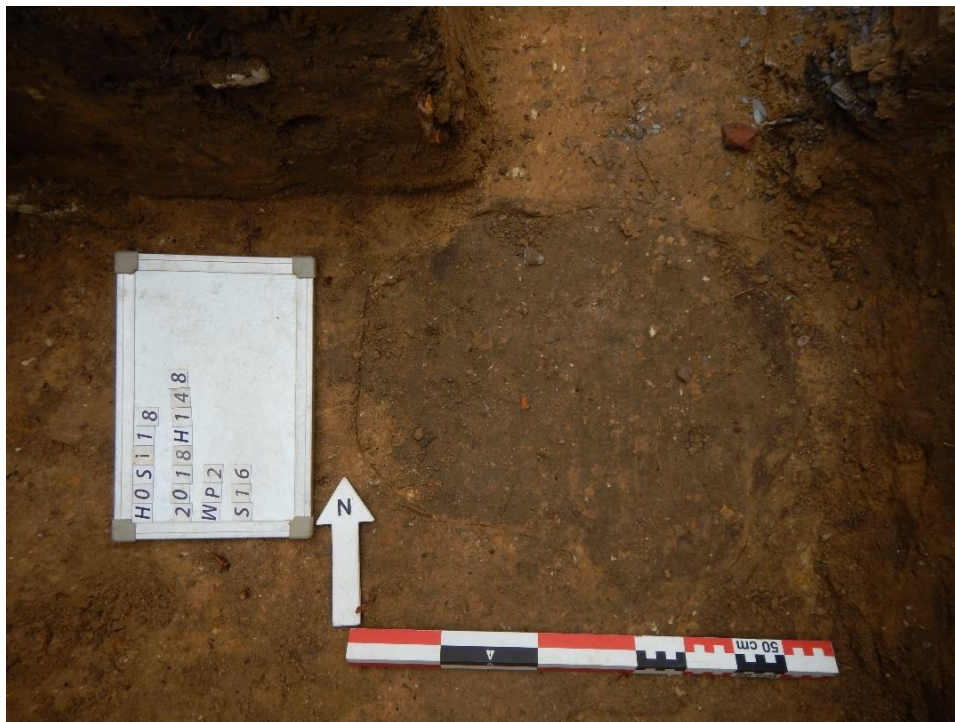
Figuur 42 Foto van S16 met aflijning in het aangelegde vlak en zicht vanuit het zuiden.

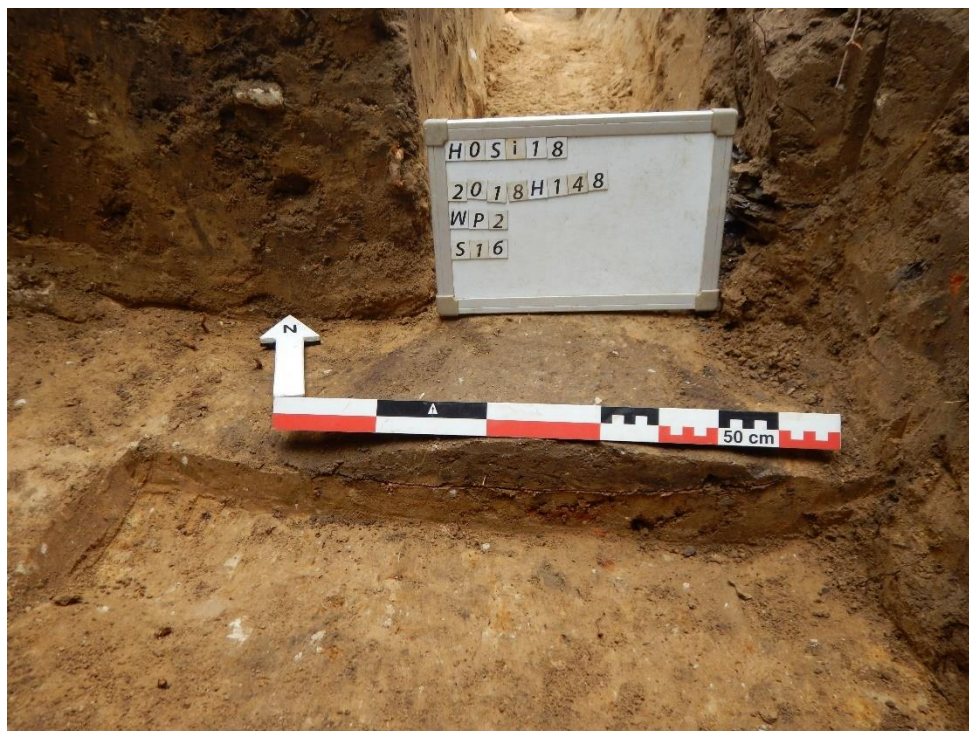
Figuur 43 Foto van coupe op S16 met zicht vanuit het zuiden.

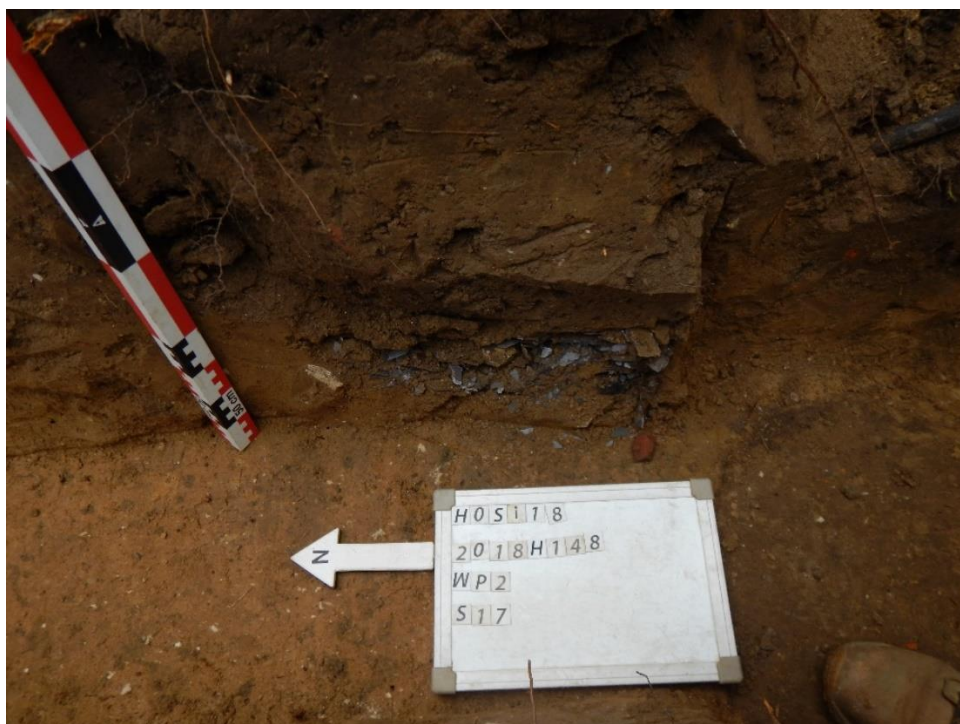
Figuur 44 Zicht op de doorsnede van leisteenkuil S17 vanuit het westen.

In het zuiden van de oostelijke sleufwand van sleuf 2 bevindt zich een onregelmatig gevormde leisteenrijke kuil S17 (zie Figuur 44). Aangezien deze zich grotendeels in de wand bevond, kon deze niet in het vlak geregistreerd worden. Het pakket, dat zoals aangegeven voornamelijk bestaat uit leisteen, is ca. 15cm dik. Waarschijnlijk betreft het een afvalkuil van een restauratie aan het dak van de kerk. Het is tevens geweten<sup>18</sup> dat in 1921-1922 restauratiewerken gebeurden aan de toren, waarvan de spits volledig vernieuwd werd. Ook het dak van de kerk werd in die periode hersteld. Gelijkaardige kuilen komen ook voor bij andere religieuze sites in Vlaams-Brabant, waaronder Betekom (Begijnendijk). Ook daar worden ze gelinkt aan restauratiewerken.<sup>19</sup>

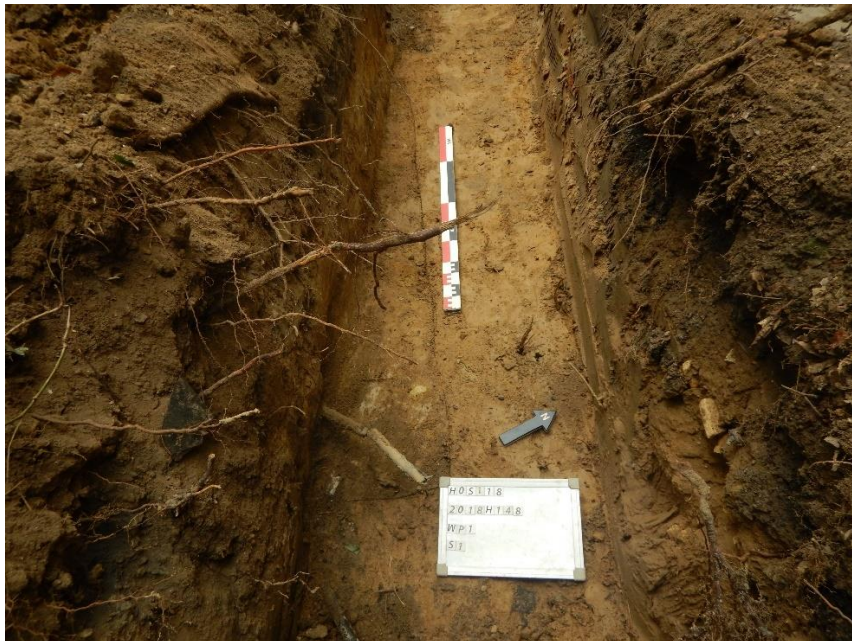
**Figuur 45** Foto van S1 die een verstoring door bioturbatie van wortels bleek te zijn. Met zicht vanuit het zuidoosten.

Er werd aanvankelijk een spoornummer aangemaakt voor een aflijning die te zien was in de zuidwand van sleuf 1, zone 1, parallel ten zuiden van K3 (zie Figuur 45). De vulling was zwaar gebioturbeerd en gevlekt en werd dan ook gezien als een verstoring door beplanting. Doordat de vorm en oriëntatie wel gelijkaardig waren aan een mogelijk graf werd voor de zekerheid handmatig verder verdiept tot 10cm onder het kader van de geplande werken, waarna bevestigd kon worden dat het om een verstoring ging. Om de reden is S1 op het sporenplan niet aangeduid als interface, maar als verstoring.

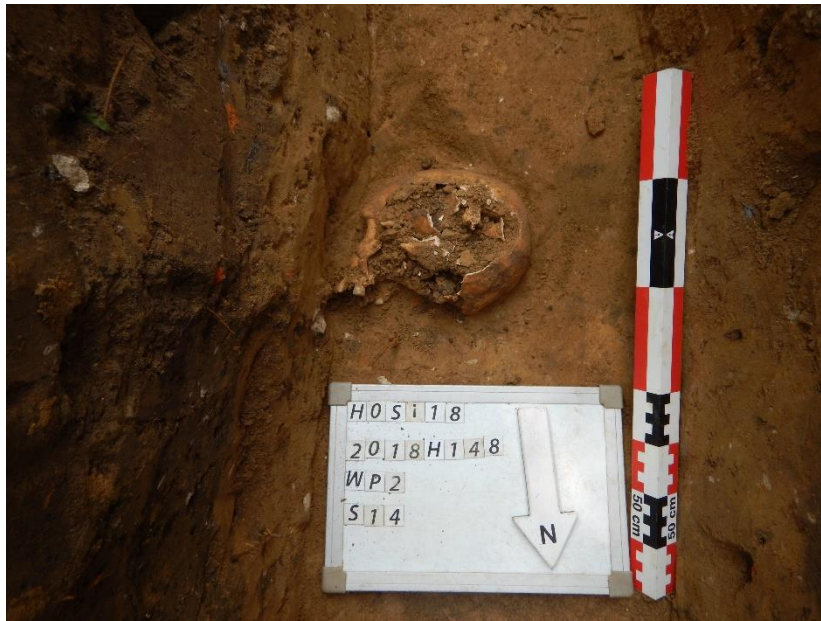
Figuur 46 Foto van schedel S14 in zuid-noord oriëntatie.

Er werd een spoornummer aangemaakt voor de schedel die werd aangetroffen in het vlak van sleuf 2, zone 1, waarbij geen aflijning werd opgemerkt. Tijdens het verder vrij leggen daarvan bleek het te gaan om een zuid-noord georiënteerde schedel (zie Figuur 46), waardoor het vermoedelijk gaat om los bot. De schedel werd ingezameld als vondstnummer 6.

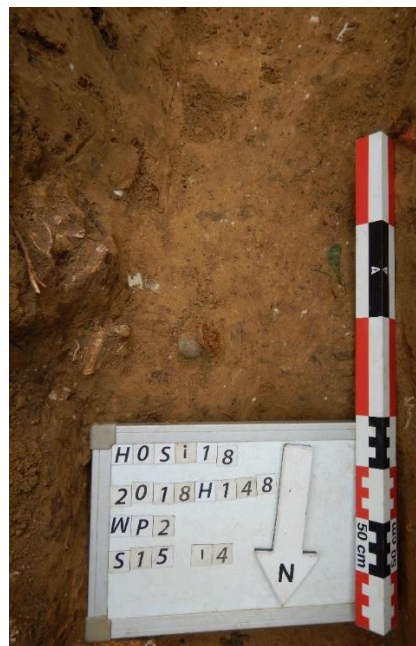
Figuur 47 Foto van S15 in zone 1, sleuf 2, die zich grotendeels in de wand bevindt met daarnaast INR 4 met zicht vanuit het noorden.

In de oostelijke sleufwand van sleuf 2 bevindt zich een door wortels gebioturbeerde concentratie aan gefragmenteerd menselijk bot zonder duidelijke aflijning. Aangezien deze zich in de sleufwand bevond, kon deze niet in zijn volledigheid onderzocht worden, waardoor het ook niet helemaal duidelijk is of het hier om een knekelput of een concentratie aan los bot gaat. Net ten westen van S15 bevond zich kistversiering INR 4 (zie Figuur 47). Er was verder echter geen aanleiding voor een graf.

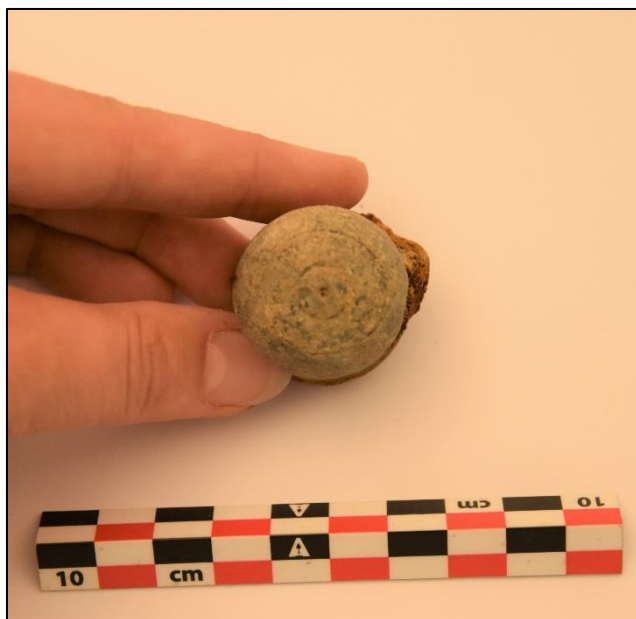
Figuur 48 Foto van het bovenaanzicht op inventarisnummer 4, gevonden in sleuf 2. Kistbekroning type 8.

In het werk van Houkes & Burnier uit 2013 over Venlo-Tegelen<sup>21</sup> staat omschreven hoe na het sluiten van de kist het deksel met zware schroeven werd vastgemaakt aan de wanden. Vaak waren dit soort schroeven voorzien van opstaande versieringen in zink om een ijzeren kern.

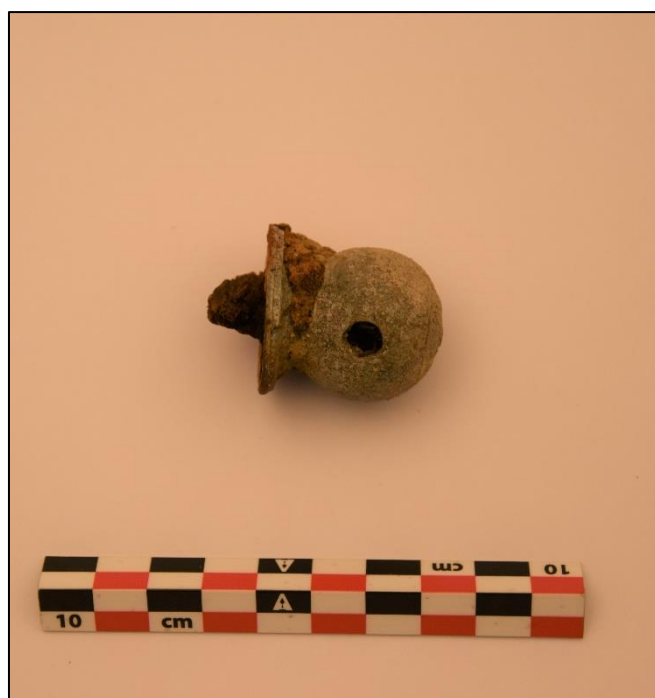
Figuur 49 Foto van het zijaanzicht op inventarisnummer 4, gevonden in sleuf 2. Kistbekroning type 8.

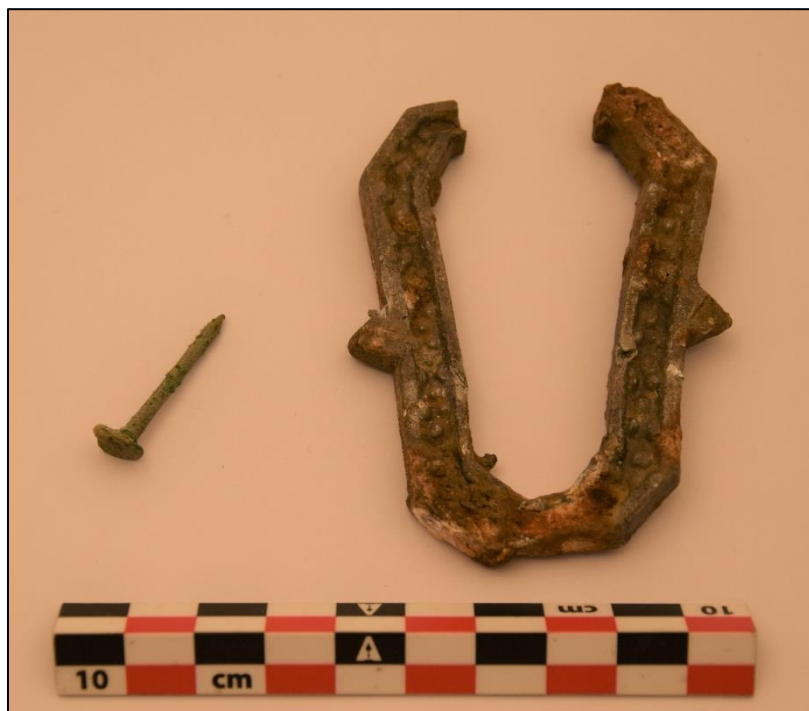
Figuur 51 Foto van inventarisnummer 10: een Cu-legering nagel en een kistversiering in zink.
