## **EINDRAPPORT**

# **KABELS EN LEIDINGEN – SCHIJNPOORT ANTWERPEN**

**RAPPORT VAN DE DIENST ARCHEOLOGIE STAD ANTWERPEN  
LIES DIERCKX  
JULI 2024**

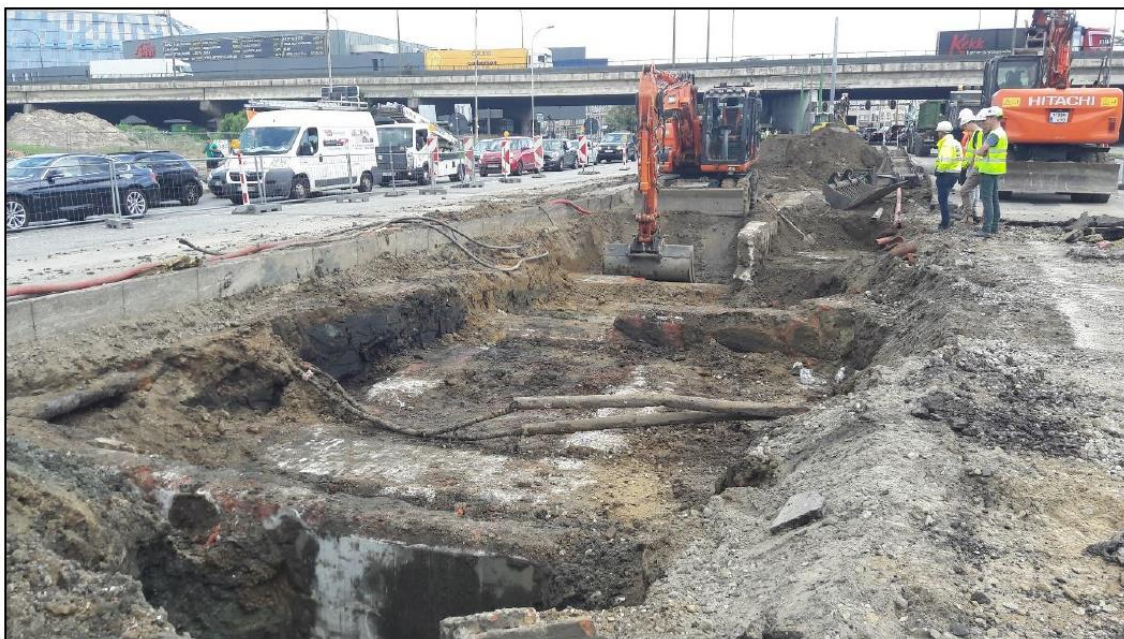
**Figuur 25: Foto van de aangetroffen structuren A509 (Bron: dienst archeologie, stad Antwerpen).**

de Schijnpoortweg werden bakstenen massieven aangetroffen over een oppervlakte van 65 m<sup>2</sup>. de muren waren direct (tussen 0,50 tot 1 m) onder het wegdek zichtbaar. Door hoge waterstand kon niet alles geregistreerd worden. Het betrof vermoedelijk muren van de Brialmontomwalling. Bij het projecteren van de restanten, werd duidelijk dat deze muren afkomstig waren van de Schijnpoortbrug.

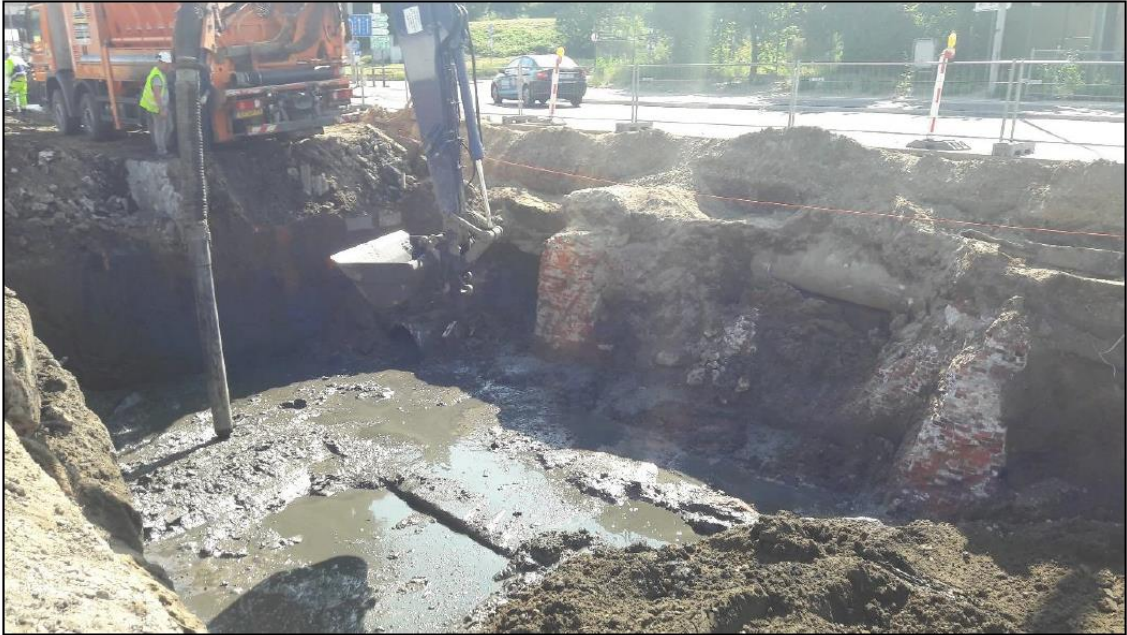
**Figuur 26: Foto van de aangetroffen structuren A509 na uitbraak (Bron: dienst archeologie, stad Antwerpen).**

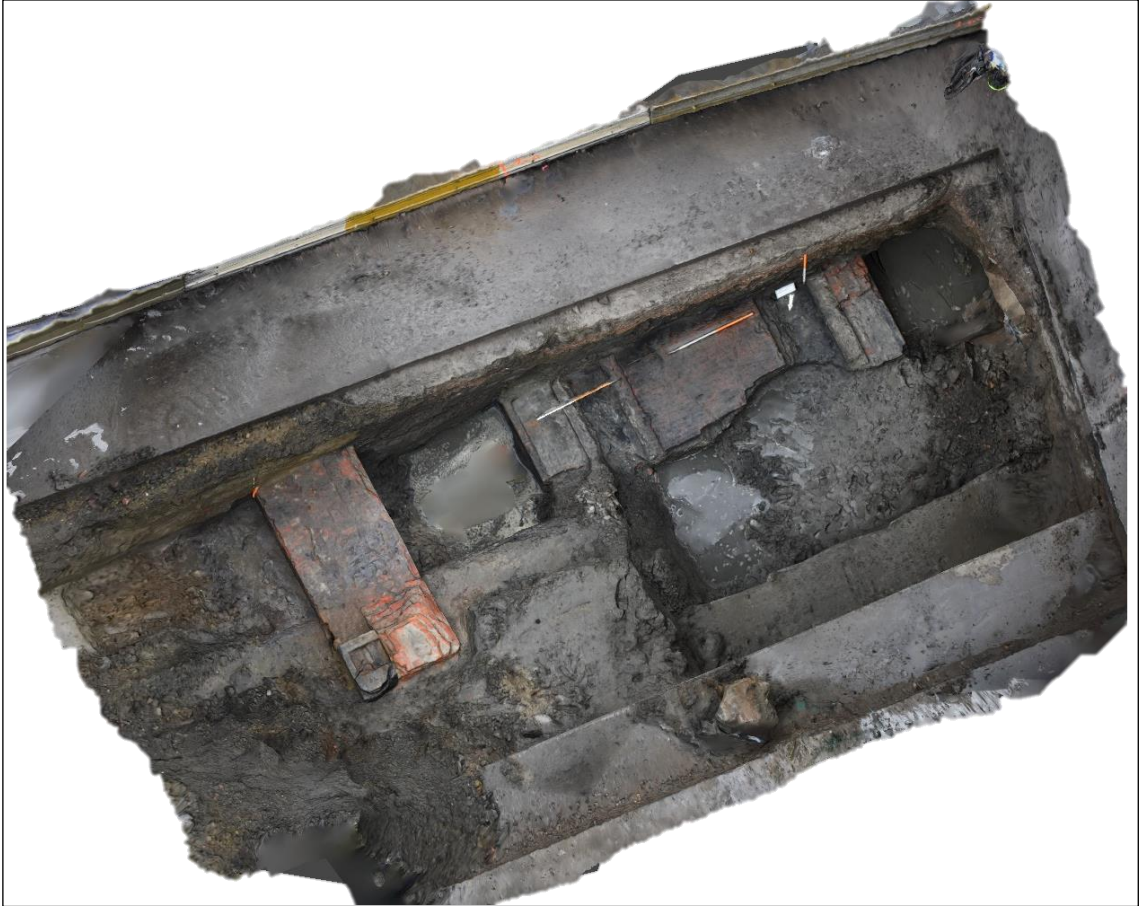
Figuur 29: Orthobeeld van de aangetroffen muren (bron: GIS stad Antwerpen 2023).

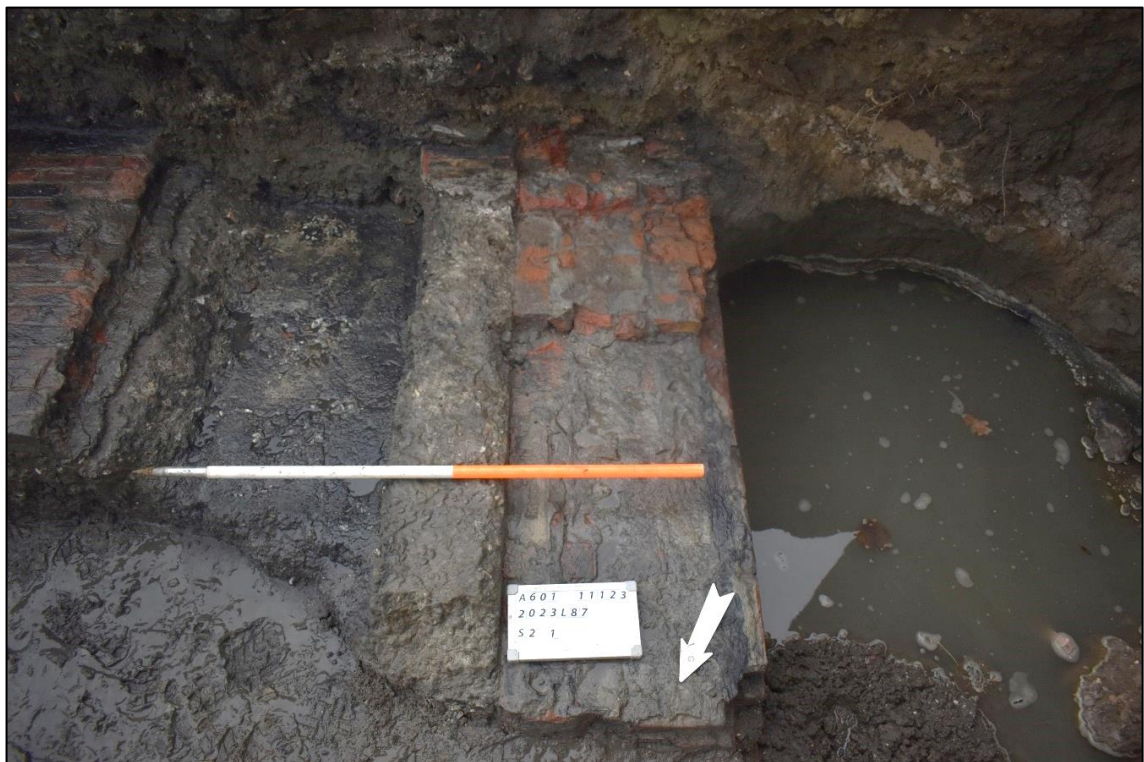
Figuur 30: Zicht op S1 en S2.

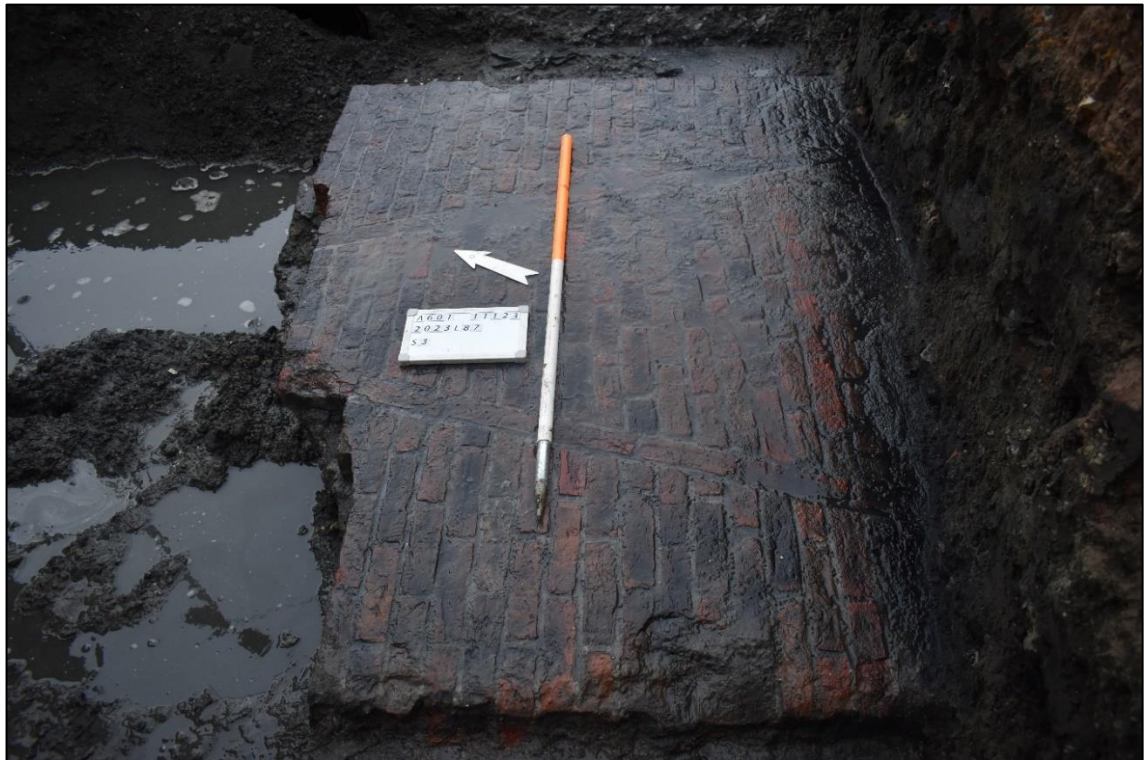
Figuur 31: Zicht op S3 met een patroon in de bakstenen.

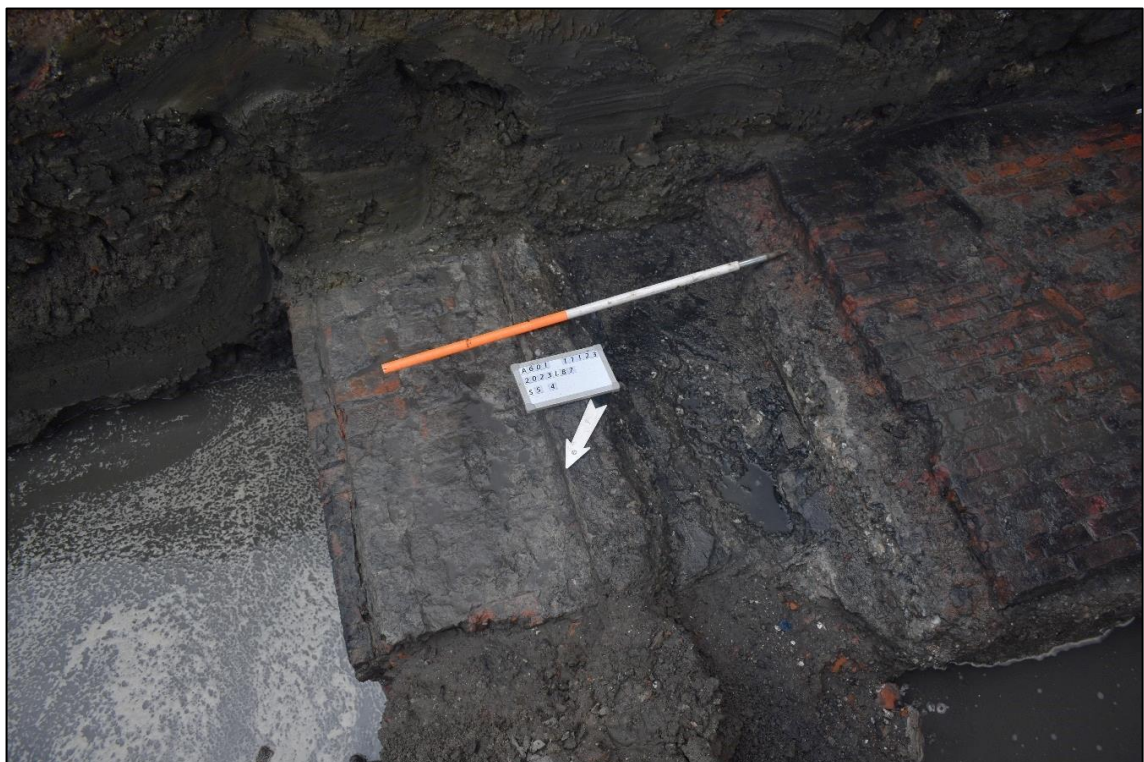
Figuur 32: Zicht op S4 en S5.

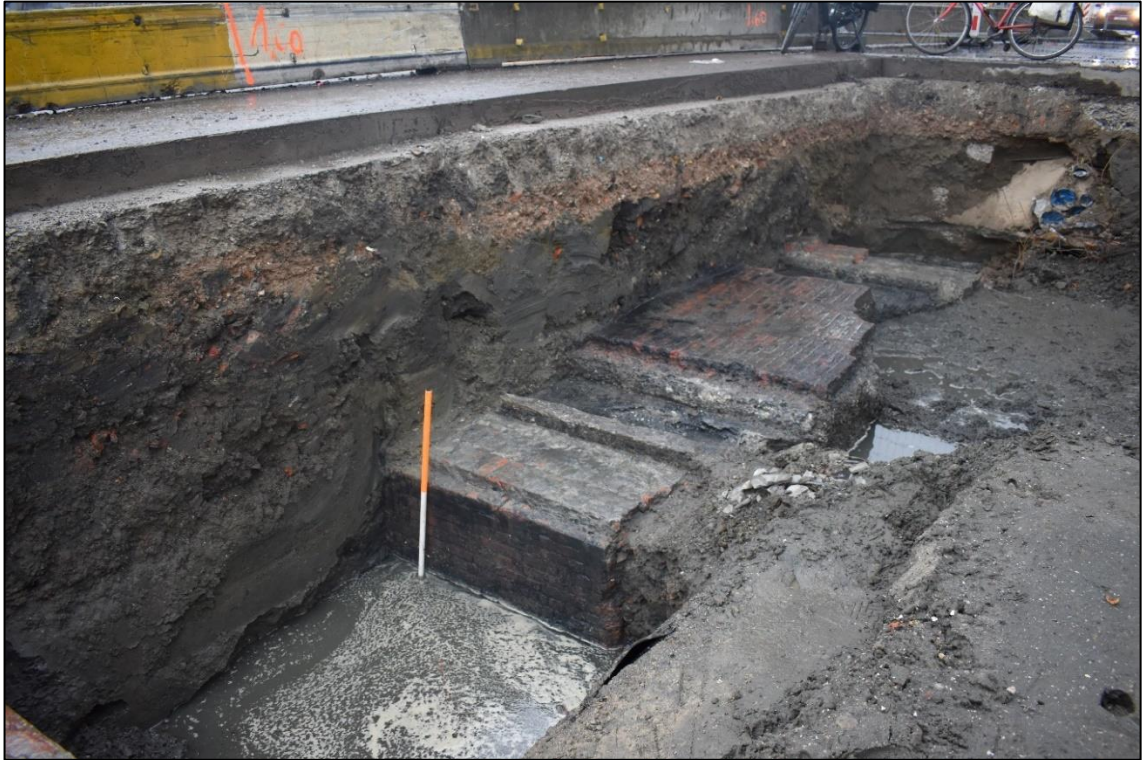
Figuur 33: Zicht op S5 tot S1.

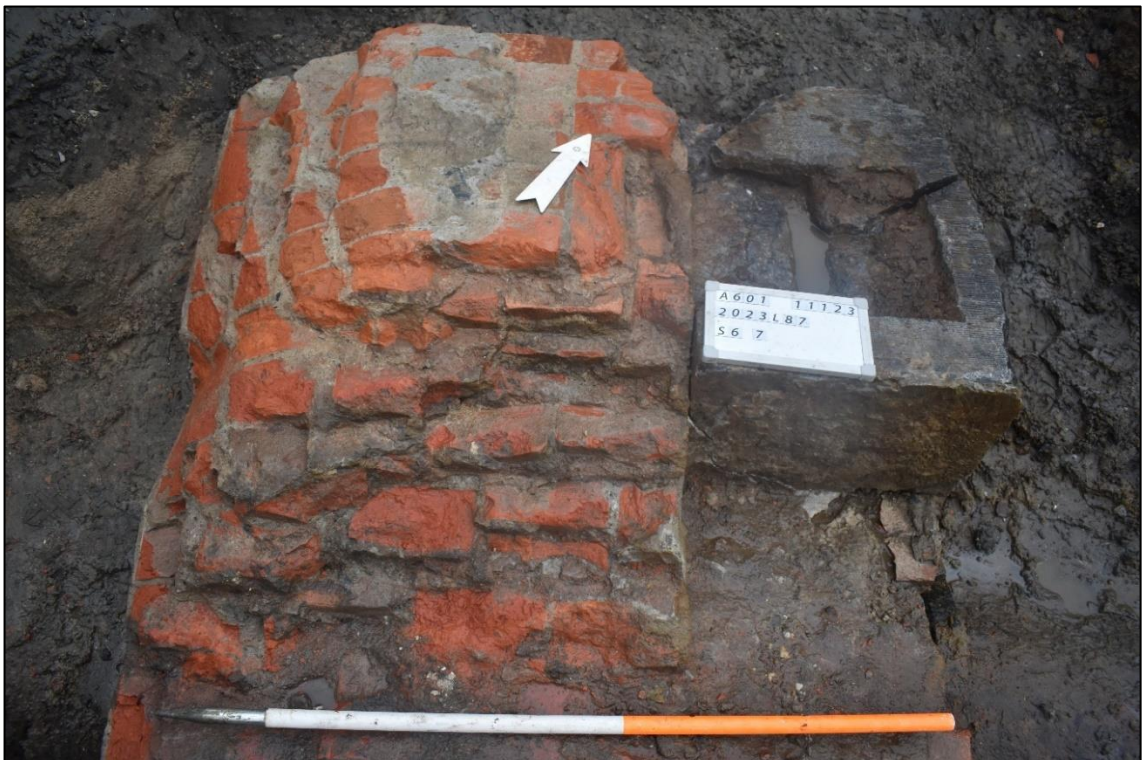
S6 is de muur het meest naar het oosten. Er loopt een buis onder door. De bakstenen meten 17,5x8x5cm en 18x8x5cm. De mortel is hard, licht grijs en heeft vrij veel spikkels houtskool erin. S7 is de natuurstenen vierkante sokkel of (bezink) putje (Figuur 34 en Figuur 35). De bakstenen van S6 zijn naast S7 hoger opgebouwd. Ze vormden mogelijk ook een sokkel. Er kan ook opgemerkt worden dat de stenen hier niet donker verkleurd zijn, zoals bij de rest van de muur.

Figuur 34: Detail van S6 en S7.

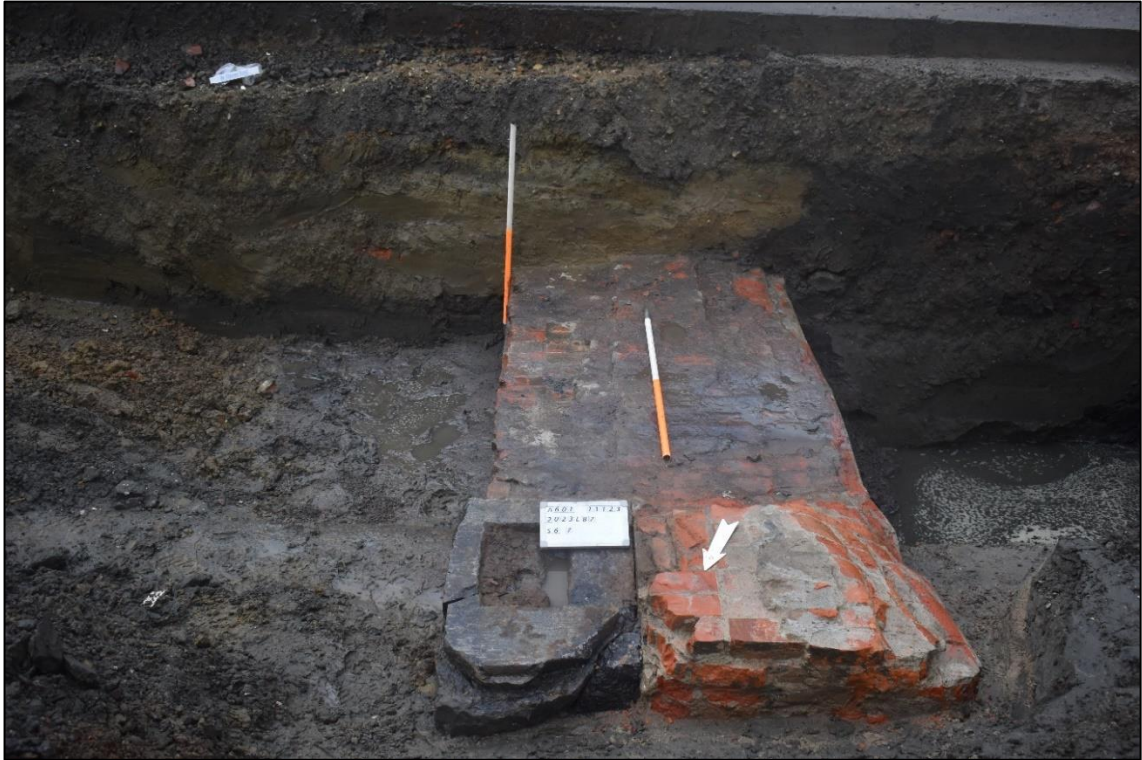
**Figuur 35: Zicht op S6 en S7.**

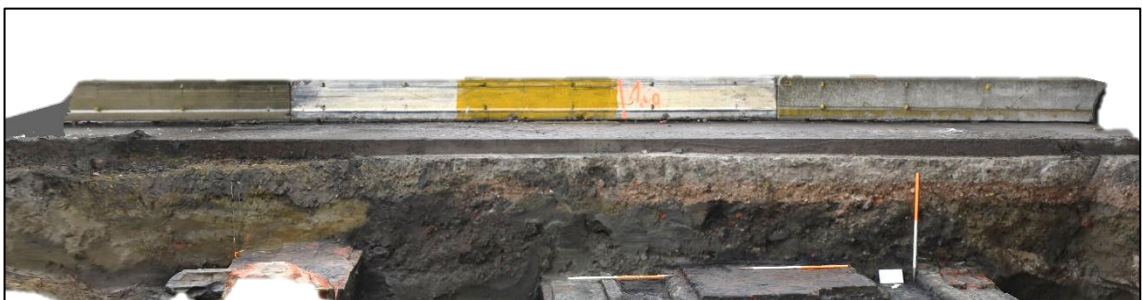
**Figuur 36: Orthobeeld van het zuidelijke profiel.**

Het profiel bestaat uit verschillende ophogingspakketten (Figuur 36 en Figuur 37). Mogelijk zijn (sommige van) deze afkomstig van de afbraak van de Brialmontomwalling. S8 is de beton van de straat, deze ligt verder naar achter. S9 is een laag licht grijze cement onder het wegdek. Hieronder is er een laag baksteengruis, S10. S11 is een pakket donker bruingrijze, zandige leem met brokjes baksteen en mortel in. In de westhoek is er een kuil/insteek van de betonnen buis aanwezig. Deze is opgevuld met donker groenig grijs zand met grote brokken cement in, S12. S13 is het grootste pakket boven de muren. Dit is donker grijs/zwart zandige leem met brokjes en brokken baksteen en mortel in (Figuur 38). S14 is een pakket licht grijsbruin zandige leem, ook hier zitten brokjes baksteen en mortel in. S13 tenslotte, is een pakket donker grijs zandige leem. Mogelijk is dit hetzelfde als S13.

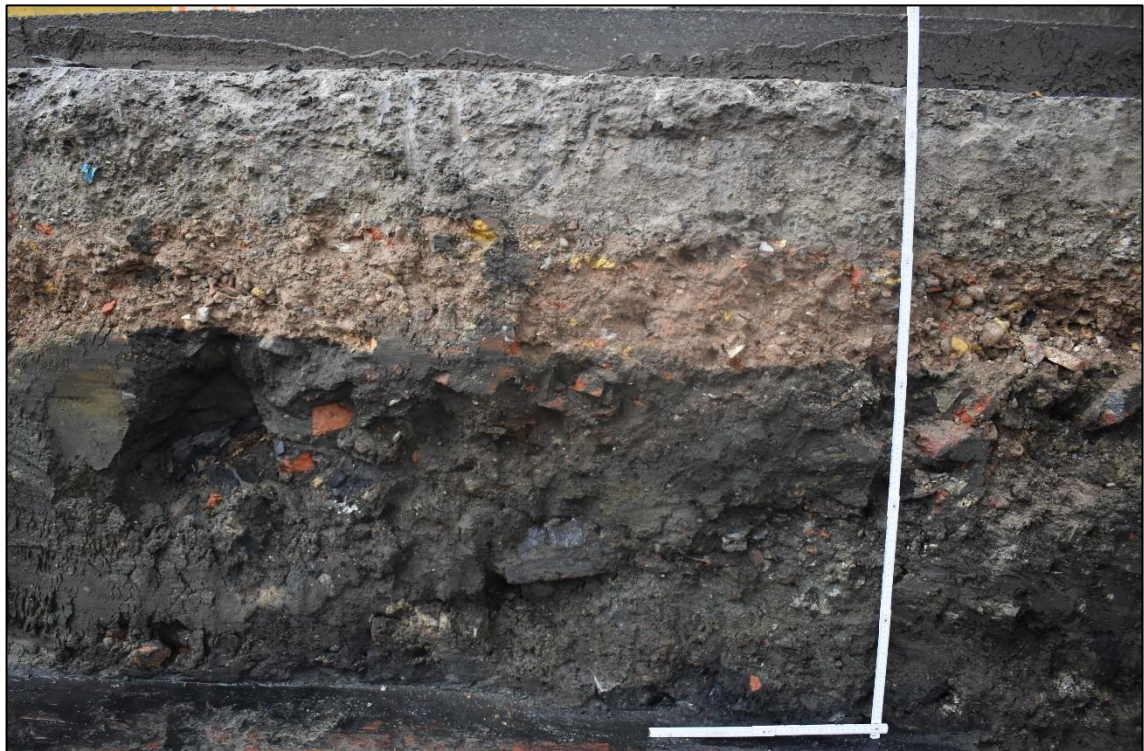
**Figuur 38: Detailfoto van het profiel boven S3.**

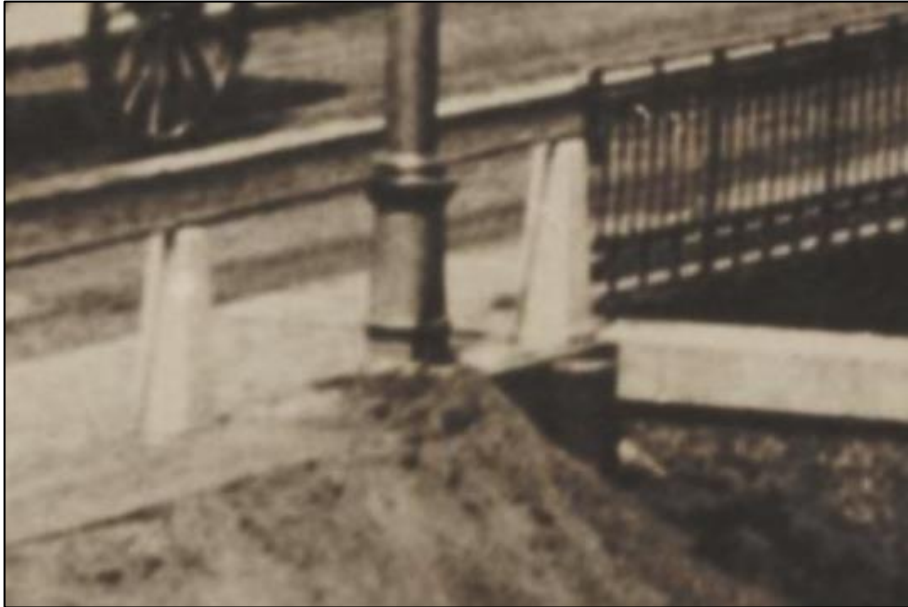
Figuur 44: Detail uit bovenstaande foto (bron: Felixarchief 06#0046).

De natuurstenen vierkante sokkel (S7) kan mogelijk deel zijn van de boord van de weg waar de omheining op staat, met de fundering voor één van de palen (Figuur 44).
