**Eindverslag  
Niel – Kasteelgang 6  
“Spaans Toreken”**

Jordi Bruggeman

Bornem  
2024

In het kader van de geplande restauratie van het Spaans Toreken in Niel werd archeologisch vooronderzoek verricht om inzicht te verwerven in de ondergrondse situatie, de stabiliteit van het gebouw en de mogelijke maatregelen die moeten genomen worden voor een zorgzame ingreep aan het monument. De oorsprong van het Spaans Toreken is wellicht minstens in de late middeleeuwen te zoeken, maar de eerste zekere vermelding stamt uit 1659.

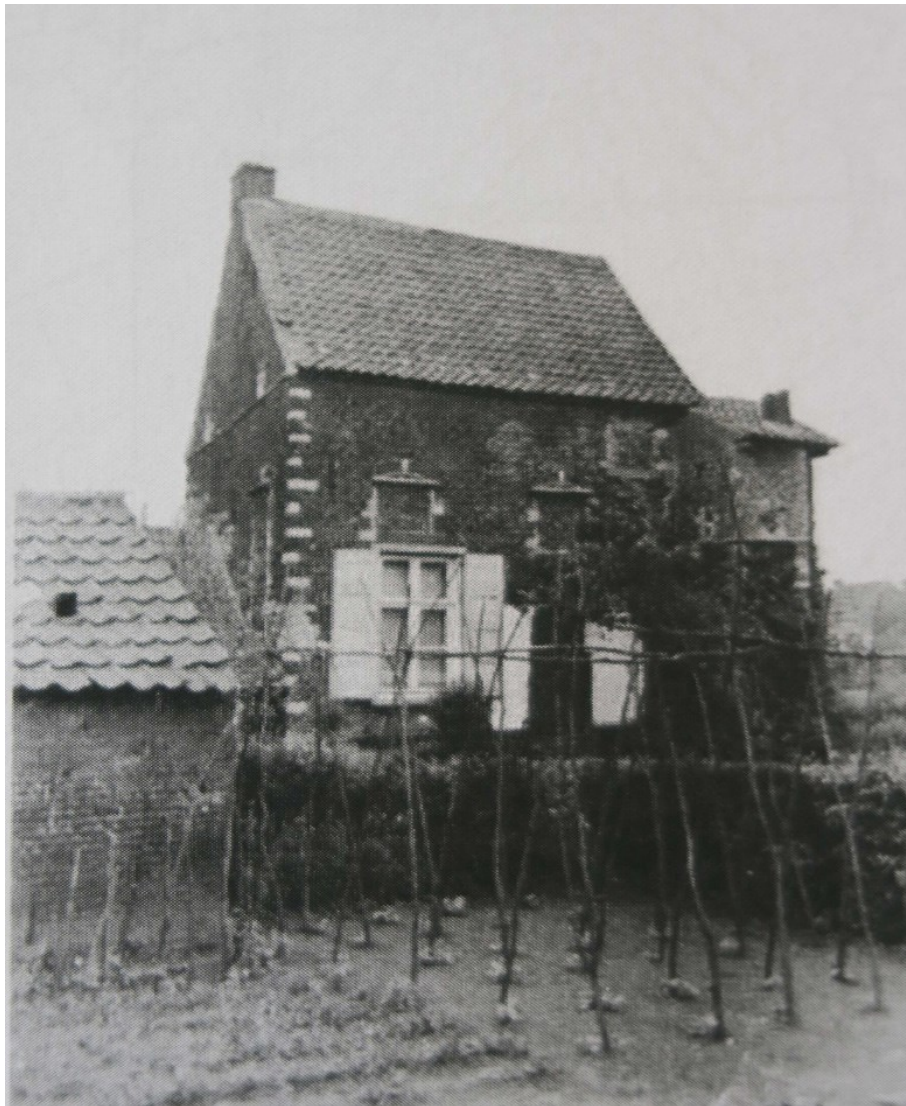
Figuur 13: De zuidzijde van het Spaans Toreken ca. 1940 (© privé-collectie Roger Van Raemdonck)

De kelder heeft twee oost-west georiënteerde tongewelven. De vermoedelijk originele bakstenen keldertrap bevindt zich in het westen. Deze is dichtgemaakt. De verbinding met de gelijkvloerse verdieping is afgesloten door het doortrekken van de vloer op de gelijkvloerse verdieping. De huidige keldertrap is toegevoegd in de zuidwestelijke hoek. Een oorspronkelijk keldervenster bevond zich in het noorden. Dit is dichtgemaakt. In de oostgevel zijn er ook twee keldervensters. Ze zijn over een hoogte van ca. 1 m opgemetseld. Ze zijn voorzien van betonnen lateien en rolwerk als onderdorpels.<sup>21</sup> A. Verdonck en M. Deceuninck concluderen hieruit dat het maaiveld rond het gebouw oorspronkelijk lager lag en dat de huidige verhevenheid rond de toren niet het afgevlakte restant van een motte kan zijn. Dat het maaiveld lager lag is onder meer ook te zien op een foto van omstreeks 1940.<sup>22</sup>

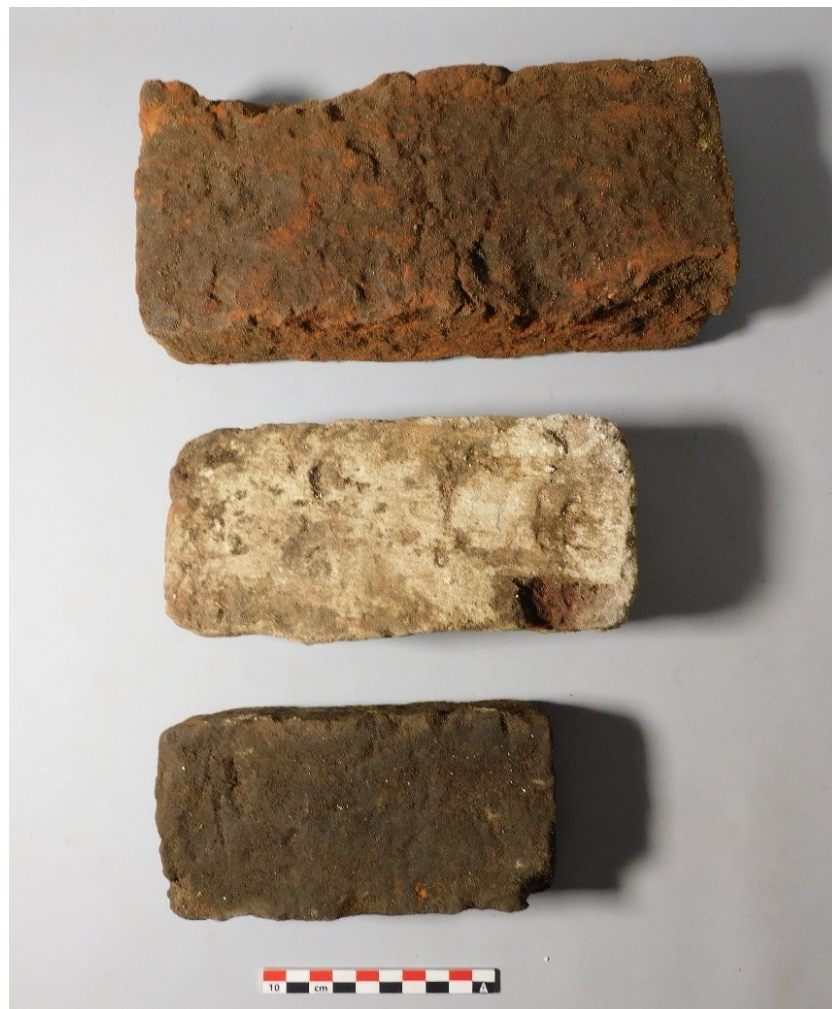
Figuur 45: Ingezelde baksteenstalen van muur 2 (bovenaan - MBS1) en muur 3 (midden en onderaan – MBS2A en MBS2B)

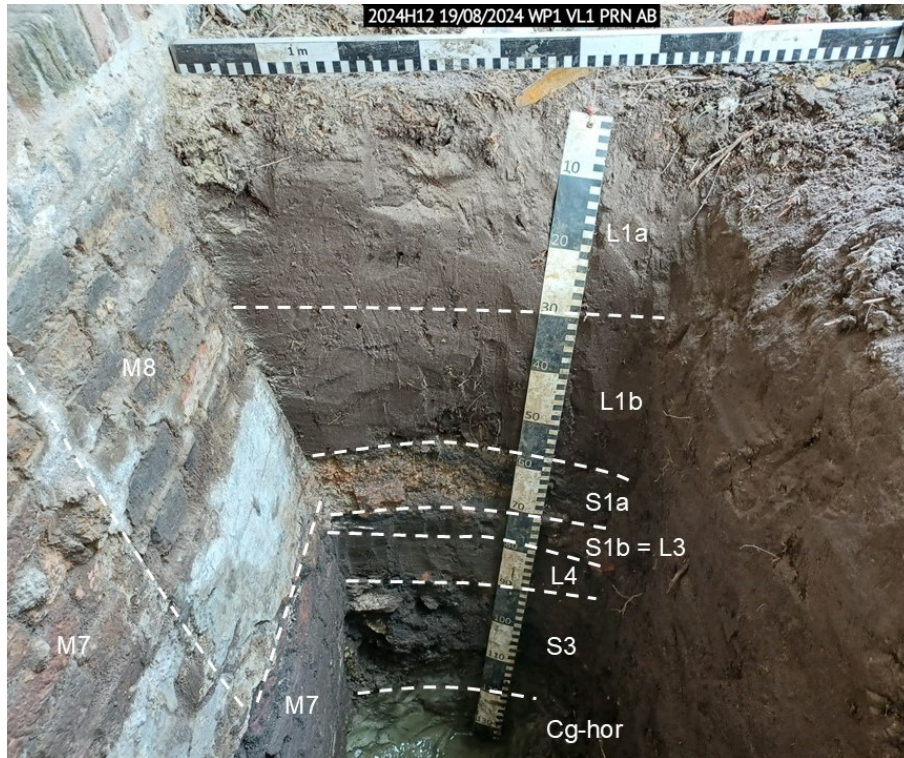
De bodemopbouw ter hoogte van de torenzone vangt aan met twee donkere bruingrijze teelaardepakketten, die een gezamenlijke dikte hebben van ca. 60 à 65 cm (L1a en L1b).

Figuur 56: Werkput 1, profiel noord (AB)

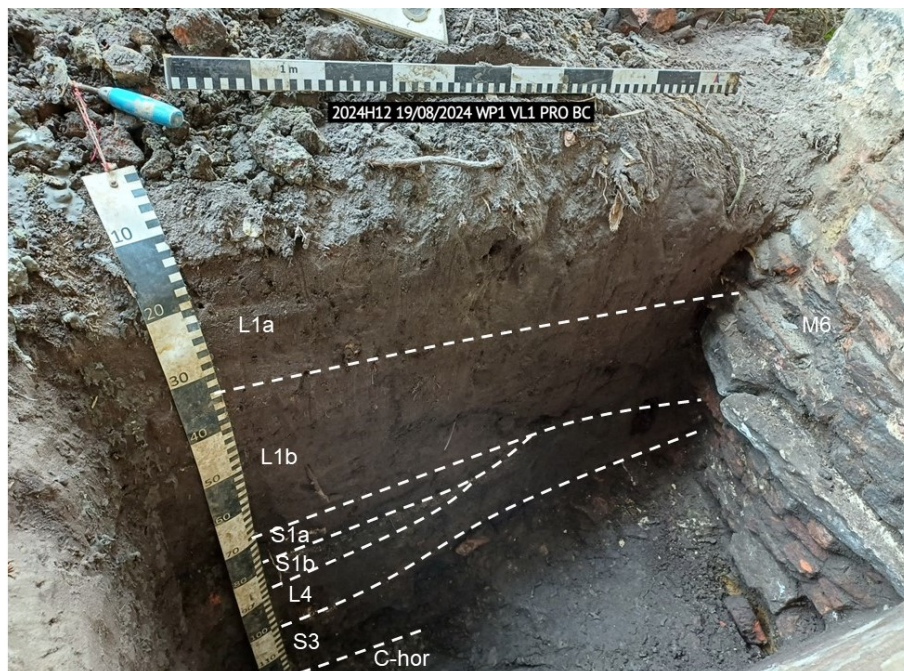
Figuur 57: Werkput 1, profiel oost (BC)

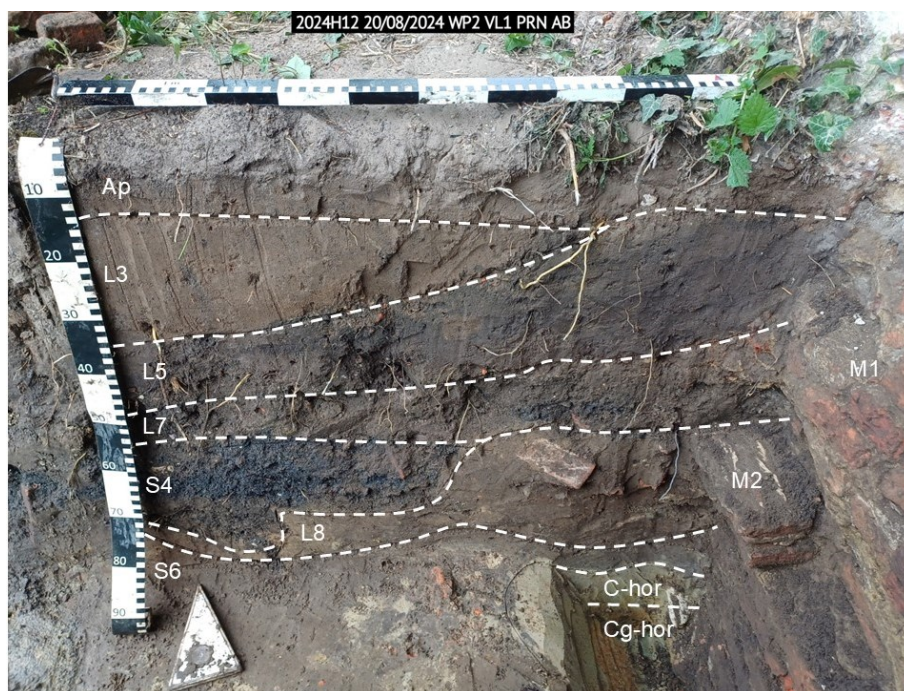
Figuur 61: Werkput 2, profiel noord (AB)

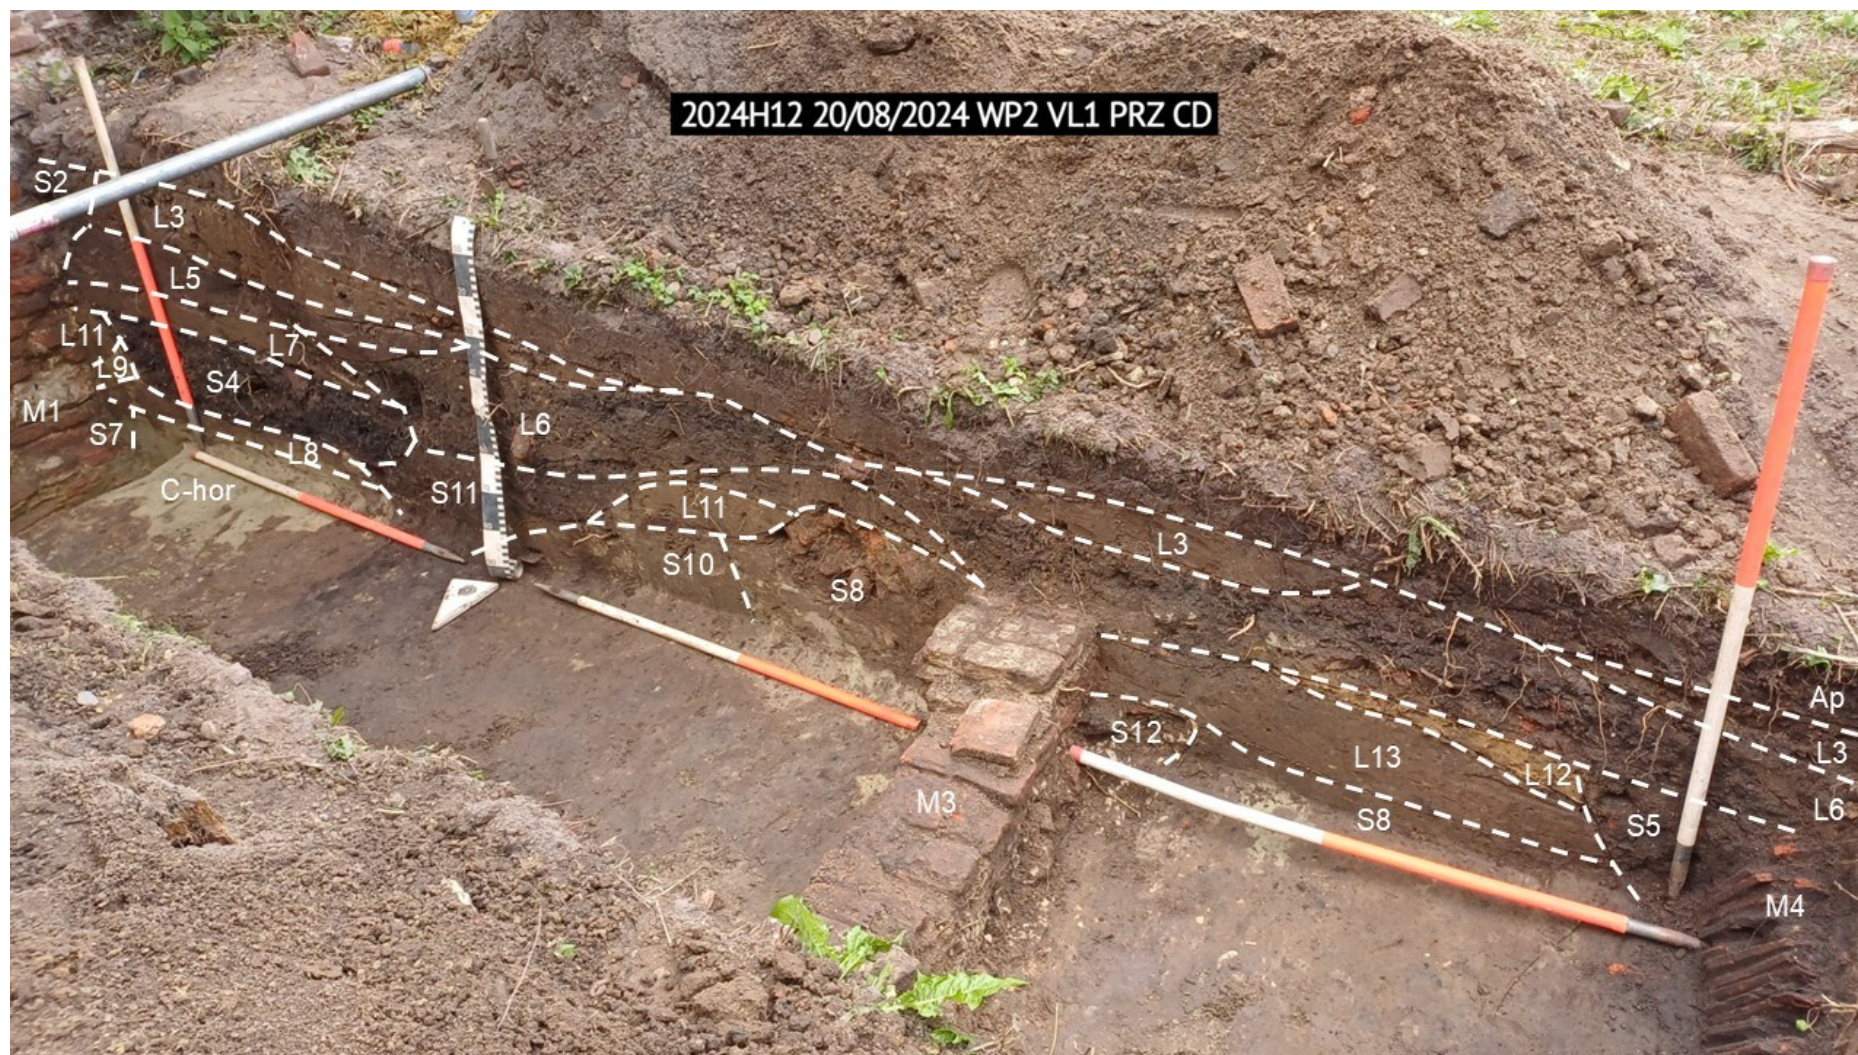
Figuur 65: Werkput 2, profiel zuid (CD)

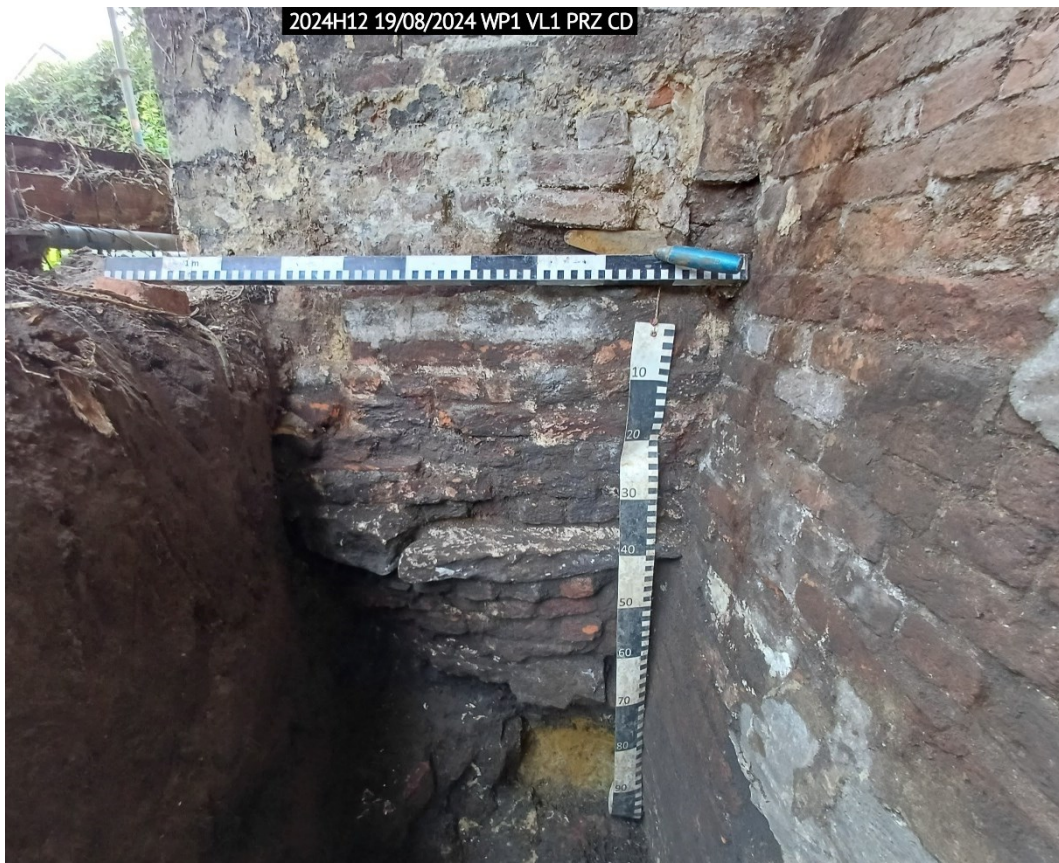
Figuur 75: Werkput 1, profiel Z (CD) met links het opgaand muurwerk (M5) en de fundering (M6) van het torentje en rechts de kelder (M7)

De kelder (M7) van het Spaans Toreken staat tegen het torentje. De kelder is dus jonger dan het torentje. Het feit dat het torentje los staat van de kelder zorgt er voor dat het niet zo stabiel staat, wat de scheuren in het torentje kan verklaren.<sup>26</sup>

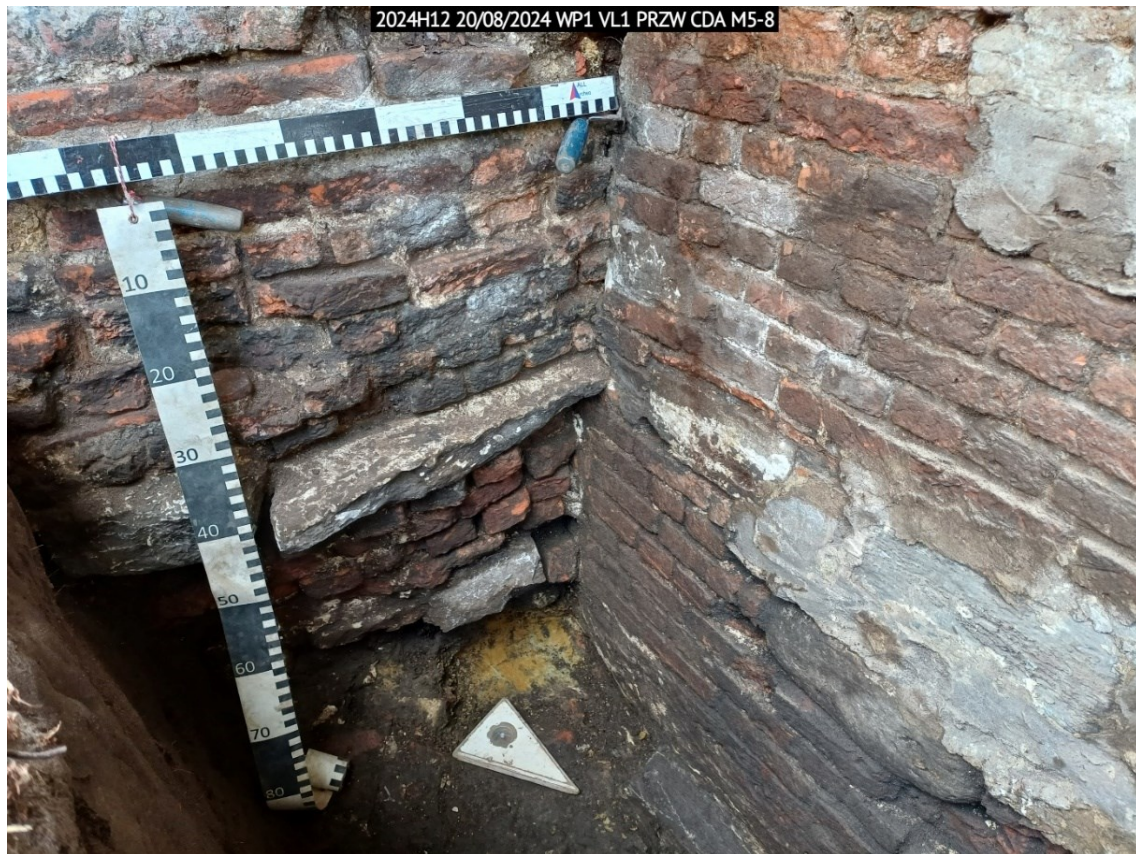
**Figuur 76:** Detail van de relatie tussen de fundering van het torentje (M6, links) en de kelder (M7, rechts)

Het Spaans Toreken is over het algemeen goed gefundeerd. De reden waarom de toren toch scheuren vertoont, ondanks dat hij gefundeerd is op de vaste ongeroerde bodem, is het feit dat het torentje los staat van de kelder en dus niet veel zijdelingse steun heeft.

Op basis van het uitgevoerde proefputtenonderzoek is duidelijk dat de funderingen op de vaste ongeroerde bodem staan, ook het torentje. De aanwezigheid van scheuren in het torentje komt voort uit het feit dat het torentje los staat van de kelder en dus niet veel zijdelingse steun heeft. Er werden geen bouwsporen in de buitenmuur vastgesteld die wijzen op een dichtgemaakte toegang tot de oorspronkelijke keldertrap.

Bij het proefputtenonderzoek werd vastgesteld dat de fundering verschilt tussen de toren, de onderkelderde zone en de niet onderkelderde zone. Al de funderingen staan in of op de vaste ongeroerde bodem. De reden waarom de toren toch scheuren vertoont, ondanks dat hij gefundeerd is op de vaste ongeroerde bodem, is het feit dat het torentje los staat van de kelder en dus niet veel zijdelingse steun heeft.

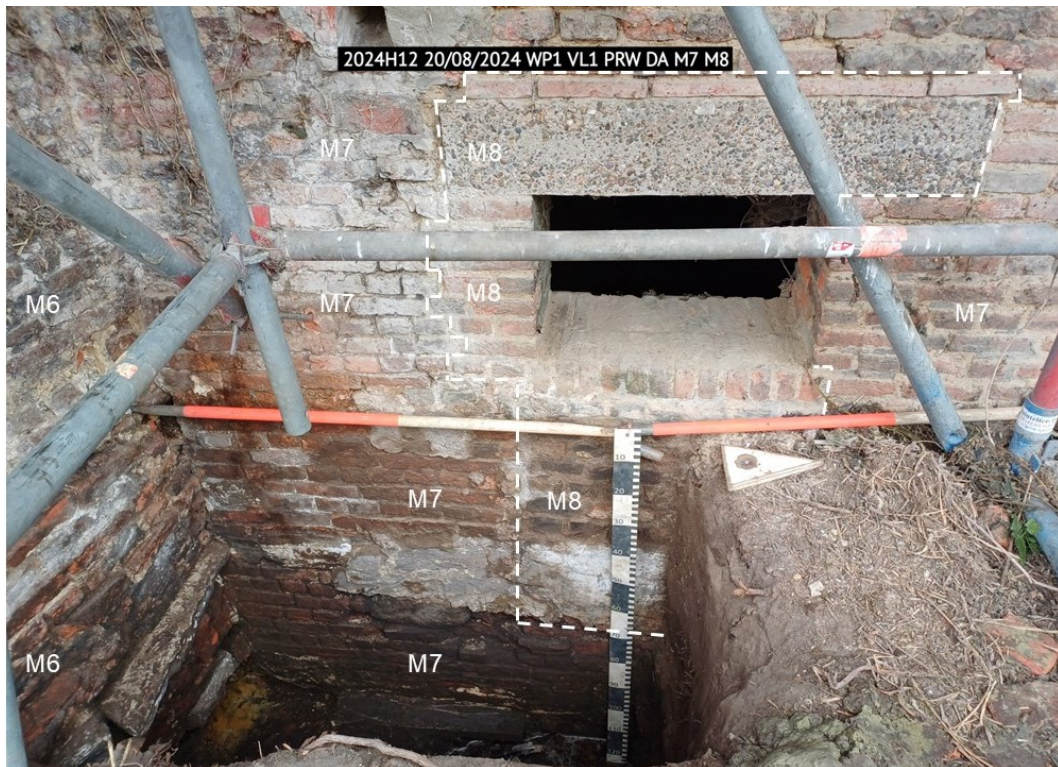
De buitenmuur van de kelder van het Spaans Toreken (M7) reikt tot ca. 120 cm onder het huidige maaiveld (9,18 m TAW). De bovenzijde van de vloer in de kelder ligt ongeveer 23 cm hoger (9,41 m TAW). Waar de keldermuur aansluit op het torentje is deze iets minder diep ingezet (ongeveer niveau onderzijde torentje). Wellicht werd dit bewust gedaan om de stabiliteit van het torentje niet te sterk aan te tasten bij de bouw van het hoofdvolume. De muur van de kelder is op maaiveldniveau ca. 45 cm breed. Ze verbreedt naar onderen toe met ca. 10 cm. De muur is opgebouwd uit bakstenen met minimaal afmetingen van 15,5 x 7,5 x 4 cm en een zeer harde grijswitte kalkmortel. Er zijn ook grotere bakstenen aanwezig met bakstenen van 22 x 10 x 4,5 cm. Het metselwerk is vrij verzorgd. Spoor S3 (zie verder) kan geassocieerd worden met de bouw van de kelder. Dit spoor leverde bij het onderzoek geen diagnostisch vondstmateriaal op dat kan bijdragen tot het dateren van de oprichting van de kelder.

Het keldergat dat aansluit op de gemaakte proefput was oorspronkelijk dieper. Het reikte tot ca. 70 cm onder het huidige maaiveld. Het is gedeeltelijk dichtgemetst (M8) en bovenaan is een betonnen latei aangebracht. De bakstenen die daar voor gebruikt zijn, hebben afmetingen van 17 x 8 x 4 cm. De mortel is een witgele, zeer harde kalkmortel.

Figuur 77: Werkput 1, profiel PRW (DA) met keldermuur M7, waarvan het keldergat gedeeltelijk is dichtgemetst (M8)

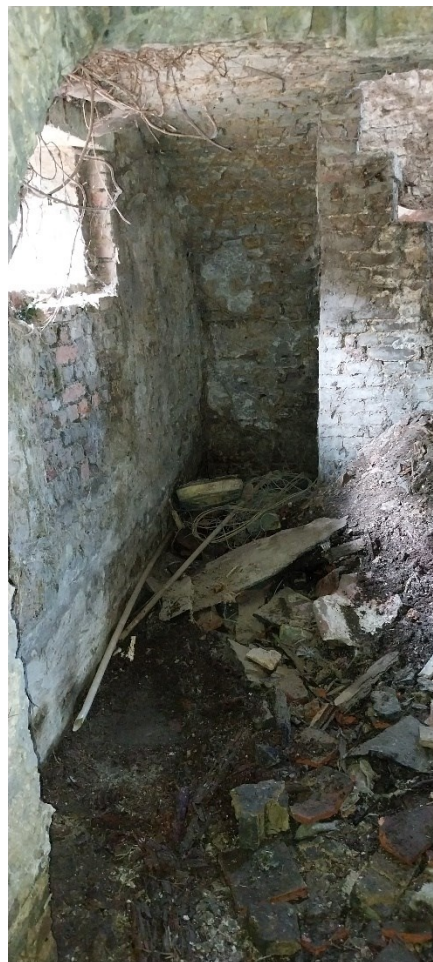
Figuur 78: Werkfoto van de kelder met links het raam dat zich ter hoogte van werkput 1 bevindt (foto Harry Van Royen)

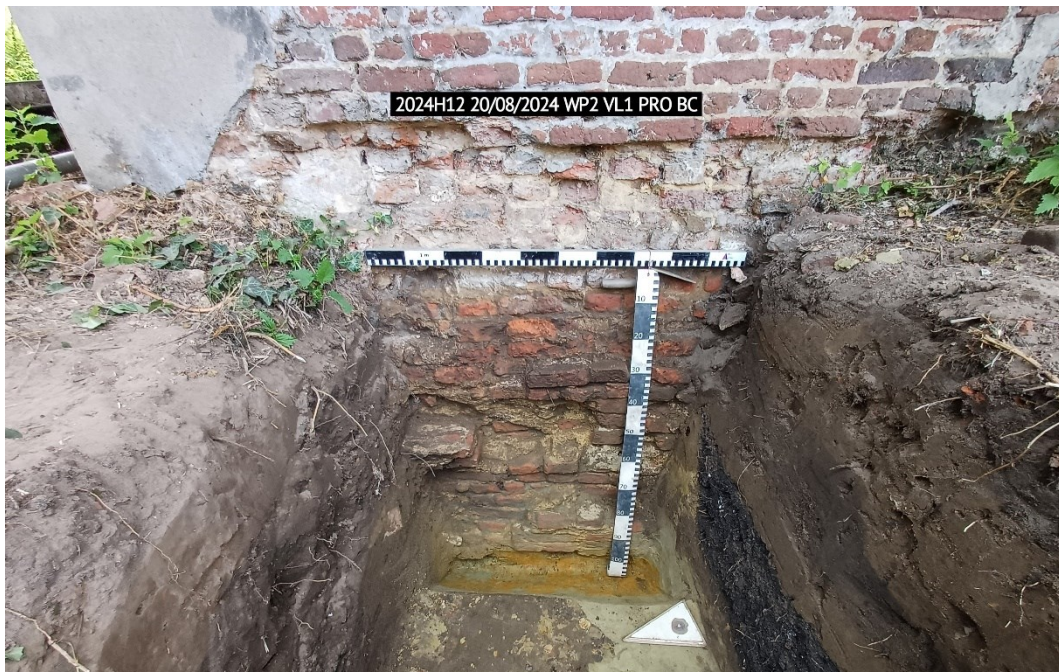
De muur aan de oostzijde van het hoofdvolume (M1, ter hoogte van werkput 2) reikt tot ca. 105 cm onder het maaiveld (9,28 m TAW). De onderzijde van deze muur reikt dus maar ca. 10 cm minder diep dan de keldermuur. Ze staat net op de Cg-horizont. Hier werd geen kelderopening vastgesteld in de aangelegde proefput.

De muur is vrij sterk verweerd vanaf ca. 30 cm boven het huidige maaiveld (10,61 m TAW) tot ca. 40 cm onder het huidige maaiveld als gevolg van onder meer wortelwerking en vorst.<sup>27</sup> Ze is tot ca. 5 cm diep afgebrokkeld. De fundering is onderaan opgebouwd uit recuperatiebrokken van metselwerk in baksteen. Door de verwerking is het niet helemaal duidelijk op welke diepte het eigenlijke opgaande muurwerk aanvangt. Het meer verzorgde metselwerk vangt aan op een diepte van ca. 55 cm onder het huidige maaiveld. De fundering staat licht uit, tot onderaan ca. 10 cm, waarna ze de onderste 20 cm nog eens 10 cm vooruitspringt.

Figuur 79: Werkput 2, profiel PRO (BC) met muur M1

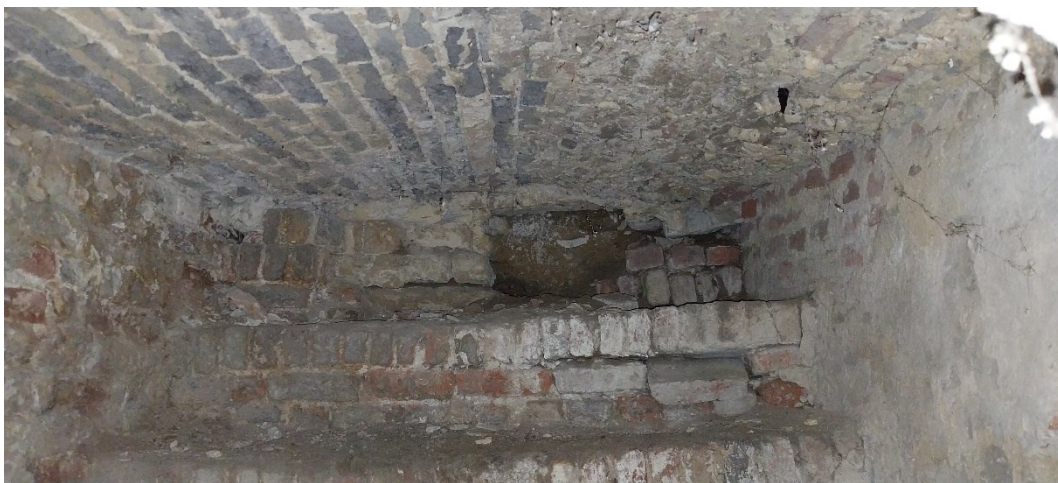
Figuur 80: Bovenzijde van de oorspronkelijke toegang tot de kelder (keldertrap) met bovenaan het gewelf waarmee de kelderopening is dichtgemetst (foto Harry Van Royen)

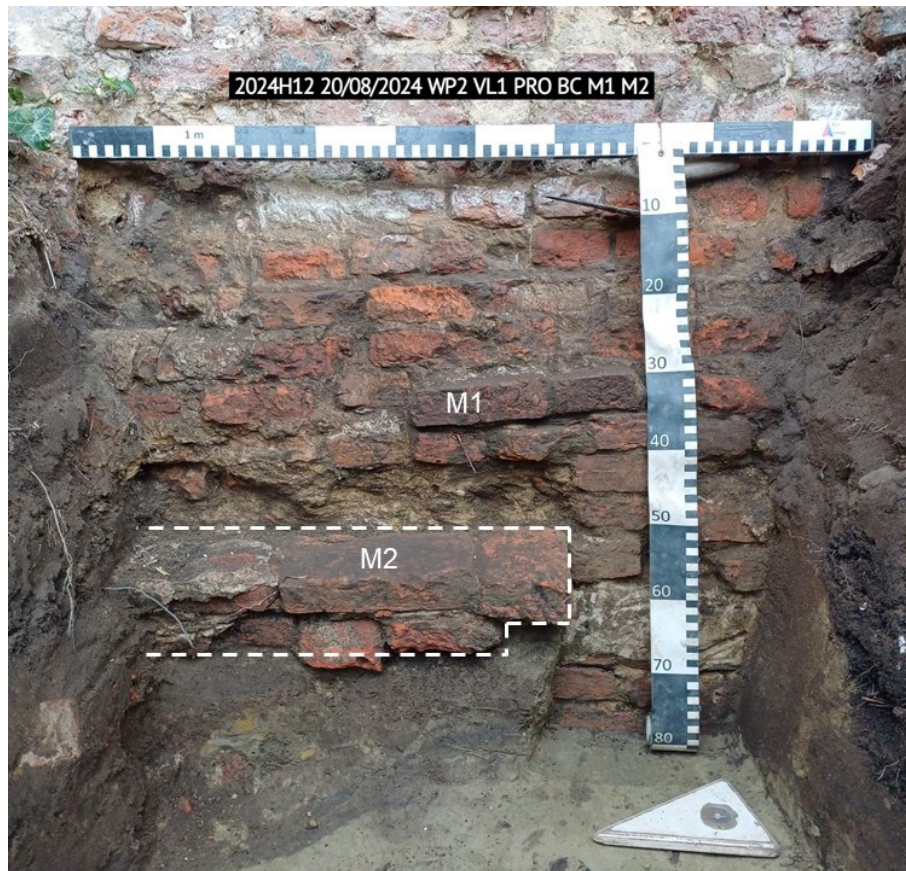
Plaatselijk bleken er tegen de muur van het Spaans Toreken nog twee steenlagen bewaard (M2) van een herstelling of een aanbouw (onderzijde 9,70 m TAW). De stenen hebben afmetingen van 25 x 12 x 5 cm en er is een beigegele, vrij zachte kalkmortel gebruikt.

Figuur 81: Werkput 2, profiel PRO (BC) met muur M1, voor het wegnemen van muur M2

Er werd een insteek geregistreerd die in verband staat met muur M1 (S7). Deze leverde echter geen vondsten op. De antropogene pakketten (opgebrachte pakketten en tuinlagen) die tegen het torentje liggen (zie WP2 PRN en PRZ) zijn duidelijk jonger dan het hoofdvolume van het Spaans Toreken. Zelfs in het onderste pakket (L8) zit nog industrieel wit aardewerk (zie 2.4.5.2).

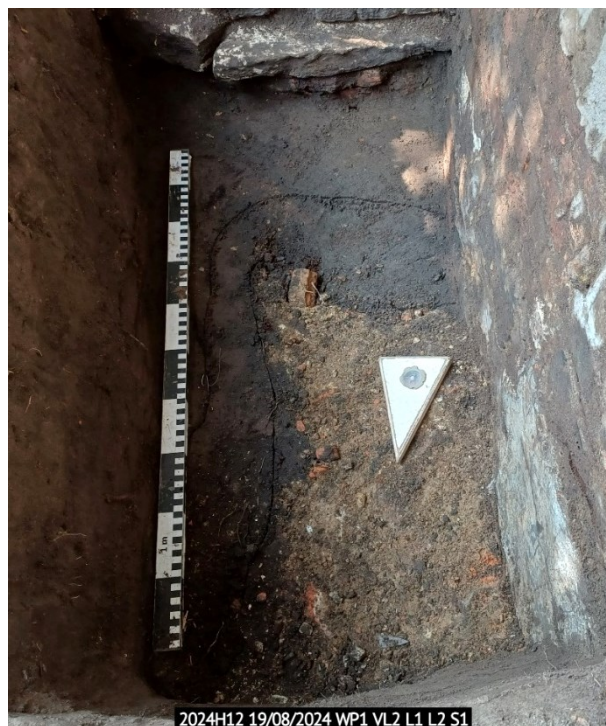
2024H12 19/08/2024 WP1 VL2 L1 L2 S1  
Figuur 82: Werkput 1, vlak 2, kuil S1

De teelaardepakketten liggen op een spoor dat geassocieerd kan worden met een verbouwing van een kelderraam (S1, zie 2.4.6). Hieronder bevindt zich opnieuw een bruingrijs, ca. 20 cm dik teelaardepakket (L4), dat licht afloopt in noordelijke richting. Ook deze laag leverde vondsten op (V04). Het gaat om twee bodemfragmenten en twee oorfragmenten die behoren tot een kruik en een pan, een randfragment van een bord in industrieel wit aardewerk en een ijzeren haak. Ook dit vondstensemble hoort thuis in de nieuwste tijd. Onder dit pakket vangt, op een diepte van ca. 85 cm onder het maaiveld, de oranjegele C-horizont met gleyverschijnselen aan (Cg-horizont). Hier tekent zich een spoor in af (S3) dat wordt besproken in het assessment van sporen (2.4.6).

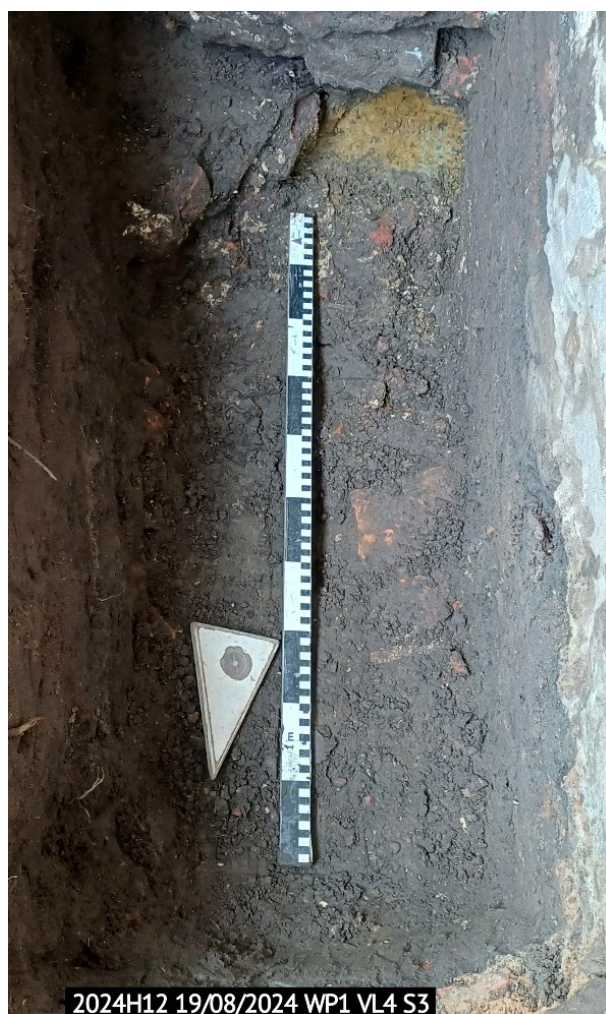
Een tweede spoor in deze werkput (S3) vangt aan vanaf vlak 4. Het neemt een groot deel in van de werkput. Enkel langs het torentje is het afwezig. Het kan in verband gebracht worden met de aanleg van de kelder. Het spoor heeft een bewaarde dikte van ca. 25 cm.

2024H12 19/08/2024 WP1 VL4 S3  
Figuur 83: Werkput 1, vlak 4, kuil S3

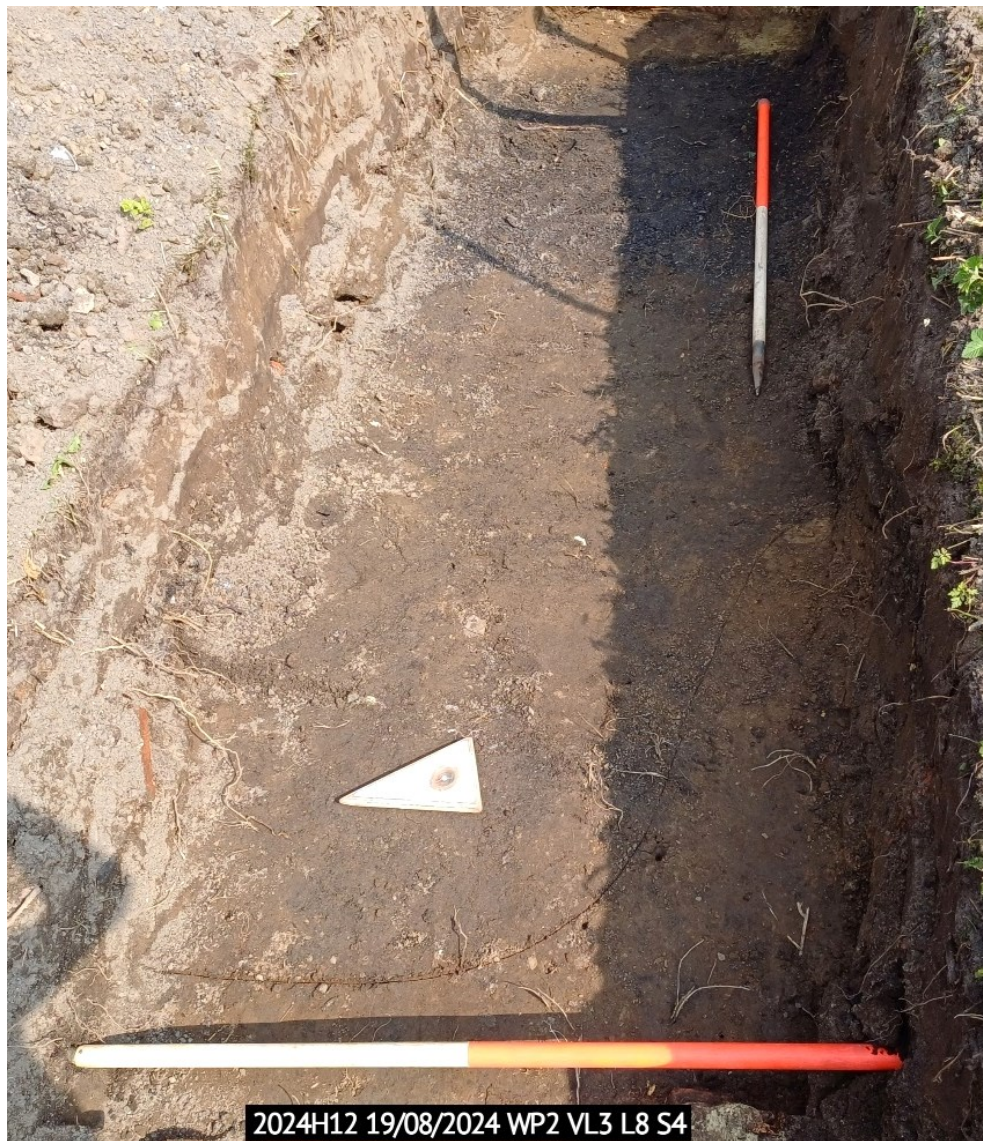
Figuur 86: Werkput 2, vlak 3, Kuilen S4 (achteraan) en S11 (vooraan)

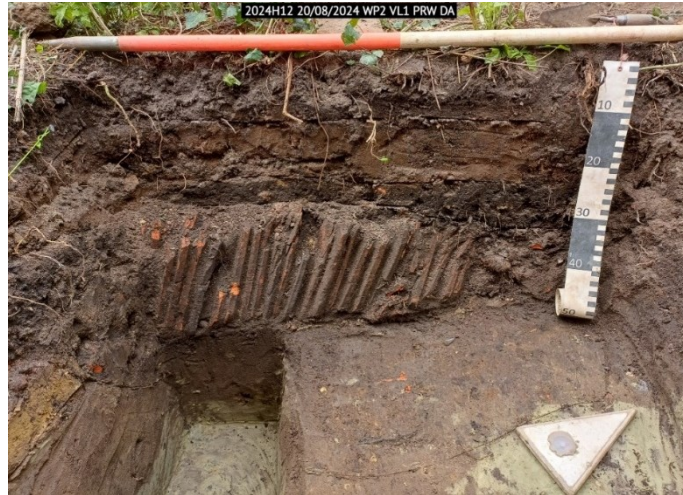
Aan de noordwestzijde van de werkput werd op vlak 3 nog een spoor vastgesteld (S5). Het is een ca. 60 cm brede insteek met een donkere grijsbruine vulling, geassocieerd met een muur (M4). Het aan de zuidoostzijde komvormig spoor is ca. 30 cm diep. De noordnoordoost-zuidzuidwest georiënteerde muur heeft een hoogte van ca. 25 cm. Ze is opgebouwd met verticaal tegen elkaar geplaatste dakpannen. Op kant gezette dakpannen voor de opbouw van muurtjes met variërende hoogtes komen langsheen de rechteroever van de Rupel wel meer voor. Een voorbeeld met een vrij grote hoogte bevindt zich bij de Paardenstal (het Natuur.huis) aan de Boomsestraat in Niel.<sup>28</sup>

Figuur 89: Werkput 2, profiel PRW (DA) met muur M4 en insteek S5

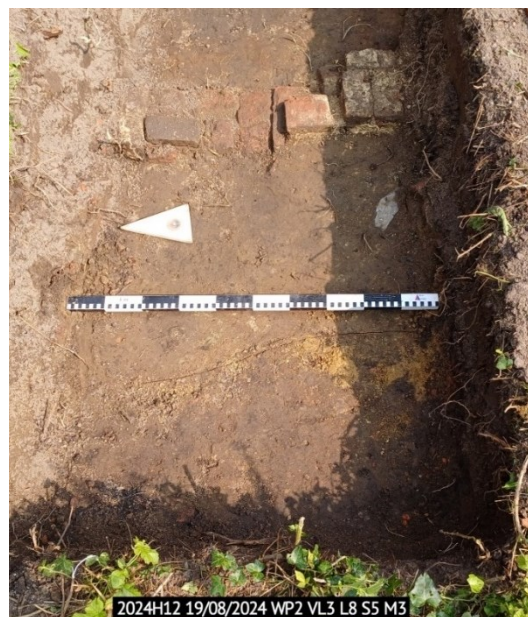
Vanaf vlak 3 vangt ook een noordnoordoost-zuidzuidwest georiënteerde, ondiep ingezette, bakstenen fundering aan (M3). De ca. 30 cm brede fundering is slechts bewaard over een hoogte van ca. 12 cm. Ze is opgebouwd uit recuperatiestenen met verschillende afmetingen. De fundering lijkt van een aanbouw aan het hoofdvolume. Op de westgevel zijn er nog negatieven te zien van de aanbouw.

Figuur 90: Werkput 2, vlak 3, muur M3 (achteraan) en kuil S5 (vooraan)

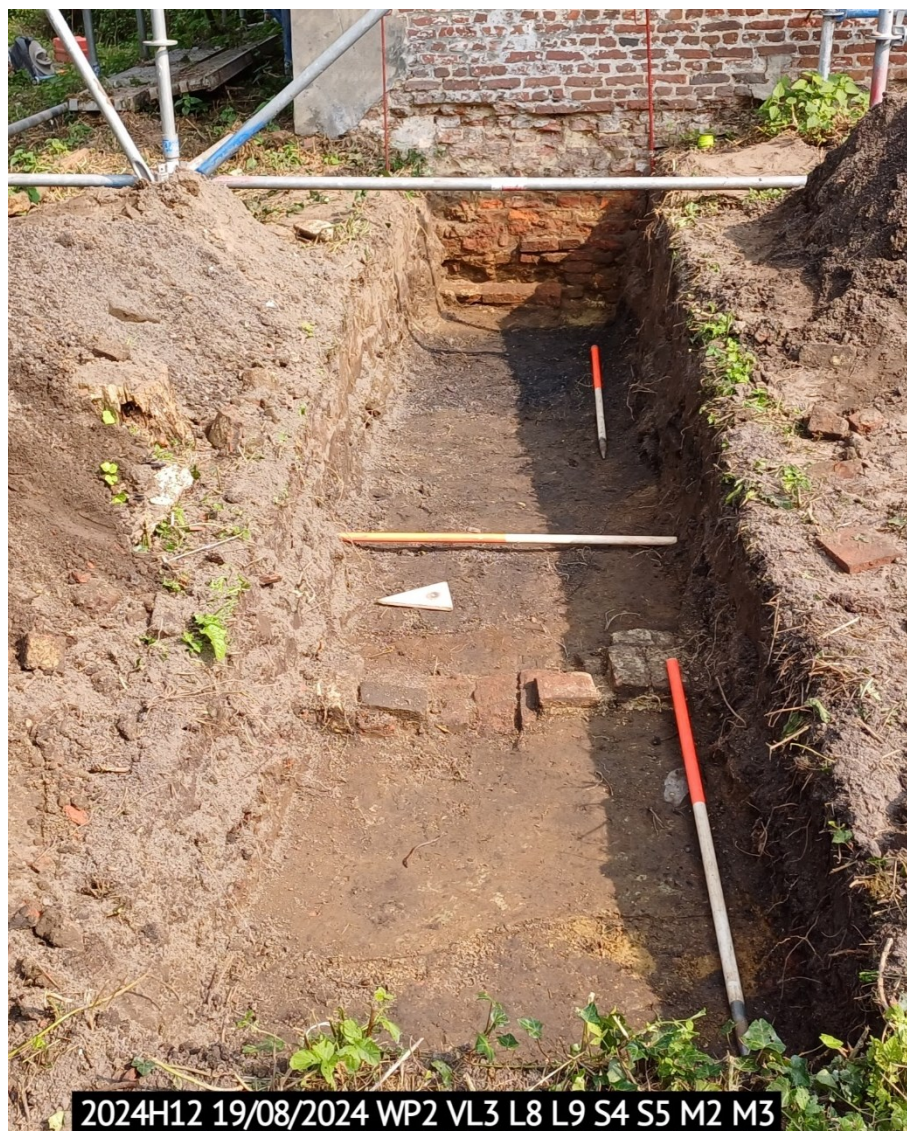
Ter hoogte van vlak 4, dat werd aangelegd aan de bovenzijde van de C-horizont, tekenen zich verschillende kuilen met een onregelmatige vorm af (S6, S8-10 en S12). Ze worden doorsneden door sporen die reeds ter hoogte van het bovenliggende vlak zichtbaar werden (S5 en S11). Ook de insteek (S7) van de muur van het Spaans Toreken (M1) vangt aan de bovenzijde van de C-horizont aan. S9 is de oudste kuil. Deze wordt oversneden door kuilen S8 en S12. Kuil S8 wordt dan weer oversneden door kuilen S10 en S12. De vulling van de kuilen varieert van lichtgrijs tot donker grijsbruin. De minimale afmetingen van de kuilen variëren tussen ca. 30 en 310 cm. Kuil S8 is 25 cm diep bewaard. Aan de hand van een boring kon bepaald worden dat kuil S9 ongeveer 55 cm diep is.

Figuur 91: Werkput 2, vlak 4, kuilen S5-6 en S8-12 en muur M3

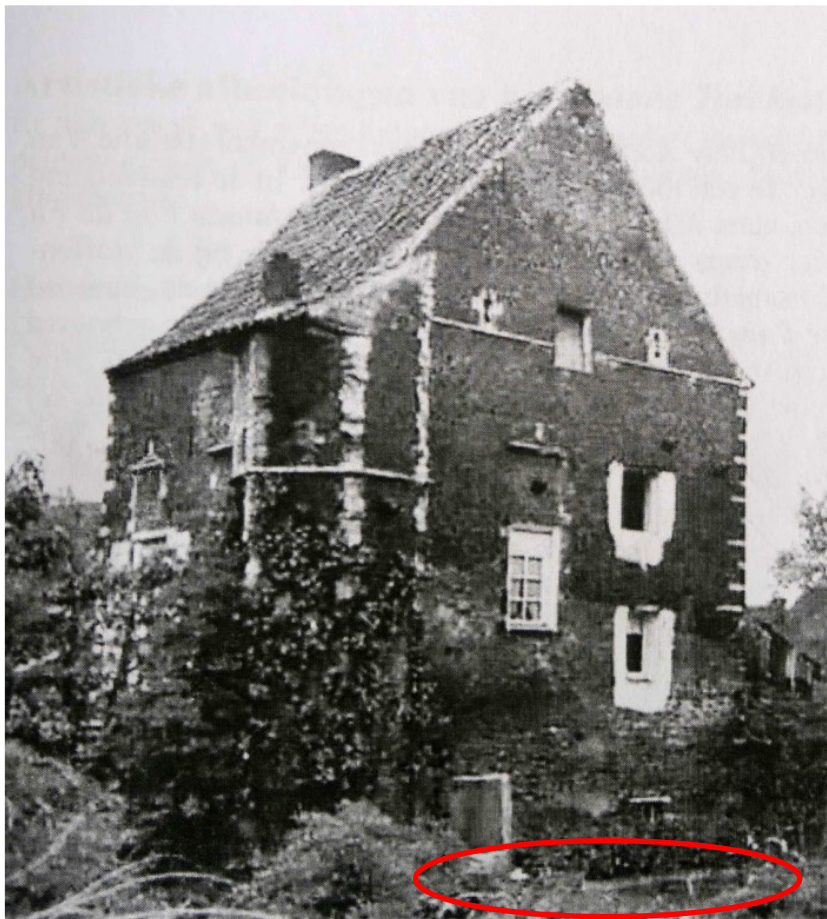
Het Spaans Toreken werd in de 19<sup>de</sup> en het begin van de 20<sup>ste</sup> eeuw verhuurd als woning, maar na de Tweede Wereldoorlog was het niet meer bewoond.<sup>29</sup> Van de laatste bewoningsfase zijn er foto's. Deze dateren van 1940. Daaruit blijkt dat er geen kunstmatige heuvel lag rond het gebouw. Dit verklaart ook de aanwezigheid van 19<sup>de</sup>-eeuws en mogelijk vroeg 20<sup>ste</sup>-eeuws vondstmateriaal in de tuinlagen, in de opgebrachte pakketten en in de kuilen. Er zijn bij het proefputtenonderzoek ook geen resten vastgesteld van oudere opgebrachte pakketten.

Figuur 100: De zuidwestzijde van het Spaans Toreken ca. 1940 (© privé-collectie Roger Van Raemdonck) met aanduiding van het deel dat nu niet zichtbaar is door de heuvel

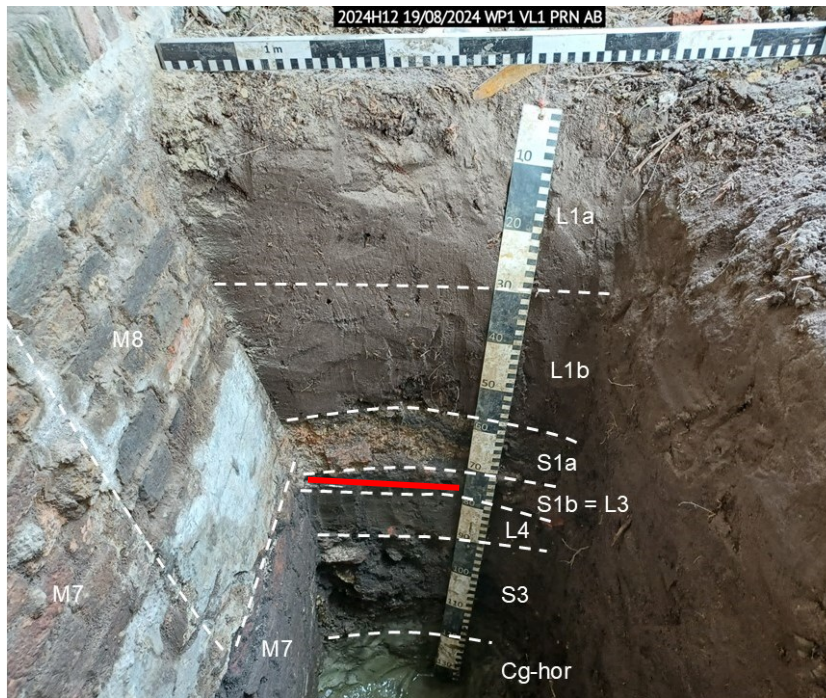
In het onderzoeksrapport van Fenikx wordt gesteld dat de opvulsporen van de kelderramen (kant kelderruimte) aantonen dat het maaiveld hier ongeveer 1 m lager lag.<sup>30</sup> Dit kan door het proefputtenonderzoek min of meer bevestigd worden, althans voor de 19<sup>de</sup>/vroegere 20<sup>ste</sup> eeuw. De bovenzijde van de onderste tuinlaag lijkt het niveau aan te geven van het maaiveld van omstreeks 1940. Dit bevindt zich 70 à 75 cm onder het maaiveldniveau tegen het gebouw. Voordien zal het maaiveldniveau hoger gelegen hebben (zie verder).

Figuur 101: Werkput 1, profiel noord (AB) met aanduiding (rood) van het maaiveldniveau omstreeks 1940

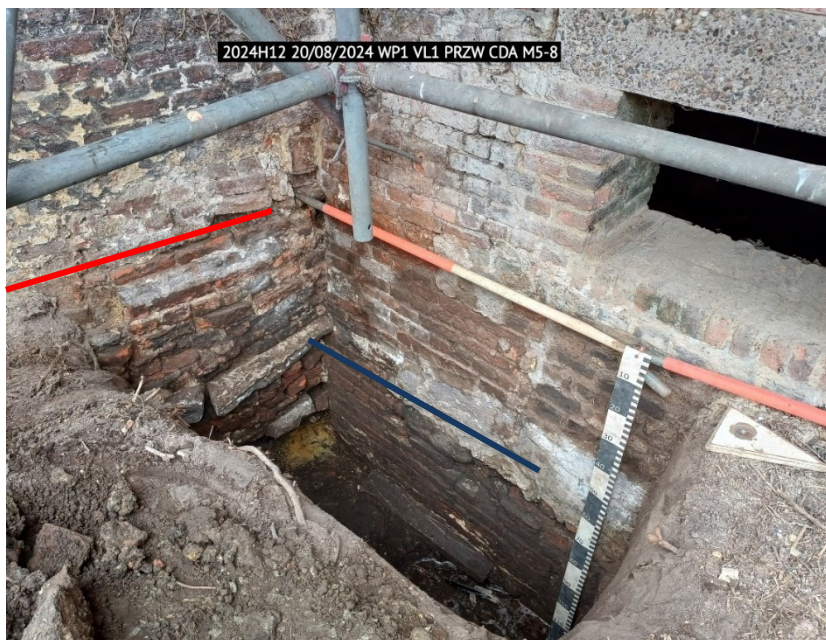
Figuur 102: Werkput 1, profiel Z (CDA) met het opgaand muurwerk (M5, links) en de fundering (M6, links) van het torentje en de kelder (M7, rechts), met in rood de aanduiding van het funderingswerk van het torentje en in donkerblauw de overgang tussen het meer verzorgde en het minder verzorgde metselwerk ter hoogte van de kelder

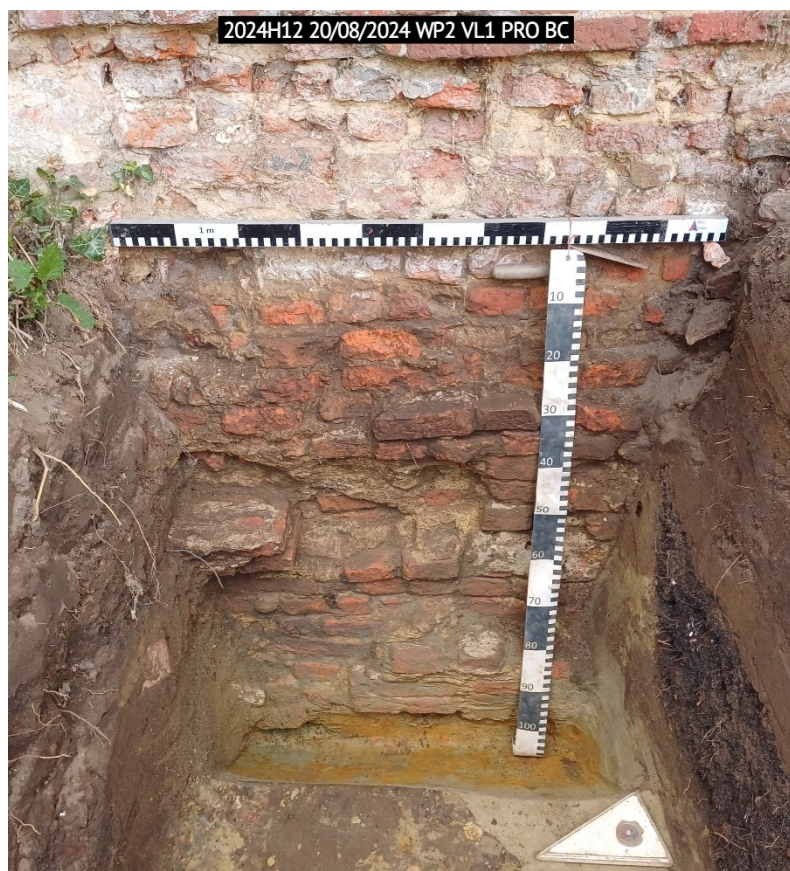
Eén van de doelen van de proefput die werd aangelegd in het noordwesten (werkput 2) was na te gaan of er hier een toegang tot de kelder aanwezig was. De oorspronkelijke keldertrap, die nog aanwezig is in de kelder, zou hier uitkomen. Deze keldertrap werd buiten gebruik gesteld bij de uitbreiding van het interieur, waarbij een tussenverdieping werd gecreëerd. De keldertrap werd vervangen door een andere keldertrap.<sup>32</sup> Er werden geen aanwijzingen gevonden in de buitenmuur in het verlengde van de oorspronkelijke trap dat hier een muuropening was. De trap zal uitgekomen hebben op de gelijkvloerse verdieping (wat verdedigingstechnisch ook logischer is).

**Figuur 103: Werkput 2, detail profiel PRO (BC) met muur M1**

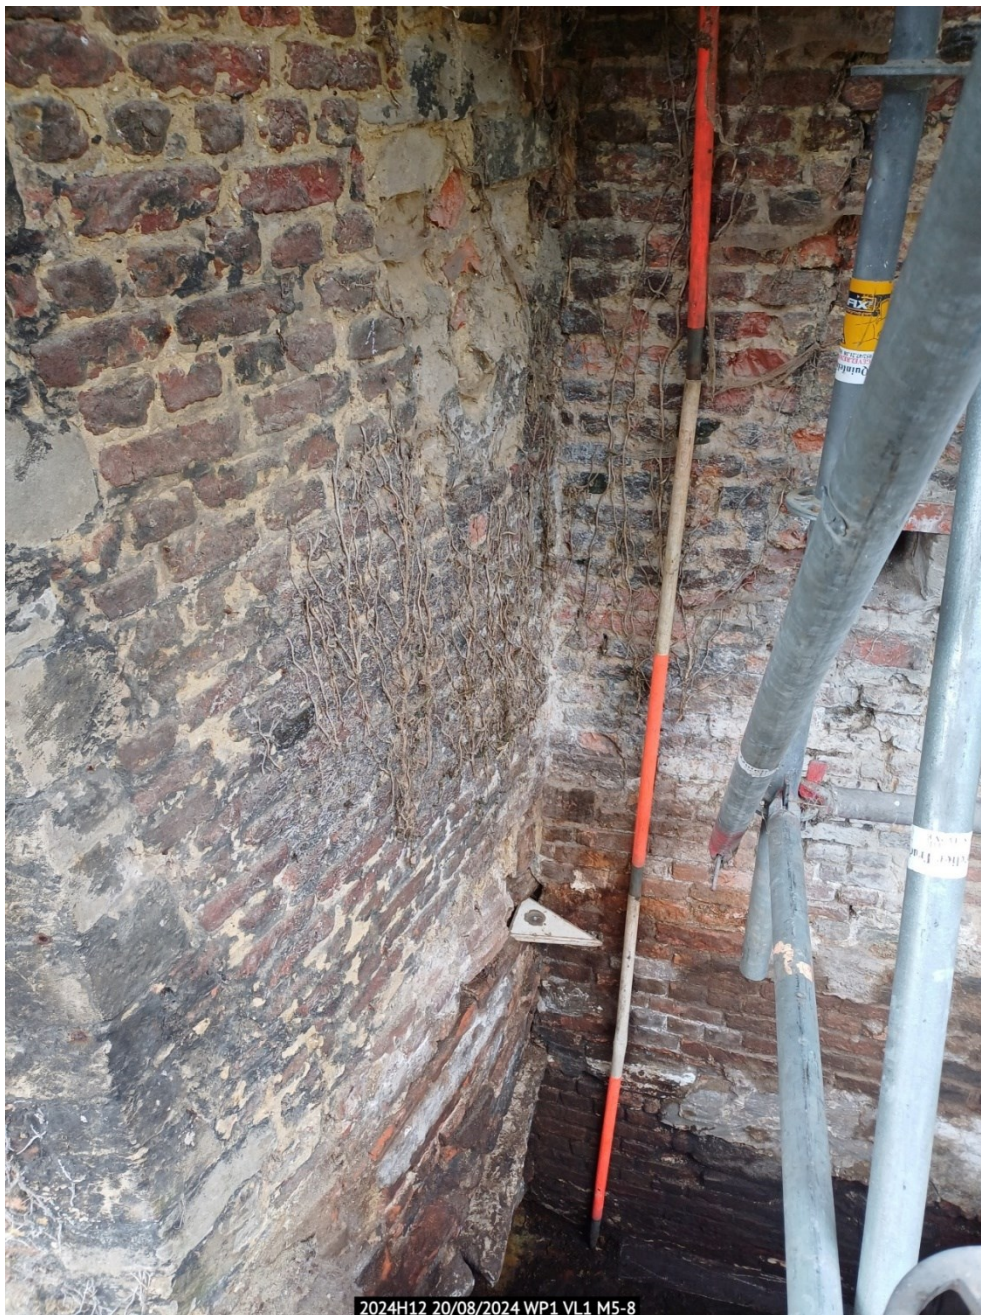
2024H12 20/08/2024 WP1 VL1 M5-8  
Figuur 105: De bouwnaad ter hoogte van waar het hoofdvolume (rechts) aansluit op de toren (links)
