# Eindverslag

Leuven – Justus-Lipsiustoren

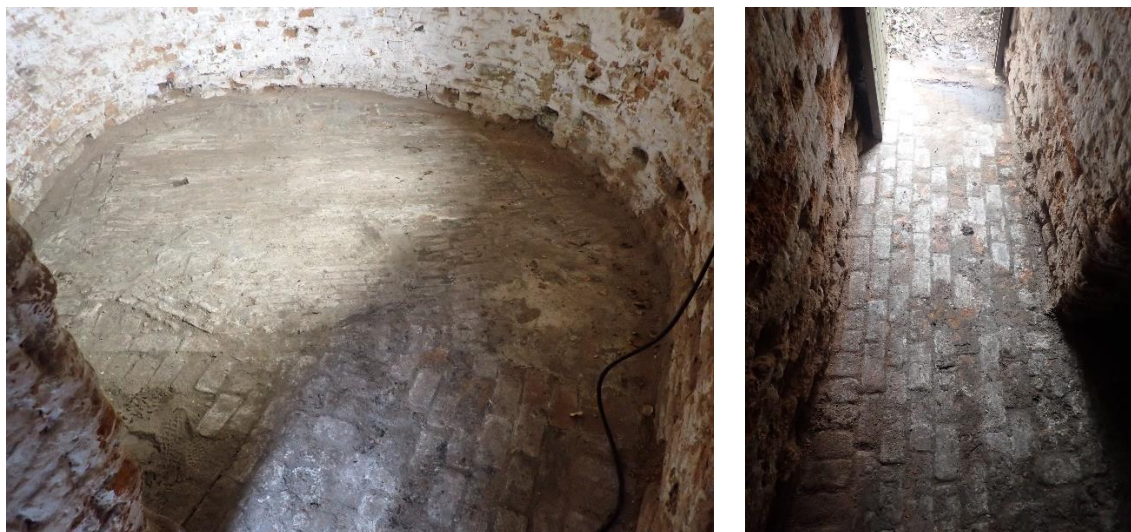
*Figuur 19. De bestaande vloer binnenin de toren, na het vrijleggen en schoonmaken ervan.*

In eerste instantie werd de bestaande vloer vrijgelegd (Figuur 19). De nodige foto's werden gemaakt om indien gewenst een orthofoto van de vloer te genereren. De oorspronkelijke opdracht bestond uit het uitgraven van 70 cm vanaf dit vloerniveau. Daarbij werd ervoor gekozen om aanvankelijk eerst de zuidelijke helft uit te graven, zodat een volledig oost-west profiel doorheen de verschillende lagen gedocumenteerd kon worden. Vervolgens werd de noordelijke helft opgegraven. Eventuele vondsten werden per vondstlaag verzameld. Het resulterende vlak werd met de truweel opgeschaafd en gedocumenteerd.

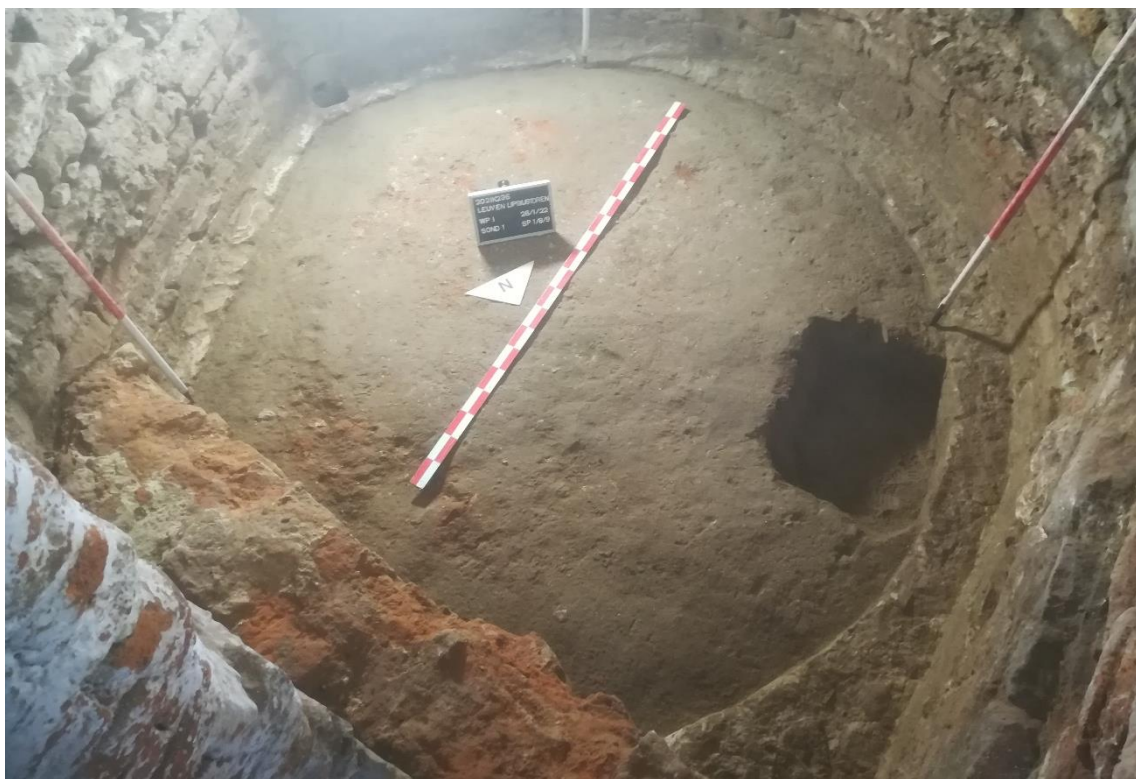
Figuur 22. Zicht op de opgravingsput op het einde van de opgraving. Het bereikte vlak bevindt zich op ca. 1,05 m onder het 21<sup>e</sup>-eeuwse vloerniveau. Op de voorgrond links is muur S1 (oranje bakstenen) zichtbaar. De onregelmatig inspringende richel van muur/fundering S9 tekent zich duidelijk af rondom het opgravingsvlak.

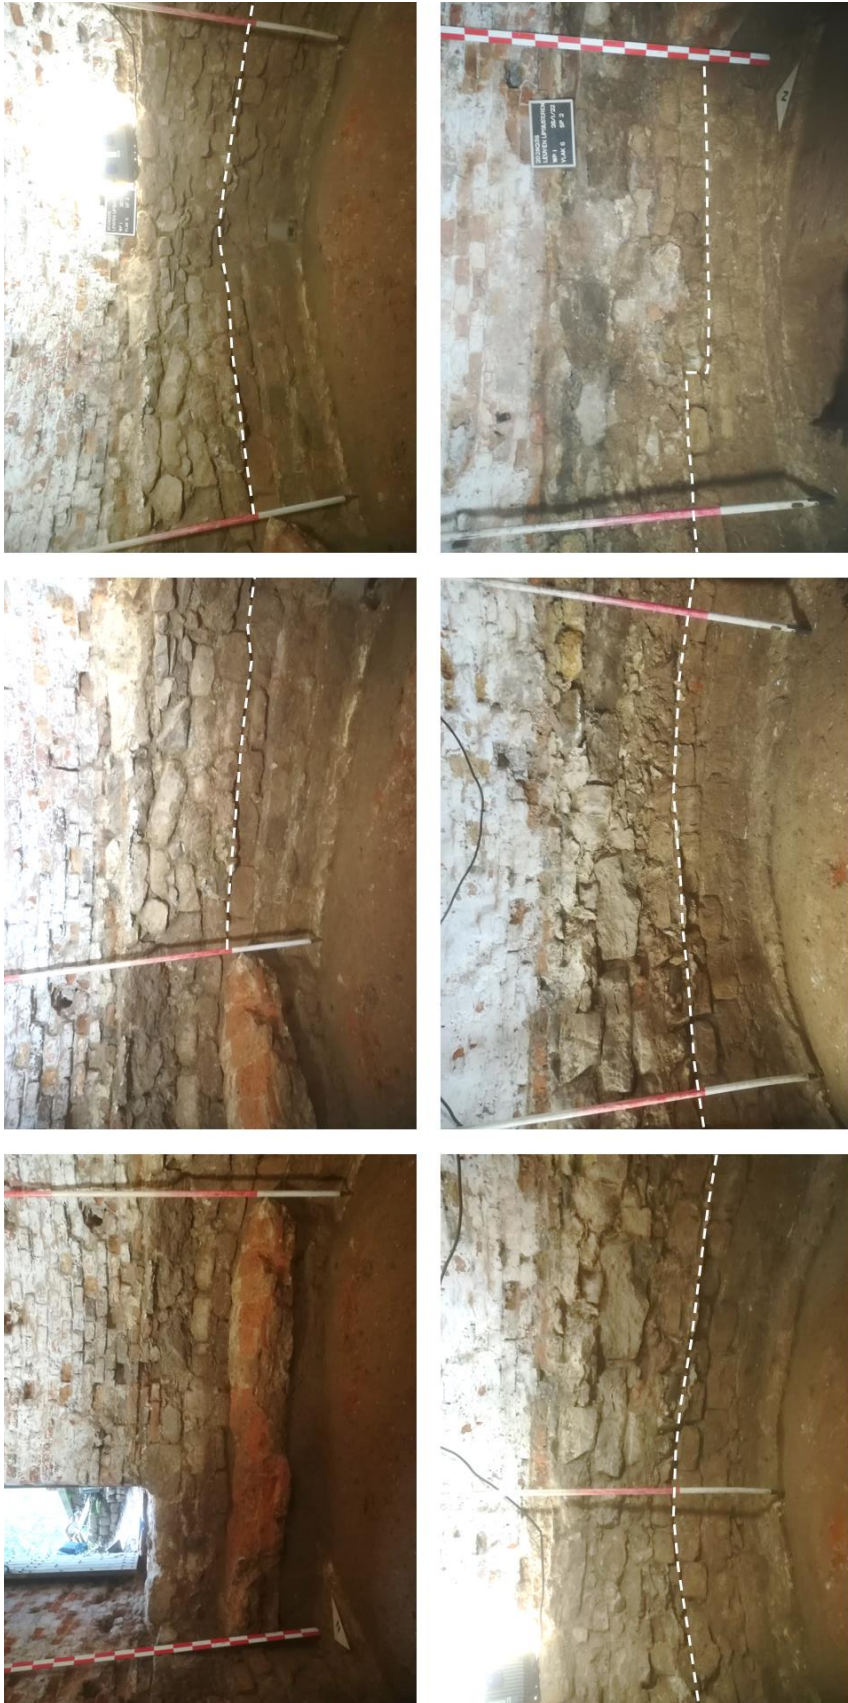
*Figuur 24. Opstand van muurwerk S9 (onder witte streepjeslijn) en S2 (boven witte streepjeslijn). Muur S1 is weergegeven op de foto linksboven. Door het artificiële licht was het moeilijk om betere foto's te maken.*

Muur S2 betreft het opstaande metselwerk van de toren, zoals deze langs de binnenzijde zichtbaar is (Figuur 21-Figuur 24). De muur bestaat deels uit eerder onregelmatige natuurstenen blokken (voornamelijk kalkzandsteen, met kleinere fragmenten ijzerzandsteen) in de lagere regionen en bakstenen (formaat 25 x 12 x 5 cm) voor de hogere delen. Bij het verder vrijleggen van deze muur naar onderen toe, kwamen er sterke aanwijzingen aan het licht dat deze muur in verschillende bouwfases was opgetrokken, met minstens één oudere fase die een apart spoornummer (S9) heeft gekregen.

Muur/fundering S9 bestaat uit gehouwen kalkzandstenen blokken, die in regelmatige rijen zijn opgebouwd met vuilwitte kalkmortel als bindmiddel (Figuur 21-Figuur 24). Door de netheid van het metselwerk is het mogelijk dat deze als zichtbare façade bedoeld was en niet louter als opvulling voor een fundering. De overgang naar het opstaande muurwerk S2 vertoont op bepaalde plaatsen overtollige, uitlopende mortel, wat mogelijk kan wijzen op een verdwenen loopniveau op dit punt. Op een diepte van ca. 1 m onder het vloerniveau uit 2021 vertoont S9 een richel die onregelmatig naar binnen inspringt (ca. 10-40 cm) t.o.v. de hogere opstaande delen van de toren. De opbouw van de muur/fundering op een lager niveau doen sterk denken aan die erboven en lijkt in één bouwphase opgetrokken te zijn. De afwijkende oriëntatie van de uitspringende richel suggereert echter een verandering in de layout/plannen van de toren. Ook de constructie van muur S1 (zie eerder) doet vermoeden dat er hier sprake is van meerdere fasen. De richel kon langs de noord-, west- en zuidzijde vrijgelegd worden; enkel in het oosten wordt het zicht erop verborgen door de aanwezigheid van het losstaande stuk muur S1.

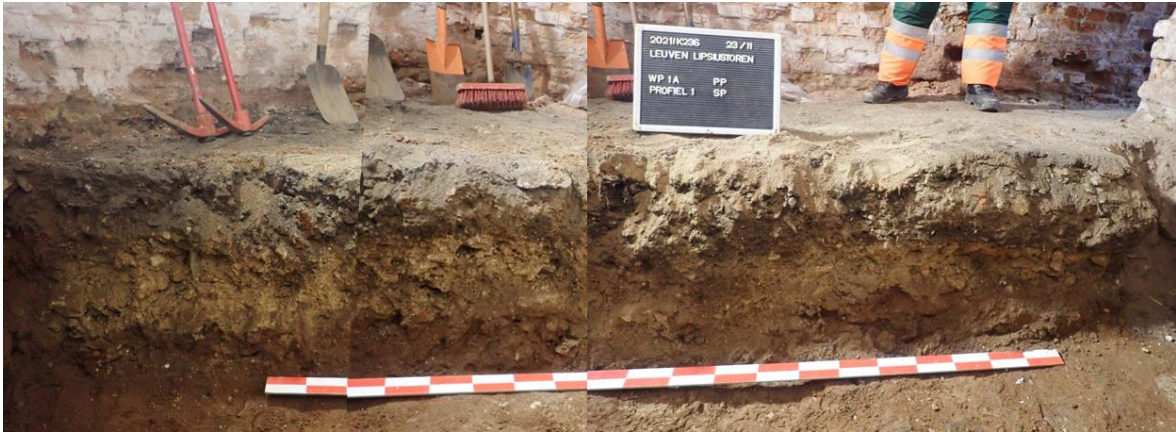
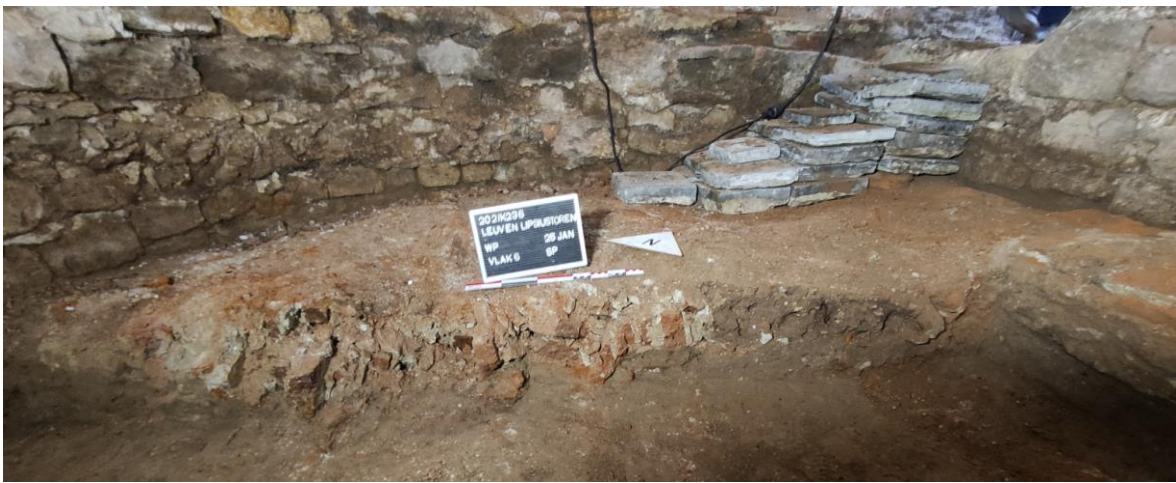
Figuur 25 a/b. Dwarsprofiel west-oost: composietfoto van fase 1 (a) en foto van fase 2 (b) van het veldwerk.

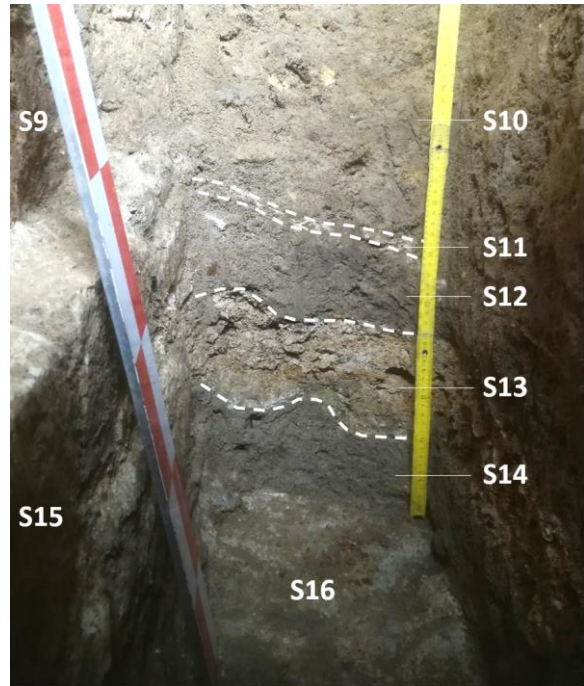
Figuur 27. Onderste bereikte lagen en architecturale resten binnen sondage 1.

De bodemlagen worden in chronologische volgorde besproken. Lagen S3, S4, S5, S6 en S8 werden tijdens de reguliere uitgraving gedocumenteerd. Laag S8 kon verder gevolgd worden in de sondage, waarbij ook lagen S10, S11, S12, S13 en S14 aan het licht kwamen (Figuur 23 en Figuur 27).
