Munitierapport

Wegenis- en rioleringswerken Frezenbergstraat
Zonnebeke

Projectcode: 2021D381

Archeologische zone 5 en 6

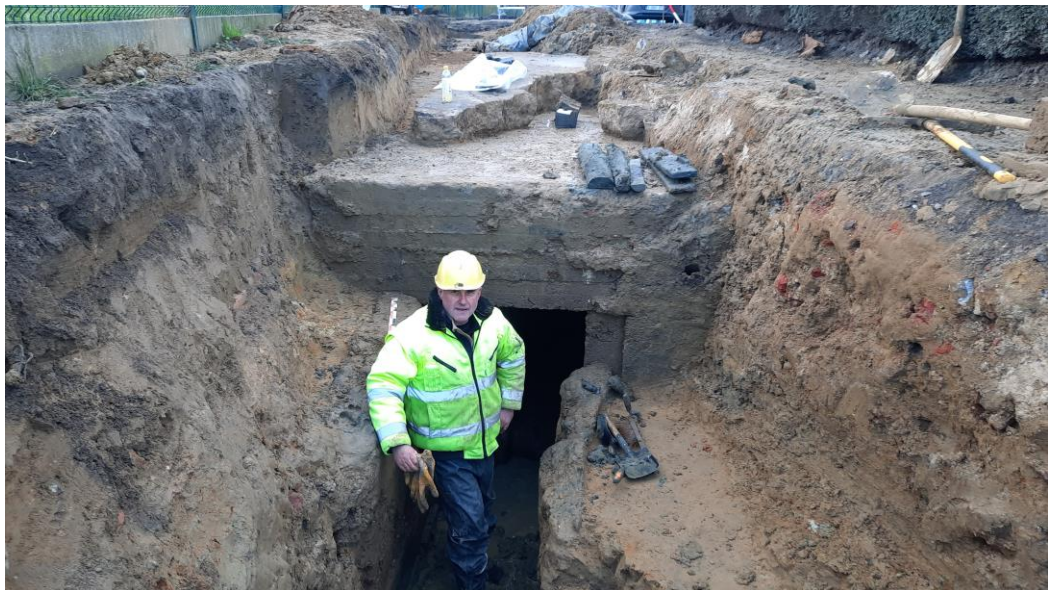
Figuur 2: Begeleiden van archeologen te Zonnebeke, januari 2022.

De CTE-deskundige controleerde de locatie waar gegraven werd met een metaaldetector of een magnetometer. In zones waar de apparatuur niet gebruikt kon worden door teveel verstoring van andere elementen werd een visuele controle uitgevoerd. De CTE-deskundige begeleidde de graafmachine en scande stapsgewijs de lagen op mogelijke munitie. Eventuele verdachte objecten werden manueel uitgraven en geïdentificeerd. Indien deze CTE bleken te zijn, werd de Politie en DOVO verwittigd. Indien er geen verdachte objecten meer waren, werd een laag vrijgeven, waarna de machinist veilig in deze vrijgegeven laag kon werken. In de loopgraven werd soms spontaan ook munitie of onderdelen ervan aangetroffen door de archeologen. De CTE deskundige werd dan onmiddellijk ingeschakeld voor identificatie en veilig verwijderen van de munitie zodat er continu gewerkt kon worden.

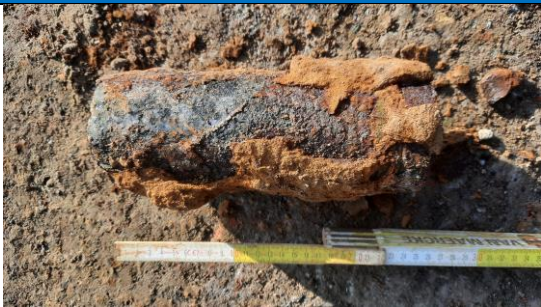
Ref Nr	Foto
1

TYPE EN MODEL	Aantal	LAND	DIEPTE -MV	OPMERKINGEN	REF. NR
18 ponder	1	UK	1 m	Spoor 43 (vlak bij bunker) Zonder ontsteker maar springstof aanwezig	1
6 ponder Hotschkis	1	UK	1 m	Spoor 43(vlak bij bunker) Zonder onsteker Dit kaliber werd ook gebruikt op Britse tanks.	2
18 ponder	2	UK	1 m	Spoor 44, Ingang bunker Vermoedelijk leeg	3
18 ponder	2	UK	0,60 m	Spoor 43 Vermoedelijk leeg	4

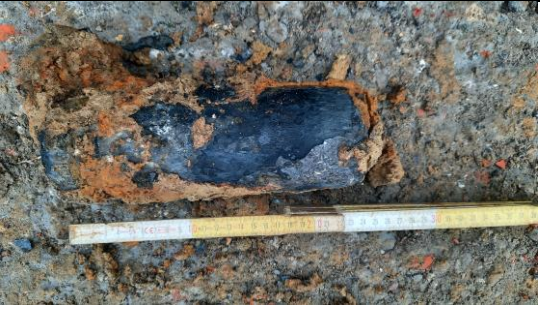
Ref Nr	Foto
5

TYPE EN MODEL	Aantal	LAND	DIEPTE -MV	OPMERKINGEN	REF. NR
18 ponder	1	UK	1 m	Spoor 43 (vlak bij bunker) leeg	5
H.Z.14	1	GE	1 m	Spoor 45	6
Gr.Z.04	1	GE	1 m	Spoor 55 Gebruikt op 10 cm, 13 cm, 15 cm en 21 cm HE, Smoke en Tox.	7
Gr.Z.04	1	GE	1 m	Spoor 56 Gebruikt op 10 cm, 13 cm, 15 cm en 21 cm HE, Smoke en Tox.	8
H.Z.05	1	GE	0,6 m	Spoor 60 Gebruikt op 10 cm HE en Tox.	9

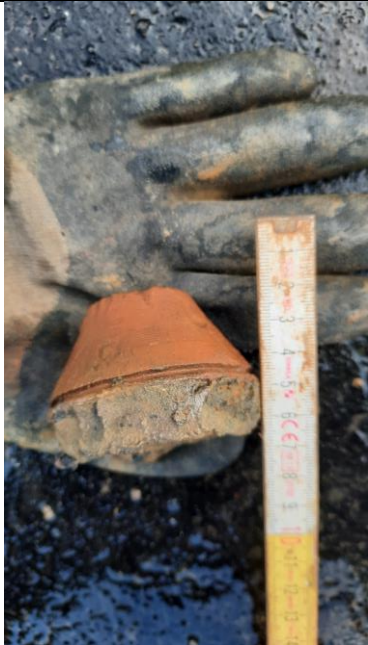
Ref Nr	Foto
11

TYPE EN MODEL	Aantal	LAND	DIEPTE -MV	OPMERKINGEN	REF. NR
Fuze nr. 101	1	UK	1 m	Spoor 63 (bomkrater)	11
Fuze nr. 101	1	UK	0,6 m	Spoor 65 (bomkrater)	12
I.W.M. Zdr 2	1	GE	1 m	In vlak. Gebruik op lichte mortieren 7,6 cm.	13
Lee Enfield geweer	1	UK		In zeer goede staat.	14

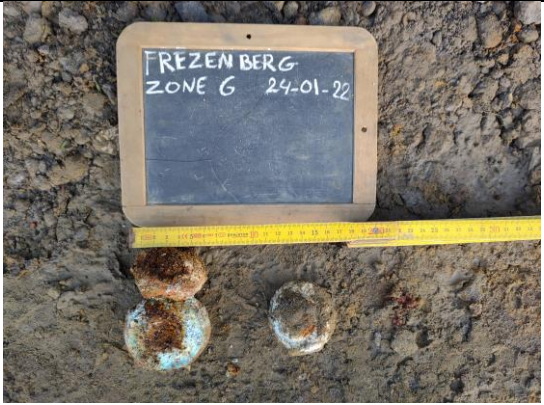
Ref Nr	Foto
15

TYPE EN MODEL	Aantal	LAND	DIEPTE -MV	OPMERKINGEN	REF. NR
K.Z.11	2	GE	0,5 m	Slechte staat. Bij aanleg vlak. Gebruikt op 7,7 cm.	15, 16
Resten 15 cm TOX	1	GE	0,7 m	Spoor 49 Bodemplaat met typische dop voor TOX Grünkreuz 2 of Gelbkreuz. Ontsteker GR.Z 92 met jaartal 1916.	17, 18

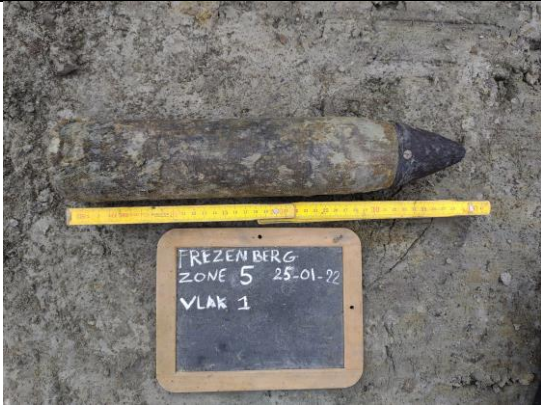
Ref Nr	Foto
19

TYPE EN MODEL	Aantal	LAND	DIEPTE -MV	OPMERKINGEN	REF. NR
7,7 cm lang model	1	GE	0,7 m	Mogelijk TOX Met ontsteker E.K.Z.17	19
4,5 inch	1	UK	0,6 m	Spoor 105 Niet verschoten! Gele kleur en bepaalde merktekens	20, 21

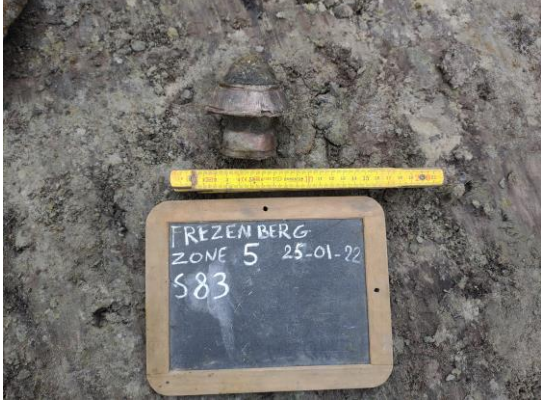
nog zichtbaar. Ontsteker nr. 101	
H.Z.14	1	GE	0,6 m	Spoor 83 1915 Gebruikt op 9 cm, 10 cm en 12 cm HE en Tox.	22
Fuze nr. 100	1	UK	0,6 m	Spoor 102 Gebruikt op 18 ponder, 60 ponder, 4,5"; 6"; 8"; 9,2"; 12"; 15" HE, Smoke en Tox	23
Fuze nr. 54	1	UK	0,6 m	Stukje van tijdsring. Zeldzame tijds/schok-ontsteker voor gebruik op 4,7"; 5"; 5,4"; 9,2"; 10";	24
KKM 303.	<100	UK		Deel vernietigd door verbranding	
KKM 8 mm Lebel	1	FR

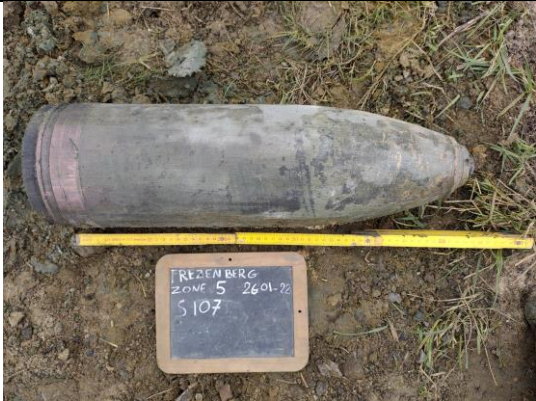
Ref Nr	Foto
25

TYPE EN MODEL	Aantal	LAND	DIEPTE -MV	OPMERKINGEN	REF. NR
6 Inch HE	1	UK	2 m	Spoor 107 Niet verschoten! Gele kleur en rode band nog zichtbaar. Met ontsteker Nr. 44.	25, 26
H.Z.05	1	GE	1 m	Spoor 75 Gebruikt op 10 cm HE en Tox.	27
H.Z.14	1	GE	1 m	Vlak 1 Gebruikt op 9 cm, 10 cm en 12 cm HE en Tox.	28
H.Z.16	1	GE	1 m	Spoor 107 Gebruikt op 10 cm HE en Tox.	29
Resten 10,5 schrapnel	1	GE	1 m	Spoor 90	30
Resten 10,5 schrapnel	1	GE	1 m	Spoor 94 Met ontsteker H.Z.05 op los ogief	31
KKM 303.	<20	UK		In verschillende sporen
