## Munitierapport

Wegenis- en rioleringswerken Frezenberg Zonnebeke

Projectcode: 2021D381

Archeologische zone 6B en zone 8

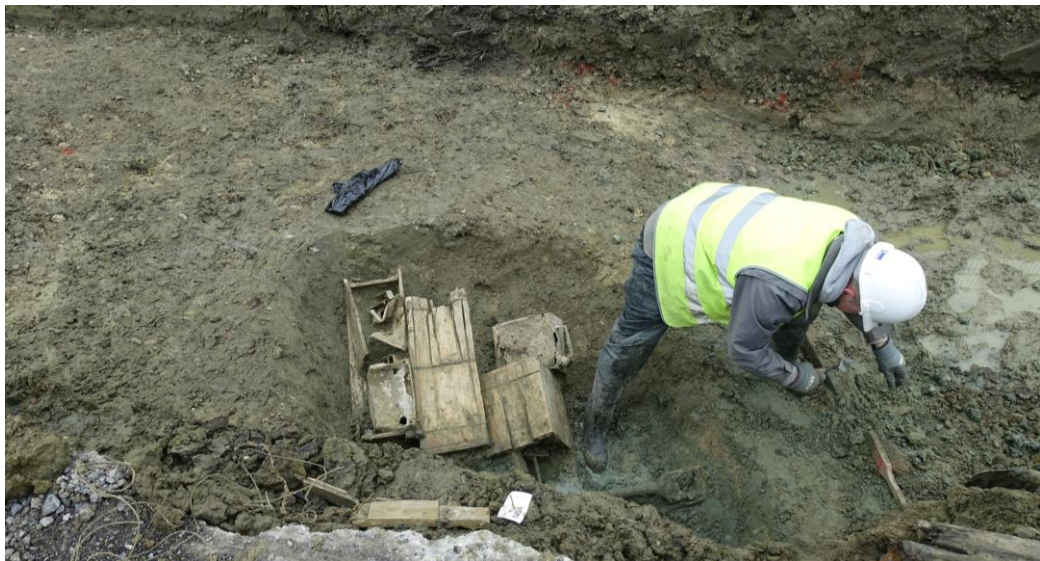
Figuur 2: Lege munitiekisten gevonden tijdens de archeologische werken in de Oude Kortrijkstraat, april 2022. (foto Jan Debrabandere)

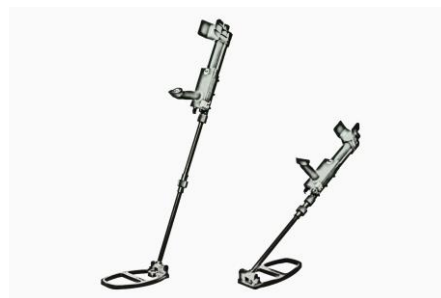
### 2.2.2 Vallon VMH3CS Metaaldetector

Dit actieve systeem heeft een kleiner bereik dan een magnetometer maar spoort alle metalen op en is minder gevoelig aan randverstoringen zoals bijvoorbeeld de graafkraan.

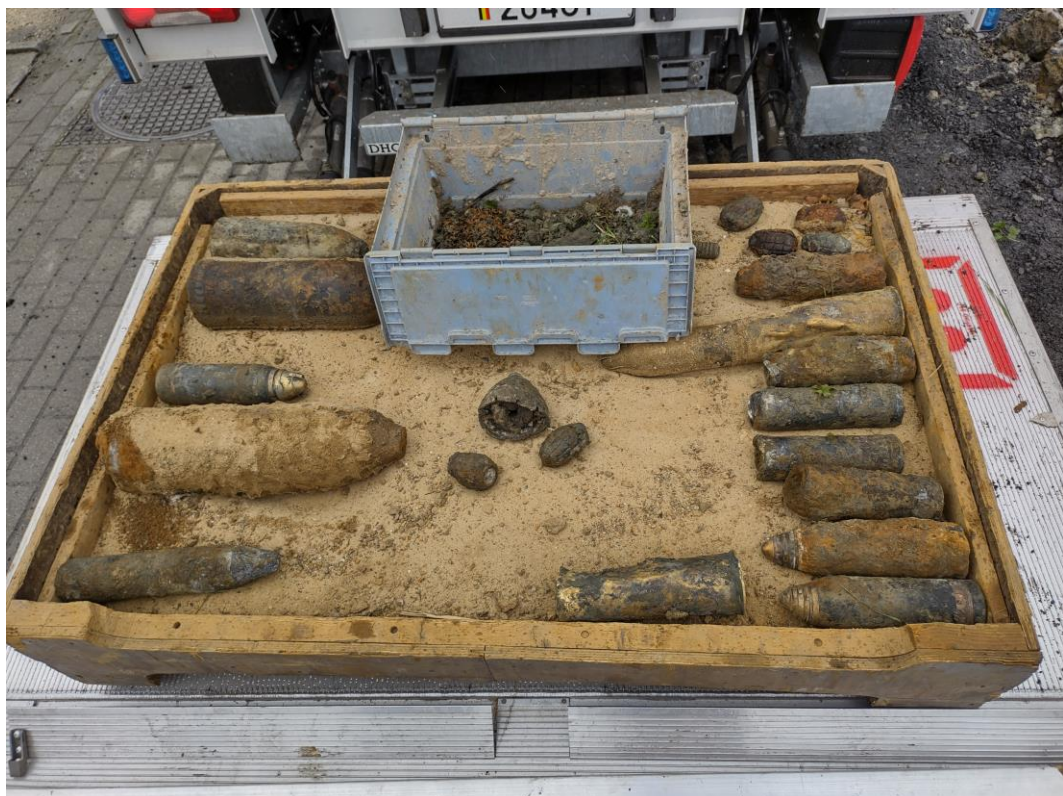
Figuur 3: DOVO haalt de munitie op die op 31 maart en 1 april tijdens de werken zijn aangetroffen. (foto AMMO)

Politie werd ingelicht over de vondst van munitie op de site. Deze lichtte vervolgens de **Dienst voor Opruiming en Vernietiging van Ontploffingstuigen** van het Belgische leger. Een team van DOVO is op 11 maart, 1, 6 en 7 april langs geweest om de munitie van de site te verwijderen en om deze te ontmantelen en vernietiging in de militaire kazerne.

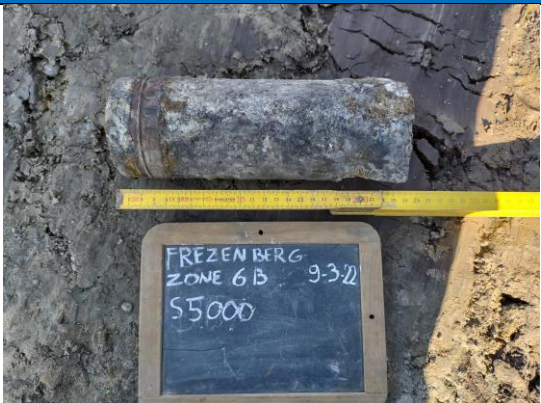
Ref Nr	Foto
1

TYPE EN MODEL	Aantal	LAND	DIEPTE -MV	OPMERKINGEN	REF. NR
18 ponder schrapnel	3	UK	0,5-1 m	Spoor 5000. Vermoedelijk leeg. Sommigen met ingeponste markering.	1, 2, 3, 4
18 ponder schrapnel	1	UK	0,7 m	Spoor 32. Vermoedelijk leeg. Ingeponste markering.	5
Resten 10,5 schrapnel	1	GE	0,8 m	Spoor 5000. Met ontsteker DoppZ. 92 uit 1915.	6, 7
Resten 10,5 schrapnel	3	GE	0,5-0,8m	Spoor 5000.	8
Kruitpijpje, fuse-adapter en drijfplaat	1	UK	0,7 m	Spoor 5000. Voor 18 ponder.	9, 10
Time fuse no.80	1	UK	0,7 m	Spoor 115. Gebruikt op 13 en 18 ponder schrapnel.	11
Fuse no. 100	1	UK	0,7 m	Spoor 5000. Gebruikt op 18 ponder, 60 ponder, 4,5"; 6"; 8"; 9,2"; 12"; 15" HE, Smoke en Tox. IJzer in plaats van koper.	12
Dopp. Zunder 96	1	GE	0,4m	Spoor 5000. Gebruikt op 7,7 cm schrapnel en HE. Eerder begin van de oorlog.	13
Resten 6" Mortier?	1	UK	0,8 m	Spoor 112. Gebruikt vanaf februari 1917.	14, 15
Resten Huls 18 ponder	1	UK	0,8 m	Spoor 112.	16

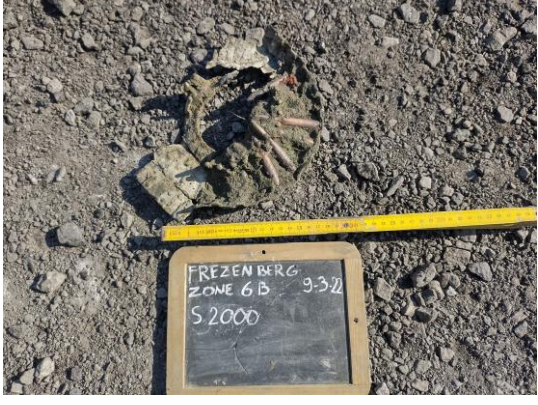
17

KKM 303.	<20	UK		In verschillende sporen + In trommel Lewis Machinegun.	17, 18
KKM Lebel, 8 mm	2	FR	0,7 m	Spoor 5000.

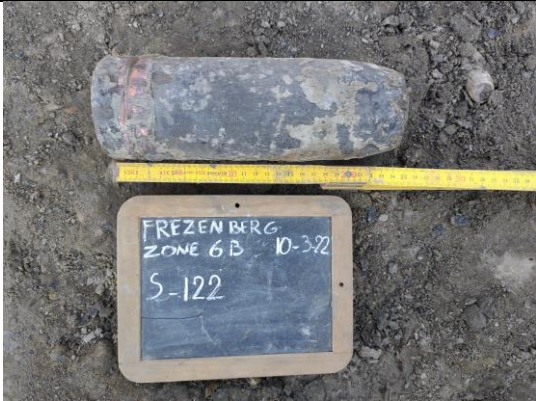
Ref Nr	Foto
19

TYPE EN MODEL	Aantal	LAND	DIEPTE -MV	OPMERKINGEN	REF. NR
18 ponder HE	1	UK	0,5-1 m	Spoor 122. Verschoten en vermoedelijk leeg. Zonder ontsteker. ingeponste markering.	19, 20
10,5 cm schrapnel	1	GE	0,7 m	Spoor 5000 in wand. Vermoedelijk leeg.	21
Time fuse no.80	1	UK	0,7 m	Spoor 118. Gebruikt op 13 en 18 ponder schrapnel.	22, 23
KKM 303.	<20	UK		In verschillende sporen

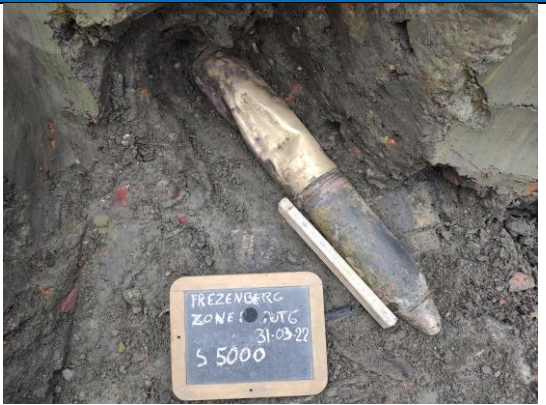
Ref Nr	Foto
24

TYPE EN MODEL	Aantal	LAND	DIEPTE -MV	OPMERKINGEN	REF. NR
18 ponder HE	1	UK	0,9 m	Spoor 5000 in wand. Volledig schot op huls. Kleuren goed bewaard. Markeringen ingeponst. Met ontsteker no. 101.	24, 25
18 ponder schrapnel	1	UK	0,9 m	Spoor 5000. Niet verschoten. Met fuse no. 80.	26, 27
18 ponder schrapnel	1	UK	0,9 m	Spoor 5000. Niet verschoten. Fuse is niet aanwezig. Adapterring beschadigd door ontploffing.	28, 29
18 ponder schrapnel	1	UK	0,9 m	Spoor 5000. Vermoedelijk leeg.	30
7,7 cm Lang model	1	GE	0,9 m	Spoor 5000. Met EKZ 16. Mogelijk Tox.	31
7,7 cm Kort model	1	GE	0,9 m	Spoor 5000. Zamac ontsteker was aanwezig	32

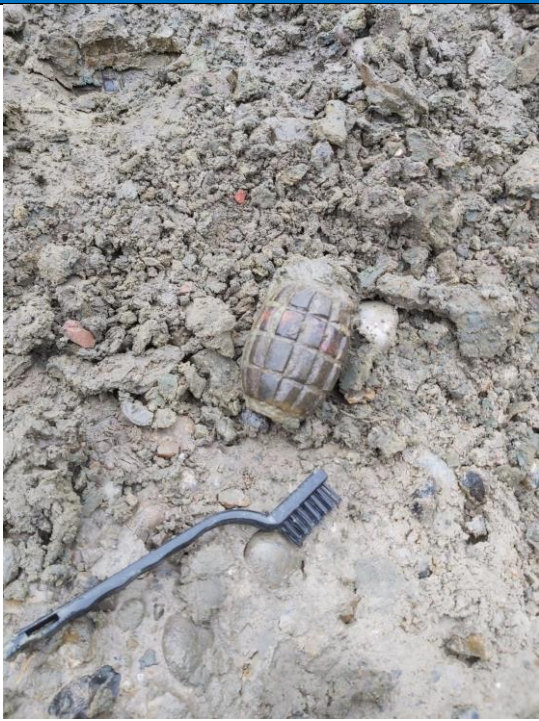
Ref Nr	Foto
59

TYPE EN MODEL	Aantal	LAND	DIEPTE -MV	OPMERKINGEN	REF. NR
Mills handgranaat no.5	1	UK	0.5 m	Spoor 5000.	59
Geweergranaat No24 MK1	1	UK	0.5 m	Spoor 5000	60

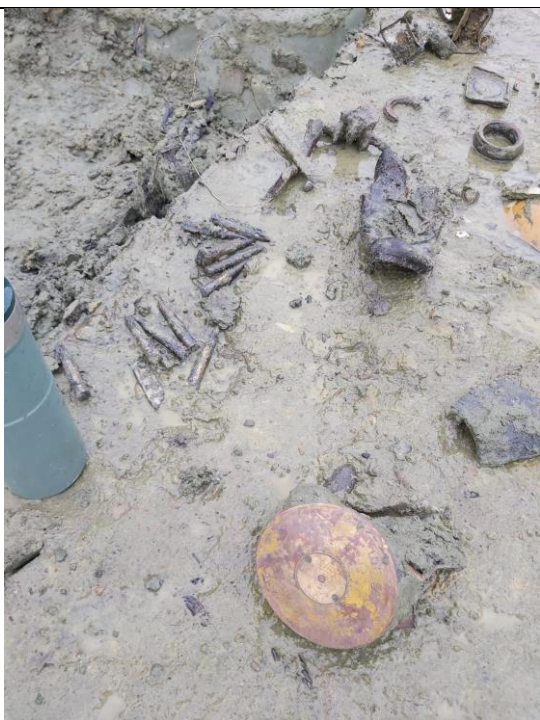
18 ponder huls	1	UK	0.6 m	Spoor 5000 Ontploft/verschoten, enkel hulsbodem	61
Ogief 10 cm schrapnel	1	GE	0.7 m	Met H.Z.05 ontsteker.	62
KKM 303.	>40	UK		Zowel los, als op Clip, alsmede verschoten	63
KKM 8 mm Lebel	<10	FR		Allen los	
Lewis Patroonhouders	6	UK	0.6 m	In één krater, in mintstaat. Leeg en achtergelaten	64
Trekkergroep onbekend geweer	1		0.7 m	Verbogen en onherkenbaar	65

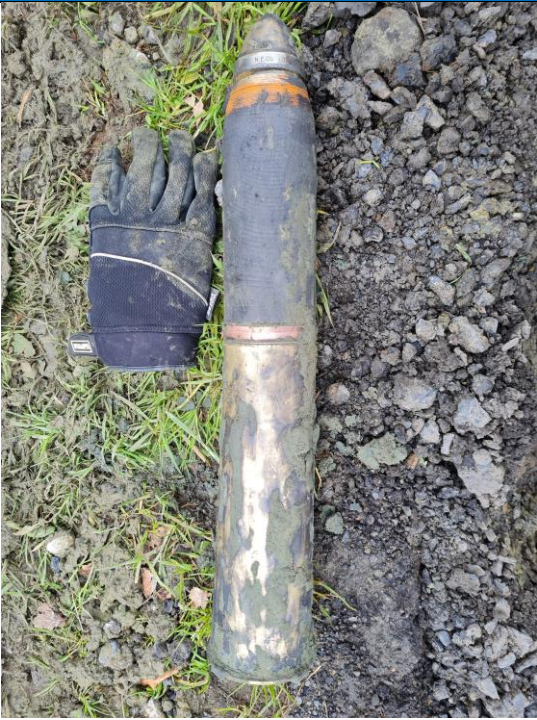
Ref Nr	Foto
66

TYPE EN MODEL	Aantal	LAND	DIEPTE -MV	OPMERKINGEN	REF. NR
18 ponder schrapnel	1	UK		Spoor 5000 Volledig schot. Met ontsteker no.80 met vermelding 1917 op transportkap. Kleuren goed bewaard.	66, 67, 68
18 ponder schrapnel	1	UK		Spoor 5000 Vermoedelijk leeg.	69
Geweergranaat n°24	1	UK		Spoor 5000.	70
Mills No.23 handgranaten	10	UK		Spoor 5000. Met rods geweergranaat.	71
Huls 18 ponder	1	UK		Spoor 5000. Met cordiet aanwezig.	72
H.Z.14	1	GE		Spoor 5000 in wand. Vermelding 1917. Gebruikt op 9 cm, 10 cm en 12 cm HE en Tox.	73
GR.Z.14	1	GE		Spoor 5000. Vermelding 1917. Gebruikt op 9 cm, 10 cm en 12 cm, 13 cm, 15 cm HE, brandstichtend en Tox. Alsook vaak gebruikt op veroverde Franse, Belgische en Russische munitie.	74
Duitse ontsteker ZAMAC	1	GE		Spoor 5000 Niet meer identificeerbaar	75
