# Duinenkerkje

Oostende, West-Vlaanderen

Projectcode 2024J187

VLAKDEKKEND ARCHEOLOGISCH ONDERZOEK

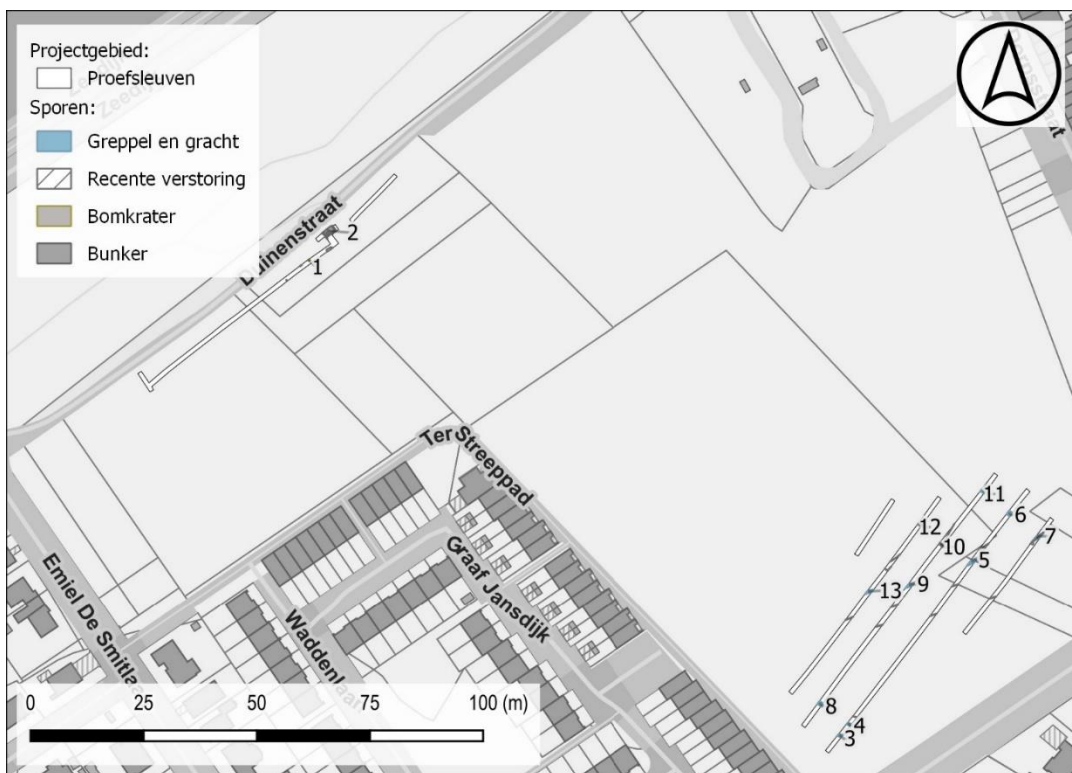
Figuur 9: thematische kaart met de resultaten van het proefsleuvenonderzoek (Polfliet et al. 2024b, fig. 2)

Het aangetroffen archeologisch ensemble bestond uit een granaattrechter, een bunker uit (vermoedelijk) de Tweede Wereldoorlog en 19<sup>e</sup> eeuwse perceelsgrachten. Het projectgebied was vanaf de middeleeuwen geschikt voor bewoning. Sporen ouder dan de 19<sup>e</sup> eeuw werden echter niet aangetroffen. Ook sporen van eventuele bedijking werden niet aangetroffen. Het geheel aan relictten uit de Eerste en Tweede Wereldoorlog was voor het overgrote deel terug te vinden in de duinen, zo werd ook S2 (bunker) aangetroffen langs de Duinenstraat op de rand van de duinen.

De restanten van de bunker werden binnen het onderzoeksgebied volledig onderzocht (mits een marge van 3m voor de aanwezige nutsleidingen). De overige restanten van de bunker, die zich mogelijk ter hoogte van de nutsleidingen en onder de Duinenstraat bevinden, kunnen nog kenniswinst bevatten.

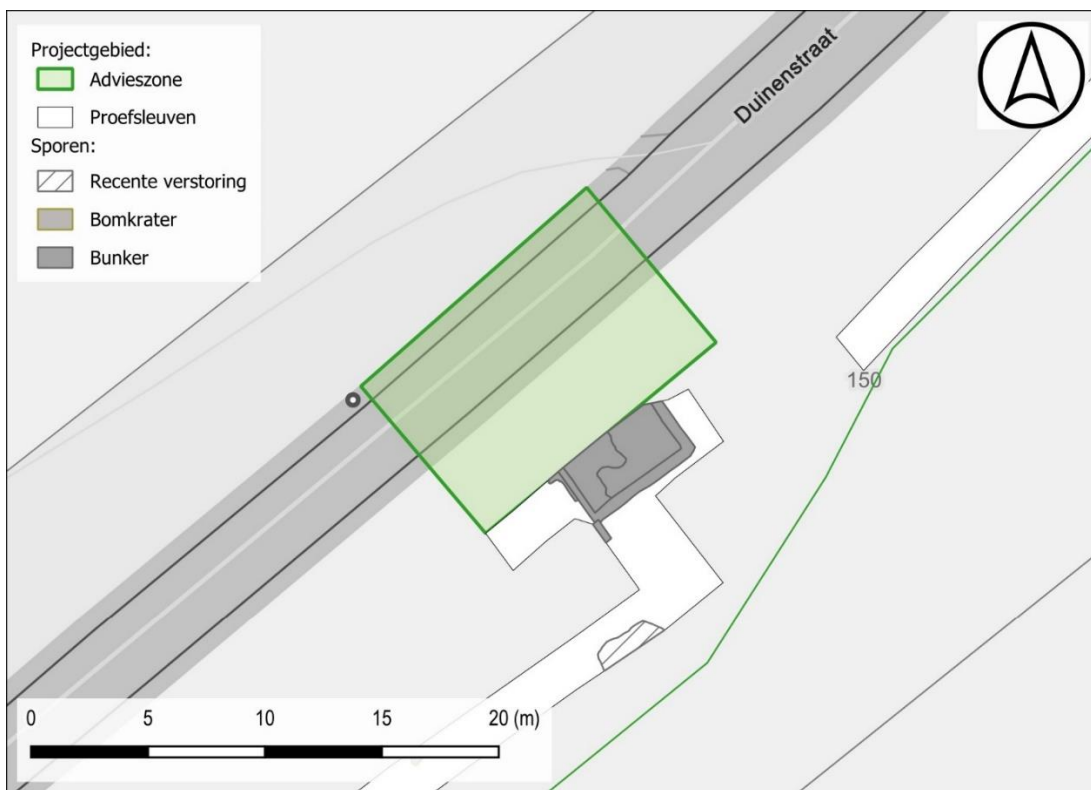
Figuur 10: advieskaart in het PvM van de bekrachtigde nota met aanduiding van de bunker en bijhorende werfbegeleiding ter hoogte van sleuf 1 (Polfliet et al. 2024, fig. 3).

De bunker liep duidelijk verder in noordwestelijke richting en is daar mogelijk nog deels bewaard. Er werd dan ook een werfbegeleiding geadviseerd bij de heraanleg van de Duinenstraat en de uitgraving van de kwelzone tussen de Duinenstraat en de reeds geregistreerde bunker.

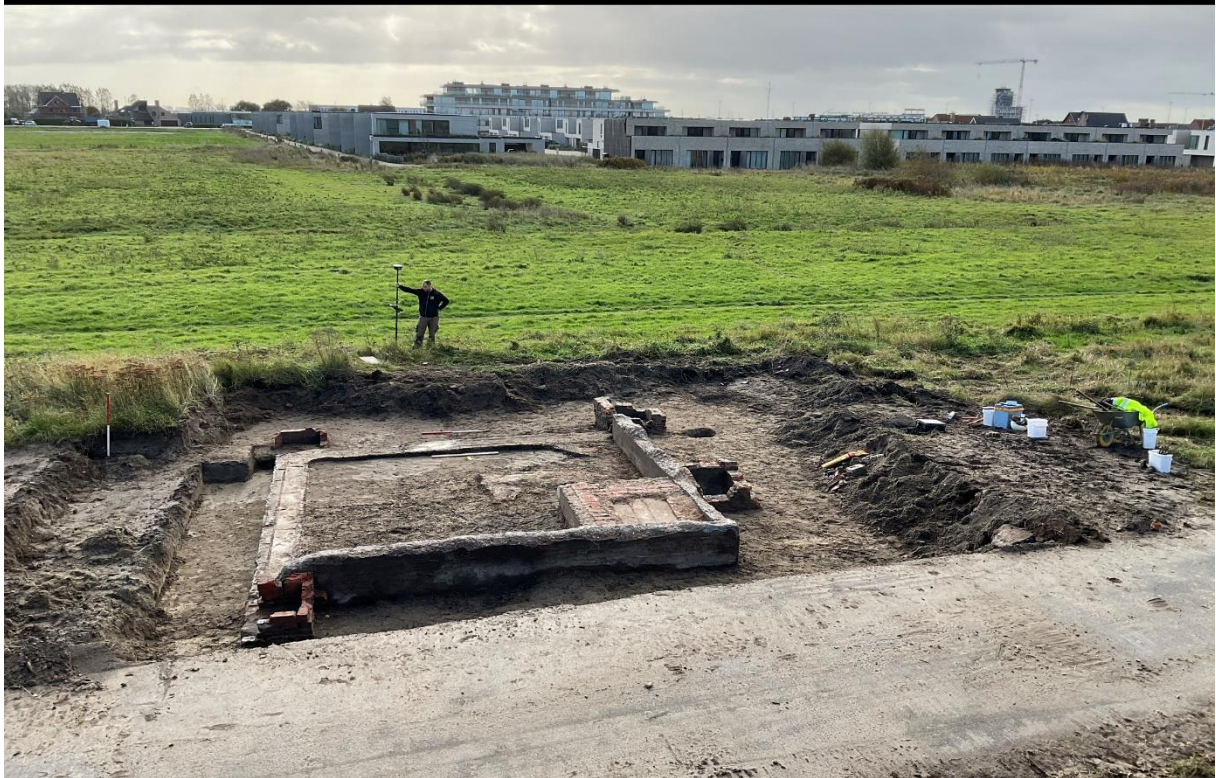
*Figuur 24: fotografische opname van de werkput en zicht op de vrijgelegde bunker.*

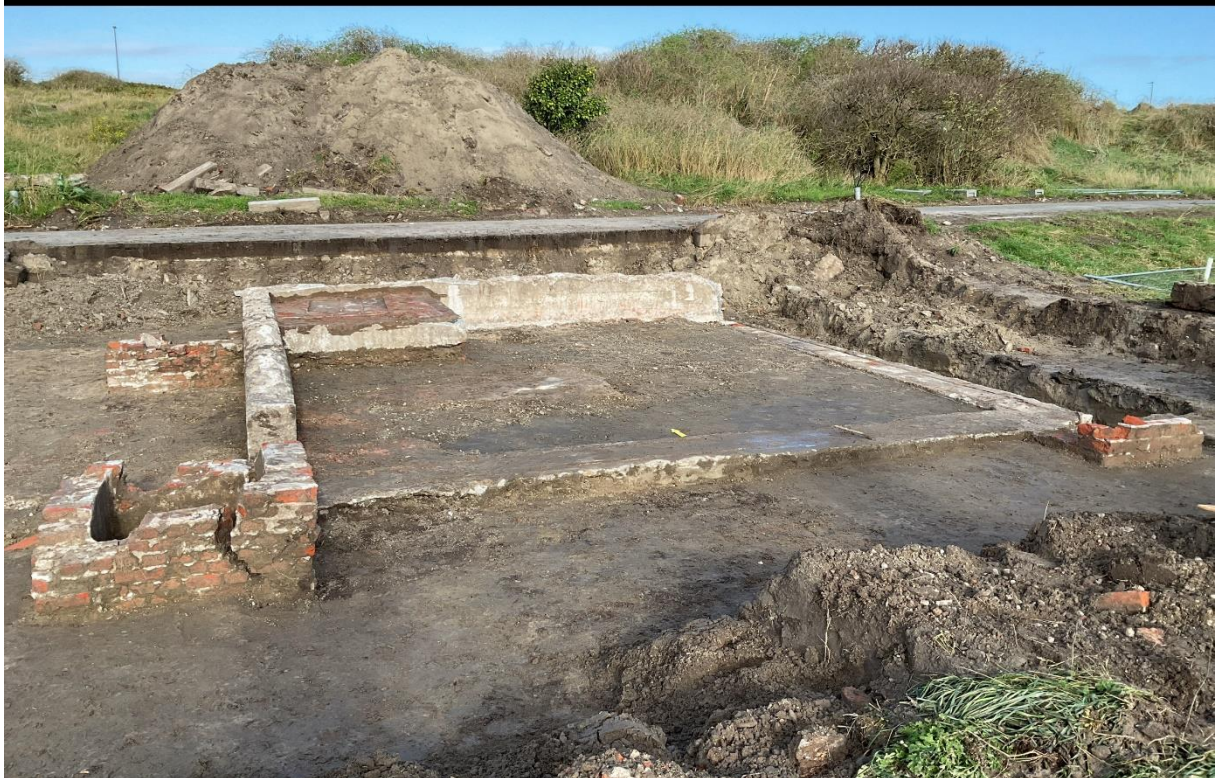
*Figuur 25: fotografische opname van de bunker met zicht op het noorden.*

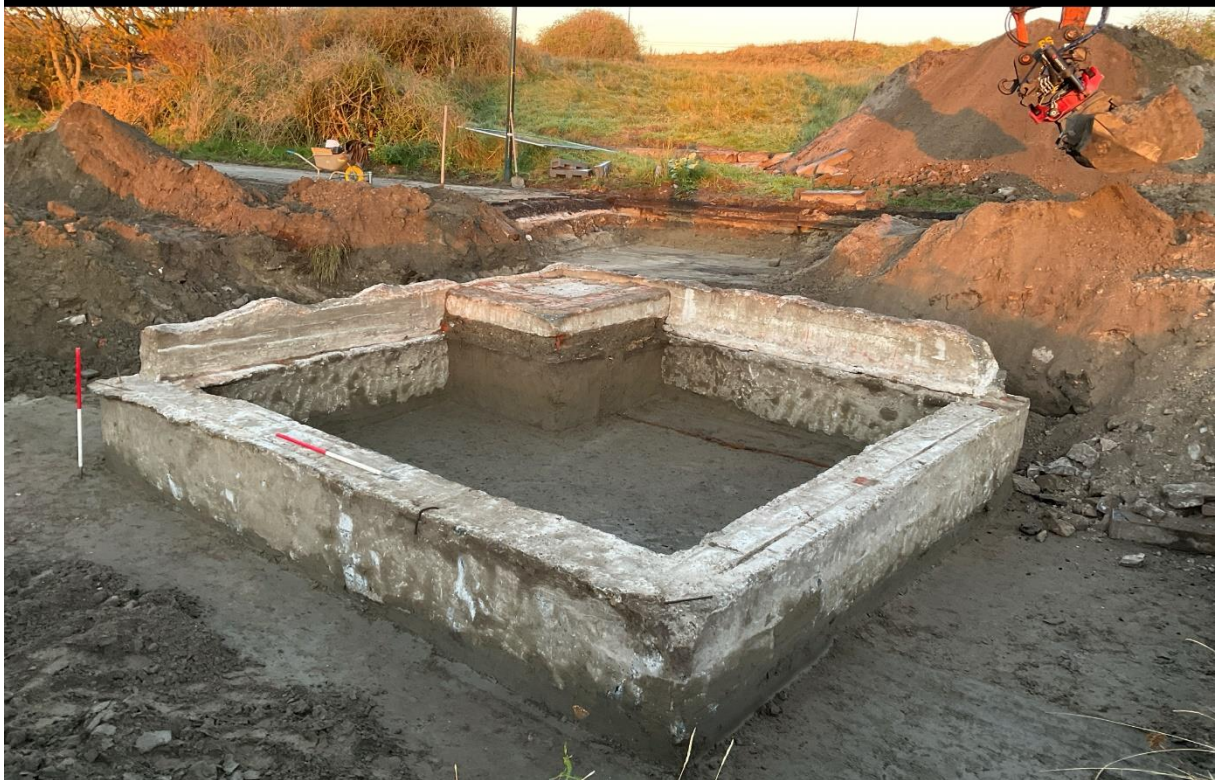
*Figuur 26: fotografische opname van de bunker na het zakken naar vlak 2.*

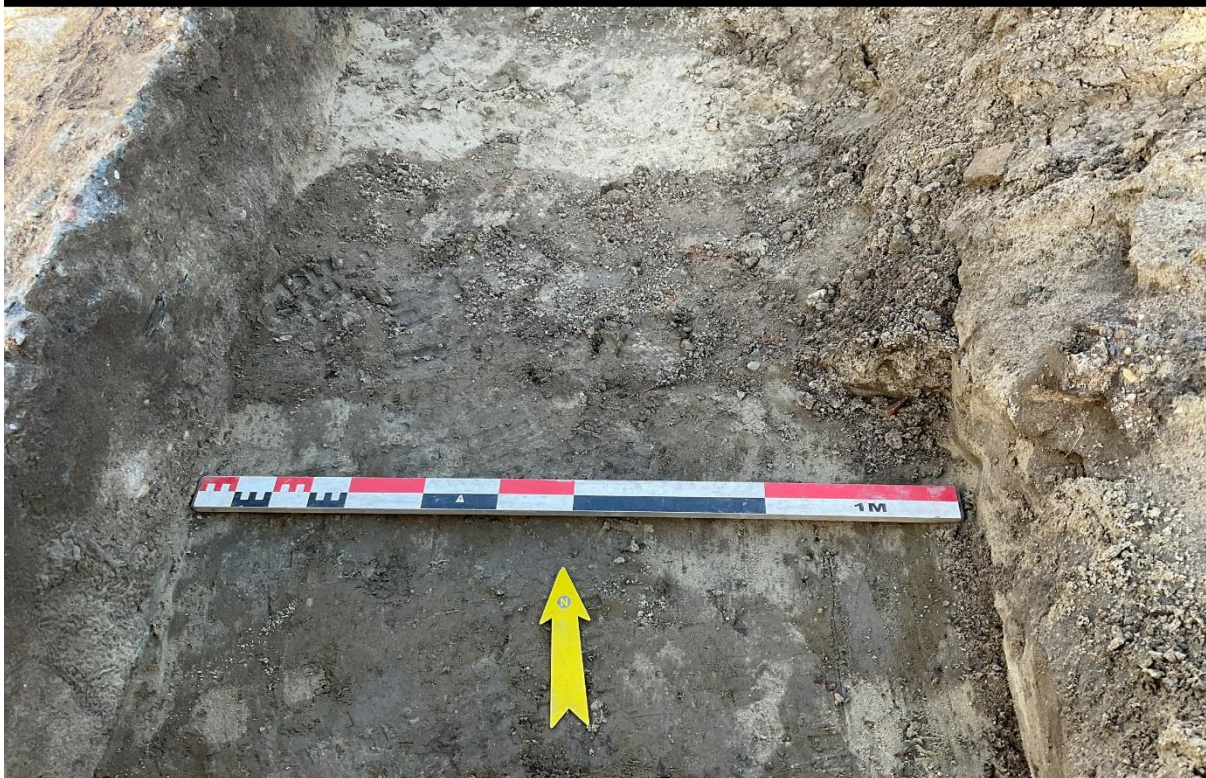
2024J187 - Oostende Duinenkerkje  
WP1-VL1-S17

*Figuur 30: fotografische opname van spoor 17 in vlak 1.*

De kabel heeft dus een perfecte noordoost-zuidwest oriëntatie en lijkt niet samen te gaan met de geattesteerde bunker. Er is geen aftakking zichtbaar. Evenwel ligt de fundering van de bunker pal op de kabel zelf. Er lijkt dus bij de aanleg van de fundering rekening te zijn gehouden met het verloop van de kabel. Het is evenwel onduidelijk als het hier gaat om een exemplaar uit de Eerste Wereldoorlog of een exemplaar uit Wereldoorlog 2.

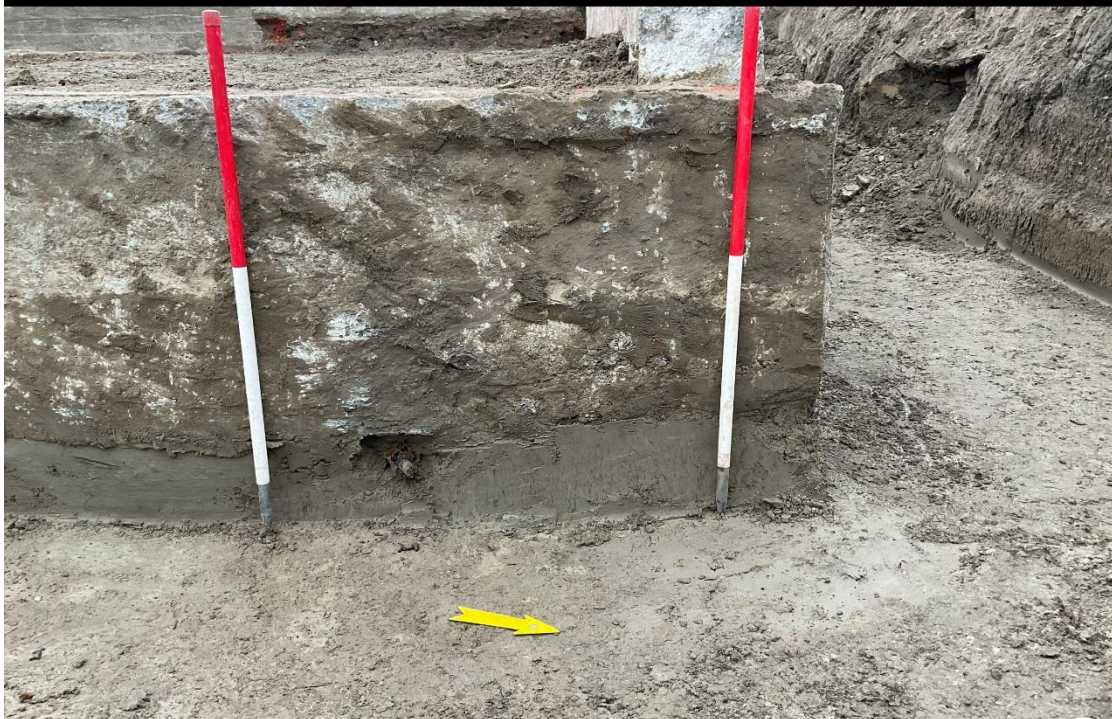
2024J187 - Oostende Duinenkerkje  
WP1-VL1-S17

*Figuur 31: fotografische opname van de kabel aan de oostzijde van de bunker, net onder de fundering.*

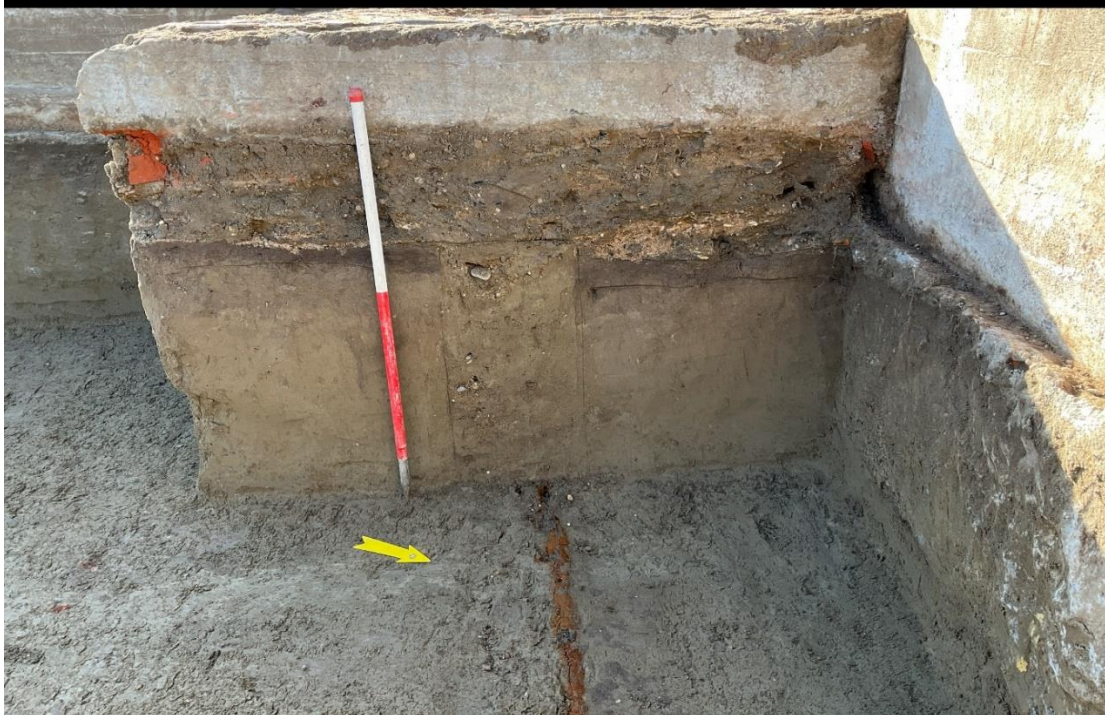
*Figuur 32: fotografische opname van het verloop van spoor 17 binnenin de bunker. De uitgraafkuil voor de aanleg van de kabel is goed zichtbaar in het profiel. Het is gegraven doorheen een iets donkere laag die mogelijk de originele Ap laag betreft.*

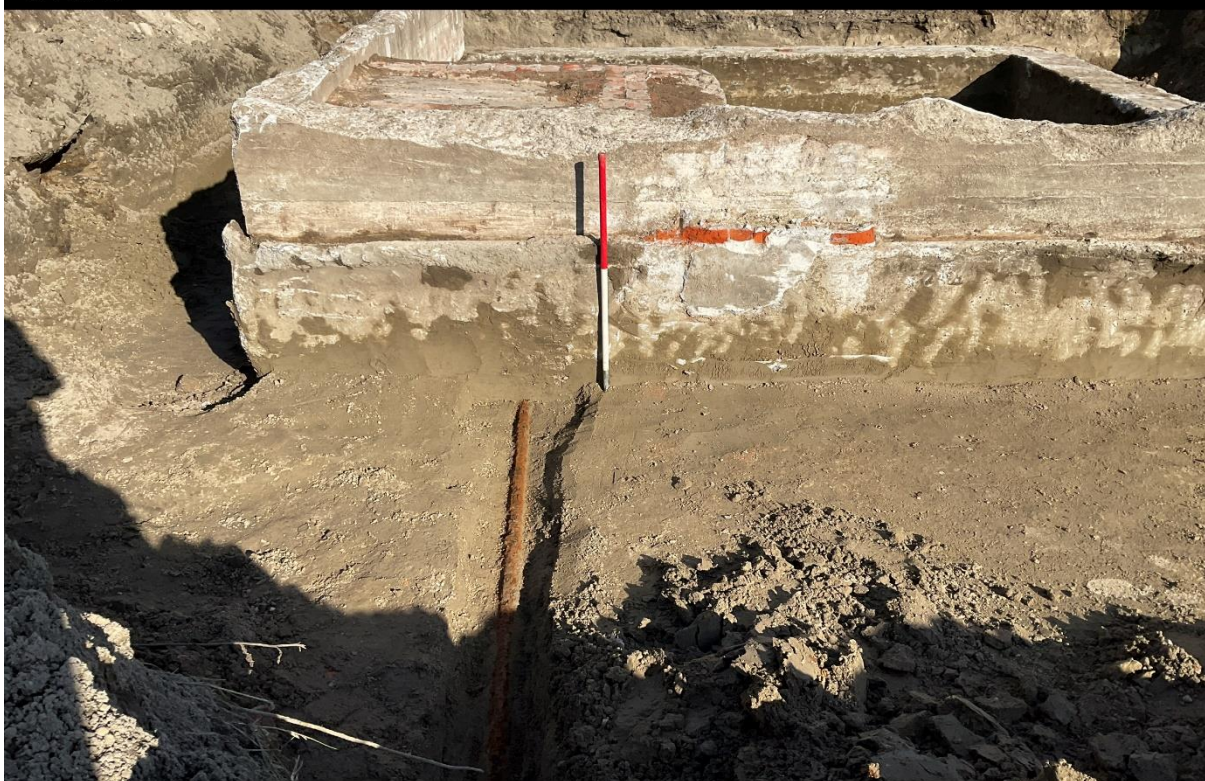
2024J187 - Oostende Duinenkerkje  
WP1-VL1-S17

*Figuur 33: fotografische opname van het westelijk verloop van spoor 17.*

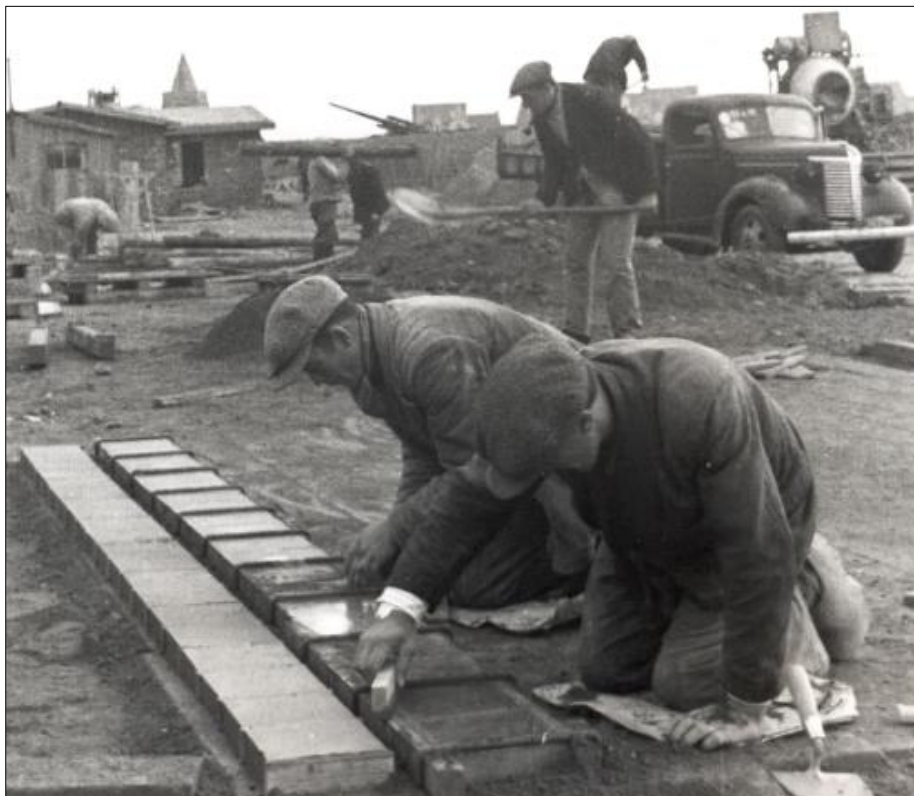
*Figuur 38: Bouwen van bunkers langs de Duinenstraat in Mariakerke. Let op het luchtafweergeschut en de toren van het Duinenkerkje in de achtergrond (Fotograaf onbekend, Collectie Simon Stevin VC vzw, SIRPA/ECPA FRANCE, [www.beeldbankkusterfgoed.be](http://www.beeldbankkusterfgoed.be))*

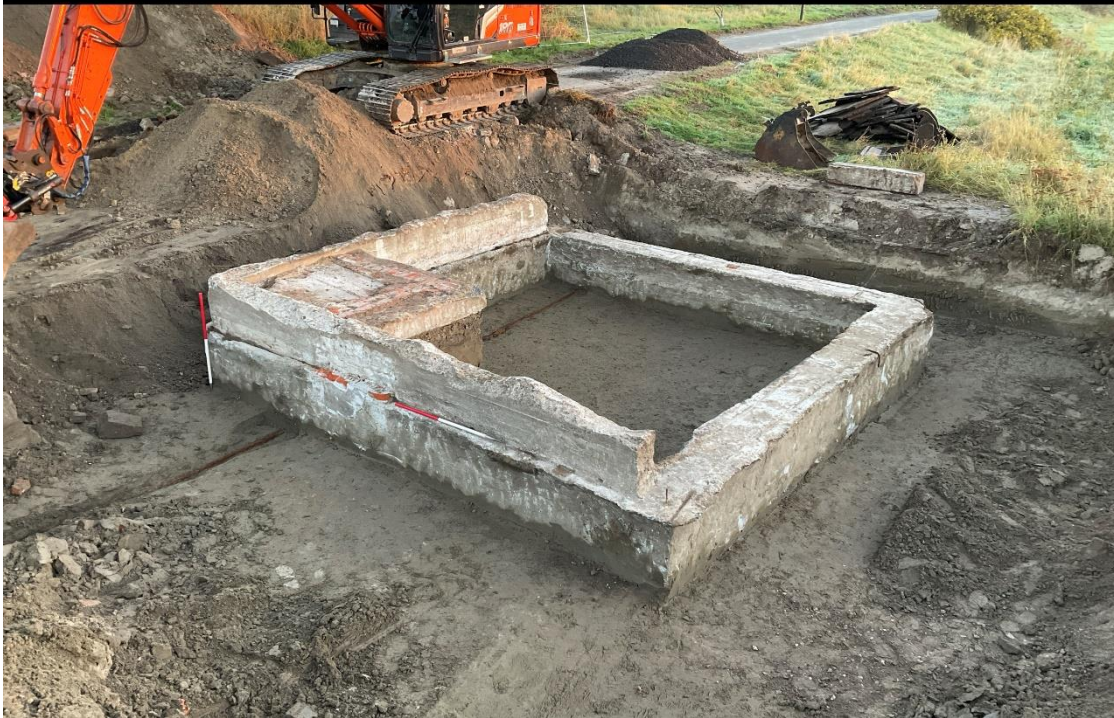
*Figuur 39: fotografische opname van de fundering (S1) met enkel in het noorden en het westen nog een bestaande muur (S2).*

De muur zelf (spoor 2) is maximaal tot +5,25 m TAW verder opgebouwd en bestaat ook nu weer uit beton, versterkt met staalijzer en heel wat grotere kiezelfragmenten. Afdrukken van de planken van de coffrage zijn goed te zien. De muur is slechts een 24tal cm breed, gelegen tussen de geulen voor de coffrage elementen (houten planken). Zoals reeds gezegd is enkel een deel van de noord -en westzijde van de muur bewaard. Op deze muur zijn geen indicaties van bevestigingen, opschriften, onderverdelingen in de bunker of andere opmerkelijkheden zichtbaar.

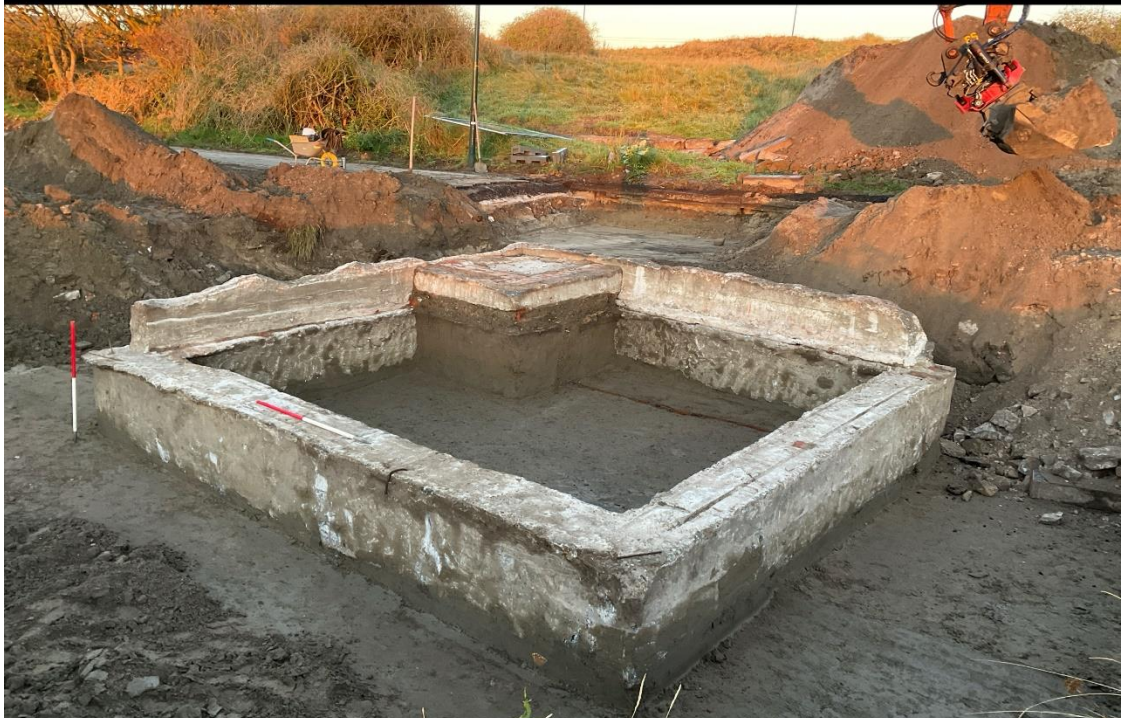
*Figuur 40: fotografische opname van de fundering (S1) met enkel in het noorden en het westen nog een bestaande muur (S2).*

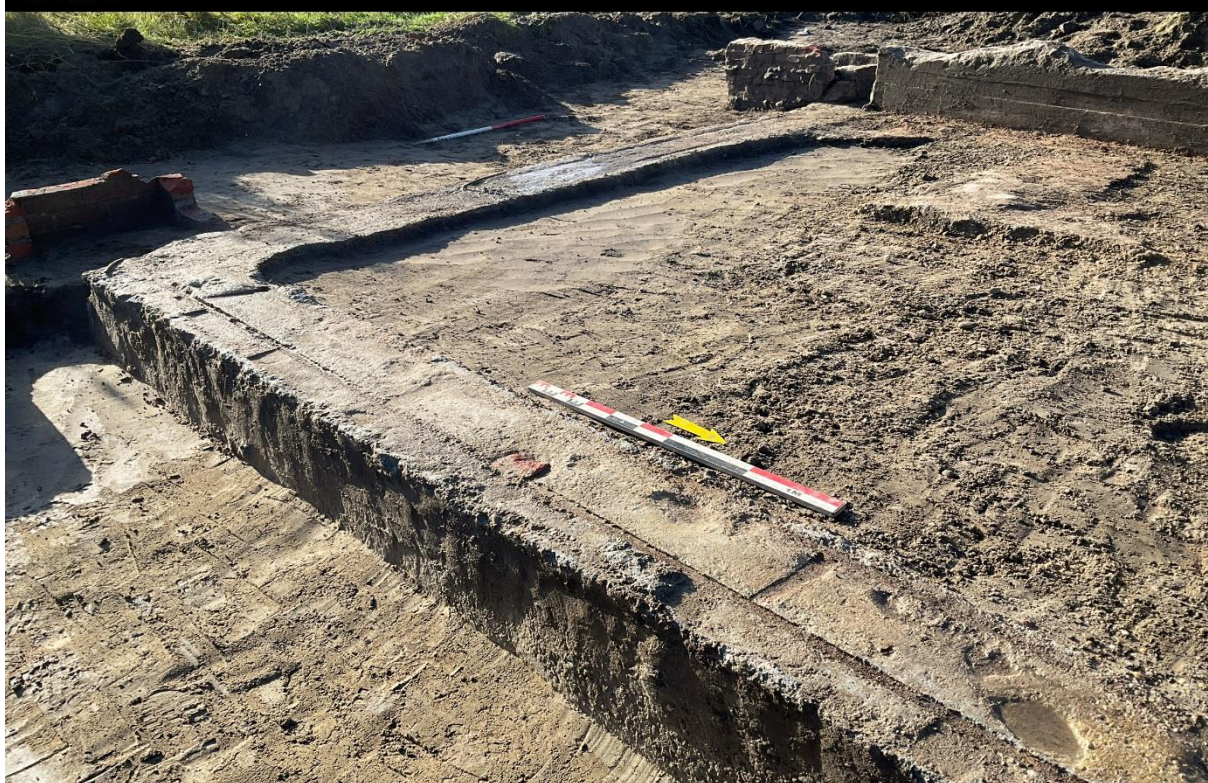
Figuur 41: fotografische opname van de fundering (S1) met enkel in het noorden en het westen nog een bestaande muur (S2). De indrukken, onderdeel van de opbouw van de bunkermuur tekenen zich goed af.

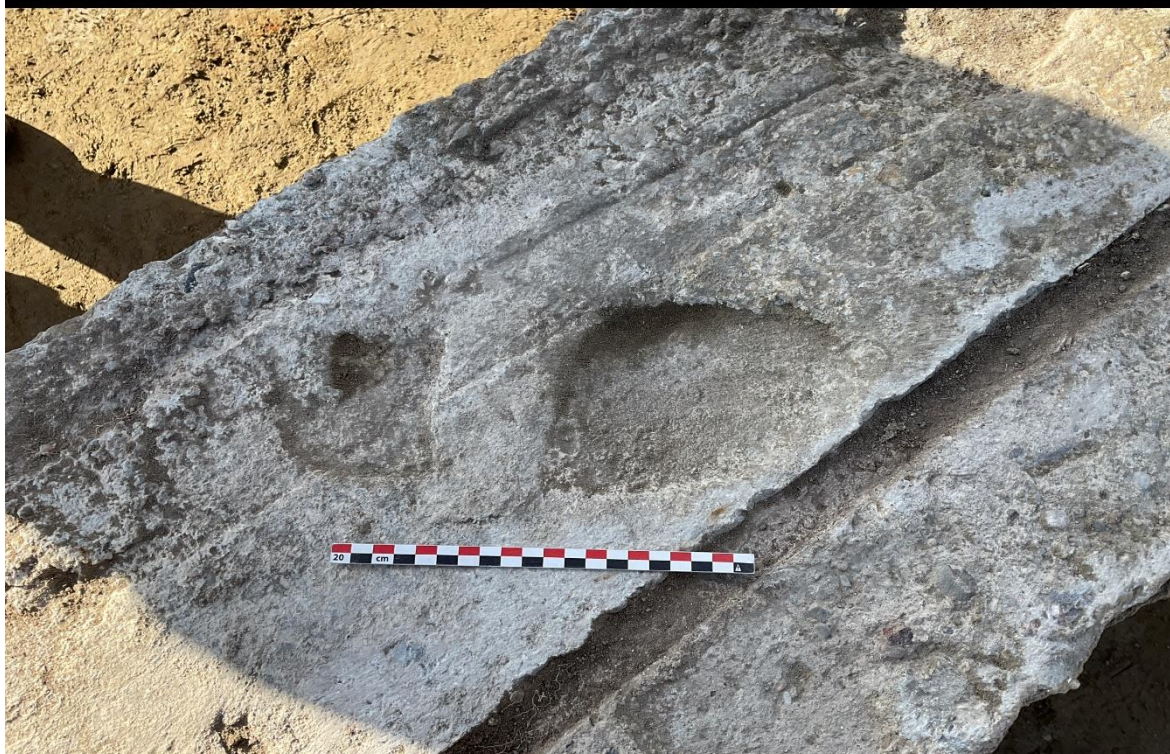
2024J187 - Oostende Duinenkerkje  
WP1-VL1-S1

*Figuur 43: fotografische opname van een voetafdruk op de top van de fundering.*

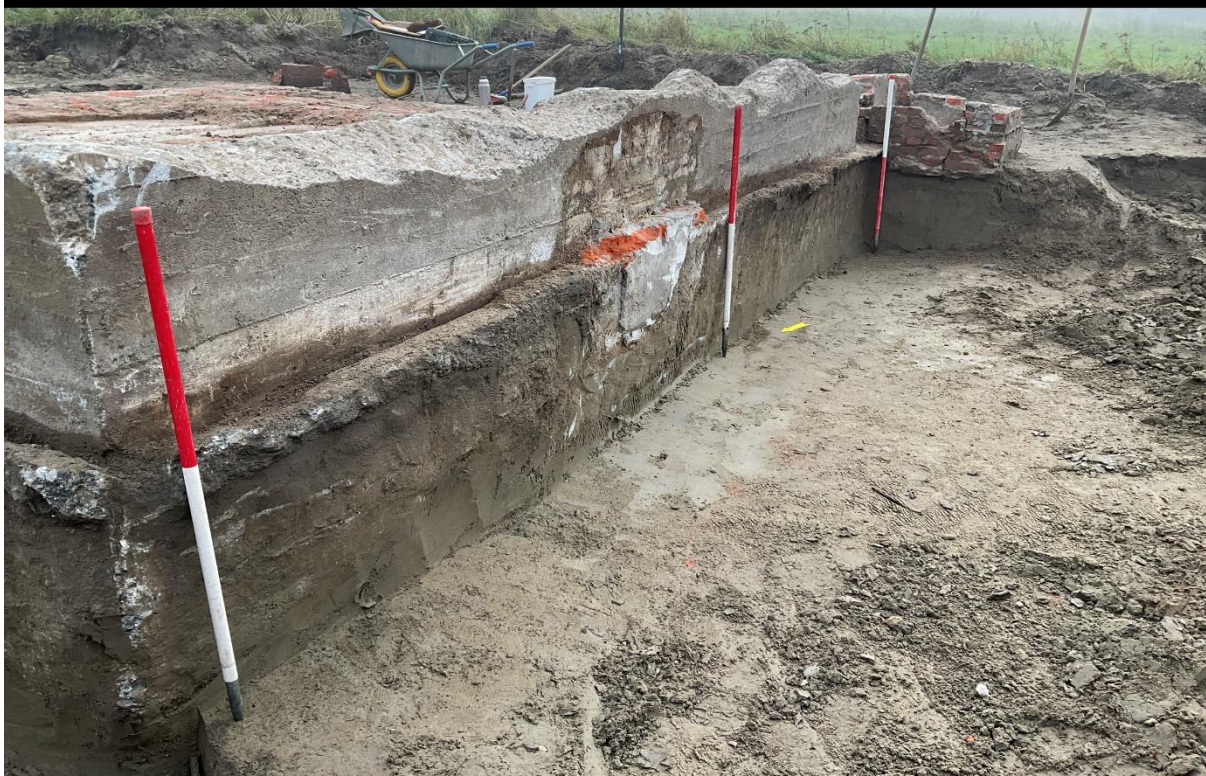
*Figuur 44: fotografische opname van de westzijde van de fundering en het muurwerk met goed zichtbaar de afdrukken van de planken (horizontale lijnen).*

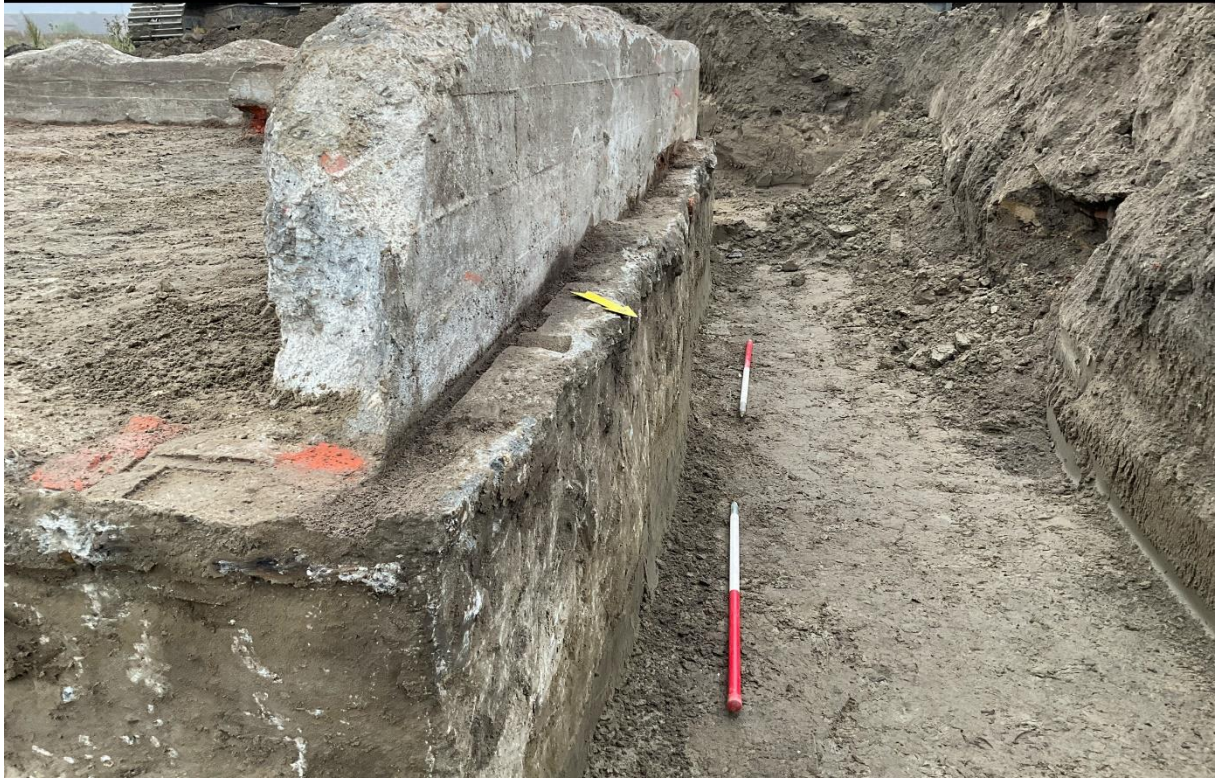
*Figuur 45: fotografische opname van de noordzijde van de bunker met zicht op de fundering, de muur en de coffrage opbouw op de fundering.*

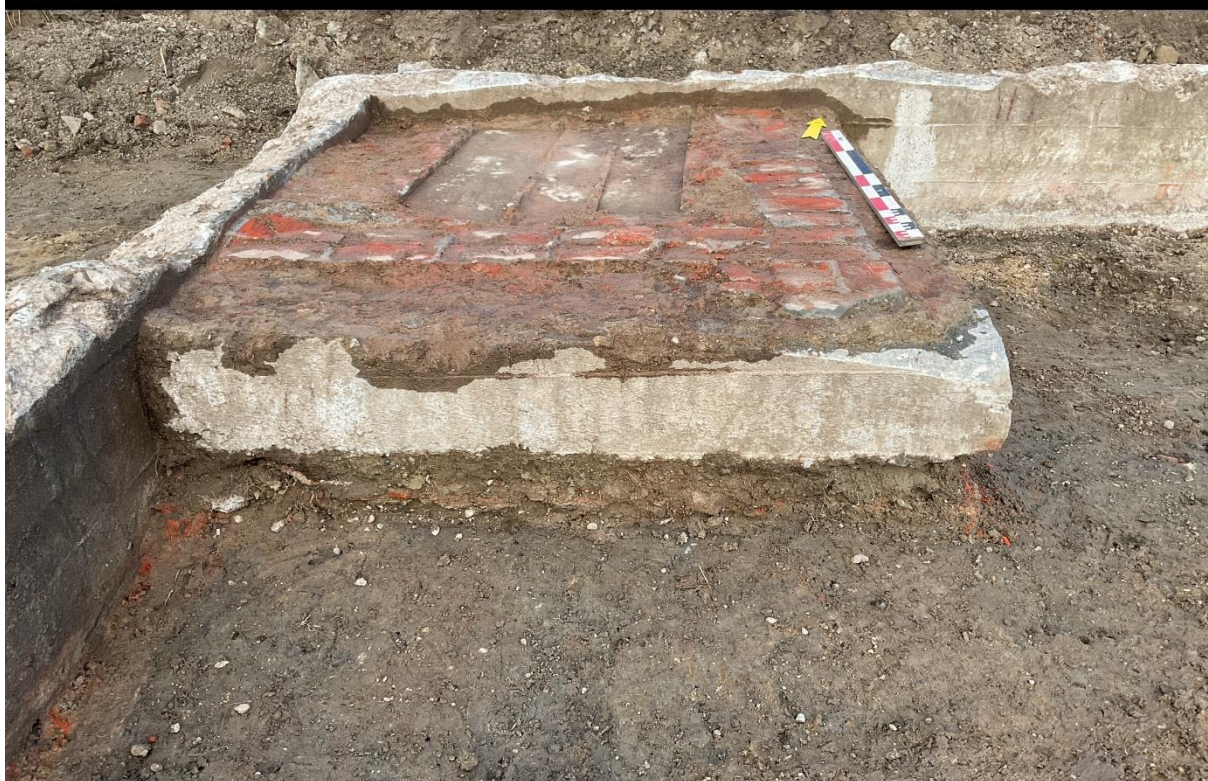
2024J187 - Oostende Duinenkerkje  
WP1-VL1-S22

*Figuur 49: fotografische opname van sporen 22 en 23 binnenin de bunker.*

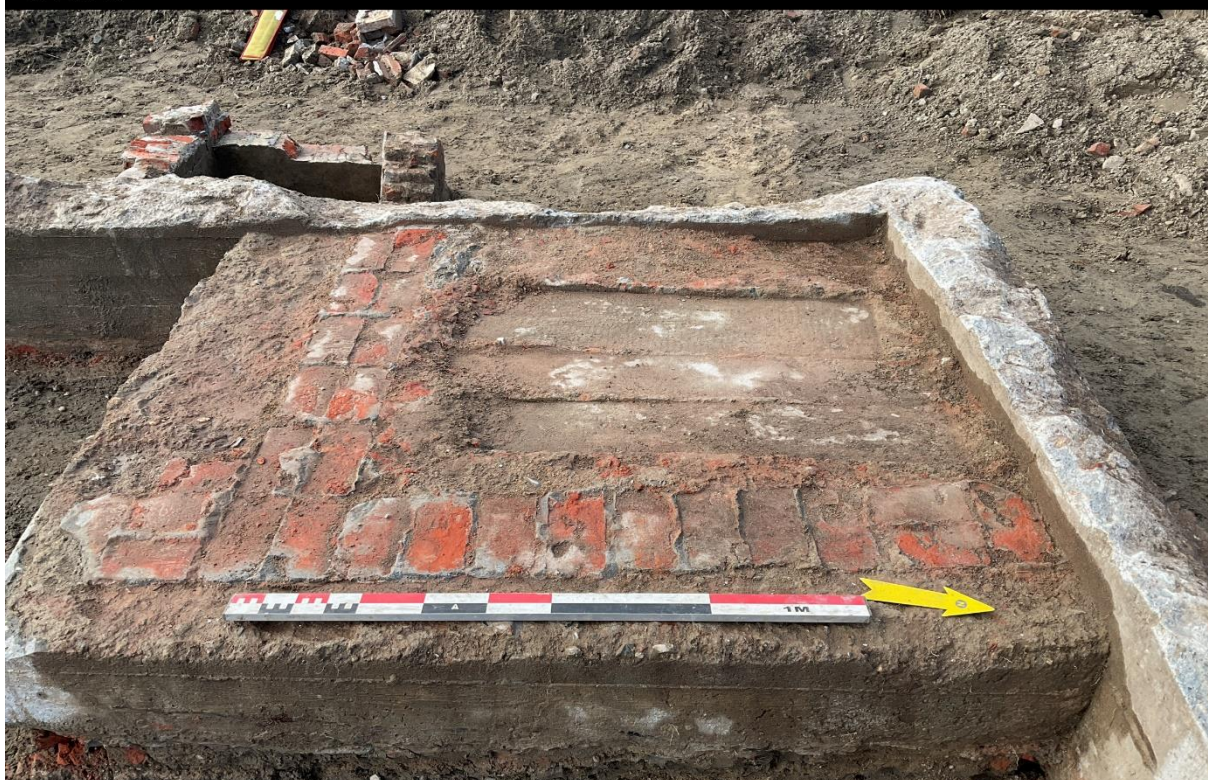
*Figuur 50: fotografische opname van het platform (S22). Duidelijk zichtbaar zijn de negatiefresten van de bakstenen alsook van het centraal gedeelte met de houten planken.*

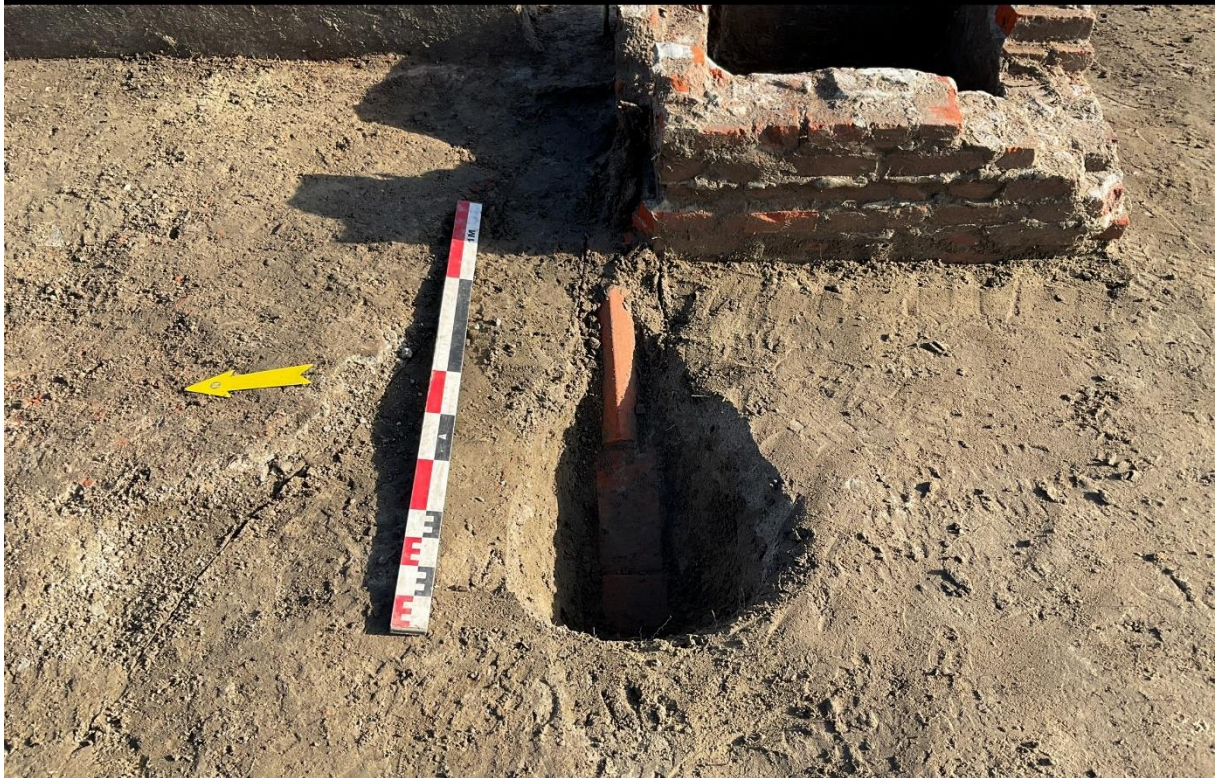
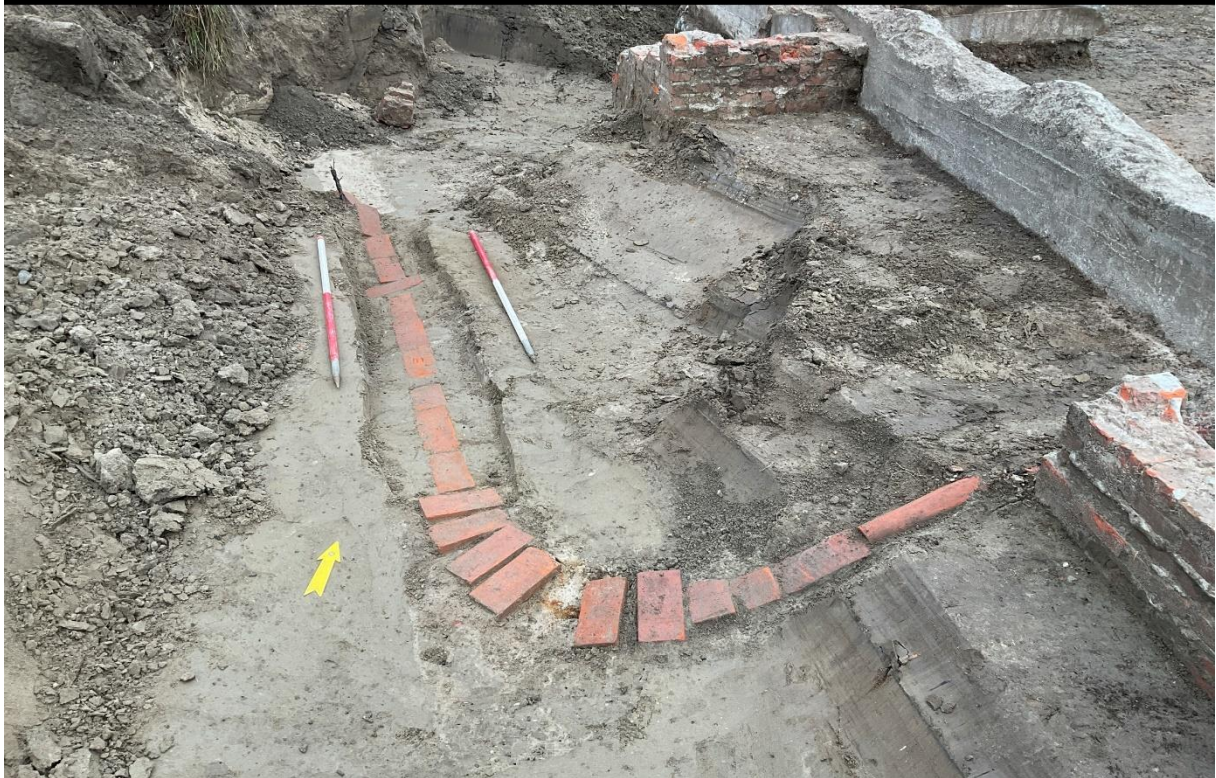
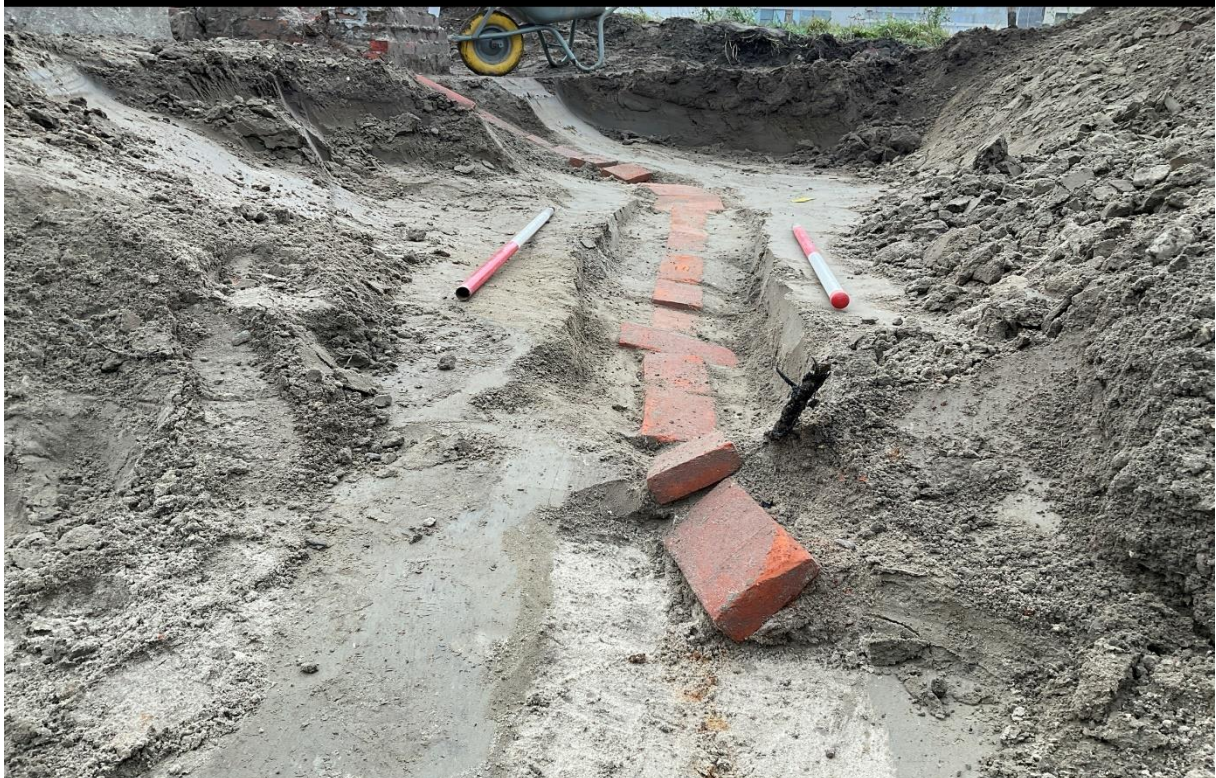
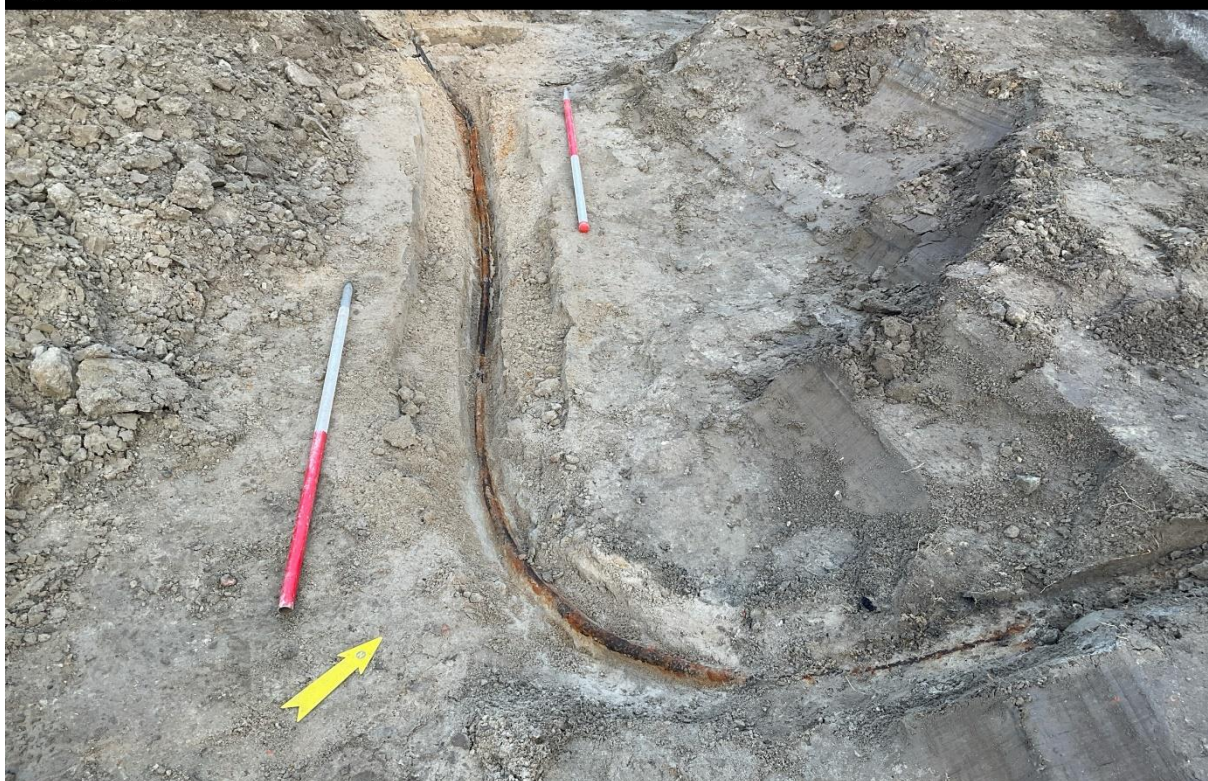
*Figuur 52: fotografische opname van de communicatiekabel met bescherming in de vorm van bakstenen.*

*Figuur 53: fotografische opname van de kabel (S12) met de afdekking van bakstenen.*

*Figuur 54: fotografische opname van de kabel (S12) met de afdekking van bakstenen.*

*Figuur 55: fotografische opname van de kabel (S12) na afname van de beschermende bakstenen.*

Aan de zuidwestelijke korte zijde zien we de aanwezigheid van een kabel draden omhuld met teer, die bovengronds grotendeels is getoucheerd/uitgebroken bij de aanleg van constructie 10/11 (+4,68 m TAW ; S12). Het gaat hier om elektriciteit of telefoniekabel, die ondergronds gaat duiken naar het westen om na 2 m een hoek van 90° te maken richting het noorden en parallel met de bunker weg te lopen op een gelijke diepte (+4,15 m TAW). Het uitgraaftracé van de kabel is een 32 cm breed en een 8 cm diep en was gevuld met duinzand. Op de kabel bevonden zich bakstenen in draaiende opstelling van het formaat 23,5x11x4 cm. Na blootlegging en registratie werden de bakstenen ontmanteld en bleek er op 5 exemplaren voor de bakking van de stenen een 10 te zijn ingekrast. Navraag doet vermoeden dat dit merktekens zijn van de bakkerij zelf en dus niet direct militair te zijn gerelateerd (pers. comm. Philippart). Het ligt bovenop spoor 17, de kabel die wordt besproken bij puntje 1.4.2.3.2. Heel vermoedelijk sluit deze aan bij de meer noordelijke gelegen bunkers.

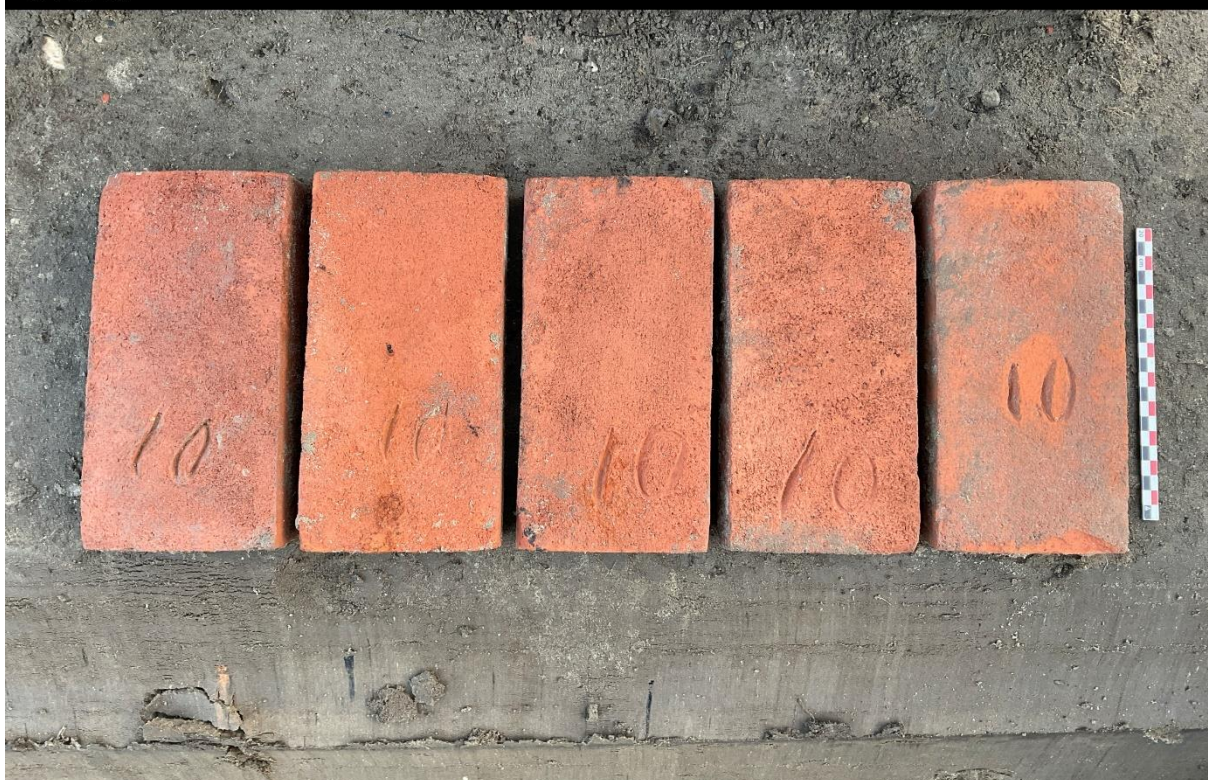
*Figuur 56: detail van de ingekraste 10 op de bakstenen.*
