# Duinenkerkje

Oostende, West-Vlaanderen

Projectcode 2024J187

VLAKDEKKEND ARCHEOLOGISCH ONDERZOEK

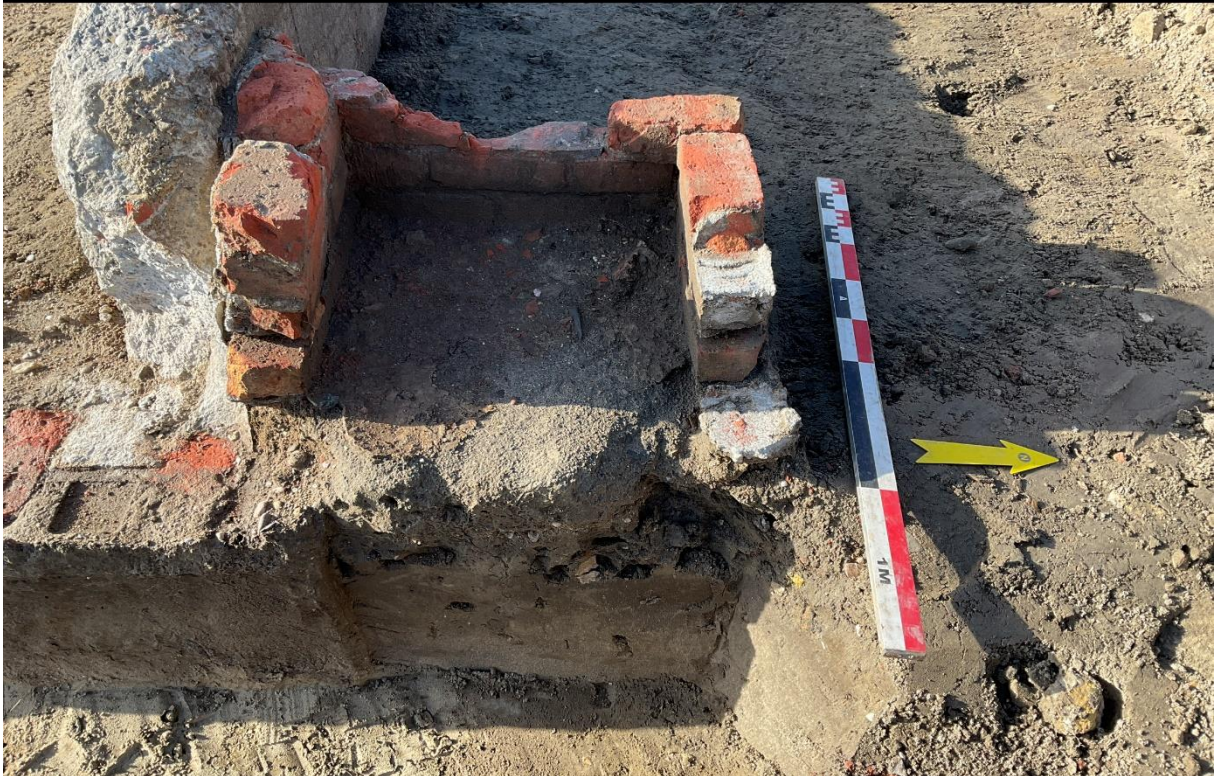
*Figuur 58: fotografische opname van sporen 15 en 16.*

Een **eerste constructie** was aangelegd tegen de noordoostelijke korte zijde (S15/S16) van de bunker op de fundering. Het is slechts vier bakstenen hoog bewaard (+5,05m TAW) en de oostelijke zijde was reeds uitgebroken waardoor de originele afmeting niet meer kan bepaald worden. Het betreft hier vermoedelijk een interne gecreëerde ruimte van 50 op 50 cm.

De muur is één baksteen breed (10 cm) waarbij het formaat van bakstenen 20x10x7 cm betreft. Het geheel is opgebouwd met betonmortel. Onderaan bevindt zich een klein verhard niveautje (S16) bestaande uit heel fijn gebroken bouwpuin. Het lijkt eerder op een soort bezinksel dat is achtergebleven (+4,81 m TAW). De binnenzijde van de constructie kent geen afwerking met een pleister- of mortellaag.

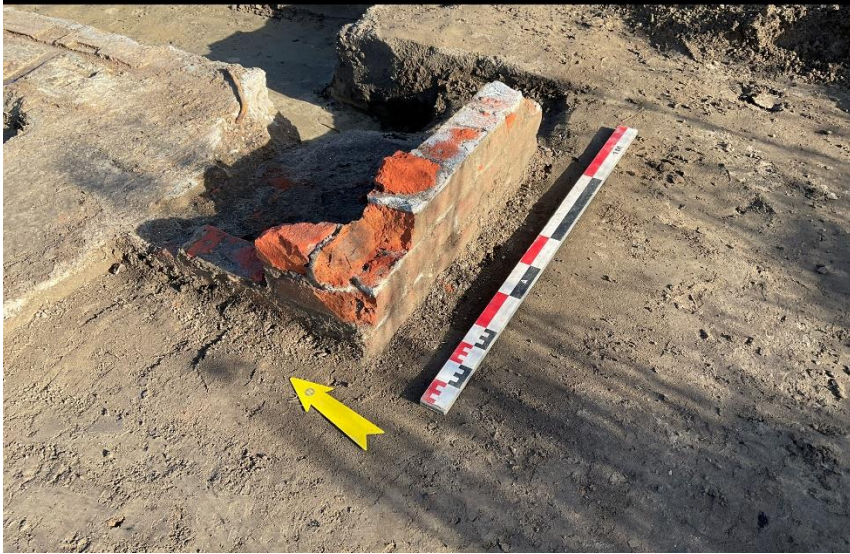
*Figuur 59: fotografische opname van spoor 13 in het vlak.*

Een **tweede constructie** en mogelijks hiermee samengaand betreft spoor 13/14. Gelegen op de ZO korte hoek zien we een bijna duplicaat van de eerste constructie. Ook nu weer is de oostelijke zijde uitgebroken en is er gebruik gemaakt van de fundering van de bunker voor de aanleg. Hier is er slechts sprake van een drietal bewaarde bakstenen en een interne ruimte van 51 op 54 cm. Ondanks de afbraak kan de interne afmeting toch bepaald worden. Net zoals in de eerste constructie is de constructie slechts één baksteen breed, is er gebruik gemaakt van knalrode bakstenen met formaat 20x10x7 cm en een witgrijze cementmortel. Ook nu weer is er vloertje/laag bestaande uit zeer fijne bouwpuin resten (+4,639 m TAW).

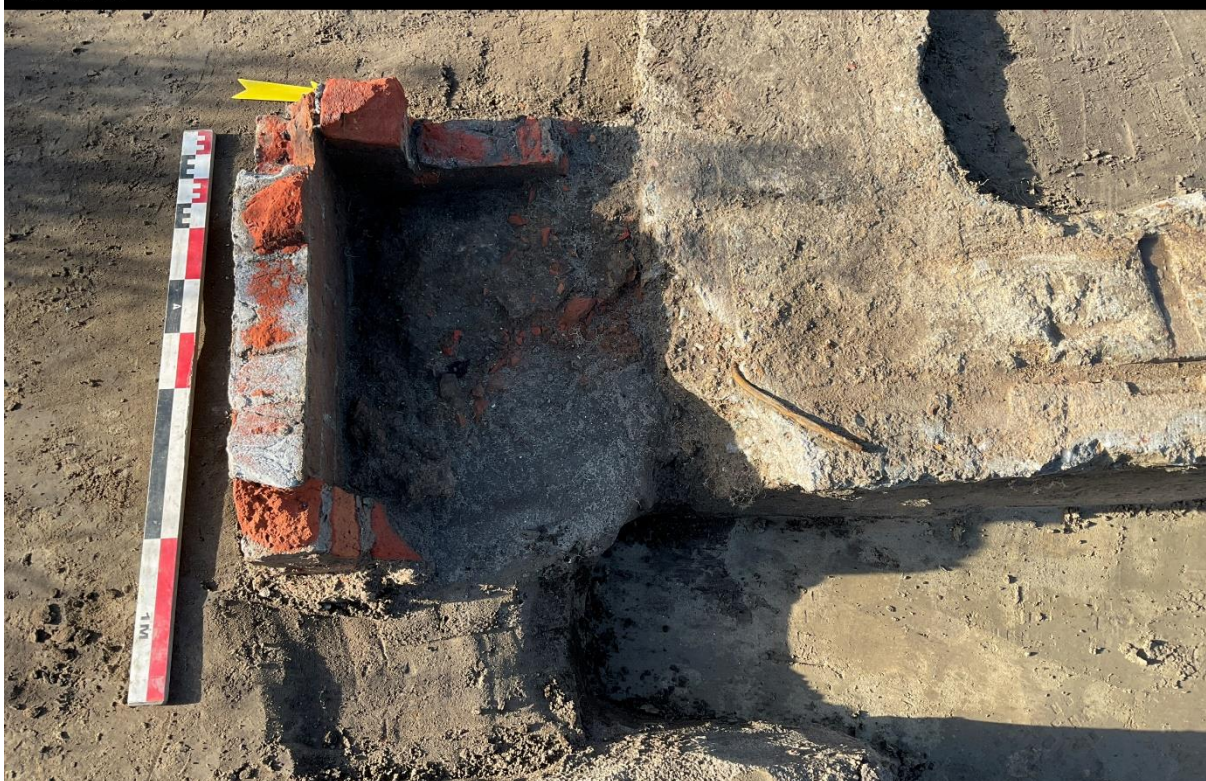
*Figuur 60: fotografische opname van spoor 13 in het vlak. Goed zichtbaar is de vloer/laag (S14) bestaande uit fijn gebroken bouwpuin.*

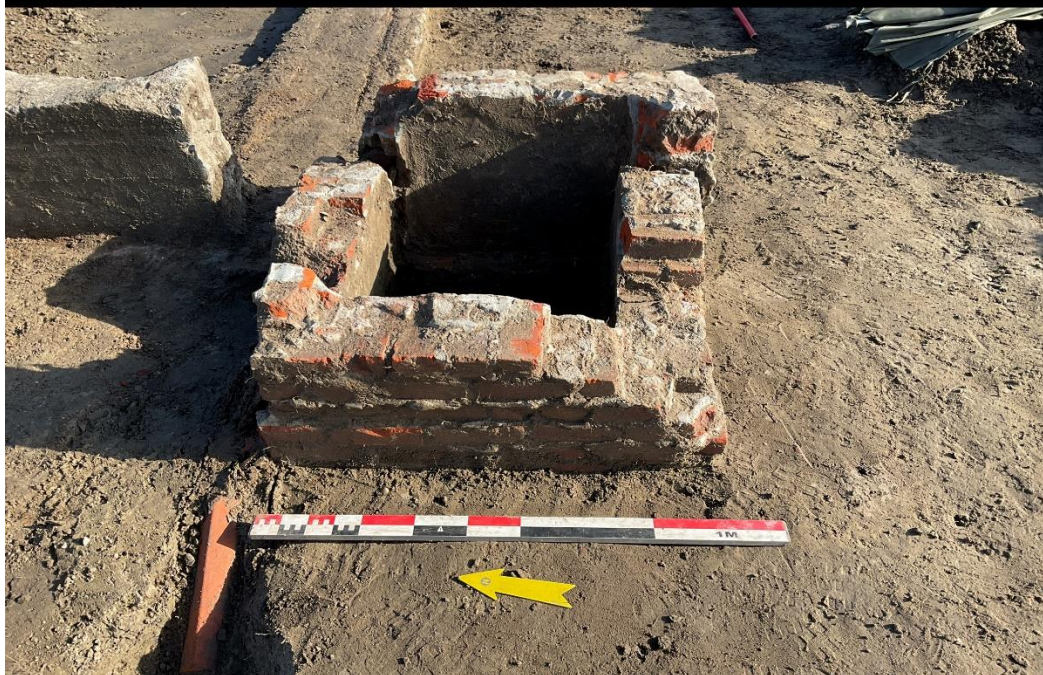
2024J187 - Oostende Duinenkerkje  
WP1-VL1-S10

*Figuur 61: fotografische opname van spoor 10 in het vlak.*

**Een derde constructie** bevindt zich op de ZW korte zijde (S10/S11). Hier zien we een licht andere opbouw met een muur van 50 cm hoog bewaard opgebouwd uit bakstenen met formaat 17,5x8,5x4,8 cm (+5,07 m TAW). De muur is afwisselend gemetst (geen vast metselverband) en is 17,5 cm dik met daarbij nog een intern laagje van cementmortel. Een vloer is niet geattesteerd. De vulling was in tegenstelling tot de twee vorige constructies zeer puinrijk. De bodem van de constructie (S11= moederbodem) bevindt zich op +4,3978 m TAW. In tegenstelling tot de andere putten was hier geen vloertje of bezinksel aanwezig. Zowel de opbouw (metselwerk met formaat bakstenen), afwerking als vulling is dus afwijkend.

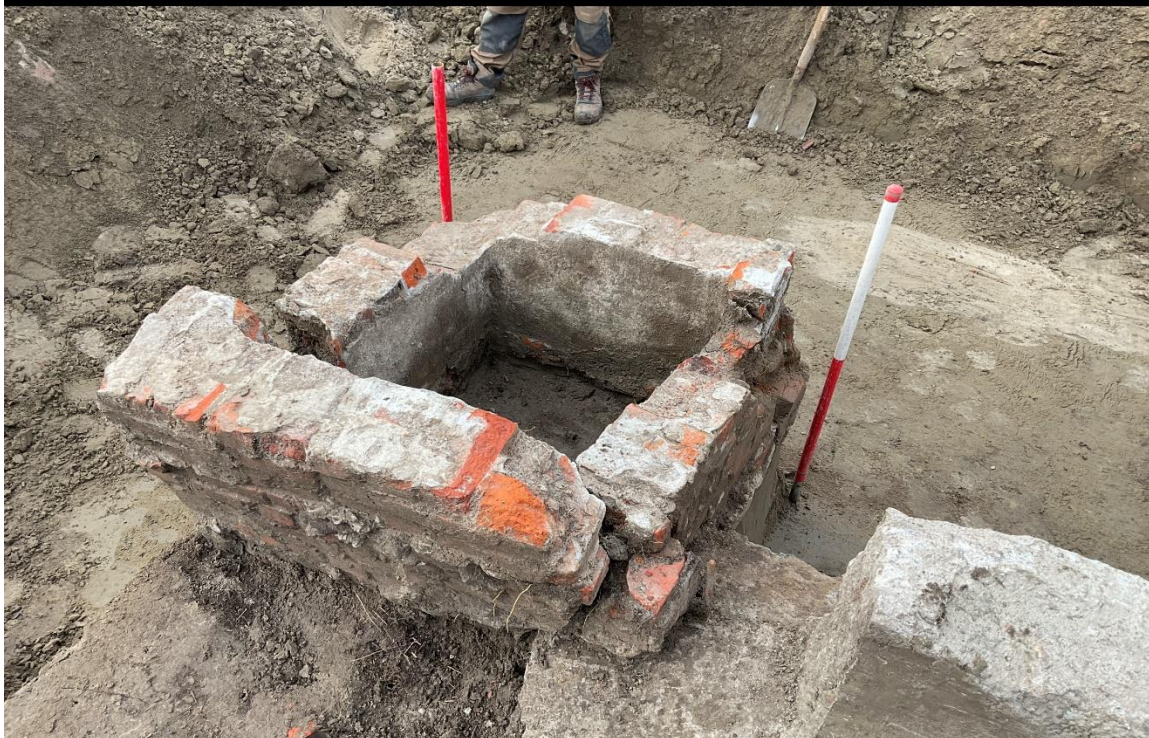
2024J187 - Oostende Duinenkerkje  
WP1-VL1-S10

*Figuur 62: fotografische opname van spoor 10 in het vlak.*

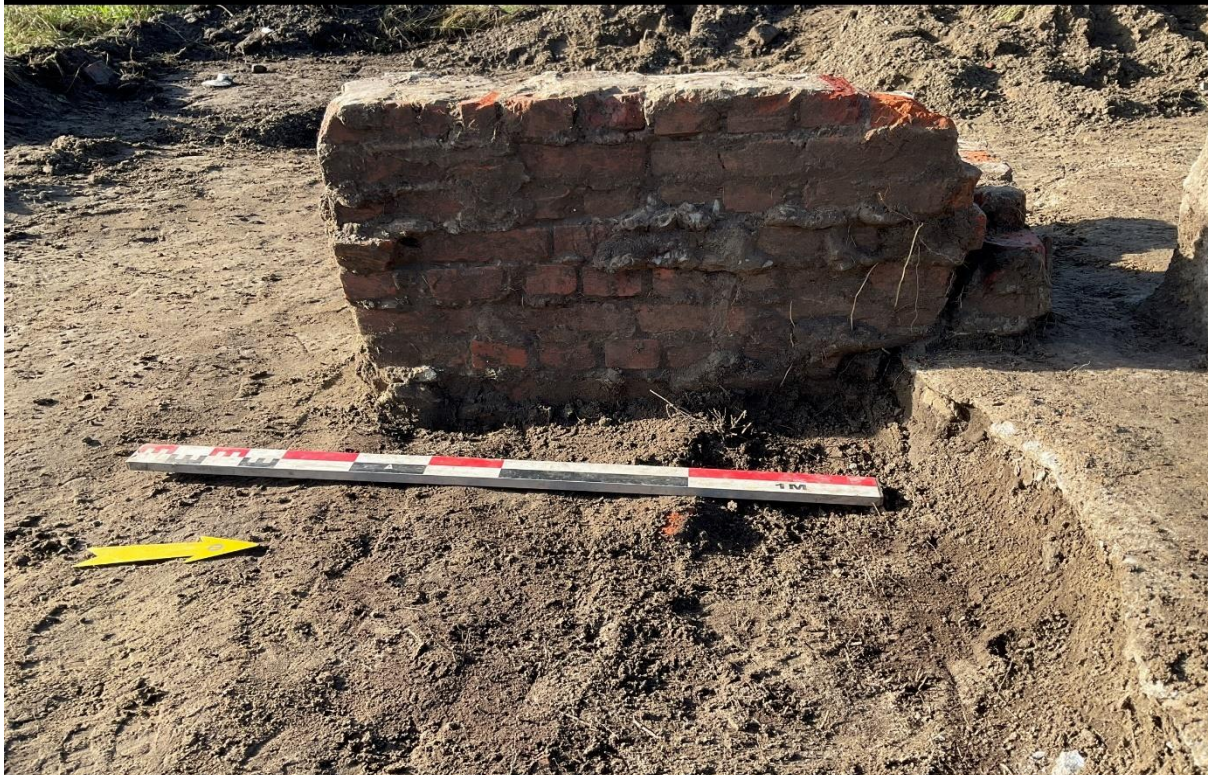
*Figuur 63: fotografische opname van de oostelijke buitenzijde van spoor 10. Duidelijk zichtbaar is dat de constructie op de funderingsplaat van de bunker is gemetst.*

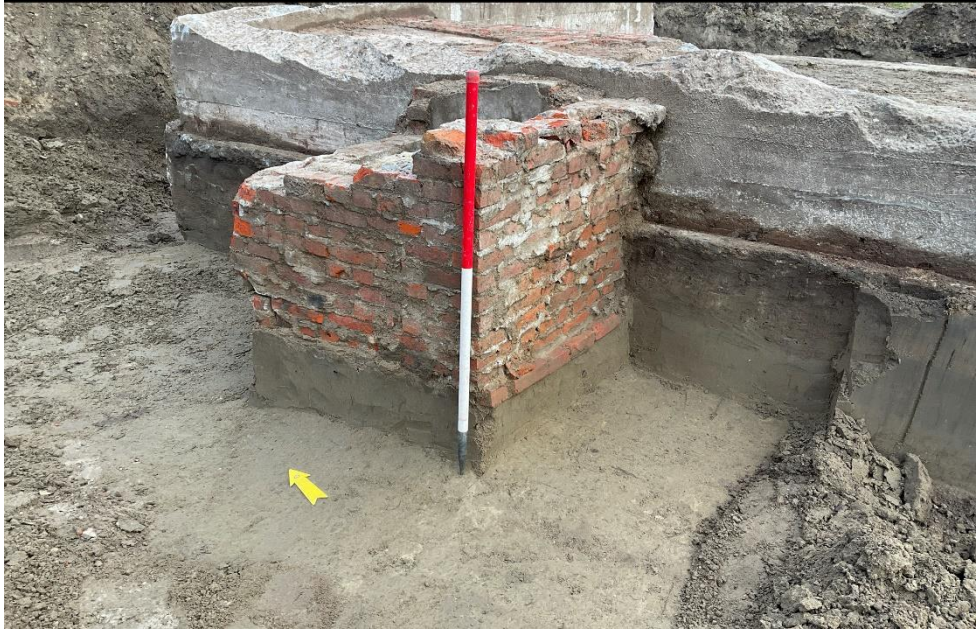
*Figuur 65: fotografische opname van spoor 6 in vlak 2. Duidelijk zichtbaar is de uitgebroken bunkerfundering voor de aanleg van de bakstenen constructie.*

**Een vierde constructie** tot slot is afwijkend t.o.v. de andere drie hierboven beschreven (S6/S7/S8/S9). Het bevindt zich op de westelijke zijde, niet op een hoekpunt. Het is gebouwd tegen de bunkermuur waarbij de fundering van de bunkermuur weg was geschoten voor de aanleg. Dit toont aan dat er dan reeds een 'ontmanteling' is van het militaire en de bezinkputten een particuliere functie hebben. De muur is opgebouwd uit bakstenen met formaat 17,5x8,5x4,8 cm en komt overeen met constructie 10/11. De muurdikte is één baksteen lang (17,5 cm), waarvan de binnenzijde is bestreken met een fijne cementmortellaag van maximaal 1 cm dik. De muur is maximaal 78 cm hoog bewaard. Opvallend is het feit dat er zich op de bodem een bakstenen vloer aftekenende (S7) met als opbouw hetzelfde formaat bakstenen als de muur. De vloer bevindt zich op +4,37 m TAW. Onder de opening van de gietijzeren buis bevindt zich een doelbewuste uitsparing in de vloer van 25 op 35 cm. De vulling van deze uitsparing was sterk puinrijk, net als de bovenliggende vulling en staat in rechtstreeks contact met de moederbodem (S8). Vondsten werden niet aangetroffen die wat meer zouden kunnen zeggen over de opgave van de structuur. De buis heeft een NW-ZO oriëntatie met lichte helling, komt uit de muur en bevindt zich op een 8 cm boven de vloer (S9). Het verdere verloop buiten de constructie kon niet gevolgd worden. De buis was reeds uitgebroken en verwijderd. Opmerkelijk is dat op de vloer nog restanten van cementmortel werden aangetroffen, restanten van de interne afwerking van de muur. Deze put toont ons een mogelijk gebruik als bezinkput. Dergelijke put vangt naast regenwater, ook afvalwater op. Nadien wordt dat water in de grond geïnfiltreerd. De opening in de vloer wijst ook in die richting.

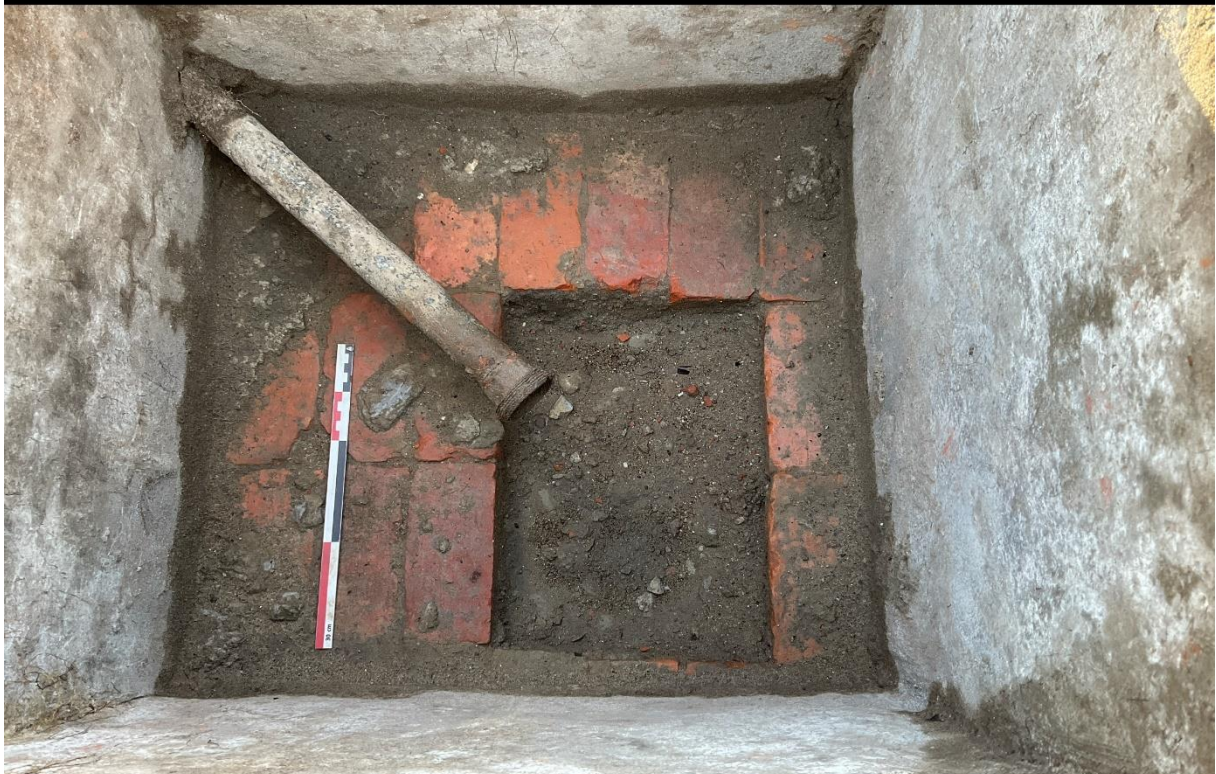
*Figuur 66: fotografische opname van de interne opbouw van spoor 6 met de vloer S7, buis S9 en centraal bezinkput S8*
