# Archeologierapport

## Tongeren, Kloosterstraat 1

Verslag van de archeologische opgraving

**Projectcode: 2024E175**

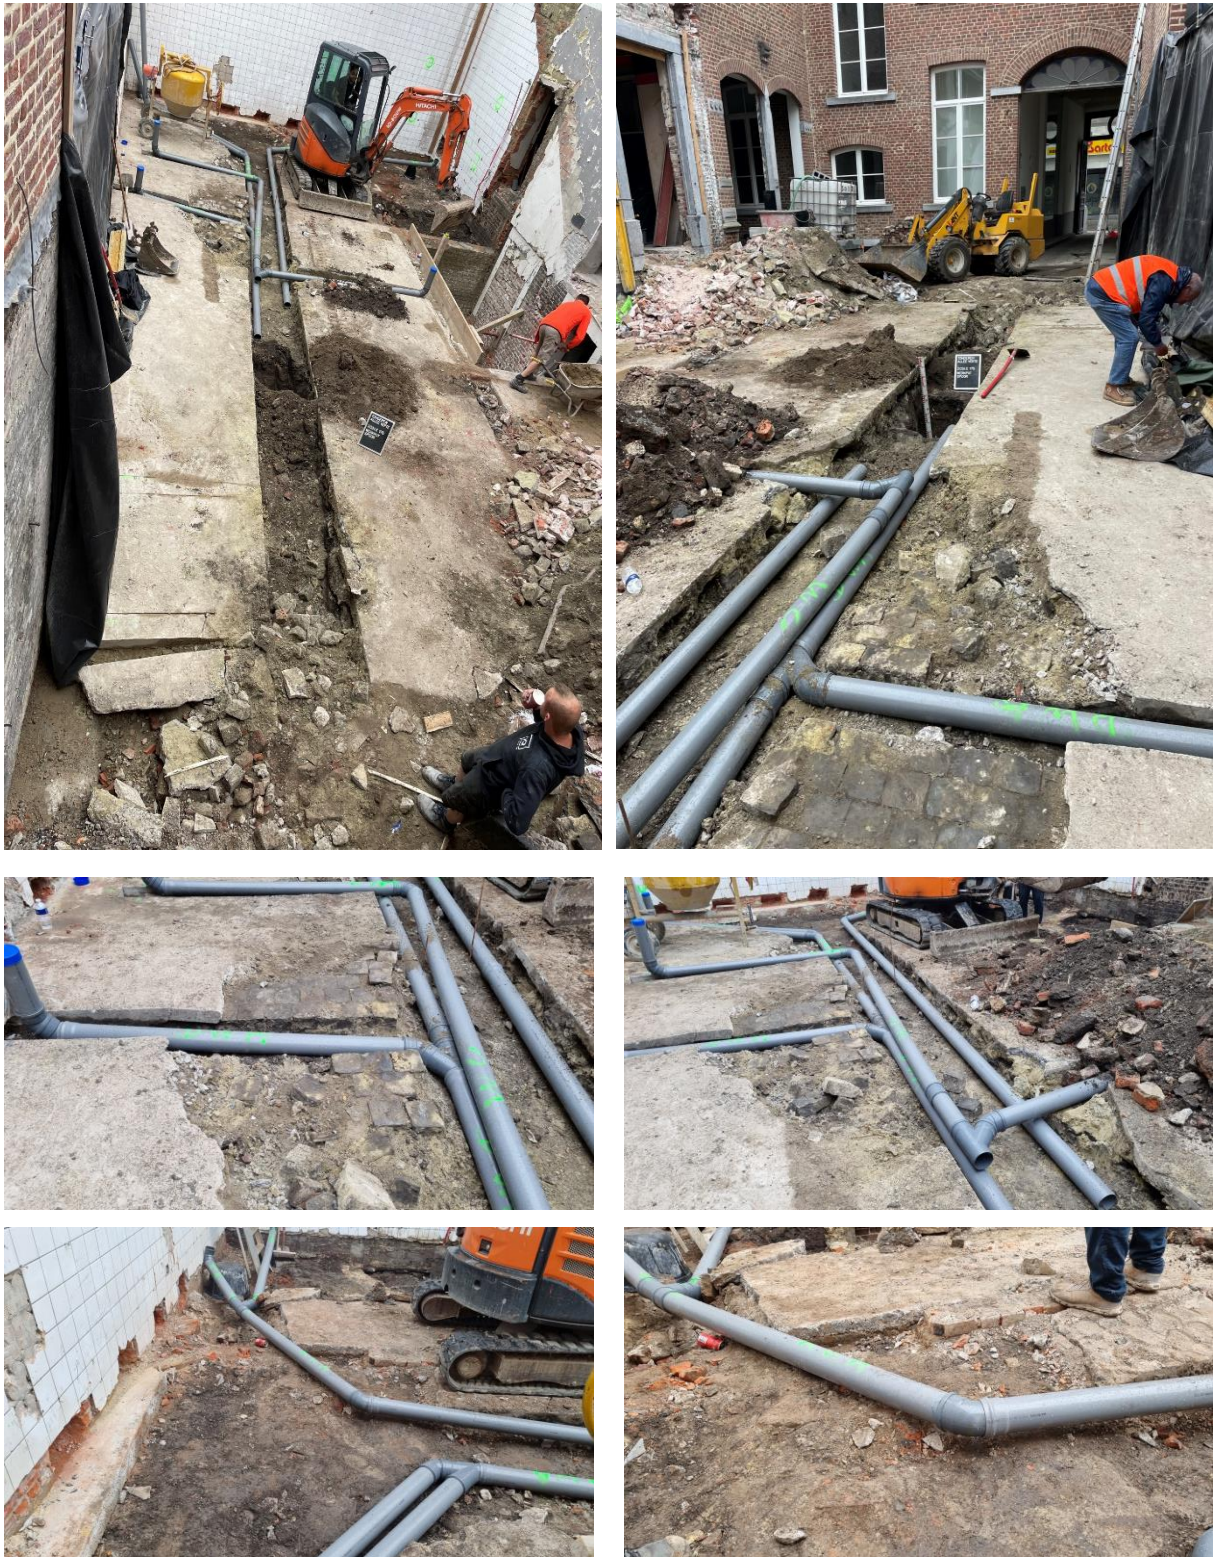
Fig 4: het terrein gefotografeerd bij aankomst op 24/05/2024 en details van de leidingensleuven

De leidingensleuf raakte immers nergens een archeologisch interessant niveau en bleef beperkt tot het verwijderde van recent aangelegde structuren; een betonnen ondervloer, een laag kasseien en de funderingslaag / vleilaag van die kasseien.

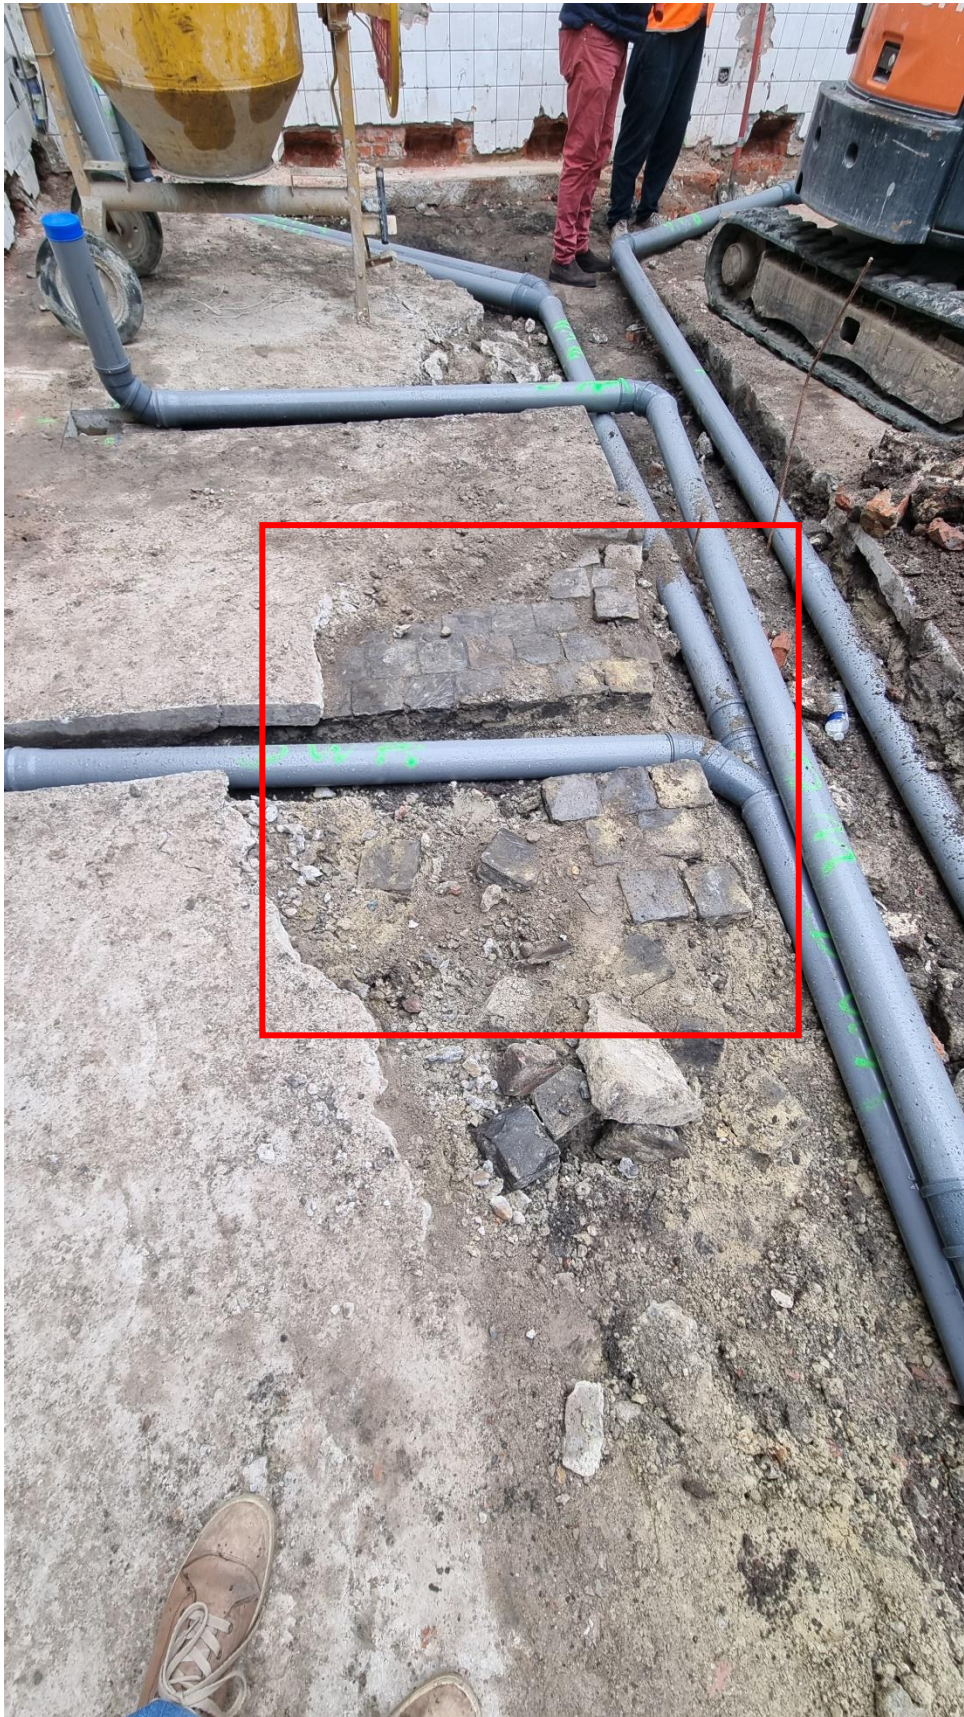
Fig. 5: de leidingensleuf met een klein deel van het gekasseide oppervlak onder de betonnen ondervloer

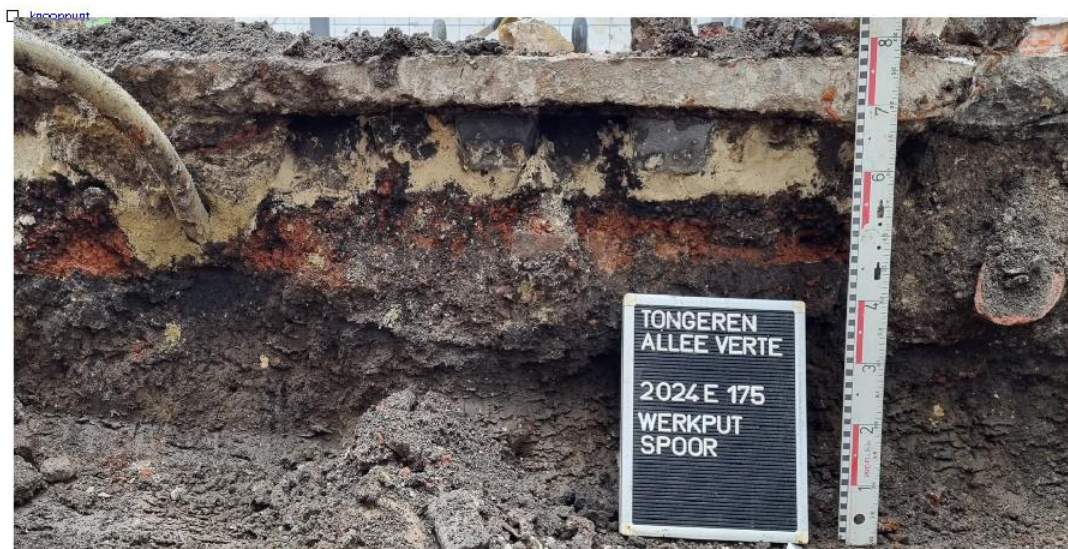
Tongeren, Kloosterstraat 1 (Allée Verte) - projectcode 2024E175 - Bodemprofiel plantput / boomput

Fig. 10: foto van het profiel van de plantput en ingekleurde tekening ervan

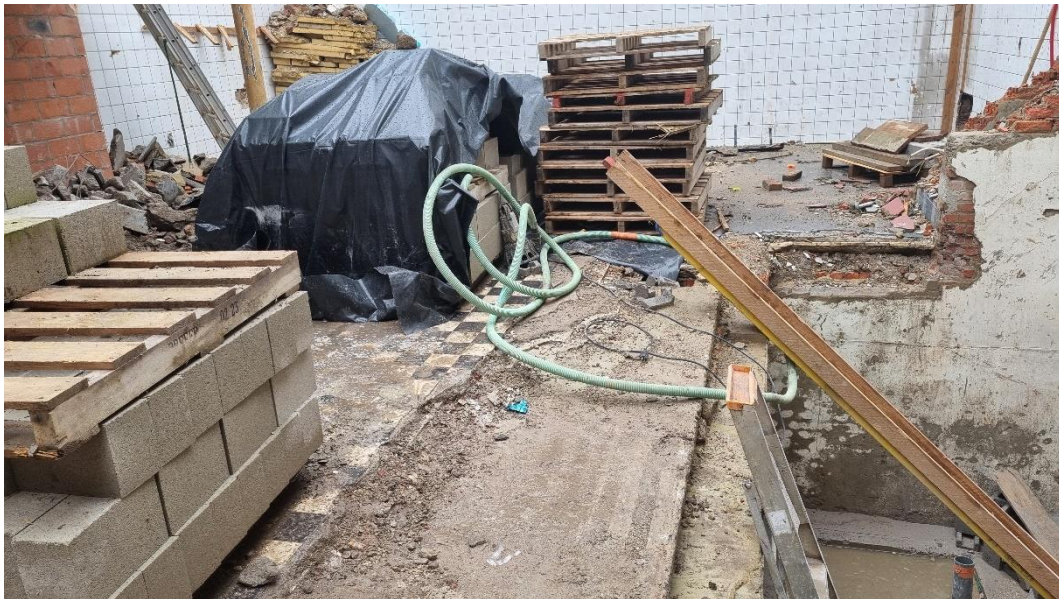
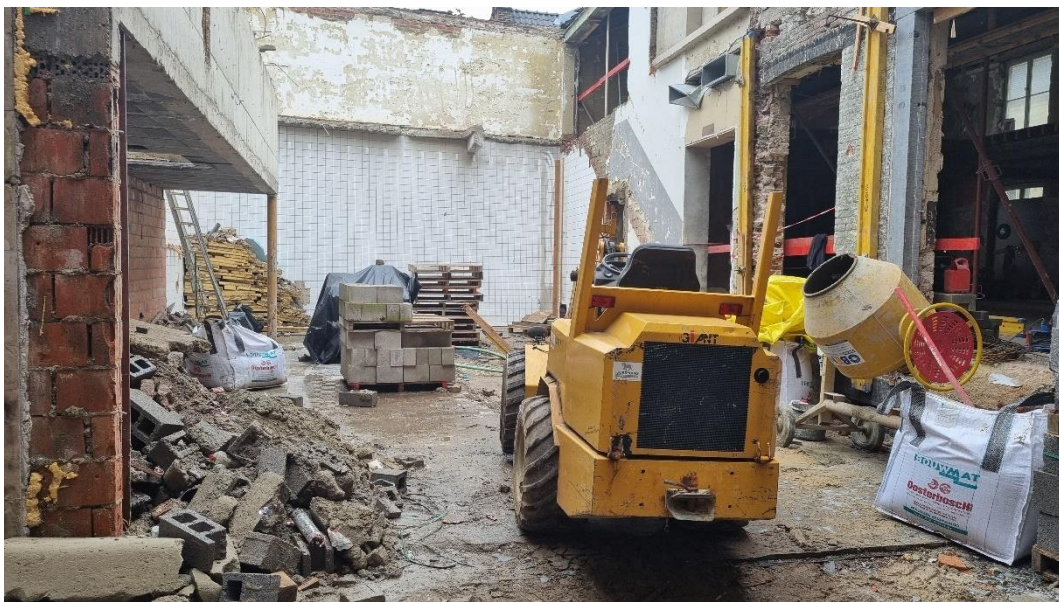
Die controles vonden plaats op 24 april 2024 en op 7 mei 2024. Op 24 april was men enkel bezig in het ten zuiden aanpalende pand. Op 7 mei was de aanbouw in de projectzone afgebroken en de keldertrap was volledig uitgebroken met uitzondering van de omringende bakstenen muren. De bodem van de keldertrap was ondertussen uitgebroken en vervangen door een betonnen vloer. Dit keldergat / -trap wordt in de nieuwbouw een liftkoker.

Fig. 11: het terrein zoals aangetroffen op 7/05/2024

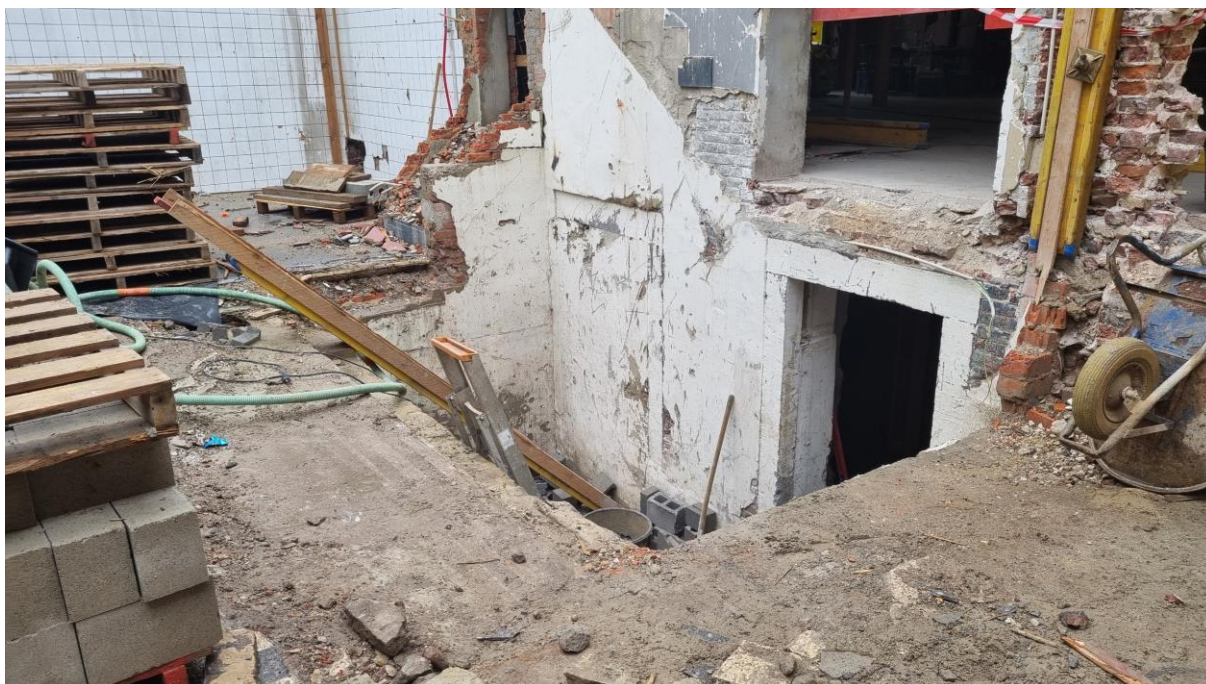
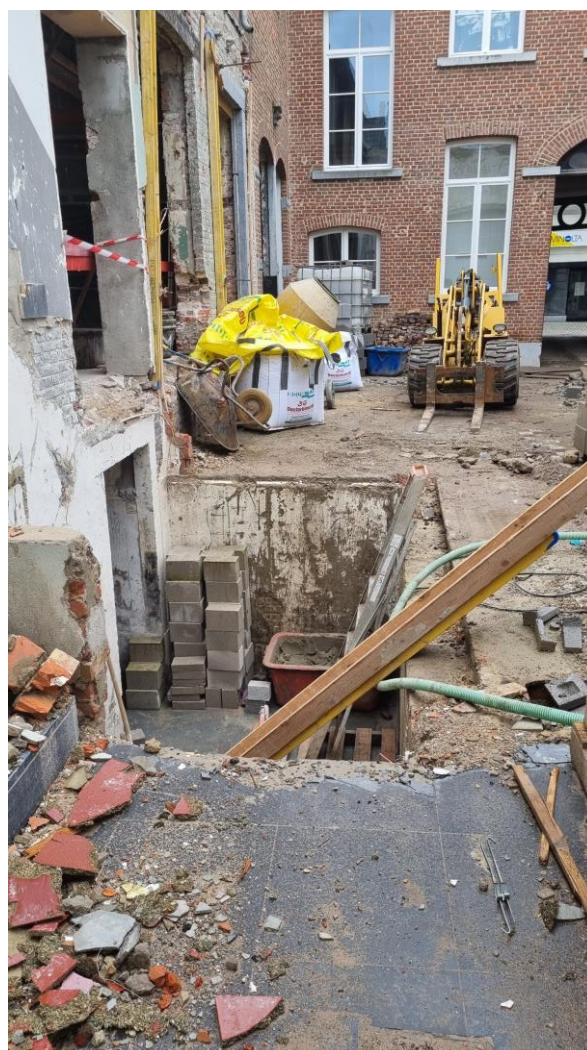
Fig. 12: het keldergat waar de trap uitgebroken werd

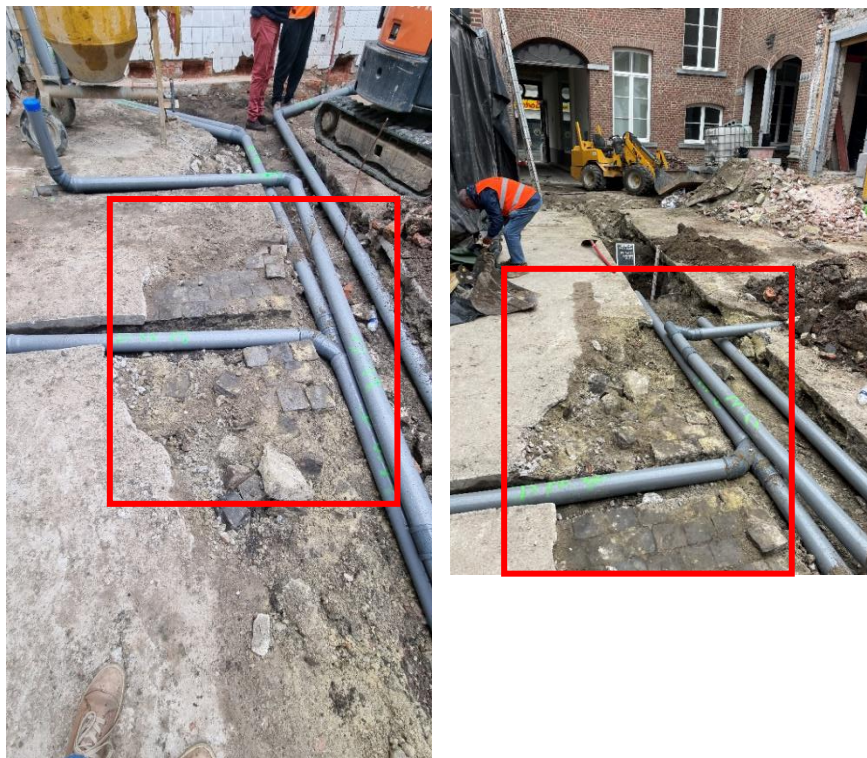
Fig. 14: de afvoerbuizen centraal in de projectzone met aanduiding van de kasseien

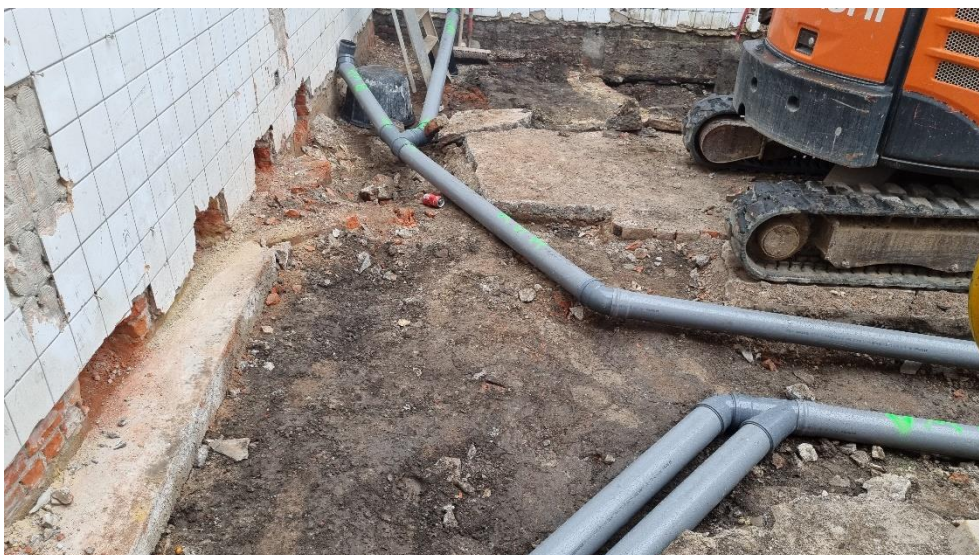
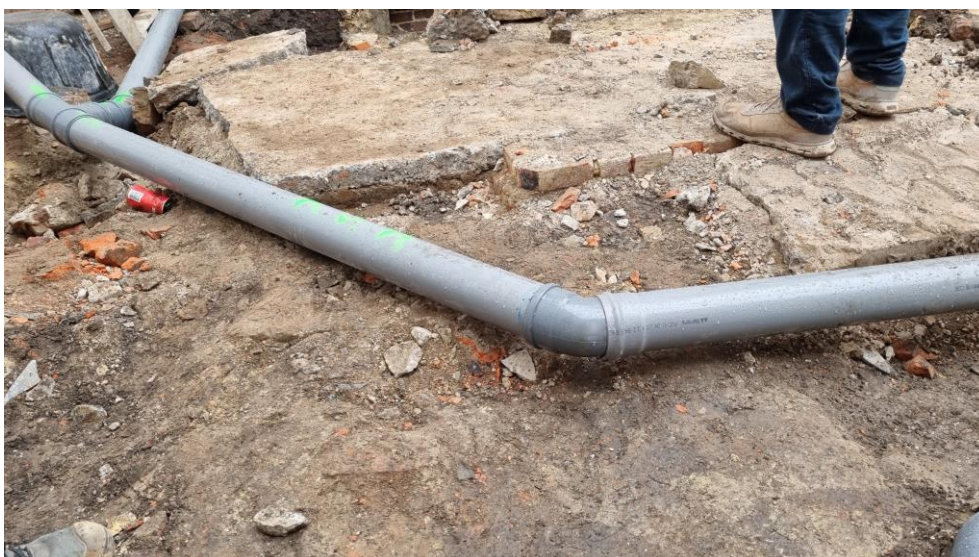
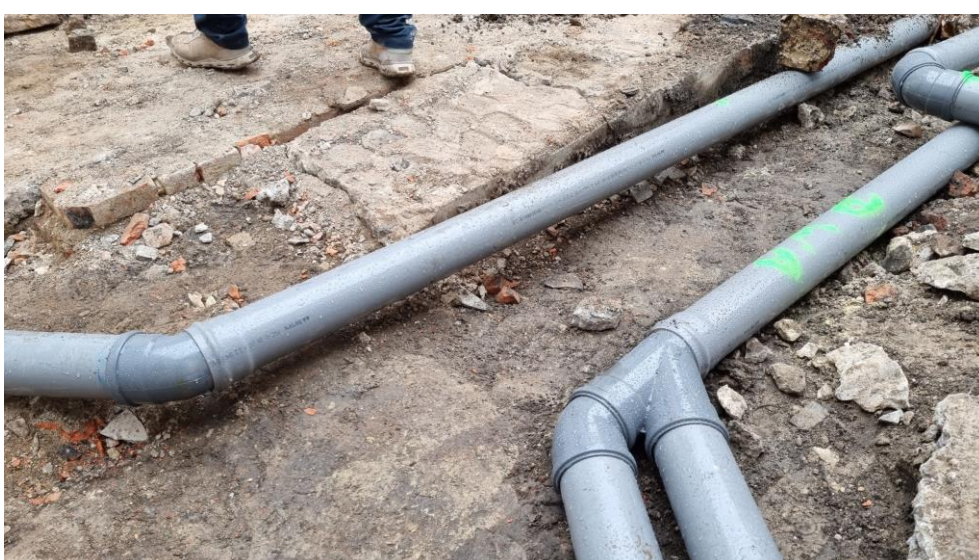
Fig. 15: de afvoerbuizen aan de oostzijde van het projectgebied waar een driehoekig vlak werd aangelegd

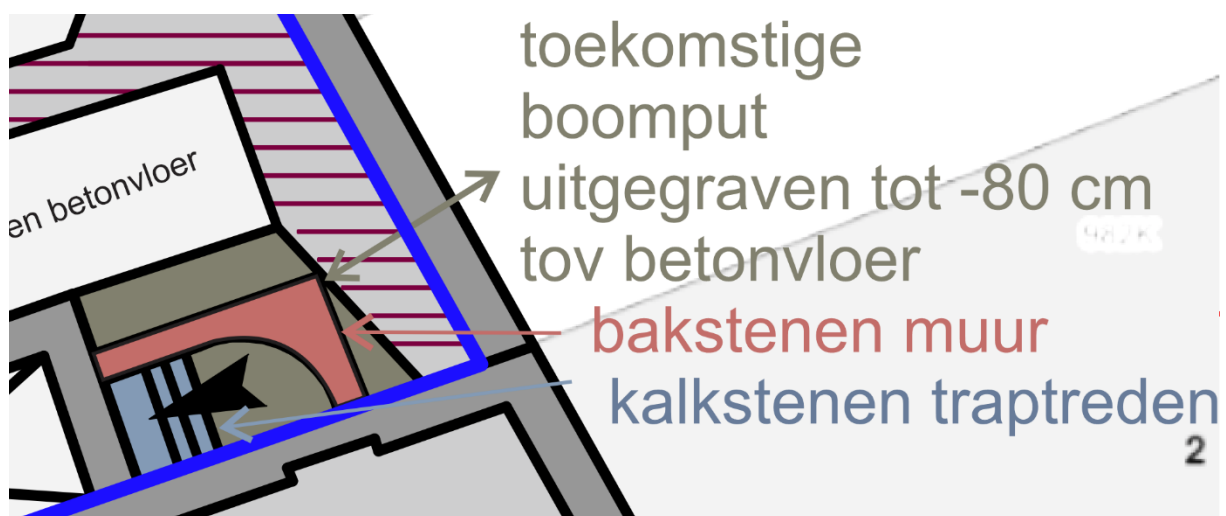
In de zuidoostelijke hoek van het projectgebied werd tot een diepte van 80 cm onder het niveau van het betonnen vloerdek, gesitueerd op +105,40 m TAW, een plantput aangelegd. Bedoeling is dat dit een (zeer) klein binnentuintje wordt met aanplant van een boom/struik.

Fig. 16: detail uit het alle-sporenplan, opmetingsplan van het archeologisch onderzoek met aanduiding van de plantput

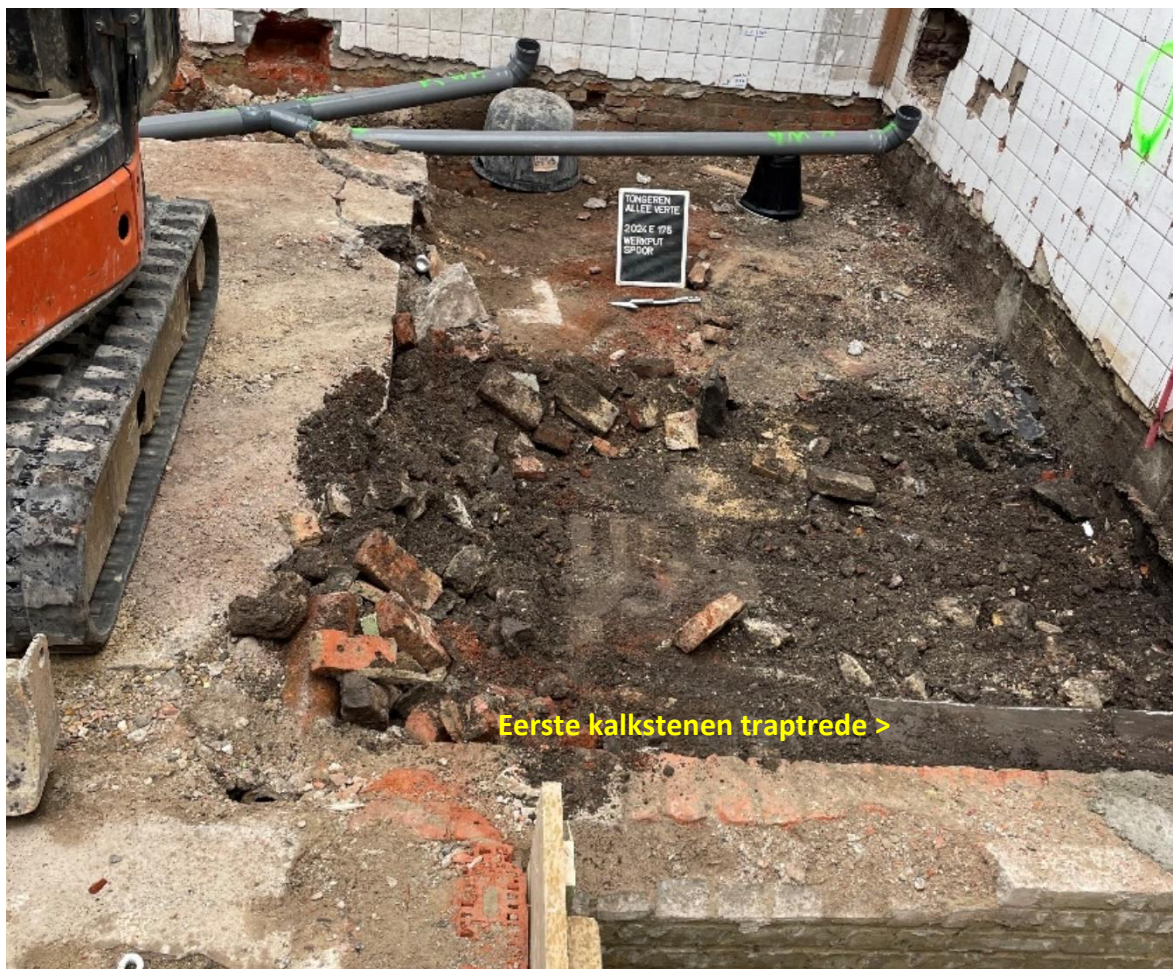
In eerste aanleg bleek, na verwijdering van de betonnen vloer en de kasseien, dit terreindeel bezaaid met baksteenafval en ander bouwpuin daaronder verscheen een kalkstenen balk van 20 x 20 cm breed en dik en 121 cm lengte. Die kalkstenen balk is de eerste nog aanwezige traptrede. Aan de noordzijde is de trap begrensd door een bakstenen muur. De bakstenen zijn 21 x 11 x 8 cm groot en gemetst met een gelige kalkmortel. Dit muurtje volgt de richting van de trap met aan de oostzijde een draai naar de kelderwand van het aanpalende gebouw. Bij het verder uitdiepen van de plantput werden nog 2 trap treden in kalksteen aangetroffen en kon vastgesteld worden dat het zijmuurtje een rechthoekige constructie is aan de buitenzijde maar aan de binnenzijde volgt dit de draaiing van de trap naar een deur. In de kelderwand zijn twee verticale deurstijlen in kalksteen zichtbaar. De vulling van de put bestond uit (recent) bouwpuin waaronder zelfs enkele fragmenten van dunne, industrieel gefabriceerde glanzende wandtegels. Ook in deze put werden geen waardevolle archeologische sporen en/of artefacten aangetroffen. De afbraak van deze toegang tot de kelder van het aanpalende gebouw kan geassocieerd worden met de aanbouw aan het zuidelijke pand van een bijkomende horeca-gerelateerde ruimte. Die aanbouw werd deels gerealiseerd rond 1964 en later verder uitgebreid blijkens de kadastrale mutatieschetsen uit 1964, 1973 en 2003<sup>2</sup>.

Fig. 17: het eerst aangelegde vlak in de plantput

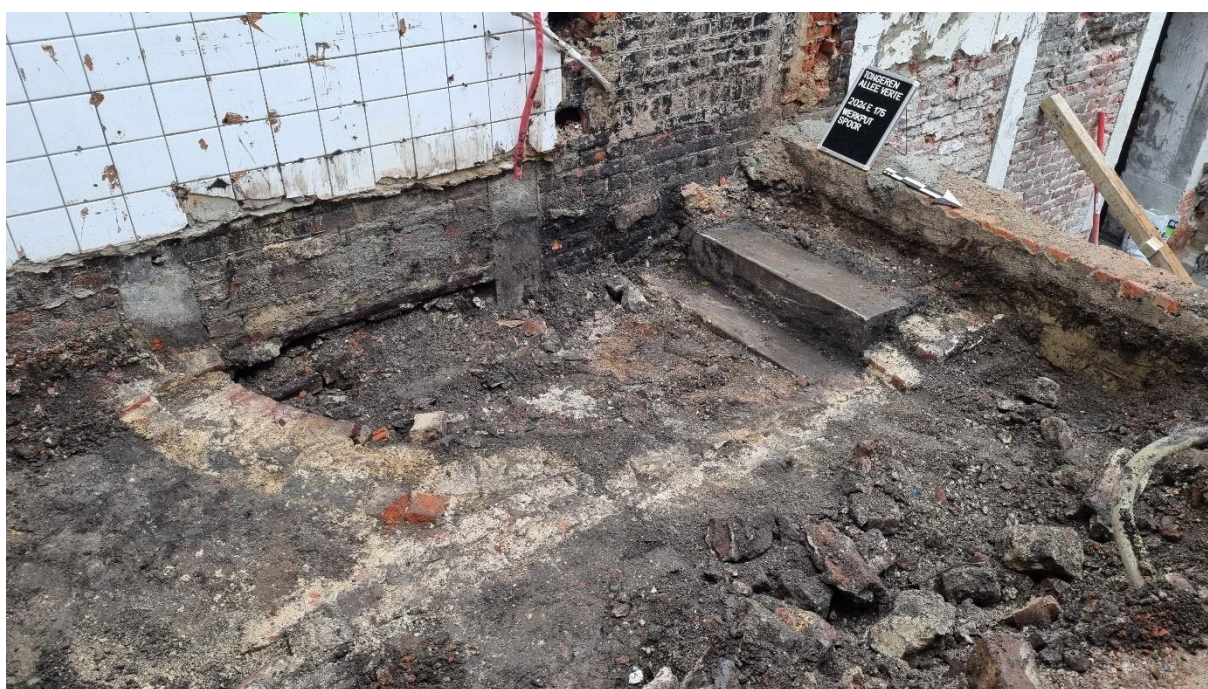
Fig. 18: het tweede aangelegde vlak in de plantput

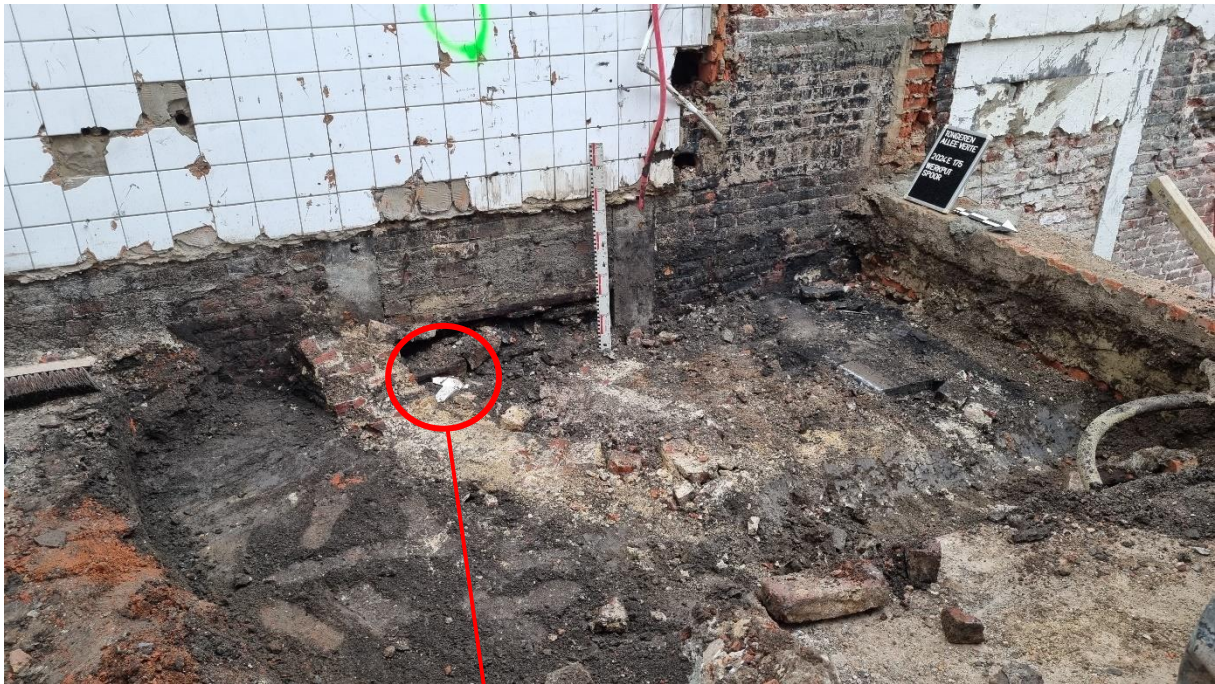
Fig. 19: het derde aangelegde vlak  
in de plantput

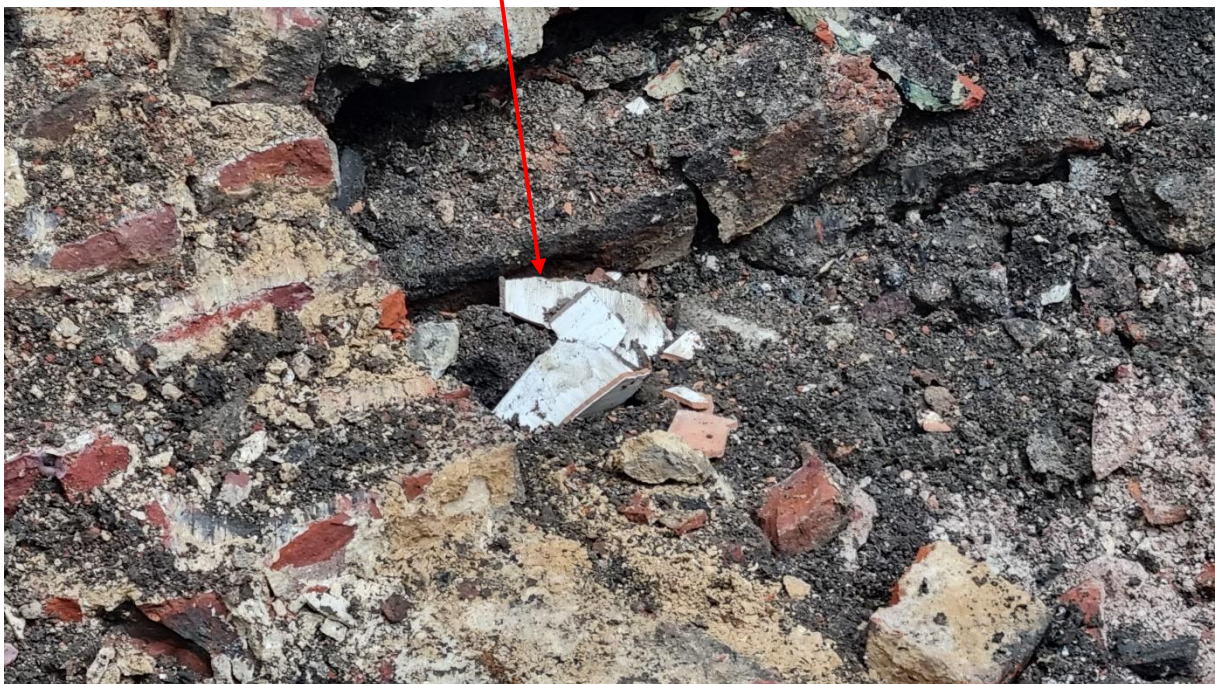
Fig. 20: recent tegelafval in de hoek van opvulling van de trapconstructie

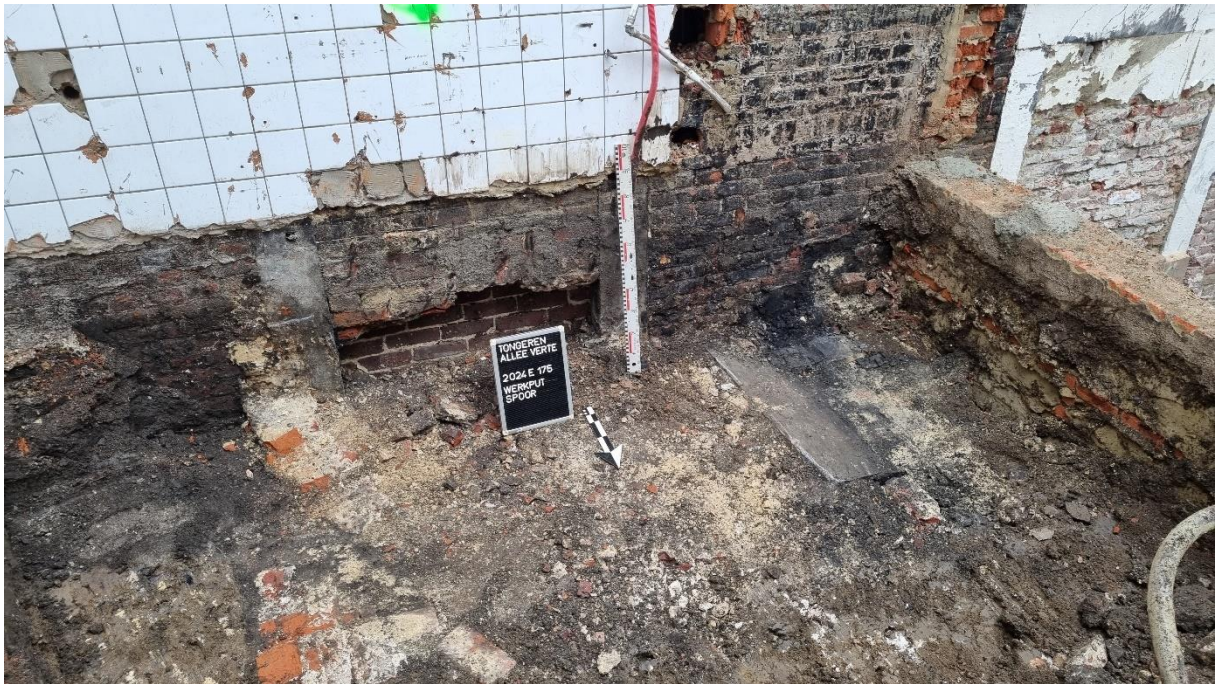
Fig. 21: het vierde aangelegde vlak in de plantput

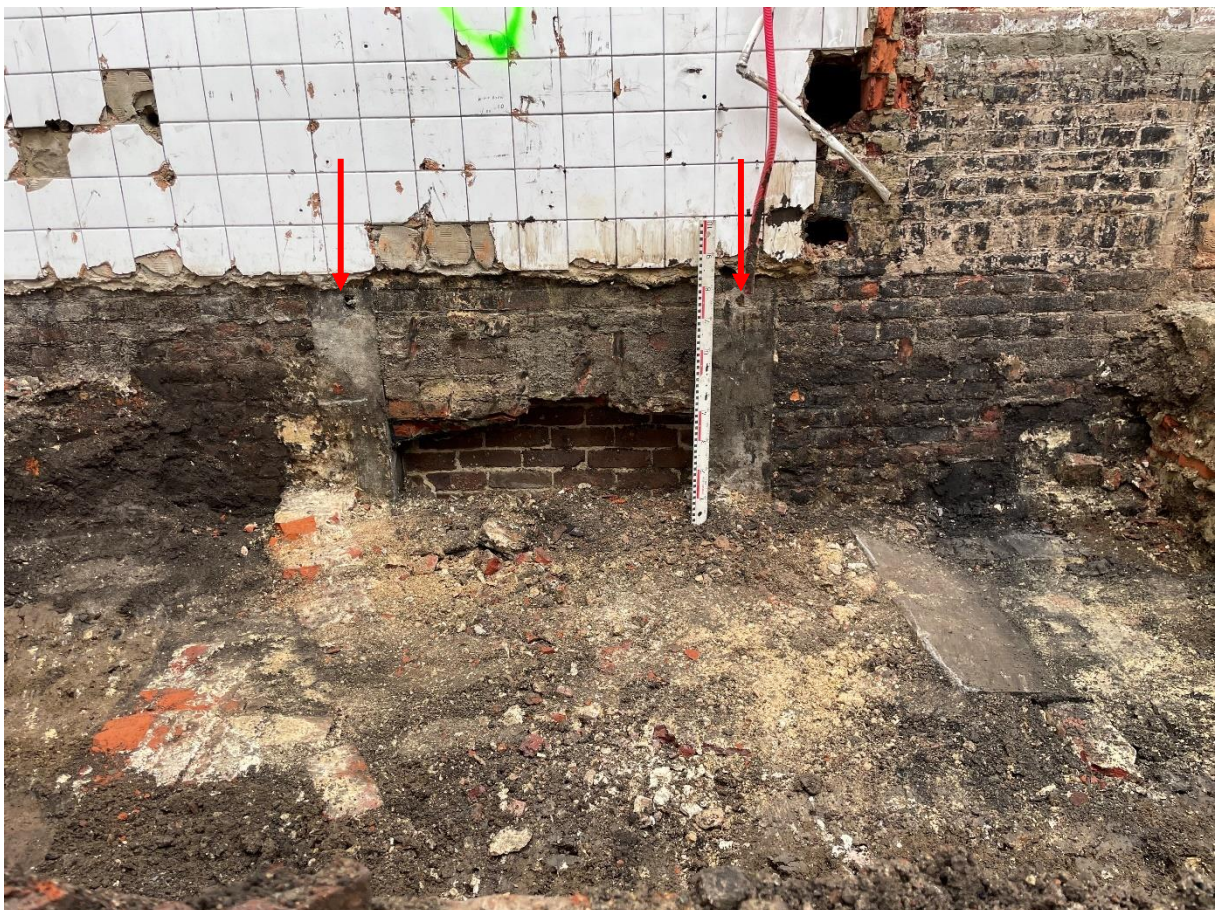
Fig. 22: het vierde aangelegde vlak met aanduiding van de kalkstenen deurstijlen

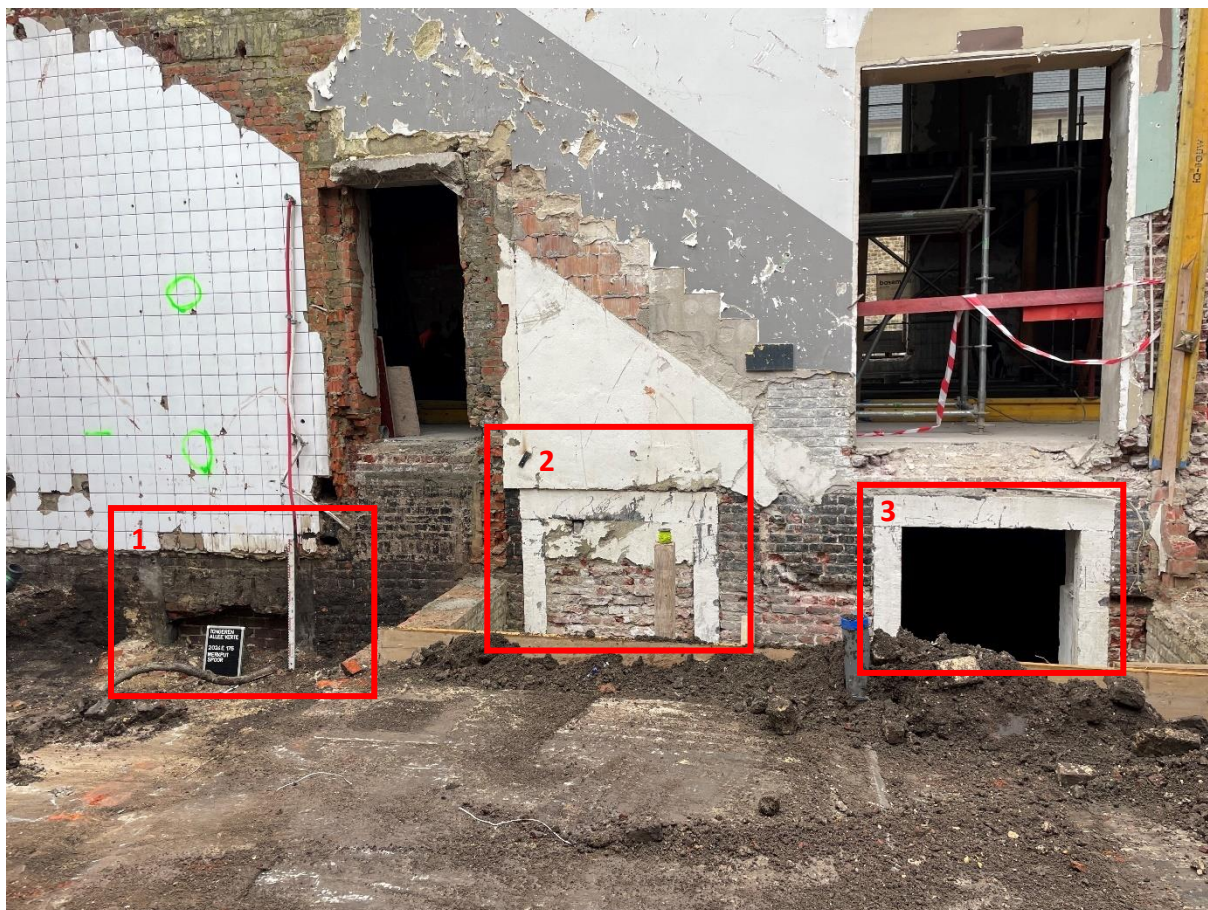
Fig. 23: De noordgevel van het ten zuiden aanpalend gebouw met links de plantput en aanduiding van de drie keldertoegangen waarvan de linkse (1) dichtgemetseld werd en het trappengat werd opgevuld (nu de plantput), centraal (2) een dichtgemetselde keldertoegang in het bestaande en tot liftkoker omgebouwde trappengat en rechts (3) de keldertoegang zoals die bestond tot voor de afbraak van de aanbouw in de projectzone.

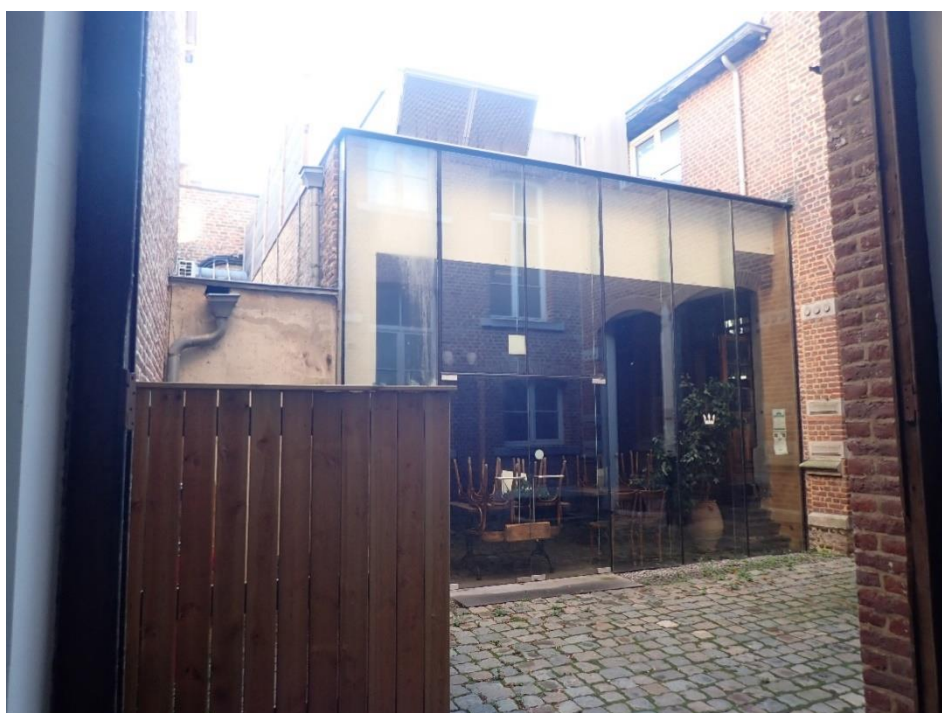
Fig. 24: zicht op de westgevel van de afgebroken aanbouw

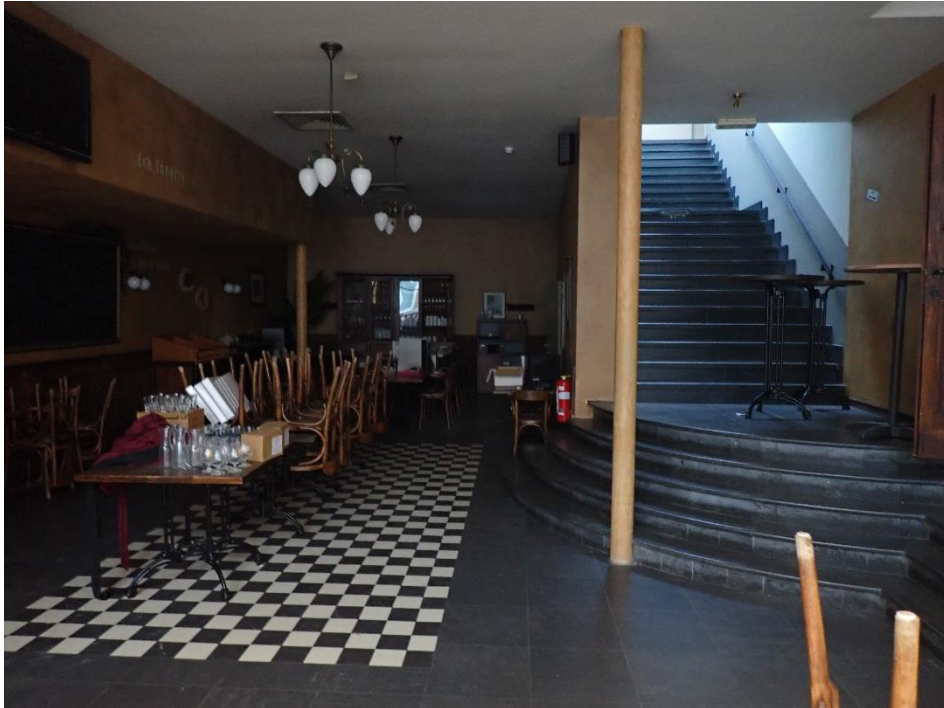
Fig. 25: binnenzicht van de afgebroken aanbouw

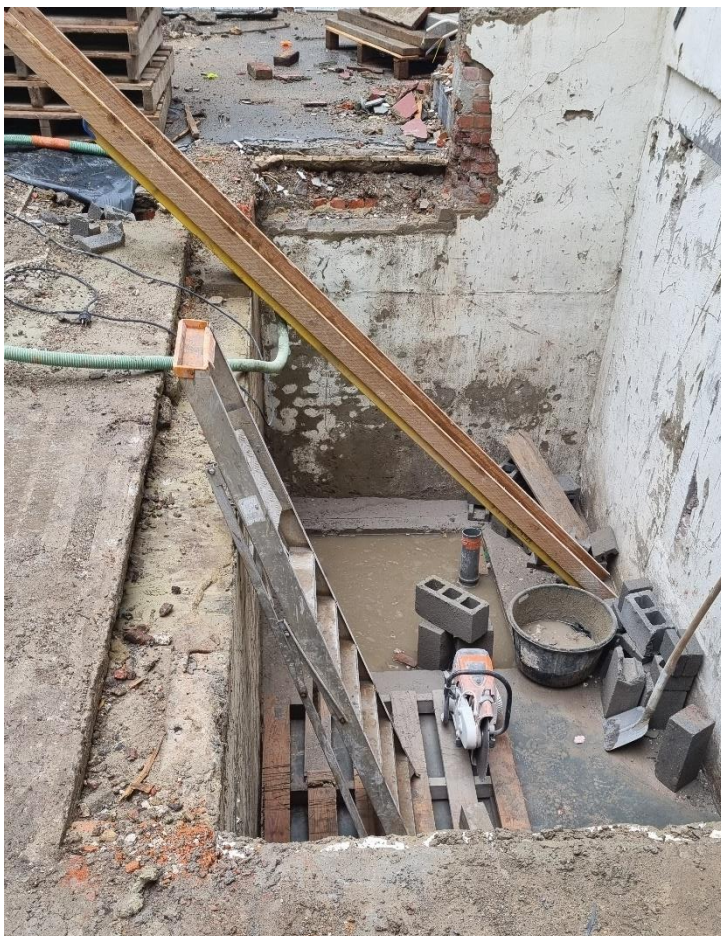
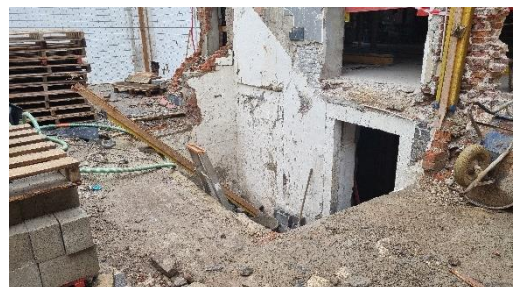
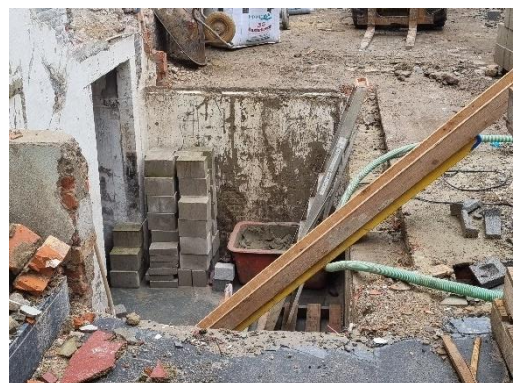
Fig. 26: De liftkoker / trappengat zoals aangetroffen op 7/05/2024

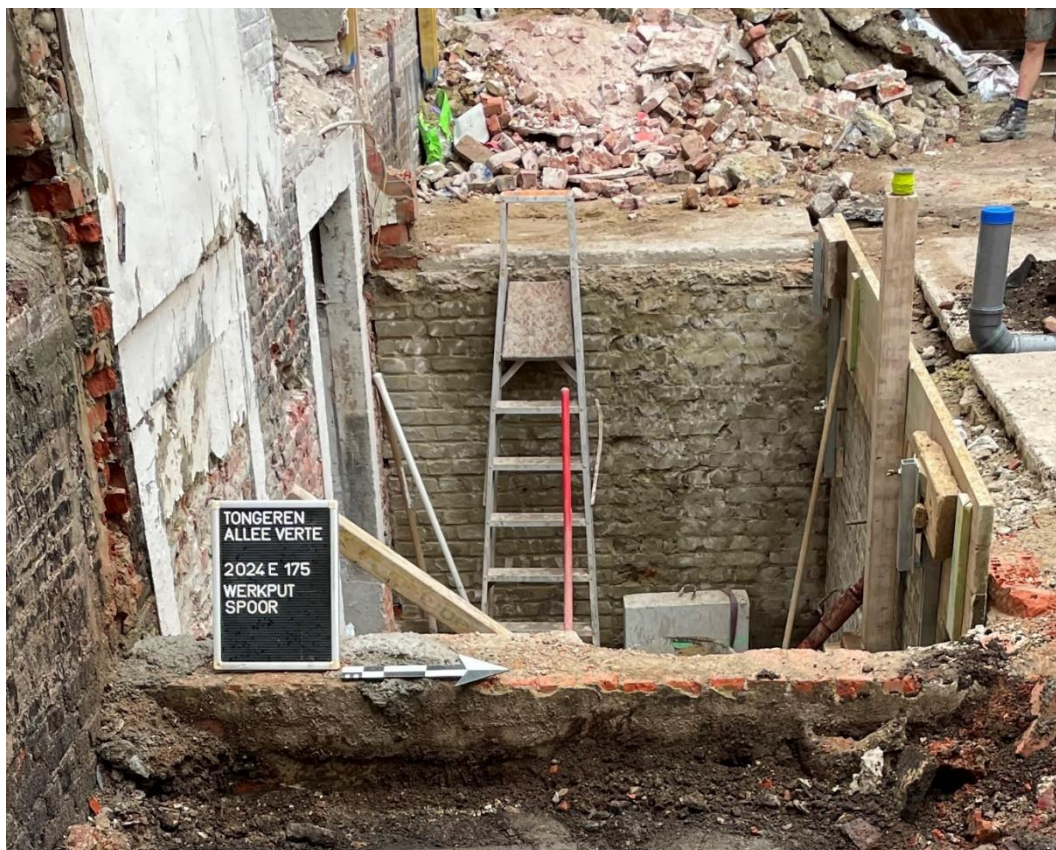
Fig. 27: De liftkoker / trappengat zoals aangetroffen op 24/05/2024, tijdens de begeleiding en uitgraving van de leidingensleuven en plantput

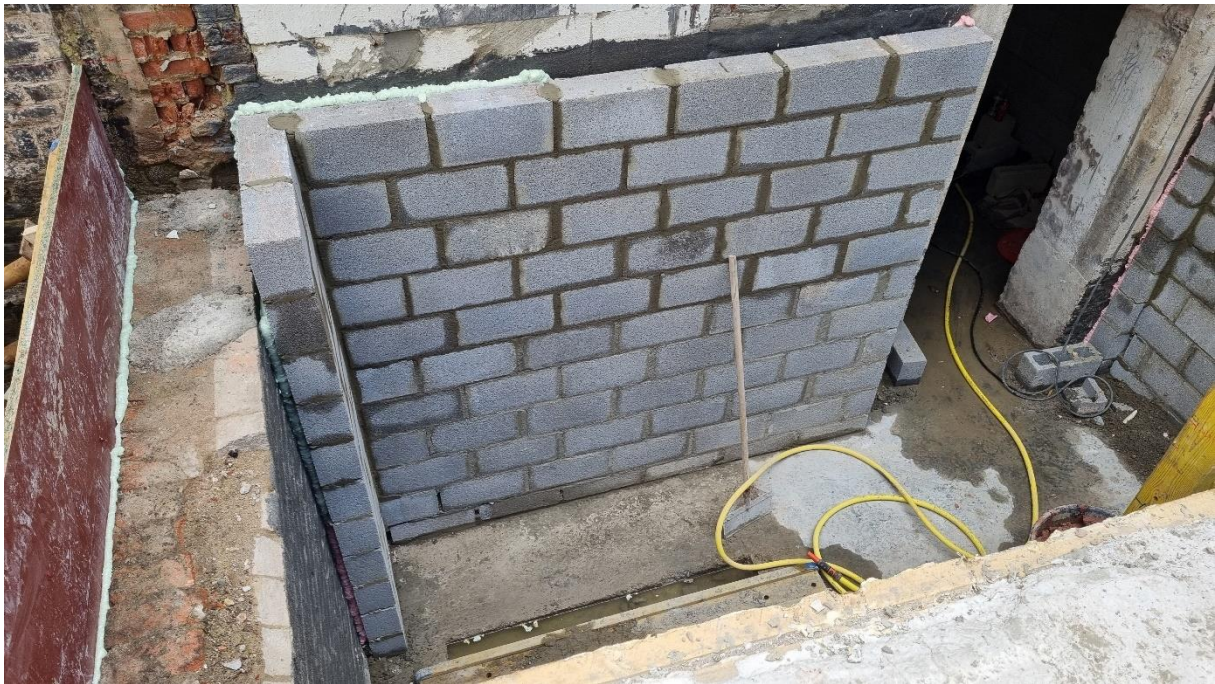
De werken aan de liftkoker bleven beperkt tot het uitbreken van de trap en het aanleggen van een nieuwe vloer in het keldergat. Op een bijkomende werfcontrole, uitgevoerd op 11/06/2024, bleek dat er tegen de bestaande wanden van het keldergat nieuwe muren zijn gemetseld met betonstenen.

Fig. 28: De liftkoker / trappengat met de “voorzetmuren” in betonstenen zoals aangetroffen op 11/06/2024 bij een werfcontrole.

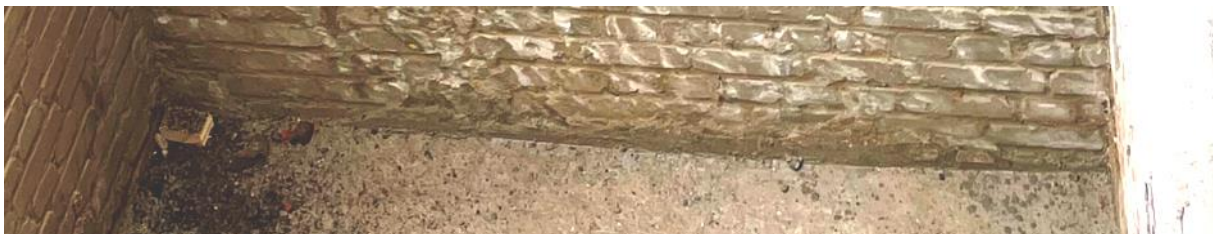
Tijdens het controlebezoek op 7 mei was de bovenbouw volledig afgebroken en waren de vloertegels verwijderd. De trap naar de kelder die centraal aan de zuidzijde van het projectgebied gesitueerd was, was uitgebroken, maar de ommuring, een rechthoek gemetseld in bakstenen, was behouden. De vloer van de keldertrap was vervangen door een betonvloer. Er kon meer niet vastgesteld worden of op deze zeer beperkte oppervlakte al dan niet archeologische sporen zouden geraakt zijn. Maar, de uitvoerders van de werken verzekerden ons dat men enkel de bestaande bakstenen vloer had uitgebroken en een nieuwe betonvloer had gegoten op de fundering van de uitgebroken bakstenen vloer. Dit kan ook afgeleid worden uit het feit dat de nieuwe vloer tegen de bakstenen ommuring van het keldergat aansluit; er is geen onderschoeiing van die muren zichtbaar.

Fig. 29: aansluiting van de nieuwe betonvloer in het trappengat bij de bakstenen ommuring
