# Archeologierapport

## Tongeren, Kloosterstraat 1

Verslag van de archeologische opgraving

**Projectcode: 2024E175**

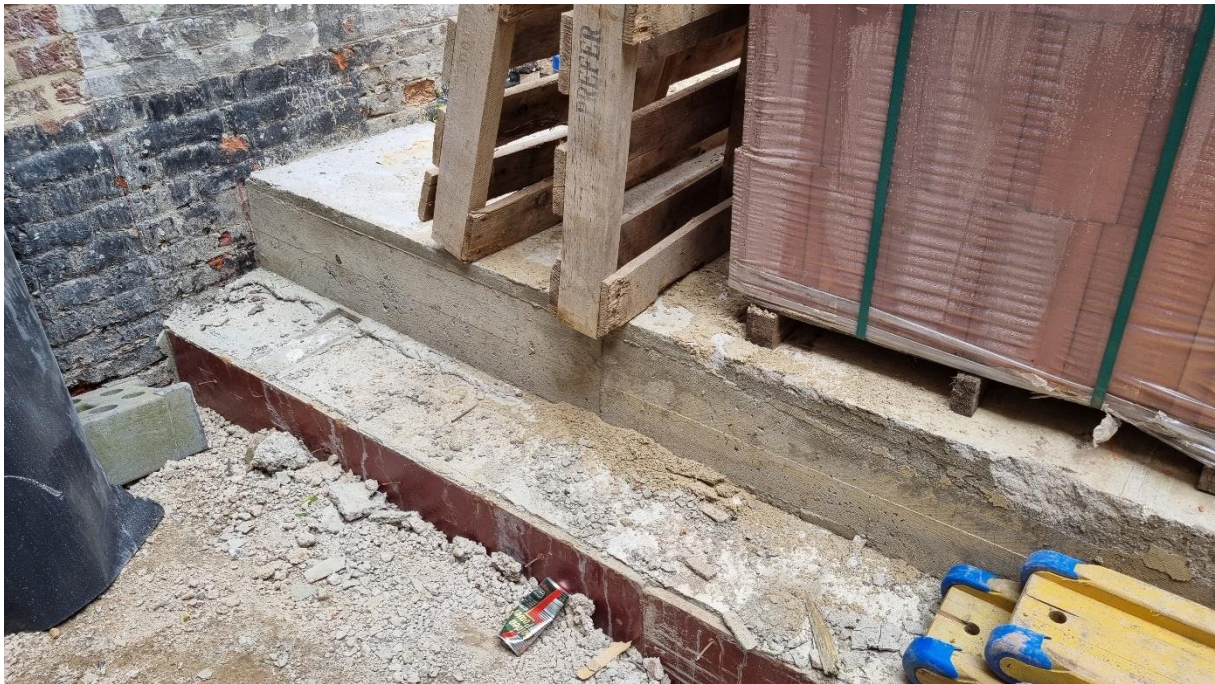
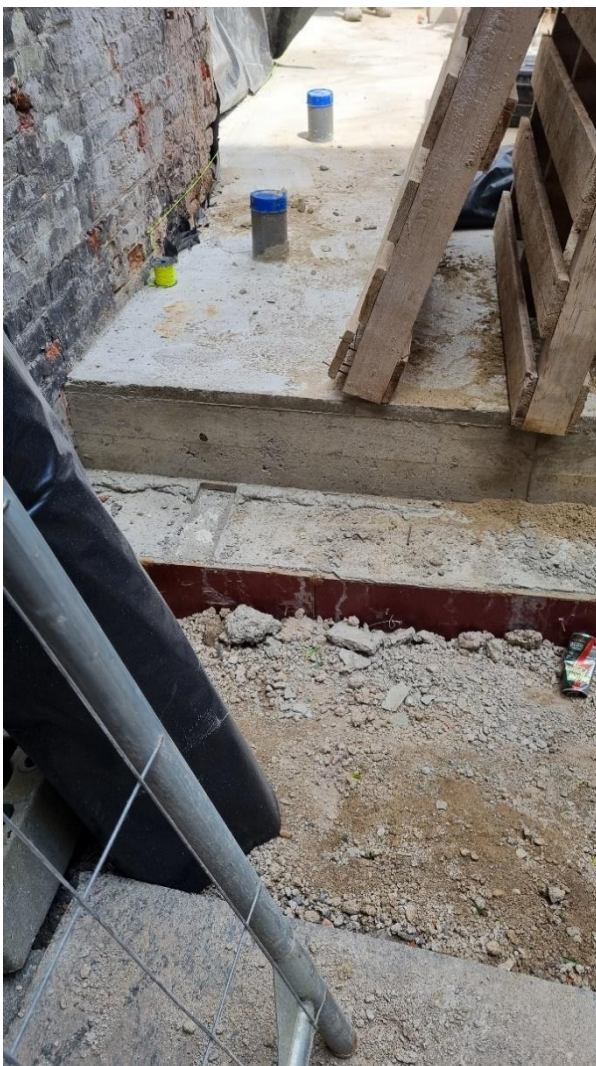
**Nieuwe betonvloer**

Wat betreft de leidingensleuven kunnen we, bij herhaling, enkel stellen dat daarvoor de zandlaag waarin de kasseien geplaatst werden, werd opgeschoond. Er werd niet gegraven in de donkergrijze onderlaag en in het aangelegde vlak kon geen enkel archeologisch spoor waargenomen worden. Her en der werd wel wat baksteenpuin aangetroffen maar dat puin zou eerder gelinkt kunnen worden aan de bouw en de bouwwerf van het pand ten zuiden palend aan de projectzone. De “herkenbare” baksteenfragmentjes leken immers industrieel aangemaakte bakstenen die qua vorm en kleur vergelijkbaar of gelijk waren aan de bakstenen gebruikt in het aanpalende gebouw. Er werd niet dieper gegraven of beter de afvoerbuizen werden niet dieper aangelegd omdat men tijdens de werken besloot om de bestaande betonvloer zoveel mogelijk te behouden en na aanleg van de afvoerbuizen te overgieten met een nieuwe betonnen ondervloer. Bij een controlebezoek aan de werf op 11/06/2024 bleek dit ook daadwerkelijk zo te zijn uitgevoerd.

Fig. 30: detail van de nieuw gegoten betonvloer op de oude ondervloer met nog de afdruk van de tegels, de afwering van dat oude vloerniveau

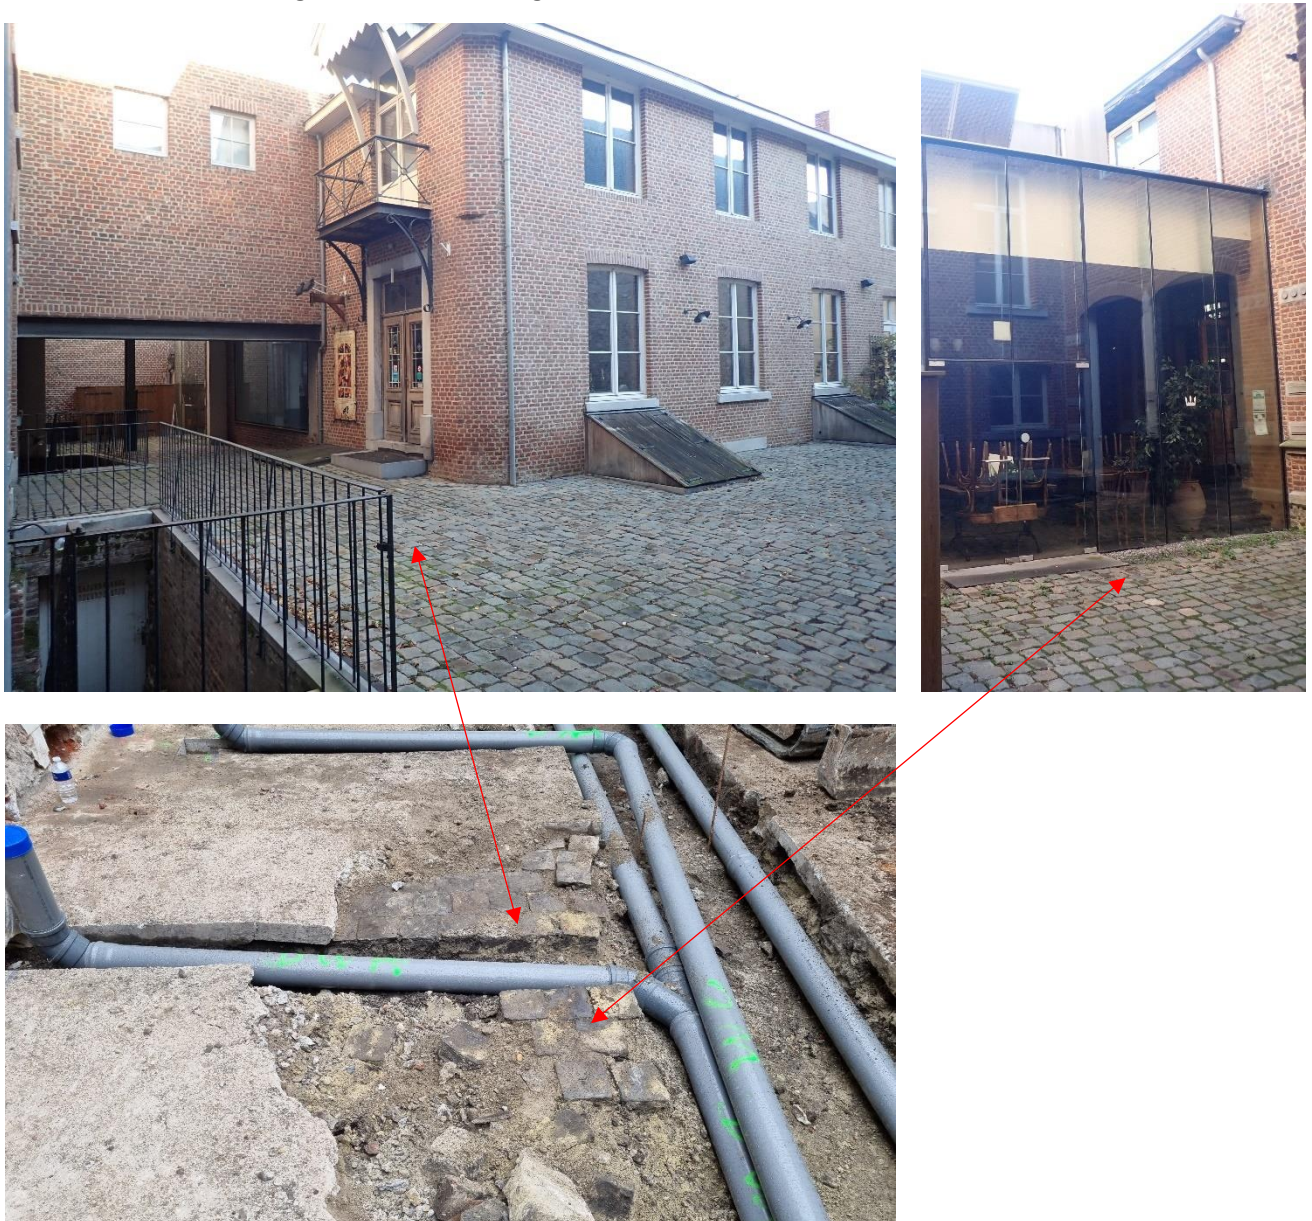
Fig. 31: zicht op de steeg ten westen van de projectzone en - andermaal - een detail van de kasseien onder de oude betonvloer

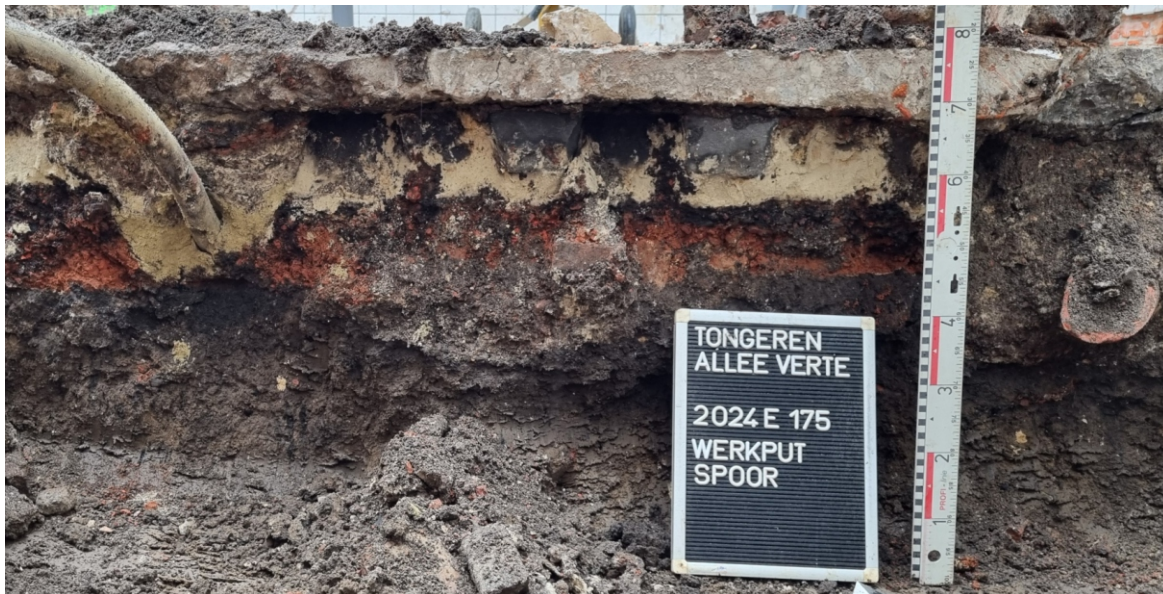
Bijlage 6: Tongeren, Kloosterstraat 1 (Allée Verte) - projectcode 2024E175 - Bodemprofiel plantput / boomput

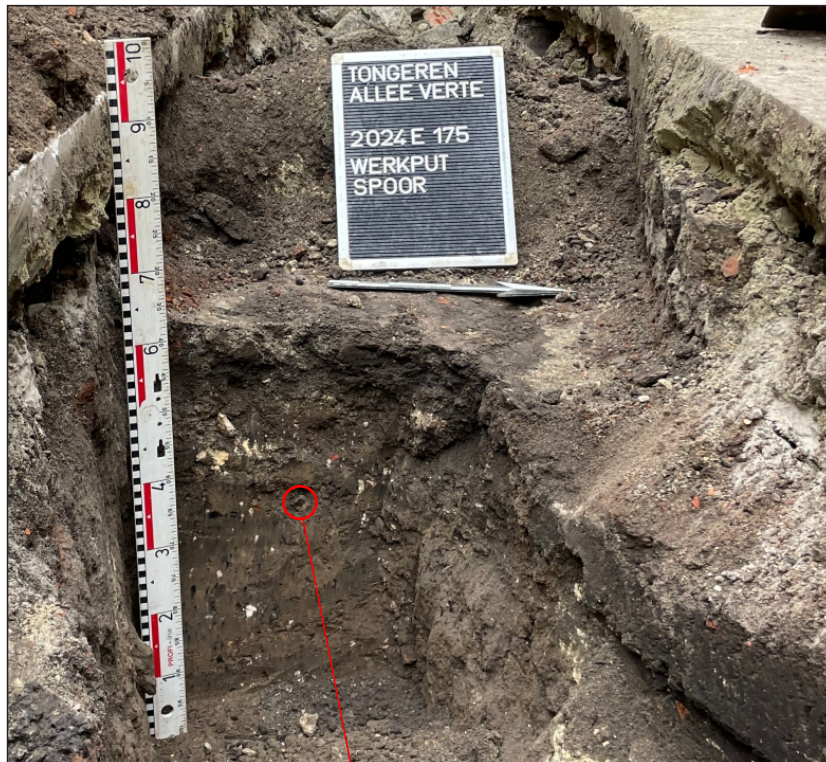
# Profiel Plantput Allée Verte Tongeren 24/05/2024
