# Archeologische opgraving met wetenschappelijke vraagstelling

## Eindverslag

### WIJNEGEM – JAN VLEMINCKTOREN – Fase 2 (prov. Antwerpen)

Projectcode: 2021F344

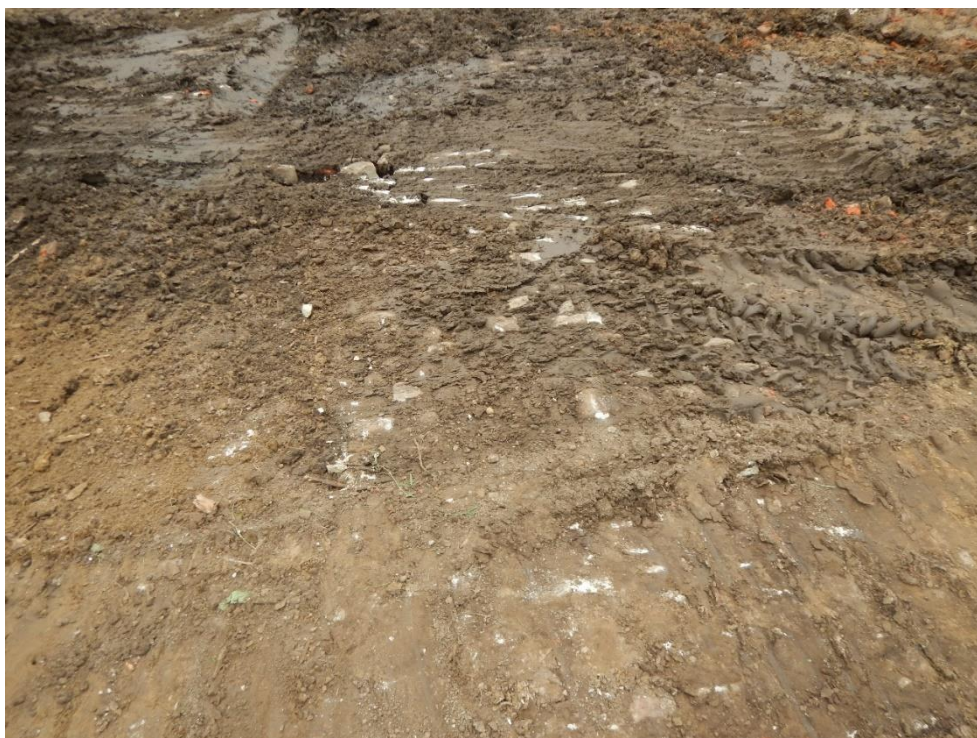
Figuur 7: Zicht op de Bailegemse kasseien die het binnenplein bedekten (© MVDK).

Vooraleer het verdiepen kon gebeuren diende de kasseiverharding over het binnenplein verwijderd te worden, zoals hierboven eerder vermeld. Vervolgens werden deze kasseien gerecupereerd omwille van de geplande heraanleg van het neerhof of binnenplein (zie Figuur 7, Figuur 8).

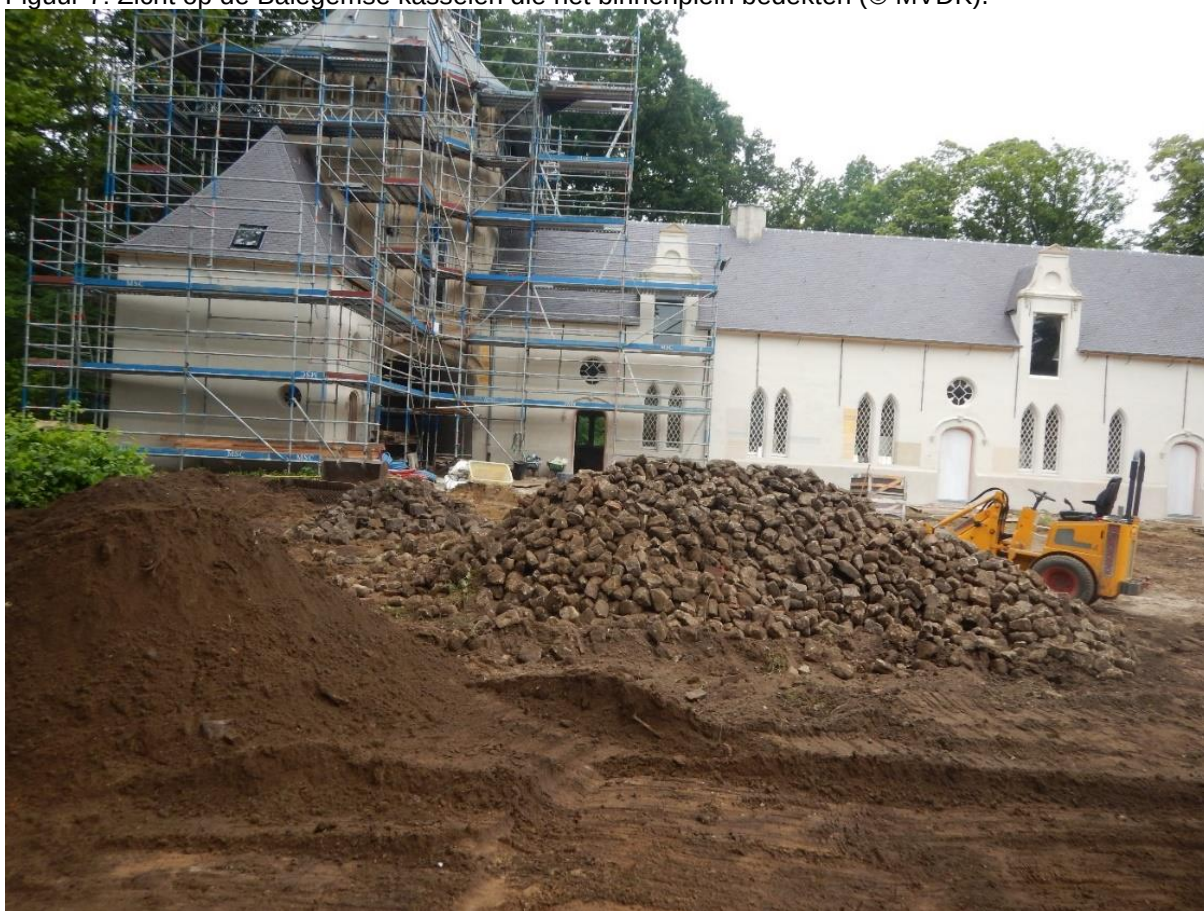
Figuur 8 Zicht op de verzamelde kasseien na verwijdering van het vlak (© MVDK).

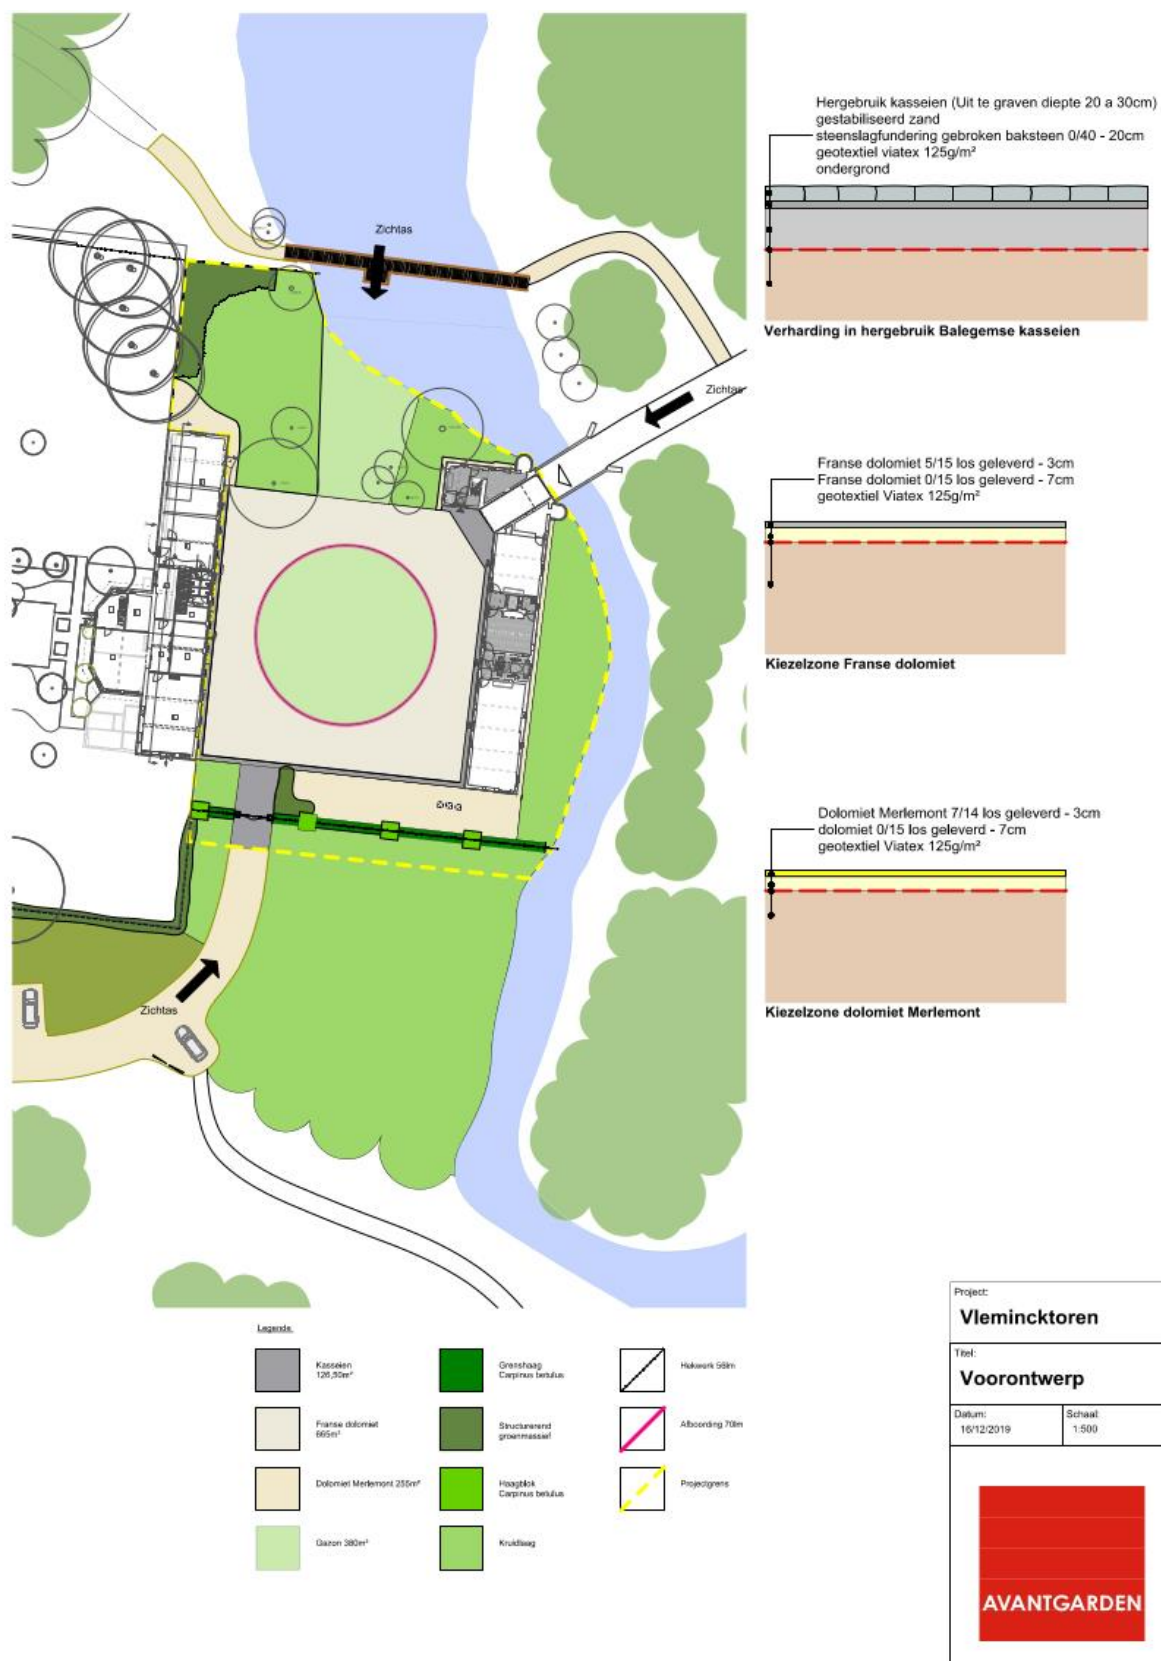
Figuur 11: Plan voorontwerp centraal binnenplein en Vlemincktoren – Bijlage 028 (Bron: initiatiefnemer).

De werken voorzien in de heraanleg van het binnenplein van het voorhof van het voormalige Wijnegemhof (zie Figuur 9, Figuur 10 en Figuur 11 voor resp. het plan van de nutsleidingen, de legende hiervan en het voorontwerp voor het binnenplein en de Vlemincktoren). Centraal komt een cirkelvormig grasplein met een oppervlak van ca. 380m<sup>2</sup>, concaaf aangelegd in functie van watercaptatie. Het binnenplein rondom deze cirkelvormige groenzone wordt verhard met Franse dolomiet. Ter afboording tussen de groenzone en de dolomiet verharding wordt een roestvrije kantopsluiting in Cortenstaal gepland die tot 3cm hoog zal uitsteken. Een U-vormige zuiverheidsboord rondom het met dolomiet verharde binnenplein zal gerealiseerd worden met de op het vlak gerecupereerde Balegemse kasseien. Deze zal 60-80cm breed aangelegd worden, afhankelijk van hoeveel m<sup>2</sup> hiervan werd gerecupereerd. Aan de zone rondom een nieuwe ijzeren toegangspoort zal ook een kasseivlak aangelegd worden.

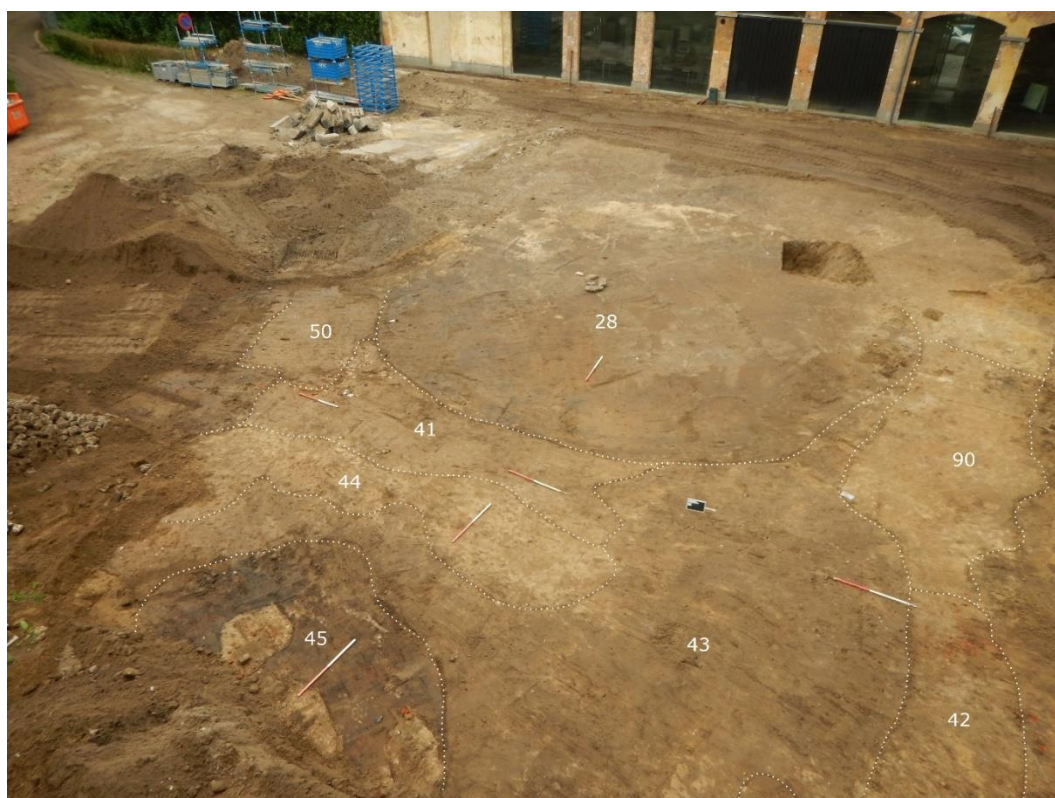
Figuur 24: Zicht over de oostkant van het projectgebied, Werkput 2, naar het oosten - zuidoosten toe getrokken, met aanduiding van de aangetroffen sporen en sporennummers (© MVDK).

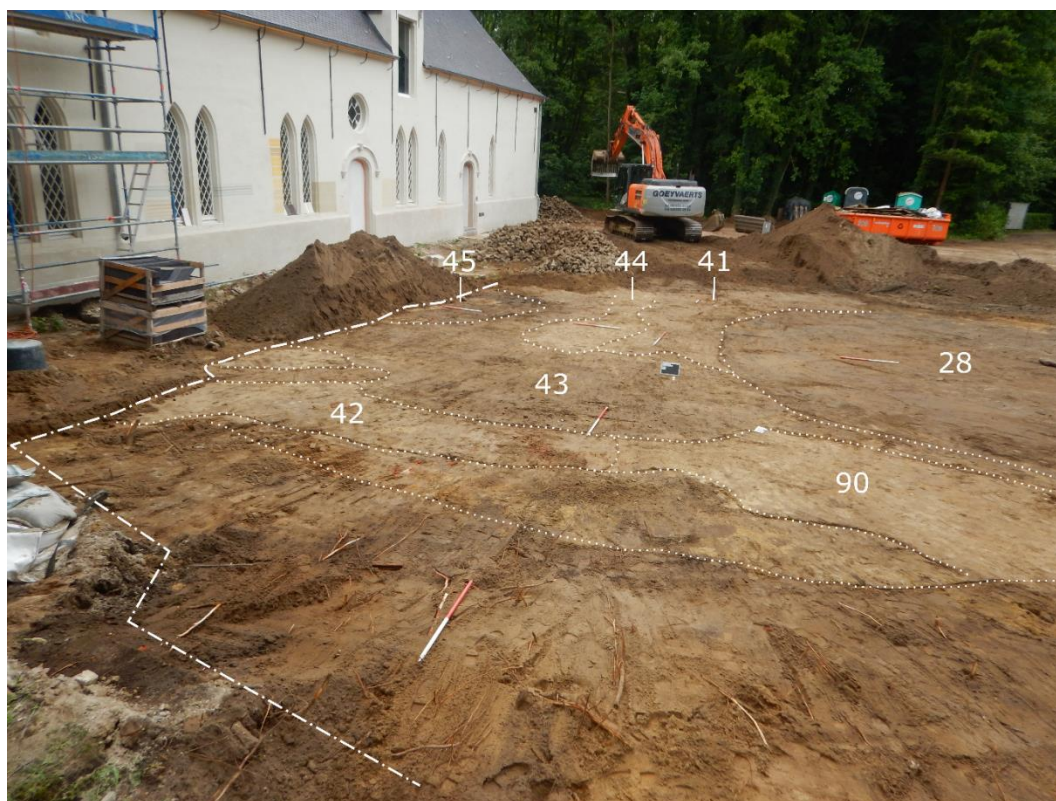
Figuur 25: Overzichtsfoto van de oostkant van het projectgebied, zicht naar het zuiden toe. Op de achtergrond is de oostelijke vleugel van het oude neerhofcomplex zichtbaar (© MVDK).

Langs de noordzijde van de onderzoekszone, gelegen tegen de noordelijke sleufwand van het projectgebied, werd een bruine, donkerbruin gevlekte zandlaag aangetroffen (zie aan de onderkant van de aangeduide overzichtfoto Figuur 25, en infra Figuur 65). Deze laag kende een matige graad aan bioturbatie, met verscheidene wortels zichtbaar. De laag bevatte ook matig veel baksteenbrokjes.

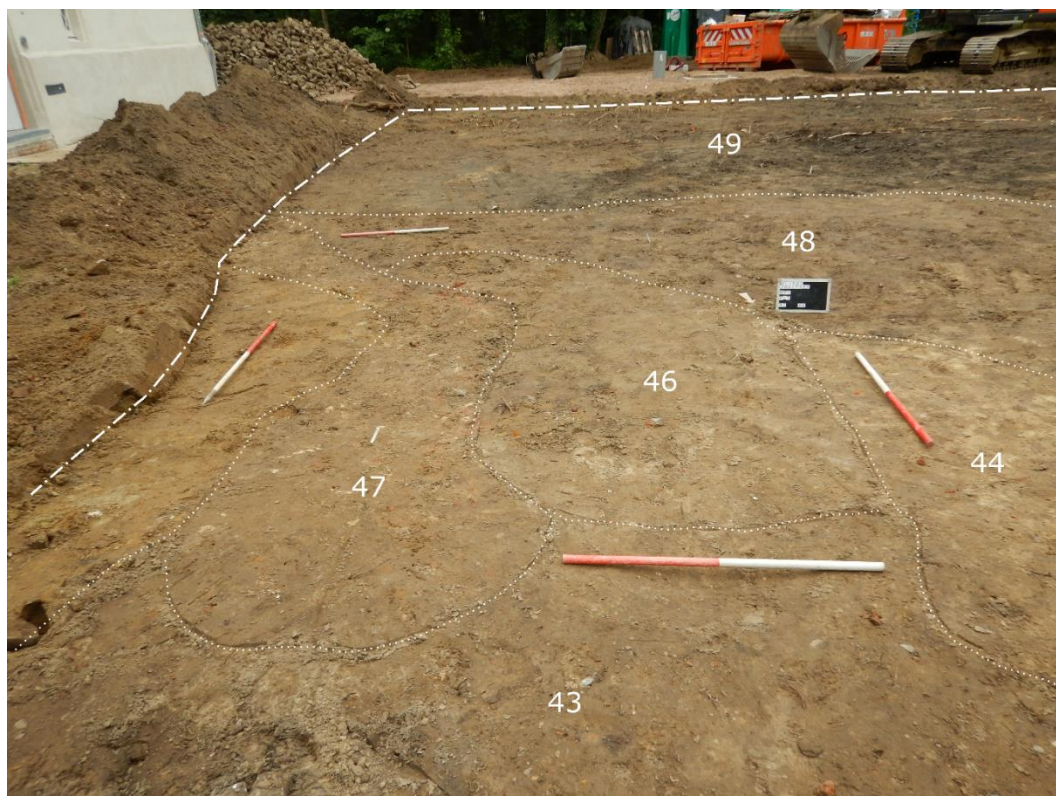
Figuur 26: Overzichtsfoto van de zuidoostkant van het projectgebied, zicht naar het zuiden toe. In de linkerbovenhoek is de oostelijke vleugel van het oude neerhofcomplex zichtbaar (© MVDK).

Goed vergelijkbaar hiermee is S49, zichtbaar op de overzichtsfoto's Figuur 26 en Figuur 29, in Profiel 6 (Figuur 57, Figuur 58) en op onderstaande Figuur 66. S49 was een grote verstoorde zone langs de zuidkant van het projectgebied, een bruin tot donkerbruin en zwart gevlekte zandlaag. Het bevat sporen van bioturbatie en matig veel baksteen- en kalkmortelfragmenten. Aanwezig in de laag was een vierkante verstoring, onderdeel van een waterleiding vermoedelijk uit de nieuwe tijd. Gezien deze de omliggende laag niet verstoord lijkt te hebben, is S49 jonger dan deze verstoring.

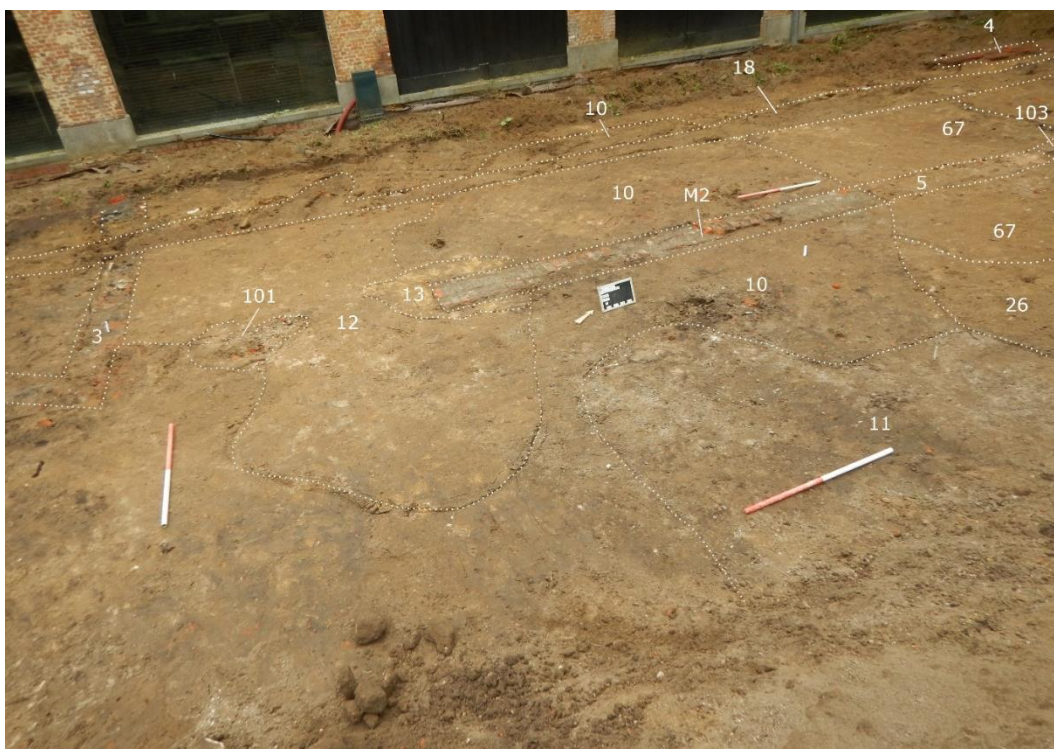
Figuur 27: Zicht op het centrale deel van Werkput 1 aan de westkant van het projectgebied, met aanduiding van de aangetroffen bodemsporen en sporenummers. Zichtbaar in de achtergrond is de westelijke vleugel van het oude neerhofcomplex (© MVDK).

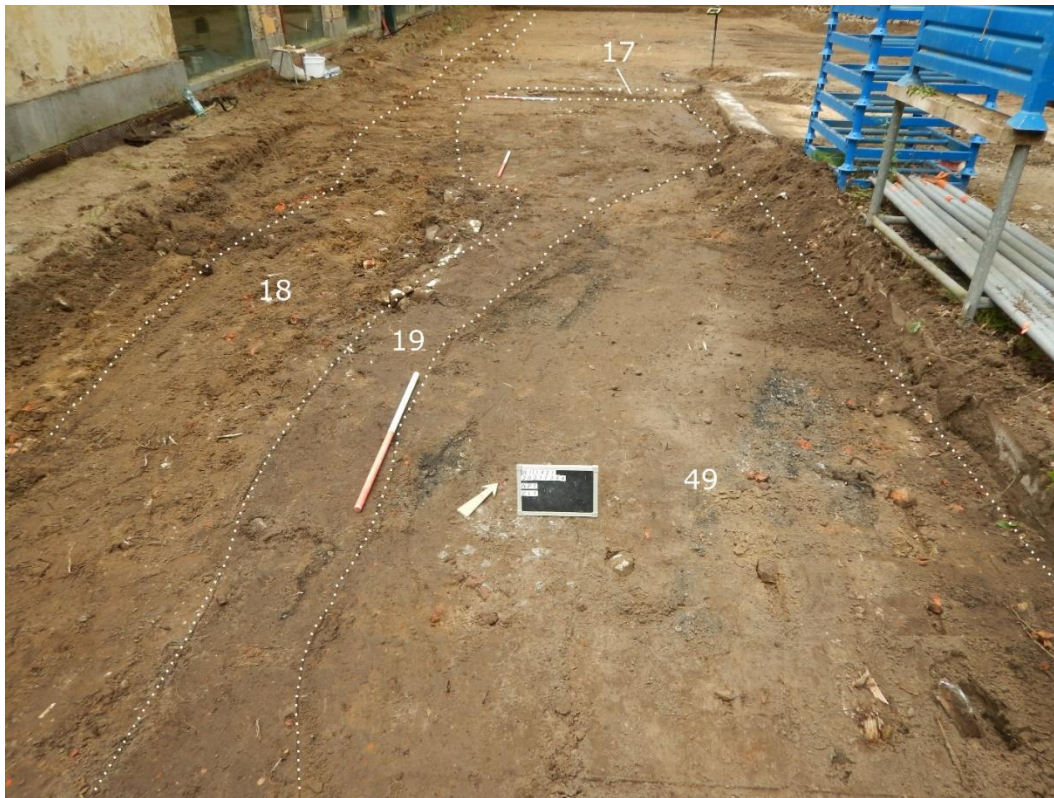
Figuur 29: Zicht naar het noorden - noordoosten toe over de zuidkant van Werkput 1, tussen de westelijke vleugel van het neerhofcomplex en een recente weg (© MVDK).

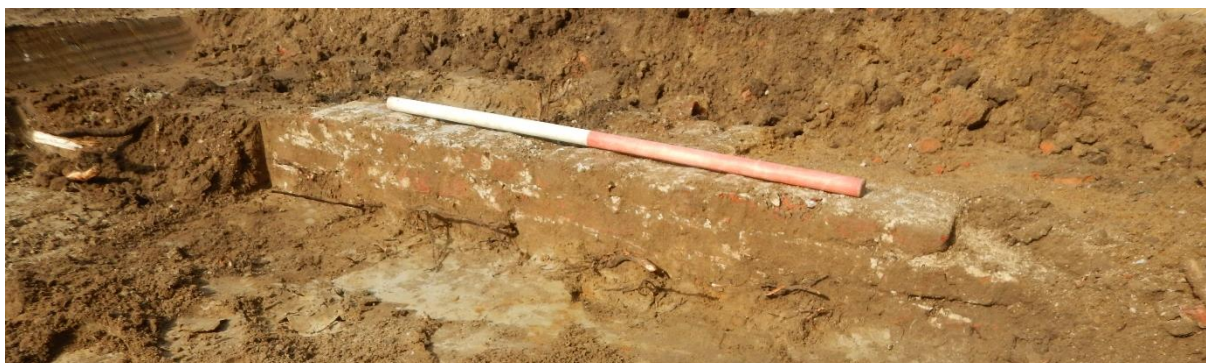
Figuur 30: Zicht naar het westen, zuidwesten toe op S52 (© MVDK)

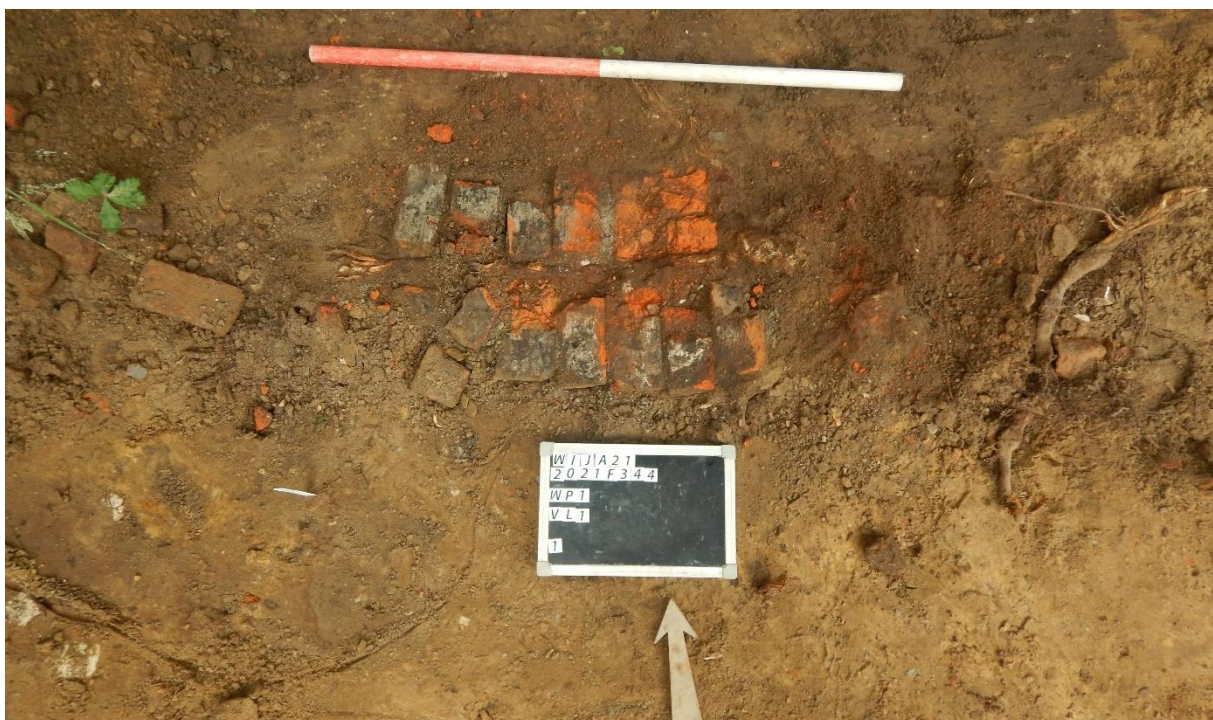
Figuur 34: Zicht op de oost-west georiënteerde muur **S1**, aan de noordwestkant van het projectgebied (© MVDK).

Muur **S1** (zie supra Figuur 34; ook zichtbaar op overzichtsfoto Figuur 28) was een oost-west georiënteerde muurfundering bestaande uit oranje tot oranjig rode bakstenen met een afmeting van 16cm x 8cm x 4cm, gevolgd over 100cm en 25cm breed. De mortel bestond uit een vrij harde, zanderige kalkmortel met houtskoolinclusies en een grijze kleur. Het restant muur was zeer slecht bewaard en deels uitgebroken. De muur loopt van muur **S102** naar een zuil in de westkant van de gevel van het stalgebouw toe.

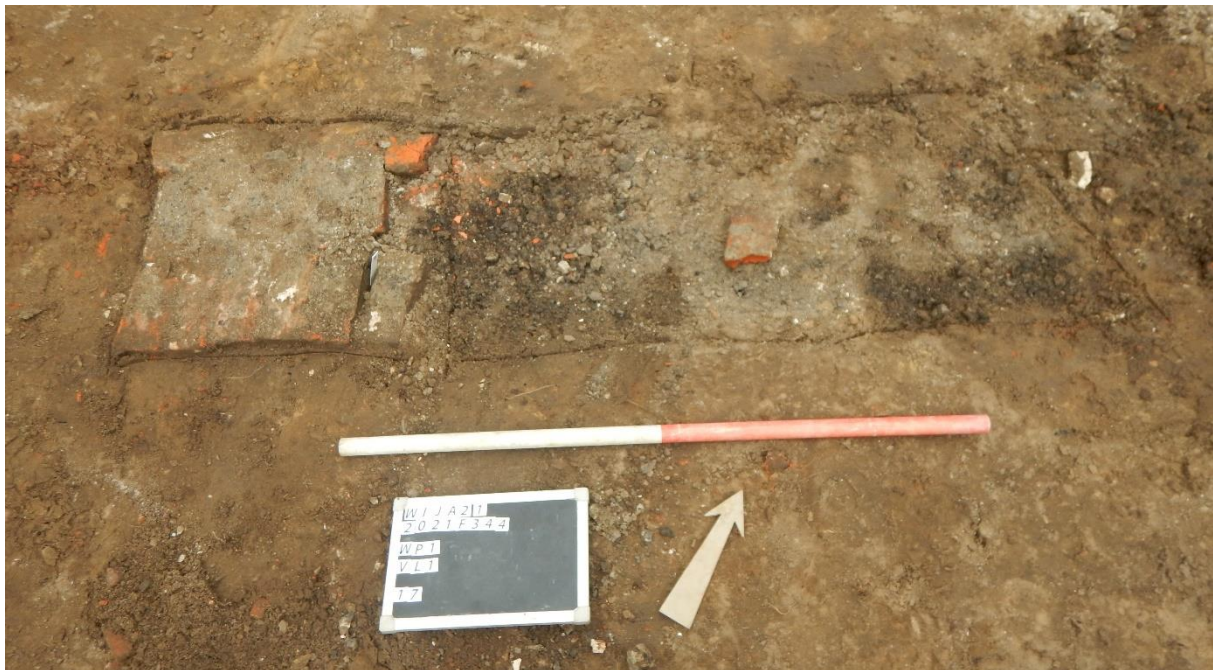
Figuur 35: Zicht op de oost-west georiënteerde muur S17, aan de zuidwestkant van het projectgebied (© MVDK).

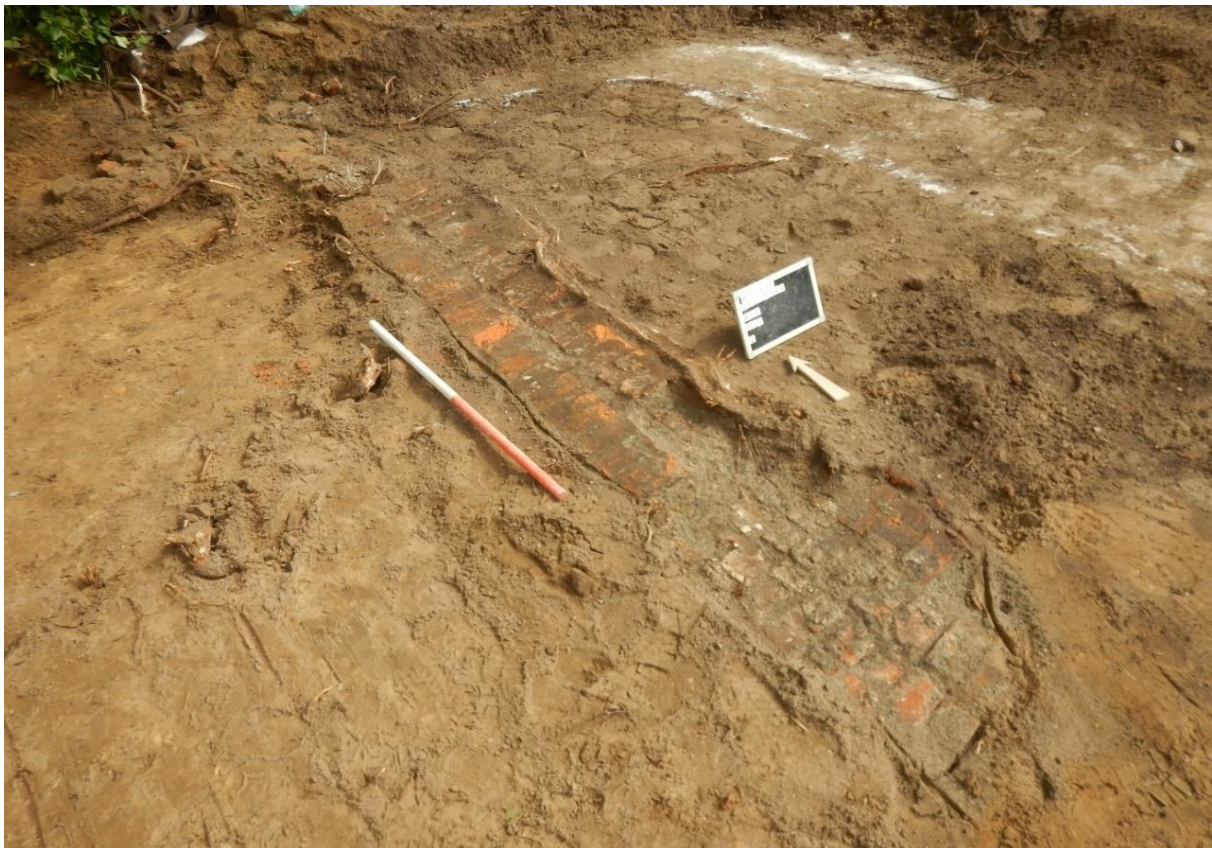
Figuur 36: Zicht naar het noordoosten toe over de noord-zuid georiënteerde muur **S102**, aan de noordwestkant van het projectgebied (© MVDK).

Alle drie muurresten, **S102**, **S103** en **S2**, bestonden uit oranje tot oranje-rode bakstenen met een formaat van 16cm x 8cm x 4cm. De mortel was een vrij harde, zanderige en grijze kalkmortel met houtskoolinclusies.

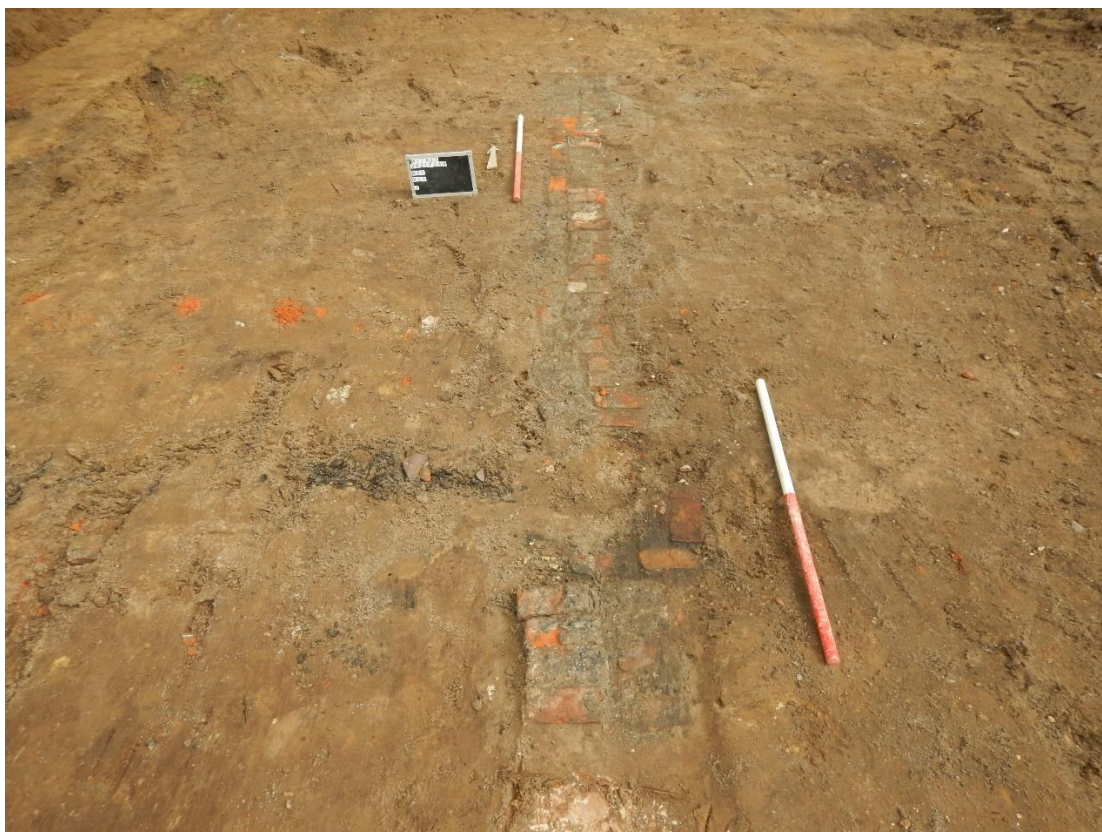
Figuur 37: Zicht vanuit het zuiden op de noord-zuid georiënteerde muur S103, aan de noordwestkant van het projectgebied (© MVDK).

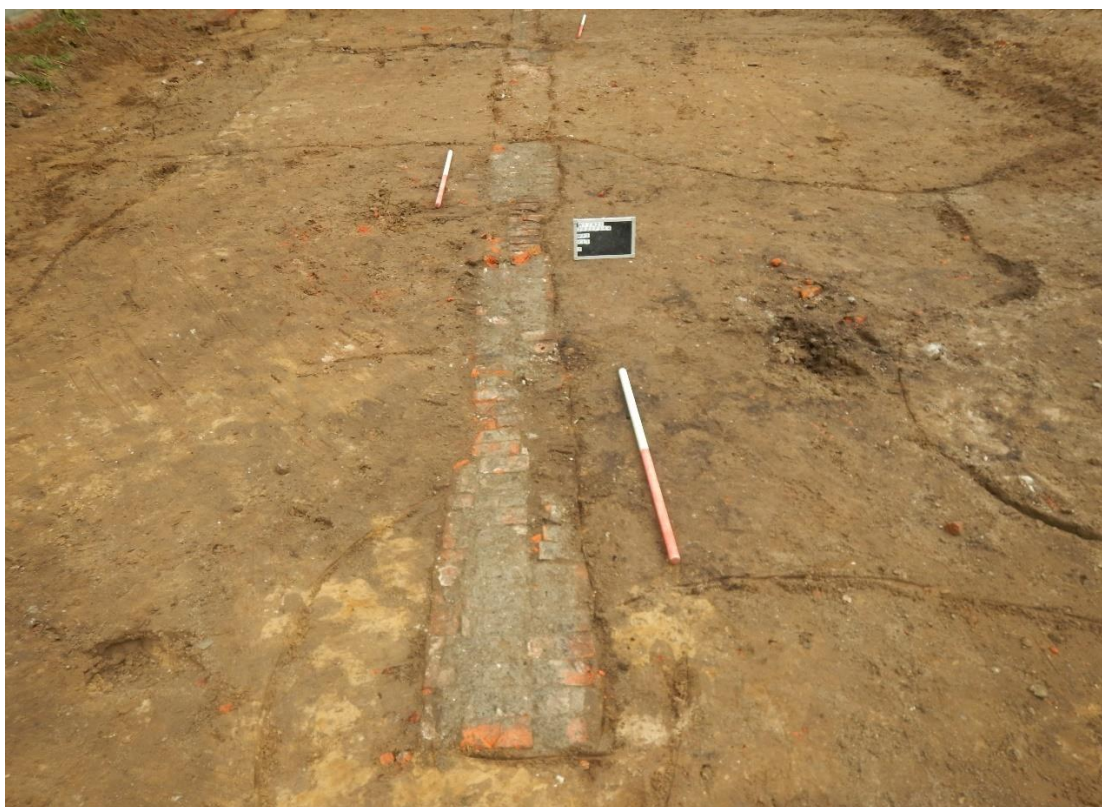
Figuur 38: Zicht naar het noorden toe over de noord-zuid georiënteerde muur S2, centraal aan de westkant van Werkput 1 (© MVDK).

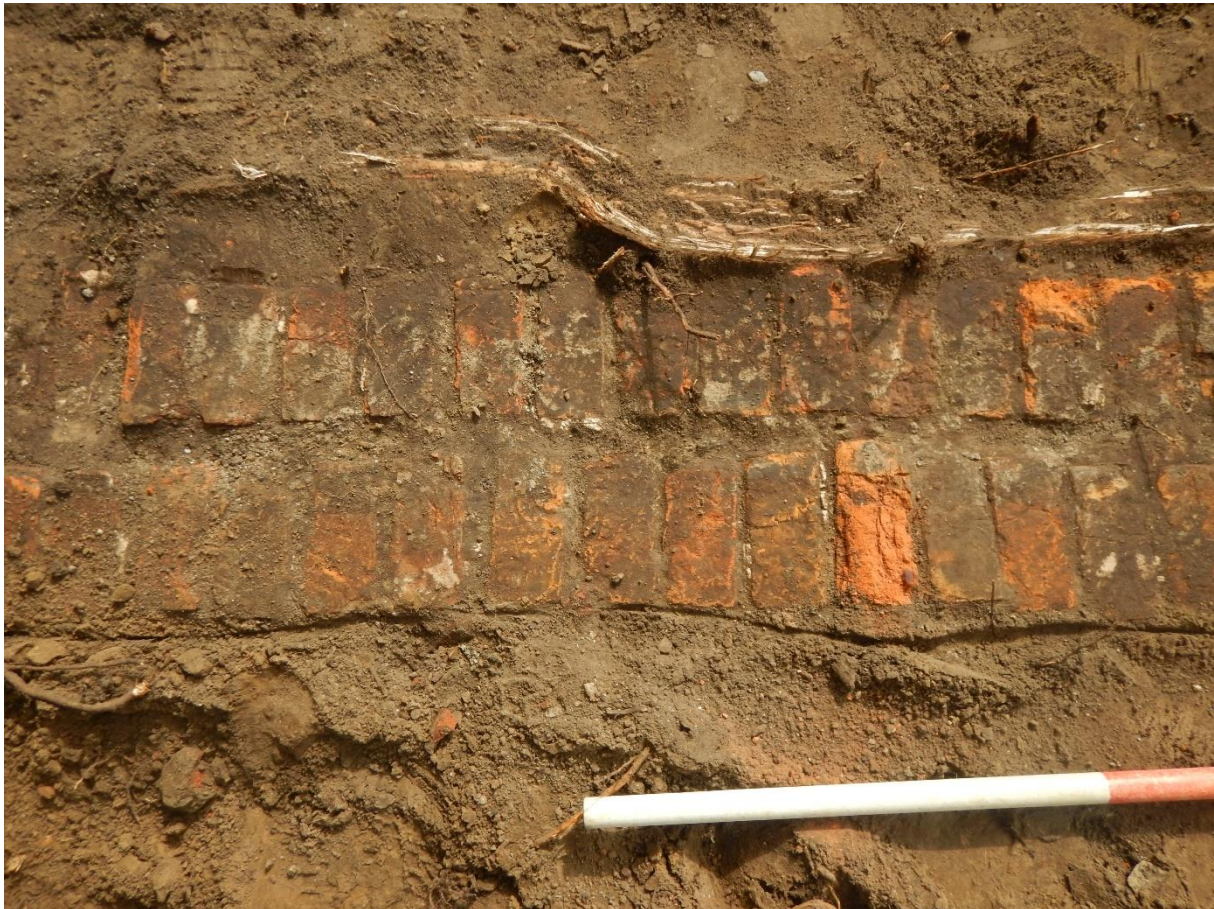
Figuur 39: Detailfoto van de bakstenen van muur **S102** aan de noordwestkant van het gebied (© MVDK).

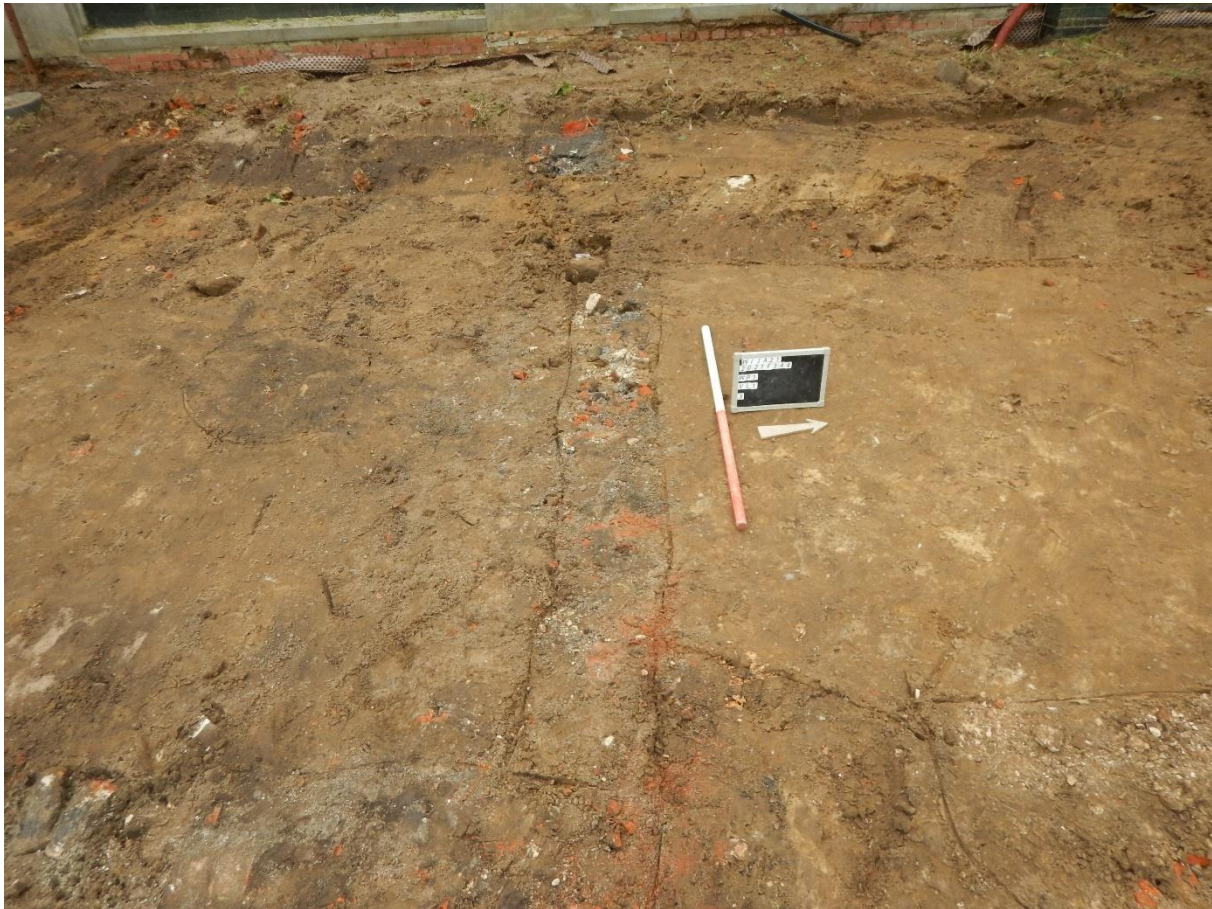
Figuur 41: Zicht naar het westen toe over uitbraakspoor S3 (centraal) (© MVDK).

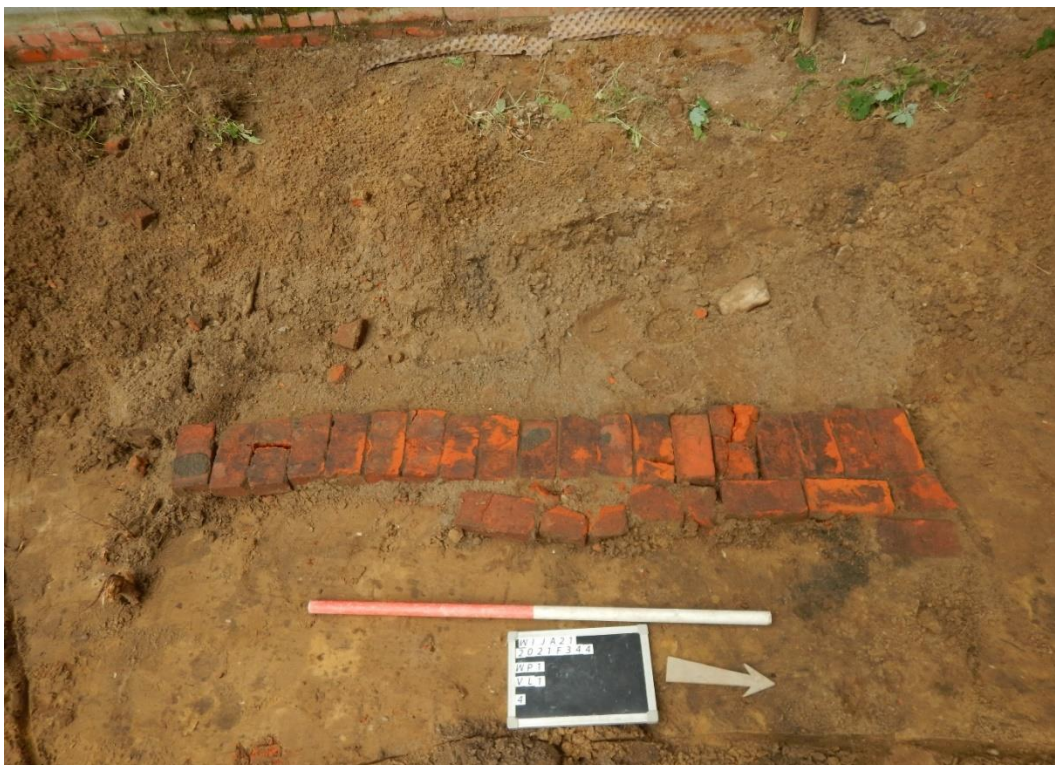
Figuur 42: Zicht naar het westen op vloer S4. Zichtbaar in de achtergrond is de gevel van het westelijk gebouw van het neerhofcomplex (© MVDK).

Vloer S4 werd aangetroffen aan de noordwestkant van Werkput 1, ca. 1m ten oosten van de gevel van het oude stalgebouw. De vloer, in totaal 80cm op 18cm groot bewaard, bestond uit vrij homogene oranje bakstenen met formaat 18cm x 8cm x 6cm. De mortel hiervan was een vrij zachte, grijze zanderige kalkmortel. De bakstenen lagen op S7, een licht grijzig bruine, beigig geel gevlekte zandlaag. Vermoedelijk deed deze dienst als stabiliserende laag voor de vloer. Gezien de locatie kan deze vloer in verband gebracht worden met de hierboven besproken structuur, aangetroffen langsheen de westelijke vleugel van het oude neerhofcomplex. Gezien het ontbreken van vondstmateriaal is het echter niet mogelijk een precieze datering te bekomen.

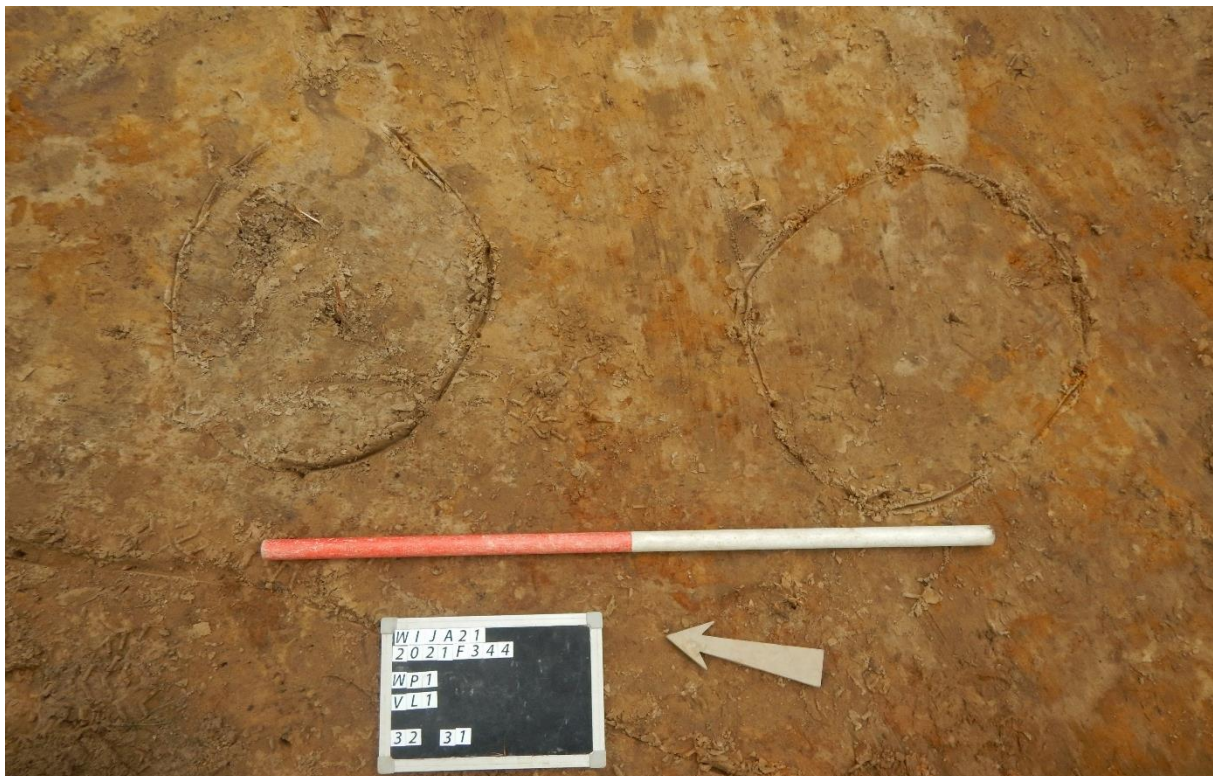
Figuur 43: Vlakfoto van **S32** (links) en **S31** (rechts), getrokken vanuit het westen (© MVDK).

**S32** (zie Figuur 43 - Figuur 45) was eveneens een rond spoor, ca. 45cm in doorsnede. Het spoor werd gecoupeerd en bleek kuilvormig. De inhoud ervan was een schijnbaar geroerde, grijze zandlaag, gevlekt met licht geel beige tot oranjig bruine vlekken moederbodem. Bioturbatie is zichtbaar op de coupefoto.

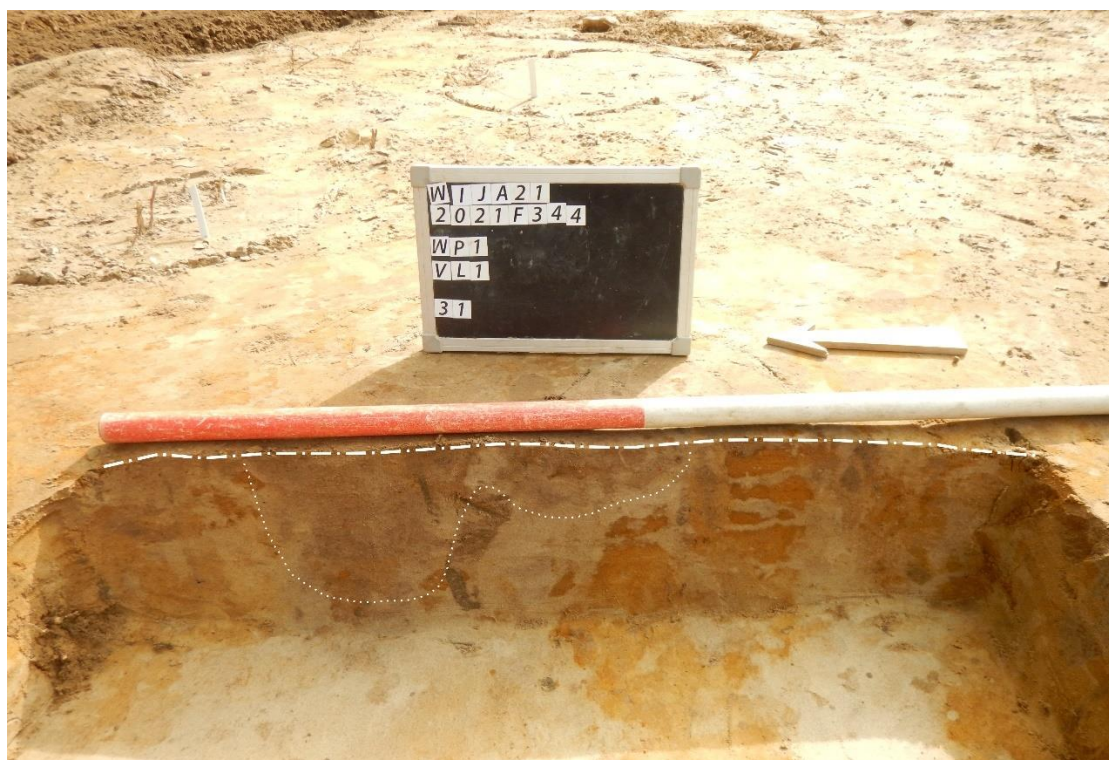
Figuur 44: Coupe van S31 met aanduiding van bodemlagen. In de achtergrond zijn S32 (links boven) en S33 (centraal boven) zichtbaar (© MVDK).

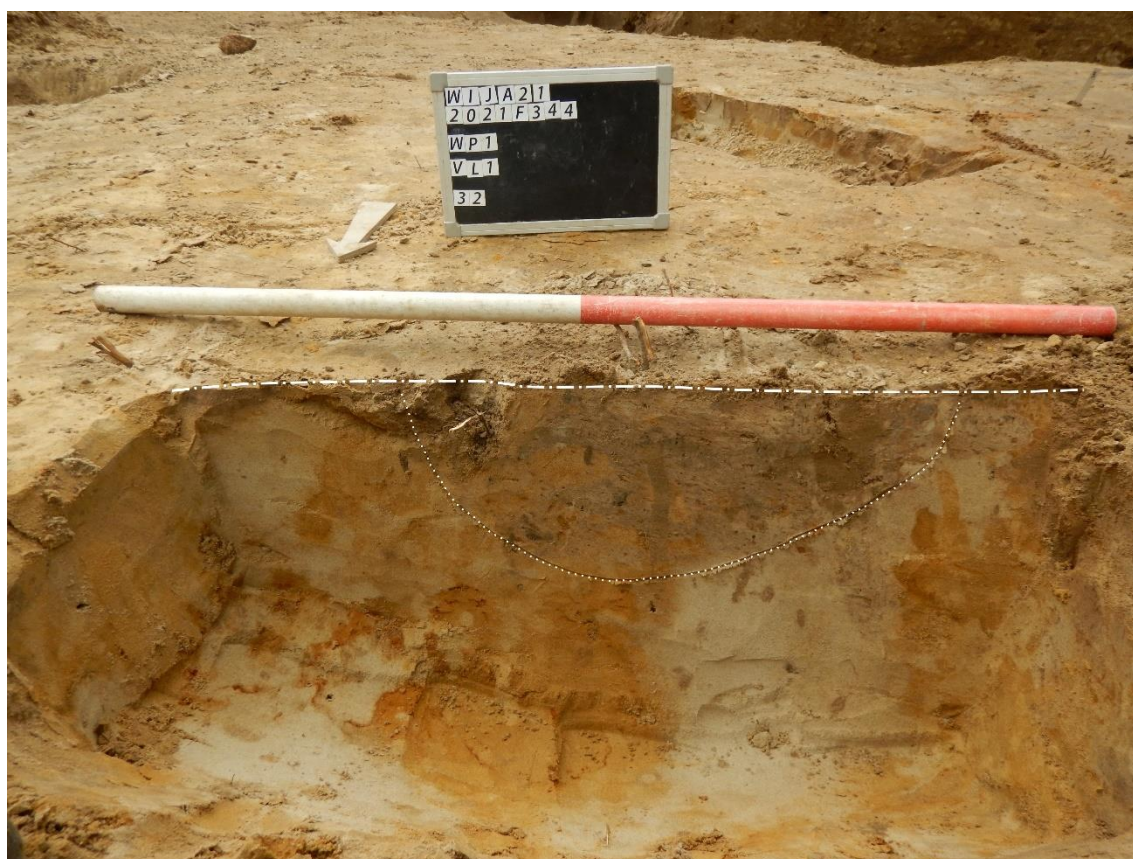
Figuur 45: Coupe van S32 met aanduiding van de bodemlaag (© MVDK).

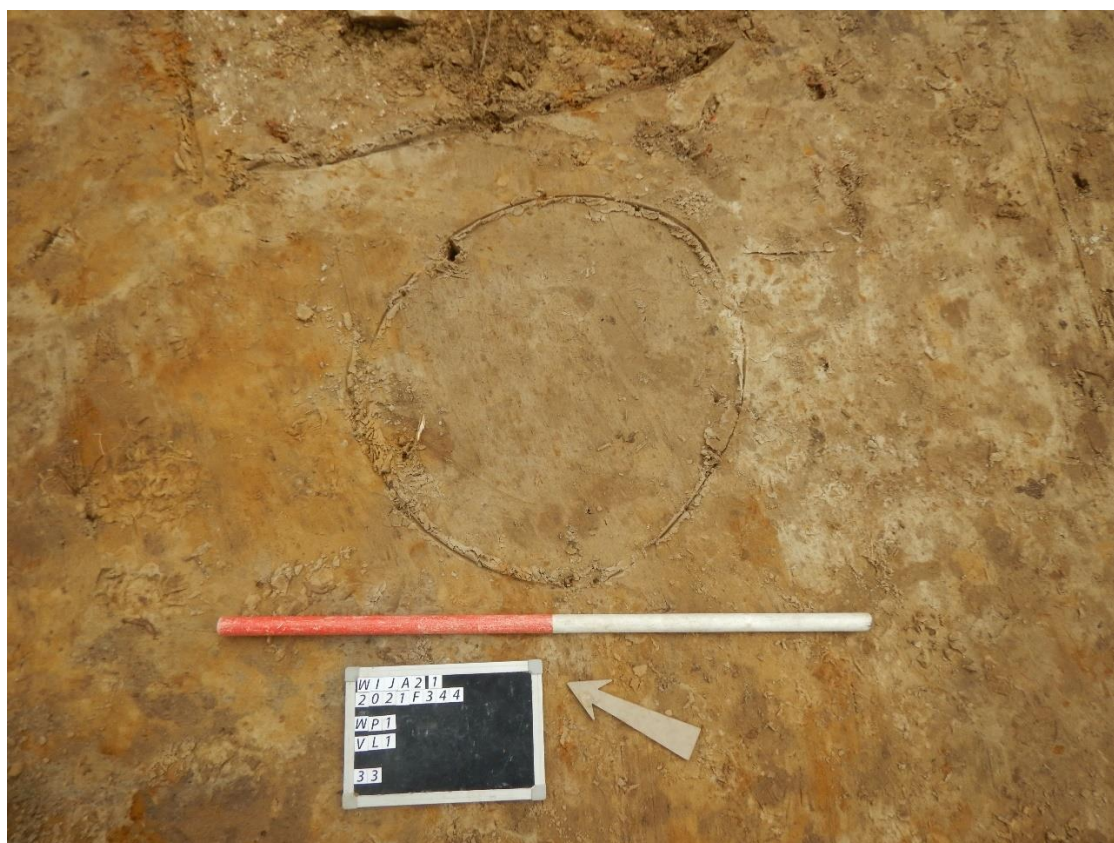
Figuur 46: Vlakfoto vanuit het zuidwesten van paalkuil S33 (© MVDK).

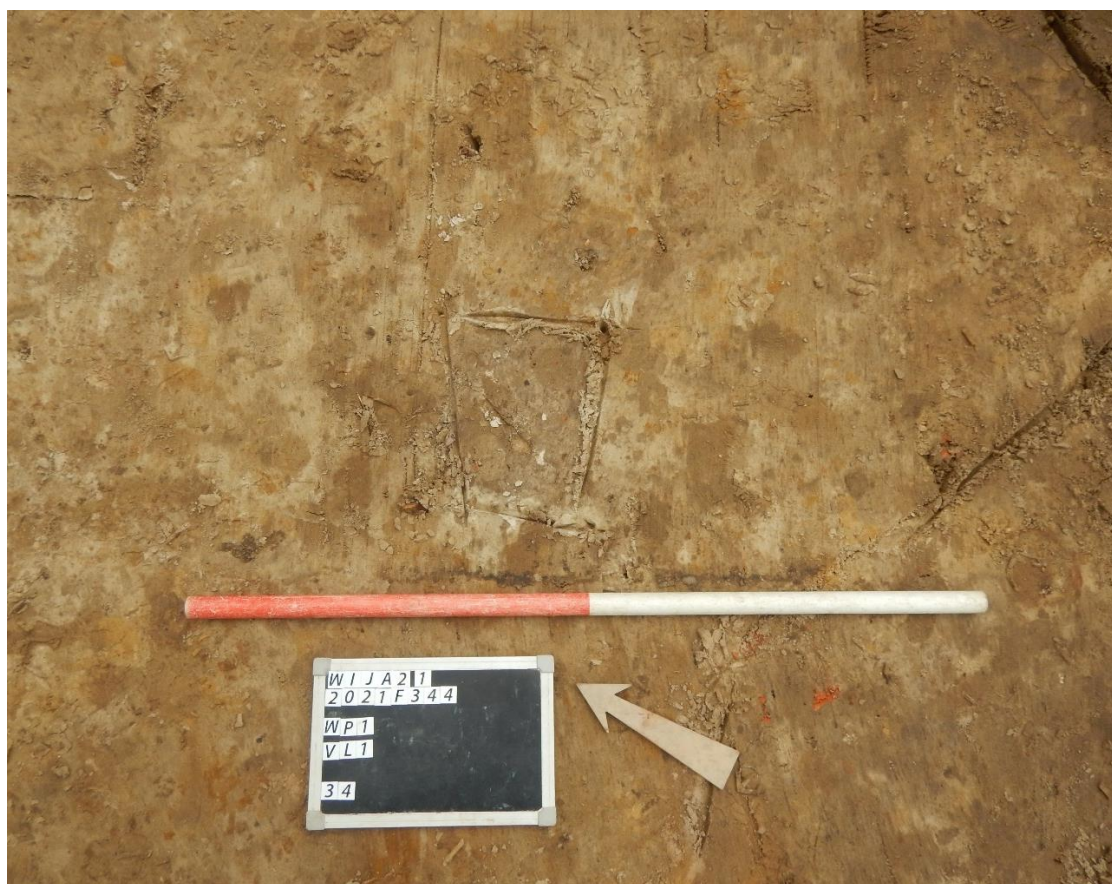
Figuur 48: Vlakfoto van S34 naar het noordoosten toe getrokken (© MVDK).
