# Archeologische opgraving met wetenschappelijke vraagstelling

## Eindverslag

### WIJNEGEM – JAN VLEMINCKTOREN – Fase 2 (prov. Antwerpen)

Projectcode: 2021F344

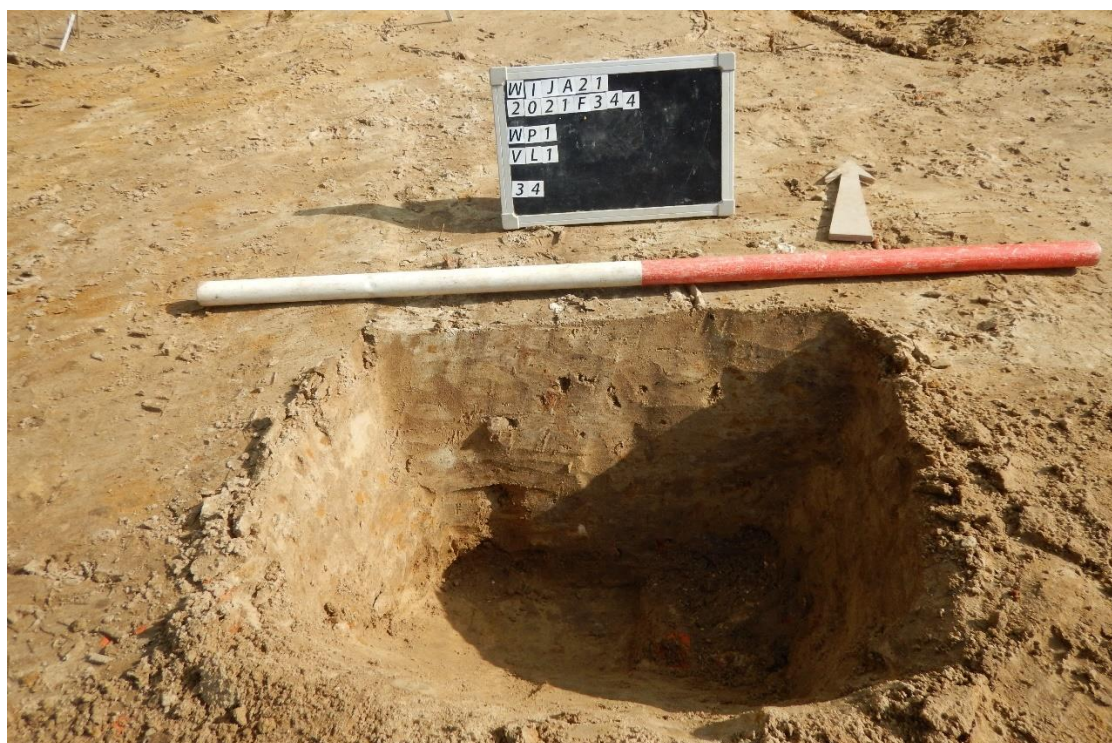
Figuur 49: Coupe van S34 (© MVDK) waarbij duidelijk werd dat dit geen paalspoor was.

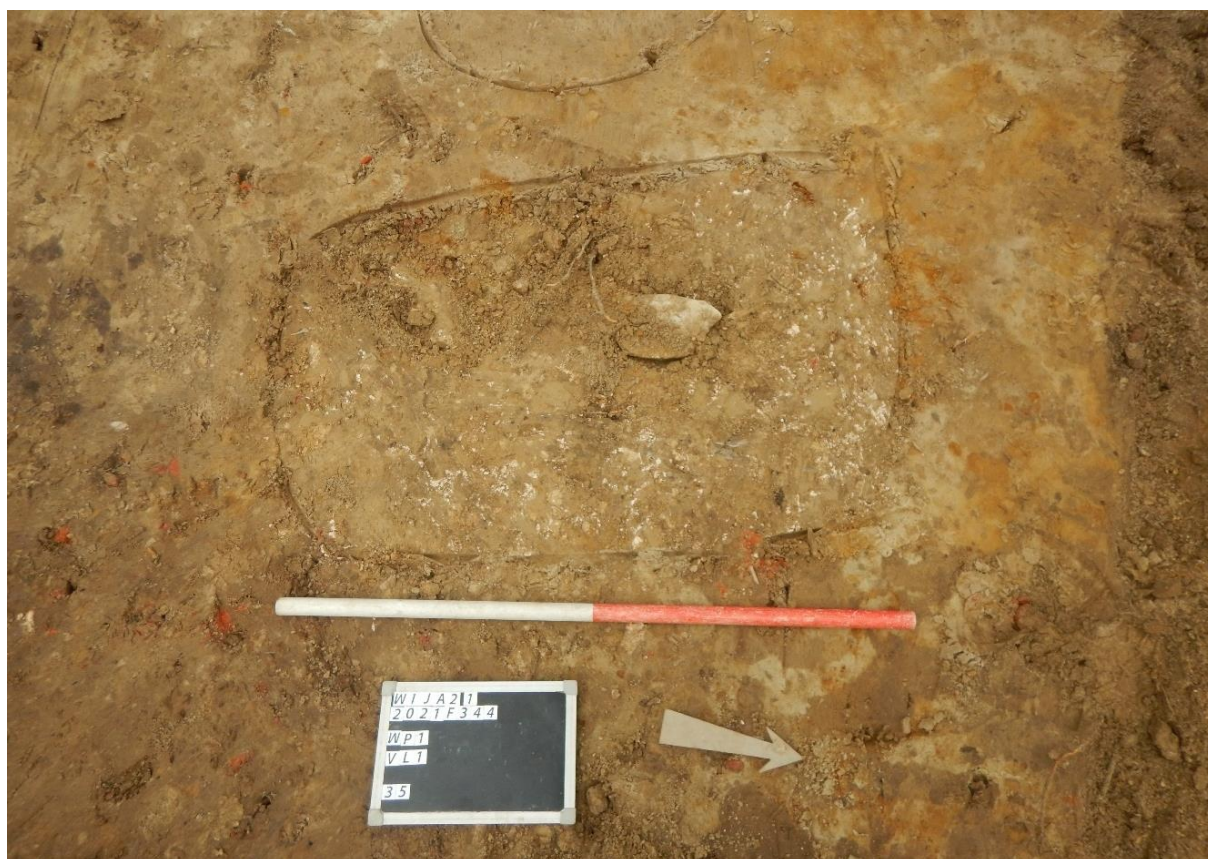
Figuur 50: Vlakfoto vanuit het oosten van kuil S35 (centraal), ook zichtbaar is opvullingspakket S90 (links) en S33 (bovenkant, centraal) (© MVDK).

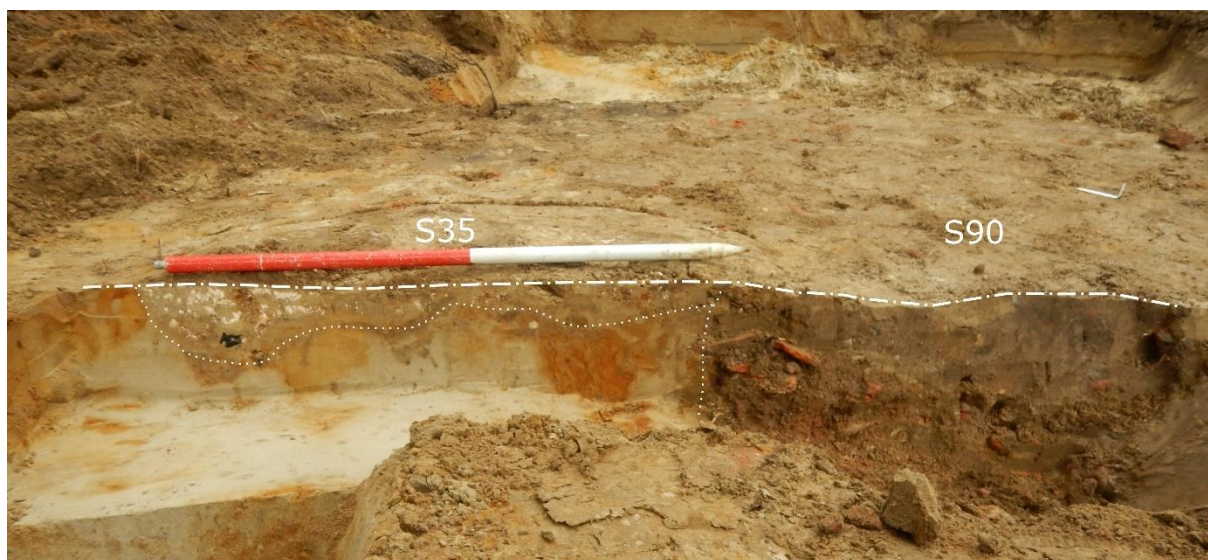
Figuur 51: Coupe van S35 (links) met aanduiding van bodemlagen. Zicht naar het oosten. Ook zichtbaar is vullingspakket S90 (rechts) (© MVDK).

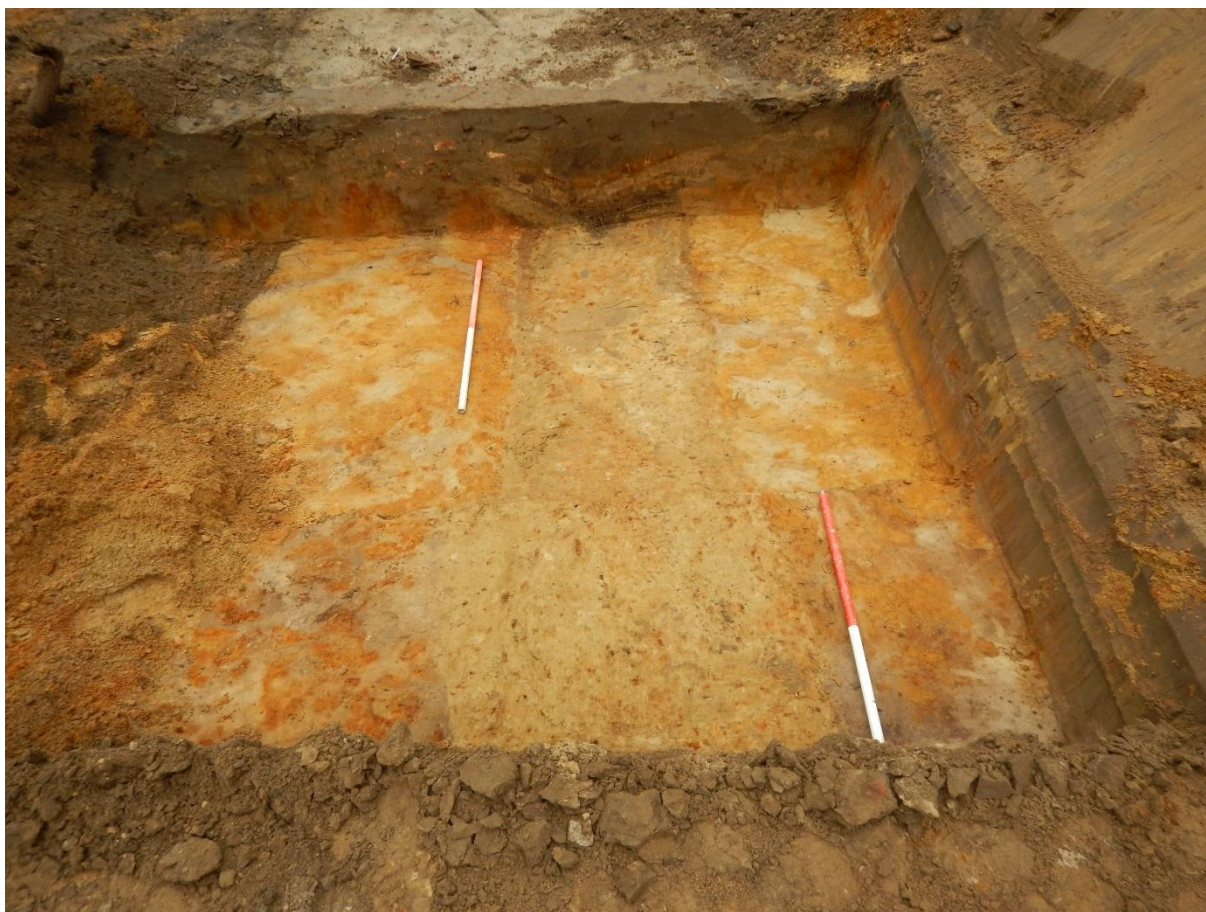
Figuur 56: Vlakfoto van gracht S53, Werkput 2 Vlak 2. Laag L88 van S53 zichtbaar op het vlak. In de achtergrond is Profiel 6 zichtbaar. Zicht naar het westen (© MVDK).

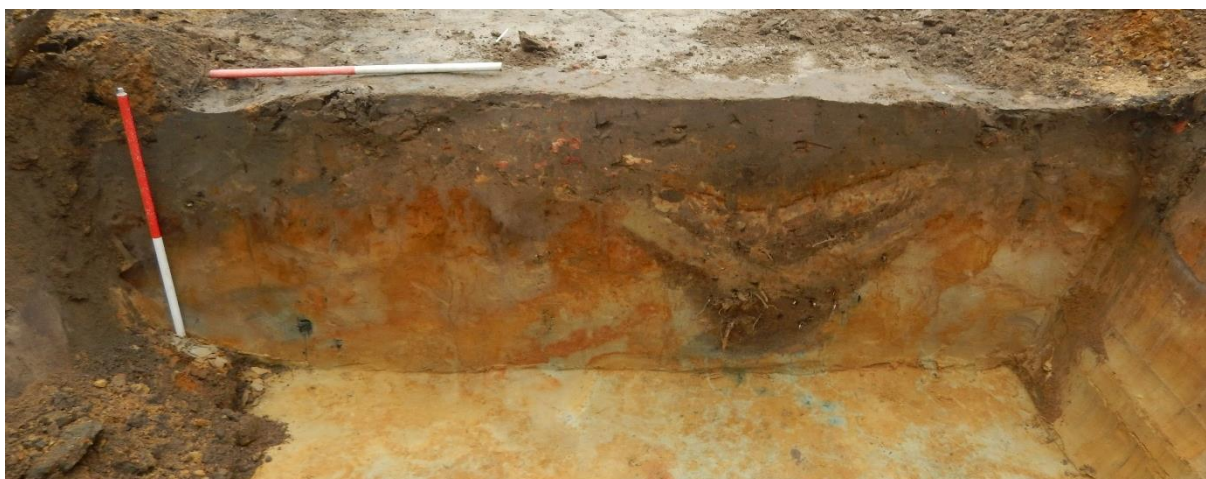
Figuur 57: Zicht naar het westen op Profiel 6 (© MVDK).

Goed vergelijkbaar hiermee is S49, zichtbaar op de overzichtsfoto's Figuur 26 en Figuur 29, in Profiel 6 (Figuur 57, Figuur 58) en op onderstaande Figuur 66. S49 was een grote verstoorde zone langs de zuidkant van het projectgebied, een bruin tot donkerbruin en zwart gevlekte zandlaag. Het bevat sporen van bioturbatie en matig veel baksteen- en kalkmortelfragmenten. Aanwezig in de laag was een vierkante verstoring, onderdeel van een waterleiding vermoedelijk uit de nieuwe tijd. Gezien deze de omliggende laag niet verstoord lijkt te hebben, is S49 jonger dan deze verstoring.

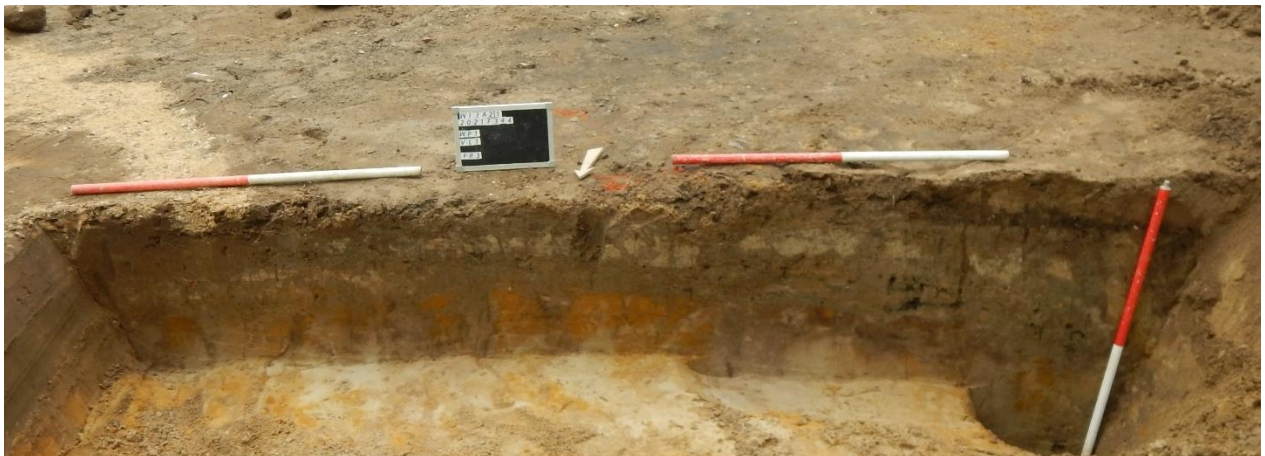
Figuur 59: Zicht op Profiel 5 naar het zuiden toe (© MVDK).

**L40** en **L74 - L76** is de oudste sequentie in het profiel, enerzijds verstoord door de recente kuil **S28/L60**, anderzijds door de sequentie **L69 - L72** die op zijn beurt verstoord werd door **L68**. Het is duidelijk dat het hier gaat om een opeenvolging van ophogings- en verstoringslagen, waarbij spikkels tot brokjes bouwmetaal opgemerkt werden in verscheidene lagen, aangebracht in verscheidene fases.

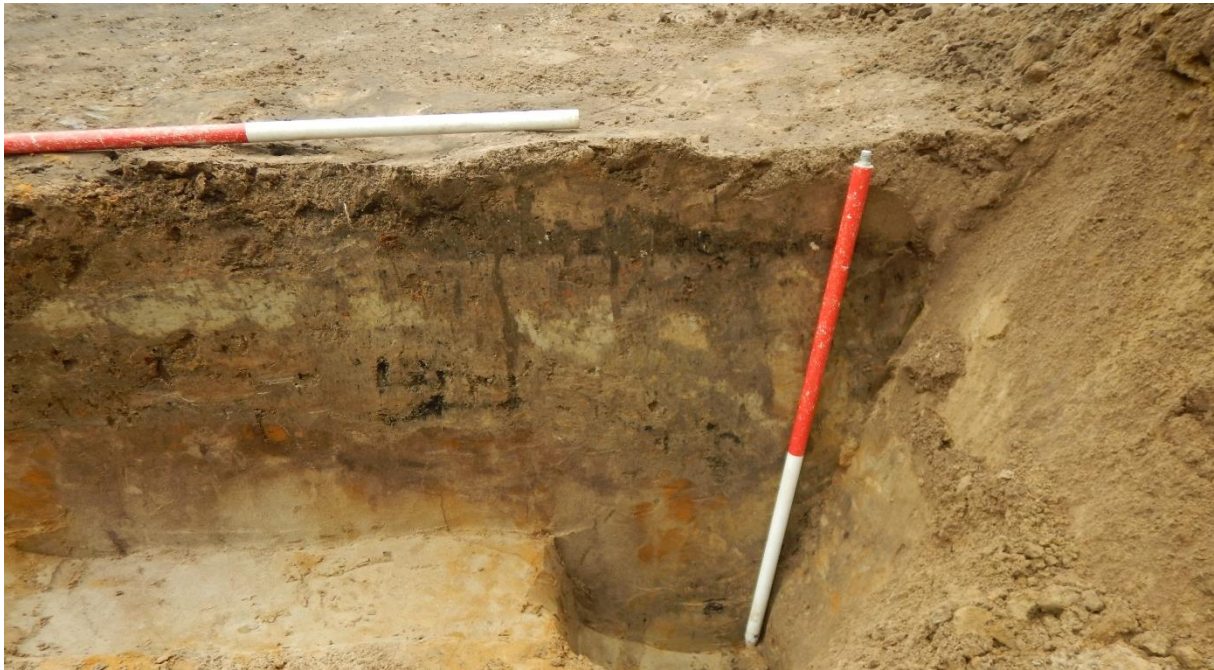
Figuur 60: Zicht op Profiel 5 naar het zuiden toe. Detail van rechterzijde van het profiel (© MVDK).

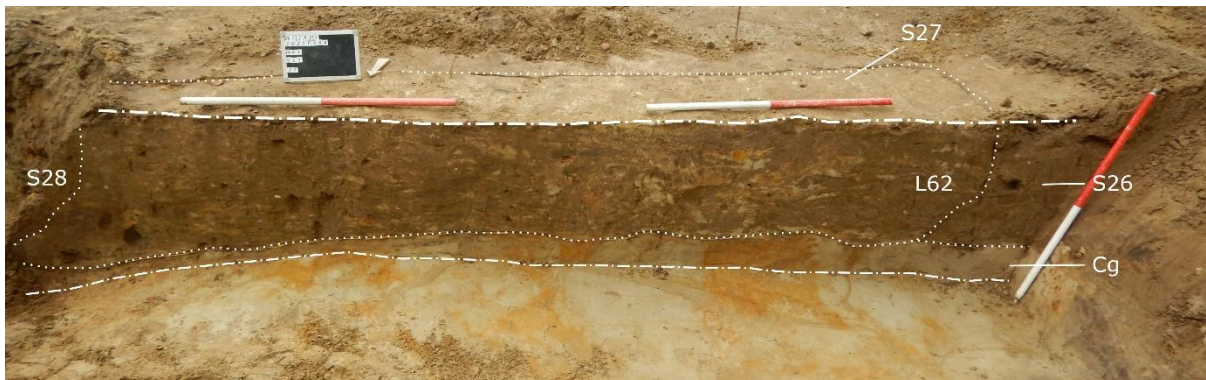
Figuur 64: Zicht naar het zuidwesten toe over **Profiel 3** met aanduiding van de bodemlagen. Zichtbaar zijn S28 (links), S27 (centraal), S26 (rechts) (© MVDK).

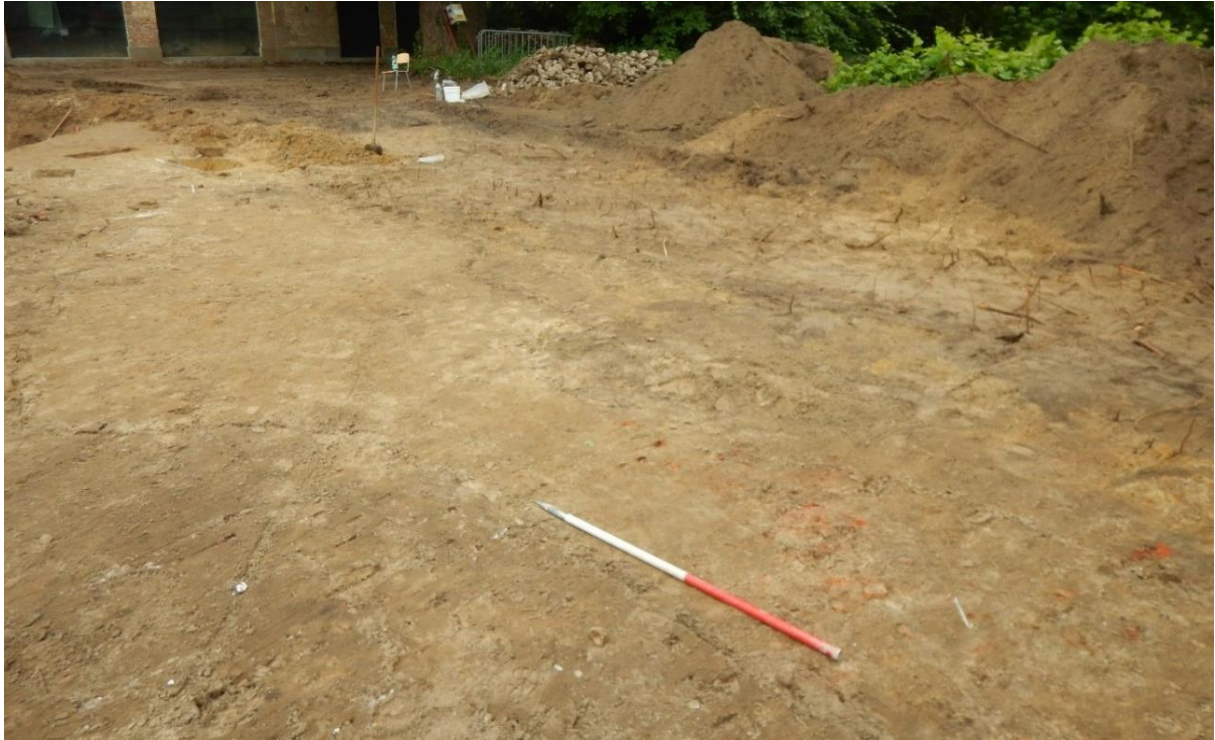
Langs de noordzijde van de onderzoekszone, gelegen tegen de noordelijke sleufwand van het projectgebied, werd een bruine, donkerbruin gevlekte zandlaag aangetroffen (zie aan de onderkant van de aangeduide overzichtfoto Figuur 25, en infra Figuur 65). Deze laag kende een matige graad aan bioturbatie, met verscheidene wortels zichtbaar. De laag bevatte ook matig veel baksteenbrokjes.

Figuur 65: Zicht op de noordkant van het projectgebied, zicht naar het noordwesten toe. Zichtbaar in de linkerachtergrond is de westelijke vleugel van het oude neerhofcomplex; aan de rechterzijde in de achtergrond een groenzone met bomen. Zichtbaar langsheen de sleufwand is een gebioturbeerde, verstoorde zone (© MVDK).

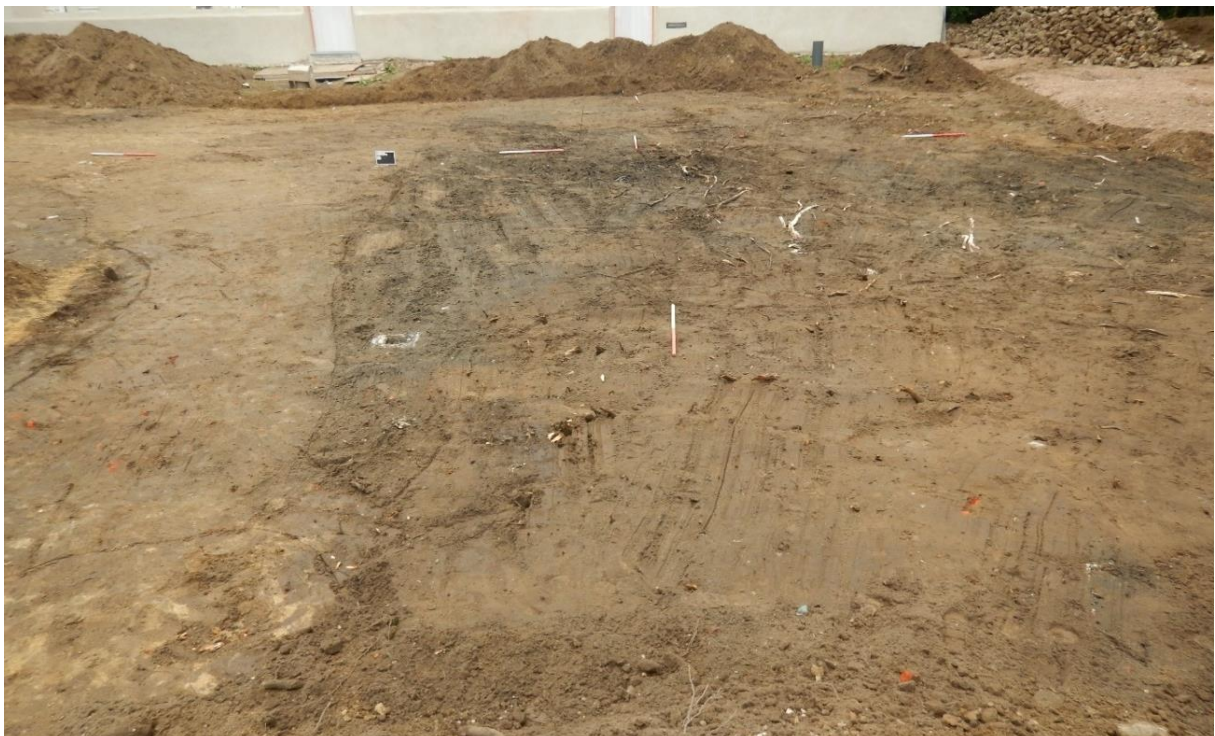
Figuur 66: Zicht op de zuidoostkant van het projectgebied, naar het oosten toe. Zichtbaar is de grote verstoorde zone aan de zuidkant van het gebied, S49, en in de achtergrond de oostelijke vleugel (© MVDK).

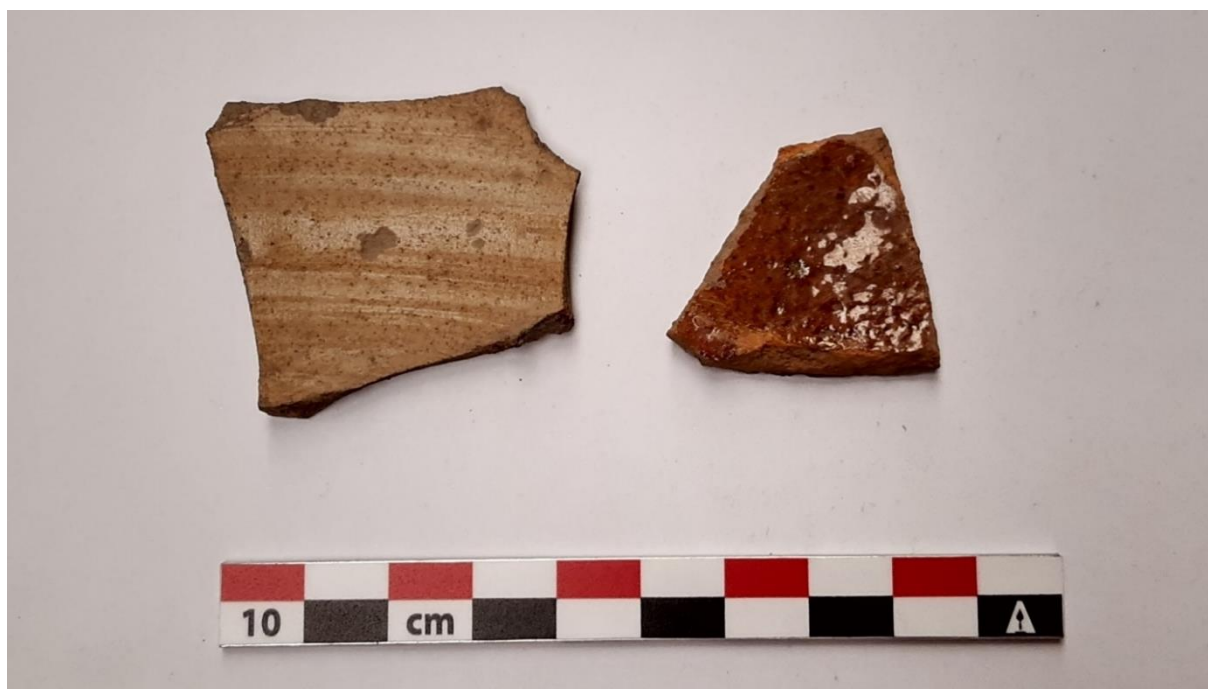
Inventarisnummer 16 (zie Figuur 82) werd aangetroffen in **S90**, centraal aan de noordzijde van het projectgebied. Het betreft een scherf geglaazuurd steengoed (Raeren?) en een scherf oxiderend gebakken aardewerk. Deze had zoutglazuur langs de binnenzijde en was zwartgeblakerd langs de buitenzijde wat een gebruik als kookpot doet vermoeden. Dit kan ook geplaatst worden in de late middeleeuwen (vanaf de 15<sup>de</sup> eeuw) tot in de nieuwe tijd.

Figuur 82: Afbeelding van vondst inv. 16 uit pakket S90 (© MVDK).

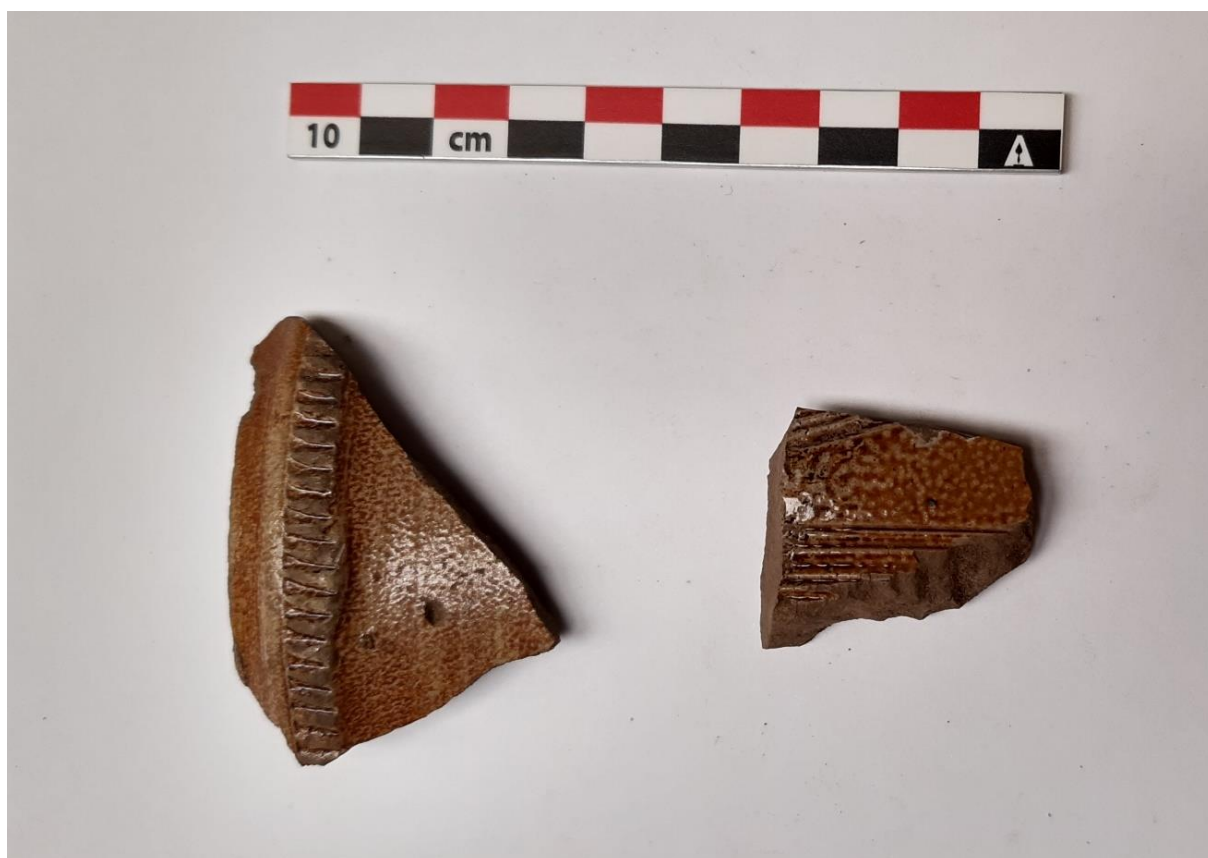
Twee aanlegvondsten uit Werkput 2 kregen het inventarisnummer 17 (zie Figuur 83). Het zijn beide scherven steengoed, de ene een wandscherf, de andere een rand van vermoedelijk een kan. Het pantermotief doet zeker denken aan Frechen als productiecentrum, het handelskenmerk van de 16<sup>de</sup> tot de 18<sup>de</sup> eeuw van de pottenbakkers van die plaats, al bestond het procedé al in Raeren in de 15<sup>de</sup> eeuw.

Figuur 83: Afbeelding van vondst inv. 17, vermoedelijk Frechen steengoed aangetroffen bij de aanleg van vlak 1 in WP2 (© MVDK).
