**HEILIGE**

**GEESTSTRAAT**

**EINDVERSLAG OPGRAVING**

**leuven**

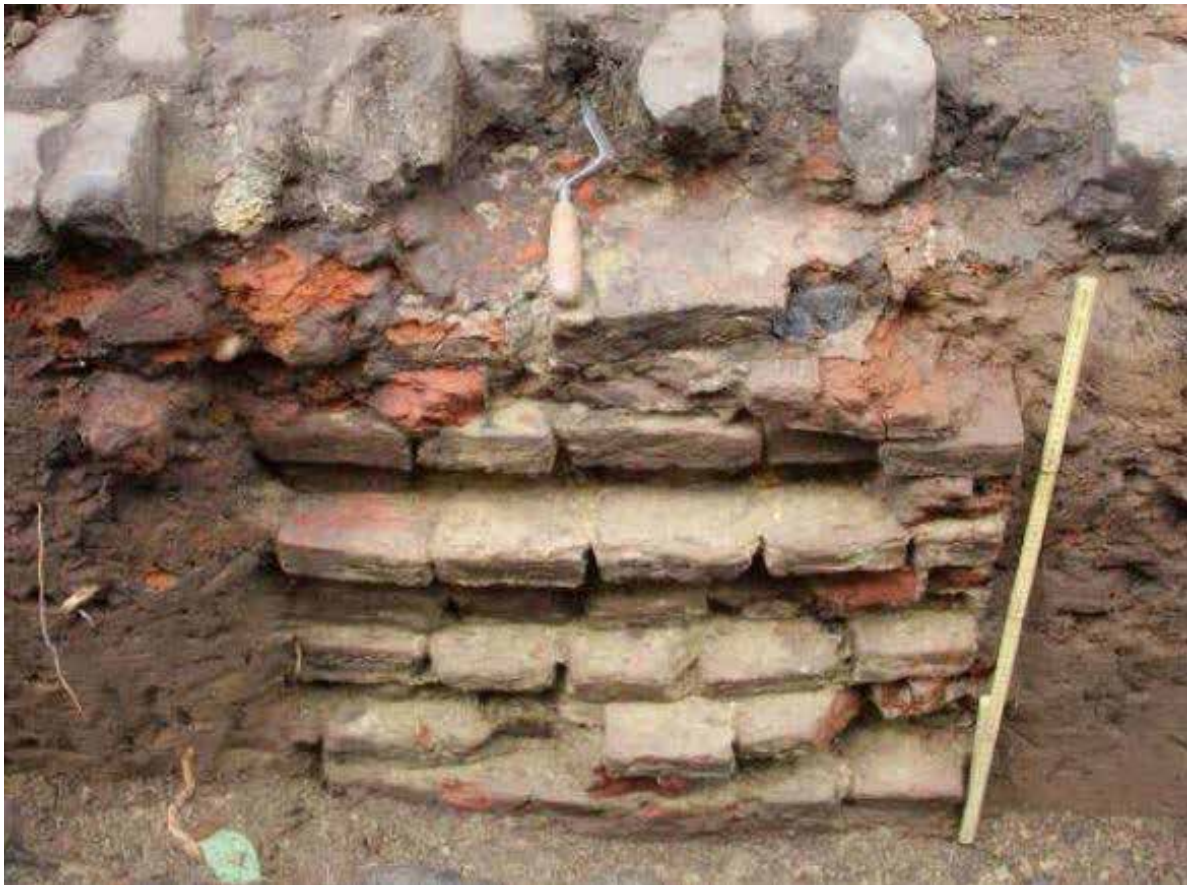
| *Figuur 37: Foto vanuit het zuiden op de fundering van de schuur (bron: Claeys & Lodewijckx 2013: 14).*

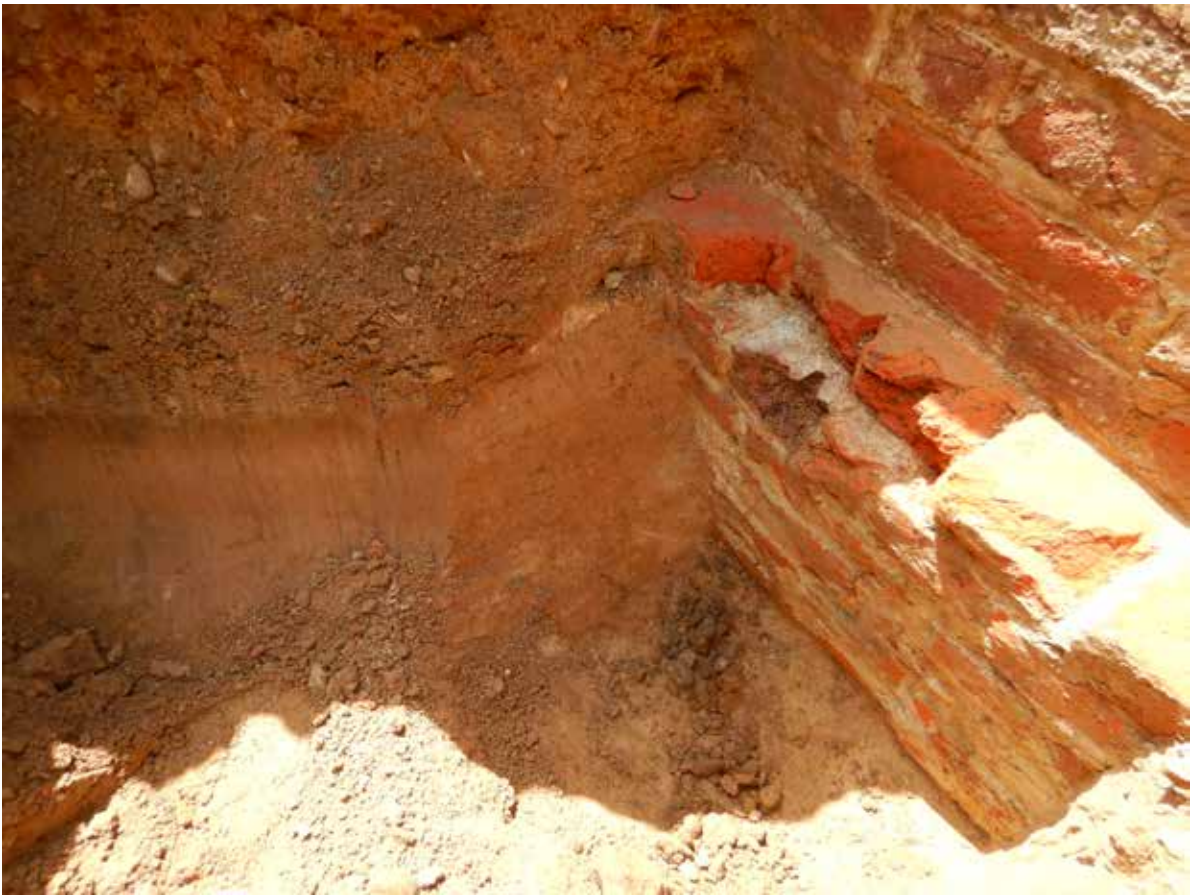
| *Figuur 40: S1 CP2 met onderaan, ter hoogte van de uitsprong van de fundering een leemlaag.*

Bij S1 CP2 werd ter hoogte van de uitsprong van de fundering een lichtgelig bruine leemlaag met lichtgele vlekken zonder antropogene inclusies (S35) aangetroffen op +26,88m TAW (Figuur 40).

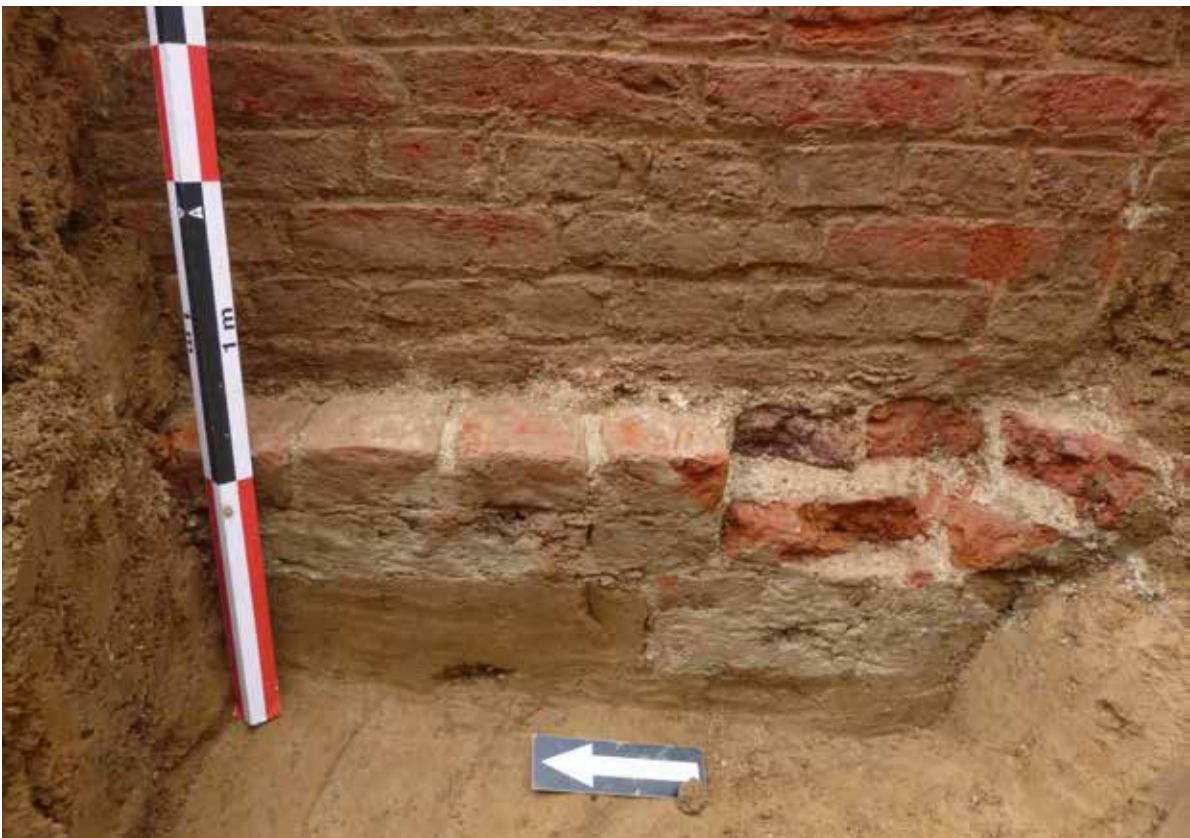
| *Figuur 41: Onderkant S1 CP3 IJ.*

Bij S1 CP3 IJ werd onder de fundering van S1 op 26,76m TAW een lichtgelig bruine leemlaag, S36 waargenomen (Figuur 41).

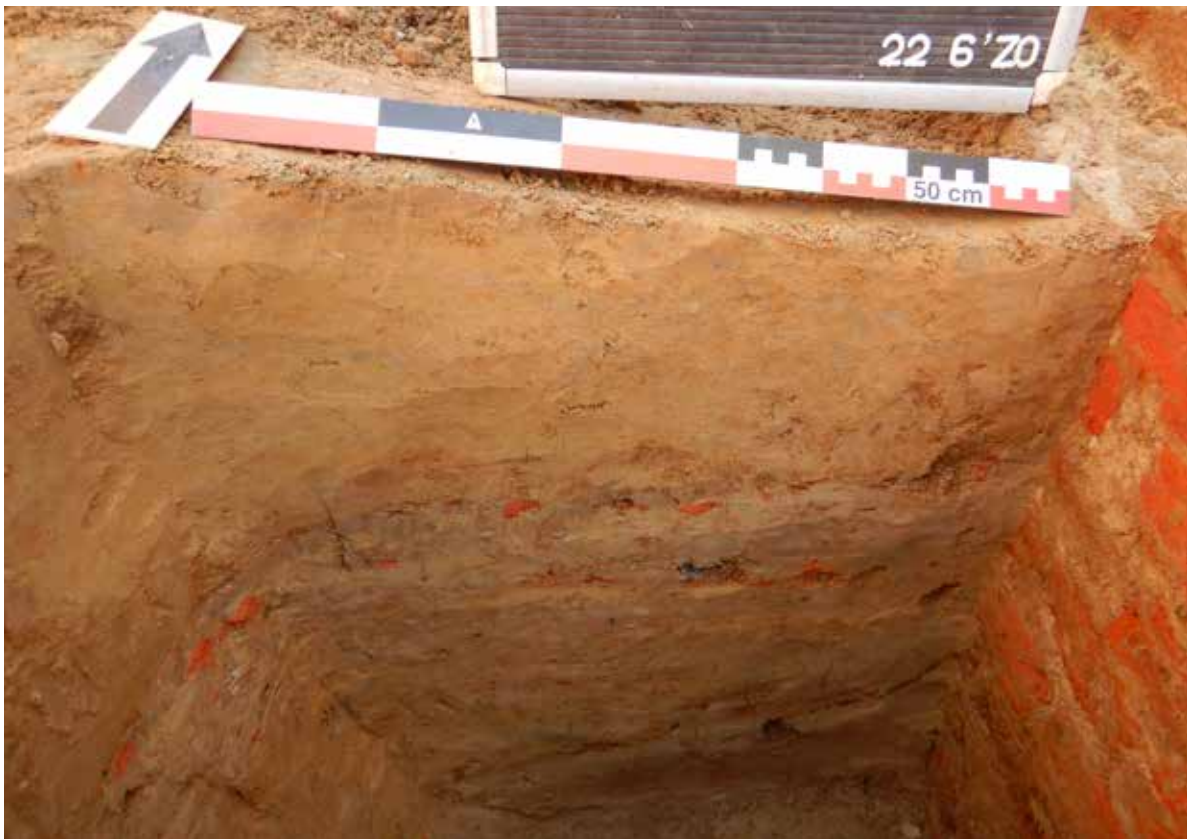
Figuur 42: S8 CP2 (KL) met verschillende antropogene lagen en mogelijk niveau(s).

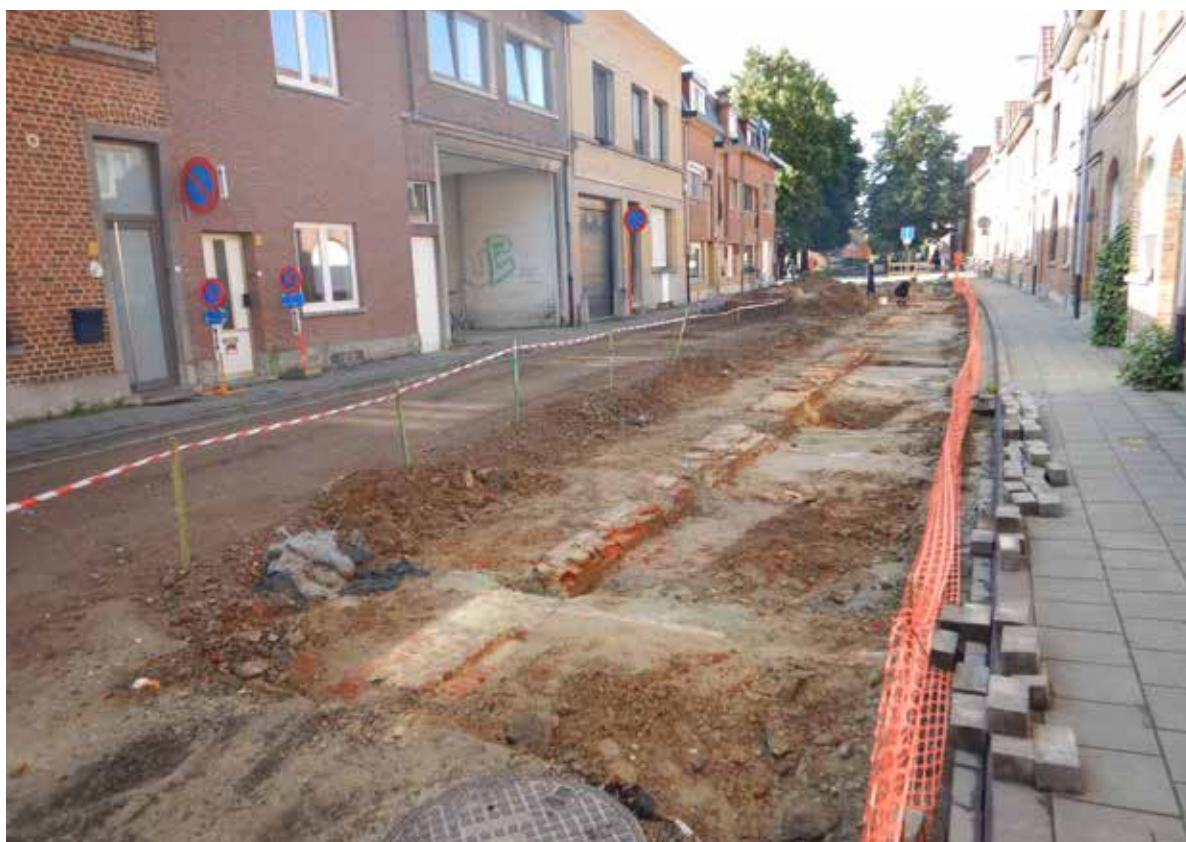
Figuur 46: Overzicht WP1. Foto vanuit het noorden met op de voorgrond S10.

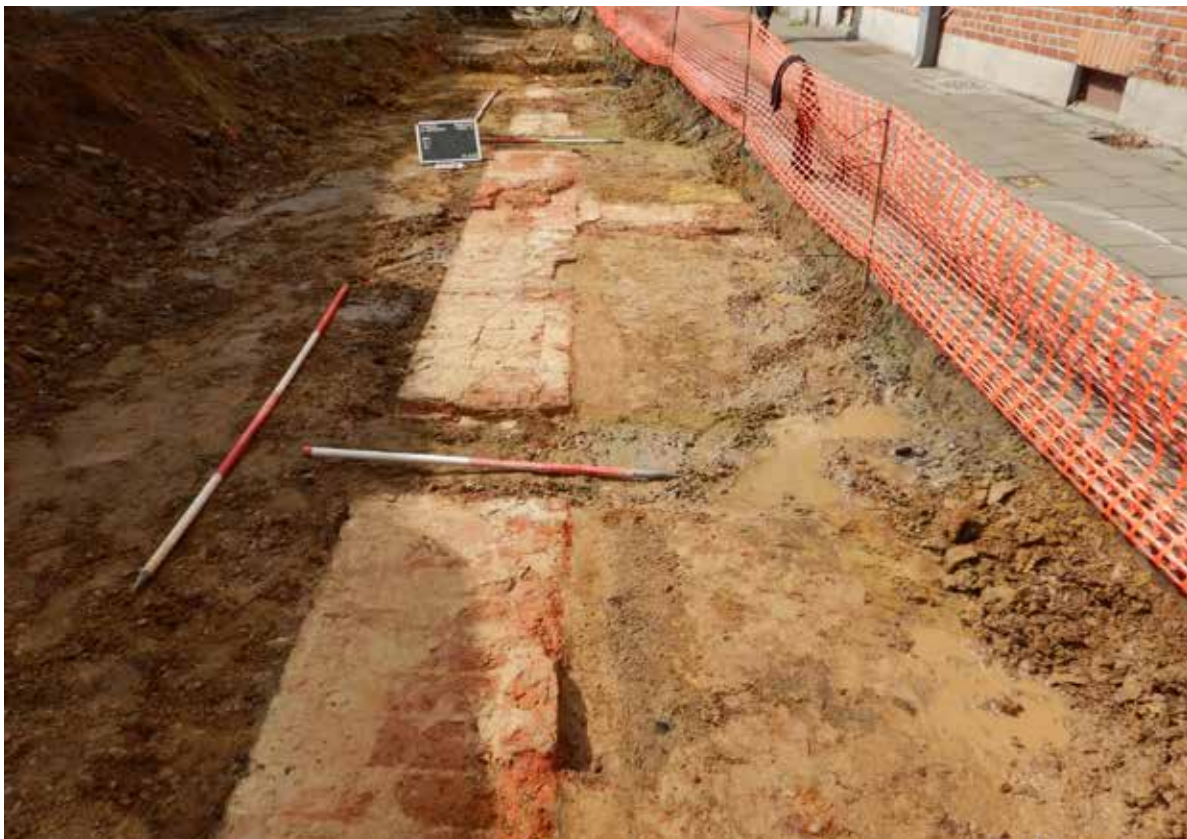
| *Figuur 51: Een deel van S1 in vlak.*

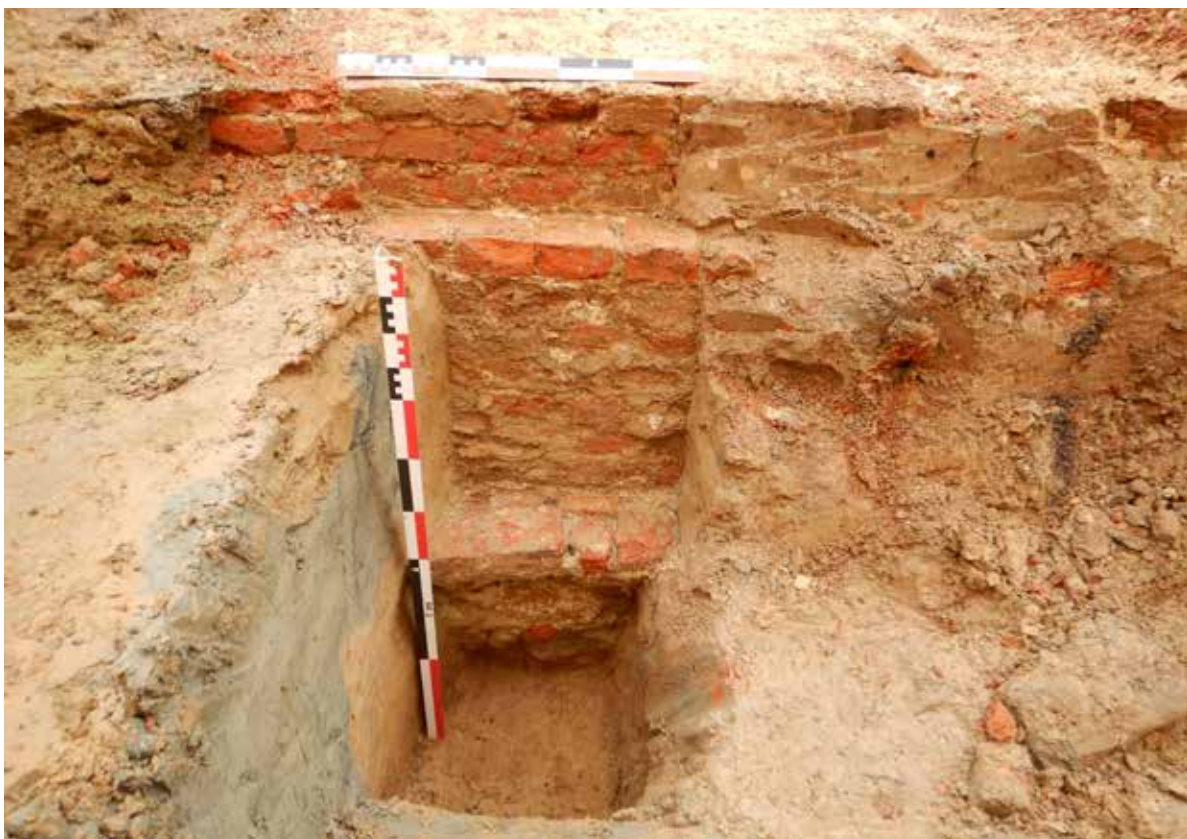
| *Figuur 52: Westzijde van S1. Coupe 1 (BC).*

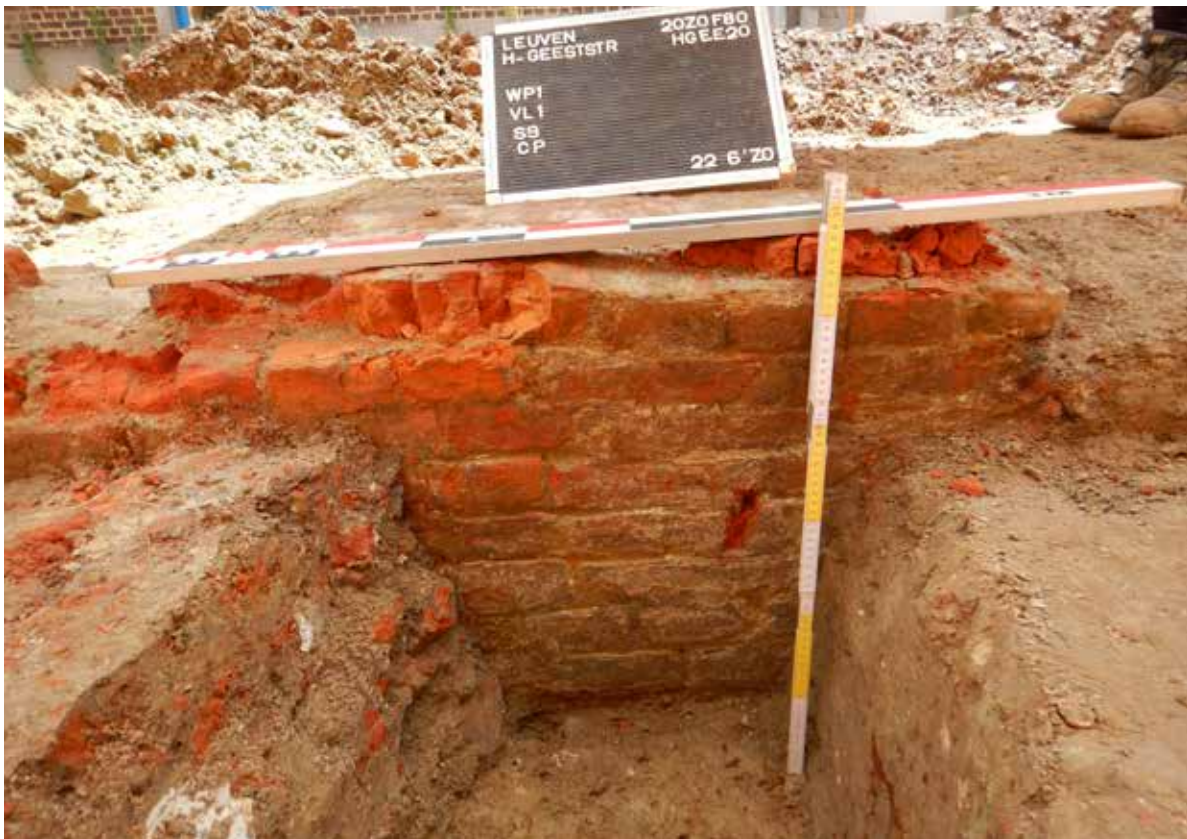
| *Figuur 58: Westzijde van S9, S9 Coupe 1.*

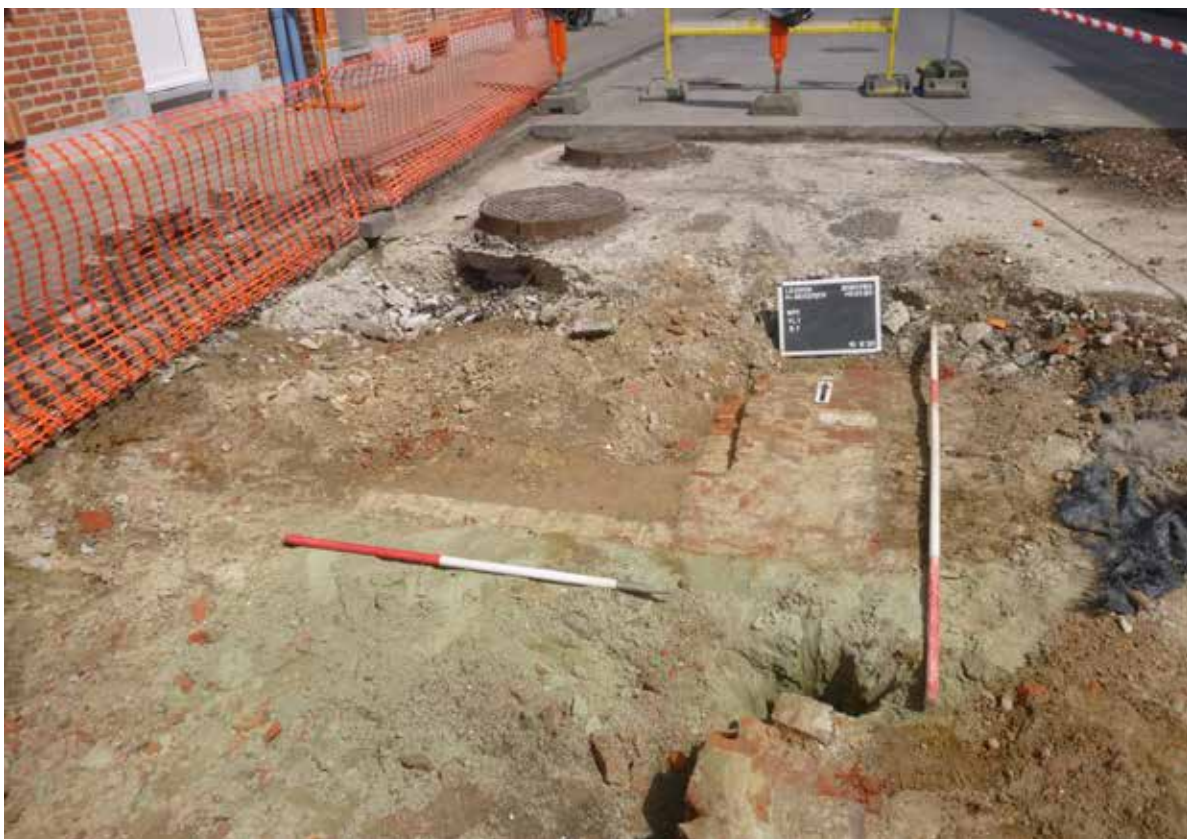
| *Figuur 59: S10 in vlak 1. Foto vanuit het zuiden.*

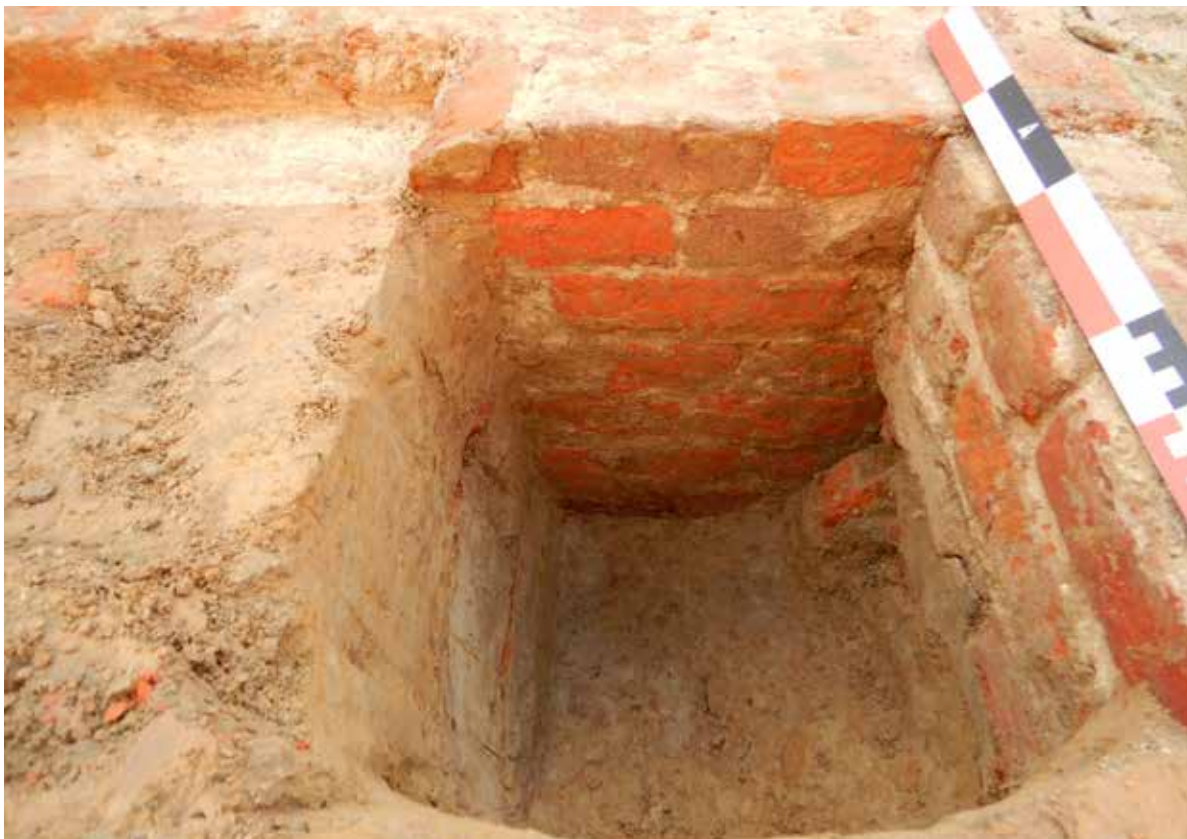
| *Figuur 60: Westzijde van S10. Coupe LM.*

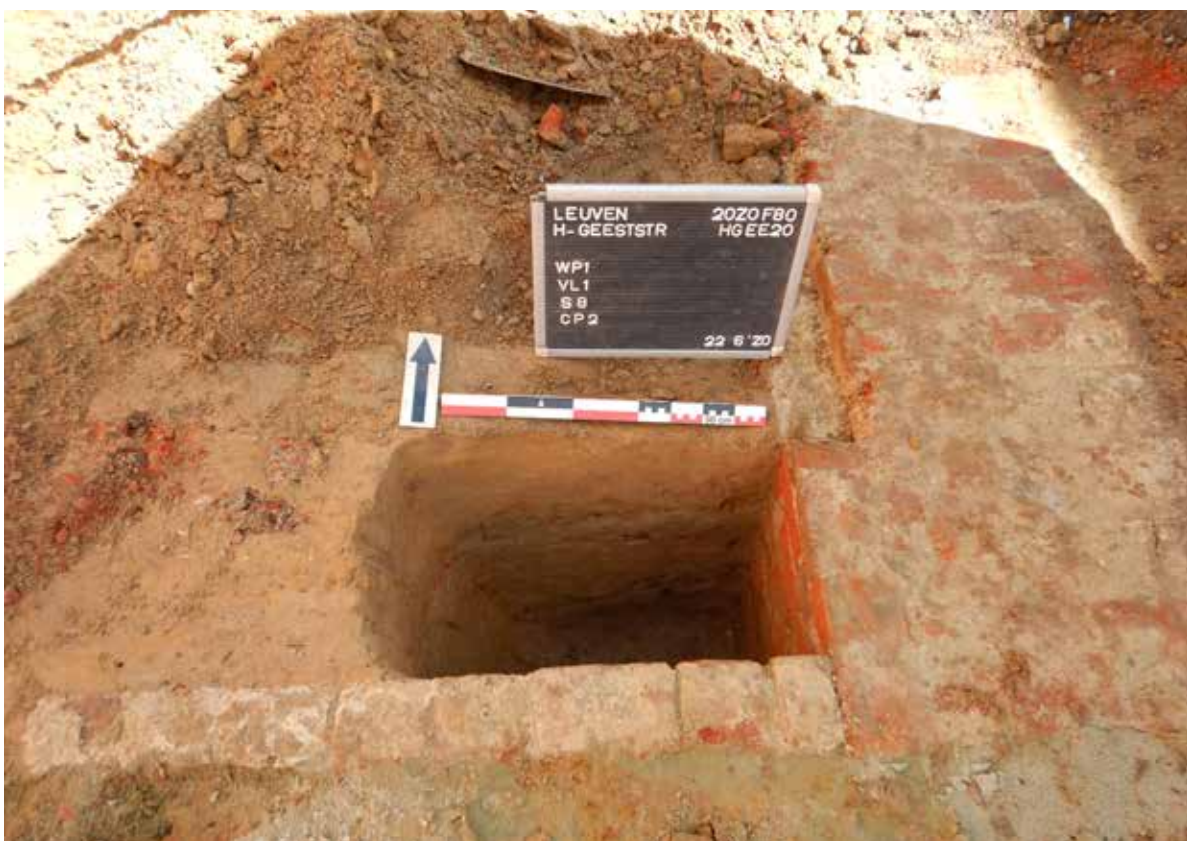
| *Figuur 61: S8 Coupe 2 (KL).*

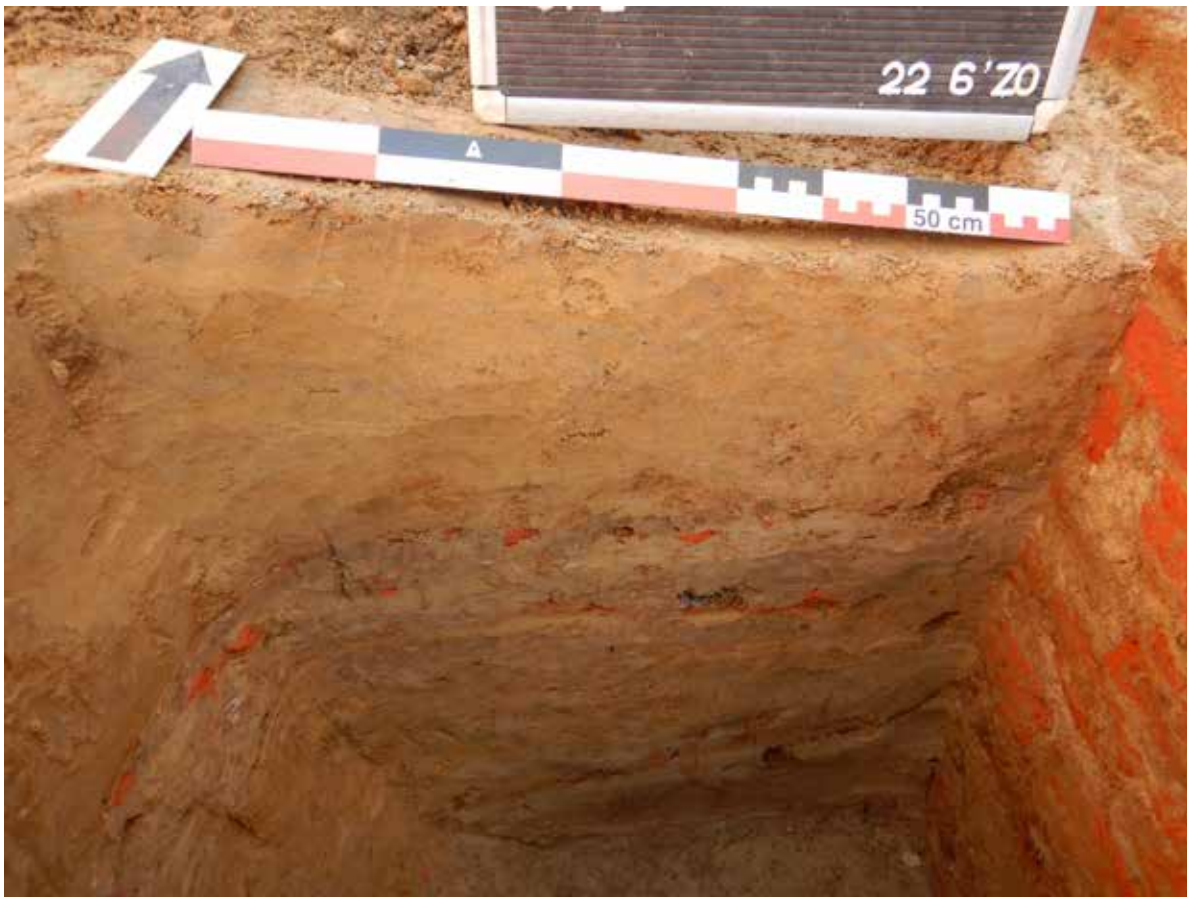
| *Figuur 62: S8 Coupe 2 (KL) – detail.*

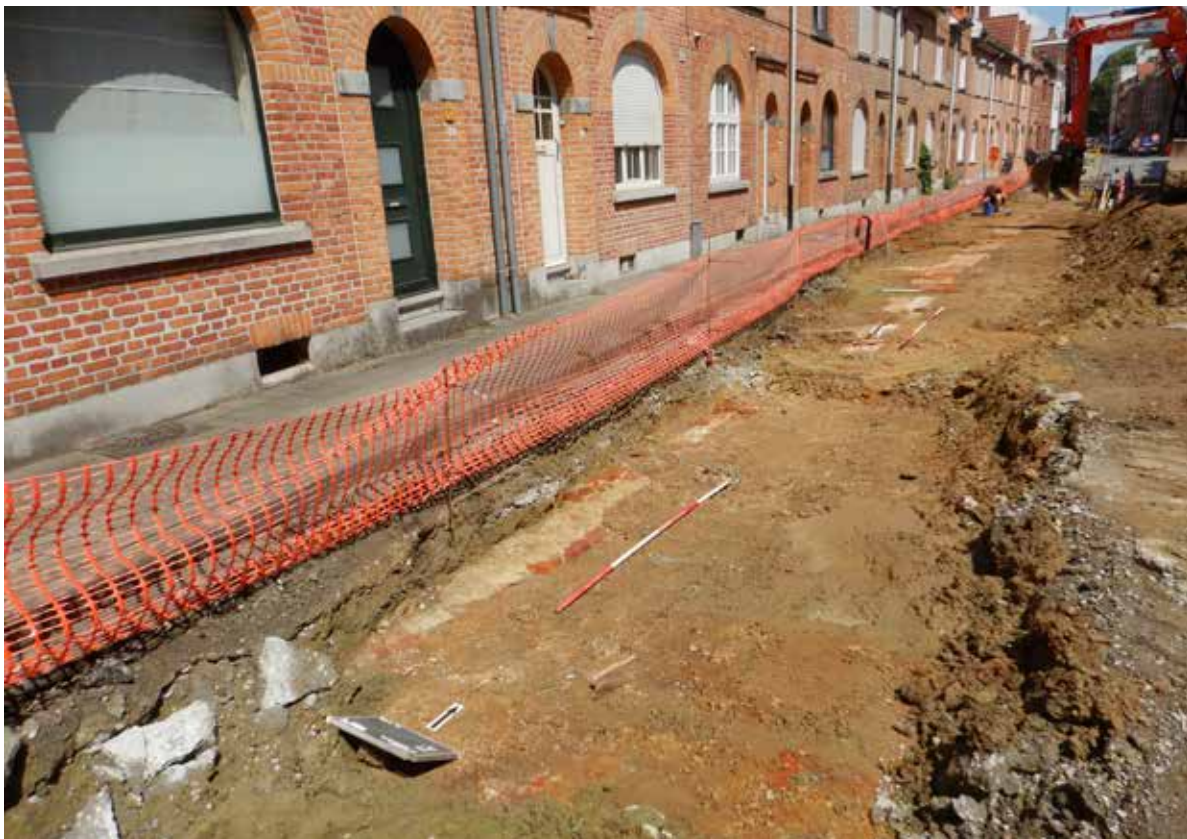
| *Figuur 63: Zuidzijde van WP1 met op de voorgrond S16 en achteraan delen van S1.*

Aan het zuidelijke uiteinde van WP1 bevond zich S16. Deze noord-zuidgerichte muurfundering was fragmentair bewaard en bevond zich niet exact in dezelfde lijn als S1. S16 bevond zich iets meer naar het westen. S16 was opgebouwd uit bakstenen van 23x11x5,5cm en een hardere witte kalkmortel. Hier kon de opbouw niet bekeken worden door de aanwezigheid van een leiding langsheen de muur. Mogelijk werd een deel van de oostzijde van de muur beschadigd/uitgebroken door de plaatsing van deze leiding.

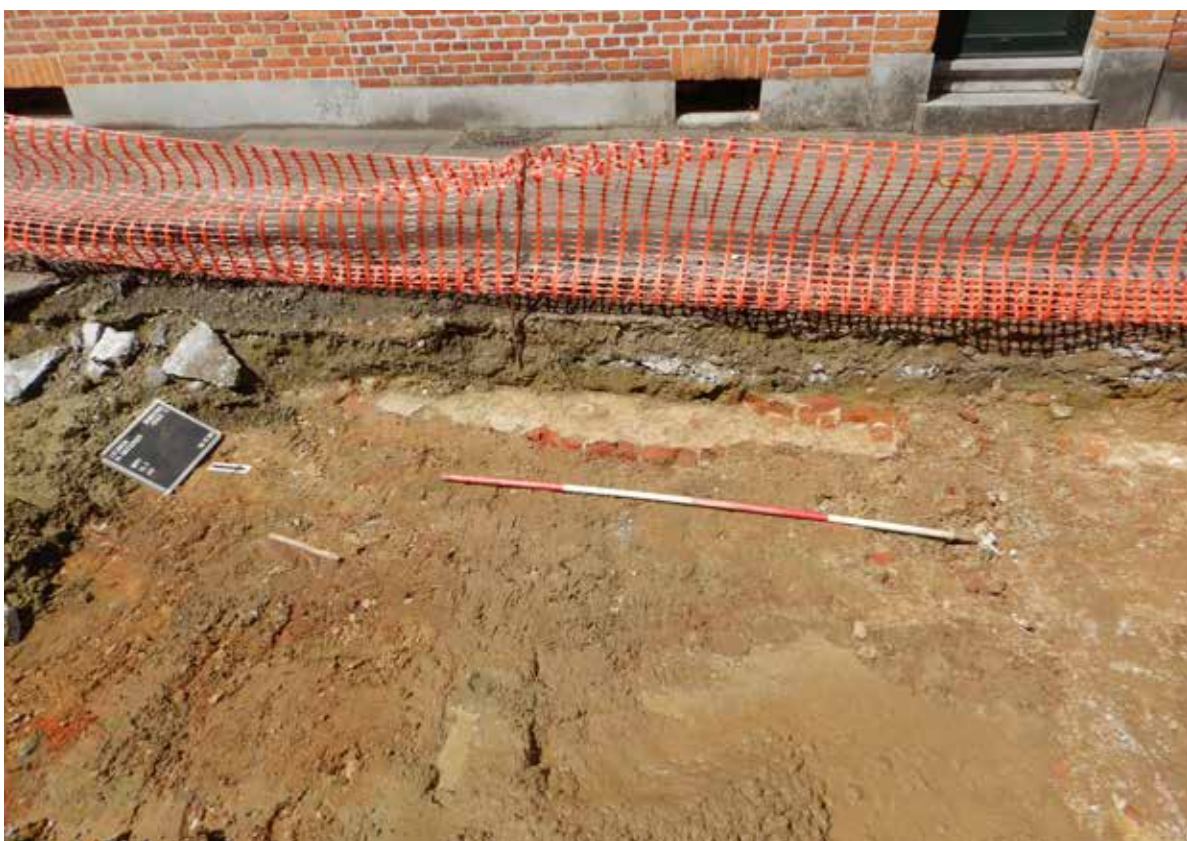
| *Figuur 64: S16 in vlak 1. Foto vanuit het oosten.*

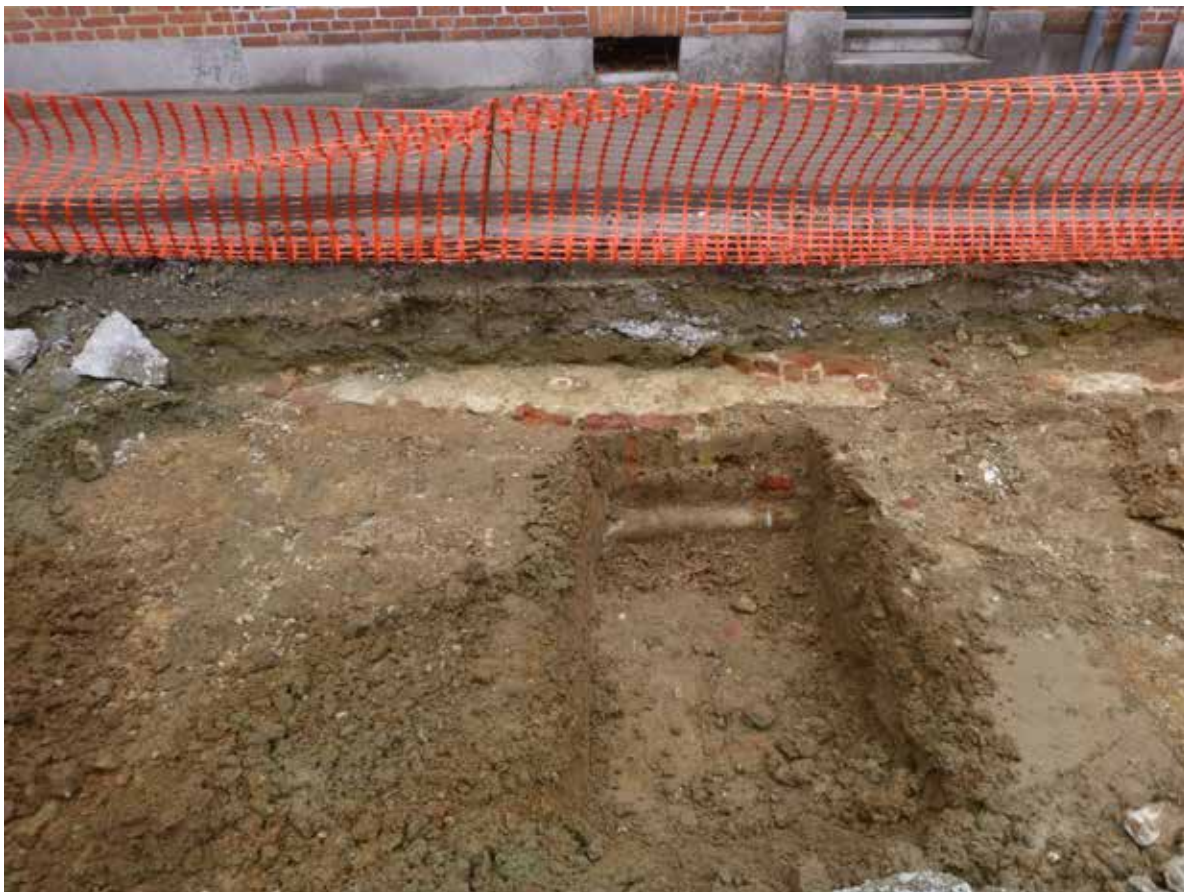
| *Figuur 65: Aanwezige leiding tegen S16.*

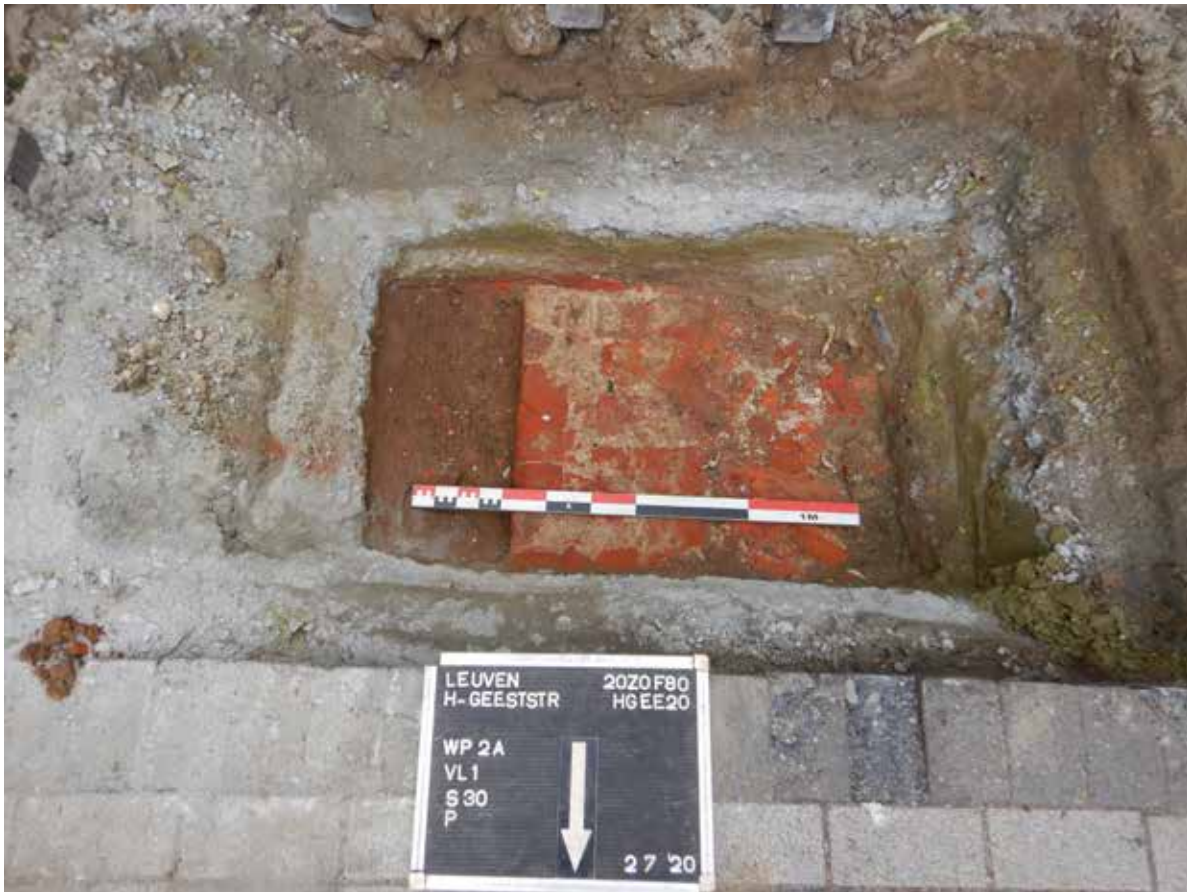
| *Figuur 66: Oostelijk putje van WP2A , vlak 1 met S30 en S31.*

In WP2A (plan 2 en 3) werden twee vlakken aangelegd in functie van de duidelijkheid. In het oostelijke putje werd in vlak 1 op +27,80m TAW S30 aangetroffen: Deze fundering was zichtbaar als een opgemetste fundering met ten westen ervan een harde puinlaag (S31) (Figuur 66). In Vlak 2 op +27,62m TAW, was enkel S30 zichtbaar met aan beide zijden ervan lemlagen met inclusies (Figuur 67). S30 was een noord-zuidgerichte muurfundering van 46cm breed. Deze bevond zich, zoals verwacht op basis van het plan van 1783, niet in dezelfde lijn als de funderingen uit WP1. S30 was opgebouwd uit bakstenen van 26x12x6cm en een vrij zachte gele kalkmortel. Op basis van deze registratie werd besloten om de schuur niet volledig op te graven en bijgevolg WP2A niet te vergroten. De opgraving van de gehele werkput WP2 zou enkel dezelfde muurfundering verder vrijleggen, hier zou geen kenniswinst uit voortvloeien. De binnenzijde van de schuur, wordt verwacht onder de stoep en zal niet door de werken geraakt worden en grotendeels al geraakt door de aanwezige verstoringen en nutsleidingen. De kosten zouden veel hoger uitvallen dan de baten. De werkput werd dus beperkt tot WP2A.

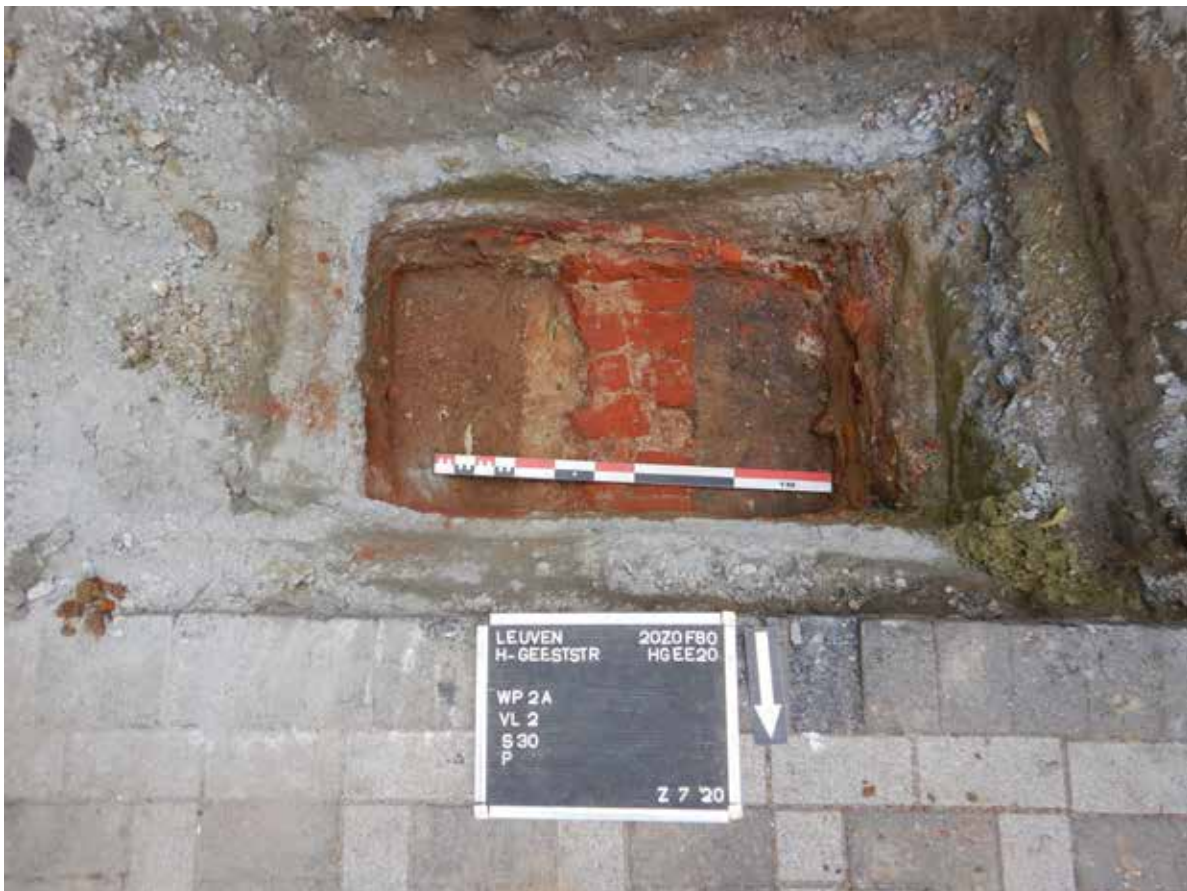
| *Figuur 67: Oostelijke putje van WP2A, vlak 2 met S30.*

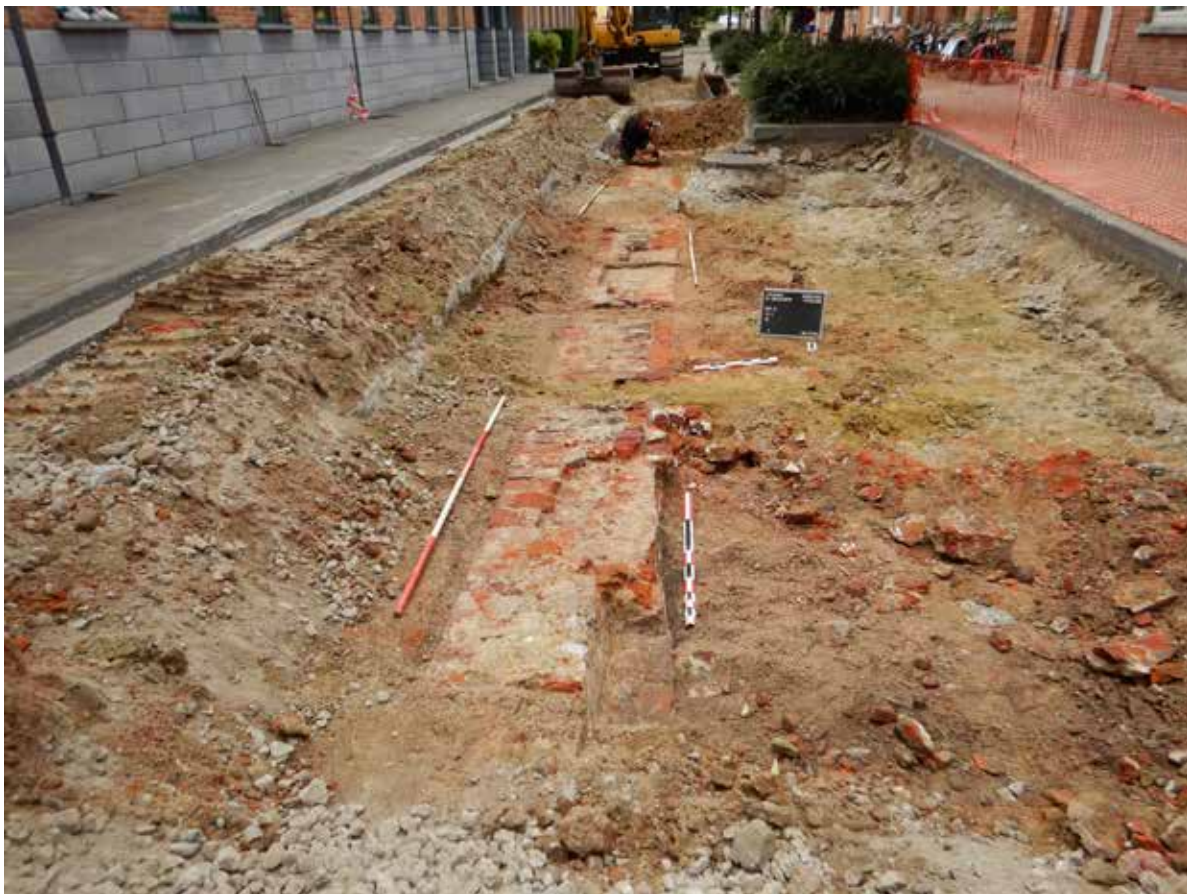
| *Figuur 68: WP3 vlak 1. Foto vanuit het noorden. Op de voorgrond S23, daarachter S20-S21.*

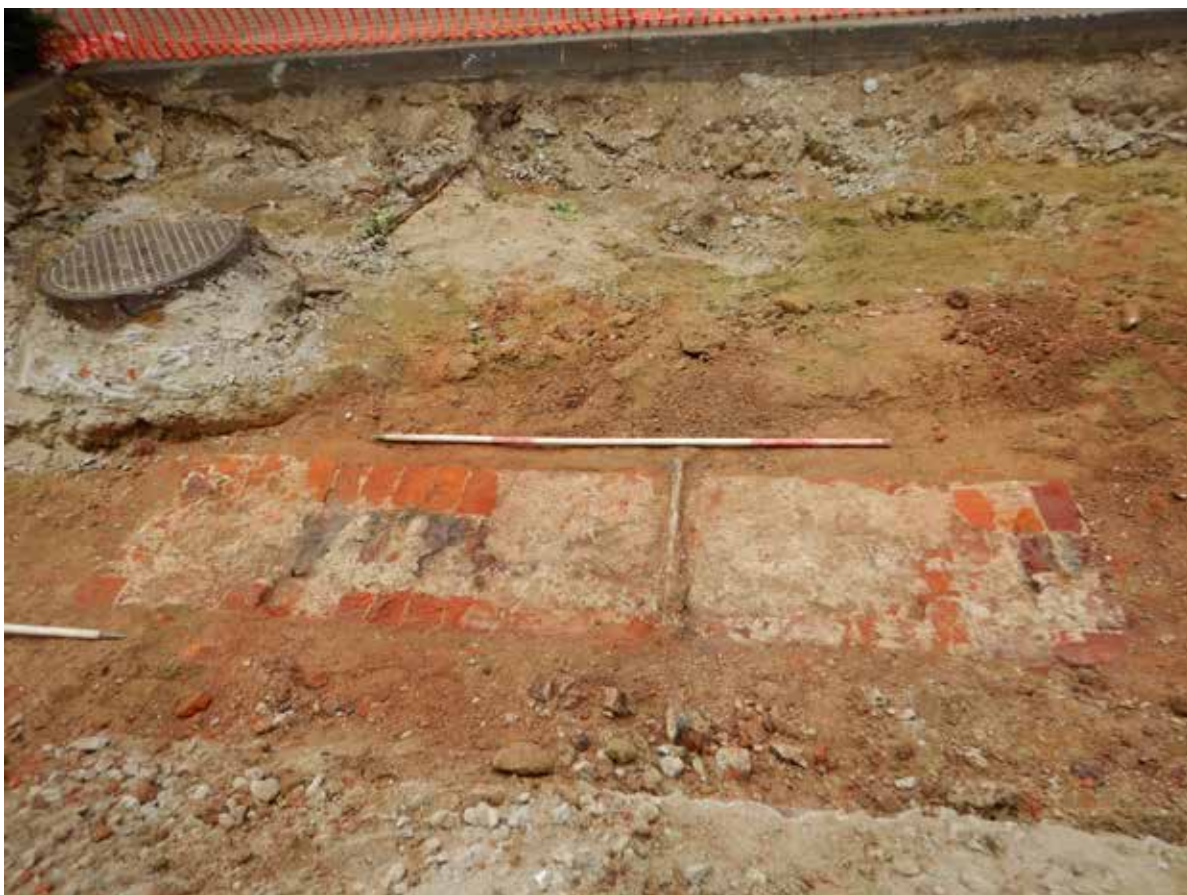
| *Figuur 69: Deel van S20-S21.*

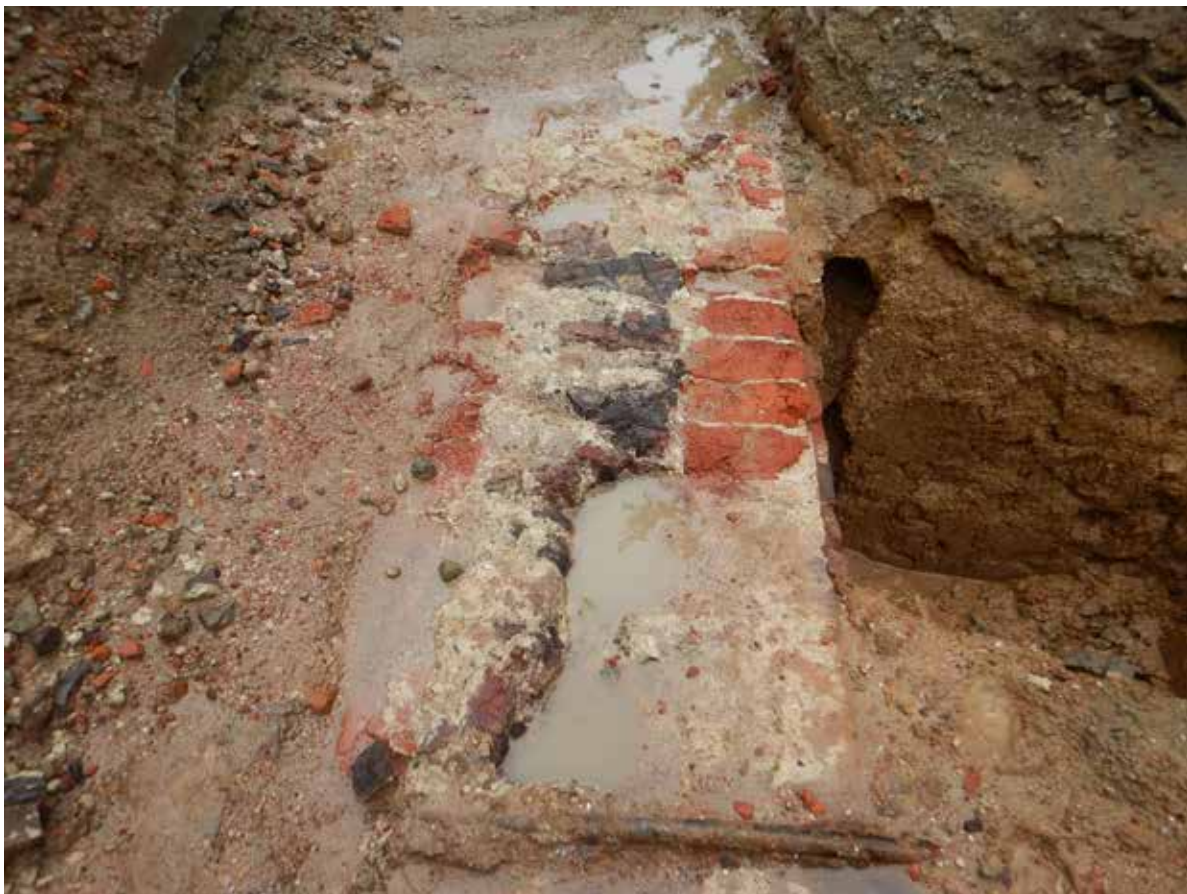
| *Figuur 70: Detail van S20-21 na regenbui, waardoor contrast in kleur nog duidelijker werd.*

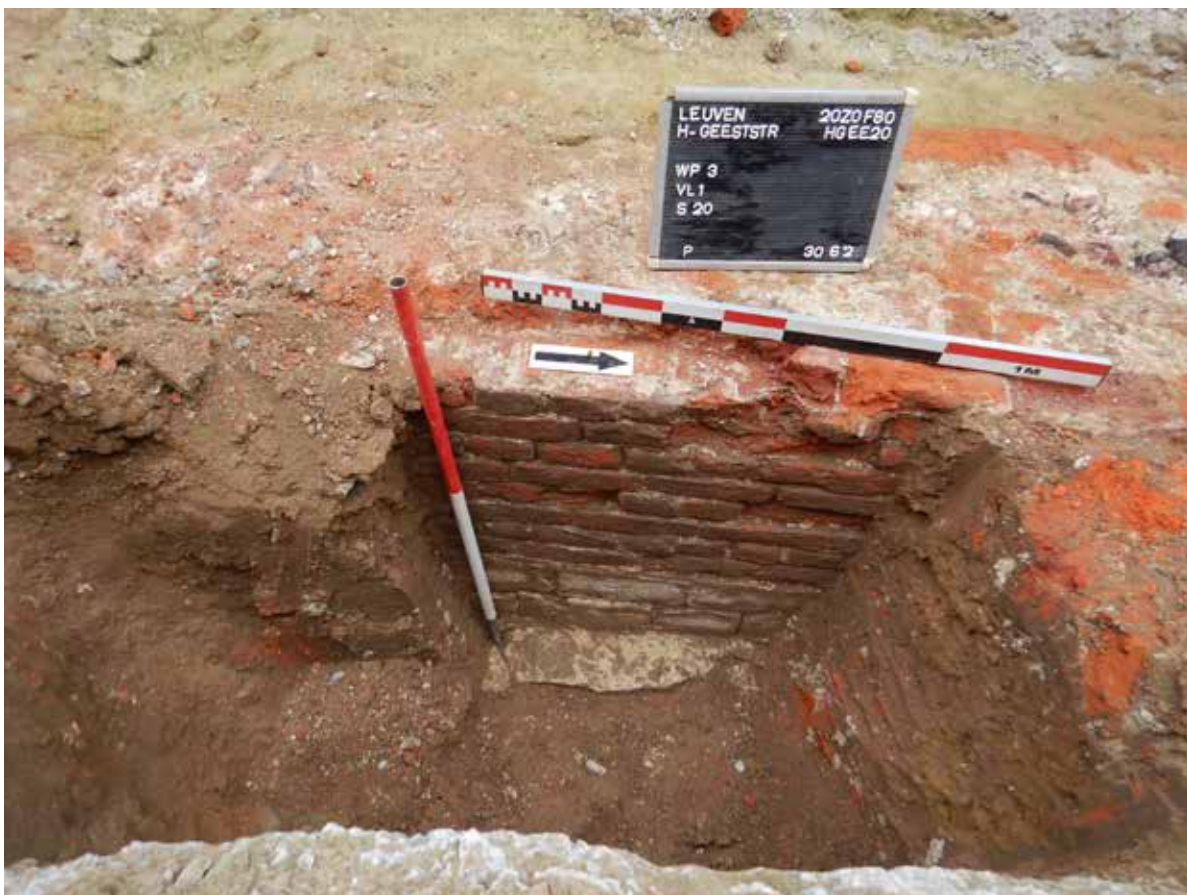
| *Figuur 71: Oostzijde S20, Coupe 1 (OP).*
