**HEILIGE**

**GEESTSTRAAT**

**EINDVERSLAG OPGRAVING**

**leuven**

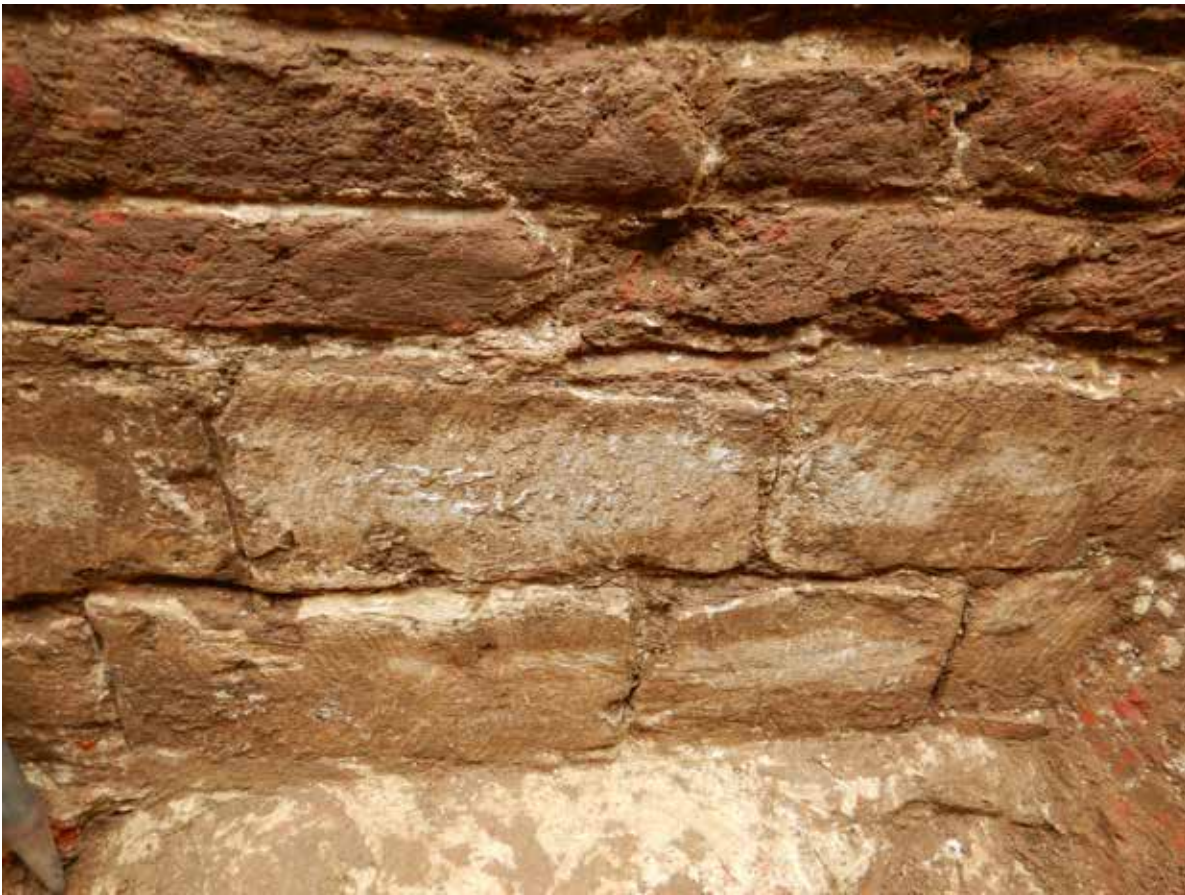
| *Figuur 73: Detail van natuurstenen plint. S20, coupe 1 (OP).*

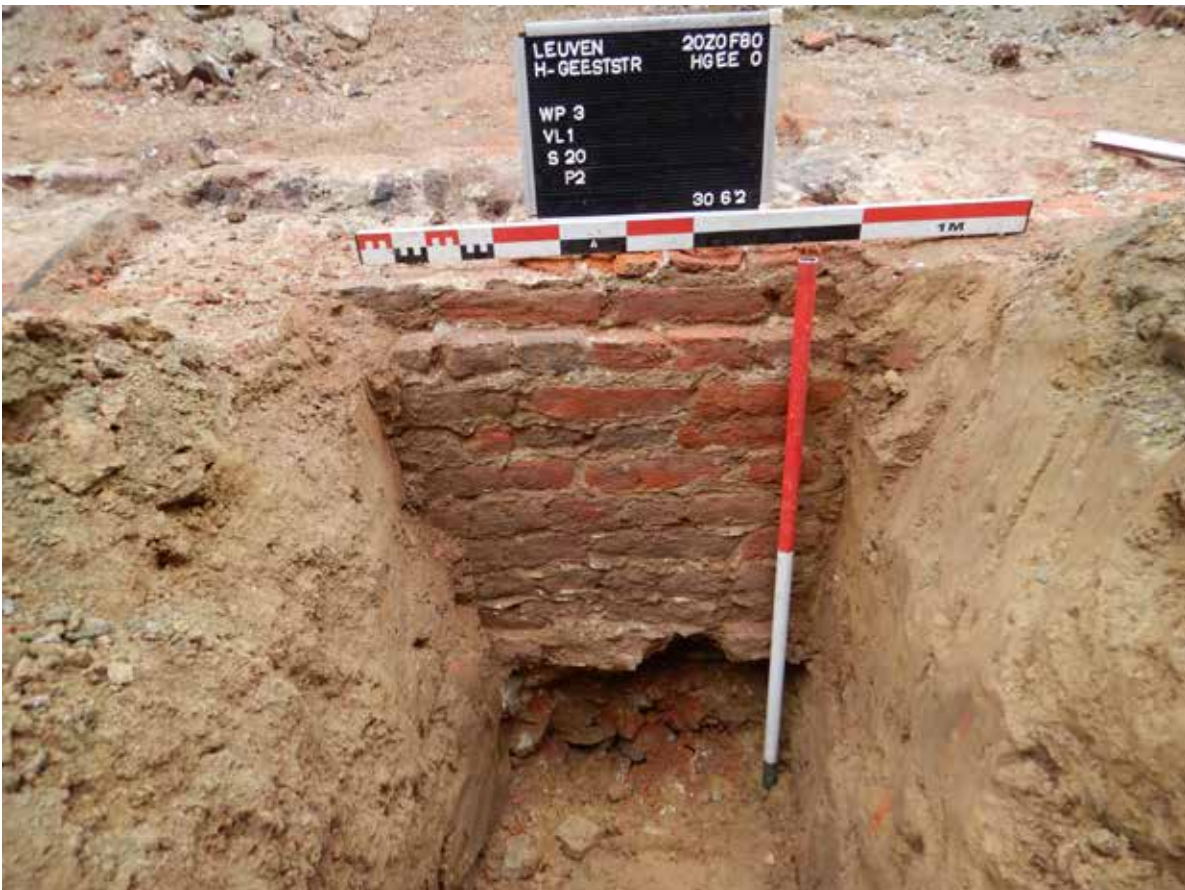
| *Figuur 74: westzijde S20, coupe 2 (QR).*

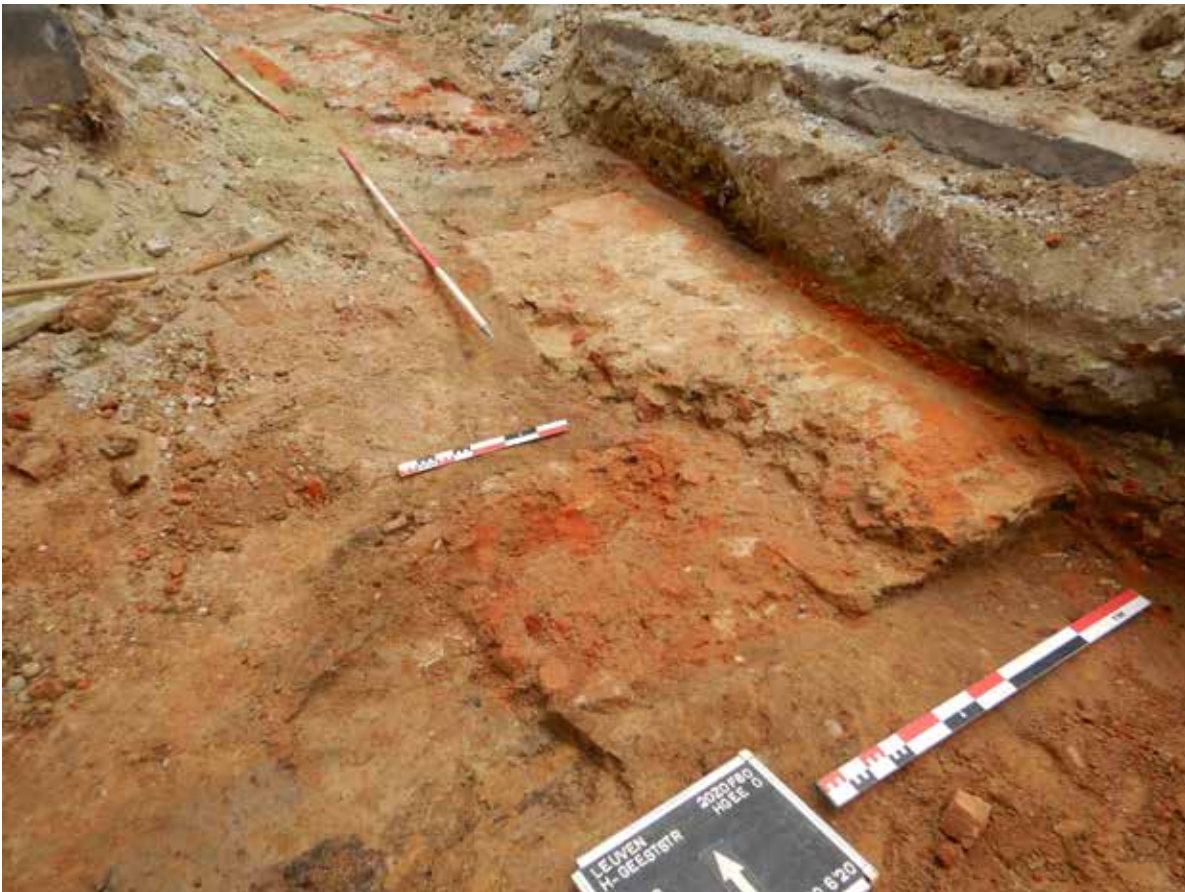
| *Figuur 75: Zuideinde van S20-S21 in vlak met daarnaast fundering S24.*

S24 (WP3) bevond zich in het meest zuidelijke deel van de opgravingzone (Plan 4). S24 lijkt hier samen met S21 een hoek te vormen (Figuur 75 & Figuur 93). S24 bestond uit baksteenbrokken en een lichtgele kalkmortel. De constructie was slecht bewaard. In vlak werd S24 aanzien als een puinlaag, maar in coupe leek ze meer op een zeer brokkelige fundering (Figuur 76 en Figuur 94). De fundering was tot 136 cm onder maaiveld (+27,48m TAW) bewaard.

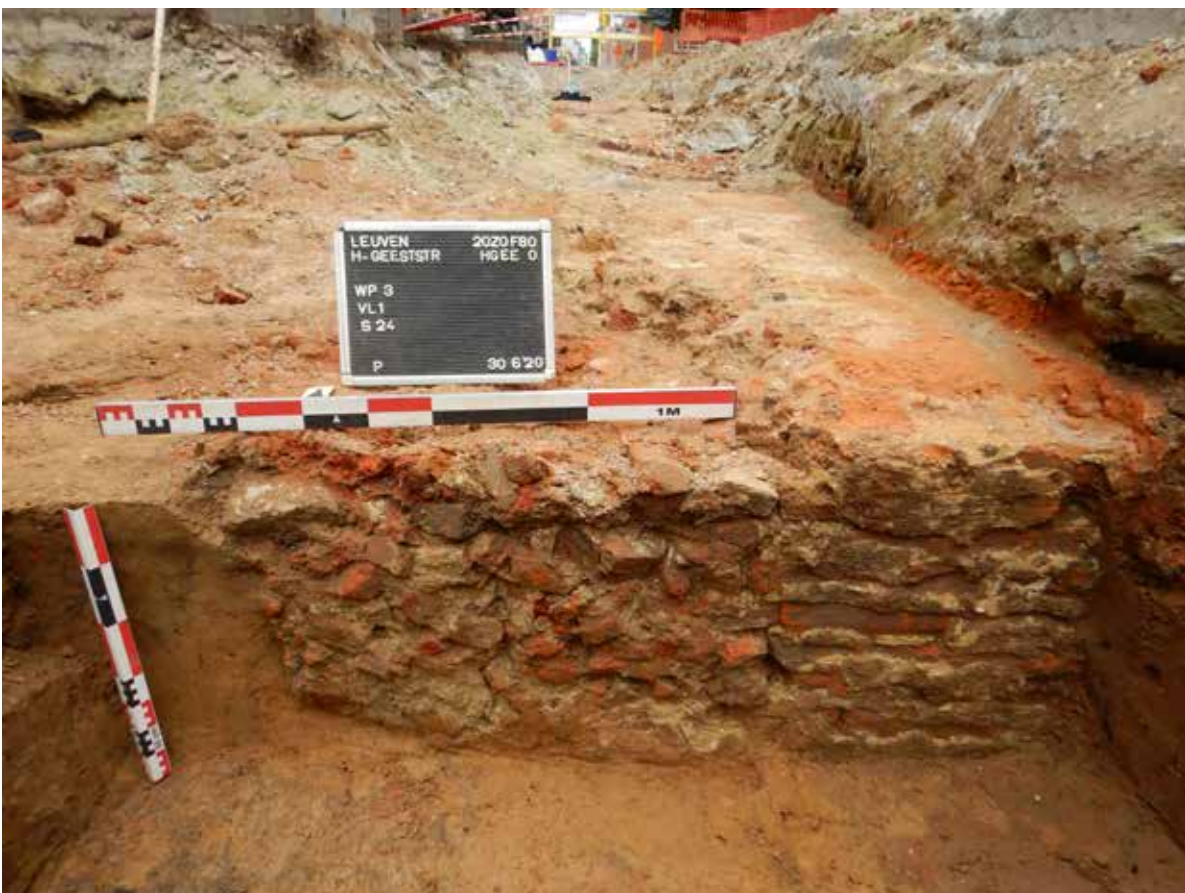
| *Figuur 76: Opbouw van S24 en einde van S20-S21 in coupe S24.*

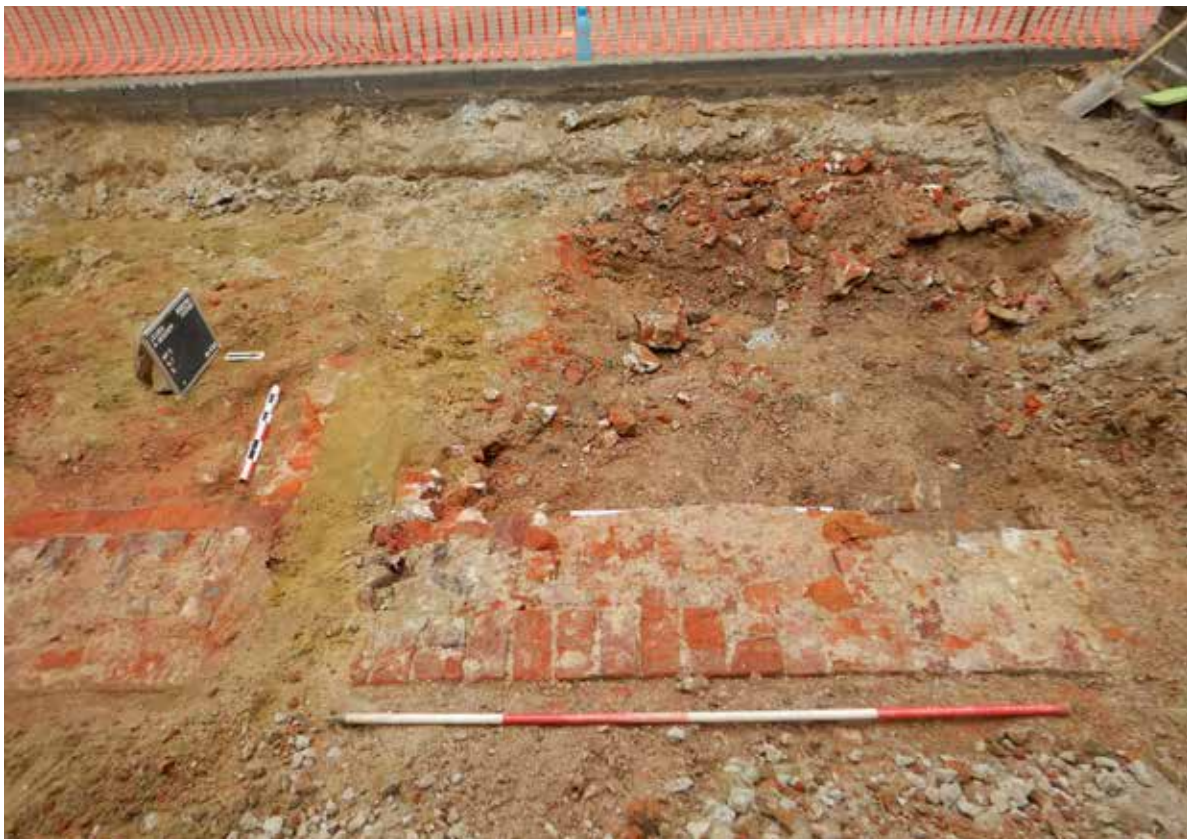
Figuur 77: WP 3 Vlak 1: S20-21 (links) en S23 (rechts). S20-S21 werd doorsneden door aanlegseuf. Bij schaallatje is nog een fragment van S22 zichtbaar.

Aan de noordkant tegen S20-S21 bevond zich S23, de muren leken ingewerkt in elkaar (Figuur 77). Deze noordzuidgerichte keldermuur was even breed als S20-S21, maar was anders opgebouwd. S23 was opgemetseld met volledige bakstenen van 26x12x6cm en een lichtgelig grijze kalkmortel. De westzijde van S23 was bepleisterd. Aan de keldermuur was de uitgebroken keldertrap nog duidelijk zichtbaar, omdat de bepleistering hier ontbrak (Figuur 78). Ook de inham voor het “kelderraam” of voor een nis was nog aanwezig en bepleisterd. De keldermuur reikte tot +26,91 m TAW (ca. 1,20 m onder vlak 1).

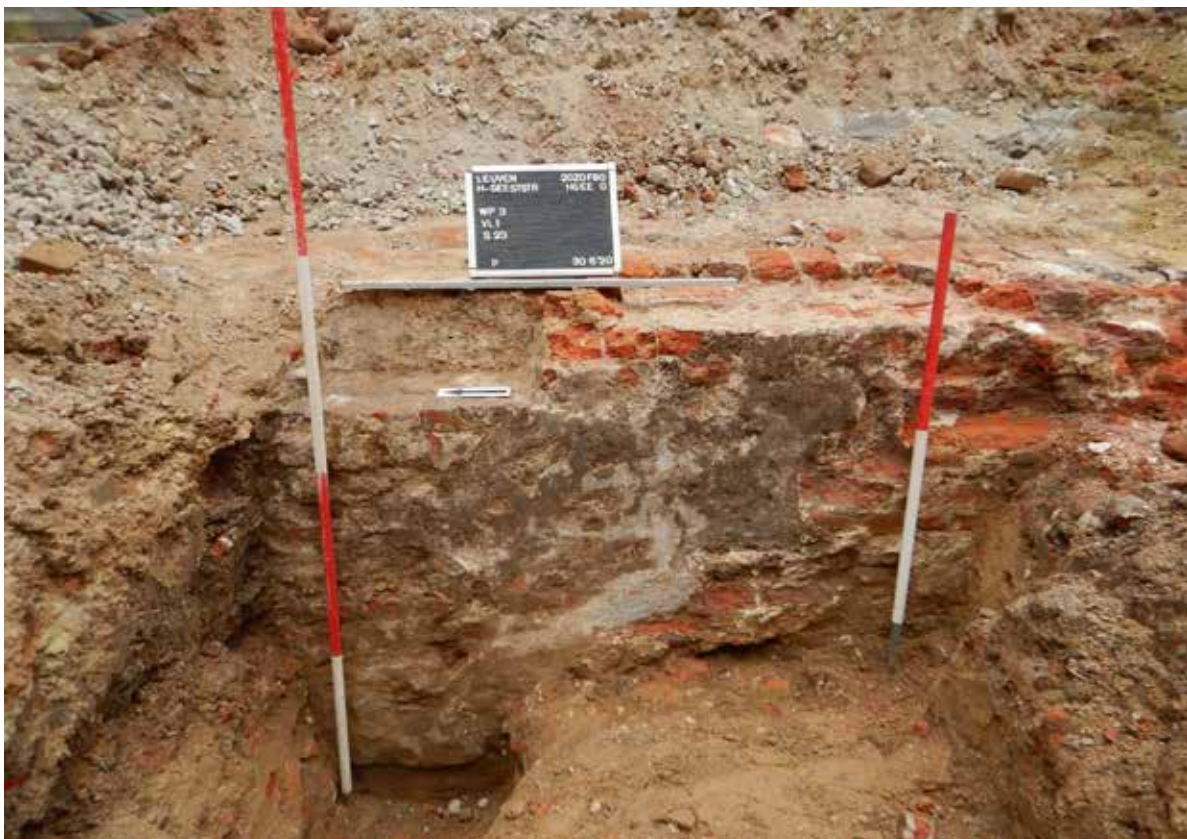
Figuur 78: westzijde van keldermuur S23 met bepleistering en uitgebroken trap.

In WP3 werd noord-zuid gerichte keldermuur S23 aangetroffen. De bepleisterde muur met resten van een uitgebroken trap ging tot 177 cm onder maaiveld (+ 26,93m TAW) (Figuur 78 & Figuur 81). Er werden geen vloeren van de kelder aangetroffen. Ook op de muur was geen spoor van de verdwenen keldervloer zichtbaar. De kelder was totaal uitgehaald, inclusief vloer, waarna hij met puin opgevuld was. In het noordelijke profiel van WP3 werd de aanzet van een gewelf S26 aangetroffen. Deze oost-westgerichte gewelfaanzet werd ontdekt, toen na een stevige regenbui een deel van de profielwand inspoelde. Het gewelf was aan de binnenzijde (zuidzijde) bepleisterd. De aansluiting van het gewelf met keldermuur S23 bevond zich net buiten de opgegraven zone. De zuidelijke muur van de kelder, S22 was grotendeels in de lengte doorgebroken door een leidingsleuf: slechts een klein deel bakstenen (25x12x6cm) was bewaard gebleven. Door de slechte bewaring was niet vast te stellen of deze muur bepleisterd was of niet.

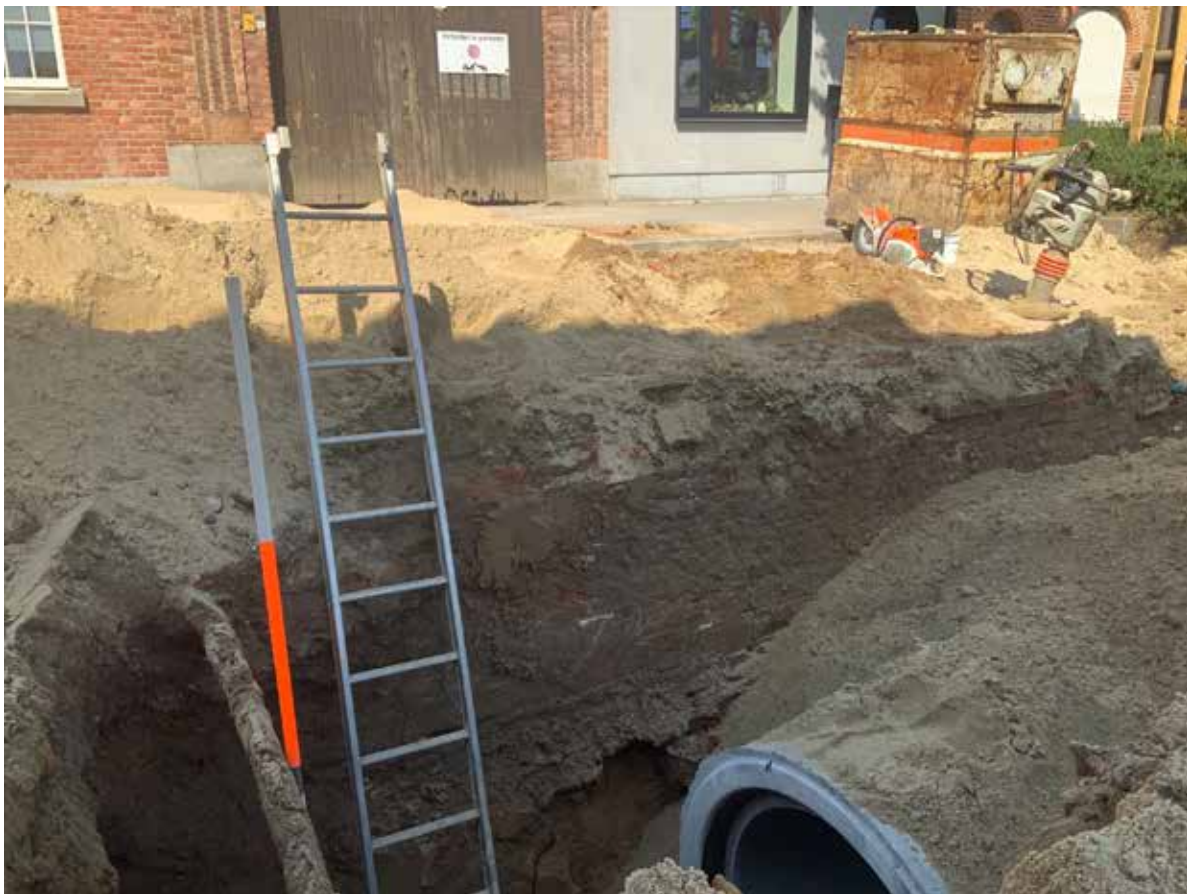
Figuur 79: Foto tijdens de rioleringswerken van 2022. De noord-zuidgerichte muur met natuurstenen plint en brokkelige fundering eronder is zichtbaar.

Bij de rioleringswerken van 2022 werden de aangetroffen structuren aangesneden. Omdat ze al onderzocht werden bij de opgraving van 2020 hoefden ze niet meer geregistreerd te worden. Bij de aanleg van de riolering werd één van de noord-zuidgerichte muurfunderingen voor een groot deel zichtbaar. Er werd een foto gemaakt van de oostzijde (buitenzijde) van de muur ter hoogte van de huidige ingang van het Kartuizerklooster (Figuur 79). Omwille van veiligheidsredenen kon de muur niet opgekuist worden, maar de natuurstenen plint en bakstenen opbouw zijn zichtbaar, idem zoals bij S20, coupe 1 (OP) aan de oostzijde van S20-S21.

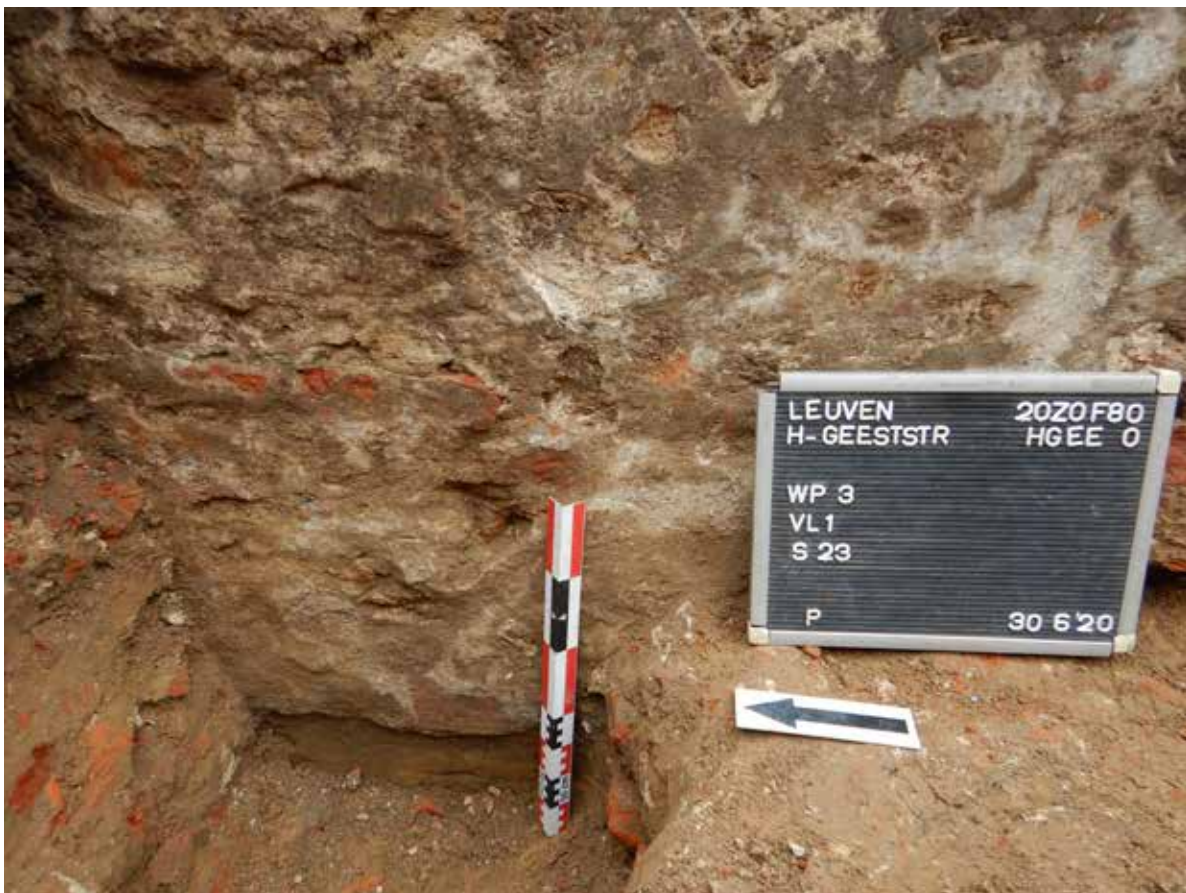
| *Figuur 81: Onderkant keldermuur S23.*

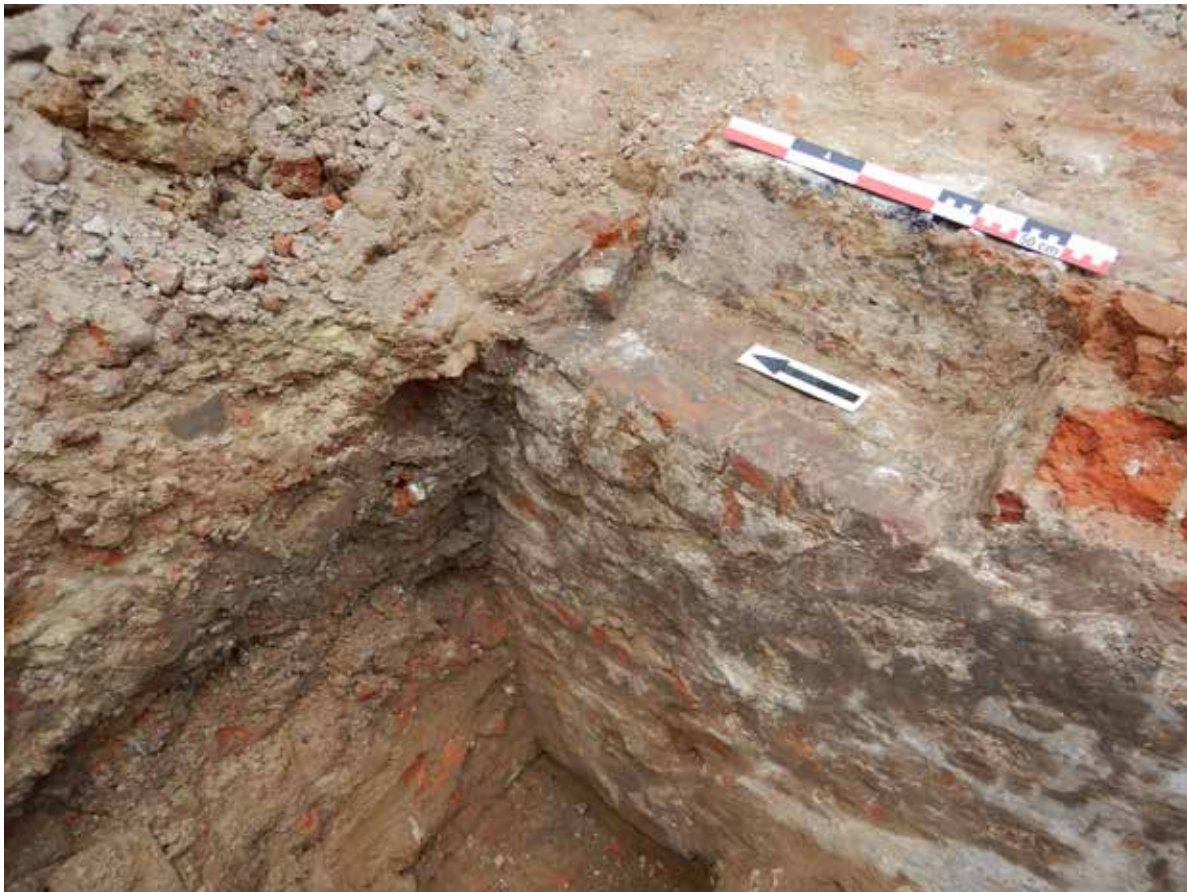
| Figuur 82: S23. Detail van bepleisterd 'kelderraam' of nis.

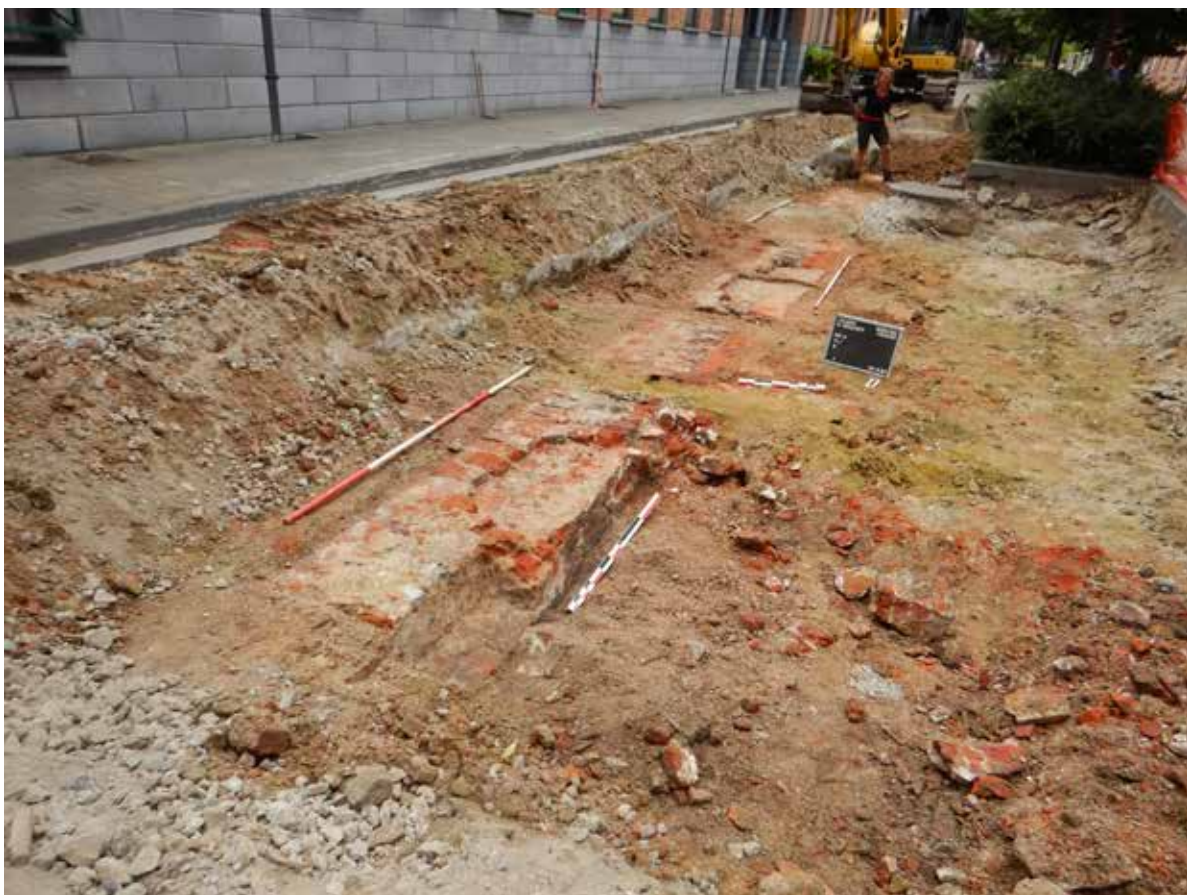
| Figuur 83: Foto vanuit het noorden van keldermuur S23, de puinvulling en de doorsneden zuidmuur S22.

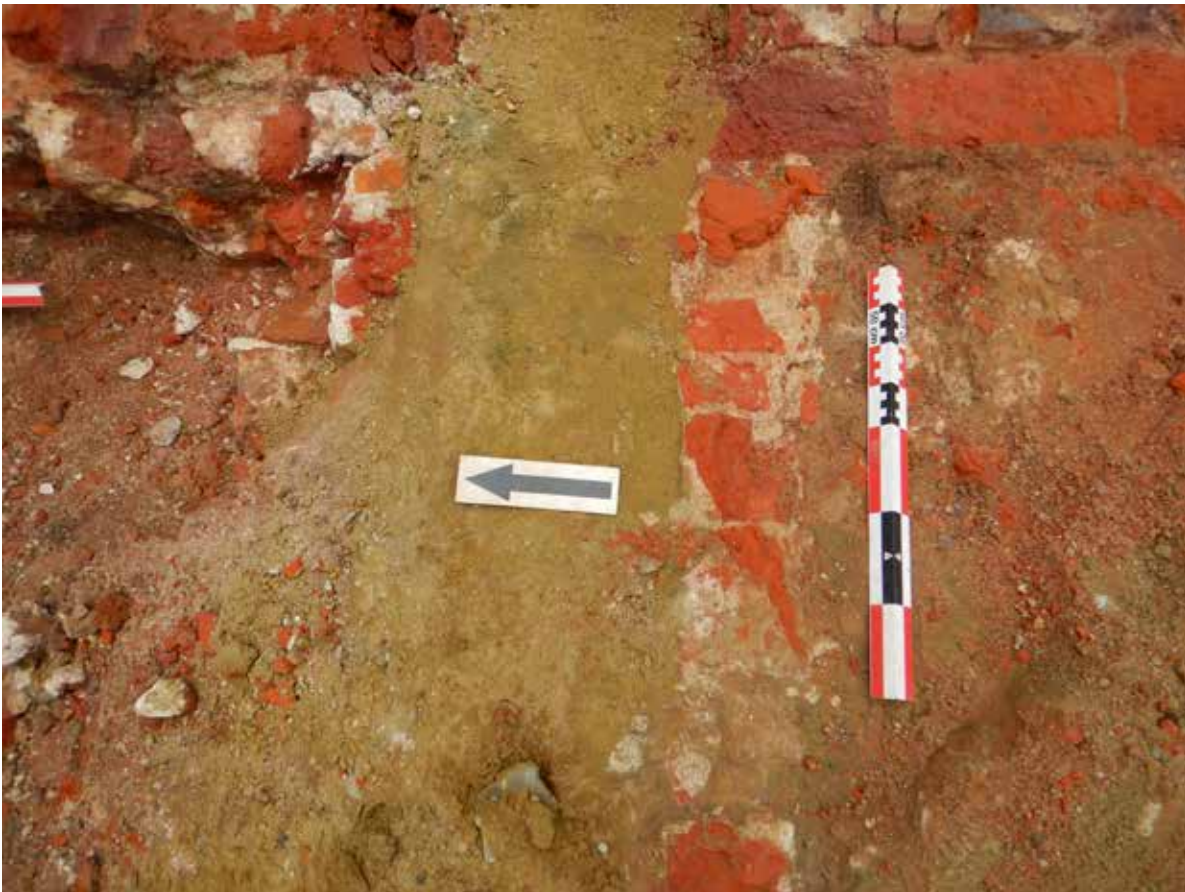
Figuur 84: S22 en de aansluiting op S23 en S20-S21.

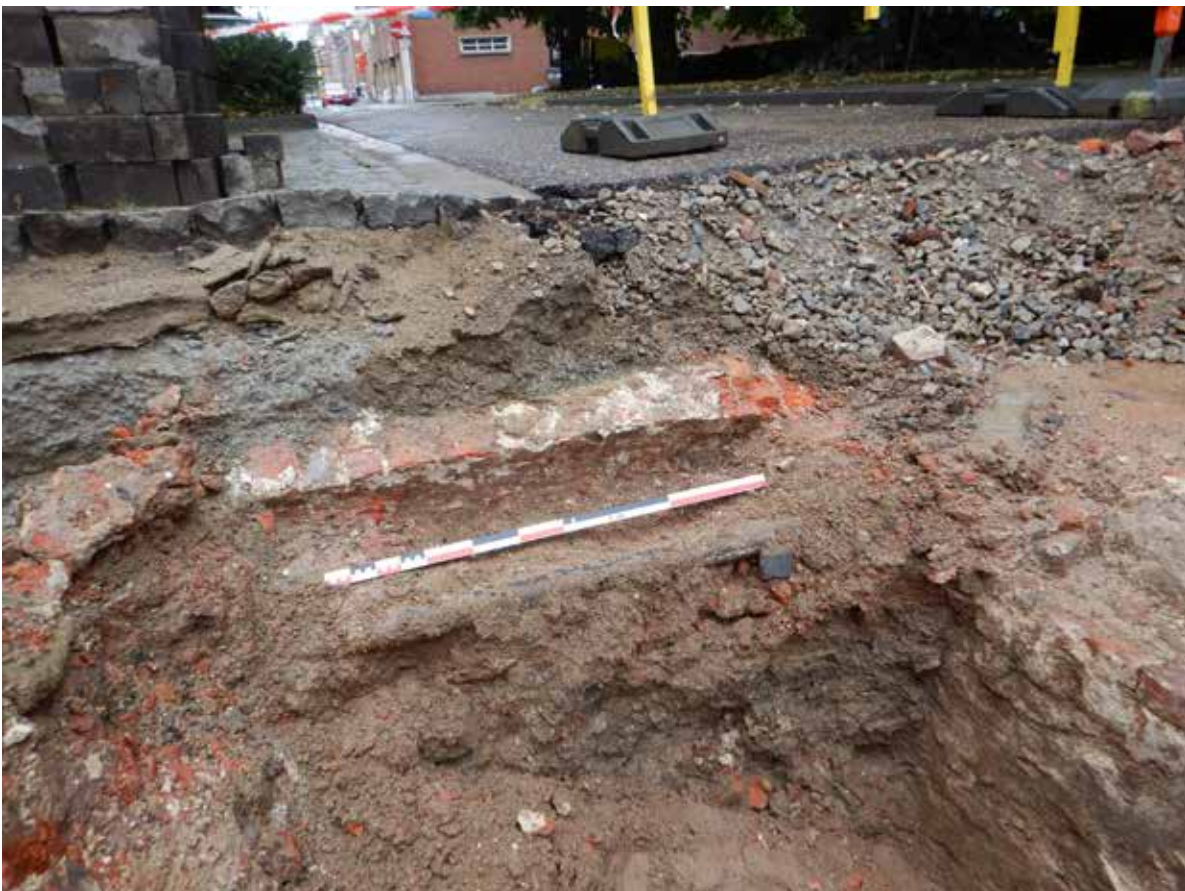
Figuur 85: Kelder vanuit het zuiden met zicht op aanzet gewelf S26 en keldermuur S23. Net voor de gewelfaanzet

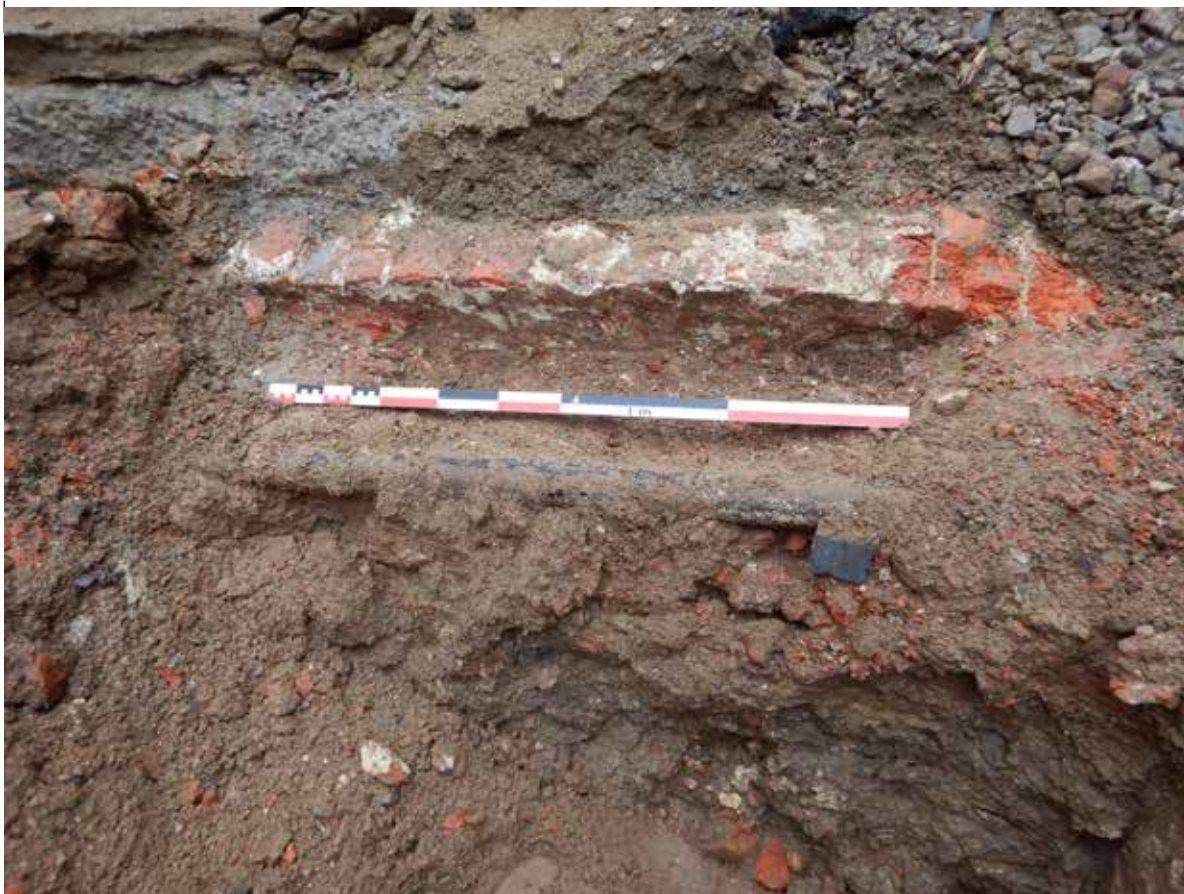
| *Figuur 86: gewelfaanzet S26.*

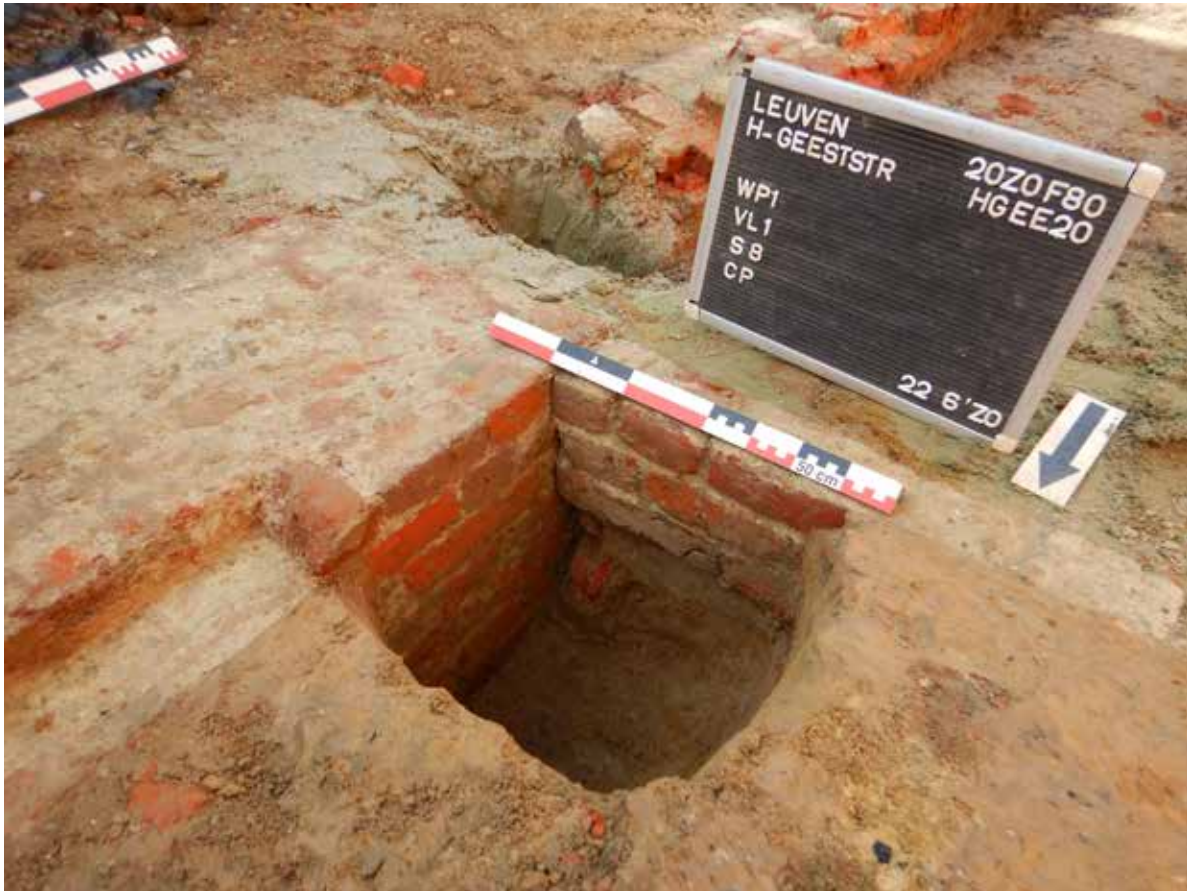
| *Figuur 87: S8 coupe 1 (MN).*

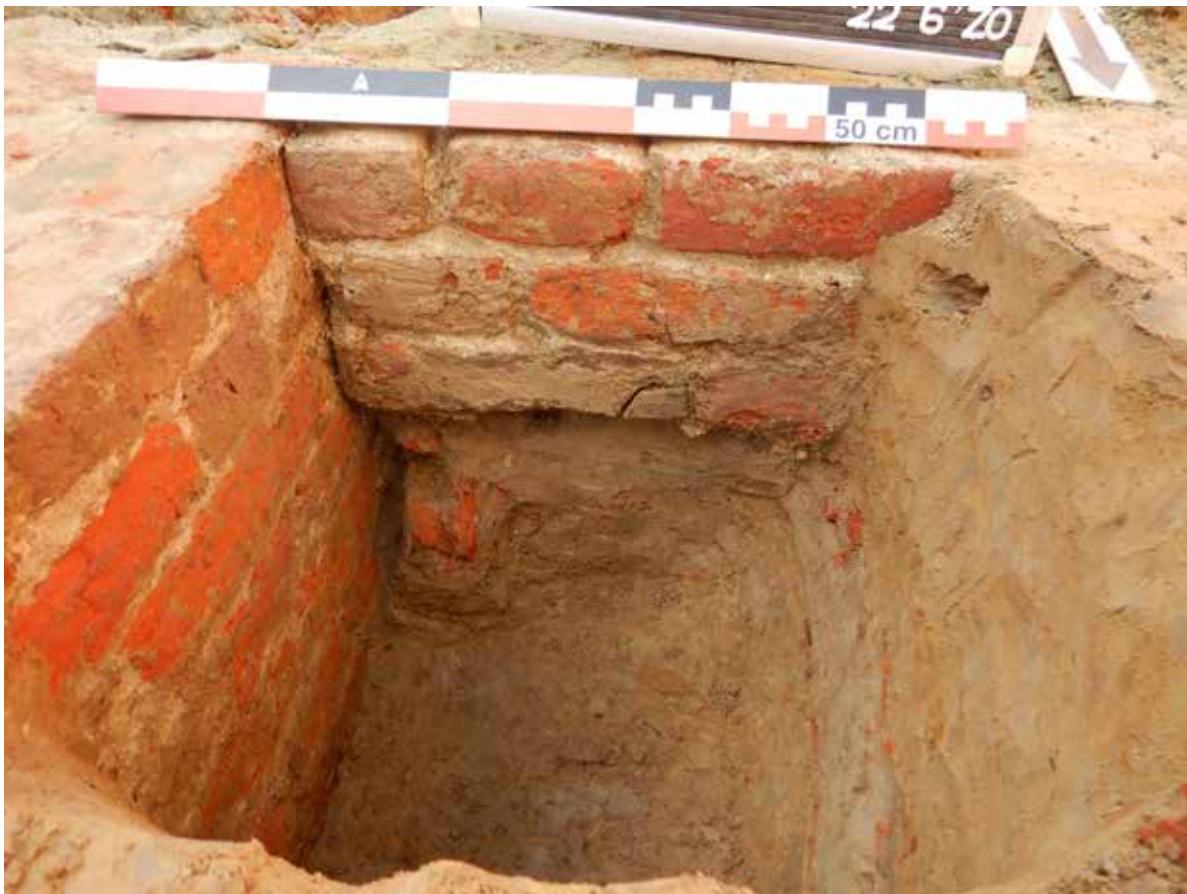
| *Figuur 88: S8 coupe 1 (MN) detail.*

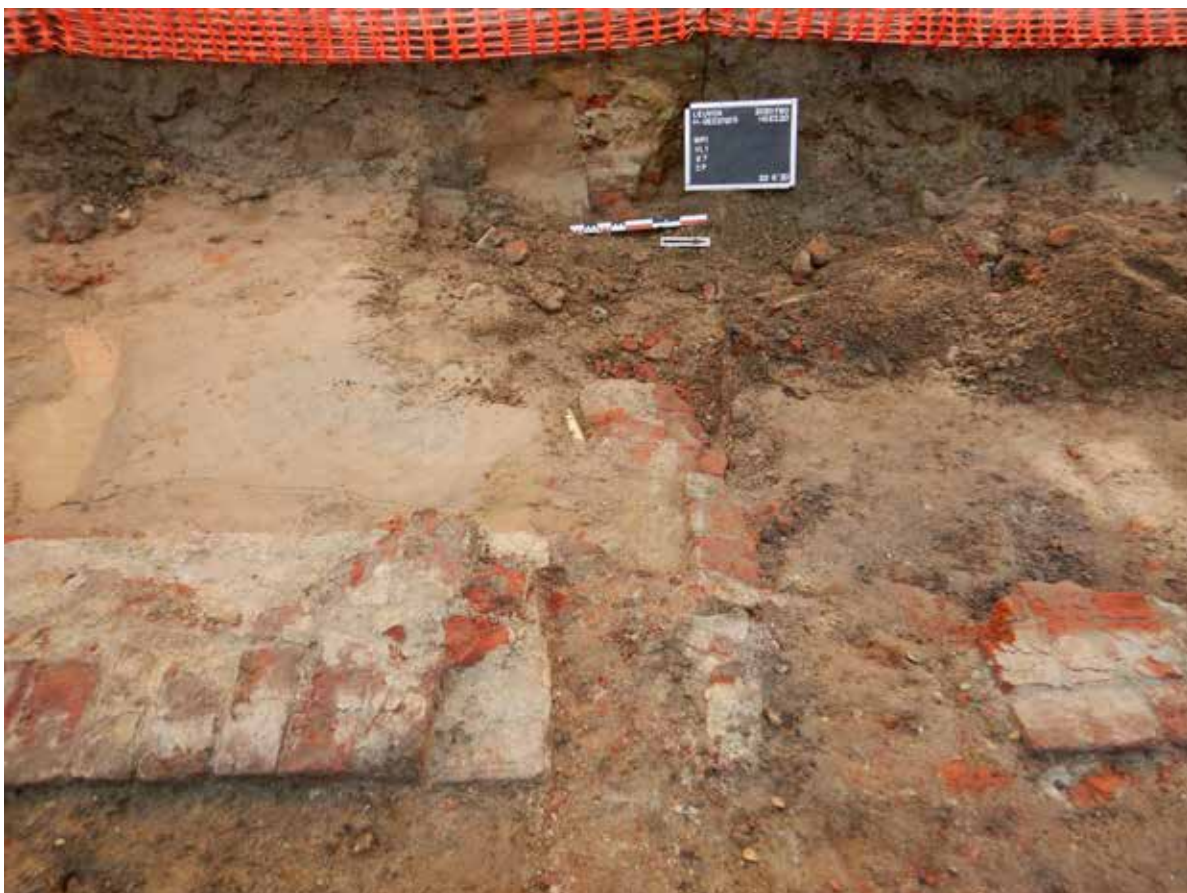
| *Figuur 89: S7 in de sleufwand en S6 in vlak.*

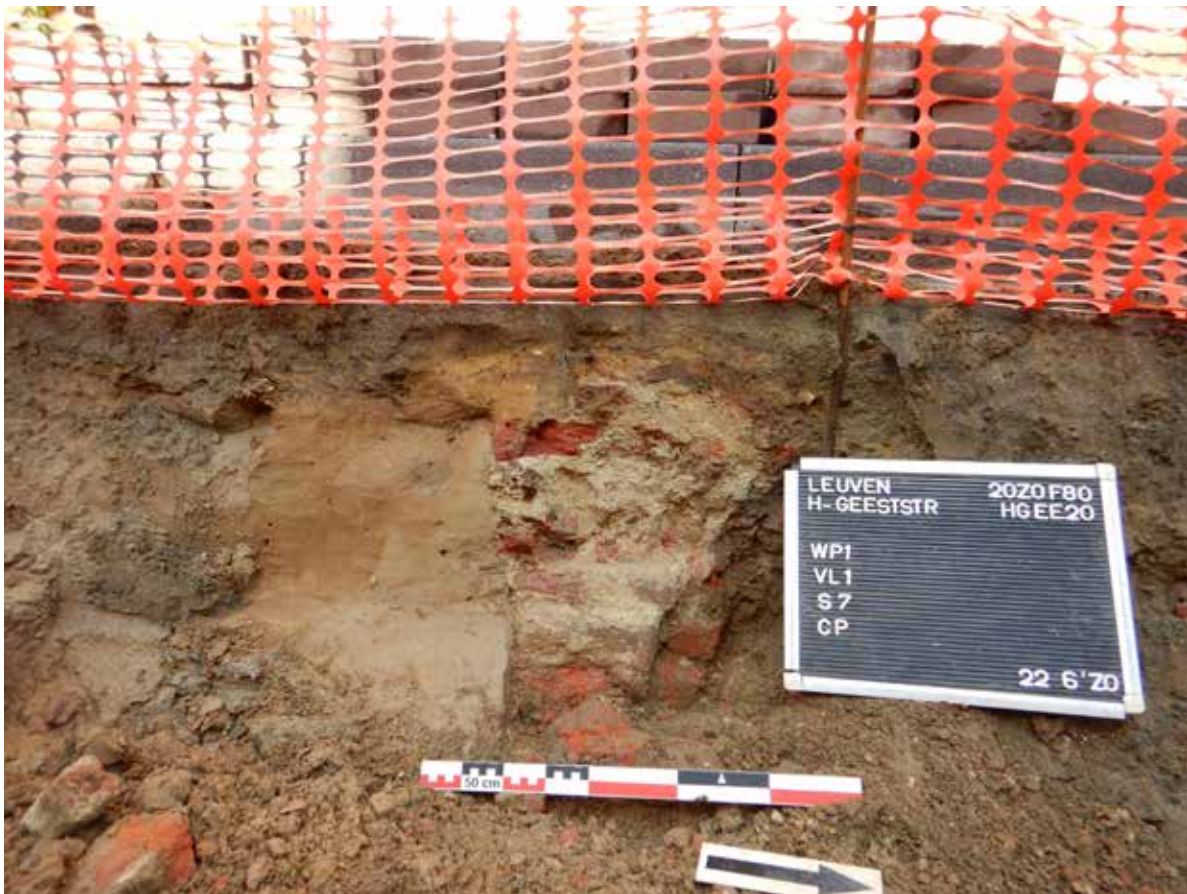
| Figuur 90: S7 in de sleufwand.

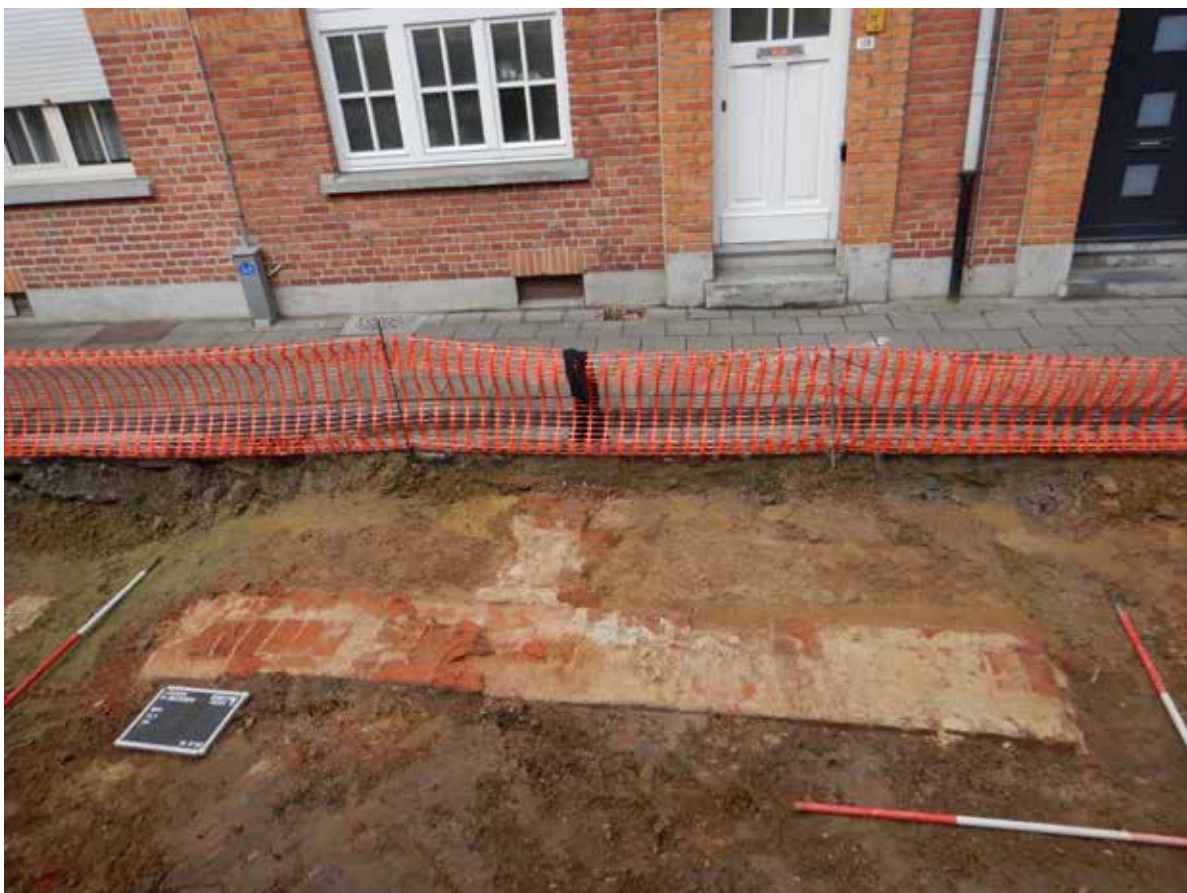
| Figuur 91: Noordzuidgerichte S1 met fragment oostwestgerichte S2. Foto vanuit het westen.

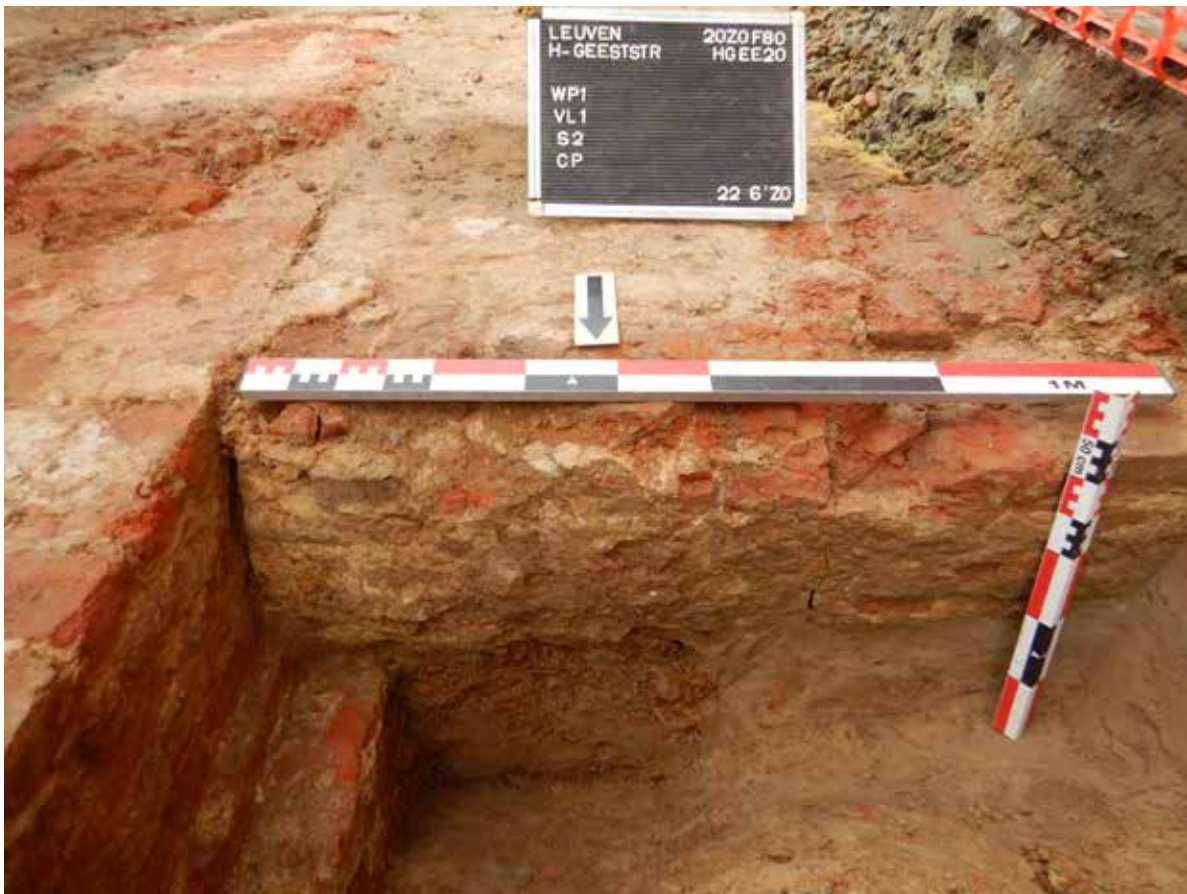
| *Figuur 92: S2 coupe 1 (GH).*

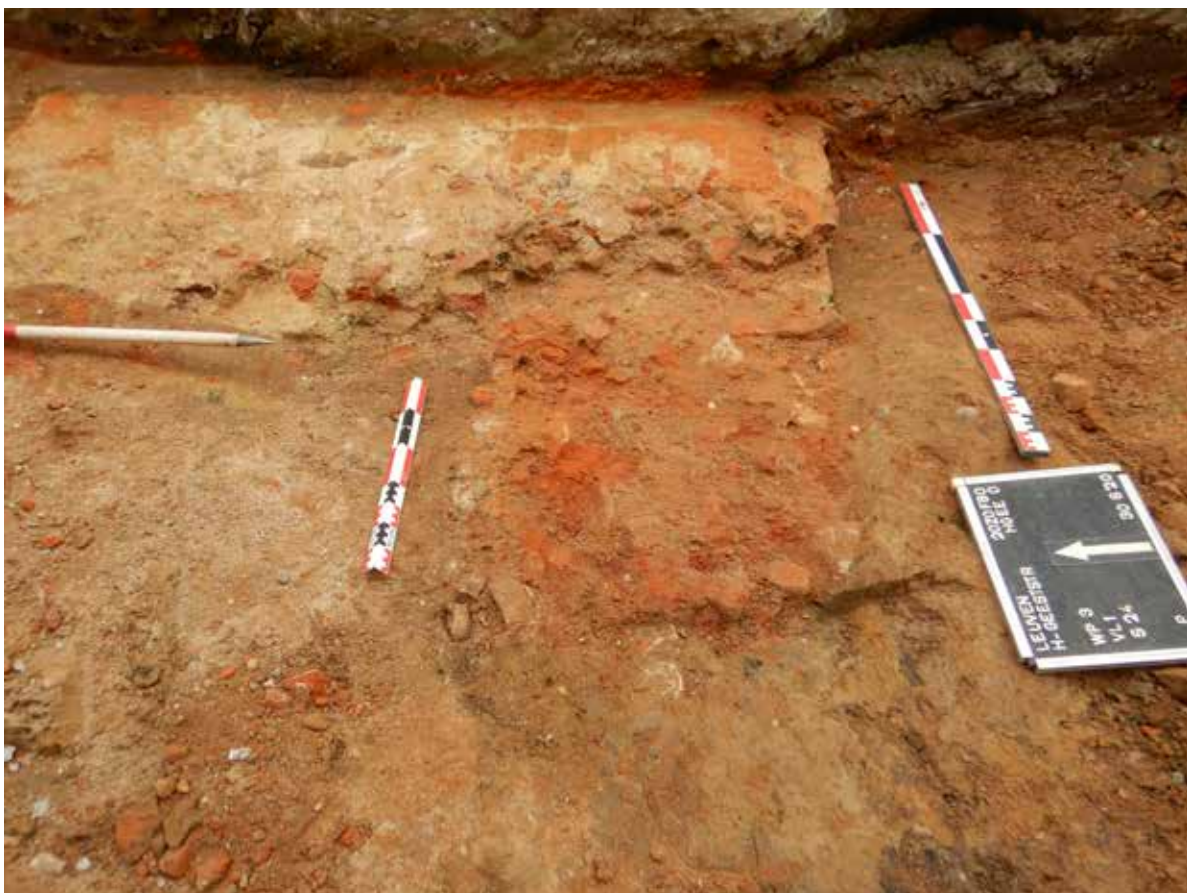
| *Figuur 93: Hoek gevormd door S20-S21 en S24.*

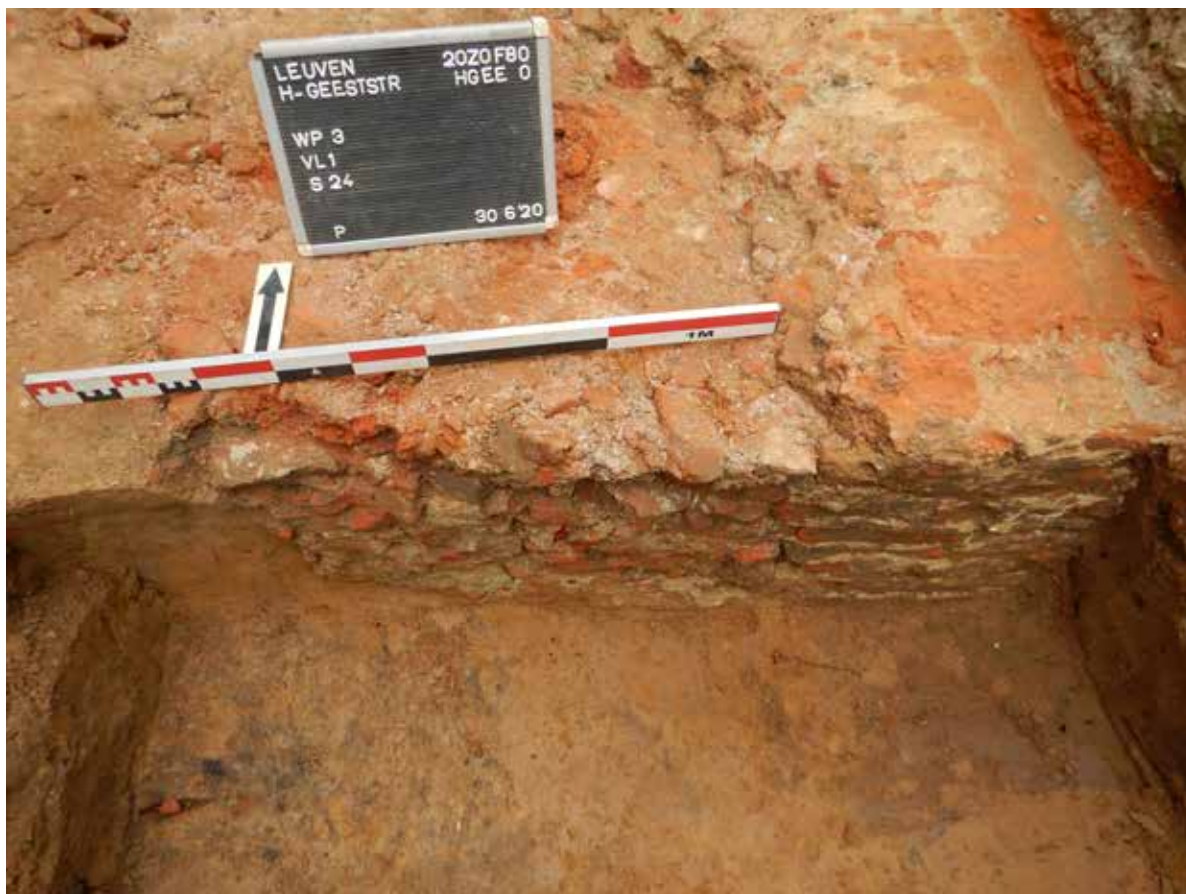
| Figuur 94: S24 en S20-S21.
