# ARCHEOLOGISCHE SLOOPBEGELEIDING VAN. VOORMALIG ZIEKENHUIS EN RUSTHUIS VAN MAASEIK (PROV. LIMBURG)

## EINDVERSLAG

**ABO Archeologische Rapporten 2265**

Februari 2025

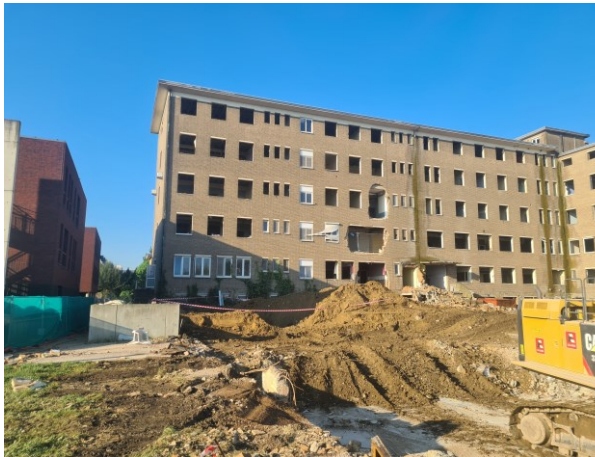
**Figuur 15: toestand op 23/04/2024, zicht op het ziekenhuis vanuit het noordoosten naar het zuiden, rusthuis reeds afgebroken.**

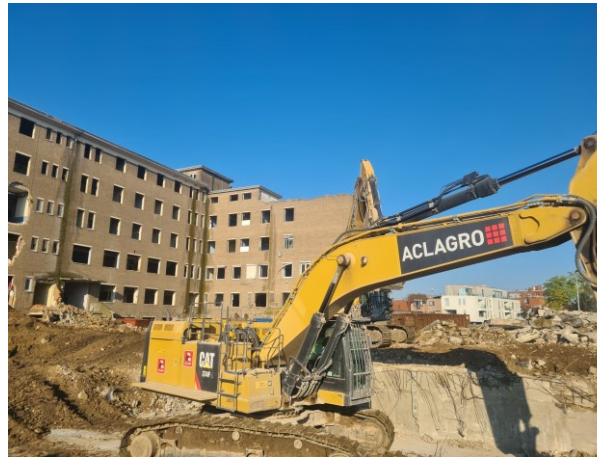
**Figuur 16: toestand op 23/04/2024, zicht op het ziekenhuis vanuit het noordoosten naar het zuidwesten, rusthuis reeds afgebroken.**

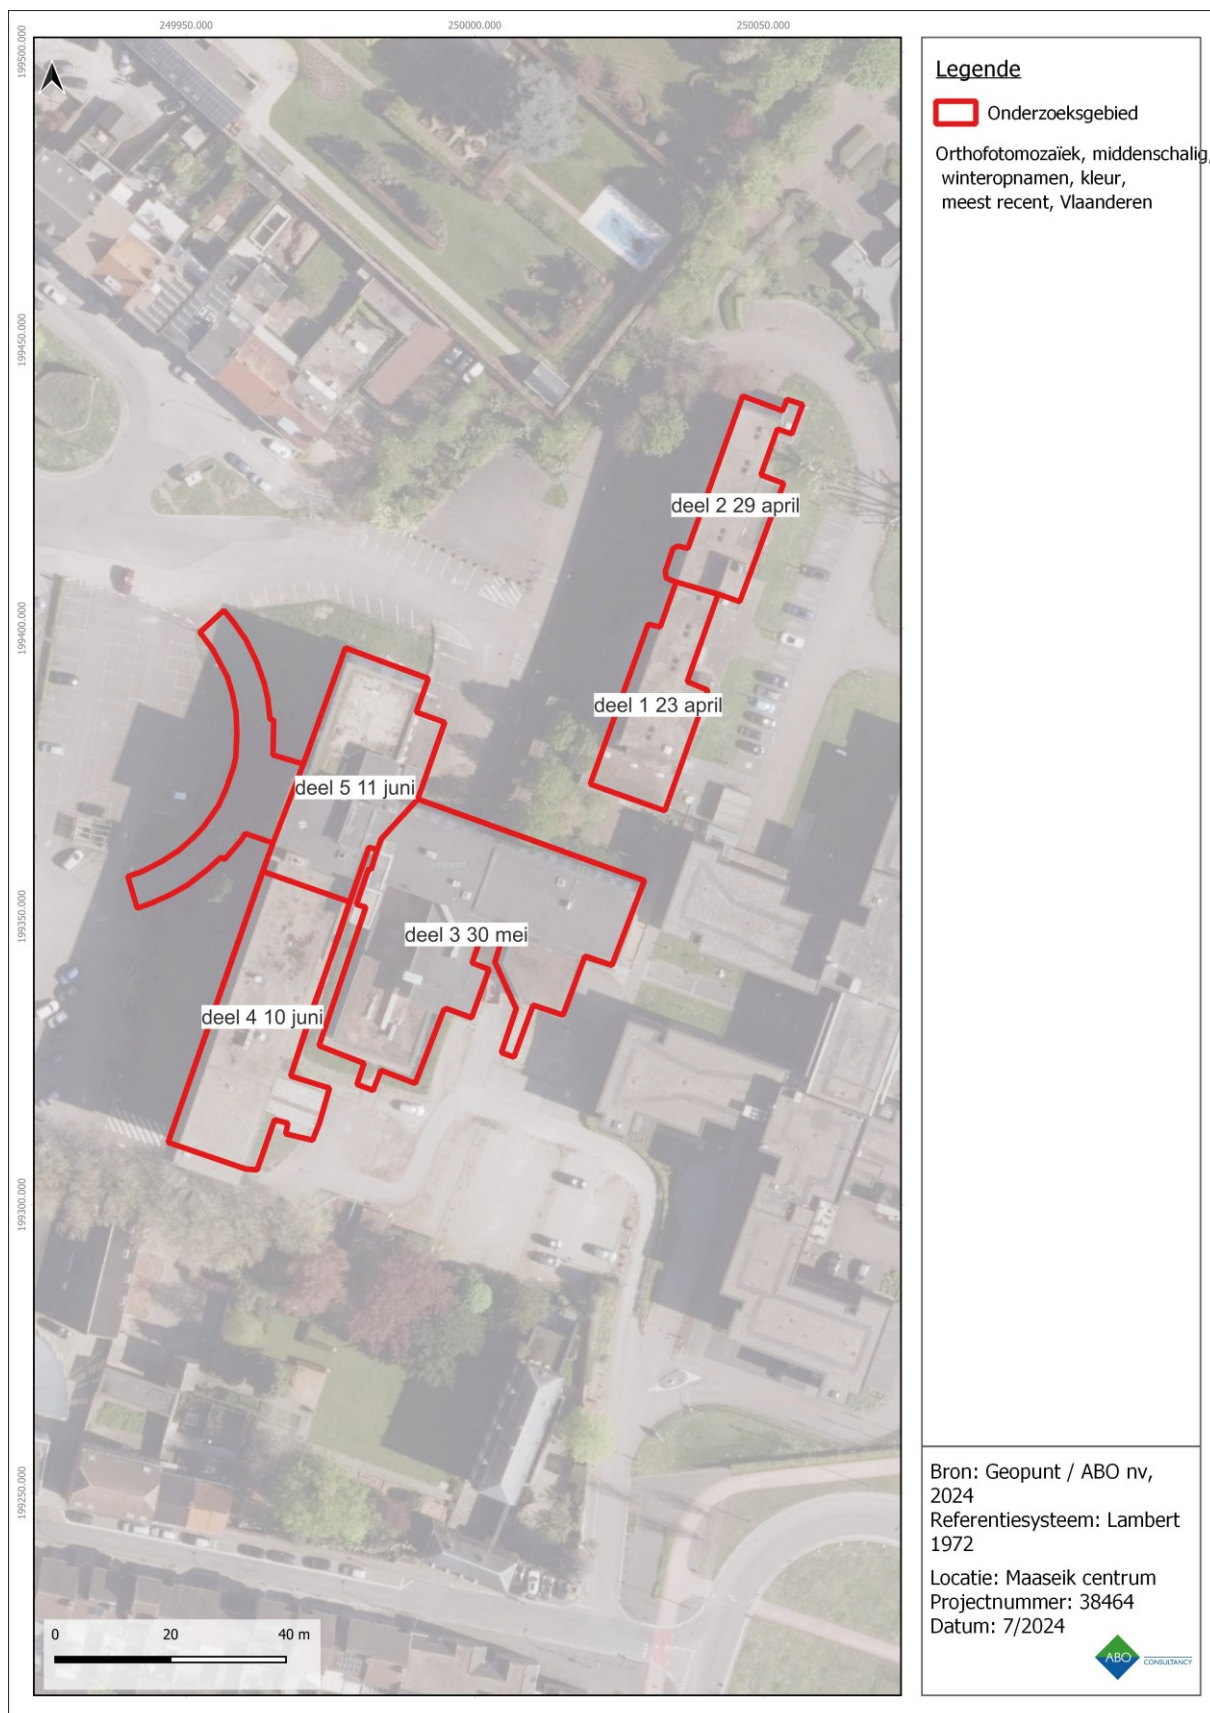
**Figuur 17: Overzicht van de geselecteerde zone voor vervolgonderzoek in de vorm van een sloopbegeleiding met situering van de zones.**

De site werd onder permanente begeleiding van een erkend archeoloog aangelegd. Rekening gehouden met grondverzet werd de site onderverdeeld in vijf deelzones (zie Figuur 17). De zones konden niet op voorhand vastgelegd worden maar waren onderhavig aan de sloopplanning van aannemer ACLAGRO. De sloopwerken werden na overleg archeologisch gevolgd voor de ondergrondse afbraak specifiek. Alle gebouwen waren onderkelderd.

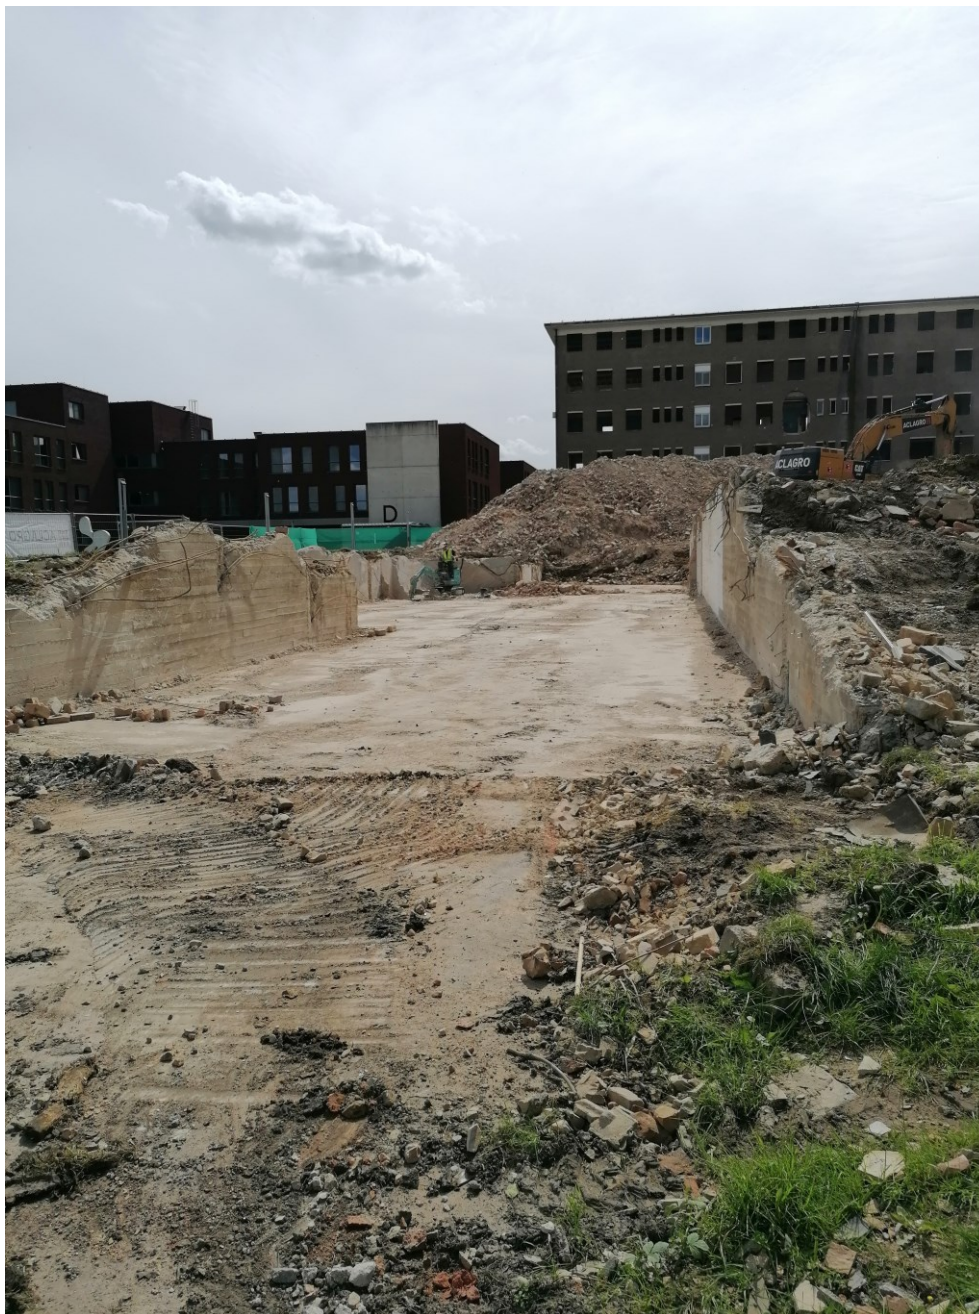
Figuur 18: Zicht op de kelder in zone 2 (rusthuis), oriëntatie van noord naar zuid. De vloer van de kelder ligt gelijk met de berm (ABO nv, 29/04/2024).

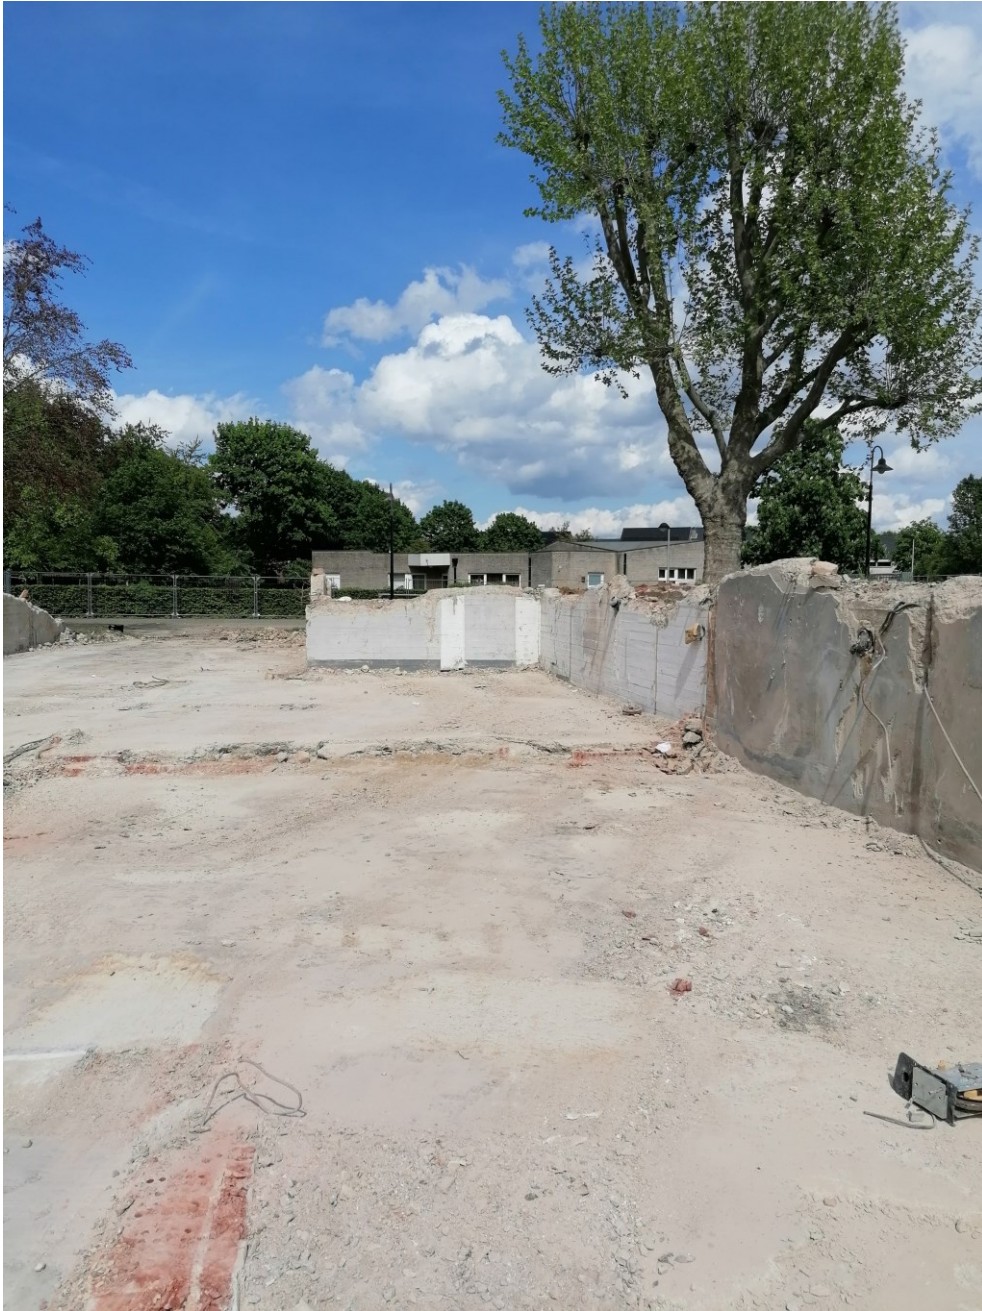
**Figuur 19: Zicht op de kelder in zone 2 (rusthuis), oriëntatie van zuid naar noord. De vloer van de kelder ligt gelijk met het wandelpad richting Dekenskamp (ABO nv, 29/04/2024).**

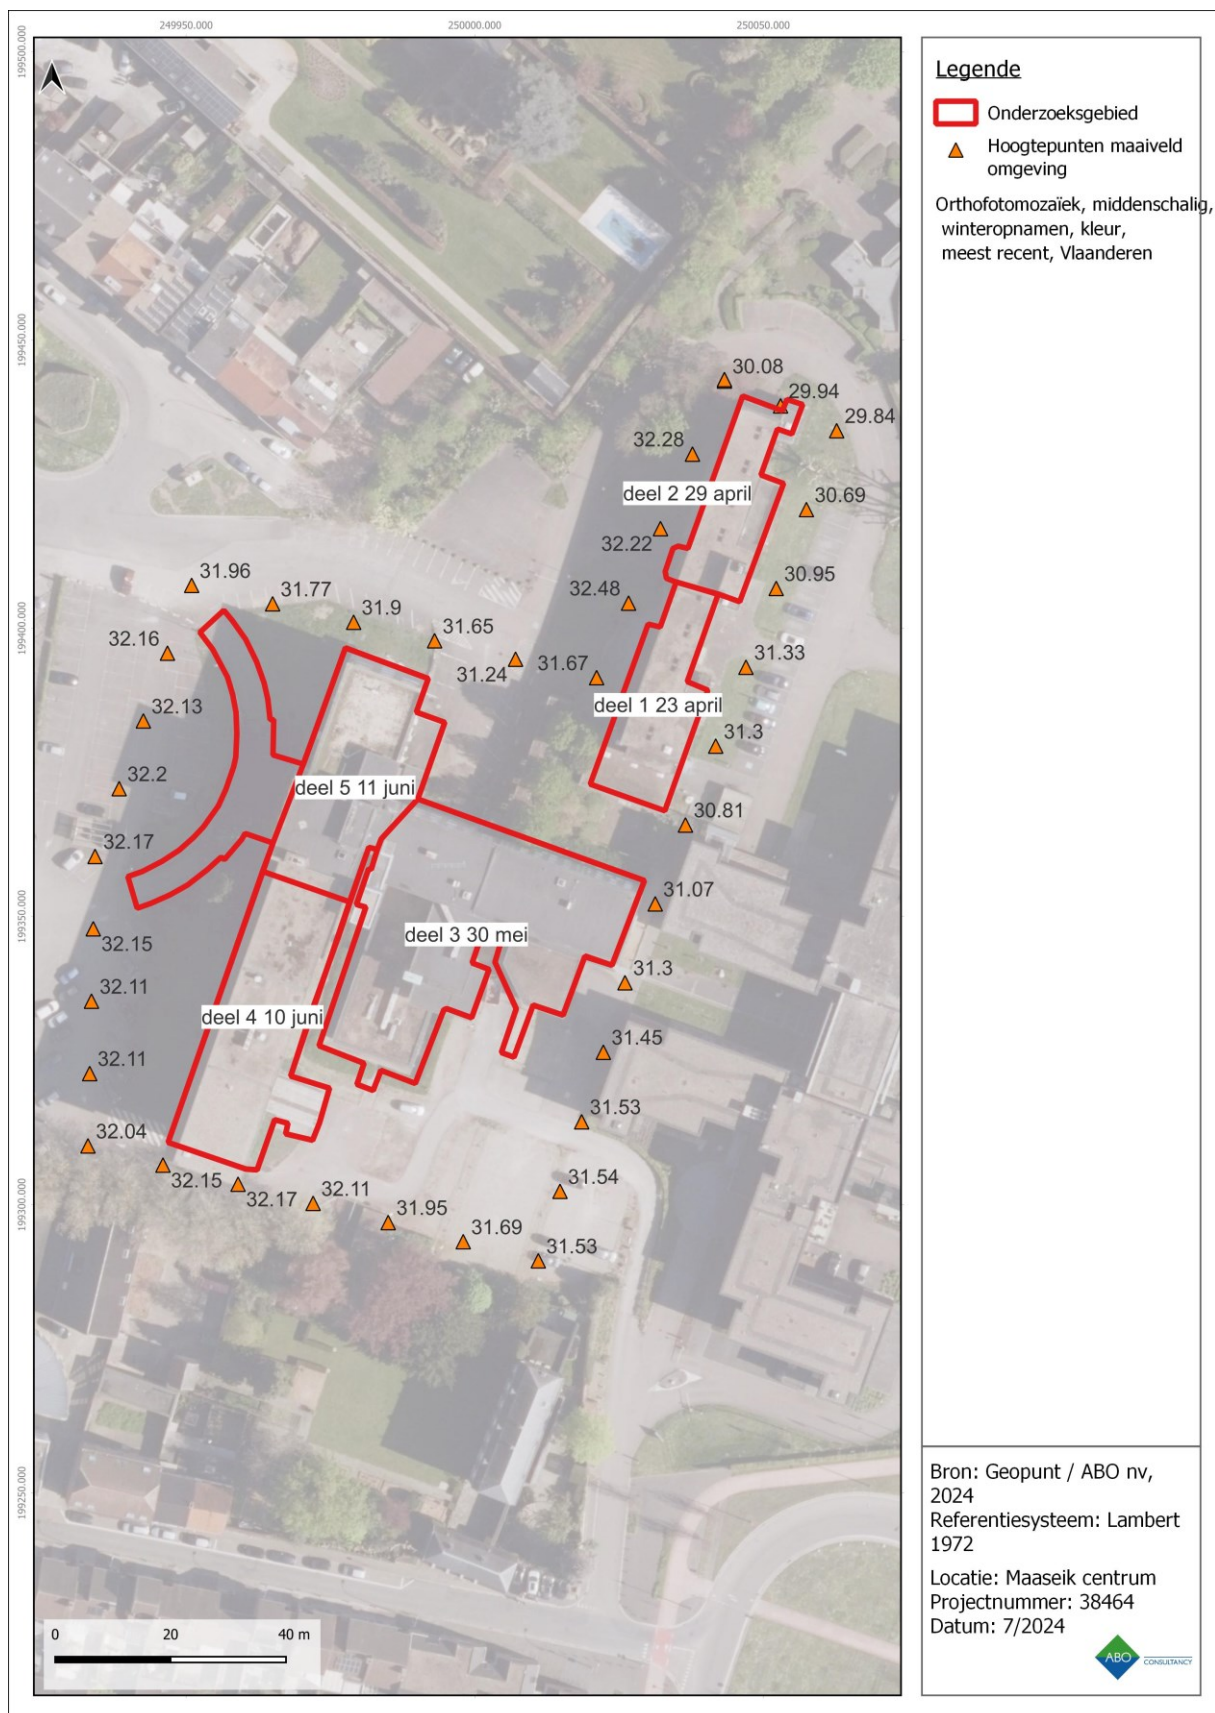
De maaiveldhoogtes van het terrein variëren tussen 29,84m-TAW (noorden) en 32,56m-TAW (zuiden). Het terrein helt met ca. 280cm af naar het noorden (Figuur 20). De kelders van de gebouwen volgen deze natuurlijke helling. Hierdoor was het vloerpijl van de kelders van het rusthuis vastgelegd op 29,76m-TAW (zones 1 en 2). Het terrein is kunstmatig opgehoogd, zoals het stadscentrum van Maaseik. De nieuwe wijk Dekenskamp dat aan het noorden van de onderzoekssite grenst, ligt op een natuurlijk niveau op ca. 29m-TAW.

**Figuur 20: Algemeen overzicht met aanduiding van de maaiveldhoogte (mTAW)**

Figuur 20 toont de maaiveldhoogtes rondom de gebouwen voor de aanvang van de sloopwerken.

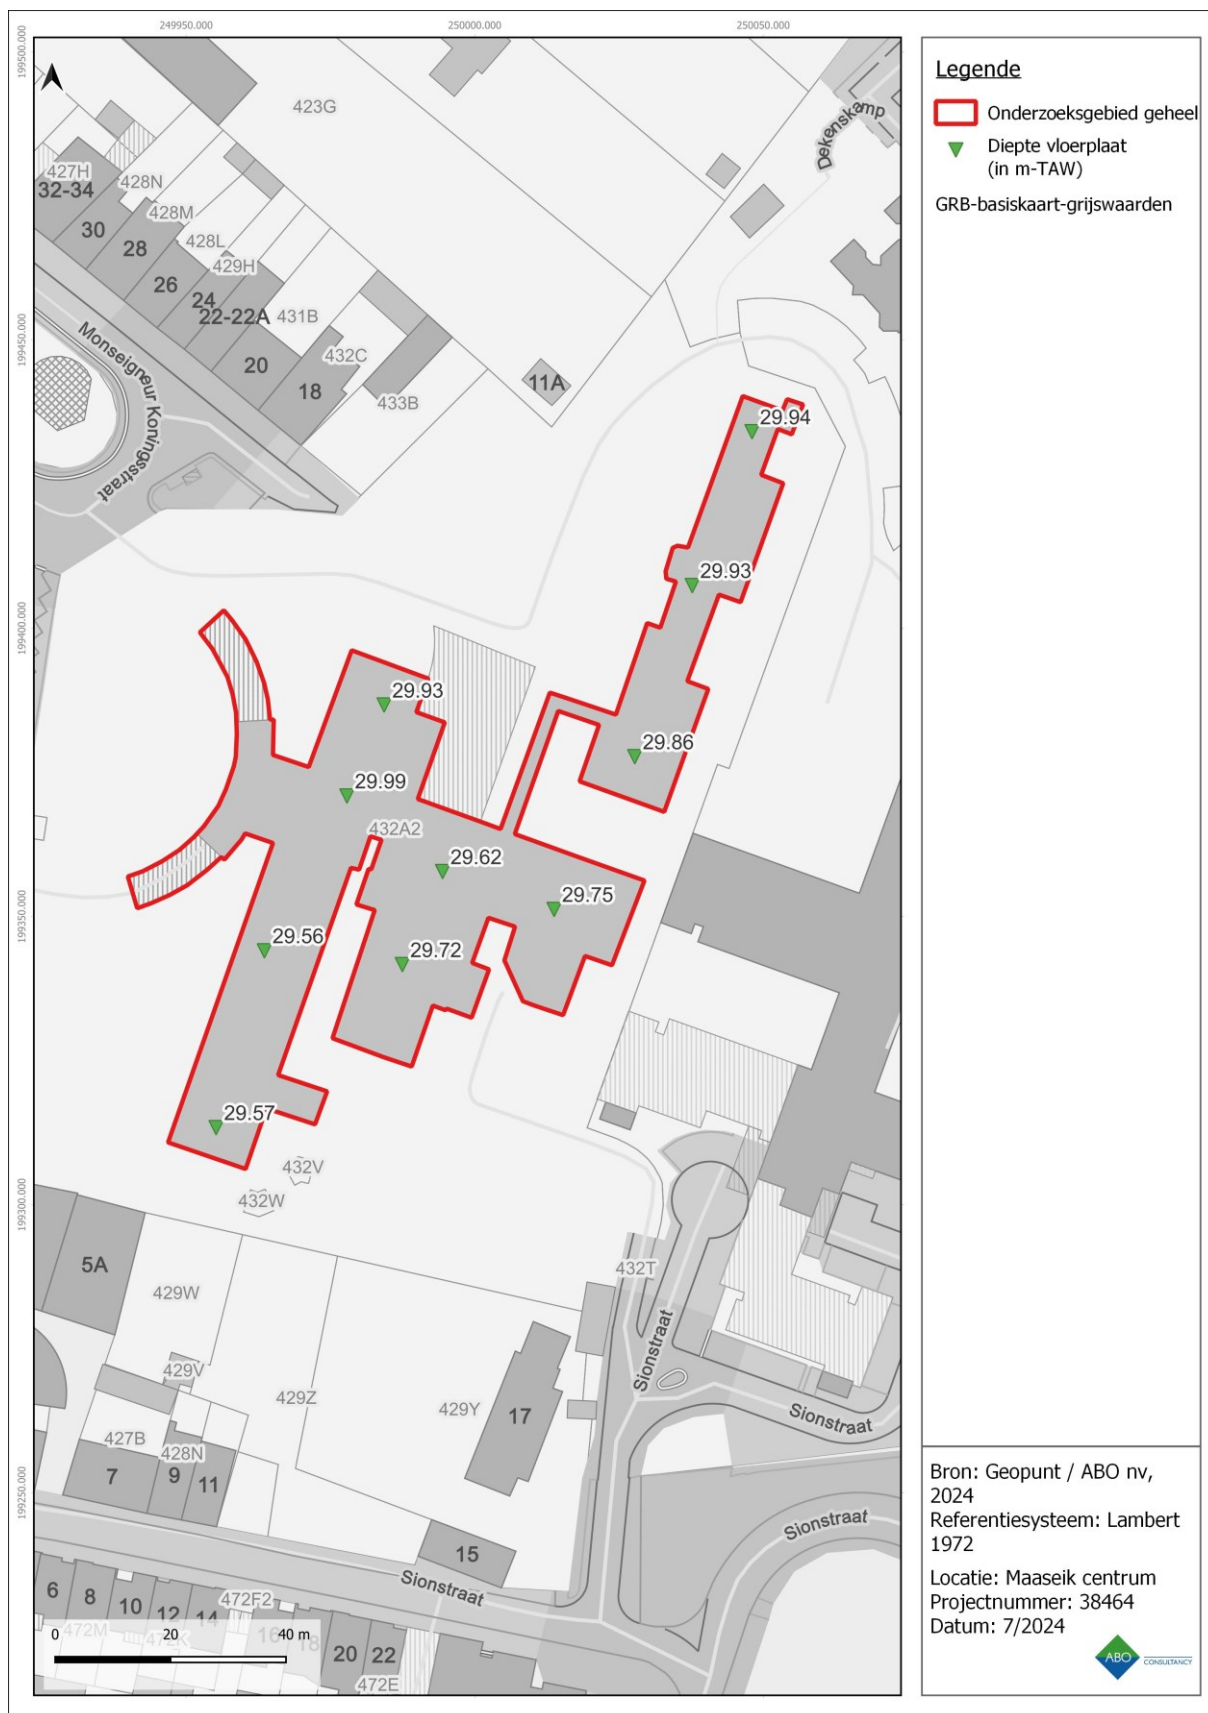
De sloop van de vloerplaten ging gepaard met een verstoring tot maximaal 200cm onder de vloerplaat van het kelderniveau (vlak 1, Figuur 21).

Figuur 21: Algemeen overzicht met aanduiding van de dieptepunten van de vloerplaten (vlak o) (m-TAW)

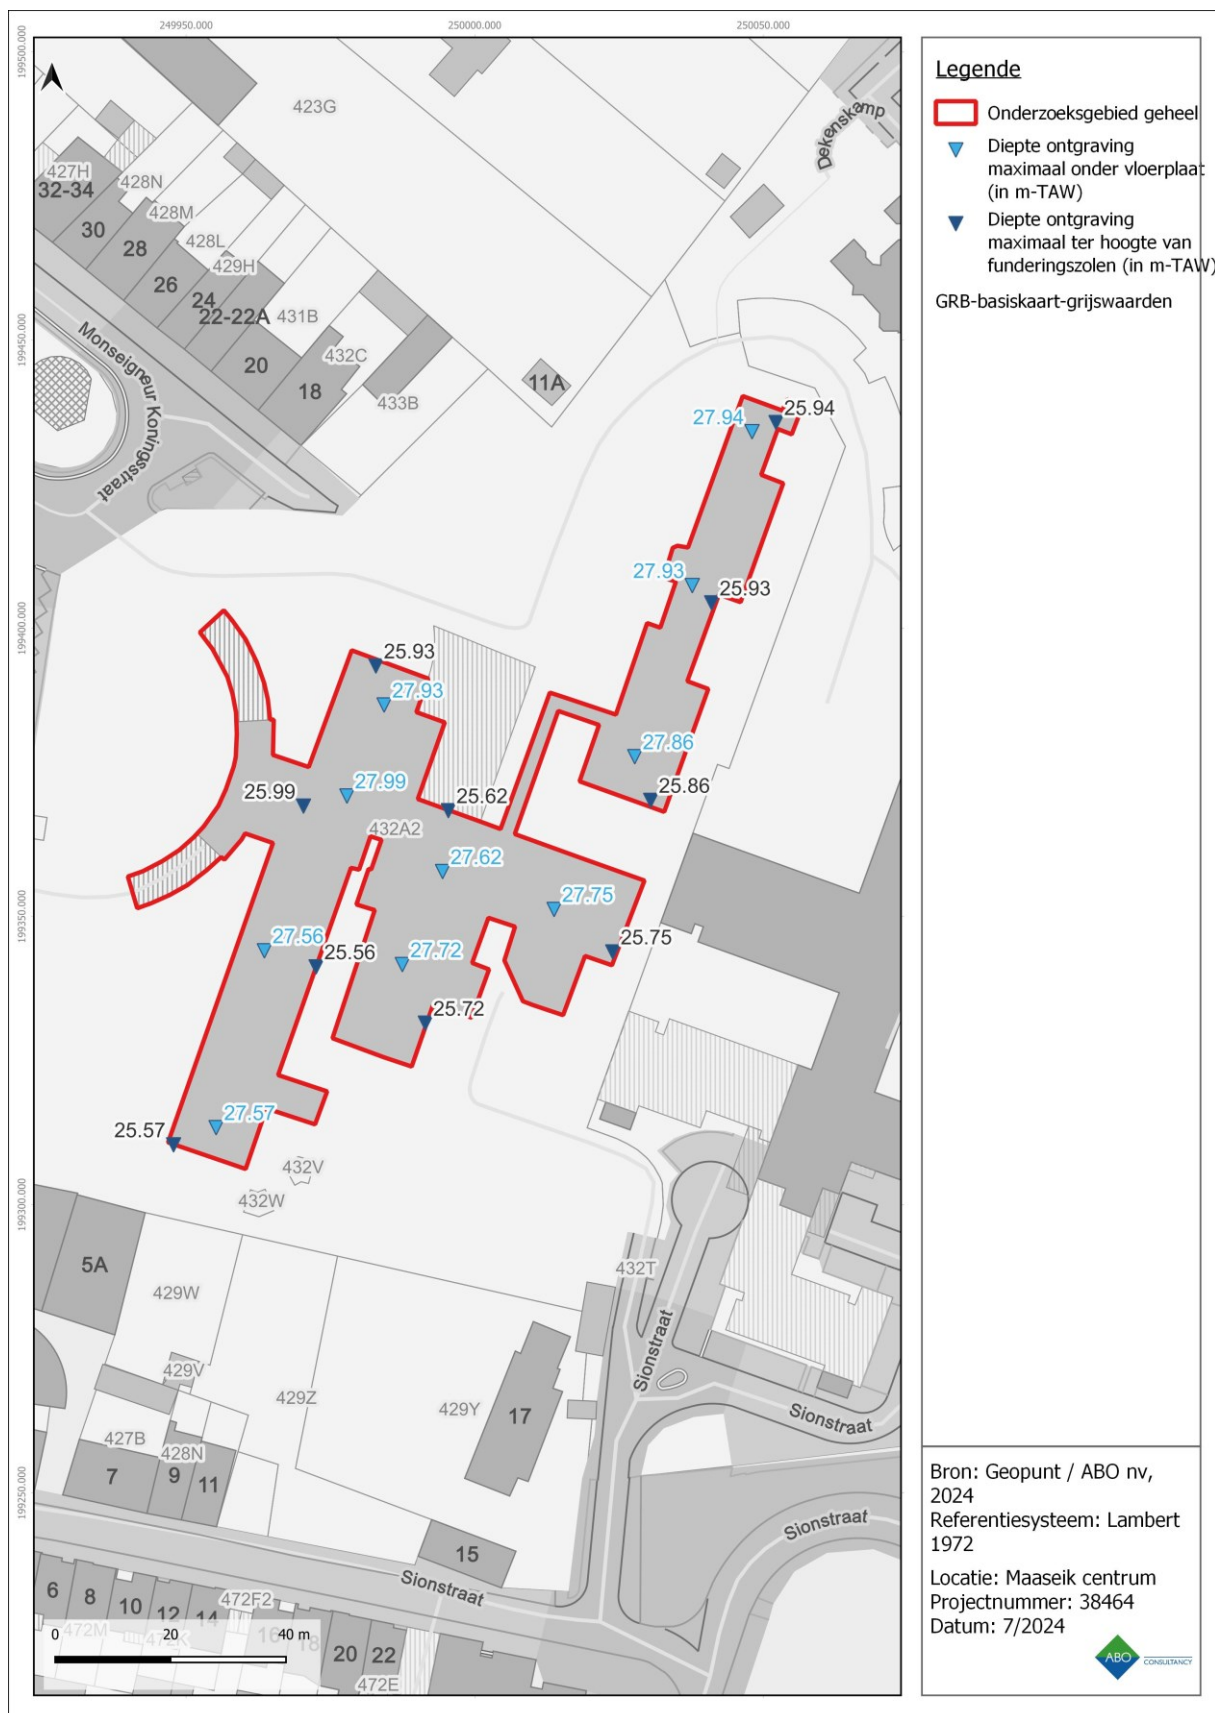
Lokaal zijn de sloopwerken tussen 300 en 400cm onder het maaiveld/kelderniveau uitgevoerd in functie van het verwijderen van funderingszolen (vlak 2, Figuur 22).

**Figuur 22: Algemeen overzicht met aanduiding van de dieptepunten van de sloop onder de vloerplaten en maximale sloop ter hoogte van de funderingszolen (vlak1-2) (m-TAW)**

Dit komt neer op een verroerde site tot een maximale diepte tussen 25,5 en 26m-TAW (zie Figuur 22). Er is op de site geen intact C-horizont meer herkenbaar aangetroffen tijdens de begeleiding.

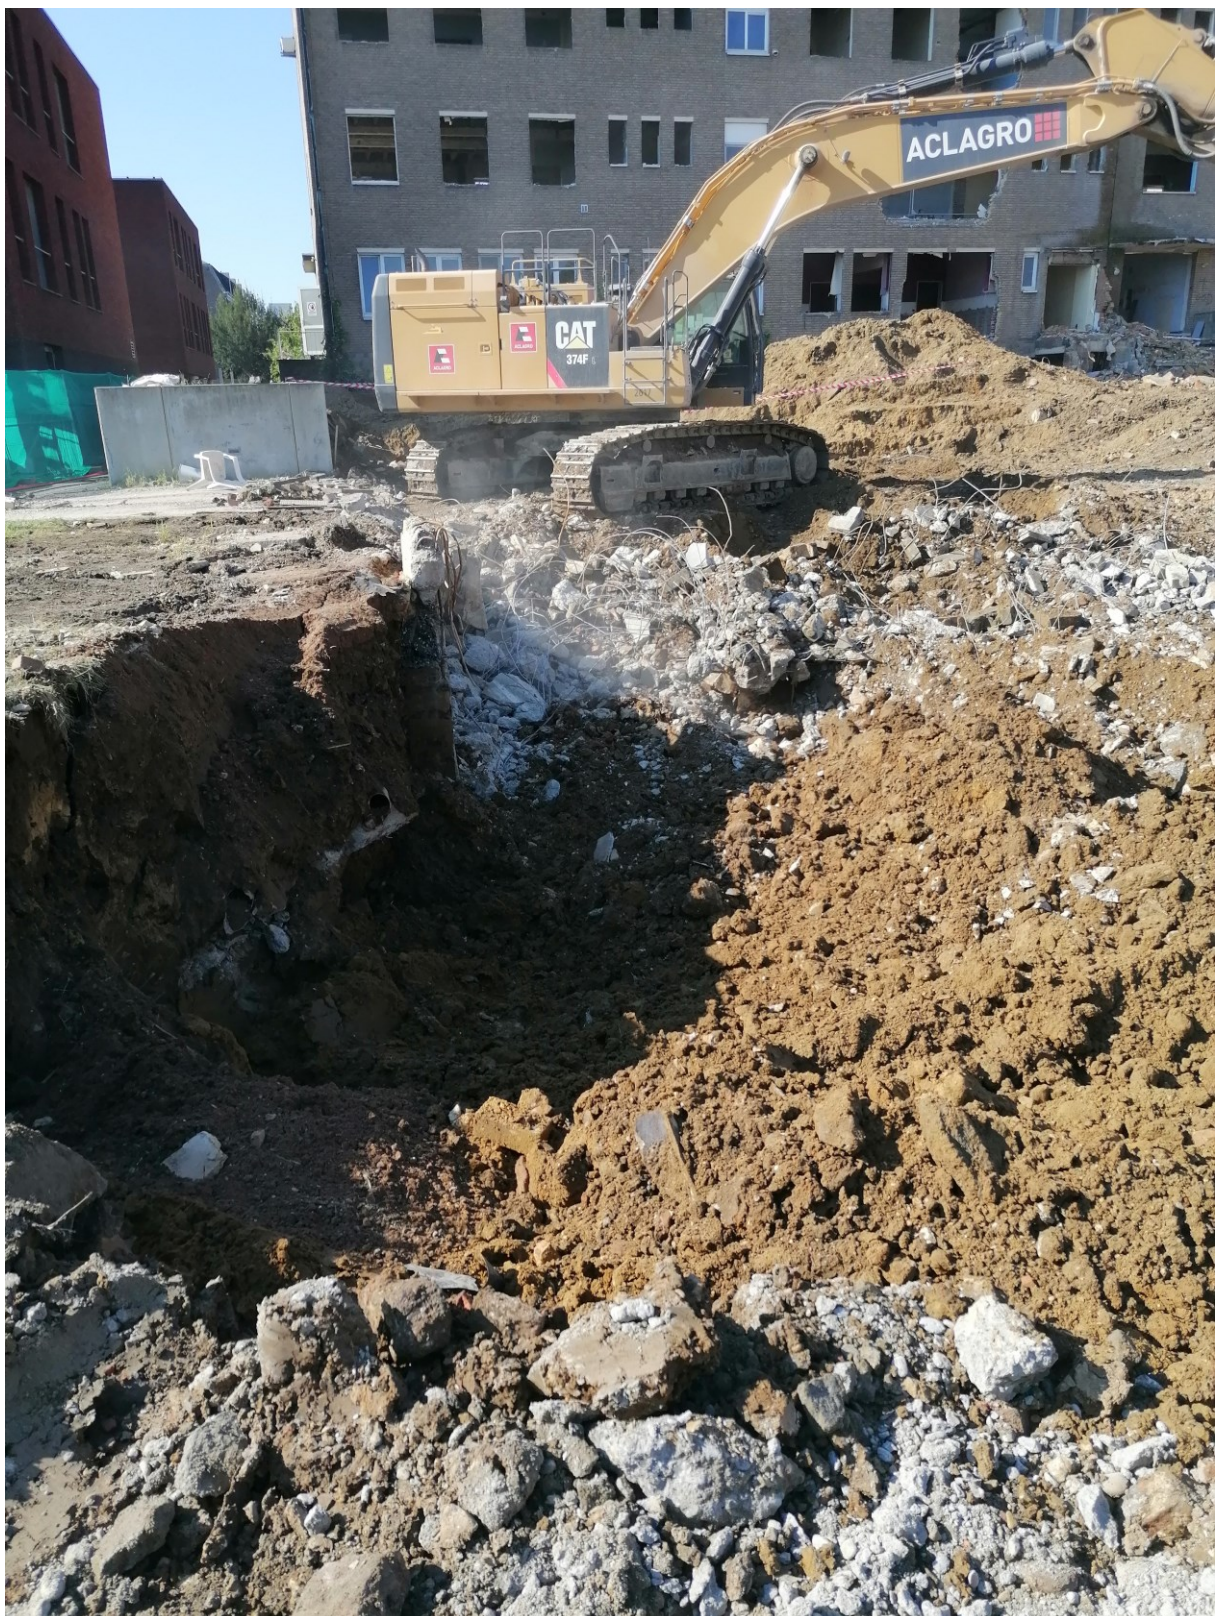
Figuur 24: foto 1: ontgraving vloerplaat zone 1 (23/04, ABO nv)

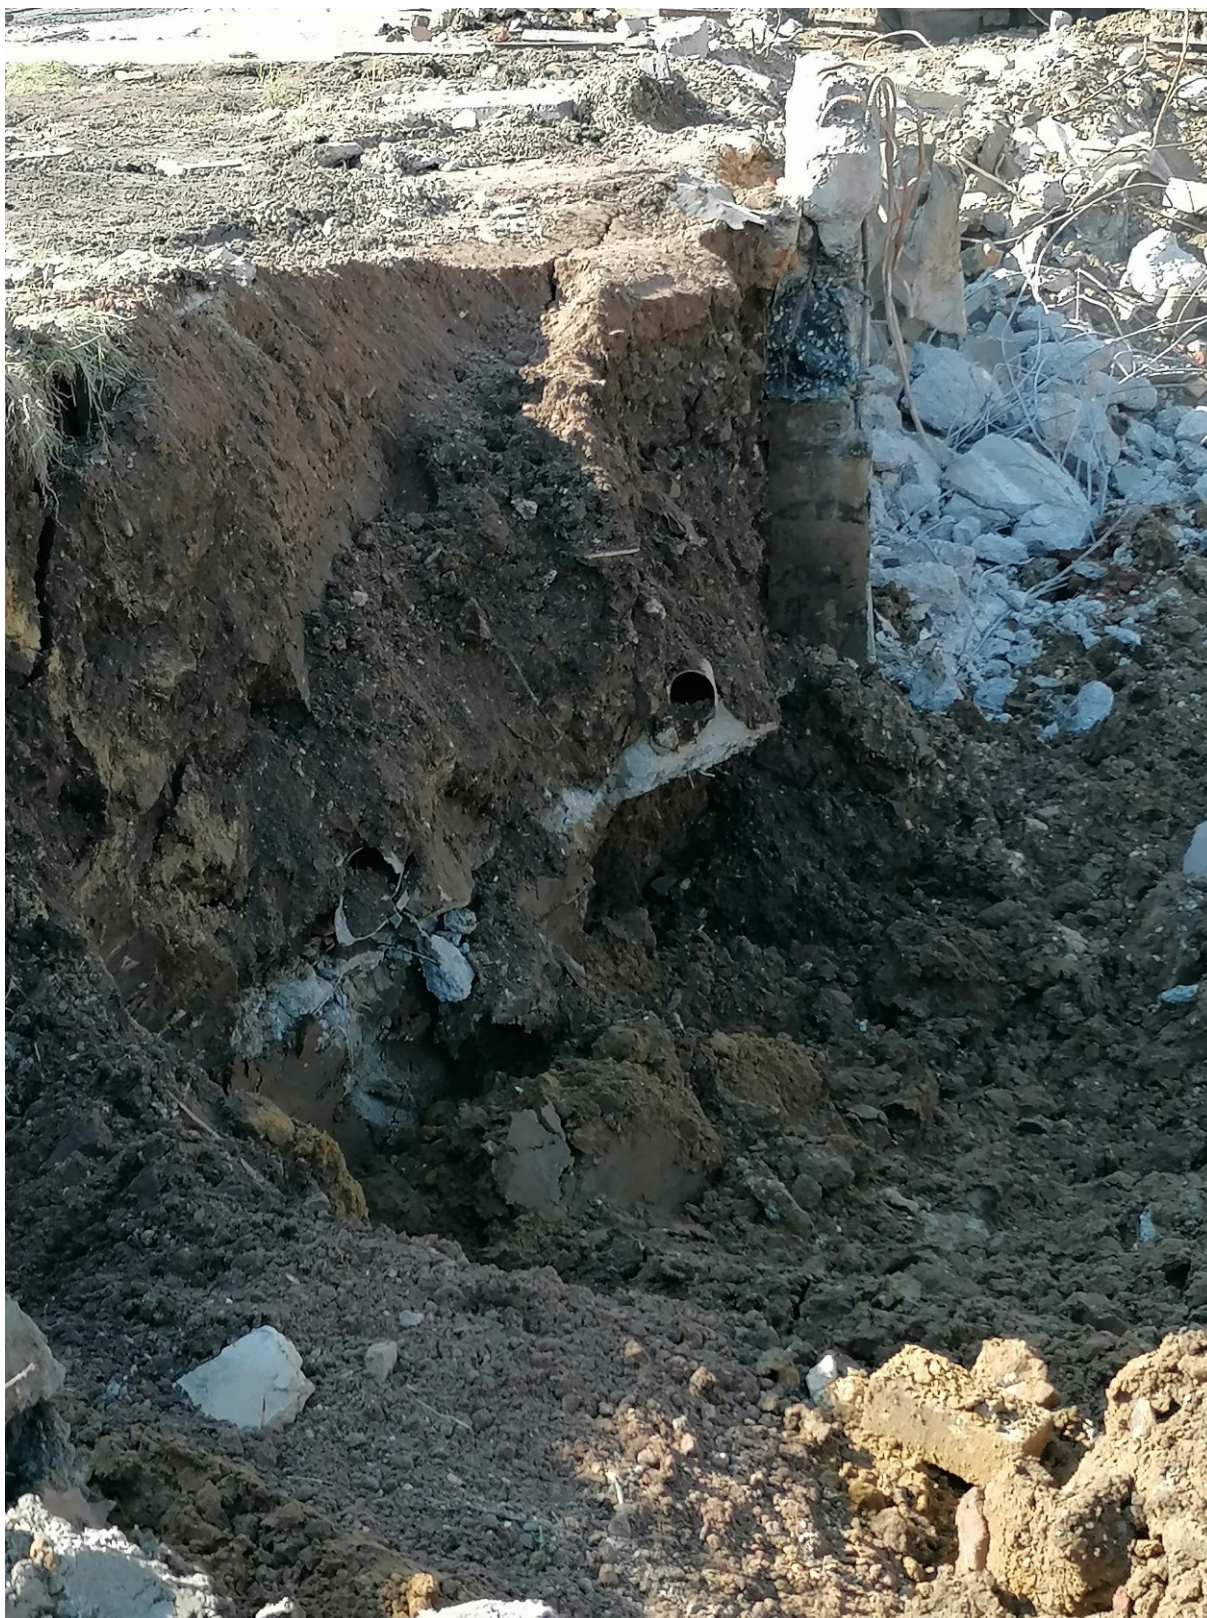
Figuur 25: foto 2: ontgraving vloerplaat en profiel zijwand zone 1 (23/04, ABO nv)

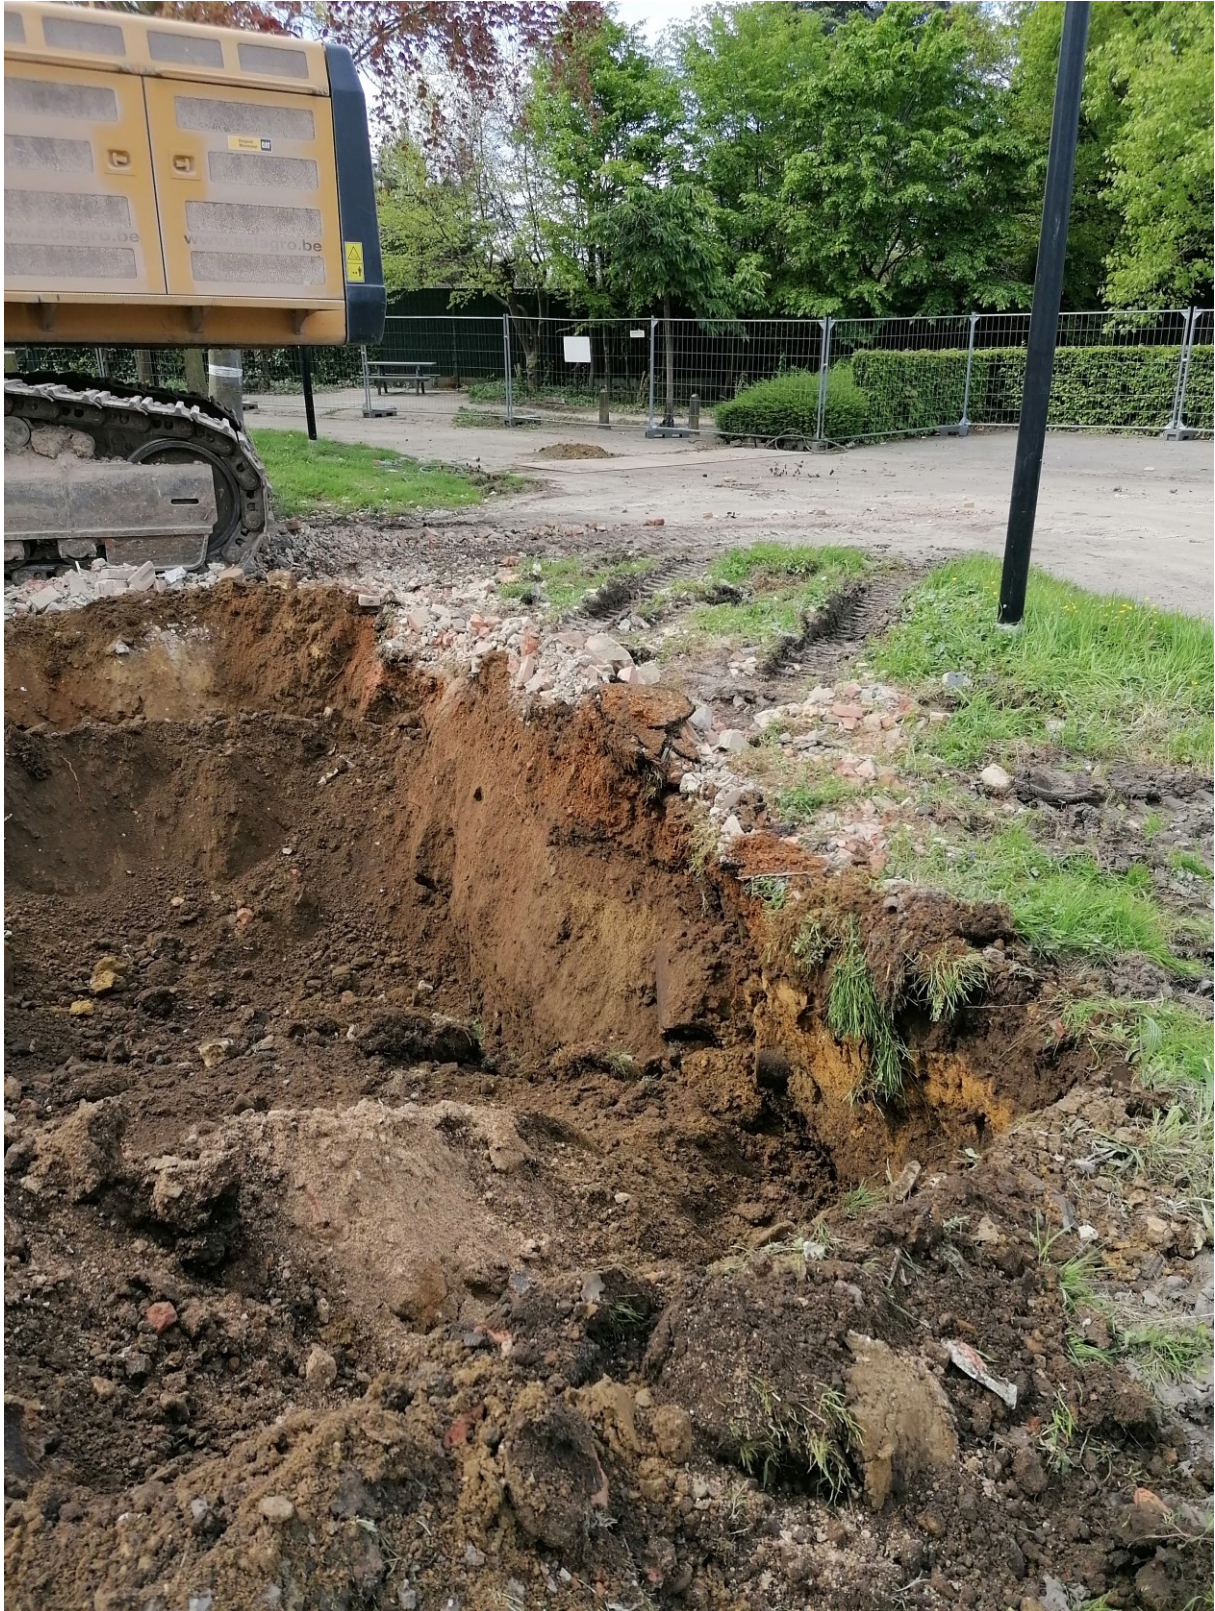
Figuur 26: foto 3: ontgraving vloerplaat en profiel zijwand zone 2 (29/04, ABO nv)

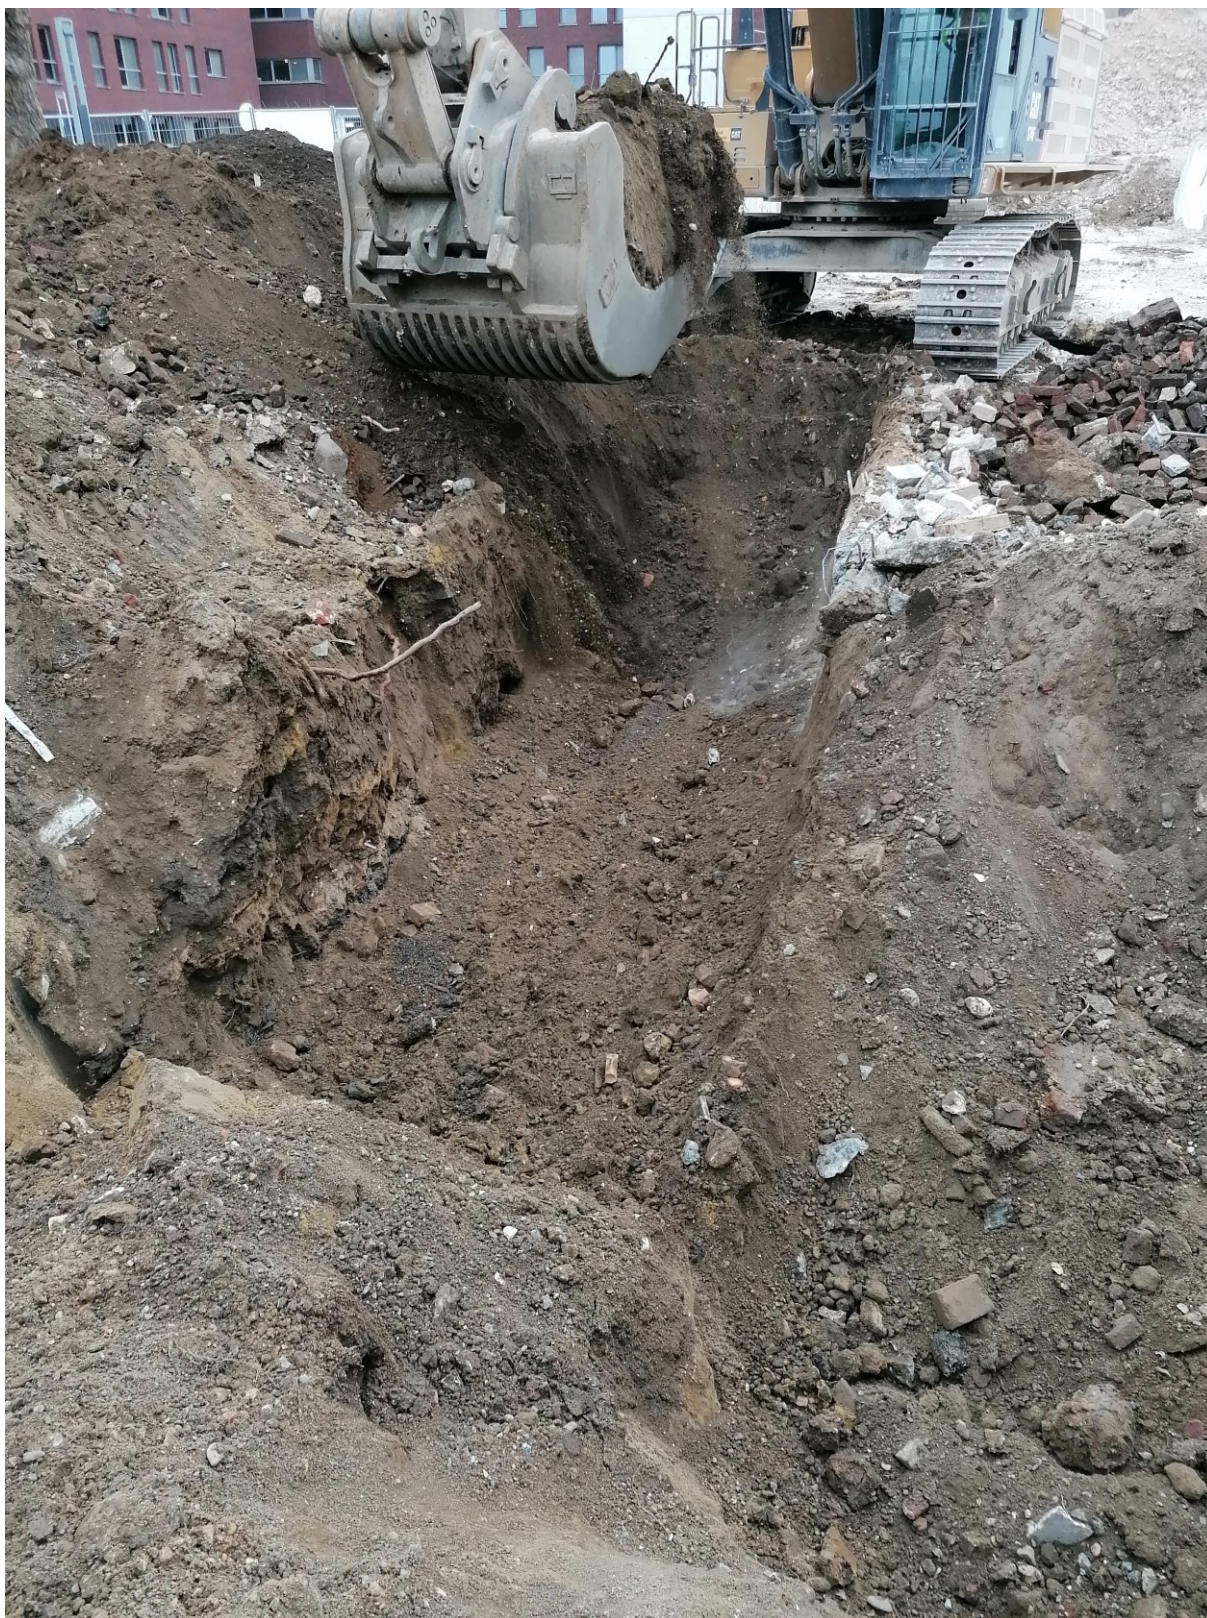
Aan de noordzijde van zone 2 bestaat de toplaag uit een humusrijke zandlaag. Het gaat om een laag die deel uitmaakt van de omgevingsaanleg voor de aanleg van een pad en plantsoen. In ieder geval gaat het om een aangebrachte toplaag (Figuur 26). Onder deze laag is tot een diepte van 400cm een verroerde dempingslaag van de historisch aangetoonde walgracht aanwezig waarop het kelderniveau van het rusthuis rustte (Figuur 27 & Figuur 28).

Figuur 27: foto 4: ontgraving vloerplaat en profiel zijwand zone 2 (29/04, ABO nv)

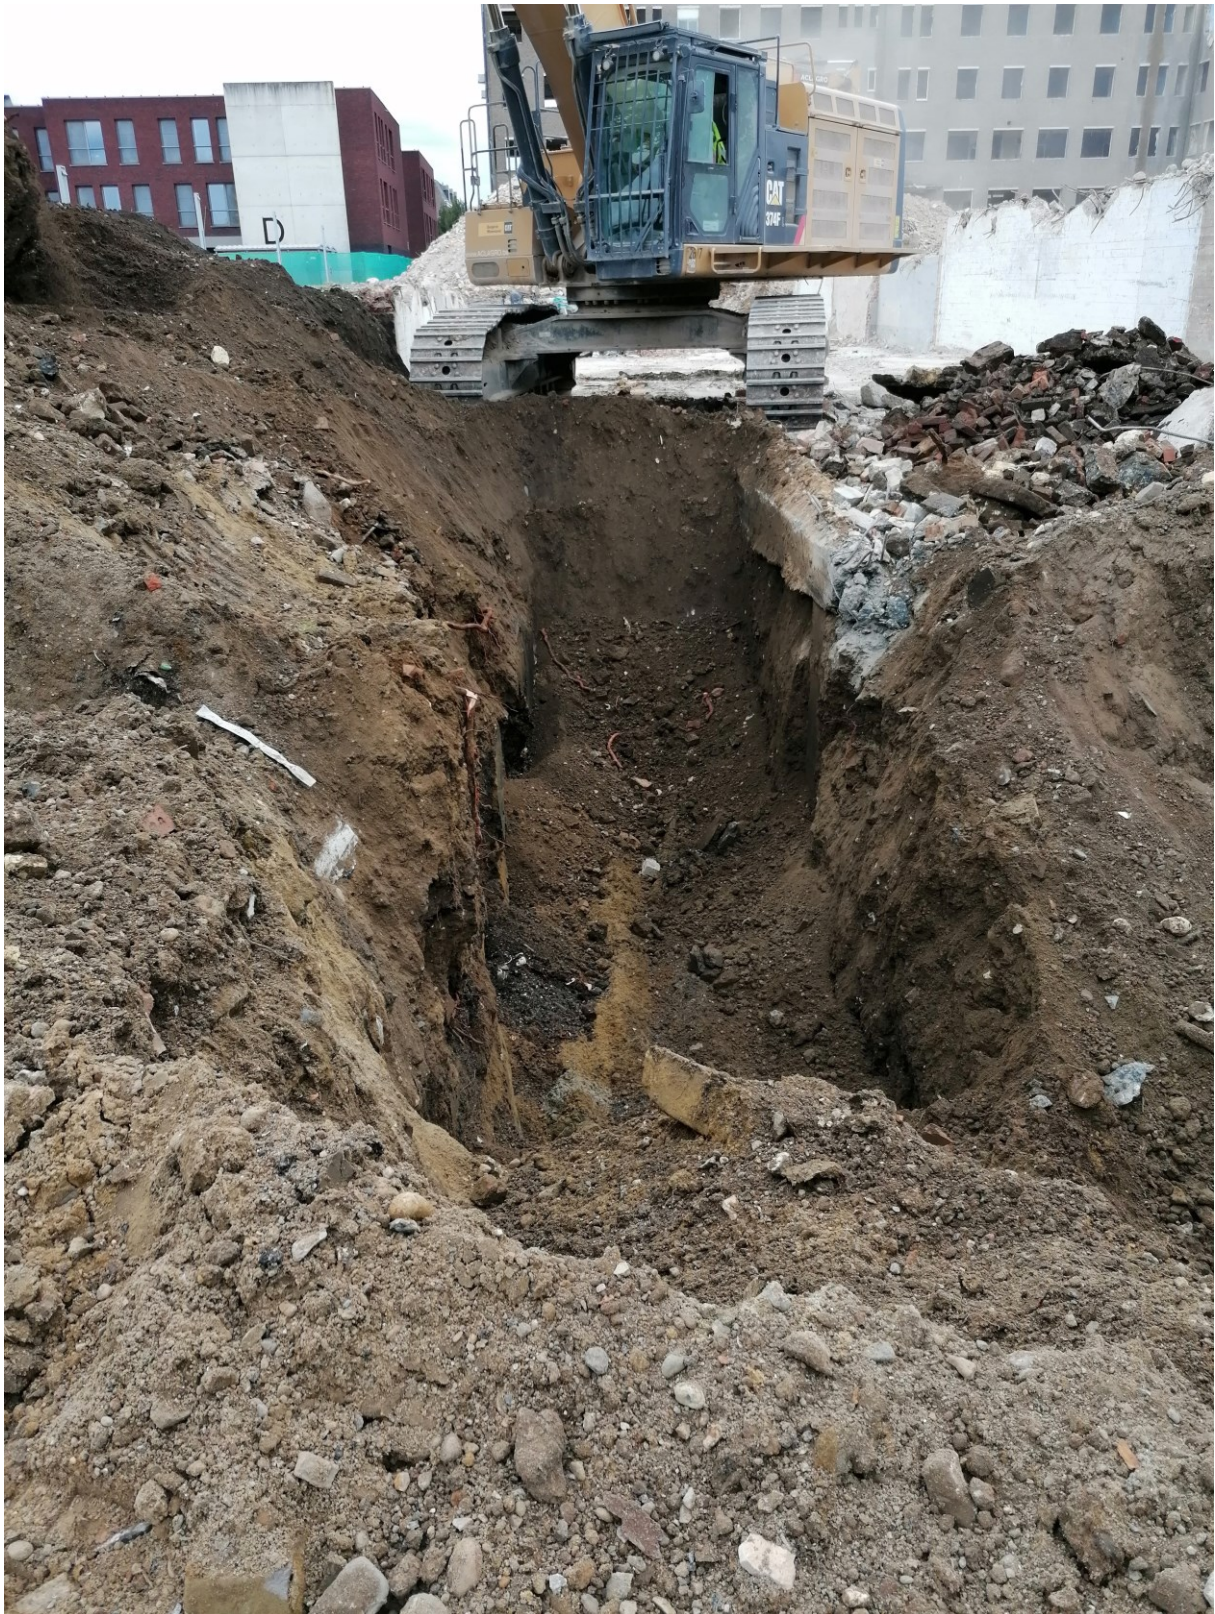
Figuur 28: foto 5: ontgraving funderingszolen en profiel zijwand zone 2 (29/04, ABO nv)

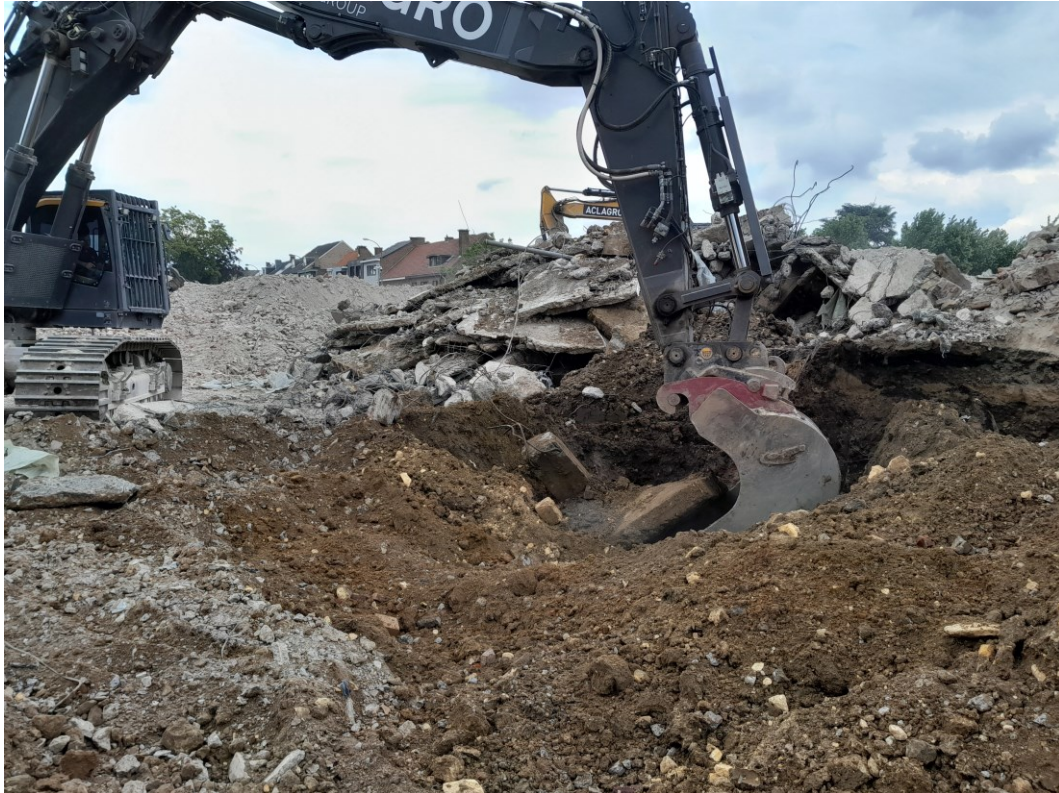
Dezelfde analyses konden vastgesteld worden in zones 3, 4 en 5. Het gaat telkens om een verroerde grondlaag tot 400cm onder het niveau van de vloerplaat voor de aanleg van de funderingszolen.

Figuur 29: foto 6: ontgraving funderingszool en profiel zone 3 (30/05, ABO nv)
